Pont Jacques-Cartier - Notes d'inspection
Section 9

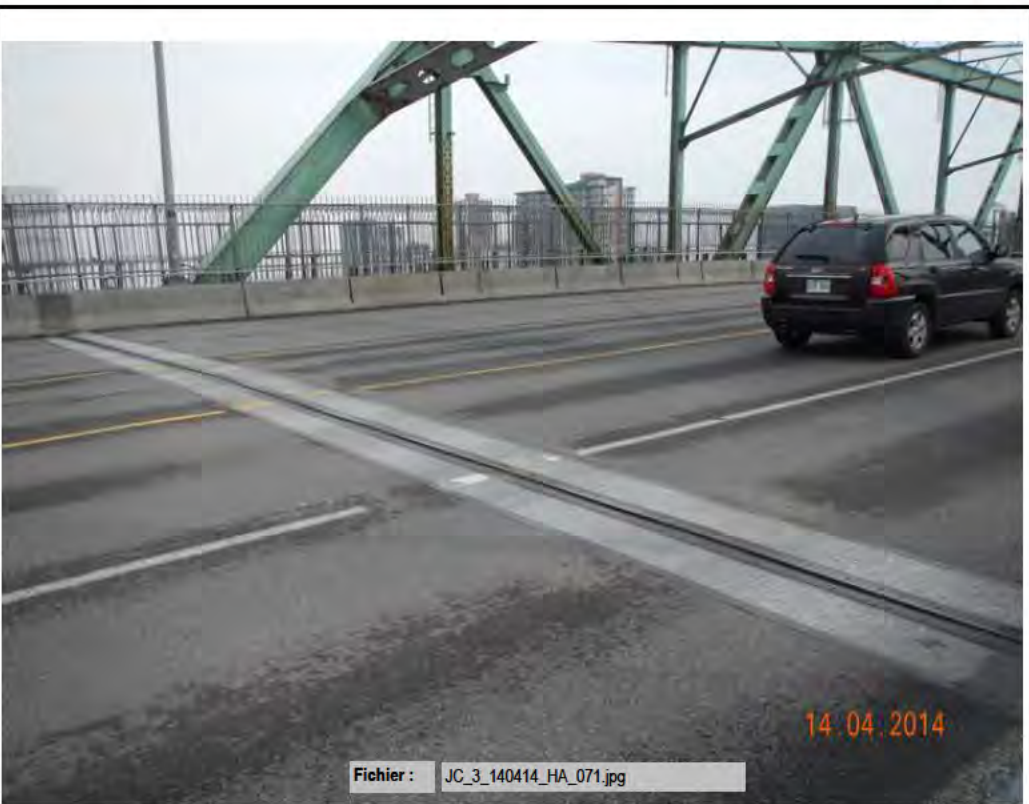
Décalage vertical des cornières d'enclenchement présentant un danger important (selon inspection détaillée 2011).

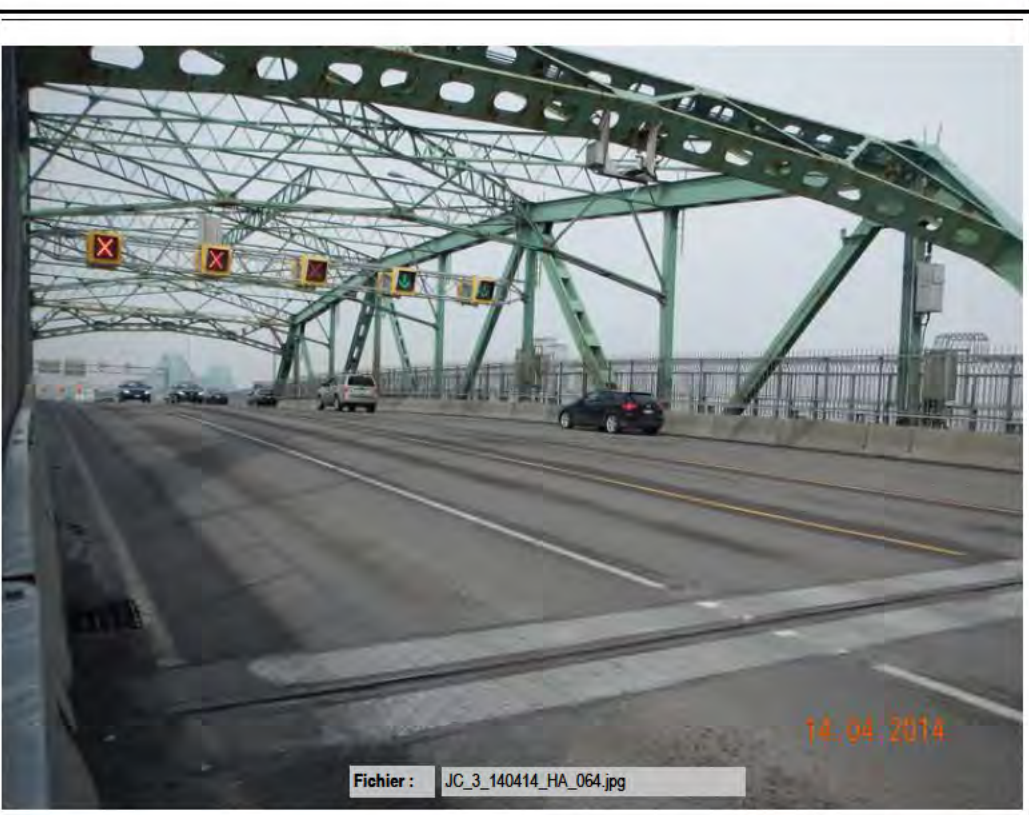
Travaux de pavage réalisés en 2012.
Ressuage dans les voies 4 et 5.

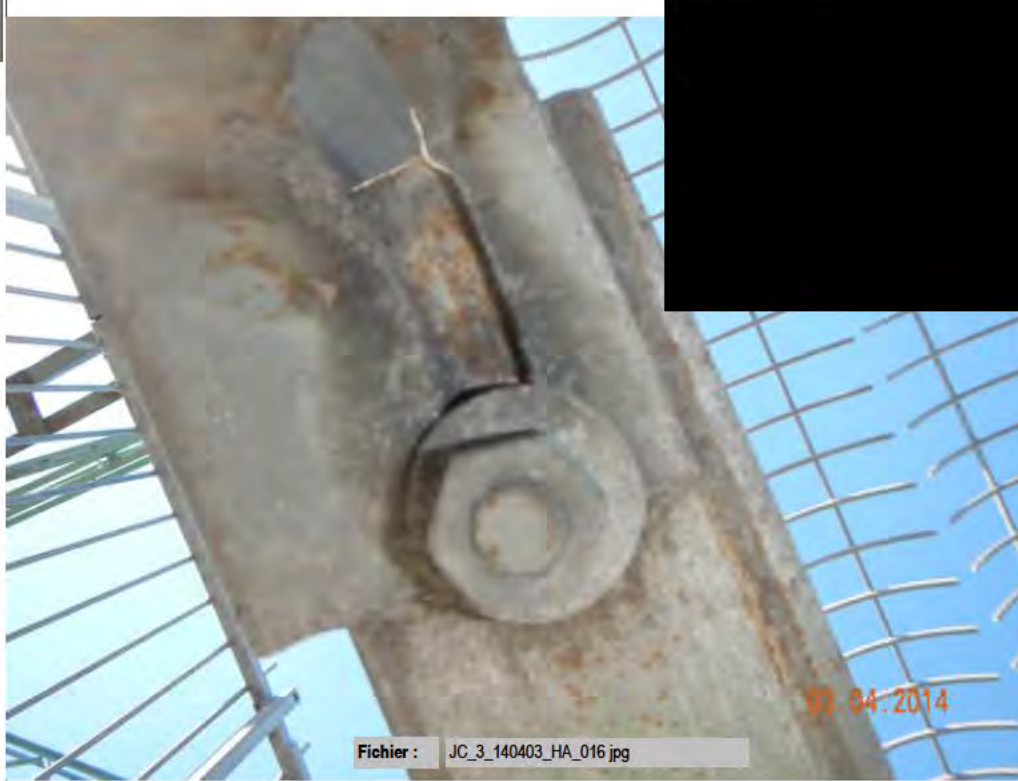
Fichier : JC_3_140403_HA_016.jpg

Modification au chalumeau des plaques d'assemblage des lisses inférieures, lors de l'installation, près de plusieurs poteau de garde-fou aval et amont, côté intérieur et extérieur affectant de façon importante la capacité.

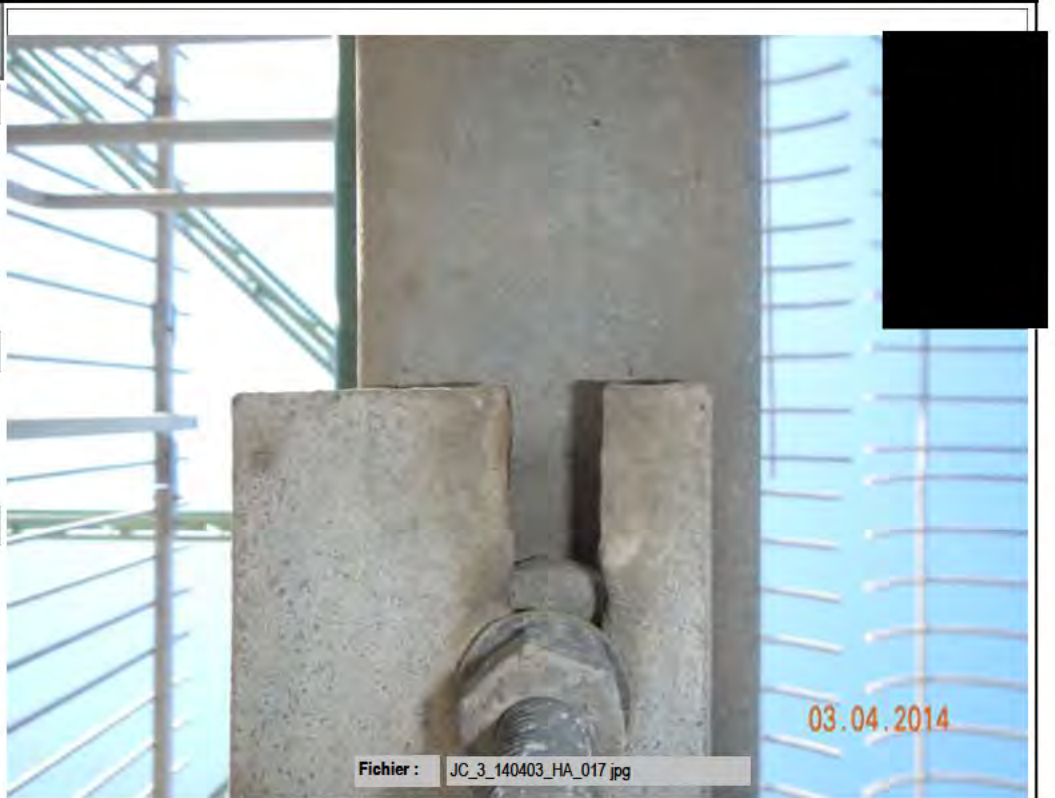
Modification au chalumeau des plaques d'assemblage des lisses inférieures, lors de l'installation, près de plusieurs poteau de garde-fou aval et amont, côté intérieur et extérieur affectant de façon importante la capacité.

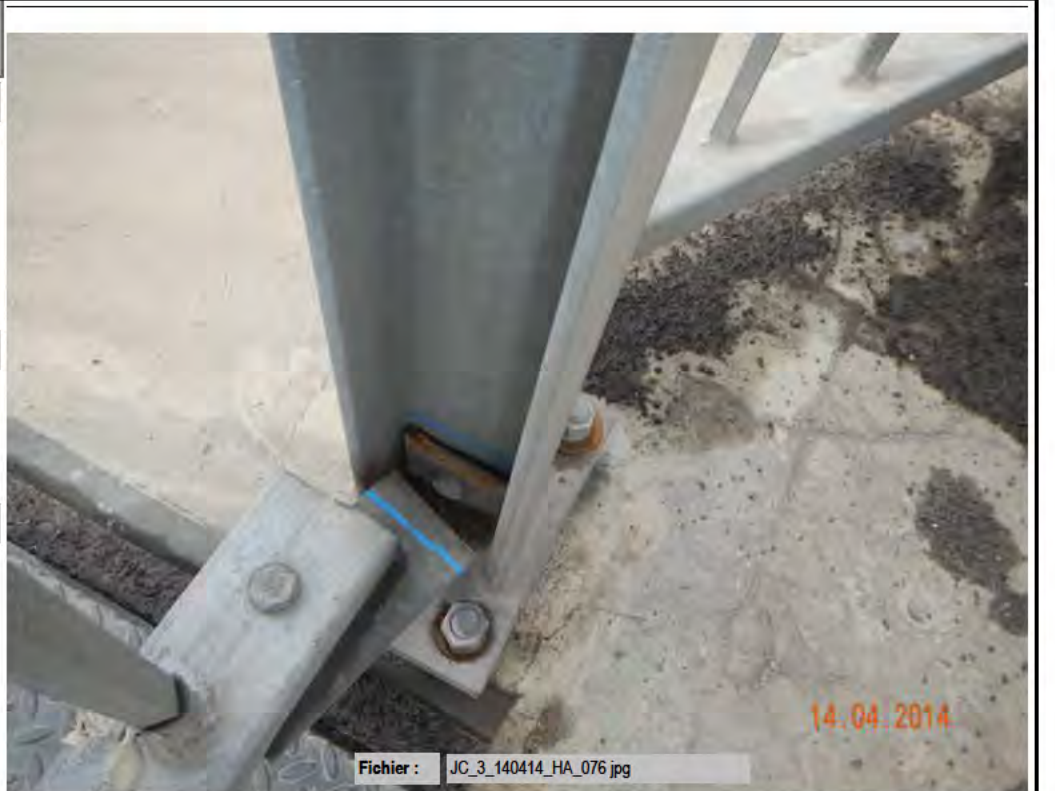
Cornière d'assemblage d'une lisse inférieure sectionnée au poteau 33, côté amont, face intérieure affectant de façon très importante la sécurité des usagers.

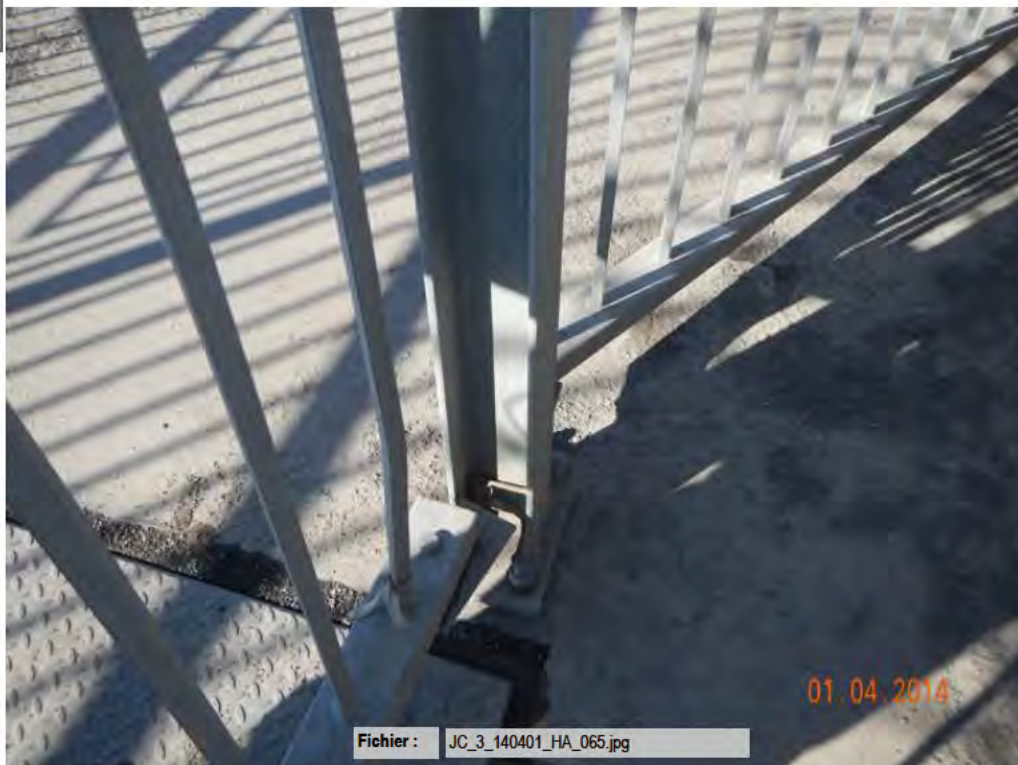
Fichier : JC_3_140401_HA_065.jpg

Cornière d'assemblage d'une lisse inférieure sectionnée au poteau 33, côté amont, face intérieure affectant de façon très importante la sécurité des usagers.

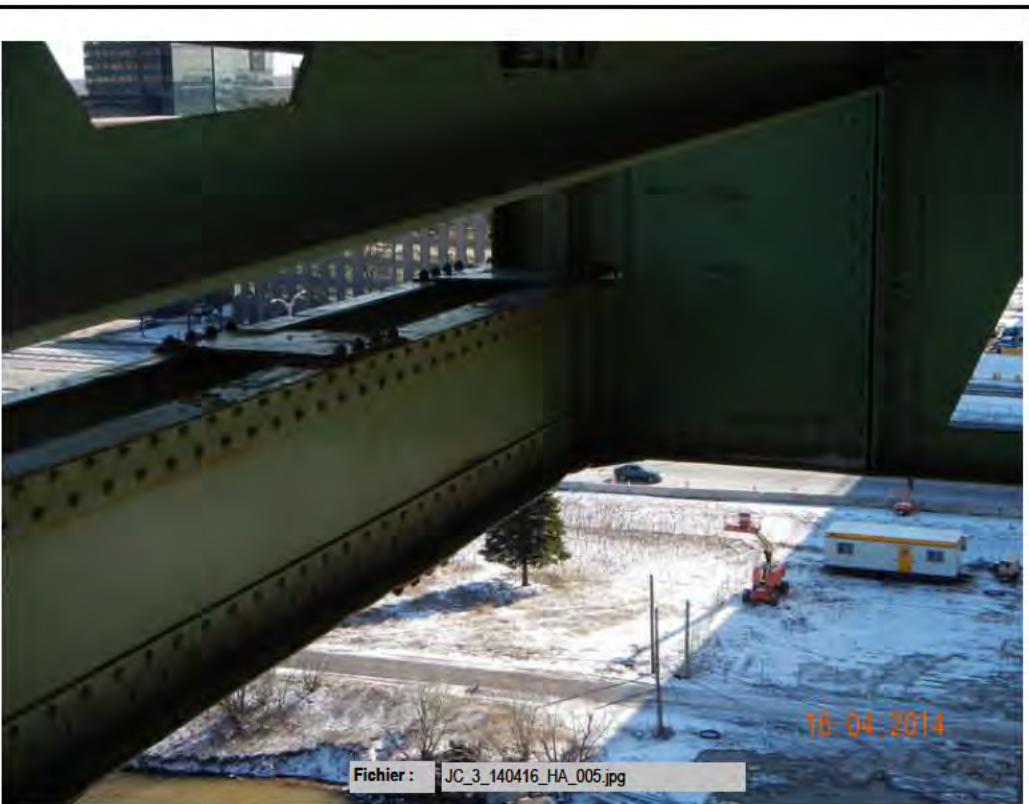
Déformation par la corrosion. Perte de matériau légère à moyenne à quelques endroits et corrosion très importante, côtés aval et amont.

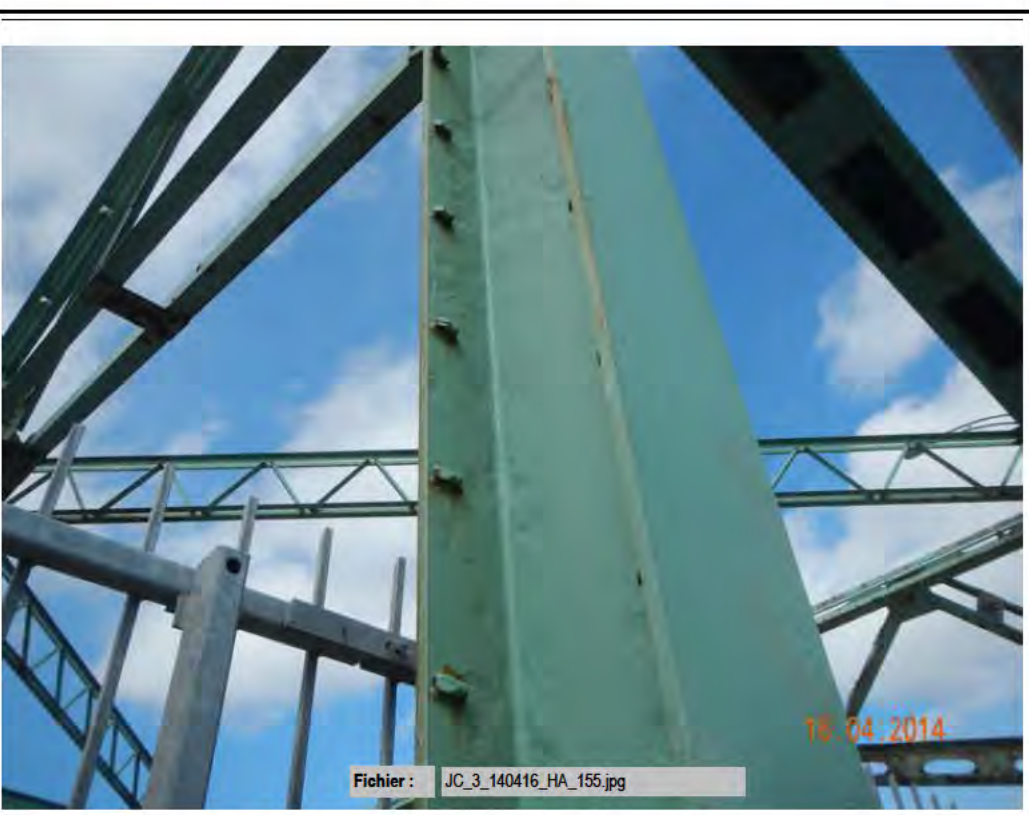
Fichier : JC_3_140416_HA_155.jpg

Déformation par la corrosion des montants 2 et 3 aval. Perte de matériau moyenne à très importante à quelques endroits, côté aval et amont.

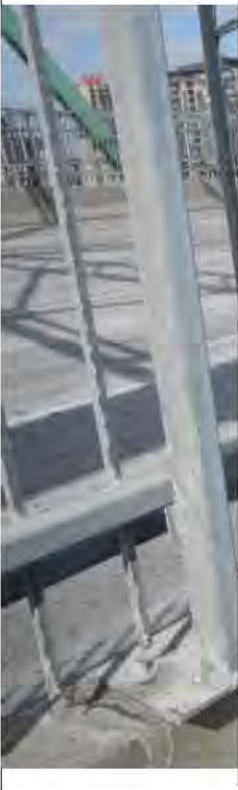
Photo no.: JC_3_140416_HA_158	 
Identification	
Élément / Description: Ferme amont	
Sous-élément / type : Diagonales 07 (S)	
Localisation	
Travée / axe : 09-10	
Localisation : Amont	
Remarques / Observations	
Perte de revêtement sur la diagonale 7 (S), côté amont.	
Recomm. no :

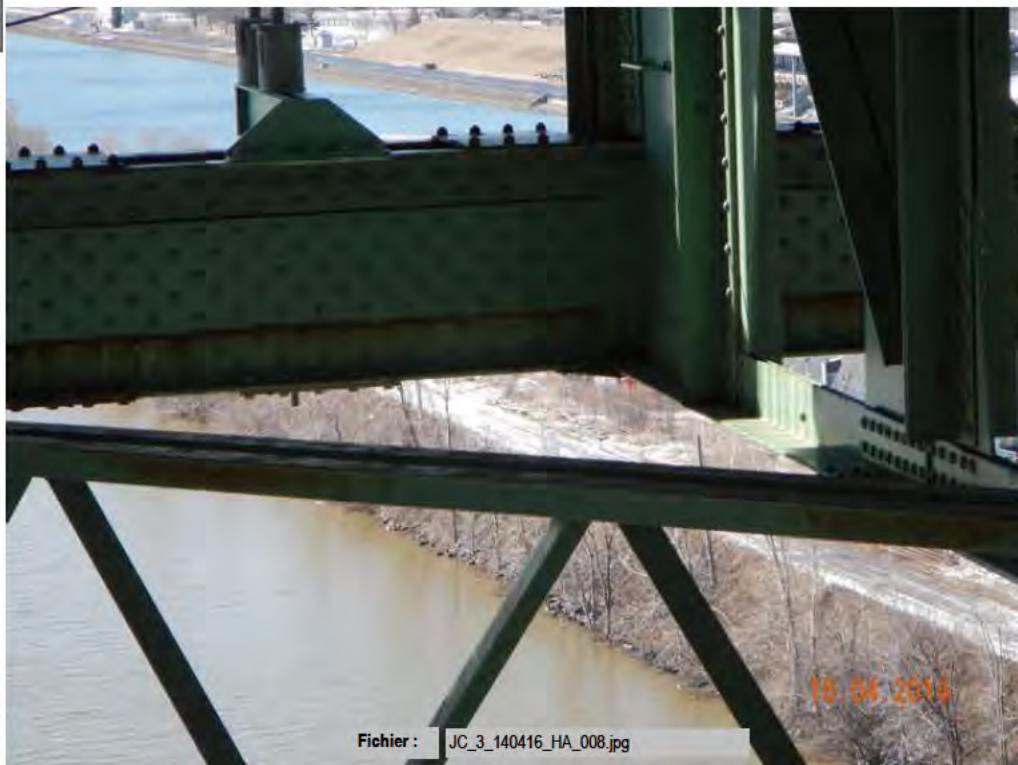
Fichier : JC_3_140416_HA_008.jpg

Perforation et déformation par la corrosion de l'assemblage 4 amont.

Recomm. no : 8794, 10003

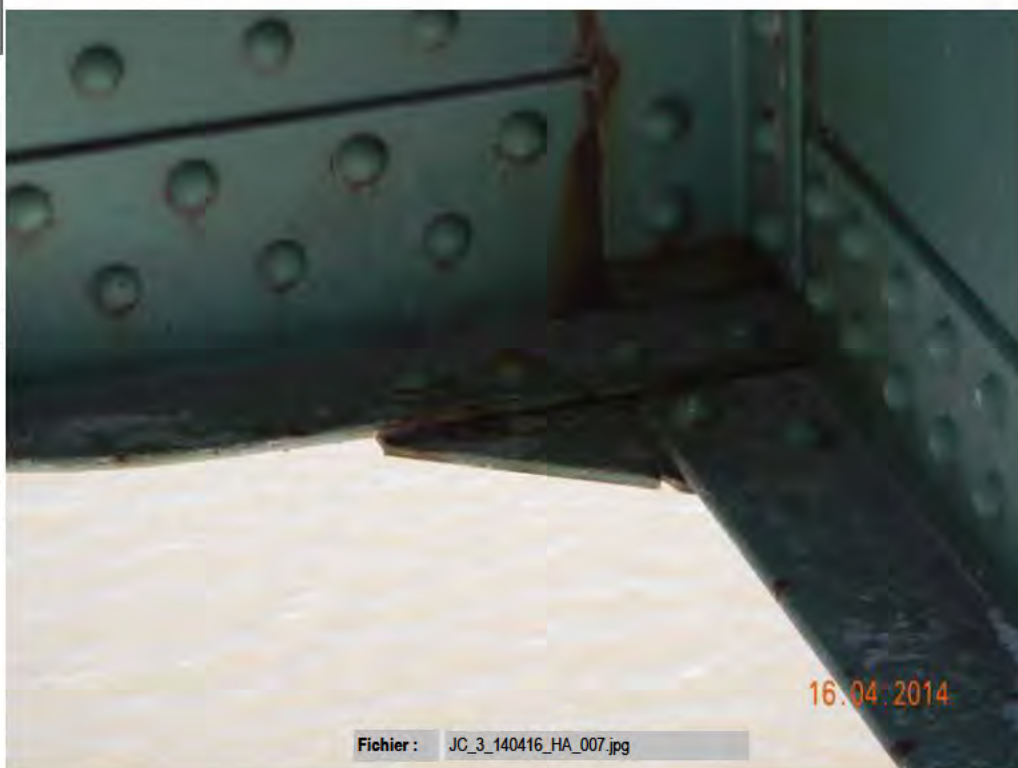
Fichier : JC_3_140416_HA_007.jpg

Déchirure de la plaque de gousset à l'assemblage 8 aval.

Recomm. no : 8794, 10003

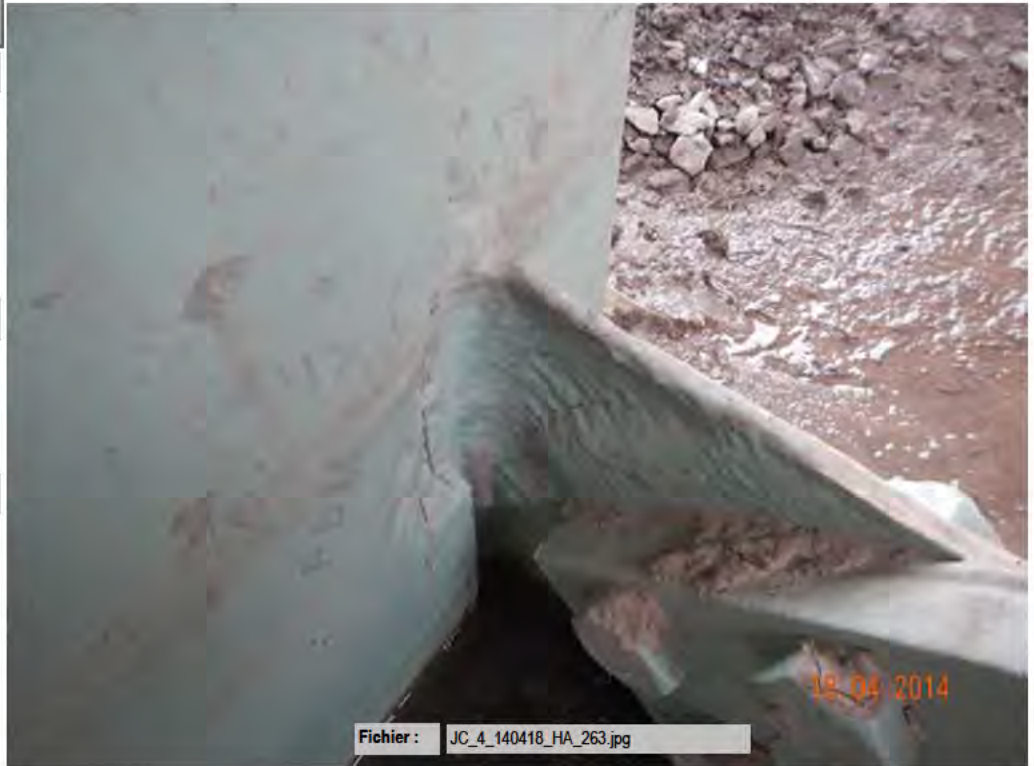
Fichier : JC_4_140418_HA_263.jpg

Perte de matériau très importante des assemblages inférieurs des contreventements affectant de façon très importante la capacité à supporter les charges.

Recomm. no : 9896

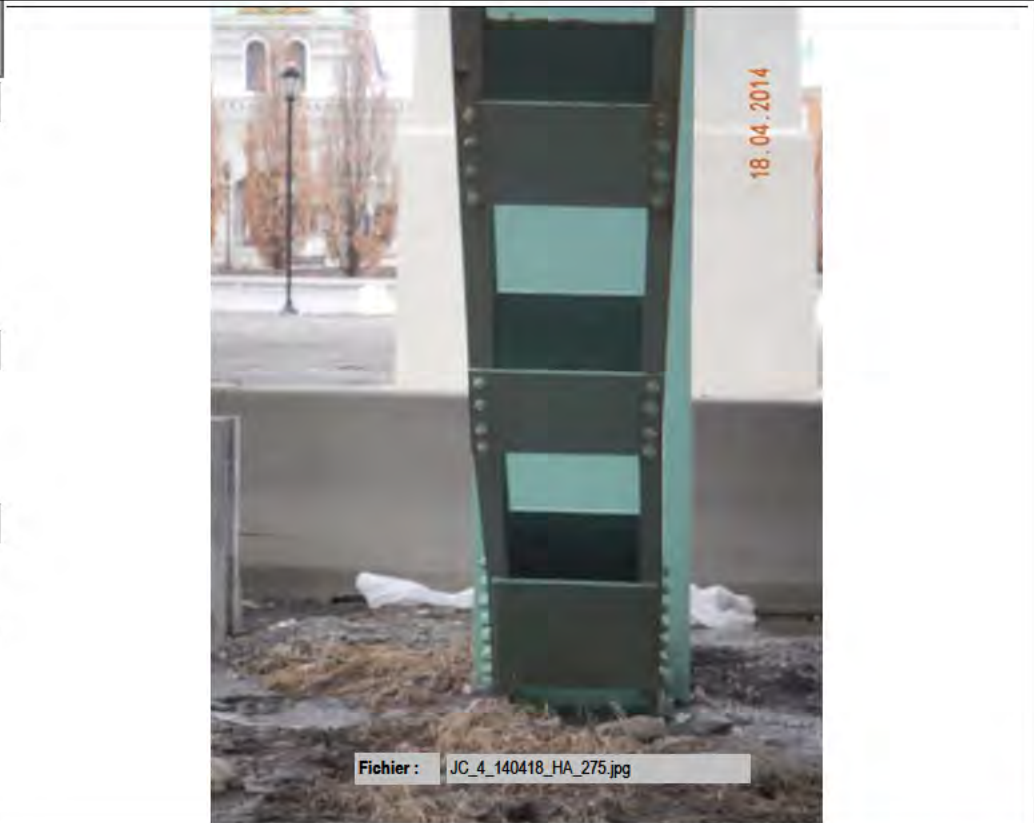
Fichier : JC_4_140418_HA_275.jpg

Déformation d'une membrure des contreventements affectant de façon très importante la capacité à supporter les charges.

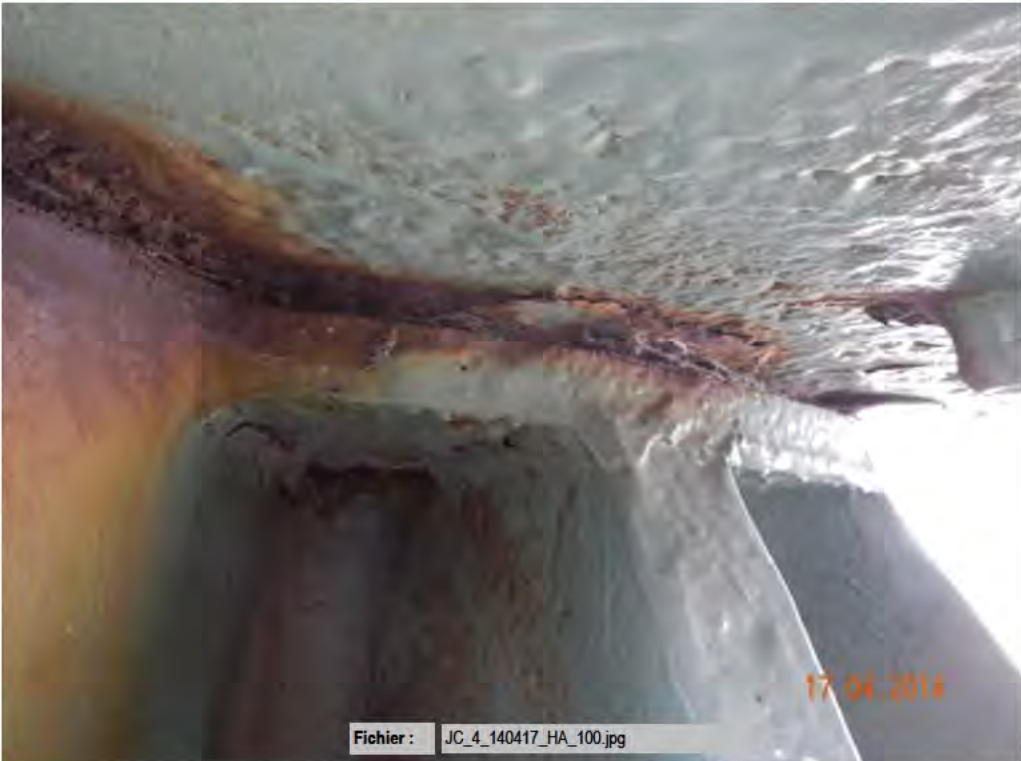
Photo no.: JC_4_140417_HA_100

Identification	
Élément / Description: Piles	
Sous-élément / type : Appareils d'appui sud fixes -	
Localisation	
Travée / axe : Axe 14	
Localisation : Amont	
Remarques / Observations	
Accumulation de produit de corrosion (stratification moyenne à importante) à la surface d'appui sphérique causant une restriction appréciable du mouvement de rotation et pouvant induire des contraintes sur l'assise de la pile.	
Recomm. no : 10176	
Fichier : JC_4_140417_HA_100.jpg
