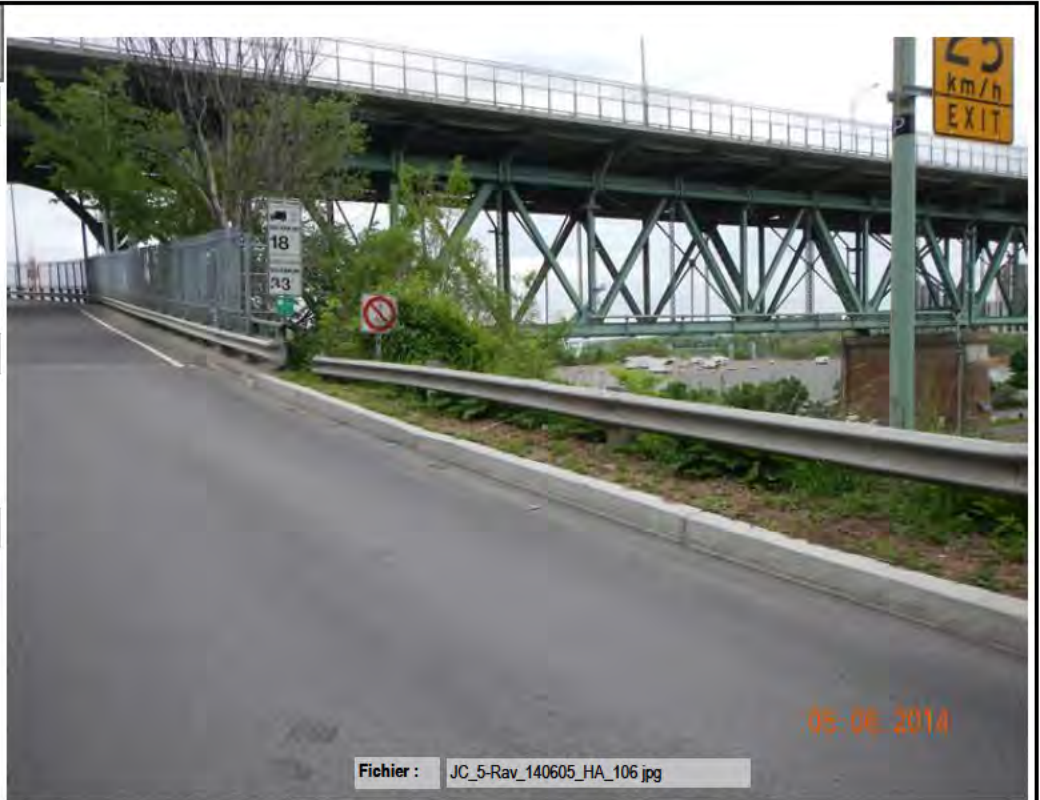
Photo no.: JC_5-Rav_140605_HA_106
Identification
Élément / Description: Approche
Sous-élément / type : Glissière d'approche
-
Localisation
Travée / axe : Axe 0
Localisation :
Remarques / Observations
Absence de transition de rigidité, côté sud.
Recomm. no : 10180

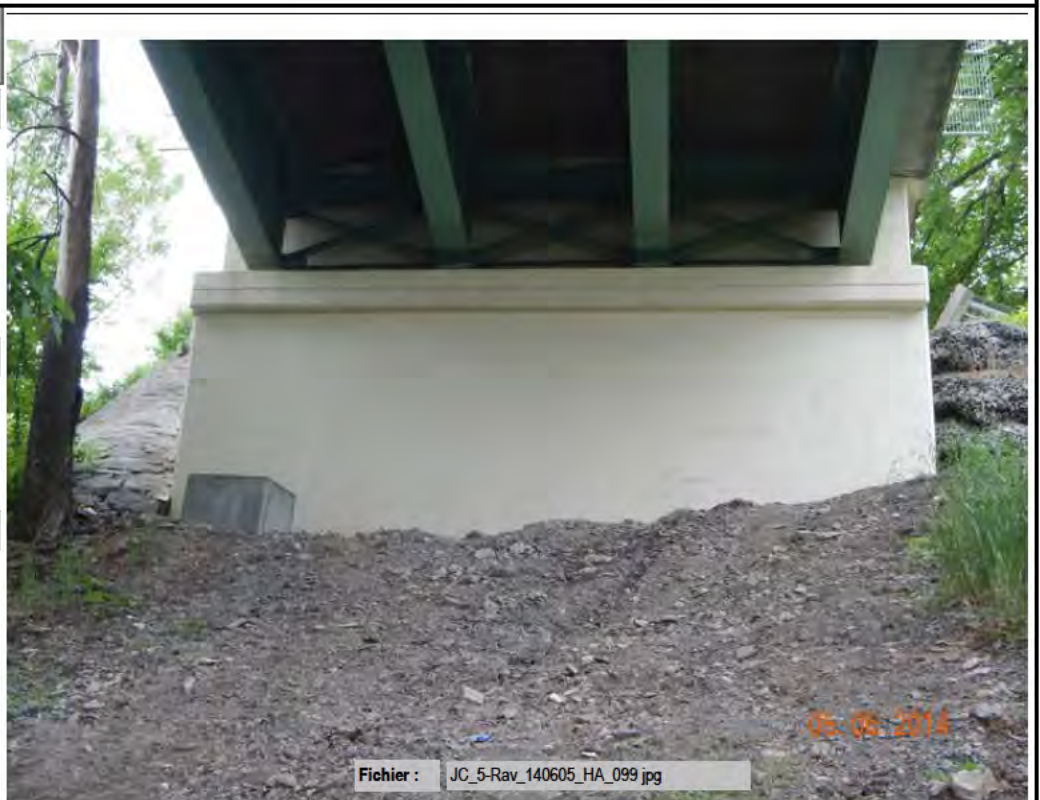
Photo no.: JC_5-Rav_140605_HA_099
Identification
Élément / Description: Culées
Sous-élément / type : Culées - Mur de front
-
Localisation
Travée / axe : Axe 0
Localisation :
Remarques / Observations
Rehaussement de cotes; travaux réalisés en 2013.
Recomm. no :

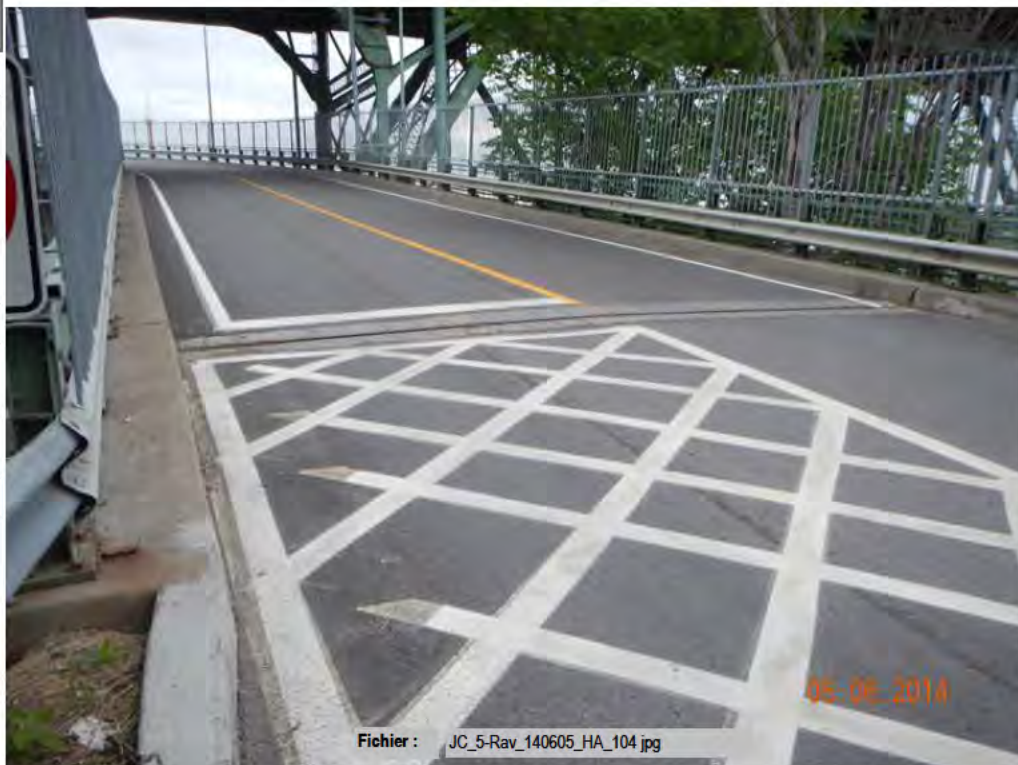
Photo no.:
JC_5-Rav_140605_HA_104

Béton trop haut créant un léger impact sur la structure et érosion légère de l'épaulement.

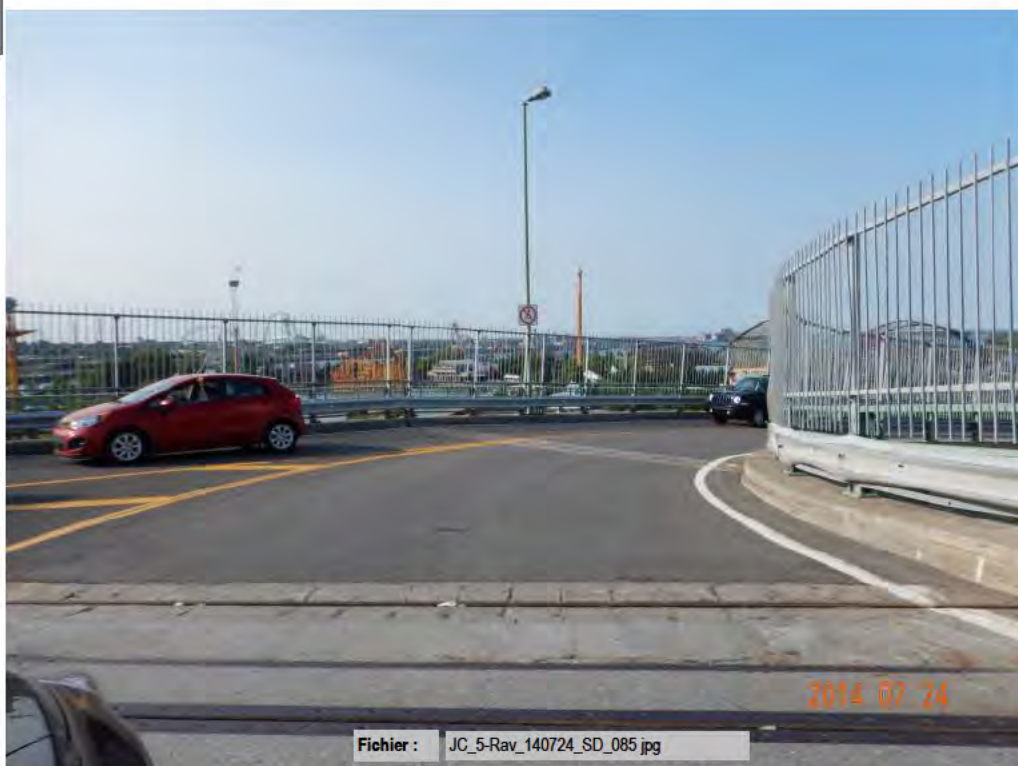
Photo no.:
JC_5-Rav_140724_SD_085

Travaux de pavage réalisés en 2012.

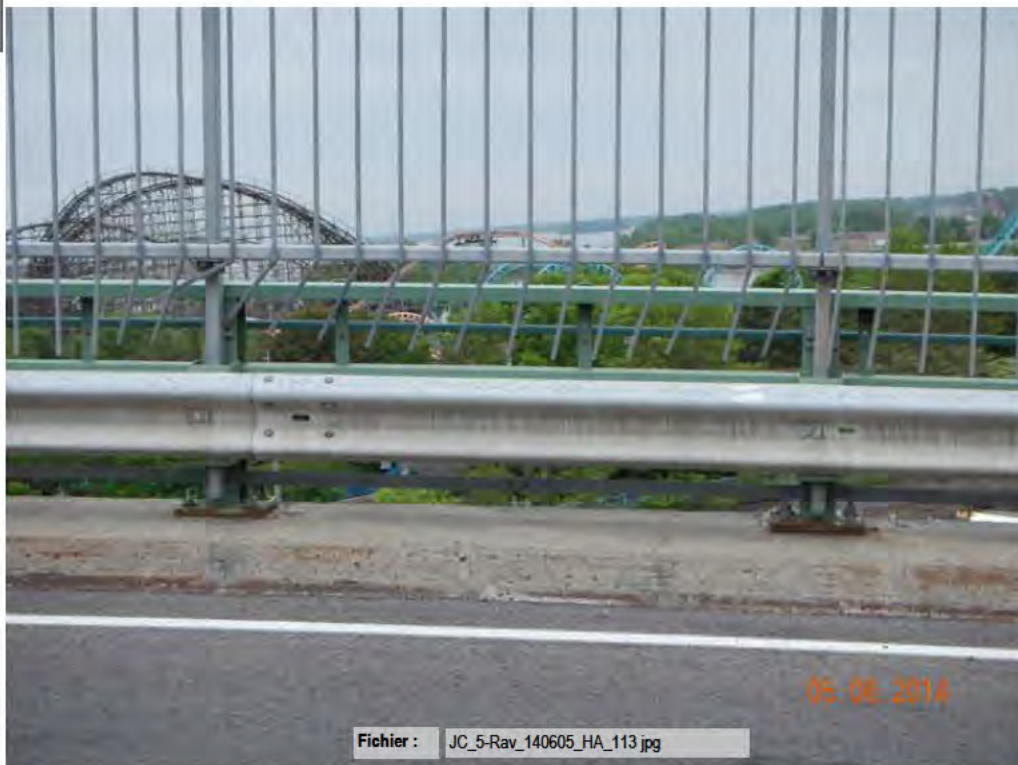
Photo no.:
JC_5-Rav_140605_HA_113

Barrotins endommagés par impact

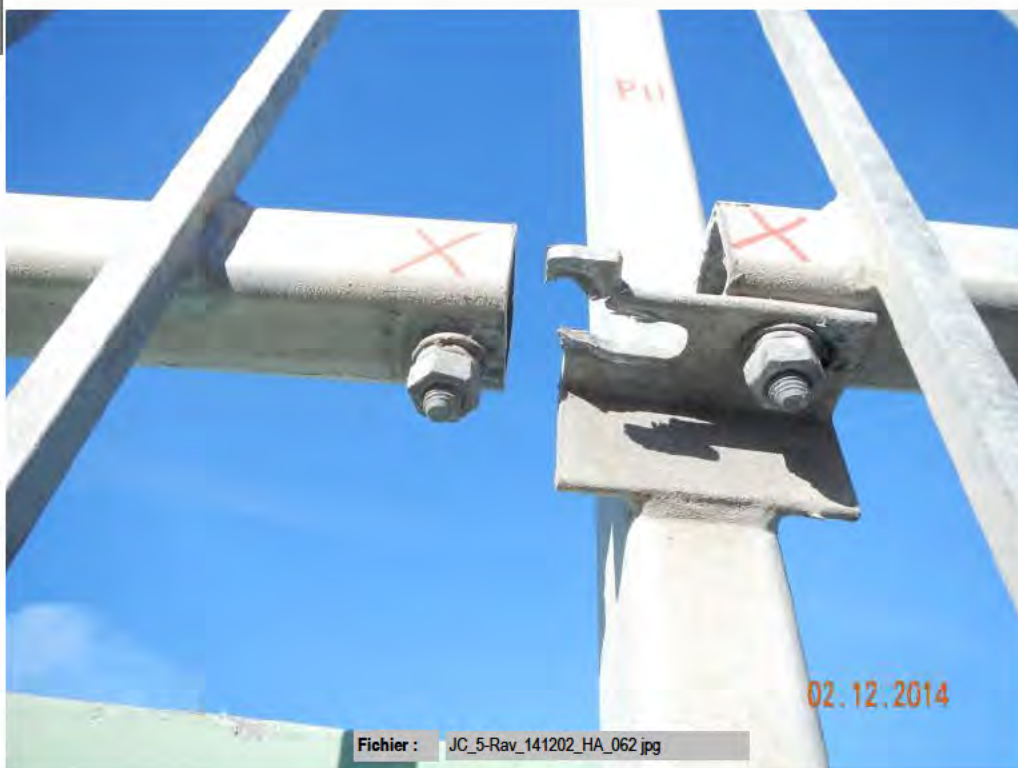
Photo no.:
JC_5-Rav_141202_HA_062

Panneaux 11-12 et 12-13 accidenté; cornière d'attache inférieure droite sectionnée, un barrotin sectionné, lisse inférieure et barrotins déformés affectant de façon très importante le niveau de protection offert.

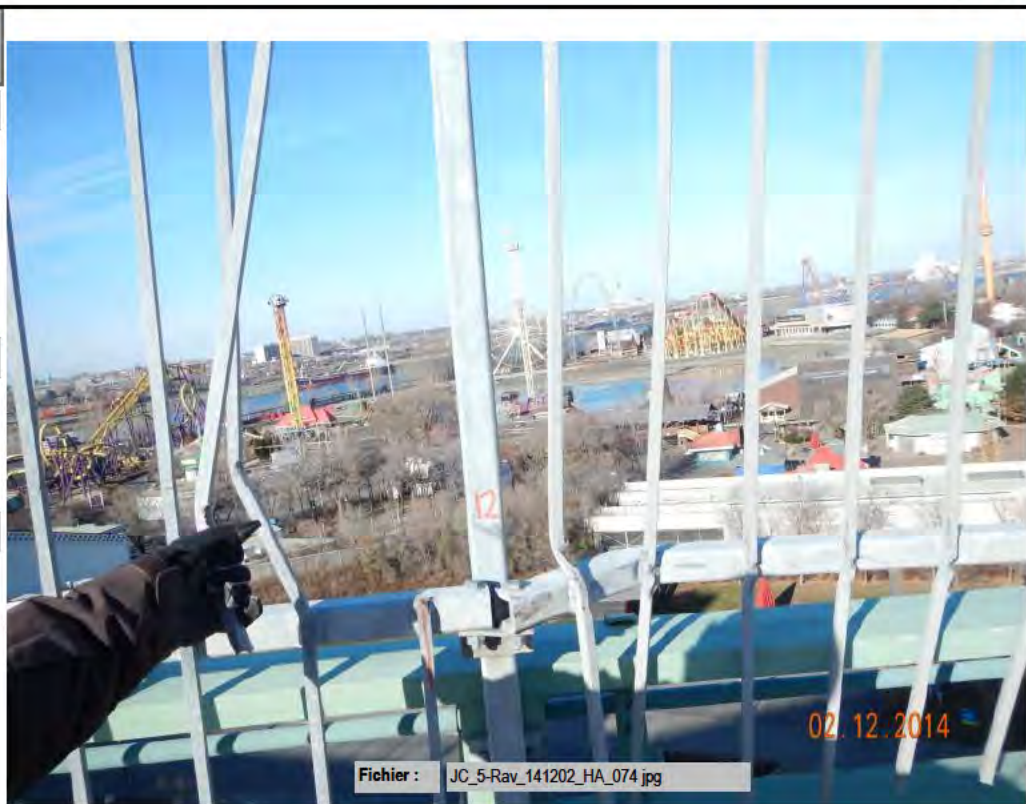
Panneaux 11-12 et 12-13 accidenté; cornière d'attache inférieure droite sectionnée, un barrotin sectionné, lisse inférieure et barrotins déformés affectant de façon très importante le niveau de protection offert.

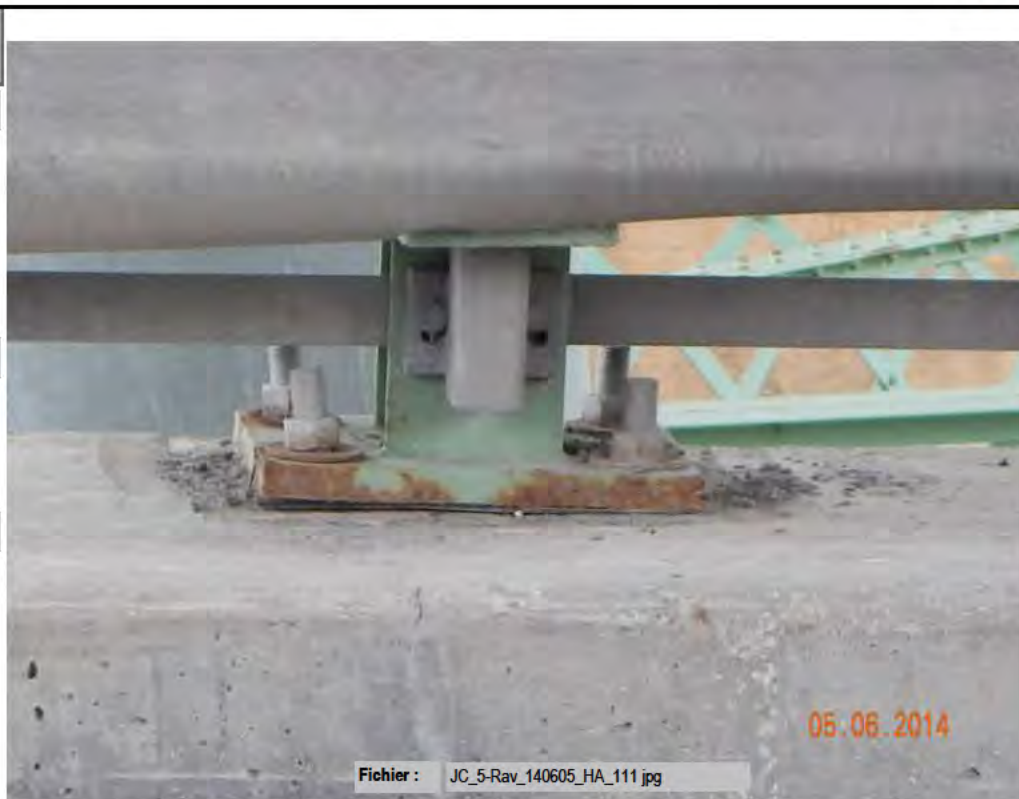
Fichier : JC_5-Rav_140605_HA_111.jpg

Quelques tiges d'ancrage pliées et écrous desserrés.

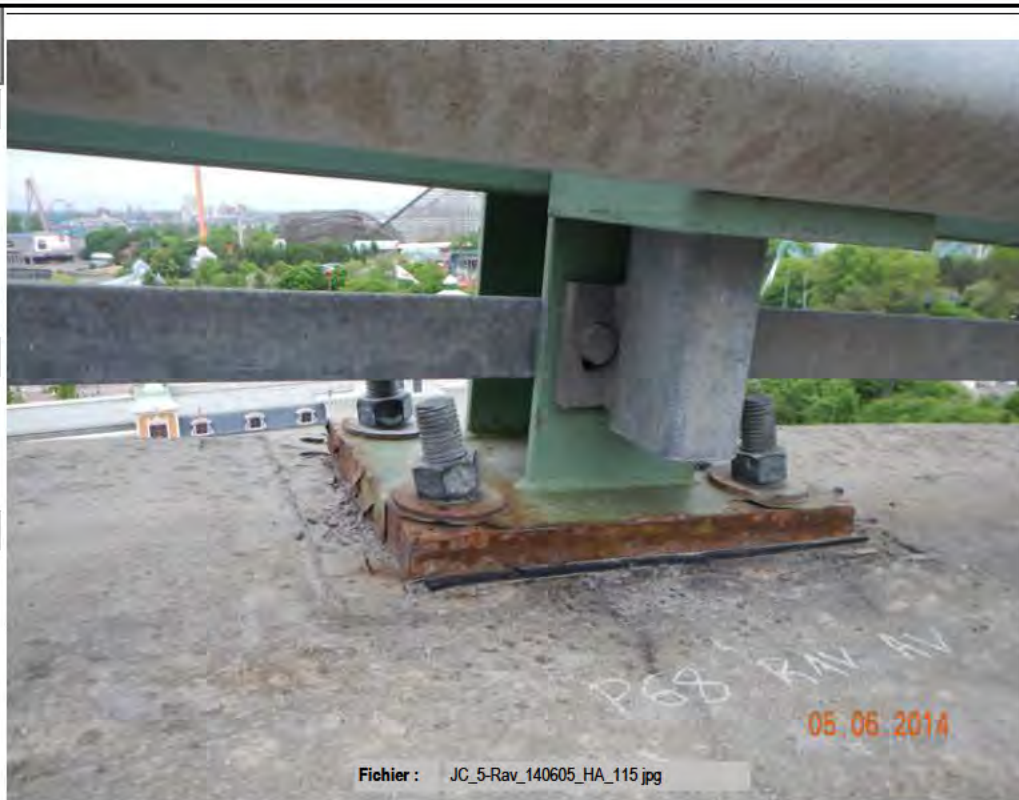
Fichier : JC_5-Rav_140605_HA_115.jpg

Quelques tiges d'ancrage pliées et 3 écrous desserrés sur un même poteau affectant de façon importante la capacité à transférer les charges.

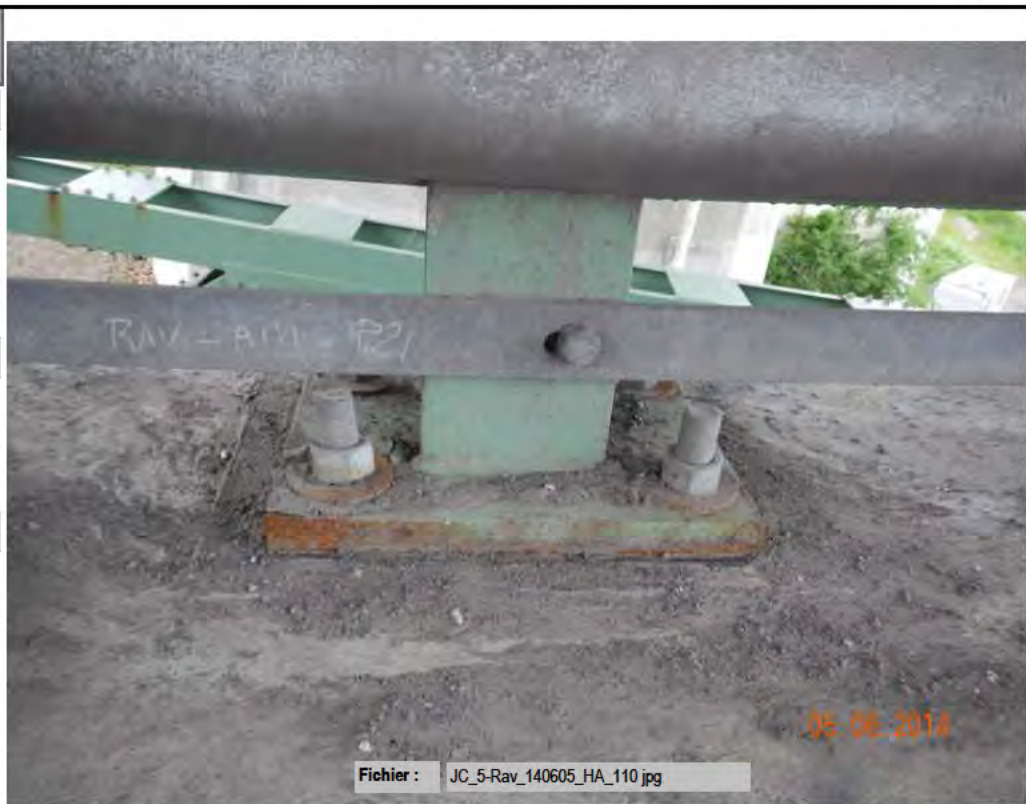
Quelques tiges d'ancrage pliées et écrous desserrés.

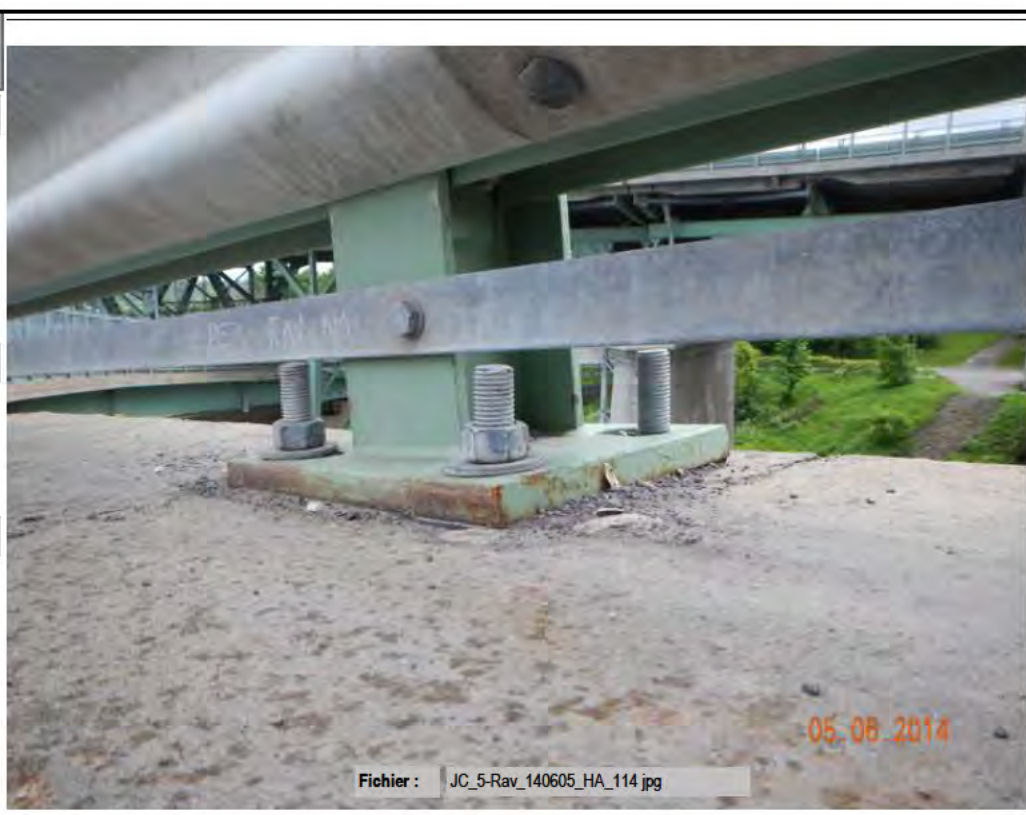
Photo no.:
JC_5-Rav_140605_HA_114

1 écrou manquant.

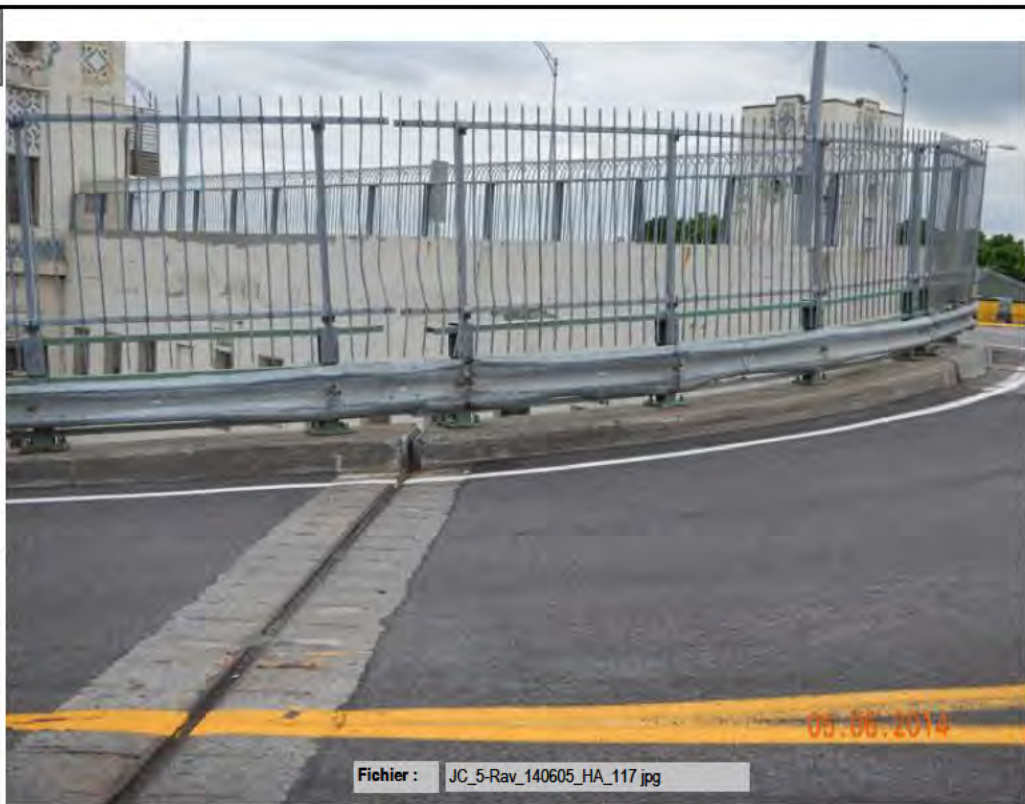
Photo no.:
JC_5-Rav_140605_HA_117

Glissière endommagée affectant de façon importante le niveau de protection.

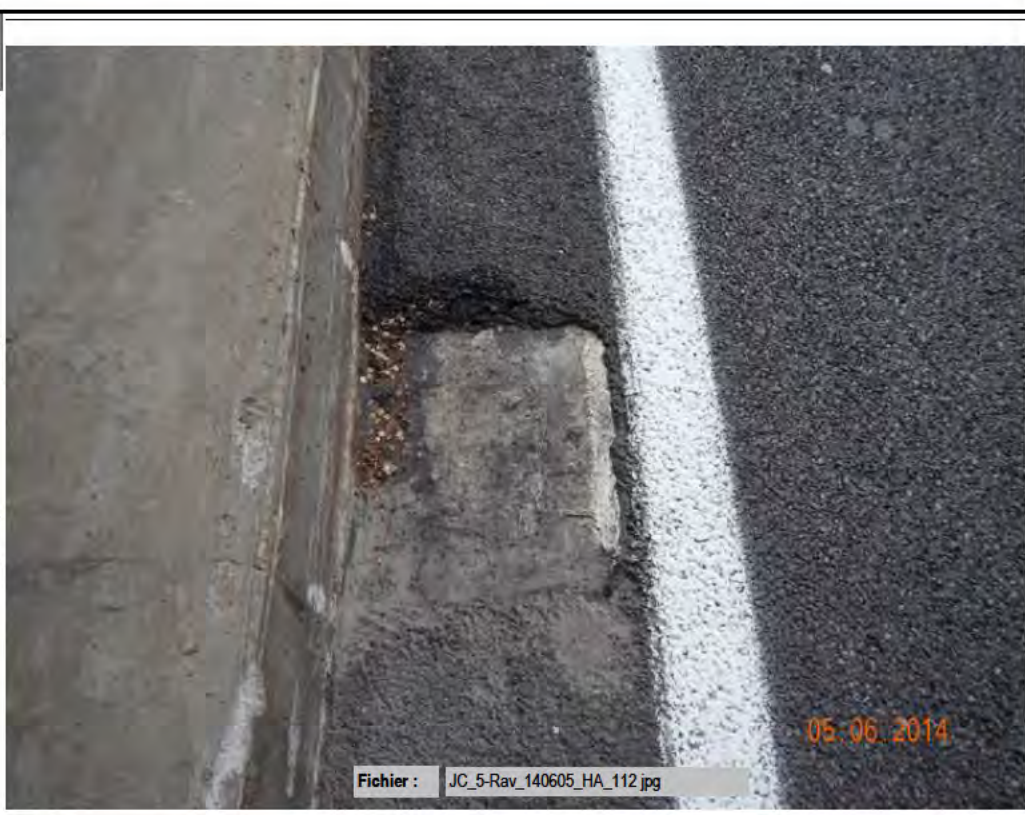
Photo no.:
JC_5-Rav_140605_HA_112

Drain intérieur obstrué ou désaffecté par du béton.

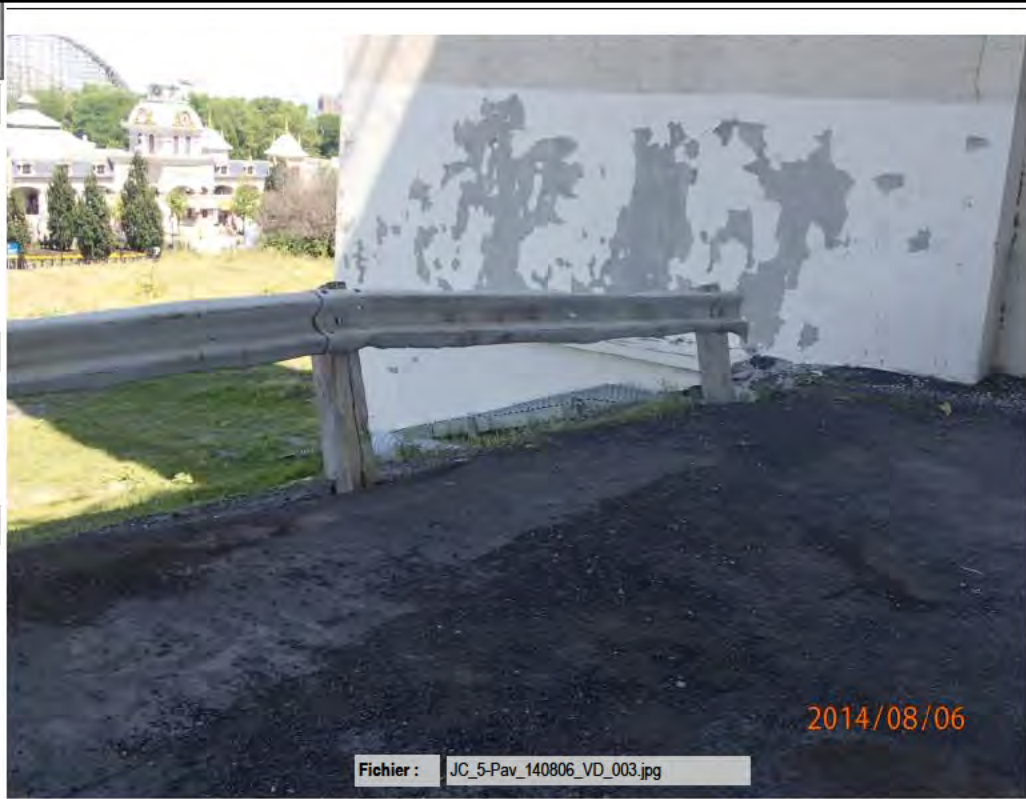
Photo no.:
JC_5-Pav_140806_VD_003

Déversement de la glissière à l'entrée de l'entrepôt à sel et GTOG non raccordé au Pavillon.

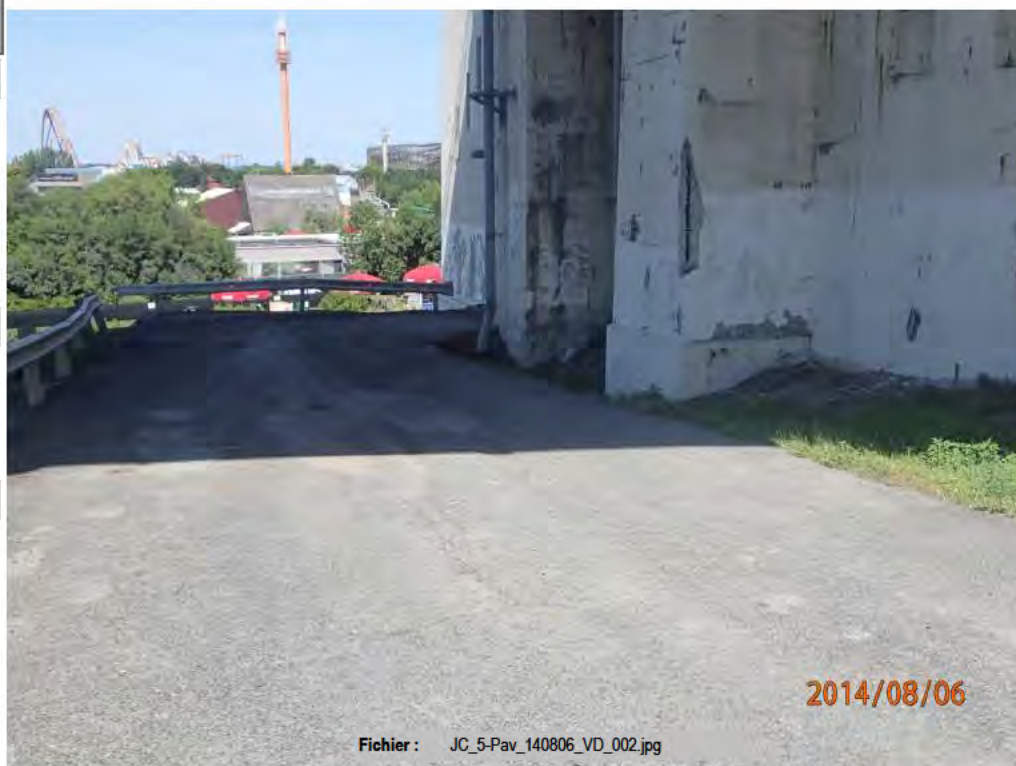
Aménagement extérieur favorisant l'écoulement d'eau dans l'entrepôt à sel et sous l'entrepôt à sel.

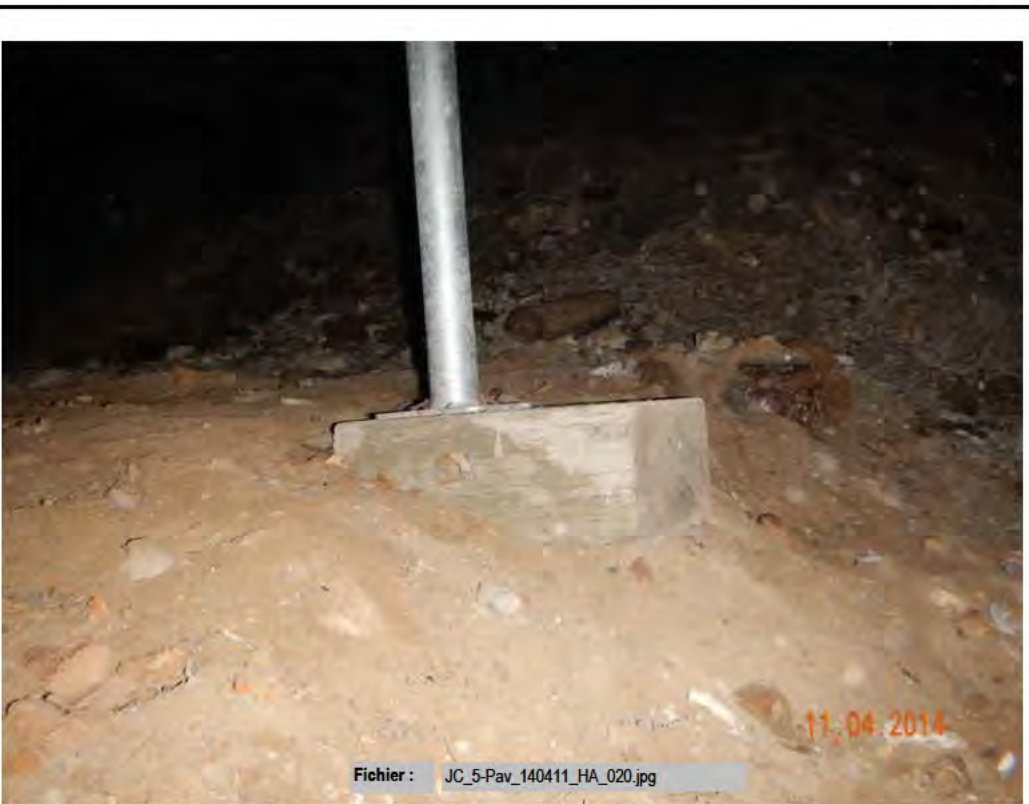
Photo no.:
JC_5-Pav_140411_HA_020

Étaie de la dalle de l'entrepôt à sel installé sur des blocs de béton non stables.

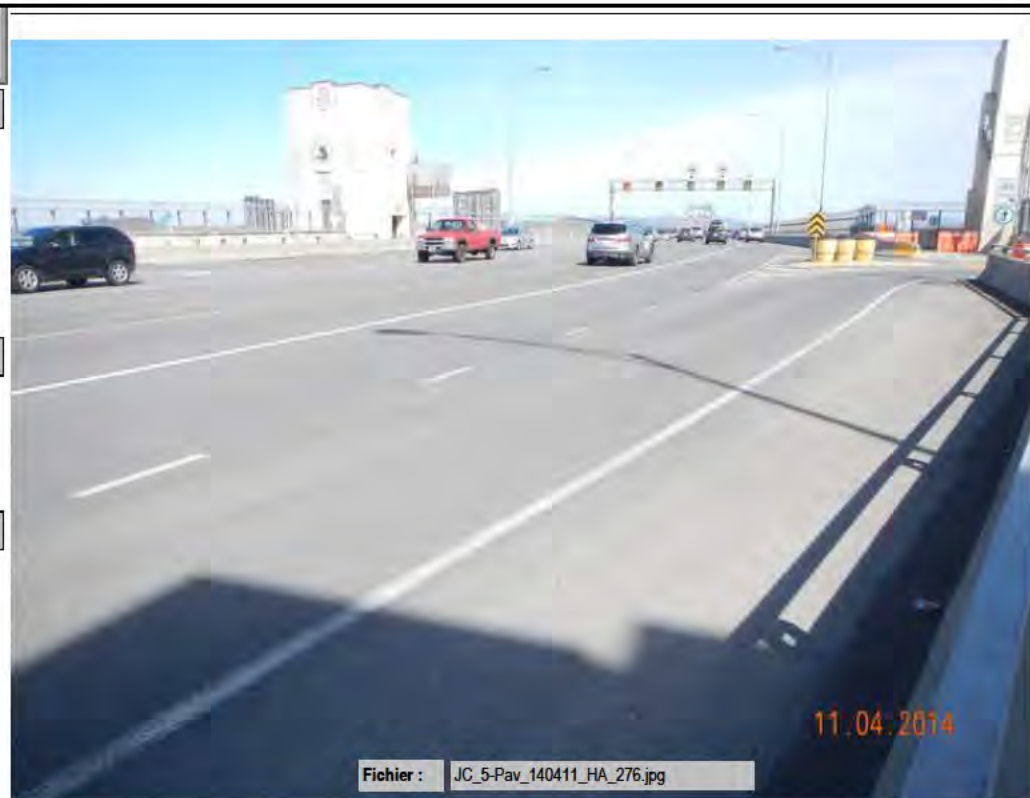
Travaux de pavage réalisés en 2012.
Ressuage dans les voies 4 et 5.

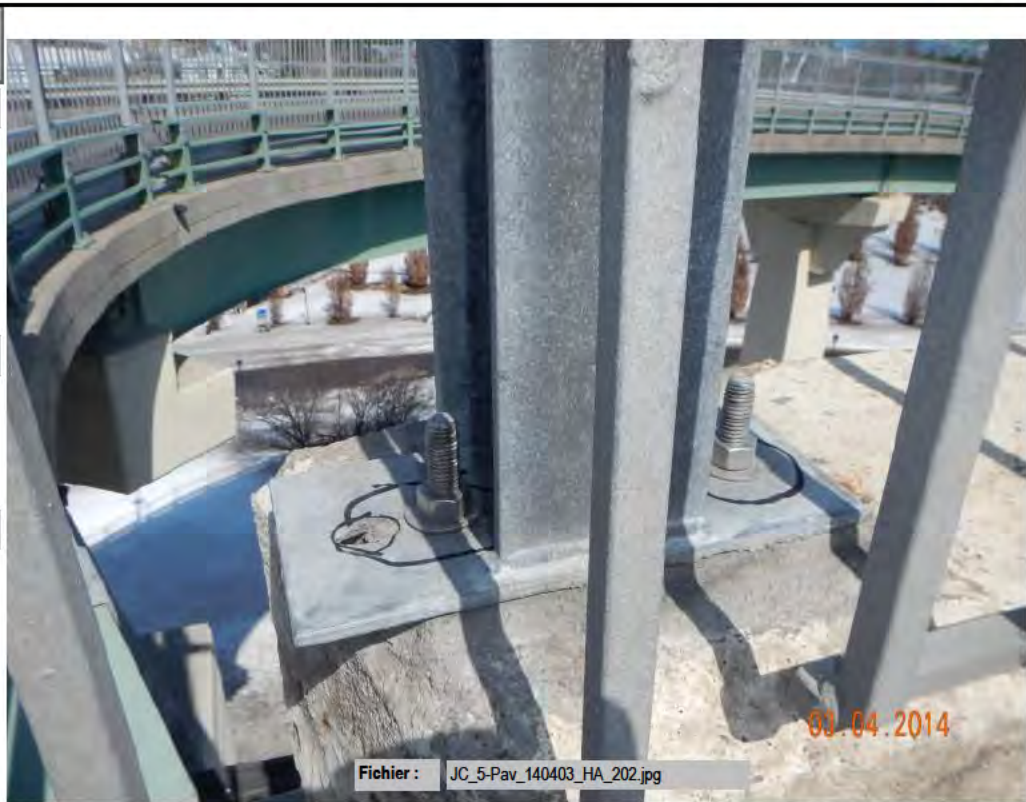
1 poteau instable, mal-ancré au béton.

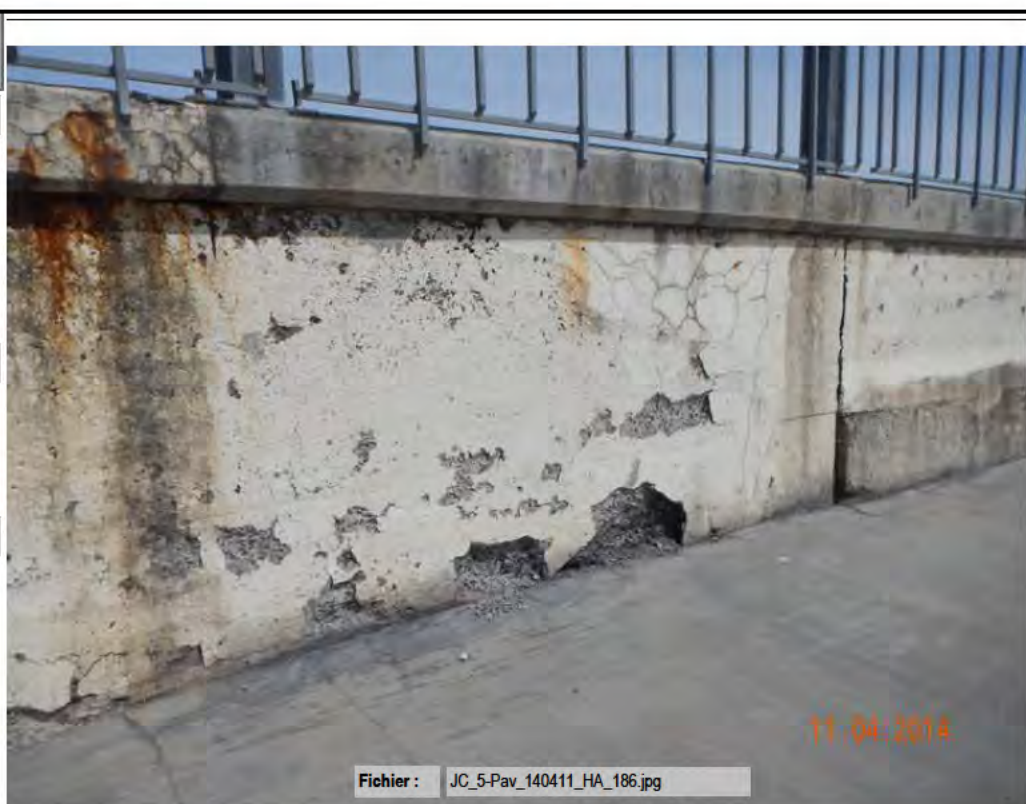
Photo no.:
JC_5-Pav_140411_HA_186

Délamination et éclatement du béton à plusieurs endroits.

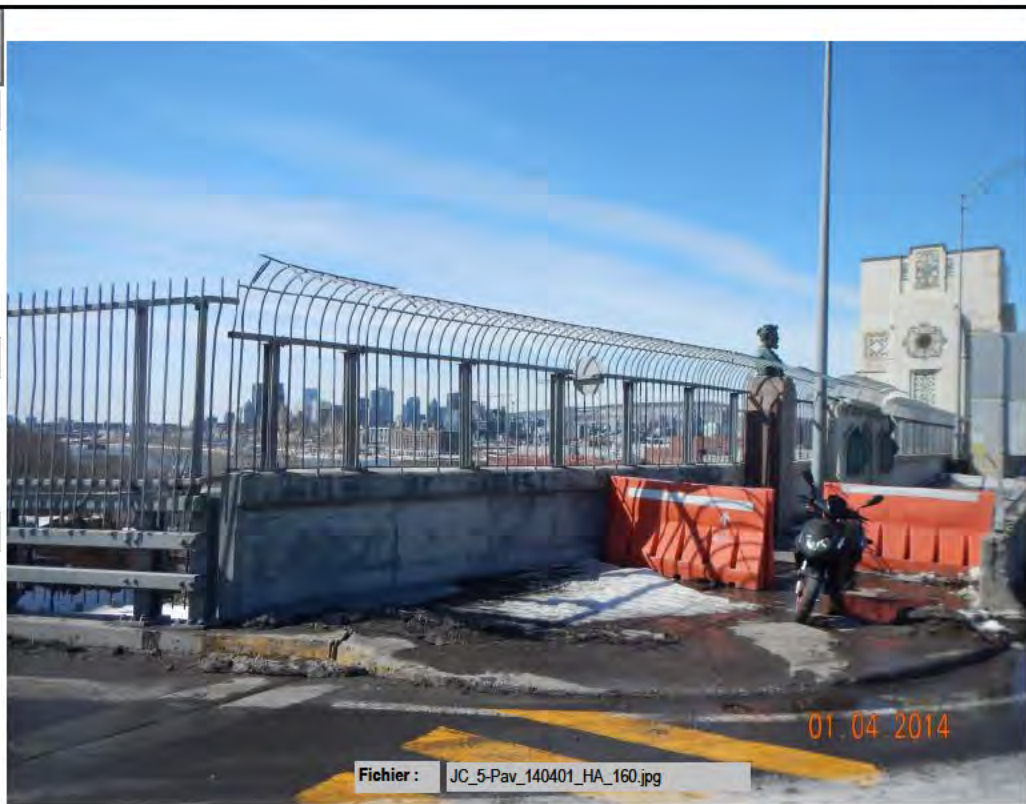
Fichier : JC_5-Pav_140401_HA_160.jpg

Quelques barottins légèrement déformés par impact.

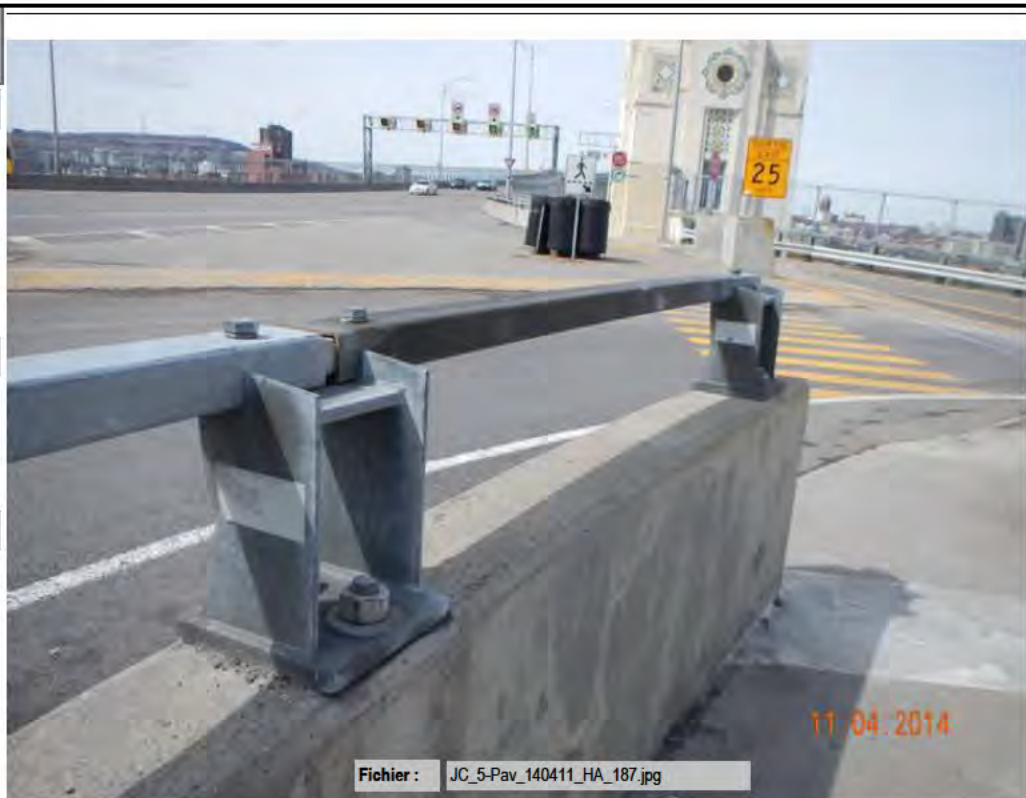
Fichier : JC_5-Pav_140411_HA_187.jpg

3 poteaux de lisse endommagés.

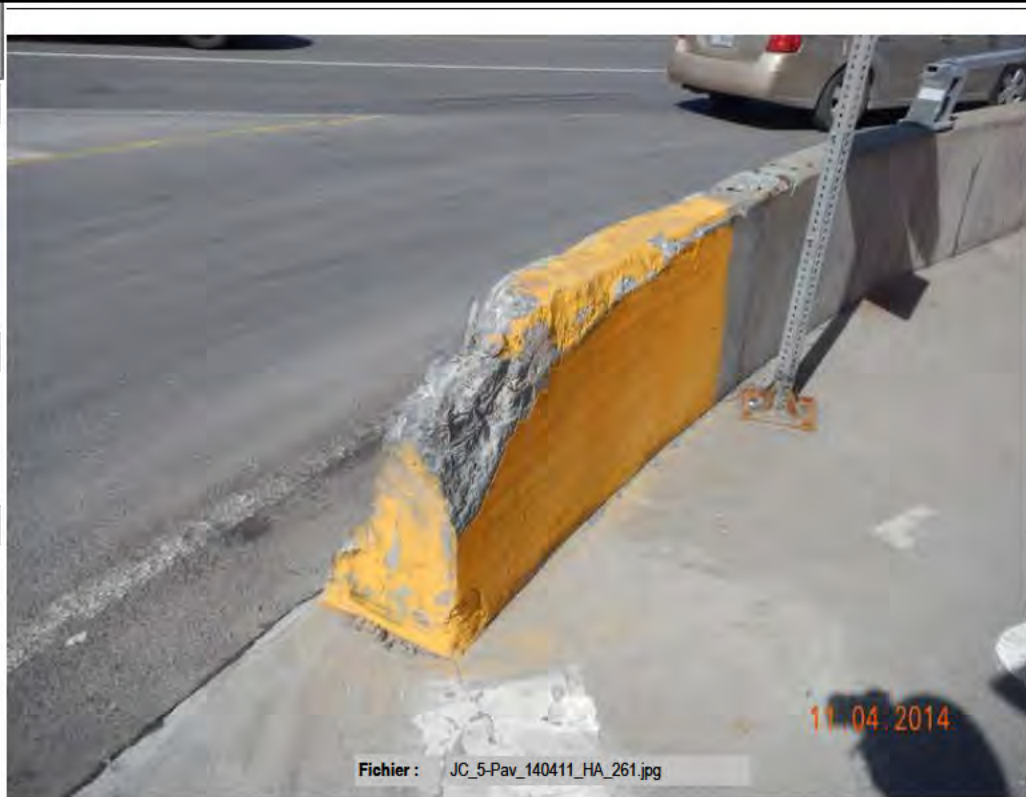
Extrémité de la glissière endommagée, début abrupt sans transition de rigidité.

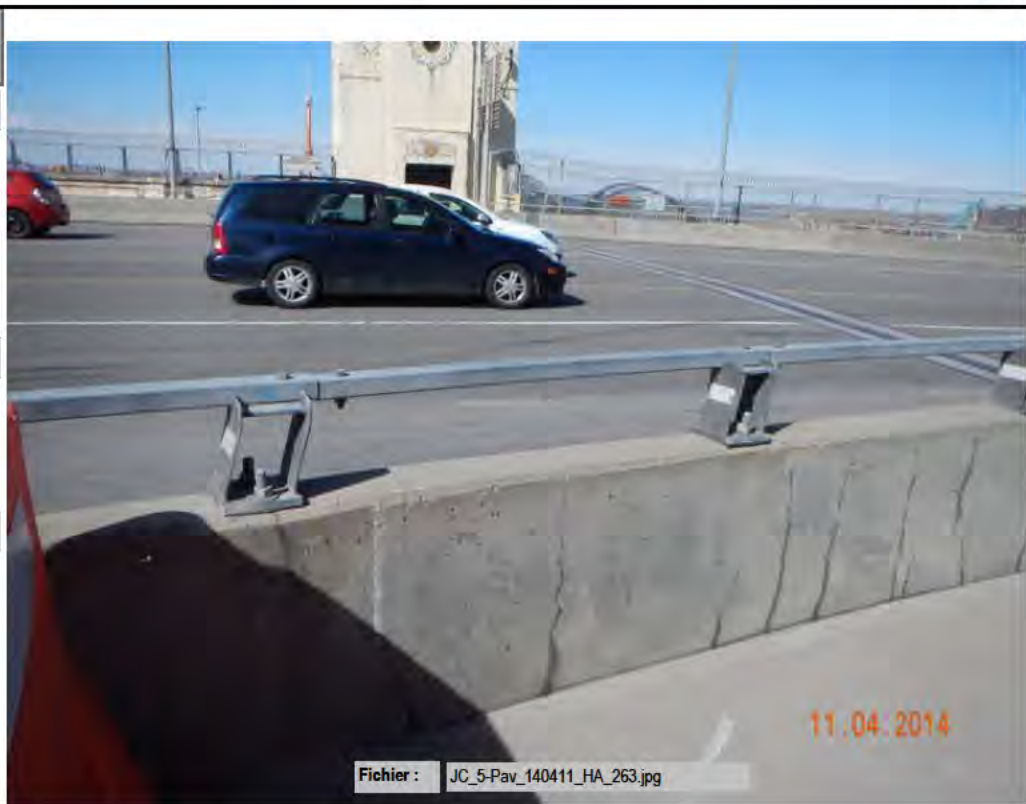
Photo no.:
JC_5-Pav_140411_HA_263

5 poteaux de la lisse endommagés.

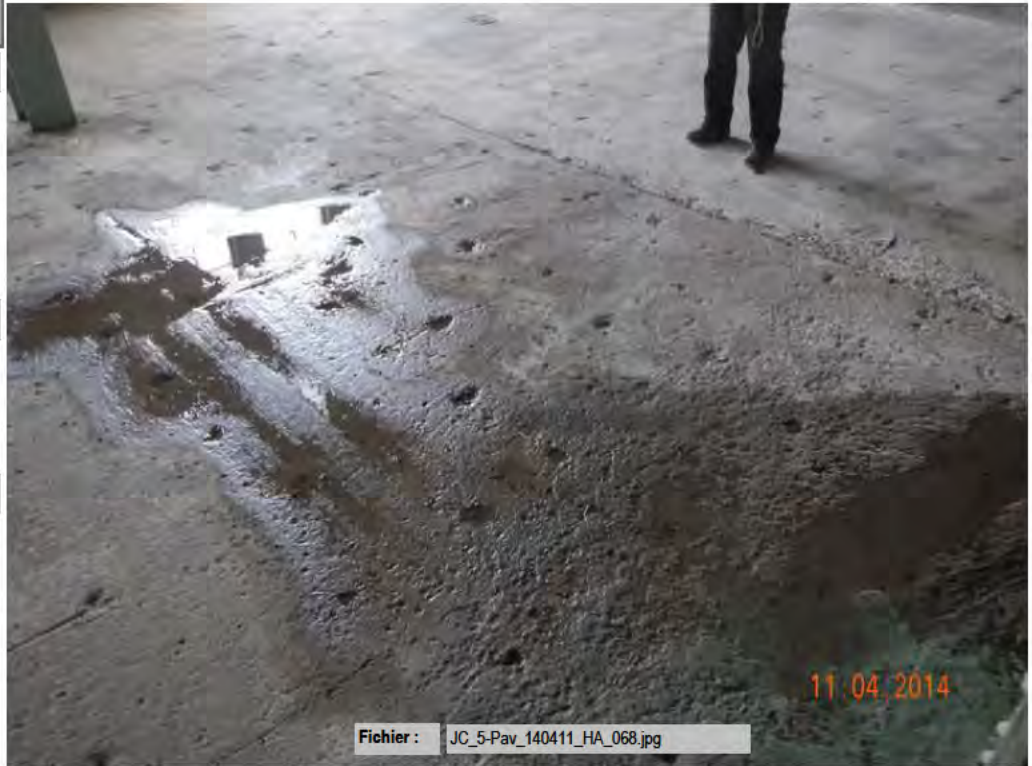
Fichier : JC_5-Pav_140411_HA_068.jpg

Pentes des conduites de drainages du tablier à l'intérieur de la grande salle inadéquate affectant de façon importante la canalisation des eaux et favorisant l'accumulation de débris et causant des accumulations sur la dalle du 1er étage.

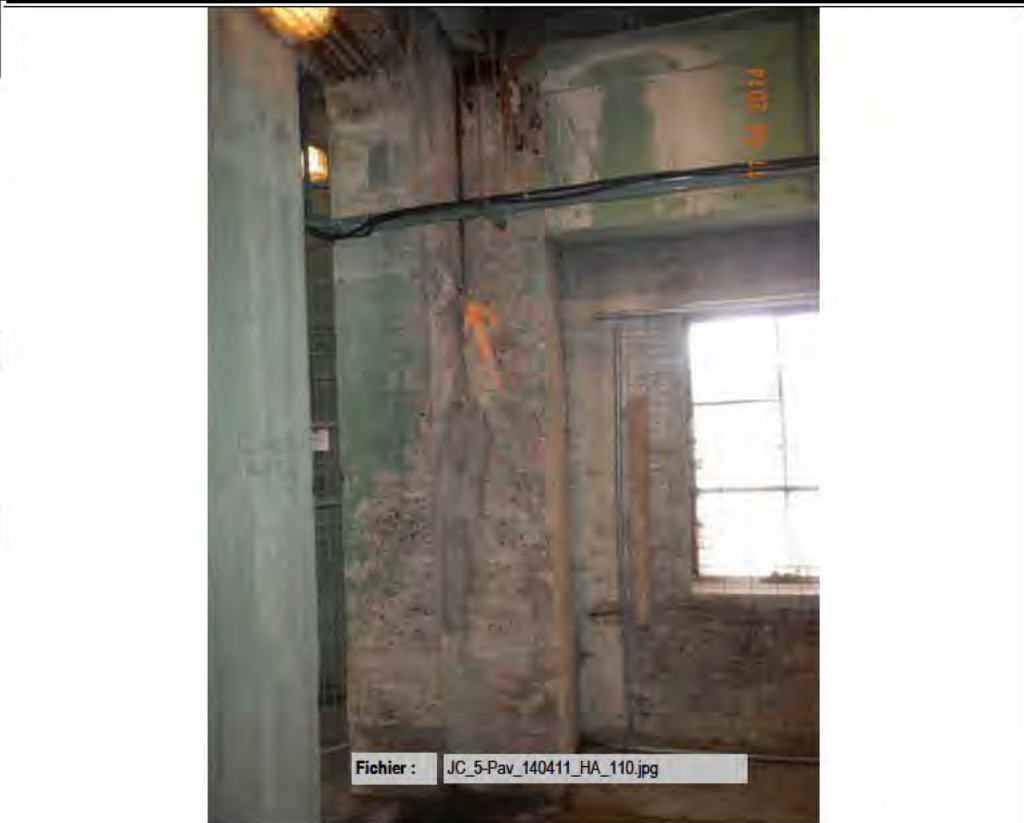
Photo no.:
JC_5-Pav_140411_HA_110

Colonne enrobée de béton (protection incendie) rendant inaccessibles les colonnes en acier.

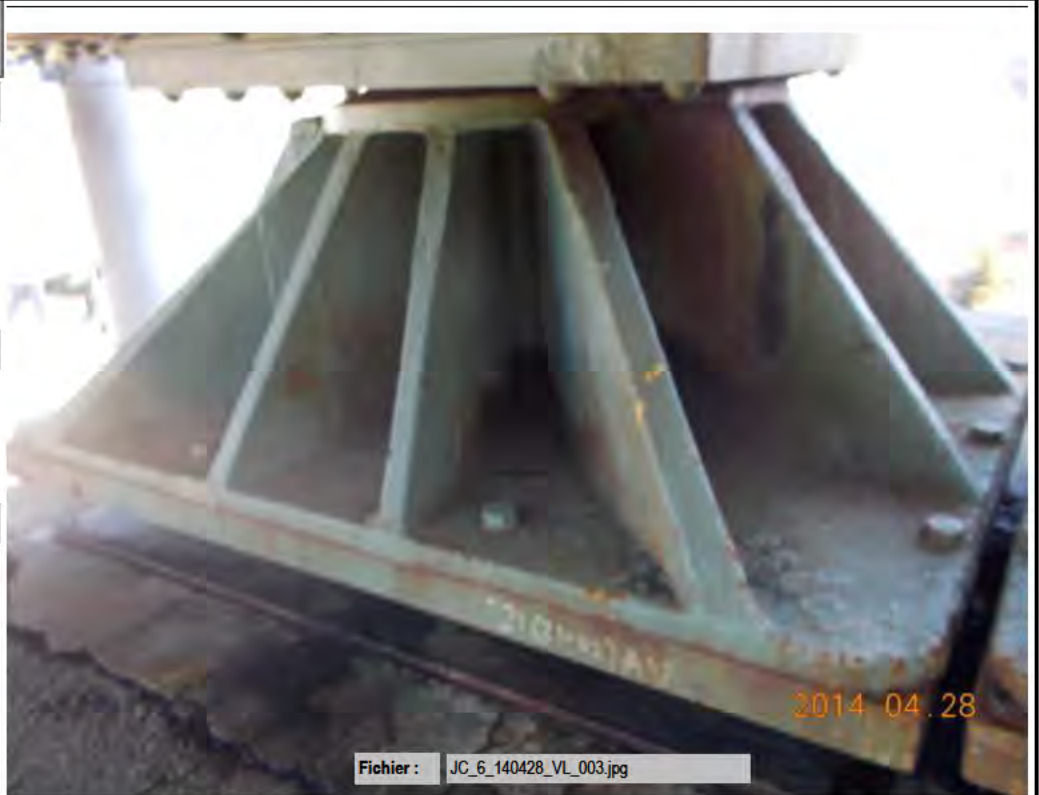
Tiges d'ancrage coupées et arasées à la plaque de base, empêchant toute référence au mouvement par rapport à l'installation (typique aux 4 appareils). Les appareils d'appui des côtés nord et sud sont très rapprochés.

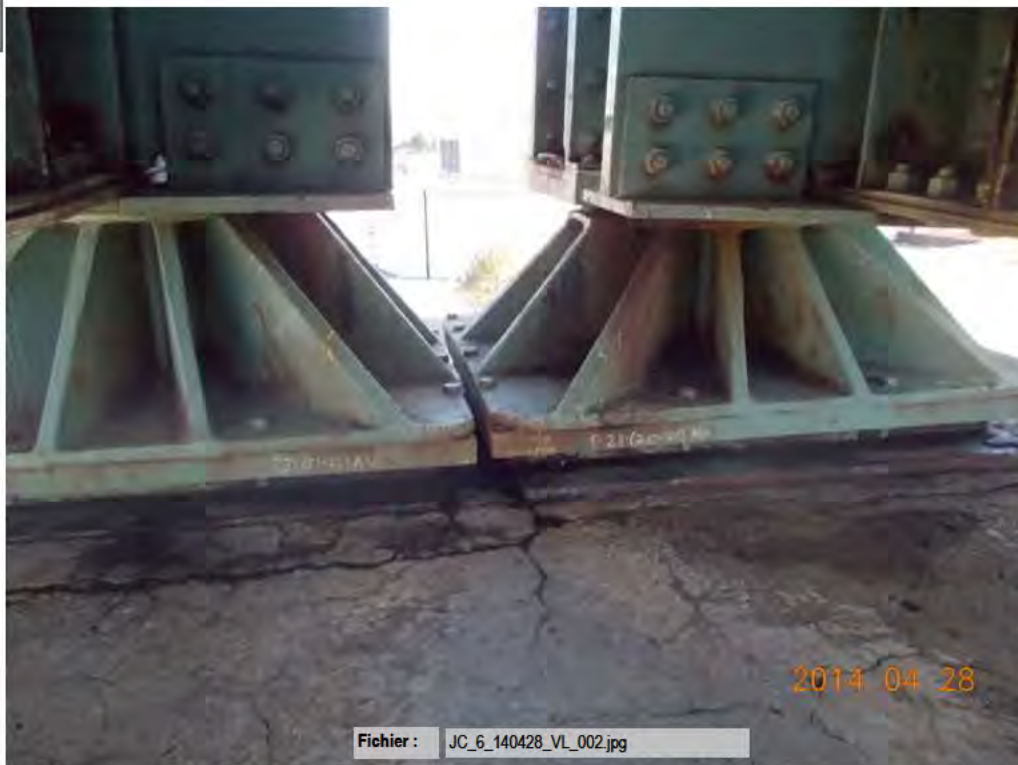
Fichier : JC_6_140428_VL_002.jpg

Tiges d'ancrage coupées et arasées à la plaque de base, empêchant toute référence au mouvement par rapport à l'installation (typique aux 4 appareils). Les appareils d'appui des côtés nord et sud sont très rapprochés.
