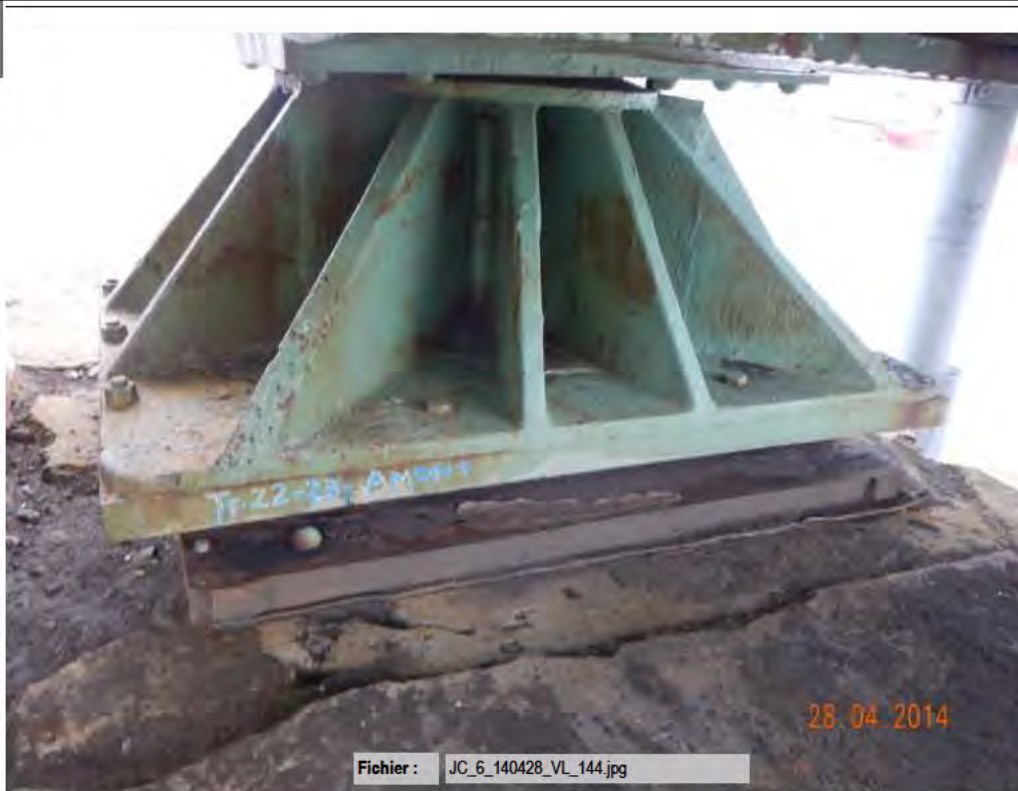
Fichier : JC_6_140428_VL_144.jpg

Tiges d'ancrage coupées et arasées à la plaque de base, empêchant toute référence au mouvement par rapport à l'installation (typique aux 4 appareils).

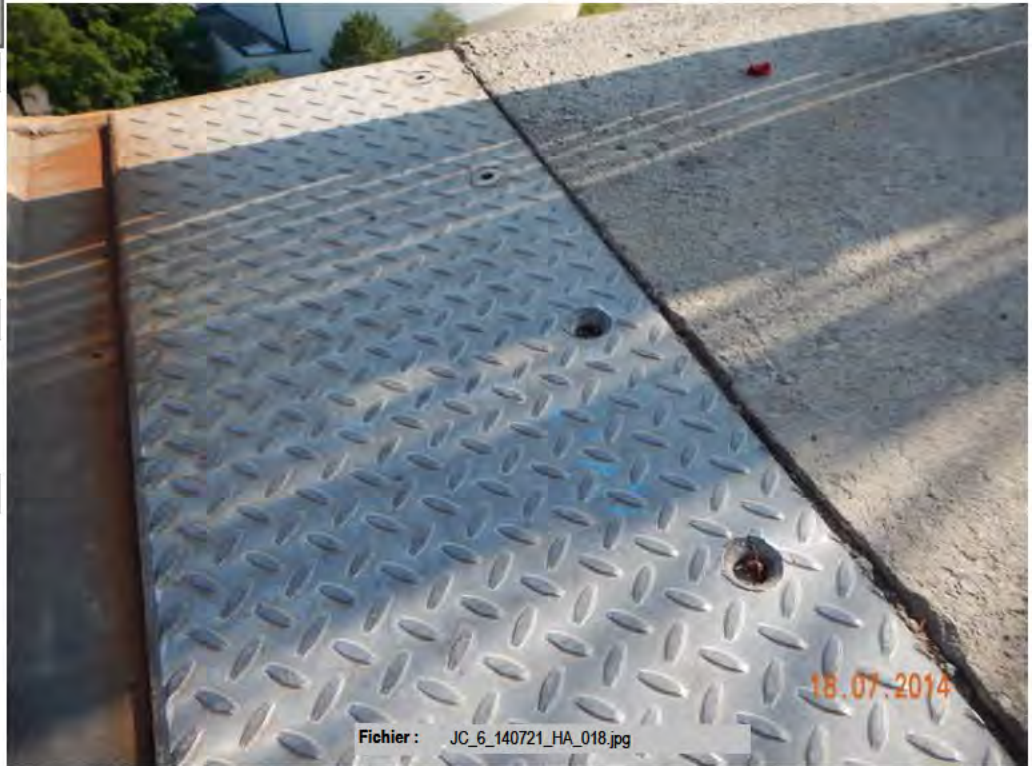
2 boulons manquants sur la plaque de recouvrement du trottoir amont et aval.

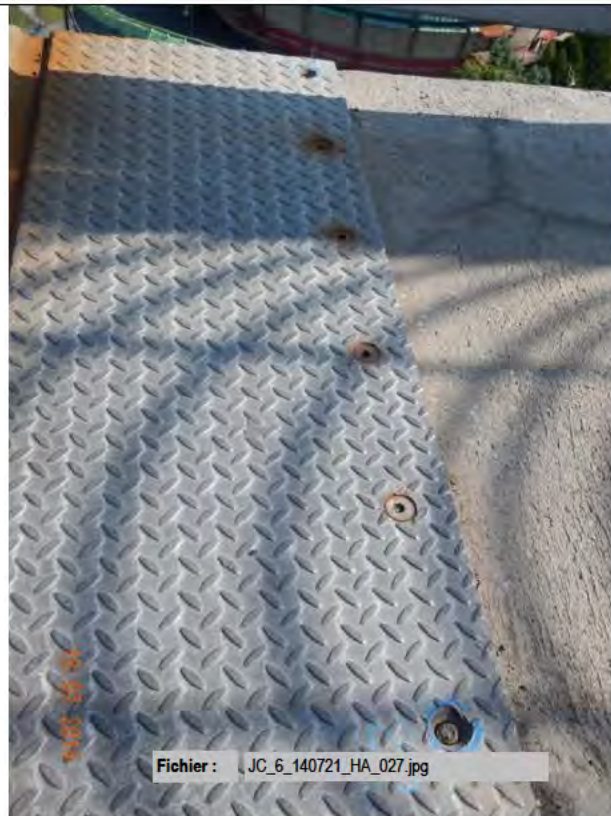
JC_6_140721_HA_027

2 boulons manquants sur la plaque de recouvrement du trottoir aval.

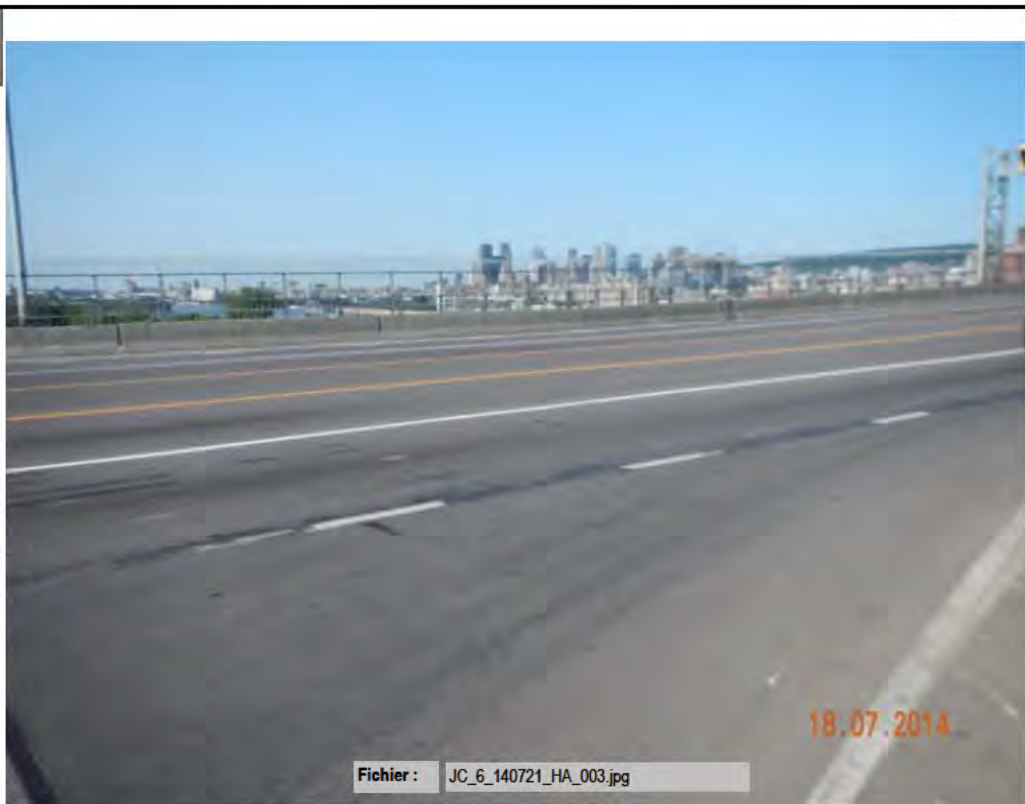
Photo no.:
JC_6_140721_HA_003

Travaux de pavage réalisés en 2012.
Ressuage dans les voies 4 et 5.

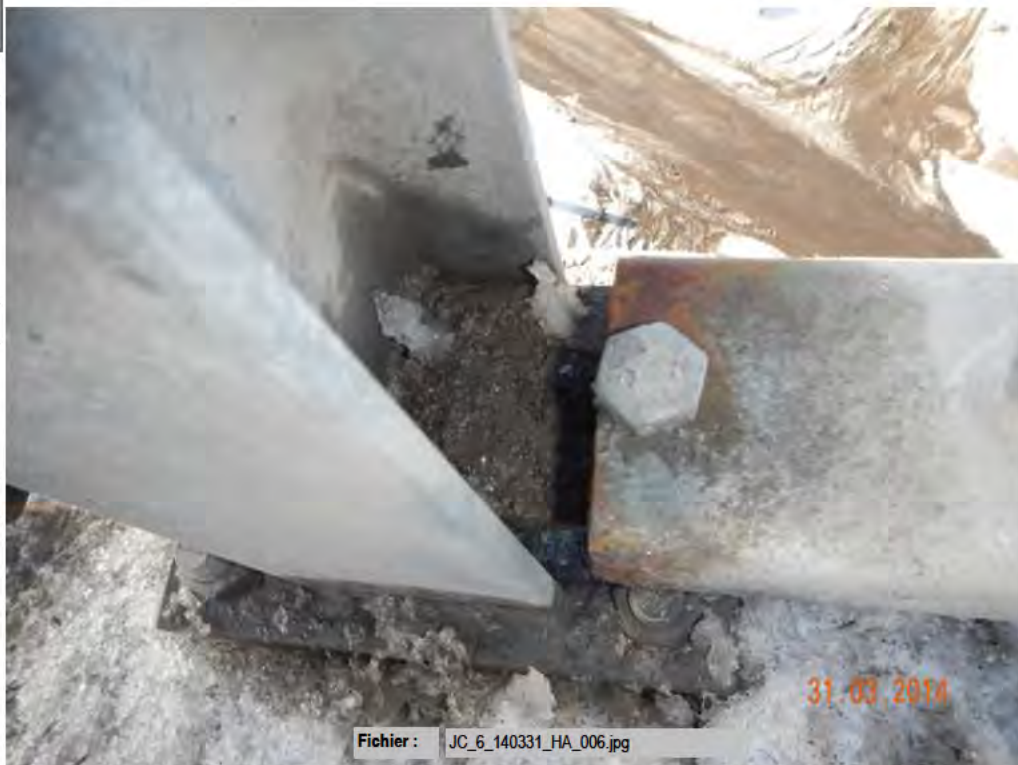
Distance de rive insuffisante entre des plaques d'assemblages de la lisse inférieure et les boulons à quelques endroits.

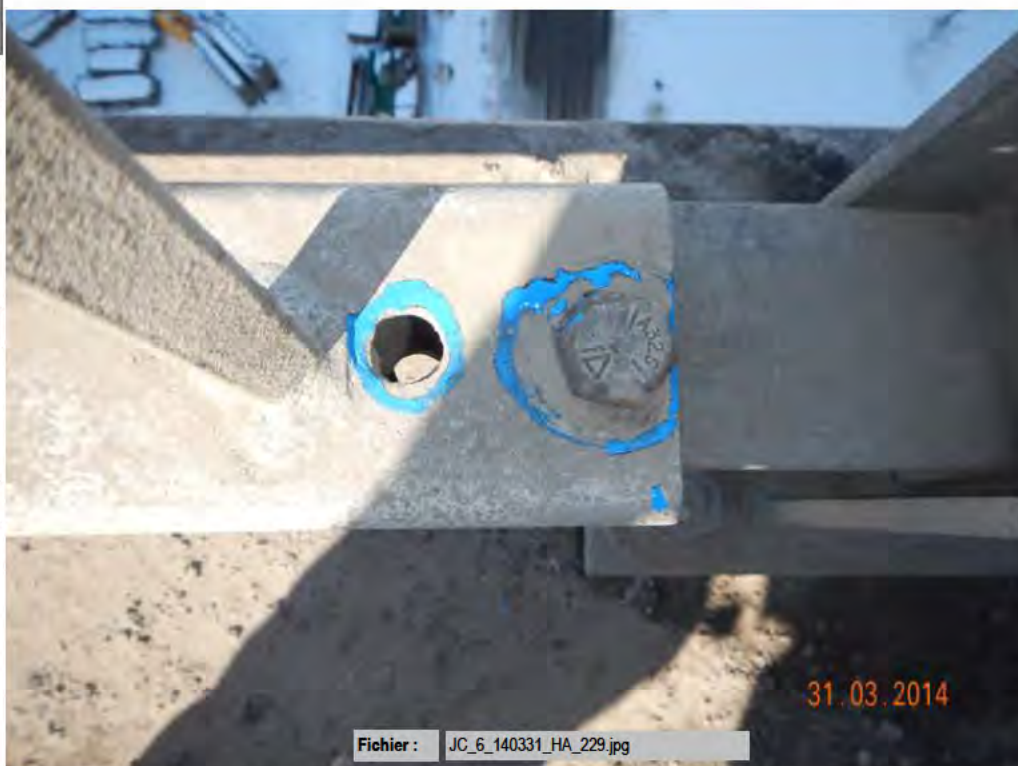
Photo no.:
JC_6_140331_HA_229

Distance de rive insuffisante entre des plaques d'assemblages de la lisse inférieure et les boulons à quelques endroits.

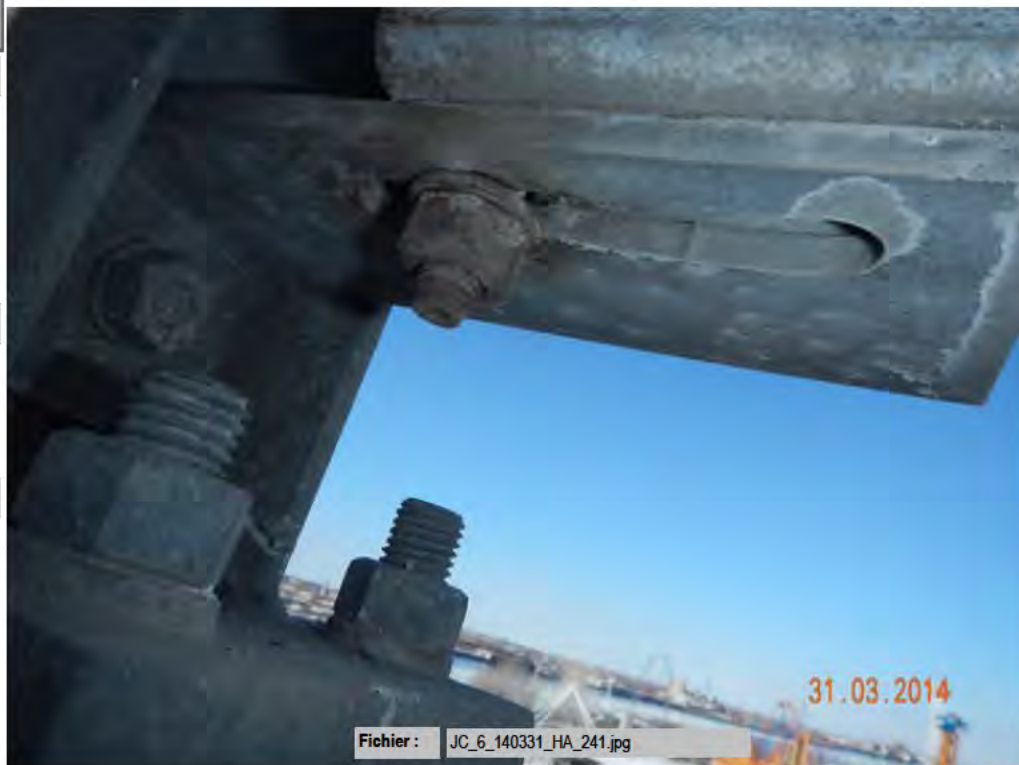
Modification au chalumeau relevée à plusieurs endroits des plaques d'assemblage des lisses inférieures aux poteaux.

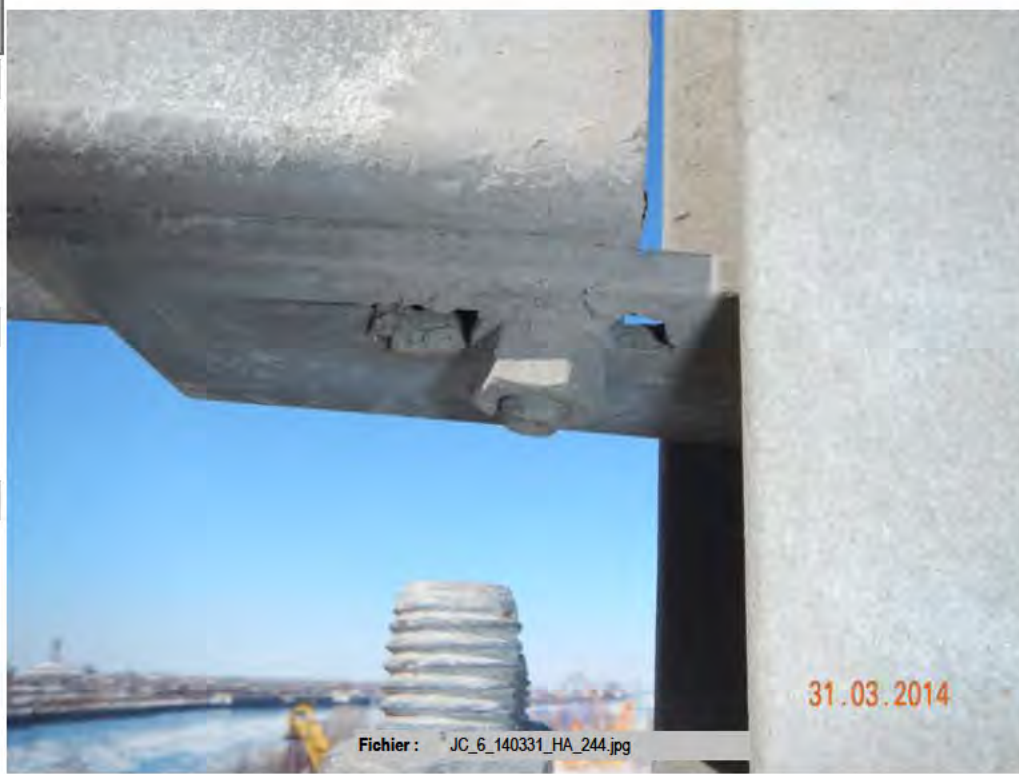
Photo no.:
JC_6_140331_HA_244

Modification au chalumeau relevée à plusieurs endroits des plaques d'assemblage des lisses inférieures aux poteaux.

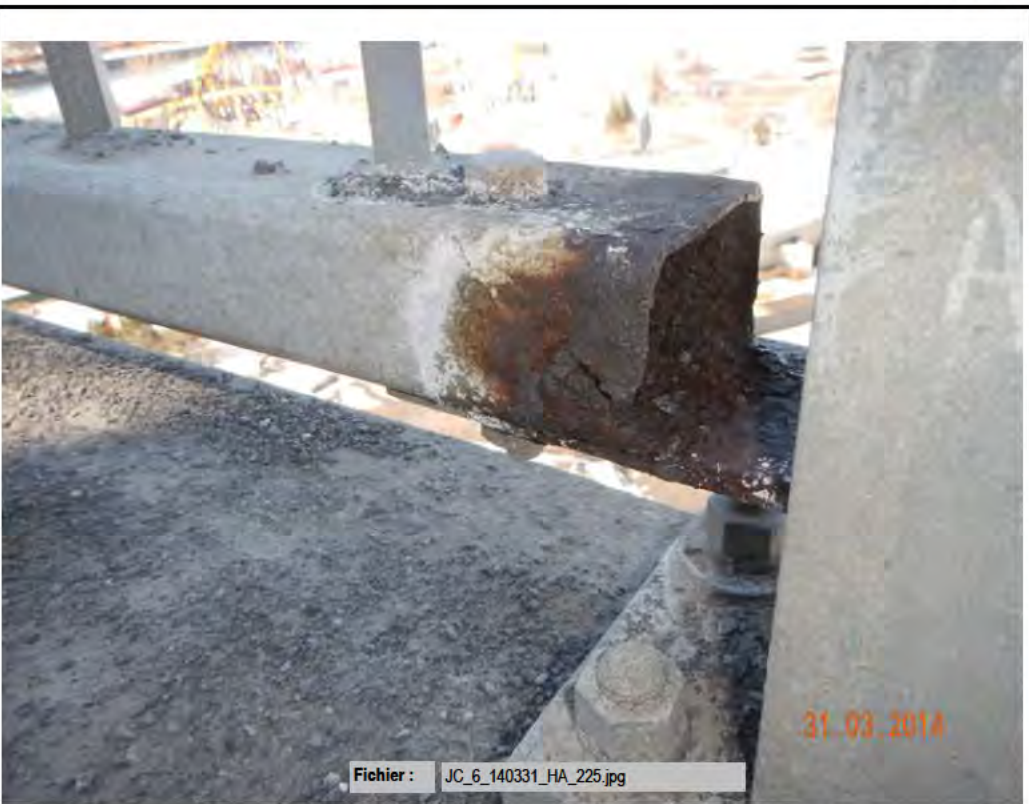
Fichier : JC_6_140331_HA_225.jpg

Perforation de la lisse inférieure, près du poteau 8 affectant de façon importante le niveau de protection offert.

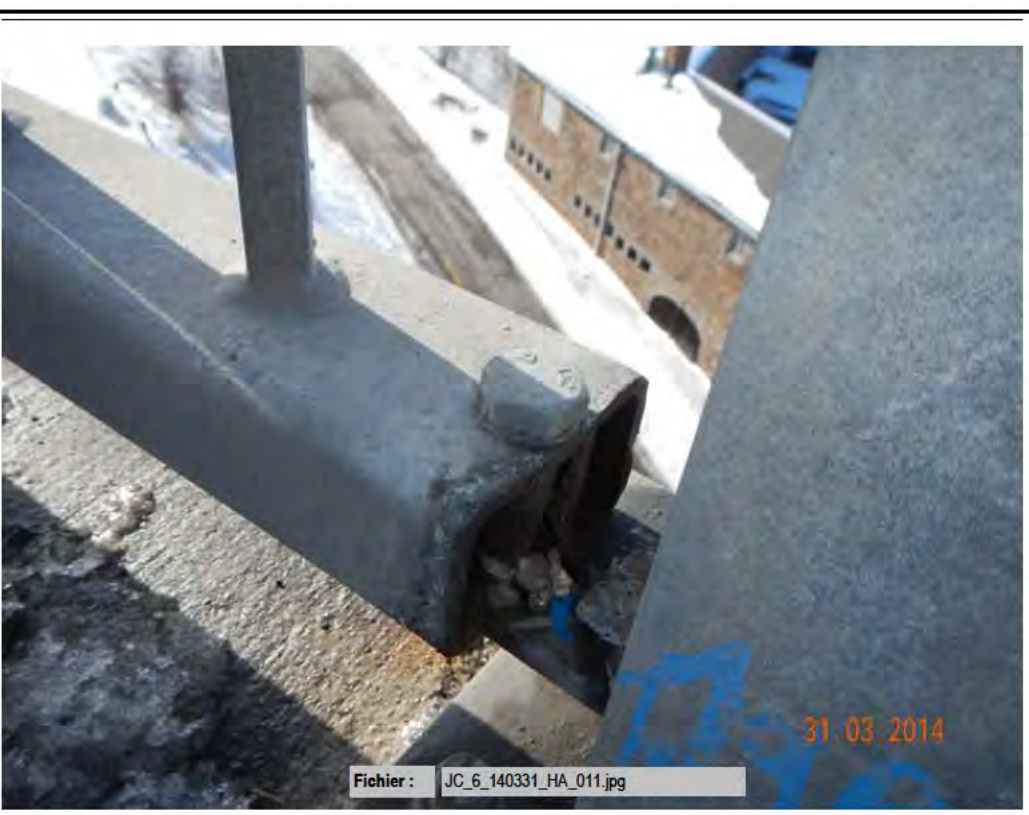
Fichier : JC_6_140331_HA_011.jpg

Distance de rive insuffisante entre des plaques d'assemblages de la lisse inférieure et les boulons à quelques endroits.

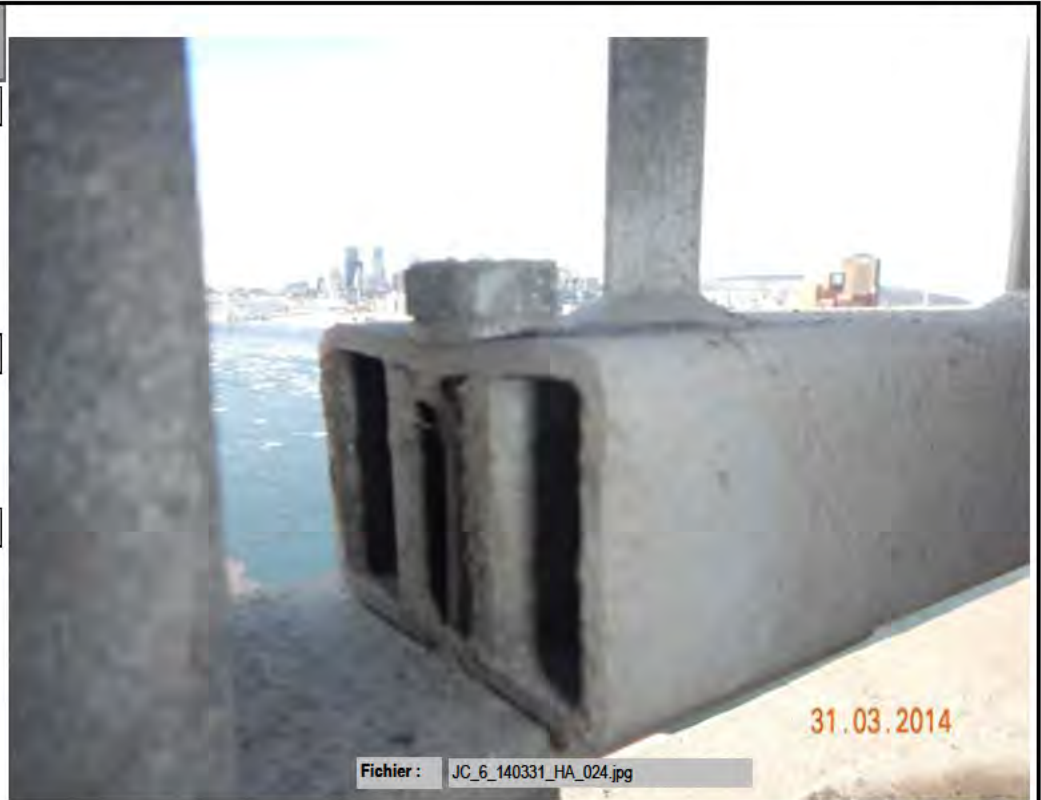
Fichier : JC_6_140331_HA_024.jpg

Distance de rive insuffisante entre des plaques d'assemblages de la lisse inférieure et les boulons à quelques endroits.

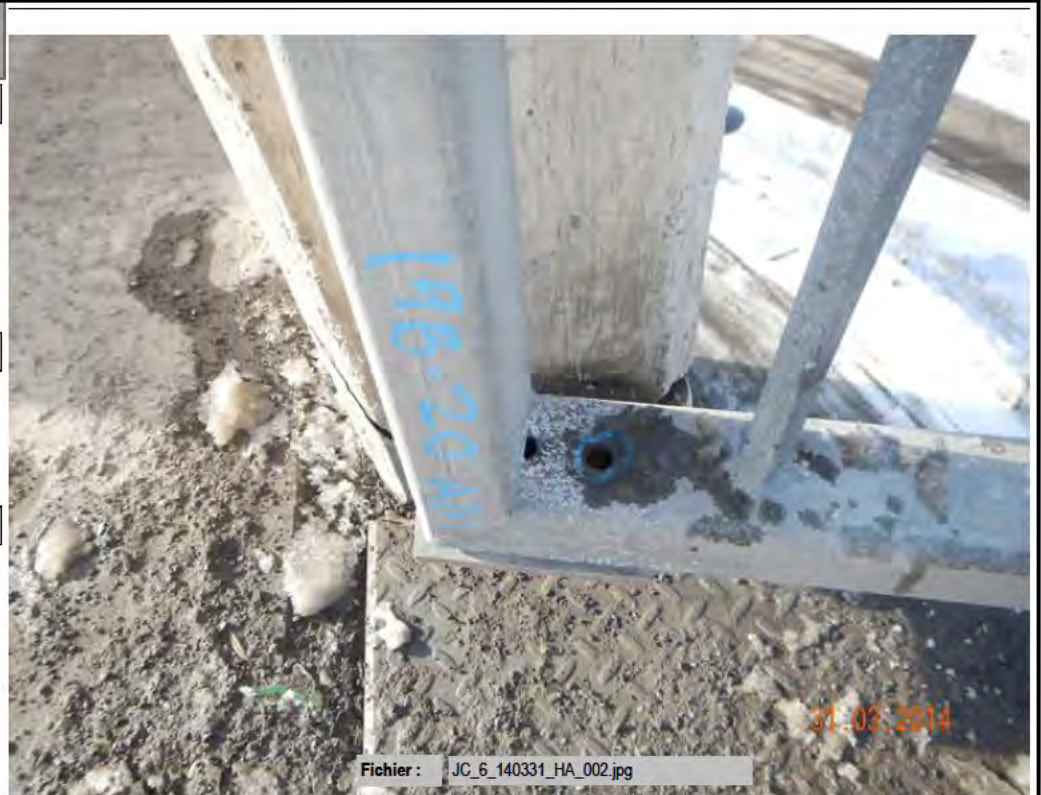
Fichier : JC_6_140331_HA_002.jpg

1 boulon manquant, poteau 1 affectant de façon importante le niveau de protection offert.

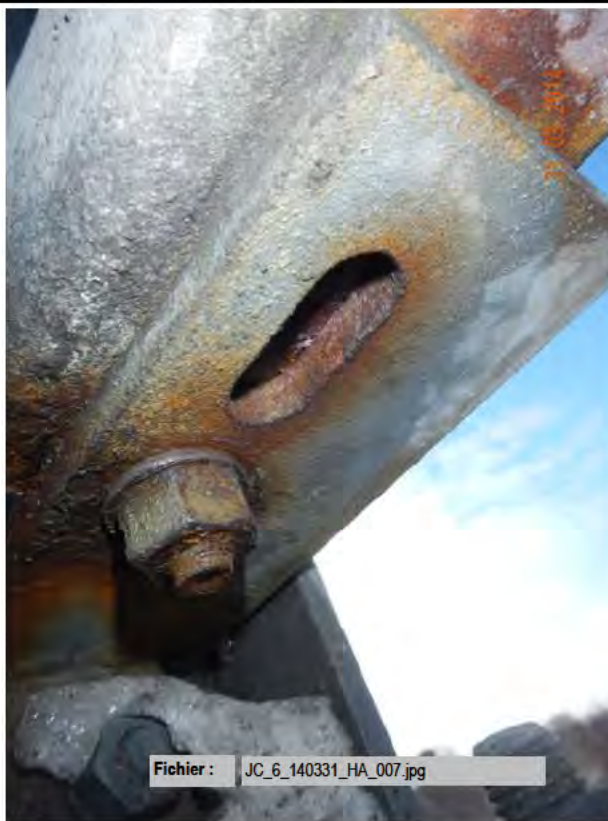
Fichier : JC_6_140331_HA_007.jpg

Modification au chalumeau relevée à plusieurs endroits des plaques d'assemblage des lisses inférieures aux poteaux.

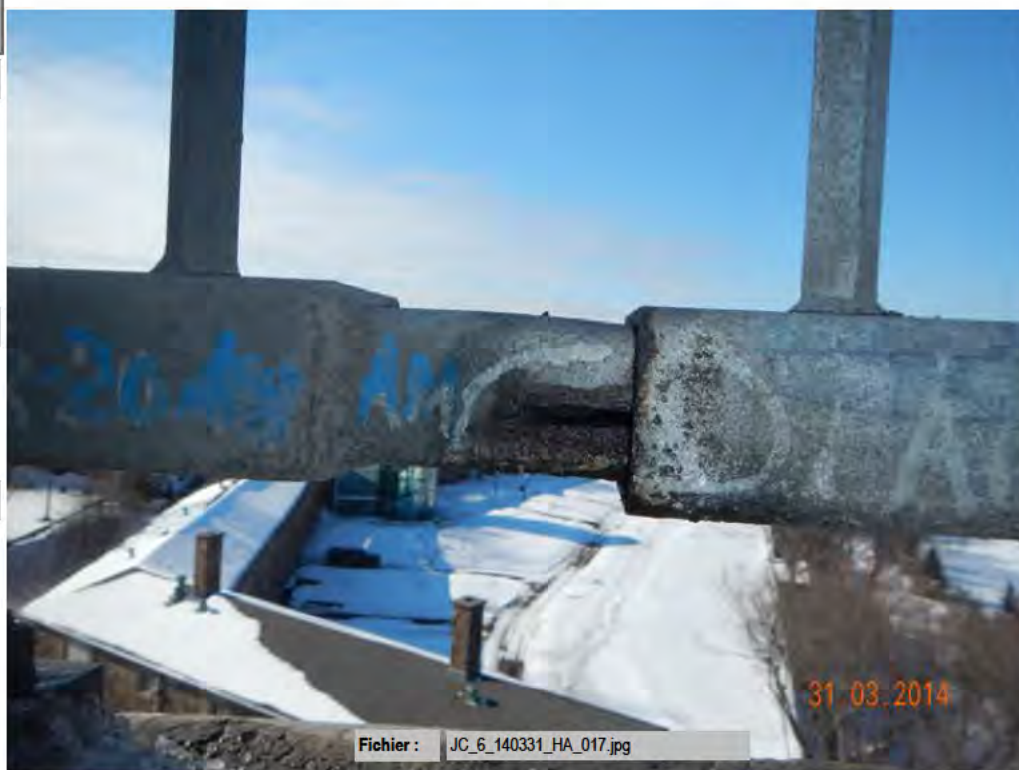
Fichier : JC_6_140331_HA_017.jpg

Perforation d'un manchon, axe 20.

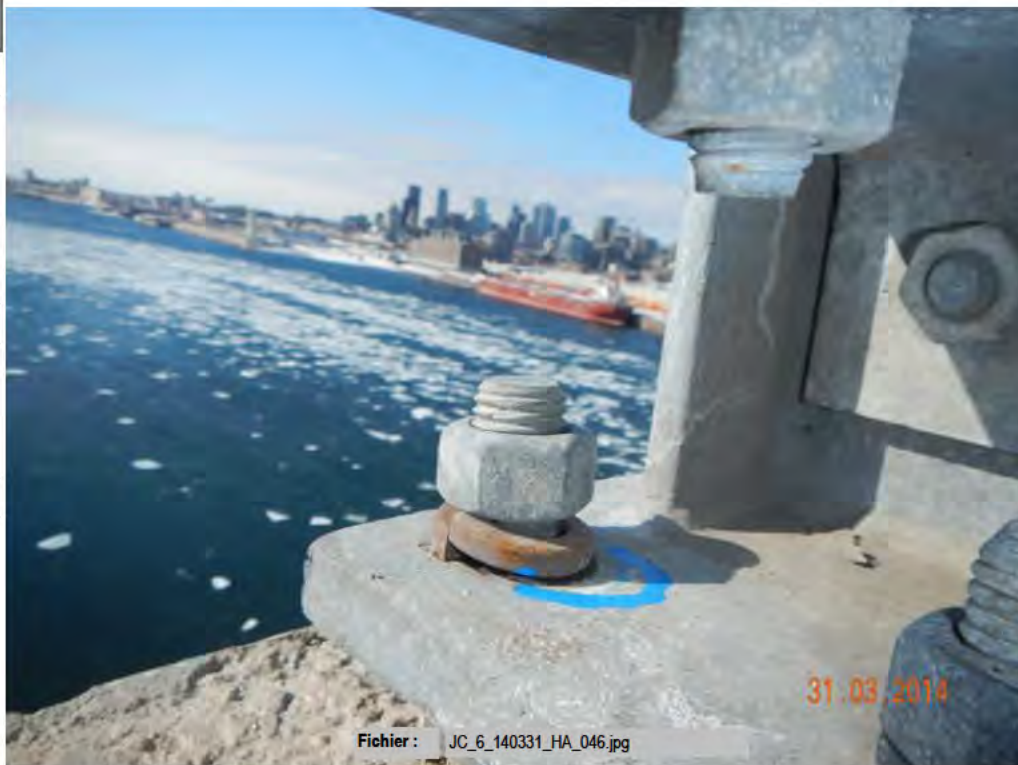
1 écrou desserré, poteau 41.

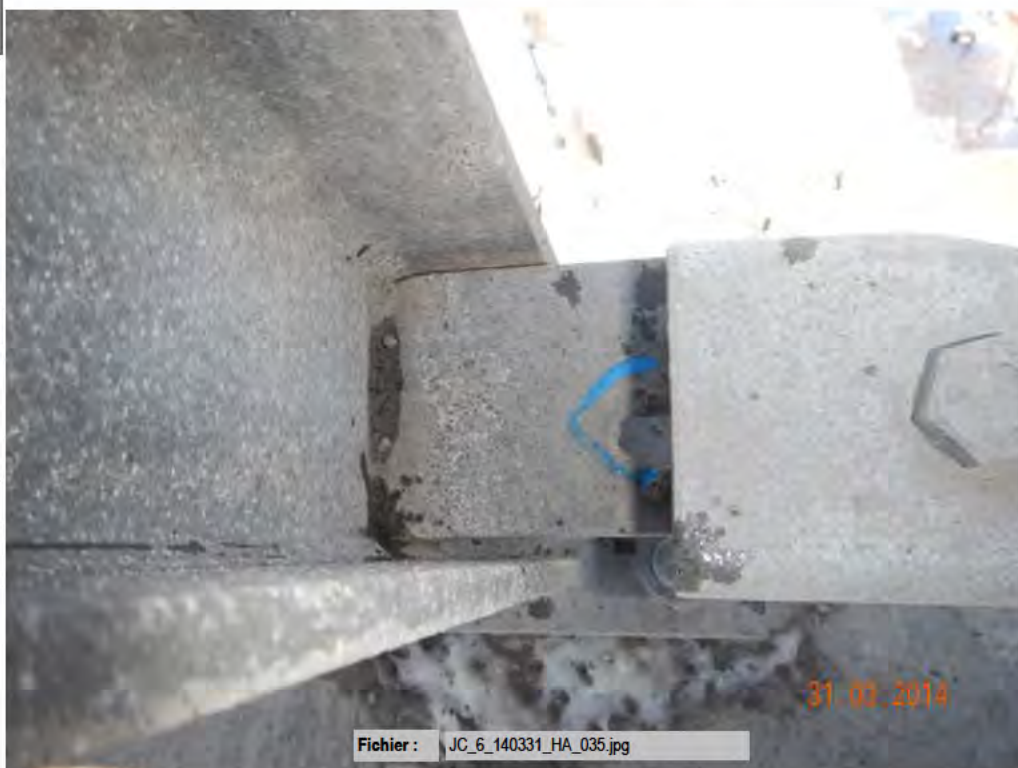
Modification au chalumeau relevée à plusieurs endroits des plaques d'assemblage des lisses inférieures aux poteaux.

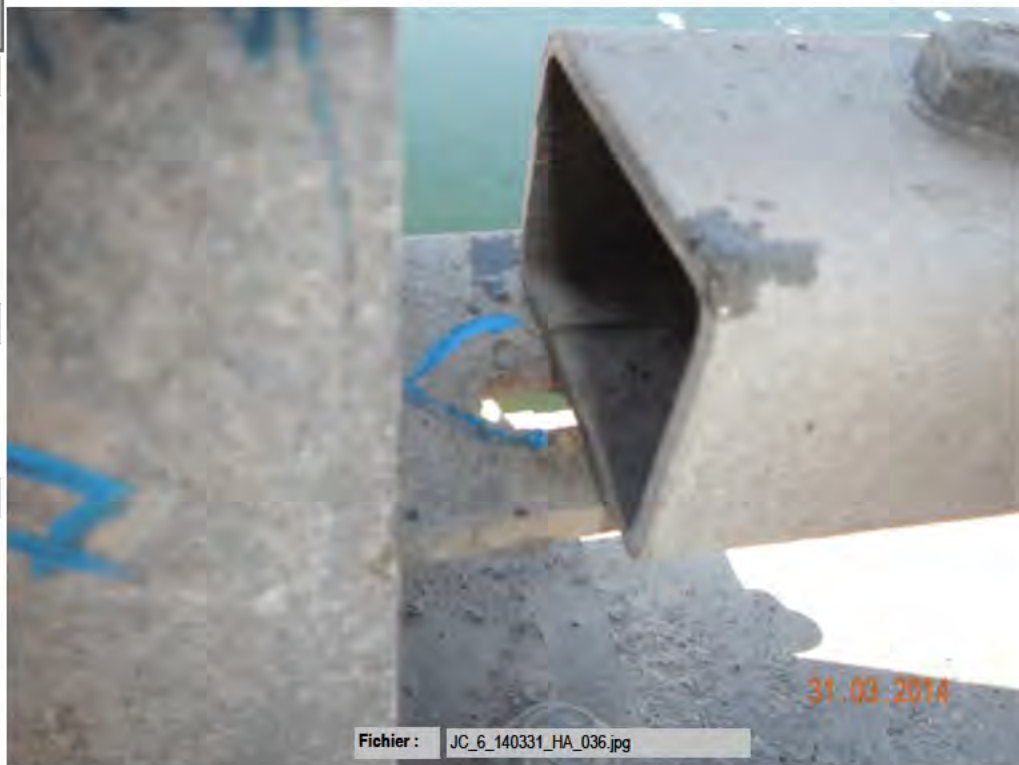
Modification au chalumeau relevée à plusieurs endroits des plaques d'assemblage des lisses inférieures aux poteaux.

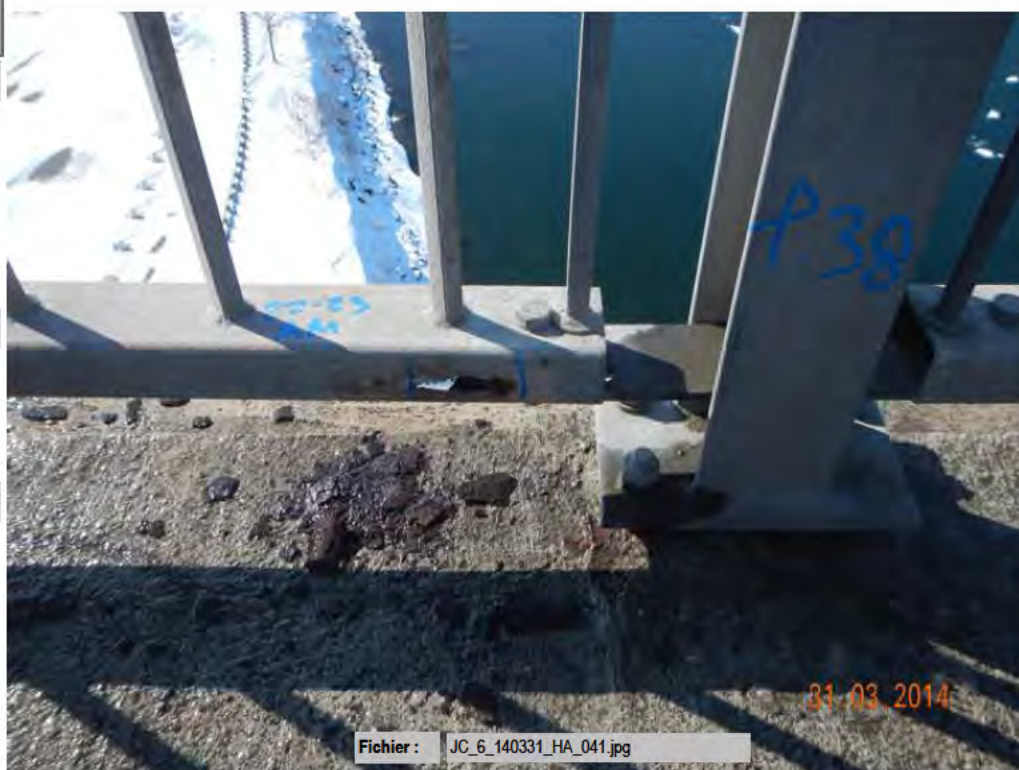
Photo no.:
JC_6_140331_HA_041

Perforation d'une section de lisse inférieure, près du poteau 38 affectant de façon très importante sa capacité.

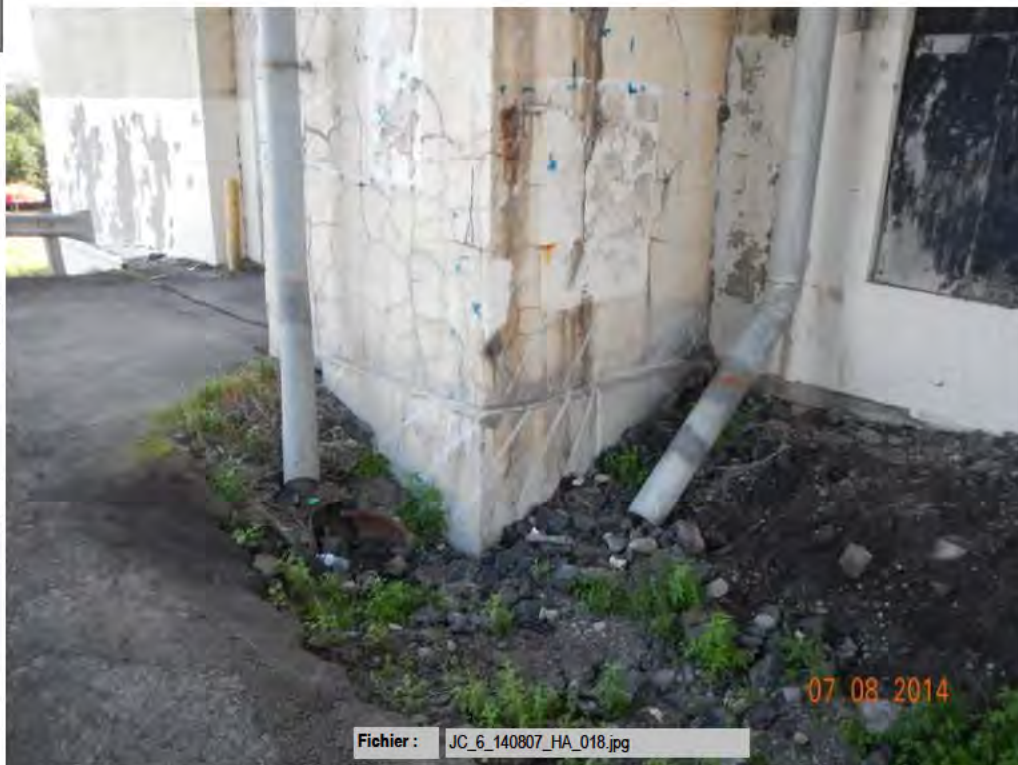
Photo no.:
JC_6_140807_HA_018

Descente de drainage éclaboussant le remblai et causant des dommages au béton de la pile 19B.

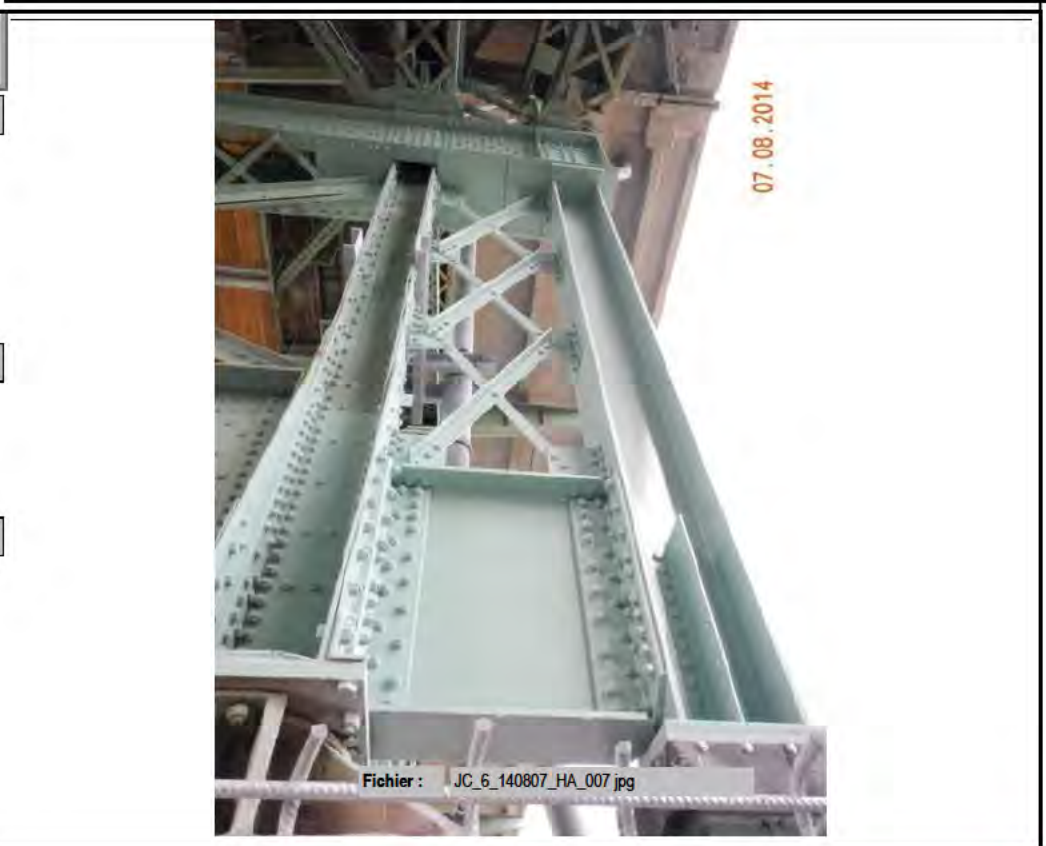
Rehaussement de cotes; travaux de renforcement réalisés en 2014.

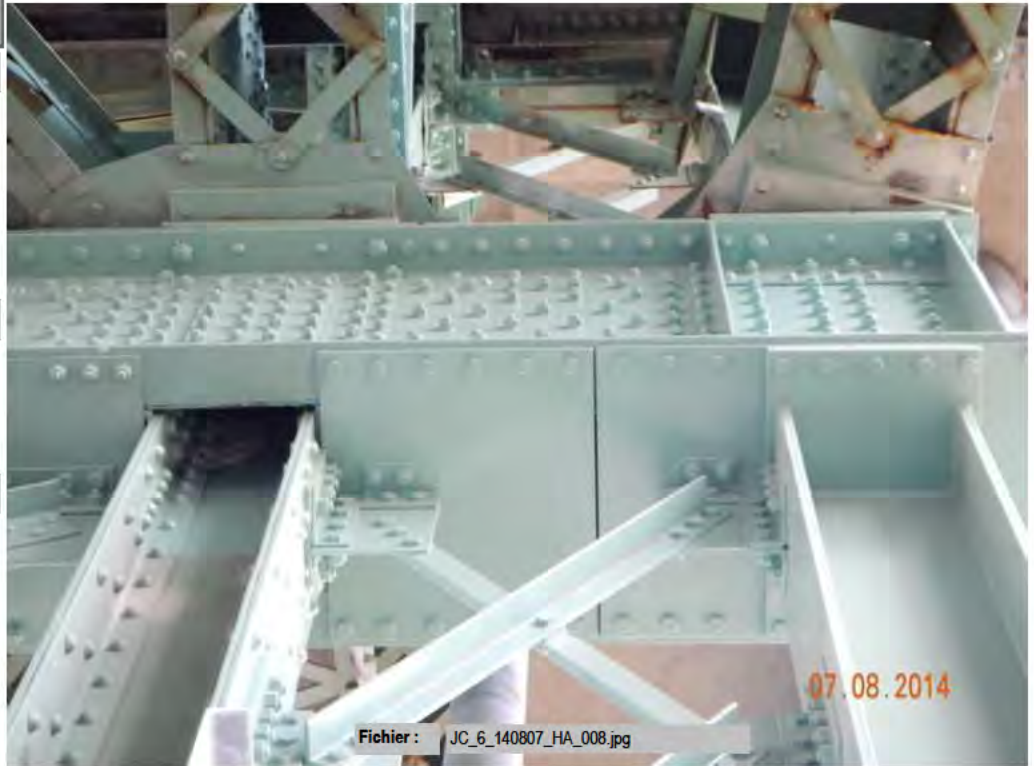
Photo no.:
JC_6_140807_HA_008

Rehaussement de cotes; travaux de renforcement réalisés en 2014.

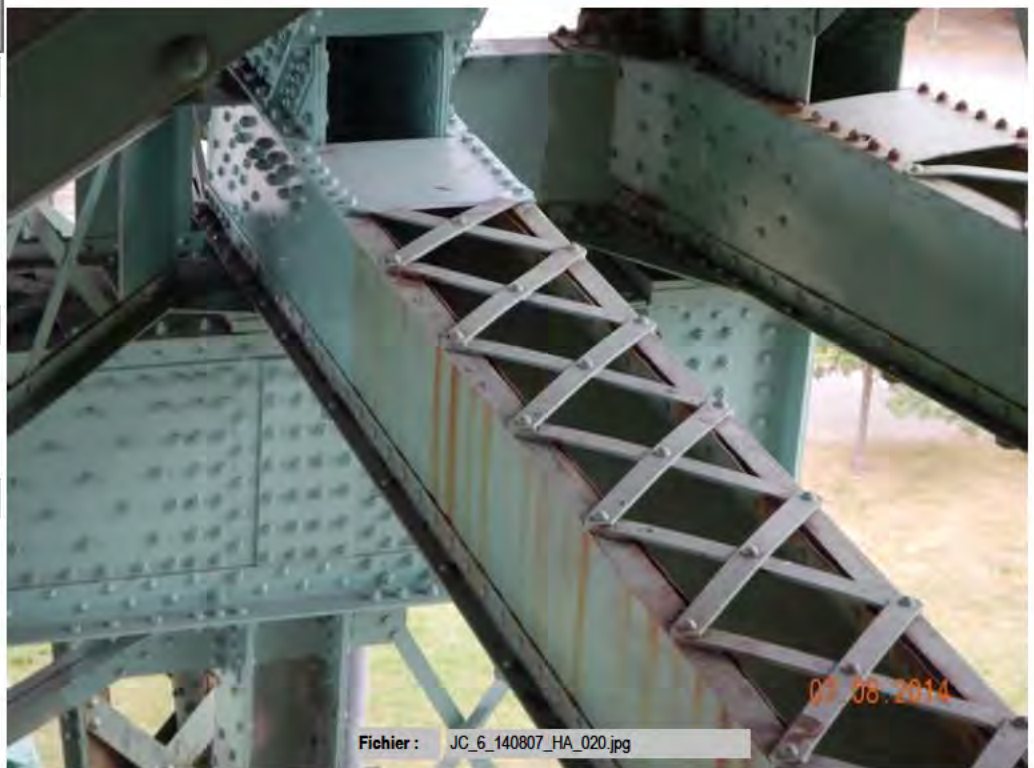
Photo no.:
JC_6_140807_HA_020

Rehaussement de cotes; travaux de remplacement des appareils d'appuis réalisés en 2014.

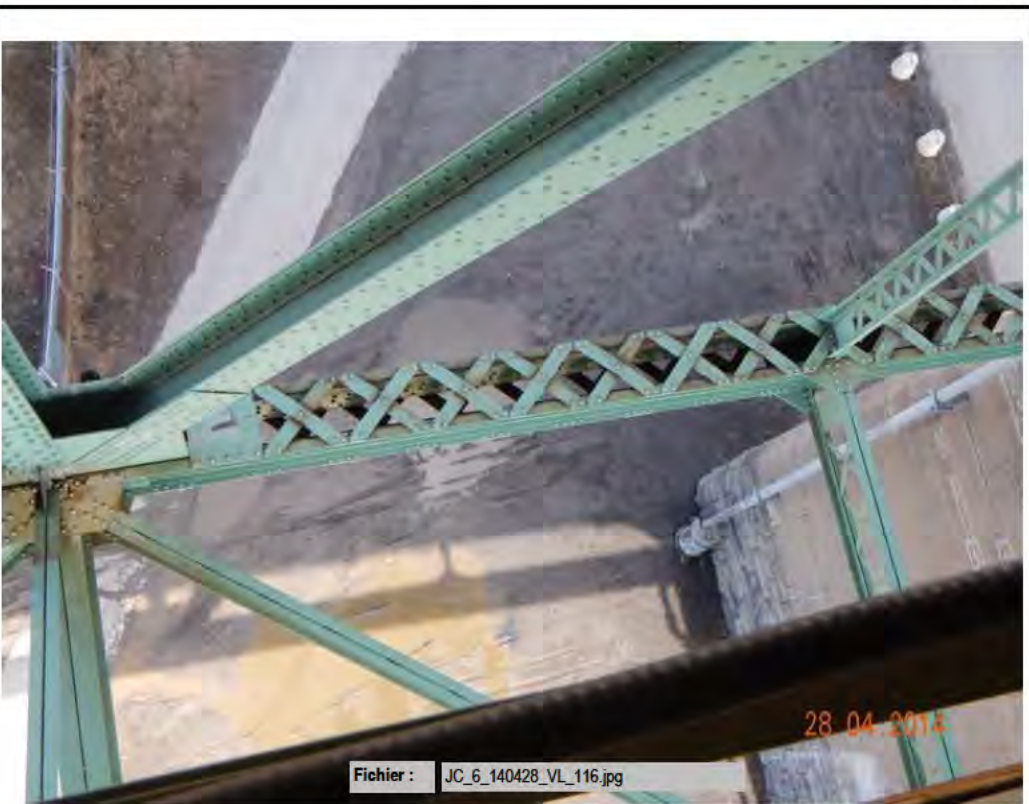
Rehaussement de cotes; travaux de renforcement des cordes 1-2, 2-3, 9-10 et 10-11 réalisés en 2014.

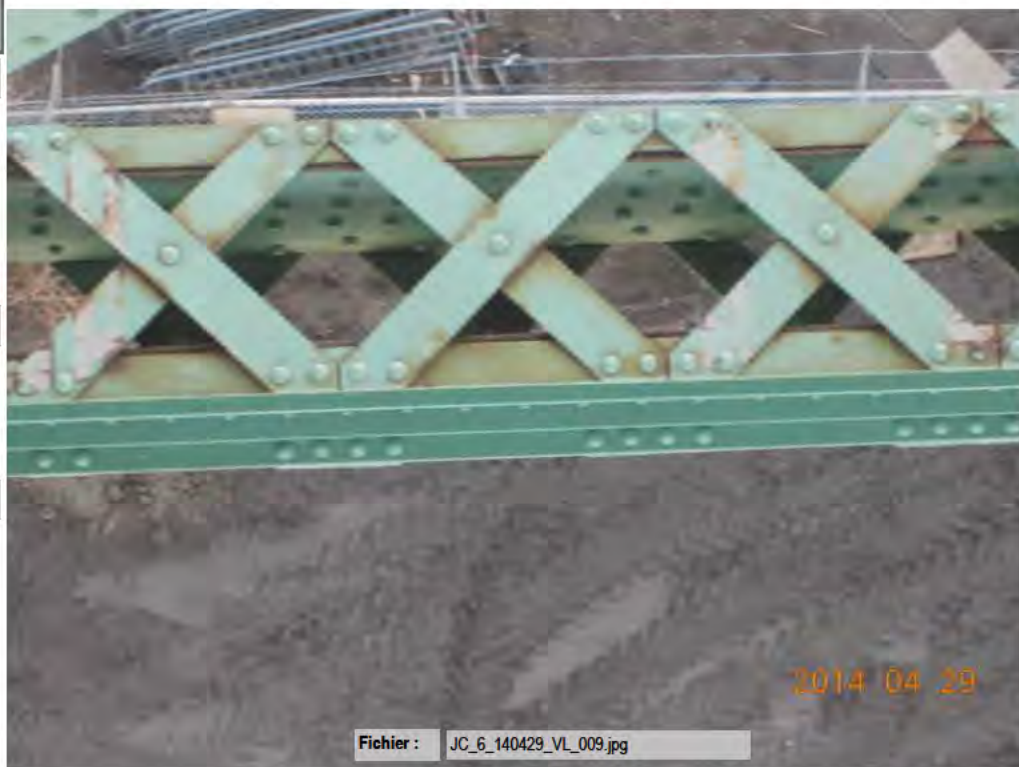
Rehaussement de cotes; travaux de renforcement des cordes 1-2, 2-3, 9-10 et 10-11 réalisés en 2014.

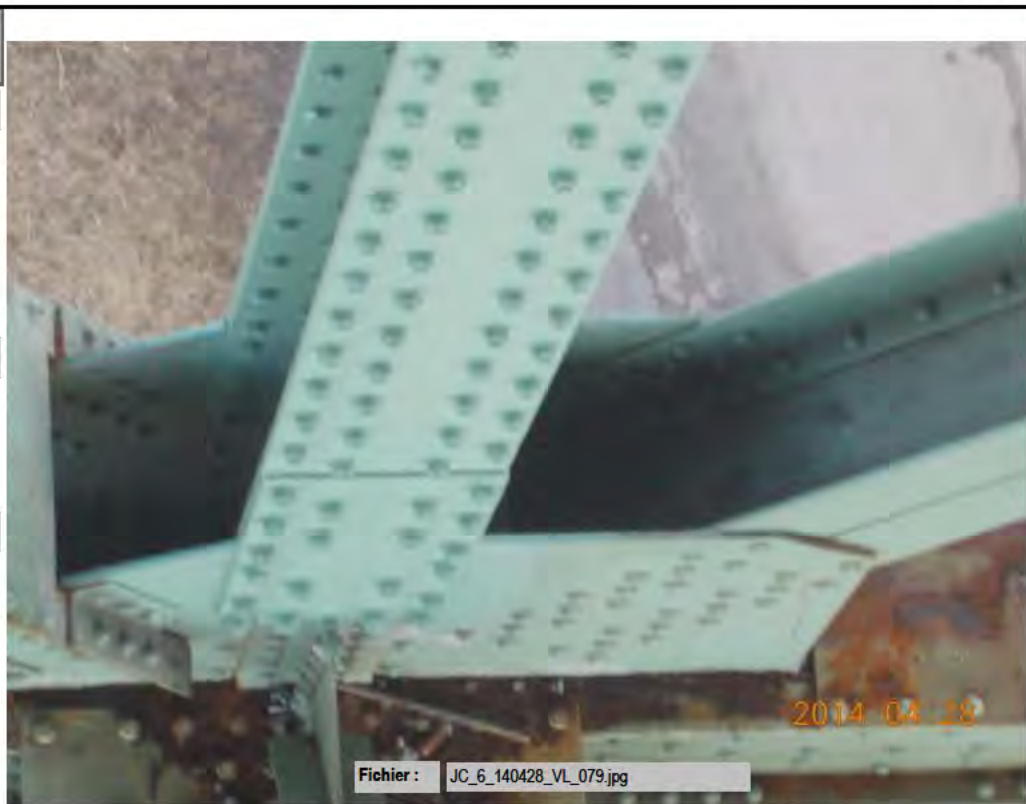
Fichier : JC_6_140428_VL_079.jpg

Rehaussement de cotes; travaux de renforcement des montants 3, 5, 7, 9 et 11 réalisés en 2014.

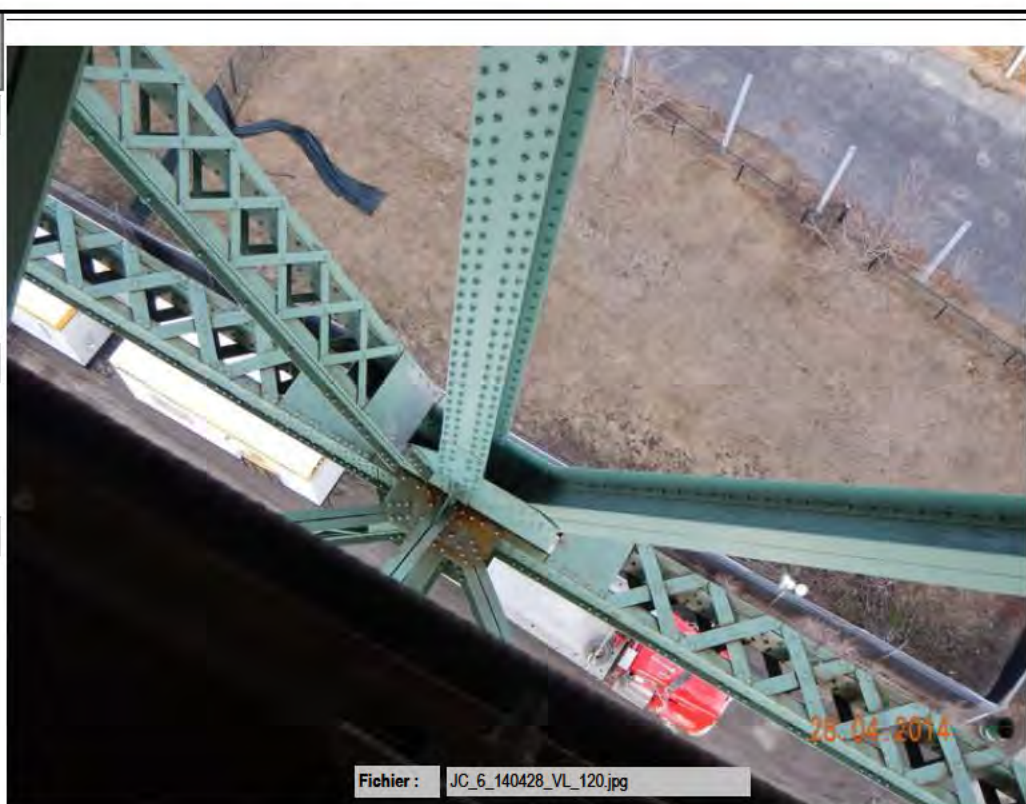
Fichier : JC_6_140428_VL_120.jpg

Rehaussement de cotes; travaux de renforcement des montants 1, 3, 5, 7, 9 et 11 réalisés en 2014.

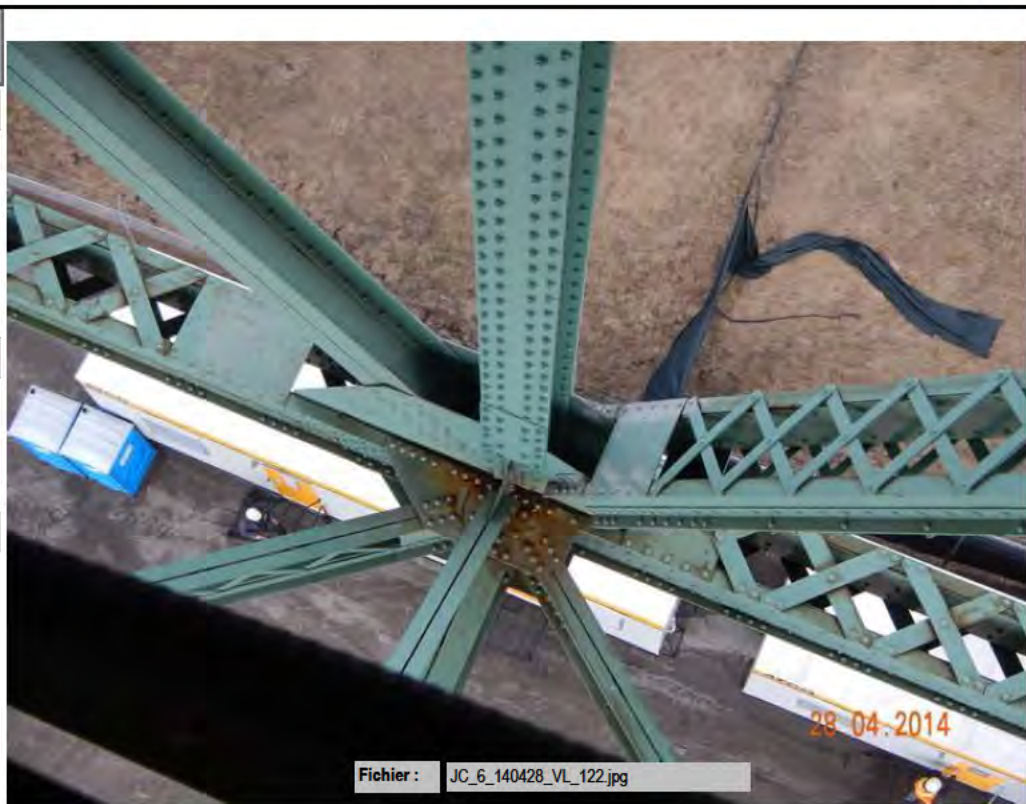
Fichier : JC_6_140428_VL_122.jpg

Rehaussement de cotes; travaux de renforcement des montants 1, 3, 5, 7, 9 et 11 réalisés en 2014.

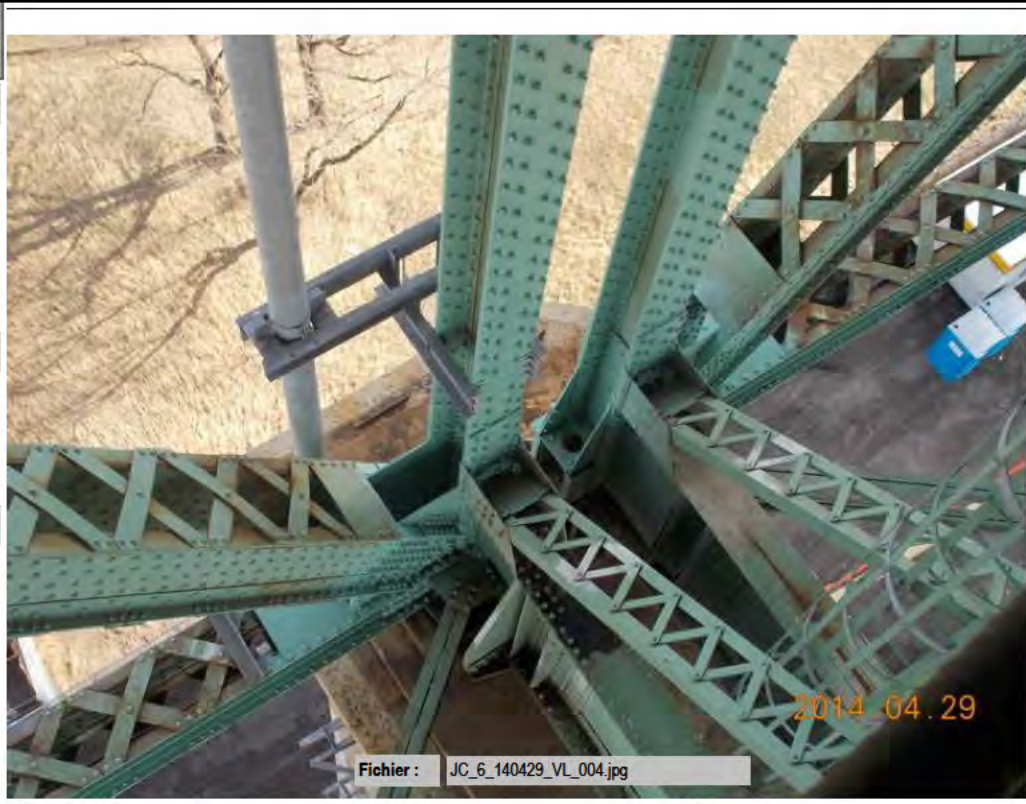
Fichier : JC_6_140429_VL_004.jpg

Rehaussement de cotes; travaux de renforcement des montants 1, 3, 5, 7, 9 et 11 réalisés en 2014.
