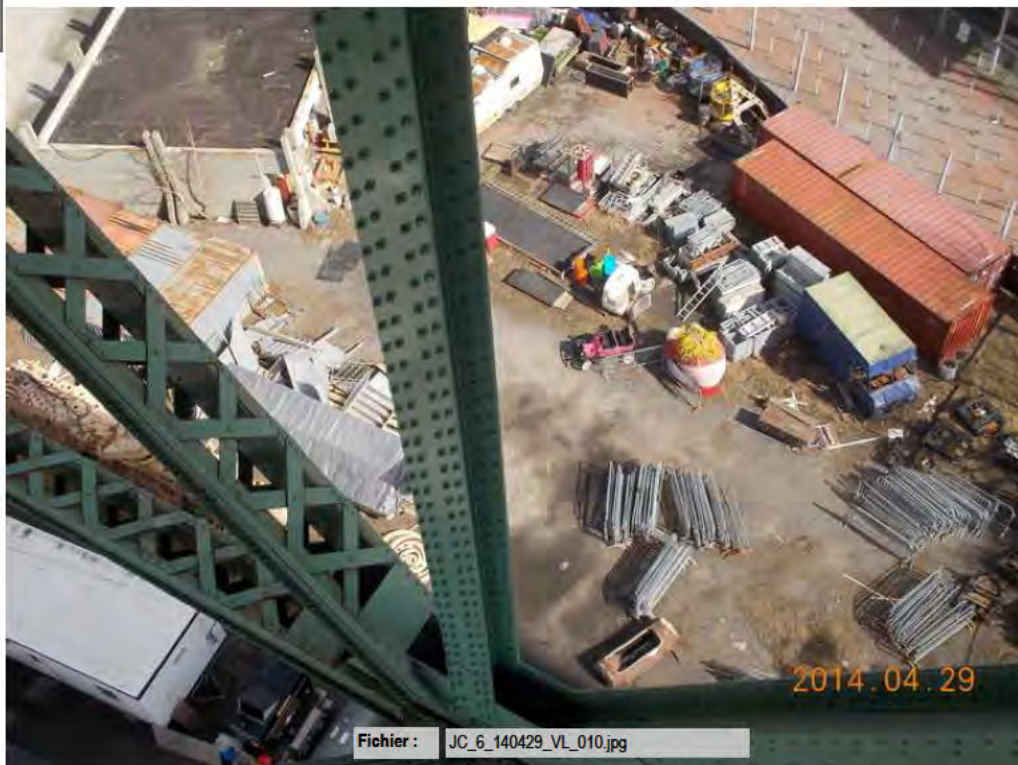
Rehaussement de cotes; travaux de renforcement des montants 1, 3, 5, 7, 9 et 11 réalisés en 2014.

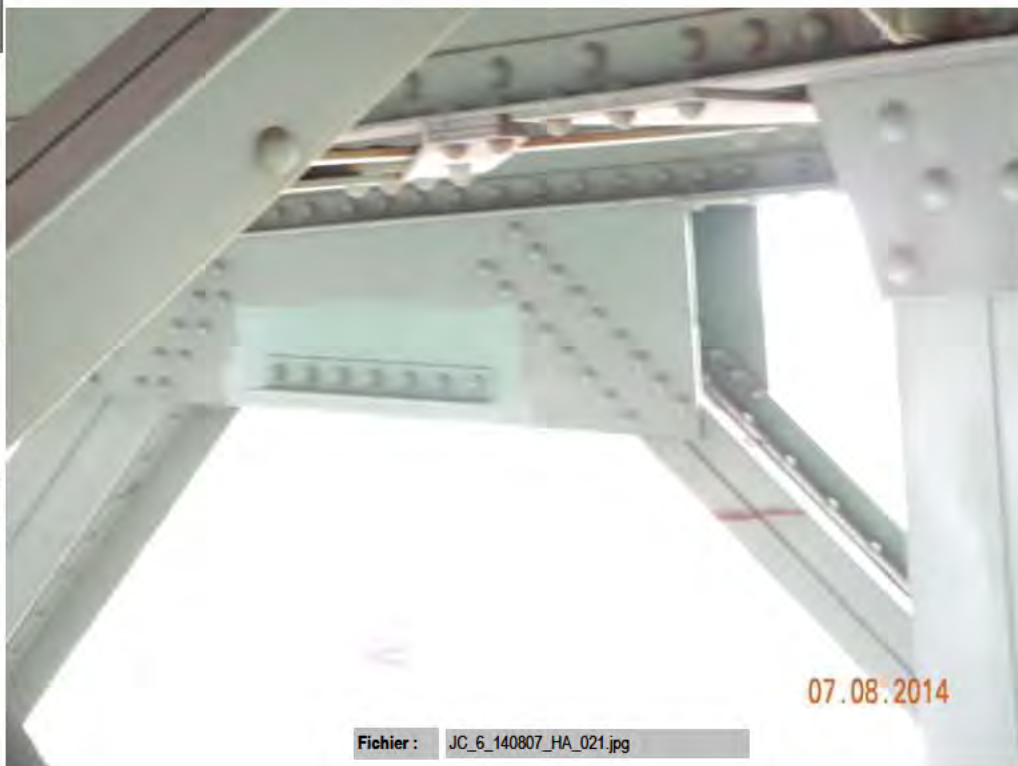
Photo no.:
JC_6_140807_HA_021

Rehaussement de cotes; travaux de renforcement des assemblages supérieures 2.5, 3.5 et 4.5 réalisés en 2014.

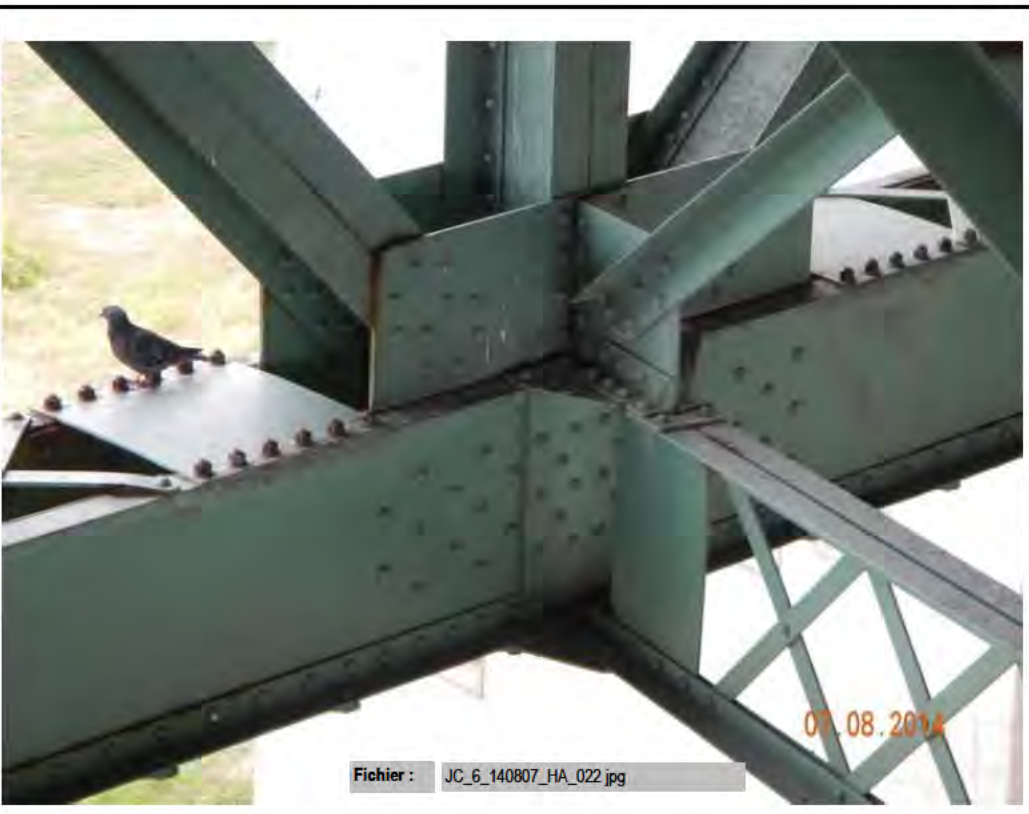
Pertes de matériau 6 à 8mm à la section de transfert de l'assemblage 3 avec la corde inférieure pouvant réduire de façon très importante sa capacité.

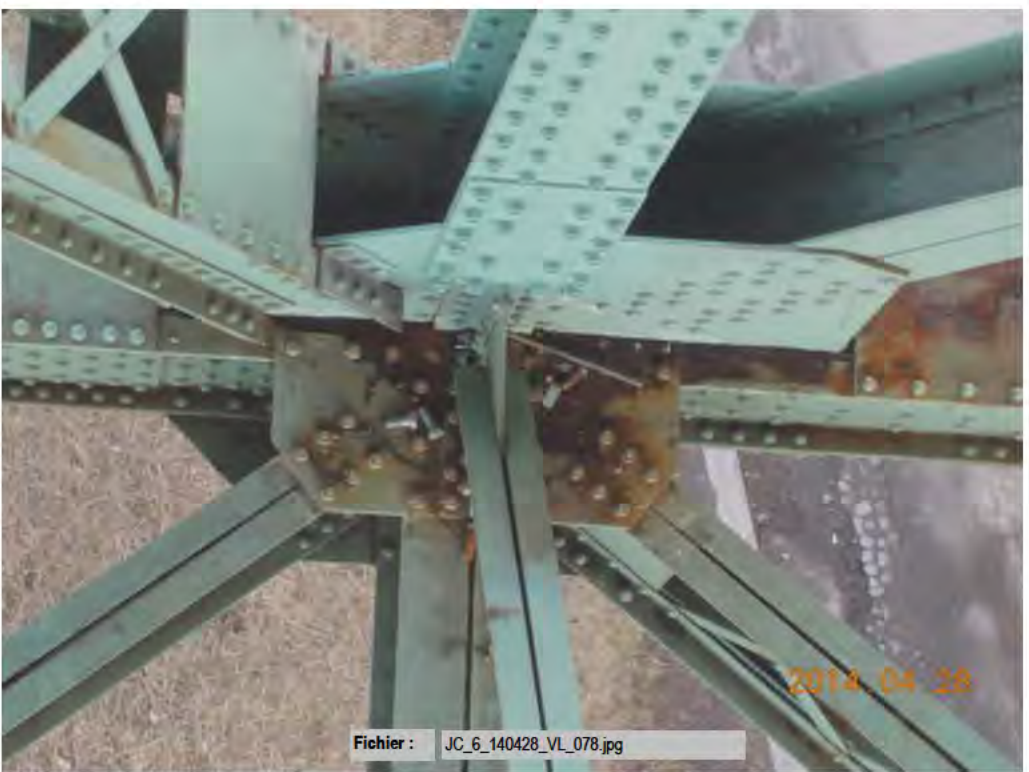
Photo no.:
JC_6_140428_VL_078

Pertes de matériau de 6 à 12mm aux sections de transfert des assemblages 3, 5, 7, 9 et 10 avec la corde inférieure pouvant réduire de façon importante leur capacité.

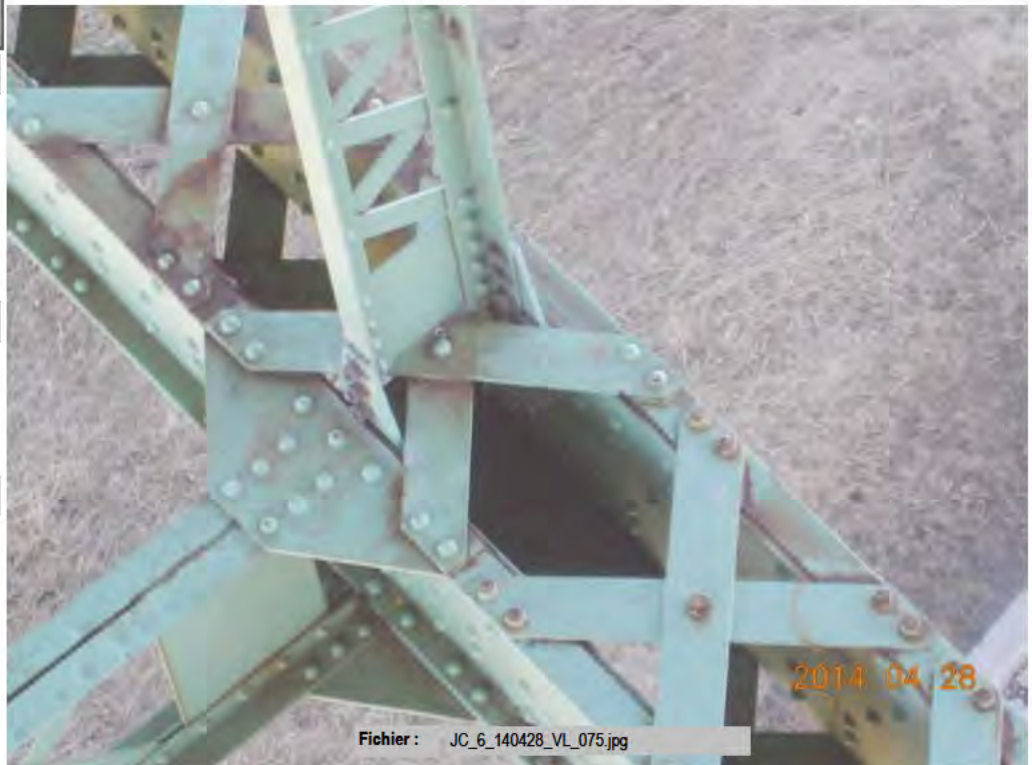
Fichier : JC_6_140428_VL_075.jpg

Rehaussement de cotes; travaux de renforcement des assemblages 1, 4, 6, 8 et 11 réalisés en 2014.

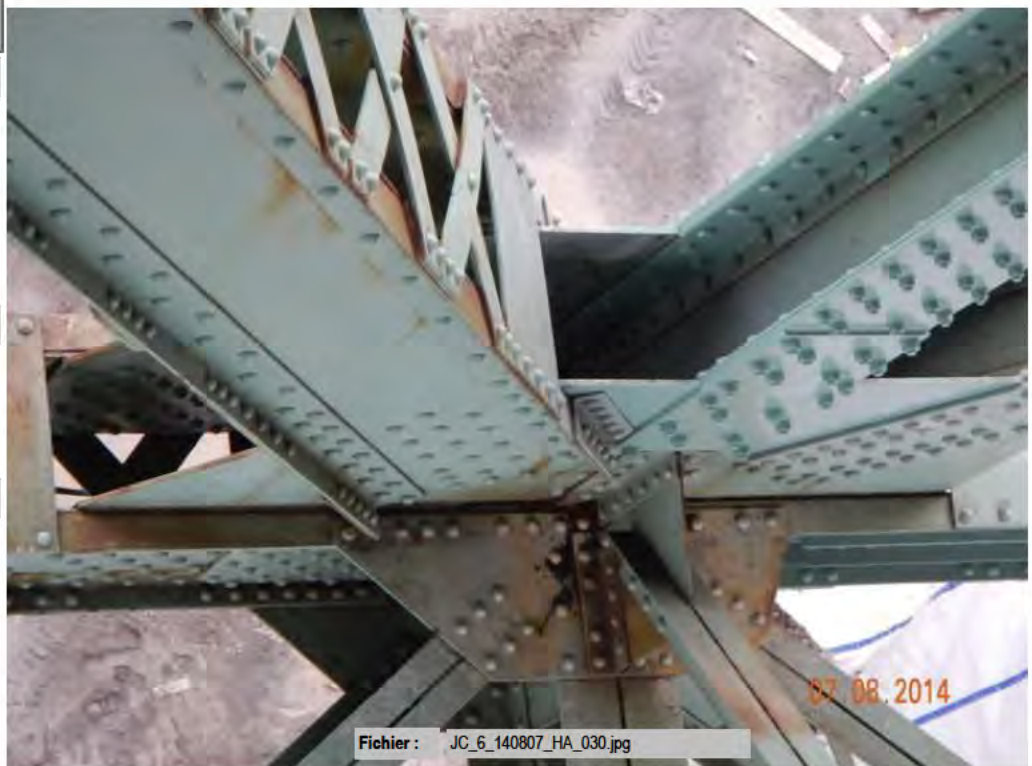
Fichier : JC_6_140807_HA_030.jpg

Pertes de matériau importantes aux sections de transfert de l'assemblage 3 avec la corde inférieure pouvant réduire de façon importante leur capacité.

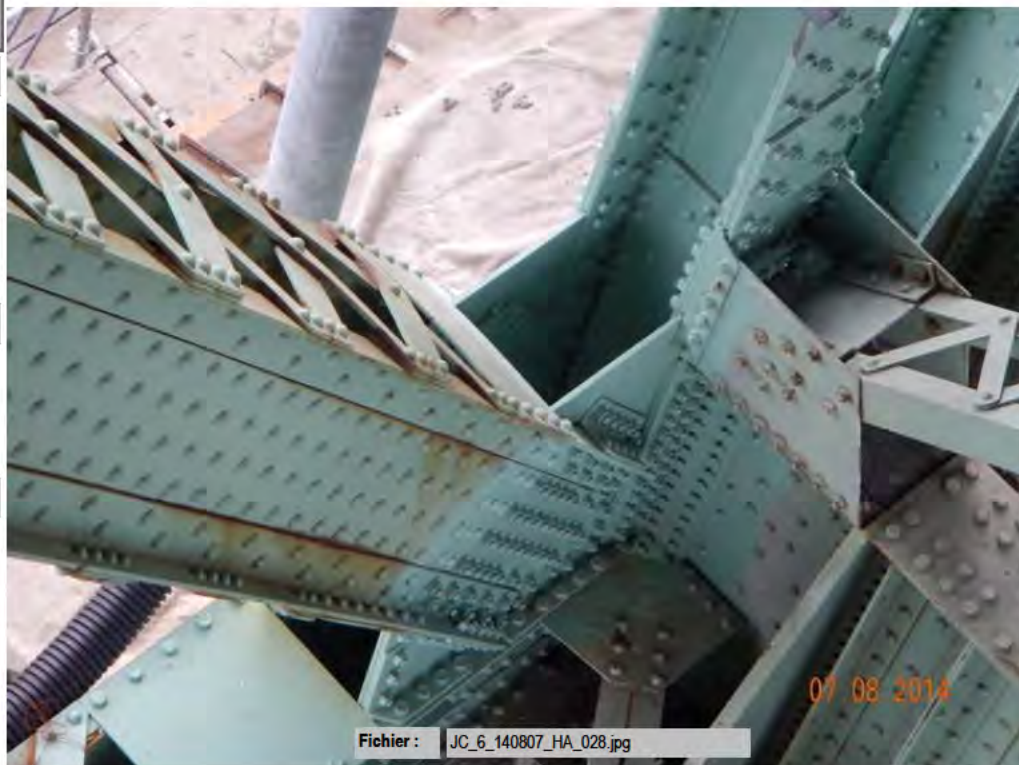
Rehaussement de cotes; travaux de renforcement des assemblages 1, 2 et 11 réalisés en 2014.

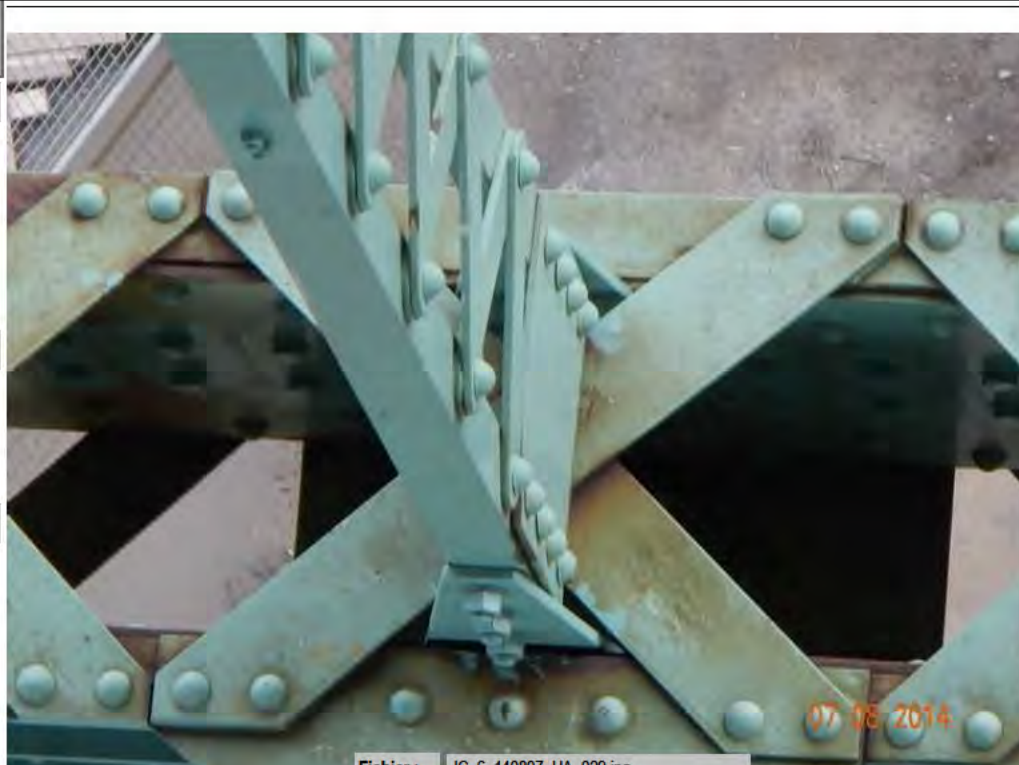
Photo no.:
JC_6_140807_HA_029

Rehaussement de cotes; travaux de renforcement des assemblages 1, 2 et 11 réalisés en 2014.

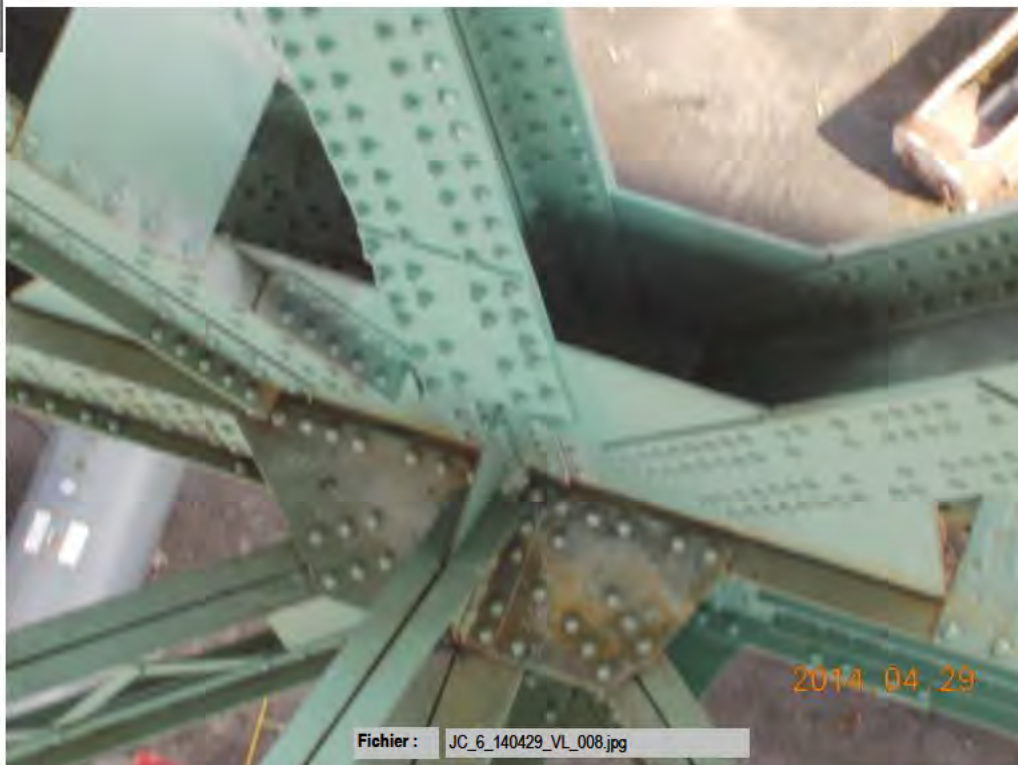
Photo no.:
JC_6_140429_VL_008

Pertes de matériau importantes aux sections de transfert des assemblages 3, 7 et 9 avec la corde inférieure pouvant réduire de façon importante leur capacité.

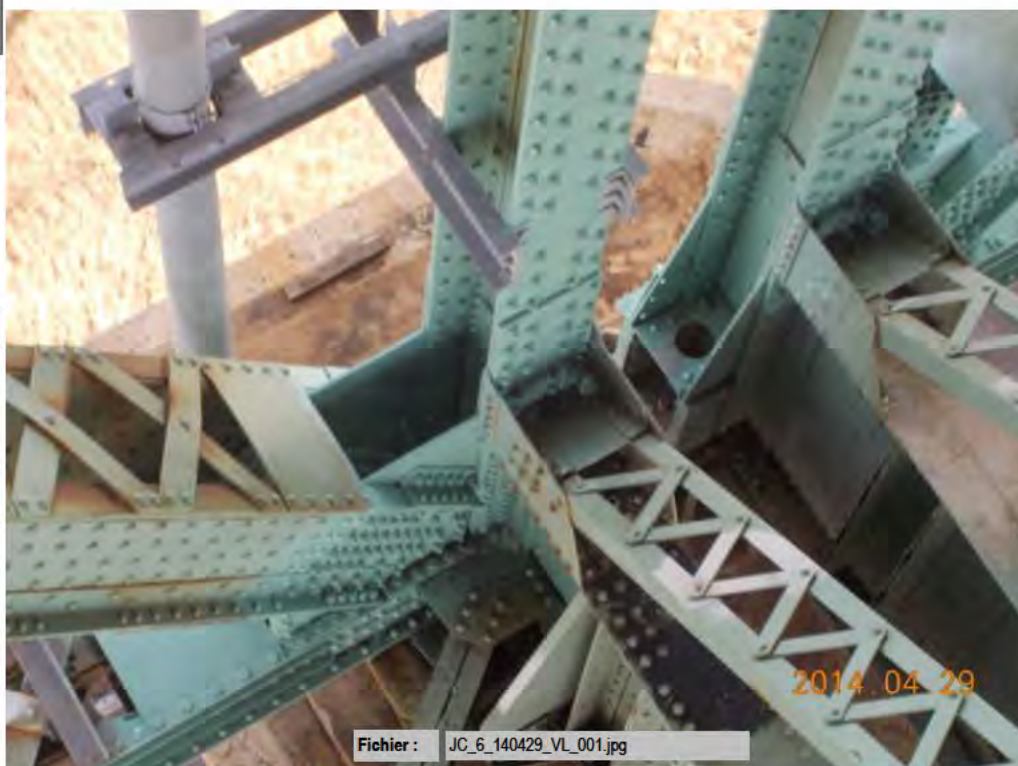
Photo no.:
JC_6_140429_VL_001

Rehaussement de cotes; travaux de renforcement des assemblages 1 et 11 réalisés en 2014.

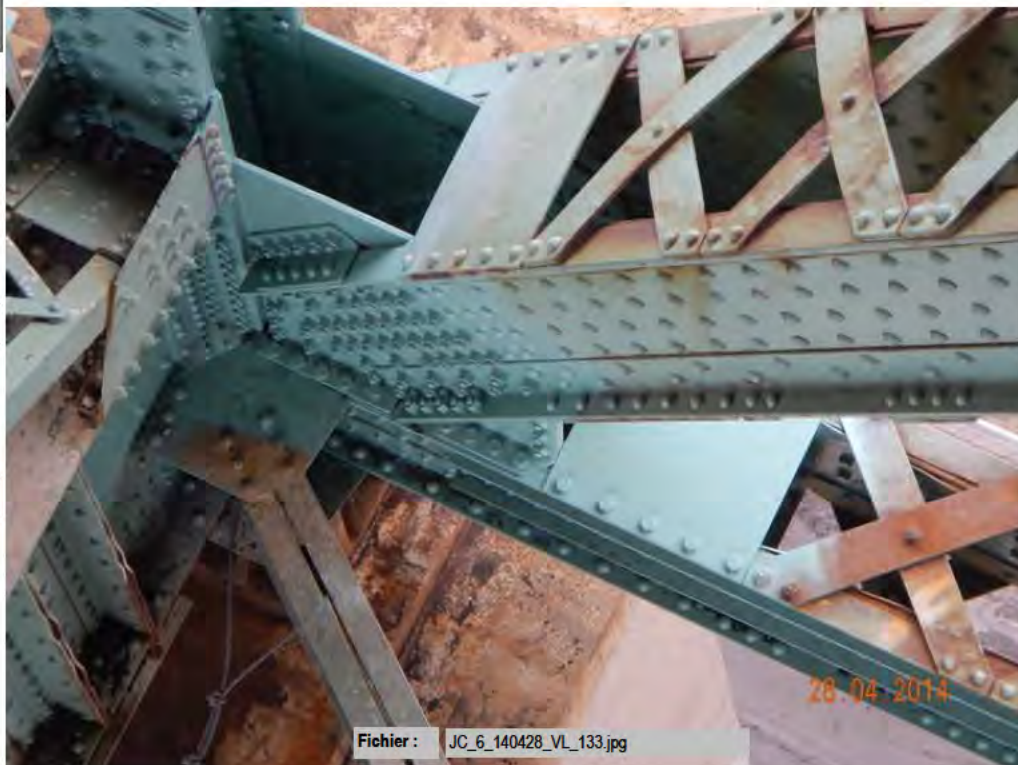
Fichier : JC_6_140428_VL_133.jpg

Rehaussement de cotes; travaux de renforcement des assemblages 1 et 11 réalisés en 2014.

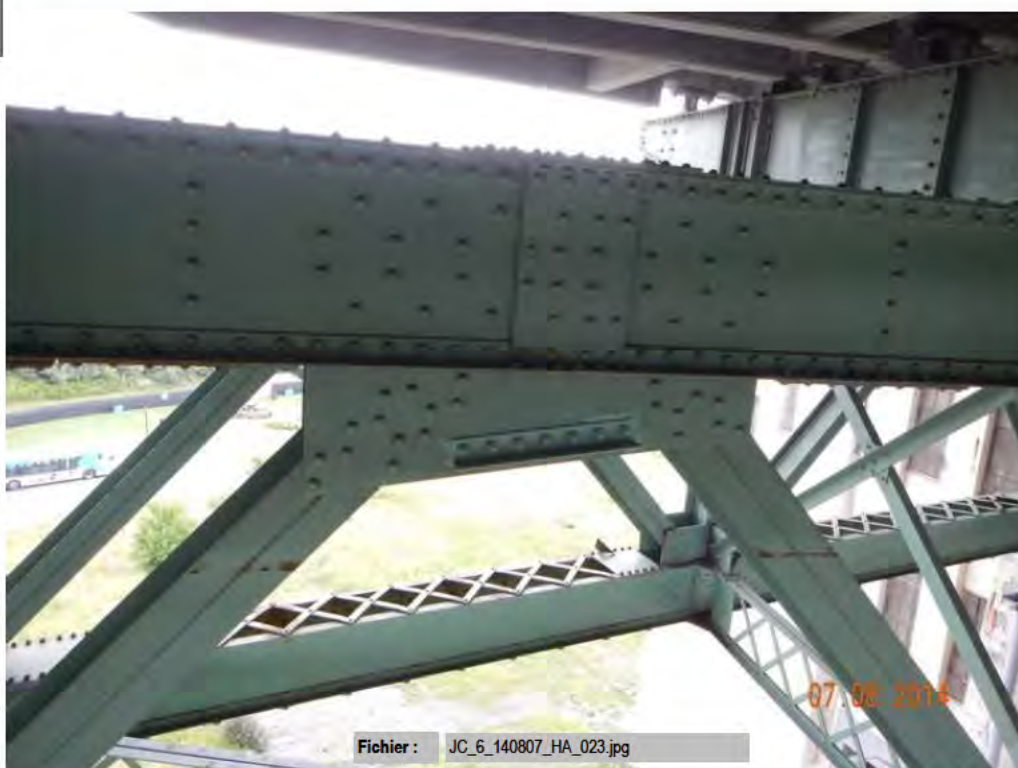
Fichier : JC_6_140807_HA_023.jpg

Rehaussement de cotes; travaux de renforcement des assemblages 2.5, 3.5 et 4.5 réalisés en 2014.

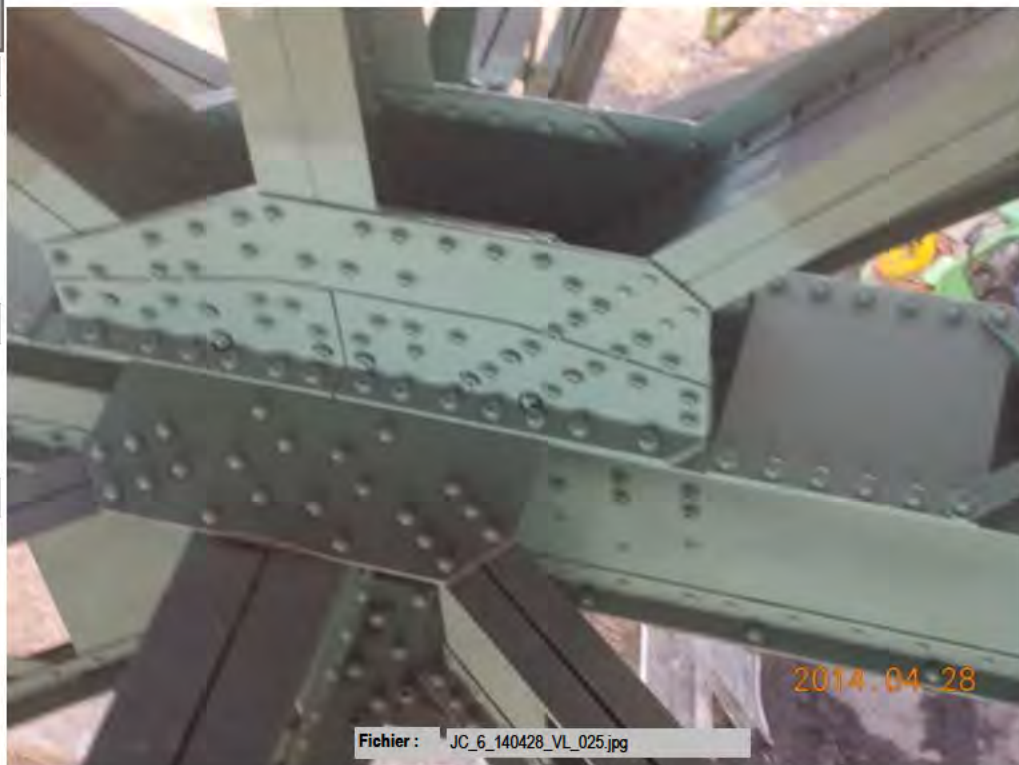
Rehaussement de cotes; travaux de renforcement des assemblages 3, 4 et 5 réalisés en 2014.

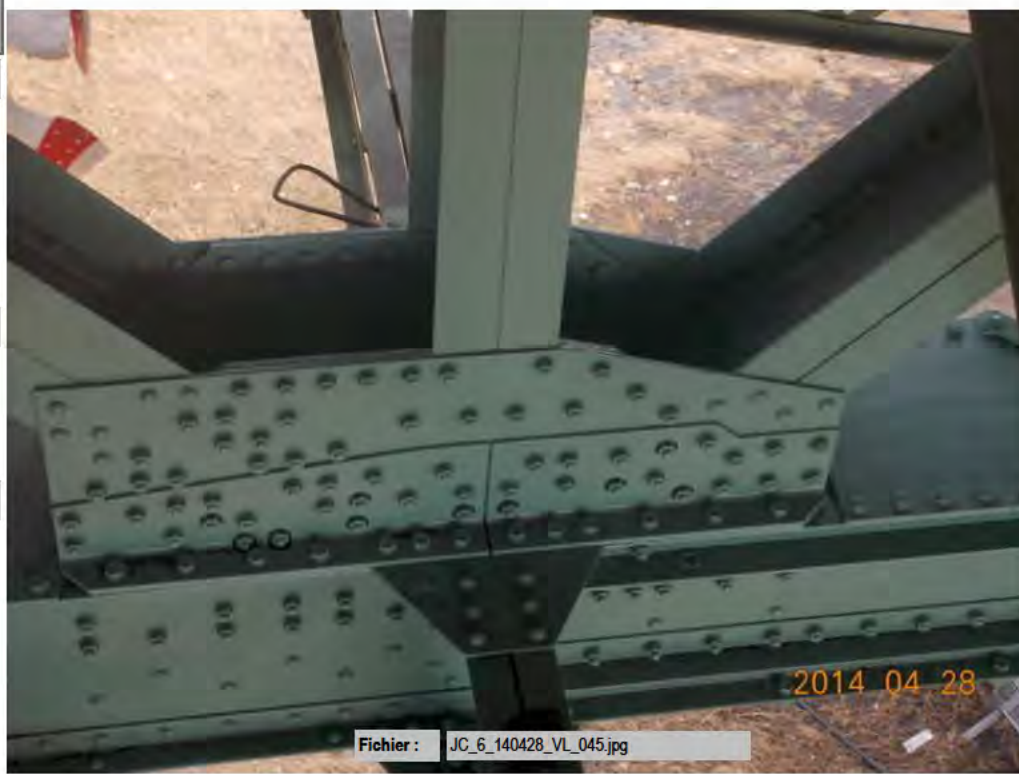
Photo no.:
JC_6_140428_VL_045

Rehaussement de cotes; travaux de renforcement des assemblages 3, 4 et 5 réalisés en 2014.

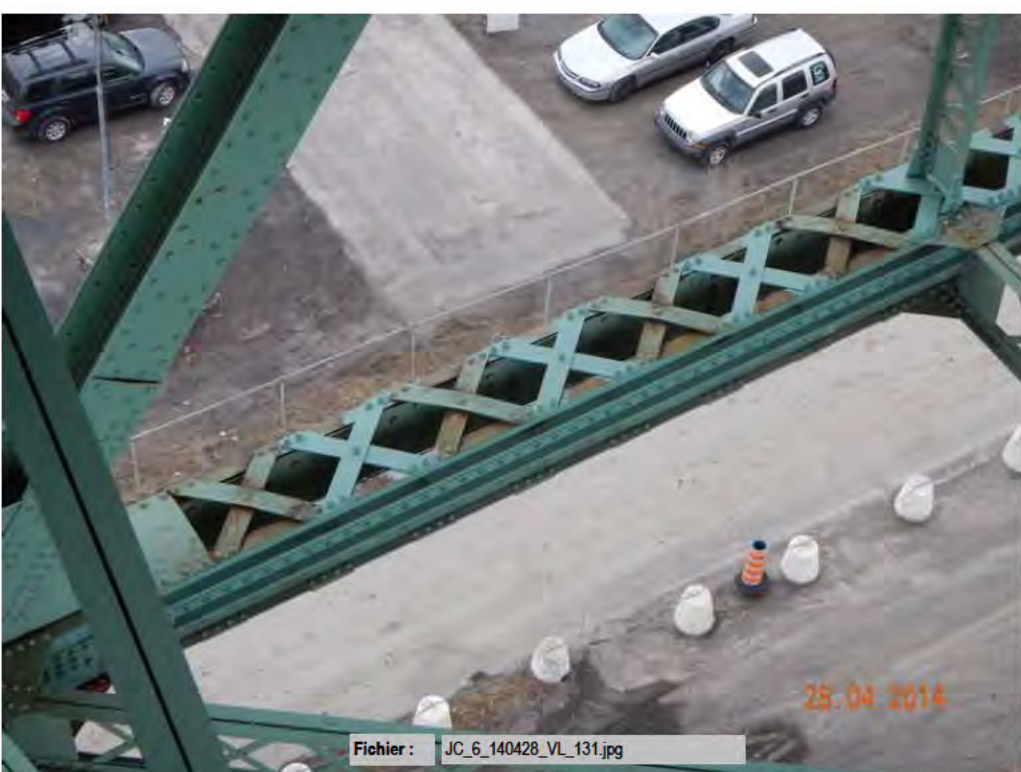
Fichier : JC_6_140428_VL_131.jpg

Rehaussement de cotes; travaux de renforcement des cordes 1-2, 2-3, 9-10 et 10-11 réalisés en 2014.

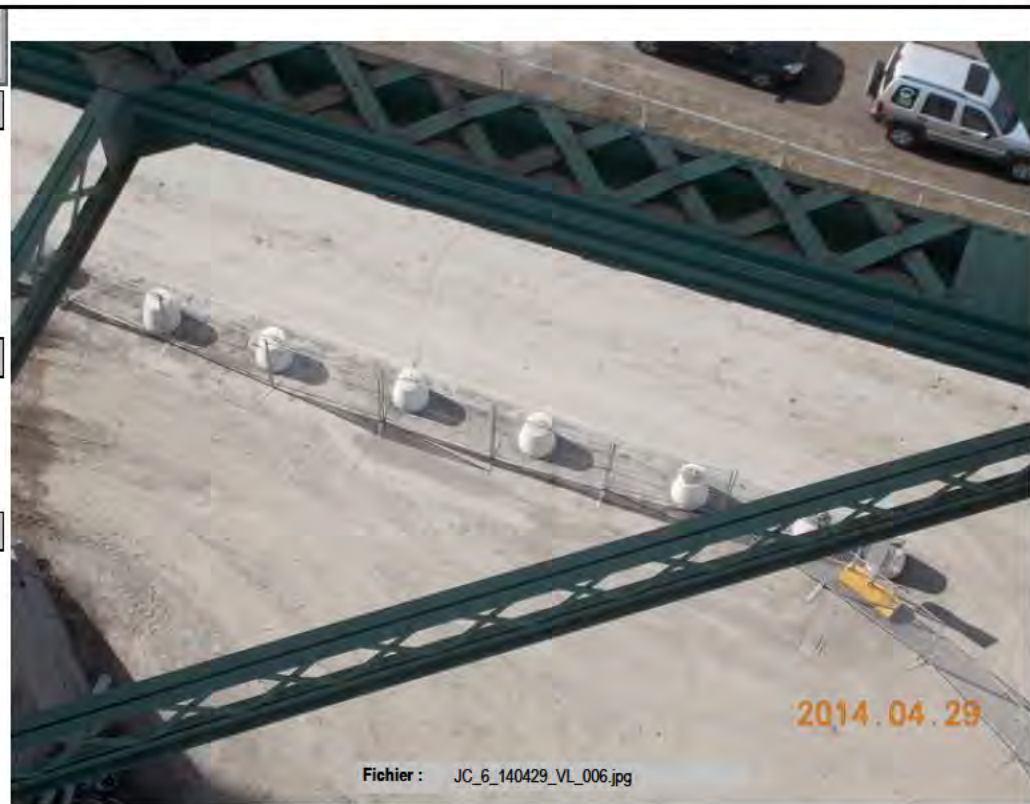
Rehaussement de cotes; travaux de renforcement des cordes 1-2, 2-3, 9-10 et 10-11 réalisés en 2014.

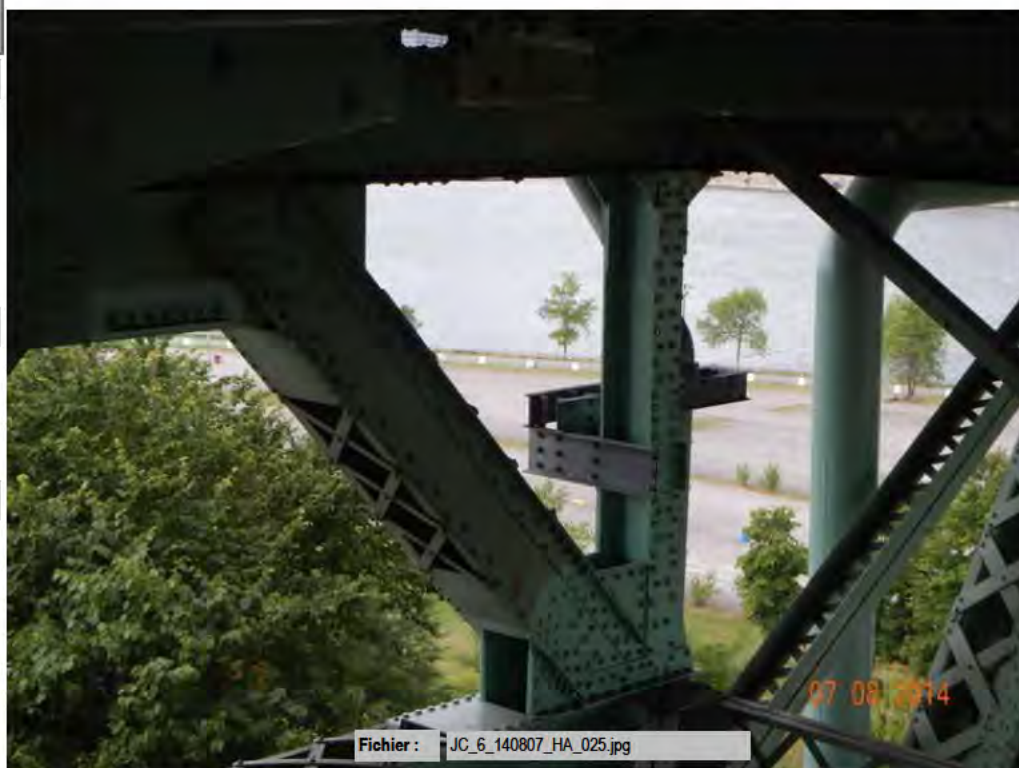
Rehaussement de cotes; travaux de renforcement du montant 5 réalisés en 2014.

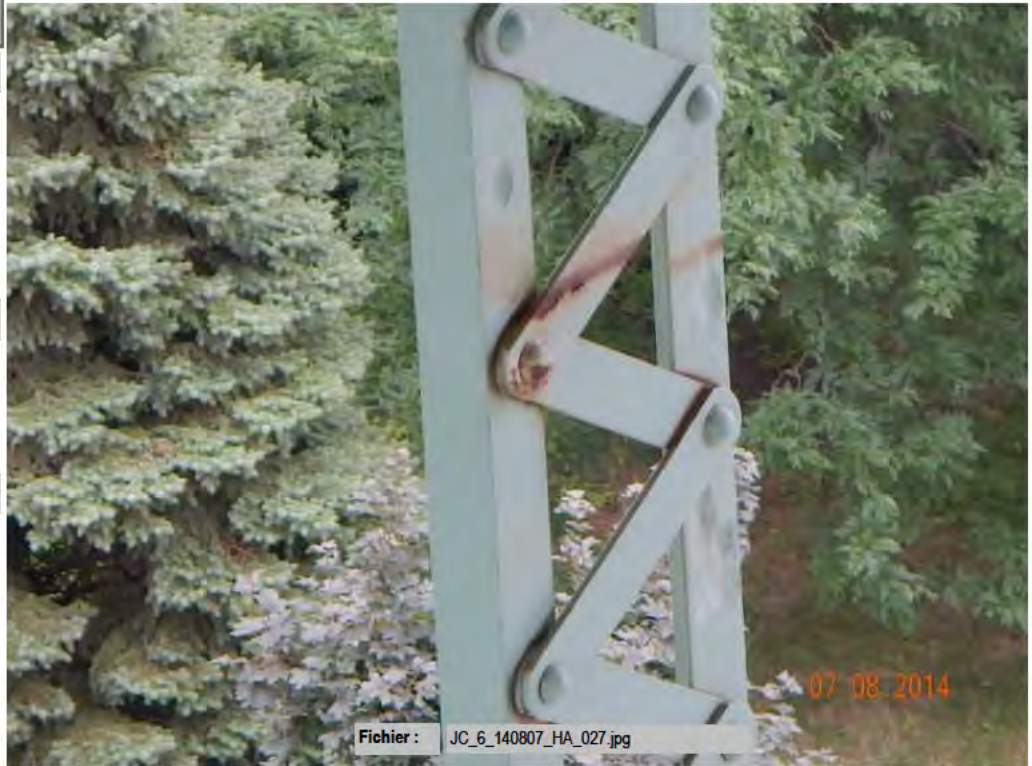
Fichier : JC_6_140807_HA_027.jpg

Pertes de matériau importantes sur le montant 10 pouvant réduire de façon importante sa capacité.

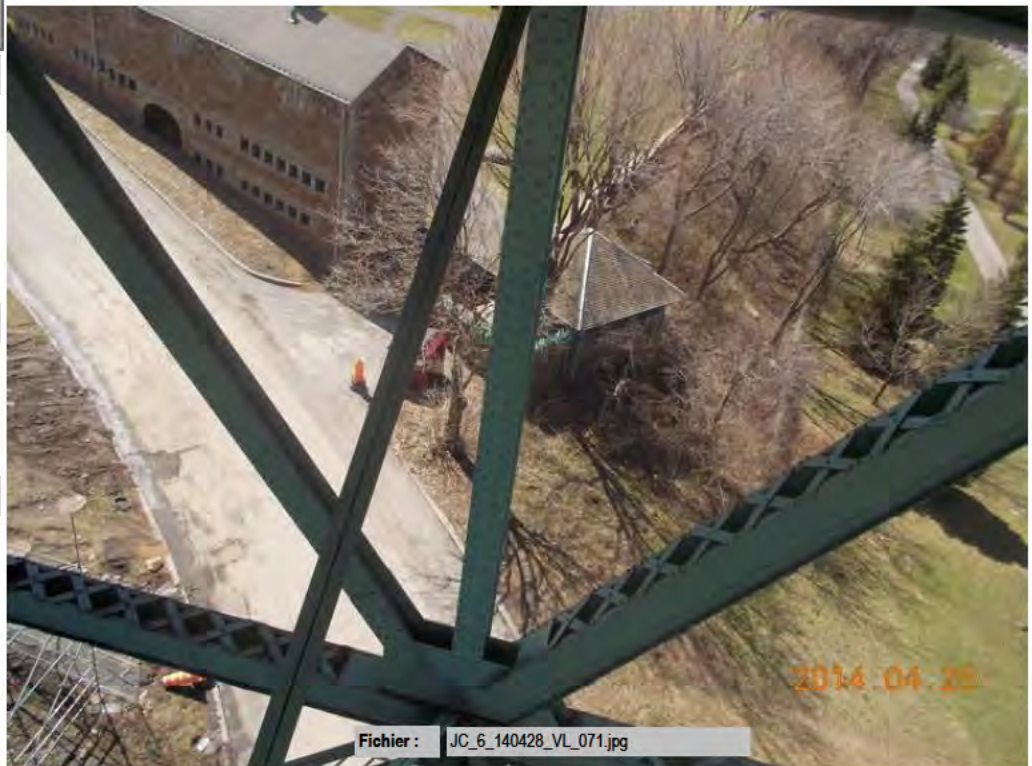
Fichier : JC_6_140428_VL_071.jpg

Rehaussement de cotes; travaux de renforcement des montants 3, 5, 7, 9 et 11 réalisés en 2014.

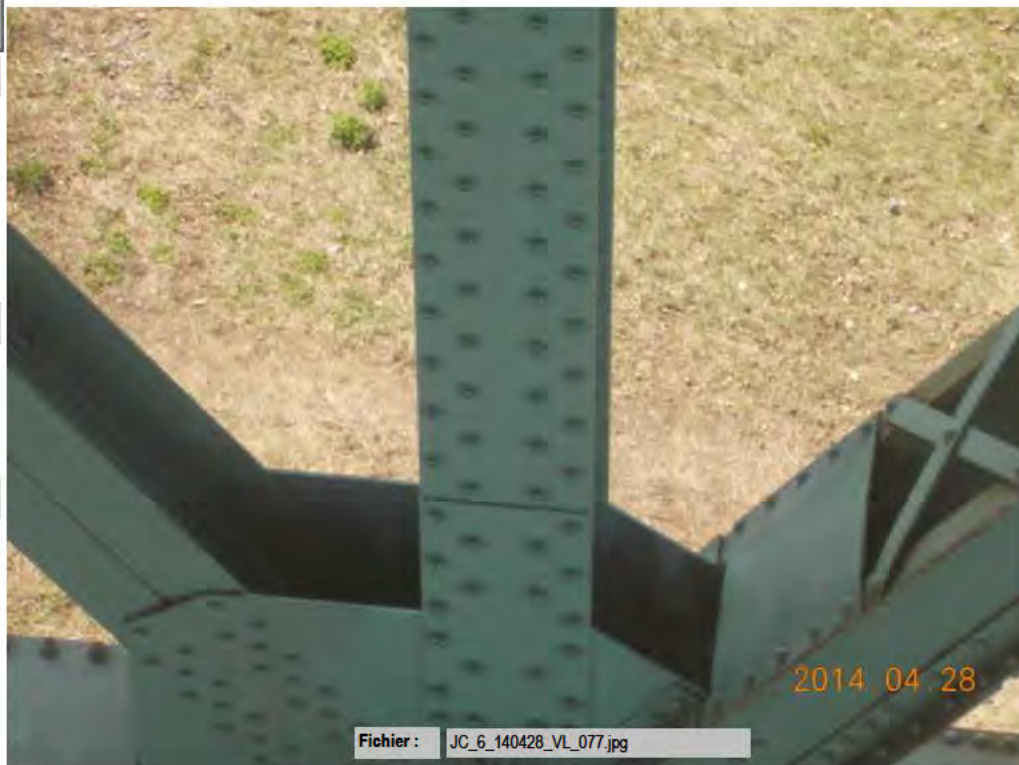
Fichier : JC_6_140428_VL_077.jpg

Rehaussement de cotes; travaux de renforcement des montants 3, 5, 7, 9 et 11 réalisés en 2014.

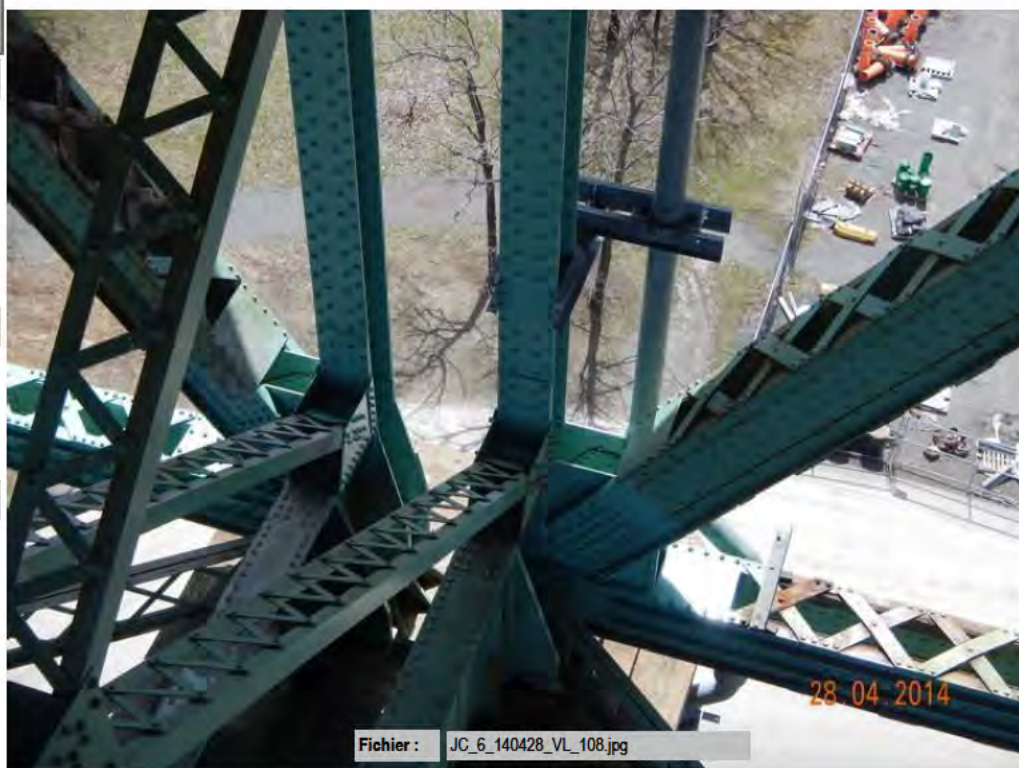
Fichier : JC_6_140428_VL_108.jpg

Rehaussement de cotes; travaux de renforcement des montants 1, 3, 5, 7, 9 et 11 réalisés en 2014.

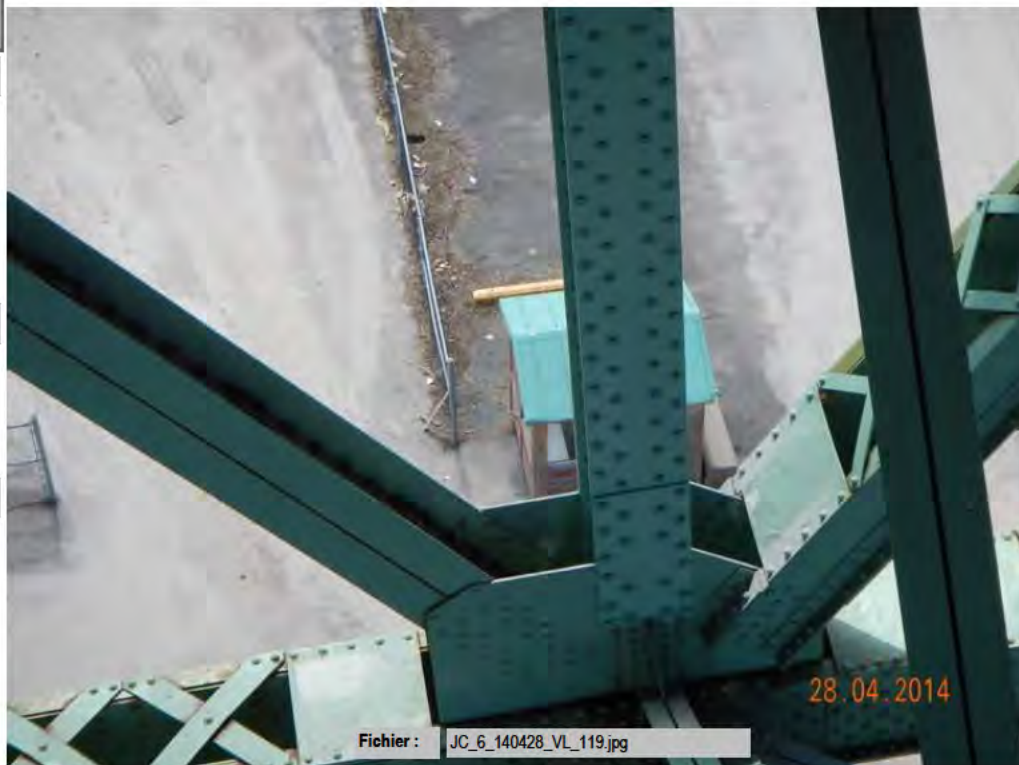
Rehaussement de cotes; travaux de renforcement des montants 1, 3, 5, 7, 9 et 11 réalisés en 2014.

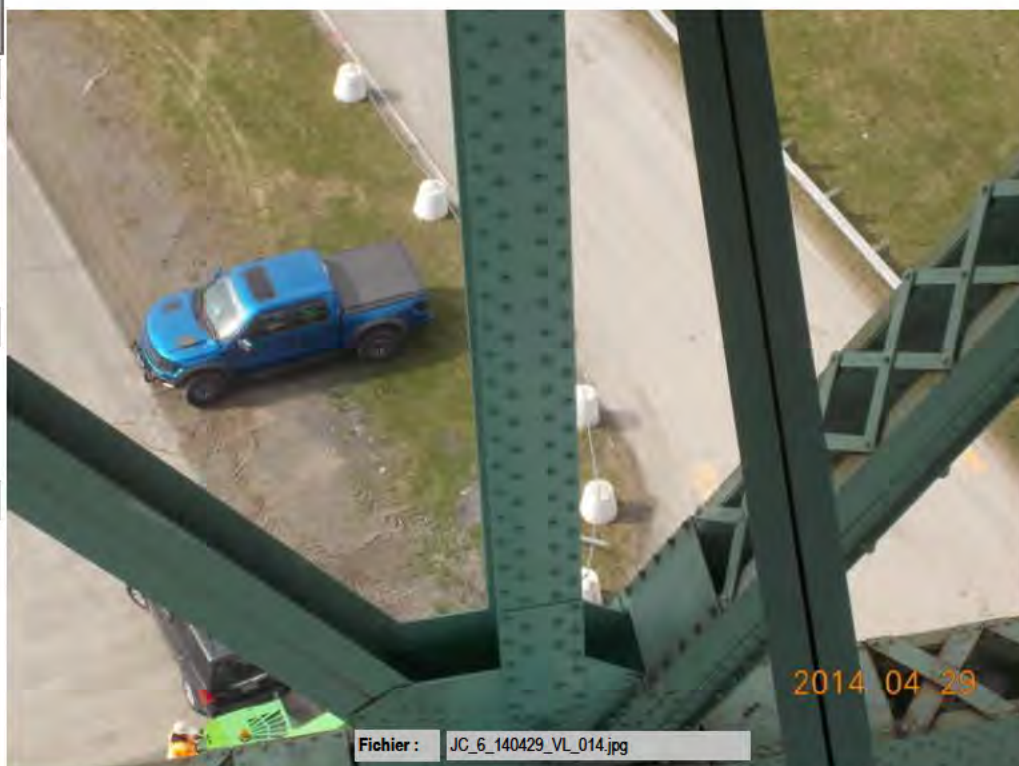
Rehaussement de cotes; travaux de renforcement des montants 1, 3, 5, 7, 9 et 11 réalisés en 2014.

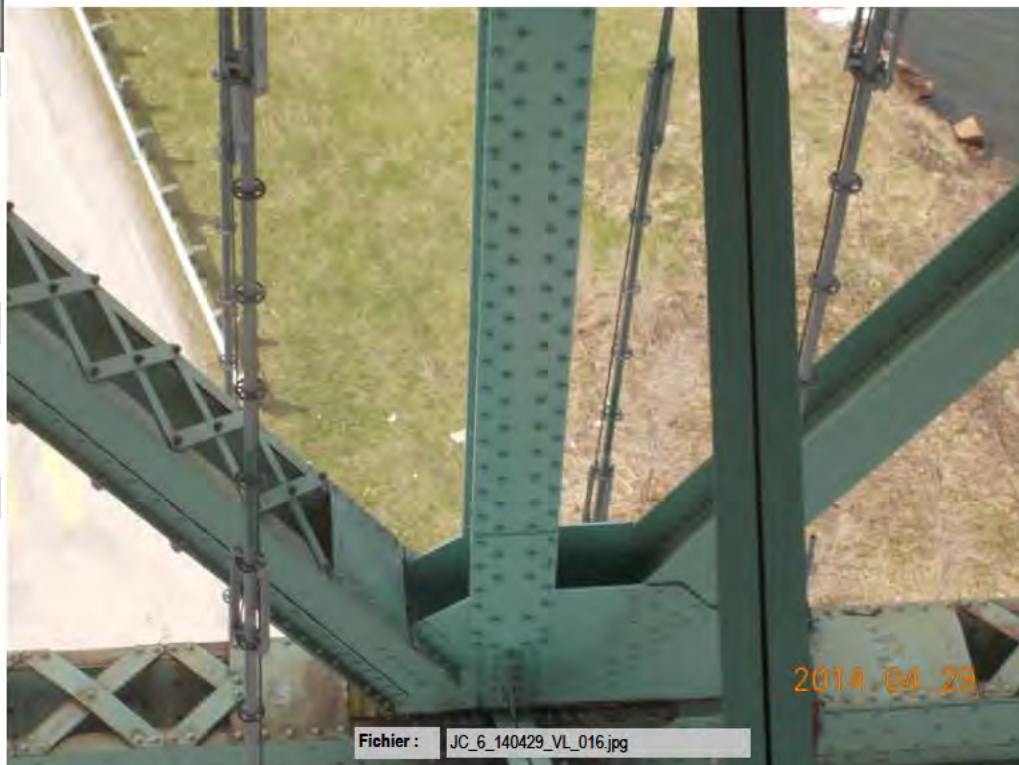
Fichier : JC_6_140429_VL_016.jpg

Rehaussement de cotes; travaux de renforcement des montants 1, 3, 5, 7, 9 et 11 réalisés en 2014.

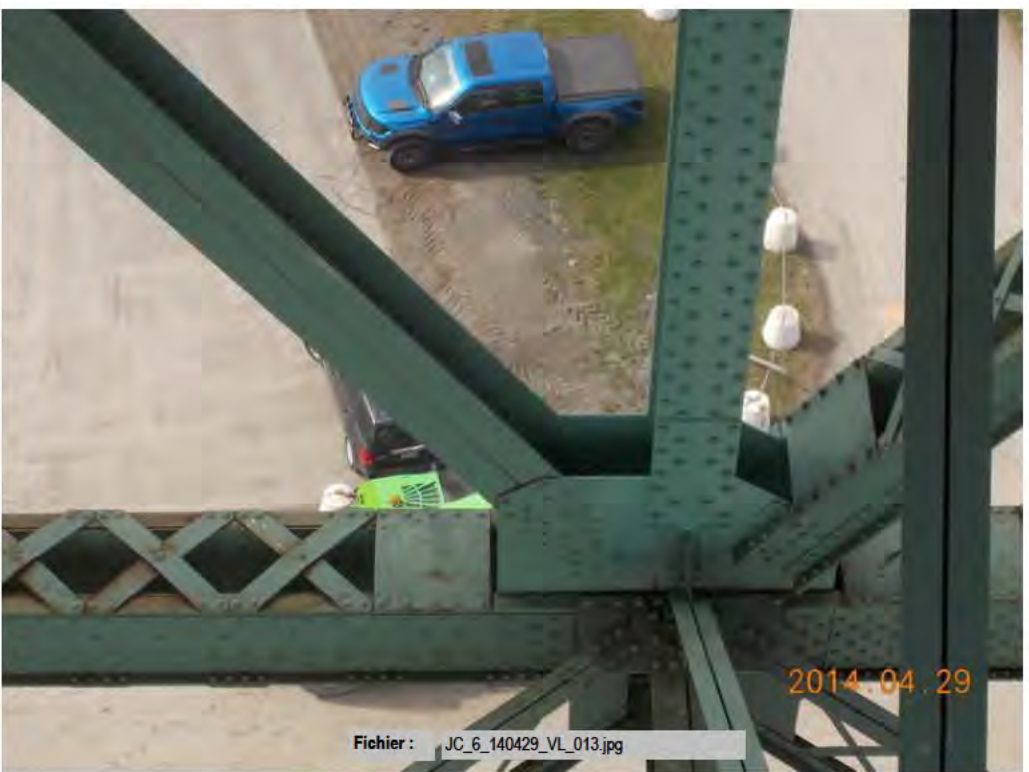
Pertes de matériau de 11mm à la section de transfert de la diagonale 5 (S) avec la corde inférieure pouvant réduire de façon importante sa capacité.

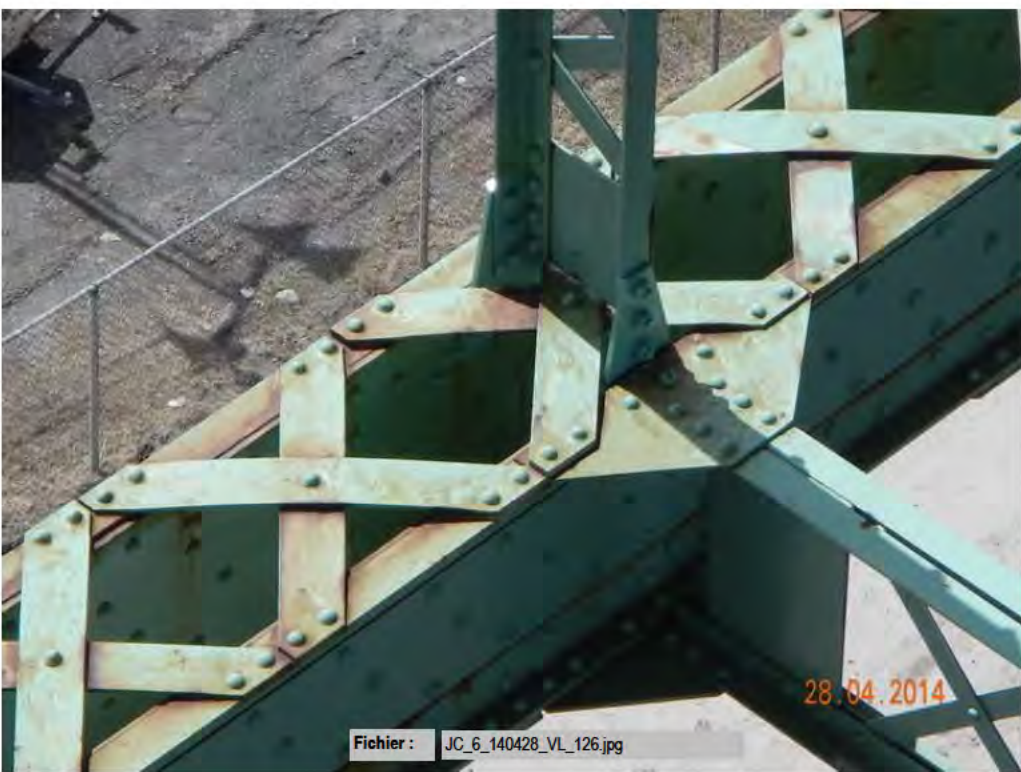
Fichier : JC_6_140428_VL_126.jpg

Rehaussement de cotes; travaux de renforcement des assemblages 1, 8, 10 et 11 réalisés en 2014.

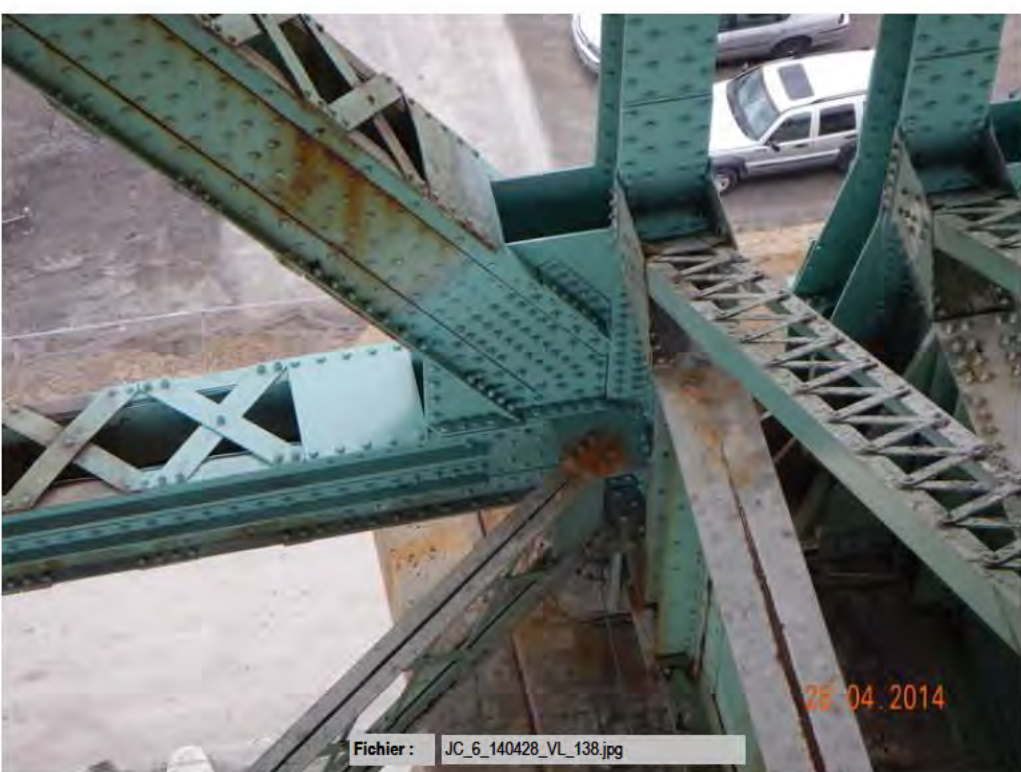
Fichier : JC_6_140428_VL_138.jpg

Rehaussement de cotes; travaux de renforcement des assemblages 1, 8, 10 et 11 réalisés en 2014.

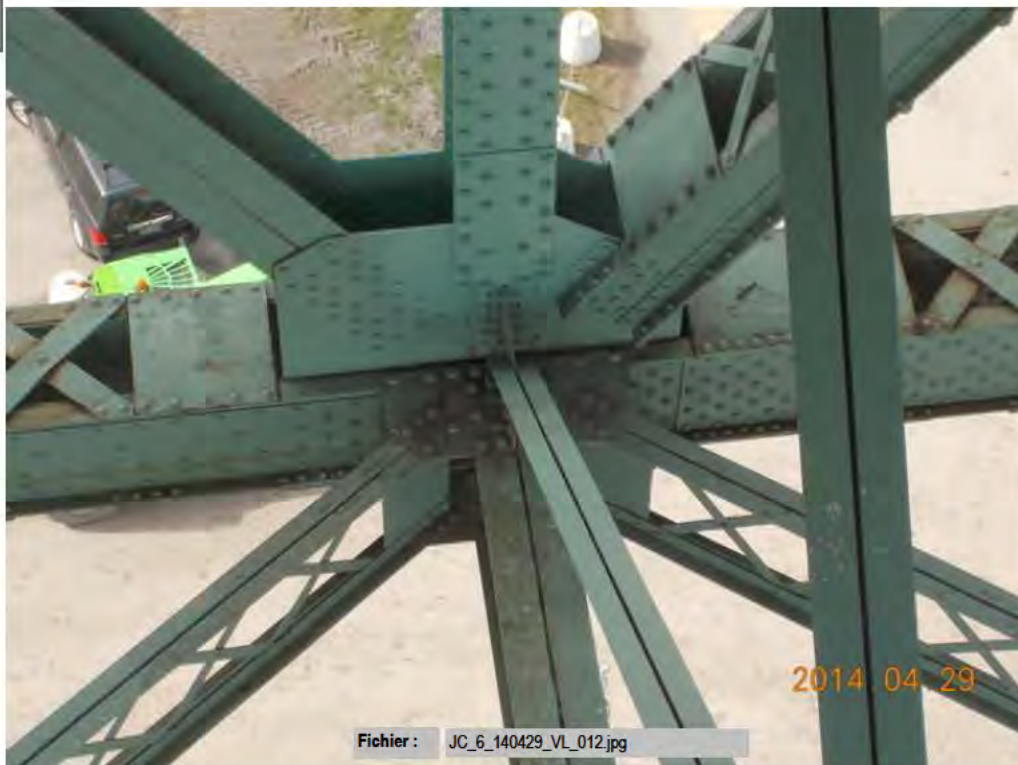
Fichier : JC_6_140429_VL_012.jpg

Pertes de matériau de 4 à 9mm aux sections de transfert des assemblages 3, 5 et 7 avec la corde inférieure pouvant réduire de façon importante leur capacité.
