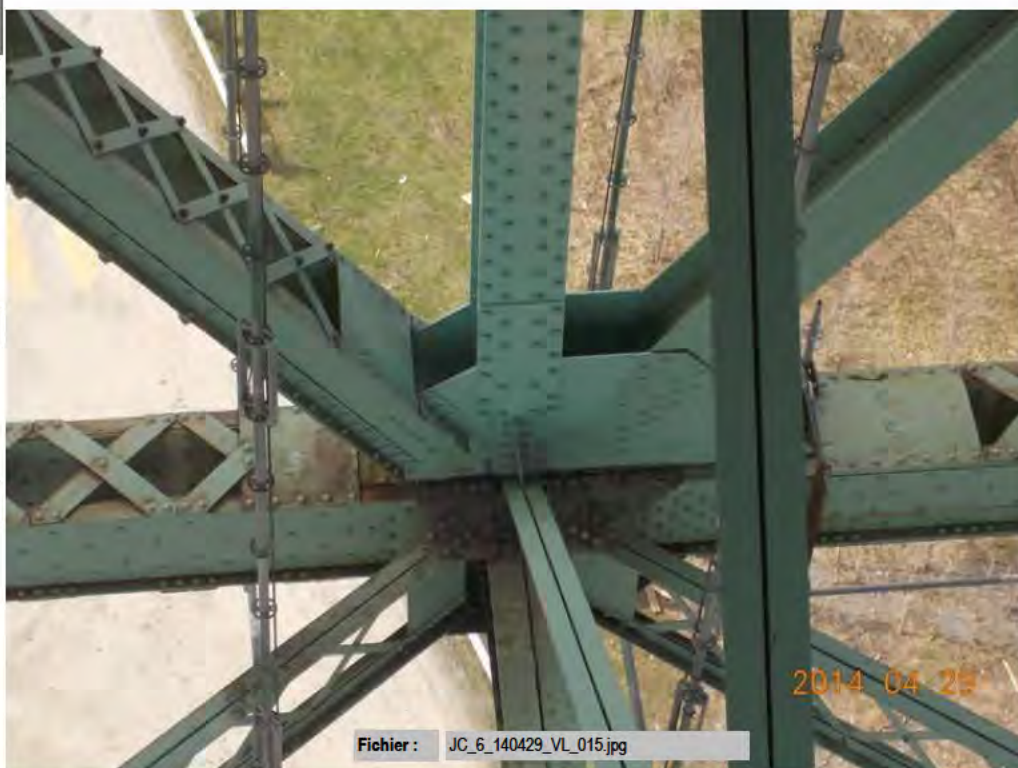
Fichier : JC_6_140429_VL_015.jpg

Pertes de matériau de 4 à 9mm aux sections de transfert des assemblages 3, 5 et 7 avec la corde inférieure pouvant réduire de façon importante leur capacité.

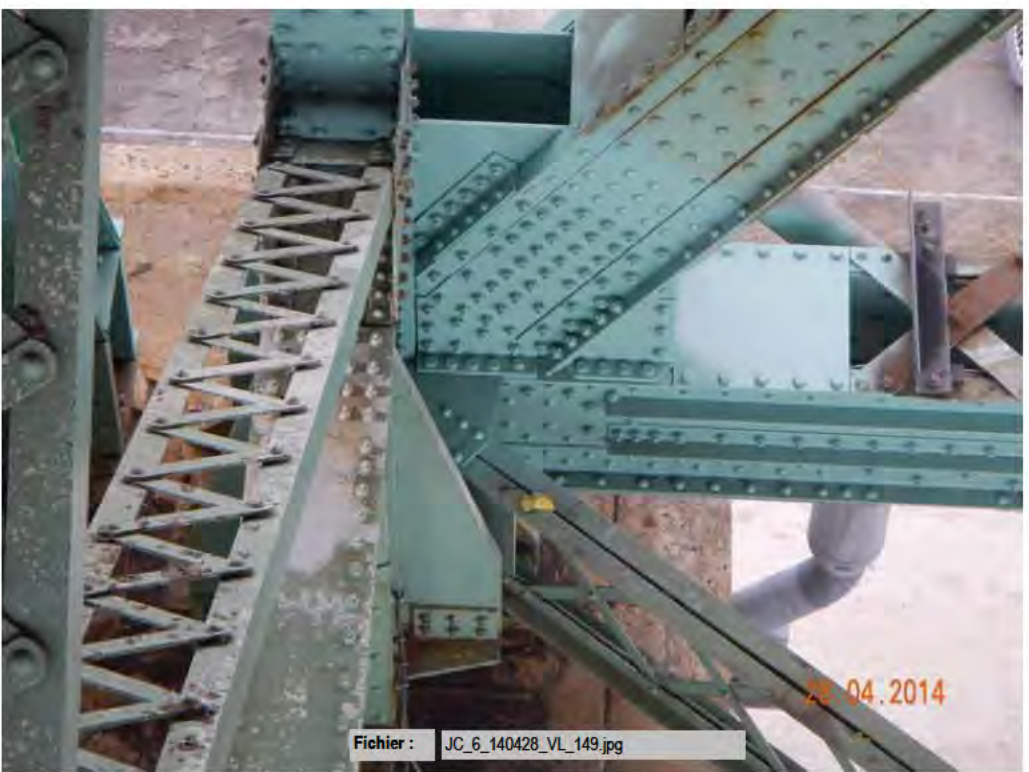
Rehaussement de cotes; travaux de renforcement des assemblages 1 et 11 réalisés en 2014.

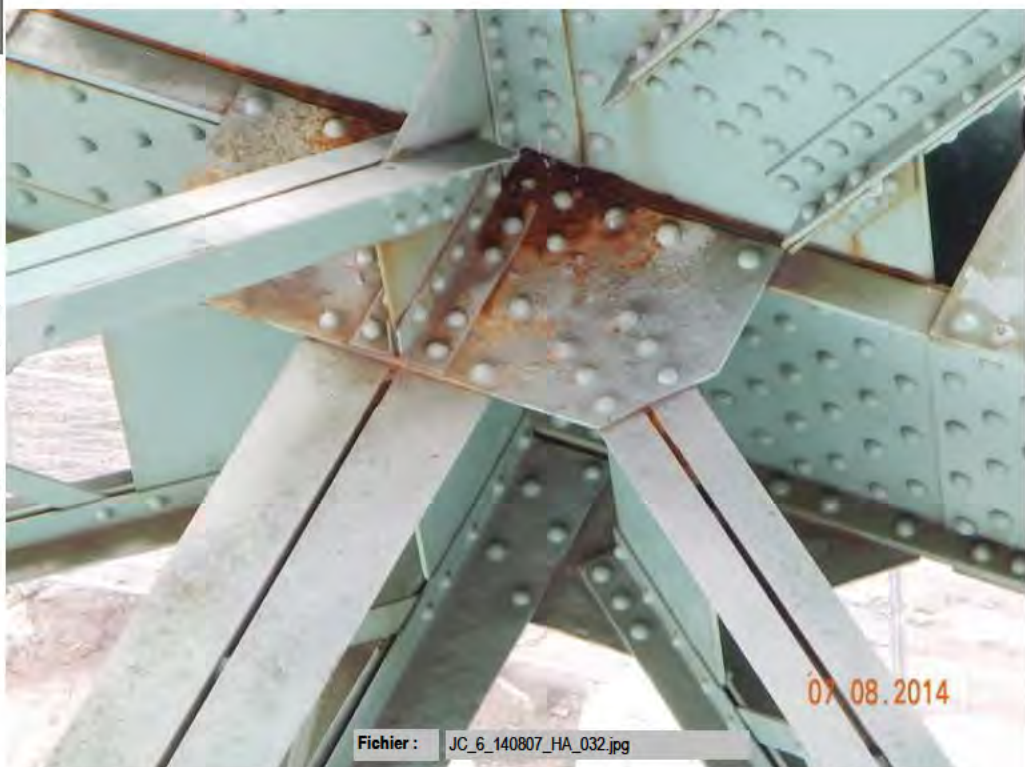
Pertes de section de 30 à 50% sur plusieurs plaques de gousset supérieures et inférieures.

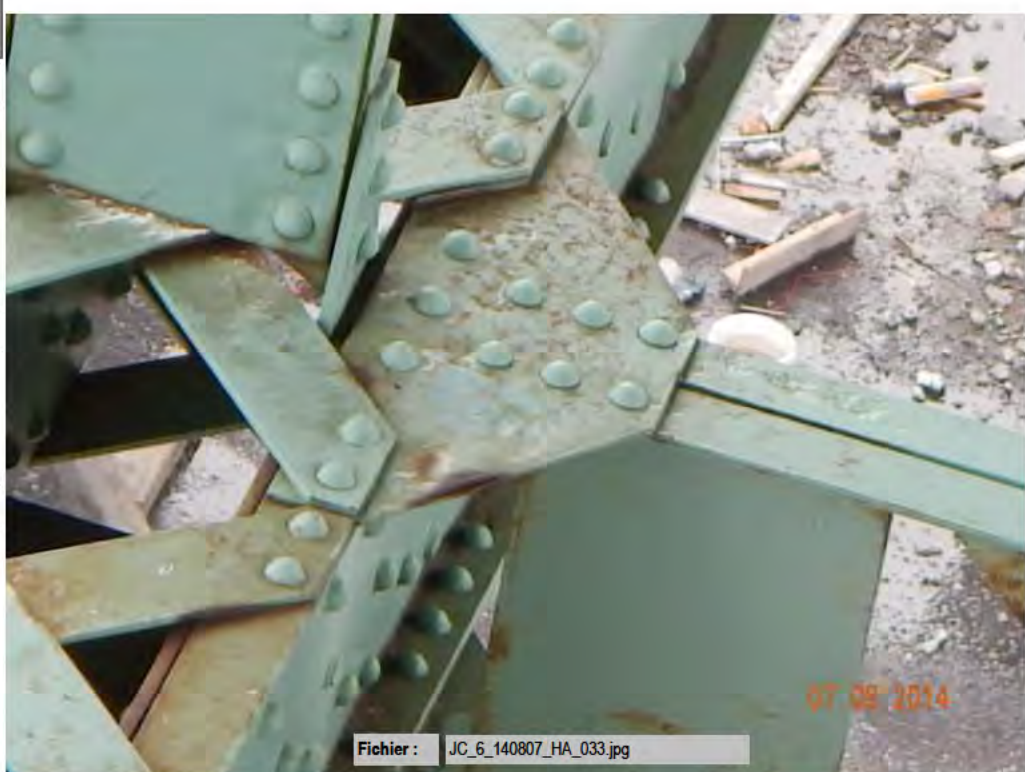
Mauvais laminage de la plaque d'assemblage horizontale supérieure 6 aval.

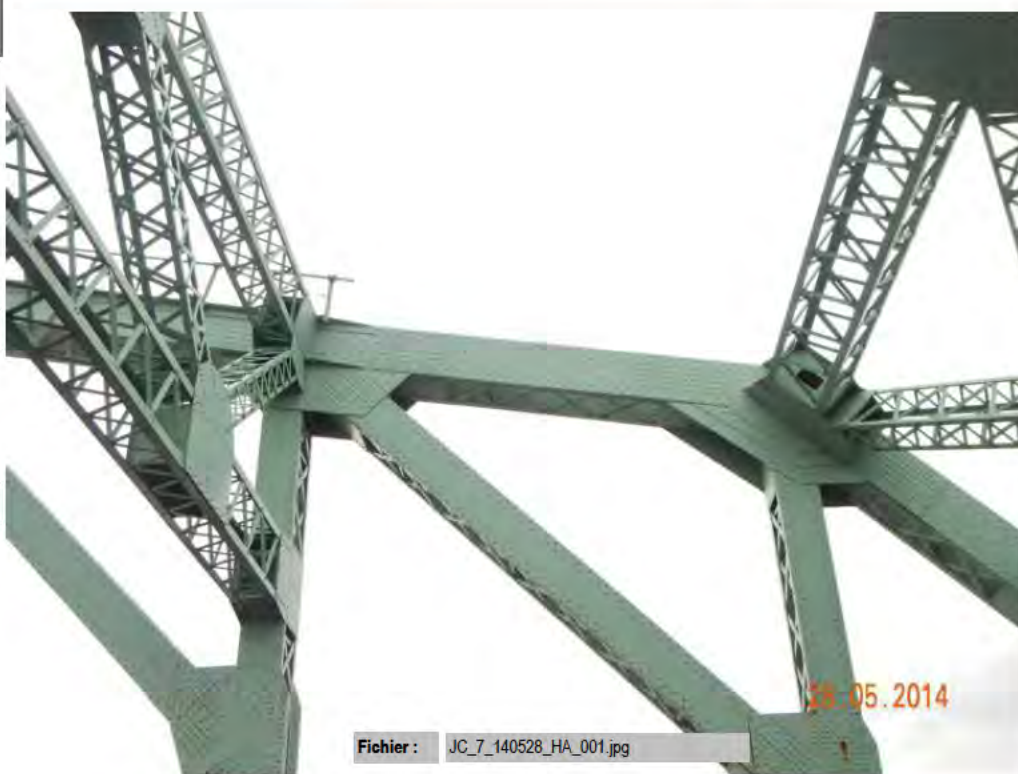
Absence de garde-corps sur la corde supérieure entre les nœuds AU-02 et AU-03.

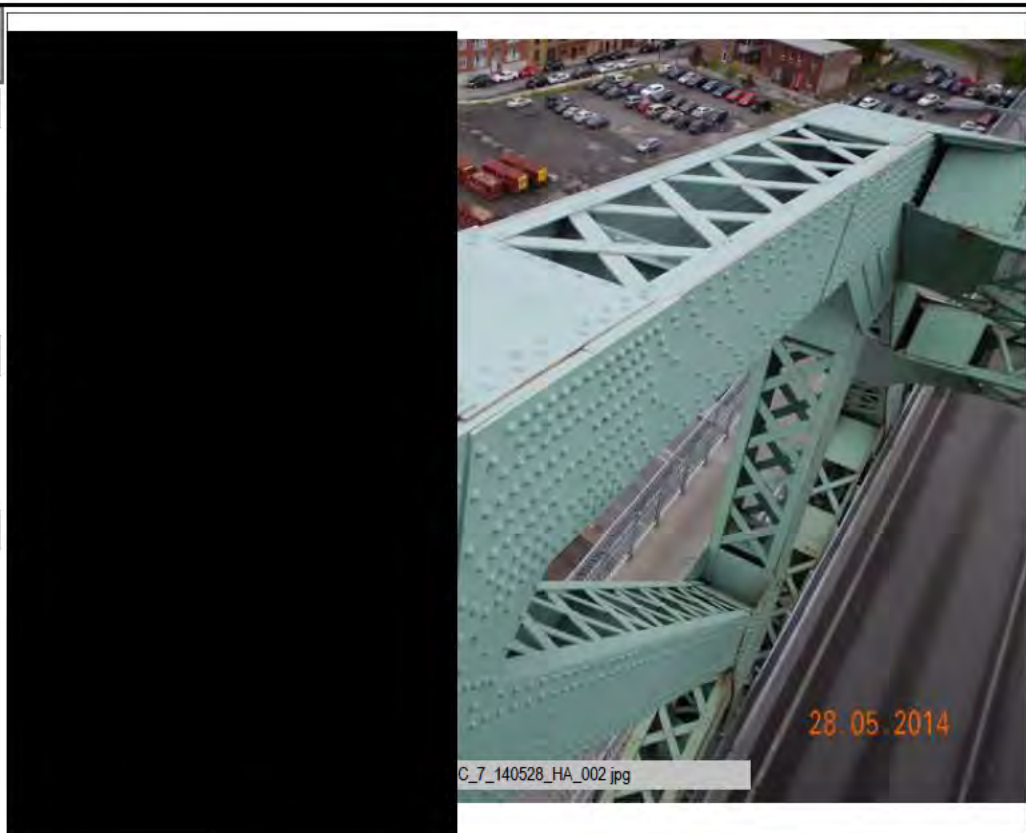
Absence de garde-corps sur la corde supérieure entre les nœuds AU-02 et AU-03.

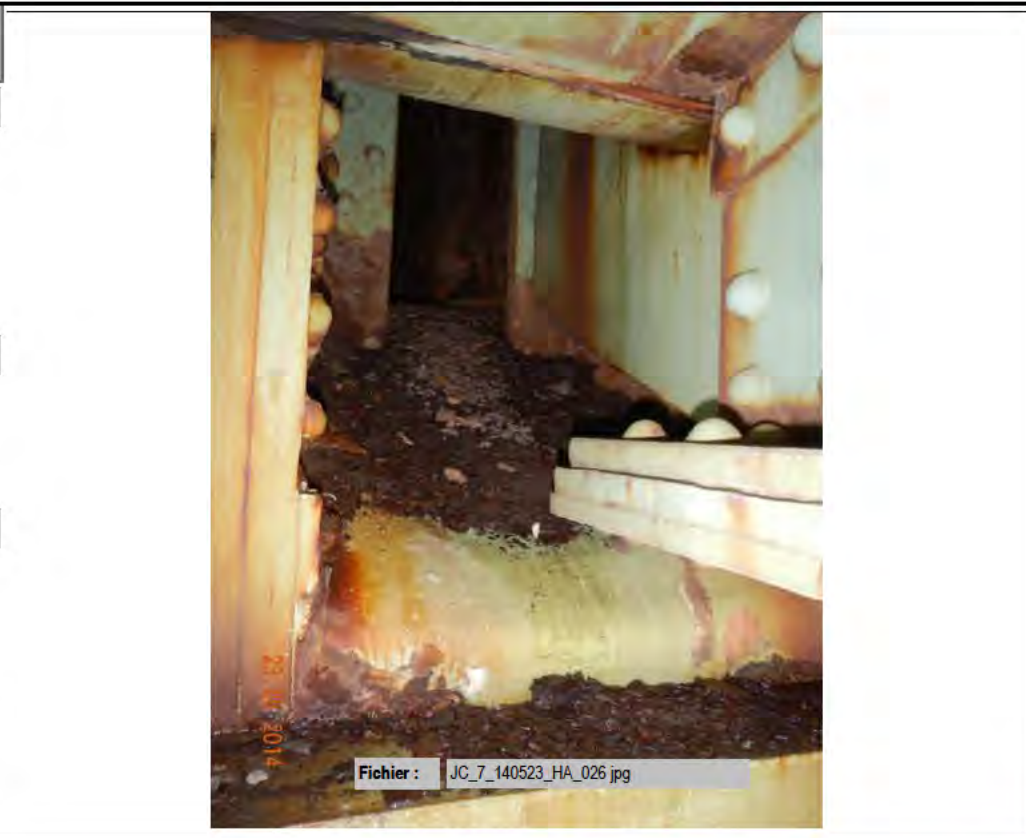
Selon l'inspection détaillée de 2007, les socles d'appui des axes 24 et 25 montrent une perte de matériau moyenne à très importante. La méthode d'accès n'a pu permettre de valider les cotes.

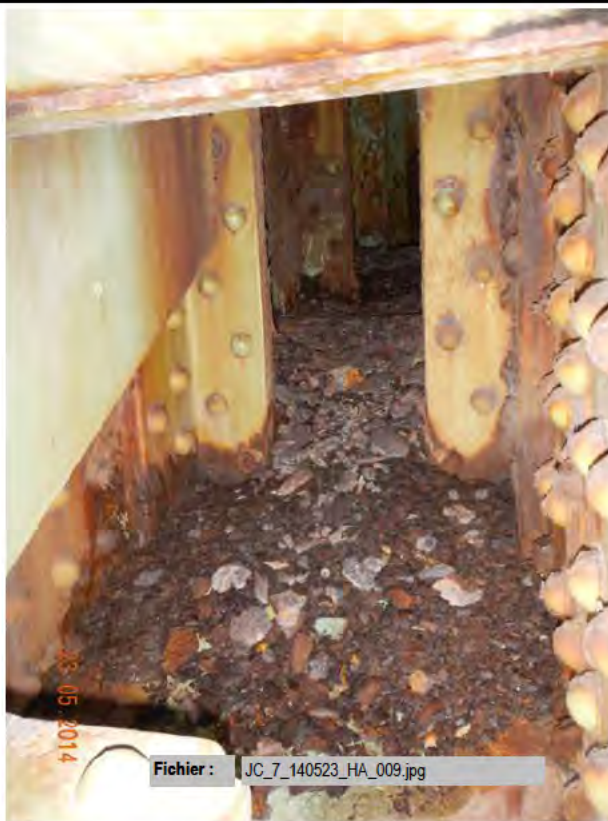
Fichier : JC_7_140523_HA_009.jpg

Boulon d'ancrage des socles d'appui à la pile 25 (amont) montrent de la perte de matériaux importante à très importante localisée.

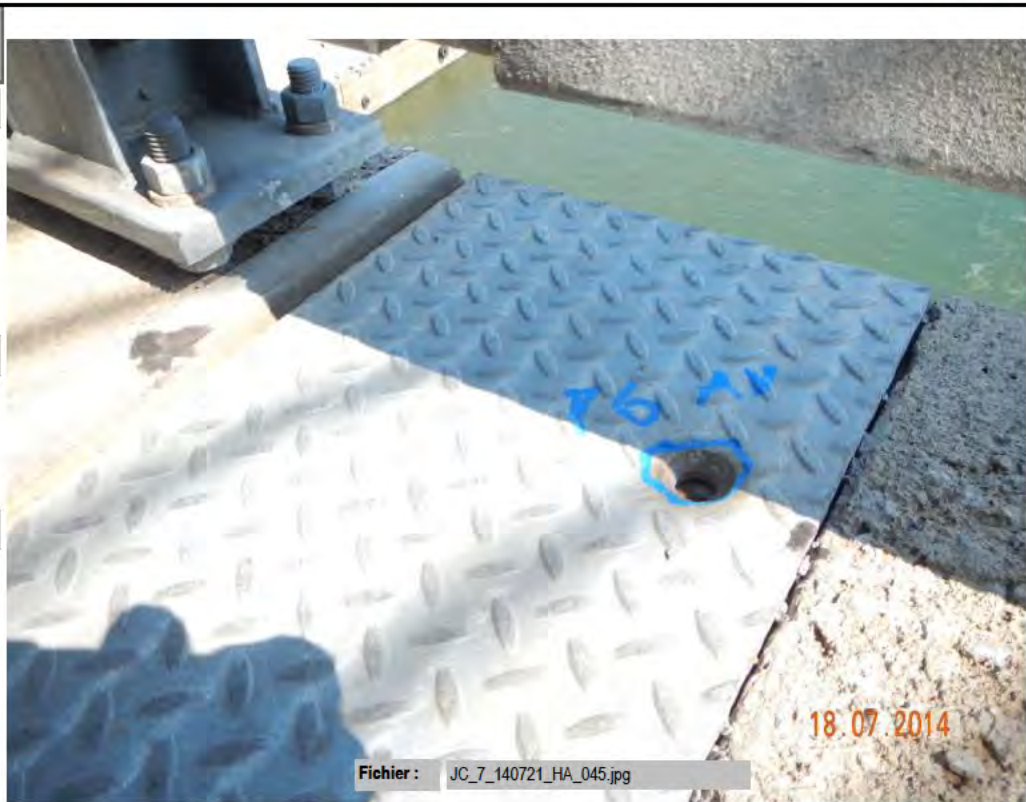
Boulon manquant sur plaque de recouvrement du trottoir aval.

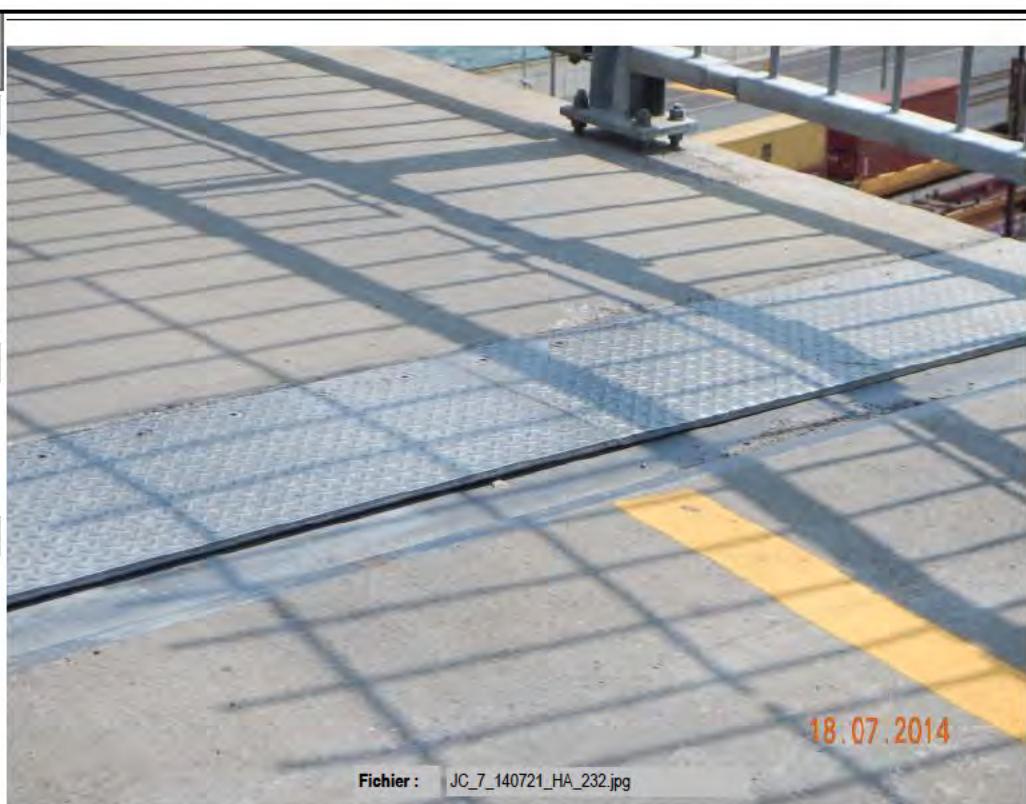
Décalage vertical au niveau du trottoir présentant un danger léger pour les piétons à l'axe 26 amont et à certains joints intermédiaires.

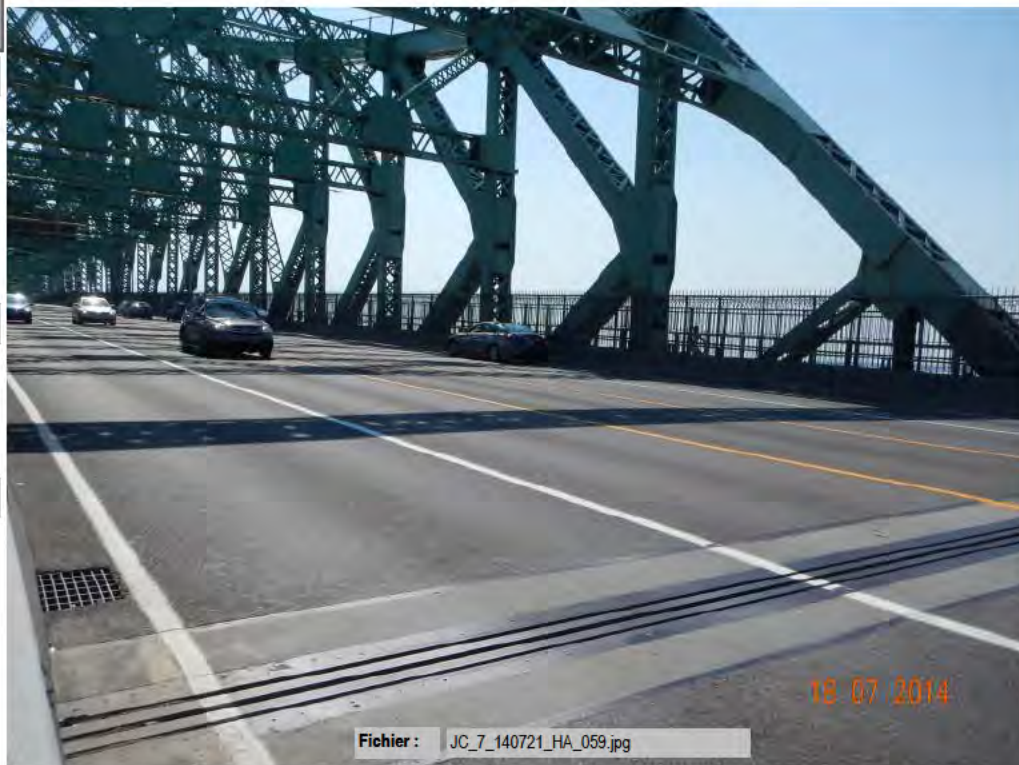
Travaux de pavage réalisé en 2012.
Ressuage dans les voies 4 et 5.

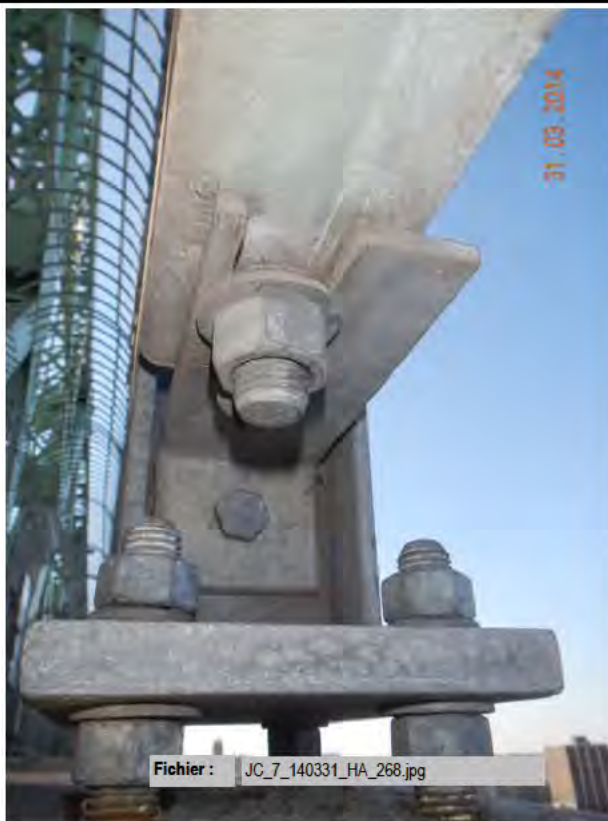
Distance de rive entre des plaques d'assemblages de la lisse inférieures et les boulons insuffisante à quelques endroits.

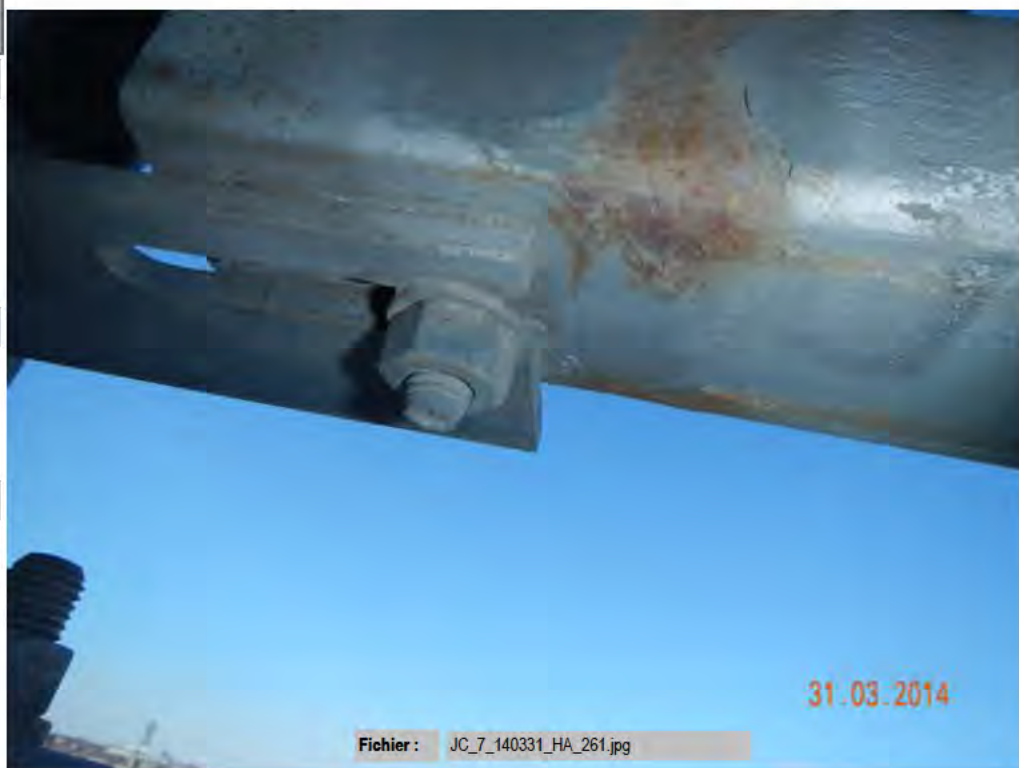
Distance de rive insuffisante entre des plaques d'assemblages de la lisse inférieure et les boulons à quelques endroits affectant de façon importante le niveau de protection offert, côté extérieur.

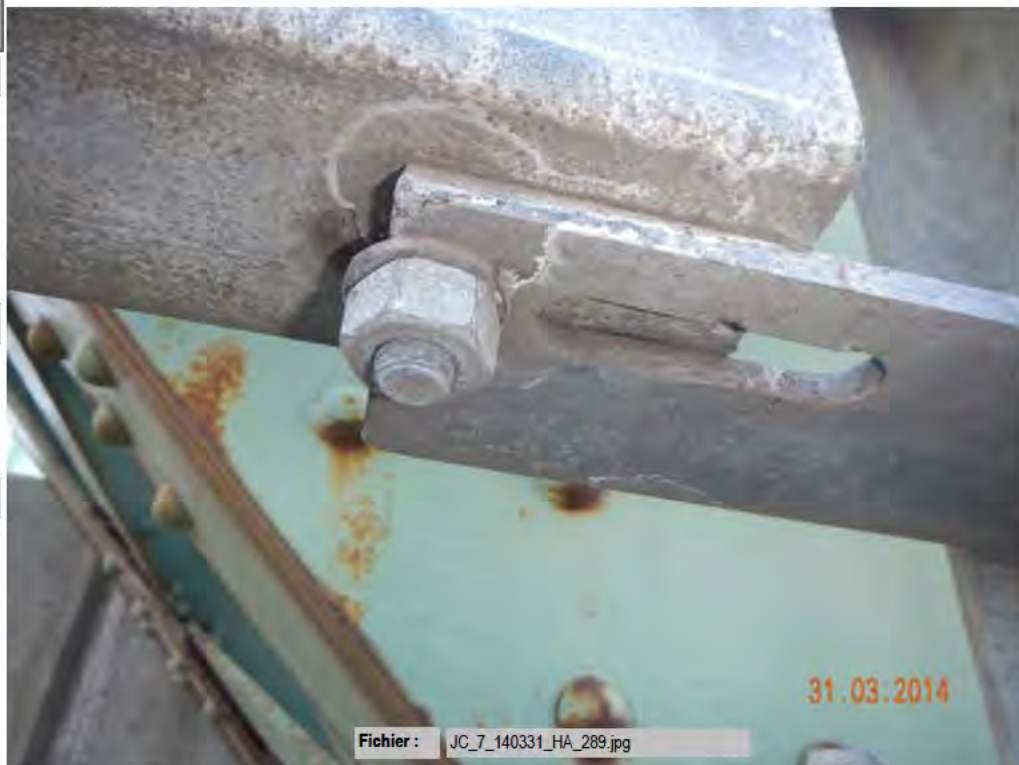
Distance de rive insuffisante entre des plaques d'assemblages de la lisse inférieure et les boulons à quelques endroits affectant de façon importante le niveau de protection offert, côté intérieur.

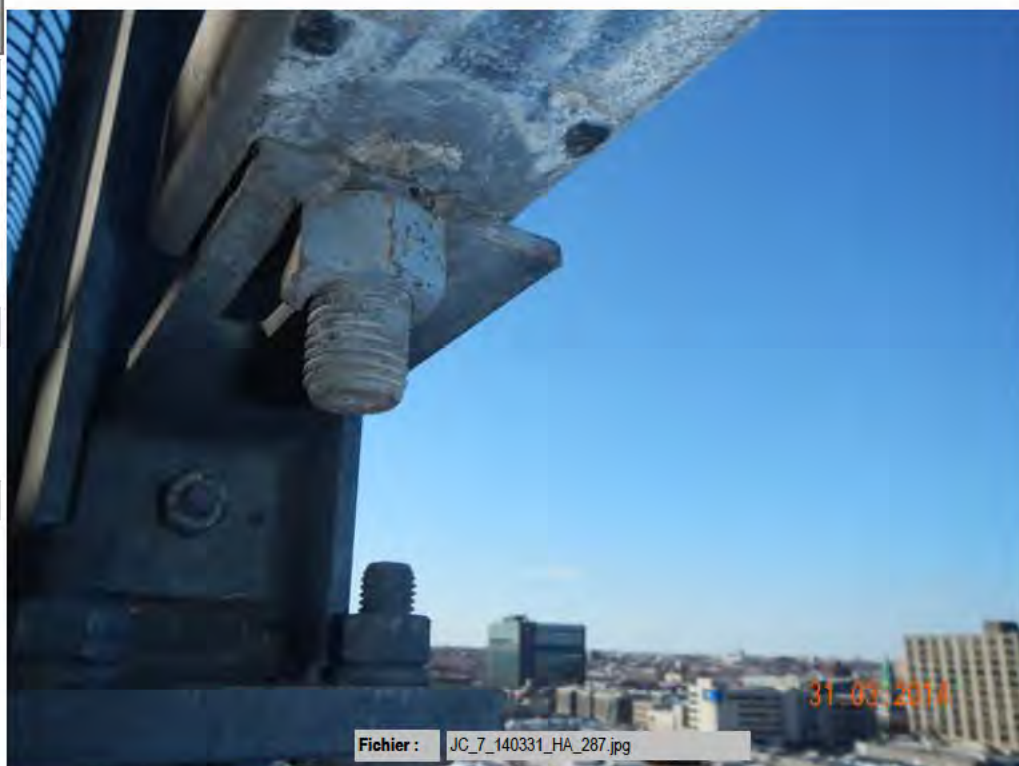
Distance de rive insuffisante entre des plaques d'assemblages de la lisse inférieure et les boulons à quelques endroits affectant de façon importante le niveau de protection offert, côté extérieur.

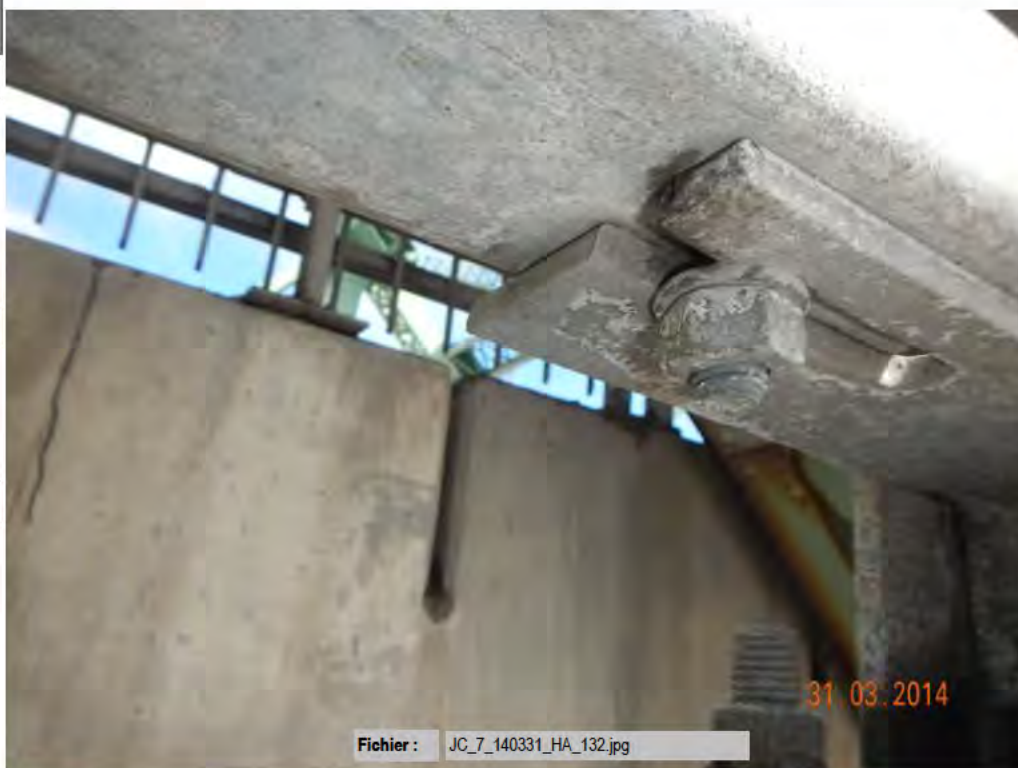
Fichier : JC_7_140331_HA_132.jpg

Modification au chalumeau, lors de l'installation, des plaques d'assemblage des lisses inférieures avec plusieurs poteaux.

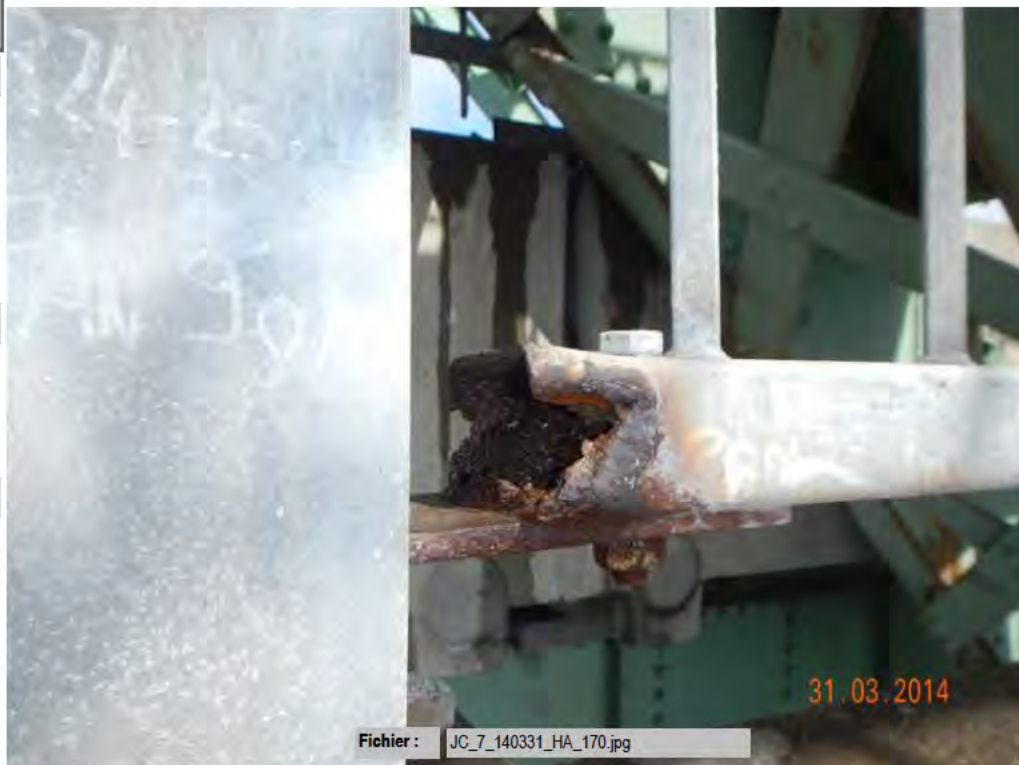
Fichier : JC_7_140331_HA_170.jpg

Perforation de la lisse inférieure aval à plusieurs endroits à l'assemblage avec les poteaux.

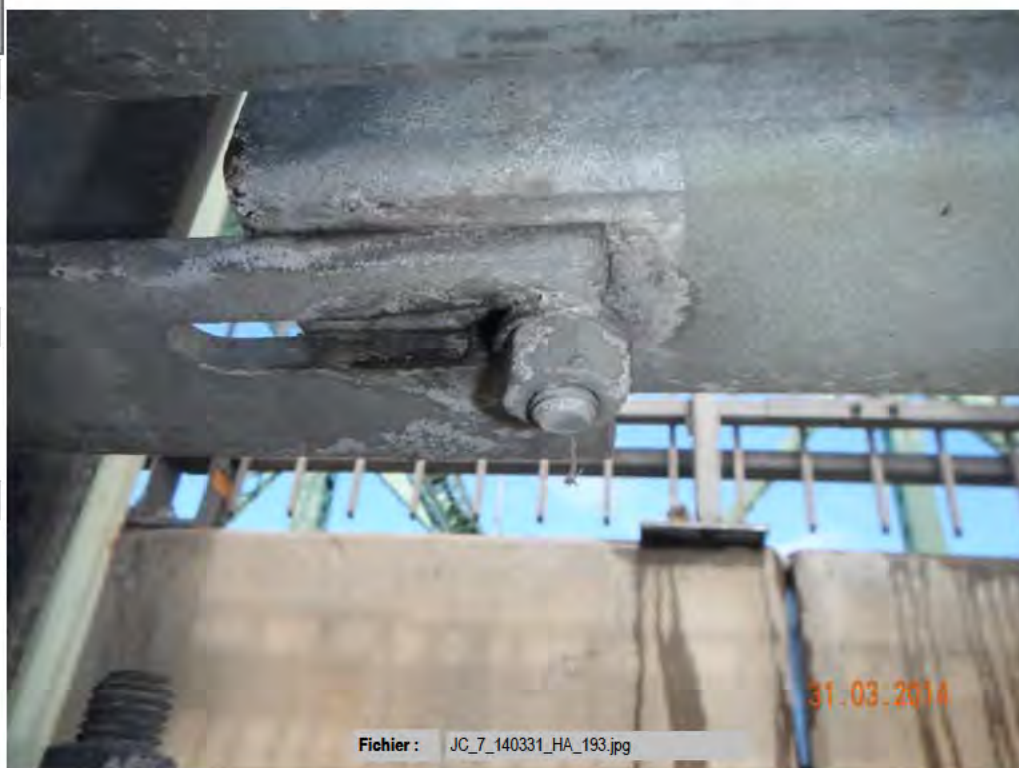
Fichier : JC_7_140331_HA_193.jpg

Distance de rive insuffisante entre des plaques d'assemblages de la lisse inférieure et les boulons à quelques endroits affectant de façon importante le niveau de protection offert, côté intérieur.

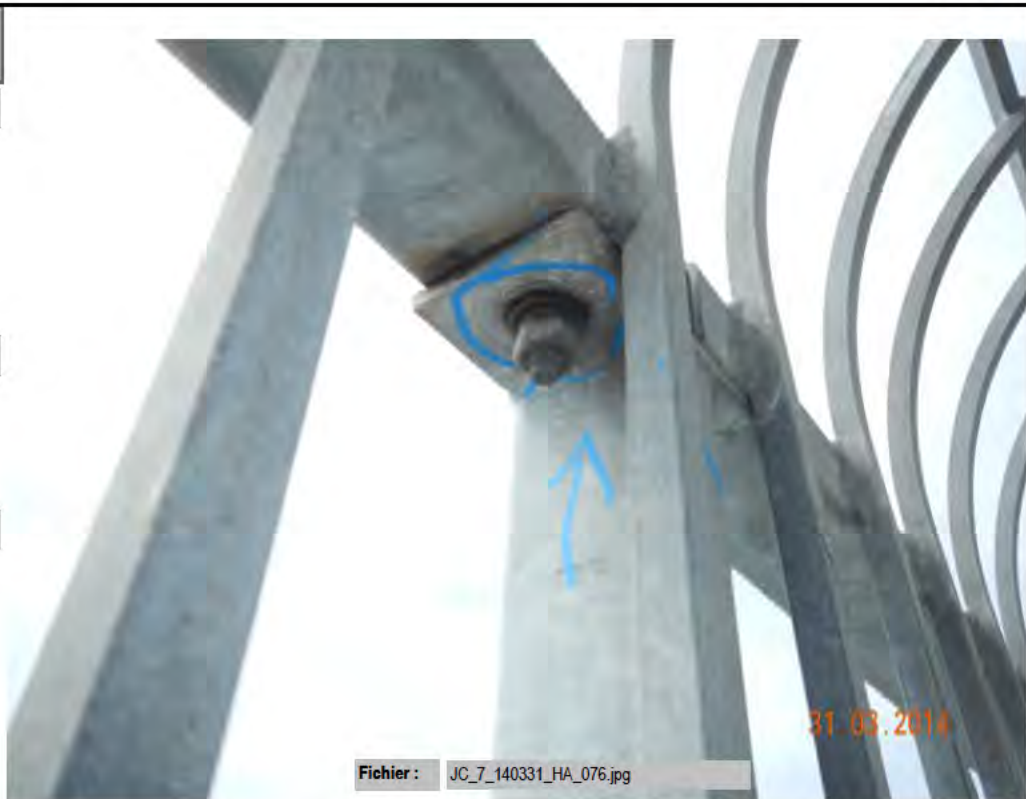
Fichier : JC_7_140331_HA_076.jpg

Un boulon d'attache desserré sur la lisse supérieure au sud du poteau 1.

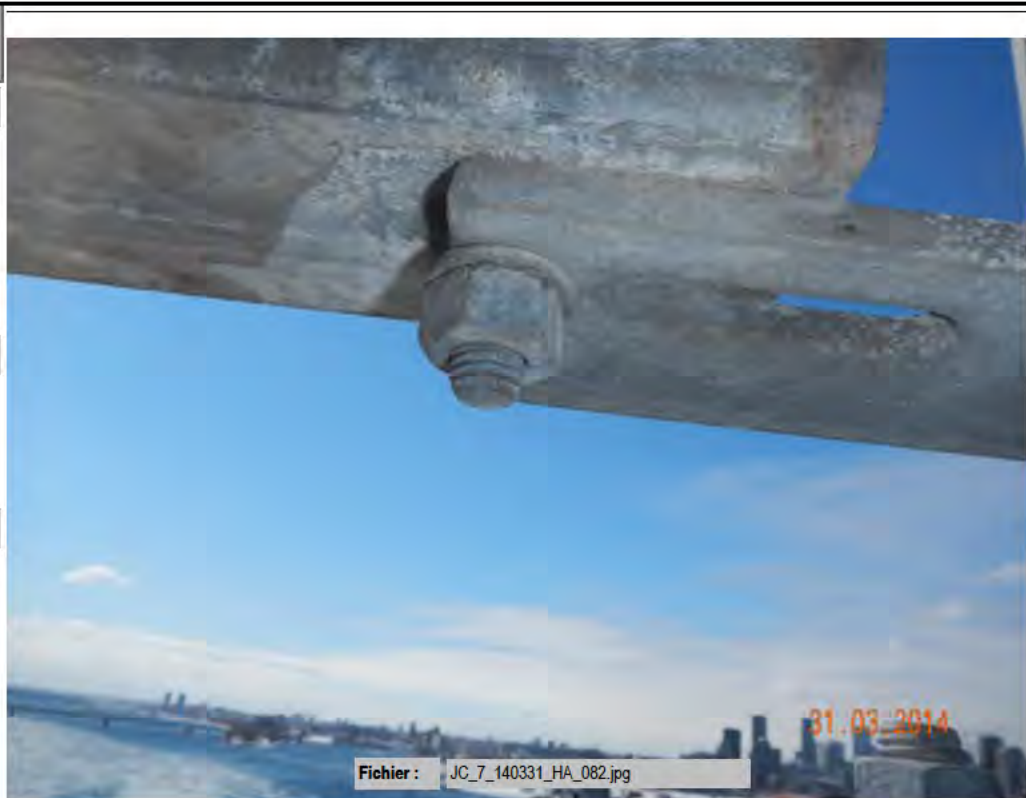
Fichier : JC_7_140331_HA_082.jpg

Distance de rive insuffisante entre des plaques d'assemblages de la lisse inférieure et les boulons à quelques endroits affectant de façon importante le niveau de protection offert, côté extérieur.

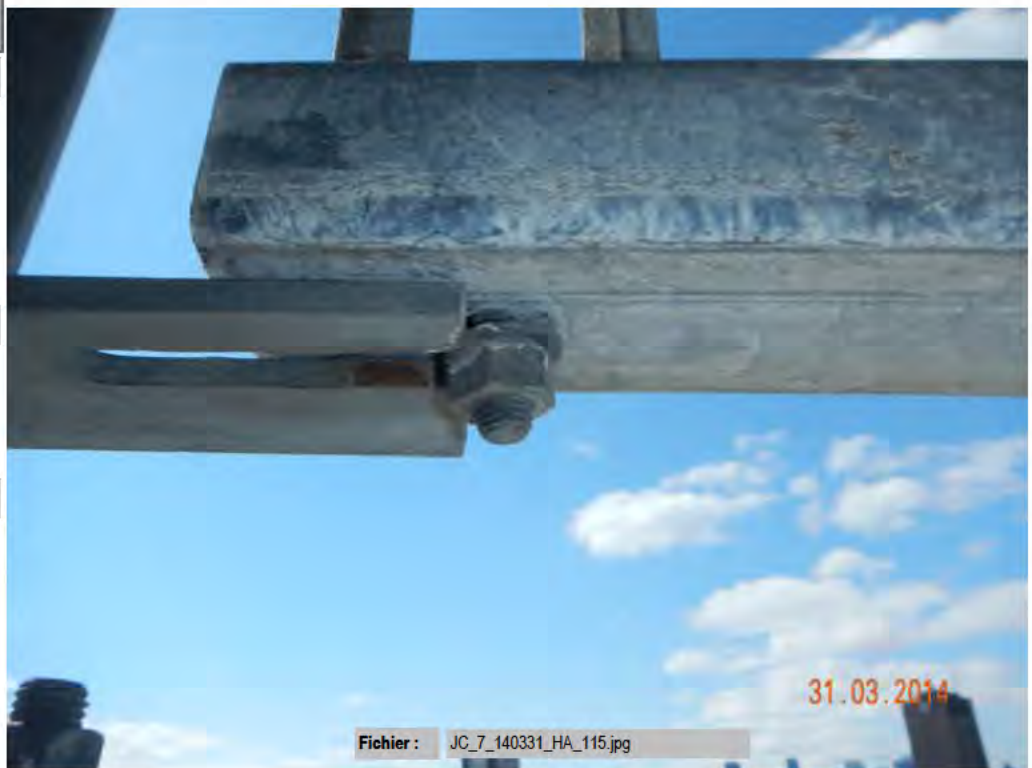
Distance de rive insuffisante entre des plaques d'assemblages de la lisse inférieure et les boulons à quelques endroits affectant de façon très importante le niveau de protection offert, côté extérieur.

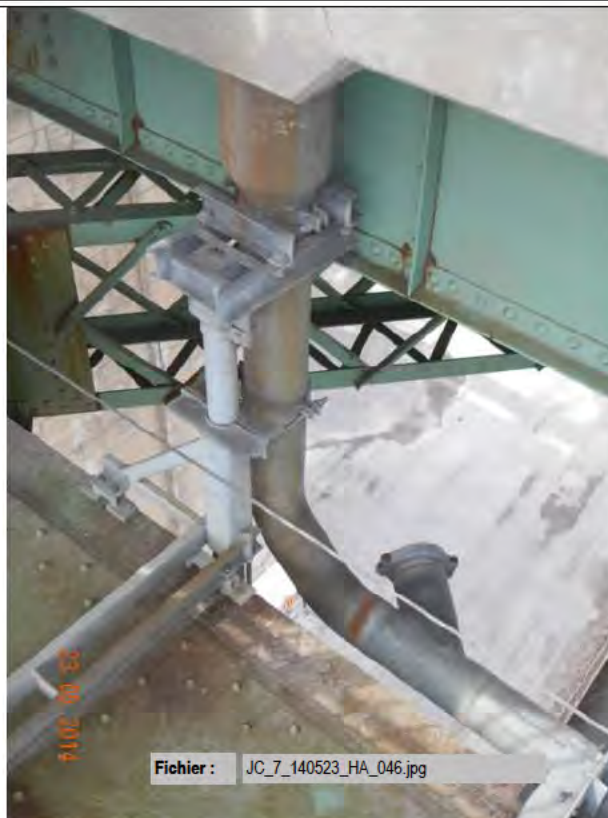
Drain bouché et eau stagnante entre CL-11N et CL-10N côté amont

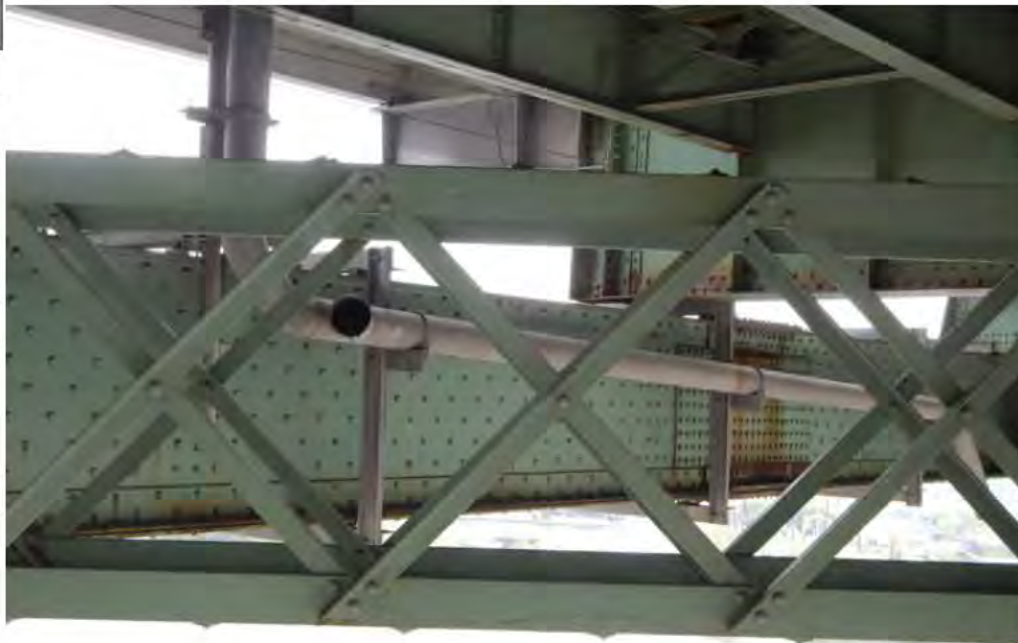
Fichier : JC_7_140523_HA_012.jpg

Drain bouché et eau stagnante entre CL-11N et CL-10N côté aval

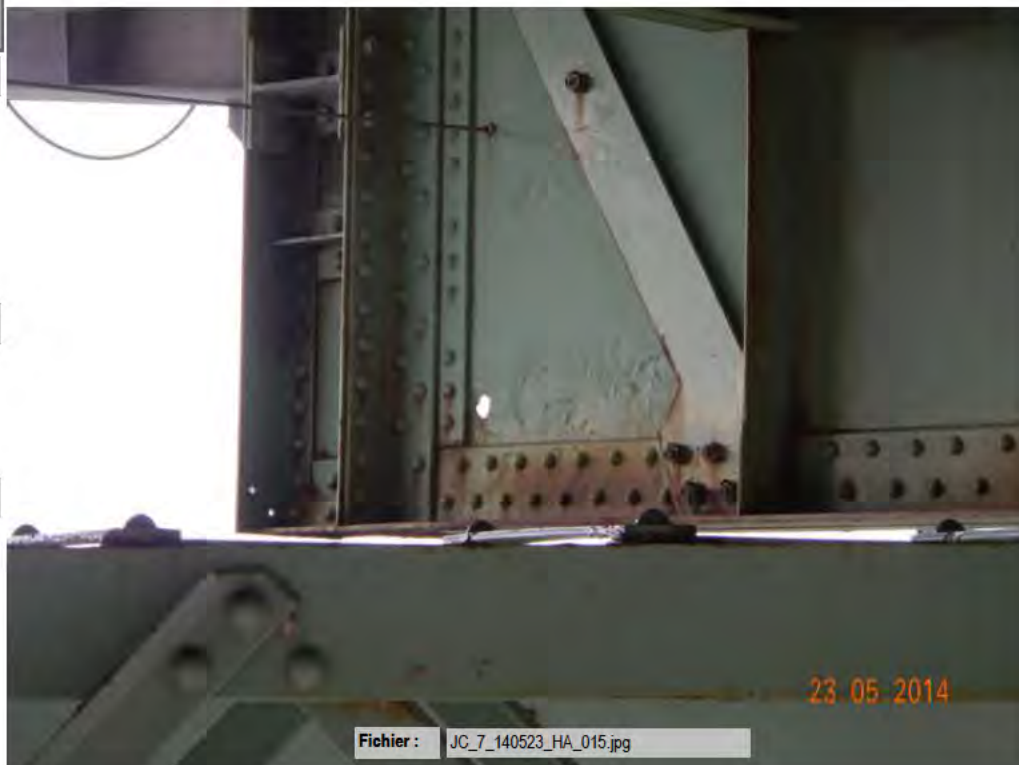
Perte de matériau très importante à la poutre SL-7 à la jonction de la poutre longitudinale P-1V et perforations au bas de l'âme des raidisseurs.

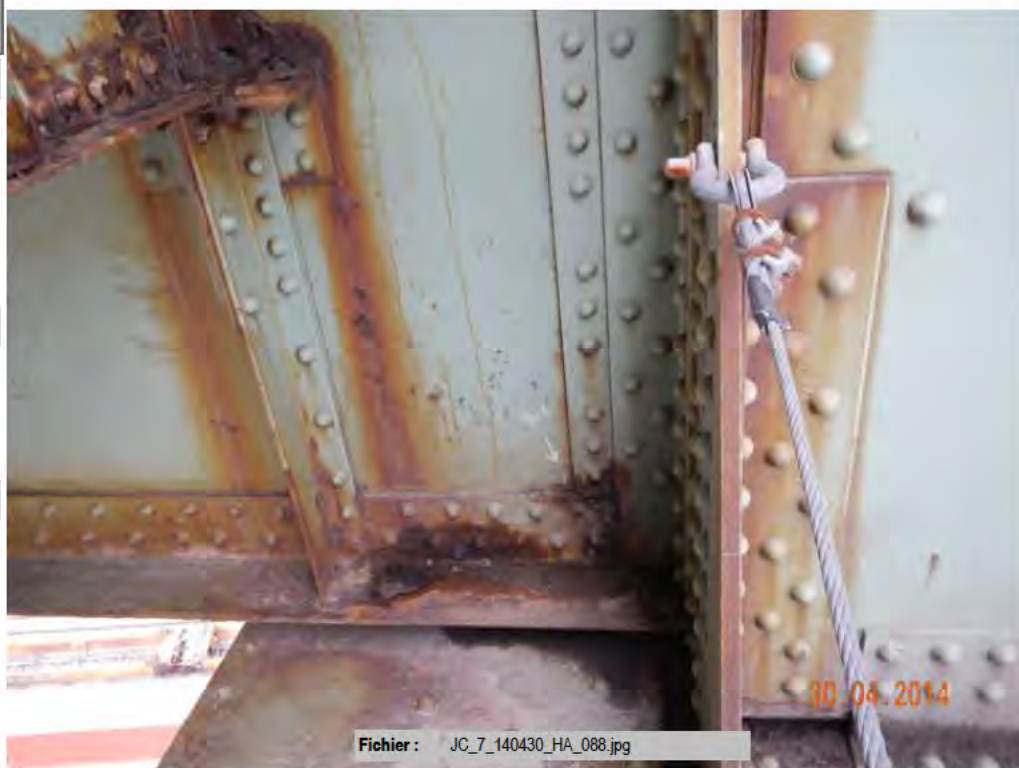
Perte de matériaux moyenne à très importante et perforation localisée à l'extrémité amont de la poutre AL-15.

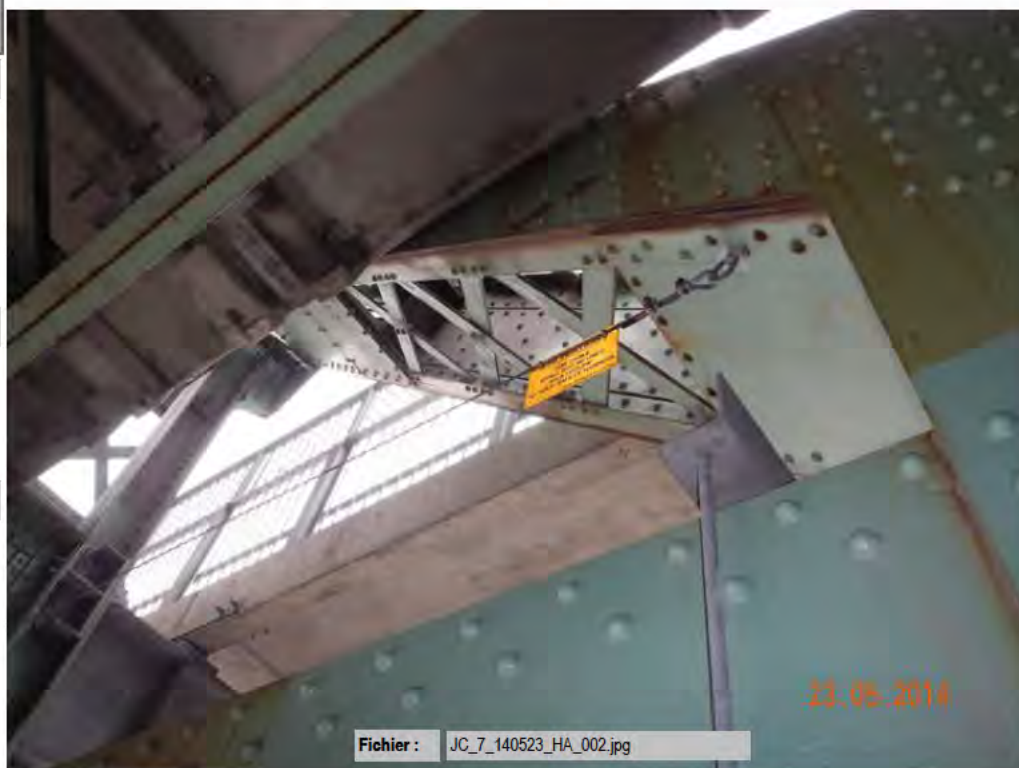
Fichier : JC_7_140523_HA_002.jpg

Perte de matériau moyenne à importante généralisée aux membrures AL-0/AM-1 côté amont et aval réduisant la capacité de 10 à 20%.

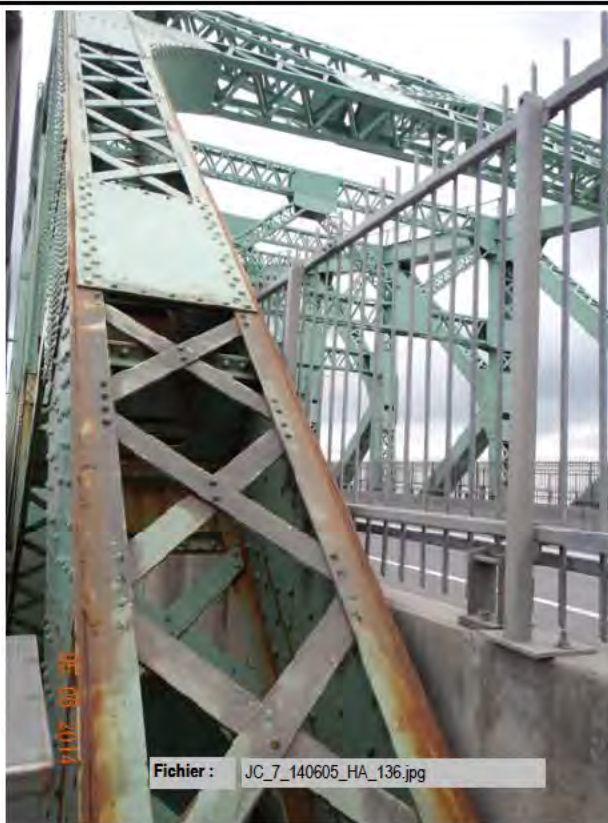
Perte de matériau moyenne à importante généralisée aux membrures AL-0/AM-1 côté amont et aval réduisant la capacité de 10 à 20%.

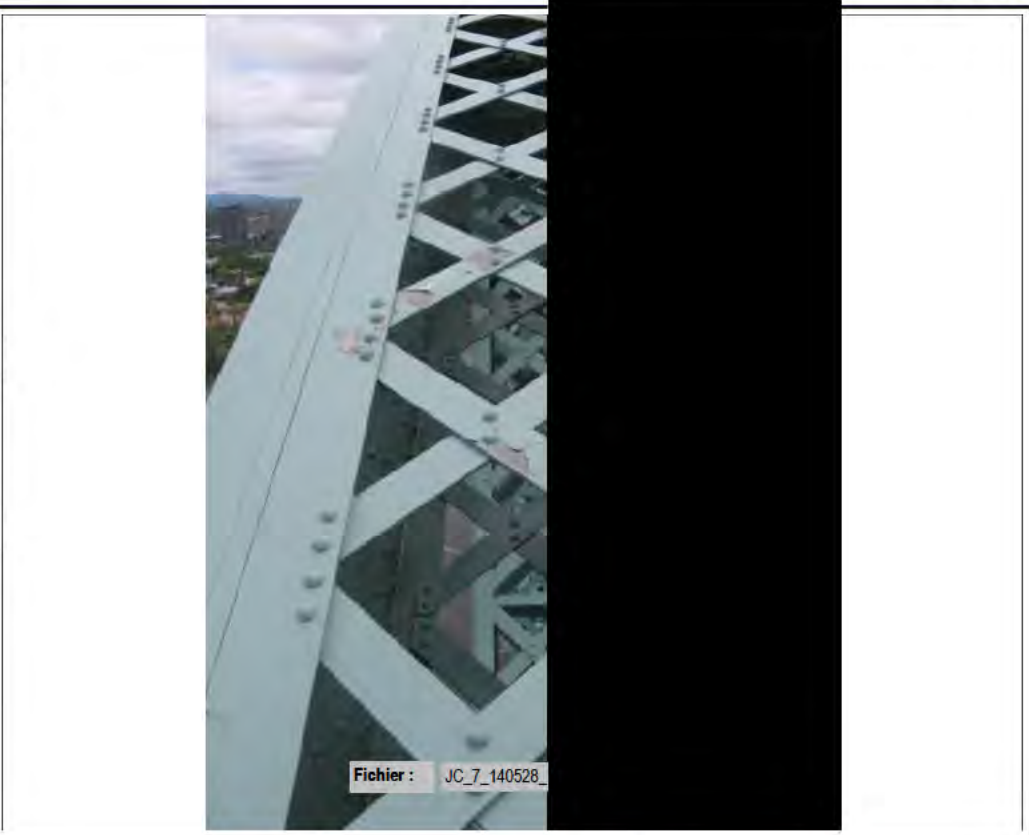
Photo no.:
JC_7_140528_SD_007

Perte de revêtement localisée sur la membrure AU-7/AU-9
