Axe : Champlain	Section : 7A	Structure : Pont Champlain
------------------------	---------------------	-----------------------------------

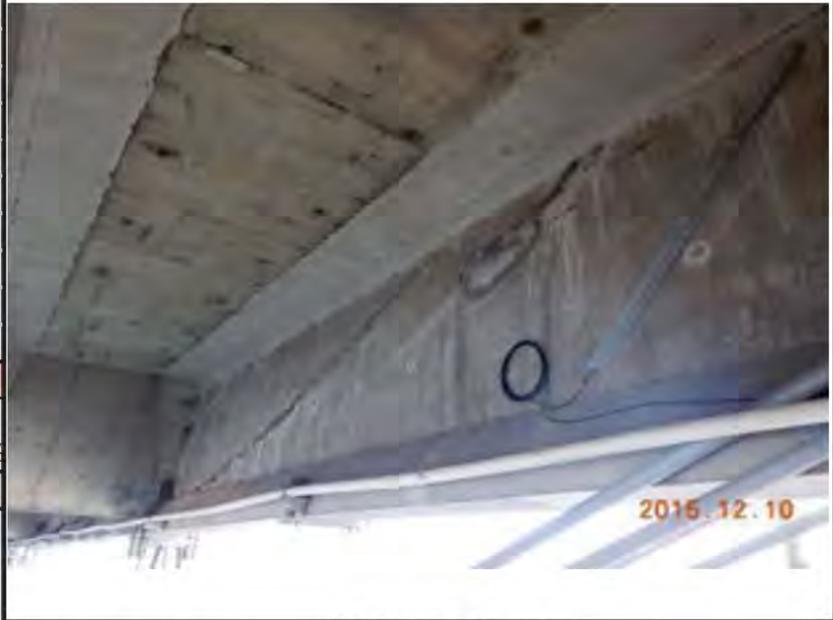
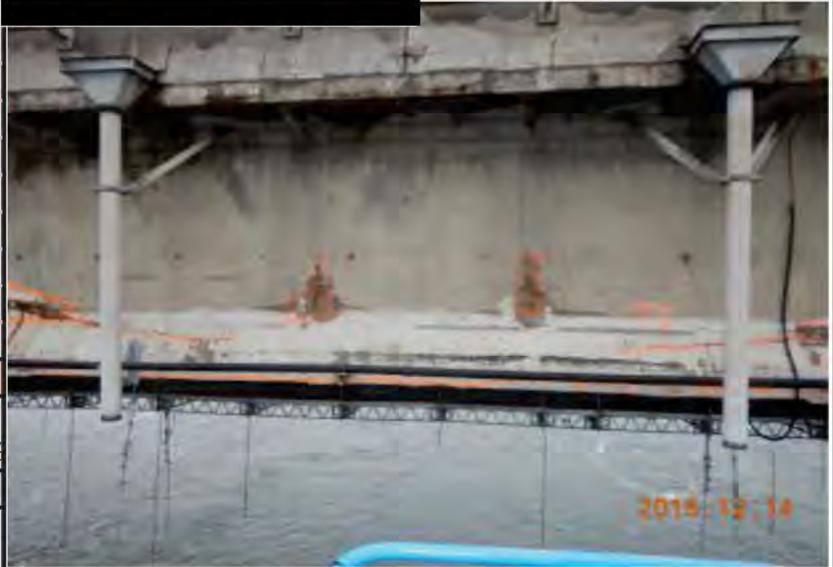
Identification		
Section :		
5		
Axe / Travée :		
29W-30W		
Groupe :		
SS		
Groupe d'élément :		
Systèmes structuraux		
Élément :		
Poutre P7		
Cote CEC		Cote CEM
1		A B C D % 72 15 11 2 %
Remarque / Observation		
Vue générale - Face Aval Extrémité Ouest		
No photo:		20151210_DT_3857
No recommandation(s):		9785,10091, 10093,9263,15755
Identification		
Section :		
5		
Axe / Travée :		
29W-30W		
Groupe :		
SS		
Groupe d'élément :		
Systèmes structuraux		
Élément :		
Poutre P7		
Cote CEC		Cote CEM
1		A B C D % 72 15 11 2 %
Remarque / Observation		
Vue générale - Face Amont Centre		
No photo:		20151214_JV_6210
No recommandation(s):		9785,10091, 10093,9263,15755

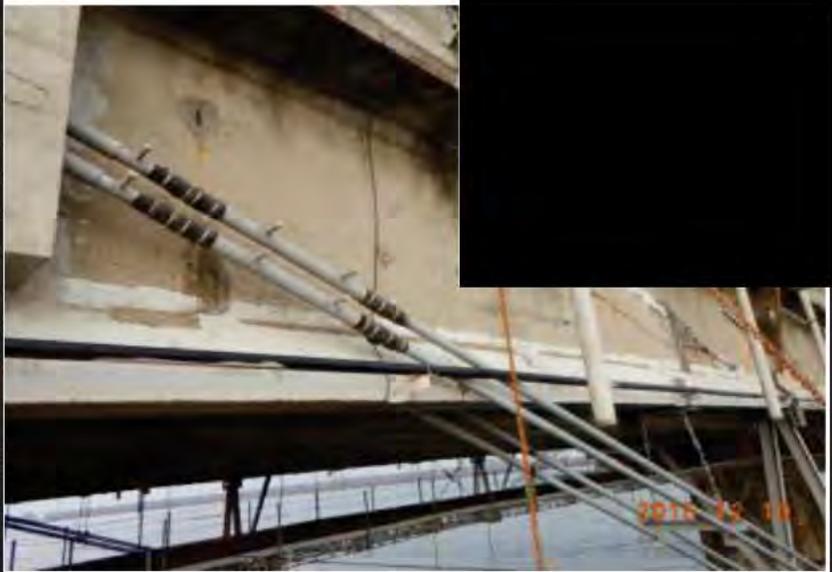
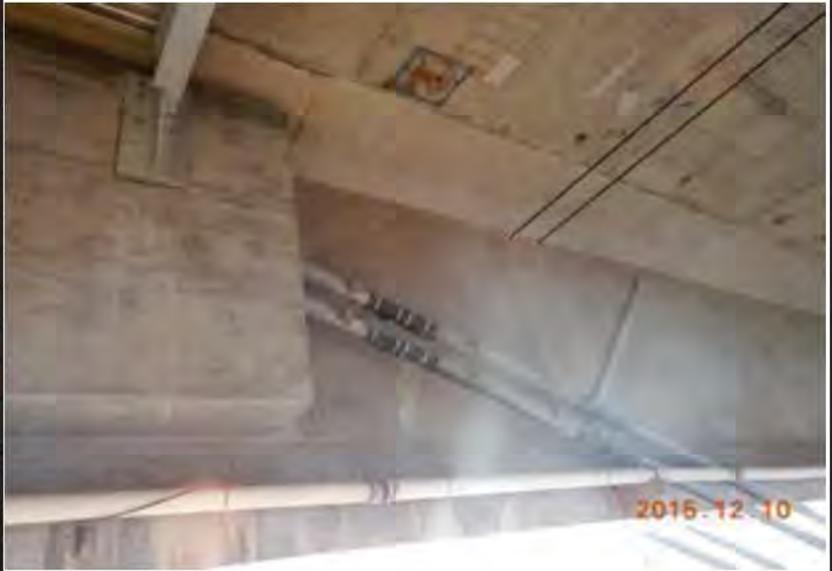
Identification		
Section :		
5		
Axe / Travée :		
29W-30W		
Groupe :		
SS		
Groupe d'élément :		
Systèmes structuraux		
Élément :		
Poutre P7		
Cote CEC		Cote CEM
1		A B C D % 72 15 11 2 %
Remarque / Observation		
Vue générale - Face Amont Extrémité Ouest		
No photo:		20151210_DT_3861
No recommandation(s): 9785,10091, 10093,9263,15755		
Identification		
Section :		
5		
Axe / Travée :		
29W-30W		
Groupe :		
SS		
Groupe d'élément :		
Systèmes structuraux		
Élément :		
Poutre P7		
Cote CEC		Cote CEM
1		A B C D % 72 15 11 2 %
Remarque / Observation		
Vue générale - Face Aval Extrémité Est		
No photo:		20151210_DT_3895
No recommandation(s): 9785,10091, 10093,9263,15755

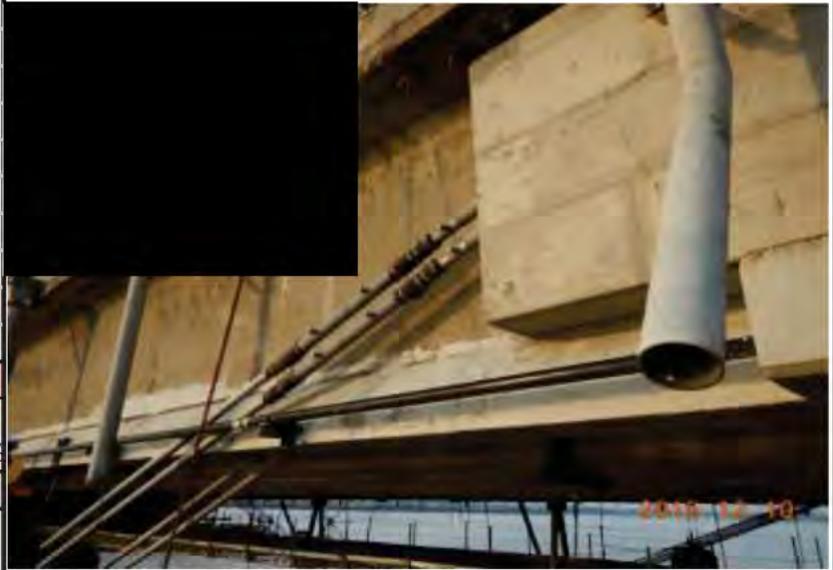
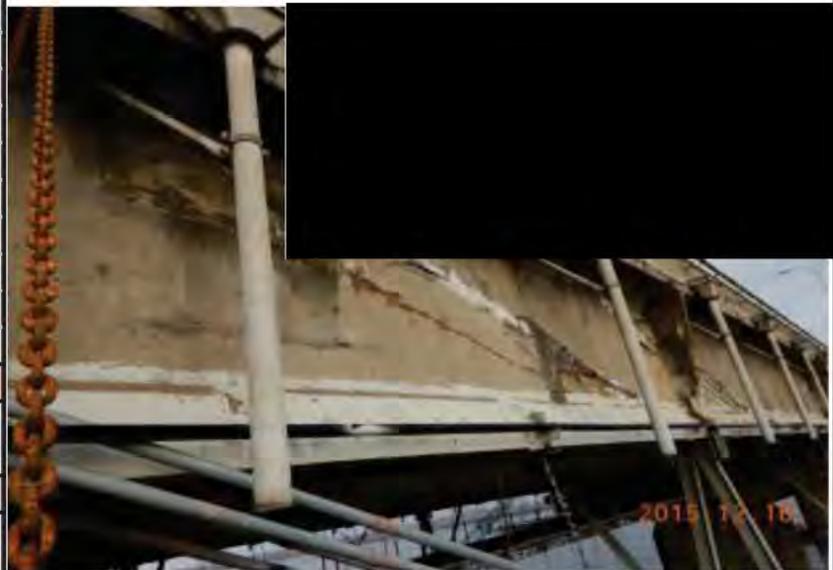
Identification		
Section :		
5		
Axe / Travée :		
29W-30W		
Groupe :		
SS		
Groupe d'élément :		
Systèmes structuraux		
Élément :		
Poutre P7		
Cote CEC		Cote CEM
1		A B C D % 72 15 11 2 %
Remarque / Observation		
Vue générale - Face Amont Extrémité Est		
No photo:		20151210_DT_3898
No recommandation(s): 9785,10091, 10093,9263,15755		
Identification		
Section :		
5		
Axe / Travée :		
29W-30W		
Groupe :		
SS-R		
Groupe d'élément :		
Systèmes structuraux		
Élément :		
Renfort - PTE - P7		
Cote CEC		Cote CEM
4		A B C D % 100 0 0 0 %
Remarque / Observation		
Pertes des coussinets de caoutchouc sous la gaine		
No photo:		20151210_DT_3866
No recommandation(s): 15761

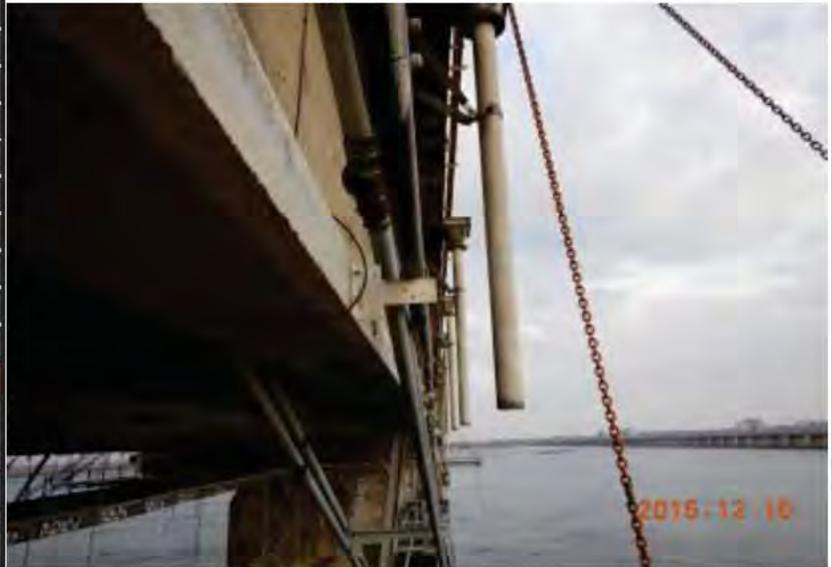
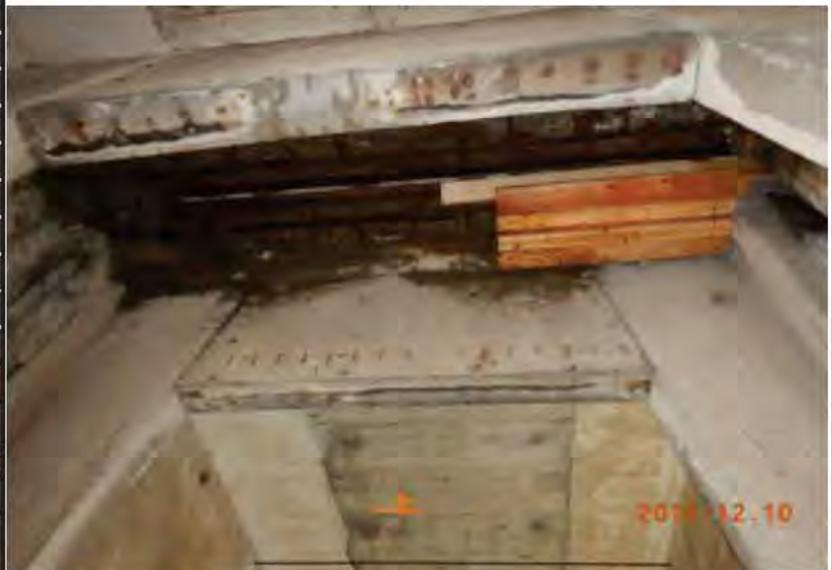
Identification		
Section :		
5		
Axe / Travée :		
29W-30W		
Groupe :		
SS-R		
Groupe d'élément :		
Systèmes structuraux		
Élément :		
Renfort - PTE - P7		
Cote CEC		Cote CEM
4		A B C D % 100 0 0 0 %
Remarque / Observation		
Pertes des coussinets de caoutchouc sous la gaine		
No photo:		20151210_DT_3865
No recommandation(s): 15761		
Identification		
Section :		
5		
Axe / Travée :		
30W		
Groupe :		
Jt		
Groupe d'élément :		
Joint de dilatation		
Élément :		
Extrémité de dalle		
Cote CEC		Cote CEM
1		A B C D % 55 15 25 5 %
Remarque / Observation		
Éclatement avec armatures visibles corrodées et désagrégation très importante sur 30% de la surface affectant la capacité du platelage à supporter et à distribuer les charges de façon très importante		
No photo:		20151210_DT_3828
No recommandation(s): 10107

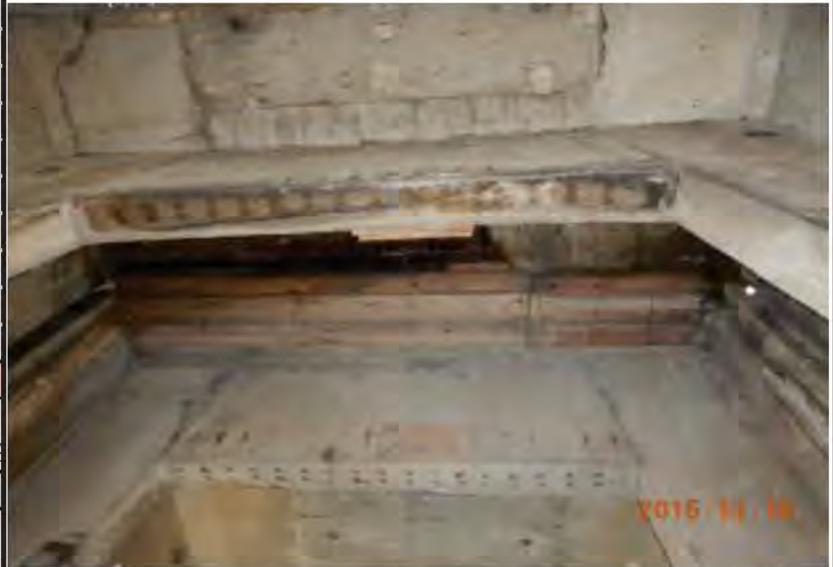
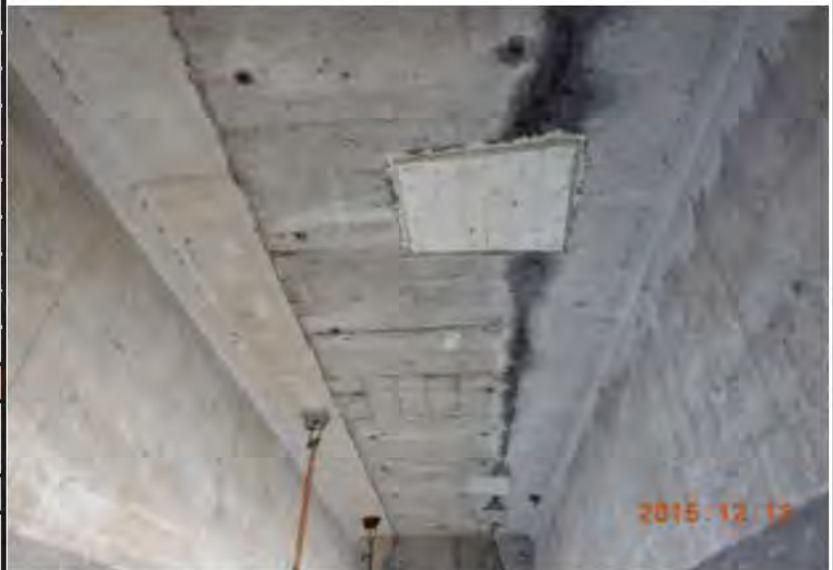
Identification		
Section :		
5		
Axe / Travée :		
30W		
Groupe :		
Jt		
Groupe d'élément :		
Joint de dilatation		
Élément :		
Extrémité de dalle		
Cote CEC		Cote CEM
1		A B C D % 55 15 25 5 %
Remarque / Observation		
Éclatement avec armatures visibles corrodées et désagrégation très importante sur 30% de la surface affectant la capacité de façon très importante.		
No photo:		20151210_DT_3825
No recommandation(s): 10107		
Identification		
Section :		
5		
Axe / Travée :		
30W-31W		
Groupe :		
Plt.		
Groupe d'élément :		
Platelage		
Élément :		
Platelage		
Cote CEC		Cote CEM
2		A B C D % 85 15 0 0 %
Remarque / Observation		
Traces d'humidité et d'infiltration d'eau		
No photo:		20151212_JV_4244
No recommandation(s): 10100

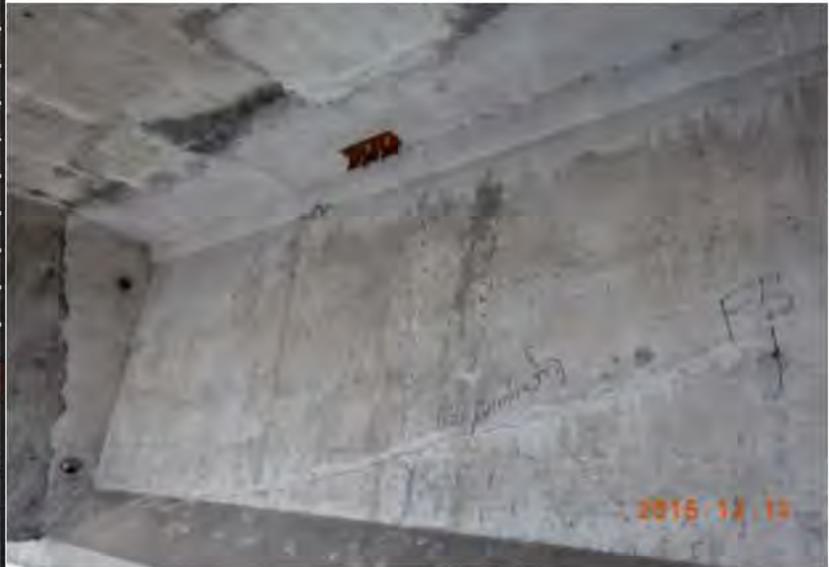
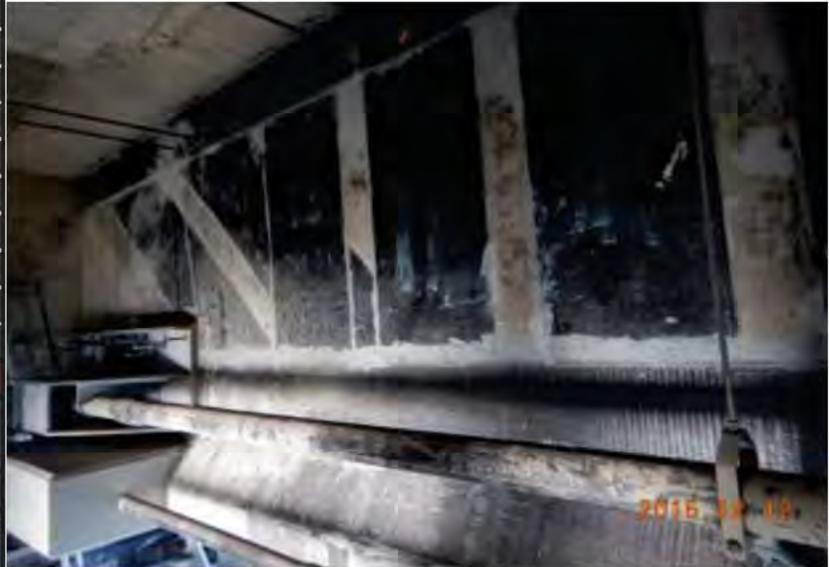
Identification		
Section :		
5		
Axe / Travée :		
30W-31W		
Groupe :		
Plt.		
Groupe d'élément :		
Platelage		
Élément :		
Platelage		
Cote CEC		Cote CEM
2		A B C D % 85 15 0 0 %
Remarque / Observation		
Traces d'humidité et d'infiltration d'eau		
No photo:		20151212_JV_4253
No recommandation(s):		10100
Identification		
Section :		
5		
Axe / Travée :		
30W-31W		
Groupe :		
SS		
Groupe d'élément :		
Systèmes structuraux		
Élément :		
Poutre P1		
Cote CEC		Cote CEM
1		A B C D % 24 75 0 1 %
Remarque / Observation		
Vue générale - Face Amont Extrémité Ouest		
No photo:		20151212_JV_4225
No recommandation(s):		9785

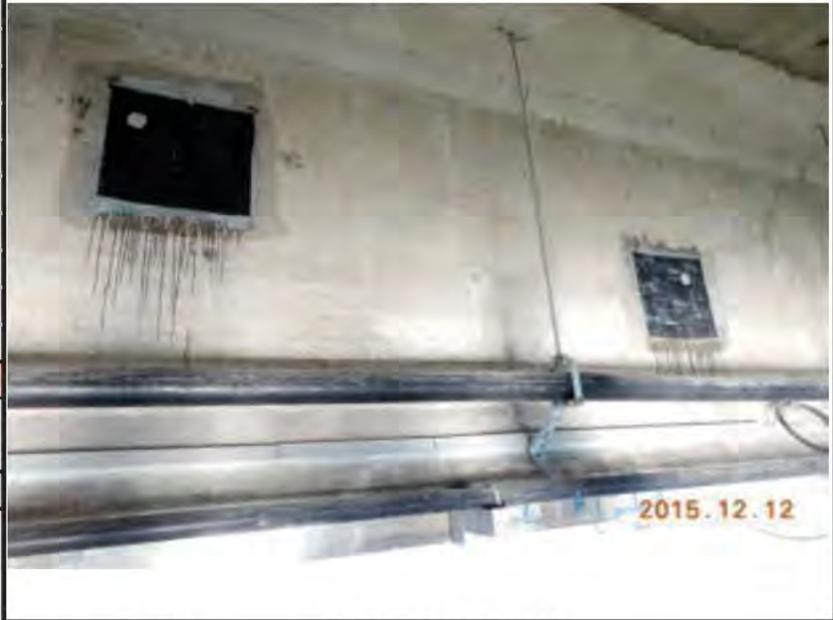
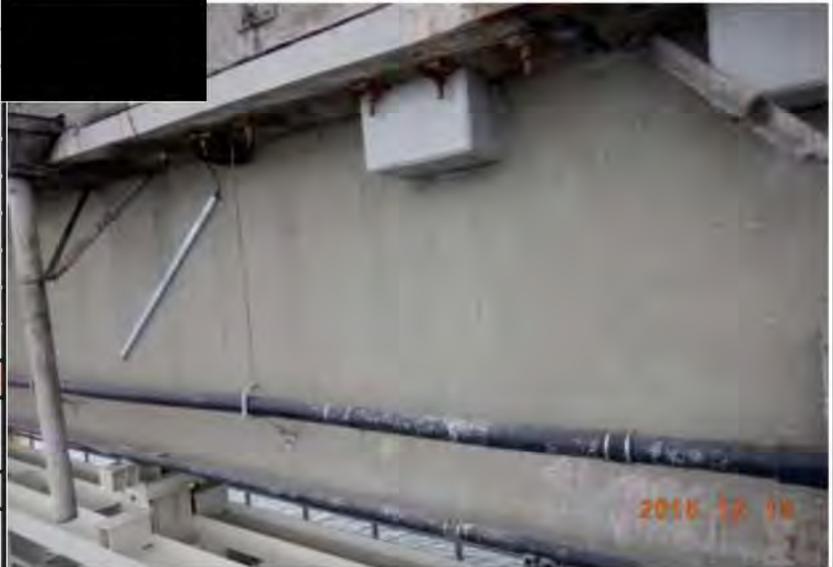
Identification		
Section :		
5		
Axe / Travée :		
30W-31W		
Groupe :		
SS		
Groupe d'élément :		
Systèmes structuraux		
Élément :		
Poutre P1		
Cote CEC		Cote CEM
1		A B C D % 24 75 0 1 %
Remarque / Observation		
Vue générale - Face Amont Centre		
No photo:		20151212_JV_4206
No recommandation(s): 9785		
Identification		
Section :		
5		
Axe / Travée :		
30W-31W		
Groupe :		
SS		
Groupe d'élément :		
Systèmes structuraux		
Élément :		
Poutre P1		
Cote CEC		Cote CEM
1		A B C D % 24 75 0 1 %
Remarque / Observation		
Vue générale - Face Aval Extrémité Ouest		
No photo:		20151212_JV_4255
No recommandation(s): 9785

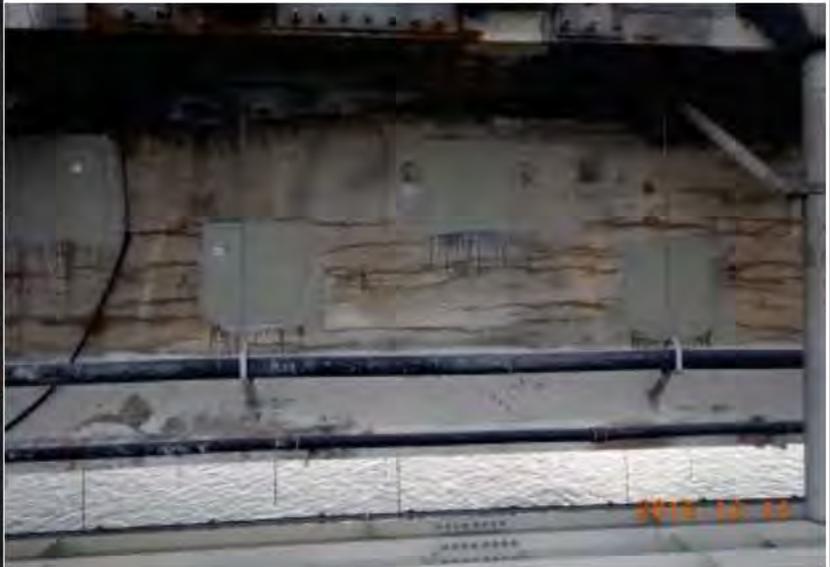
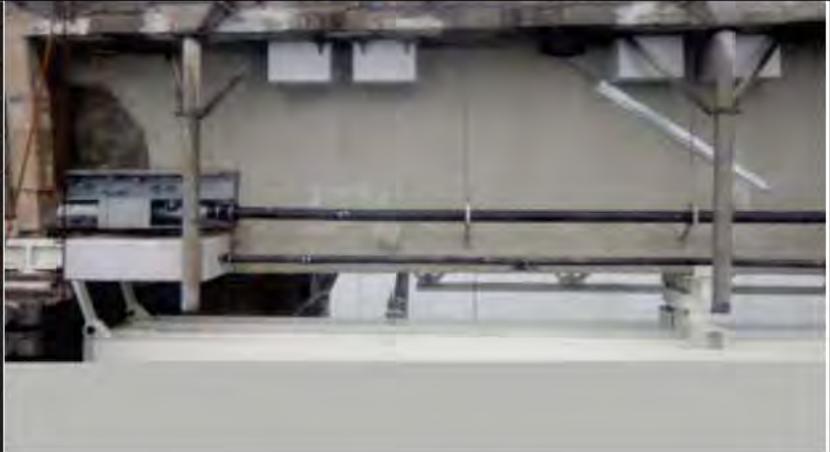
Identification		
Section :		
5		
Axe / Travée :		
30W-31W		
Groupe :		
SS		
Groupe d'élément :		
Systèmes structuraux		
Élément :		
Poutre P1		
Cote CEC		Cote CEM
1		A B C D % 24 75 0 1 %
Remarque / Observation		
Vue générale - Face Aval Centre		
No photo:		20151212_JV_4259
No recommandation(s): 9785		
Identification		
Section :		
5		
Axe / Travée :		
30W-31W		
Groupe :		
SS		
Groupe d'élément :		
Systèmes structuraux		
Élément :		
Poutre P1		
Cote CEC		Cote CEM
1		A B C D % 24 75 0 1 %
Remarque / Observation		
CEC = 1, minimum de cinq (5) câbles affectés par la corrosion pouvant affecter sa capacité à supporter les charges de façon très importante		
No photo:		20151215_JV_6320
No recommandation(s): 9785

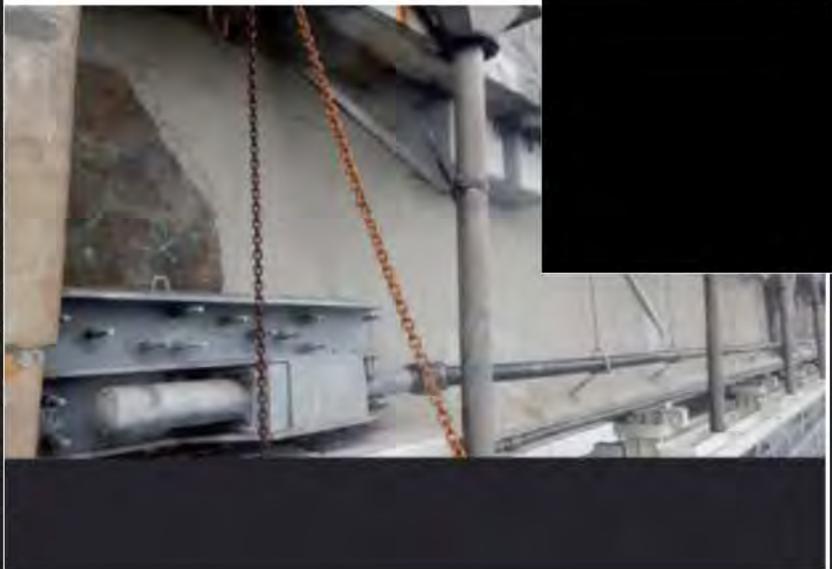
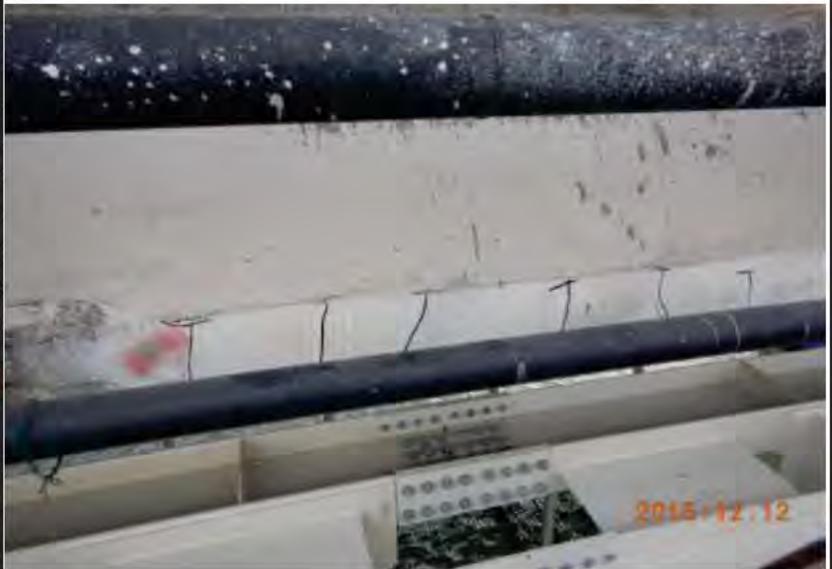
Identification		
Section :		
5		
Axe / Travée :		
30W-31W		
Groupe :		
SS		
Groupe d'élément :		
Systèmes structuraux		
Élément :		
Poutre P1		
Cote CEC		Cote CEM
1		A B C D % 24 75 0 1 %
Remarque / Observation		
CEC = 1, minimum de cinq (5) câbles affectés par la corrosion pouvant affecter sa capacité à supporter les charges de façon très importante		
No photo:		20151215_JV_6324
No recommandation(s): 9785		
Identification		
Section :		
5		
Axe / Travée :		
30W-31W		
Groupe :		
SS		
Groupe d'élément :		
Systèmes structuraux		
Élément :		
Poutre P1		
Cote CEC		Cote CEM
1		A B C D % 24 75 0 1 %
Remarque / Observation		
Fissures de retrait au centre de la poutre		
No photo:		20151212_JV_4263
No recommandation(s): 9785

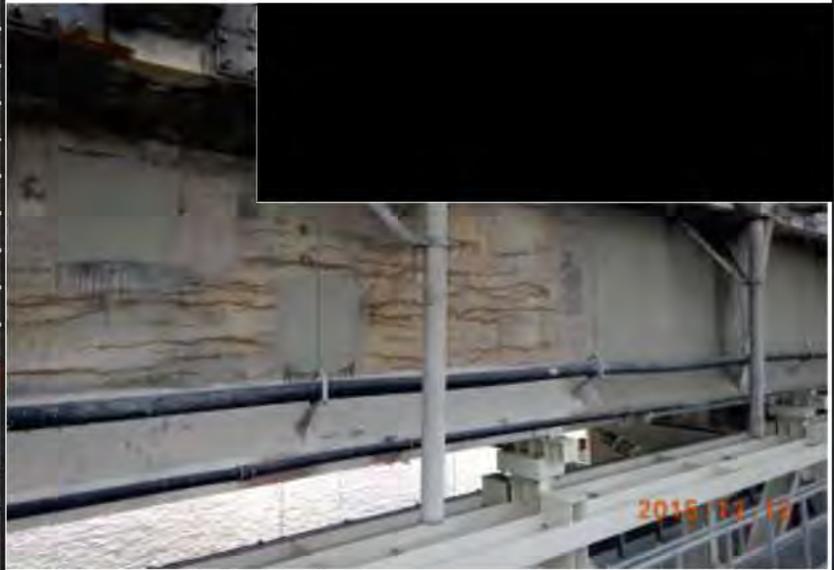
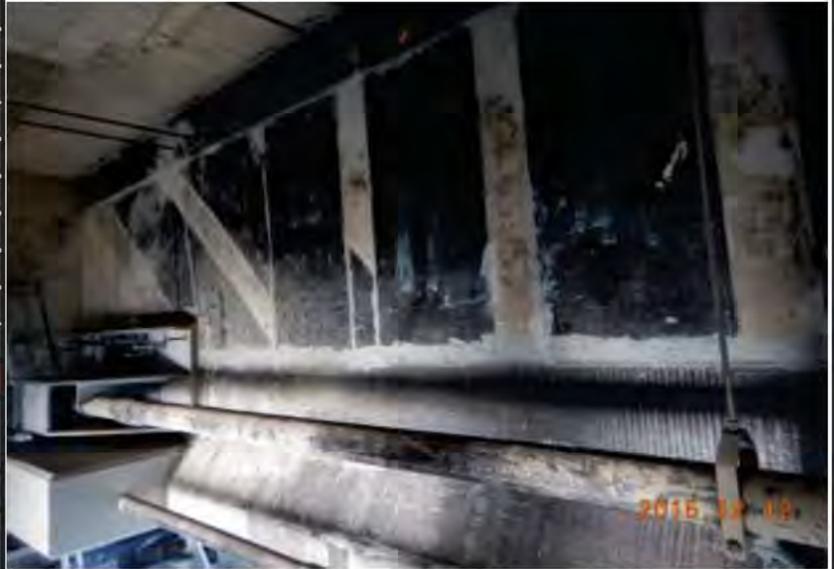
Identification		
Section :		
5		
Axe / Travée :		
30W-31W		
Groupe :		
SS		
Groupe d'élément :		
Systèmes structuraux		
Élément :		
Poutre P1		
Cote CEC		Cote CEM
1		A B C D % 24 75 0 1 %
Remarque / Observation		
Fissures de retrait au centre de la poutre		
No photo:		20151212_JV_4261
No recommandation(s):		9785
Identification		
Section :		
5		
Axe / Travée :		
30W-31W		
Groupe :		
SS-R		
Groupe d'élément :		
Systèmes structuraux		
Élément :		
Renfort - PRFC - P1		
Cote CEC		Cote CEM
4		A B C D % 99 0 0 1 %
Remarque / Observation		
Trous causés par un agent externe		
No photo:		20151212_JV_4225
No recommandation(s):		15758

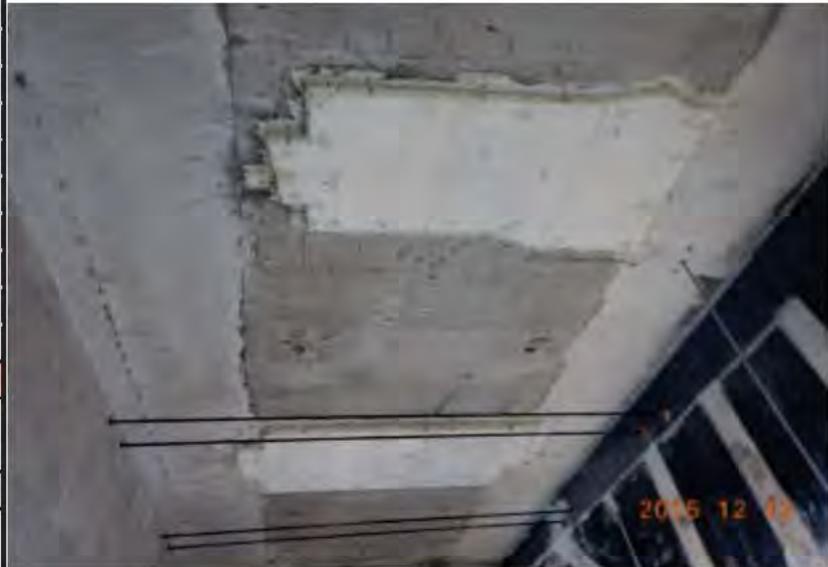
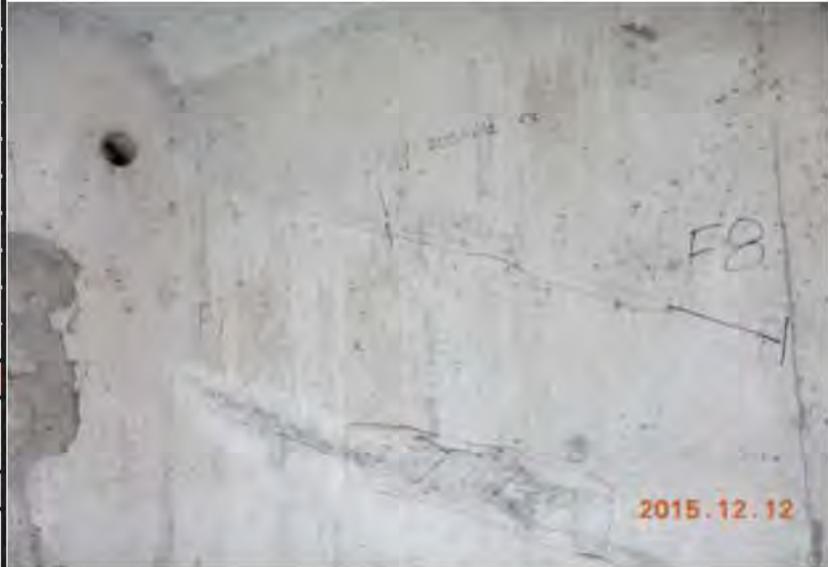
Identification		
Section :		
5		
Axe / Travée :		
30W-31W		
Groupe :		
SS-R		
Groupe d'élément :		
Systèmes structuraux		
Élément :		
Renfort - PRFC - P1		
Cote CEC		Cote CEM
4		A B C D % 99 0 0 1 %
Remarque / Observation		
Trous causés par un agent externe		
No photo:		20151212_JV_4223
No recommandation(s): 15758		
Identification		
Section :		
5		
Axe / Travée :		
30W-31W		
Groupe :		
SS		
Groupe d'élément :		
Systèmes structuraux		
Élément :		
Poutre P4		
Cote CEC		Cote CEM
1		A B C D % 94 5 1 0 %
Remarque / Observation		
Délaminage avec fissuration périphérique (vis-à-vis le câble de précontrainte)		
No photo:		20151212_JV_4195
No recommandation(s): 10091,10093,15751,15753

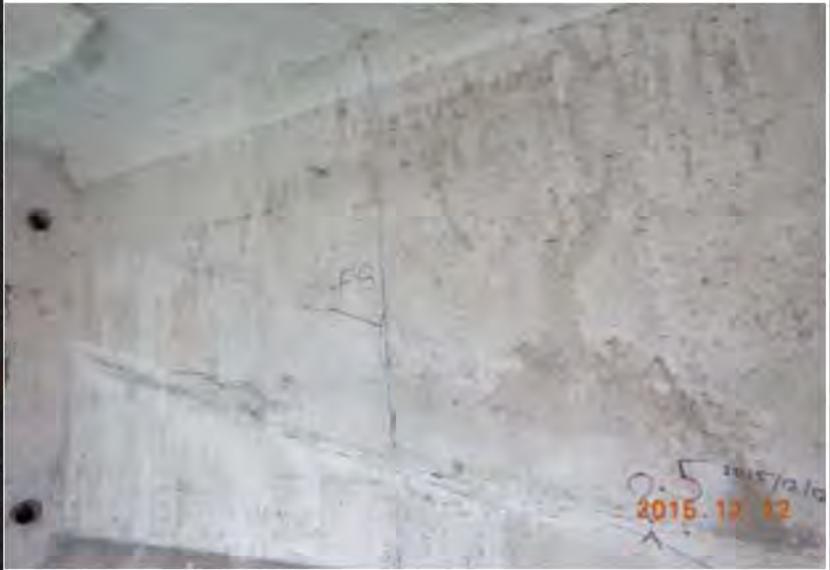
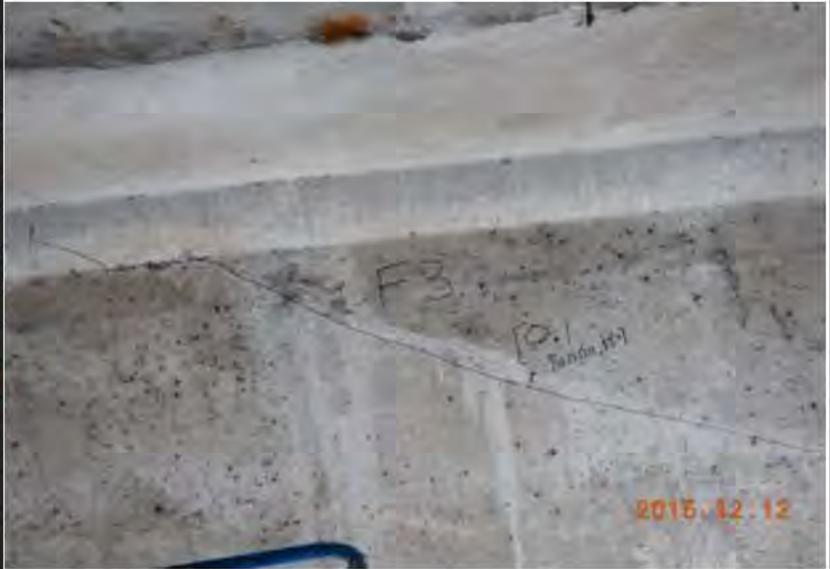
Identification		
Section :		
5		
Axe / Travée :		
30W-31W		
Groupe :		
SS		
Groupe d'élément :		
Systèmes structuraux		
Élément :		
Poutre P4		
Cote CEC		Cote CEM
1		A B C D % 94 5 1 0 %
Remarque / Observation		
Délaminage avec fissuration périphérique (vis-à-vis le câble de précontrainte)		
No photo:		20151212_JV_4194
No recommandation(s):		10091,10093,15751,15753
Identification		
Section :		
5		
Axe / Travée :		
30W-31W		
Groupe :		
SS		
Groupe d'élément :		
Systèmes structuraux		
Élément :		
Poutre P4		
Cote CEC		Cote CEM
1		A B C D % 94 5 1 0 %
Remarque / Observation		
CEC = 1, minimum six (6) câbles affectés par la corrosion pouvant affecter sa capacité à supporter les charges de façon très importante		
No photo:		20151212_JV_4162
No recommandation(s):		10091,10093,15751,15753

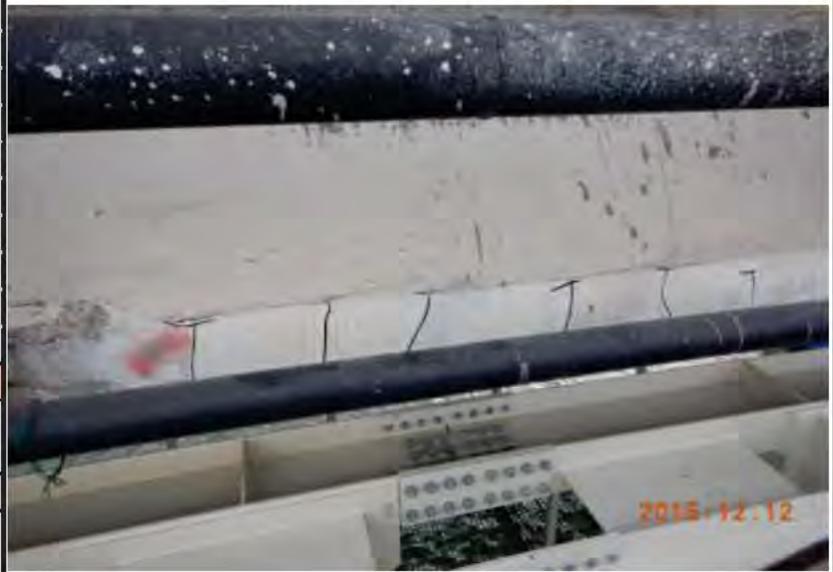
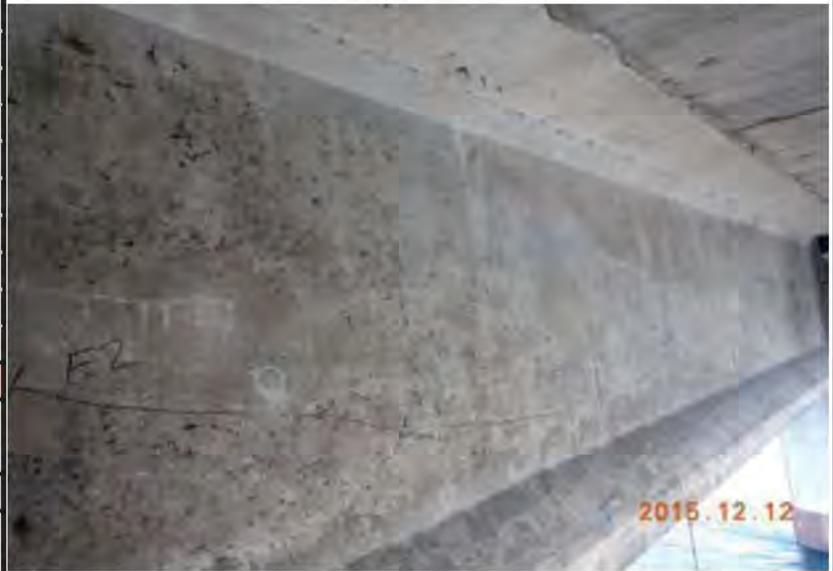
Identification		
Section :		
5		
Axe / Travée :		
30W-31W		
Groupe :		
SS		
Groupe d'élément :		
Systèmes structuraux		
Élément :		
Poutre P4		
Cote CEC		Cote CEM
1		A B C D % 94 5 1 0 %
Remarque / Observation		
Fissures de retrait au centre de la poutre.		
No photo:		20151212_JV_4263
No recommandation(s):		10091,10093,15751,15753
Identification		
Section :		
5		
Axe / Travée :		
30W-31W		
Groupe :		
SS		
Groupe d'élément :		
Systèmes structuraux		
Élément :		
Poutre P5		
Cote CEC		Cote CEM
1		A B C D % 49 50 1 0 %
Remarque / Observation		
CEC=1, minimum de douze (12) câbles affectés par la corrosion pouvant affecter sa capacité à supporter les charges de façon très importante		
No photo:		20151212_JV_4155
No recommandation(s):		10091,10093,15751,15753

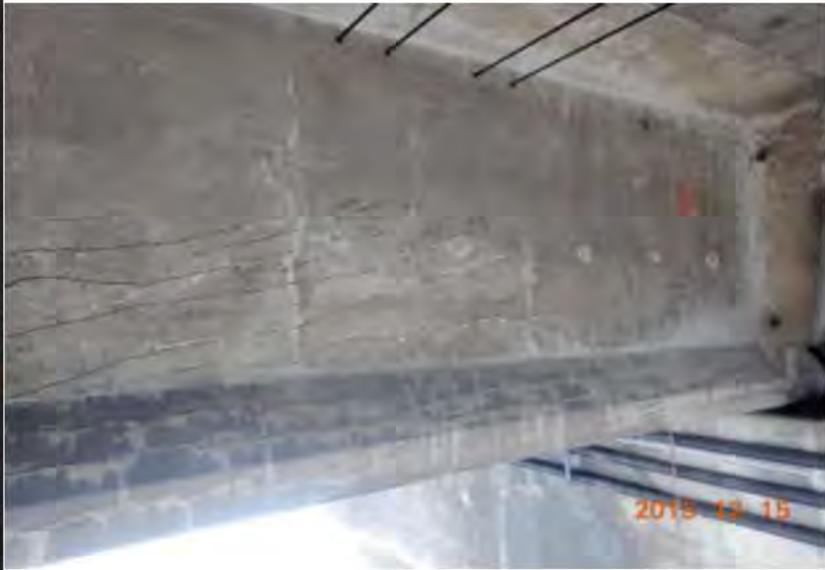
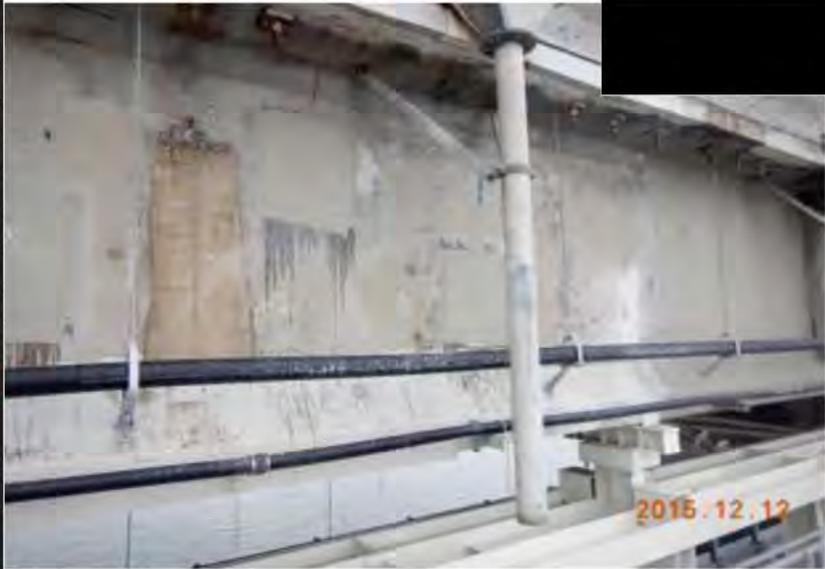
Identification		
Section :		
5		
Axe / Travée :		
30W-31W		
Groupe :		
SS		
Groupe d'élément :		
Systèmes structuraux		
Élément :		
Poutre P5		
Cote CEC		Cote CEM
1		A B C D % 49 50 1 0 %
Remarque / Observation		
CEC=1, minimum de douze (12) câbles affectés par la corrosion pouvant affecter sa capacité à supporter les charges de façon très importante		
No photo:		20151215_JV_6344
No recommandation(s):		10091,10093,15751,15753
Identification		
Section :		
5		
Axe / Travée :		
30W-31W		
Groupe :		
SS		
Groupe d'élément :		
Systèmes structuraux		
Élément :		
Poutre P7		
Cote CEC		Cote CEM
1		A B C D % 84 15 0 1 %
Remarque / Observation		
Fissure inférieure à 0,8mm le long du gousset		
No photo:		20151212_JV_4104
No recommandation(s):		9785,10091

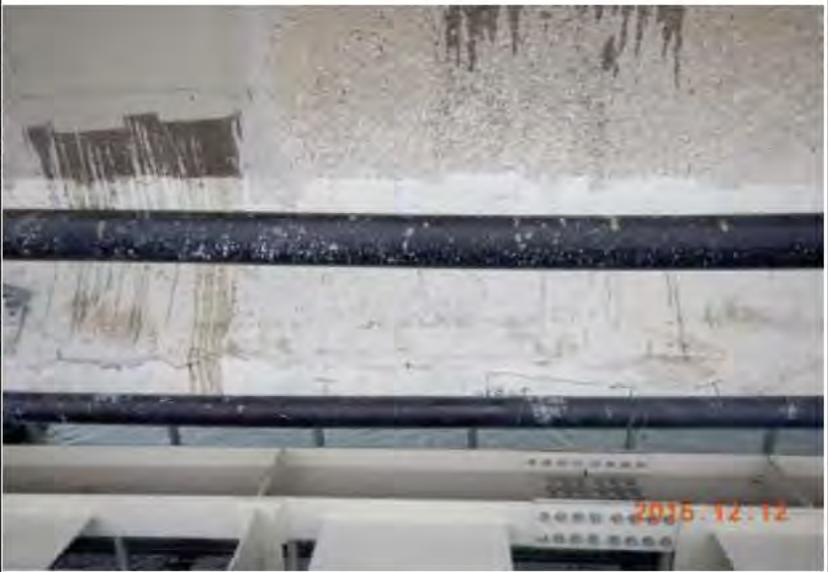
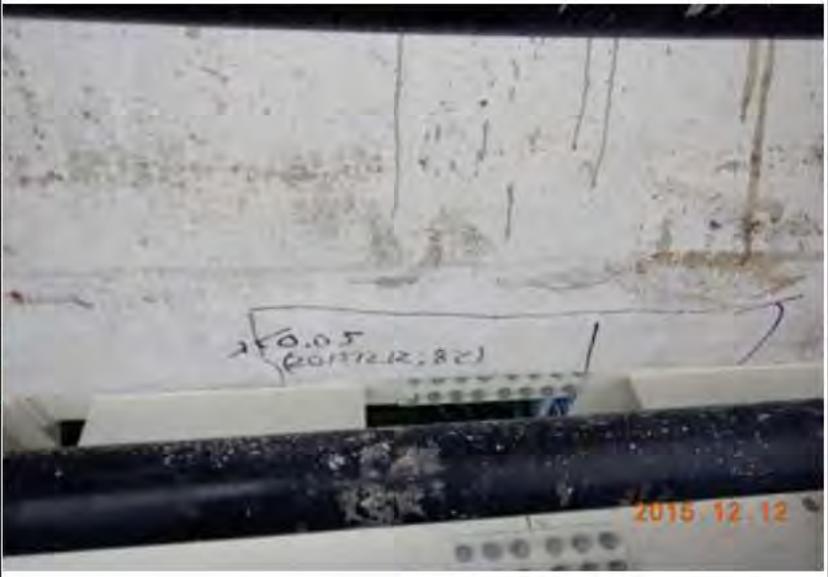
Identification		
Section :		
5		
Axe / Travée :		
30W-31W		
Groupe :		
SS		
Groupe d'élément :		
Systèmes structuraux		
Élément :		
Poutre P7		
Cote CEC		Cote CEM
1		A B C D % 84 15 0 1 %
Remarque / Observation		
Fissures de retrait au centre de la poutre.		
No photo:		20151212_JV_4108
No recommandation(s):		9785,10091
Identification		
Section :		
5		
Axe / Travée :		
30W-31W		
Groupe :		
SS		
Groupe d'élément :		
Systèmes structuraux		
Élément :		
Poutre P7		
Cote CEC		Cote CEM
1		A B C D % 84 15 0 1 %
Remarque / Observation		
Fissures de retrait au centre de la poutre.		
No photo:		20151212_JV_4107
No recommandation(s):		9785,10091

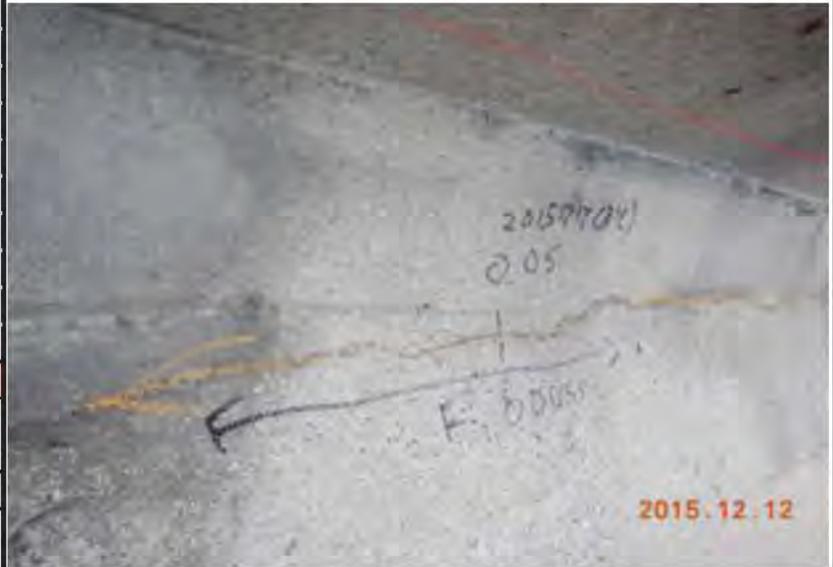
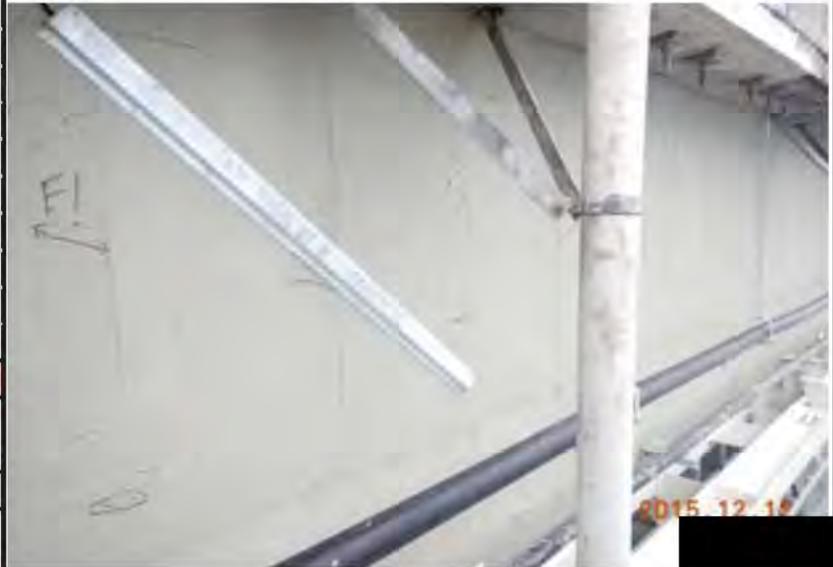
Identification		
Section :		
5		
Axe / Travée :		
30W-31W		
Groupe :		
SS		
Groupe d'élément :		
Systèmes structuraux		
Élément :		
Poutre P7		
Cote CEC		Cote CEM
1		A B C D % 84 15 0 1 %
Remarque / Observation		
Fissure inférieure à 0,8mm le long du gousset		
No photo:		20151212_JV_4105
No recommandation(s):		9785,10091
Identification		
Section :		
5		
Axe / Travée :		
30W-31W		
Groupe :		
SS		
Groupe d'élément :		
Systèmes structuraux		
Élément :		
Poutre P7		
Cote CEC		Cote CEM
1		A B C D % 84 15 0 1 %
Remarque / Observation		
CEC=1, minimum de sept (7) câbles affectés par la corrosion pouvant affecter sa capacité à supporter les charges de façon très importante		
No photo:		20151212_JV_4122
No recommandation(s):		9785,10091

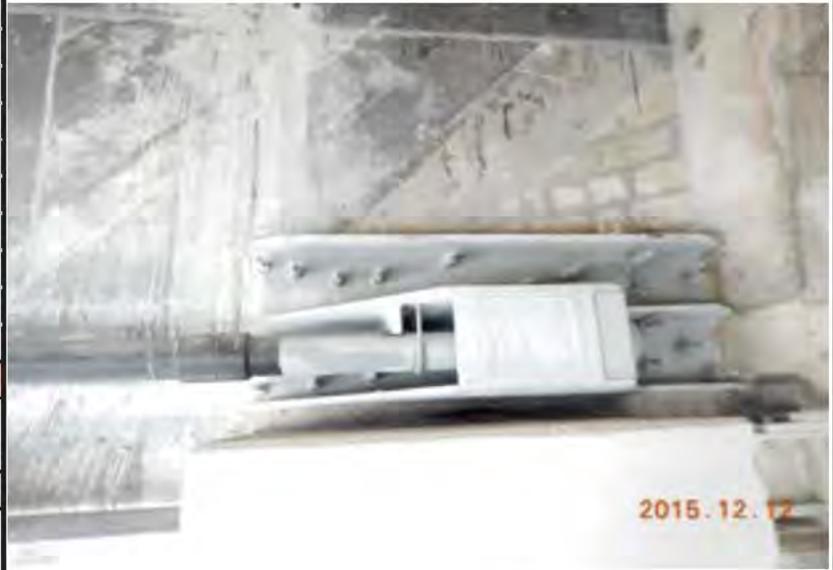
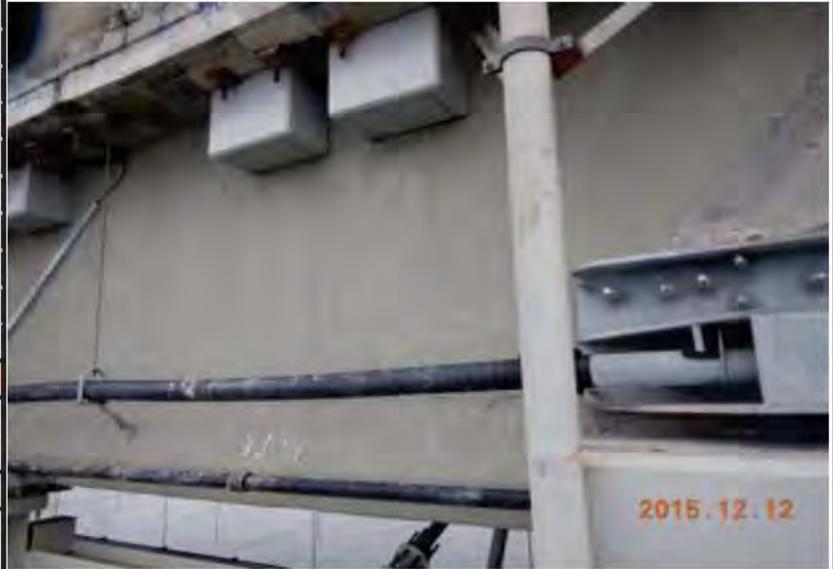
Identification		
Section :		
5		
Axe / Travée :		
30W-31W		
Groupe :		
SS		
Groupe d'élément :		
Systèmes structuraux		
Élément :		
Poutre P7		
Cote CEC		Cote CEM
1		A B C D % 84 15 0 1 %
Remarque / Observation		
Vue générale - Face Aval Extrémité Ouest		
No photo:		20151212_JV_4127
No recommandation(s):		9785,10091
Identification		
Section :		
5		
Axe / Travée :		
30W-31W		
Groupe :		
SS		
Groupe d'élément :		
Systèmes structuraux		
Élément :		
Poutre P7		
Cote CEC		Cote CEM
1		A B C D % 84 15 0 1 %
Remarque / Observation		
Vue générale - Face Amont Extrémité Est		
No photo:		20151212_JV_4090
No recommandation(s):		9785,10091

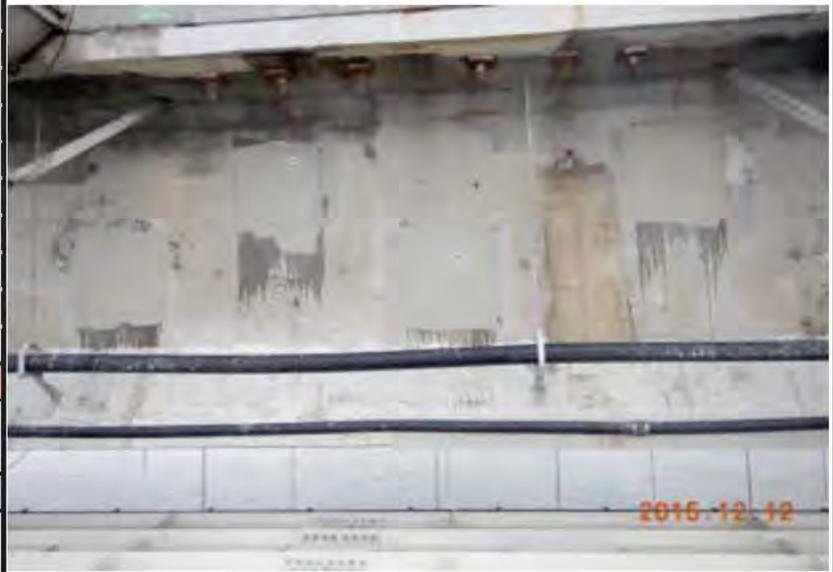
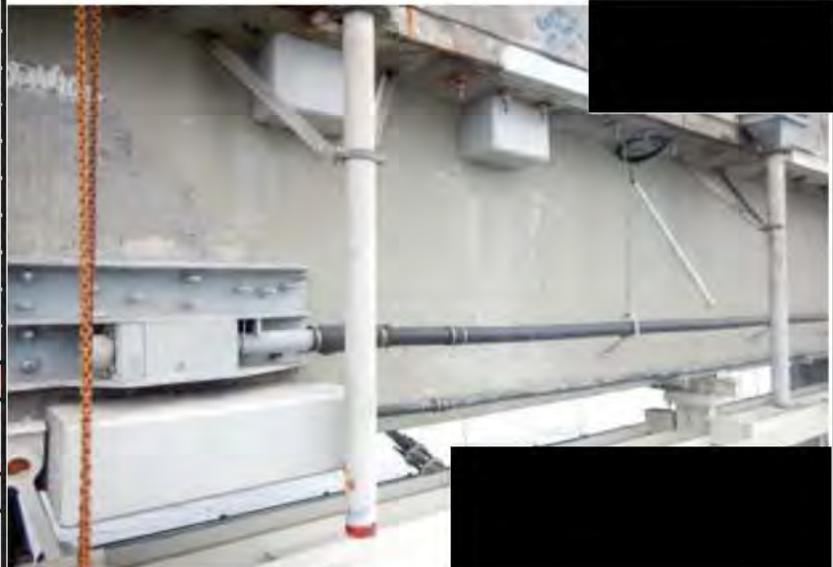
Identification		
Section :		
5		
Axe / Travée :		
30W-31W		
Groupe :		
SS		
Groupe d'élément :		
Systèmes structuraux		
Élément :		
Poutre P7		
Cote CEC		Cote CEM
1		A B C D % 84 15 0 1 %
Remarque / Observation		
Vue générale - Face Amont Centre		
No photo:		20151212_JV_4102
No recommandation(s):		9785,10091
Identification		
Section :		
5		
Axe / Travée :		
30W-31W		
Groupe :		
SS		
Groupe d'élément :		
Systèmes structuraux		
Élément :		
Poutre P7		
Cote CEC		Cote CEM
1		A B C D % 84 15 0 1 %
Remarque / Observation		
Vue générale - Face Amont Extrémité Ouest		
No photo:		20151212_JV_4116
No recommandation(s):		9785,10091

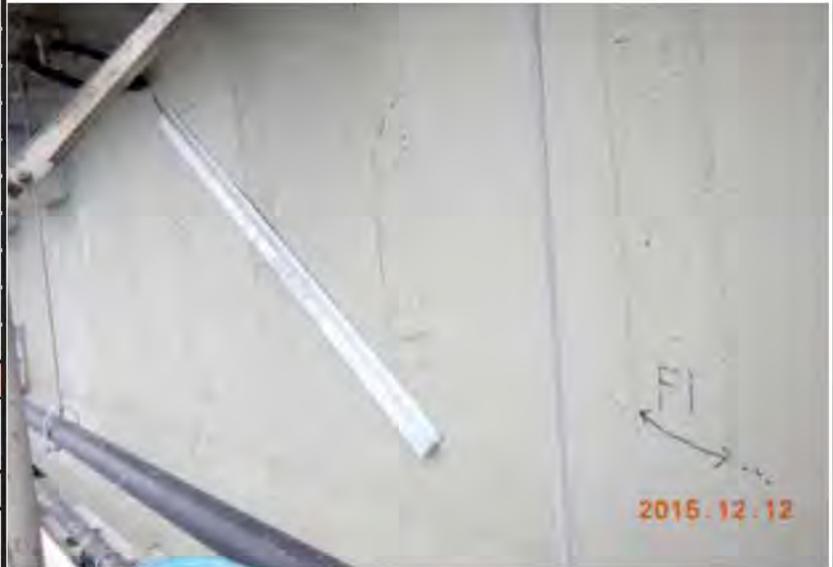
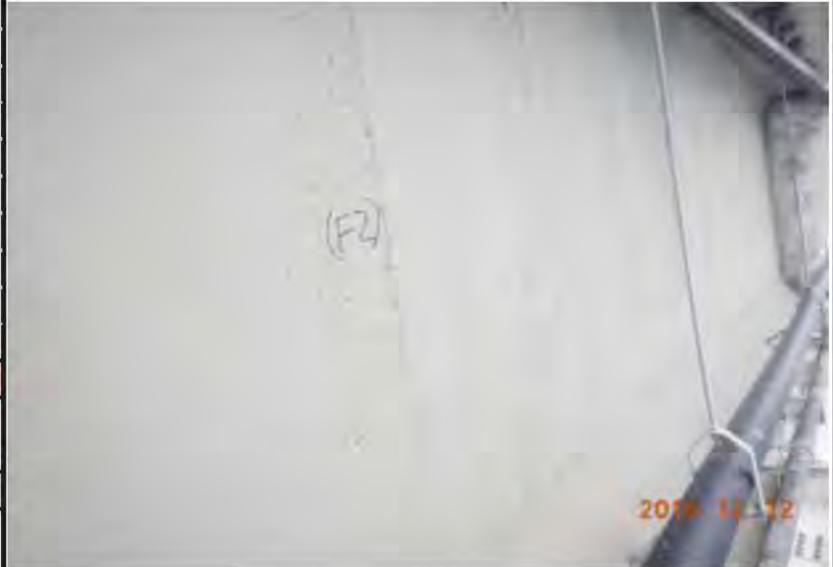
Identification		
Section :		
5		
Axe / Travée :		
30W-31W		
Groupe :		
SS		
Groupe d'élément :		
Systèmes structuraux		
Élément :		
Poutre P7		
Cote CEC		Cote CEM
1		A B C D % 84 15 0 1 %
Remarque / Observation		
CEC=1, minimum de sept (7) câbles affectés par la corrosion pouvant affecter sa capacité à supporter les charges de façon très importante		
No photo:		20151212_JV_4123
No recommandation(s):		9785,10091
Identification		
Section :		
5		
Axe / Travée :		
30W-31W		
Groupe :		
SS		
Groupe d'élément :		
Systèmes structuraux		
Élément :		
Poutre P7		
Cote CEC		Cote CEM
1		A B C D % 84 15 0 1 %
Remarque / Observation		
Vue générale - Face Aval Centre		
No photo:		20151212_JV_4124
No recommandation(s):		9785,10091

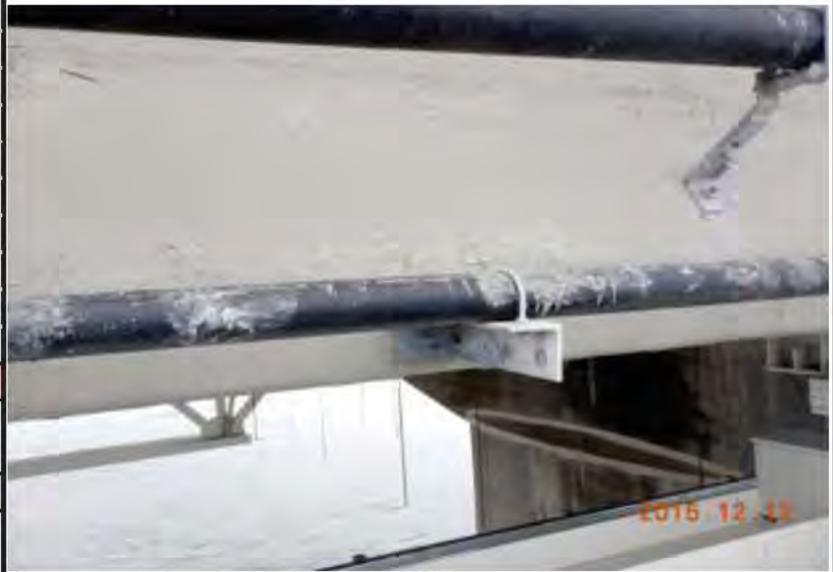
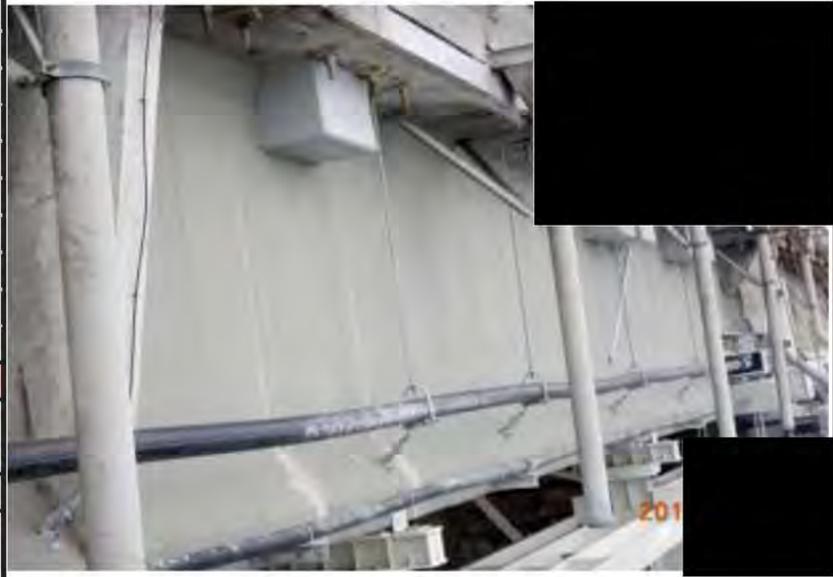
Identification		
Section :		
5		
Axe / Travée :		
30W-31W		
Groupe :		
SS-R		
Groupe d'élément :		
Systèmes structuraux		
Élément :		
Renfort - PTE - P7		
Cote CEC		Cote CEM
4		A B C D % 47 1 50 2 %
Remarque / Observation		
Perte des coussinets de caoutchouc sous la gaine		
No photo:		20151212_JV_4098
No recommandation(s):		15761
Identification		
Section :		
5		
Axe / Travée :		
30W-31W		
Groupe :		
SS-R		
Groupe d'élément :		
Systèmes structuraux		
Élément :		
Renfort - PTE - P7		
Cote CEC		Cote CEM
4		A B C D % 47 1 50 2 %
Remarque / Observation		
Perte des coussinets de caoutchouc sous la gaine		
No photo:		20151212_JV_4101
No recommandation(s):		15761
