Axe : Champlain	Section : 7A	Structure : Pont Champlain
------------------------	---------------------	-----------------------------------

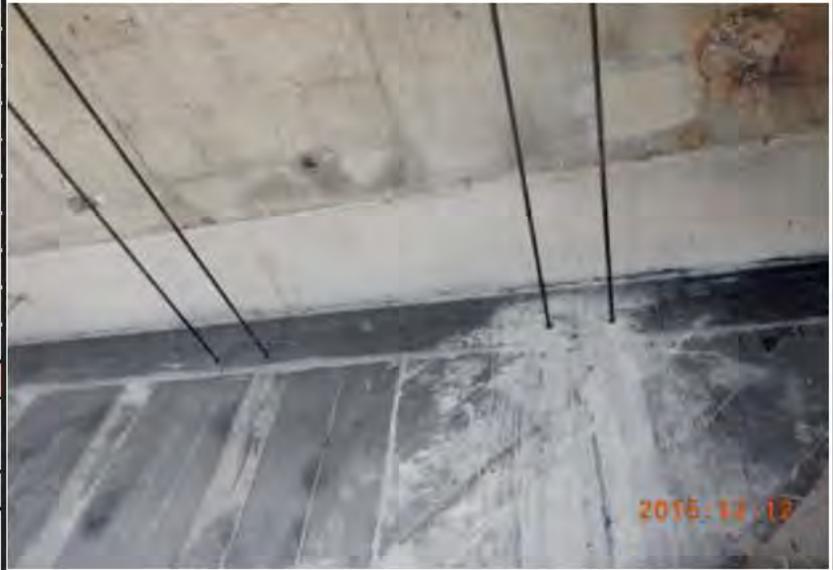
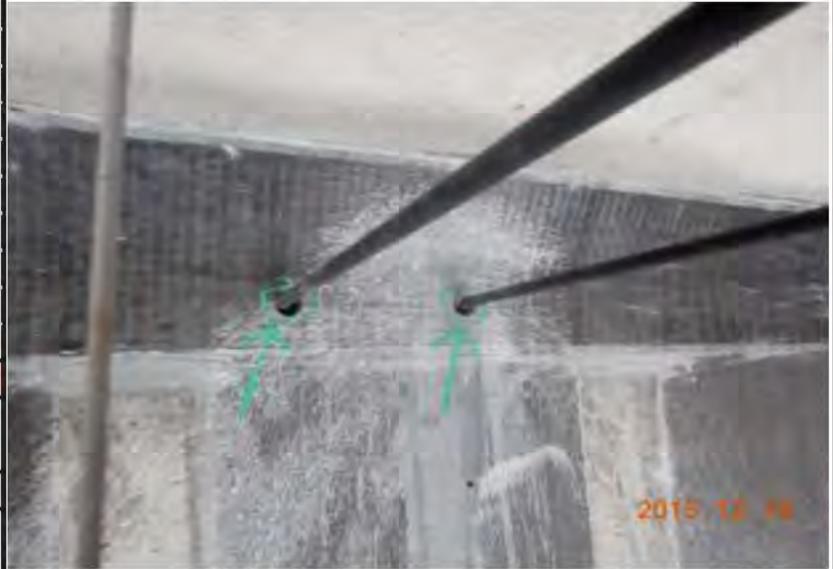
Identification		
Section :		
5		
Axe / Travée :		
30W-31W		
Groupe :		
SS-R		
Groupe d'élément :		
Systèmes structuraux		
Élément :		
Renfort - PRFC - P7		
Cote CEC		Cote CEM
3		A B C D % 98 0 0 2 %
Remarque / Observation		
Trous causés par un agent externe		
No photo:		20151212_JV_4129
No recommandation(s): 10117, 15758		
Identification		
Section :		
5		
Axe / Travée :		
30W-31W		
Groupe :		
SS-R		
Groupe d'élément :		
Systèmes structuraux		
Élément :		
Renfort - PRFC - P7		
Cote CEC		Cote CEM
3		A B C D % 98 0 0 2 %
Remarque / Observation		
Trous causés par un agent externe		
No photo:		20151215_JV_6325
No recommandation(s): 10117, 15758

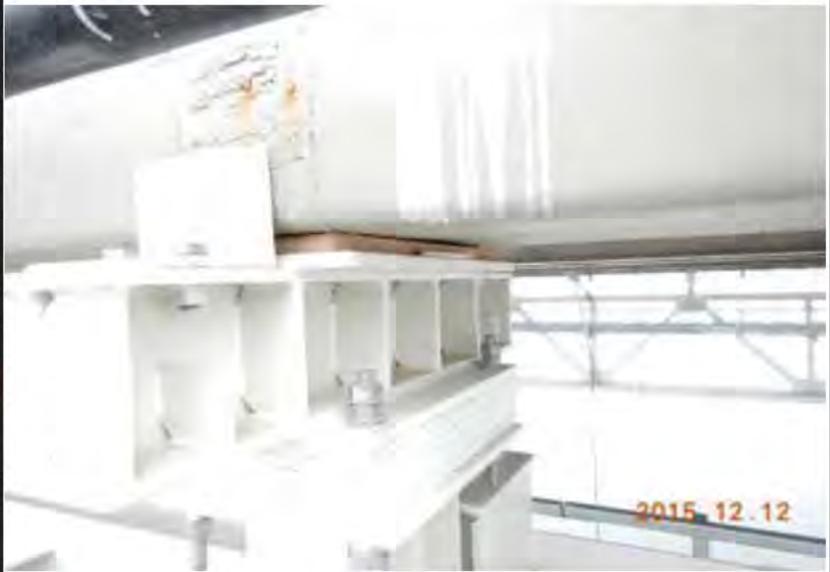
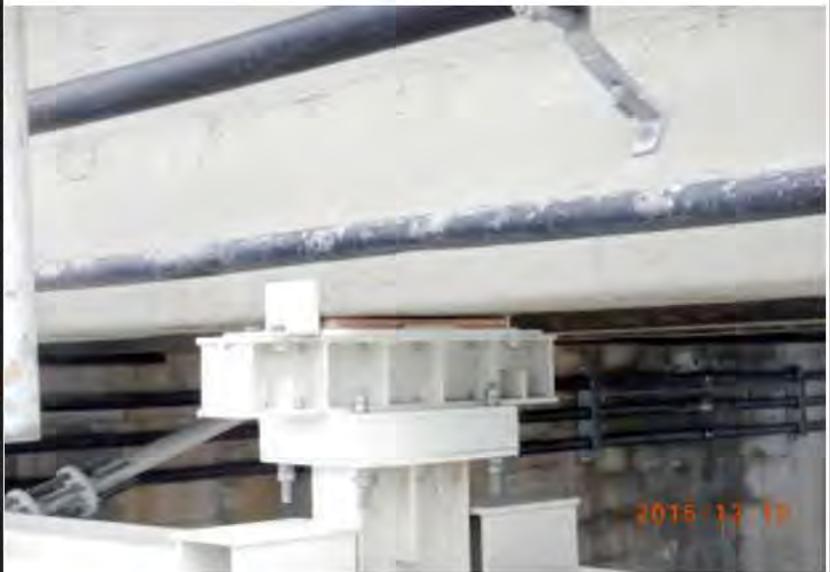
Identification		
Section :		
5		
Axe / Travée :		
30W-31W		
Groupe :		
SS-R		
Groupe d'élément :		
Systèmes structuraux		
Élément :		
Renfort - TM 1.1 - P7		
Cote CEC		Cote CEM
4		A B C D % 50 0 50 0 %
Remarque / Observation		
Perte de contact jusqu'à 90% entre l'assise de la poutre et la poutre aux extrémités		
No photo:		20151212_JV_4099
No recommandation(s): 15780		
Identification		
Section :		
5		
Axe / Travée :		
30W-31W		
Groupe :		
SS-R		
Groupe d'élément :		
Systèmes structuraux		
Élément :		
Renfort - TM 1.1 - P7		
Cote CEC		Cote CEM
4		A B C D % 50 0 50 0 %
Remarque / Observation		
Perte de contact jusqu'à 90% entre l'assise de la poutre et la poutre aux extrémités		
No photo:		20151212_JV_4125
No recommandation(s): 15780

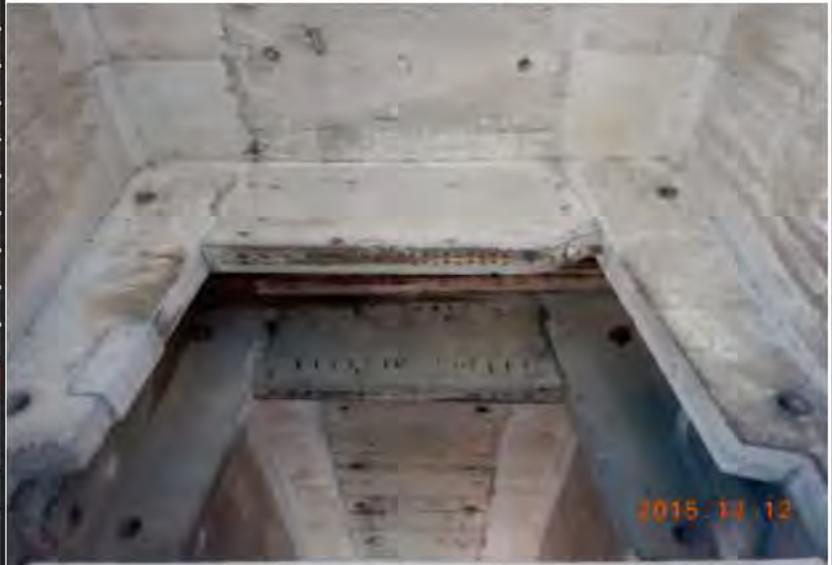
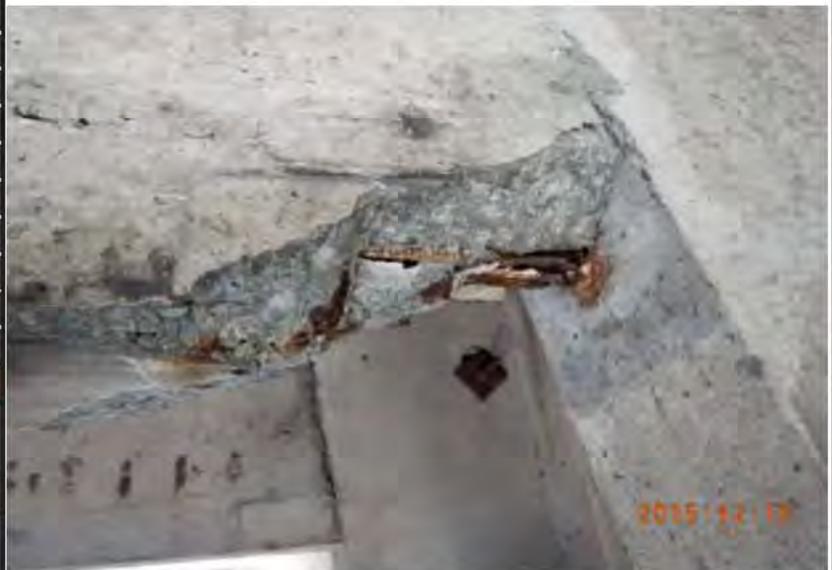
Identification		
Section :		
5		
Axe / Travée :		
30W-31W		
Groupe :		
Ctr		
Groupe d'élément :		
Systèmes structuraux		
Élément :		
Diaphragme 1		
Cote CEC		Cote CEM
1		A B C D % 93 5 1 1 %
Remarque / Observation		
CEC=1, Éclatement avec toron sectionné		
No photo:		20151212_JV_4240
No recommandation(s): 10102,15788		
Identification		
Section :		
5		
Axe / Travée :		
30W-31W		
Groupe :		
Ctr		
Groupe d'élément :		
Systèmes structuraux		
Élément :		
Diaphragme 1		
Cote CEC		Cote CEM
1		A B C D % 93 5 1 1 %
Remarque / Observation		
CEC=1, Éclatement avec toron sectionné		
No photo:		20151212_JV_4241
No recommandation(s): 10102,15788

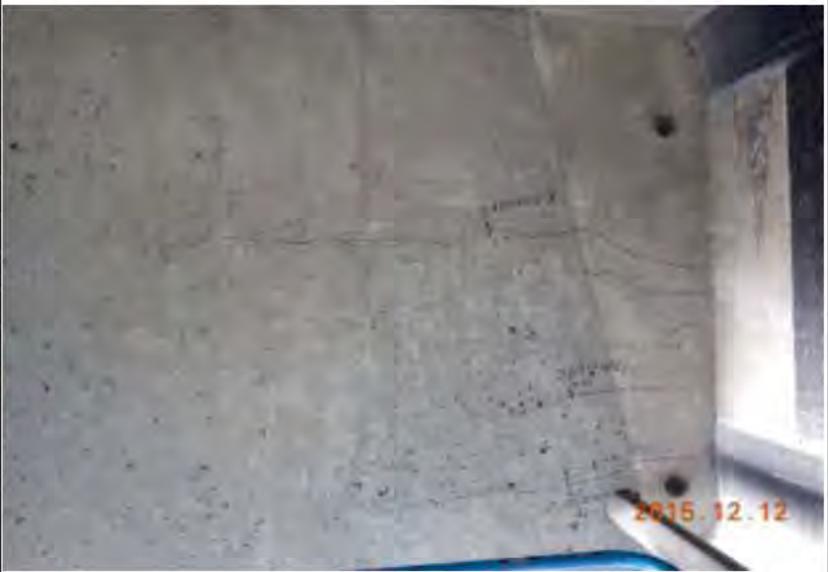
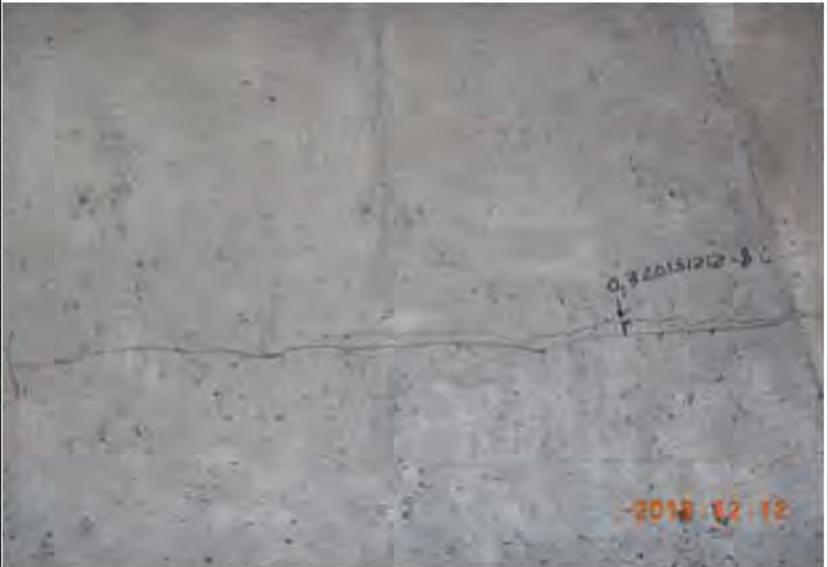
Identification		
Section :		
5		
Axe / Travée :		
30W-31W		
Groupe :		
Ctr		
Groupe d'élément :		
Systèmes structuraux		
Élément :		
Diaphragme 2		
Cote CEC		Cote CEM
1		A B C D % 95 5 0 0 %
Remarque / Observation		
CEC=1, Fissure longitudinale inférieure à 0,8mm le long de (3) câbles de précontrainte		
No photo:		20151212_JV_4215
No recommandation(s): 15790		
Identification		
Section :		
5		
Axe / Travée :		
30W-31W		
Groupe :		
Ctr		
Groupe d'élément :		
Systèmes structuraux		
Élément :		
Diaphragme 2		
Cote CEC		Cote CEM
1		A B C D % 95 5 0 0 %
Remarque / Observation		
CEC=1, Fissure longitudinale inférieure à 0,8mm le long de (3) câbles de précontrainte		
No photo:		20151212_JV_4216
No recommandation(s): 15790

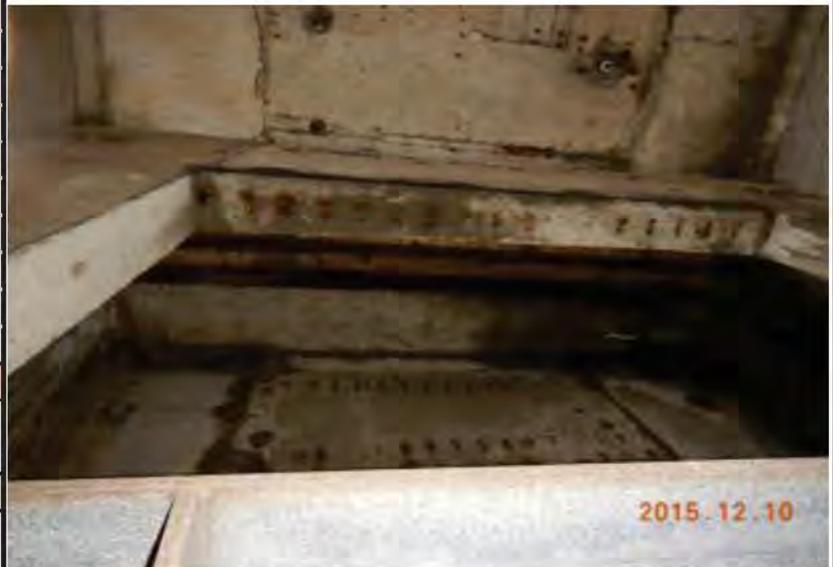
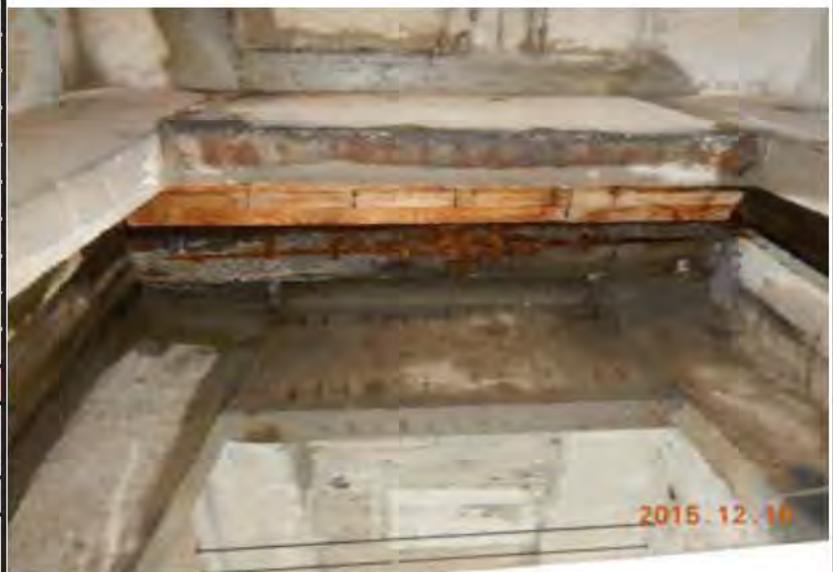
Identification		
Section :		
5		
Axe / Travée :		
31W		
Groupe :		
Jt		
Groupe d'élément :		
Joint de dilatation		
Élément :		
Garniture de joint		
Cote CEC		Cote CEM
2		A B C D % 100 0 0 0 %
Remarque / Observation		
Infiltration d'eau, signe d'un manque d'étanchéité de façon importante.		
No photo:		20151210_DT_3701
No recommandation(s): 10107		
Identification		
Section :		
5		
Axe / Travée :		
31W		
Groupe :		
Jt		
Groupe d'élément :		
Joint de dilatation		
Élément :		
Garniture de joint		
Cote CEC		Cote CEM
2		A B C D % 100 0 0 0 %
Remarque / Observation		
Infiltration d'eau, signe d'un manque d'étanchéité de façon importante.		
No photo:		20151210_DT_3702
No recommandation(s): 10107

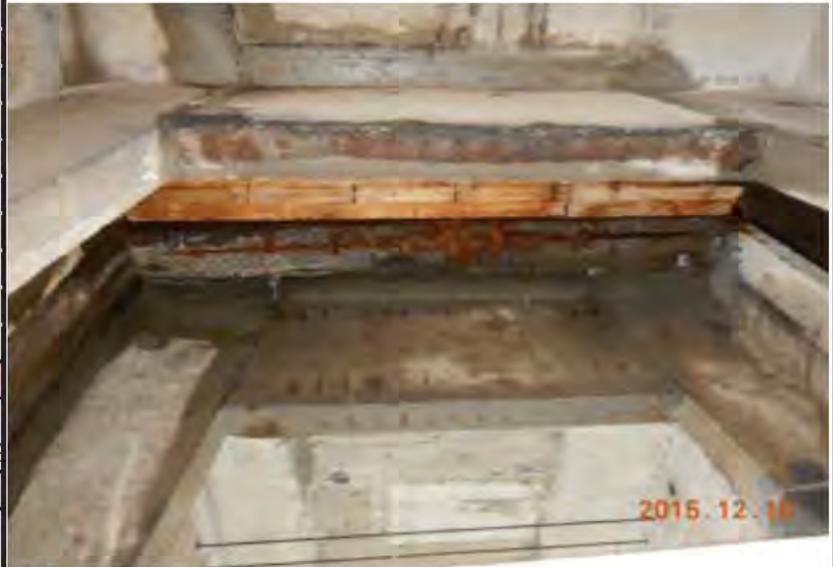
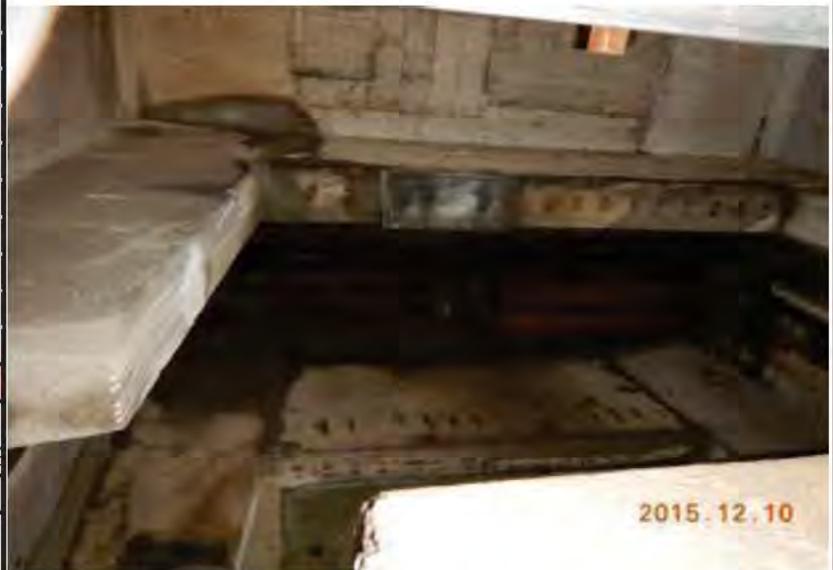
Identification		
Section :		
5		
Axe / Travée :		
31W		
Groupe :		
Jt		
Groupe d'élément :		
Joint de dilatation		
Élément :		
Extrémité de dalle		
Cote CEC		Cote CEM
1		A B C D % 35 52 12 1 %
Remarque / Observation		
Éclatement avec armatures visibles corrodées sur 35% de la surface affectant la capacité du platelage à supporter et à distribuer les charges de façon très importante		
No photo:		20151210_DT_3702
No recommandation(s): 10107		
Identification		
Section :		
5		
Axe / Travée :		
31W		
Groupe :		
Jt		
Groupe d'élément :		
Joint de dilatation		
Élément :		
Extrémité de dalle		
Cote CEC		Cote CEM
1		A B C D % 35 52 12 1 %
Remarque / Observation		
Éclatement avec armatures visibles corrodées sur 35% de la surface affectant la capacité du platelage à supporter et à distribuer les charges de façon très importante		
No photo:		20151210_DT_3703
No recommandation(s): 10107

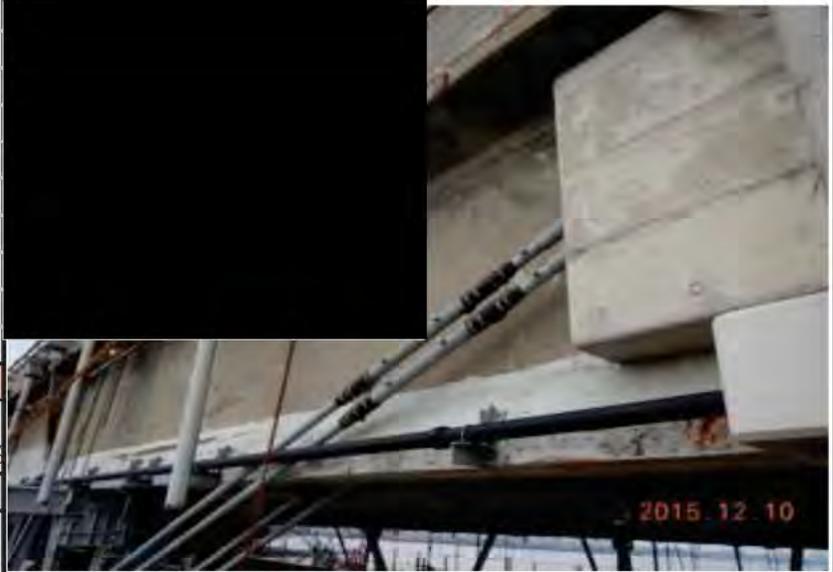
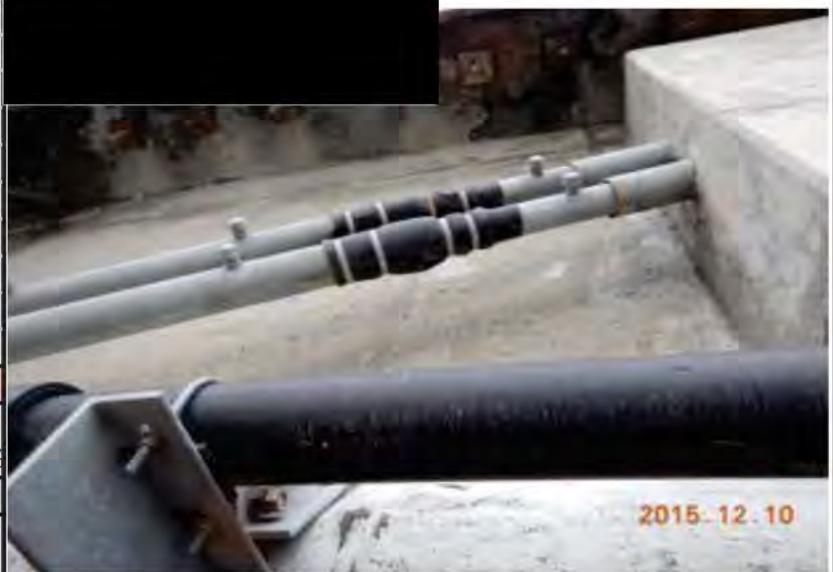
Identification		
Section :		
5		
Axe / Travée :		
31W-32W		
Groupe :		
Plt.		
Groupe d'élément :		
Platelage		
Élément :		
Côté extérieur amont		
Cote CEC		Cote CEM
3		A B C D % 35 40 25 0 %
Remarque / Observation		
Éclatement avec armatures visibles corrodées.		
No photo:		20151210_DT_3791
No recommandation(s): 10096		
Identification		
Section :		
5		
Axe / Travée :		
31W-32W		
Groupe :		
Plt.		
Groupe d'élément :		
Platelage		
Élément :		
Côté extérieur amont		
Cote CEC		Cote CEM
3		A B C D % 35 40 25 0 %
Remarque / Observation		
Éclatement avec armatures visibles corrodées.		
No photo:		20151210_DT_3793
No recommandation(s): 10096

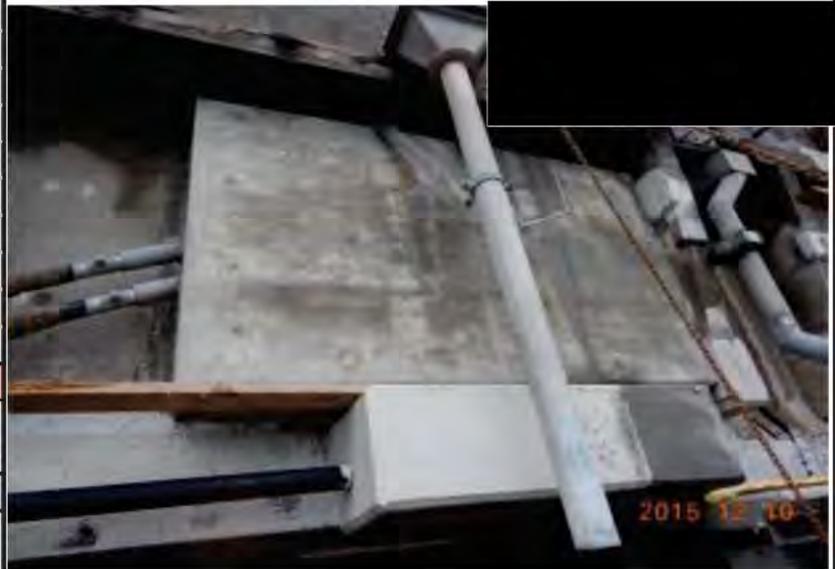
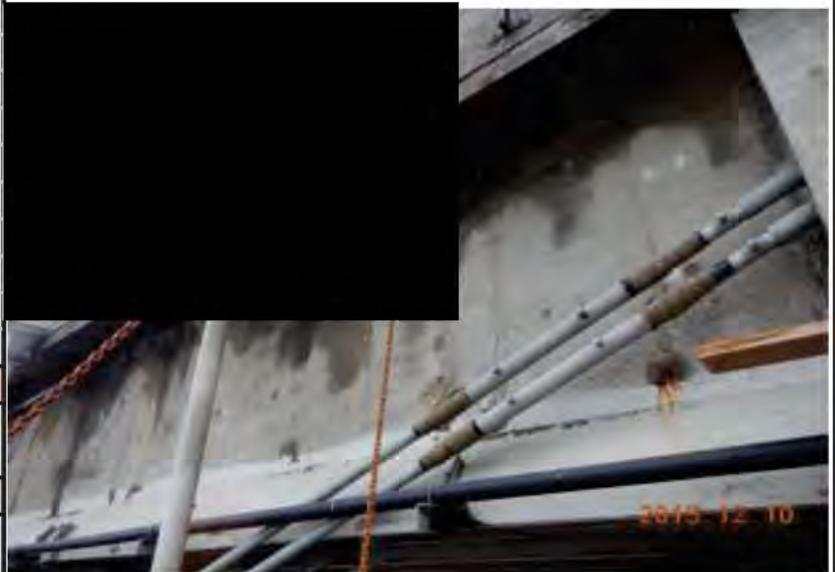
Identification		
Section :		
5		
Axe / Travée :		
31W-32W		
Groupe :		
Plt.		
Groupe d'élément :		
Platelage		
Élément :		
Côté extérieur aval		
Cote CEC		Cote CEM
2		A B C D % 0 50 50 0 %
Remarque / Observation		
Délaminage et éclatement exposant par endroits les ancrages de précontrainte de la dalle		
No photo:		20151210_DT_3706
No recommandation(s):		10096
Identification		
Section :		
5		
Axe / Travée :		
31W-32W		
Groupe :		
Plt.		
Groupe d'élément :		
Platelage		
Élément :		
Côté extérieur aval		
Cote CEC		Cote CEM
2		A B C D % 0 50 50 0 %
Remarque / Observation		
Délaminage et éclatement exposant par endroits les ancrages de précontrainte de la dalle		
No photo:		20151210_DT_3707
No recommandation(s):		10096

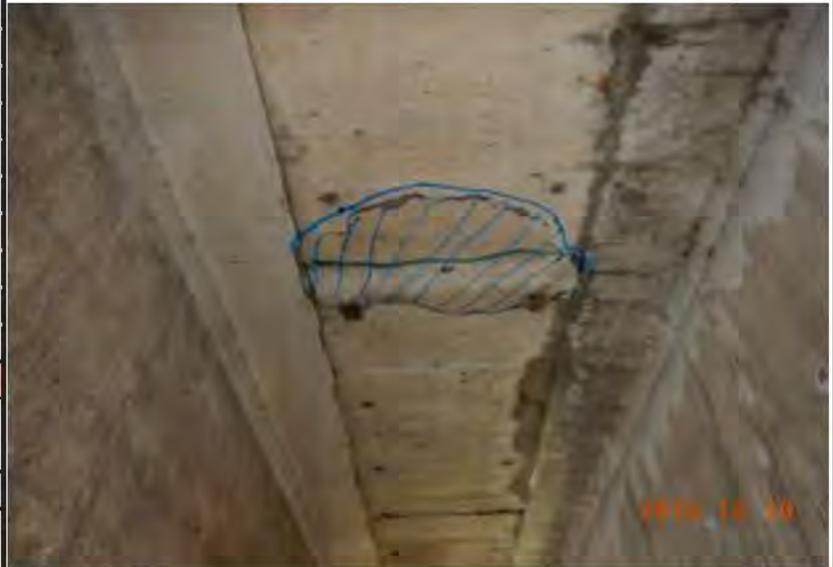
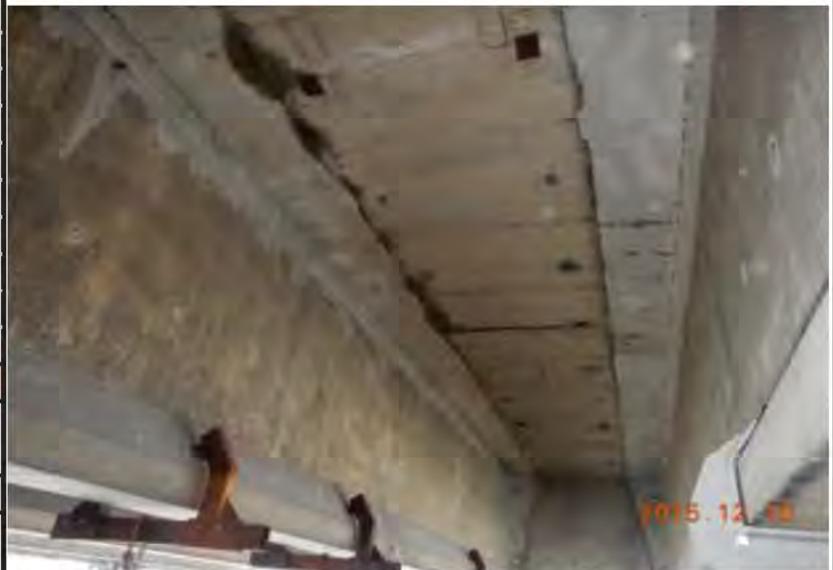
Identification		
Section :		
5		
Axe / Travée :		
31W-32W		
Groupe :		
Plt.		
Groupe d'élément :		
Platelage		
Élément :		
Platelage		
Cote CEC		Cote CEM
2		A B C D % 94 4 2 0 %
Remarque / Observation		
Délaminage avec fissuration périphérique le long des câbles de précontrainte défaut localisé à l'extrémité ouest de la travée		
No photo:		20151210_DT_3687
No recommandation(s): 10098,10100,10122		
Identification		
Section :		
5		
Axe / Travée :		
31W-32W		
Groupe :		
Plt.		
Groupe d'élément :		
Platelage		
Élément :		
Platelage		
Cote CEC		Cote CEM
2		A B C D % 94 4 2 0 %
Remarque / Observation		
Traces d'humidité et d'infiltration d'eau		
No photo:		20151210_DT_3691
No recommandation(s): 10098,10100,10122

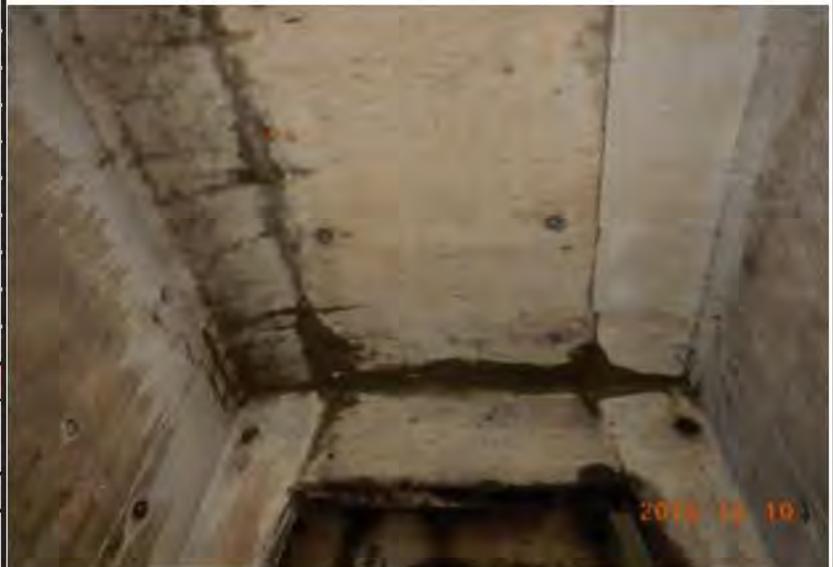
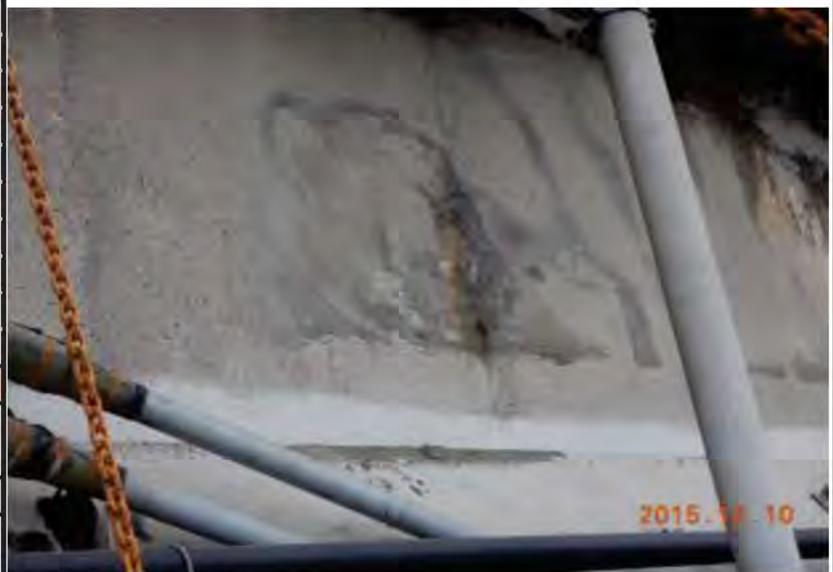
Identification		
Section :		
5		
Axe / Travée :		
31W-32W		
Groupe :		
Plt.		
Groupe d'élément :		
Platelage		
Élément :		
Platelage		
Cote CEC		Cote CEM
2		A B C D % 94 4 2 0 %
Remarque / Observation		
Traces d'humidité et d'infiltration d'eau		
No photo:		20151210_DT_3686
No recommandation(s): 10098,10100,10122		
Identification		
Section :		
5		
Axe / Travée :		
31W-32W		
Groupe :		
SS		
Groupe d'élément :		
Systèmes structuraux		
Élément :		
Poutre P1		
Cote CEC		Cote CEM
2		A B C D % 92 5 2 1 %
Remarque / Observation		
CEC = 2, Délaminage avec fissuration périphérique pouvant affecter sa capacité à supporter les charges de façon importante		
No photo:		20151210_DT_3767
No recommandation(s): 9785,10091,10093,9263

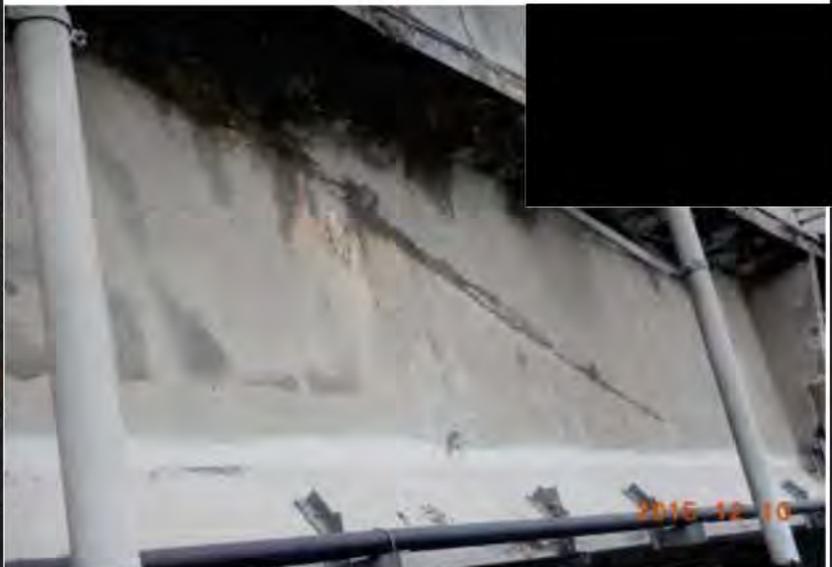
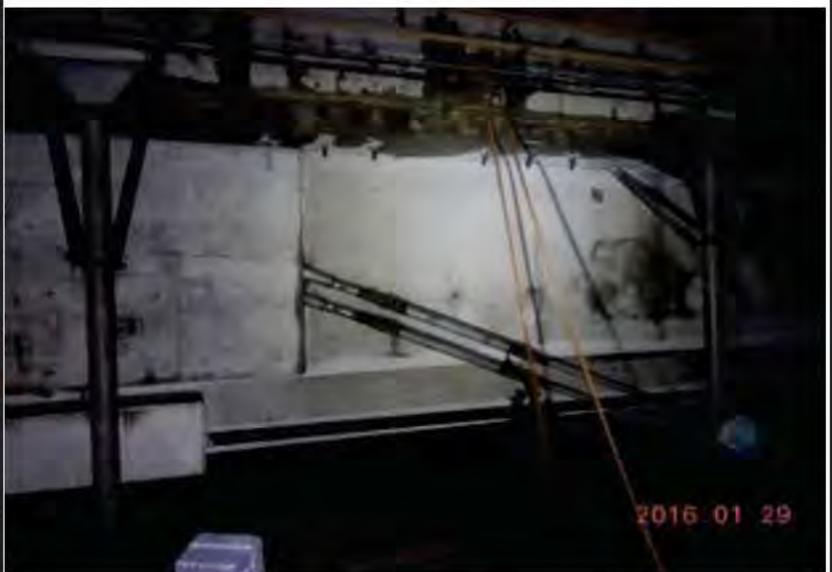
Identification		
Section :		
5		
Axe / Travée :		
31W-32W		
Groupe :		
SS		
Groupe d'élément :		
Systèmes structuraux		
Élément :		
Poutre P1		
Cote CEC		Cote CEM
2		A B C D % 92 5 2 1 %
Remarque / Observation		
CEC = 2, Délaminage avec fissuration périphérique pouvant affecter sa capacité à supporter les charges de façon importante		
No photo:		20151210_DT_3768
No recommandation(s): 9785,10091,10093,9263		
Identification		
Section :		
5		
Axe / Travée :		
31W-32W		
Groupe :		
SS		
Groupe d'élément :		
Systèmes structuraux		
Élément :		
Poutre P1		
Cote CEC		Cote CEM
2		A B C D % 92 5 2 1 %
Remarque / Observation		
Vue générale - Face Aval Extrémité Est		
No photo:		20160128_DT_7025
No recommandation(s): 9785,10091,10093,9263

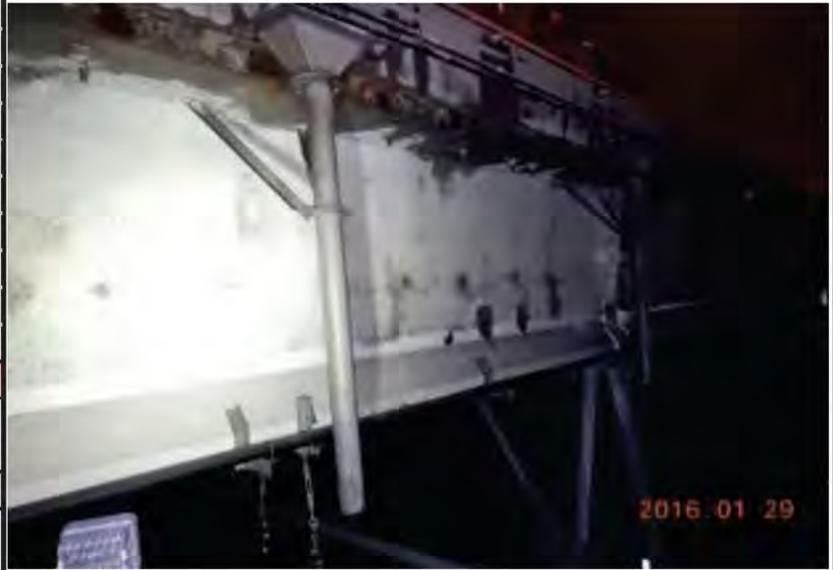
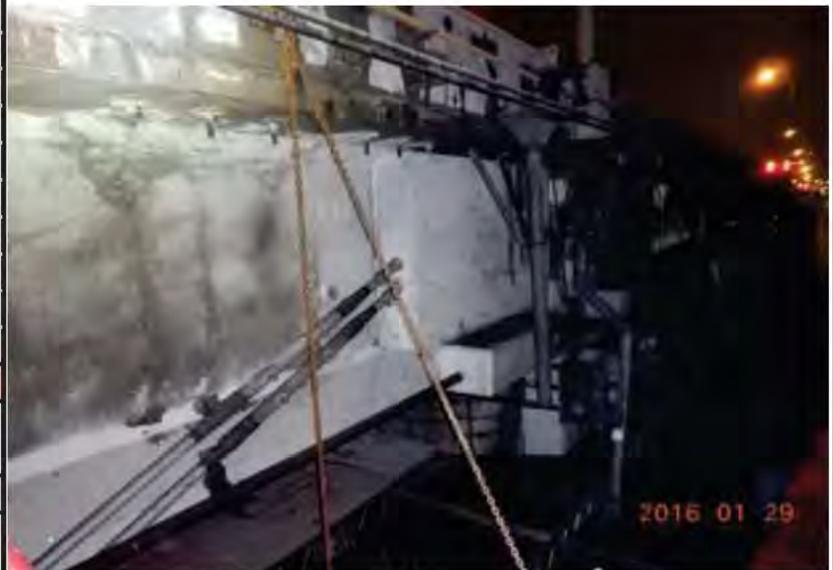
Identification		
Section :		
5		
Axe / Travée :		
31W-32W		
Groupe :		
SS		
Groupe d'élément :		
Systèmes structuraux		
Élément :		
Poutre P1		
Cote CEC		Cote CEM
2		A B C D % 92 5 2 1 %
Remarque / Observation		
Vue générale - Face Aval Centre		
No photo:		20160128_DT_7042
No recommandation(s): 9785,10091,10093,9263		
Identification		
Section :		
5		
Axe / Travée :		
31W-32W		
Groupe :		
SS		
Groupe d'élément :		
Systèmes structuraux		
Élément :		
Poutre P1		
Cote CEC		Cote CEM
2		A B C D % 92 5 2 1 %
Remarque / Observation		
Vue générale - Face Aval Extrémité Ouest		
No photo:		20160128_DT_7052
No recommandation(s): 9785,10091,10093,9263

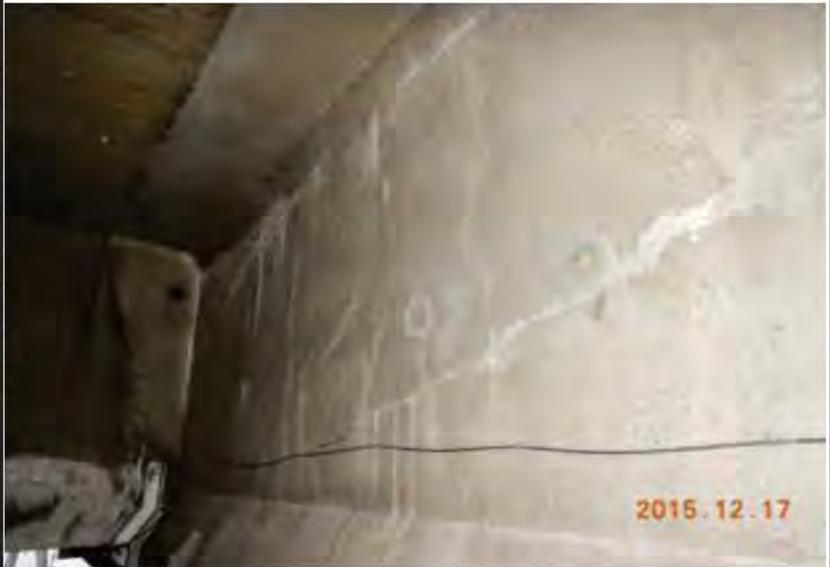
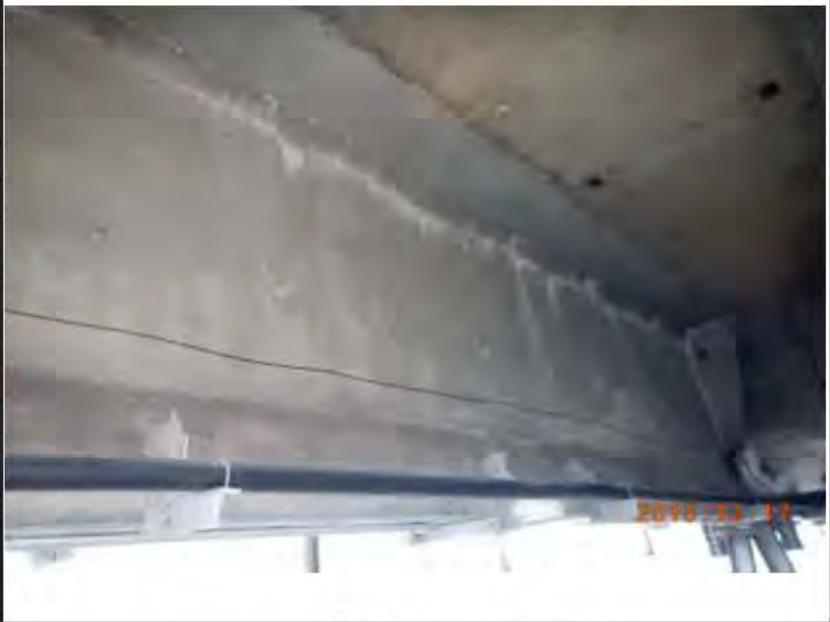
Identification		
Section :		
5		
Axe / Travée :		
31W-32W		
Groupe :		
SS		
Groupe d'élément :		
Systèmes structuraux		
Élément :		
Poutre P1		
Cote CEC		Cote CEM
2		A B C D % 92 5 2 1 %
Remarque / Observation		
Vue générale - Face Amont Extrémité Est		
No photo:		20151217_HB_5039
No recommandation(s): 9785,10091,10093,9263		
Identification		
Section :		
5		
Axe / Travée :		
31W-32W		
Groupe :		
SS		
Groupe d'élément :		
Systèmes structuraux		
Élément :		
Poutre P1		
Cote CEC		Cote CEM
2		A B C D % 92 5 2 1 %
Remarque / Observation		
Vue générale - Face Amont Centre		
No photo:		20151217_HB_5019
No recommandation(s): 9785,10091,10093,9263

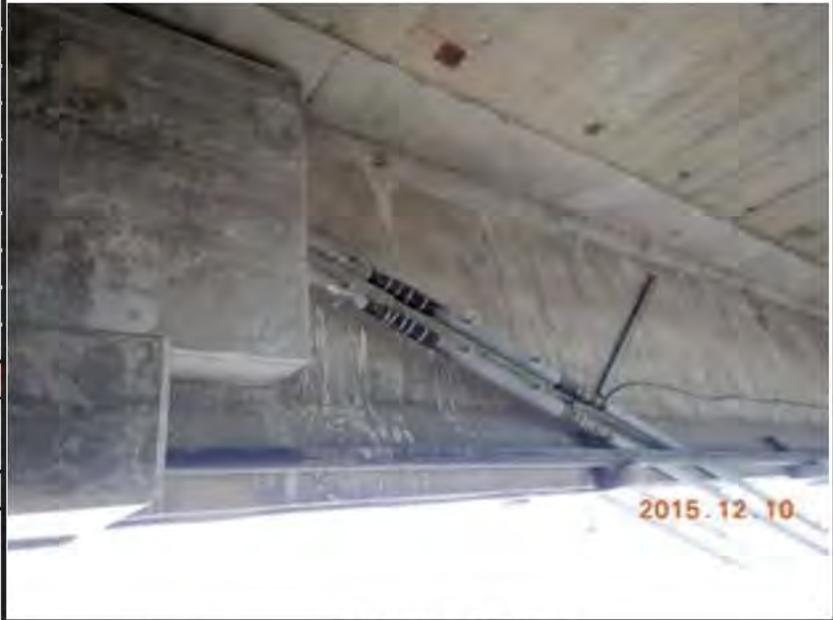
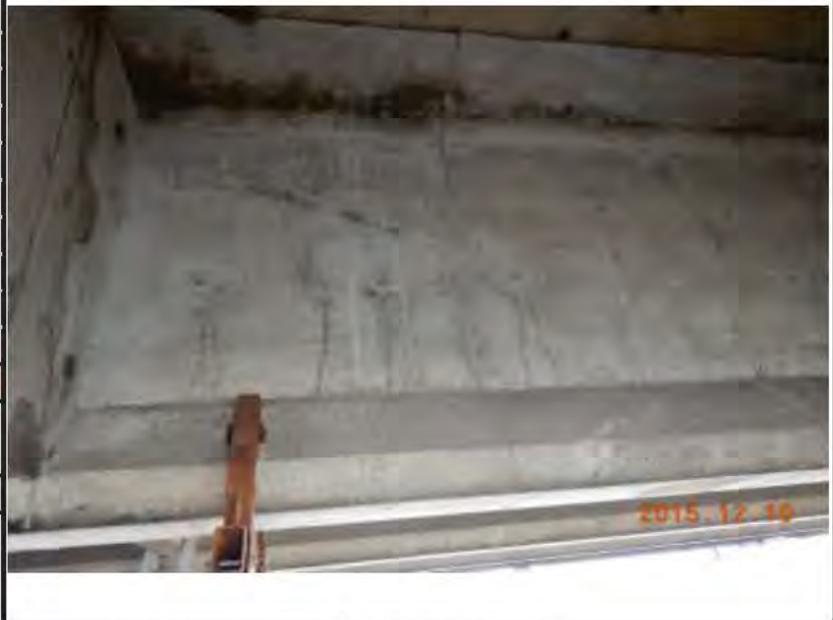
Identification		
Section :		
5		
Axe / Travée :		
31W-32W		
Groupe :		
SS		
Groupe d'élément :		
Systèmes structuraux		
Élément :		
Poutre P1		
Cote CEC		Cote CEM
2		A B C D % 92 5 2 1 %
Remarque / Observation		
Vue générale - Face Amont Extrémité Ouest		
No photo:		20151210_DT_3712
No recommandation(s): 9785,10091,10093,9263		
Identification		
Section :		
5		
Axe / Travée :		
31W-32W		
Groupe :		
SS		
Groupe d'élément :		
Systèmes structuraux		
Élément :		
Poutre P4		
Cote CEC		Cote CEM
1		A B C D % 90 8 1 1 %
Remarque / Observation		
CEC=1, minimum six (6) câbles affectés par la corrosion pouvant affecter sa capacité à supporter les charges de façon très importante		
No photo:		20151210_DT_3741
No recommandation(s): 10091,10093,15751,15753

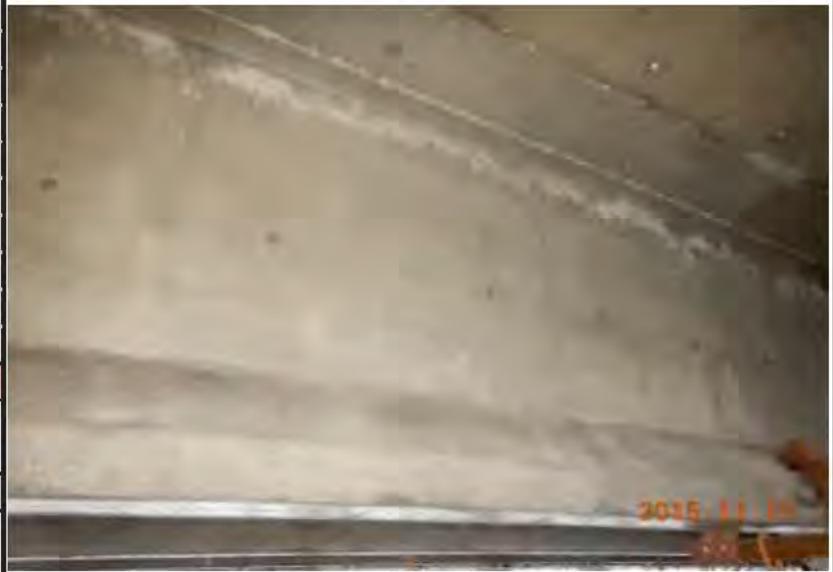
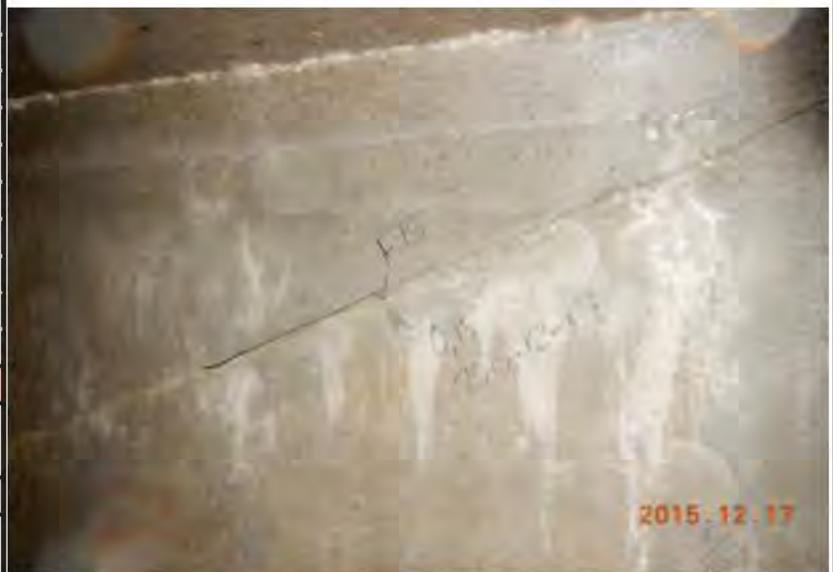
Identification		
Section :		
5		
Axe / Travée :		
31W-32W		
Groupe :		
SS		
Groupe d'élément :		
Systèmes structuraux		
Élément :		
Poutre P4		
Cote CEC		Cote CEM
1		A B C D % 90 8 1 1 %
Remarque / Observation		
Fissuration longitudinale le long du gousset		
No photo:		20151217_HB_5011
No recommandation(s): 10091,10093,15751,15753		
Identification		
Section :		
5		
Axe / Travée :		
31W-32W		
Groupe :		
SS		
Groupe d'élément :		
Systèmes structuraux		
Élément :		
Poutre P4		
Cote CEC		Cote CEM
1		A B C D % 90 8 1 1 %
Remarque / Observation		
Fissuration longitudinale le long du gousset		
No photo:		20151217_HB_4990
No recommandation(s): 10091,10093,15751,15753

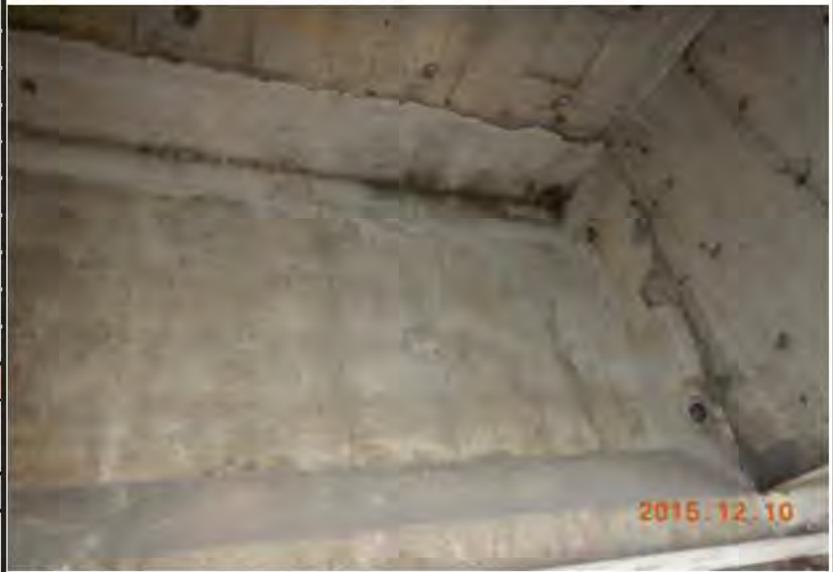
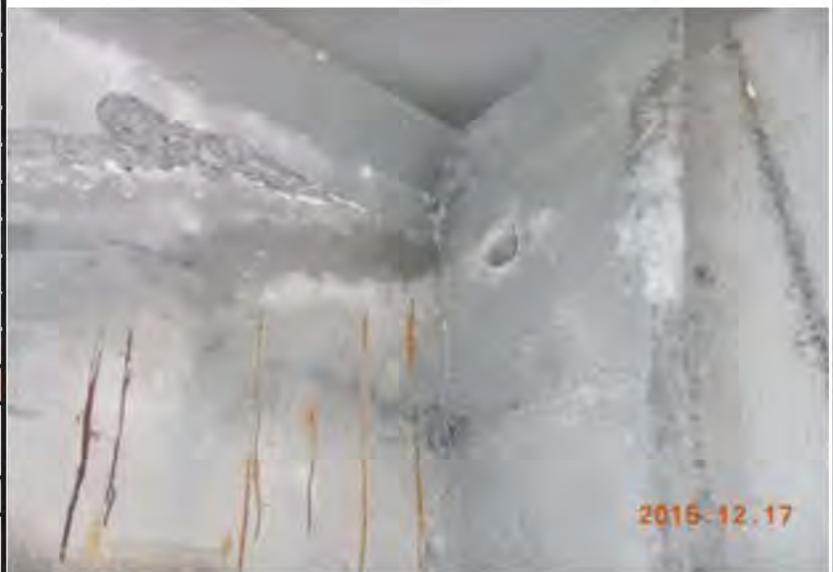
Identification		
Section :		
5		
Axe / Travée :		
31W-32W		
Groupe :		
SS		
Groupe d'élément :		
Systèmes structuraux		
Élément :		
Poutre P4		
Cote CEC		Cote CEM
1		A B C D % 90 8 1 1 %
Remarque / Observation		
CEC=1, minimum six (6) câbles affectés par la corrosion pouvant affecter sa capacité à supporter les charges de façon très importante		
No photo:		20151210_DT_3740
No recommandation(s): 10091,10093,15751,15753		
Identification		
Section :		
5		
Axe / Travée :		
31W-32W		
Groupe :		
SS		
Groupe d'élément :		
Systèmes structuraux		
Élément :		
Poutre P7		
Cote CEC		Cote CEM
1		A B C D % 78 15 6 1 %
Remarque / Observation		
Délaminage avec fissuration périphérique (vis-à-vis un câble de précontrainte)		
No photo:		20151217_HB_4937
No recommandation(s): 9785,10091, 10093

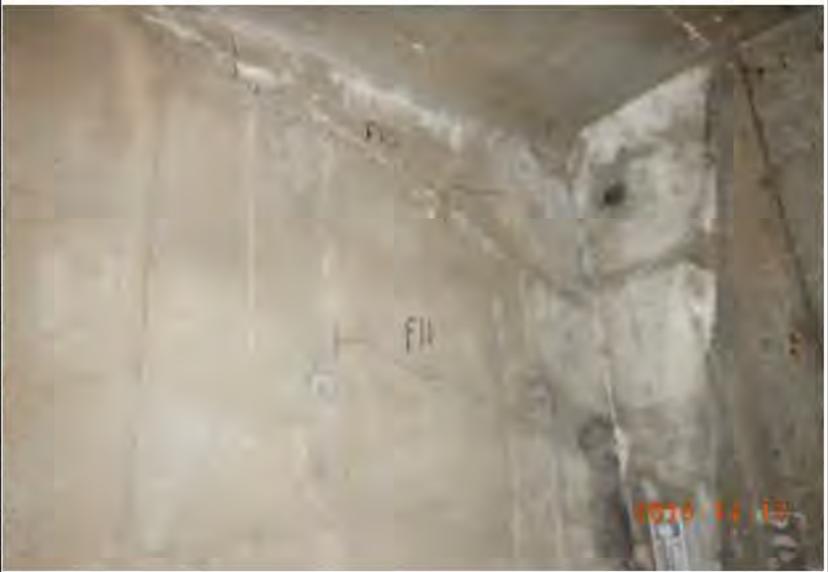
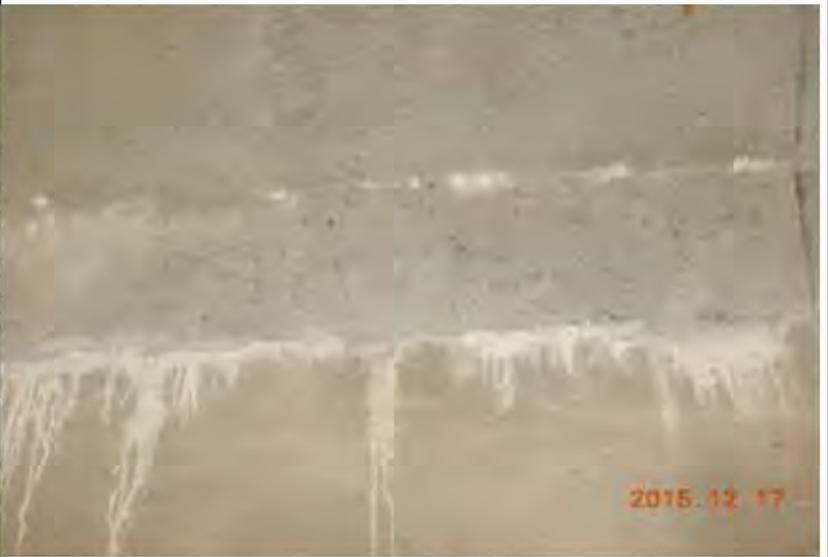
Identification		
Section :		
5		
Axe / Travée :		
31W-32W		
Groupe :		
SS		
Groupe d'élément :		
Systèmes structuraux		
Élément :		
Poutre P7		
Cote CEC		Cote CEM
1		A B C D % 78 15 6 1 %
Remarque / Observation		
CEC = 1, minimum de six (6) câbles affectés par la corrosion pouvant affecter sa capacité à supporter les charges de façon très importante		
No photo:		20151217_HB_4955
No recommandation(s): 9785,10091, 10093		
Identification		
Section :		
5		
Axe / Travée :		
31W-32W		
Groupe :		
SS		
Groupe d'élément :		
Systèmes structuraux		
Élément :		
Poutre P7		
Cote CEC		Cote CEM
1		A B C D % 78 15 6 1 %
Remarque / Observation		
Fissuration longitudinale le long du gousset		
No photo:		20151217_HB_4950
No recommandation(s): 9785,10091, 10093

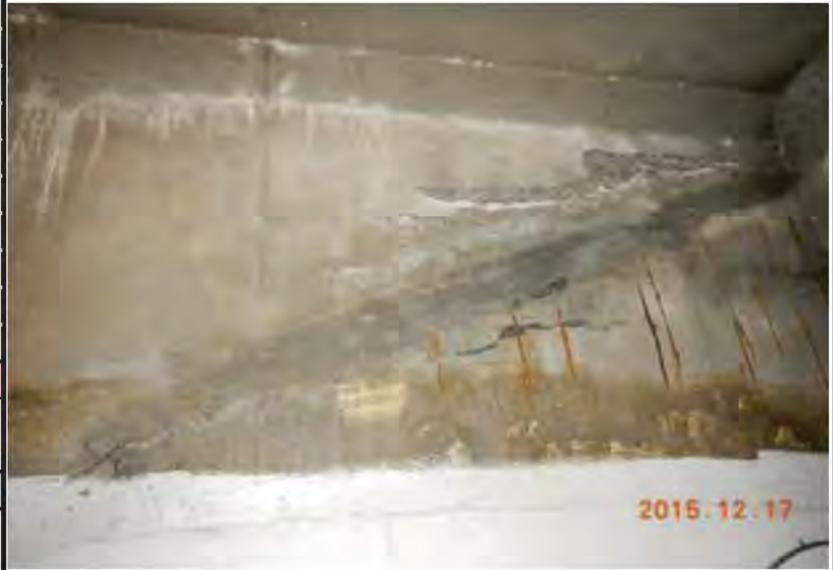
Identification		
Section :		
5		
Axe / Travée :		
31W-32W		
Groupe :		
SS		
Groupe d'élément :		
Systèmes structuraux		
Élément :		
Poutre P7		
Cote CEC		Cote CEM
1		A B C D % 78 15 6 1 %
Remarque / Observation		
Délaminage avec fissuration périphérique (vis-à-vis un câble de précontrainte)		
No photo:		20151217_HB_4939
No recommandation(s):		9785,10091, 10093
Identification		
Section :		
5		
Axe / Travée :		
31W-32W		
Groupe :		
SS		
Groupe d'élément :		
Systèmes structuraux		
Élément :		
Poutre P7		
Cote CEC		Cote CEM
1		A B C D % 78 15 6 1 %
Remarque / Observation		
CEC = 1, minimum de six (6) câbles affectés par la corrosion pouvant affecter sa capacité à supporter les charges de façon très importante		
No photo:		20151217_HB_4954
No recommandation(s):		9785,10091, 10093

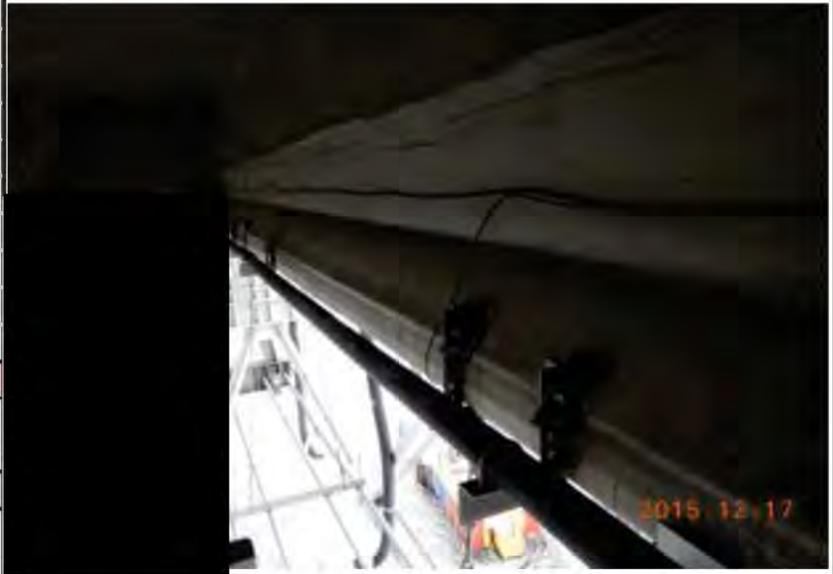
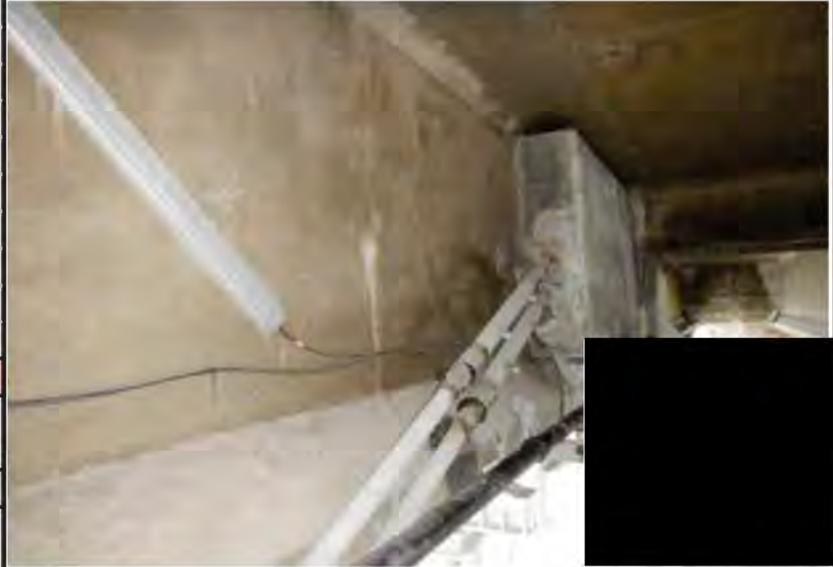
Identification		
Section :		
5		
Axe / Travée :		
31W-32W		
Groupe :		
SS		
Groupe d'élément :		
Systèmes structuraux		
Élément :		
Poutre P7		
Cote CEC		Cote CEM
1		A B C D % 78 15 6 1 %
Remarque / Observation		
Vue générale - Face Aval Centre		
No photo:		20151217_HB_4948
No recommandation(s): 9785,10091, 10093		
Identification		
Section :		
5		
Axe / Travée :		
31W-32W		
Groupe :		
SS		
Groupe d'élément :		
Systèmes structuraux		
Élément :		
Poutre P7		
Cote CEC		Cote CEM
1		A B C D % 78 15 6 1 %
Remarque / Observation		
Vue générale - Face Aval Extrémité Ouest		
No photo:		20151217_HB_4923
No recommandation(s): 9785,10091, 10093

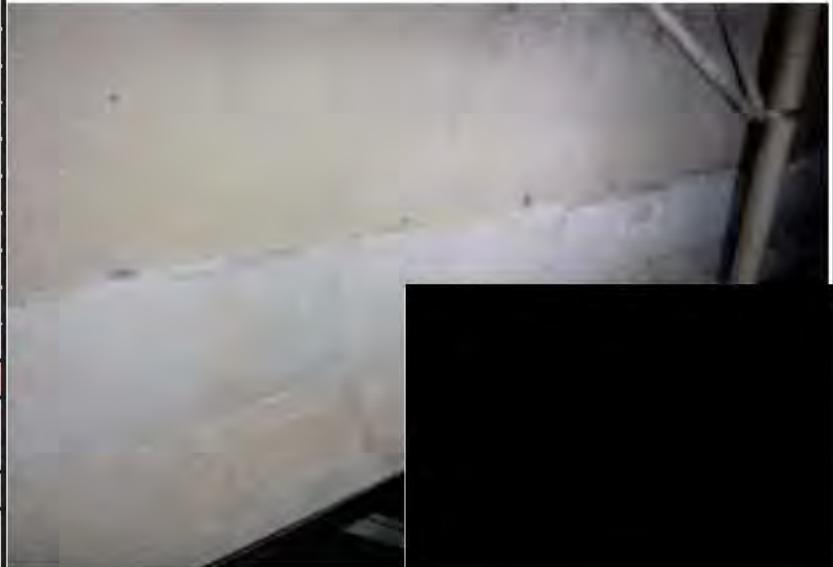
Identification		
Section :		
5		
Axe / Travée :		
31W-32W		
Groupe :		
SS		
Groupe d'élément :		
Systèmes structuraux		
Élément :		
Poutre P7		
Cote CEC		Cote CEM
1		A B C D % 78 15 6 1 %
Remarque / Observation		
Vue générale - Face Amont Extrémité Est		
No photo:		20160125_BP_0590
No recommandation(s):		9785,10091, 10093
Identification		
Section :		
5		
Axe / Travée :		
31W-32W		
Groupe :		
SS		
Groupe d'élément :		
Systèmes structuraux		
Élément :		
Poutre P7		
Cote CEC		Cote CEM
1		A B C D % 78 15 6 1 %
Remarque / Observation		
Vue générale - Face Amont Centre		
No photo:		20160125_BP_0585
No recommandation(s):		9785,10091, 10093
