Axe : Champlain	Section : 7A	Structure : Pont Champlain
------------------------	---------------------	-----------------------------------

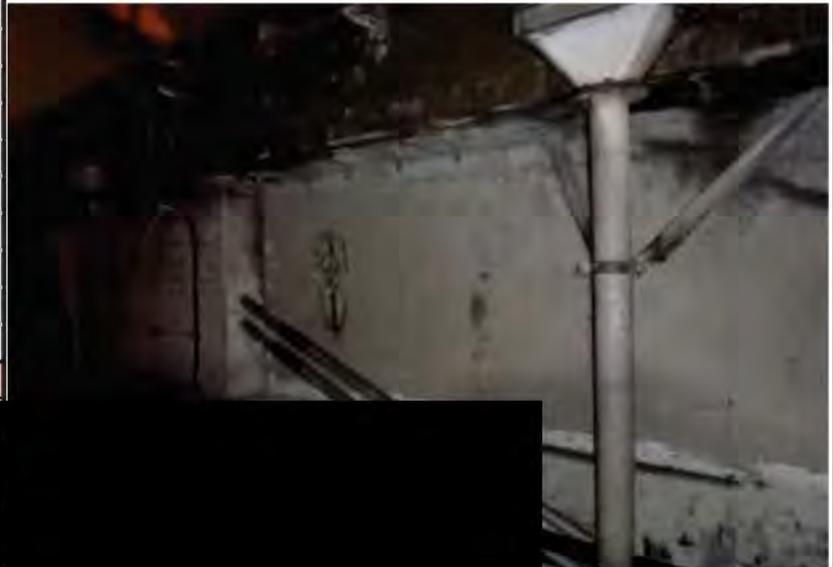
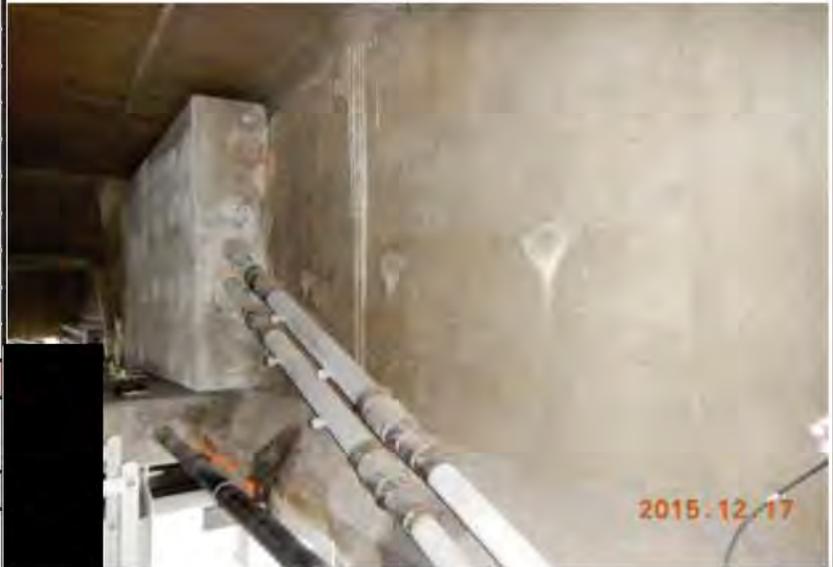
Identification		
Section :		
5		
Axe / Travée :		
31W-32W		
Groupe :		
SS		
Groupe d'élément :		
Systèmes structuraux		
Élément :		
Poutre P7		
Cote CEC		Cote CEM
1		A B C D % 78 15 6 1 %
Remarque / Observation		
Vue générale - Face Amont Extrémité Oues		
No photo:		20160125_BP_0569
No recommandation(s):		9785,10091, 10093
Identification		
Section :		
5		
Axe / Travée :		
31W-32W		
Groupe :		
SS		
Groupe d'élément :		
Systèmes structuraux		
Élément :		
Poutre P7		
Cote CEC		Cote CEM
1		A B C D % 78 15 6 1 %
Remarque / Observation		
Vue générale - Face Aval Extrémité Est		
No photo:		20151217_HB_4963
No recommandation(s):		9785,10091, 10093

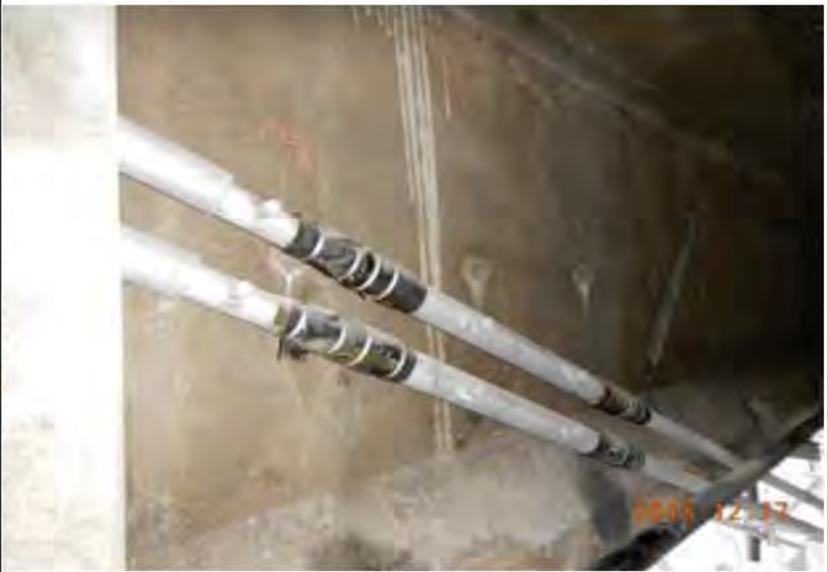
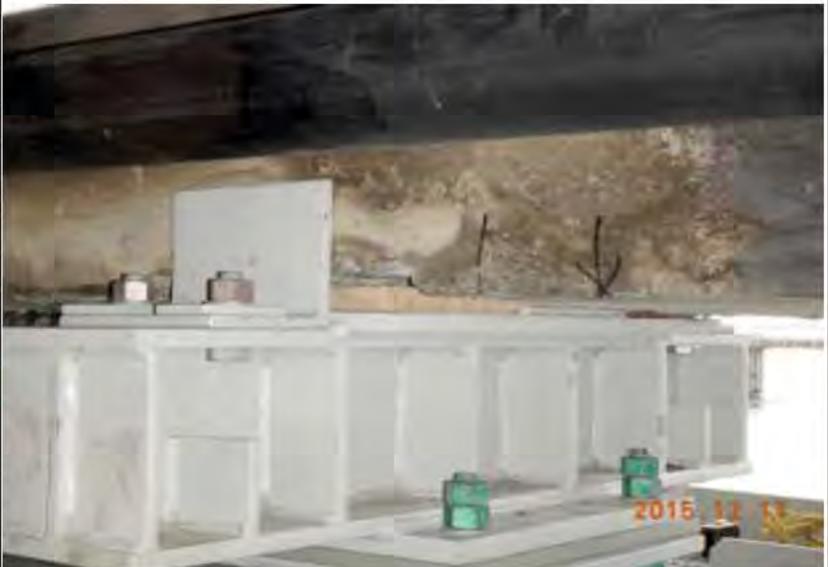
Identification		
Section :		
5		
Axe / Travée :		
31W-32W		
Groupe :		
SS-R		
Groupe d'élément :		
Systèmes structuraux		
Élément :		
Renfort - QP1.0 - P7		
Cote CEC		Cote CEM
1		A B C D % 95 4 0 1 %
Remarque / Observation		
CEC=1: Mouvement transversal perceptible des barres de précontraintes		
No photo:		20151217_HB_4964
No recommandation(s): 15770		
Identification		
Section :		
5		
Axe / Travée :		
31W-32W		
Groupe :		
SS-R		
Groupe d'élément :		
Systèmes structuraux		
Élément :		
Renfort - TM 1.1 - P7		
Cote CEC		Cote CEM
-		A B C D % - - - %
Remarque / Observation		
Aucune donnée, installation en cours en 2015.		
No photo:		20151217_HB_4957
No recommandation(s): 15780

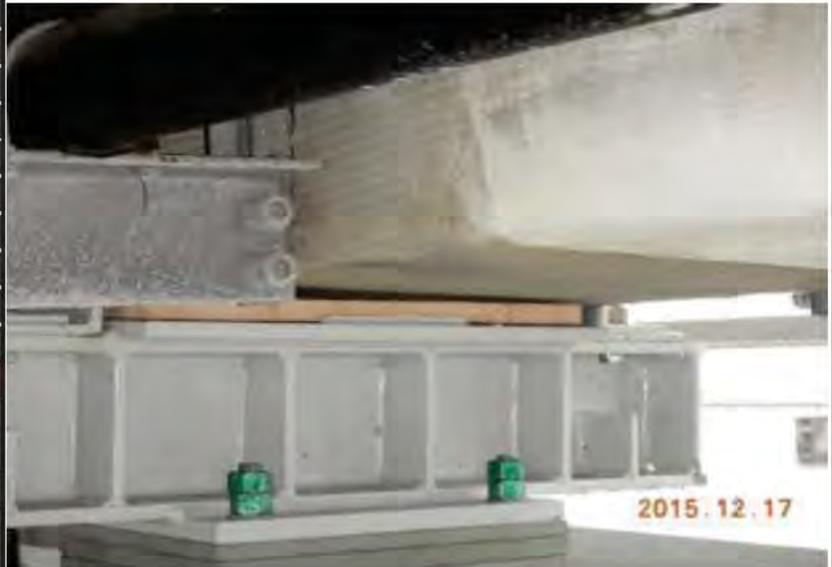
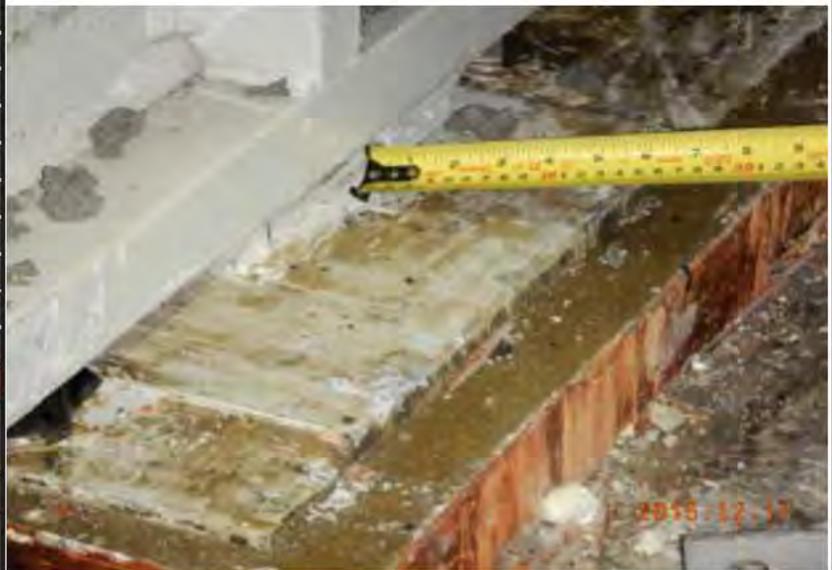
Identification		
Section :		
5		
Axe / Travée :		
31W-32W		
Groupe :		
SS-R		
Groupe d'élément :		
Systèmes structuraux		
Élément :		
Renfort - TM 1.1 - P7		
Cote CEC		Cote CEM
-		A B C D % - - - %
Remarque / Observation		
Aucune donnée, installation en cours en 2015.		
No photo:		20151217_HB_4951
No recommandation(s):		15780
Identification		
Section :		
5		
Axe / Travée :		
31W-32W		
Groupe :		
SS-R		
Groupe d'élément :		
Systèmes structuraux		
Élément :		
Renfort - TM 1.1 - P7		
Cote CEC		Cote CEM
-		A B C D % - - - %
Remarque / Observation		
Aucune donnée, installation en cours en 2015.		
No photo:		20151217_HB_4914
No recommandation(s):		15780

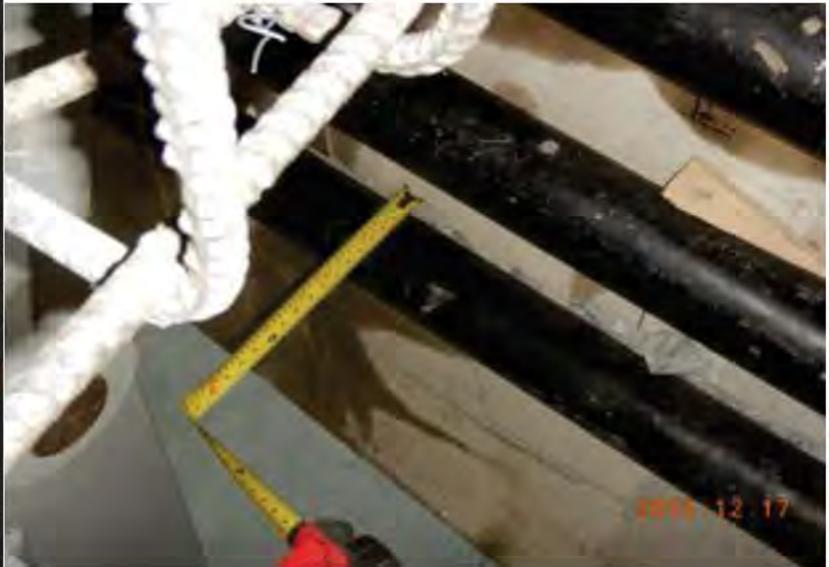
No photo: 20151217_HB_4915

Identification		
Section :		
5		
Axe / Travée :		
31W-32W		
Groupe :		
SS-R		
Groupe d'élément :		
Systèmes structuraux		
Élément :		
Renfort - TM 1.1 - P7		
Cote CEC		Cote CEM
-		A B C D % - - - %
Remarque / Observation		
Aucune donnée, installation en cours en 2015.		
No recommandation(s):		15780
Identification		
Section :		
5		
Axe / Travée :		
31W-32W		
Groupe :		
SS-R		
Groupe d'élément :		
Systèmes structuraux		
Élément :		
Renfort - CCV - P7		
Cote CEC		Cote CEM
1		A B C D % 92 0 2 6 %
Remarque / Observation		
Plusieurs décollements totalisant environ 4000x500mm = 2000000 mm ² pouvant affecter la capacité de façon très importante (CCV = ciment à renfort en fibres de verre (GRFC))		
No recommandation(s):

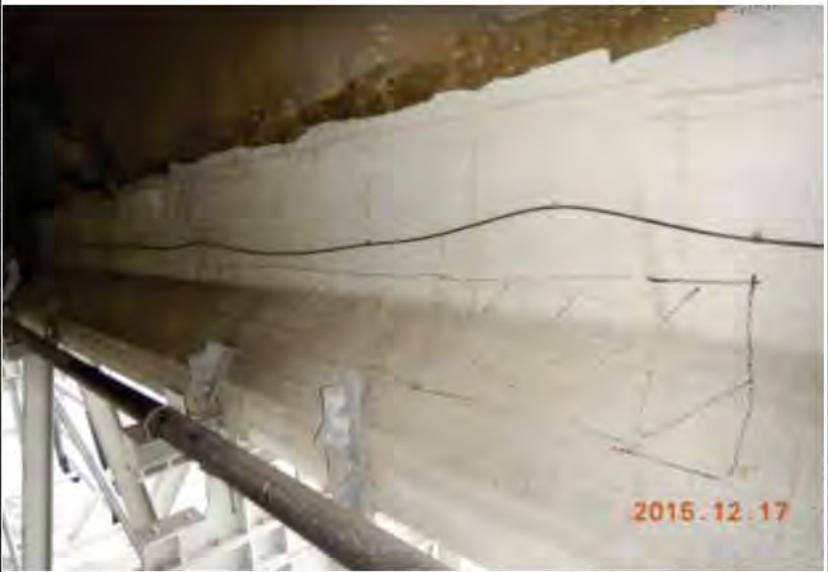
No photo:	20151217_HB_4942

Identification		
Section :		
5		
Axe / Travée :		
31W-32W		
Groupe :		
SS-R		
Groupe d'élément :		
Systèmes structuraux		
Élément :		
Renfort - CCV - P7		
Cote CEC		Cote CEM
1		A B C D % 92 0 2 6 %
Remarque / Observation		
Plusieurs décollements totalisant environ 4000x500mm = 2000000 mm ² pouvant affecter la capacité de façon très importante (CCV = ciment à renfort en fibres de verre (GRFC))		
No recommandation(s):		
Identification		
Section :		
5		
Axe / Travée :		
32W		
Groupe :		
Pile		
Groupe d'élément :		
Unité de fondation		
Élément :		
Fût		
Cote CEC		Cote CEM
2		A B C D % 19 20 55 6 %
Remarque / Observation		
Délaminage avec taches de rouille et efflorescence.		
No recommandation(s):		7129

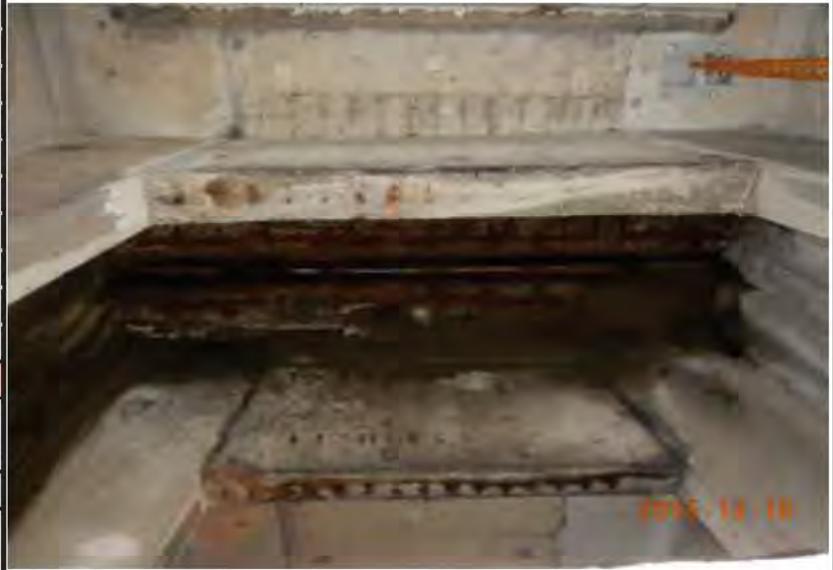
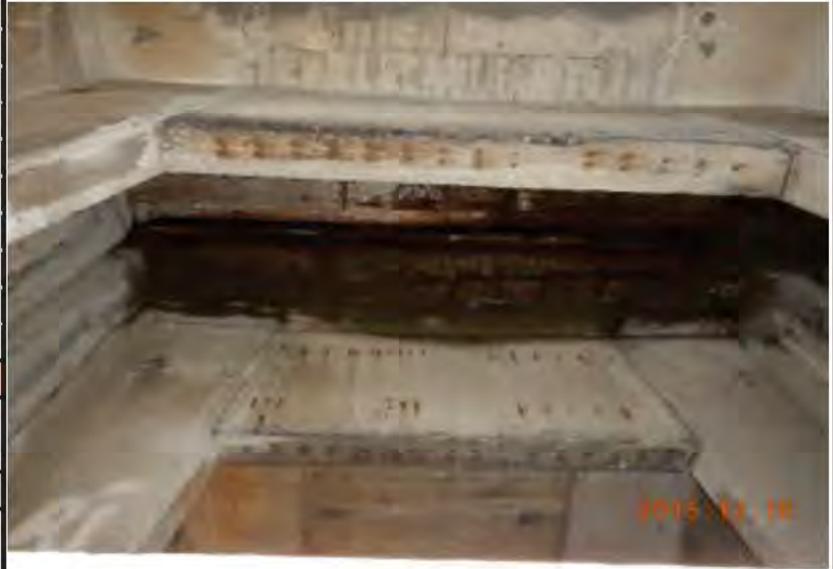
Identification		
Section :		
5		
Axe / Travée :		
32W		
Groupe :		
Jt		
Groupe d'élément :		
Joint de dilatation		
Élément :		
Garniture de joint		
Cote CEC		Cote CEM
1		A B C D % 30 0 70 0 %
Remarque / Observation		
Garniture déchirée sur 70% de sa longueur affectant l'étanchéité de façon très importante		
No photo:		20151210_DT_3760
No recommandation(s): 10107		
Identification		
Section :		
5		
Axe / Travée :		
32W		
Groupe :		
Jt		
Groupe d'élément :		
Joint de dilatation		
Élément :		
Garniture de joint		
Cote CEC		Cote CEM
1		A B C D % 30 0 70 0 %
Remarque / Observation		
Garniture déchirée sur 70% de sa longueur affectant l'étanchéité de façon très importante		
No photo:		20151210_DT_3761
No recommandation(s): 10107

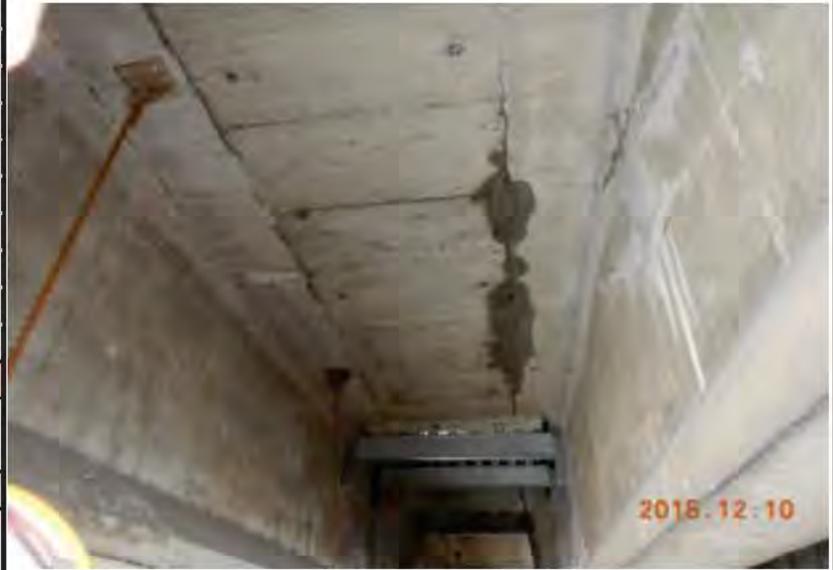
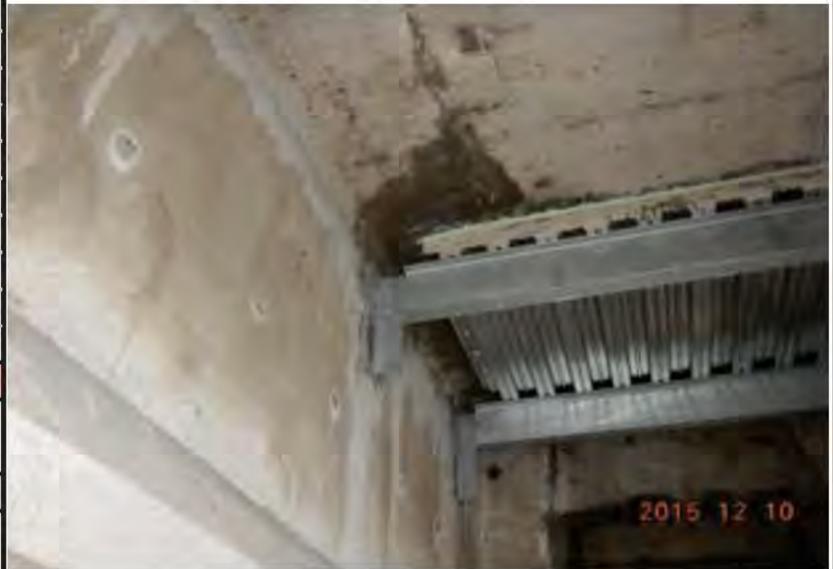
Identification		
Section :		
5		
Axe / Travée :		
32W-33W		
Groupe :		
Plt.		
Groupe d'élément :		
Platelage		
Élément :		
Platelage		
Cote CEC		Cote CEM
2		A B C D % 99 0 1 0 %
Remarque / Observation		
Traces d'humidité et d'infiltration d'eau		
No photo:		20151210_DT_3593
No recommandation(s):		
Identification		
Section :		
5		
Axe / Travée :		
32W-33W		
Groupe :		
Plt.		
Groupe d'élément :		
Platelage		
Élément :		
Platelage		
Cote CEC		Cote CEM
2		A B C D % 99 0 1 0 %
Remarque / Observation		
Traces d'humidité et d'infiltration d'eau		
No photo:		20151210_DT_3592
No recommandation(s):

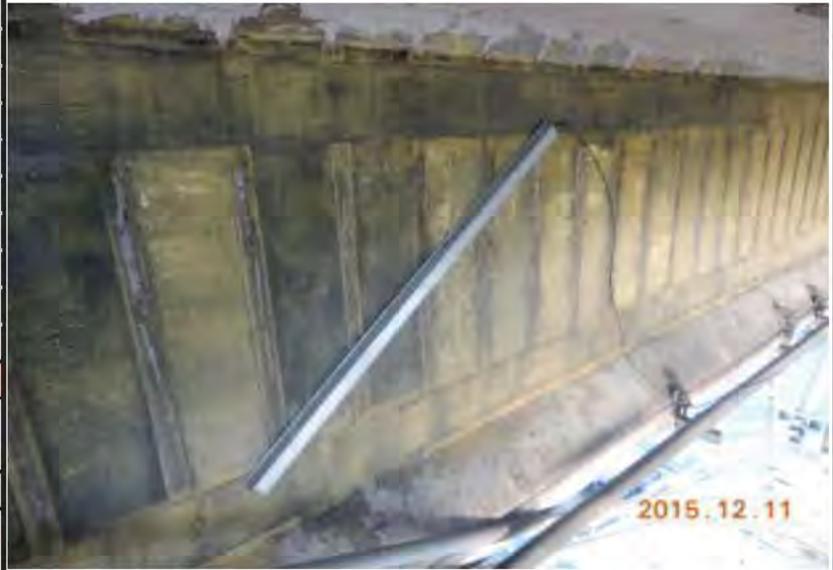
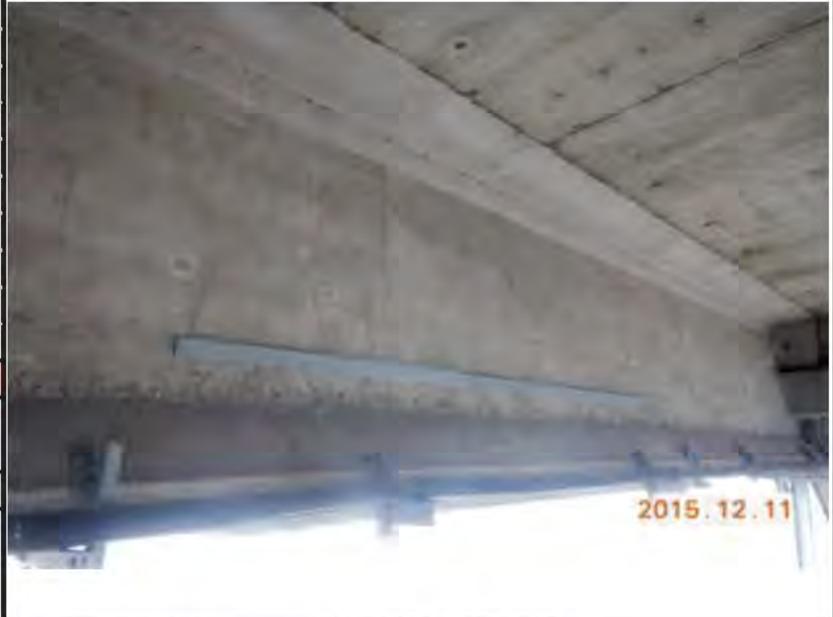
Identification		
Section :		
5		
Axe / Travée :		
32W-33W		
Groupe :		
SS		
Groupe d'élément :		
Systèmes structuraux		
Élément :		
Poutre P1		
Cote CEC		Cote CEM
3		A B C D % 94 5 0 1 %
Remarque / Observation		
Vue générale - Face Amont Extrémité Ouest		
No photo:		20151211_JV_6177
No recommandation(s):		9785,10093,9263
Identification		
Section :		
5		
Axe / Travée :		
32W-33W		
Groupe :		
SS		
Groupe d'élément :		
Systèmes structuraux		
Élément :		
Poutre P1		
Cote CEC		Cote CEM
3		A B C D % 94 5 0 1 %
Remarque / Observation		
Fissuration longitudinale le long du gousset		
No photo:		20151211_JV_6161
No recommandation(s):		9785,10093,9263

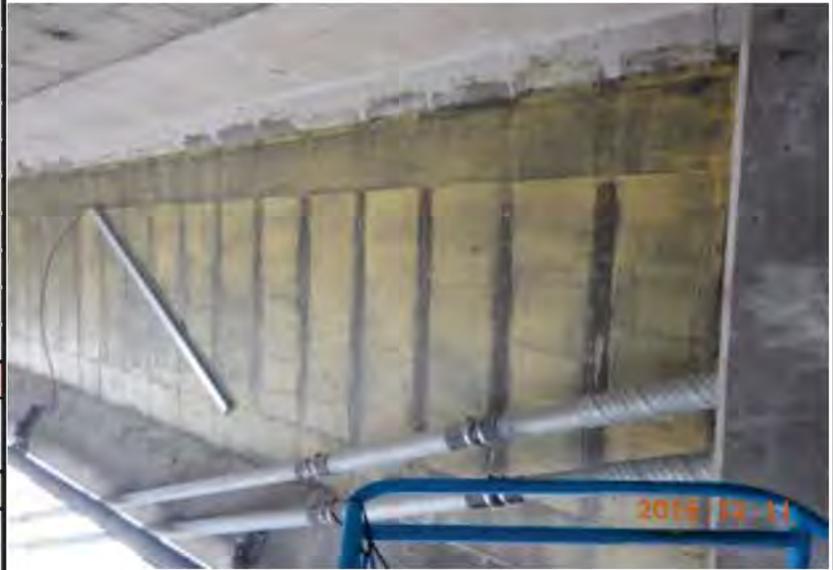
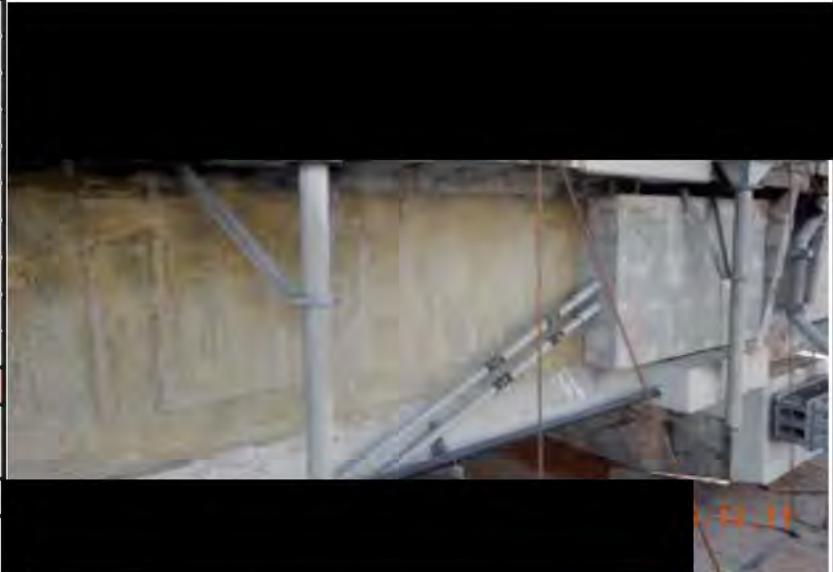
Identification		
Section :		
5		
Axe / Travée :		
32W-33W		
Groupe :		
SS		
Groupe d'élément :		
Systèmes structuraux		
Élément :		
Poutre P1		
Cote CEC		Cote CEM
3		A B C D % 94 5 0 1 %
Remarque / Observation		
Vue générale - Face Amont Extrémité Est		
No photo:		20151211_JV_6168
No recommandation(s):		9785,10093,9263
Identification		
Section :		
5		
Axe / Travée :		
32W-33W		
Groupe :		
SS		
Groupe d'élément :		
Systèmes structuraux		
Élément :		
Poutre P1		
Cote CEC		Cote CEM
3		A B C D % 94 5 0 1 %
Remarque / Observation		
Vue générale - Face Aval Extrémité Ouest		
No photo:		20151211_JV_6191
No recommandation(s):		9785,10093,9263

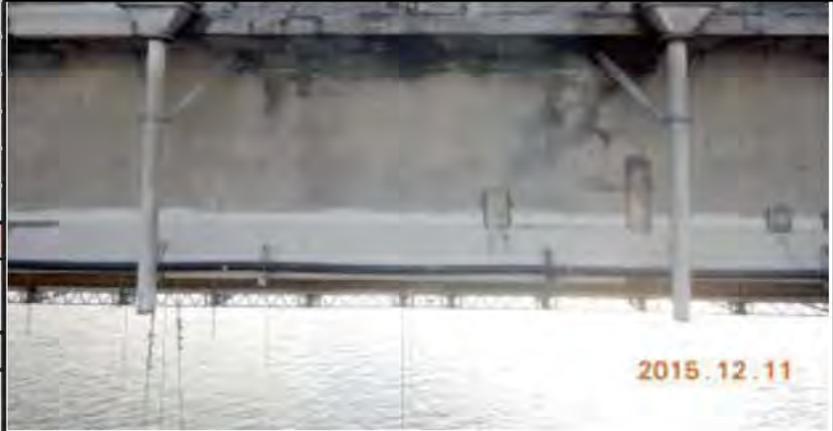
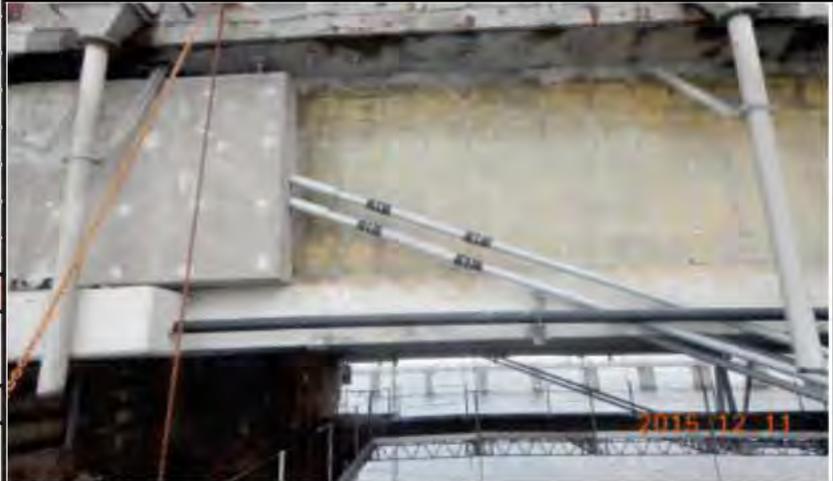
Identification		
Section :		
5		
Axe / Travée :		
32W-33W		
Groupe :		
SS		
Groupe d'élément :		
Systèmes structuraux		
Élément :		
Poutre P1		
Cote CEC		Cote CEM
3		A B C D % 94 5 0 1 %
Remarque / Observation		
Vue générale - Face Aval Centre		
No photo:		20151211_JV_6183
No recommandation(s):		9785,10093,9263
Identification		
Section :		
5		
Axe / Travée :		
32W-33W		
Groupe :		
SS		
Groupe d'élément :		
Systèmes structuraux		
Élément :		
Poutre P1		
Cote CEC		Cote CEM
3		A B C D % 94 5 0 1 %
Remarque / Observation		
Vue générale - Face Aval Extrémité Est		
No photo:		20151211_JV_6172
No recommandation(s):		9785,10093,9263

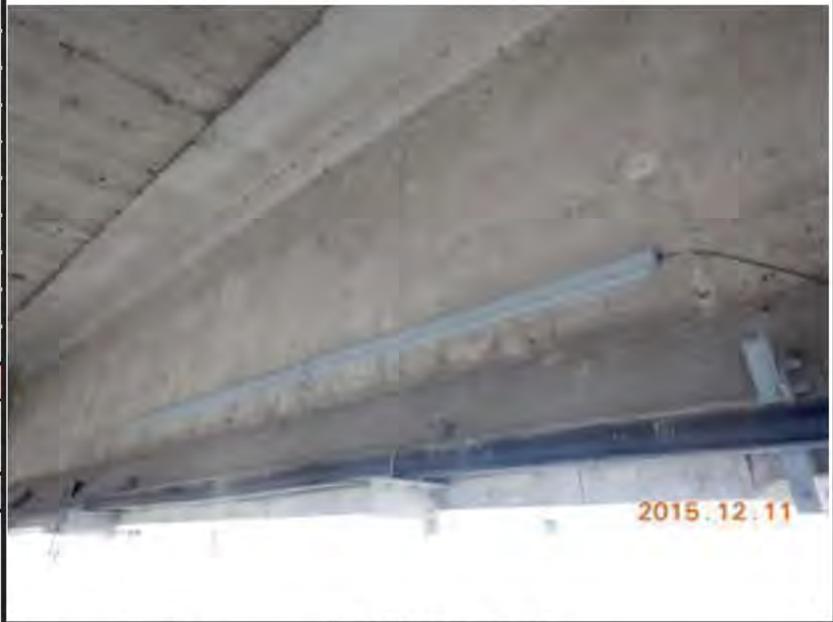
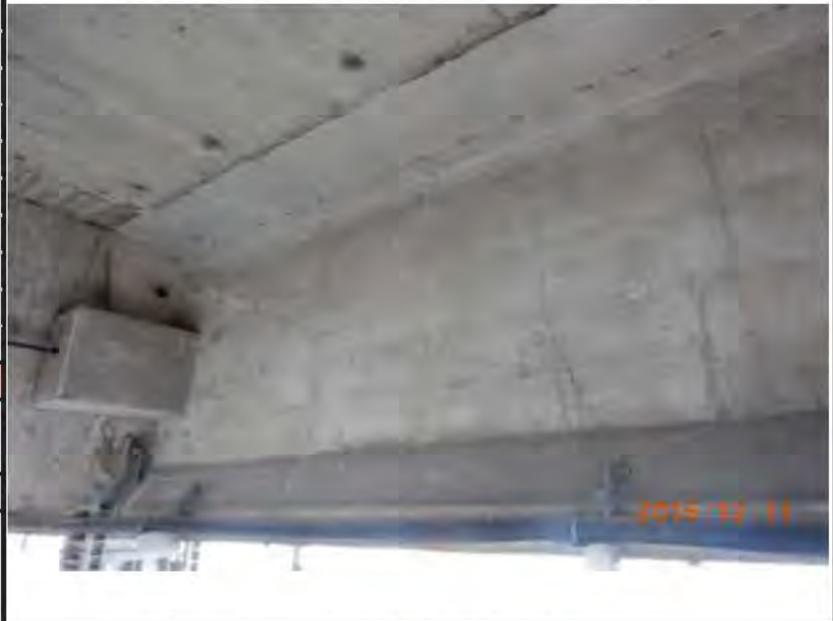
Identification		
Section :		
5		
Axe / Travée :		
32W-33W		
Groupe :		
SS		
Groupe d'élément :		
Systèmes structuraux		
Élément :		
Poutre P1		
Cote CEC		Cote CEM
3		A B C D % 94 5 0 1 %
Remarque / Observation		
Fissuration longitudinale le long du gousset		
No photo:		20151211_JV_6162
No recommandation(s):		9785,10093,9263
Identification		
Section :		
5		
Axe / Travée :		
32W-33W		
Groupe :		
SS		
Groupe d'élément :		
Systèmes structuraux		
Élément :		
Poutre P1		
Cote CEC		Cote CEM
3		A B C D % 94 5 0 1 %
Remarque / Observation		
Fissuration longitudinale le long du gousset		
No photo:		20151211_JV_6160
No recommandation(s):		9785,10093,9263

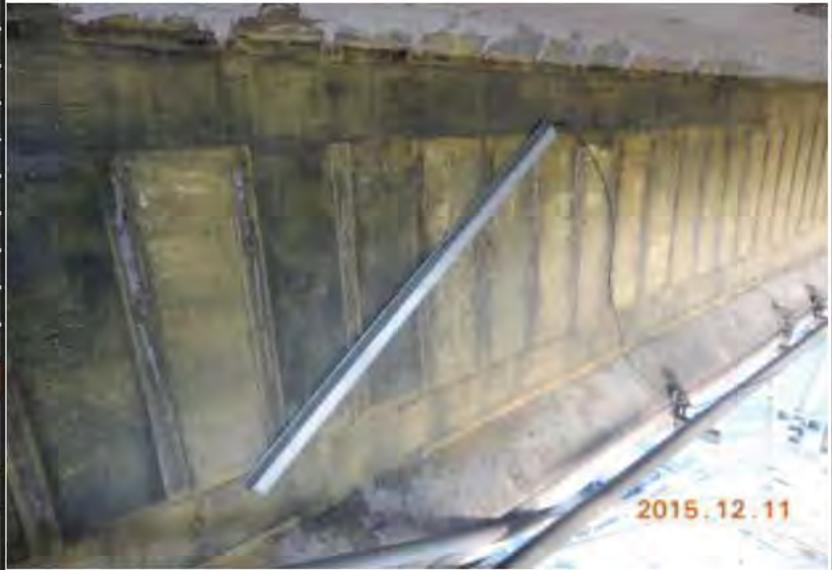
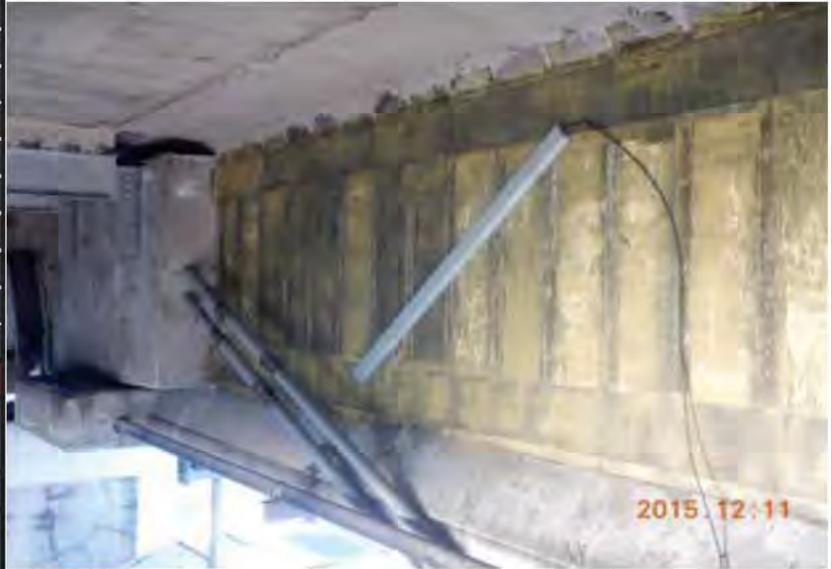
Identification		
Section :		
5		
Axe / Travée :		
32W-33W		
Groupe :		
SS-R		
Groupe d'élément :		
Systèmes structuraux		
Élément :		
Renfort - PRFC - P1		
Cote CEC		Cote CEM
1		A B C D % 97 1 1 1 %
Remarque / Observation		
CEC= 1, Présence de bulles d'air entre les bandes >16000 mm ² sur plus de 3 bandes consécutives.		
No photo:		20151211_JV_6177
No recommandation(s):		10117,15758
Identification		
Section :		
5		
Axe / Travée :		
32W-33W		
Groupe :		
SS-R		
Groupe d'élément :		
Systèmes structuraux		
Élément :		
Renfort - PRFC - P1		
Cote CEC		Cote CEM
1		A B C D % 97 1 1 1 %
Remarque / Observation		
CEC= 1, Présence de bulles d'air entre les bandes >16000 mm ² sur plus de 3 bandes consécutives.		
No photo:		20151211_JV_6179
No recommandation(s):		10117,15758

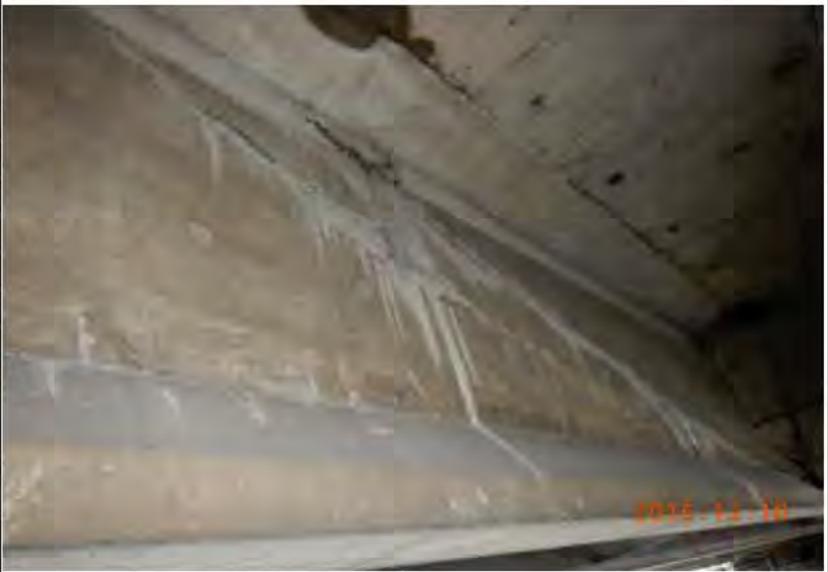
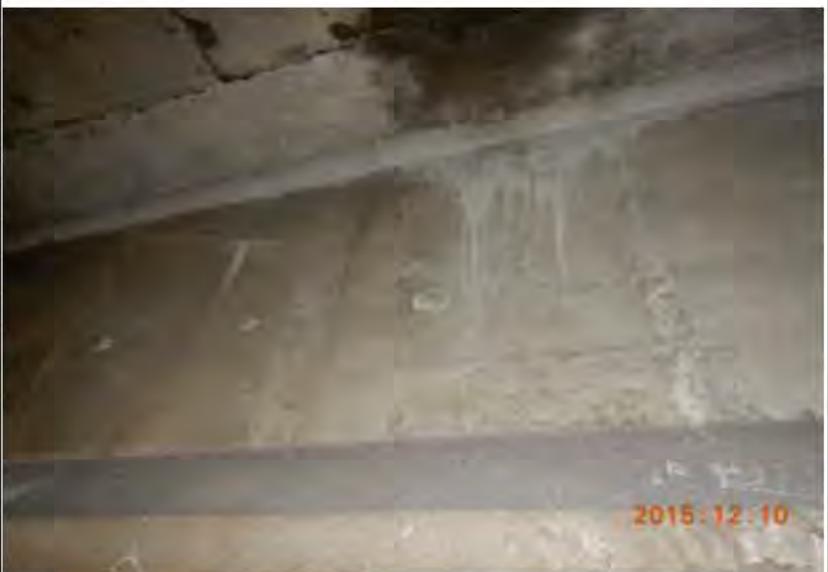
Identification		
Section :		
5		
Axe / Travée :		
32W-33W		
Groupe :		
SS		
Groupe d'élément :		
Systèmes structuraux		
Élément :		
Poutre P4		
Cote CEC		Cote CEM
2		A B C D % 94 5 1 0 %
Remarque / Observation		
Délaminage avec fissuration périphérique (vis-à-vis un câble de précontrainte)		
No photo:		20151210_DT_3639
No recommandation(s): 10091,15751,15753		
Identification		
Section :		
5		
Axe / Travée :		
32W-33W		
Groupe :		
SS		
Groupe d'élément :		
Systèmes structuraux		
Élément :		
Poutre P4		
Cote CEC		Cote CEM
2		A B C D % 94 5 1 0 %
Remarque / Observation		
CEC=2, minimum quatre (4) câbles affectés par la corrosion pouvant affecter sa capacité à supporter les charges de façon importante		
No photo:		20151210_DT_3657
No recommandation(s): 10091,15751,15753

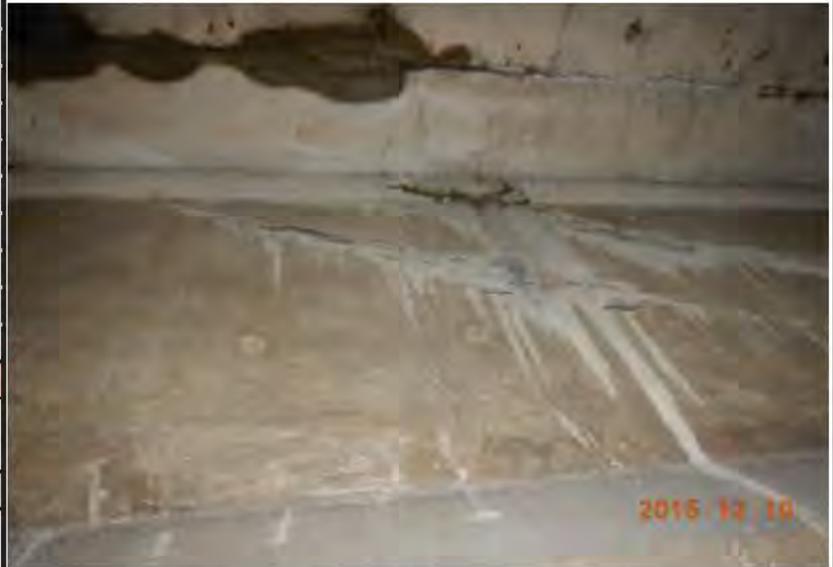
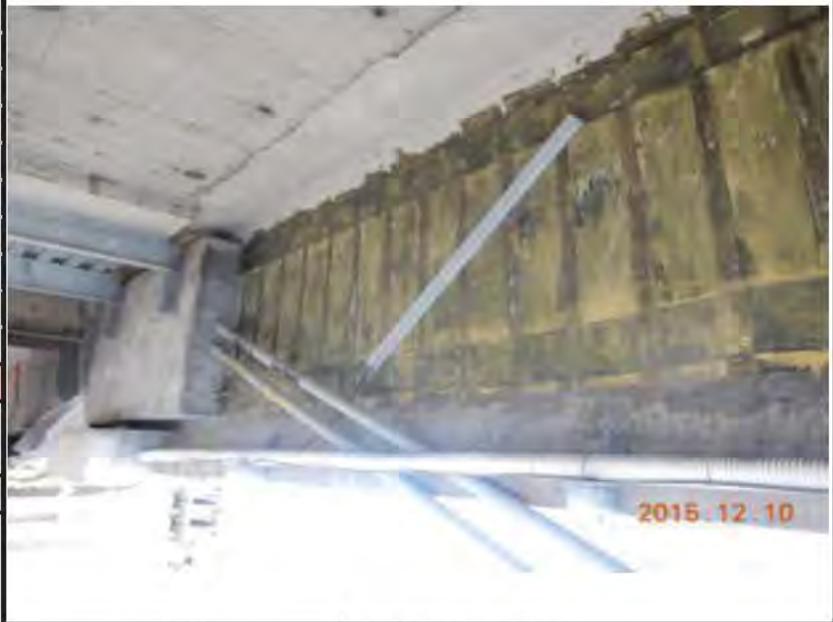
Identification		
Section :		
5		
Axe / Travée :		
32W-33W		
Groupe :		
SS		
Groupe d'élément :		
Systèmes structuraux		
Élément :		
Poutre P4		
Cote CEC		Cote CEM
2		A B C D % 94 5 1 0 %
Remarque / Observation		
Délaminage avec fissuration périphérique (vis-à-vis un câble de précontrainte)		
No photo:		20151210_DT_3640
No recommandation(s): 10091,15751,15753		
Identification		
Section :		
5		
Axe / Travée :		
32W-33W		
Groupe :		
SS		
Groupe d'élément :		
Systèmes structuraux		
Élément :		
Poutre P7		
Cote CEC		Cote CEM
1		A B C D % 94 5 0 1 %
Remarque / Observation		
Vue générale - Face Aval Extrémité Est		
No photo:		20151211_JV_6136
No recommandation(s): 9785,10091,10093,9263

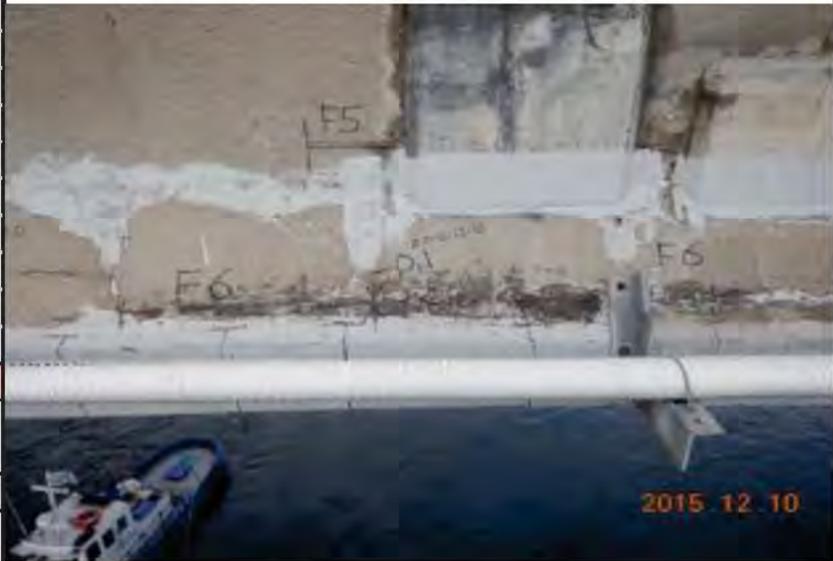
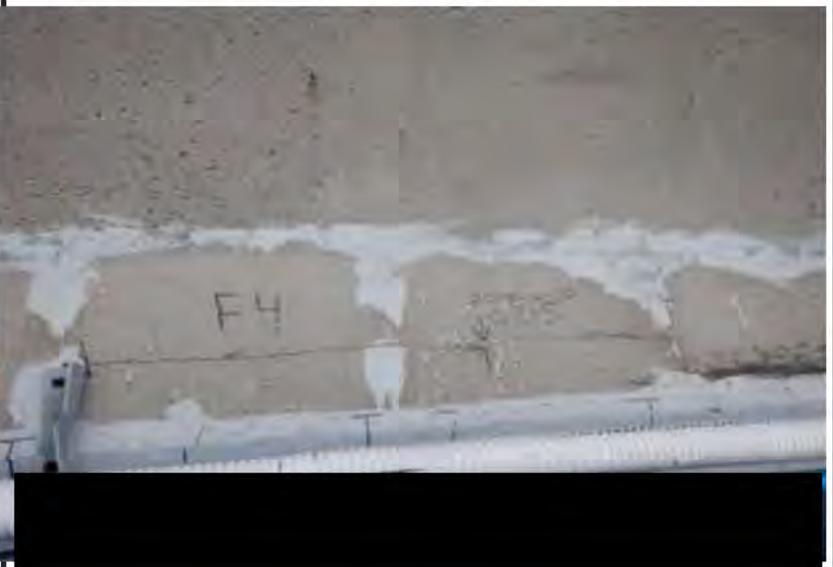
Identification		
Section :		
5		
Axe / Travée :		
32W-33W		
Groupe :		
SS		
Groupe d'élément :		
Systèmes structuraux		
Élément :		
Poutre P7		
Cote CEC		Cote CEM
1		A B C D % 94 5 0 1 %
Remarque / Observation		
CEC = 1, basé sur l'historique fourni des interventions : minimum de neuf (9) câbles affectées par la corrosion pouvant affecter sa capacité de façon très importante.		
No photo:		20151211_JV_6114
No recommandation(s):		9785,10091,10093,9263
Identification		
Section :		
5		
Axe / Travée :		
32W-33W		
Groupe :		
SS		
Groupe d'élément :		
Systèmes structuraux		
Élément :		
Poutre P7		
Cote CEC		Cote CEM
1		A B C D % 94 5 0 1 %
Remarque / Observation		
CEC = 1, basé sur l'historique fourni des interventions : minimum de neuf (9) câbles affectées par la corrosion pouvant affecter sa capacité de façon très importante.		
No photo:		20151211_JV_6113
No recommandation(s):		9785,10091,10093,9263

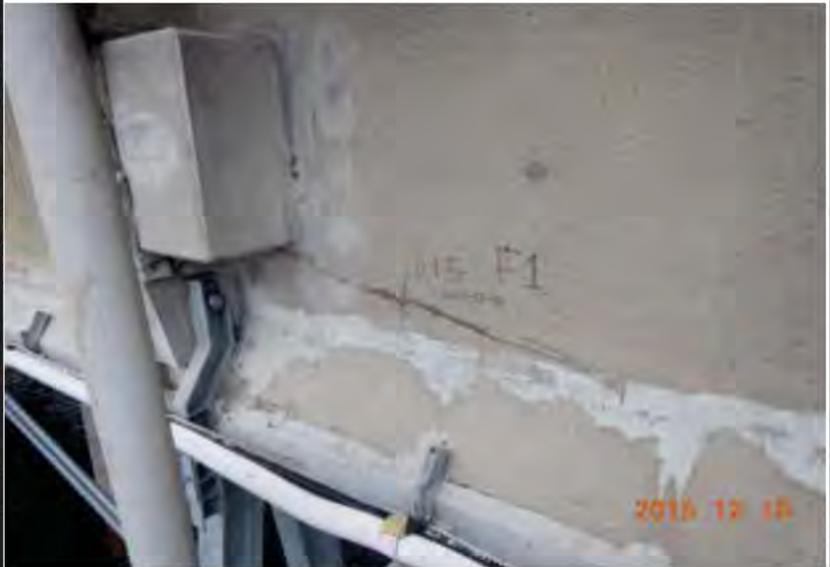
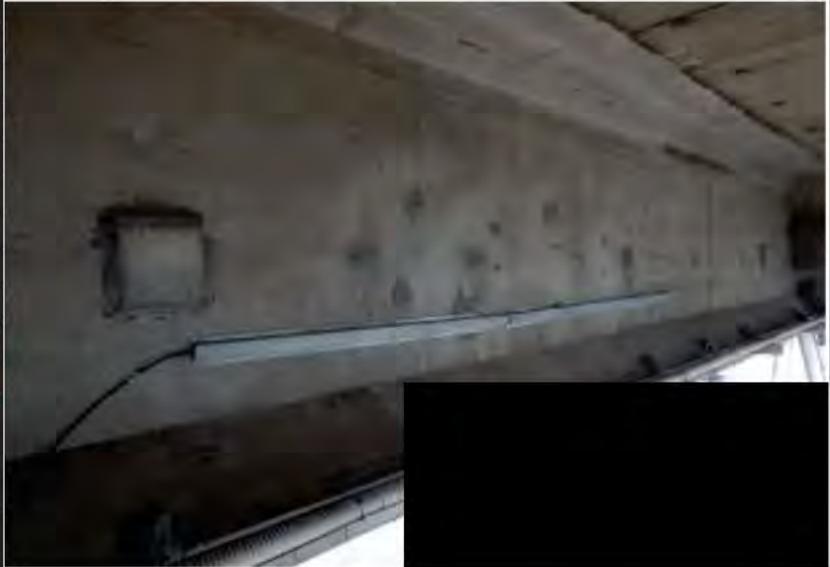
Identification		
Section :		
5		
Axe / Travée :		
32W-33W		
Groupe :		
SS		
Groupe d'élément :		
Systèmes structuraux		
Élément :		
Poutre P7		
Cote CEC		Cote CEM
1		A B C D % 94 5 0 1 %
Remarque / Observation		
CEC = 1, basé sur l'historique fourni des interventions : minimum de neuf (9) câbles affectés par la corrosion pouvant affecter sa capacité de façon très importante.		
No photo:		20151211_JV_6111
No recommandation(s): 9785,10091,10093,9263		
Identification		
Section :		
5		
Axe / Travée :		
32W-33W		
Groupe :		
SS		
Groupe d'élément :		
Systèmes structuraux		
Élément :		
Poutre P7		
Cote CEC		Cote CEM
1		A B C D % 94 5 0 1 %
Remarque / Observation		
Vue générale - Face Aval Centre		
No photo:		20151211_JV_6153
No recommandation(s): 9785,10091,10093,9263

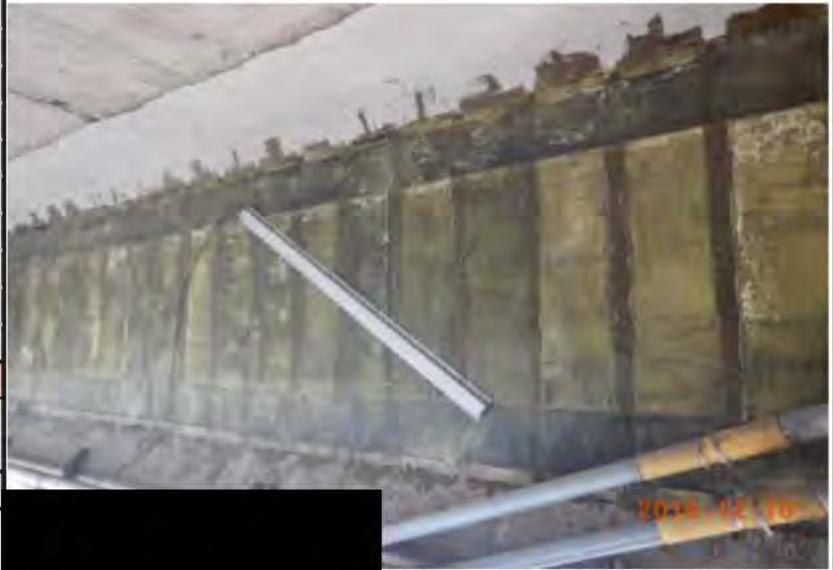
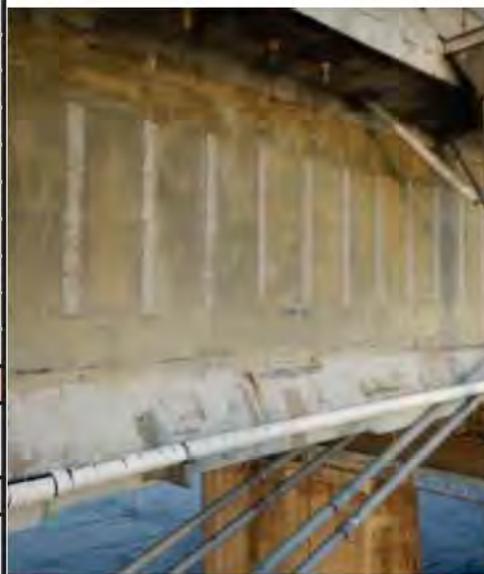
Identification		
Section :		
5		
Axe / Travée :		
32W-33W		
Groupe :		
SS		
Groupe d'élément :		
Systèmes structuraux		
Élément :		
Poutre P7		
Cote CEC		Cote CEM
1		A B C D % 94 5 0 1 %
Remarque / Observation		
Vue générale - Face Aval Extrémité Ouest		
No photo:		20151211_JV_6121
No recommandation(s):		9785,10091,10093,9263
Identification		
Section :		
5		
Axe / Travée :		
32W-33W		
Groupe :		
SS		
Groupe d'élément :		
Systèmes structuraux		
Élément :		
Poutre P7		
Cote CEC		Cote CEM
1		A B C D % 94 5 0 1 %
Remarque / Observation		
Vue générale - Face Amont Extrémité Est		
No photo:		20151211_JV_6132
No recommandation(s):		9785,10091,10093,9263

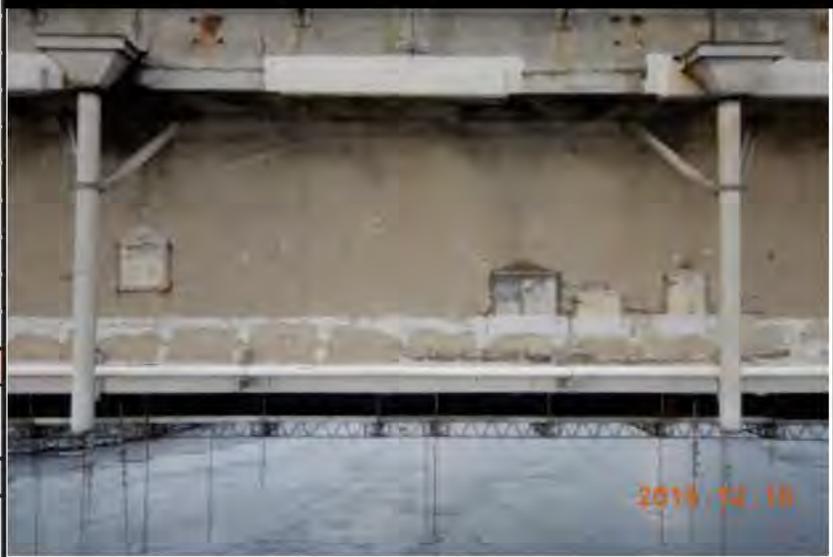
Identification		
Section :		
5		
Axe / Travée :		
32W-33W		
Groupe :		
SS		
Groupe d'élément :		
Systèmes structuraux		
Élément :		
Poutre P7		
Cote CEC		Cote CEM
1		A B C D % 94 5 0 1 %
Remarque / Observation		
Vue générale - Face Amont Centre		
No photo:		20151211_JV_6115
No recommandation(s): 9785,10091,10093,9263		
Identification		
Section :		
5		
Axe / Travée :		
32W-33W		
Groupe :		
SS		
Groupe d'élément :		
Systèmes structuraux		
Élément :		
Poutre P7		
Cote CEC		Cote CEM
1		A B C D % 94 5 0 1 %
Remarque / Observation		
Vue générale - Face Amont Extrémité Ouest		
No photo:		20151211_JV_6104
No recommandation(s): 9785,10091,10093,9263

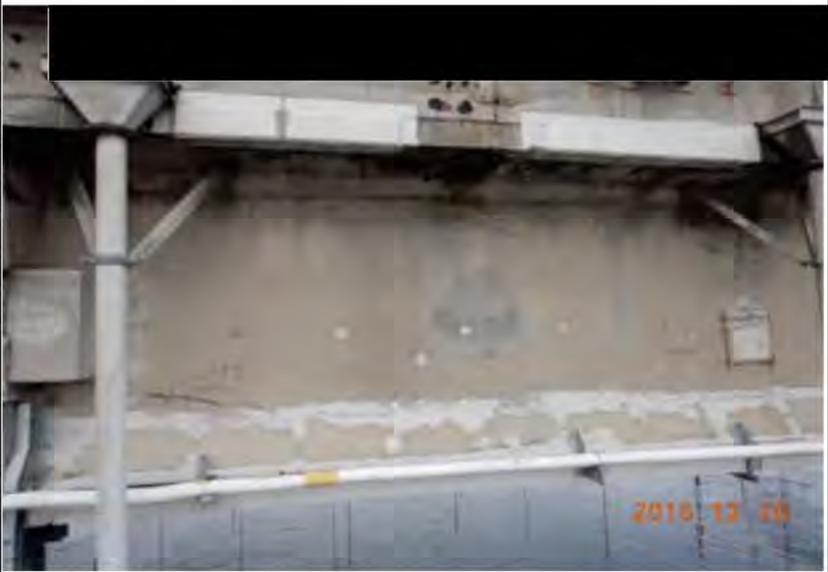
No photo:	20151211_JV_6112

Identification		
Section :		
5		
Axe / Travée :		
32W-33W		
Groupe :		
SS		
Groupe d'élément :		
Systèmes structuraux		
Élément :		
Poutre P7		
Cote CEC		Cote CEM
1		A B C D % 94 5 0 1 %
Remarque / Observation		
CEC = 1, basé sur l'historique fourni des interventions : minimum de neuf (9) câbles affectés par la corrosion pouvant affecter sa capacité de façon très importante.		
No recommandation(s):		9785,10091,10093,9263
Identification		
Section :		
5		
Axe / Travée :		
32W-33W		
Groupe :		
SS-R		
Groupe d'élément :		
Systèmes structuraux		
Élément :		
Renfort - PTE - P7		
Cote CEC		Cote CEM
2		A B C D % 55 5 40 0 %
Remarque / Observation		
Fissures dans gaine de post tension extérieure (sans trace de corrosion) sur 100% de la longueur de la gaine pouvant affecter sa capacité à supporter les charges de façon importante		
No recommandation(s):		10095

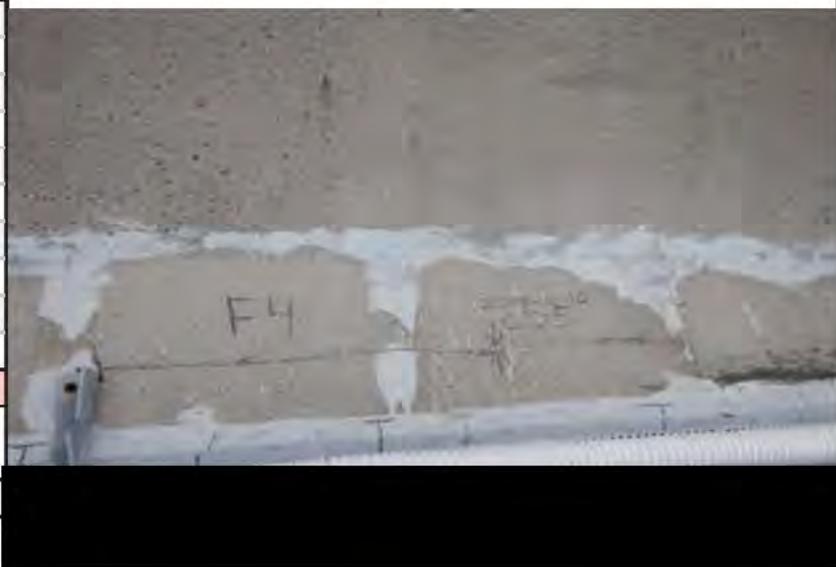
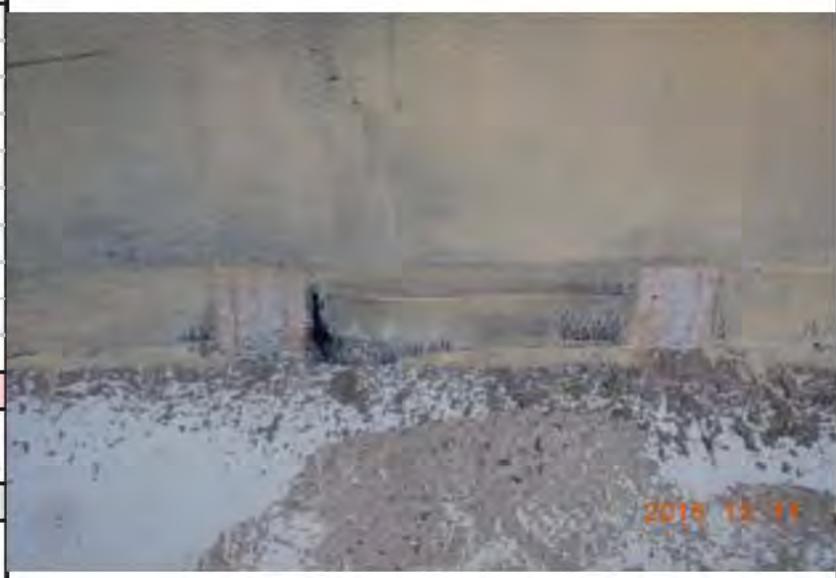
Identification		
Section :		
5		
Axe / Travée :		
32W-33W		
Groupe :		
SS-R		
Groupe d'élément :		
Systèmes structuraux		
Élément :		
Renfort - PTE - P7		
Cote CEC		Cote CEM
2		A B C D % 55 5 40 0 %
Remarque / Observation		
Fissures dans gaine de post tension extérieure (sans trace de corrosion) sur 100% de la longueur de la gaine pouvant affecter sa capacité à supporter les charges de façon importante		
No photo:		20151211_JV_6113
No recommandation(s): 10095		
Identification		
Section :		
5		
Axe / Travée :		
32W-33W		
Groupe :		
SS-R		
Groupe d'élément :		
Systèmes structuraux		
Élément :		
Renfort - PRFC - P7		
Cote CEC		Cote CEM
1		A B C D % 90 0 0 10 %
Remarque / Observation		
CEC = 1, décollement de 35 000 mm ² en rive d'une bande horizontale pouvant affecter sa capacité à supporter les charges de façon très importante		
No photo:		20151211_JV_6141
No recommandation(s): 10117,15758

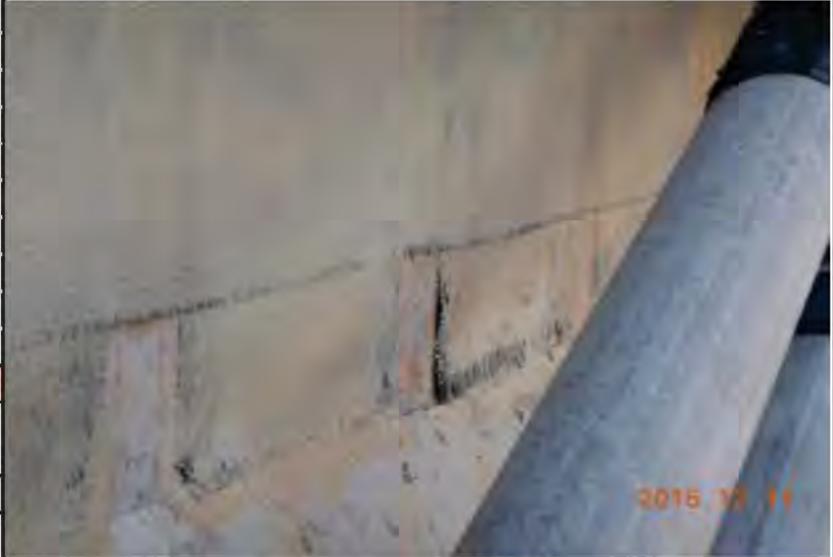
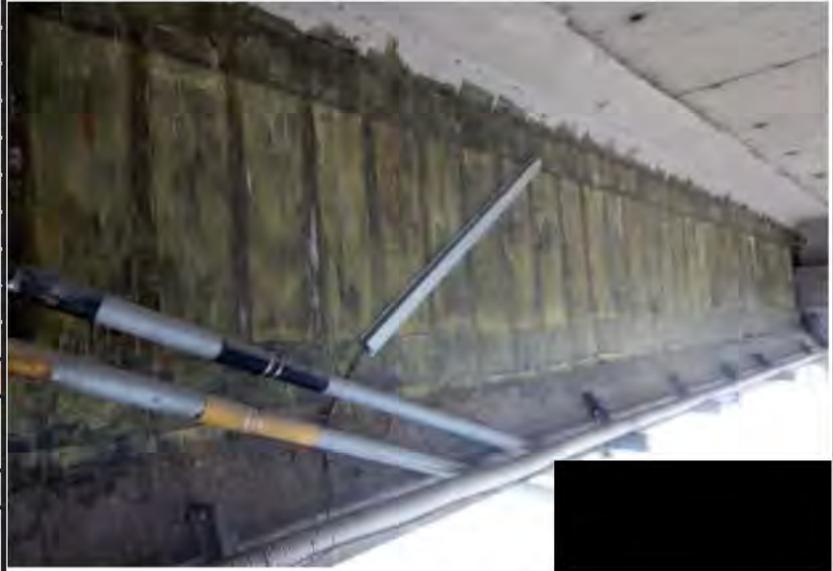
Identification		
Section :		
5		
Axe / Travée :		
32W-33W		
Groupe :		
SS-R		
Groupe d'élément :		
Systèmes structuraux		
Élément :		
Renfort - PRFC - P7		
Cote CEC		Cote CEM
1		A B C D % 90 0 0 10 %
Remarque / Observation		
CEC = 1, décollement de 35 000 mm ² en rive d'une bande horizontale pouvant affecter sa capacité à supporter les charges de façon très importante		
No photo:		20151211_JV_6142
No recommandation(s): 10117,15758		
Identification		
Section :		
5		
Axe / Travée :		
32W-33W		
Groupe :		
SS-R		
Groupe d'élément :		
Systèmes structuraux		
Élément :		
Renfort - PRFC - P7		
Cote CEC		Cote CEM
1		A B C D % 90 0 0 10 %
Remarque / Observation		
CEC= 1, Présence de bulles d'air entre les bandes >16000 mm ² sur plus de 3 bandes consécutives.		
No photo:		20151211_JV_6144
No recommandation(s): 10117,15758
