Axe : Champlain	Section : 7A	Structure : Pont Champlain
------------------------	---------------------	-----------------------------------

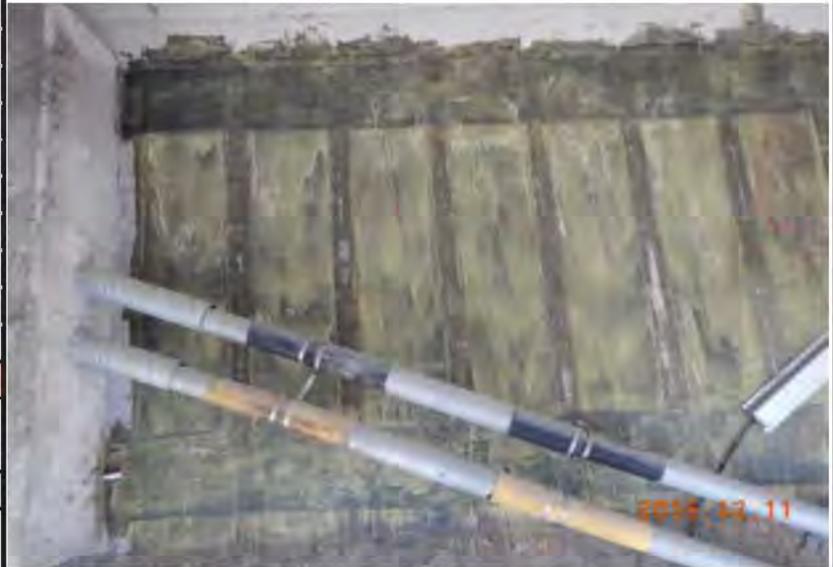
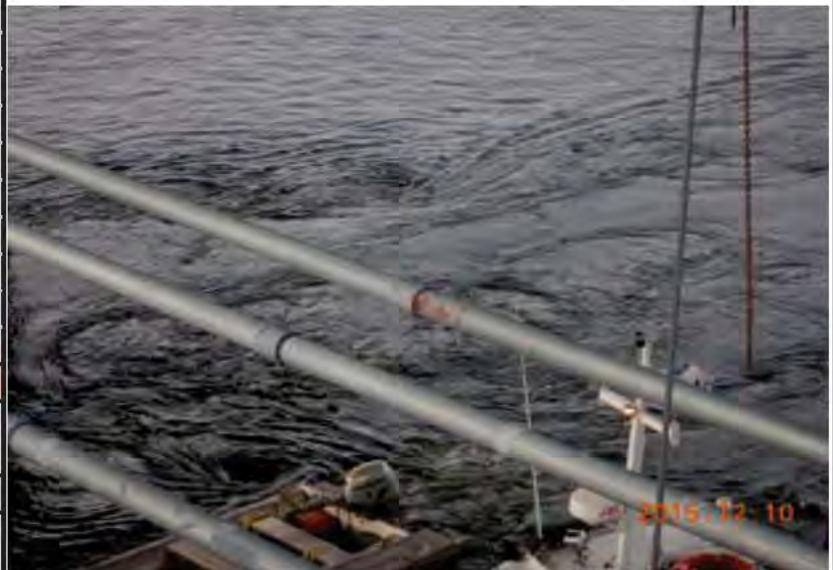
Identification		
Section :		
5		
Axe / Travée :		
32W-33W		
Groupe :		
SS-R		
Groupe d'élément :		
Systèmes structuraux		
Élément :		
Renfort - PRFC - P7		
Cote CEC		Cote CEM
1		A B C D % 90 0 0 10 %
Remarque / Observation		
CEC= 1, Présence de bulles d'air entre les bandes >16000 mm ² sur plus de 3 bandes consécutives.		
No photo:		20151211_JV_6145
No recommandation(s): 10117,15758		
Identification		
Section :		
5		
Axe / Travée :		
32W-33W		
Groupe :		
SS-R		
Groupe d'élément :		
Systèmes structuraux		
Élément :		
Renfort - QP1.0 - P7		
Cote CEC		Cote CEM
1		A B C D % 94 5 0 1 %
Remarque / Observation		
CEC=1: Mouvement transversal perceptible des barres de précontraintes		
No photo:		20151211_JV_6118
No recommandation(s): 15770

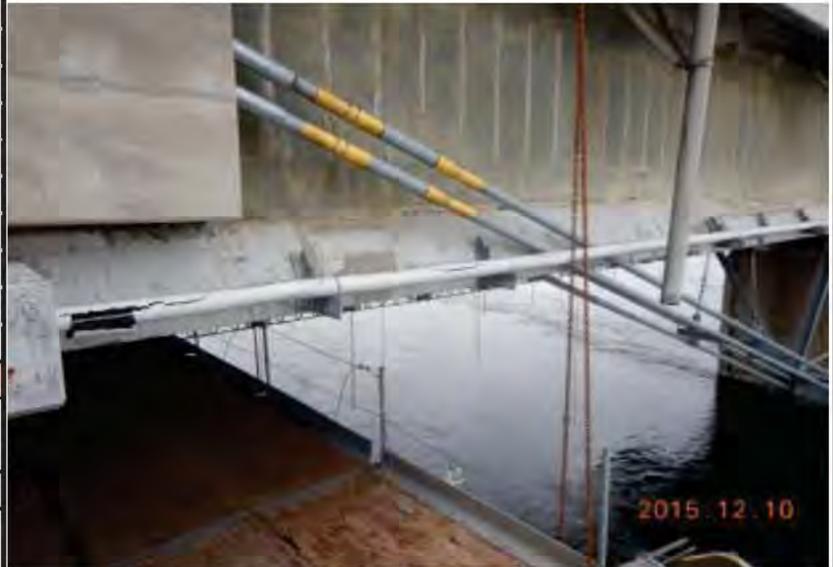
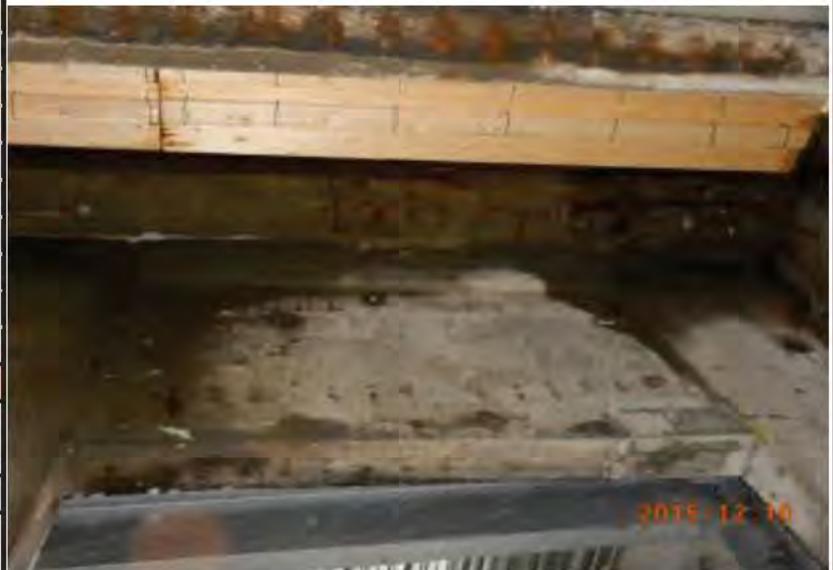
Identification		
Section :		
5		
Axe / Travée :		
32W-33W		
Groupe :		
SS-R		
Groupe d'élément :		
Systèmes structuraux		
Élément :		
Renfort - QP1.0 - P7		
Cote CEC		Cote CEM
1		A B C D % 94 5 0 1 %
Remarque / Observation		
CEC=1: Mouvement transversal perceptible des barres de précontraintes		
No photo:		20151211_JV_6105
No recommandation(s): 15770		
Identification		
Section :		
5		
Axe / Travée :		
33W		
Groupe :		
Jt		
Groupe d'élément :		
Joint de dilatation		
Élément :		
Extrémité de dalle		
Cote CEC		Cote CEM
1		A B C D % 45 5 50 0 %
Remarque / Observation		
Délaminage et éclatement avec armatures visibles corrodées sur 50% de la surface affectant la capacité du platelage à supporter et à distribuer les charges de façon très importante		
No photo:		20151210_DT_3618
No recommandation(s): 10107

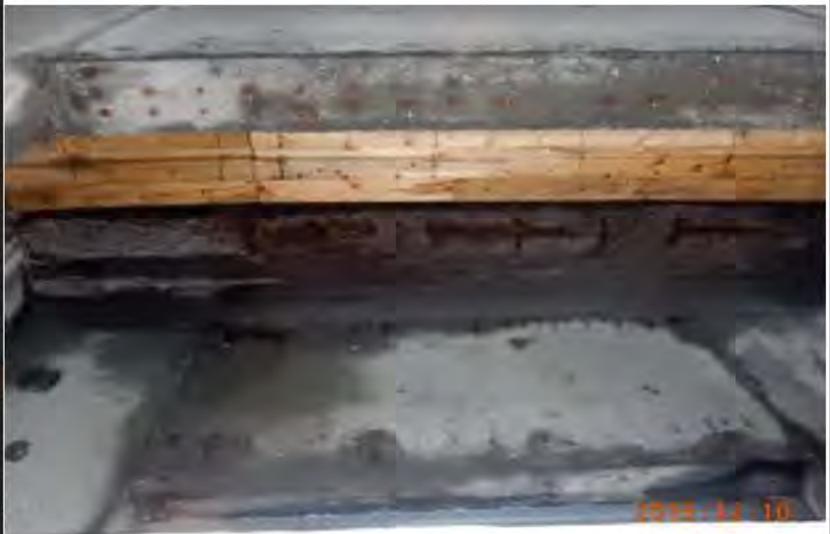
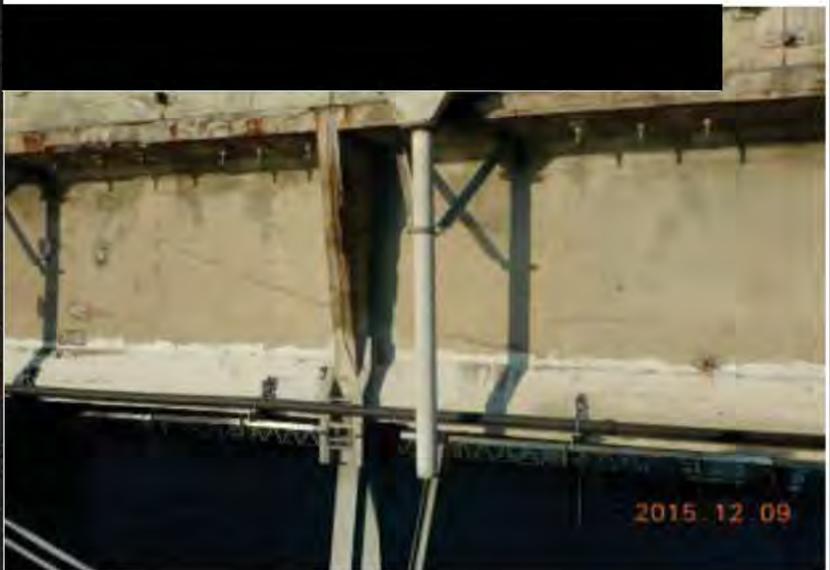
Identification		
Section :		
5		
Axe / Travée :		
33W		
Groupe :		
Jt		
Groupe d'élément :		
Joint de dilatation		
Élément :		
Extrémité de dalle		
Cote CEC		Cote CEM
1		A B C D % 45 5 50 0 %
Remarque / Observation		
Délaminage et éclatement avec armatures visibles corrodées sur 50% de la surface affectant la capacité du platelage à supporter et à distribuer les charges de façon très importante		
No photo:		20151210_DT_3617
No recommandation(s):		10107
Identification		
Section :		
5		
Axe / Travée :		
33W-34W		
Groupe :		
Plt.		
Groupe d'élément :		
Platelage		
Élément :		
Côté extérieur amont		
Cote CEC		Cote CEM
3		A B C D % 35 40 25 0 %
Remarque / Observation		
Délaminage et éclatement avec armatures visibles corrodées et une extrémité de toron visible corrodée.		
No photo:		20151210_JV_6029
No recommandation(s):		10096

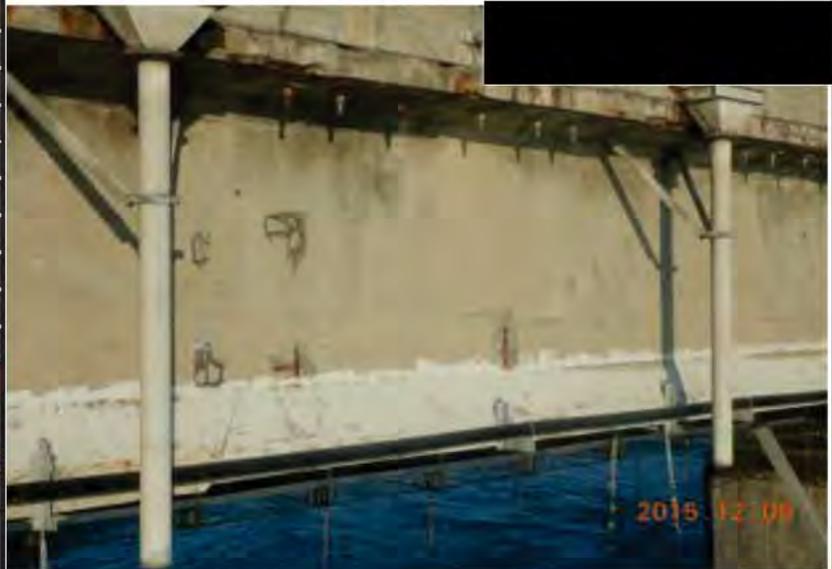
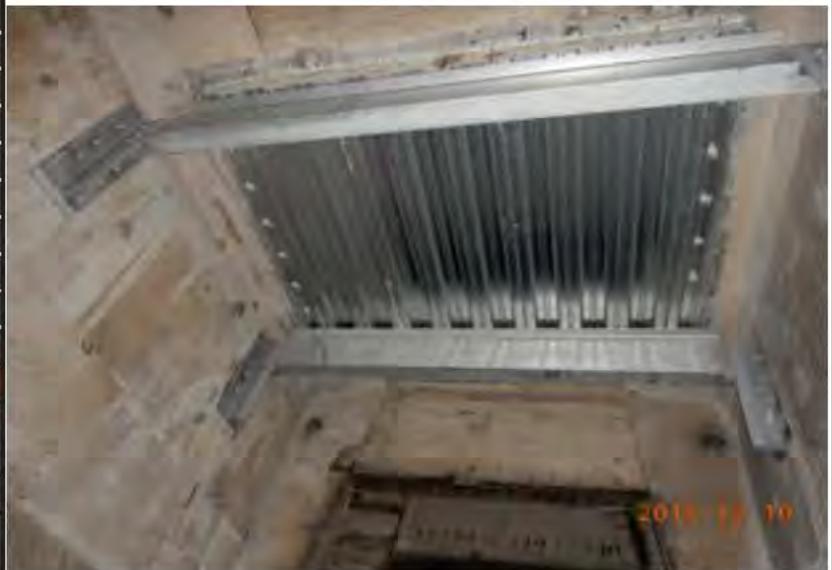
Identification		
Section :		
5		
Axe / Travée :		
33W-34W		
Groupe :		
Plt.		
Groupe d'élément :		
Platelage		
Élément :		
Côté extérieur amont		
Cote CEC		Cote CEM
3		A B C D % 35 40 25 0 %
Remarque / Observation		
Délaminage et éclatement avec armatures visibles corrodées et une extrémité de toron visible corrodée.		
No photo:		20151210_JV_6030
No recommandation(s): 10096		
Identification		
Section :		
5		
Axe / Travée :		
33W-34W		
Groupe :		
Plt.		
Groupe d'élément :		
Platelage		
Élément :		
Platelage		
Cote CEC		Cote CEM
1		A B C D % 93 3 4 0 %
Remarque / Observation		
Humidité		
No photo:		20151210_DT_3478
No recommandation(s): 10098

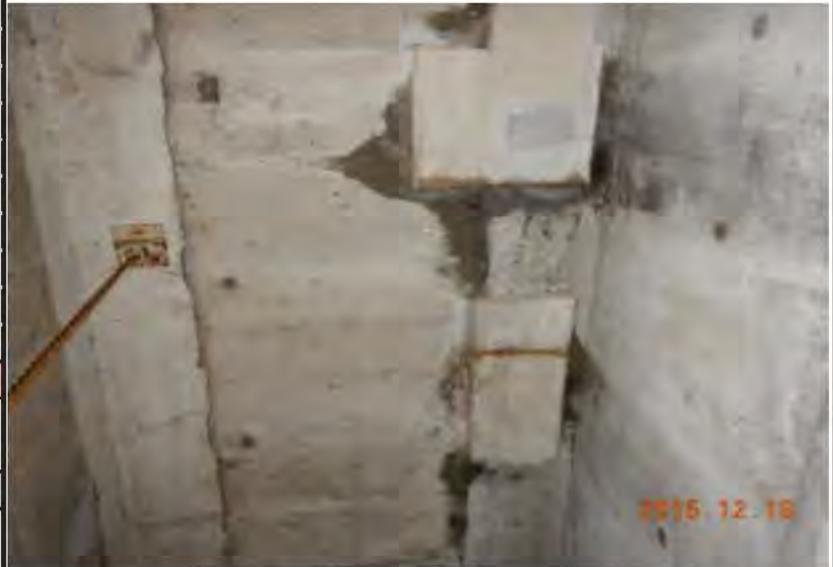
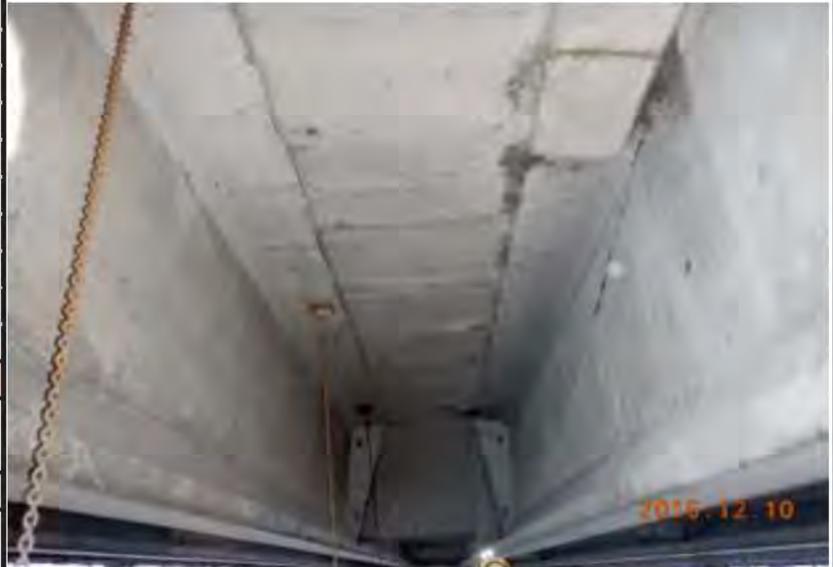
Identification		
Section :		
5		
Axe / Travée :		
33W-34W		
Groupe :		
Plt.		
Groupe d'élément :		
Platelage		
Élément :		
Platelage		
Cote CEC		Cote CEM
1		A B C D % 93 3 4 0 %
Remarque / Observation		
Fissuration transversale avec efflorescence sans trace de corrosion au droit des câbles de précontrainte		
No photo:		20151210_DT_3480
No recommandation(s): 10098		
Identification		
Section :		
5		
Axe / Travée :		
33W-34W		
Groupe :		
Plt.		
Groupe d'élément :		
Platelage		
Élément :		
Platelage		
Cote CEC		Cote CEM
1		A B C D % 93 3 4 0 %
Remarque / Observation		
Fissuration transversale avec efflorescence sans trace de corrosion au droit des câbles de précontrainte		
No photo:		20151210_DT_3481
No recommandation(s): 10098

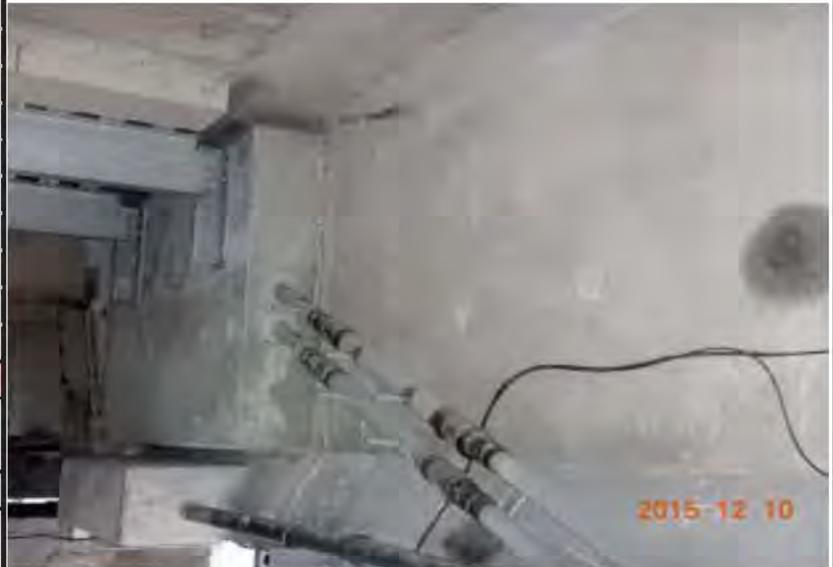
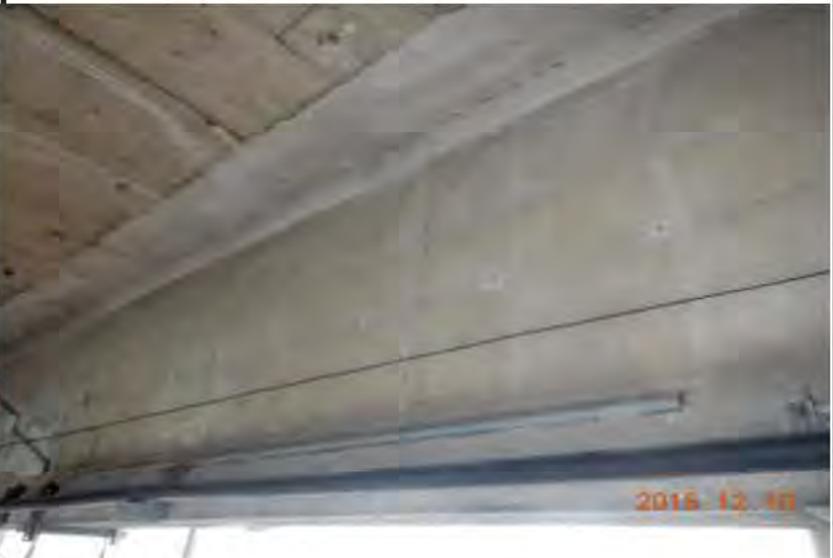
Identification		
Section :		
5		
Axe / Travée :		
33W-34W		
Groupe :		
SS		
Groupe d'élément :		
Systèmes structuraux		
Élément :		
Poutre P1		
Cote CEC		Cote CEM
1		A B C D % 83 15 1 1 %
Remarque / Observation		
CEC=1, minimum de sept (7) câbles affectés par la corrosion pouvant affecter sa capacité à supporter les charges de façon très importante		
No photo:		20151210_JV_6048
No recommandation(s): 9785,10091,10093,9263		
Identification		
Section :		
5		
Axe / Travée :		
33W-34W		
Groupe :		
SS		
Groupe d'élément :		
Systèmes structuraux		
Élément :		
Poutre P1		
Cote CEC		Cote CEM
1		A B C D % 83 15 1 1 %
Remarque / Observation		
Vue générale - Face Amont Centre		
No photo:		20151210_JV_6069
No recommandation(s): 9785,10091,10093,9263

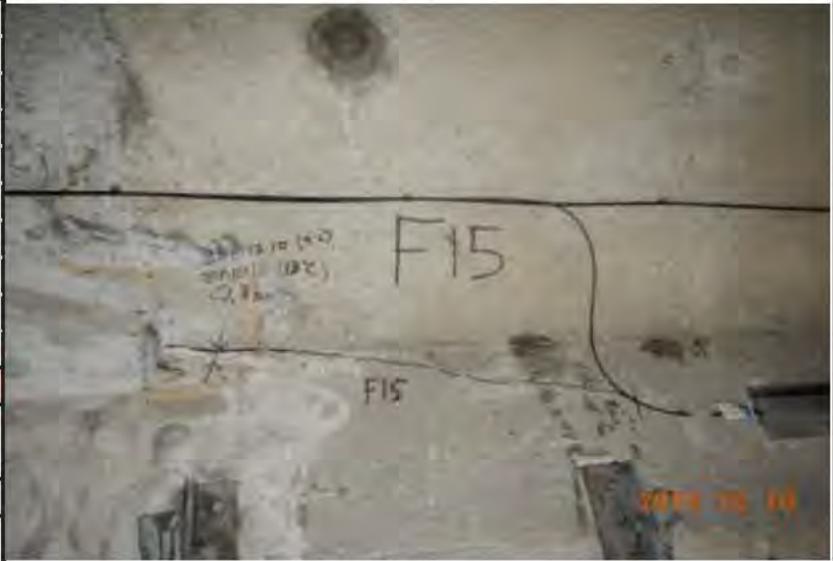
Identification		
Section :		
5		
Axe / Travée :		
33W-34W		
Groupe :		
SS		
Groupe d'élément :		
Systèmes structuraux		
Élément :		
Poutre P1		
Cote CEC		Cote CEM
1		A B C D % 83 15 1 1 %
Remarque / Observation		
Vue générale - Face Aval Extrémité Est		
No photo:		20151210_JV_6081
No recommandation(s):		9785,10091,10093,9263
Identification		
Section :		
5		
Axe / Travée :		
33W-34W		
Groupe :		
SS		
Groupe d'élément :		
Systèmes structuraux		
Élément :		
Poutre P1		
Cote CEC		Cote CEM
1		A B C D % 83 15 1 1 %
Remarque / Observation		
CEC=1, minimum de sept (7) câbles affectés par la corrosion pouvant affecter sa capacité à supporter les charges de façon très importante		
No photo:		20151210_JV_6072
No recommandation(s):		9785,10091,10093,9263

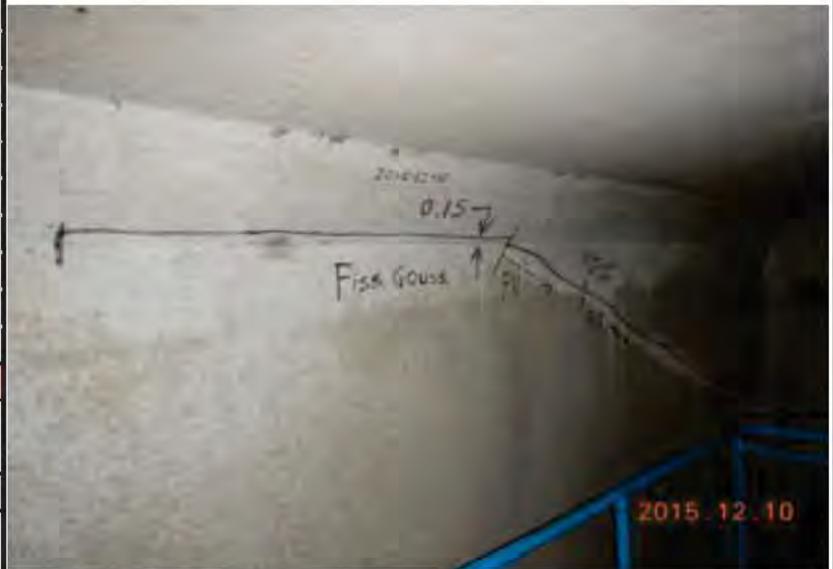
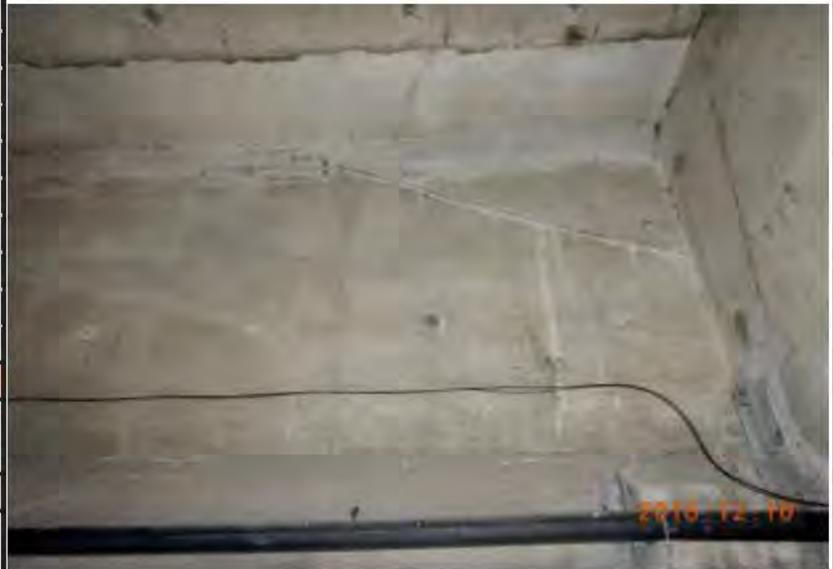
Identification		
Section :		
5		
Axe / Travée :		
33W-34W		
Groupe :		
SS		
Groupe d'élément :		
Systèmes structuraux		
Élément :		
Poutre P1		
Cote CEC		Cote CEM
1		A B C D % 83 15 1 1 %
Remarque / Observation		
Fissuration longitudinale le long du gousset		
No photo:		20151210_JV_6055
No recommandation(s):		9785,10091,10093,9263
Identification		
Section :		
5		
Axe / Travée :		
33W-34W		
Groupe :		
SS		
Groupe d'élément :		
Systèmes structuraux		
Élément :		
Poutre P1		
Cote CEC		Cote CEM
1		A B C D % 83 15 1 1 %
Remarque / Observation		
Fissuration longitudinale le long du gousset		
No photo:		20151210_JV_6056
No recommandation(s):		9785,10091,10093,9263

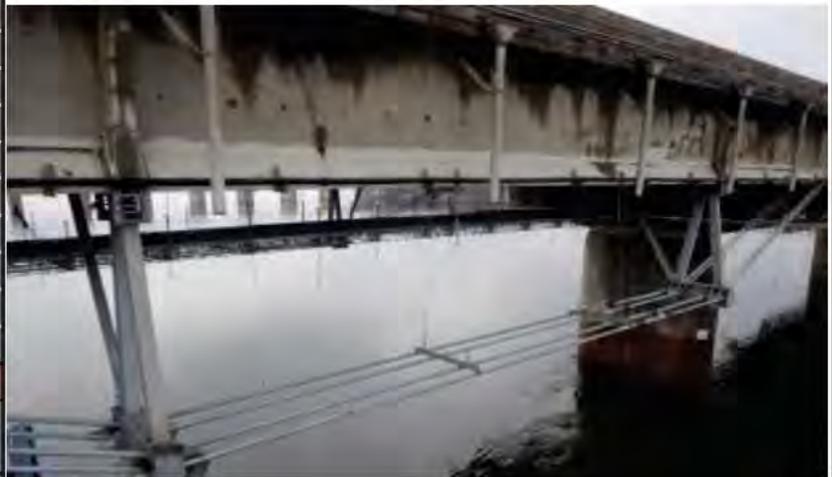
Identification		
Section :		
5		
Axe / Travée :		
33W-34W		
Groupe :		
SS-R		
Groupe d'élément :		
Systèmes structuraux		
Élément :		
Renfort - QP1.0 - P1		
Cote CEC		Cote CEM
1		A B C D % 95 4 1 0 %
Remarque / Observation		
CEC=1, Vibration d'amplitude de ± 30 mm de façon latérale des barres horizontale.		
No photo:		20151210_JV_6078
No recommandation(s):		15770,15772
Identification		
Section :		
5		
Axe / Travée :		
33W-34W		
Groupe :		
SS-R		
Groupe d'élément :		
Systèmes structuraux		
Élément :		
Renfort - QP1.0 - P1		
Cote CEC		Cote CEM
1		A B C D % 95 4 1 0 %
Remarque / Observation		
CEC=1, Vibration d'amplitude de ± 30 mm de façon latérale des barres horizontale.		
No photo:		20151210_JV_6079
No recommandation(s):		15770,15772

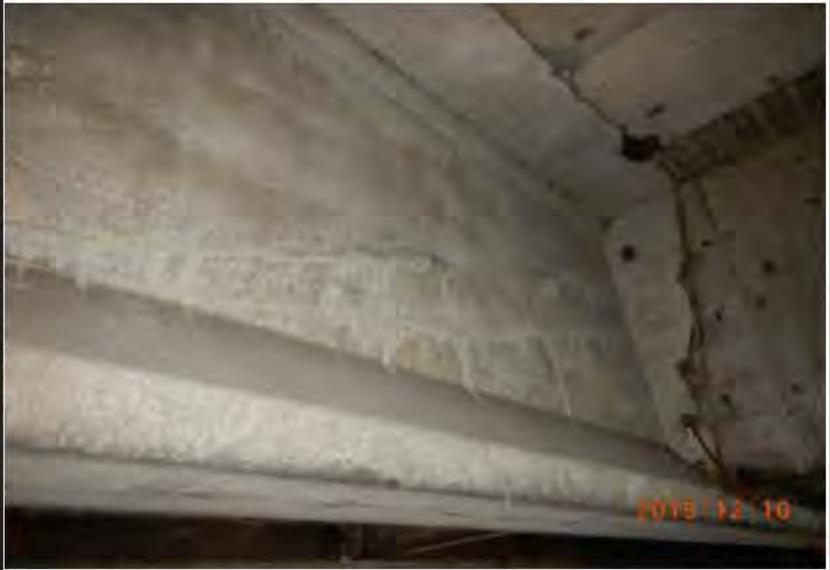
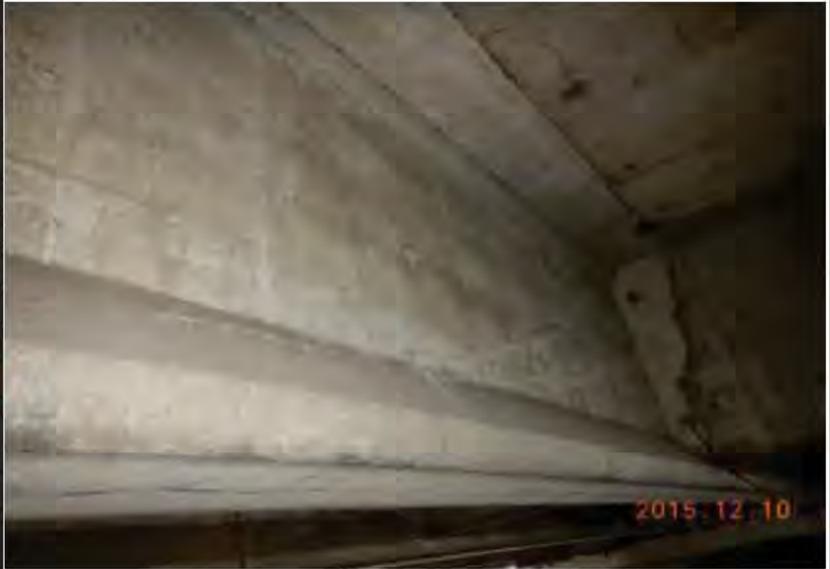
Identification		
Section :		
5		
Axe / Travée :		
33W-34W		
Groupe :		
SS		
Groupe d'élément :		
Systèmes structuraux		
Élément :		
Poutre P4		
Cote CEC		Cote CEM
1		A B C D % 93 5 1 1 %
Remarque / Observation		
Minimum de quatre (4) câbles affectés par la corrosion pouvant affecter sa capacité à supporter les charges de façon très importante		
No photo:		20151210_DT_3552
No recommandation(s):		10091,10093,15751,15753
Identification		
Section :		
5		
Axe / Travée :		
33W-34W		
Groupe :		
SS		
Groupe d'élément :		
Systèmes structuraux		
Élément :		
Poutre P4		
Cote CEC		Cote CEM
1		A B C D % 93 5 1 1 %
Remarque / Observation		
Minimum de quatre (4) câbles affectés par la corrosion pouvant affecter sa capacité à supporter les charges de façon très importante		
No photo:		20151210_DT_3551
No recommandation(s):		10091,10093,15751,15753

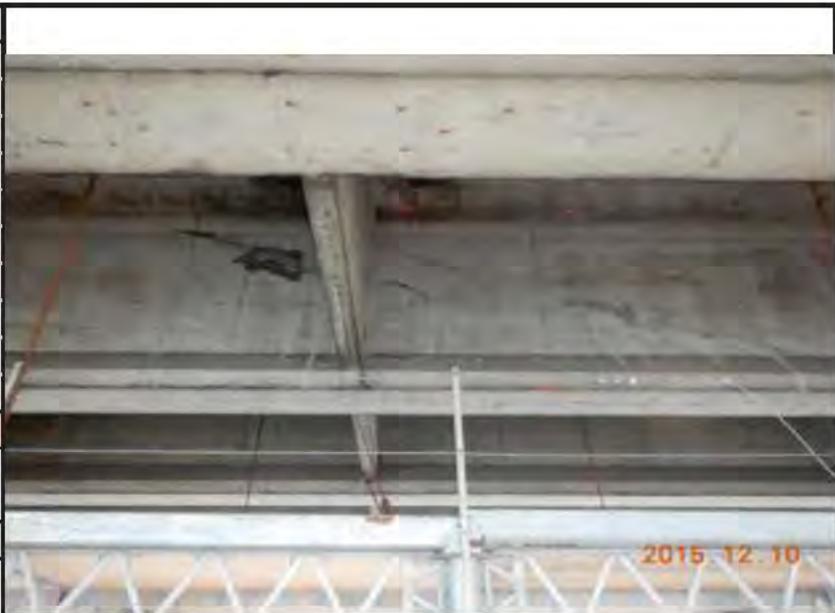
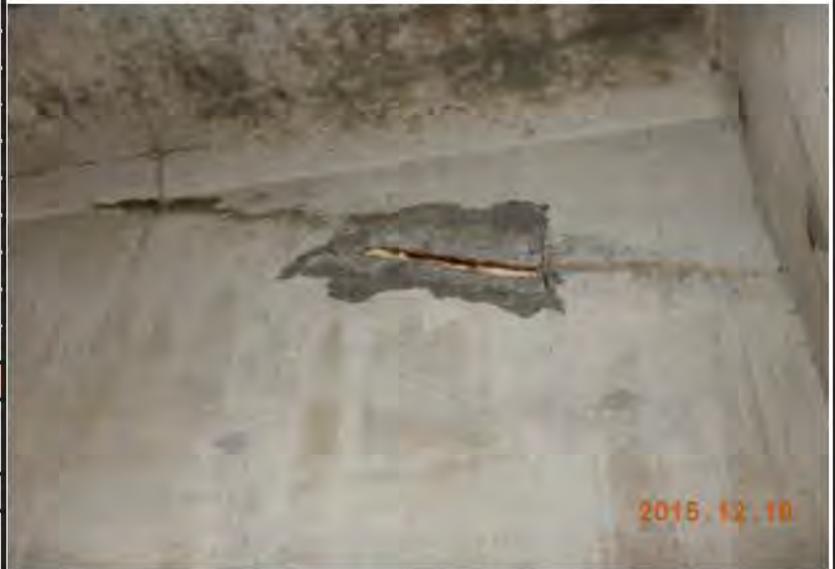
Identification		
Section :		
5		
Axe / Travée :		
33W-34W		
Groupe :		
SS		
Groupe d'élément :		
Systèmes structuraux		
Élément :		
Poutre P4		
Cote CEC		Cote CEM
1		A B C D % 93 5 1 1 %
Remarque / Observation		
CEC=1, délaminage et éclatement avec torons visibles corrodés avec perte de section supérieure à 30% avec fissuration périphérique		
No photo:		20151210_JV_6067
No recommandation(s): 10091,10093,15751,15753		
Identification		
Section :		
5		
Axe / Travée :		
33W-34W		
Groupe :		
SS		
Groupe d'élément :		
Systèmes structuraux		
Élément :		
Poutre P4		
Cote CEC		Cote CEM
1		A B C D % 93 5 1 1 %
Remarque / Observation		
CEC=1, délaminage et éclatement avec torons visibles corrodés avec perte de section supérieure à 30% avec fissuration périphérique		
No photo:		20151210_DT_3555
No recommandation(s): 10091,10093,15751,15753

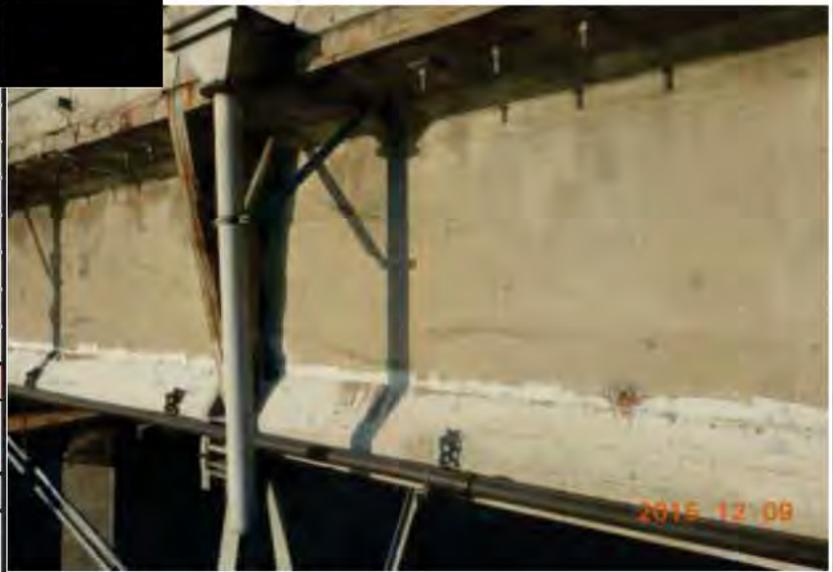
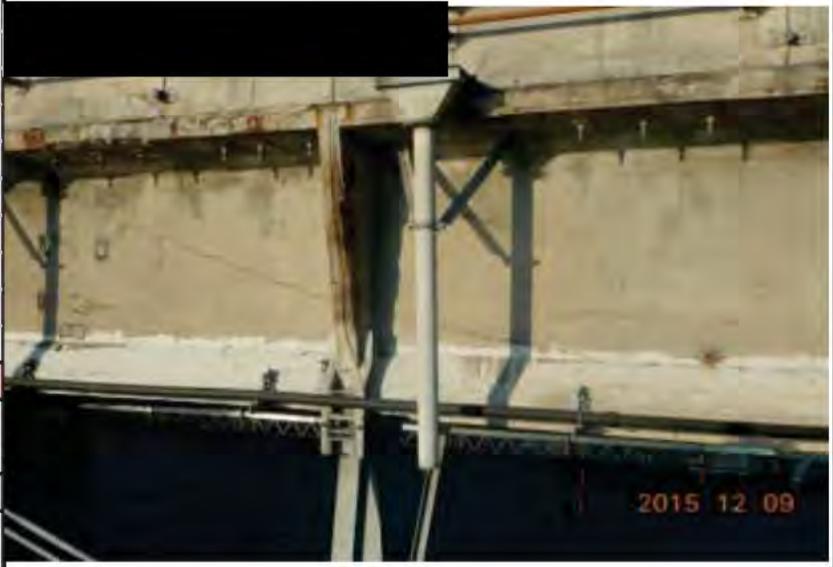
Identification		
Section :		
5		
Axe / Travée :		
33W-34W		
Groupe :		
SS		
Groupe d'élément :		
Systèmes structuraux		
Élément :		
Poutre P7		
Cote CEC		Cote CEM
1		A B C D % 83 15 1 1 %
Remarque / Observation		
CEC = 1, minimum de six (6) câbles affectés par la corrosion pouvant affecter sa capacité à supporter les charges de façon importante		
No photo:		20151210_JV_6028
No recommandation(s): 9785,10091,10093,9263		
Identification		
Section :		
5		
Axe / Travée :		
33W-34W		
Groupe :		
SS		
Groupe d'élément :		
Systèmes structuraux		
Élément :		
Poutre P7		
Cote CEC		Cote CEM
1		A B C D % 83 15 1 1 %
Remarque / Observation		
CEC = 1, minimum de six (6) câbles affectés par la corrosion pouvant affecter sa capacité à supporter les charges de façon importante		
No photo:		20151210_JV_6029
No recommandation(s): 9785,10091,10093,9263

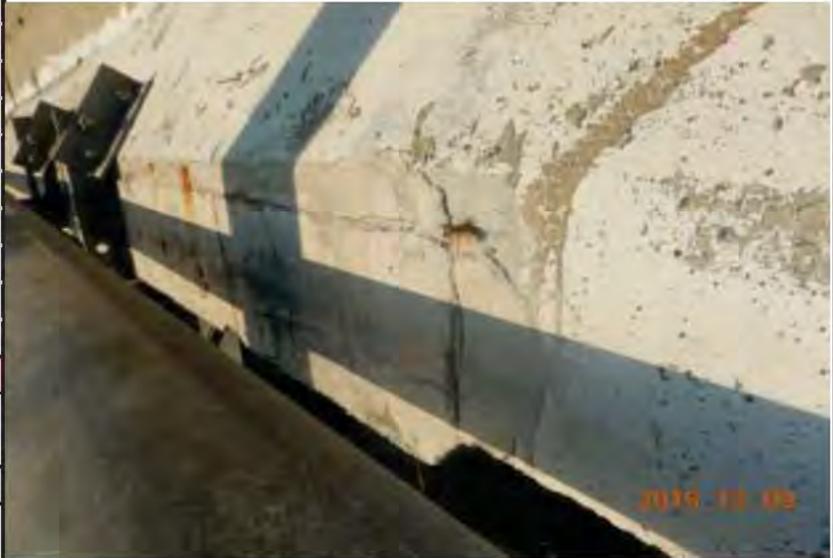
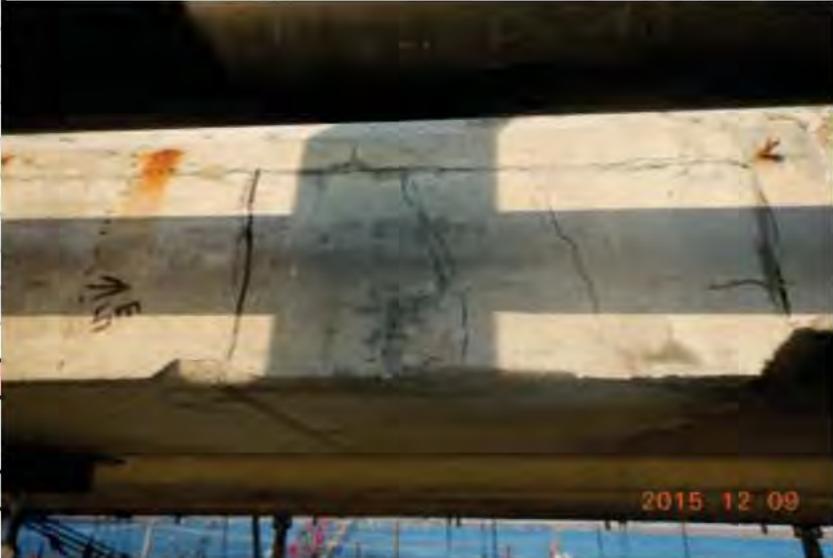
Identification		
Section :		
5		
Axe / Travée :		
33W-34W		
Groupe :		
SS		
Groupe d'élément :		
Systèmes structuraux		
Élément :		
Poutre P7		
Cote CEC		Cote CEM
1		A B C D % 83 15 1 1 %
Remarque / Observation		
Fissures de retrait au centre de la poutre.		
No photo:		20151210_JV_6031
No recommandation(s): 9785,10091,10093,9263		
Identification		
Section :		
5		
Axe / Travée :		
33W-34W		
Groupe :		
SS		
Groupe d'élément :		
Systèmes structuraux		
Élément :		
Poutre P7		
Cote CEC		Cote CEM
1		A B C D % 83 15 1 1 %
Remarque / Observation		
Fissures de retrait au centre de la poutre.		
No photo:		20151210_JV_6032
No recommandation(s): 9785,10091,10093,9263

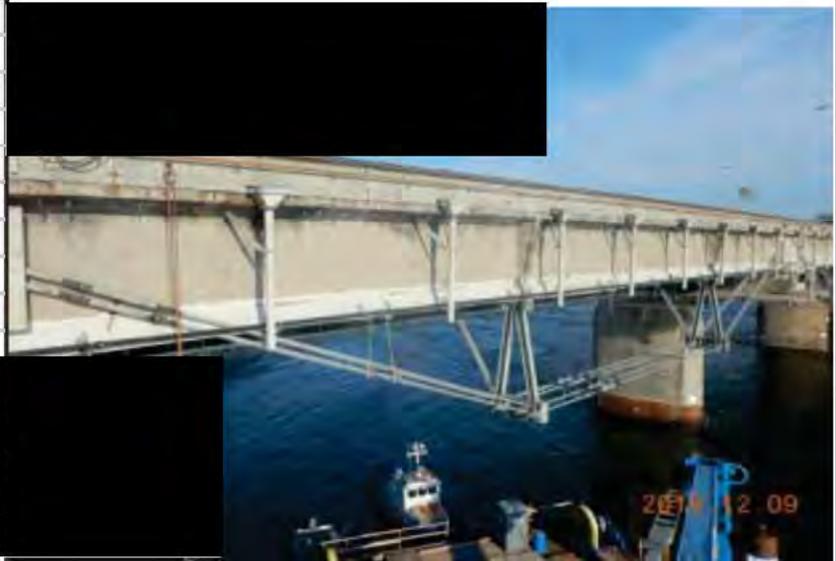
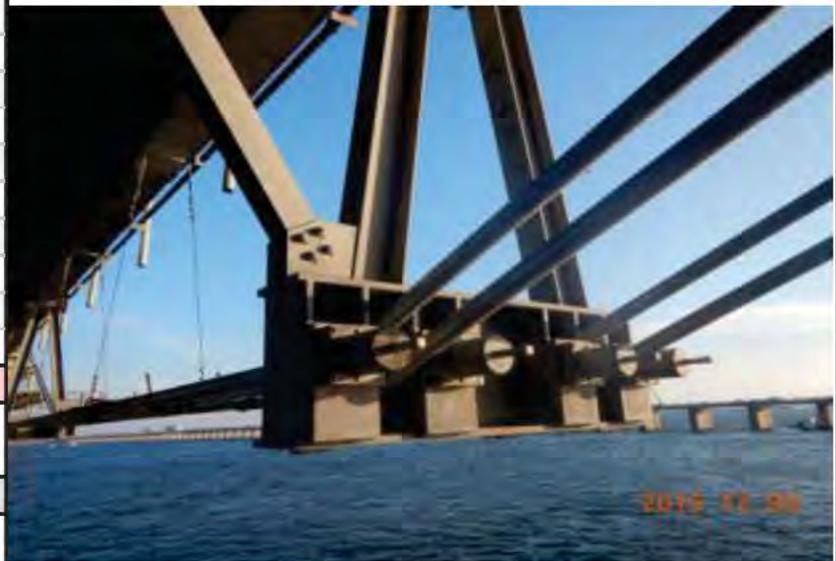
Identification		
Section :		
5		
Axe / Travée :		
33W-34W		
Groupe :		
SS-R		
Groupe d'élément :		
Systèmes structuraux		
Élément :		
Renfort - QP1.0 - P7		
Cote CEC		Cote CEM
1		A B C D % 94 5 1 0 %
Remarque / Observation		
Vibration d'amplitude latérale de ± 20 mm des barres de précontrainte		
No photo:		20151210_JV_6016
No recommandation(s):		15770,15772
Identification		
Section :		
5		
Axe / Travée :		
33W-34W		
Groupe :		
SS-R		
Groupe d'élément :		
Systèmes structuraux		
Élément :		
Renfort - QP1.0 - P7		
Cote CEC		Cote CEM
1		A B C D % 94 5 1 0 %
Remarque / Observation		
Vibration d'amplitude latérale de ± 20 mm des barres de précontrainte		
No photo:		20151210_JV_6034
No recommandation(s):		15770,15772

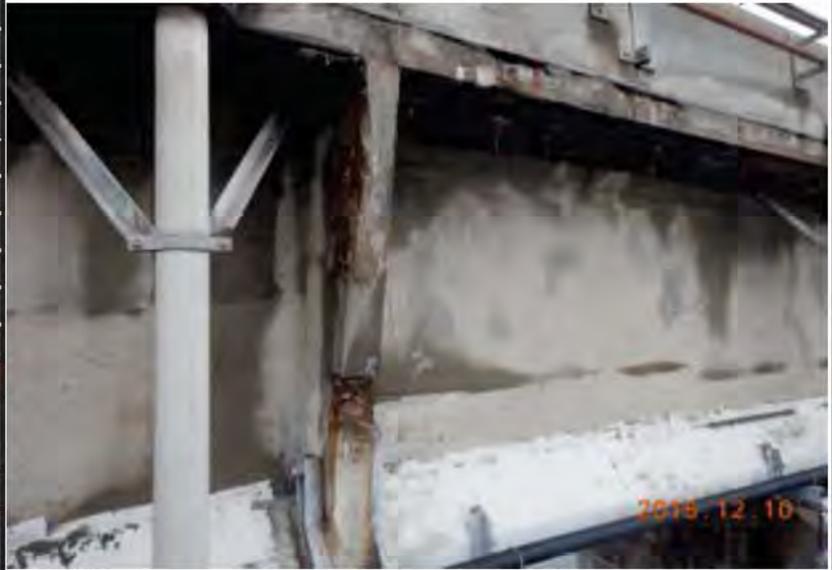
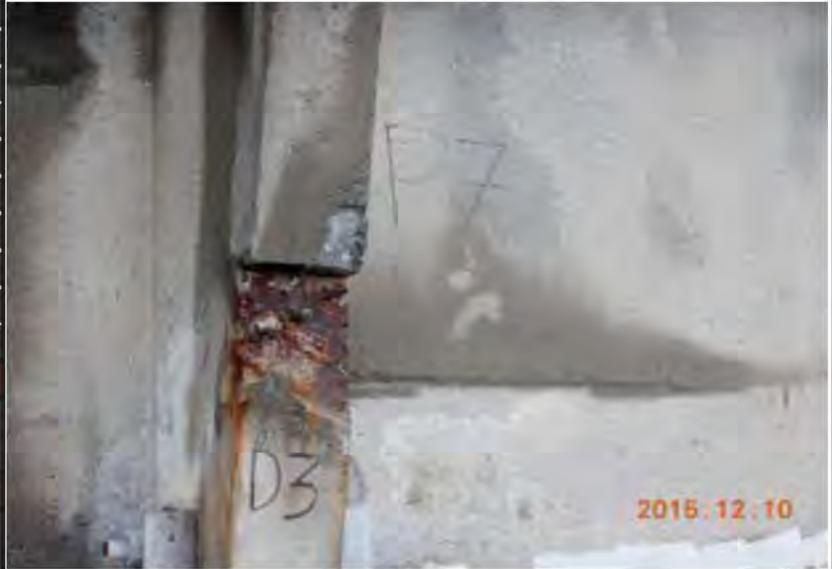
Identification		
Section :		
5		
Axe / Travée :		
33W-34W		
Groupe :		
Ctr		
Groupe d'élément :		
Systèmes structuraux		
Élément :		
Diaphragme 3		
Cote CEC		Cote CEM
2		A B C D % 95 5 0 0 %
Remarque / Observation		
Tête d'ancrage de précontrainte exposées.		
No photo:		20151210_JV_6092
No recommandation(s): 15790		
Identification		
Section :		
5		
Axe / Travée :		
33W-34W		
Groupe :		
Ctr		
Groupe d'élément :		
Systèmes structuraux		
Élément :		
Diaphragme 3		
Cote CEC		Cote CEM
2		A B C D % 95 5 0 0 %
Remarque / Observation		
Tête d'ancrage de précontrainte exposées.		
No photo:		20151210_JV_6093
No recommandation(s): 15790

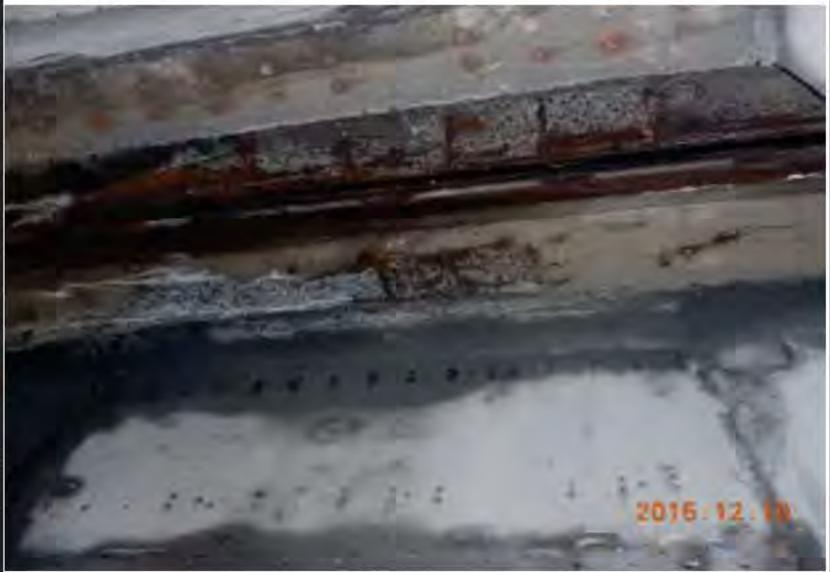
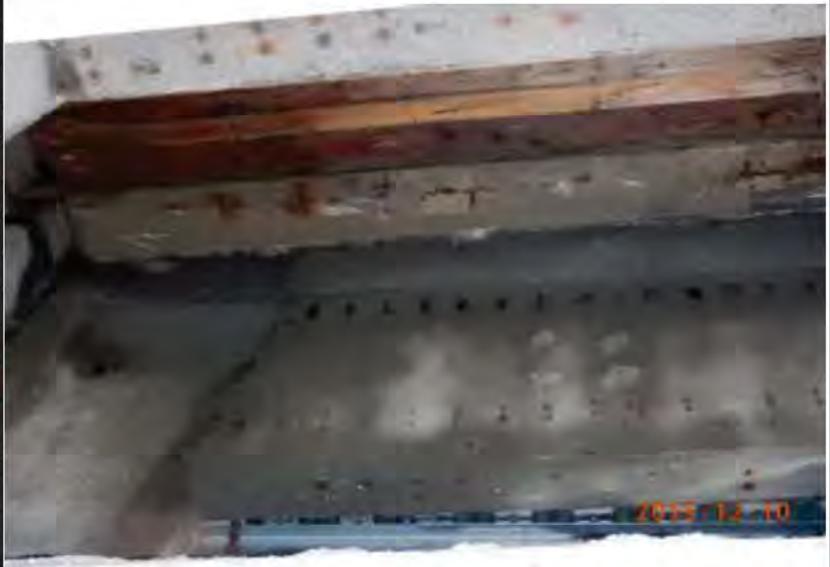
Identification		
Section :		
5		
Axe / Travée :		
34W		
Groupe :		
Jt		
Groupe d'élément :		
Joint de dilatation		
Élément :		
Extrémité de dalle		
Cote CEC		Cote CEM
1		A B C D % 17 15 63 5 %
Remarque / Observation		
Délaminage, éclat. avec armatures visibles corrodées et désagrégation très imp. sur 65% de la surf. affectant la capacité du platelage à supporter et à distribuer les charges de façon très importante		
No photo:		20151210_DT_3503
No recommandation(s):		10107
Identification		
Section :		
5		
Axe / Travée :		
34W		
Groupe :		
Jt		
Groupe d'élément :		
Joint de dilatation		
Élément :		
Extrémité de dalle		
Cote CEC		Cote CEM
1		A B C D % 17 15 63 5 %
Remarque / Observation		
Délaminage, éclat. avec armatures visibles corrodées et désagrégation très imp. sur 65% de la surf. affectant la capacité du platelage à supporter et à distribuer les charges de façon très importante		
No photo:		20151210_DT_3502
No recommandation(s):		10107

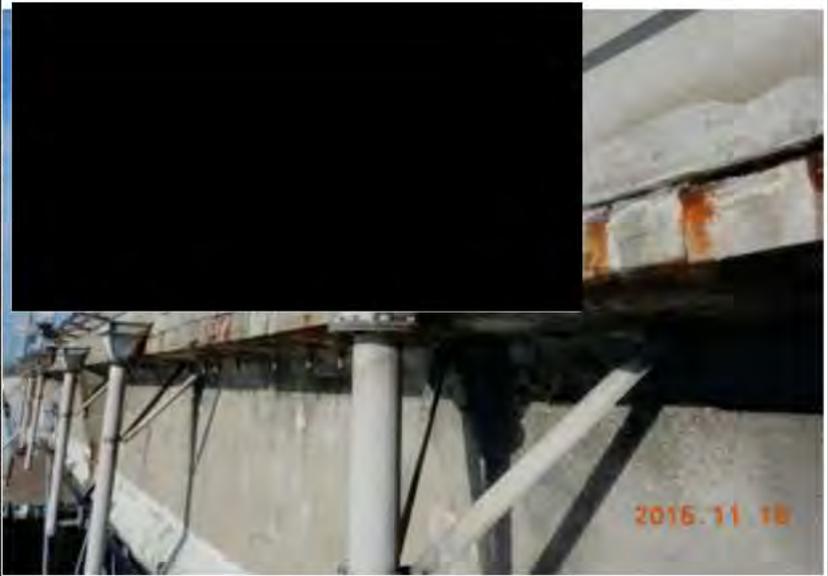
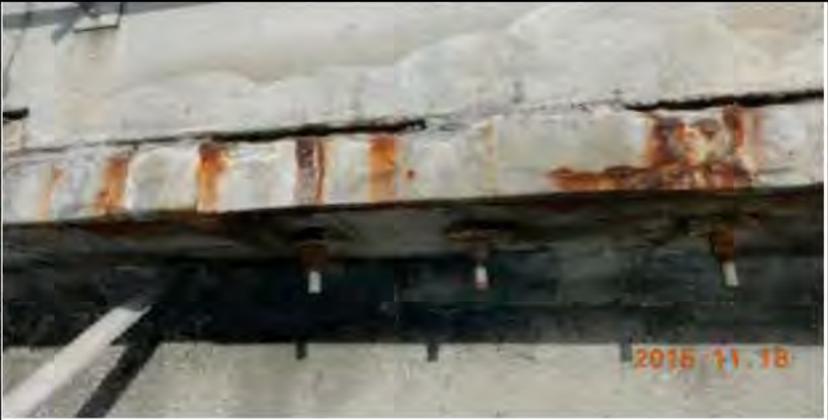
Identification		
Section :		
5		
Axe / Travée :		
34W-35W		
Groupe :		
Plt.		
Groupe d'élément :		
Platelage		
Élément :		
Côté extérieur amont		
Cote CEC		Cote CEM
3		A B C D % 20 50 30 0 %
Remarque / Observation		
Délaminage et éclatement avec armatures visibles corrodées.		
No photo:		20151118_DT_1350
No recommandation(s):		10096
Identification		
Section :		
5		
Axe / Travée :		
34W-35W		
Groupe :		
Plt.		
Groupe d'élément :		
Platelage		
Élément :		
Côté extérieur amont		
Cote CEC		Cote CEM
3		A B C D % 20 50 30 0 %
Remarque / Observation		
Délaminage et éclatement avec armatures visibles corrodées.		
No photo:		20151118_DT_1351
No recommandation(s):		10096

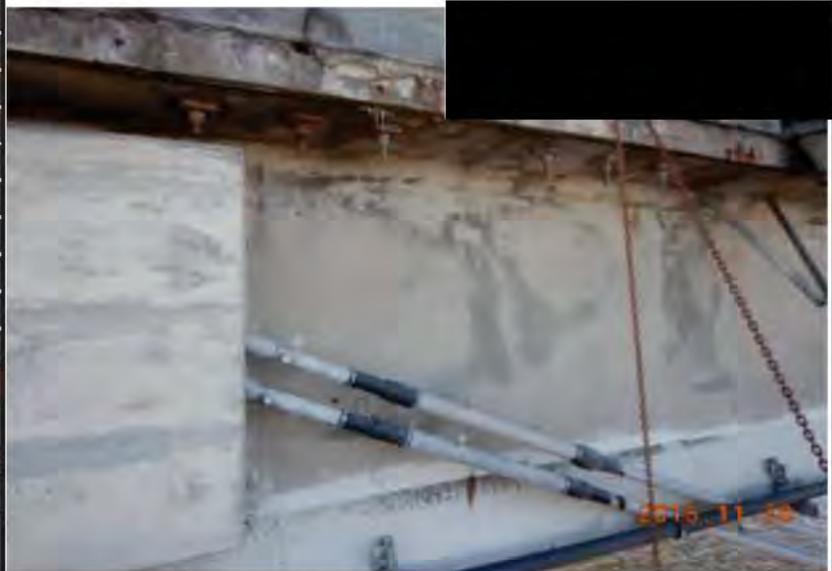
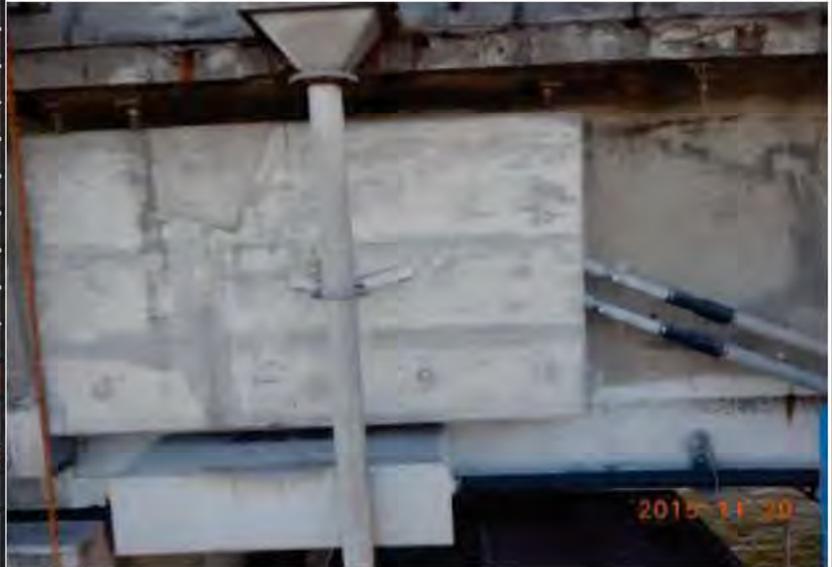
Identification		
Section :		
5		
Axe / Travée :		
34W-35W		
Groupe :		
Plt.		
Groupe d'élément :		
Platelage		
Élément :		
Côté extérieur aval		
Cote CEC		Cote CEM
3		A B C D % 30 40 30 0 %
Remarque / Observation		
Délaminage et éclatement avec armatures visibles corrodées.		
No photo:		20151120_DT_1471
No recommandation(s): 10096		
Identification		
Section :		
5		
Axe / Travée :		
34W-35W		
Groupe :		
Plt.		
Groupe d'élément :		
Platelage		
Élément :		
Côté extérieur aval		
Cote CEC		Cote CEM
3		A B C D % 30 40 30 0 %
Remarque / Observation		
Délaminage et éclatement avec armatures visibles corrodées.		
No photo:		20151120_DT_1470
No recommandation(s): 10096

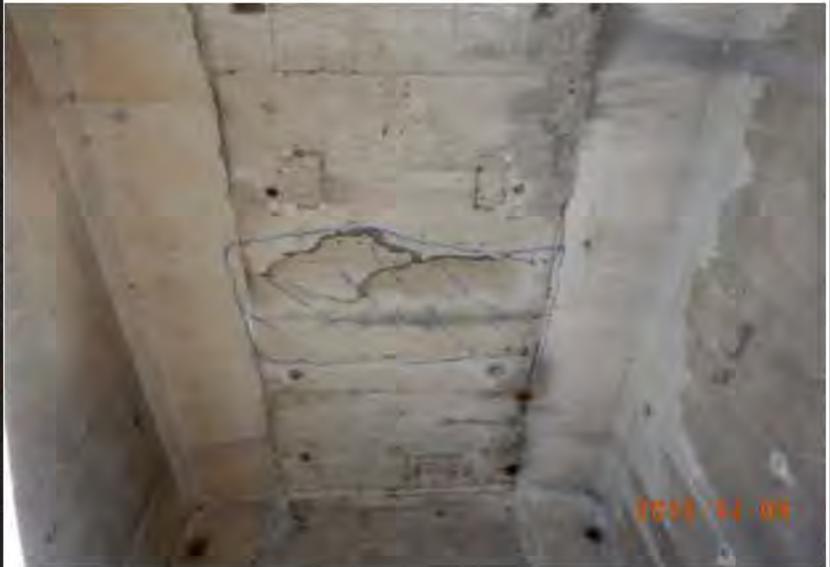
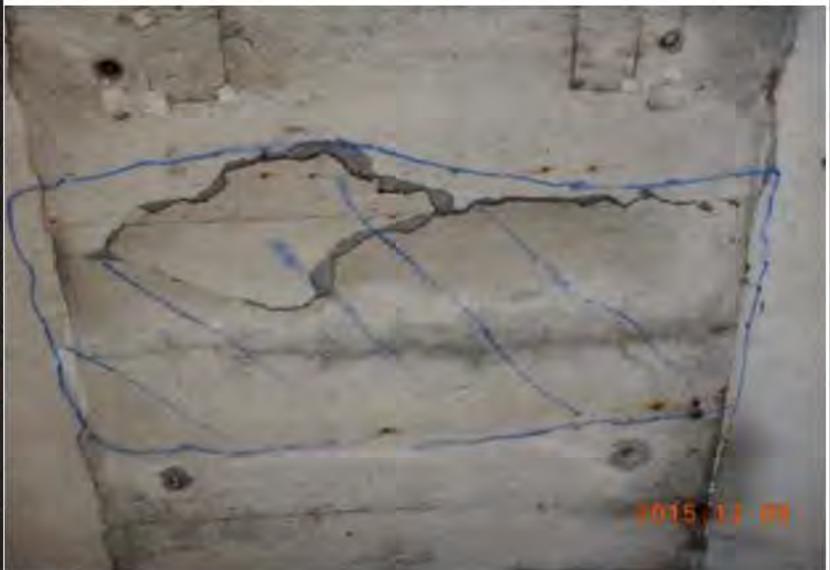
Identification		
Section :		
5		
Axe / Travée :		
34W-35W		
Groupe :		
Plt.		
Groupe d'élément :		
Platelage		
Élément :		
Platelage		
Cote CEC		Cote CEM
2		A B C D % 98 0 2 0 %
Remarque / Observation		
Délaminage, éclatement avec armatures visibles corrodées avec fissuration périphérique		
No photo:		20151209_DT_3392
No recommandation(s): 10098,10100,10122		
Identification		
Section :		
5		
Axe / Travée :		
34W-35W		
Groupe :		
Plt.		
Groupe d'élément :		
Platelage		
Élément :		
Platelage		
Cote CEC		Cote CEM
2		A B C D % 98 0 2 0 %
Remarque / Observation		
Délaminage, éclatement avec armatures visibles corrodées avec fissuration périphérique		
No photo:		20151209_DT_3393
No recommandation(s): 10098,10100,10122

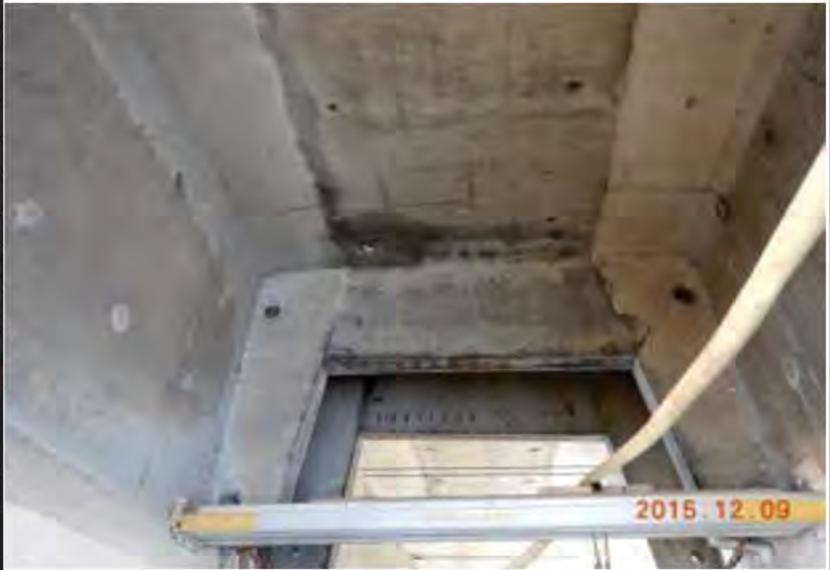
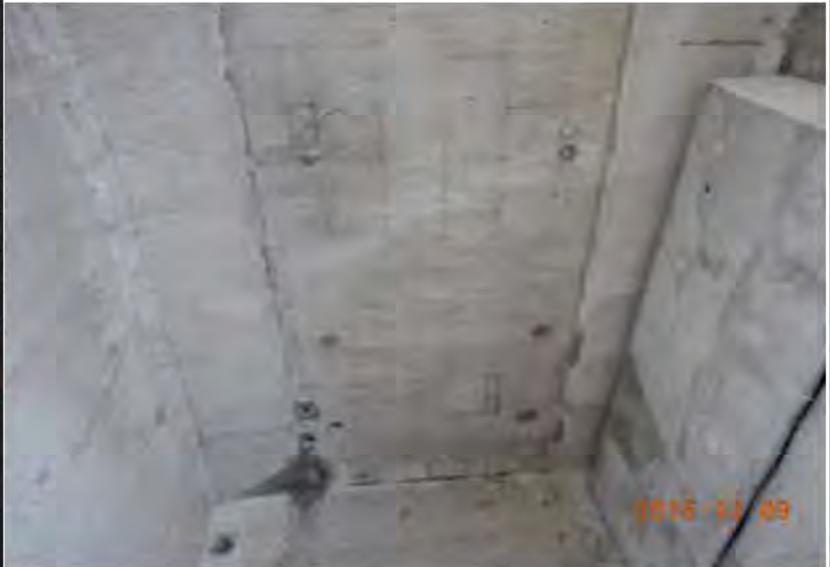
Identification		
Section :		
5		
Axe / Travée :		
34W-35W		
Groupe :		
Plt.		
Groupe d'élément :		
Platelage		
Élément :		
Platelage		
Cote CEC		Cote CEM
2		A B C D % 98 0 2 0 %
Remarque / Observation		
Humidité		
No photo:		20151209_DT_3390
No recommandation(s): 10098,10100,10122		
Identification		
Section :		
5		
Axe / Travée :		
34W-35W		
Groupe :		
Plt.		
Groupe d'élément :		
Platelage		
Élément :		
Platelage		
Cote CEC		Cote CEM
2		A B C D % 98 0 2 0 %
Remarque / Observation		
Humidité		
No photo:		20151209_DT_3389
No recommandation(s): 10098,10100,10122

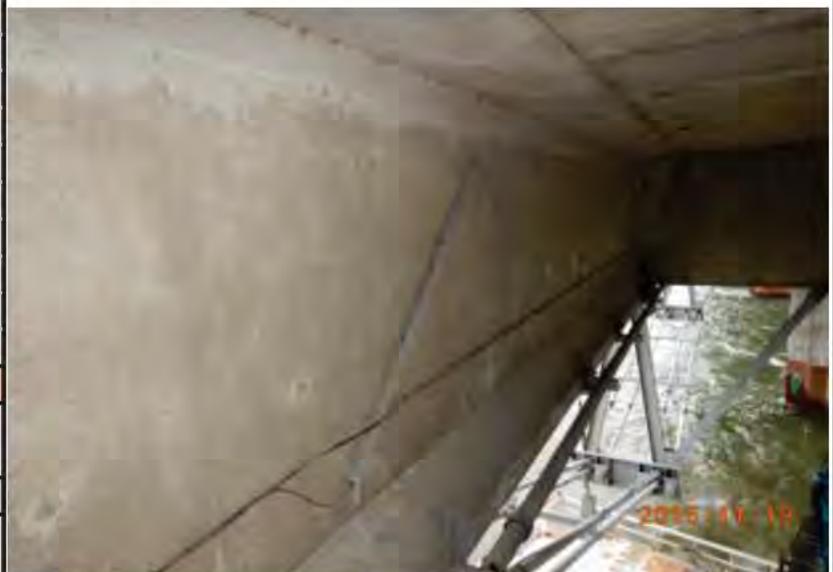
Identification		
Section :		
5		
Axe / Travée :		
34W-35W		
Groupe :		
SS		
Groupe d'élément :		
Systèmes structuraux		
Élément :		
Poutre P1		
Cote CEC		Cote CEM
2		A B C D % 92 5 2 1 %
Remarque / Observation		
Vue générale - Face Aval Centre		
No photo:		20151118_DT_1432
No recommandation(s):		9785,10091,9263
Identification		
Section :		
5		
Axe / Travée :		
34W-35W		
Groupe :		
SS		
Groupe d'élément :		
Systèmes structuraux		
Élément :		
Poutre P1		
Cote CEC		Cote CEM
2		A B C D % 92 5 2 1 %
Remarque / Observation		
Vue générale - Face Aval Extrémité Est		
No photo:		20151119_DT_1441
No recommandation(s):		9785,10091,9263
