Axe : Champlain	Section : 7A	Structure : Pont Champlain
------------------------	---------------------	-----------------------------------

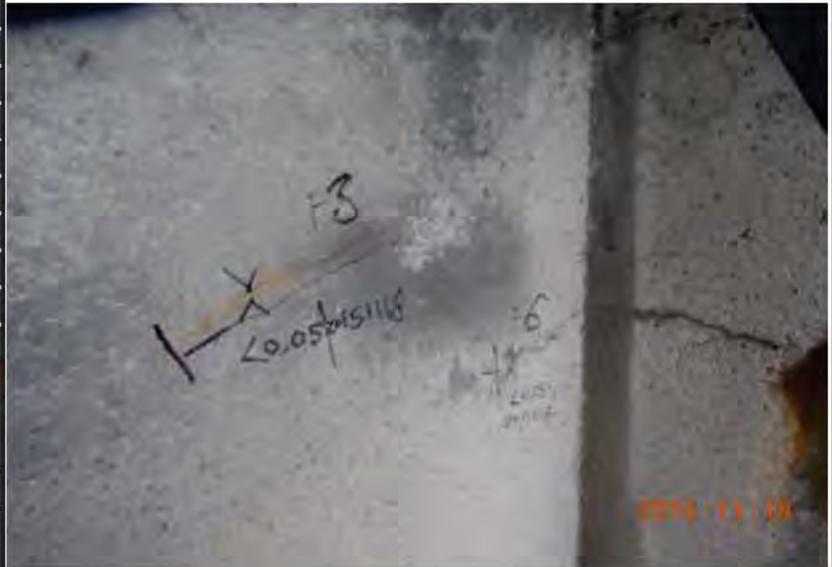
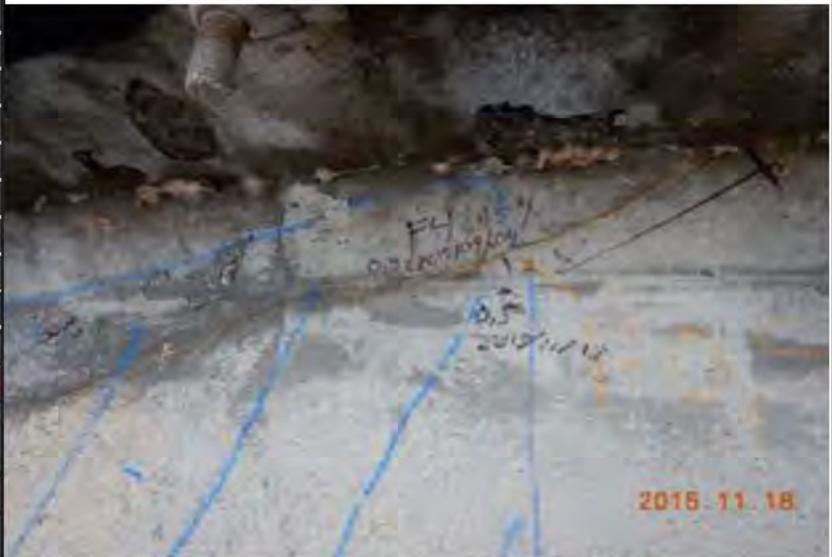
Identification		
Section :		
5		
Axe / Travée :		
34W-35W		
Groupe :		
SS		
Groupe d'élément :		
Systèmes structuraux		
Élément :		
Poutre P1		
Cote CEC		Cote CEM
2		A B C D % 92 5 2 1 %
Remarque / Observation		
Minimum de deux (2) câbles affectés par la corrosion pouvant affecter sa capacité à supporter les charges de façon appréciable		
No photo:		20151118_DT_1430
No recommandation(s): 9785,10091,9263		
Identification		
Section :		
5		
Axe / Travée :		
34W-35W		
Groupe :		
SS		
Groupe d'élément :		
Systèmes structuraux		
Élément :		
Poutre P1		
Cote CEC		Cote CEM
2		A B C D % 92 5 2 1 %
Remarque / Observation		
Minimum de deux (2) câbles affectés par la corrosion pouvant affecter sa capacité à supporter les charges de façon appréciable		
No photo:		20151118_DT_1428
No recommandation(s): 9785,10091,9263

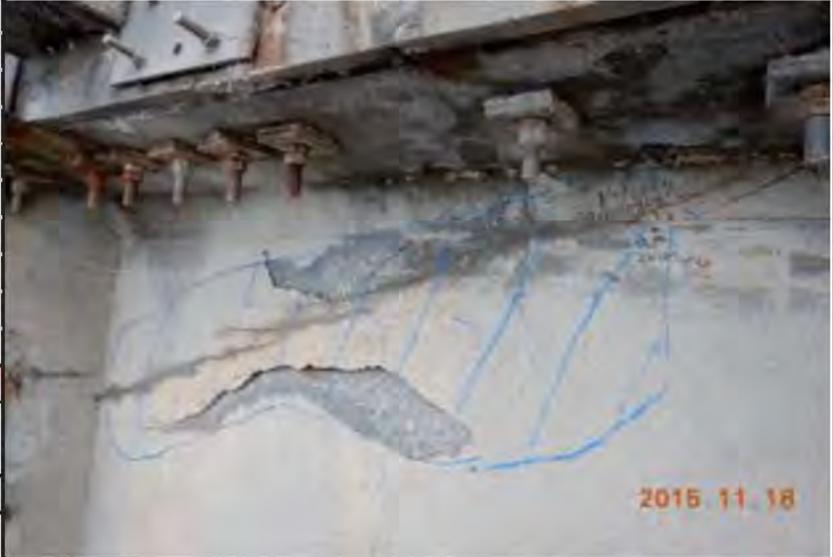
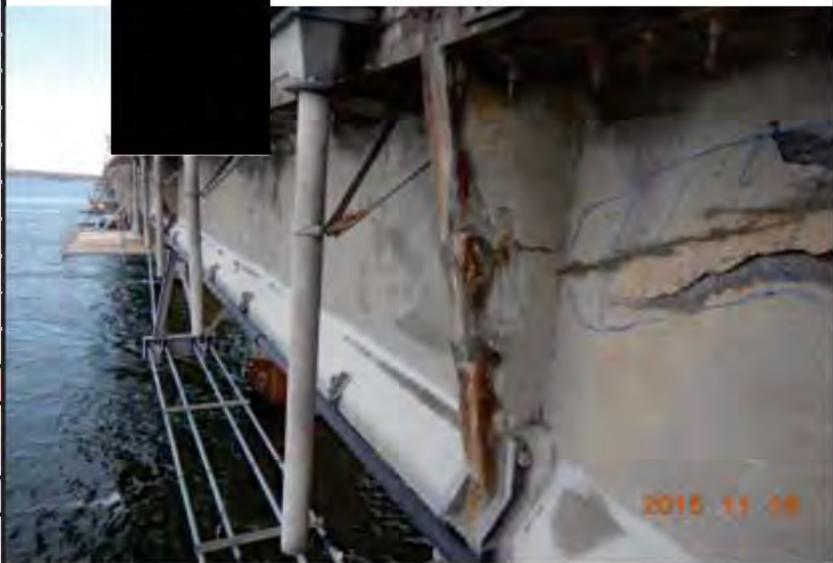
Identification		
Section :		
5		
Axe / Travée :		
34W-35W		
Groupe :		
SS		
Groupe d'élément :		
Systèmes structuraux		
Élément :		
Poutre P1		
Cote CEC		Cote CEM
2		A B C D % 92 5 2 1 %
Remarque / Observation		
CEC=2, délaminage avec fissuration périphérique		
No photo:		20151118_DT_1427
No recommandation(s):		9785,10091,9263
Identification		
Section :		
5		
Axe / Travée :		
34W-35W		
Groupe :		
SS		
Groupe d'élément :		
Systèmes structuraux		
Élément :		
Poutre P1		
Cote CEC		Cote CEM
2		A B C D % 92 5 2 1 %
Remarque / Observation		
CEC=1, délaminage avec fissuration périphérique		
No photo:		20151118_DT_1429
No recommandation(s):		9785,10091,9263

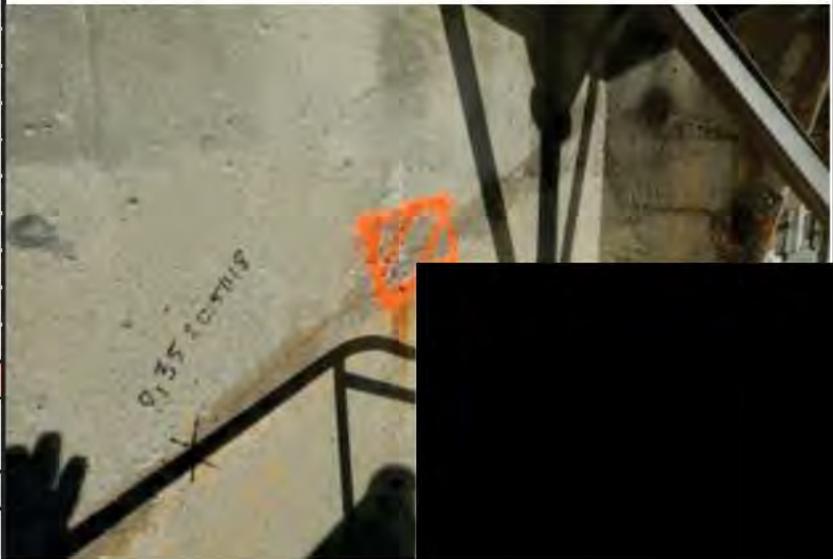
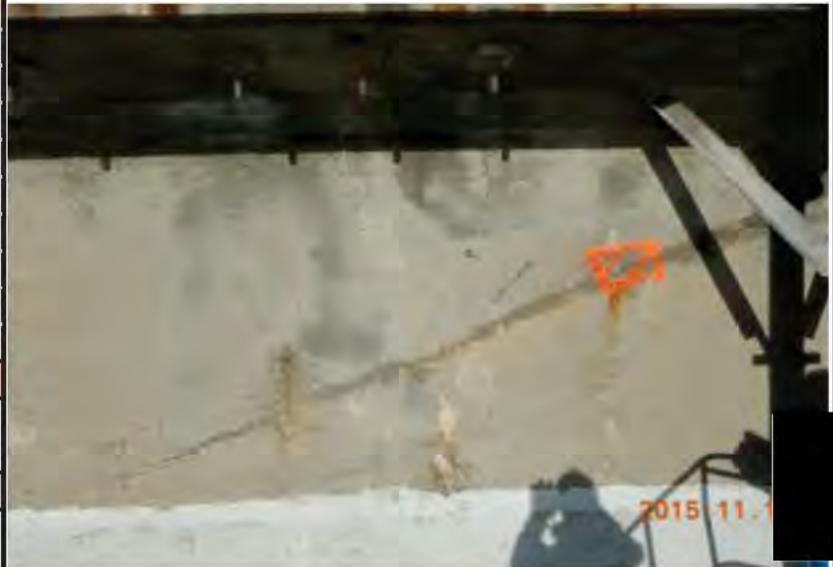
Identification		
Section :		
5		
Axe / Travée :		
34W-35W		
Groupe :		
SS		
Groupe d'élément :		
Systèmes structuraux		
Élément :		
Poutre P7		
Cote CEC		Cote CEM
1		A B C D % 81 15 3 1 %
Remarque / Observation		
Minimum de quatre (4) câbles affectés par la corrosion pouvant affecter sa capacité à supporter les charges de façon importante		
No photo:		20151118_DT_1380
No recommandation(s):		9785,10091,9263
Identification		
Section :		
5		
Axe / Travée :		
34W-35W		
Groupe :		
SS		
Groupe d'élément :		
Systèmes structuraux		
Élément :		
Poutre P7		
Cote CEC		Cote CEM
1		A B C D % 81 15 3 1 %
Remarque / Observation		
Minimum de quatre (4) câbles affectés par la corrosion pouvant affecter sa capacité à supporter les charges de façon importante		
No photo:		20151118_DT_1382
No recommandation(s):		9785,10091,9263

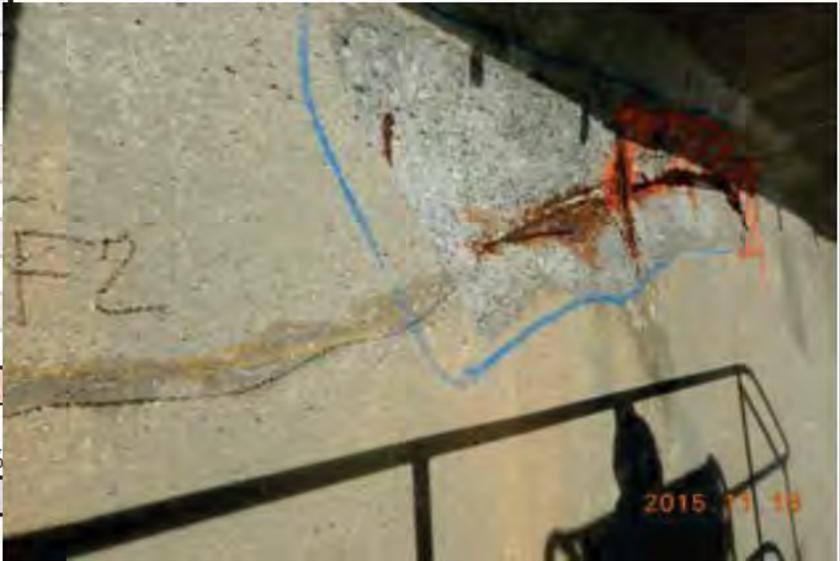
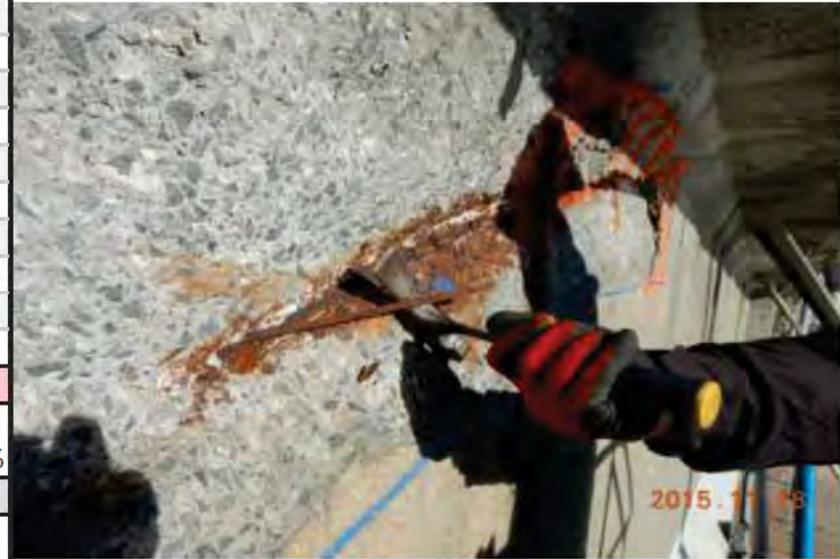
Identification		
Section :		
5		
Axe / Travée :		
34W-35W		
Groupe :		
SS		
Groupe d'élément :		
Systèmes structuraux		
Élément :		
Poutre P7		
Cote CEC		Cote CEM
1		A B C D % 81 15 3 1 %
Remarque / Observation		
CEC=1, délaminage, éclatements avec armatures et torons visibles corrodés avec perte de section supérieure à 30% (un fil et un étrier sectionnés)		
No photo:		20151118_DT_1385
No recommandation(s): 9785,10091,9263		
Identification		
Section :		
5		
Axe / Travée :		
34W-35W		
Groupe :		
SS		
Groupe d'élément :		
Systèmes structuraux		
Élément :		
Poutre P7		
Cote CEC		Cote CEM
1		A B C D % 81 15 3 1 %
Remarque / Observation		
CEC=1, délaminage, éclatements avec armatures et torons visibles corrodés avec perte de section supérieure à 30% (un fil et un étrier sectionnés)		
No photo:		20151118_DT_1386
No recommandation(s): 9785,10091,9263

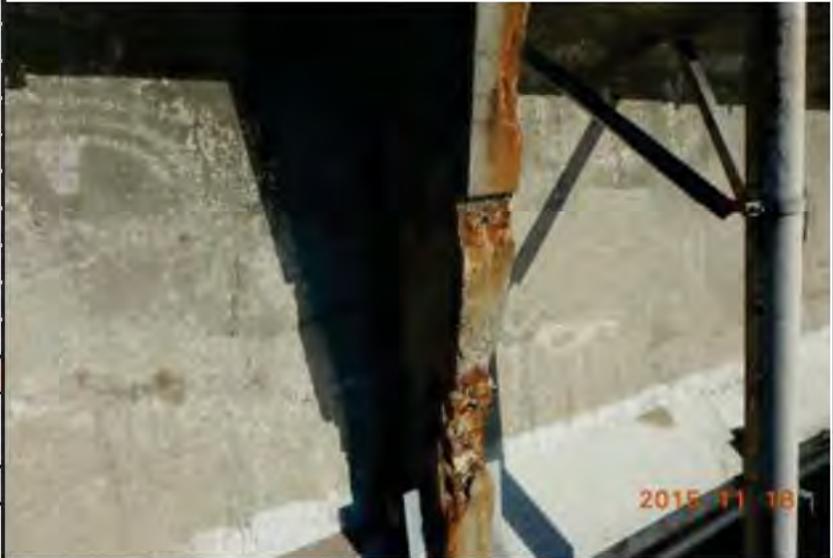
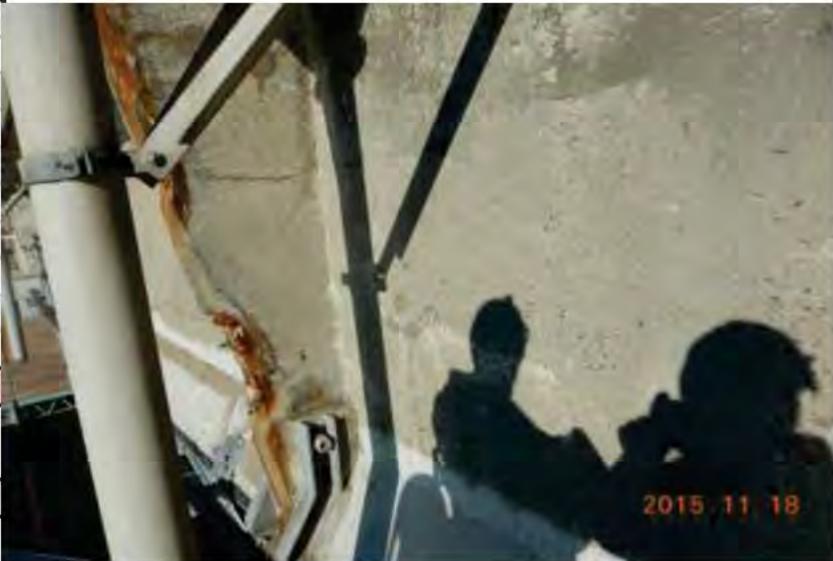
Identification		
Section :		
5		
Axe / Travée :		
34W-35W		
Groupe :		
Ctr		
Groupe d'élément :		
Systèmes structuraux		
Élément :		
Diaphragme 2		
Cote CEC		Cote CEM
2		A B C D % 99 0 1 0 %
Remarque / Observation		
Ancrage exposé corrodé.		
No photo:		20151118_DT_1336
No recommandation(s): 10102,15790		
Identification		
Section :		
5		
Axe / Travée :		
34W-35W		
Groupe :		
Ctr		
Groupe d'élément :		
Systèmes structuraux		
Élément :		
Diaphragme 2		
Cote CEC		Cote CEM
2		A B C D % 99 0 1 0 %
Remarque / Observation		
Ancrage exposé corrodé.		
No photo:		20151118_DT_1337
No recommandation(s): 10102,15790

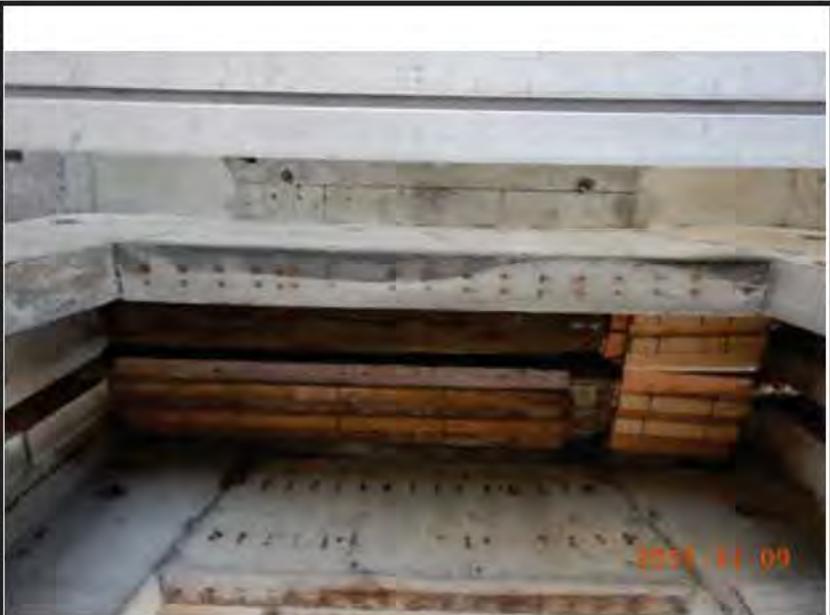
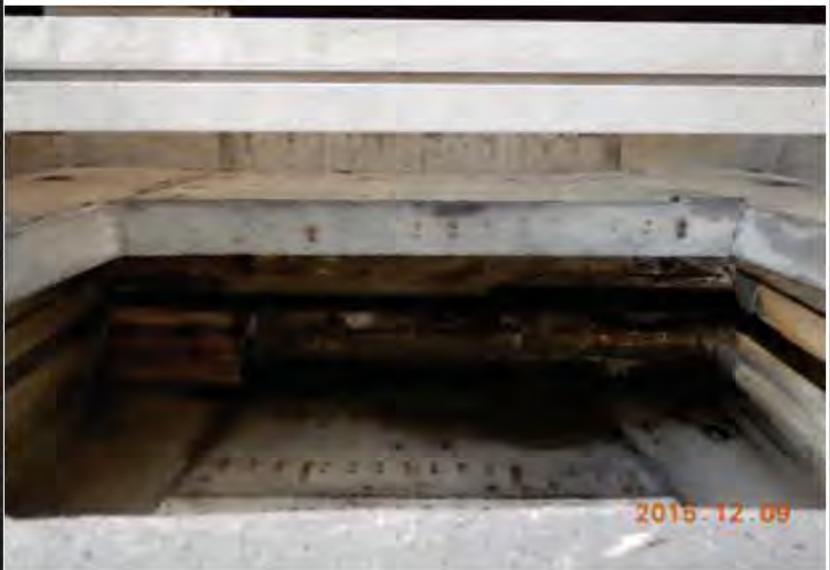
Identification		
Section :		
5		
Axe / Travée :		
35W		
Groupe :		
Jt		
Groupe d'élément :		
Joint de dilatation		
Élément :		
Garniture de joint		
Cote CEC		Cote CEM
1		A B C D % 30 0 70 0 %
Remarque / Observation		
Garniture déchirée ou manquante sur 70% de sa longueur affectant l'étanchéité du joint de façon très importante		
No photo:		20151209_DT_3399
No recommandation(s):		10107
Identification		
Section :		
5		
Axe / Travée :		
35W		
Groupe :		
Jt		
Groupe d'élément :		
Joint de dilatation		
Élément :		
Garniture de joint		
Cote CEC		Cote CEM
1		A B C D % 30 0 70 0 %
Remarque / Observation		
Garniture déchirée ou manquante sur 70% de sa longueur affectant l'étanchéité du joint de façon très importante		
No photo:		20151209_DT_3402
No recommandation(s):		10107

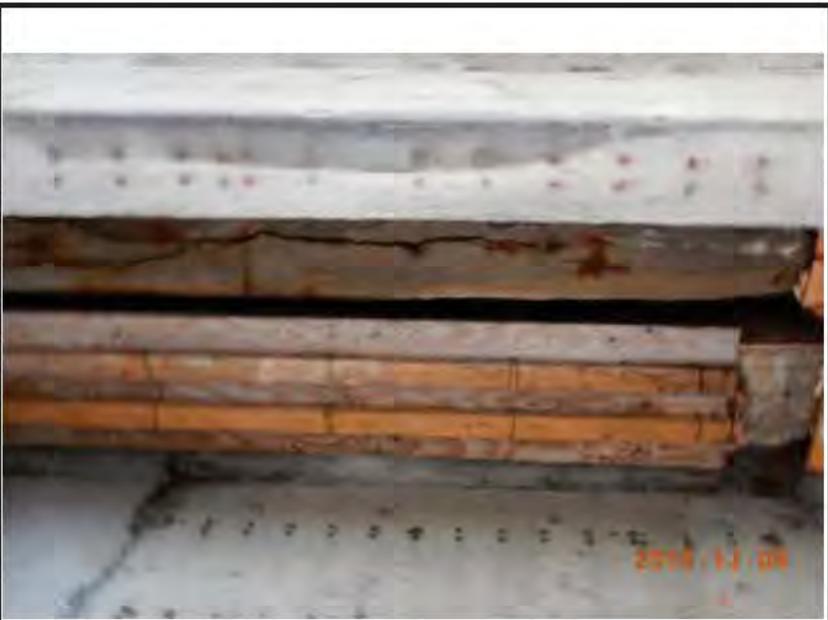
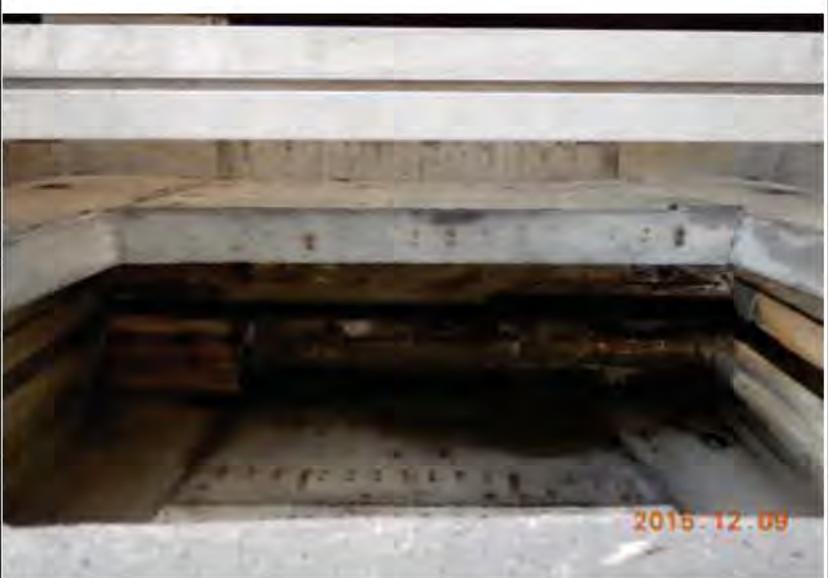
Identification		
Section :		
5		
Axe / Travée :		
35W		
Groupe :		
Jt		
Groupe d'élément :		
Joint de dilatation		
Élément :		
Extrémité de dalle		
Cote CEC		Cote CEM
2		A B C D % 60 20 20 0 %
Remarque / Observation		
Délaminage et éclatement avec armatures visibles corrodées sur 20% de la surface affectant la capacité du platelage à supporter et à distribuer les charges de façon importante		
No photo:		20151209_DT_3400
No recommandation(s): 10107		
Identification		
Section :		
5		
Axe / Travée :		
35W		
Groupe :		
Jt		
Groupe d'élément :		
Joint de dilatation		
Élément :		
Extrémité de dalle		
Cote CEC		Cote CEM
2		A B C D % 60 20 20 0 %
Remarque / Observation		
Délaminage et éclatement avec armatures visibles corrodées sur 20% de la surface affectant la capacité du platelage à supporter et à distribuer les charges de façon importante		
No photo:		20151209_DT_3402
No recommandation(s): 10107

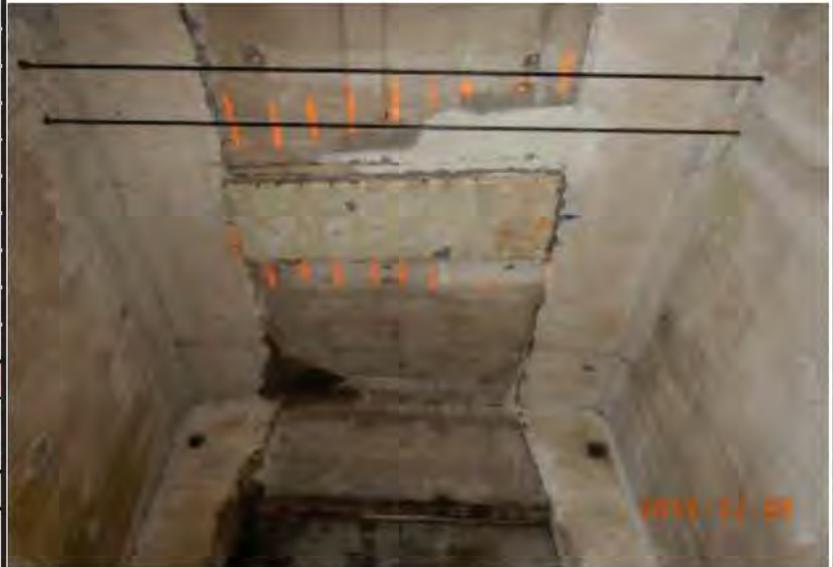
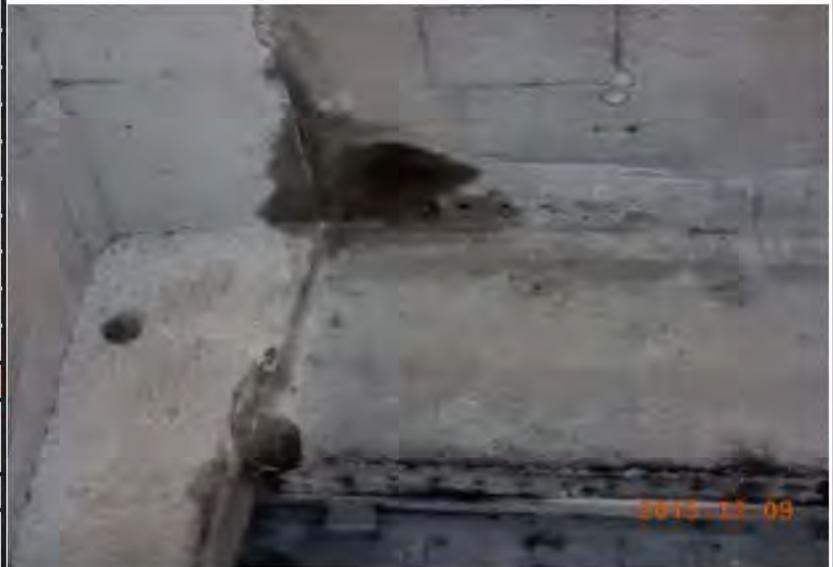
Identification		
Section :		
5		
Axe / Travée :		
35W-36W		
Groupe :		
Plt.		
Groupe d'élément :		
Systèmes structuraux		
Élément :		
Platelage		
Cote CEC		Cote CEM
2		A B C D % 84 15 1 0 %
Remarque / Observation		
Humidité		
No photo:		20151209_DT_3304
No recommandation(s): 8944,10098		
Identification		
Section :		
5		
Axe / Travée :		
35W-36W		
Groupe :		
Plt.		
Groupe d'élément :		
Systèmes structuraux		
Élément :		
Platelage		
Cote CEC		Cote CEM
2		A B C D % 84 15 1 0 %
Remarque / Observation		
Humidité		
No photo:		20151209_DT_3305
No recommandation(s): 8944,10098

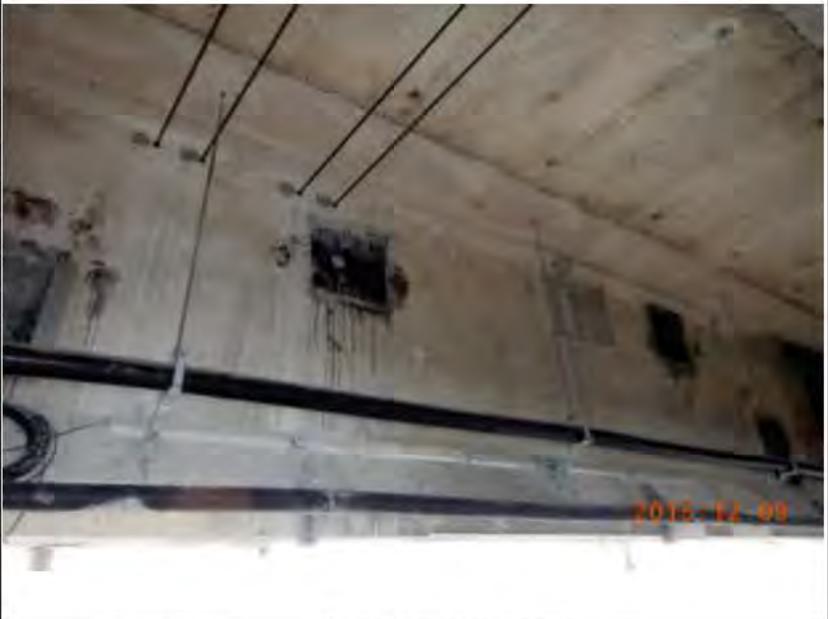
Section :			
5			
Axe / Travée :			
35W-36W			
Groupe :			
SS			
Groupe d'élément :			
Systèmes structuraux			
Élément :			
Poutre P1			
Cote CEC		Cote CEM	
2		A B C D % 96 2 0 2 %	
Remarque / Observation			
Vue générale - Face Amont Centre			
No photo:		20151209_DT_3337	
No recommandation(s):			
9785,10091,9263

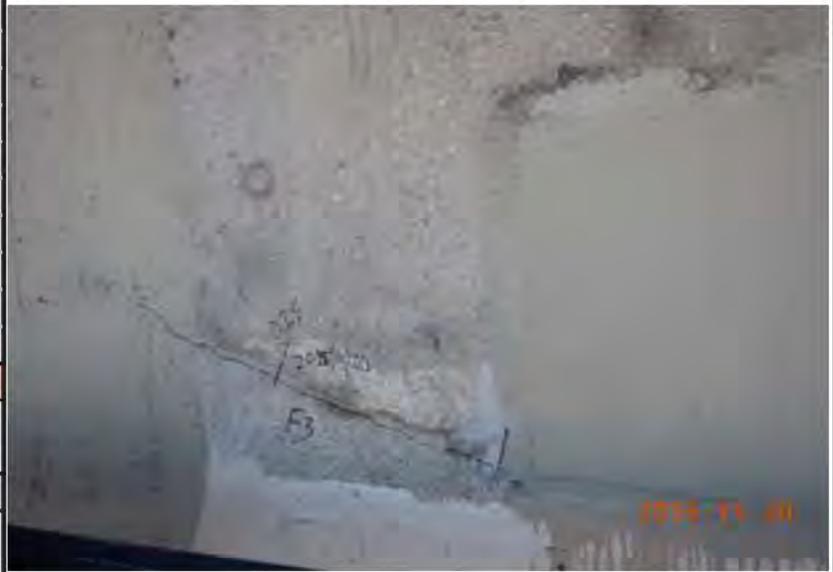
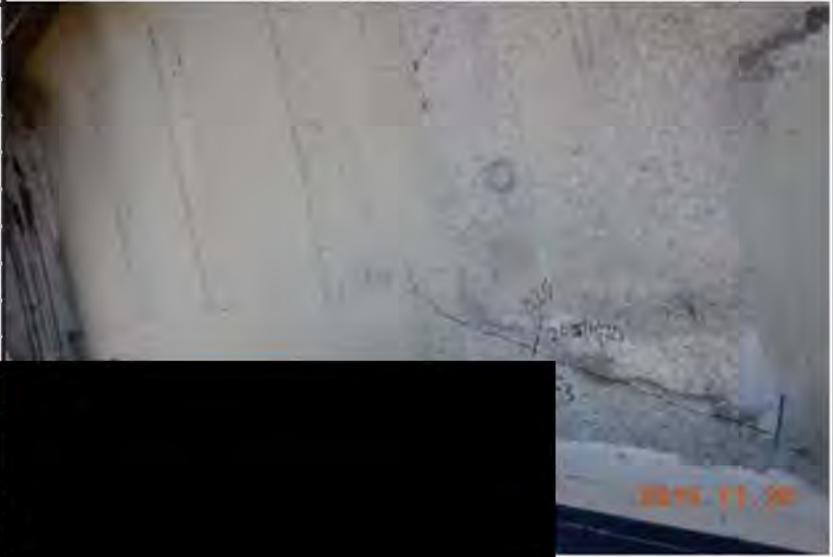
Identification		
Section :		
5		
Axe / Travée :		
35W-36W		
Groupe :		
SS		
Groupe d'élément :		
Systèmes structuraux		
Élément :		
Poutre P1		
Cote CEC		Cote CEM
2		A B C D % 96 2 0 2 %
Remarque / Observation		
CEC = 2 , minimum de quatre (4) câbles affectés par la corrosion pouvant affecter sa capacité à supporter les charges de façon importante		
No photo:		20151120_DT_1601
No recommandation(s):		9785,10091,9263
Identification		
Section :		
5		
Axe / Travée :		
35W-36W		
Groupe :		
SS		
Groupe d'élément :		
Systèmes structuraux		
Élément :		
Poutre P1		
Cote CEC		Cote CEM
2		A B C D % 96 2 0 2 %
Remarque / Observation		
CEC = 2 , minimum de quatre (4) câbles affectés par la corrosion pouvant affecter sa capacité à supporter les charges de façon importante		
No photo:		20151120_DT_1600
No recommandation(s):		9785,10091,9263

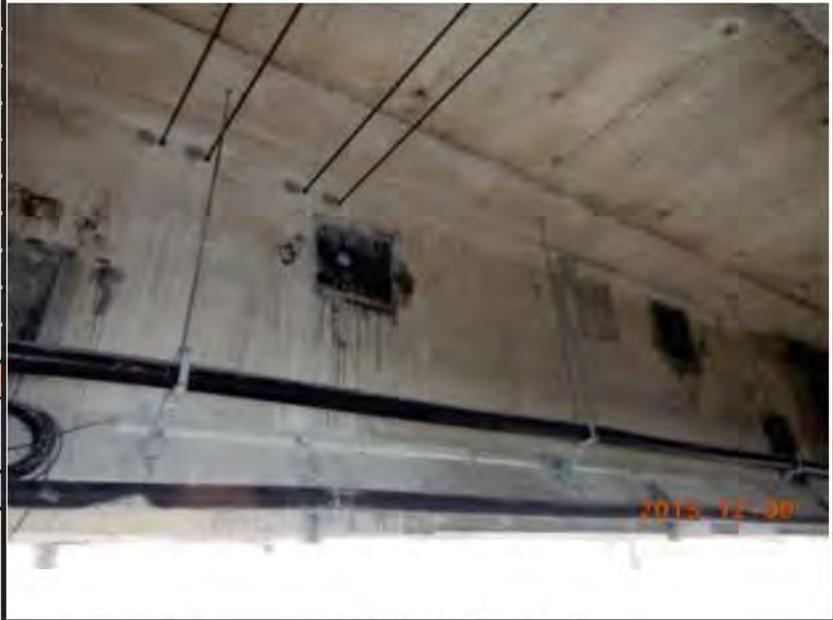
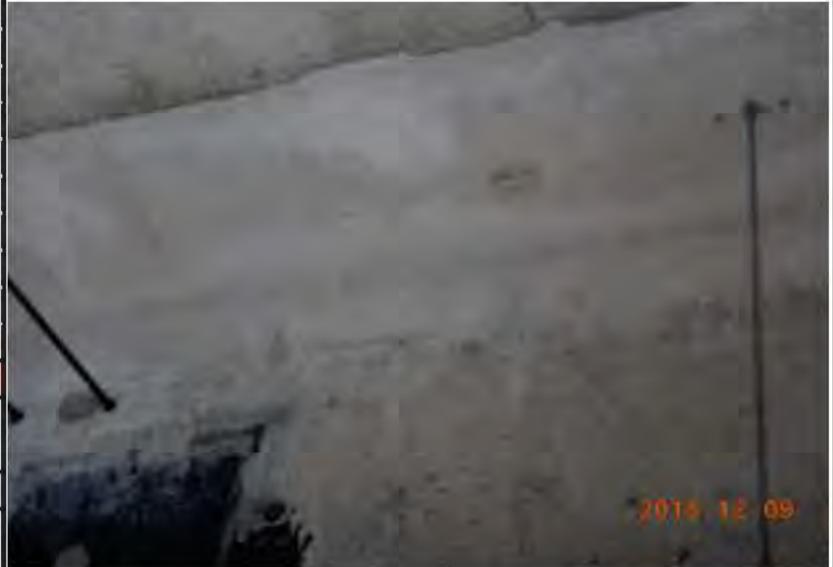
Identification		
Section :		
5		
Axe / Travée :		
35W-36W		
Groupe :		
SS		
Groupe d'élément :		
Systèmes structuraux		
Élément :		
Poutre P1		
Cote CEC		Cote CEM
2		A B C D % 96 2 0 2 %
Remarque / Observation		
Fissuration longitudinale le long du gousset		
No photo:		20151209_DT_3337
No recommandation(s):		9785,10091,9263
Identification		
Section :		
5		
Axe / Travée :		
35W-36W		
Groupe :		
SS		
Groupe d'élément :		
Systèmes structuraux		
Élément :		
Poutre P1		
Cote CEC		Cote CEM
2		A B C D % 96 2 0 2 %
Remarque / Observation		
Fissuration longitudinale le long du gousset		
No photo:		20151209_DT_3339
No recommandation(s):		9785,10091,9263

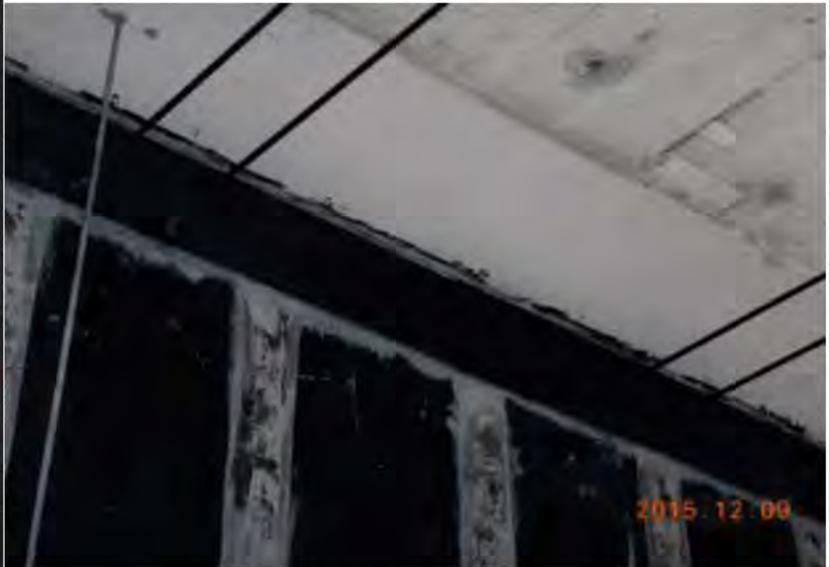
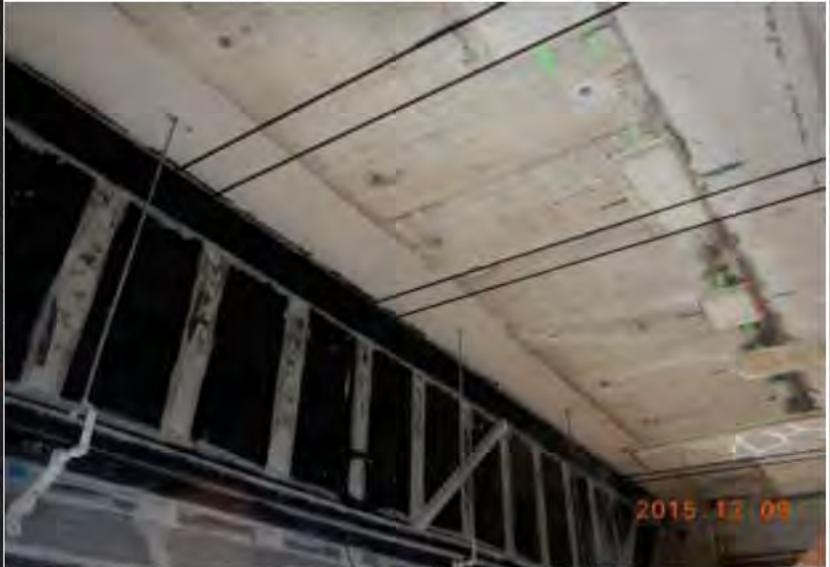
Identification		
Section :		
5		
Axe / Travée :		
35W-36W		
Groupe :		
SS-R		
Groupe d'élément :		
Systèmes structuraux		
Élément :		
Renfort - PRFC - P1		
Cote CEC		Cote CEM
4		A B C D % 99 0 0 1 %
Remarque / Observation		
Trous causés par un agent externe.		
No photo:		20151209_DT_3344
No recommandation(s): 15758		
Identification		
Section :		
5		
Axe / Travée :		
35W-36W		
Groupe :		
SS-R		
Groupe d'élément :		
Systèmes structuraux		
Élément :		
Renfort - PRFC - P1		
Cote CEC		Cote CEM
4		A B C D % 99 0 0 1 %
Remarque / Observation		
Trous causés par un agent externe.		
No photo:		20151209_DT_3343
No recommandation(s): 15758

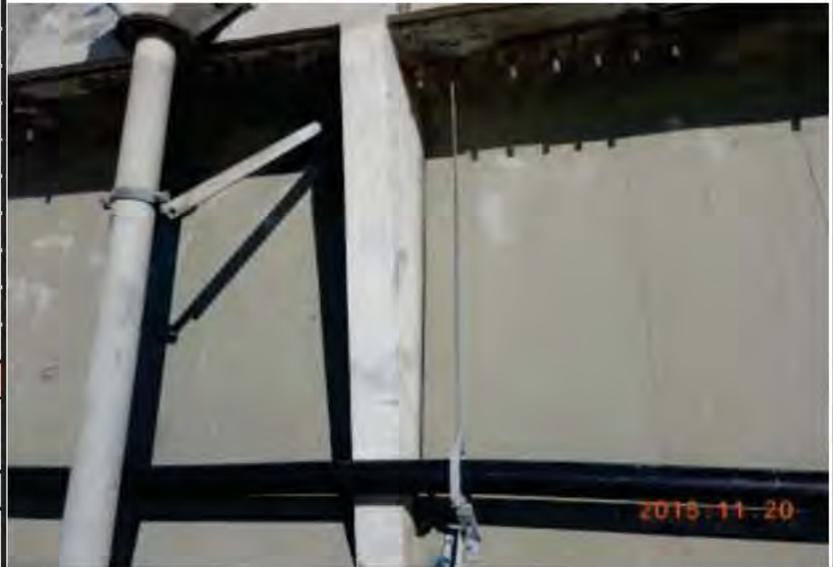
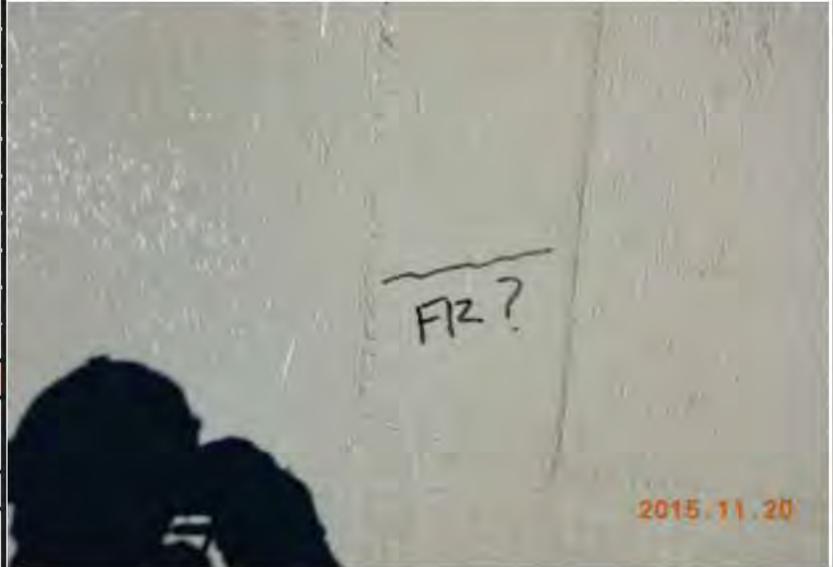
Identification		
Section :		
5		
Axe / Travée :		
35W-36W		
Groupe :		
SS		
Groupe d'élément :		
Systèmes structuraux		
Élément :		
Poutre P7		
Cote CEC		Cote CEM
1		A B C D % 95 5 0 0 %
Remarque / Observation		
CEC=1, minimum de six (6) câbles affectés par la corrosion pouvant affecter sa capacité à supporter les charges de façon très importante		
No photo:		20151120_DT_1521
No recommandation(s): 9785		
Identification		
Section :		
5		
Axe / Travée :		
35W-36W		
Groupe :		
SS		
Groupe d'élément :		
Systèmes structuraux		
Élément :		
Poutre P7		
Cote CEC		Cote CEM
1		A B C D % 95 5 0 0 %
Remarque / Observation		
CEC=1, minimum de six (6) câbles affectés par la corrosion pouvant affecter sa capacité à supporter les charges de façon très importante		
No photo:		20151120_DT_1514
No recommandation(s): 9785

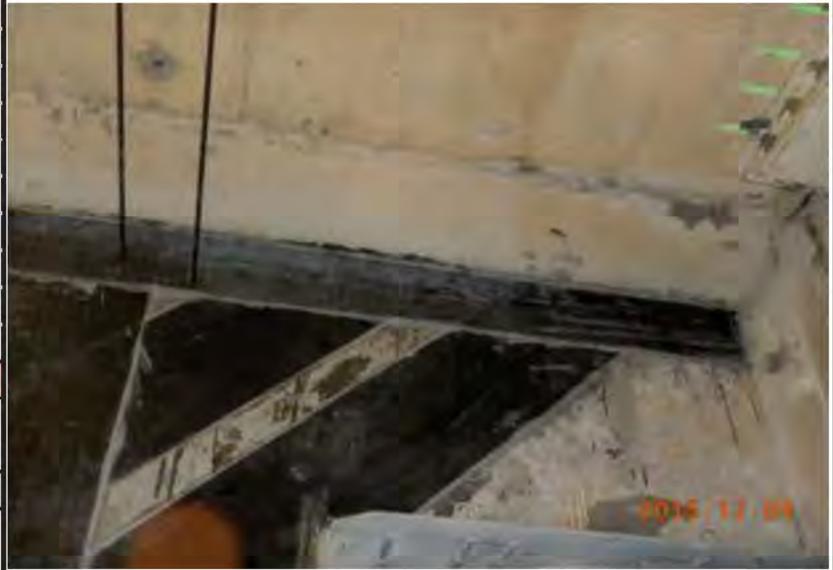
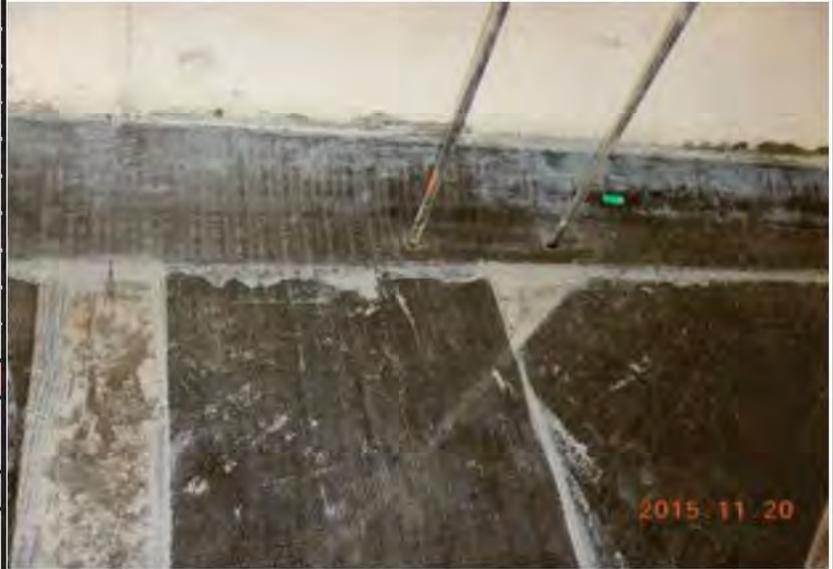
Identification		
Section :		
5		
Axe / Travée :		
35W-36W		
Groupe :		
SS-R		
Groupe d'élément :		
Systèmes structuraux		
Élément :		
Renfort - PRFC - P7		
Cote CEC		Cote CEM
4		A B C D % 99 0 0 1 %
Remarque / Observation		
Trous causés par un agent externe.		
No photo:		20151209_DT_3362
No recommandation(s): 15758		
Identification		
Section :		
5		
Axe / Travée :		
35W-36W		
Groupe :		
SS-R		
Groupe d'élément :		
Systèmes structuraux		
Élément :		
Renfort - PRFC - P7		
Cote CEC		Cote CEM
4		A B C D % 99 0 0 1 %
Remarque / Observation		
Trous causés par un agent externe.		
No photo:		20151120_DT_1538
No recommandation(s): 15758

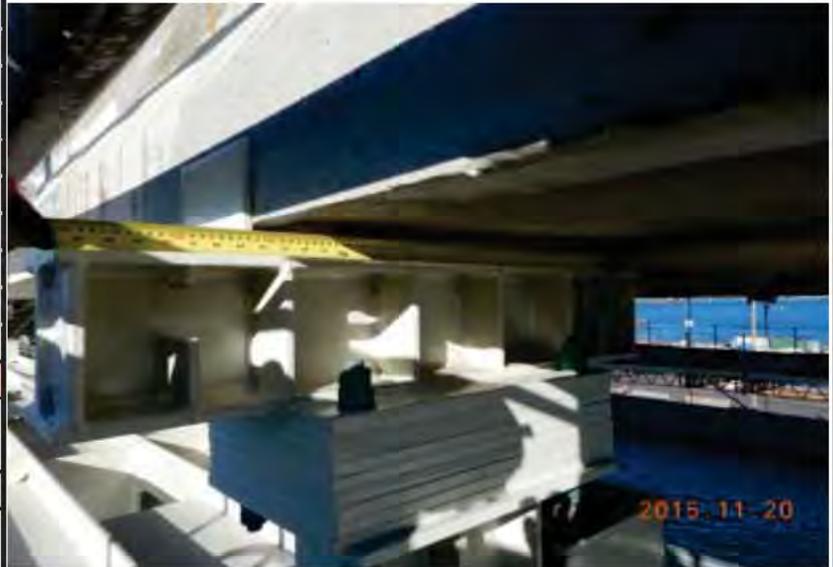
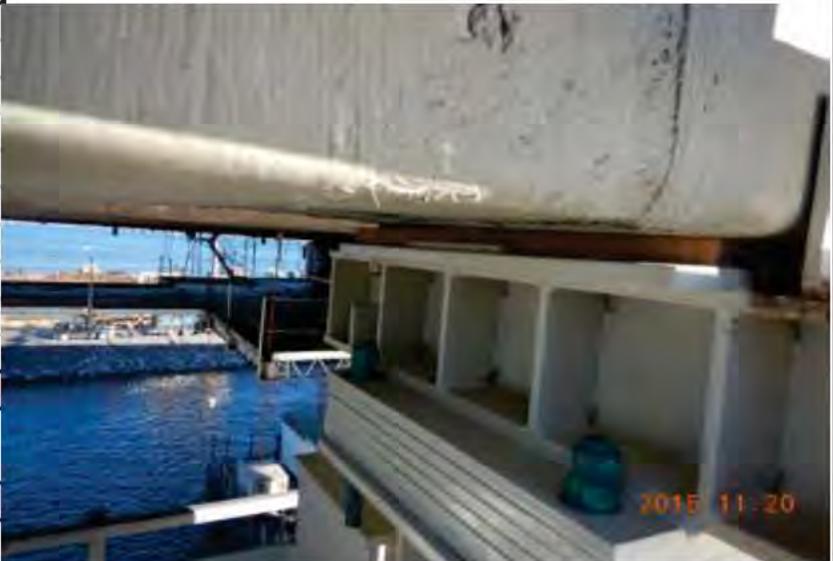
Identification		
Section :		
5		
Axe / Travée :		
35W-36W		
Groupe :		
SS-R		
Groupe d'élément :		
Systèmes structuraux		
Élément :		
Renfort - TM 1.1 - P7		
Cote CEC		Cote CEM
3		A B C D % 96 3 1 0 %
Remarque / Observation		
Perte de contact allant jusqu'à 75% aux extrémités et de 40% au milieu entre l'assise de la poutre et la poutre		
No photo:		20151120_DT_1512
No recommandation(s):		
Identification		
Section :		
5		
Axe / Travée :		
35W-36W		
Groupe :		
SS-R		
Groupe d'élément :		
Systèmes structuraux		
Élément :		
Renfort - TM 1.1 - P7		
Cote CEC		Cote CEM
3		A B C D % 96 3 1 0 %
Remarque / Observation		
Perte de contact allant jusqu'à 75% aux extrémités et de 40% au milieu entre l'assise de la poutre et la poutre		
No photo:		20151120_DT_1524
No recommandation(s):

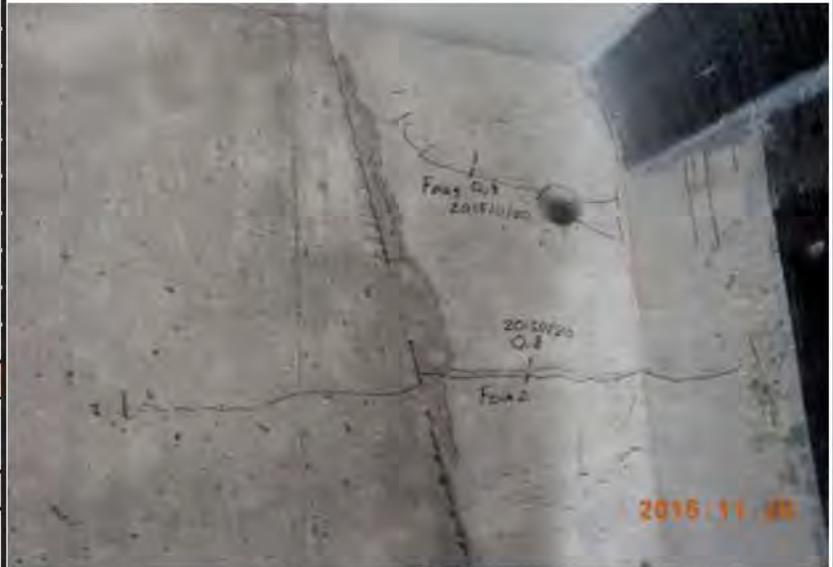
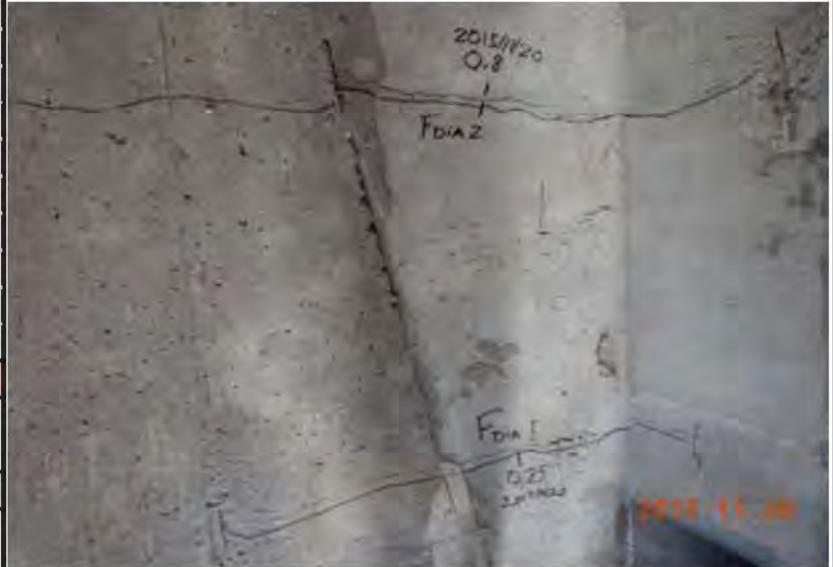
Identification		
Section :		
5		
Axe / Travée :		
35W-36W		
Groupe :		
Ctr		
Groupe d'élément :		
systèmes structuraux		
Élément :		
Diaphragme 3		
Cote CEC		Cote CEM
1		A B C D % 99 0 1 0 %
Remarque / Observation		
Fissuration le long de trois (3) câbles de précontrainte.		
No photo:		20151120_DT_1551
No recommandation(s):		15790
Identification		
Section :		
5		
Axe / Travée :		
35W-36W		
Groupe :		
Ctr		
Groupe d'élément :		
systèmes structuraux		
Élément :		
Diaphragme 3		
Cote CEC		Cote CEM
1		A B C D % 99 0 1 0 %
Remarque / Observation		
Fissuration le long de trois (3) câbles de précontrainte.		
No photo:		20151120_DT_1552
No recommandation(s):		15790

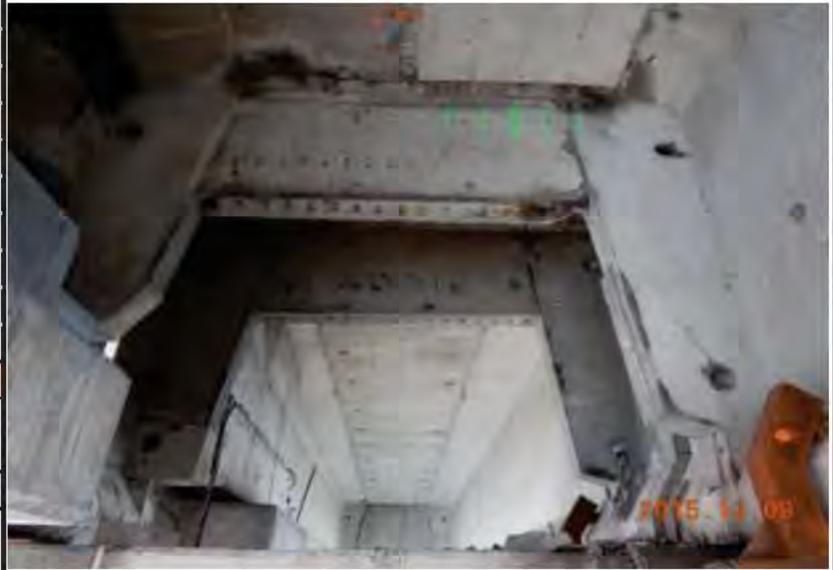
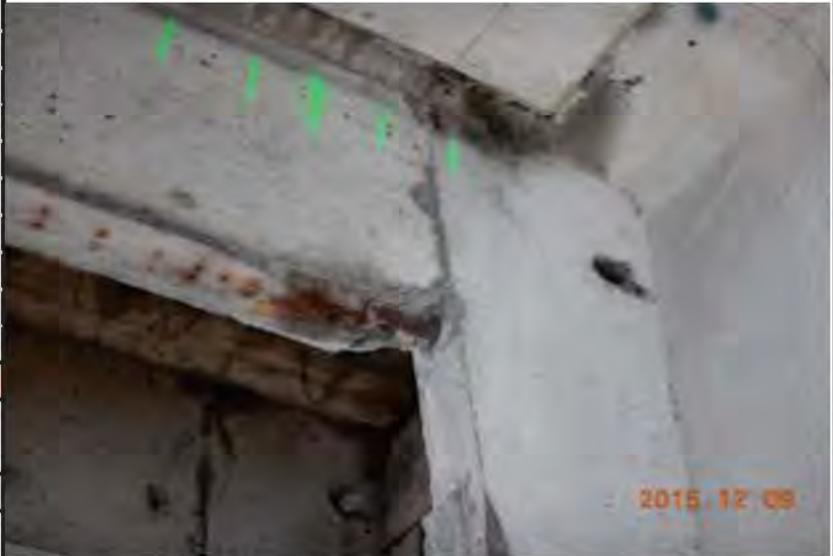
Identification		
Section :		
5		
Axe / Travée :		
35W-36W		
Groupe :		
Ctr		
Groupe d'élément :		
systèmes structuraux		
Élément :		
Diaphragme 4		
Cote CEC		Cote CEM
1		A B C D % 99 0 1 0 %
Remarque / Observation		
Éclatement avec armatures et torons visibles corrodés.		
No photo:		20151209_DT_3375
No recommandation(s): 10102		
Identification		
Section :		
5		
Axe / Travée :		
35W-36W		
Groupe :		
Ctr		
Groupe d'élément :		
systèmes structuraux		
Élément :		
Diaphragme 4		
Cote CEC		Cote CEM
1		A B C D % 99 0 1 0 %
Remarque / Observation		
Éclatement avec armatures et torons visibles corrodés.		
No photo:		20151209_DT_3376
No recommandation(s): 10102

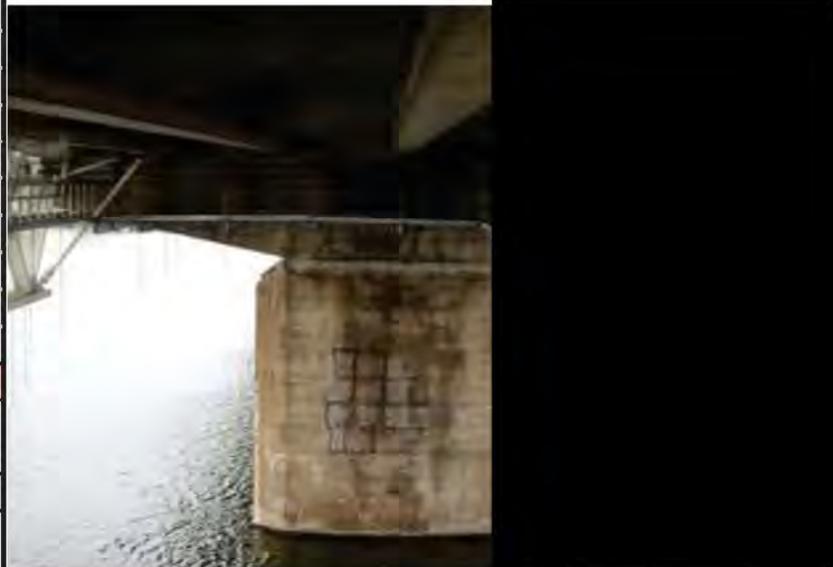
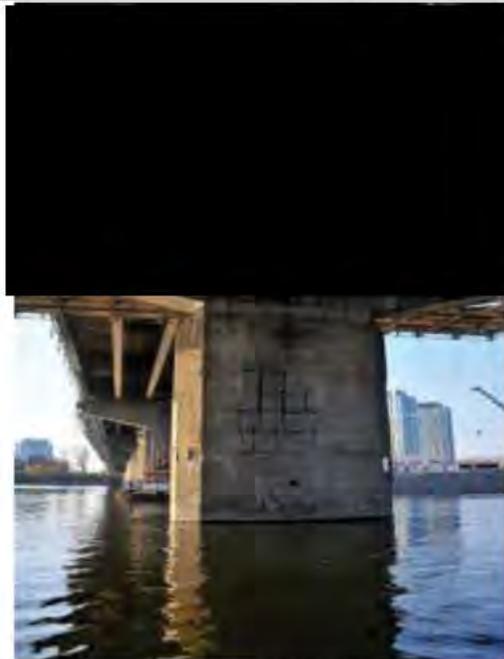
Identification		
Section :		
5		
Axe / Travée :		
36W		
Groupe :		
Pile		
Groupe d'élément :		
Unité de fondation		
Élément :		
Fût		
Cote CEC		Cote CEM
2		A B C D % 7 40 52 1 %
Remarque / Observation		
Délaminage avec taches de rouille et efflorescence		
No photo:		20151209_DT_3369
No recommandation(s):		7129
Identification		
Section :		
5		
Axe / Travée :		
36W		
Groupe :		
Pile		
Groupe d'élément :		
Unité de fondation		
Élément :		
Fût		
Cote CEC		Cote CEM
2		A B C D % 7 40 52 1 %
Remarque / Observation		
Délaminage avec taches de rouille et efflorescence.		
No photo:		20151125_BP_5878
No recommandation(s):		7129

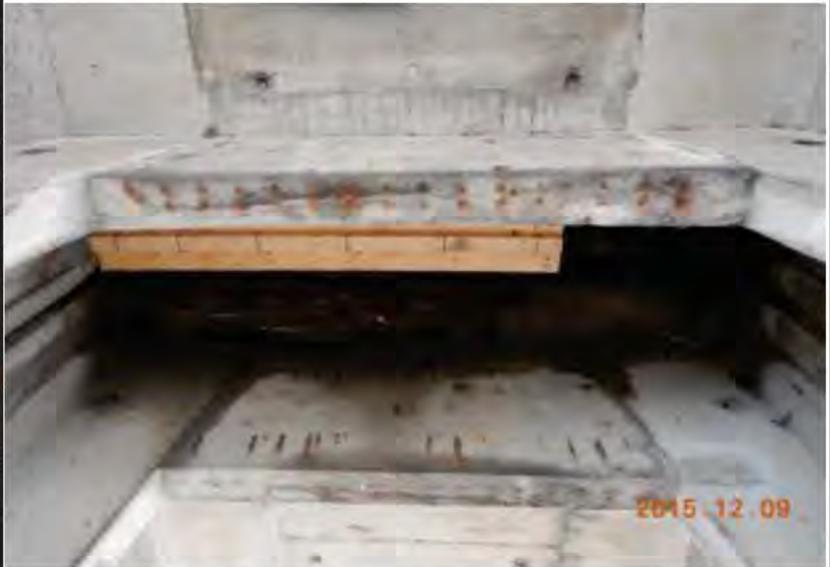
Identification		
Section :		
5		
Axe / Travée :		
36W		
Groupe :		
Jt		
Groupe d'élément :		
Joint de dilatation		
Élément :		
Extrémité de dalle		
Cote CEC		Cote CEM
1		A B C D % 25 20 5 50 %
Remarque / Observation		
Éclatement avec armatures visibles corrodées avec perte de plus de 30% sur 55% de la longueur affectant la capacité de façon très importante.		
No photo:		20151209_DT_3322
No recommandation(s): 10107		
Identification		
Section :		
5		
Axe / Travée :		
36W		
Groupe :		
Jt		
Groupe d'élément :		
Joint de dilatation		
Élément :		
Extrémité de dalle		
Cote CEC		Cote CEM
1		A B C D % 25 20 5 50 %
Remarque / Observation		
Éclatement avec armatures visibles corrodées avec perte de plus de 30% sur 55% de la longueur affectant la capacité de façon très importante.		
No photo:		20151209_DT_3324
No recommandation(s): 10107

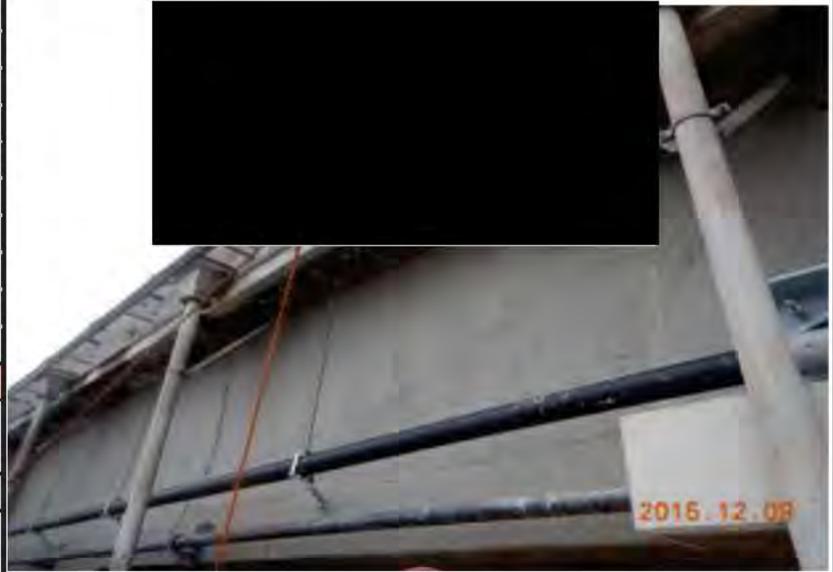
Identification		
Section :		
5		
Axe / Travée :		
36W-37W		
Groupe :		
Plt.		
Groupe d'élément :		
Platelage		
Élément :		
Côté extérieur amont		
Cote CEC		Cote CEM
3		A B C D % 0 49 50 1 %
Remarque / Observation		
Grillage sur la majorité de la surface (élément inaccessible).		
No photo:		20151209_DT_3237
No recommandation(s):		
Identification		
Section :		
5		
Axe / Travée :		
36W-37W		
Groupe :		
Plt.		
Groupe d'élément :		
Platelage		
Élément :		
Côté extérieur aval		
Cote CEC		Cote CEM
3		A B C D % 0 80 20 0 %
Remarque / Observation		
Grillage sur la majorité de la surface (élément inaccessible).		
No photo:		20151127_NP_0907
No recommandation(s):

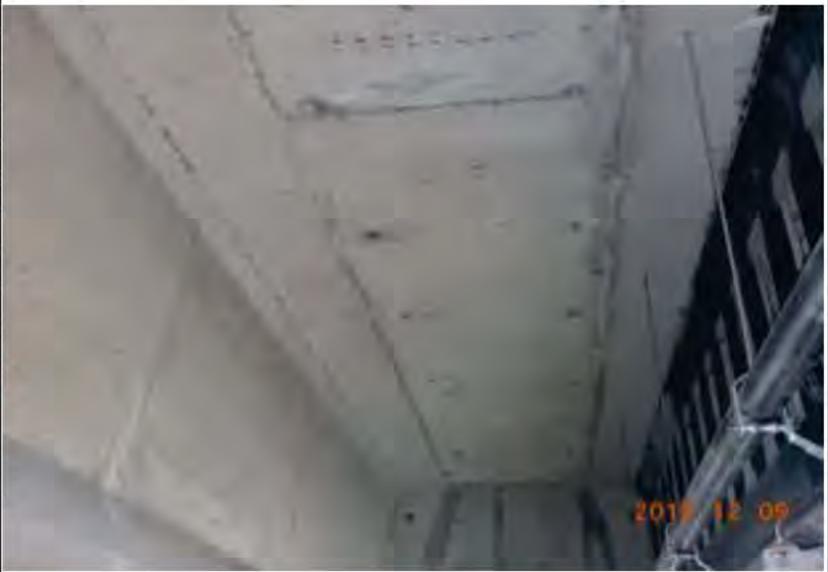
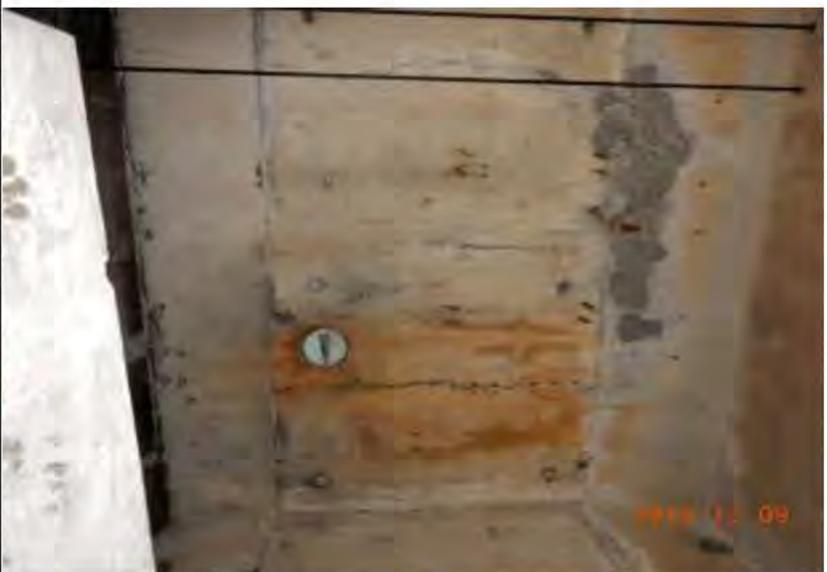
Identification		
Section :		
5		
Axe / Travée :		
36W-37W		
Groupe :		
Plt.		
Groupe d'élément :		
Platelage		
Élément :		
Platelage		
Cote CEC		Cote CEM
1		A B C D % 83 15 2 0 %
Remarque / Observation		
Fissures le long de six (6) câbles consécutifs		
No photo:		20151209_DT_3218
No recommandation(s): 10098, 10100		
Identification		
Section :		
5		
Axe / Travée :		
36W-37W		
Groupe :		
Plt.		
Groupe d'élément :		
Platelage		
Élément :		
Platelage		
Cote CEC		Cote CEM
1		A B C D % 83 15 2 0 %
Remarque / Observation		
Fissures le long de six (6) câbles consécutifs		
No photo:		20151209_DT_3217
No recommandation(s): 10098, 10100
