Axe : Champlain	Section : 7A	Structure : Pont Champlain
------------------------	---------------------	-----------------------------------

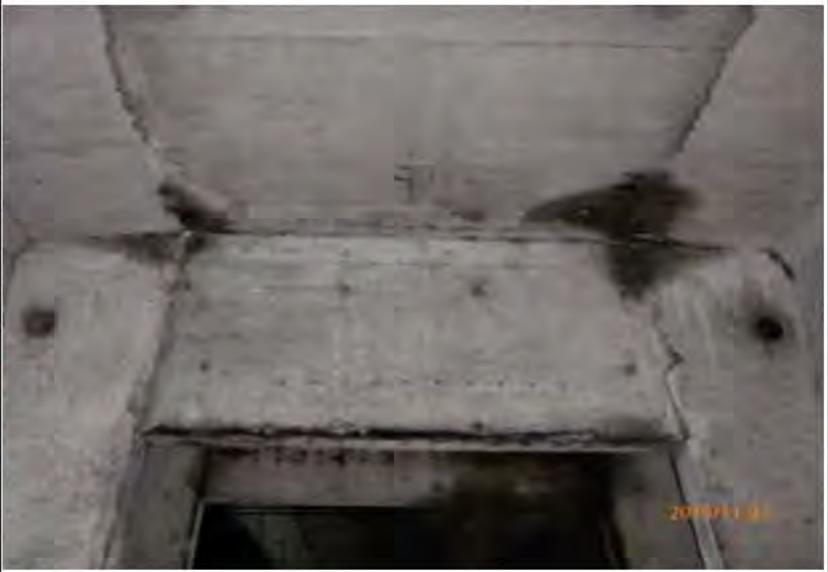
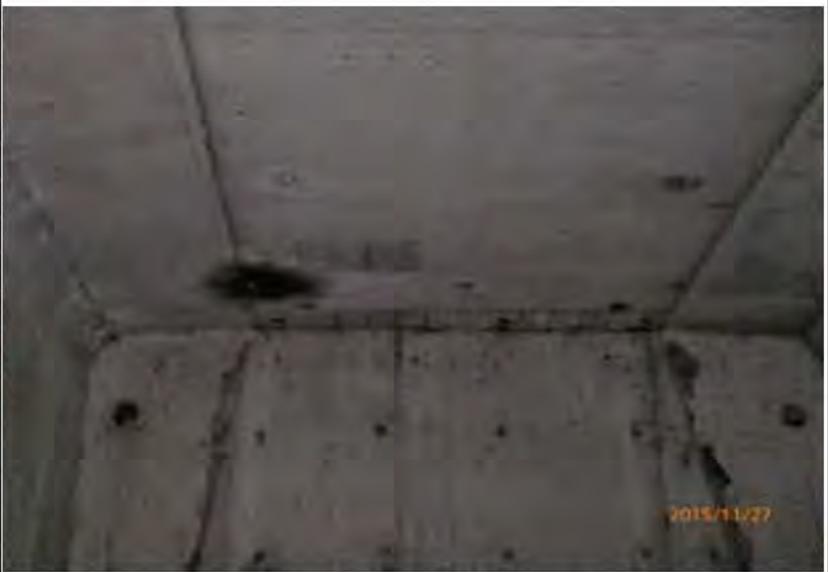
Identification		
Section :		
5		
Axe / Travée :		
36W-37W		
Groupe :		
Plt.		
Groupe d'élément :		
Platelage		
Élément :		
Platelage		
Cote CEC		Cote CEM
1		A B C D % 83 15 2 0 %
Remarque / Observation		
Humidité		
No photo:		20151127_NP_0889
No recommandation(s): 10098, 10100		
Identification		
Section :		
5		
Axe / Travée :		
36W-37W		
Groupe :		
Plt.		
Groupe d'élément :		
Platelage		
Élément :		
Platelage		
Cote CEC		Cote CEM
1		A B C D % 83 15 2 0 %
Remarque / Observation		
Humidité		
No photo:		20151127_NP_0879
No recommandation(s): 10098, 10100

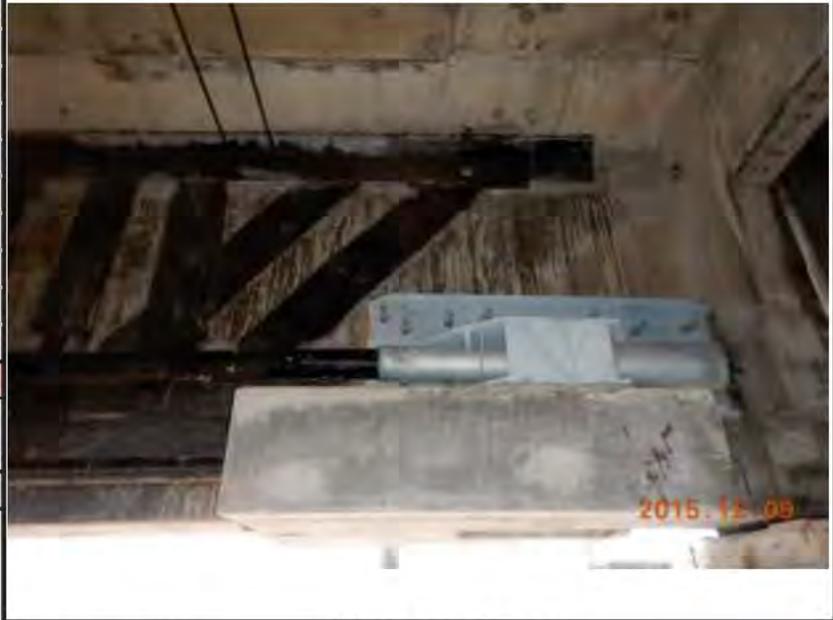
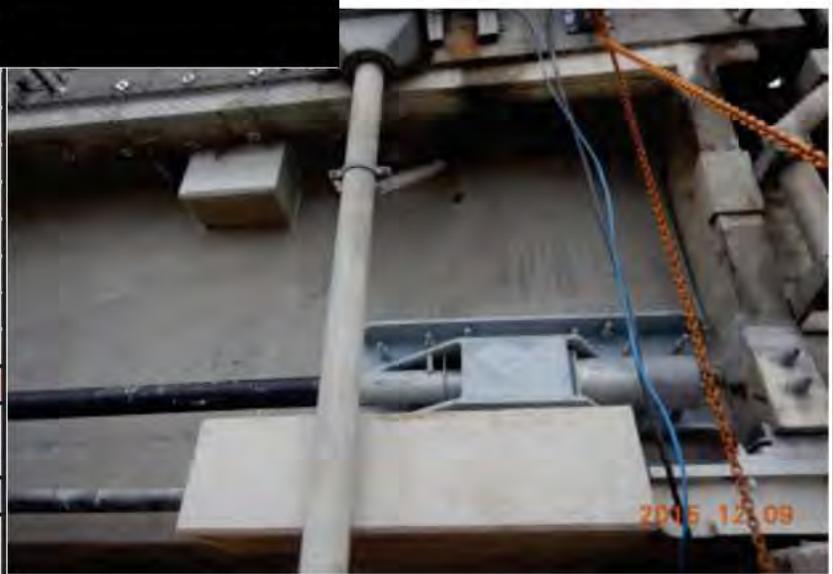
Identification		
Section :		
5		
Axe / Travée :		
36W-37W		
Groupe :		
SS		
Groupe d'élément :		
Systèmes structuraux		
Élément :		
Poutre P1		
Cote CEC		Cote CEM
1		A B C D % 83 15 1 1 %
Remarque / Observation		
Vue générale - Face Amont Extrémité Est		
No photo:		20151209_DT_3284
No recommandation(s):		9785,10093,9263
Identification		
Section :		
5		
Axe / Travée :		
36W-37W		
Groupe :		
SS		
Groupe d'élément :		
Systèmes structuraux		
Élément :		
Poutre P1		
Cote CEC		Cote CEM
1		A B C D % 83 15 1 1 %
Remarque / Observation		
Vue générale - Face Aval Extrémité Ouest		
No photo:		20151209_DT_3236
No recommandation(s):		9785,10093,9263

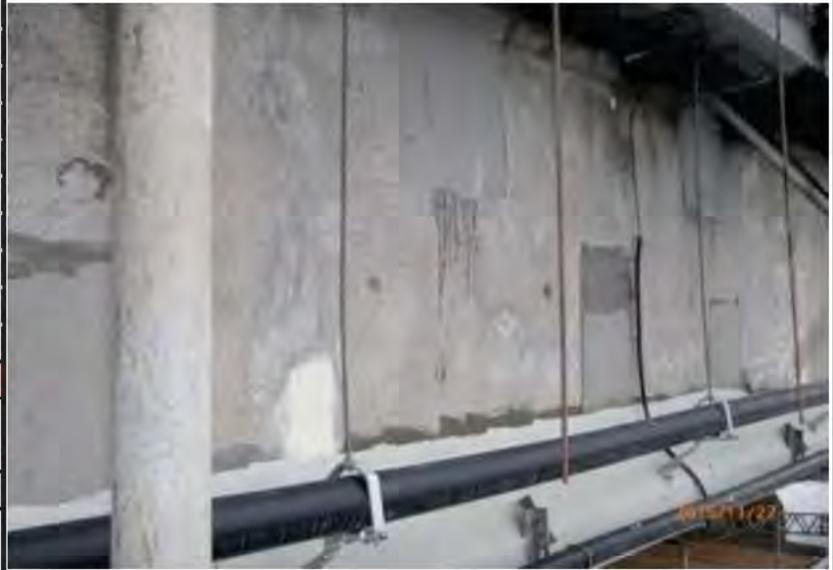
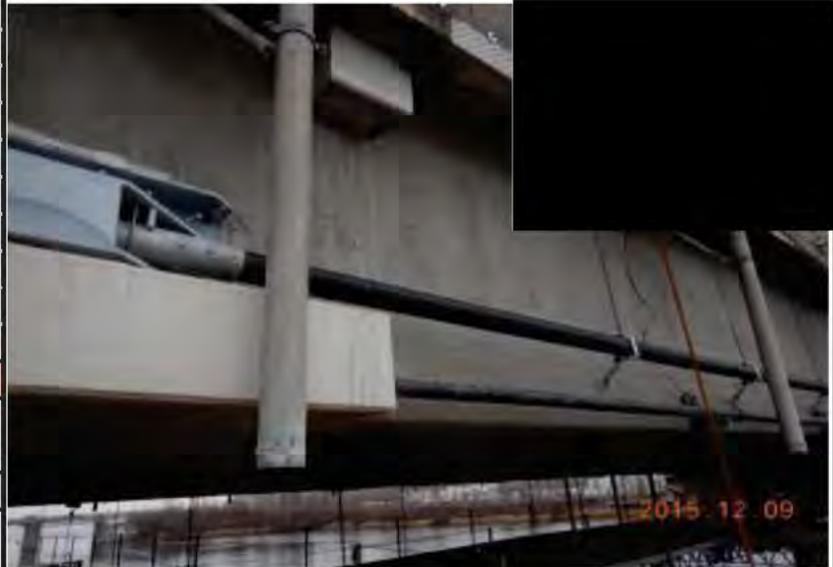
Identification		
Section :		
5		
Axe / Travée :		
36W-37W		
Groupe :		
SS		
Groupe d'élément :		
Systèmes structuraux		
Élément :		
Poutre P1		
Cote CEC		Cote CEM
1		A B C D % 83 15 1 1 %
Remarque / Observation		
Vue générale - Face Aval Centre		
No photo:		20151127_NP_0913
No recommandation(s):		9785,10093,9263
Identification		
Section :		
5		
Axe / Travée :		
36W-37W		
Groupe :		
SS		
Groupe d'élément :		
Systèmes structuraux		
Élément :		
Poutre P1		
Cote CEC		Cote CEM
1		A B C D % 83 15 1 1 %
Remarque / Observation		
Vue générale - Face Aval Extrémité Est		
No photo:		20151209_DT_3274
No recommandation(s):		9785,10093,9263

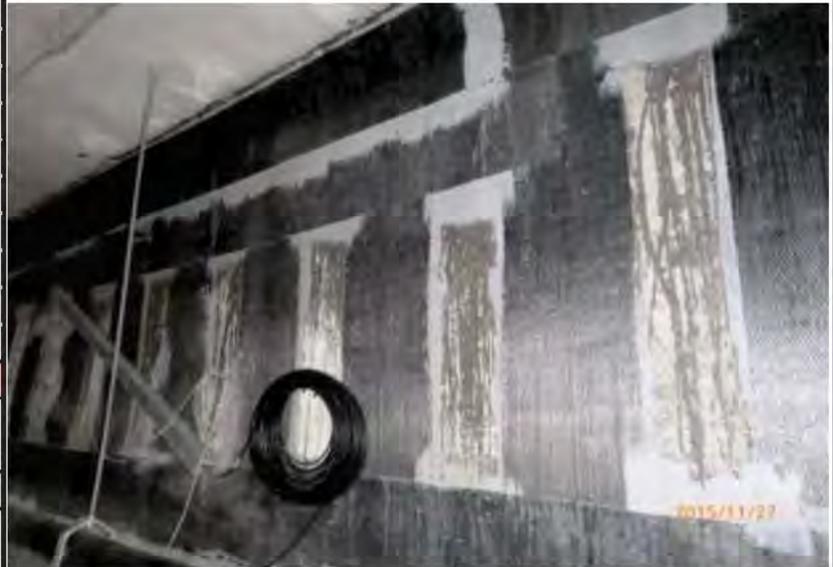
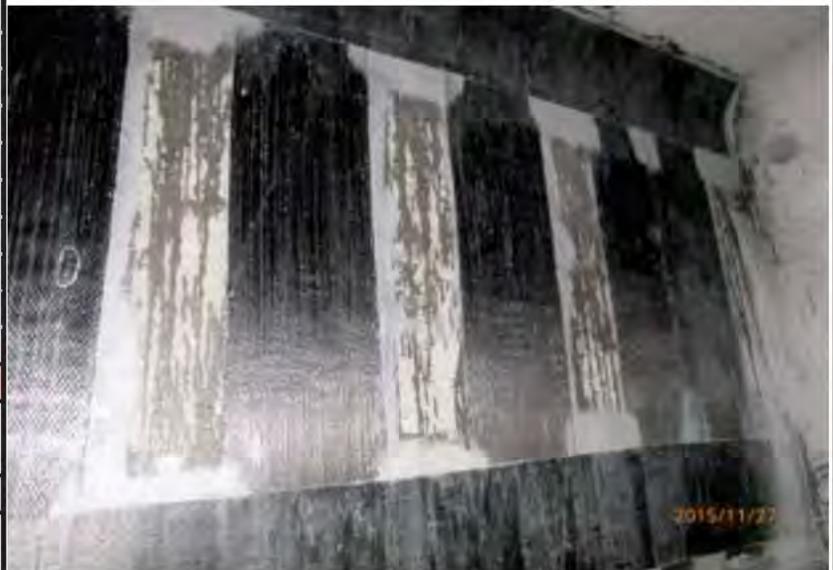
Identification		
Section :		
5		
Axe / Travée :		
36W-37W		
Groupe :		
SS		
Groupe d'élément :		
Systèmes structuraux		
Élément :		
Poutre P1		
Cote CEC		Cote CEM
1		A B C D % 83 15 1 1 %
Remarque / Observation		
CEC = 1, minimum de cinq (5) câbles affectés par la corrosion pouvant affecter sa capacité à supporter les charges de façon très importante		
No photo:		20151127_NP_0900
No recommandation(s): 9785,10093,9263		
Identification		
Section :		
5		
Axe / Travée :		
36W-37W		
Groupe :		
SS		
Groupe d'élément :		
Systèmes structuraux		
Élément :		
Poutre P1		
Cote CEC		Cote CEM
1		A B C D % 83 15 1 1 %
Remarque / Observation		
CEC = 1, minimum de cinq (5) câbles affectés par la corrosion pouvant affecter sa capacité à supporter les charges de façon très importante		
No photo:		20151127_NP_0901
No recommandation(s): 9785,10093,9263

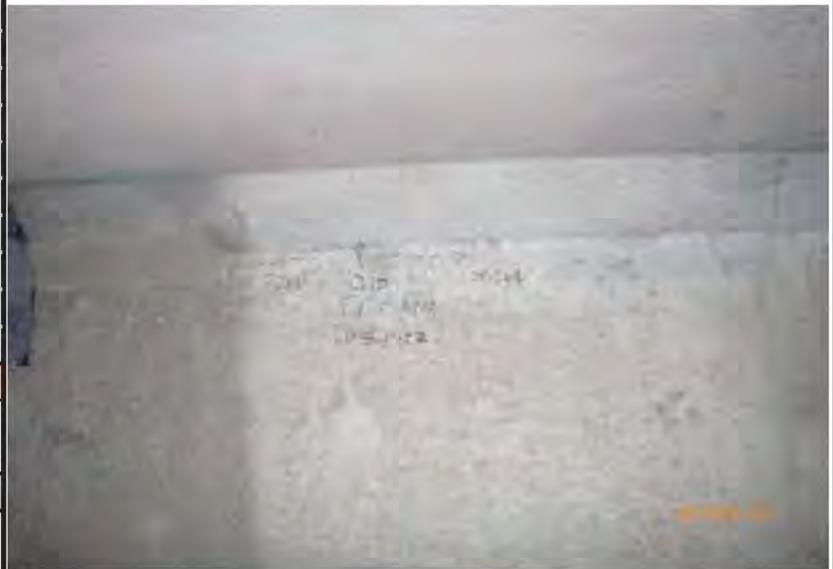
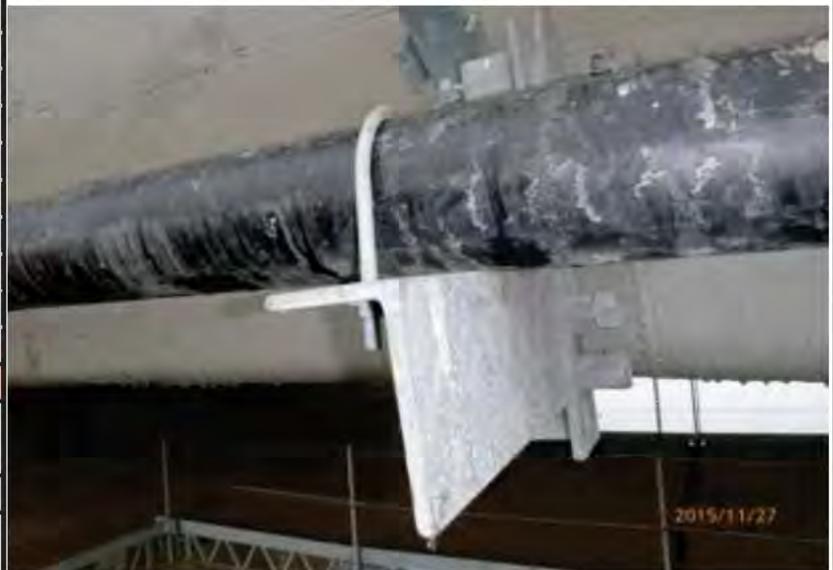
Identification		
Section :		
5		
Axe / Travée :		
36W-37W		
Groupe :		
SS		
Groupe d'élément :		
Systèmes structuraux		
Élément :		
Poutre P1		
Cote CEC		Cote CEM
1		A B C D % 83 15 1 1 %
Remarque / Observation		
Fissuration le long du gousset		
No photo:		20151127_NP_0918
No recommandation(s):		9785,10093,9263
Identification		
Section :		
5		
Axe / Travée :		
36W-37W		
Groupe :		
SS-R		
Groupe d'élément :		
Systèmes structuraux		
Élément :		
Renfort - PTE - P1		
Cote CEC		Cote CEM
4		A B C D % 99 0 1 0 %
Remarque / Observation		
Perte de coussinets de caoutchouc sous la gaine		
No photo:		20151127_NP_0911
No recommandation(s):		15761

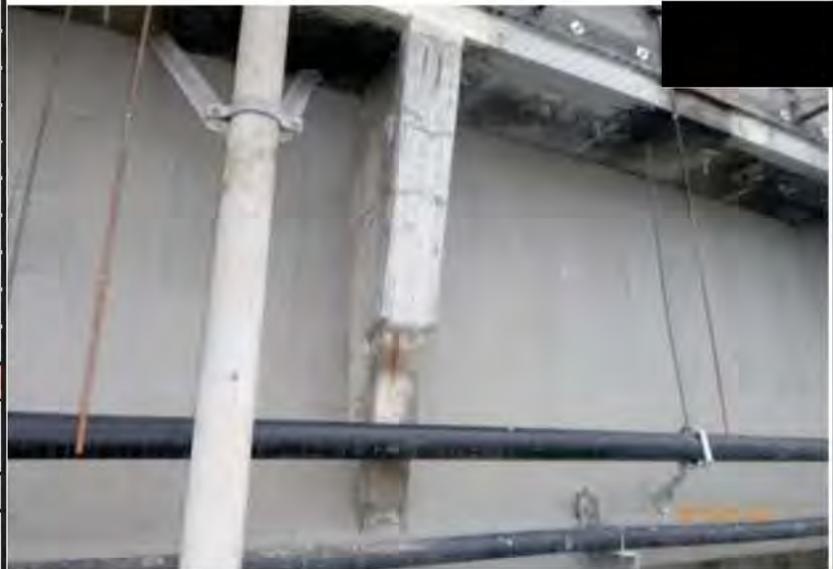
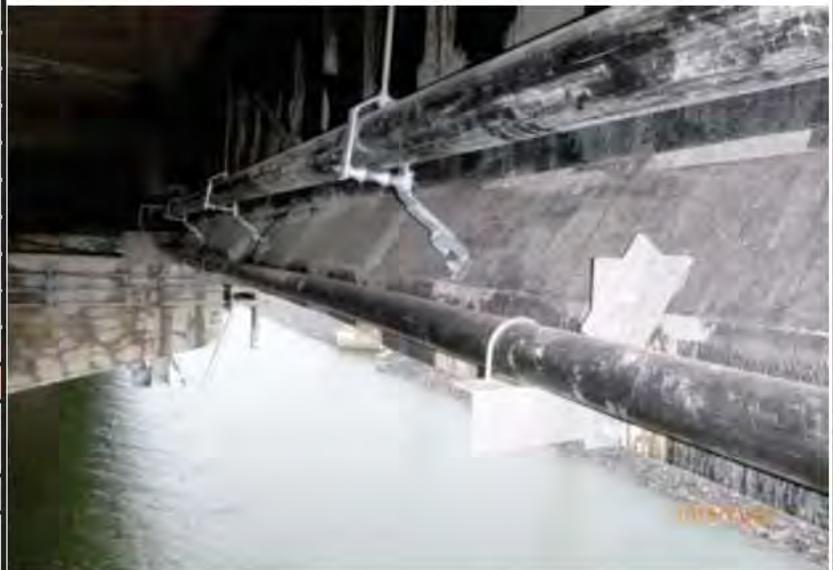
Identification		
Section :		
5		
Axe / Travée :		
36W-37W		
Groupe :		
SS-R		
Groupe d'élément :		
Systèmes structureaux		
Élément :		
Renfort - PTE - P1		
Cote CEC		Cote CEM
4		A B C D % 99 0 1 0 %
Remarque / Observation		
Perte de coussinets de caoutchouc sous la gaine		
No photo:		20151127_NP_0915
No recommandation(s): 15761		
Identification		
Section :		
5		
Axe / Travée :		
36W-37W		
Groupe :		
SS-R		
Groupe d'élément :		
Systèmes structureaux		
Élément :		
Renfort - PRFC - P1		
Cote CEC		Cote CEM
4		A B C D % 99 0 0 1 %
Remarque / Observation		
Trous causés par un agent extérieur.		
No photo:		20151127_NP_0902
No recommandation(s): 15758

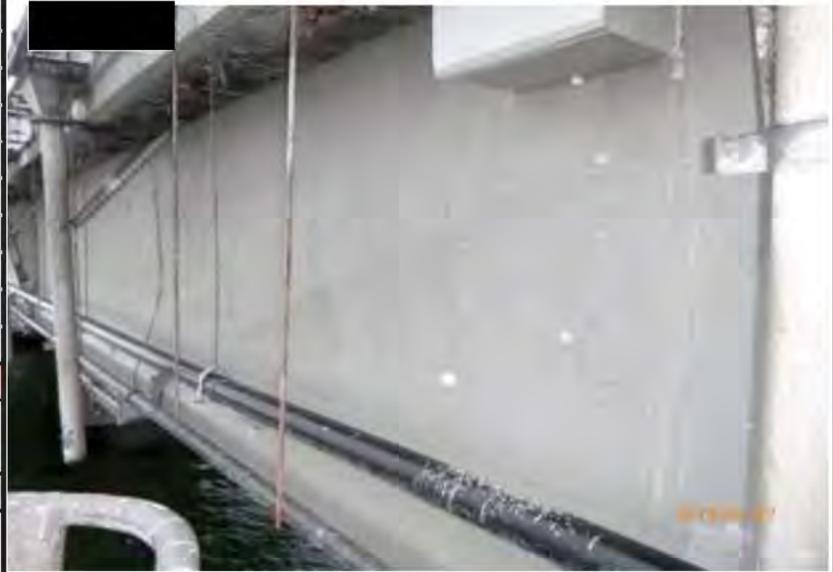
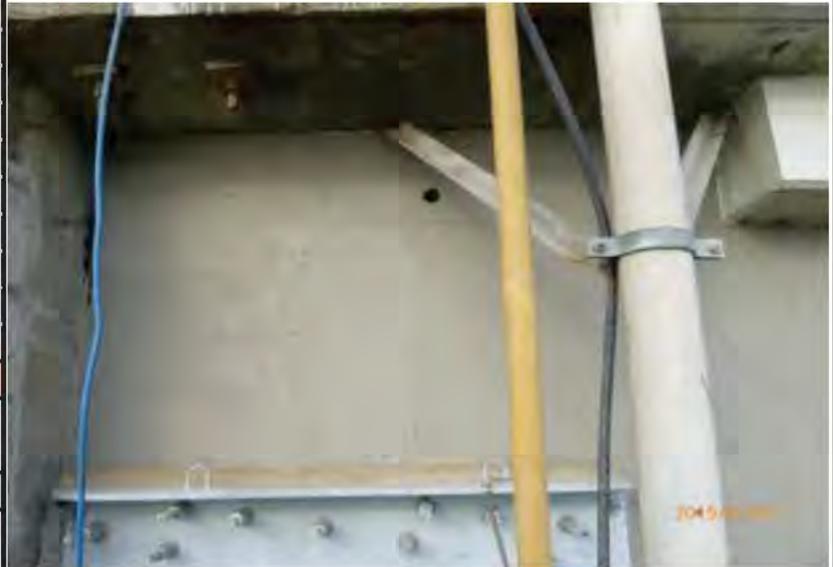
Identification		
Section :		
5		
Axe / Travée :		
36W-37W		
Groupe :		
SS-R		
Groupe d'élément :		
Systèmes structuraux		
Élément :		
Renfort - PRFC - P1		
Cote CEC		Cote CEM
4		A B C D % 99 0 0 1 %
Remarque / Observation		
Trous causés par un agent extérieur.		
No photo:		20151127_NP_0903
No recommandation(s): 15758		
Identification		
Section :		
5		
Axe / Travée :		
36W-37W		
Groupe :		
SS		
Groupe d'élément :		
Systèmes structuraux		
Élément :		
Poutre P7		
Cote CEC		Cote CEM
1		A B C D % 97 3 0 0 %
Remarque / Observation		
Vue générale - Face Amont Extrémité Ouest		
No photo:		20151126_NP_0863
No recommandation(s): 9785,9263

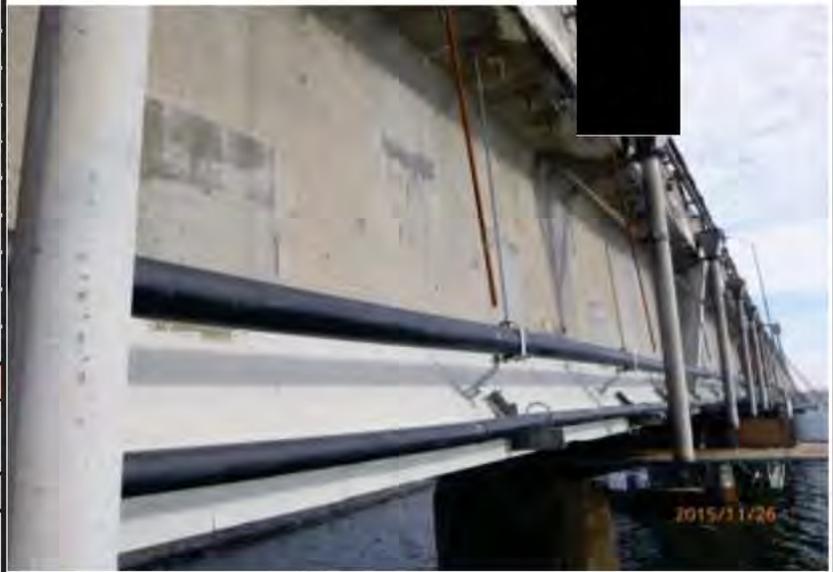
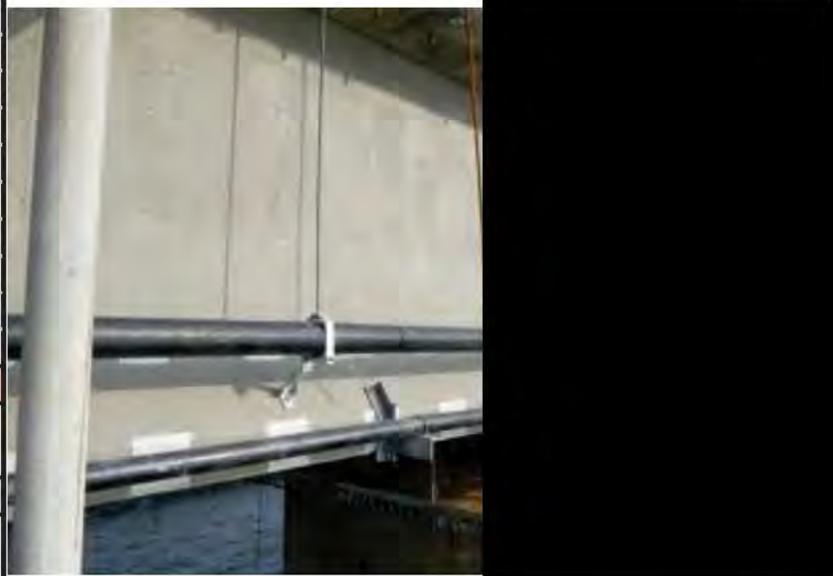
Identification		
Section :		
5		
Axe / Travée :		
36W-37W		
Groupe :		
SS		
Groupe d'élément :		
Systèmes structuraux		
Élément :		
Poutre P7		
Cote CEC		Cote CEM
1		A B C D % 97 3 0 0 %
Remarque / Observation		
Vue générale - Face Amont Centre		
No photo:		20151126_NP_0855
No recommandation(s):		9785,9263
Identification		
Section :		
5		
Axe / Travée :		
36W-37W		
Groupe :		
SS		
Groupe d'élément :		
Systèmes structuraux		
Élément :		
Poutre P7		
Cote CEC		Cote CEM
1		A B C D % 97 3 0 0 %
Remarque / Observation		
Vue générale - Face Amont Extrémité Est		
No photo:		20151126_NP_0844
No recommandation(s):		9785,9263

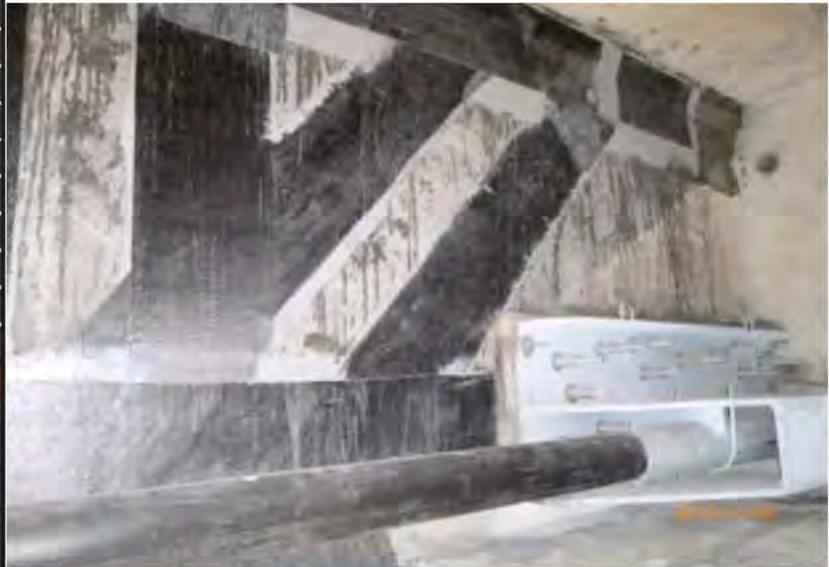
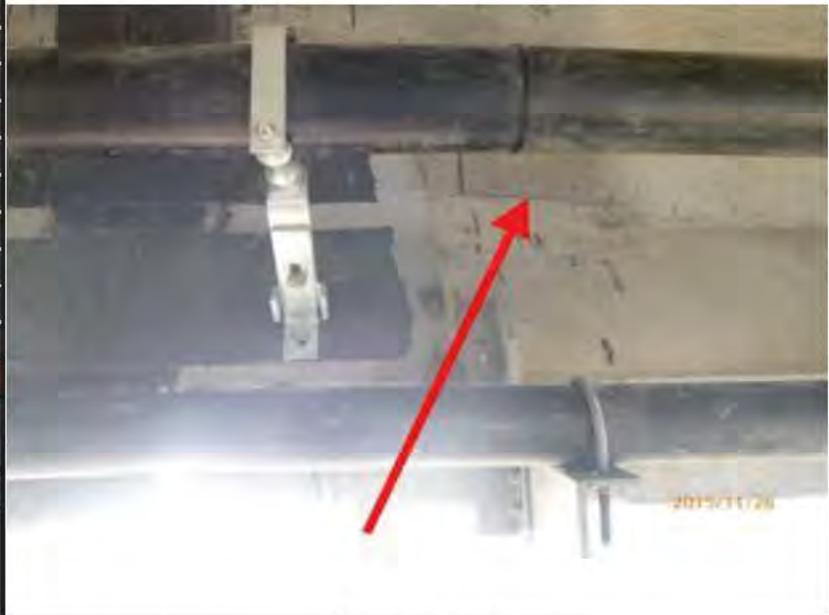
Identification		
Section :		
5		
Axe / Travée :		
36W-37W		
Groupe :		
SS		
Groupe d'élément :		
Systèmes structuraux		
Élément :		
Poutre P7		
Cote CEC		Cote CEM
1		A B C D % 97 3 0 0 %
Remarque / Observation		
Vue générale - Face Aval Extrémité Ouest		
No photo:		20151126_NP_0867
No recommandation(s):		9785,9263
Identification		
Section :		
5		
Axe / Travée :		
36W-37W		
Groupe :		
SS		
Groupe d'élément :		
Systèmes structuraux		
Élément :		
Poutre P7		
Cote CEC		Cote CEM
1		A B C D % 97 3 0 0 %
Remarque / Observation		
CEC=1, six (6) torons avec 50% des fils sectionnés au soffite pouvant affecter sa capacité à supporter les charges de façon très importante		
No photo:		20151126_NP_0853
No recommandation(s):		9785,9263

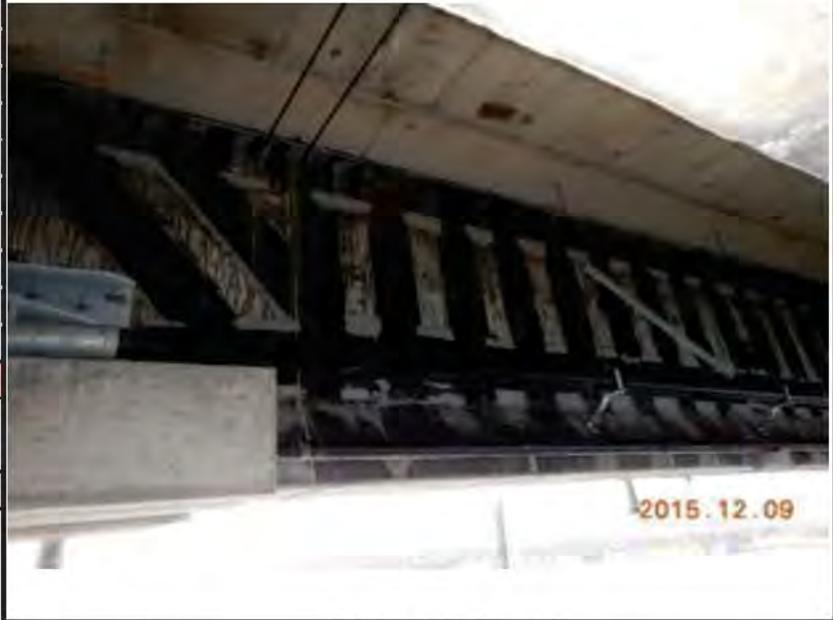
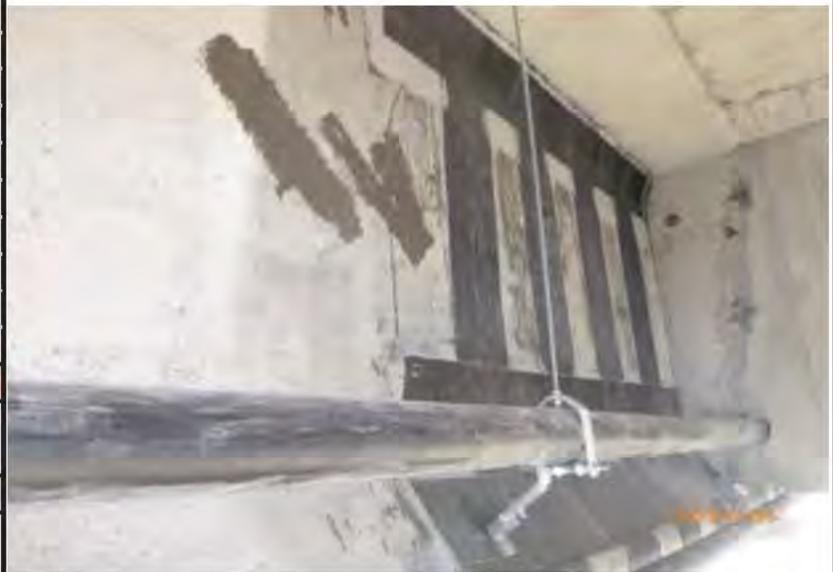
Identification		
Section :		
5		
Axe / Travée :		
36W-37W		
Groupe :		
SS		
Groupe d'élément :		
Systèmes structuraux		
Élément :		
Poutre P7		
Cote CEC		Cote CEM
1		A B C D % 97 3 0 0 %
Remarque / Observation		
Vue générale - Face Aval Extrémité Est		
No photo:		20151209_DT_3296
No recommandation(s):		9785,9263
Identification		
Section :		
5		
Axe / Travée :		
36W-37W		
Groupe :		
SS		
Groupe d'élément :		
Systèmes structuraux		
Élément :		
Poutre P7		
Cote CEC		Cote CEM
1		A B C D % 97 3 0 0 %
Remarque / Observation		
CEC=1, six (6) torons avec 50% des fils sectionnés au soffite pouvant affecter sa capacité à supporter les charges de façon très importante		
No photo:		20151126_NP_0856
No recommandation(s):		9785,9263

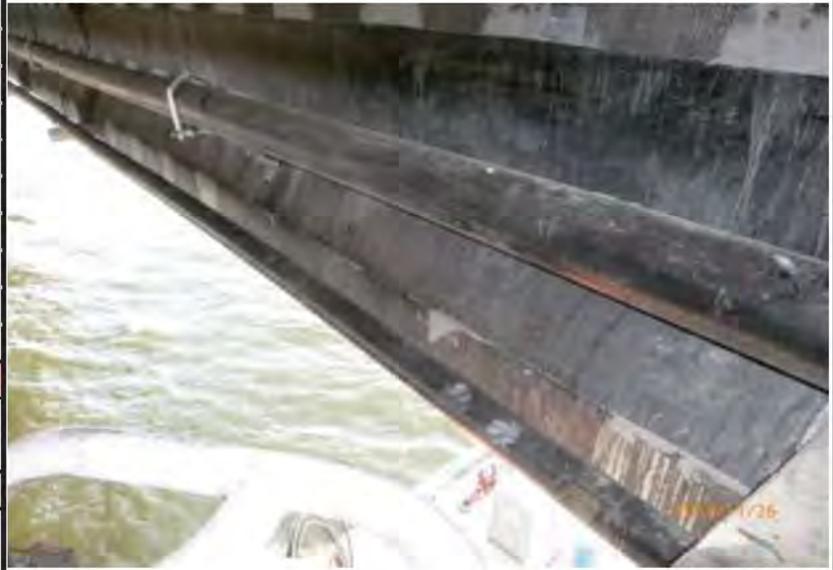
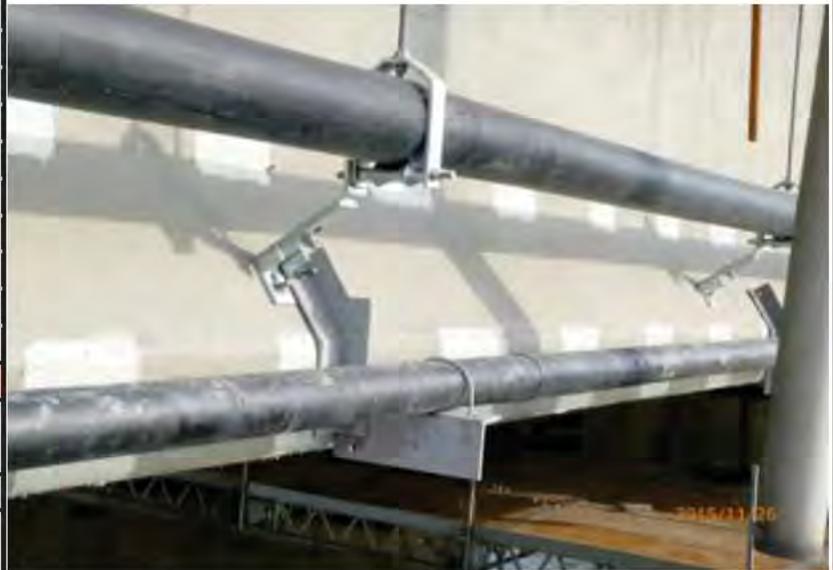
Identification		
Section :		
5		
Axe / Travée :		
36W-37W		
Groupe :		
SS-R		
Groupe d'élément :		
Systèmes structuraux		
Élément :		
Renfort - PTE - P7		
Cote CEC		Cote CEM
4		A B C D % 99 0 0 1 %
Remarque / Observation		
Un support manquant.		
No photo:		20151126_NP_0869
No recommandation(s): 15765		
Identification		
Section :		
5		
Axe / Travée :		
36W-37W		
Groupe :		
SS-R		
Groupe d'élément :		
Systèmes structuraux		
Élément :		
Renfort - PRFC - P7		
Cote CEC		Cote CEM
4		A B C D % 99 0 0 1 %
Remarque / Observation		
Trous dans les bandes horizontales pour le PTE.		
No photo:		20151126_NP_0848
No recommandation(s): 15758

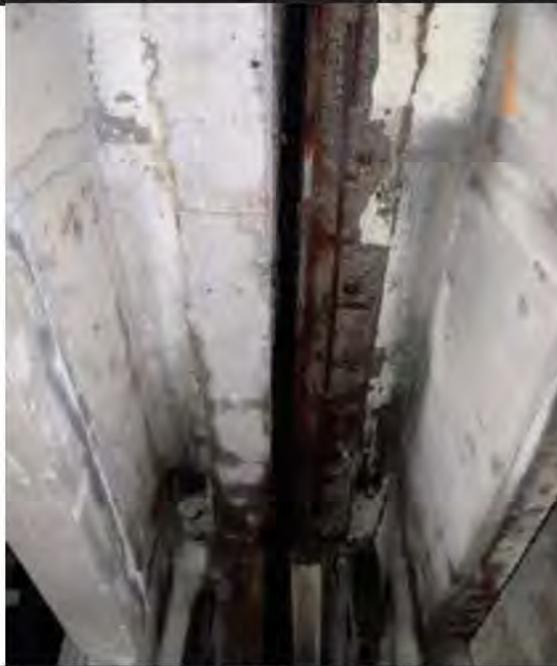
Identification		
Section :		
5		
Axe / Travée :		
37W		
Groupe :		
Pile		
Groupe d'élément :		
Unité de fondation		
Élément :		
Fût		
Cote CEC		Cote CEM
2		A B C D % 8 30 60 2 %
Remarque / Observation		
Délaminage avec taches de rouille et efflorescence.		
No photo:		20151125_BP_5882
No recommandation(s):		7129
Identification		
Section :		
5		
Axe / Travée :		
37W		
Groupe :		
Jt		
Groupe d'élément :		
Joint de dilatation		
Élément :		
Extrémité de dalle		
Cote CEC		Cote CEM
1		A B C D % 60 15 5 20 %
Remarque / Observation		
Délaminage, éclatement et armatures visibles corrodées avec perte de section de > 30% affectant la capacité de façon très importante.		
No photo:		20151207_NP_0043
No recommandation(s):		10107

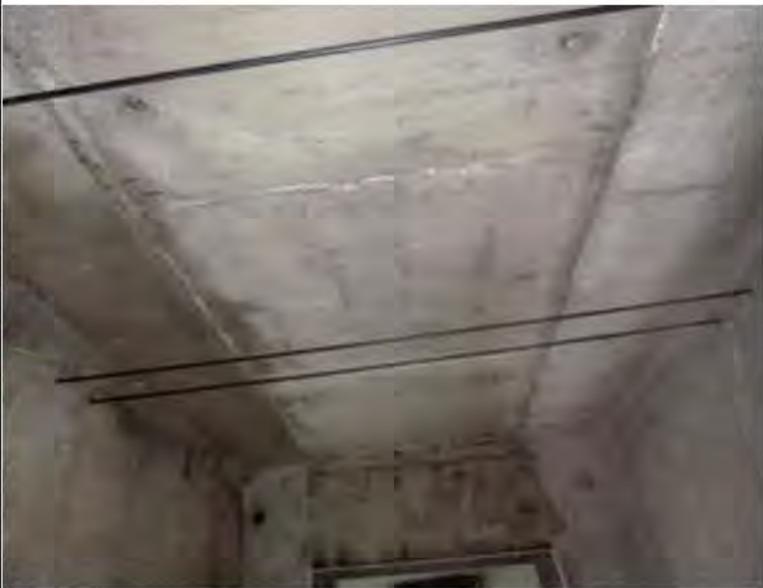
No photo: 20151202_BP_0298

Identification		
Section :		
5		
Axe / Travée :		
37W-38W		
Groupe :		
Plt.		
Groupe d'élément :		
Platelage		
Élément :		
Platelage		
Cote CEC		Cote CEM
1		A B C D % 82 15 3 0 %
Remarque / Observation		
CEC=1, Extrémité Ouest, hypothèse de plus de 1,5 câbles perdus dans un intervalle de 6 m. Travaux en cours. Défauts affectant la capacité de la dalle à supporter les charges de façon très importante		
No recommandation(s):		10098
Identification		
Section :		
5		
Axe / Travée :		
37W-38W		
Groupe :		
Plt.		
Groupe d'élément :		
Platelage		
Élément :		
Platelage		
Cote CEC		Cote CEM
1		A B C D % 82 15 3 0 %
Remarque / Observation		
CEC=1, Extrémité Ouest, hypothèse de plus de 1,5 câbles perdus dans un intervalle de 6 m. Travaux en cours. Défauts affectant la capacité de la dalle à supporter les charges de façon très importante		
No recommandation(s):		10098

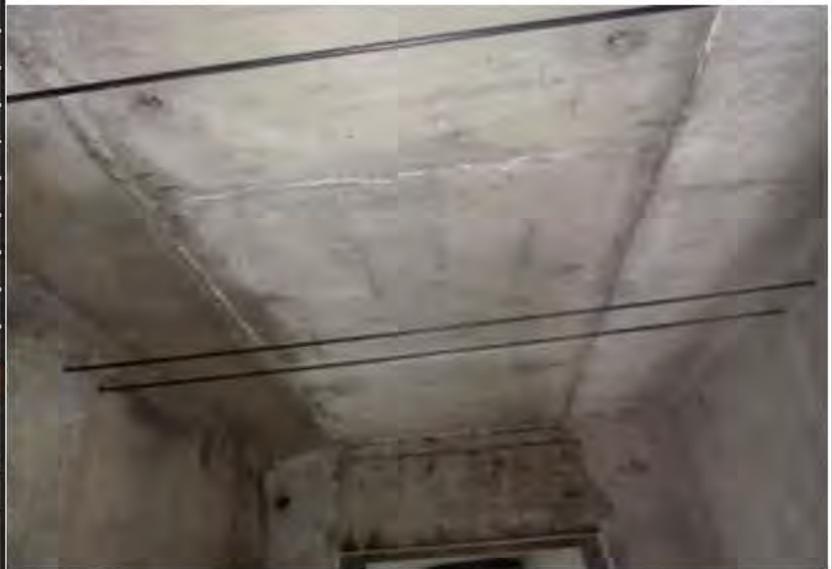
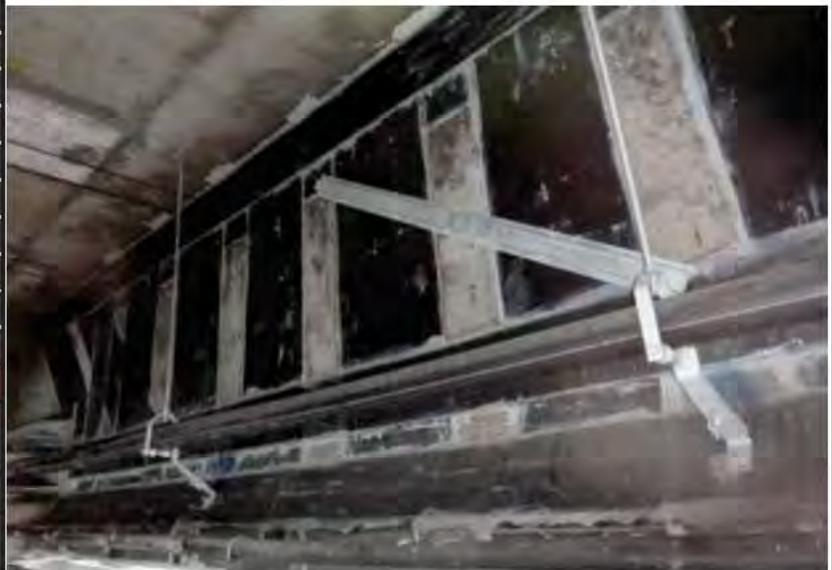
Identification		
Section :		
5		
Axe / Travée :		
37W-38W		
Groupe :		
Plt.		
Groupe d'élément :		
Platelage		
Élément :		
Platelage		
Cote CEC		Cote CEM
1		A B C D % 82 15 3 0 %
Remarque / Observation		
CEC=2, Humidité.		
No photo:		20151203_NP_0987
No recommandation(s): 10098		
Identification		
Section :		
5		
Axe / Travée :		
37W-38W		
Groupe :		
SS		
Groupe d'élément :		
Systèmes structuraux		
Élément :		
Poutre P1		
Cote CEC		Cote CEM
1		A B C D % 90 10 0 0 %
Remarque / Observation		
CEC = 1 , minimum de six (6) câbles affectés par la corrosion pouvant affecter sa capacité à supporter les charges de façon très importante		
No photo:		20151202_BP_0306
No recommandation(s): 9785,10091

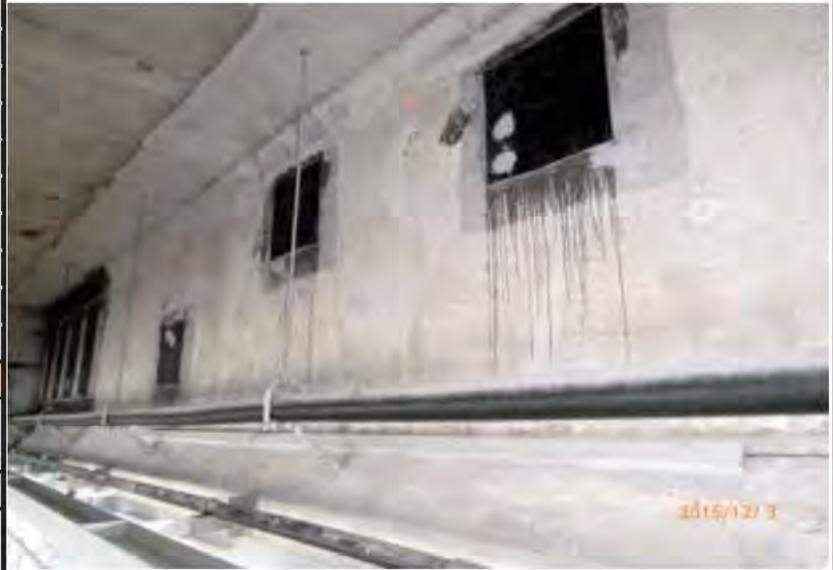
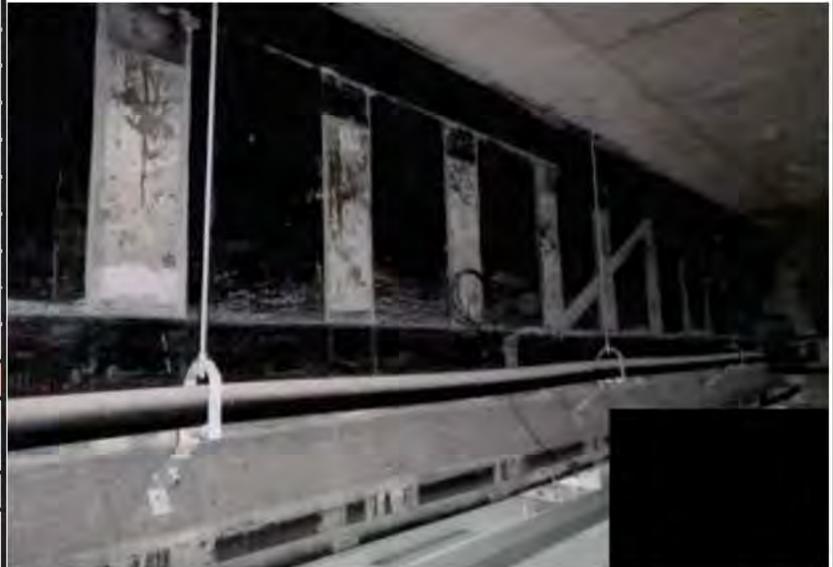
Identification		
Section :		
5		
Axe / Travée :		
37W-38W		
Groupe :		
SS		
Groupe d'élément :		
Systèmes structuraux		
Élément :		
Poutre P1		
Cote CEC		Cote CEM
1		A B C D % 90 10 0 0 %
Remarque / Observation		
Vue générale - Face Amont Centre		
No photo:		20151203_NP_0989
No recommandation(s):		9785,10091
Identification		
Section :		
5		
Axe / Travée :		
37W-38W		
Groupe :		
SS		
Groupe d'élément :		
Systèmes structuraux		
Élément :		
Poutre P1		
Cote CEC		Cote CEM
1		A B C D % 90 10 0 0 %
Remarque / Observation		
Vue générale - Face Amont Extrémité Est		
No photo:		20151207_NP_0004
No recommandation(s):		9785,10091

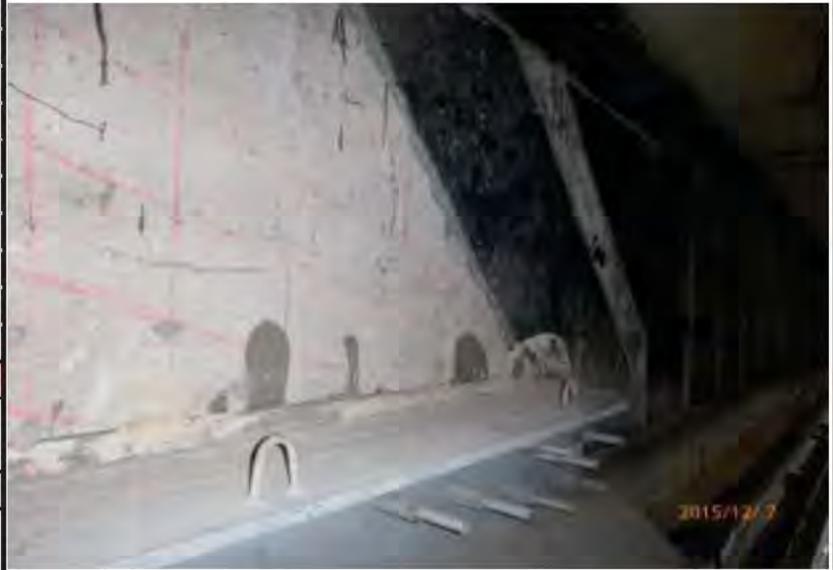
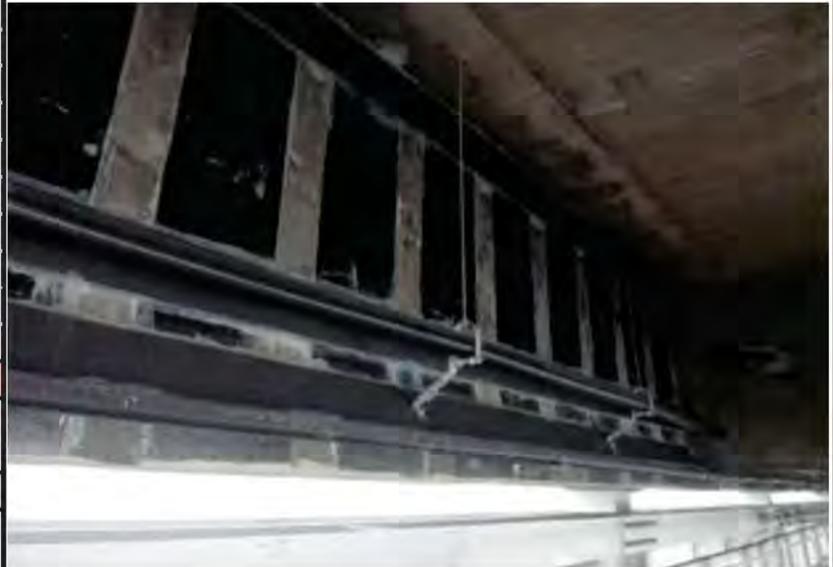
Identification		
Section :		
5		
Axe / Travée :		
37W-38W		
Groupe :		
SS		
Groupe d'élément :		
Systèmes structuraux		
Élément :		
Poutre P1		
Cote CEC		Cote CEM
1		A B C D % 90 10 0 0 %
Remarque / Observation		
Vue générale - Face Aval Extrémité Est		
No photo:		20151207_NP_0053
No recommandation(s): 9785,10091		
Identification		
Section :		
5		
Axe / Travée :		
37W-38W		
Groupe :		
SS		
Groupe d'élément :		
Systèmes structuraux		
Élément :		
Poutre P1		
Cote CEC		Cote CEM
1		A B C D % 90 10 0 0 %
Remarque / Observation		
CEC = 1 , minimum de six (6) câbles affectés par la corrosion pouvant affecter sa capacité à supporter les charges de façon très importante		
No photo:		20151202_BP_0305
No recommandation(s): 9785,10091

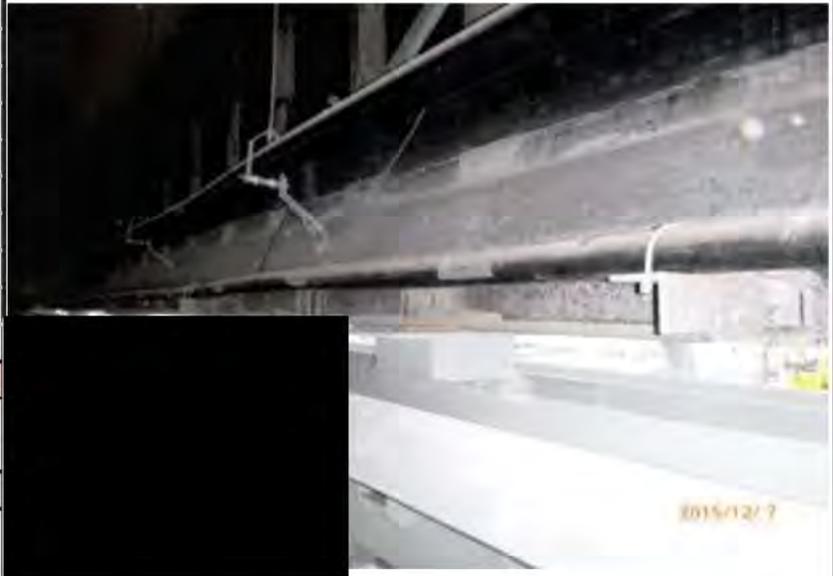
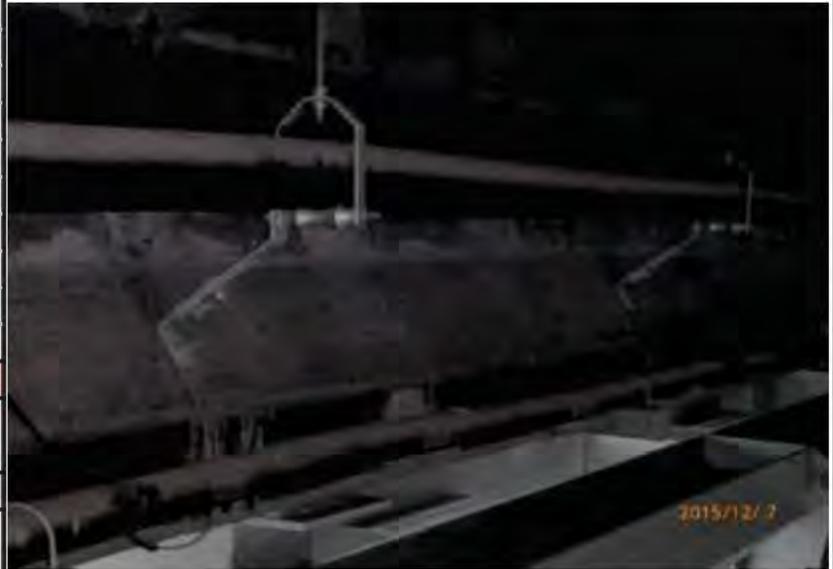
Identification		
Section :		
5		
Axe / Travée :		
37W-38W		
Groupe :		
SS-R		
Groupe d'élément :		
Systèmes structuraux		
Élément :		
Renfort - PTE - P1		
Cote CEC		Cote CEM
4		A B C D % 99 0 1 0 %
Remarque / Observation		
Perte de coussin de caoutchouc.		
No photo:		20151207_NP_0008
No recommandation(s): 15761		
Identification		
Section :		
5		
Axe / Travée :		
37W-38W		
Groupe :		
SS-R		
Groupe d'élément :		
Systèmes structuraux		
Élément :		
Renfort - PTE - P1		
Cote CEC		Cote CEM
4		A B C D % 99 0 1 0 %
Remarque / Observation		
Perte de coussin de caoutchouc.		
No photo:		20151207_NP_0005
No recommandation(s): 15761

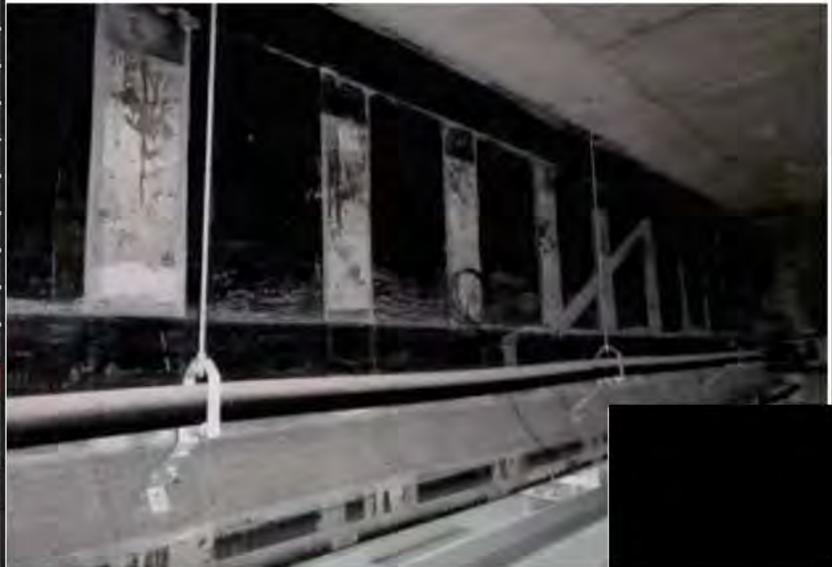
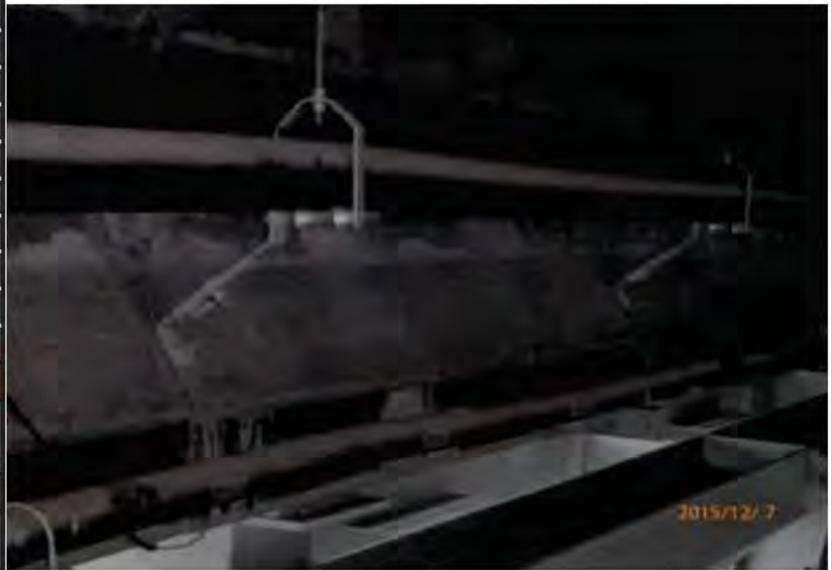
Identification		
Section :		
5		
Axe / Travée :		
37W-38W		
Groupe :		
SS-R		
Groupe d'élément :		
Systèmes structuraux		
Élément :		
Renfort - PRFC - P1		
Cote CEC		Cote CEM
4		A B C D % 100 0 0 0 %
Remarque / Observation		
Présence de PRFC.		
No photo:		20151207_NP_0004
No recommandation(s):		
Identification		
Section :		
5		
Axe / Travée :		
37W-38W		
Groupe :		
SS-R		
Groupe d'élément :		
Systèmes structuraux		
Élément :		
Renfort - PRFC - P1		
Cote CEC		Cote CEM
4		A B C D % 100 0 0 0 %
Remarque / Observation		
Présence de PRFC.		
No photo:		20151207_NP_0005
No recommandation(s):

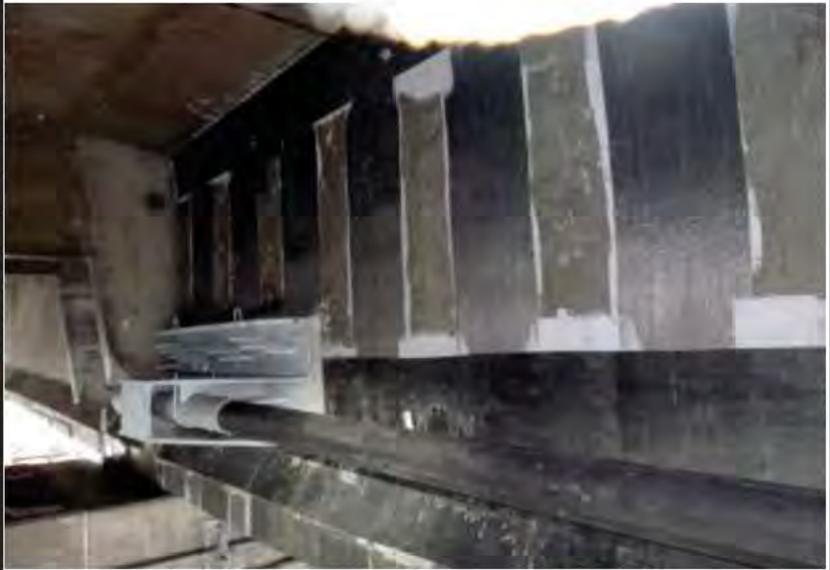
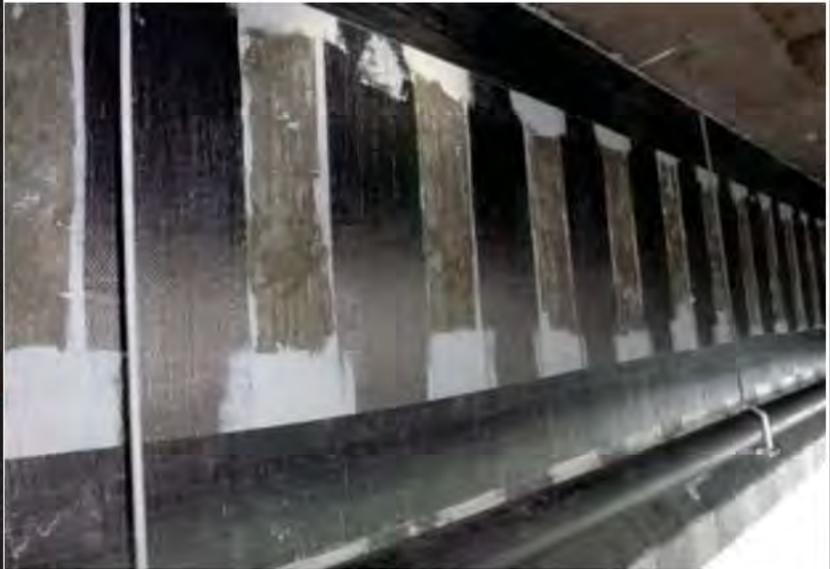
Identification		
Section :		
5		
Axe / Travée :		
37W-38W		
Groupe :		
SS		
Groupe d'élément :		
Systèmes structuraux		
Élément :		
Poutre P4		
Cote CEC		Cote CEM
2		A B C D % 98 2 0 0 %
Remarque / Observation		
CEC = 2 , minimum de (4) câbles affectés par la corrosion pouvant affecter sa capacité à supporter les charges de façon importante		
No photo:		20151202_BP_0291
No recommandation(s):		
Identification		
Section :		
5		
Axe / Travée :		
37W-38W		
Groupe :		
SS		
Groupe d'élément :		
Systèmes structuraux		
Élément :		
Poutre P4		
Cote CEC		Cote CEM
2		A B C D % 98 2 0 0 %
Remarque / Observation		
CEC = 2 , minimum de (4) câbles affectés par la corrosion pouvant affecter sa capacité à supporter les charges de façon importante		
No photo:		20151202_BP_0292
No recommandation(s):

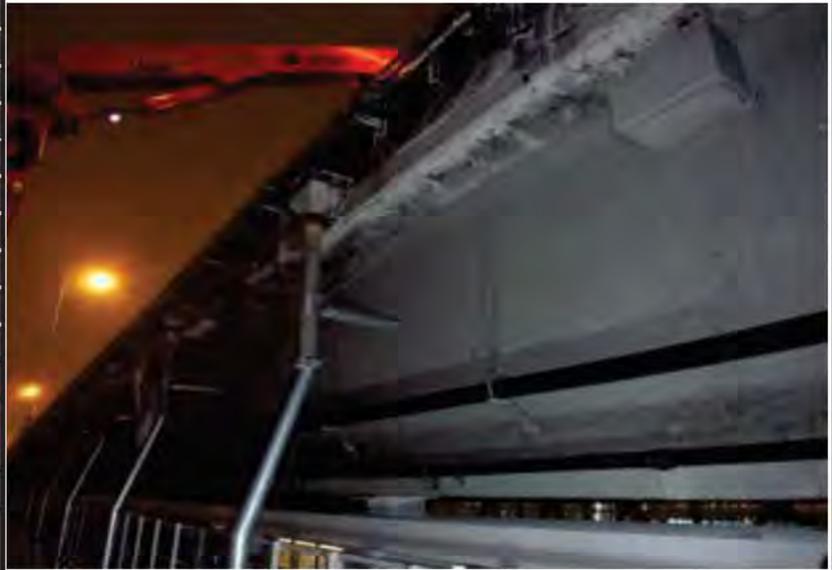
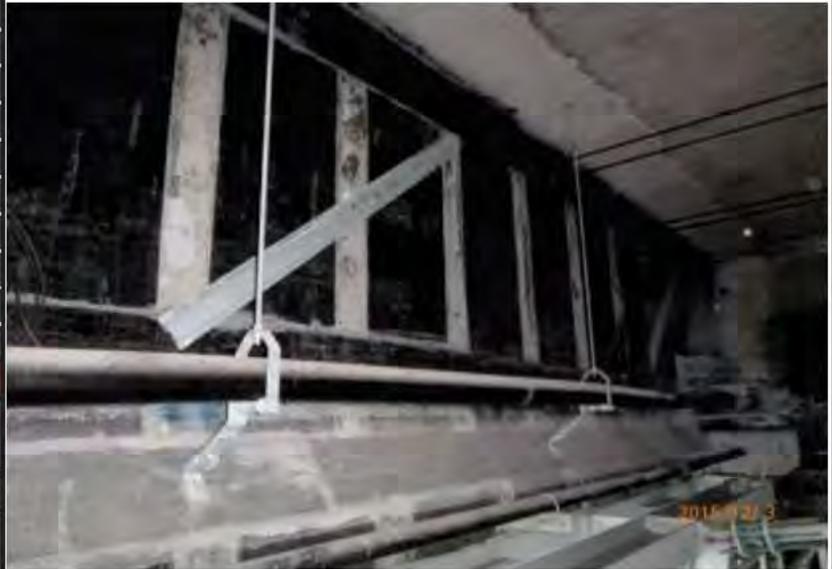
Identification		
Section :		
5		
Axe / Travée :		
37W-38W		
Groupe :		
SS		
Groupe d'élément :		
Systèmes structuraux		
Élément :		
Poutre P7		
Cote CEC		Cote CEM
1		A B C D % 95 5 0 0 %
Remarque / Observation		
Vue générale - Face Amont Extrémité Est		
No photo:		20160125_BP_0460
No recommandation(s):		9785,10091
Identification		
Section :		
5		
Axe / Travée :		
37W-38W		
Groupe :		
SS		
Groupe d'élément :		
Systèmes structuraux		
Élément :		
Poutre P7		
Cote CEC		Cote CEM
1		A B C D % 95 5 0 0 %
Remarque / Observation		
Vue générale - Face Aval Extrémité Ouest		
No photo:		20151203_NP_0951
No recommandation(s):		9785,10091

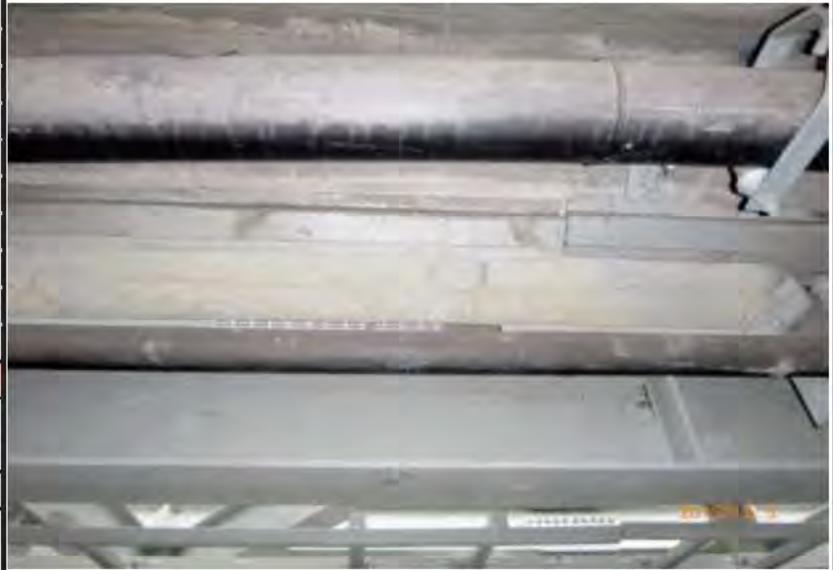
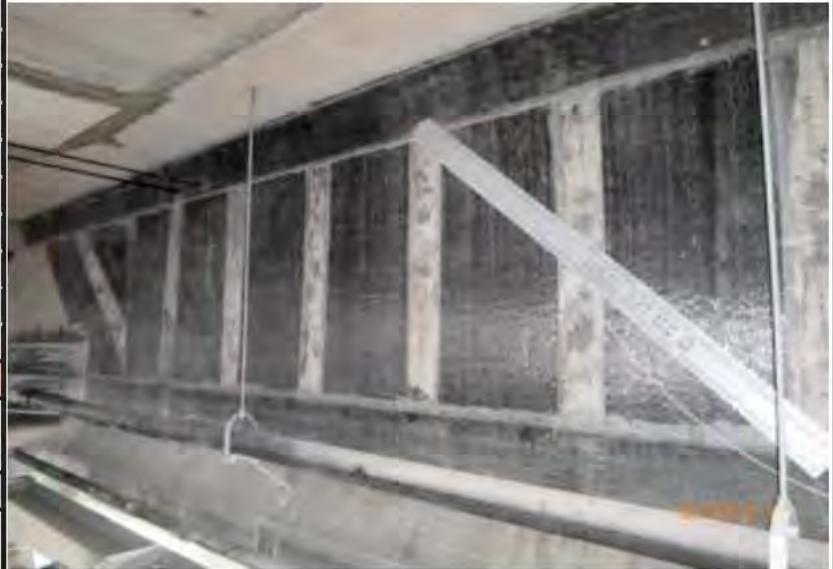
Identification		
Section :		
5		
Axe / Travée :		
37W-38W		
Groupe :		
SS		
Groupe d'élément :		
Systèmes structuraux		
Élément :		
Poutre P7		
Cote CEC		Cote CEM
1		A B C D % 95 5 0 0 %
Remarque / Observation		
Vue générale - Face Aval Centre		
No photo:		20151203_NP_0975
No recommandation(s):		9785,10091
Identification		
Section :		
5		
Axe / Travée :		
37W-38W		
Groupe :		
SS		
Groupe d'élément :		
Systèmes structuraux		
Élément :		
Poutre P7		
Cote CEC		Cote CEM
1		A B C D % 95 5 0 0 %
Remarque / Observation		
Vue générale - Face Aval Extrémité Est		
No photo:		20151207_NP_0057
No recommandation(s):		9785,10091
