Axe : Champlain	Section : 7A	Structure : Pont Champlain
------------------------	---------------------	-----------------------------------

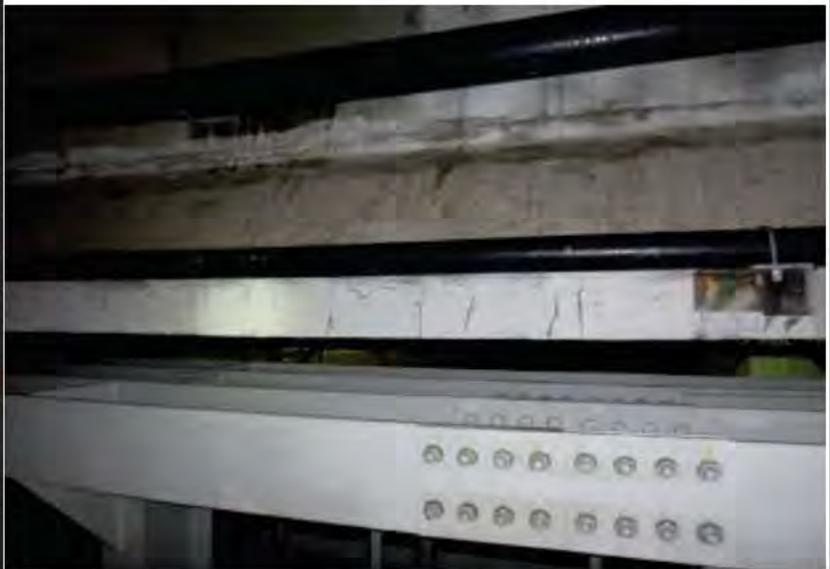
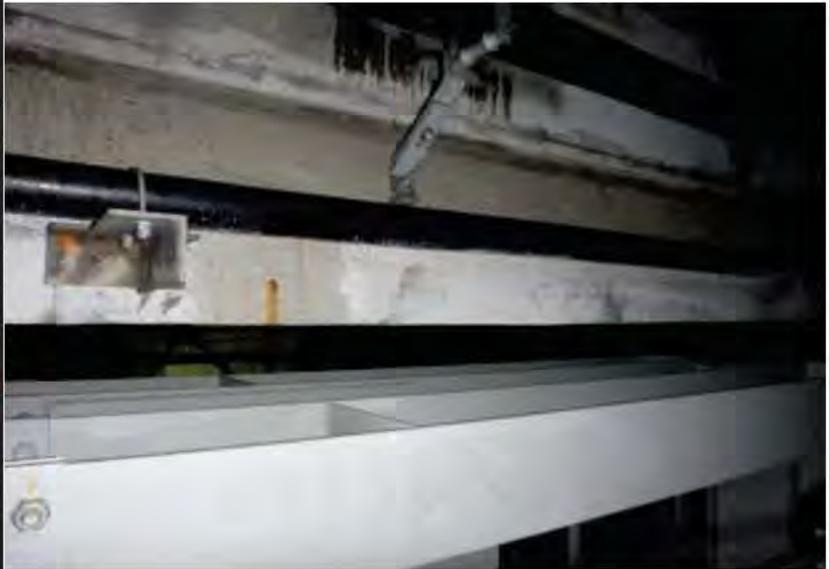
Identification		
Section :		
5		
Axe / Travée :		
37W-38W		
Groupe :		
SS		
Groupe d'élément :		
Systèmes structuraux		
Élément :		
Poutre P7		
Cote CEC		Cote CEM
1		A B C D % 95 5 0 0 %
Remarque / Observation		
Fissures de retrait au centre de la poutre.		
No photo:		20160125_BP_0451
No recommandation(s):		9785,10091
Identification		
Section :		
5		
Axe / Travée :		
37W-38W		
Groupe :		
SS		
Groupe d'élément :		
Systèmes structuraux		
Élément :		
Poutre P7		
Cote CEC		Cote CEM
1		A B C D % 95 5 0 0 %
Remarque / Observation		
Fissures de retrait au centre de la poutre.		
No photo:		20160125_BP_0452
No recommandation(s):		9785,10091

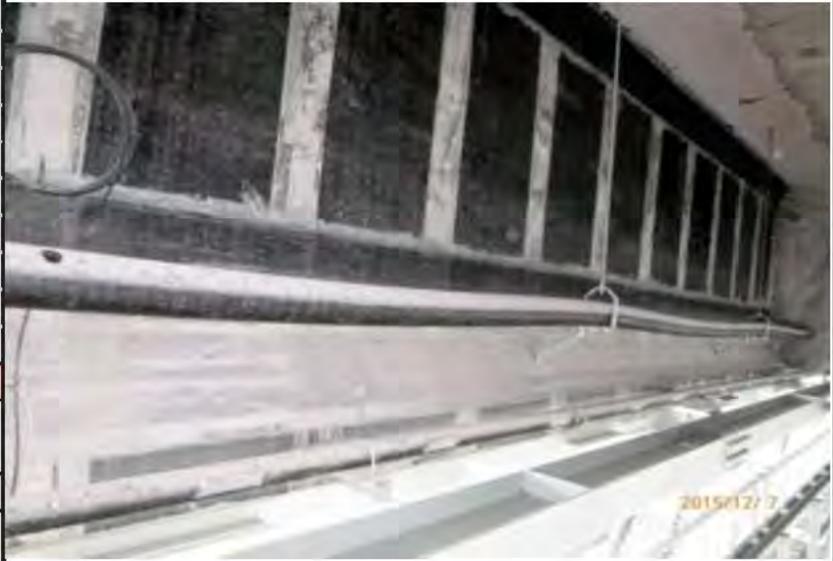
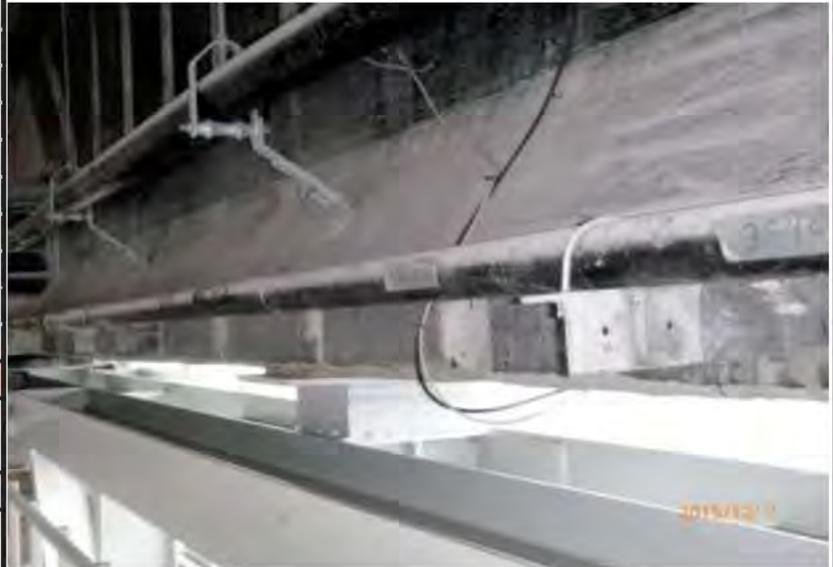
Identification		
Section :		
5		
Axe / Travée :		
37W-38W		
Groupe :		
SS-R		
Groupe d'élément :		
systèmes structuraux		
Élément :		
Renfort - PTE - P7		
Cote CEC		Cote CEM
4		A B C D % 99 0 1 0 %
Remarque / Observation		
Perte de coussin de caoutchouc.		
No photo:		20151207_NP_0059
No recommandation(s): 15761		
Identification		
Section :		
5		
Axe / Travée :		
37W-38W		
Groupe :		
SS-R		
Groupe d'élément :		
systèmes structuraux		
Élément :		
Renfort - PTE - P7		
Cote CEC		Cote CEM
4		A B C D % 99 0 1 0 %
Remarque / Observation		
Perte de coussin de caoutchouc.		
No photo:		20151207_NP_0060
No recommandation(s): 15761

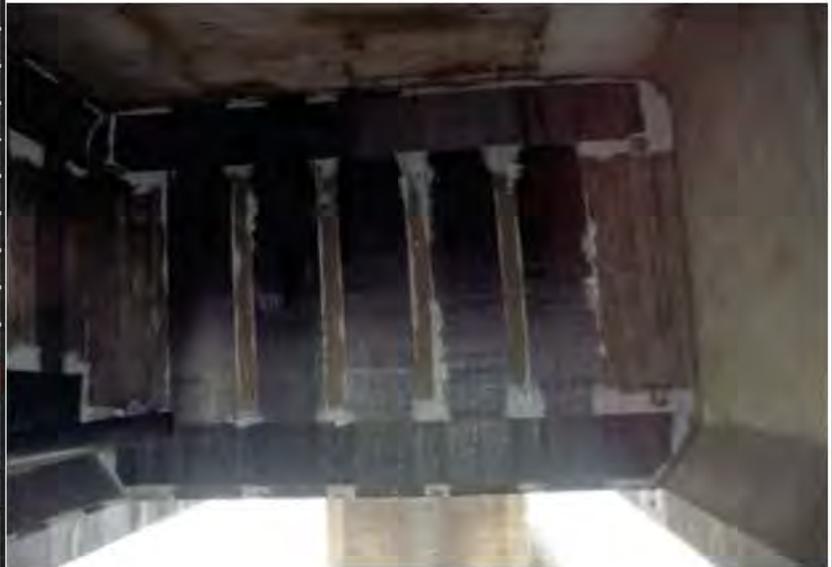
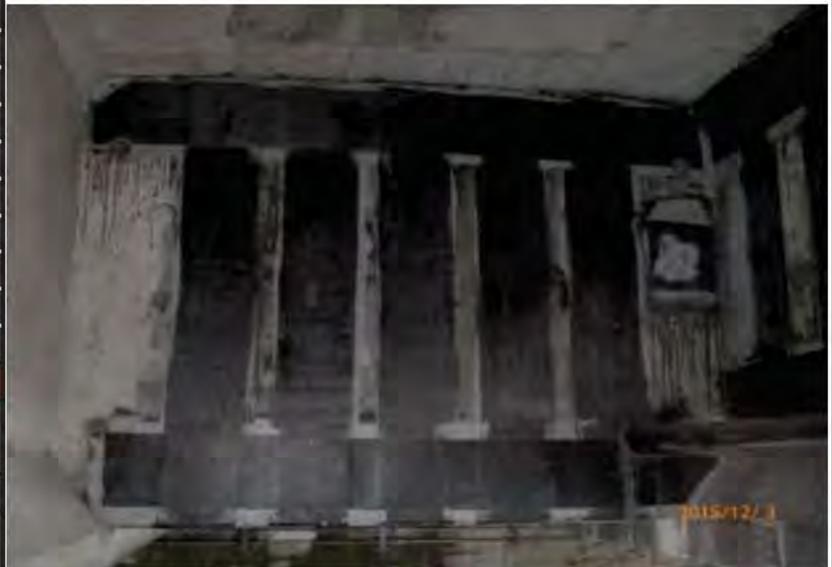
Identification		
Section :		
5		
Axe / Travée :		
37W-38W		
Groupe :		
Ctr		
Groupe d'élément :		
Systèmes structuraux		
Élément :		
Diaphragme 2		
Cote CEC		Cote CEM
4		A B C D % 100 0 0 0 %
Remarque / Observation		
Vue générale - Présence de PRFC.		
No photo:		20151202_BP_0297
No recommandation(s):		
Identification		
Section :		
5		
Axe / Travée :		
37W-38W		
Groupe :		
Ctr		
Groupe d'élément :		
Systèmes structuraux		
Élément :		
Diaphragme 3		
Cote CEC		Cote CEM
4		A B C D % 100 0 0 0 %
Remarque / Observation		
Vue générale - Présence de PRFC.		
No photo:		20151203_NP_0957
No recommandation(s):

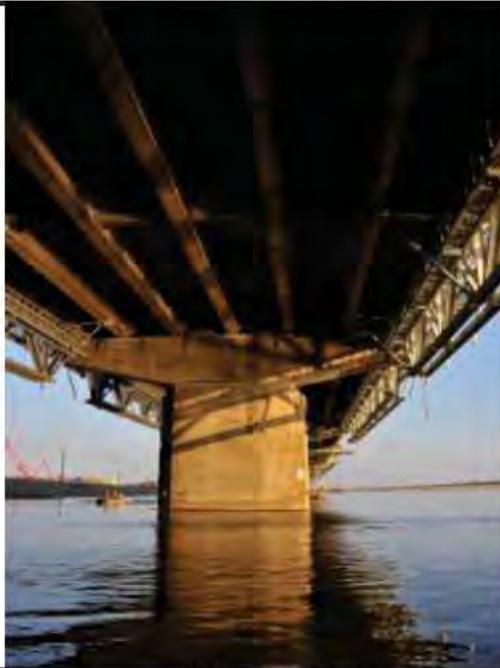
Identification		
Section :		
5		
Axe / Travée :		
38W		
Groupe :		
Pile		
Groupe d'élément :		
Unité de fondation		
Élément :		
Fût		
Cote CEC		Cote CEM
2		A B C D % 18 40 40 2 %
Remarque / Observation		
Délaminage avec taches de rouille et efflorescence.		
No photo:		20151125_BP_5885
No recommandation(s): 7129		
Identification		
Section :		
5		
Axe / Travée :		
38W-39W		
Groupe :		
Plt.		
Groupe d'élément :		
Platelage		
Élément :		
Platelage		
Cote CEC		Cote CEM
1		A B C D % 83 15 1 1 %
Remarque / Observation		
Hypothèse d'une ancienne zone d'éclatement avec torons visibles corrodés		
No photo:		20160124_BP_0503
No recommandation(s):

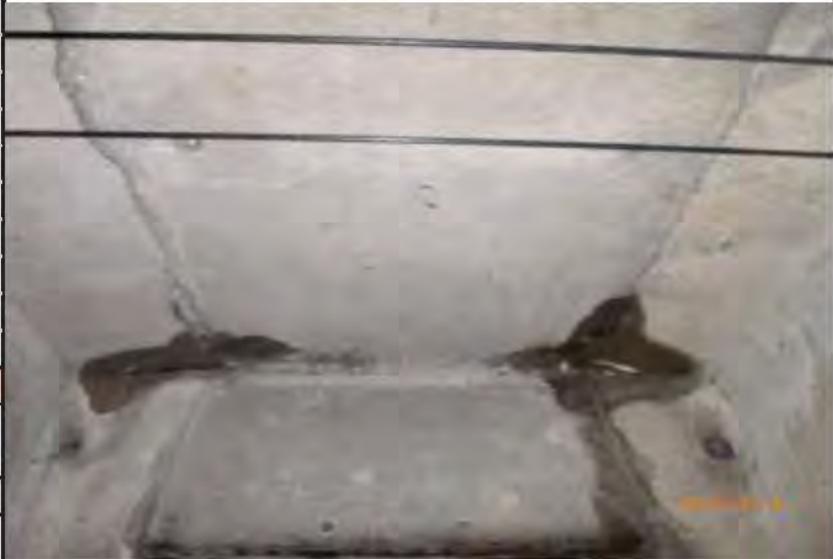
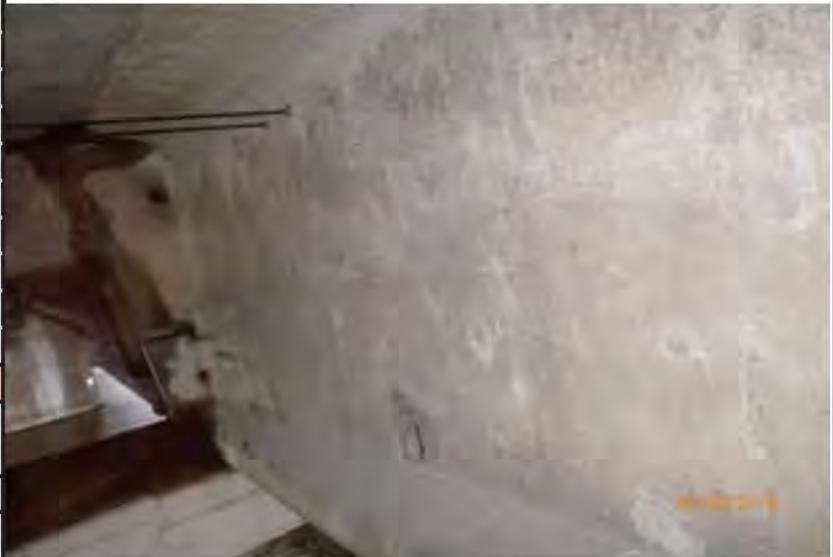
Identification		
Section :		
5		
Axe / Travée :		
38W-39W		
Groupe :		
Plt.		
Groupe d'élément :		
Platelage		
Élément :		
Platelage		
Cote CEC		Cote CEM
1		A B C D % 83 15 1 1 %
Remarque / Observation		
Humidité		
No photo:		20151214_NP_0530
No recommandation(s):		
Identification		
Section :		
5		
Axe / Travée :		
38W-39W		
Groupe :		
Plt.		
Groupe d'élément :		
Platelage		
Élément :		
Platelage		
Cote CEC		Cote CEM
1		A B C D % 83 15 1 1 %
Remarque / Observation		
Humidité		
No photo:		20151214_NP_0533
No recommandation(s):

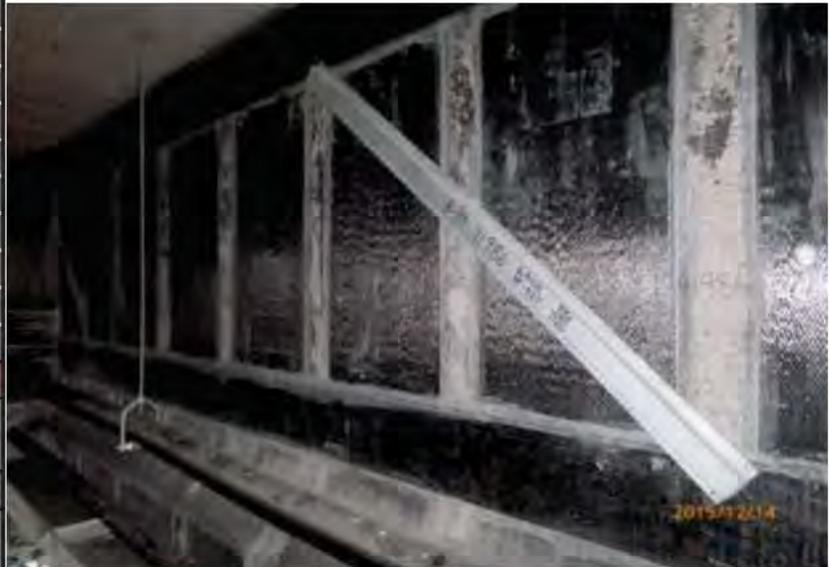
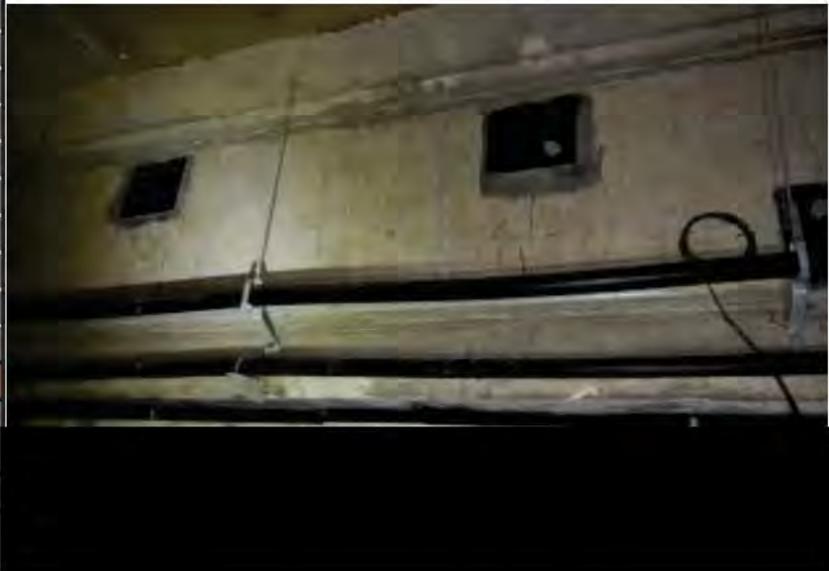
Identification		
Section :		
5		
Axe / Travée :		
38W-39W		
Groupe :		
SS		
Groupe d'élément :		
Systèmes structuraux		
Élément :		
Poutre P1		
Cote CEC		Cote CEM
2		A B C D % 95 5 0 0 %
Remarque / Observation		
Vue générale - Face Amont Extrémité Ouest		
No photo:		20151214_NP_0574
No recommandation(s): 9785		
Identification		
Section :		
5		
Axe / Travée :		
38W-39W		
Groupe :		
SS		
Groupe d'élément :		
Systèmes structuraux		
Élément :		
Poutre P1		
Cote CEC		Cote CEM
2		A B C D % 95 5 0 0 %
Remarque / Observation		
Vue générale - Face Amont Centre		
No photo:		20160128_DT_7102
No recommandation(s): 9785

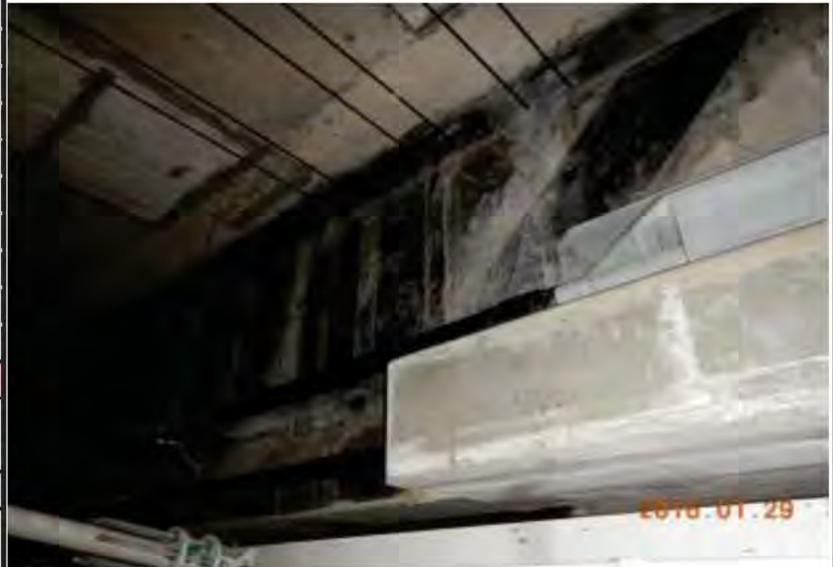
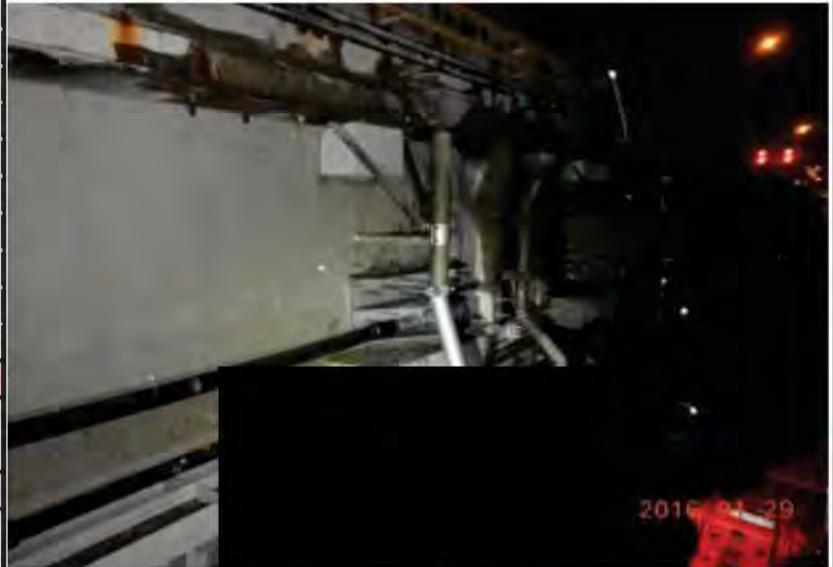
Identification		
Section :		
5		
Axe / Travée :		
38W-39W		
Groupe :		
SS		
Groupe d'élément :		
Systèmes structuraux		
Élément :		
Poutre P1		
Cote CEC		Cote CEM
2		A B C D % 95 5 0 0 %
Remarque / Observation		
Vue générale - Face Amont Extrémité Est		
No photo:		20160128_DT_7068
No recommandation(s):		9785
Identification		
Section :		
5		
Axe / Travée :		
38W-39W		
Groupe :		
SS		
Groupe d'élément :		
Systèmes structuraux		
Élément :		
Poutre P1		
Cote CEC		Cote CEM
2		A B C D % 95 5 0 0 %
Remarque / Observation		
Vue générale - Face Aval Extrémité Ouest		
No photo:		20160128_DT_7116
No recommandation(s):		9785

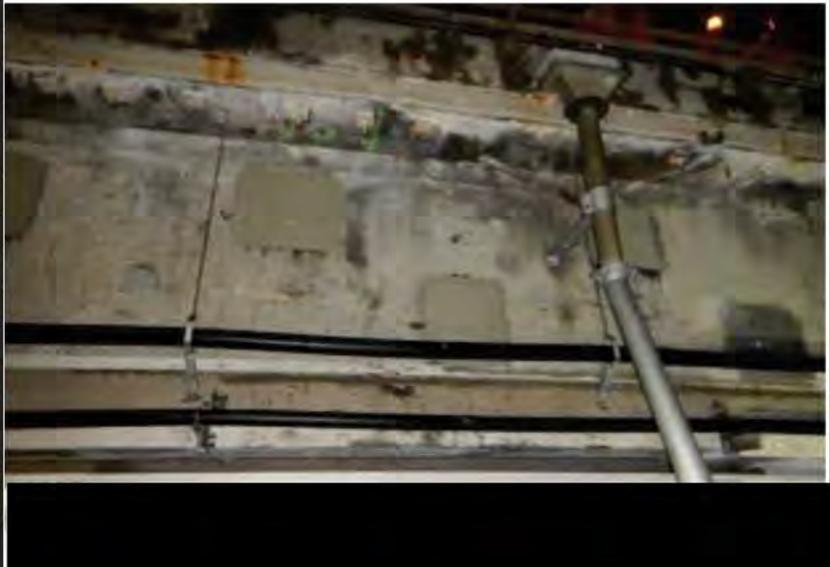
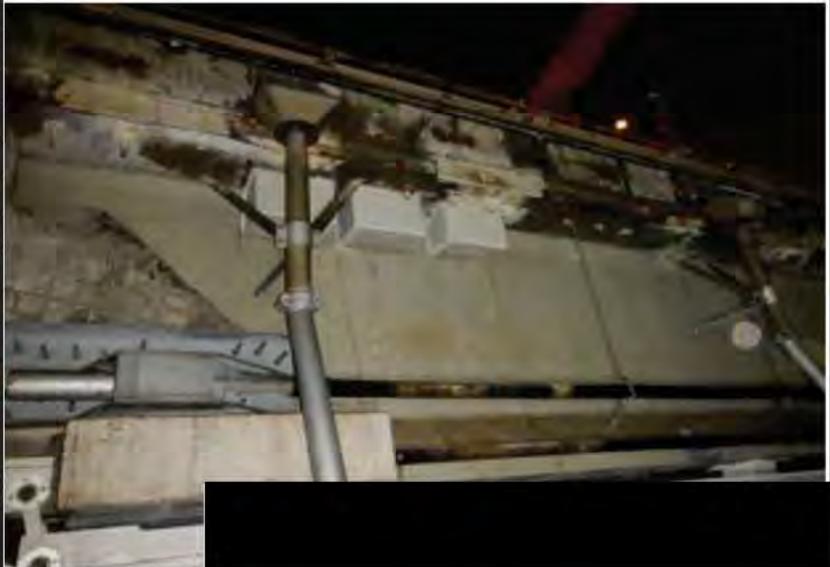
Identification		
Section :		
5		
Axe / Travée :		
38W-39W		
Groupe :		
SS		
Groupe d'élément :		
Systèmes structuraux		
Élément :		
Poutre P1		
Cote CEC		Cote CEM
2		A B C D % 95 5 0 0 %
Remarque / Observation		
Vue générale - Face Aval Centre		
No photo:		20160128_DT_7108
No recommandation(s): 9785		
Identification		
Section :		
5		
Axe / Travée :		
38W-39W		
Groupe :		
SS		
Groupe d'élément :		
Systèmes structuraux		
Élément :		
Poutre P1		
Cote CEC		Cote CEM
2		A B C D % 95 5 0 0 %
Remarque / Observation		
Vue générale - Face Aval Extrémité Est		
No photo:		20160128_DT_7060
No recommandation(s): 9785

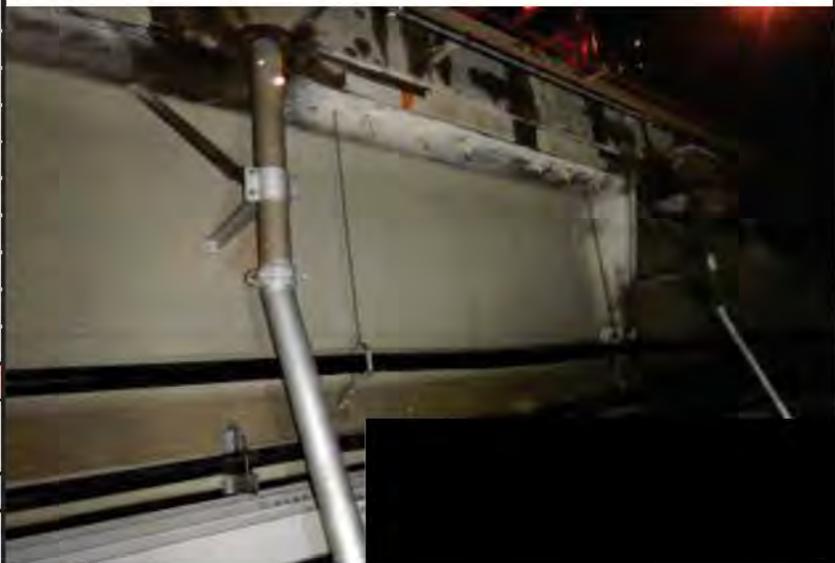
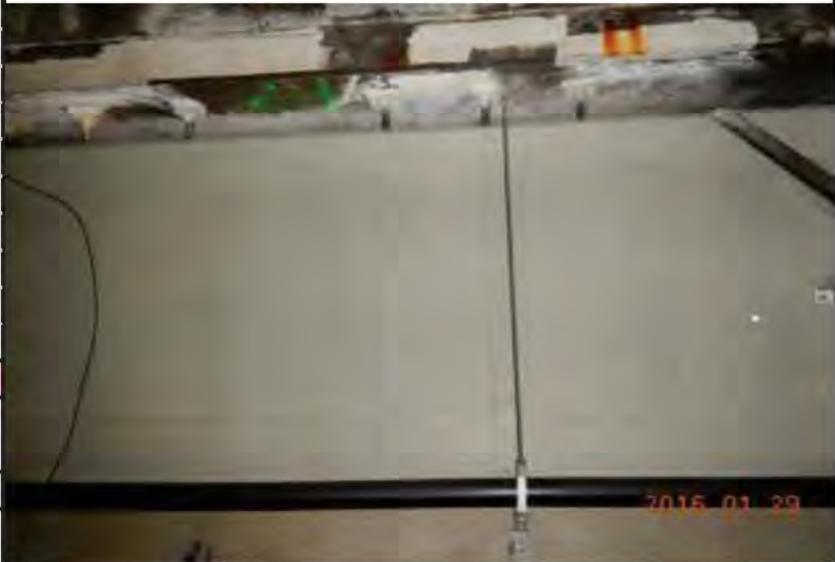
Identification		
Section :		
5		
Axe / Travée :		
38W-39W		
Groupe :		
SS		
Groupe d'élément :		
Systèmes structuraux		
Élément :		
Poutre P1		
Cote CEC		Cote CEM
2		A B C D % 95 5 0 0 %
Remarque / Observation		
CEC =2 , minimum de quatre (4) câbles affectés par la corrosion pouvant affecter sa capacité à supporter les charges de façon très importante		
No photo:		20160128_DT_7093
No recommandation(s):		9785
Identification		
Section :		
5		
Axe / Travée :		
38W-39W		
Groupe :		
SS		
Groupe d'élément :		
Systèmes structuraux		
Élément :		
Poutre P1		
Cote CEC		Cote CEM
2		A B C D % 95 5 0 0 %
Remarque / Observation		
CEC =2 , minimum de quatre (4) câbles affectés par la corrosion pouvant affecter sa capacité à supporter les charges de façon très importante		
No photo:		20160128_DT_7094
No recommandation(s):		9785

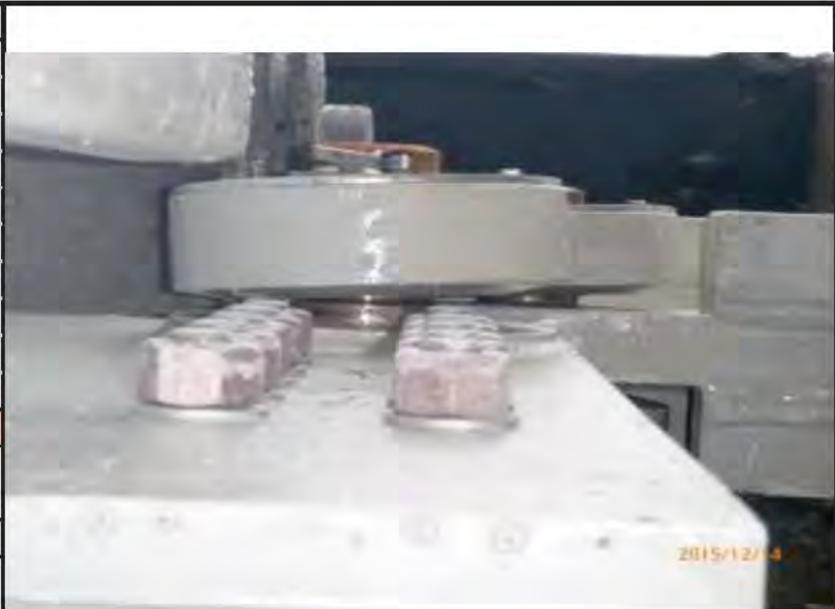
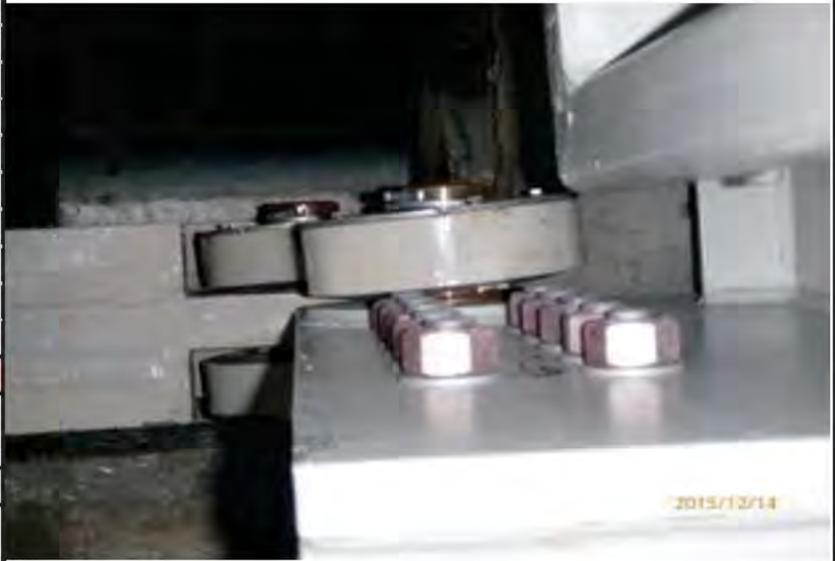
Identification		
Section :		
5		
Axe / Travée :		
38W-39W		
Groupe :		
SS-R		
Groupe d'élément :		
Systèmes structuraux		
Élément :		
Renfort - TM 1.1 - P1		
Cote CEC		Cote CEM
4		A B C D % 100 0 0 0 %
Remarque / Observation		
Mauvais alignement de la suspente à l'axe 39W.		
No photo:		20151214_NP_0559
No recommandation(s):		
Identification		
Section :		
5		
Axe / Travée :		
38W-39W		
Groupe :		
SS-R		
Groupe d'élément :		
Systèmes structuraux		
Élément :		
Renfort - TM 1.1 - P1		
Cote CEC		Cote CEM
4		A B C D % 100 0 0 0 %
Remarque / Observation		
Mauvais alignement de la suspente à l'axe 39W.		
No photo:		20151214_NP_0561
No recommandation(s):

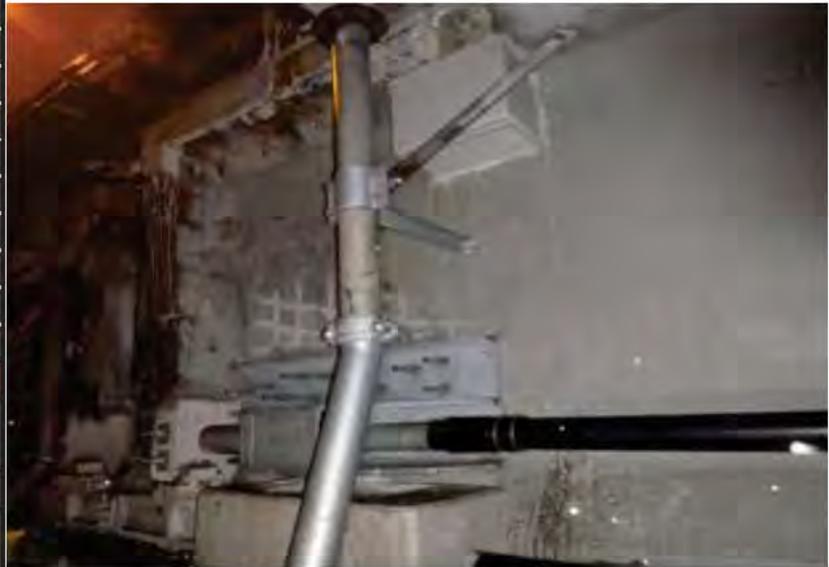
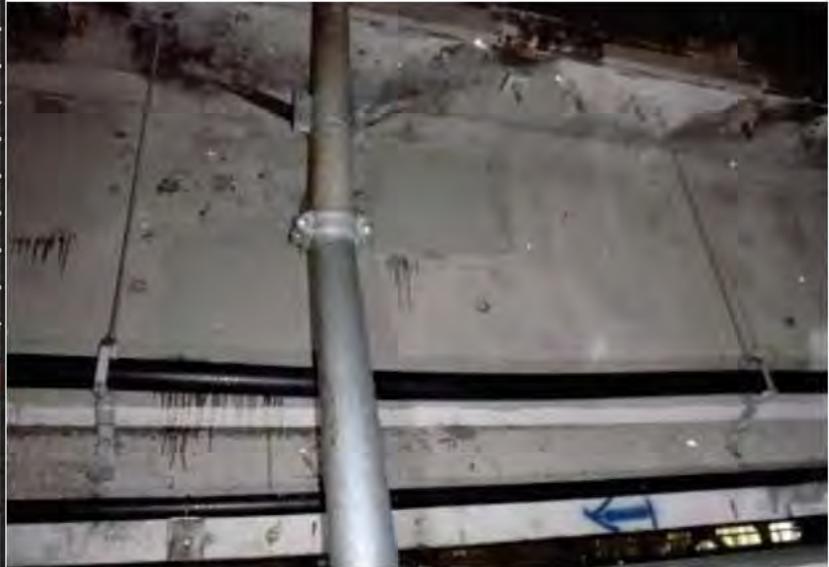
Identification		
Section :		
5		
Axe / Travée :		
38W-39W		
Groupe :		
SS		
Groupe d'élément :		
systèmes structuraux		
Élément :		
Poutre P7		
Cote CEC		Cote CEM
1		A B C D % 90 9 0 1 %
Remarque / Observation		
Vue générale - Face Amont Extrémité Ouest		
No photo:		20160124_BP_0474
No recommandation(s): 9785		
Identification		
Section :		
5		
Axe / Travée :		
38W-39W		
Groupe :		
SS		
Groupe d'élément :		
systèmes structuraux		
Élément :		
Poutre P7		
Cote CEC		Cote CEM
1		A B C D % 90 9 0 1 %
Remarque / Observation		
Vue générale - Face Amont Centre		
No photo:		20160124_BP_0483
No recommandation(s): 9785

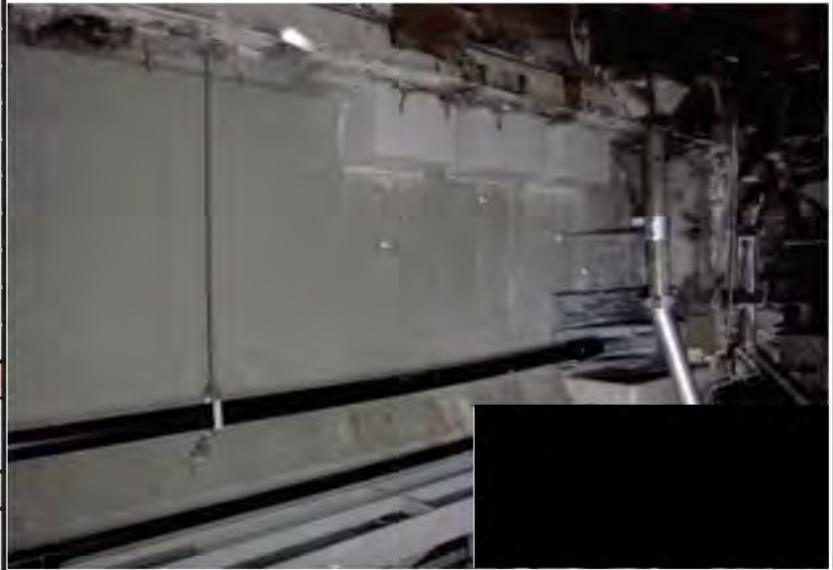
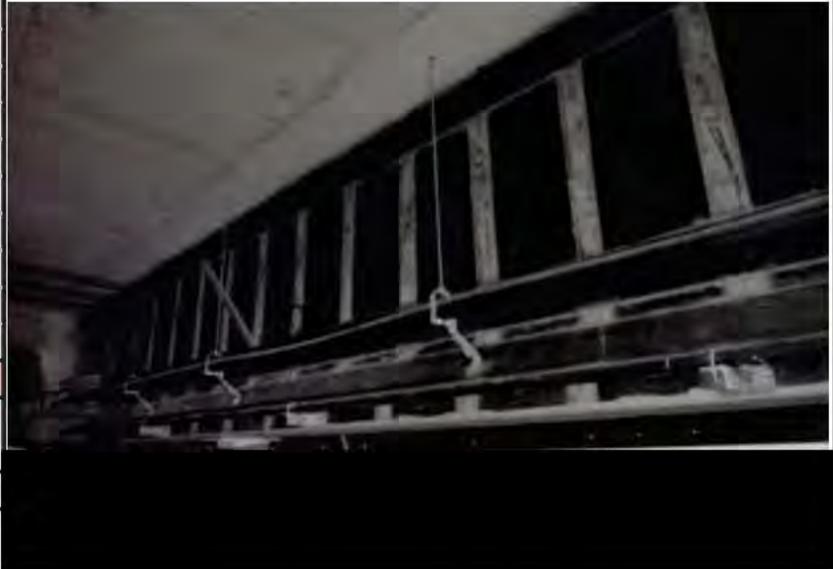
Identification		
Section :		
5		
Axe / Travée :		
38W-39W		
Groupe :		
SS		
Groupe d'élément :		
systèmes structuraux		
Élément :		
Poutre P7		
Cote CEC		Cote CEM
1		A B C D % 90 9 0 1 %
Remarque / Observation		
Vue générale - Face Amont Extrémité Est		
No photo:		20160124_BP_0491
No recommandation(s): 9785		
Identification		
Section :		
5		
Axe / Travée :		
38W-39W		
Groupe :		
SS		
Groupe d'élément :		
systèmes structuraux		
Élément :		
Poutre P7		
Cote CEC		Cote CEM
1		A B C D % 90 9 0 1 %
Remarque / Observation		
Vue générale - Face Aval Extrémité Ouest		
No photo:		20160125_BP_0544
No recommandation(s): 9785

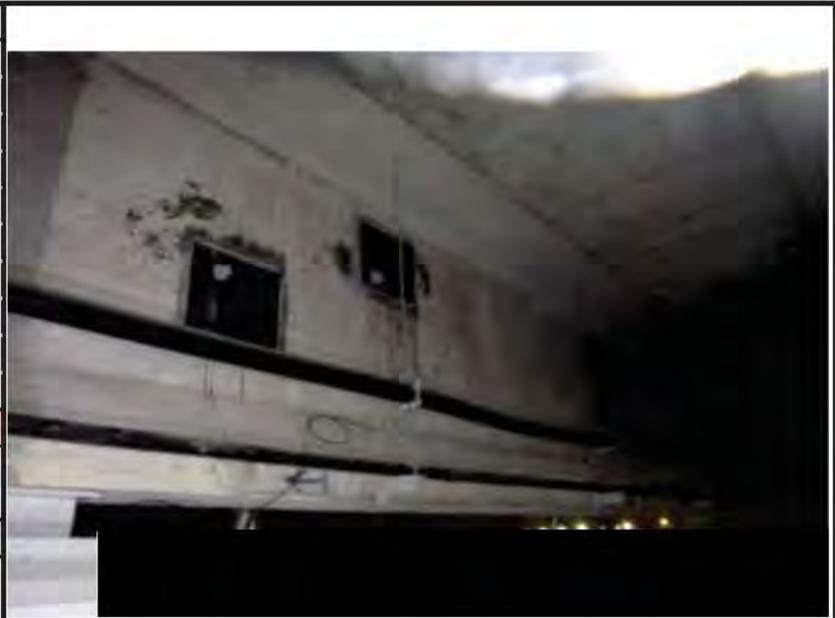
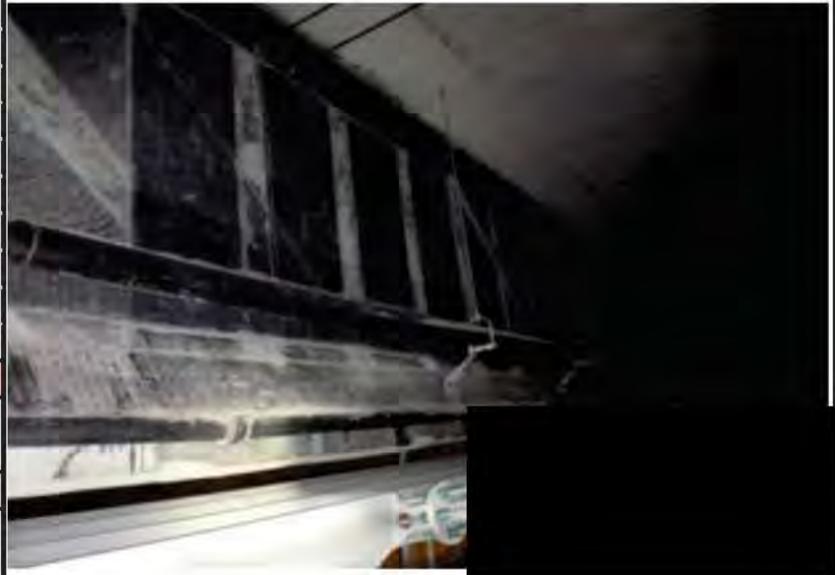
Identification		
Section :		
5		
Axe / Travée :		
38W-39W		
Groupe :		
SS		
Groupe d'élément :		
systèmes structuraux		
Élément :		
Poutre P7		
Cote CEC		Cote CEM
1		A B C D % 90 9 0 1 %
Remarque / Observation		
Vue générale - Face Aval Centre		
No photo:		20160125_BP_0536
No recommandation(s): 9785		
Identification		
Section :		
5		
Axe / Travée :		
38W-39W		
Groupe :		
SS		
Groupe d'élément :		
systèmes structuraux		
Élément :		
Poutre P7		
Cote CEC		Cote CEM
1		A B C D % 90 9 0 1 %
Remarque / Observation		
CEC = 1 , minimum de huit (8) câbles affectés par la corrosion pouvant affecter sa capacité à supporter les charges de façon très importante		
No photo:		20160124_BP_0517
No recommandation(s): 9785

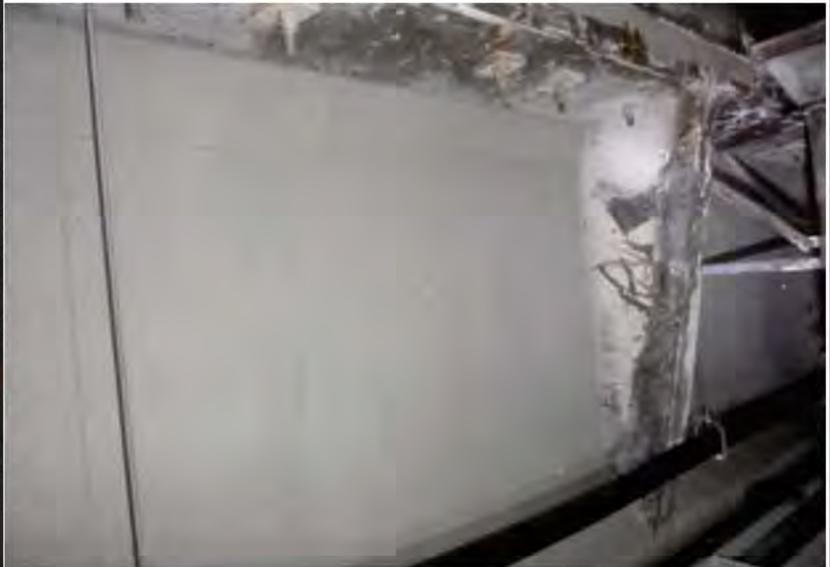
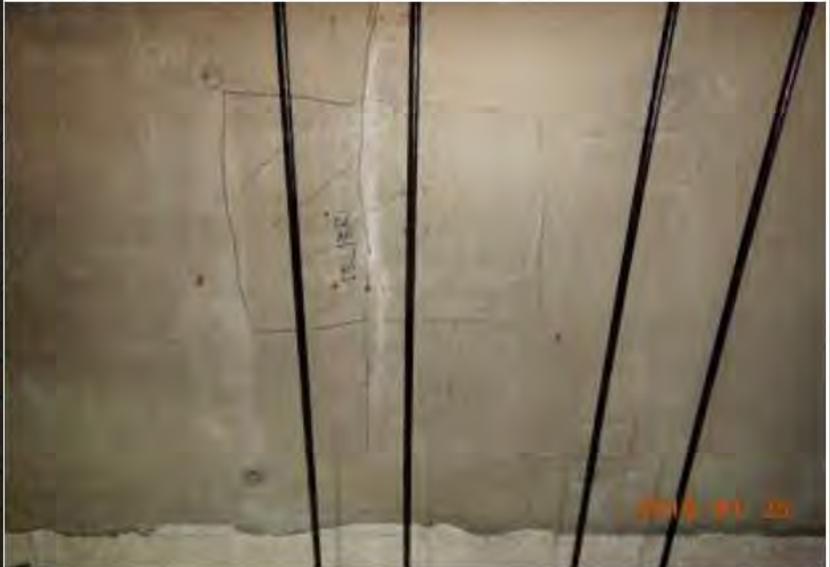
Identification		
Section :		
5		
Axe / Travée :		
38W-39W		
Groupe :		
SS		
Groupe d'élément :		
systèmes structuraux		
Élément :		
Poutre P7		
Cote CEC		Cote CEM
1		A B C D % 90 9 0 1 %
Remarque / Observation		
CEC = 1 , minimum de huit (8) câbles affectés par la corrosion pouvant affecter sa capacité à supporter les charges de façon très importante		
No photo:		20160124_BP_0477
No recommandation(s): 9785		
Identification		
Section :		
5		
Axe / Travée :		
39W-40W		
Groupe :		
Plt.		
Groupe d'élément :		
Platelage		
Élément :		
Platelage		
Cote CEC		Cote CEM
1		A B C D % 80 15 3 2 %
Remarque / Observation		
Délaminage périphérique à une fissure le long d'un câble		
No photo:		20160124_DT_5832
No recommandation(s): 10098, 10100

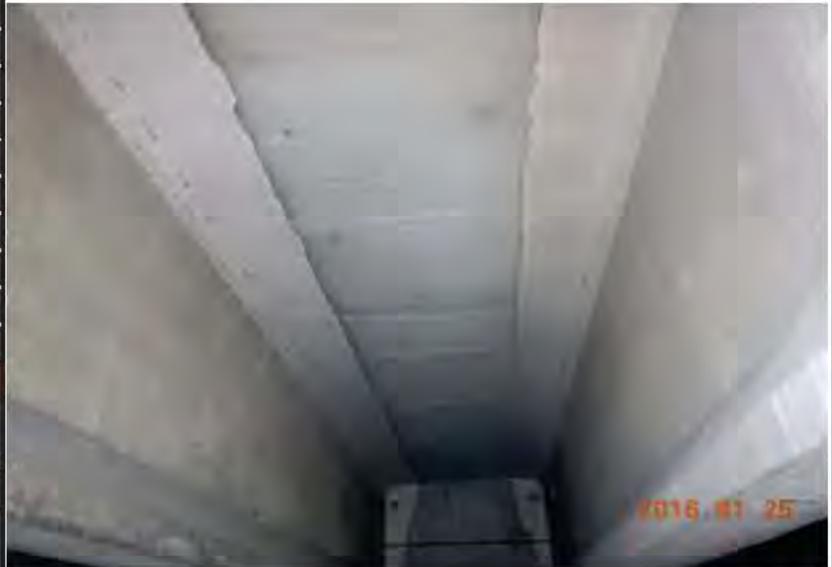
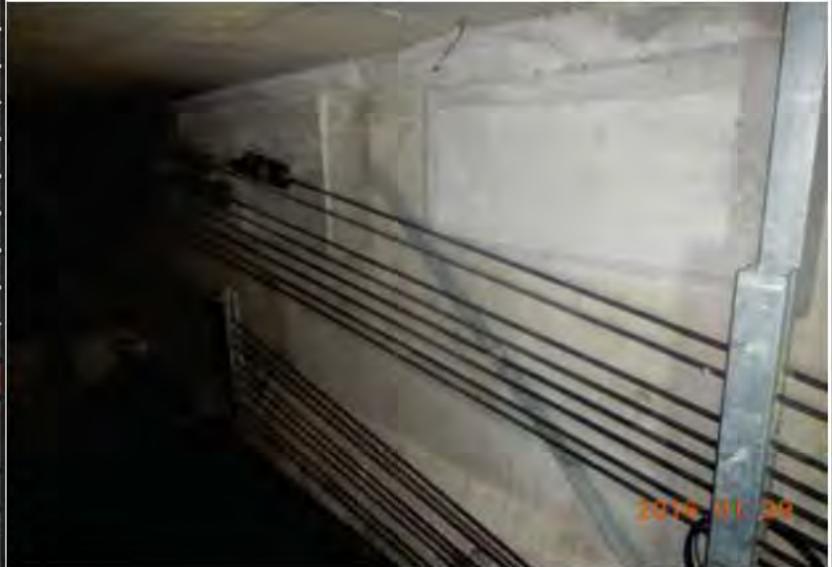
Identification		
Section :		
5		
Axe / Travée :		
39W-40W		
Groupe :		
Plt.		
Groupe d'élément :		
Platelage		
Élément :		
Platelage		
Cote CEC		Cote CEM
1		A B C D % 80 15 3 2 %
Remarque / Observation		
Délaminage périphérique à une fissure le long d'un câble		
No photo:		20160124_DT_5829
No recommandation(s): 10098, 10100		
Identification		
Section :		
5		
Axe / Travée :		
39W-40W		
Groupe :		
SS		
Groupe d'élément :		
Systèmes structuraux		
Élément :		
Poutre P1		
Cote CEC		Cote CEM
1		A B C D % 94 5 0 1 %
Remarque / Observation		
Vue générale - Face Amont Extrémité Ouest		
No photo:		20160128_JV_7011
No recommandation(s): 9785,9263

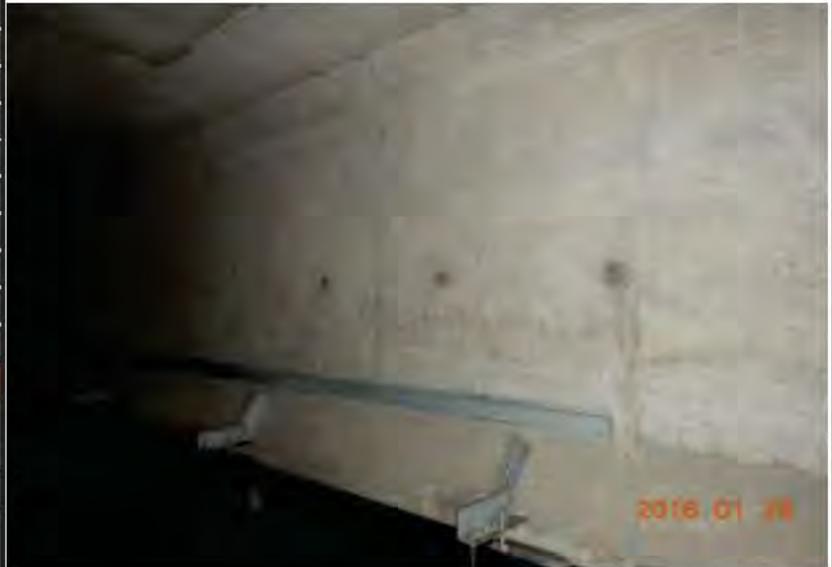
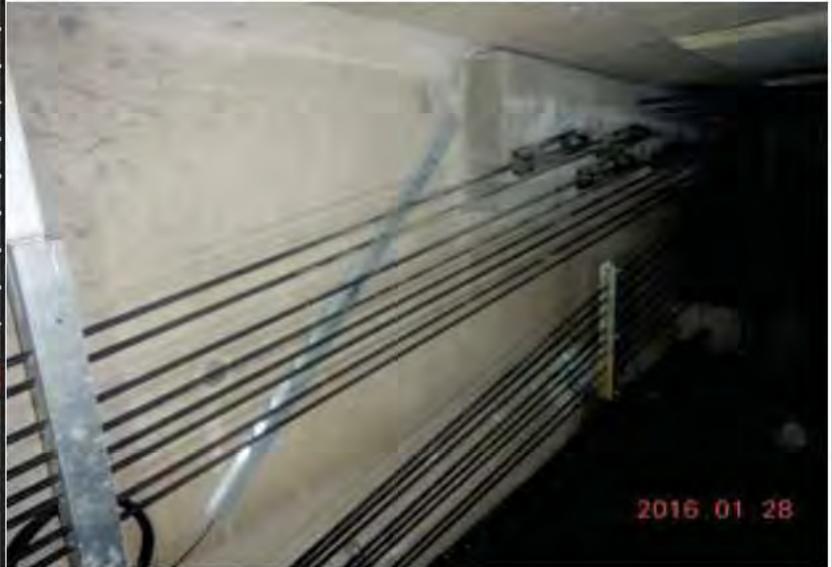
Identification		
Section :		
5		
Axe / Travée :		
39W-40W		
Groupe :		
SS		
Groupe d'élément :		
Systèmes structuraux		
Élément :		
Poutre P1		
Cote CEC		Cote CEM
1		A B C D % 94 5 0 1 %
Remarque / Observation		
Vue générale - Face Amont Centre		
No photo:		20160128_JV_6990
No recommandation(s): 9785,9263		
Identification		
Section :		
5		
Axe / Travée :		
39W-40W		
Groupe :		
SS		
Groupe d'élément :		
Systèmes structuraux		
Élément :		
Poutre P1		
Cote CEC		Cote CEM
1		A B C D % 94 5 0 1 %
Remarque / Observation		
Vue générale - Face Amont Extrémité Est		
No photo:		20160128_JV_6971
No recommandation(s): 9785,9263

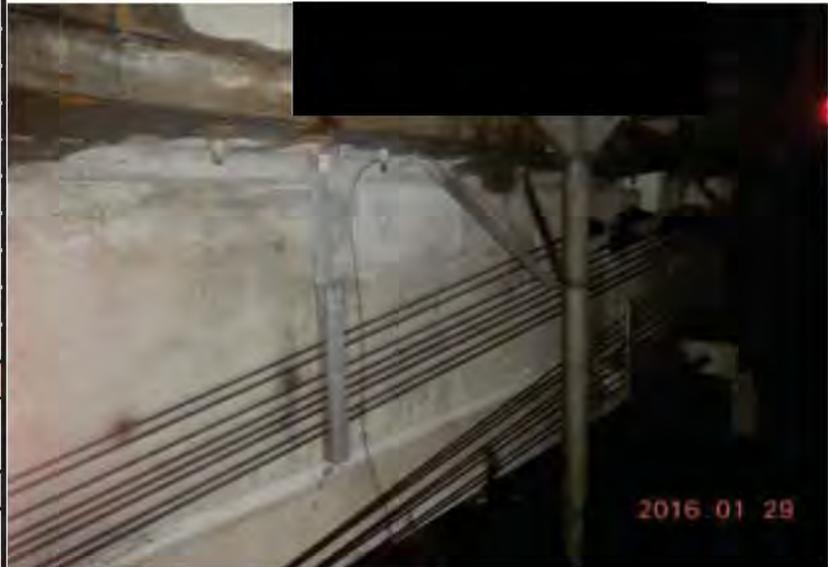
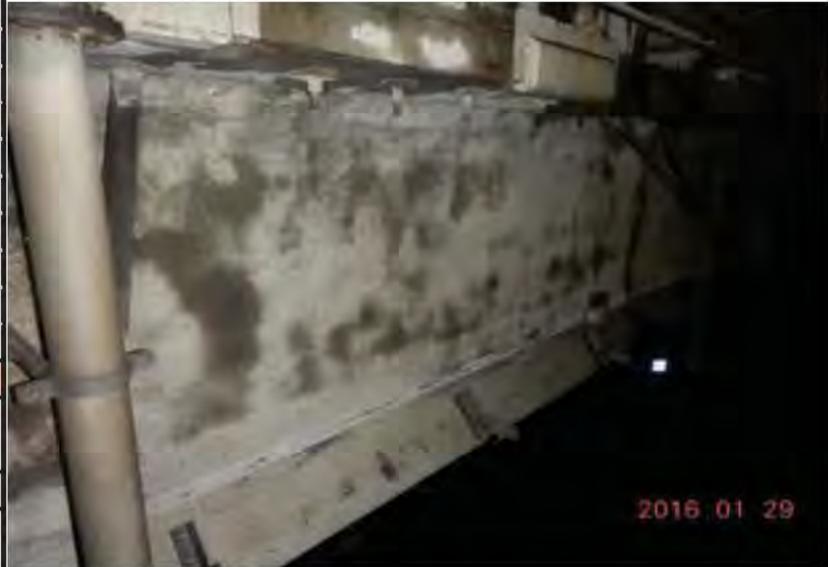
Identification		
Section :		
5		
Axe / Travée :		
39W-40W		
Groupe :		
SS		
Groupe d'élément :		
Systèmes structuraux		
Élément :		
Poutre P1		
Cote CEC		Cote CEM
1		A B C D % 94 5 0 1 %
Remarque / Observation		
Vue générale - Face Aval Extrémité Ouest		
No photo:		20160128_JV_7033
No recommandation(s): 9785,9263		
Identification		
Section :		
5		
Axe / Travée :		
39W-40W		
Groupe :		
SS		
Groupe d'élément :		
Systèmes structuraux		
Élément :		
Poutre P1		
Cote CEC		Cote CEM
1		A B C D % 94 5 0 1 %
Remarque / Observation		
Vue générale - Face Aval Centre		
No photo:		20160128_JV_7000
No recommandation(s): 9785,9263

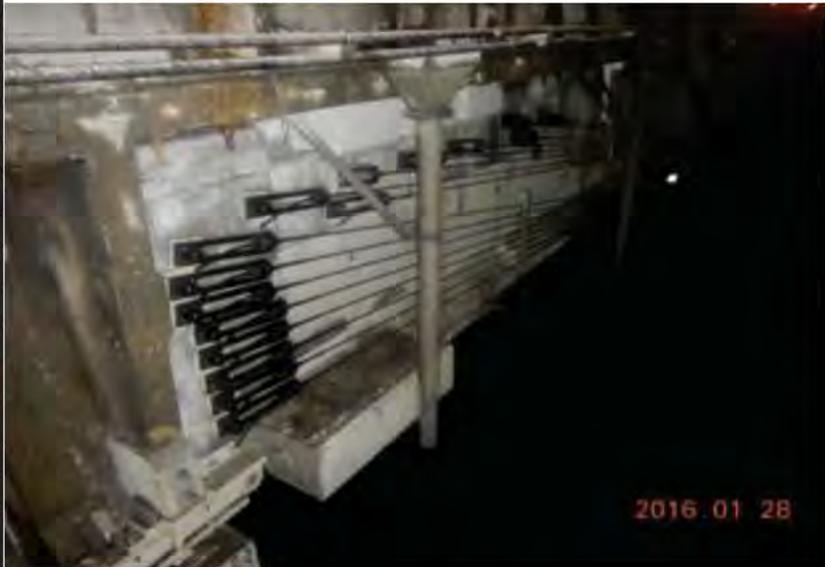
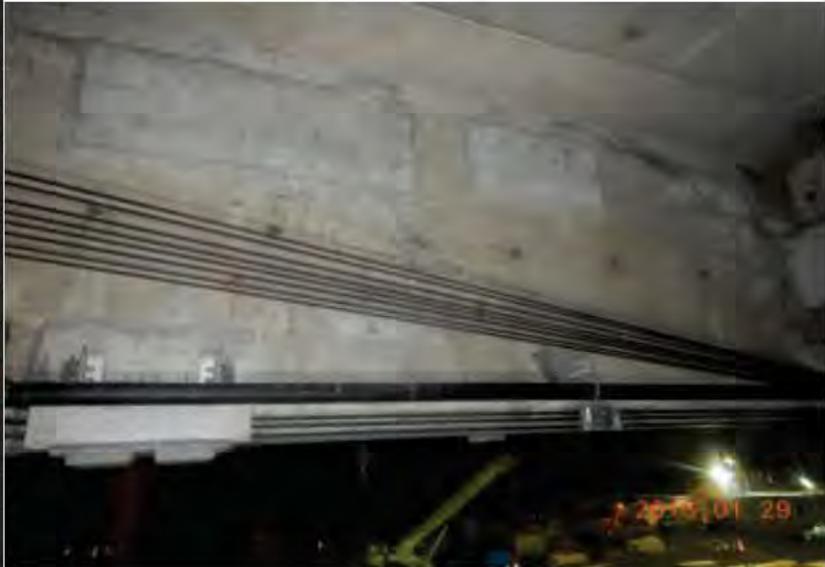
Identification		
Section :		
5		
Axe / Travée :		
39W-40W		
Groupe :		
SS		
Groupe d'élément :		
Systèmes structuraux		
Élément :		
Poutre P1		
Cote CEC		Cote CEM
1		A B C D % 94 5 0 1 %
Remarque / Observation		
Vue générale - Face Aval Extrémité Est		
No photo:		20160128_JV_6959
No recommandation(s):		9785,9263
Identification		
Section :		
5		
Axe / Travée :		
39W-40W		
Groupe :		
SS		
Groupe d'élément :		
Systèmes structuraux		
Élément :		
Poutre P1		
Cote CEC		Cote CEM
1		A B C D % 94 5 0 1 %
Remarque / Observation		
CEC = 1, minimum de cinq (5) câbles affectés par la corrosion pouvant affecter sa capacité à supporter les charges de façon très importante		
No photo:		20160128_JV_7028
No recommandation(s):		9785,9263

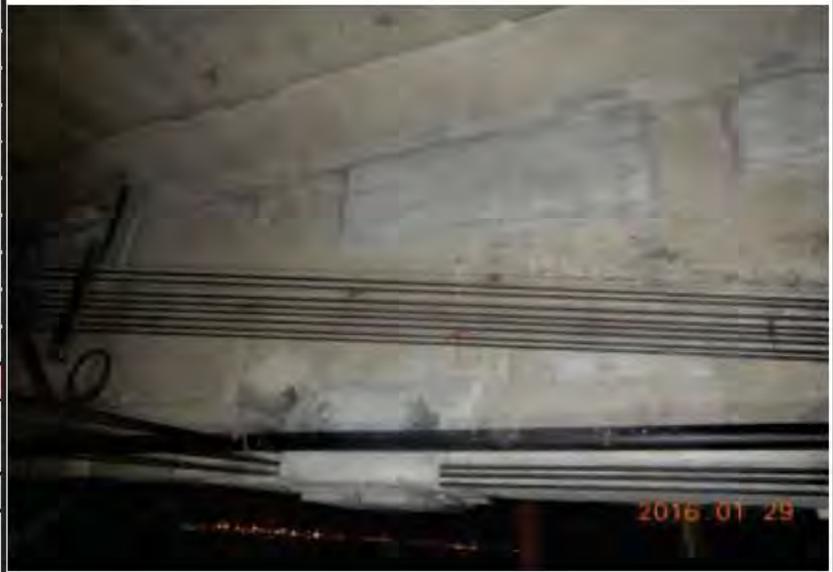
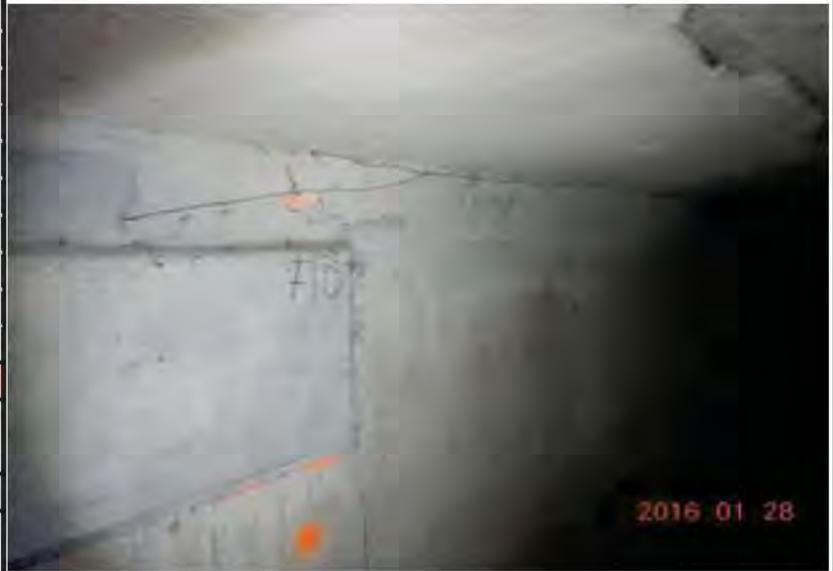
Identification		
Section :		
5		
Axe / Travée :		
39W-40W		
Groupe :		
SS		
Groupe d'élément :		
Systèmes structuraux		
Élément :		
Poutre P1		
Cote CEC		Cote CEM
1		A B C D % 94 5 0 1 %
Remarque / Observation		
CEC = 1, minimum de cinq (5) câbles affectés par la corrosion pouvant affecter sa capacité à supporter les charges de façon très importante		
No photo:		20160128_JV_7029
No recommandation(s):		9785,9263
Identification		
Section :		
5		
Axe / Travée :		
39W-40W		
Groupe :		
SS		
Groupe d'élément :		
Systèmes structuraux		
Élément :		
Poutre P1		
Cote CEC		Cote CEM
1		A B C D % 94 5 0 1 %
Remarque / Observation		
Fissuration le long du gousset		
No photo:		20160128_JV_6973
No recommandation(s):		9785,9263

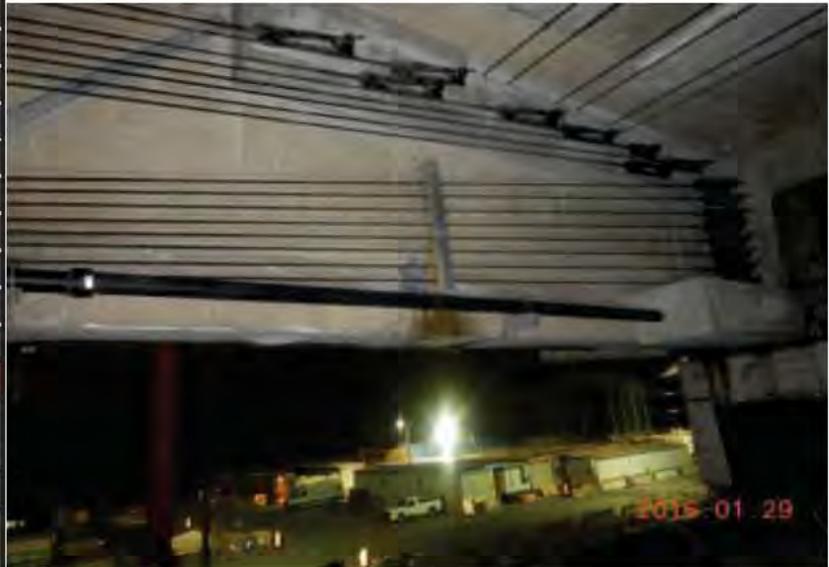
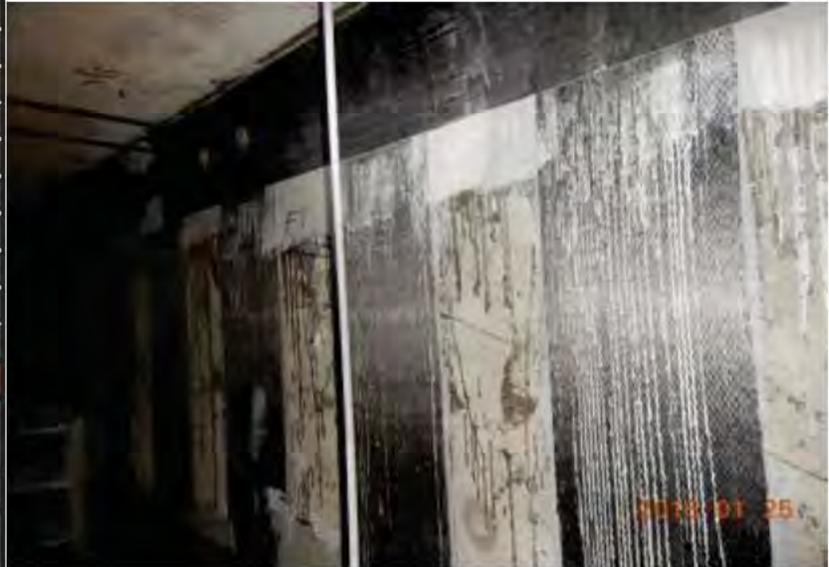
Identification		
Section :		
5		
Axe / Travée :		
39W-40W		
Groupe :		
SS		
Groupe d'élément :		
Systèmes structuraux		
Élément :		
Poutre P1		
Cote CEC		Cote CEM
1		A B C D % 94 5 0 1 %
Remarque / Observation		
Fissuration le long du gousset		
No photo:		20160128_JV_6987
No recommandation(s):		9785,9263
Identification		
Section :		
5		
Axe / Travée :		
39W-40W		
Groupe :		
SS		
Groupe d'élément :		
Systèmes structuraux		
Élément :		
Poutre P4		
Cote CEC		Cote CEM
1		A B C D % 93 6 1 0 %
Remarque / Observation		
CEC=1, minimum de six (6) câbles affectés par la corrosion pouvant affecter sa capacité à supporter les charges de façon très importante		
No photo:		20160124_DT_5771
No recommandation(s):		10091
