Axe : Champlain	Section : 7A	Structure : Pont Champlain
------------------------	---------------------	-----------------------------------

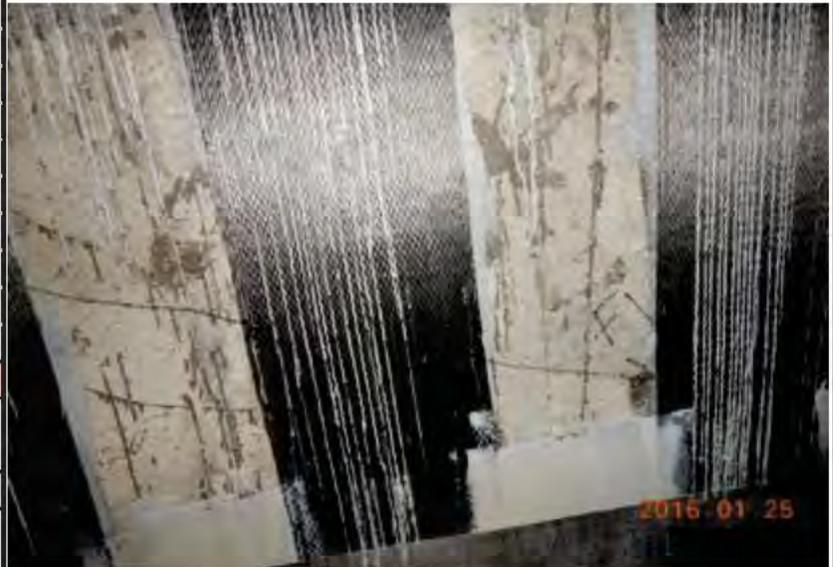
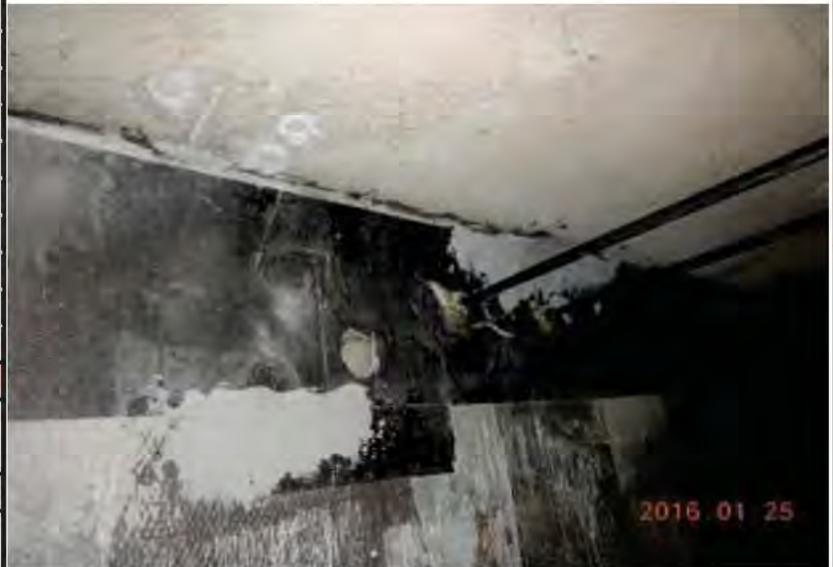
Identification		
Section :		
5		
Axe / Travée :		
39W-40W		
Groupe :		
SS		
Groupe d'élément :		
Systèmes structuraux		
Élément :		
Poutre P4		
Cote CEC		Cote CEM
1		A B C D % 93 6 1 0 %
Remarque / Observation		
CEC=1, minimum de six (6) câbles affectés par la corrosion pouvant affecter sa capacité à supporter les charges de façon très importante		
No photo:		20160124_DT_5772
No recommandation(s):		10091
Identification		
Section :		
5		
Axe / Travée :		
39W-40W		
Groupe :		
SS		
Groupe d'élément :		
Systèmes structuraux		
Élément :		
Renfort - PRFC - P4		
Cote CEC		Cote CEM
4		A B C D % 98 0 0 2 %
Remarque / Observation		
Trous causés par un agent externe.		
No photo:		20160124_DT_5768
No recommandation(s):		15758

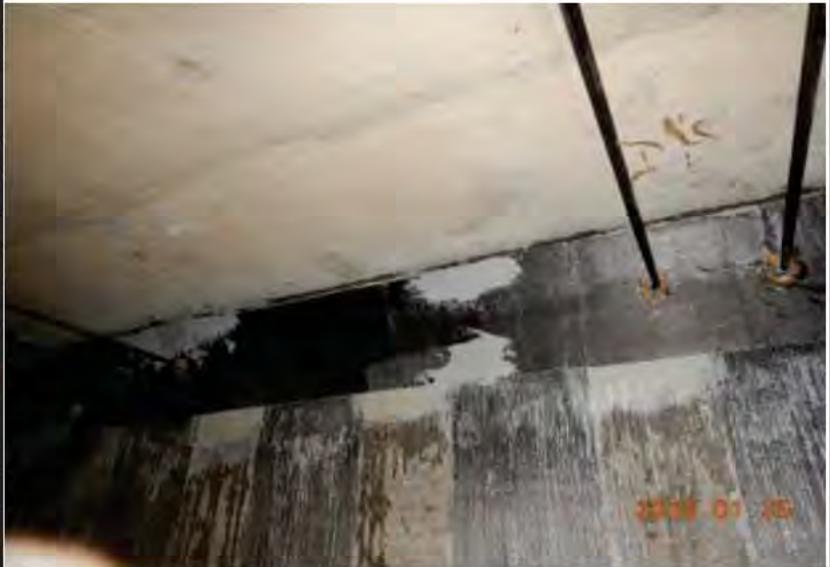
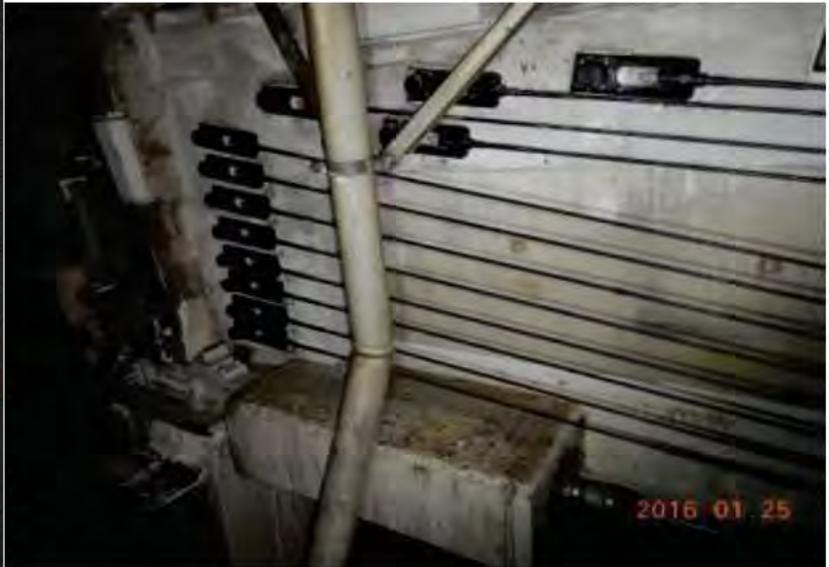
Identification		
Section :		
5		
Axe / Travée :		
39W-40W		
Groupe :		
SS		
Groupe d'élément :		
Systèmes structuraux		
Élément :		
Renfort - PRFC - P4		
Cote CEC		Cote CEM
4		A B C D % 98 0 0 2 %
Remarque / Observation		
Trous causés par un agent externe.		
No photo:		20160124_DT_5770
No recommandation(s): 15758		
Identification		
Section :		
5		
Axe / Travée :		
39W-40W		
Groupe :		
SS		
Groupe d'élément :		
Systèmes structuraux		
Élément :		
Poutre P7		
Cote CEC		Cote CEM
3		A B C D % 93 5 1 1 %
Remarque / Observation		
Vue générale - Face Amont Extrémité Ouest		
No photo:		20160124_DT_5782
No recommandation(s): 9785,10091,9263

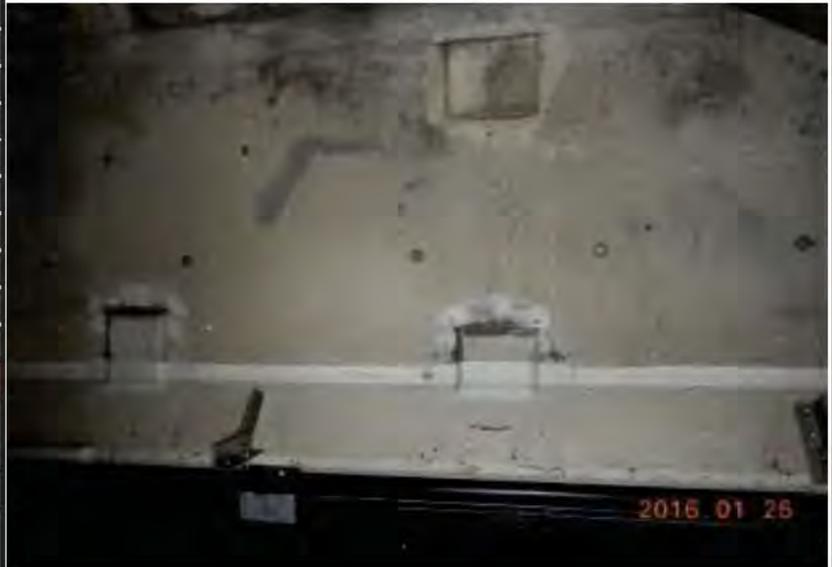
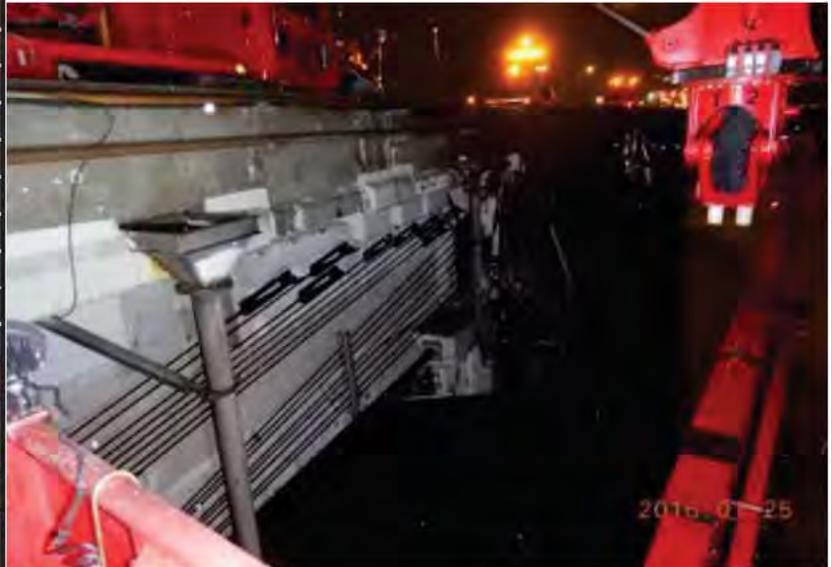
Identification		
Section :		
5		
Axe / Travée :		
39W-40W		
Groupe :		
SS		
Groupe d'élément :		
Systèmes structuraux		
Élément :		
Poutre P7		
Cote CEC		Cote CEM
3		A B C D % 93 5 1 1 %
Remarque / Observation		
Vue générale - Face Amont Centre		
No photo:		20160124_DT_5798
No recommandation(s):		9785,10091,9263
Identification		
Section :		
5		
Axe / Travée :		
39W-40W		
Groupe :		
SS		
Groupe d'élément :		
Systèmes structuraux		
Élément :		
Poutre P7		
Cote CEC		Cote CEM
3		A B C D % 93 5 1 1 %
Remarque / Observation		
Vue générale - Face Amont Extrémité Est		
No photo:		20160124_DT_5852
No recommandation(s):		9785,10091,9263

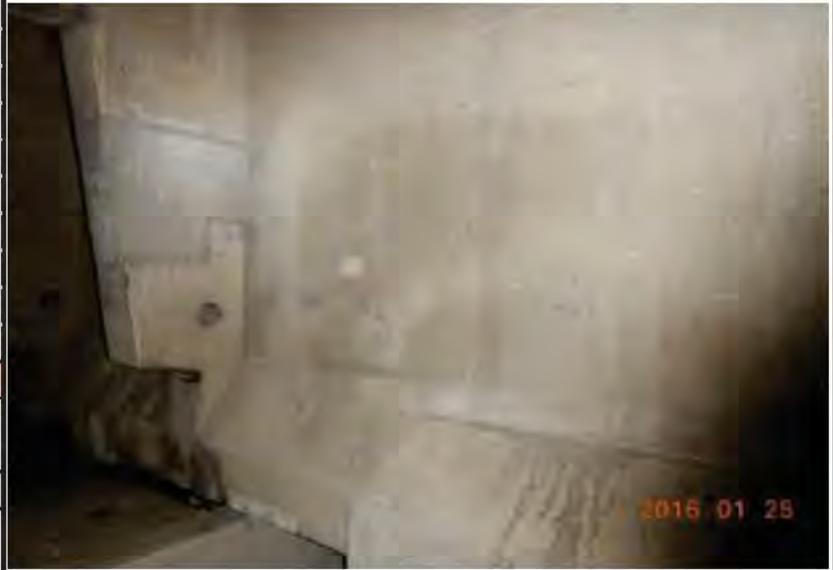
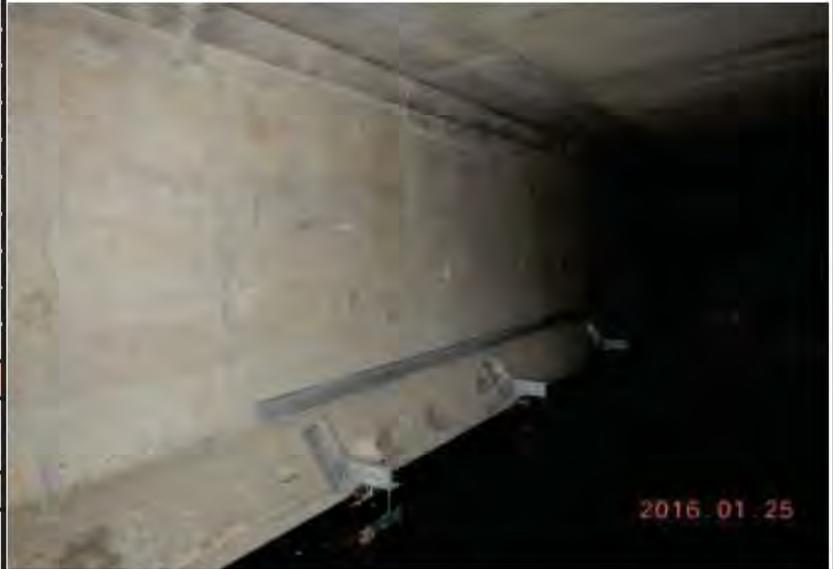
Identification		
Section :		
5		
Axe / Travée :		
39W-40W		
Groupe :		
SS		
Groupe d'élément :		
Systèmes structuraux		
Élément :		
Poutre P7		
Cote CEC		Cote CEM
3		A B C D % 93 5 1 1 %
Remarque / Observation		
Vue générale - Face Aval Extrémité Ouest		
No photo:		20160124_DT_5754
No recommandation(s):		9785,10091,9263
Identification		
Section :		
5		
Axe / Travée :		
39W-40W		
Groupe :		
SS		
Groupe d'élément :		
Systèmes structuraux		
Élément :		
Poutre P7		
Cote CEC		Cote CEM
3		A B C D % 93 5 1 1 %
Remarque / Observation		
Vue générale - Face Aval Centre		
No photo:		20160124_DT_5814
No recommandation(s):		9785,10091,9263

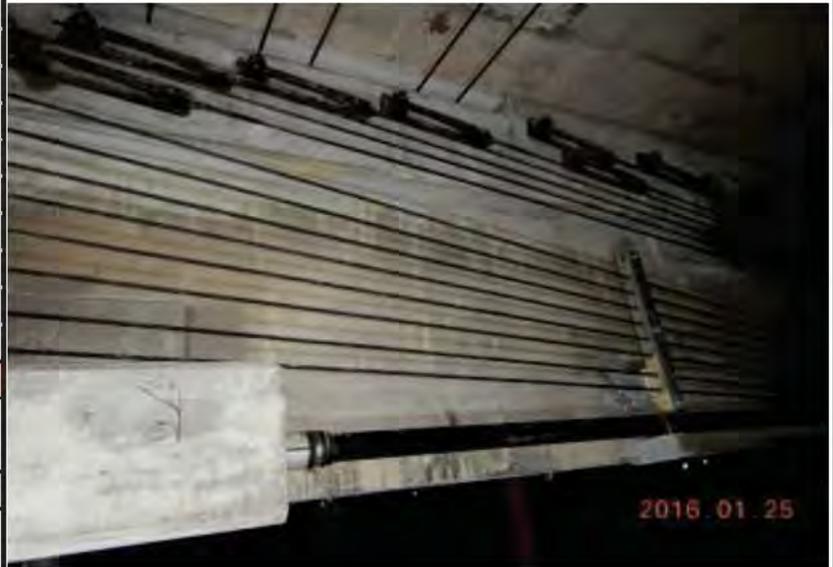
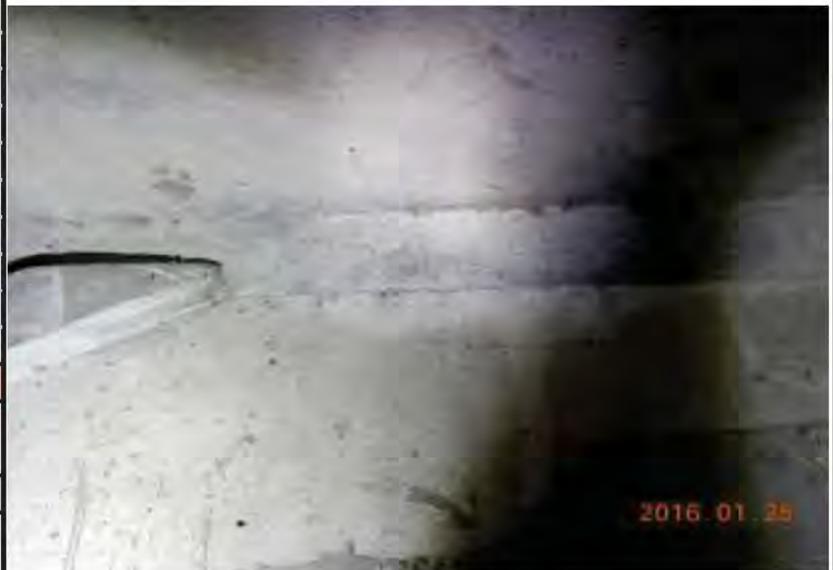
Identification		
Section :		
5		
Axe / Travée :		
39W-40W		
Groupe :		
SS		
Groupe d'élément :		
Systèmes structuraux		
Élément :		
Poutre P7		
Cote CEC		Cote CEM
3		A B C D % 93 5 1 1 %
Remarque / Observation		
Vue générale - Face Aval Extrémité Est		
No photo:		20160124_DT_5835
No recommandation(s):		9785,10091,9263
Identification		
Section :		
5		
Axe / Travée :		
39W-40W		
Groupe :		
SS		
Groupe d'élément :		
Systèmes structuraux		
Élément :		
Poutre P7		
Cote CEC		Cote CEM
3		A B C D % 93 5 1 1 %
Remarque / Observation		
Fissuration longitudinale le long du gousset		
No photo:		20160124_DT_5791
No recommandation(s):		9785,10091,9263

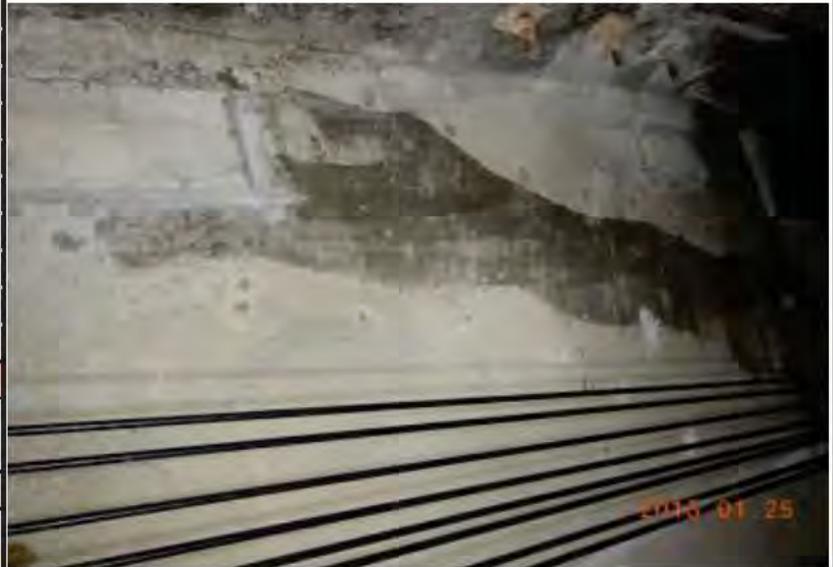
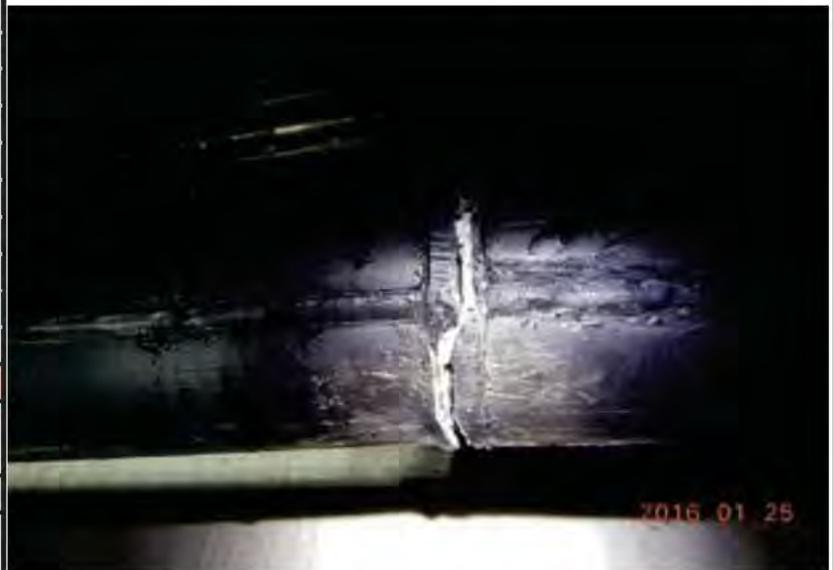
Identification		
Section :		
5		
Axe / Travée :		
39W-40W		
Groupe :		
SS		
Groupe d'élément :		
Systèmes structuraux		
Élément :		
Poutre P7		
Cote CEC		Cote CEM
3		A B C D % 93 5 1 1 %
Remarque / Observation		
Fissuration longitudinale le long du gousset		
No photo:		20160124_DT_5785
No recommandation(s):		9785,10091,9263
Identification		
Section :		
5		
Axe / Travée :		
39W-40W		
Groupe :		
SS-R		
Groupe d'élément :		
Systèmes structuraux		
Élément :		
Renfort - PTE - P7		
Cote CEC		Cote CEM
2		A B C D % 99 0 1 0 %
Remarque / Observation		
Fissuration de la gaine HDPE.		
No photo:		20160124_DT_5802
No recommandation(s):		10095

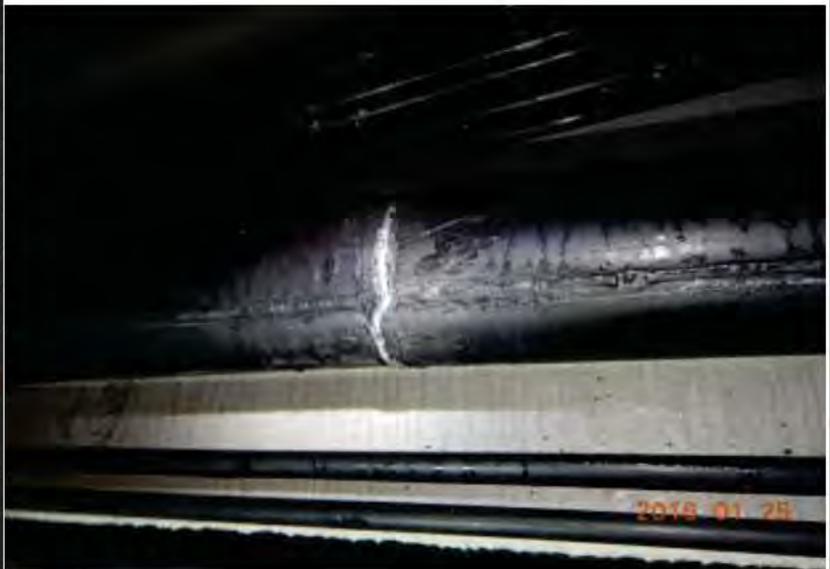
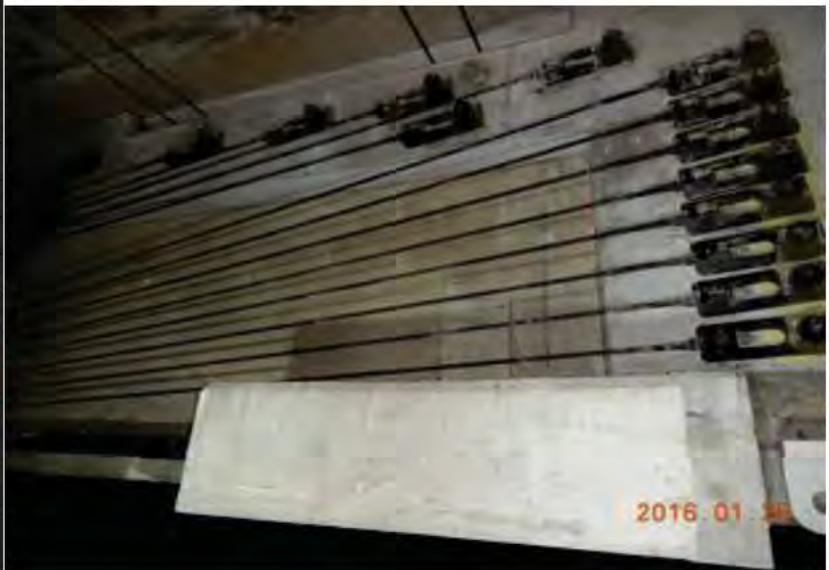
Identification		
Section :		
5		
Axe / Travée :		
39W-40W		
Groupe :		
SS-R		
Groupe d'élément :		
Systèmes structuraux		
Élément :		
Renfort - PTE - P7		
Cote CEC		Cote CEM
2		A B C D % 99 0 1 0 %
Remarque / Observation		
Fissuration de la gaine HDPE.		
No photo:		20160124_DT_5803
No recommandation(s): 10095		
Identification		
Section :		
5		
Axe / Travée :		
39W-40W		
Groupe :		
SS-R		
Groupe d'élément :		
Systèmes structuraux		
Élément :		
Renfort - QP2.0 - P7		
Cote CEC		Cote CEM
1		A B C D % 74 25 0 1 %
Remarque / Observation		
Monotoron lâche avec déplacement de 12 mm.		
No photo:		20160124_DT_5747
No recommandation(s): 15779

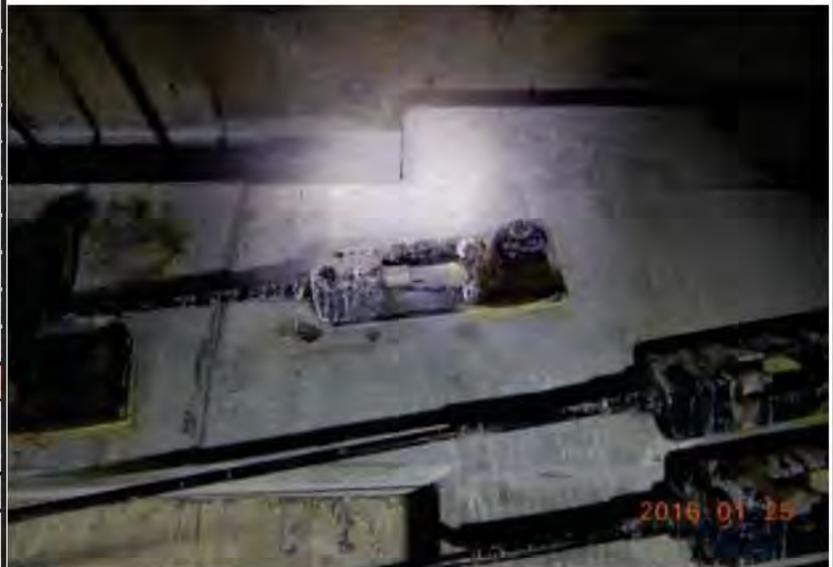
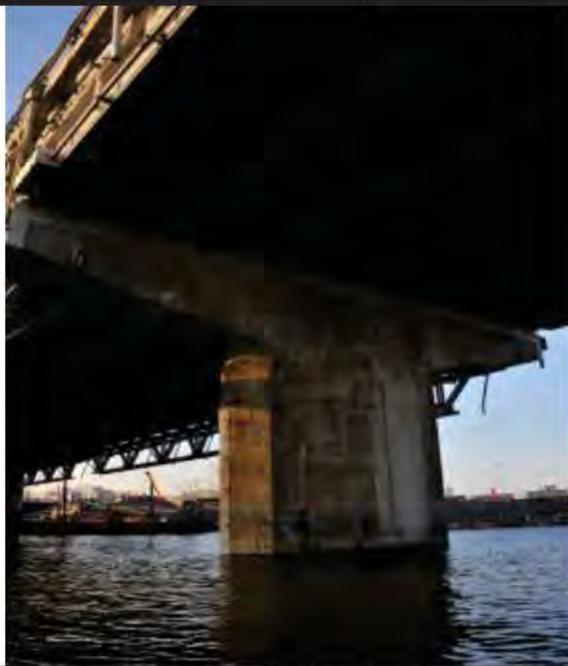
Identification		
Section :		
5		
Axe / Travée :		
39W-40W		
Groupe :		
SS-R		
Groupe d'élément :		
Systèmes structuraux		
Élément :		
Renfort - QP2.0 - P7		
Cote CEC		Cote CEM
1		A B C D % 74 25 0 1 %
Remarque / Observation		
Monotoron lâche avec déplacement de 12 mm.		
No photo:		20160124_DT_5750
No recommandation(s): 15779		
Identification		
Section :		
5		
Axe / Travée :		
40W		
Groupe :		
Pile		
Groupe d'élément :		
Unité de fondation		
Élément :		
Fût		
Cote CEC		Cote CEM
2		A B C D % 8 20 70 2 %
Remarque / Observation		
Éclatement avec armature corrodée visible sur 2% de la surface		
No photo:		20151125_BP_5897
No recommandation(s): 7129

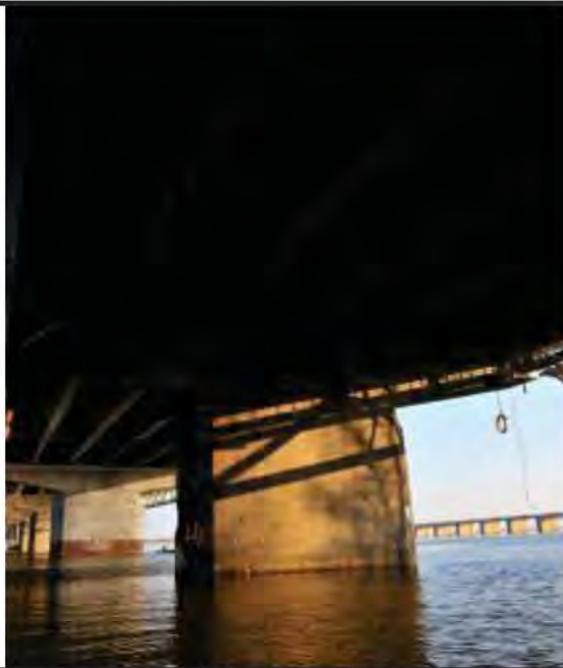
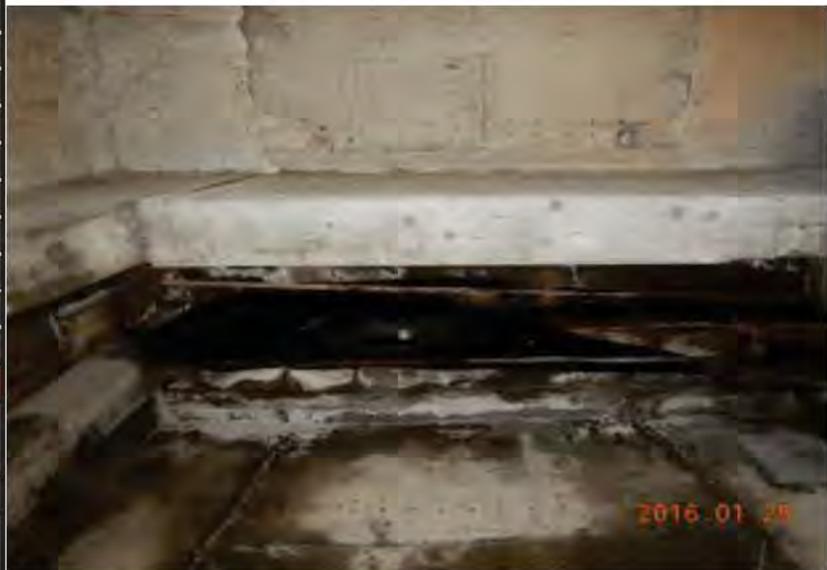
Identification		
Section :		
5		
Axe / Travée :		
40W		
Groupe :		
Pile		
Groupe d'élément :		
Unité de fondation		
Élément :		
Fût		
Cote CEC		Cote CEM
2		A B C D % 8 20 70 2 %
Remarque / Observation		
Éclatement avec armature corrodée visible sur 2% de la surface		
No photo:		20151125_BP_5895
No recommandation(s): 7129		
Identification		
Section :		
5		
Axe / Travée :		
40W		
Groupe :		
Jt		
Groupe d'élément :		
Joint de dilatation		
Élément :		
Garniture de joint		
Cote CEC		Cote CEM
1		A B C D % 70 0 30 0 %
Remarque / Observation		
Élastomère endommagé affectant l'étanchéité de façon très importante.		
No photo:		20160124_DT_5757
No recommandation(s): 10107

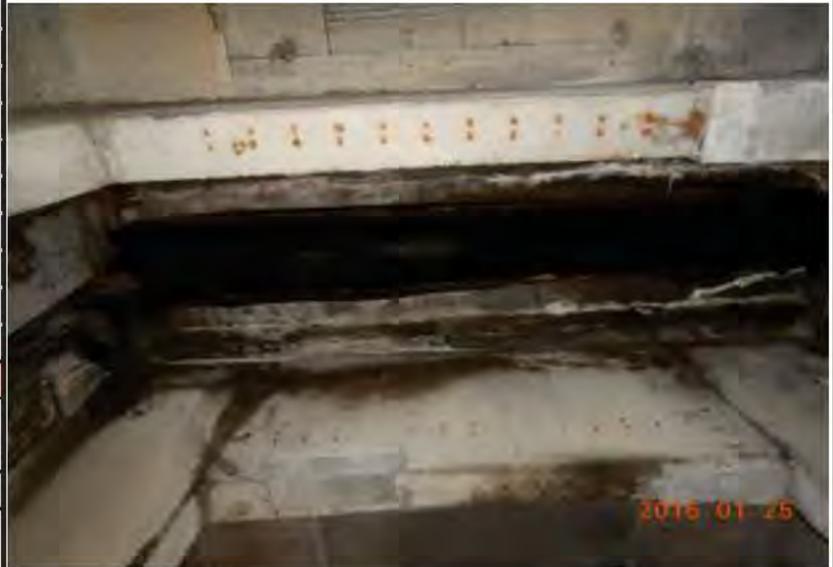
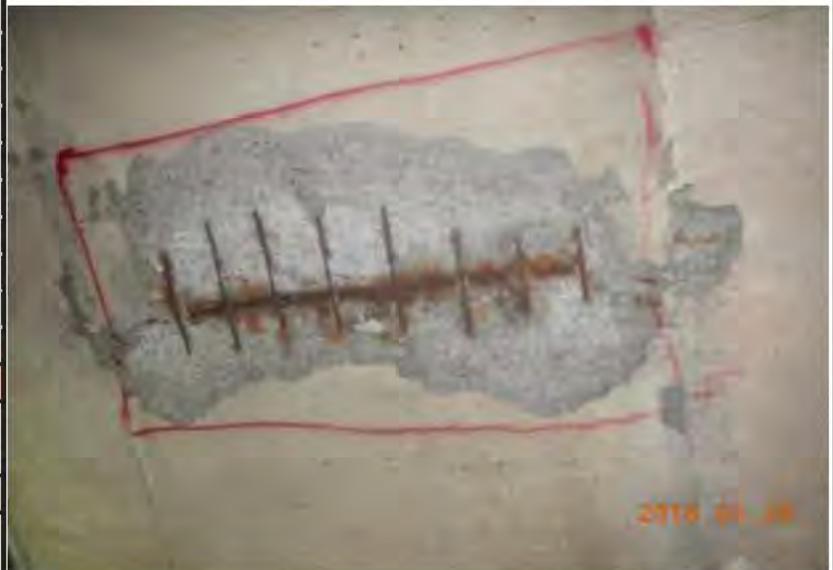
Identification		
Section :		
5		
Axe / Travée :		
40W		
Groupe :		
Jt		
Groupe d'élément :		
Joint de dilatation		
Élément :		
Garniture de joint		
Cote CEC		Cote CEM
1		A B C D % 70 0 30 0 %
Remarque / Observation		
Élastomère endommagé affectant l'étanchéité de façon très importante.		
No photo:		20160124_DT_5763
No recommandation(s): 10107		
Identification		
Section :		
5		
Axe / Travée :		
40W-41W		
Groupe :		
Plt.		
Groupe d'élément :		
Platelage		
Élément :		
Platelage		
Cote CEC		Cote CEM
1		A B C D % 81 15 3 1 %
Remarque / Observation		
Délaminage et éclatement avec armature corrodée visible, gaines visibles ou torons exposés avec fils coupés ou perte importante de la section		
No photo:		20160124_JV_6676
No recommandation(s): 10098, 10100

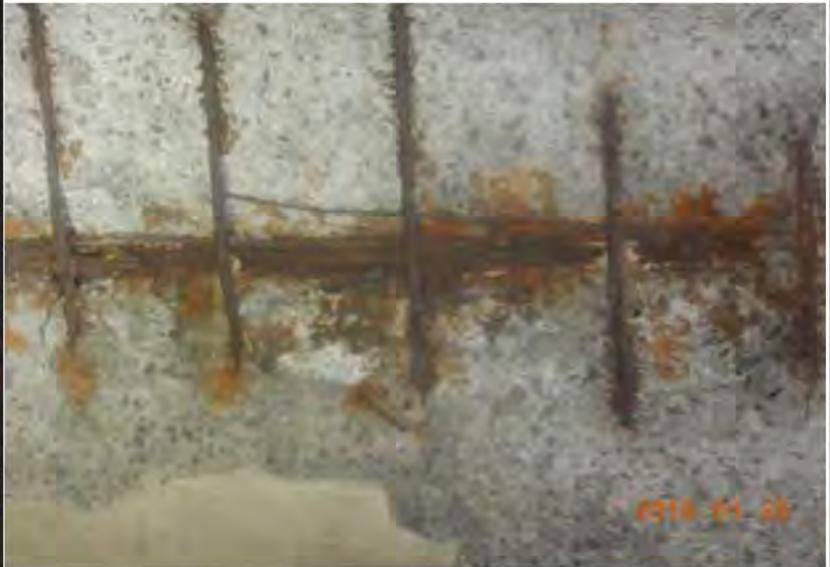
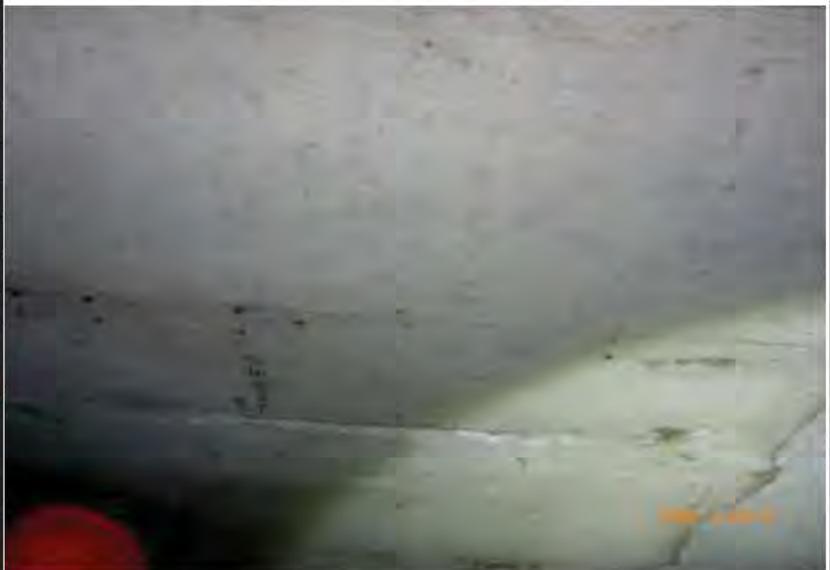
Identification		
Section :		
5		
Axe / Travée :		
40W-41W		
Groupe :		
Plt.		
Groupe d'élément :		
Platelage		
Élément :		
Platelage		
Cote CEC		Cote CEM
1		A B C D % 81 15 3 1 %
Remarque / Observation		
Délaminage et éclatement avec armature corrodée visible, gaines visibles ou torons exposés avec fils coupés ou perte importante de la section		
No photo:		20160124_JV_6677
No recommandation(s): 10098, 10100		
Identification		
Section :		
5		
Axe / Travée :		
40W-41W		
Groupe :		
Plt.		
Groupe d'élément :		
Platelage		
Élément :		
Platelage		
Cote CEC		Cote CEM
1		A B C D % 81 15 3 1 %
Remarque / Observation		
Fissures longitudinales le long des câbles de précontrainte (4).		
No photo:		20160131_JD_0510
No recommandation(s): 10098, 10100

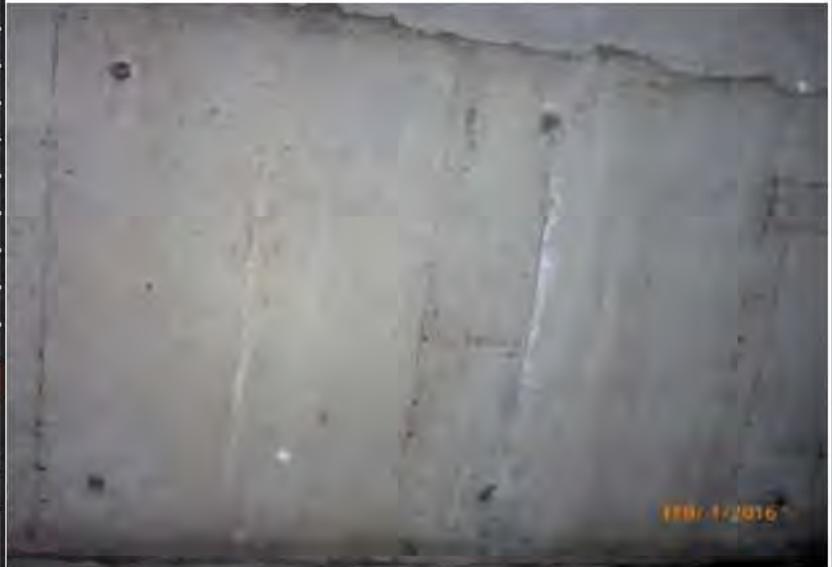
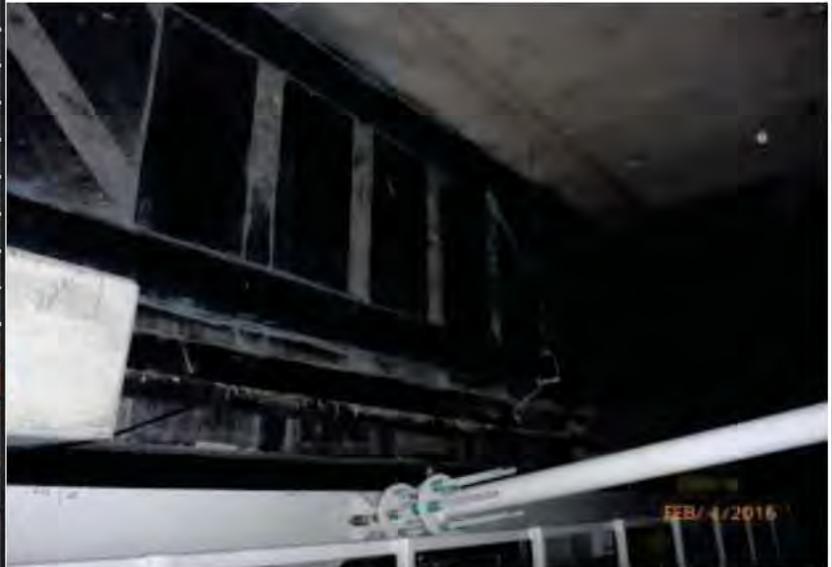
Identification		
Section :		
5		
Axe / Travée :		
40W-41W		
Groupe :		
Plt.		
Groupe d'élément :		
Platelage		
Élément :		
Platelage		
Cote CEC		Cote CEM
1		A B C D % 81 15 3 1 %
Remarque / Observation		
Fissures longitudinales le long des câbles de précontrainte (4).		
No photo:		20160131_JD_0511
No recommandation(s): 10098, 10100		
Identification		
Section :		
5		
Axe / Travée :		
40W-41W		
Groupe :		
SS		
Groupe d'élément :		
Systèmes structuraux		
Élément :		
Poutre P1		
Cote CEC		Cote CEM
1		A B C D % 85 15 0 0 %
Remarque / Observation		
Vue générale - Face Amont Extrémité Ouest		
No photo:		20160131_JD_0557
No recommandation(s): 9785

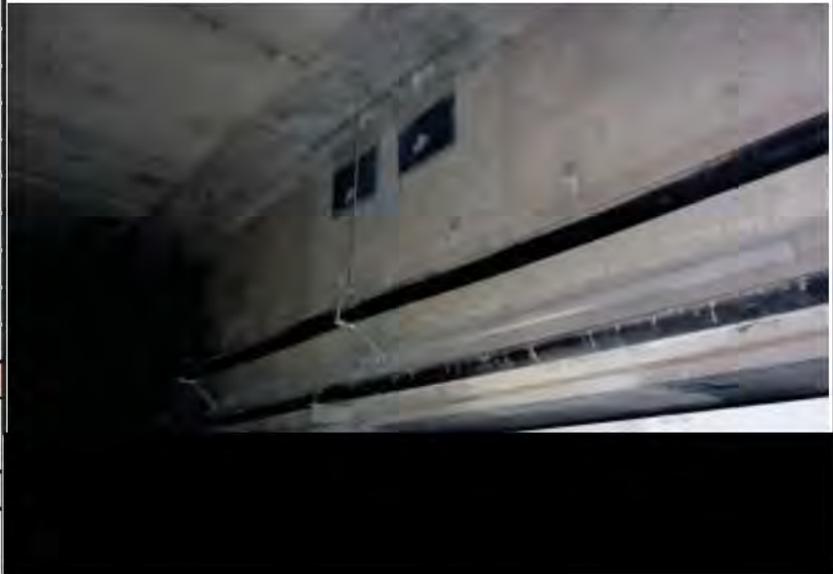
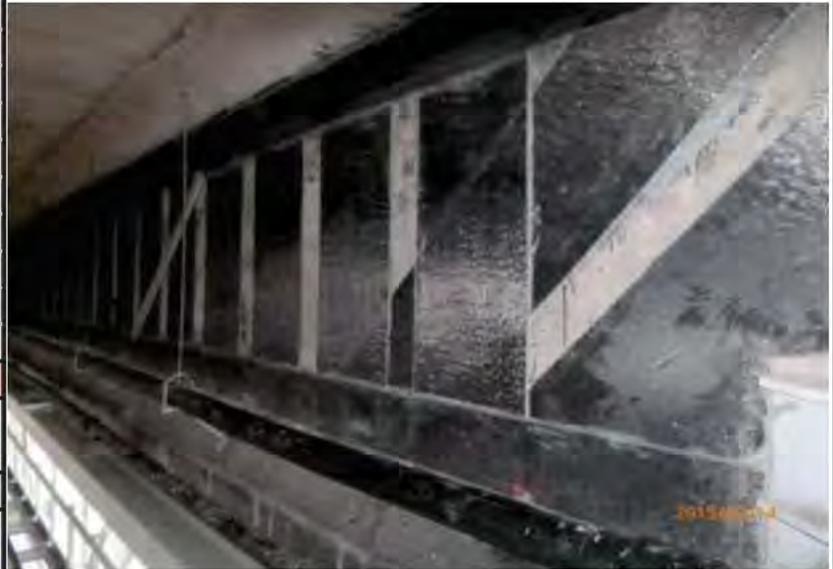
Identification		
Section :		
5		
Axe / Travée :		
40W-41W		
Groupe :		
SS		
Groupe d'élément :		
Systèmes structuraux		
Élément :		
Poutre P1		
Cote CEC		Cote CEM
1		A B C D % 85 15 0 0 %
Remarque / Observation		
Vue générale - Face Amont Centre		
No photo:		20160131_JD_0519
No recommandation(s):		9785
Identification		
Section :		
5		
Axe / Travée :		
40W-41W		
Groupe :		
SS		
Groupe d'élément :		
Systèmes structuraux		
Élément :		
Poutre P1		
Cote CEC		Cote CEM
1		A B C D % 85 15 0 0 %
Remarque / Observation		
Vue générale - Face Amont Extrémité Est		
No photo:		20151214_NP_0591
No recommandation(s):		9785

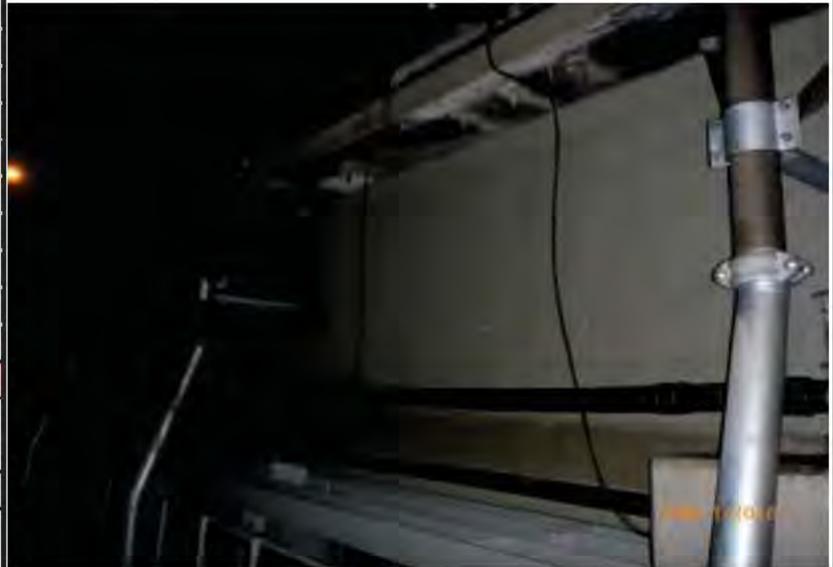
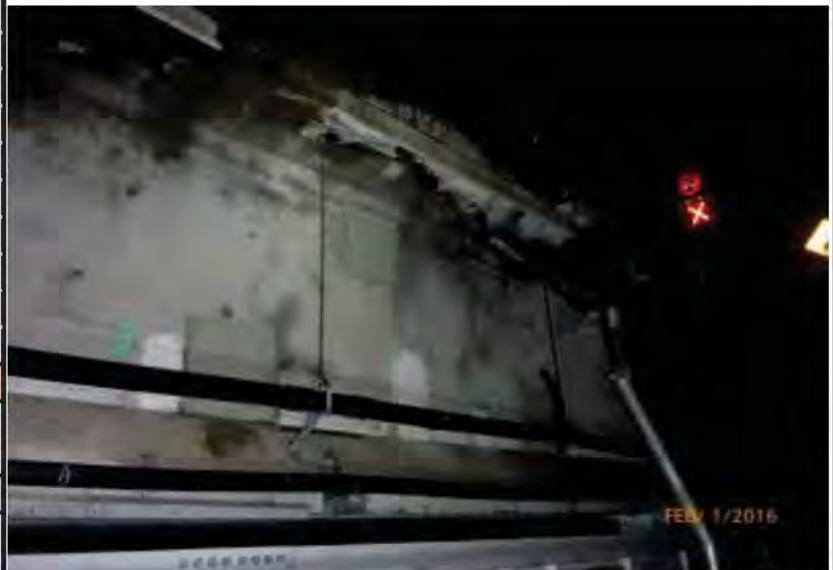
Identification		
Section :		
5		
Axe / Travée :		
40W-41W		
Groupe :		
SS		
Groupe d'élément :		
Systèmes structuraux		
Élément :		
Poutre P1		
Cote CEC		Cote CEM
1		A B C D % 85 15 0 0 %
Remarque / Observation		
Vue générale - Face Aval Extrémité Ouest		
No photo:		20160131_JD_0539
No recommandation(s):		9785
Identification		
Section :		
5		
Axe / Travée :		
40W-41W		
Groupe :		
SS		
Groupe d'élément :		
Systèmes structuraux		
Élément :		
Poutre P1		
Cote CEC		Cote CEM
1		A B C D % 85 15 0 0 %
Remarque / Observation		
Vue générale - Face Aval Centre		
No photo:		20160131_JD_0507
No recommandation(s):		9785

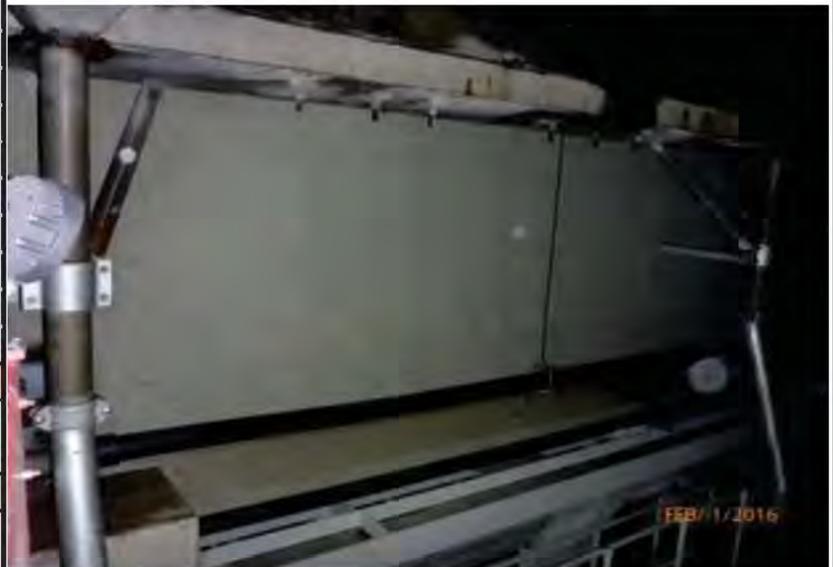
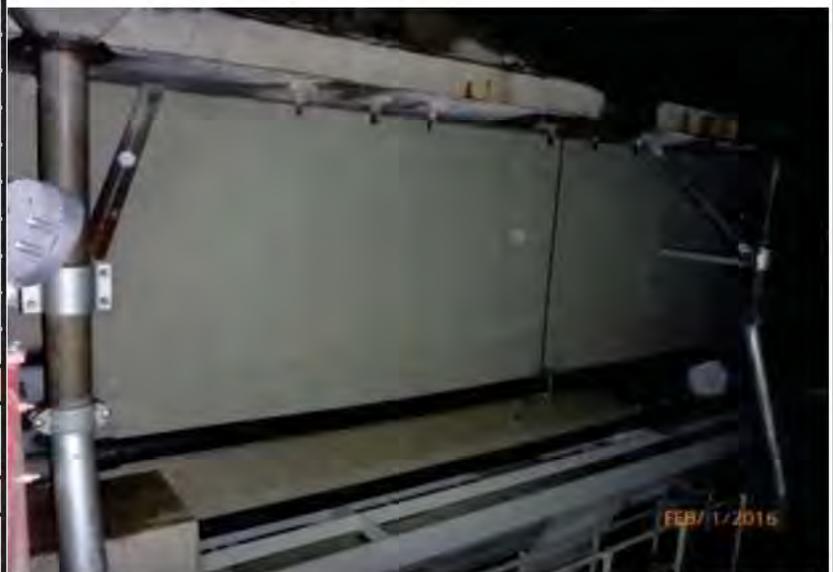
Identification		
Section :		
5		
Axe / Travée :		
40W-41W		
Groupe :		
SS		
Groupe d'élément :		
Systèmes structuraux		
Élément :		
Poutre P1		
Cote CEC		Cote CEM
1		A B C D % 85 15 0 0 %
Remarque / Observation		
Vue générale - Face Aval Extrémité Est		
No photo:		20160131_JD_0499
No recommandation(s): 9785		
Identification		
Section :		
5		
Axe / Travée :		
40W-41W		
Groupe :		
SS		
Groupe d'élément :		
Systèmes structuraux		
Élément :		
Poutre P1		
Cote CEC		Cote CEM
1		A B C D % 85 15 0 0 %
Remarque / Observation		
CEC = 1 , minimum de cinq (5) câbles affectés par la corrosion pouvant affecter sa capacité à supporter les charges de façon très importante		
No photo:		20160131_JD_0499
No recommandation(s): 9785

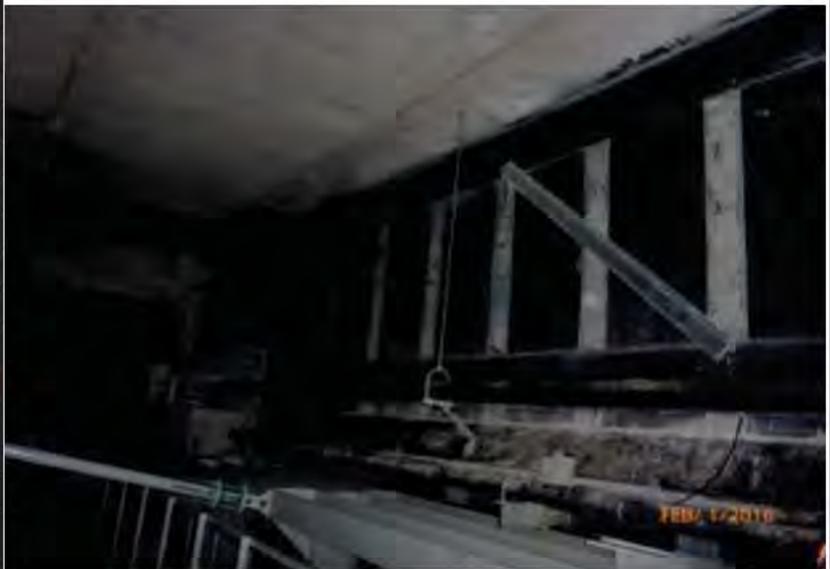
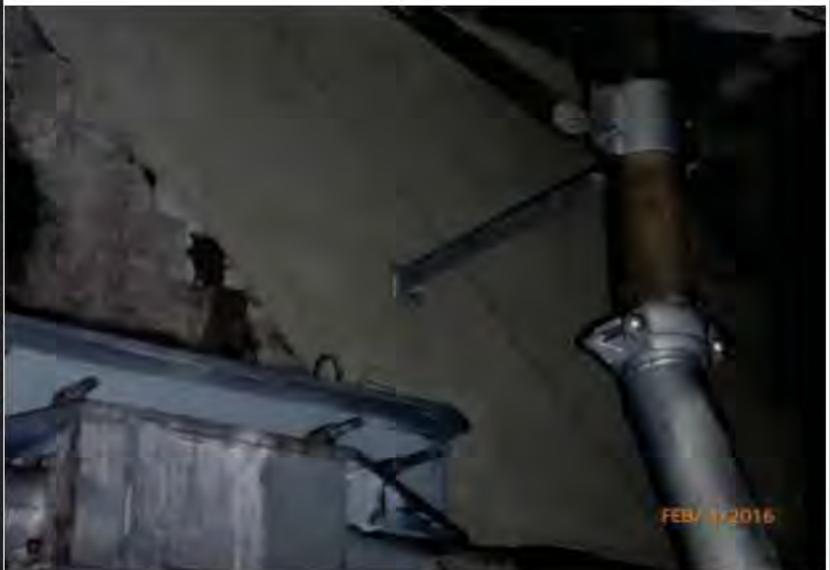
Identification		
Section :		
5		
Axe / Travée :		
40W-41W		
Groupe :		
SS		
Groupe d'élément :		
Systèmes structuraux		
Élément :		
Poutre P1		
Cote CEC		Cote CEM
1		A B C D % 85 15 0 0 %
Remarque / Observation		
CEC = 1 , minimum de cinq (5) câbles affectés par la corrosion pouvant affecter sa capacité à supporter les charges de façon très importante		
No photo:		20160131_JD_0537
No recommandation(s):		9785
Identification		
Section :		
5		
Axe / Travée :		
40W-41W		
Groupe :		
SS-R		
Groupe d'élément :		
Systèmes structuraux		
Élément :		
Renfort - PRFC - P1		
Cote CEC		Cote CEM
4		A B C D % 93 0 0 7 %
Remarque / Observation		
Trous causé par un agent extérieur.		
No photo:		20160131_JD_0504
No recommandation(s):		15758

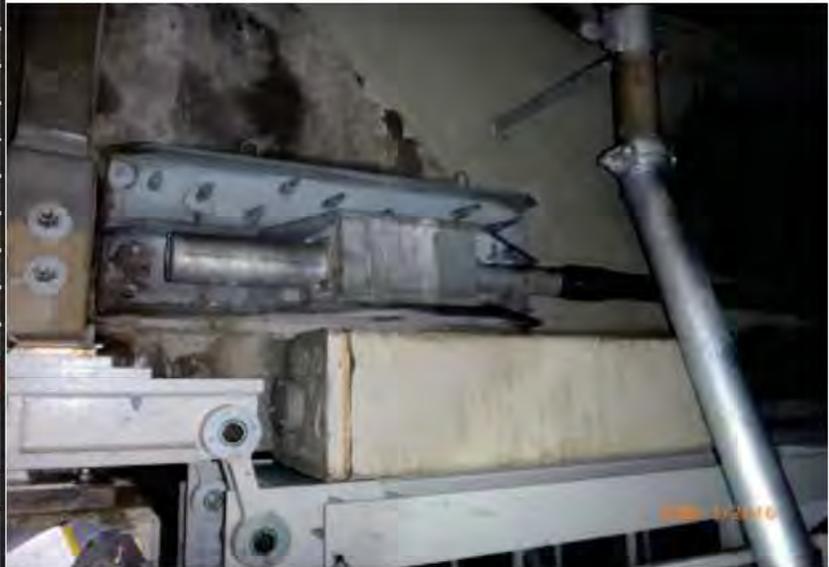
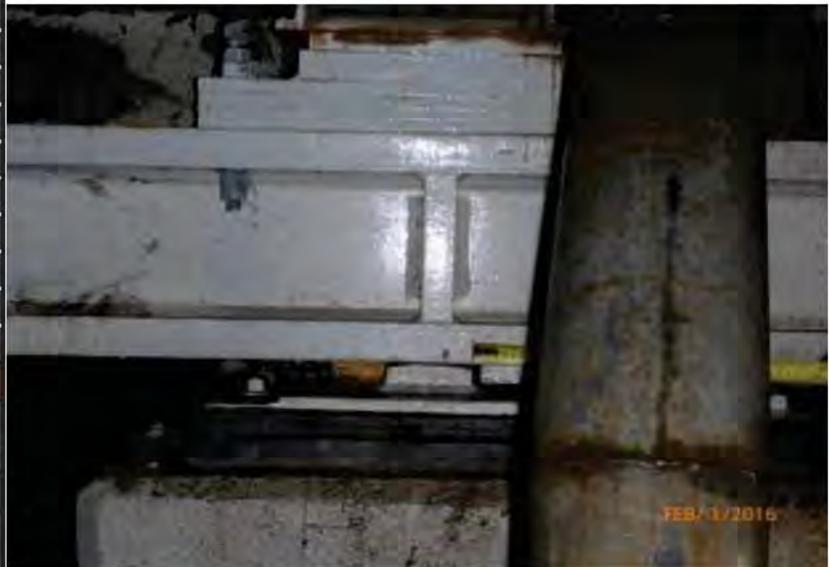
Identification		
Section :		
5		
Axe / Travée :		
40W-41W		
Groupe :		
SS-R		
Groupe d'élément :		
Systèmes structuraux		
Élément :		
Renfort - PRFC - P1		
Cote CEC		Cote CEM
4		A B C D % 93 0 0 7 %
Remarque / Observation		
Trous causé par un agent extérieur.		
No photo:		20160131_JD_0503
No recommandation(s): 15758		
Identification		
Section :		
5		
Axe / Travée :		
40W-41W		
Groupe :		
SS-R		
Groupe d'élément :		
Systèmes structuraux		
Élément :		
Renfort - TM 1.1 - P1		
Cote CEC		Cote CEM
4		A B C D % 100 0 0 0 %
Remarque / Observation		
Barre d'appui déplacée de 10mm longitudinalement		
No photo:		20160131_JD_0501
No recommandation(s):

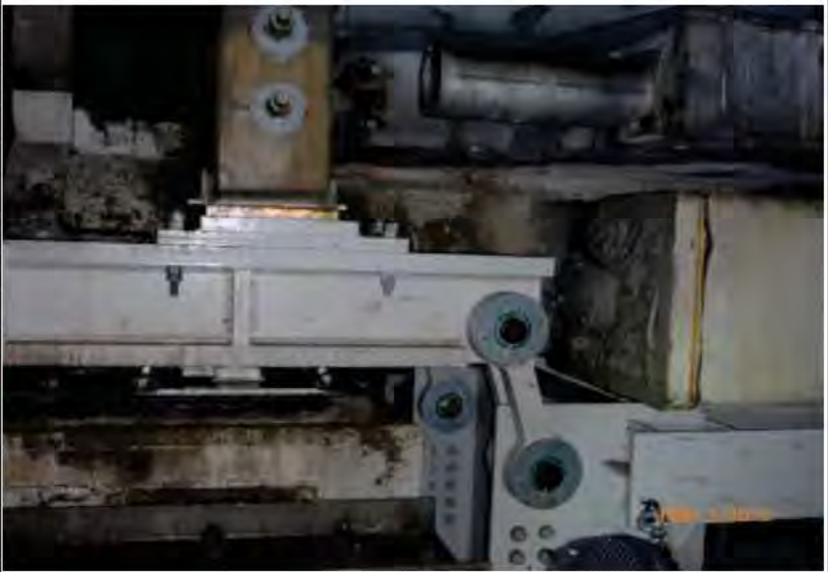
No photo:	20160131_JD_0502

Identification		
Section :		
5		
Axe / Travée :		
40W-41W		
Groupe :		
SS-R		
Groupe d'élément :		
Systèmes structuraux		
Élément :		
Renfort - TM 1.1 - P1		
Cote CEC		Cote CEM
4		A B C D % 100 0 0 0 %
Remarque / Observation		
Barre d'appui déplacée de 10mm longitudinalement		
No recommandation(s):		
Identification		
Section :		
5		
Axe / Travée :		
40W-41W		
Groupe :		
SS		
Groupe d'élément :		
Systèmes structuraux		
Élément :		
Poutre P4		
Cote CEC		Cote CEM
2		A B C D % 94 5 1 0 %
Remarque / Observation		
CEC = 2 , minimum de quatre (4) câbles affectés par la corrosion pouvant affecter sa capacité à supporter les charges de façon importante		
No recommandation(s):		10091,10093,15751

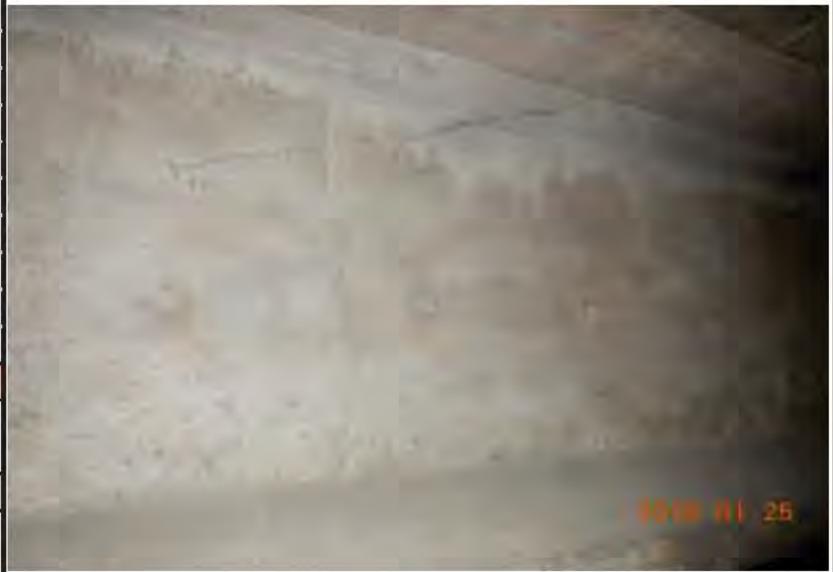
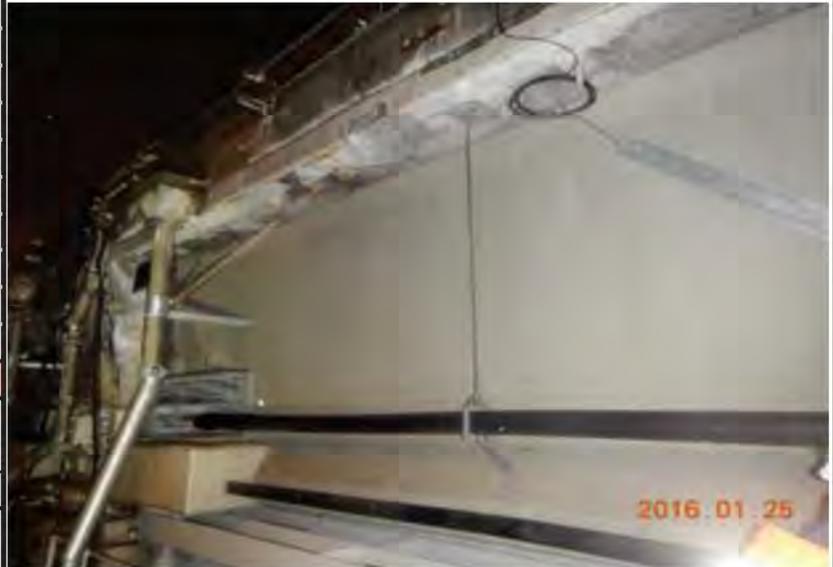
Identification		
Section :		
5		
Axe / Travée :		
40W-41W		
Groupe :		
SS		
Groupe d'élément :		
Systèmes structuraux		
Élément :		
Poutre P4		
Cote CEC		Cote CEM
2		A B C D % 94 5 1 0 %
Remarque / Observation		
CEC = 2 , minimum de quatre (4) câbles affectés par la corrosion pouvant affecter sa capacité à supporter les charges de façon importante		
No photo:		20160124_JV_6715
No recommandation(s): 10091,10093,15751		
Identification		
Section :		
5		
Axe / Travée :		
40W-41W		
Groupe :		
SS		
Groupe d'élément :		
Systèmes structuraux		
Élément :		
Poutre P7		
Cote CEC		Cote CEM
1		A B C D % 83 15 1 1 %
Remarque / Observation		
Vue générale - Face Amont Extrémité Ouest		
No photo:		20160124_JV_6696
No recommandation(s): 9785

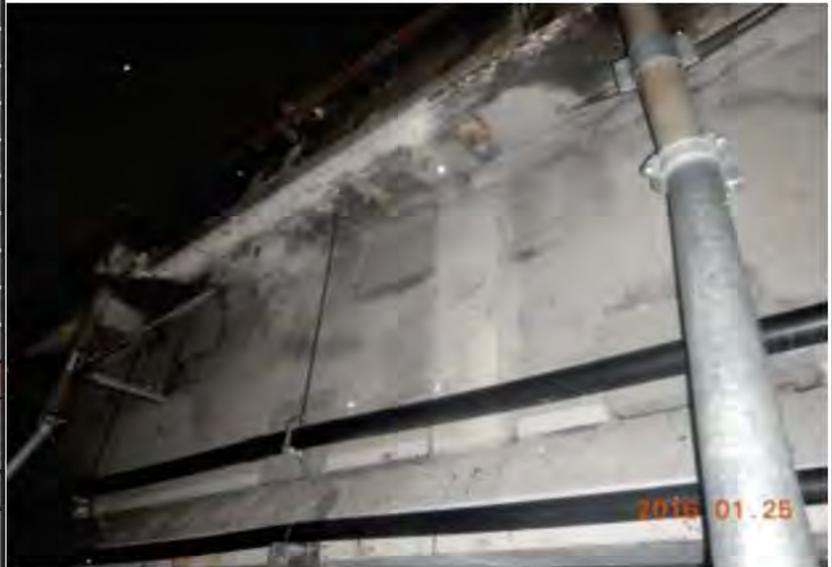
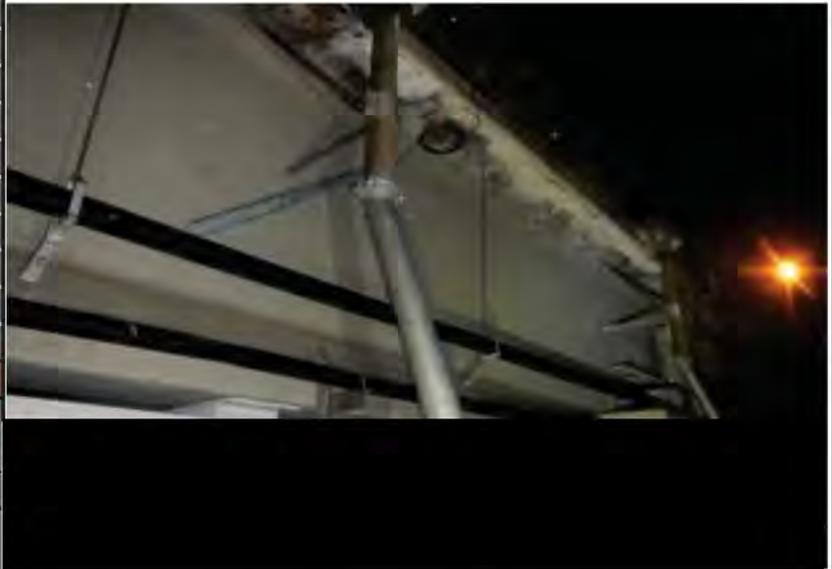
Identification		
Section :		
5		
Axe / Travée :		
40W-41W		
Groupe :		
SS		
Groupe d'élément :		
Systèmes structuraux		
Élément :		
Poutre P7		
Cote CEC		Cote CEM
1		A B C D % 83 15 1 1 %
Remarque / Observation		
Vue générale - Face Amont Centre		
No photo:		20160124_JV_6707
No recommandation(s): 9785		
Identification		
Section :		
5		
Axe / Travée :		
40W-41W		
Groupe :		
SS		
Groupe d'élément :		
Systèmes structuraux		
Élément :		
Poutre P7		
Cote CEC		Cote CEM
1		A B C D % 83 15 1 1 %
Remarque / Observation		
Vue générale - Face Amont Extrémité Est		
No photo:		20160124_JV_6719
No recommandation(s): 9785
