Axe : Champlain	Section : 7A	Structure : Pont Champlain
------------------------	---------------------	-----------------------------------

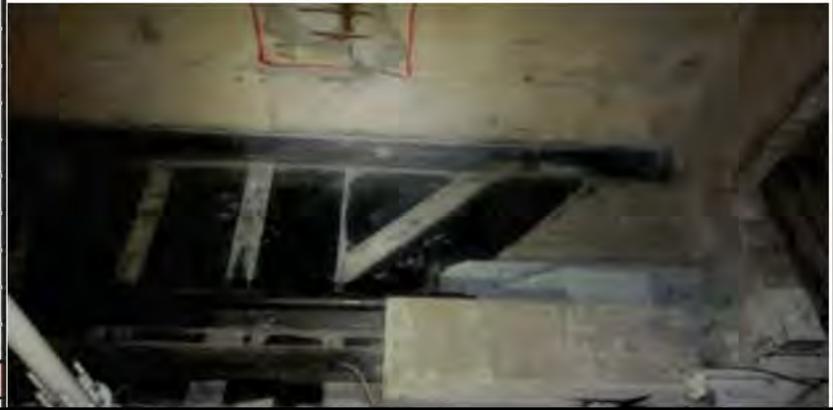
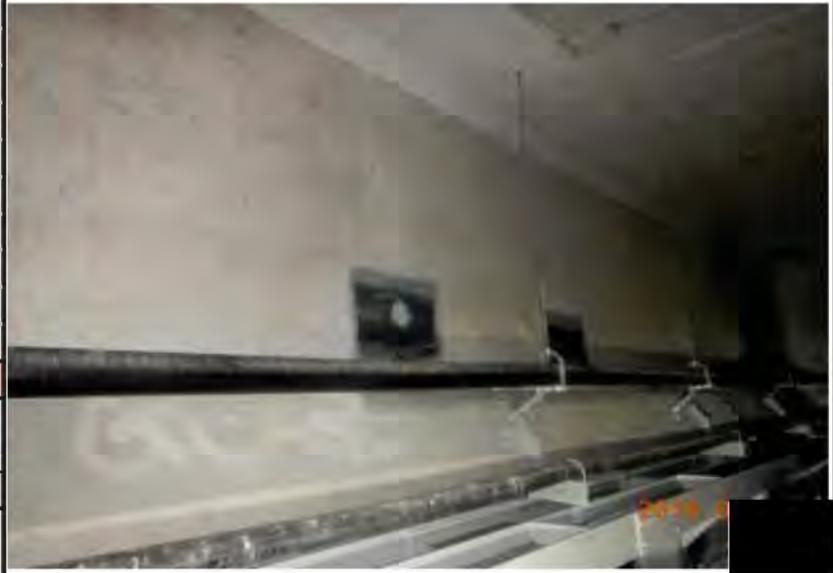
Identification		
Section :		
5		
Axe / Travée :		
40W-41W		
Groupe :		
SS		
Groupe d'élément :		
Systèmes structuraux		
Élément :		
Poutre P7		
Cote CEC		Cote CEM
1		A B C D % 83 15 1 1 %
Remarque / Observation		
Vue générale - Face Aval Extrémité Ouest		
No photo:		20160124_JV_6673
No recommandation(s):		9785
Identification		
Section :		
5		
Axe / Travée :		
40W-41W		
Groupe :		
SS		
Groupe d'élément :		
Systèmes structuraux		
Élément :		
Poutre P7		
Cote CEC		Cote CEM
1		A B C D % 83 15 1 1 %
Remarque / Observation		
Vue générale - Face Aval Centre		
No photo:		20160124_JV_6713
No recommandation(s):		9785

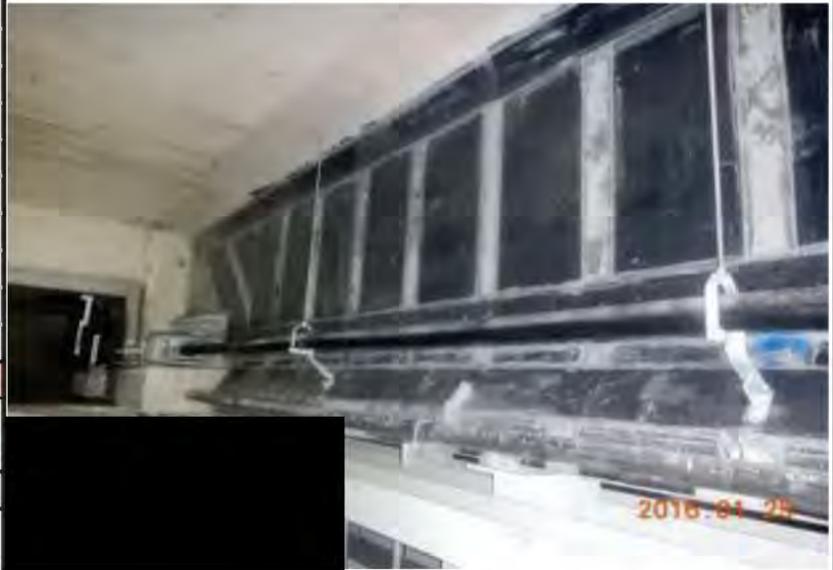
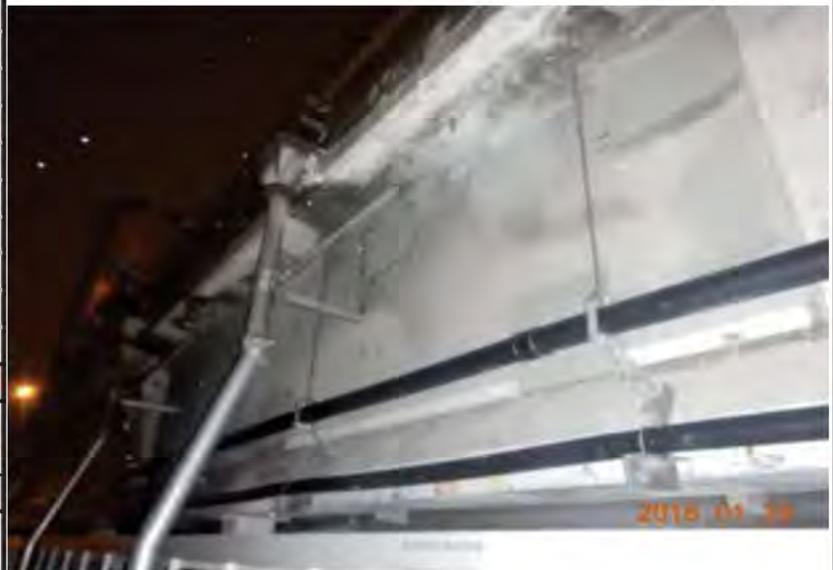
Identification		
Section :		
5		
Axe / Travée :		
40W-41W		
Groupe :		
SS		
Groupe d'élément :		
Systèmes structuraux		
Élément :		
Poutre P7		
Cote CEC		Cote CEM
1		A B C D % 83 15 1 1 %
Remarque / Observation		
Vue générale - Face Aval Extrémité Est		
No photo:		20160124_JV_6717
No recommandation(s): 9785		
Identification		
Section :		
5		
Axe / Travée :		
40W-41W		
Groupe :		
SS		
Groupe d'élément :		
Systèmes structuraux		
Élément :		
Poutre P7		
Cote CEC		Cote CEM
1		A B C D % 83 15 1 1 %
Remarque / Observation		
CEC = 1 , minimum de six (6) câbles affectés par la corrosion pouvant affecter sa capacité à supporter les charges de façon très importante		
No photo:		20160124_JV_6706
No recommandation(s): 9785

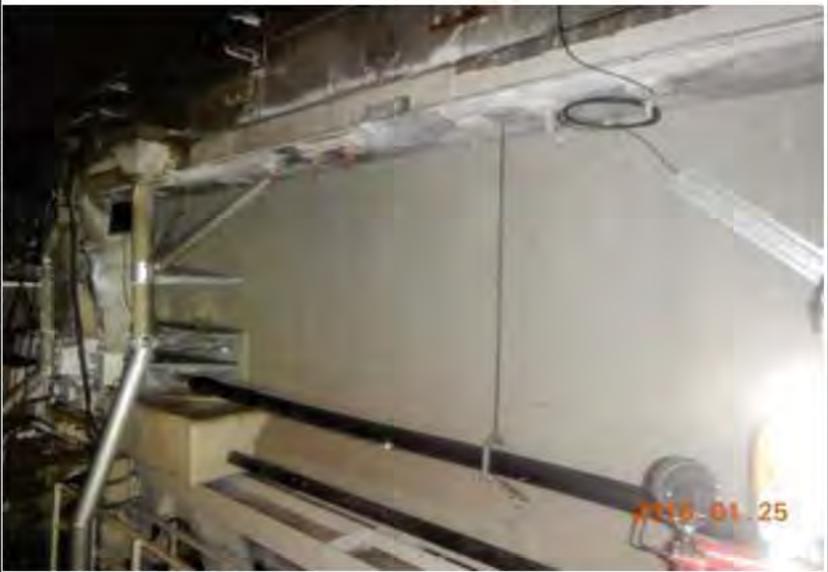
No photo:	20160124_JV_6697

Identification		
Section :		
5		
Axe / Travée :		
40W-41W		
Groupe :		
SS		
Groupe d'élément :		
Systèmes structuraux		
Élément :		
Poutre P7		
Cote CEC		Cote CEM
1		A B C D % 83 15 1 1 %
Remarque / Observation		
CEC = 1 , minimum de six (6) câbles affectés par la corrosion pouvant affecter sa capacité à supporter les charges de façon très importante		
No recommandation(s):		9785
Identification		
Section :		
5		
Axe / Travée :		
41W		
Groupe :		
Jt		
Groupe d'élément :		
Joint de dilatation		
Élément :		
Extrémité de dalle		
Cote CEC		Cote CEM
1		A B C D % 50 15 20 15 %
Remarque / Observation		
Réparations comportant des parties avec du délaminage et de l'éclatement.		
No recommandation(s):		10107

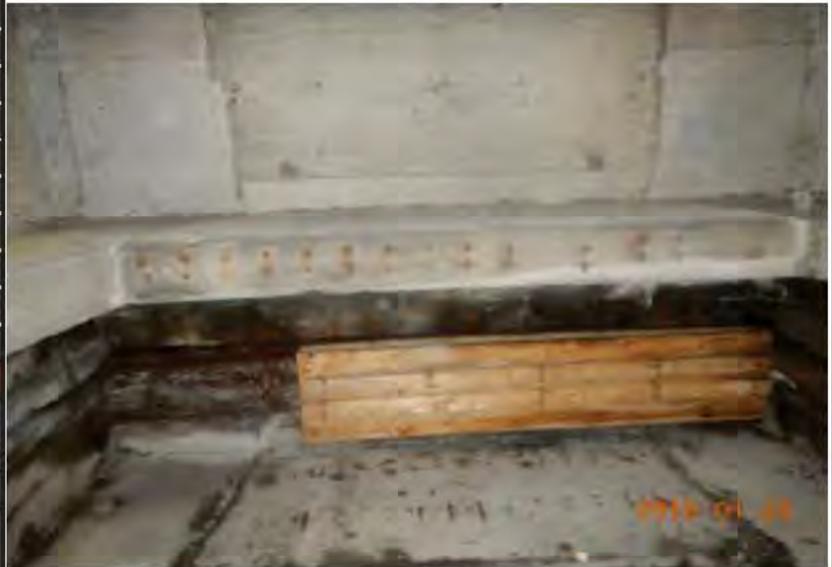
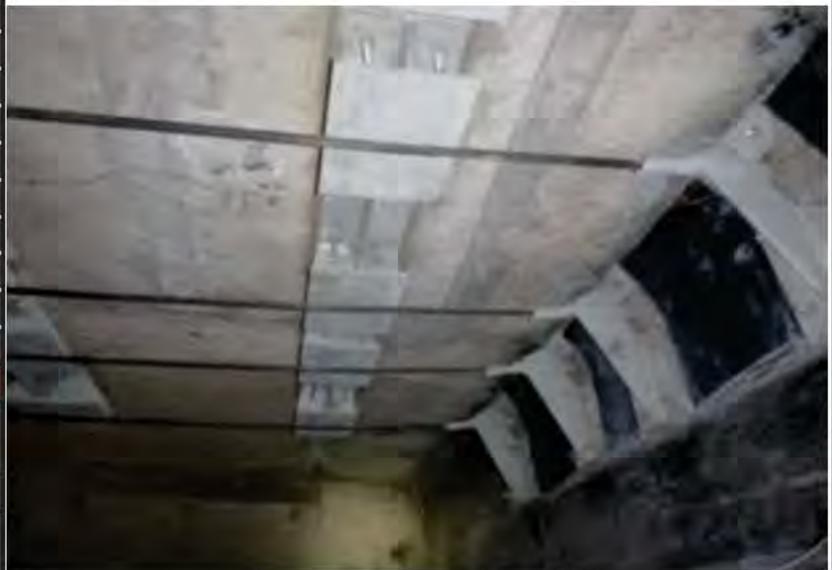
Identification		
Section :		
5		
Axe / Travée :		
41W		
Groupe :		
Jt		
Groupe d'élément :		
Joint de dilatation		
Élément :		
Extrémité de dalle		
Cote CEC		Cote CEM
1		A B C D % 50 15 20 15 %
Remarque / Observation		
Réparations comportant des parties avec du délaminage et de l'éclatement.		
No photo:		20160124_JV_6687
No recommandation(s): 10107		
Identification		
Section :		
5		
Axe / Travée :		
41W-42W		
Groupe :		
Plt.		
Groupe d'élément :		
Platelage		
Élément :		
Renfort - PTE - Dalle		
Cote CEC		Cote CEM
2		A B C D % 99 0 0 1 %
Remarque / Observation		
Ancrage manquant.		
No photo:		20151201_BP_0211
No recommandation(s): 15809

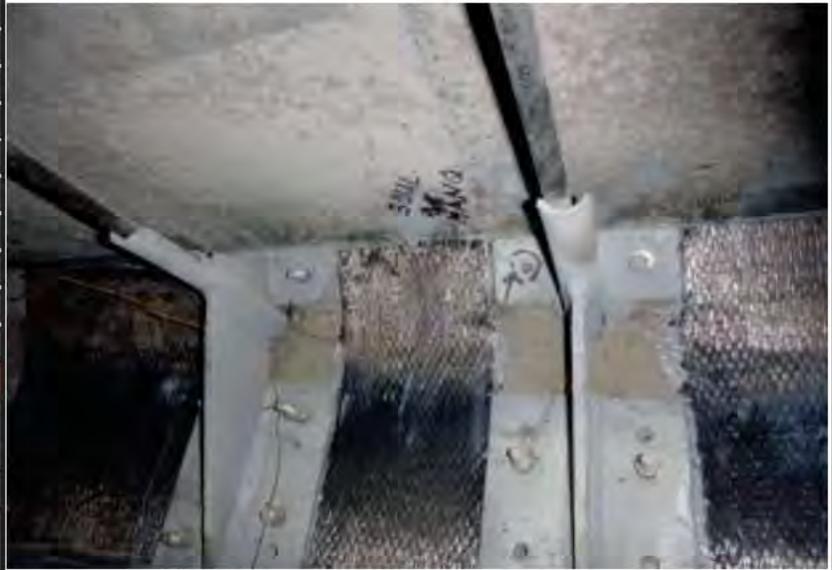
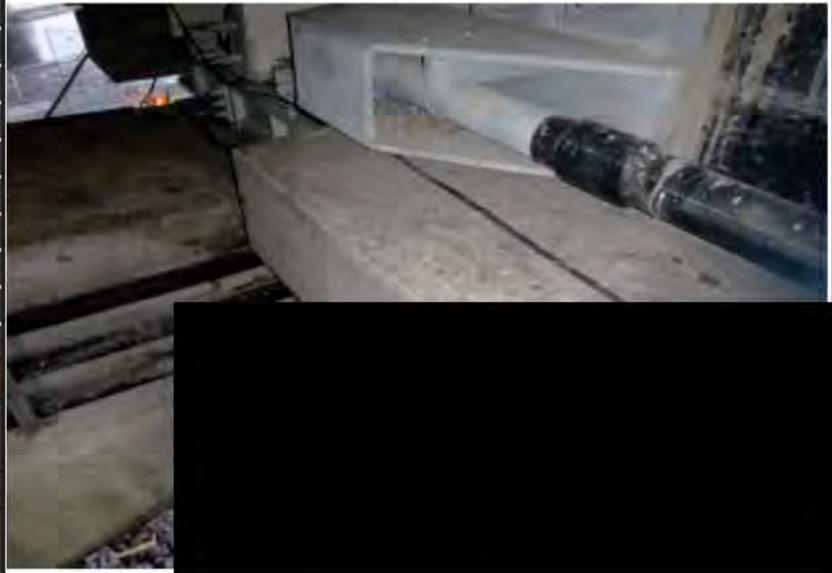
Identification		
Section :		
5		
Axe / Travée :		
41W-42W		
Groupe :		
Plt.		
Groupe d'élément :		
Platelage		
Élément :		
Renfort - PTE - Dalle		
Cote CEC		Cote CEM
2		A B C D % 99 0 0 1 %
Remarque / Observation		
Ancrage manquant.		
No photo:		20151201_BP_0212
No recommandation(s): 15809		
Identification		
Section :		
5		
Axe / Travée :		
41W-42W		
Groupe :		
SS		
Groupe d'élément :		
Systèmes structuraux		
Élément :		
Poutre P1		
Cote CEC		Cote CEM
1		A B C D % 84 15 1 0 %
Remarque / Observation		
Vue générale - Face Amont Extrémité Ouest		
No photo:		20151201_BP_0209
No recommandation(s): 9785,10091

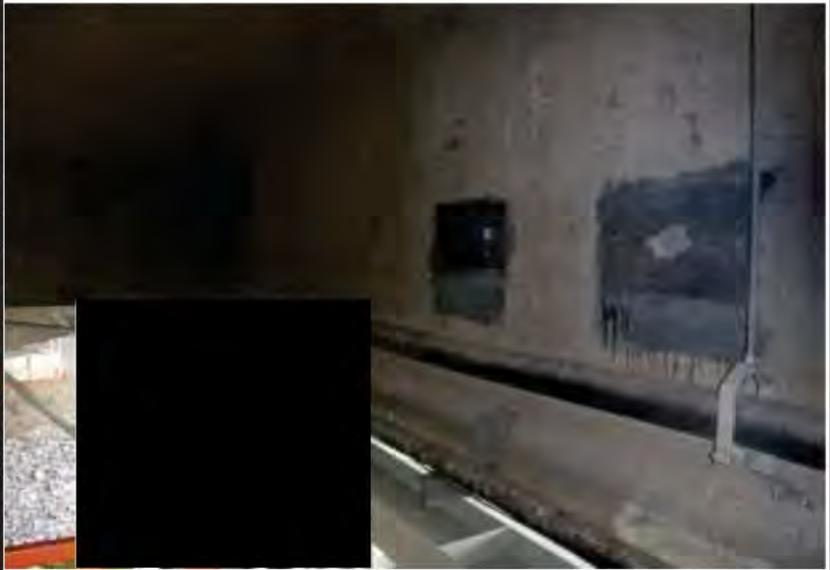
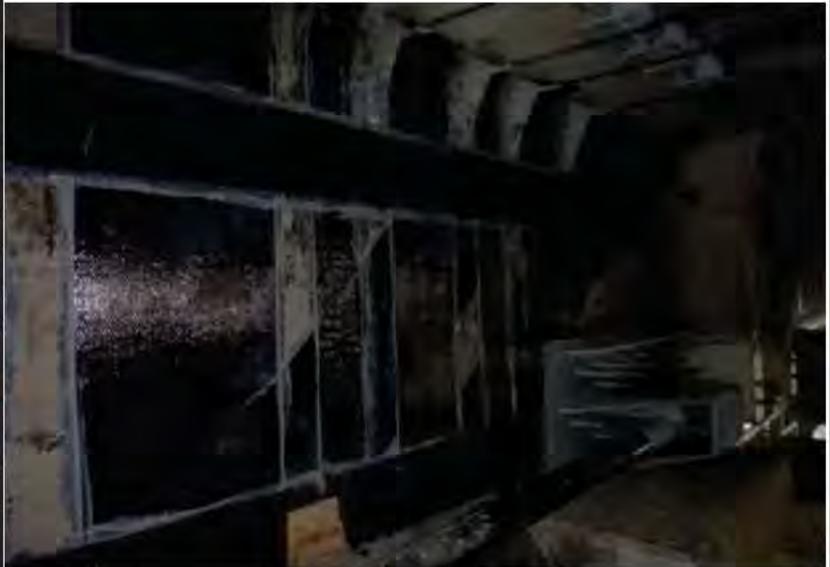
Identification		
Section :		
5		
Axe / Travée :		
41W-42W		
Groupe :		
SS		
Groupe d'élément :		
Systèmes structuraux		
Élément :		
Poutre P1		
Cote CEC		Cote CEM
1		A B C D % 84 15 1 0 %
Remarque / Observation		
Vue générale - Face Amont Centre		
No photo:		20151201_BP_0181
No recommandation(s): 9785,10091		
Identification		
Section :		
5		
Axe / Travée :		
41W-42W		
Groupe :		
SS		
Groupe d'élément :		
Systèmes structuraux		
Élément :		
Poutre P1		
Cote CEC		Cote CEM
1		A B C D % 84 15 1 0 %
Remarque / Observation		
Vue générale - Face Amont Extrémité Est		
No photo:		20151201_BP_0174
No recommandation(s): 9785,10091

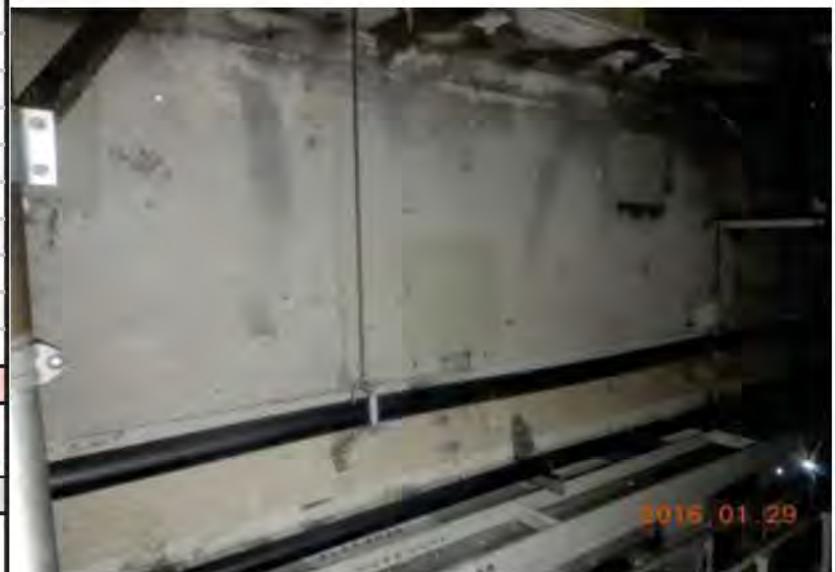
Identification		
Section :		
5		
Axe / Travée :		
41W-42W		
Groupe :		
SS		
Groupe d'élément :		
Systèmes structuraux		
Élément :		
Poutre P1		
Cote CEC		Cote CEM
1		A B C D % 84 15 1 0 %
Remarque / Observation		
Vue générale - Face Aval Extrémité Ouest		
No photo:		20160128_JV_7061
No recommandation(s):		9785,10091
Identification		
Section :		
5		
Axe / Travée :		
41W-42W		
Groupe :		
SS		
Groupe d'élément :		
Systèmes structuraux		
Élément :		
Poutre P1		
Cote CEC		Cote CEM
1		A B C D % 84 15 1 0 %
Remarque / Observation		
Vue générale - Face Aval Centre		
No photo:		20160128_JV_7056
No recommandation(s):		9785,10091

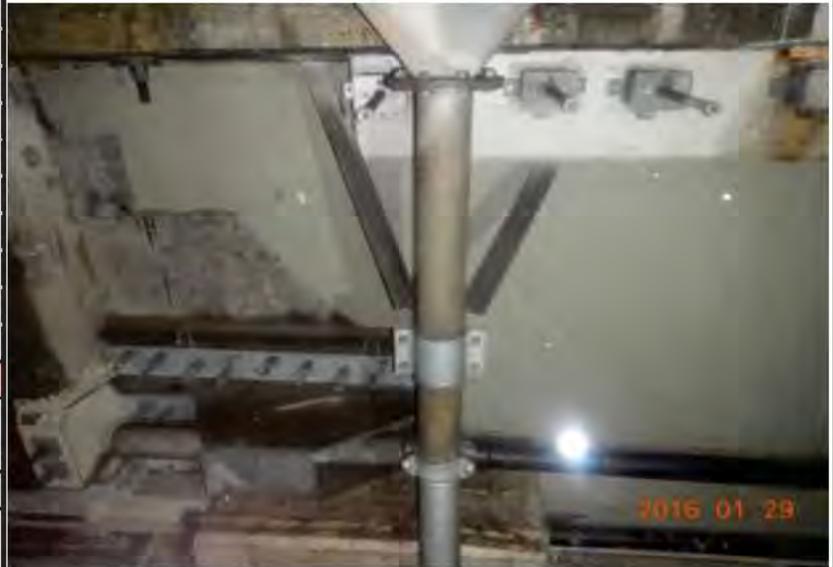
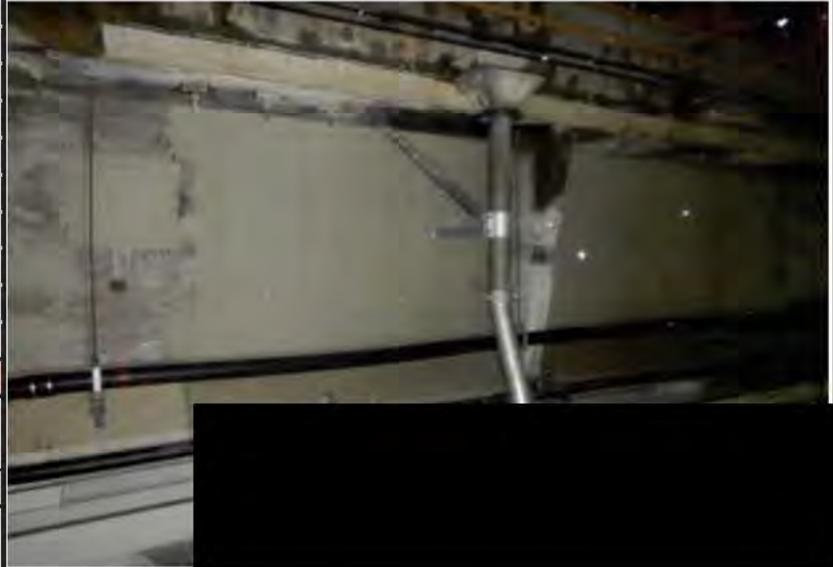
Identification		
Section :		
5		
Axe / Travée :		
41W-42W		
Groupe :		
SS		
Groupe d'élément :		
Systèmes structuraux		
Élément :		
Poutre P1		
Cote CEC		Cote CEM
1		A B C D % 84 15 1 0 %
Remarque / Observation		
Vue générale - Face Aval Extrémité Est		
No photo:		20160128_JV_7046
No recommandation(s):		9785,10091
Identification		
Section :		
5		
Axe / Travée :		
41W-42W		
Groupe :		
SS		
Groupe d'élément :		
Systèmes structuraux		
Élément :		
Poutre P1		
Cote CEC		Cote CEM
1		A B C D % 84 15 1 0 %
Remarque / Observation		
CEC = 1, probabilités de détérioration : minimum de cinq (5) câbles affectés par la corrosion pouvant affecter sa capacité à supporter les charges de façon très importante		
No photo:		20160128_JV_7059
No recommandation(s):		9785,10091

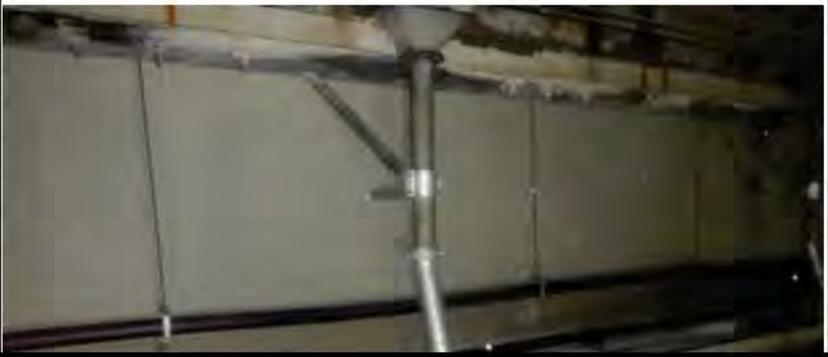
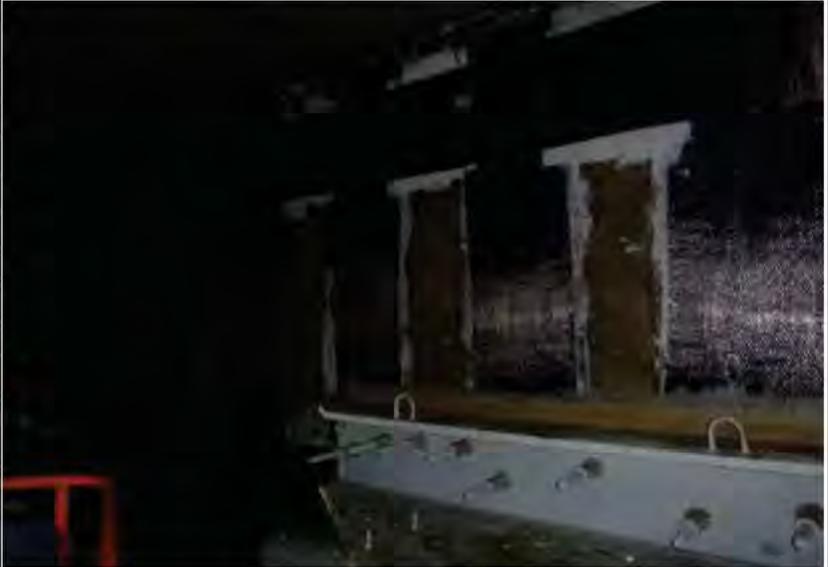
Identification		
Section :		
5		
Axe / Travée :		
41W-42W		
Groupe :		
SS		
Groupe d'élément :		
Systèmes structuraux		
Élément :		
Poutre P1		
Cote CEC		Cote CEM
1		A B C D % 84 15 1 0 %
Remarque / Observation		
CEC = 1, probabilités de détérioration : minimum de cinq (5) câbles affectés par la corrosion pouvant affecter sa capacité à supporter les charges de façon très importante		
No recommandation(s):		9785,10091
Identification		
Section :		
5		
Axe / Travée :		
41W-42W		
Groupe :		
SS		
Groupe d'élément :		
Systèmes structuraux		
Élément :		
Poutre P4		
Cote CEC		Cote CEM
1		A B C D % 93 7 0 0 %
Remarque / Observation		
CEC=1, minimum de cinq (5) câbles affectés par la corrosion pouvant affecter la capacité à supporter les charges de façon très importante, caché par PRFC		
No recommandation(s):

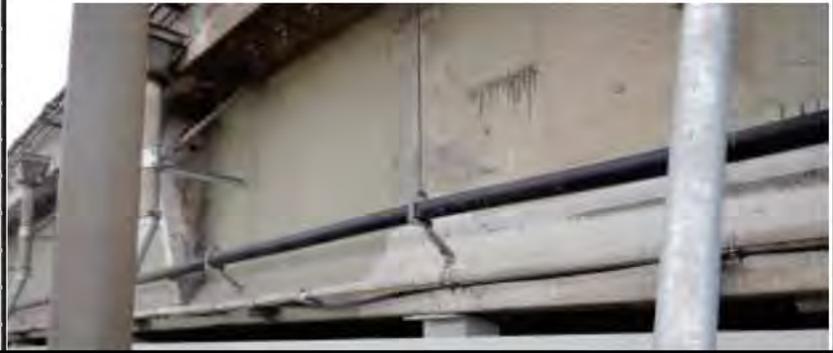
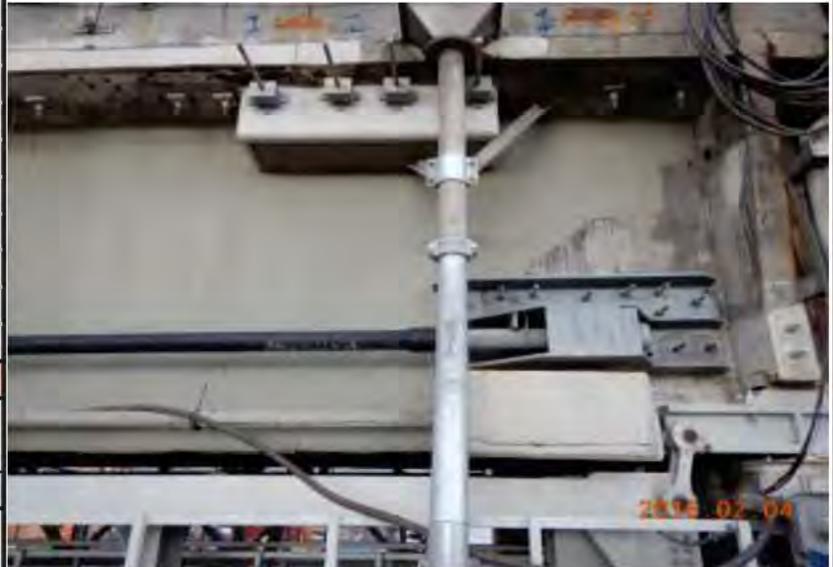
Identification		
Section :		
5		
Axe / Travée :		
41W-42W		
Groupe :		
SS		
Groupe d'élément :		
Systèmes structuraux		
Élément :		
Poutre P7		
Cote CEC		Cote CEM
1		A B C D % 98 1 1 0 %
Remarque / Observation		
Vue générale - Face Amont Centre		
No photo:		20160204_DT_7810
No recommandation(s):		9785,10091
Identification		
Section :		
5		
Axe / Travée :		
41W-42W		
Groupe :		
SS		
Groupe d'élément :		
Systèmes structuraux		
Élément :		
Poutre P7		
Cote CEC		Cote CEM
1		A B C D % 98 1 1 0 %
Remarque / Observation		
Vue générale - Face Amont Extrémité Est		
No photo:		20160204_DT_7818
No recommandation(s):		9785,10091

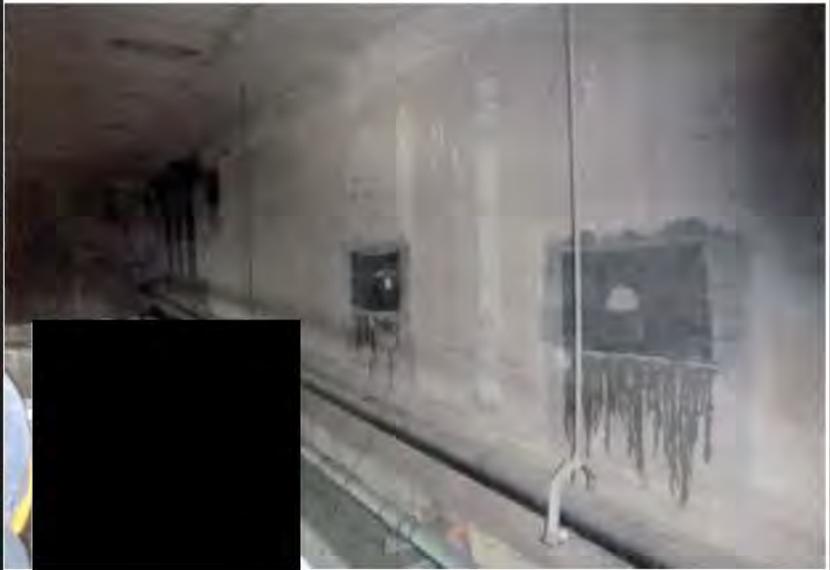
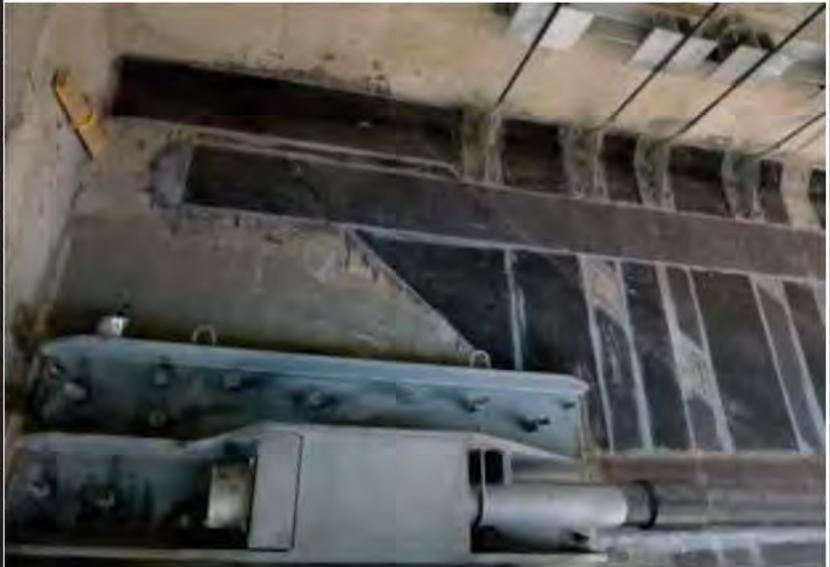
Identification		
Section :		
5		
Axe / Travée :		
41W-42W		
Groupe :		
SS		
Groupe d'élément :		
Systèmes structuraux		
Élément :		
Poutre P7		
Cote CEC		Cote CEM
1		A B C D % 98 1 1 0 %
Remarque / Observation		
Vue générale - Face Aval Centre		
No photo:		20151201_BP_0203
No recommandation(s): 9785,10091		
Identification		
Section :		
5		
Axe / Travée :		
41W-42W		
Groupe :		
SS		
Groupe d'élément :		
Systèmes structuraux		
Élément :		
Poutre P7		
Cote CEC		Cote CEM
1		A B C D % 98 1 1 0 %
Remarque / Observation		
Vue générale - Face Aval Extrémité Est		
No photo:		20151201_BP_0140
No recommandation(s): 9785,10091

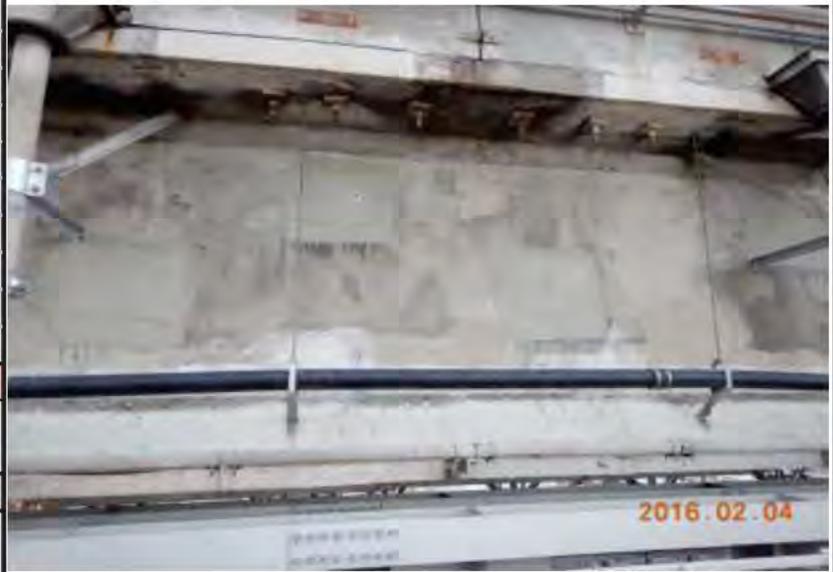
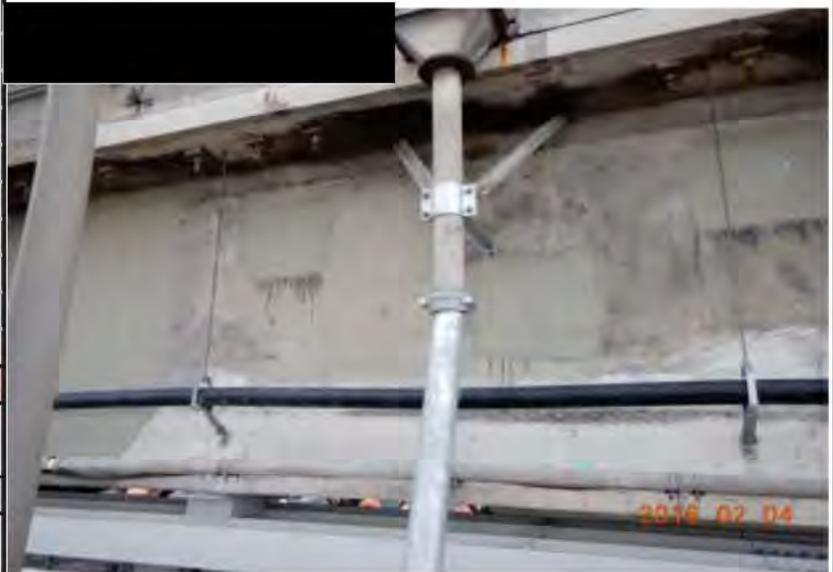
Identification		
Section :		
5		
Axe / Travée :		
41W-42W		
Groupe :		
SS		
Groupe d'élément :		
Systèmes structuraux		
Élément :		
Poutre P7		
Cote CEC		Cote CEM
1		A B C D % 98 1 1 0 %
Remarque / Observation		
Fissures de retrait au centre de la poutre		
No photo:		20160204_DT_7807
No recommandation(s):		9785,10091
Identification		
Section :		
5		
Axe / Travée :		
41W-42W		
Groupe :		
SS		
Groupe d'élément :		
Systèmes structuraux		
Élément :		
Poutre P7		
Cote CEC		Cote CEM
1		A B C D % 98 1 1 0 %
Remarque / Observation		
Fissures de retrait au centre de la poutre		
No photo:		20160204_DT_7809
No recommandation(s):		9785,10091

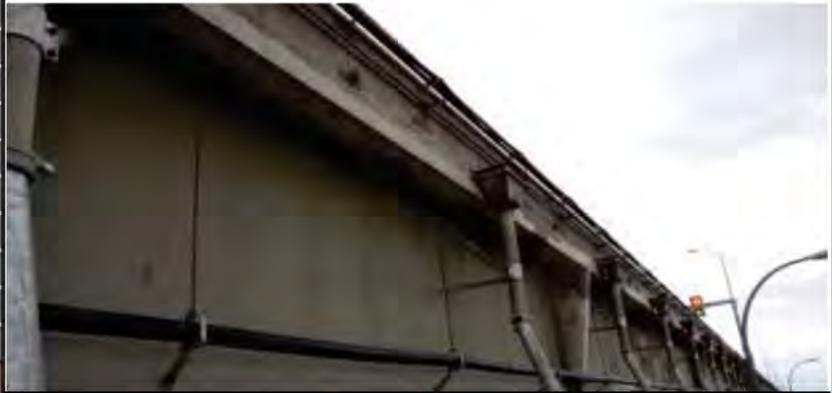
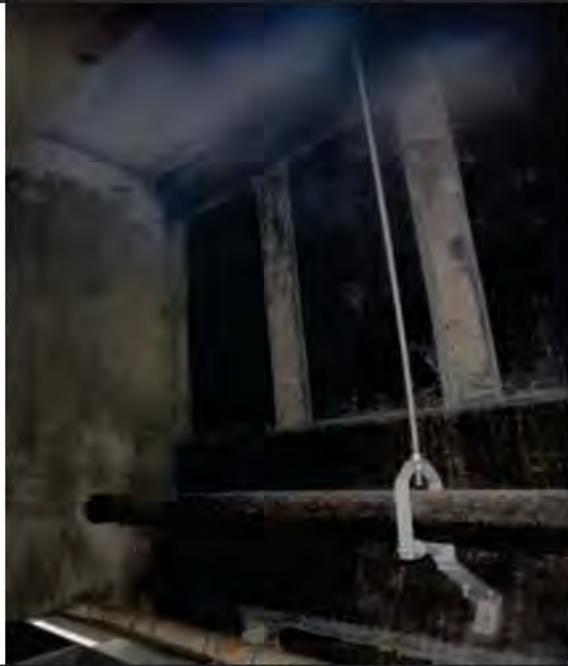
Identification		
Section :		
5		
Axe / Travée :		
41W-42W		
Groupe :		
SS		
Groupe d'élément :		
Systèmes structuraux		
Élément :		
Poutre P7		
Cote CEC		Cote CEM
1		A B C D % 98 1 1 0 %
Remarque / Observation		
CEC=1, basée sur mesures de contraintes réelles, minimum de six (6) câbles affectés par la corrosion pouvant affecter la capacité à supporter les charges de façon très importante		
No recommandation(s):		9785,10091
Identification		
Section :		
5		
Axe / Travée :		
41W-42W		
Groupe :		
SS-R		
Groupe d'élément :		
Systèmes structuraux		
Élément :		
Renfort - PRFC - P7		
Cote CEC		Cote CEM
3		A B C D % 99 1 0 0 %
Remarque / Observation		
Trous sur les bande horizontale pour le PTE.		
No photo:		20160204_DT_7806
No recommandation(s):		10117,15758

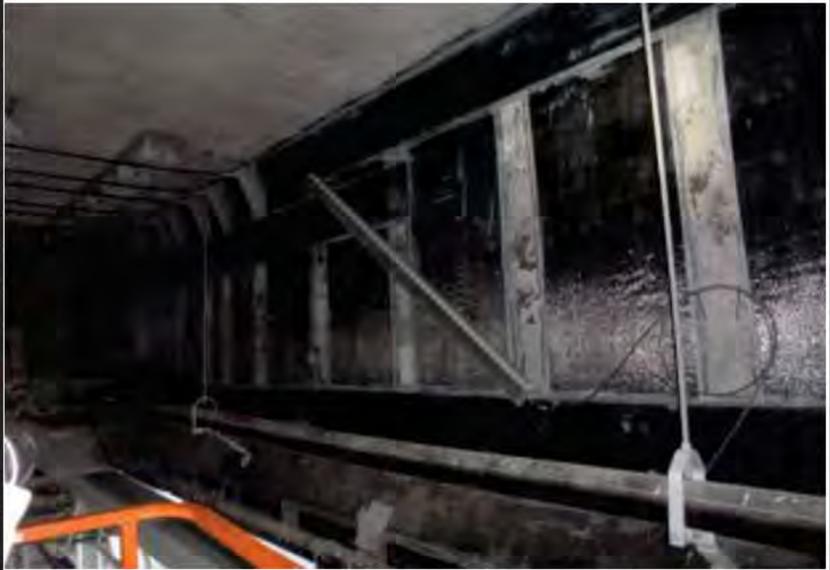
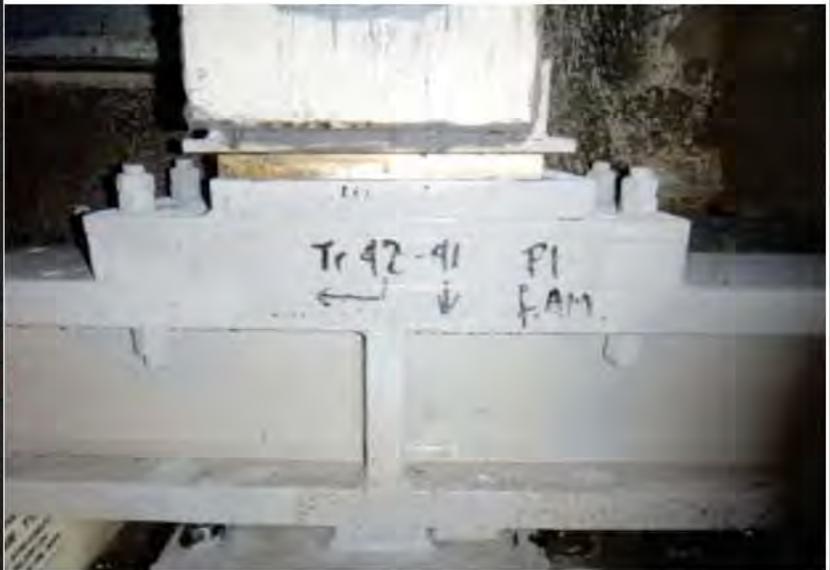
Identification		
Section :		
5		
Axe / Travée :		
41W-42W		
Groupe :		
SS-R		
Groupe d'élément :		
Systèmes structuraux		
Élément :		
Renfort - PRFC - P7		
Cote CEC		Cote CEM
3		A B C D % 99 1 0 0 %
Remarque / Observation		
Trous sur les bande horizontale pour le PTE.		
No photo:		20151201_BP_0207
No recommandation(s): 10117,15758		
Identification		
Section :		
5		
Axe / Travée :		
41W-42W		
Groupe :		
SS-R		
Groupe d'élément :		
Systèmes structuraux		
Élément :		
Renfort - TM 1.1 - P7		
Cote CEC		Cote CEM
4		A B C D % 100 0 0 0 %
Remarque / Observation		
Perte de contact entre la poutre et l'ensemble du support (10%).		
No photo:		20151202_BP_0277
No recommandation(s):

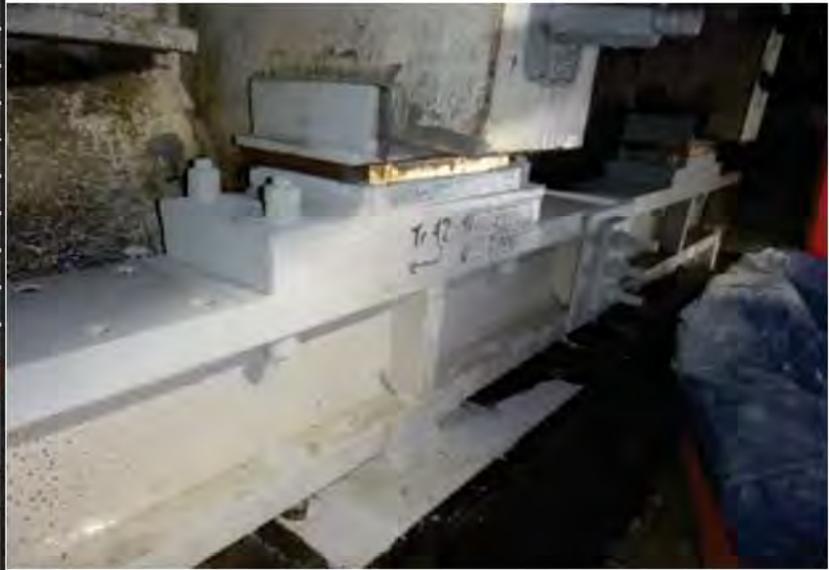
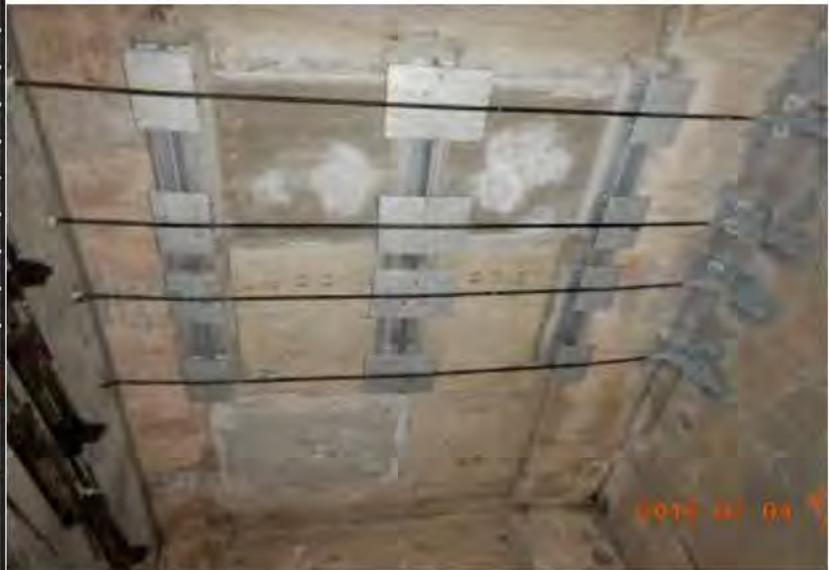
Identification		
Section :		
5		
Axe / Travée :		
41W-42W		
Groupe :		
SS-R		
Groupe d'élément :		
Systèmes structuraux		
Élément :		
Renfort - TM 1.1 - P7		
Cote CEC		Cote CEM
4		A B C D % 100 0 0 0 %
Remarque / Observation		
Perte de contact entre la poutre et l'ensemble du support (10%).		
No photo:		20151202_BP_0276
No recommandation(s):		
Identification		
Section :		
5		
Axe / Travée :		
42W-43W		
Groupe :		
Plt.		
Groupe d'élément :		
Platelage		
Élément :		
Platelage		
Cote CEC		Cote CEM
2		A B C D % 90 10 0 0 %
Remarque / Observation		
CEC = 2, Fissures longitudinales le long de quatre (4) câbles de précontrainte consécutifs.		
No photo:		20160204_DT_7694
No recommandation(s):		
10100

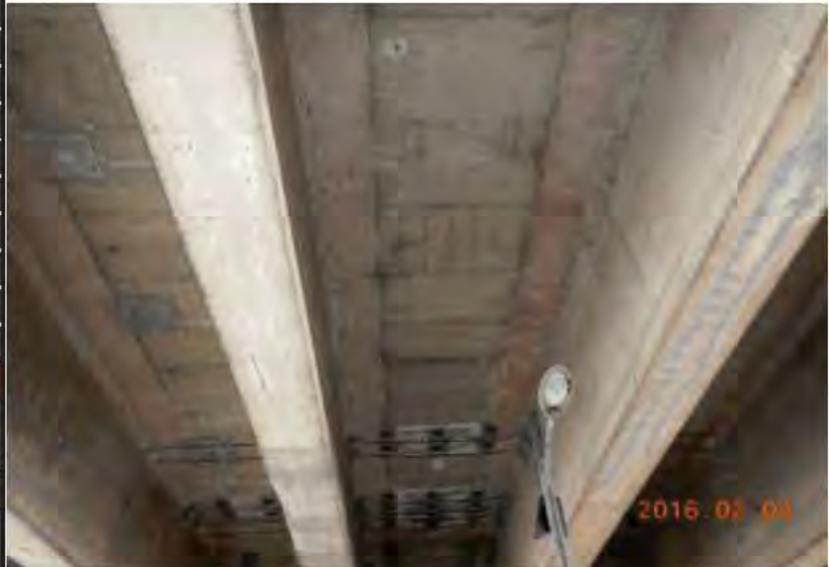
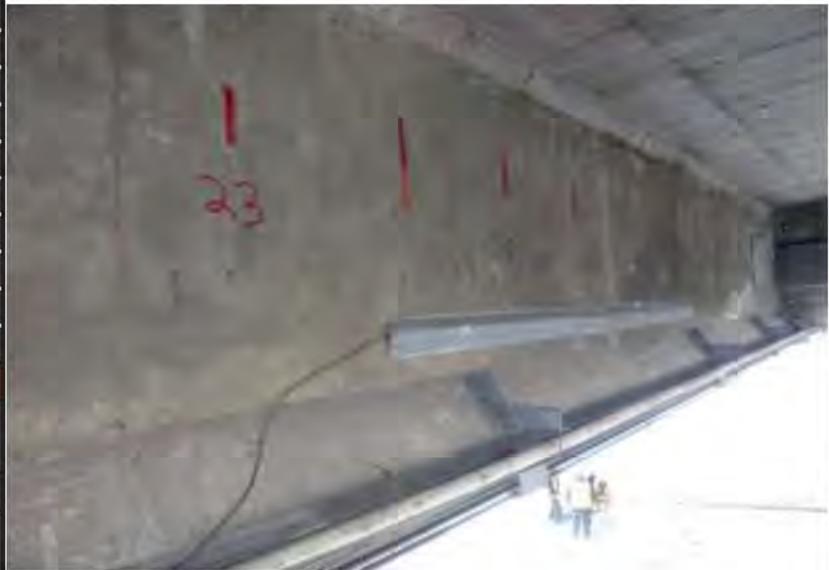
Identification		
Section :		
5		
Axe / Travée :		
42W-43W		
Groupe :		
Plt.		
Groupe d'élément :		
Platelage		
Élément :		
Platelage		
Cote CEC		Cote CEM
2		A B C D % 90 10 0 0 %
Remarque / Observation		
CEC = 2, Fissures longitudinales le long de quatre (4) câbles de précontrainte consécutifs.		
No photo:		20160204_DT_7729
No recommandation(s): 10100		
Identification		
Section :		
5		
Axe / Travée :		
42W-43W		
Groupe :		
SS		
Groupe d'élément :		
Systèmes structuraux		
Élément :		
Poutre P1		
Cote CEC		Cote CEM
1		A B C D % 93 5 1 1 %
Remarque / Observation		
Vue générale - Face Amont Centre		
No photo:		20160119_BP_0391
No recommandation(s): 9785,10091,10093,9263

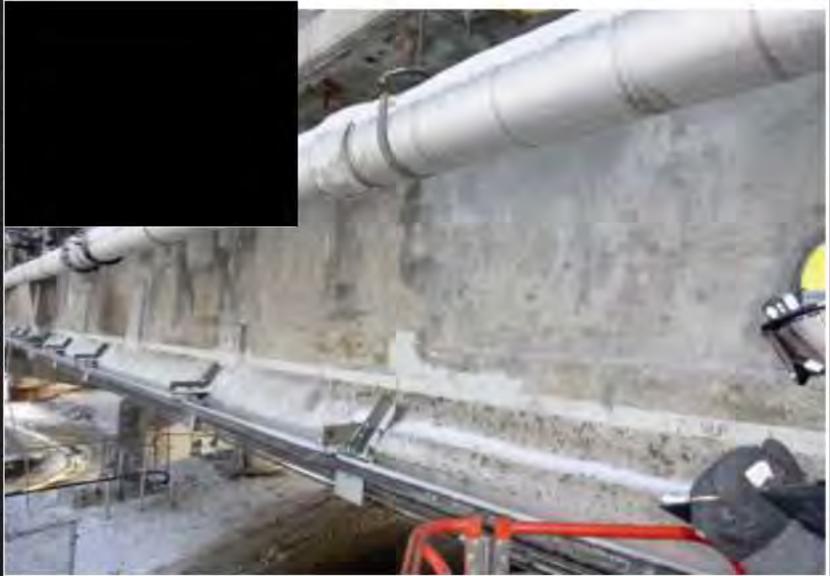
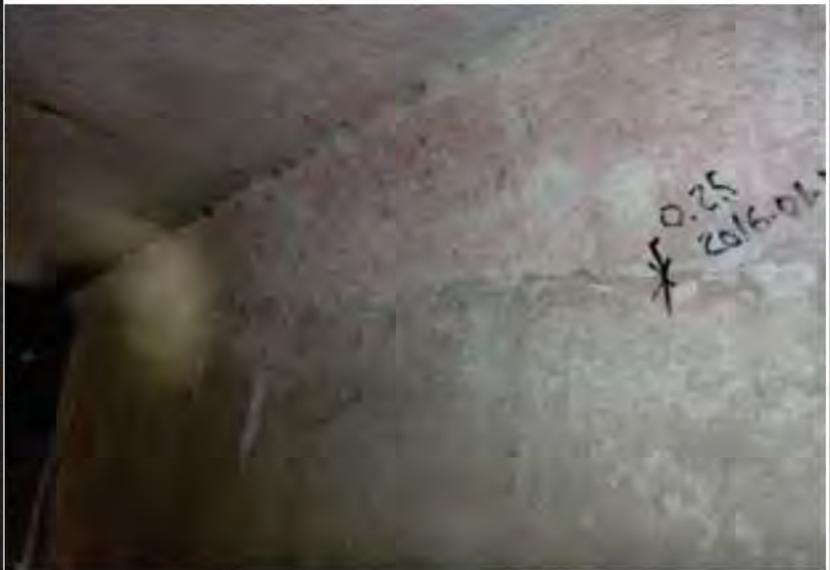
Identification		
Section :		
5		
Axe / Travée :		
42W-43W		
Groupe :		
SS		
Groupe d'élément :		
Systèmes structuraux		
Élément :		
Poutre P1		
Cote CEC		Cote CEM
1		A B C D % 93 5 1 1 %
Remarque / Observation		
Vue générale - Face Aval Centre		
No photo:		20160119_BP_0400
No recommandation(s):		9785,10091,10093,9263
Identification		
Section :		
5		
Axe / Travée :		
42W-43W		
Groupe :		
SS		
Groupe d'élément :		
Systèmes structuraux		
Élément :		
Poutre P1		
Cote CEC		Cote CEM
1		A B C D % 93 5 1 1 %
Remarque / Observation		
Fissuration longitudinale le long du gousset		
No photo:		20160119_BP_0393
No recommandation(s):		9785,10091,10093,9263

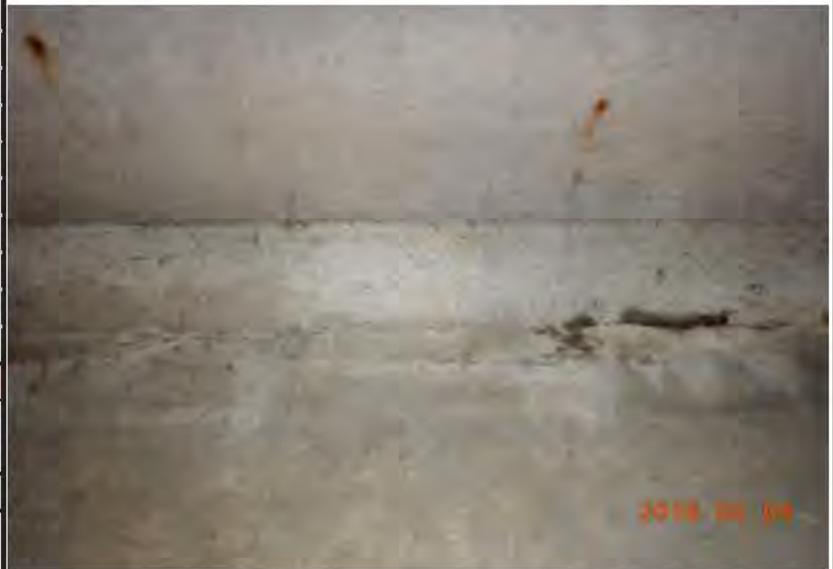
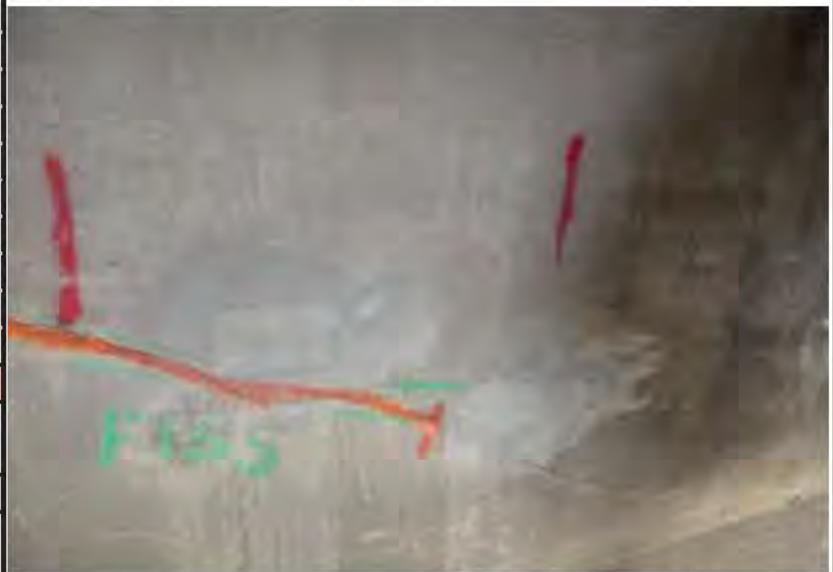
Identification		
Section :		
5		
Axe / Travée :		
42W-43W		
Groupe :		
SS		
Groupe d'élément :		
Systèmes structuraux		
Élément :		
Poutre P1		
Cote CEC		Cote CEM
1		A B C D % 93 5 1 1 %
Remarque / Observation		
Fissuration longitudinale le long du gousset		
No photo:		20160204_DT_7715
No recommandation(s):		9785,10091,10093,9263
Identification		
Section :		
5		
Axe / Travée :		
42W-43W		
Groupe :		
SS		
Groupe d'élément :		
Systèmes structuraux		
Élément :		
Poutre P1		
Cote CEC		Cote CEM
1		A B C D % 93 5 1 1 %
Remarque / Observation		
CEC=1, basée sur mesures de contraintes réelles, minimum de douze (12) câbles affectés par la corrosion pouvant affecter la capacité à supporter les charges de façon très importante		
No photo:		20160119_BP_0395
No recommandation(s):		9785,10091,10093,9263

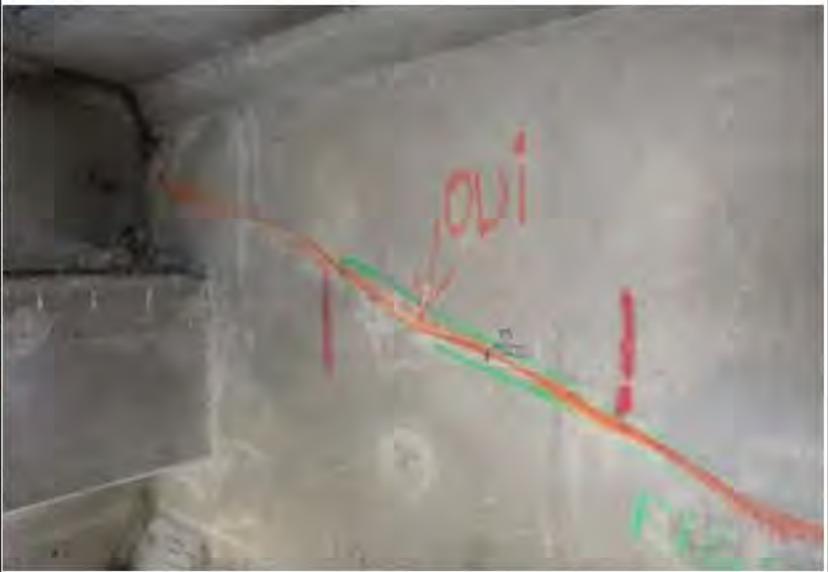
No photo:	20160119_BP_0394
------------------	------------------

Identification		
Section :		
5		
Axe / Travée :		
42W-43W		
Groupe :		
SS		
Groupe d'élément :		
Systèmes structuraux		
Élément :		
Poutre P1		
Cote CEC		Cote CEM
1		A B C D % 93 5 1 1 %
Remarque / Observation		
CEC=1, basée sur mesures de contraintes réelles, minimum de douze (12) câbles affectés par la corrosion pouvant affecter la capacité à supporter les charges de façon très importante		
No recommandation(s):		9785,10091,10093,9263
Identification		
Section :		
5		
Axe / Travée :		
42W-43W		
Groupe :		
SS		
Groupe d'élément :		
Systèmes structuraux		
Élément :		
Poutre P4		
Cote CEC		Cote CEM
2		A B C D % 92 5 2 1 %
Remarque / Observation		
CEC = 2, minimum de quatre (4) câbles affectés par la corrosion pouvant affecter la capacité à supporter les charges de façon importante		
No recommandation(s):		10091, 10093,15751

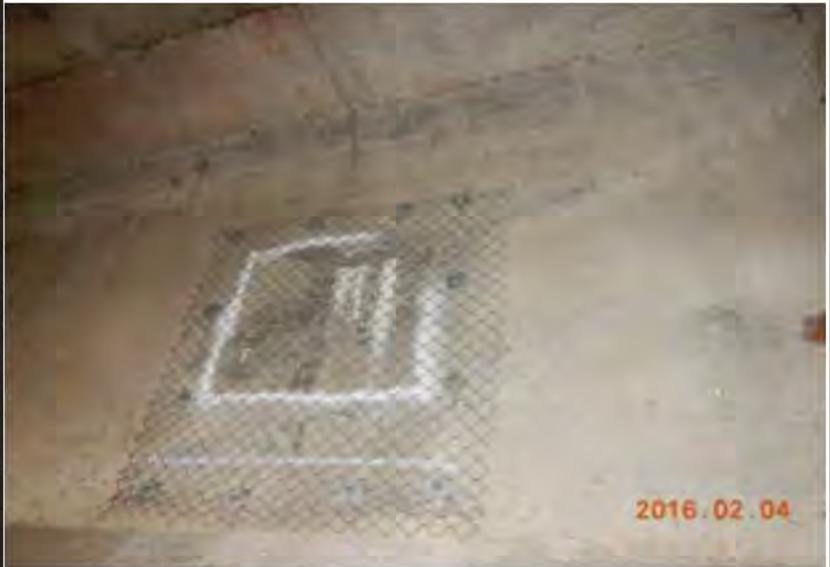
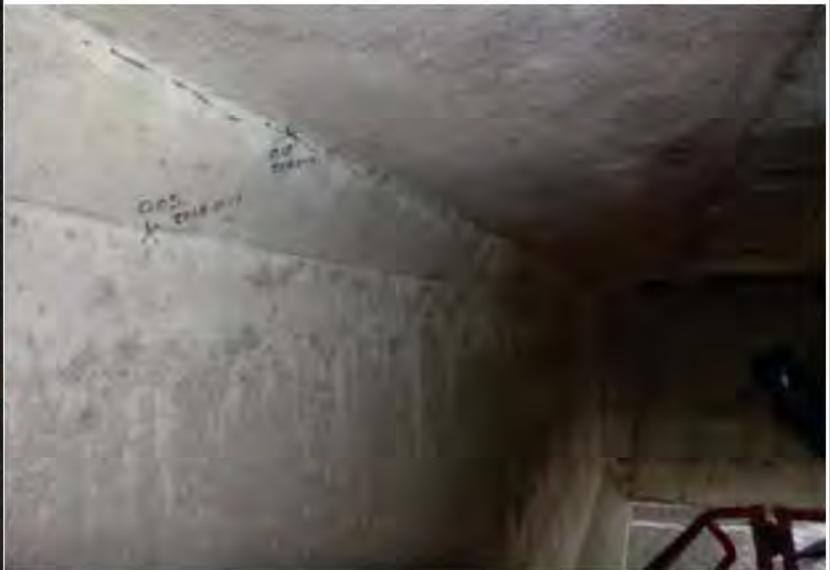
Identification		
Section :		
5		
Axe / Travée :		
42W-43W		
Groupe :		
SS		
Groupe d'élément :		
Systèmes structuraux		
Élément :		
Poutre P4		
Cote CEC		Cote CEM
2		A B C D % 92 5 2 1 %
Remarque / Observation		
CEC = 2, minimum de quatre (4) câbles affectés par la corrosion pouvant affecter la capacité à supporter les charges de façon importante		
No photo:		20160204_DT_7674
No recommandation(s):		10091, 10093,15751
Identification		
Section :		
5		
Axe / Travée :		
42W-43W		
Groupe :		
SS		
Groupe d'élément :		
Systèmes structuraux		
Élément :		
Poutre P4		
Cote CEC		Cote CEM
2		A B C D % 92 5 2 1 %
Remarque / Observation		
Fissuration longitudinale le long du gousset		
No photo:		20160119_BP_0383
No recommandation(s):		10091, 10093,15751

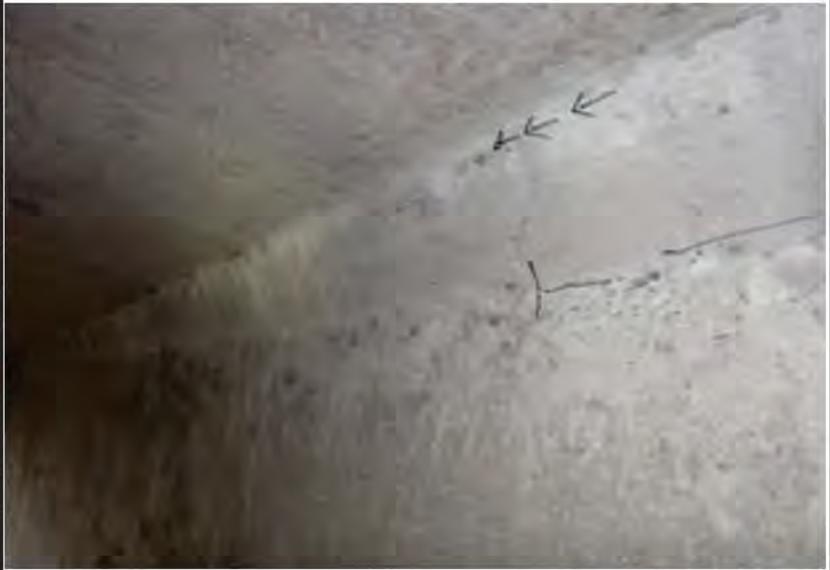
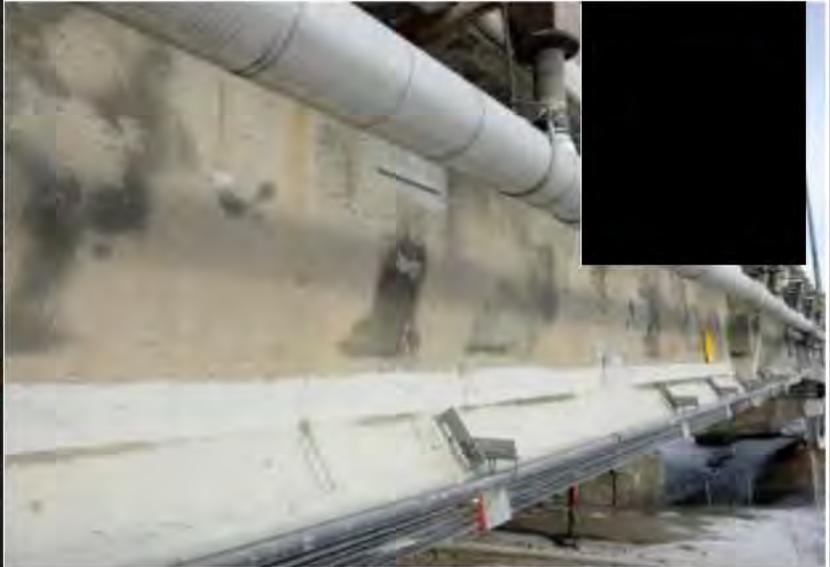
Identification		
Section :		
5		
Axe / Travée :		
42W-43W		
Groupe :		
SS		
Groupe d'élément :		
Systèmes structuraux		
Élément :		
Poutre P4		
Cote CEC		Cote CEM
2		A B C D % 92 5 2 1 %
Remarque / Observation		
Fissuration longitudinale le long du gousset		
No photo:		20160119_BP_0384
No recommandation(s):		10091, 10093, 15751
Identification		
Section :		
5		
Axe / Travée :		
42W-43W		
Groupe :		
SS		
Groupe d'élément :		
Systèmes structuraux		
Élément :		
Poutre P7		
Cote CEC		Cote CEM
3		A B C D % 98 2 0 0 %
Remarque / Observation		
Vue générale - Face Amont Centre		
No photo:		20160119_BP_0413
No recommandation(s):		9785, 10091, 9263
