Axe : Champlain	Section : 7A	Structure : Pont Champlain
------------------------	---------------------	-----------------------------------

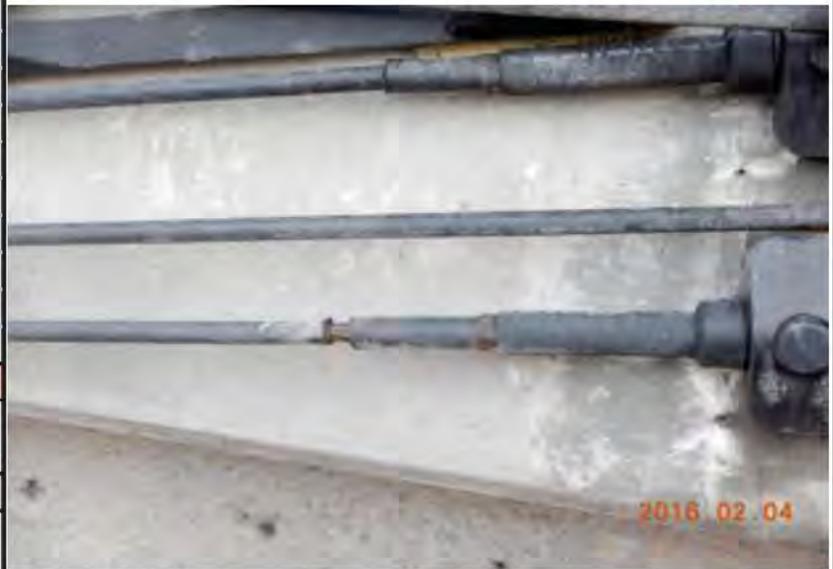
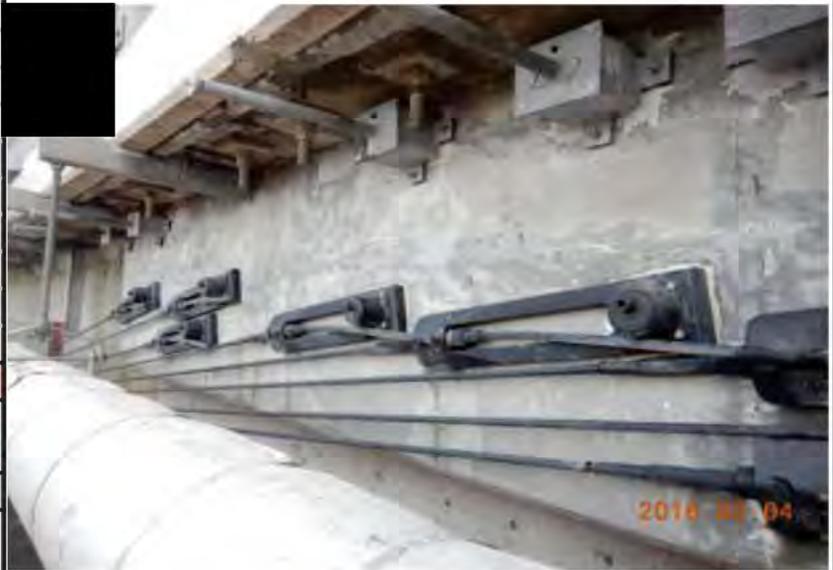
Identification		
Section :		
5		
Axe / Travée :		
42W-43W		
Groupe :		
SS-R		
Groupe d'élément :		
Systèmes structuraux		
Élément :		
Renfort - QP2.0 - P7		
Cote CEC		Cote CEM
2		A B C D % 84 15 1 0 %
Remarque / Observation		
Exposition d'un toron et fuite de graisse		
No photo:		20160204_DT_7625
No recommandation(s):		15777
Identification		
Section :		
5		
Axe / Travée :		
42W-43W		
Groupe :		
SS-R		
Groupe d'élément :		
Systèmes structuraux		
Élément :		
Renfort - QP2.0 - P7		
Cote CEC		Cote CEM
2		A B C D % 84 15 1 0 %
Remarque / Observation		
Exposition d'un toron et fuite de graisse		
No photo:		20160204_DT_7626
No recommandation(s):		15777

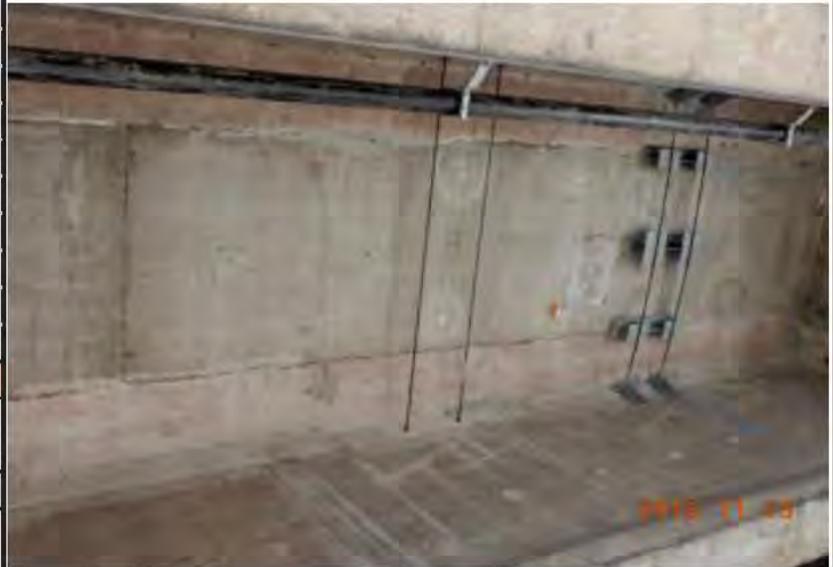
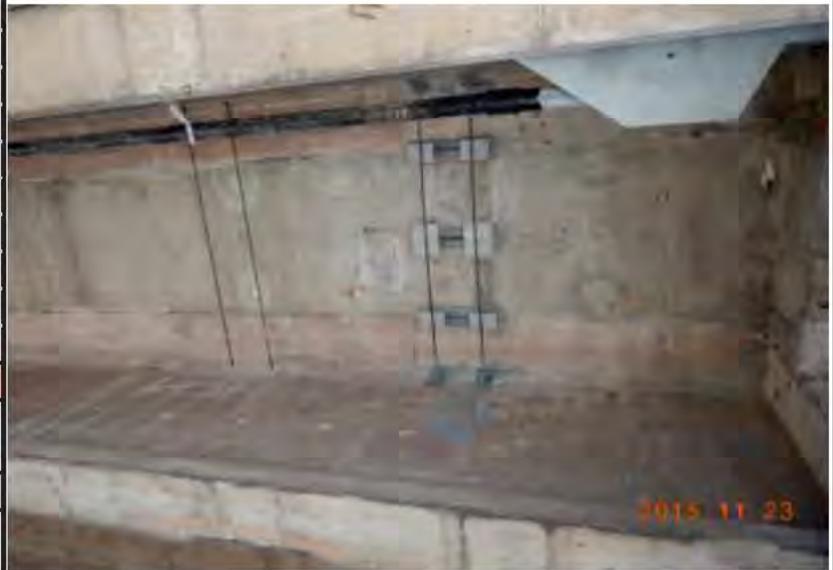
Identification		
Section :		
5		
Axe / Travée :		
43W-44W		
Groupe :		
Plt.		
Groupe d'élément :		
Platelage		
Élément :		
Platelage		
Cote CEC		Cote CEM
1		A B C D % 75 25 0 0 %
Remarque / Observation		
Fissuration transversale au droit de (9) câbles de précontrainte consécutifs.		
No photo:		20151123_JV_5247
No recommandation(s):		10100
Identification		
Section :		
5		
Axe / Travée :		
43W-44W		
Groupe :		
Plt.		
Groupe d'élément :		
Platelage		
Élément :		
Platelage		
Cote CEC		Cote CEM
1		A B C D % 75 25 0 0 %
Remarque / Observation		
Fissuration transversale au droit de (9) câbles de précontrainte consécutifs.		
No photo:		20151123_JV_5248
No recommandation(s):		10100

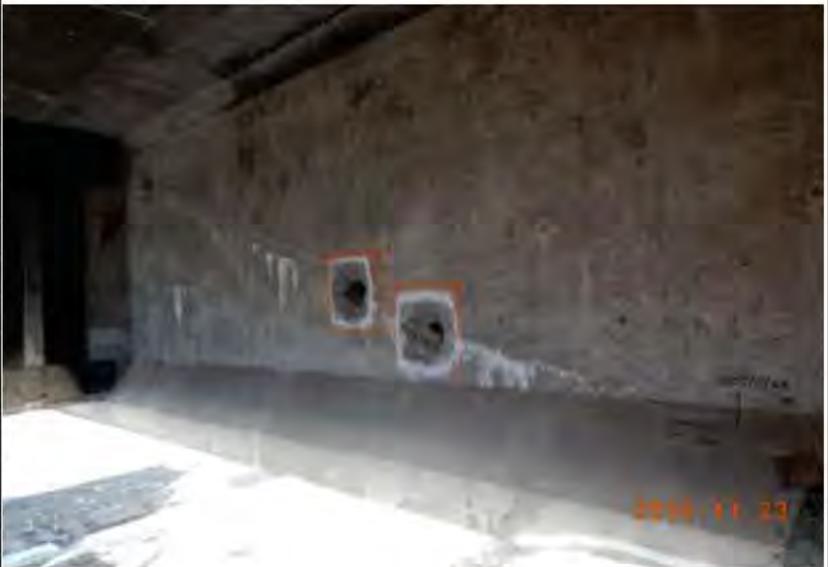
No photo: 20151123_JV_5192

Identification		
Section :		
5		
Axe / Travée :		
43W-44W		
Groupe :		
SS		
Groupe d'élément :		
Systèmes structuraux		
Élément :		
Poutre P4		
Cote CEC		Cote CEM
1		A B C D % 88 10 1 1 %
Remarque / Observation		
CEC = 1, minimum de six (6) câbles affectés par la corrosion pouvant affecter sa capacité à supporter les charges de façon très importante		
No recommandation(s):		10091,15751
Identification		
Section :		
5		
Axe / Travée :		
43W-44W		
Groupe :		
SS		
Groupe d'élément :		
Systèmes structuraux		
Élément :		
Poutre P4		
Cote CEC		Cote CEM
1		A B C D % 88 10 1 1 %
Remarque / Observation		
Délaminage et éclatement avec armatures visibles corrodées et toron visible sectionné		
No recommandation(s):		10091,15751

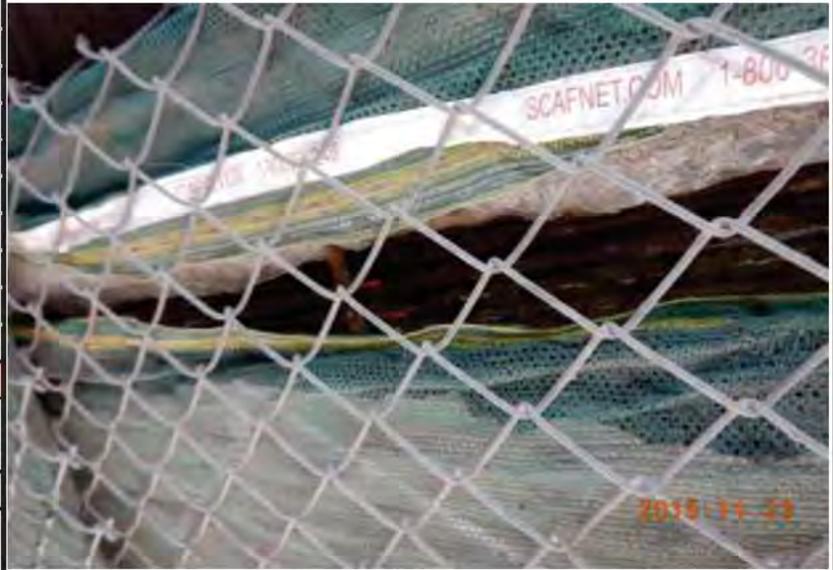
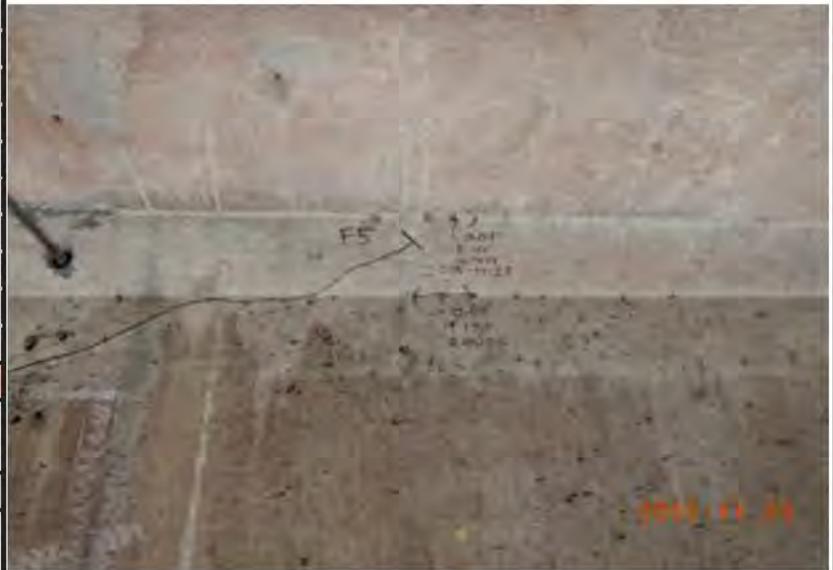
Identification		
Section :		
5		
Axe / Travée :		
43W-44W		
Groupe :		
SS		
Groupe d'élément :		
Systèmes structuraux		
Élément :		
Poutre P4		
Cote CEC		Cote CEM
1		A B C D % 88 10 1 1 %
Remarque / Observation		
Délaminage et éclatement avec armatures visibles corrodées et toron visible sectionné		
No photo:		20151123_JV_5199
No recommandation(s):		10091,15751
Identification		
Section :		
5		
Axe / Travée :		
43W-44W		
Groupe :		
SS		
Groupe d'élément :		
Systèmes structuraux		
Élément :		
Poutre P4		
Cote CEC		Cote CEM
1		A B C D % 88 10 1 1 %
Remarque / Observation		
Fissures longitudinales inférieures à 0,8 mm sur la semelle, dans l'âme et le long du gousset		
No photo:		20151123_JV_5244
No recommandation(s):		10091,15751

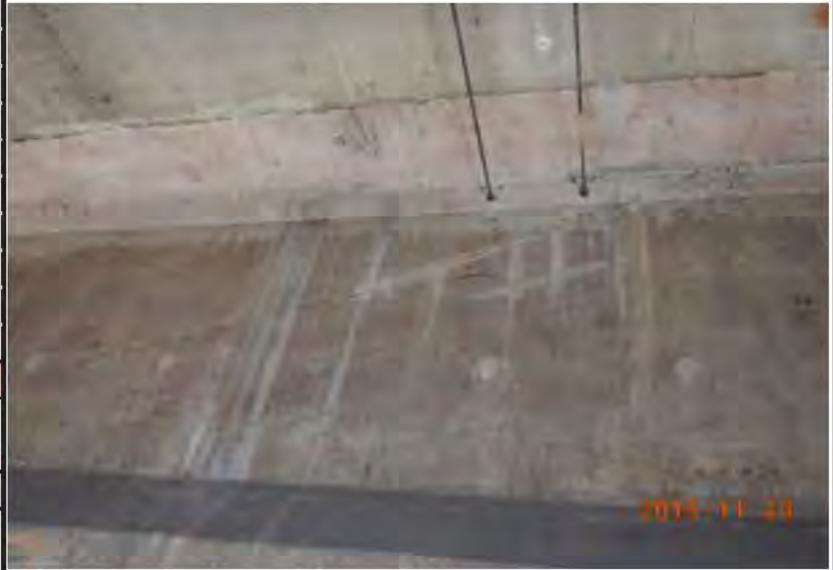
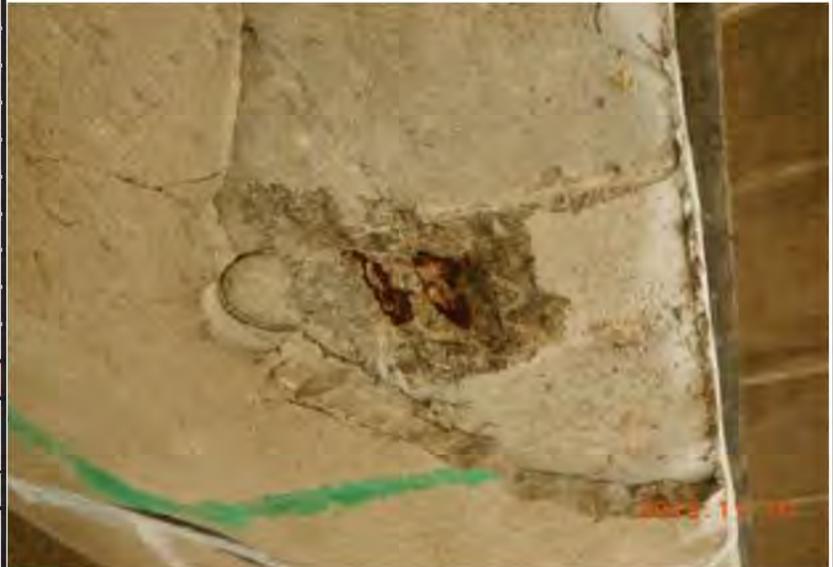
Identification		
Section :		
5		
Axe / Travée :		
43W-44W		
Groupe :		
SS		
Groupe d'élément :		
Systèmes structuraux		
Élément :		
Poutre P4		
Cote CEC		Cote CEM
1		A B C D % 88 10 1 1 %
Remarque / Observation		
Fissures longitudinales inférieures à 0,8 mm sur la semelle, dans l'âme et le long du gousset		
No photo:		20151123_JV_5243
No recommandation(s):		10091,15751
Identification		
Section :		
5		
Axe / Travée :		
43W-44W		
Groupe :		
SS		
Groupe d'élément :		
Systèmes structuraux		
Élément :		
Poutre P5		
Cote CEC		Cote CEM
1		A B C D % 93 5 1 1 %
Remarque / Observation		
Délaminage et éclatement avec armatures et torons visibles corrodés		
No photo:		20151120_JV_5181
No recommandation(s):		10091

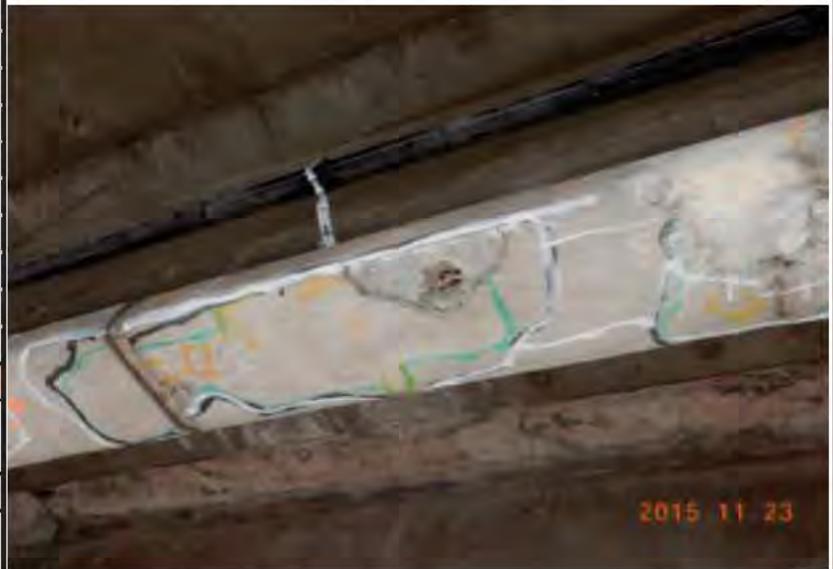
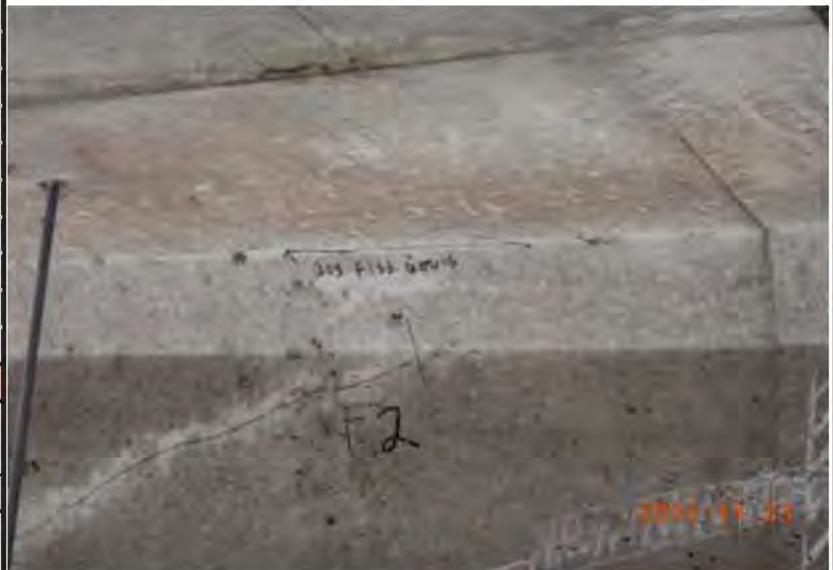
Identification		
Section :		
5		
Axe / Travée :		
43W-44W		
Groupe :		
SS		
Groupe d'élément :		
Systèmes structuraux		
Élément :		
Poutre P5		
Cote CEC		Cote CEM
1		A B C D % 93 5 1 1 %
Remarque / Observation		
Délaminage et éclatement avec armatures et torons visibles corrodés		
No photo:		20151123_JV_5187
No recommandation(s): 10091		
Identification		
Section :		
5		
Axe / Travée :		
43W-44W		
Groupe :		
SS		
Groupe d'élément :		
Systèmes structuraux		
Élément :		
Poutre P5		
Cote CEC		Cote CEM
1		A B C D % 93 5 1 1 %
Remarque / Observation		
Fissures longitudinales inférieures à 0,8 mm sur la semelle, dans l'âme des poutres et le long du gousset.		
No photo:		20151123_JV_5232
No recommandation(s): 10091

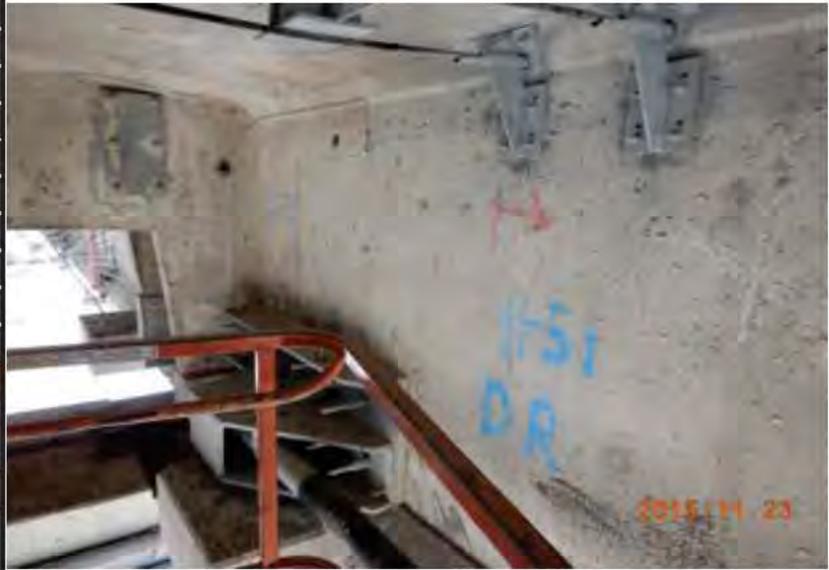
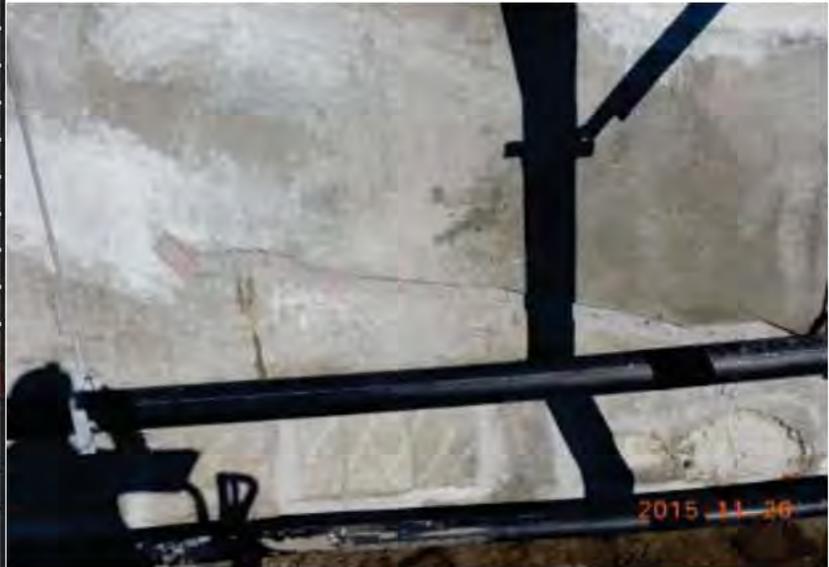
Identification		
Section :		
5		
Axe / Travée :		
43W-44W		
Groupe :		
SS		
Groupe d'élément :		
Systèmes structuraux		
Élément :		
Poutre P7		
Cote CEC		Cote CEM
1		A B C D % 77 15 7 1 %
Remarque / Observation		
Vue générale - Face Aval Extrémité Est		
No photo:		20151123_JV_5220
No recommandation(s):		9785,10091, 10093
Identification		
Section :		
5		
Axe / Travée :		
43W-44W		
Groupe :		
SS		
Groupe d'élément :		
Systèmes structuraux		
Élément :		
Poutre P7		
Cote CEC		Cote CEM
1		A B C D % 77 15 7 1 %
Remarque / Observation		
CEC = 1, minimum de neuf (9) câbles affectés par lac corrosion pouvant affecter sa capacité à supporter les charges de façon très importante		
No photo:		20151120_JV_5155
No recommandation(s):		9785,10091, 10093

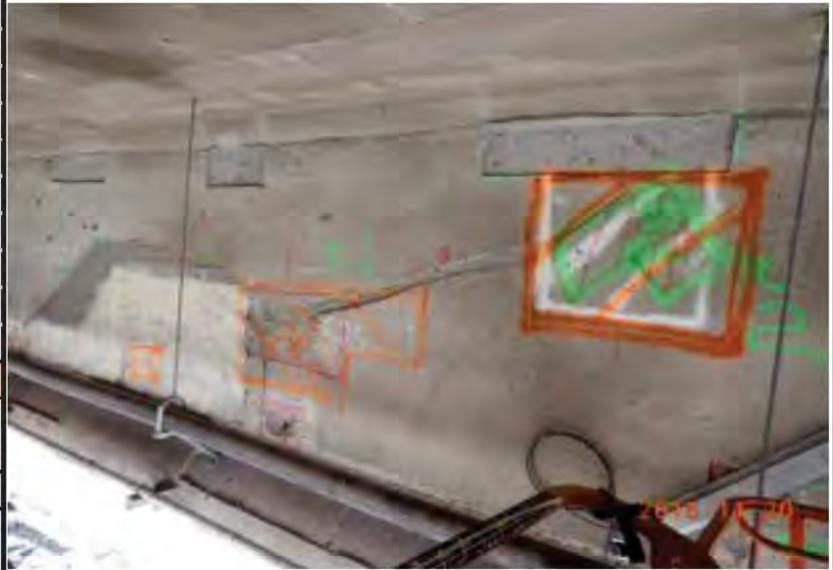
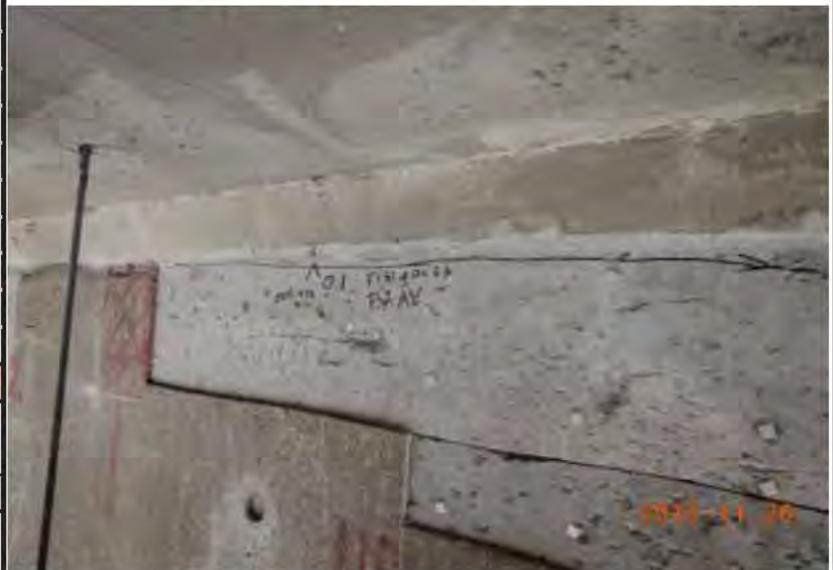
Identification		
Section :		
5		
Axe / Travée :		
43W-44W		
Groupe :		
SS		
Groupe d'élément :		
Systèmes structuraux		
Élément :		
Poutre P7		
Cote CEC		Cote CEM
1		A B C D % 77 15 7 1 %
Remarque / Observation		
CEC = 1, minimum de neuf (9) câbles affectés par lac corrosion pouvant affecter sa capacité à supporter les charges de façon très importante		
No photo:		20151120_JV_5139
No recommandation(s): 9785,10091, 10093		
Identification		
Section :		
5		
Axe / Travée :		
43W-44W		
Groupe :		
SS		
Groupe d'élément :		
Systèmes structuraux		
Élément :		
Poutre P7		
Cote CEC		Cote CEM
1		A B C D % 77 15 7 1 %
Remarque / Observation		
Fissures longitudinales le long du gousset		
No photo:		20151120_JV_5176
No recommandation(s): 9785,10091, 10093

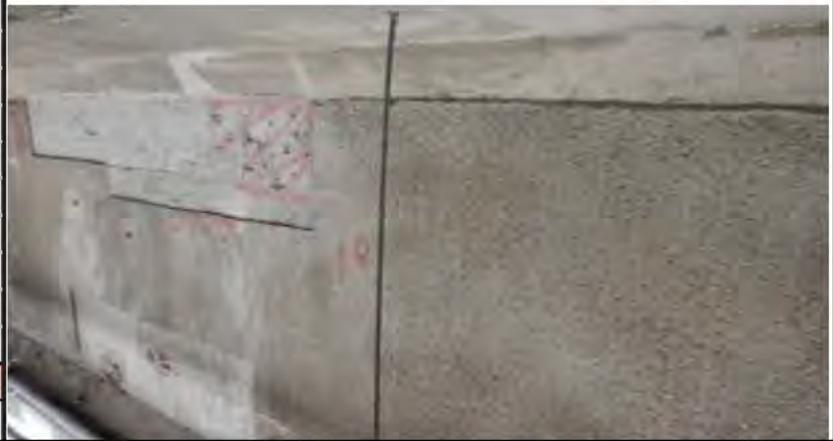
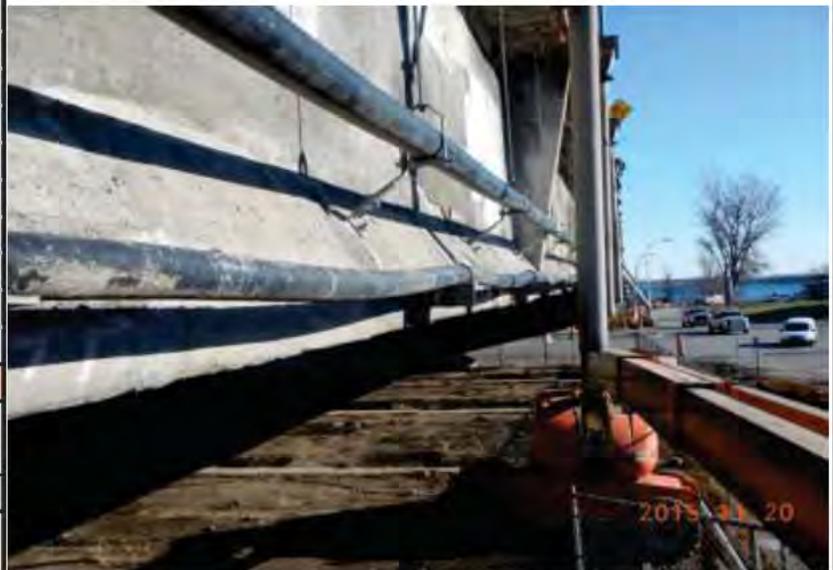
Identification		
Section :		
5		
Axe / Travée :		
43W-44W		
Groupe :		
SS		
Groupe d'élément :		
Systèmes structuraux		
Élément :		
Poutre P7		
Cote CEC		Cote CEM
1		A B C D % 77 15 7 1 %
Remarque / Observation		
Fissures longitudinales le long du gousset		
No photo:		20151120_JV_5175
No recommandation(s): 9785,10091, 10093		
Identification		
Section :		
5		
Axe / Travée :		
43W-44W		
Groupe :		
SS-R		
Groupe d'élément :		
Systèmes structuraux		
Élément :		
Renfort - PTE - P7		
Cote CEC		Cote CEM
1		A B C D % 89 10 0 1 %
Remarque / Observation		
Déformation des câbles de précontrainte entre les supports intermédiaires (>1/2 diam. gaine).		
No photo:		20151120_JV_5168
No recommandation(s): 10095

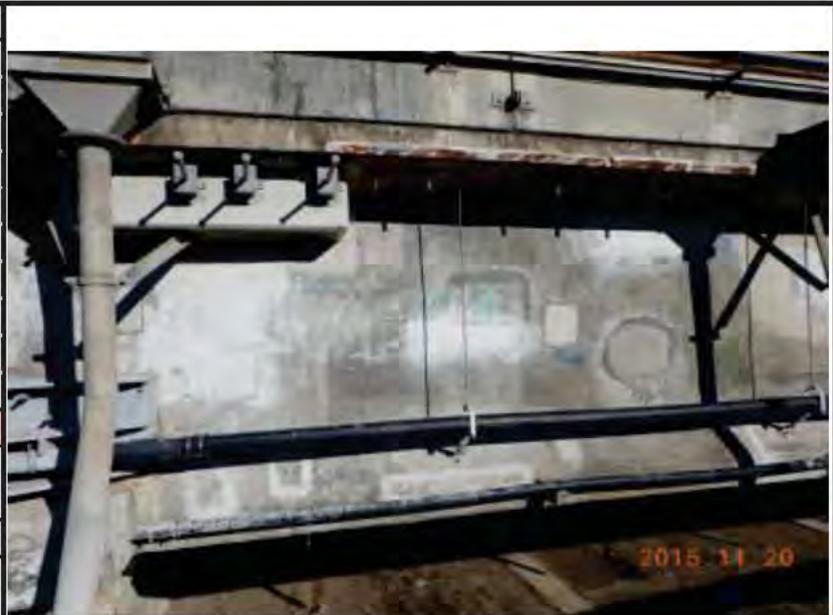
Identification		
Section :		
5		
Axe / Travée :		
43W-44W		
Groupe :		
SS-R		
Groupe d'élément :		
Systèmes structuraux		
Élément :		
Renfort - PTE - P7		
Cote CEC		Cote CEM
1		A B C D % 89 10 0 1 %
Remarque / Observation		
Déformation des câbles de précontrainte entre les supports intermédiaires (>1/2 diam. gaine).		
No photo:		20151120_JV_5164
No recommandation(s):		10095

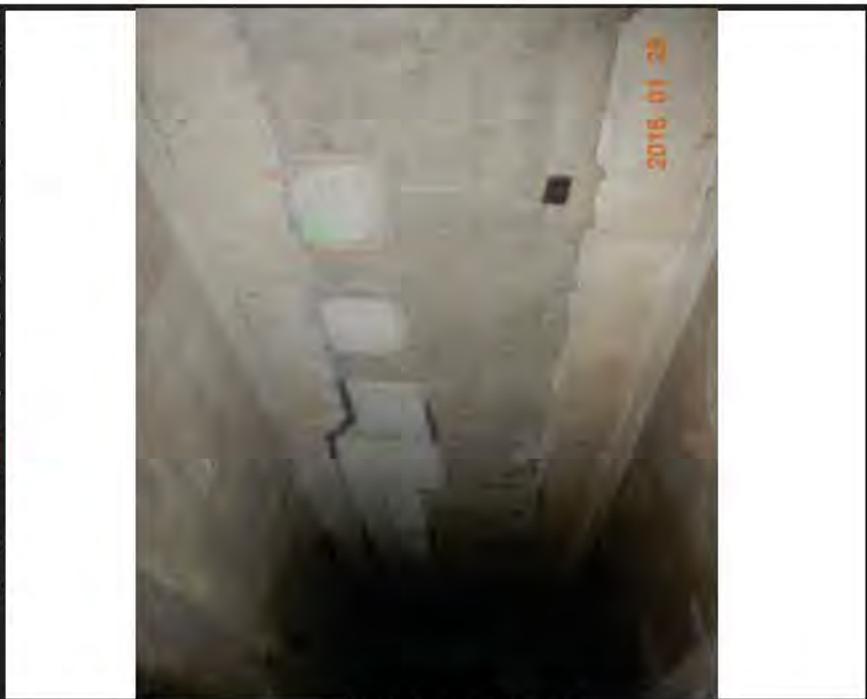
No photo: 20160127_JV_6864

Identification		
Section :		
7A		
Axe /Travée :		
4E-5E		
Groupe :		
Plt.		
Groupe d'élément :		
Platelage		
Élément :		
Platelage		
Cote CEC		Cote CEM
1		A B C D % 82 15 3 0 %
Remarque / Observation		
Hypothèse d'anciennes zones d'éclatement avec torons visibles corrodés		
No recommandation(s):		10099

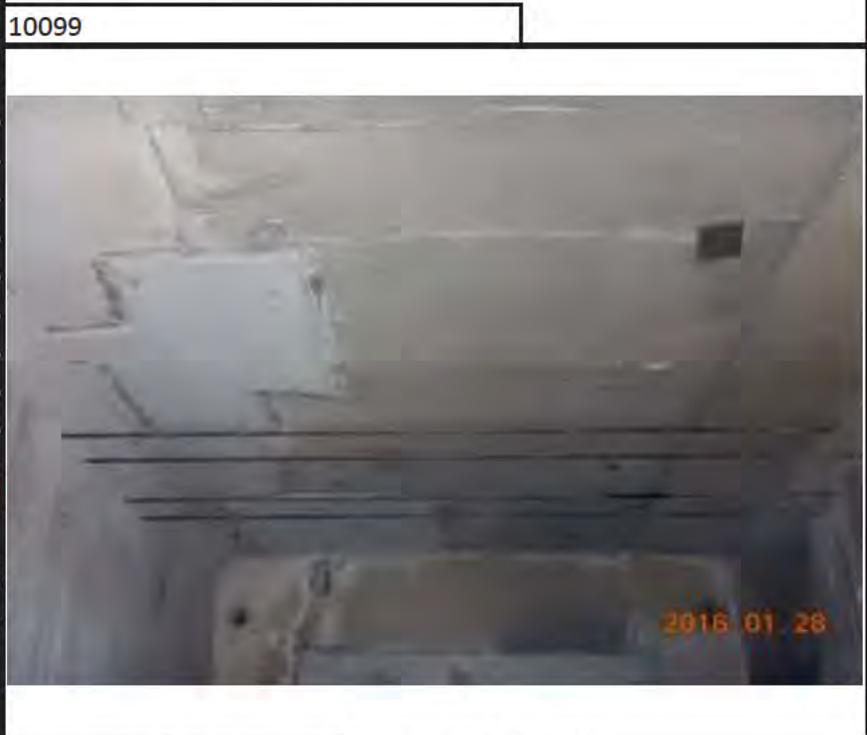
No photo: 20160127_JV_6891

Identification		
Section :		
7A		
Axe /Travée :		
4E-5E		
Groupe :		
Plt.		
Groupe d'élément :		
Platelage		
Élément :		
Platelage		
Cote CEC		Cote CEM
1		A B C D % 82 15 3 0 %
Remarque / Observation		
Hypothèse d'anciennes zones d'éclatement avec torons visibles corrodés		
No recommandation(s):		10099

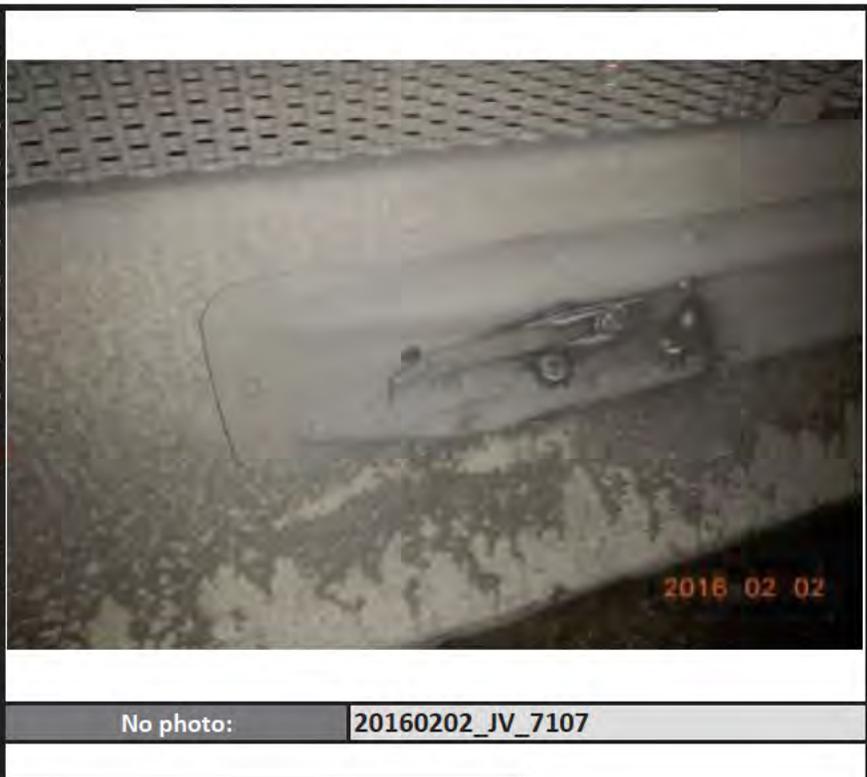
No photo:	20160202_JV_7107
-----------	------------------

Identification	
Section :	
7A	
Axe / Travée :	
4E-5E	
Groupe :	
DR	
Groupe d'élément :	
Dispositif de retenue	
Élément :	
Glissière médiane	
Cote CEC	Cote CEM
4	A B C D % 89 10 0 1 %
Remarque / Observation	
Un boulon manquant et plaque d'attache pliée.	
No recommandation(s):	
10793

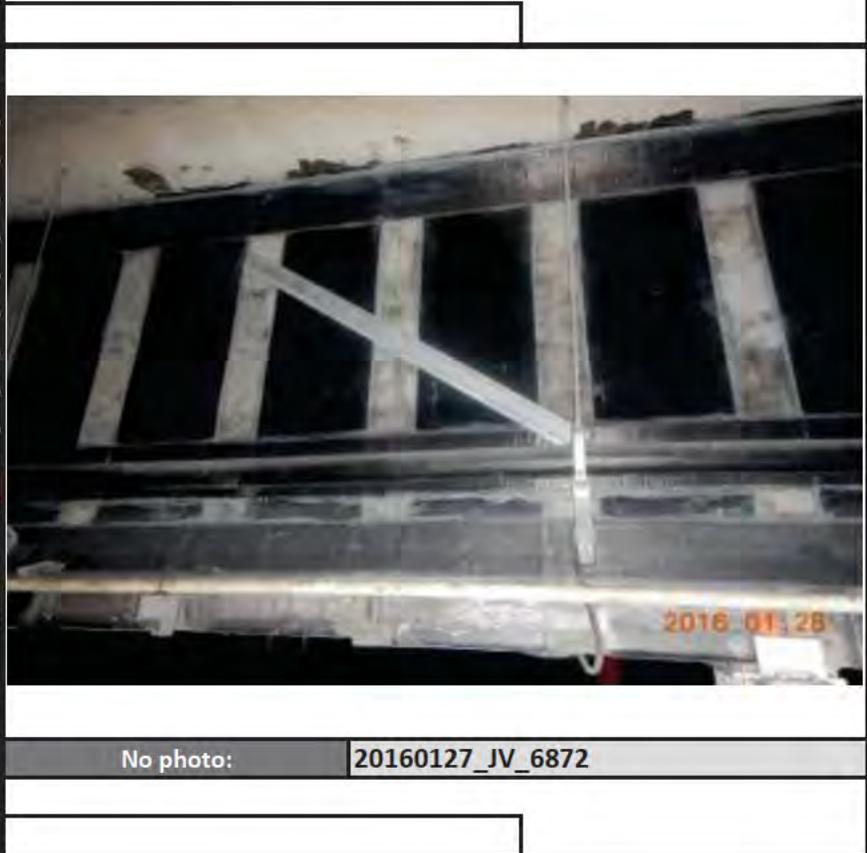
Identification		
Section :		
7A		
Axe / Travée :		
4E-5E		
Groupe :		
SS		
Groupe d'élément :		
Systèmes structuraux		
Élément :		
Poutre P1		
Cote CEC		Cote CEM
1		A B C D % 79 20 0 1 %
Remarque / Observation		
CEC = 1, fiss. long. le long des câbles de précontrainte (5 ou +), cachées par PRFC minimum de six (6) câbles affectés par la corr. et dél., écl. avec AVC affectant la capacité de façon très imp.		
No recommandation(s):		
No photo:		20160127_JV_6872

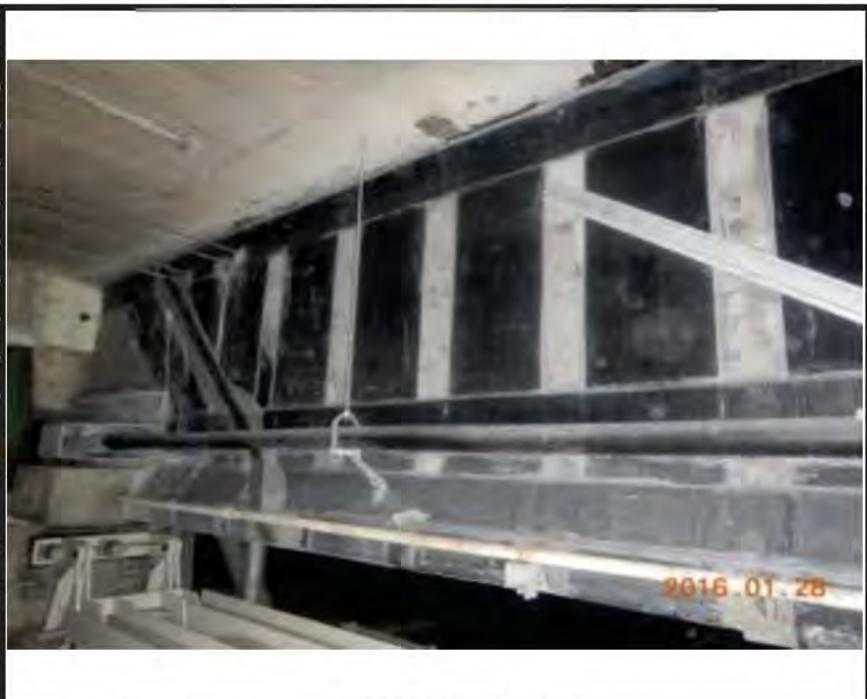
No photo: 20160127_JV_6873

Identification		
Section :		
7A		
Axe / Travée :		
4E-5E		
Groupe :		
SS		
Groupe d'élément :		
Systèmes structuraux		
Élément :		
Poutre P1		
Cote CEC		Cote CEM
1		A B C D % 79 20 0 1 %
Remarque / Observation		
CEC = 1, fiss. long. le long des câbles de précontrainte (5 ou +), cachées par PRFC minimum de six (6) câbles affectés par la corr. et dél., écl. avec AVC affectant la capacité de façon très imp.

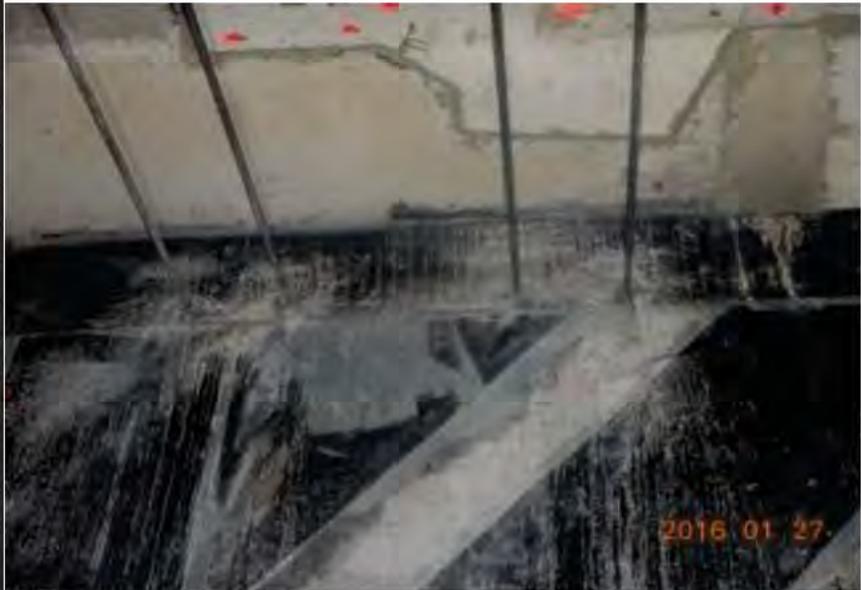
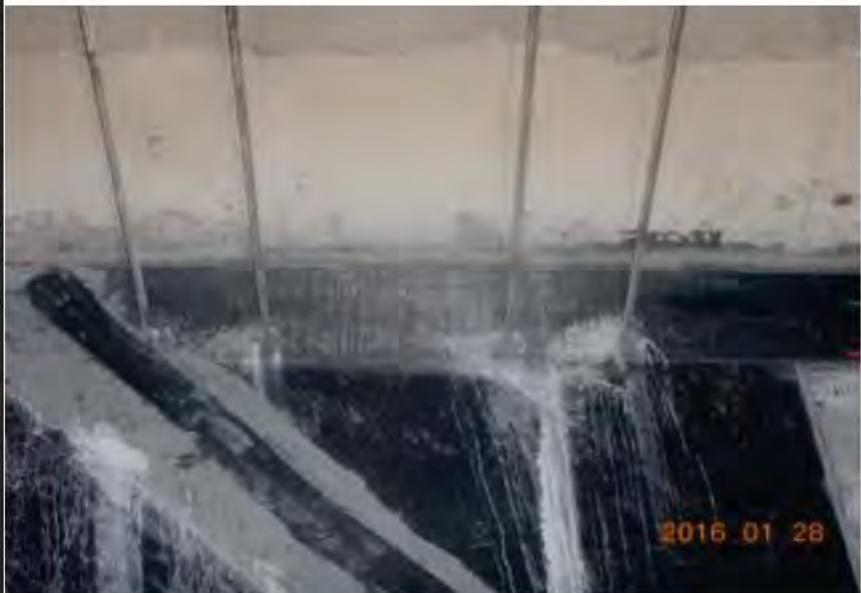
Identification		
Section :		
7A		
Axe / Travée :		
4E-5E		
Groupe :		
SS		
Groupe d'élément :		
Systèmes structuraux		
Élément :		
Renfort - PRFC - P1		
Cote CEC		Cote CEM
4		A B C D % 99 0 0 1 %
Remarque / Observation		
Trous provoqués par un agent extérieur		
No photo:		20160127_JV_6831
No recommandation(s):		15758

Identification		
Section :		
7A		
Axe / Travée :		
4E-5E		
Groupe :		
SS		
Groupe d'élément :		
Systèmes structuraux		
Élément :		
Renfort - PRFC - P1		
Cote CEC		Cote CEM
4		A B C D % 99 0 0 1 %
Remarque / Observation		
Trous provoqués par un agent extérieur		
No photo:		20160127_JV_6885
No recommandation(s):		15758

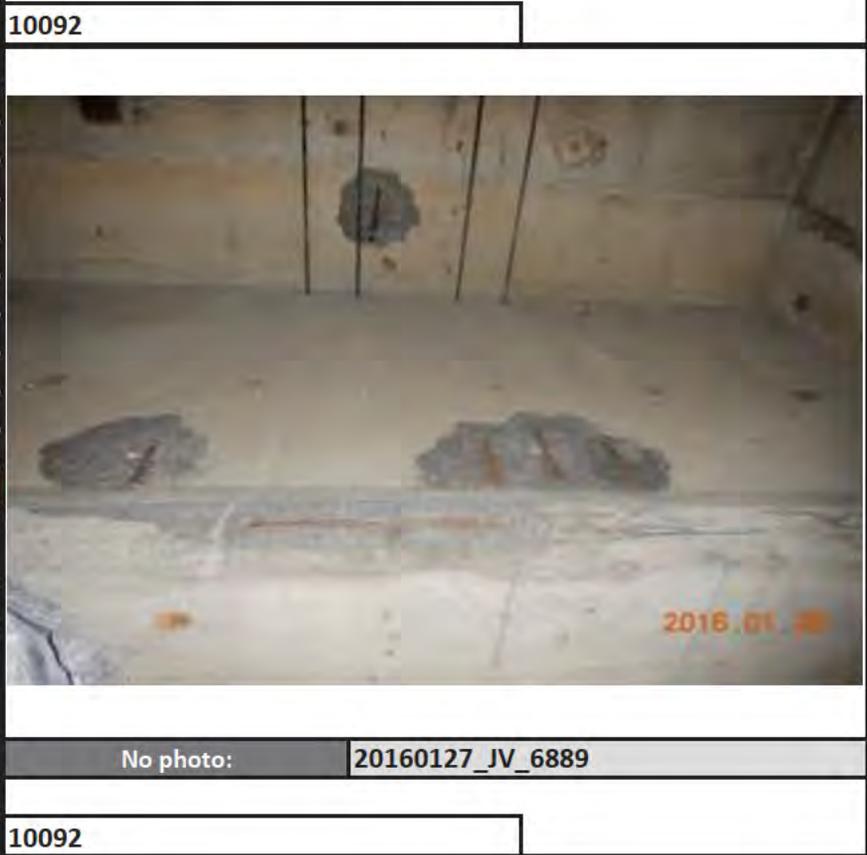
Identification		
Section :		
7A		
Axe / Travée :		
4E-5E		
Groupe :		
SS		
Groupe d'élément :		
Systèmes structureaux		
Élément :		
Poutre P2		
Cote CEC		Cote CEM
1		A B C D % 94 5 1 0 %
Remarque / Observation		
CEC=1, Délaminage et éclatement avec armatures et torons visibles corrodés.		
No recommandation(s):		10092

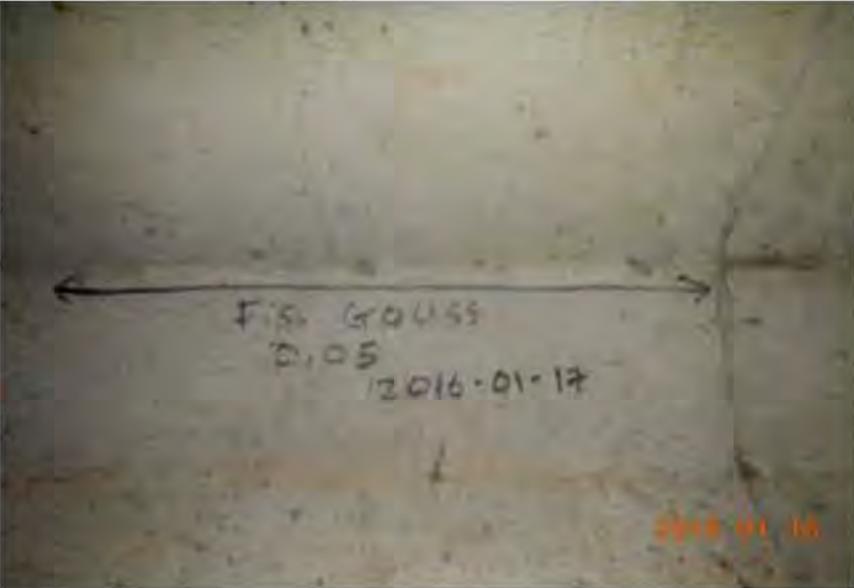
20160117_JV_6593

Fissures longitudinales le long du gousset

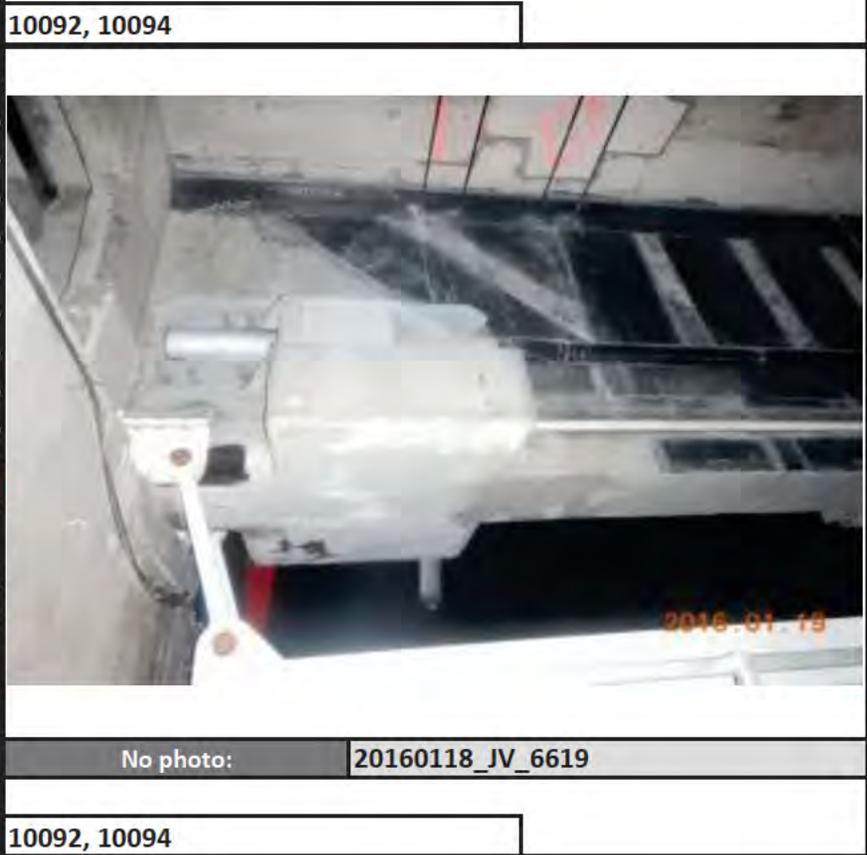
Identification		
Section :		
7A		
Axe / Travée :		
4E-5E		
Groupe :		
SS		
Groupe d'élément :		
Systèmes structuraux		
Élément :		
Poutre P7		
Cote CEC		Cote CEM
1		A B C D % 83 15 1 1 %
Remarque / Observation		
CEC=1, minimum de cinq (5) affectés par la corrosion pouvant affecter la capacité à supporter les charges de façon très importante, caché par PRFC		
No recommandation(s):		
10092, 10094

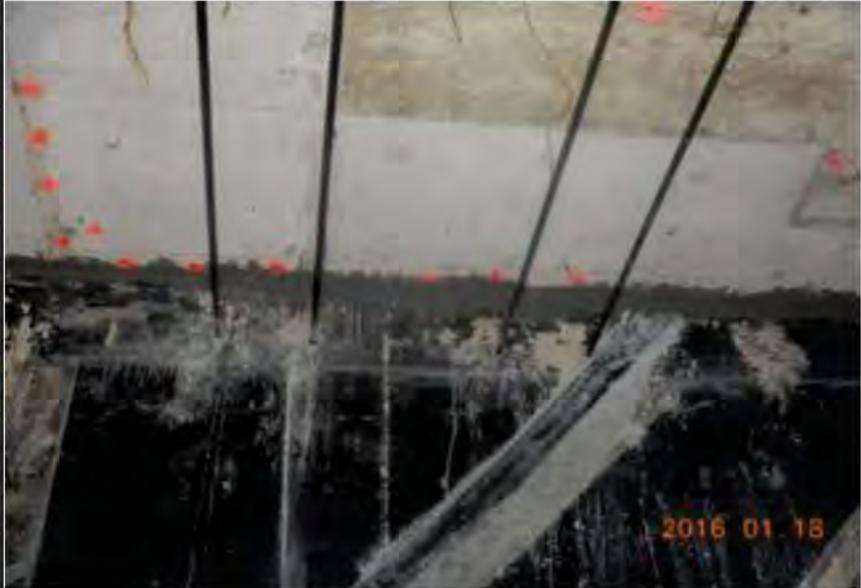
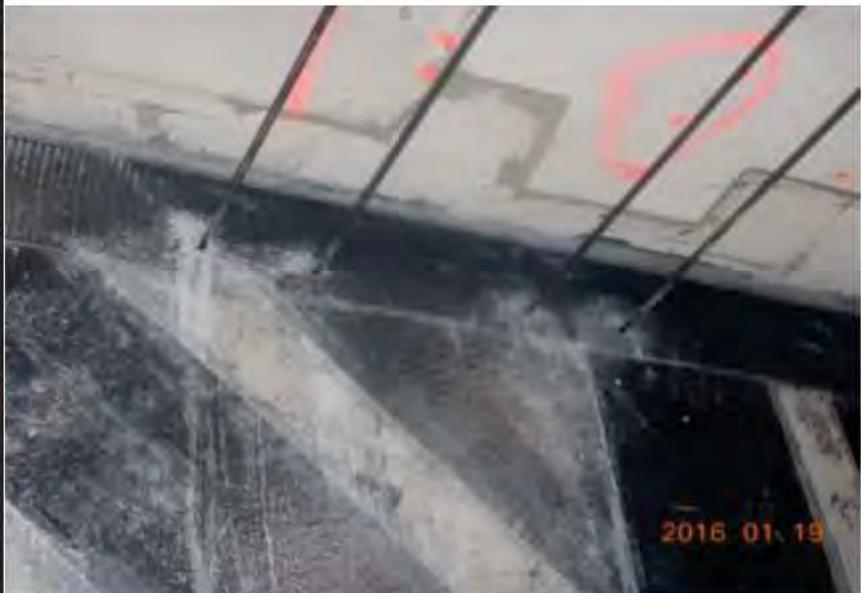
Axe : Champlain		Section : 7A	Structure : Pont Champlain
Identification			
Section :			
7A			
Axe / Travée :			
4E-5E			
Groupe :			
SS			
Groupe d'élément :			
Systèmes structuraux			
Élément :			
Renfort - PRFC - P7			
Cote CEC		Cote CEM	
4		A B C D % 99 0 0 1 %	
Remarque / Observation			
Trous provoqués par un agent extérieur			
No recommandation(s):		15758	
Identification			
Section :			
7A			
Axe / Travée :			
4E-5E			
Groupe :			
SS			
Groupe d'élément :			
Systèmes structuraux			
Élément :			
Renfort - PRFC - P7			
Cote CEC		Cote CEM	
4		A B C D % 99 0 0 1 %	
Remarque / Observation			
Trous provoqués par un agent extérieur			
No recommandation(s):		15758

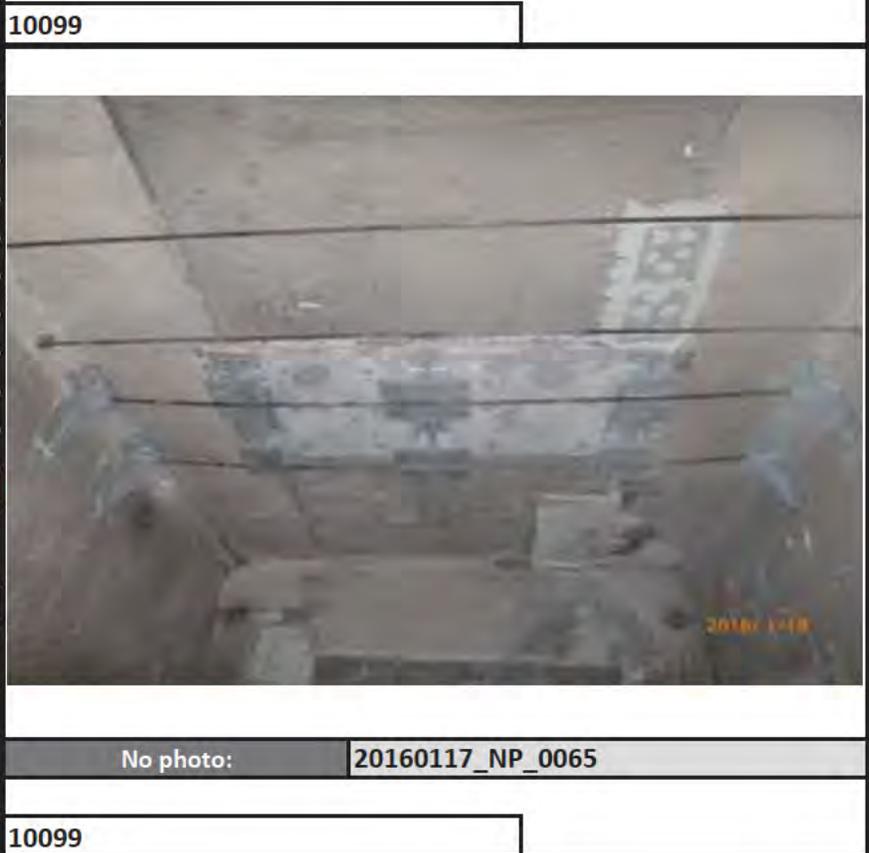
Identification		
Section :		
7A		
Axe / Travée :		
5E-6E		
Groupe :		
Plt.		
Groupe d'élément :		
Platelage		
Élément :		
Platelage		
Cote CEC		Cote CEM
1		A B C D % 93 5 1 1 %
Remarque / Observation		
Hypothèse d'anciennes zone d'éclatement avec torons visibles corrodés		
No recommandation(s):		10099

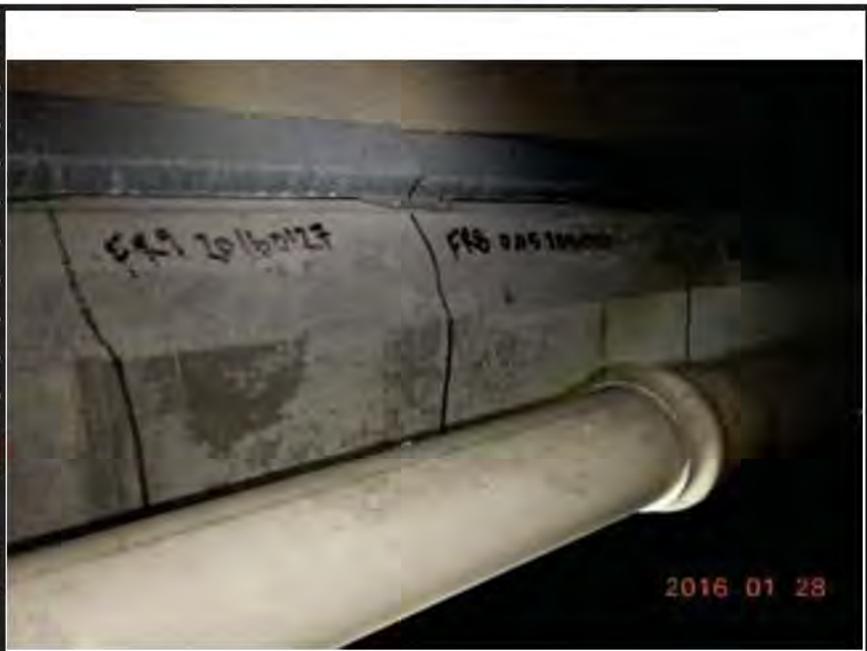
Identification		
Section :		
7A		
Axe / Travée :		
5E-6E		
Groupe :		
SS		
Groupe d'élément :		
Systèmes structuraux		
Élément :		
Poutre P1		
Cote CEC		Cote CEM
4		A B C D % 89 10 1 0 %
Remarque / Observation		
Fissures de retrait au centre de la poutre		
No photo:		20160127_DT_6222

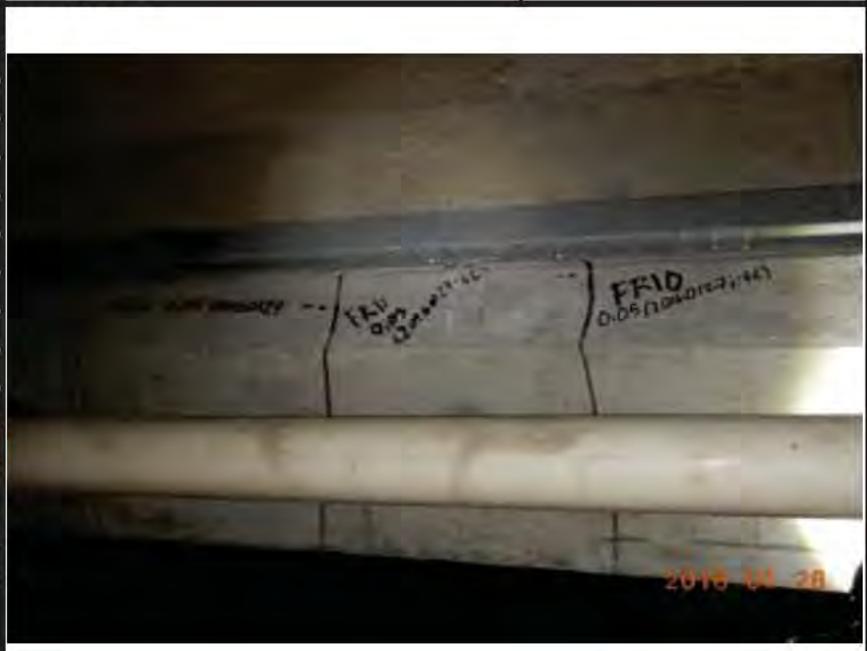
Identification		
Section :		
7A		
Axe / Travée :		
5E-6E		
Groupe :		
SS		
Groupe d'élément :		
Systèmes structuraux		
Élément :		
Poutre P1		
Cote CEC		Cote CEM
4		A B C D % 89 10 1 0 %
Remarque / Observation		
Fissures de retrait au centre de la poutre		
No photo:		20160127_DT_6223

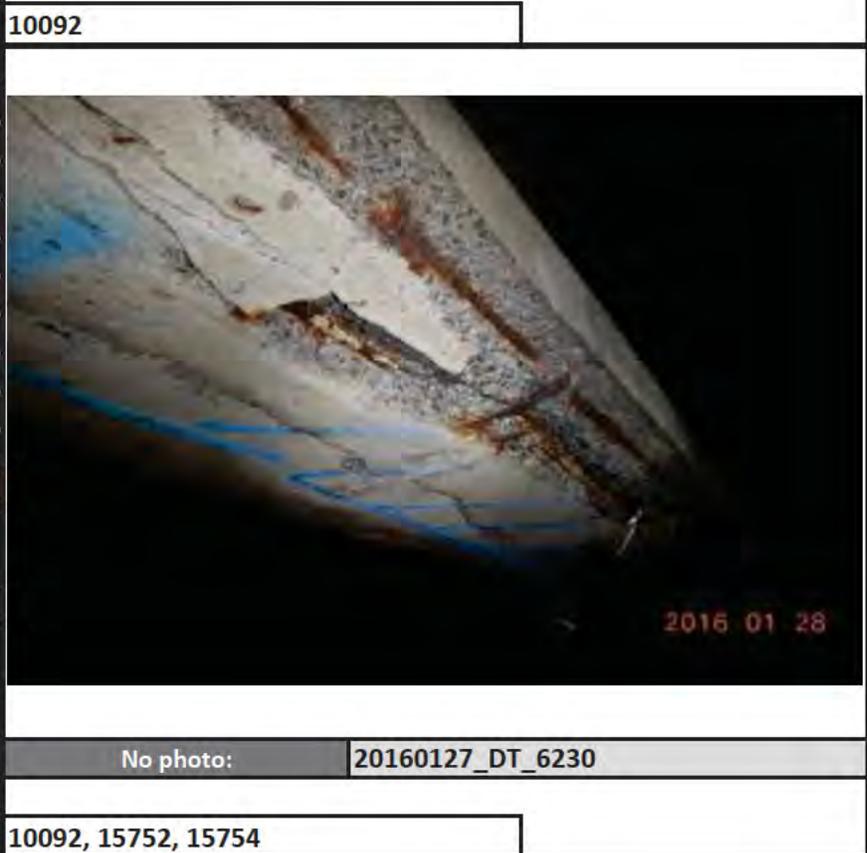
Identification		
Section :		
7A		
Axe / Travée :		
5E-6E		
Groupe :		
SS		
Groupe d'élément :		
Systèmes structuraux		
Élément :		
Poutre P4		
Cote CEC		Cote CEM
1		A B C D % 91 6 2 1 %
Remarque / Observation		
Délaminage et éclatements avec armature et torons visibles corrodées		
No recommandation(s):		
10092, 15752, 15754

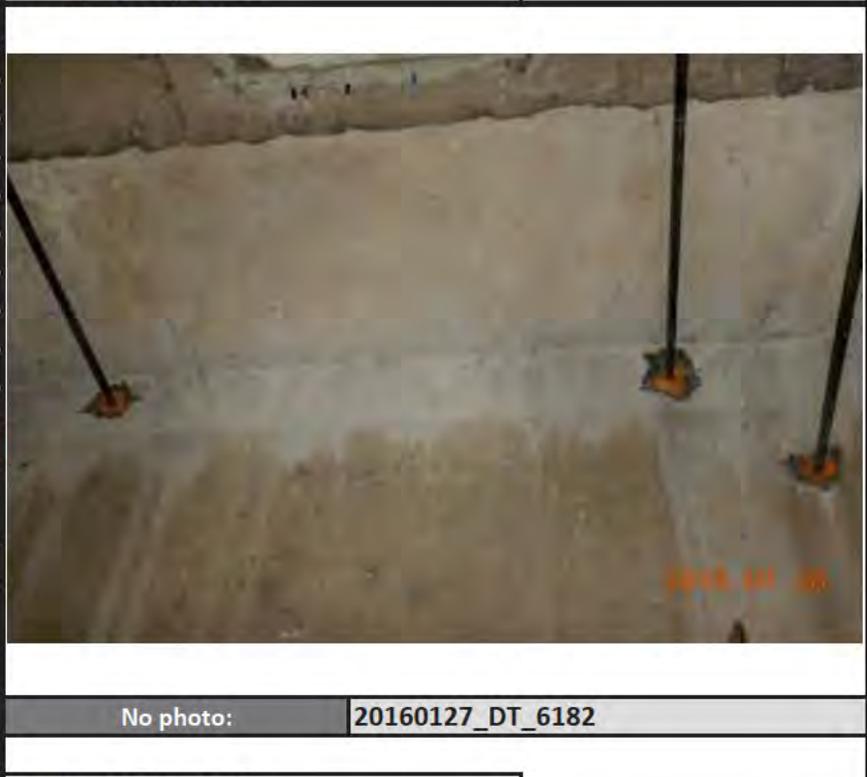
Identification		
Section :		
7A		
Axe / Travée :		
5E-6E		
Groupe :		
SS		
Groupe d'élément :		
Systèmes structuraux		
Élément :		
Poutre P4		
Cote CEC		Cote CEM
1		A B C D % 91 6 2 1 %
Remarque / Observation		
Fissures longitudinales le long du gousset		
No recommandation(s):		
10092, 15752, 15754
