Axe : Champlain	Section : 7A	Structure : Pont Champlain
------------------------	---------------------	-----------------------------------

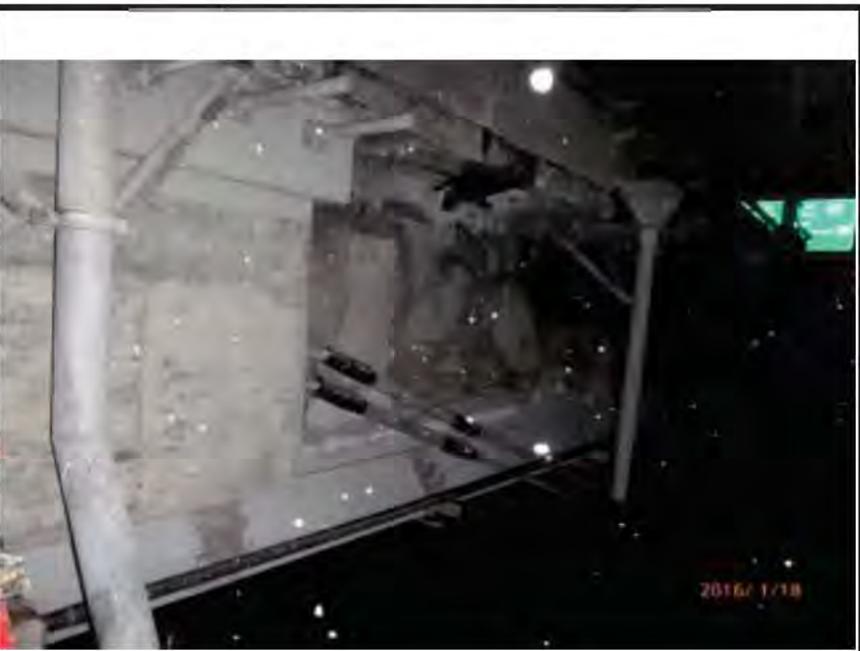
No photo:	20160117_NP_0079
------------------	------------------

Identification		
Section :		
7A		
Axe / Travée :		
5E-6E		
Groupe :		
SS		
Groupe d'élément :		
Systèmes structuraux		
Élément :		
Poutre P7		
Cote CEC		Cote CEM
1		A B C D % 94 5 1 0 %
Remarque / Observation		
Vue générale - Face Amont Extrémité Ouest		
No recommandation(s):		10092,10094, 9266

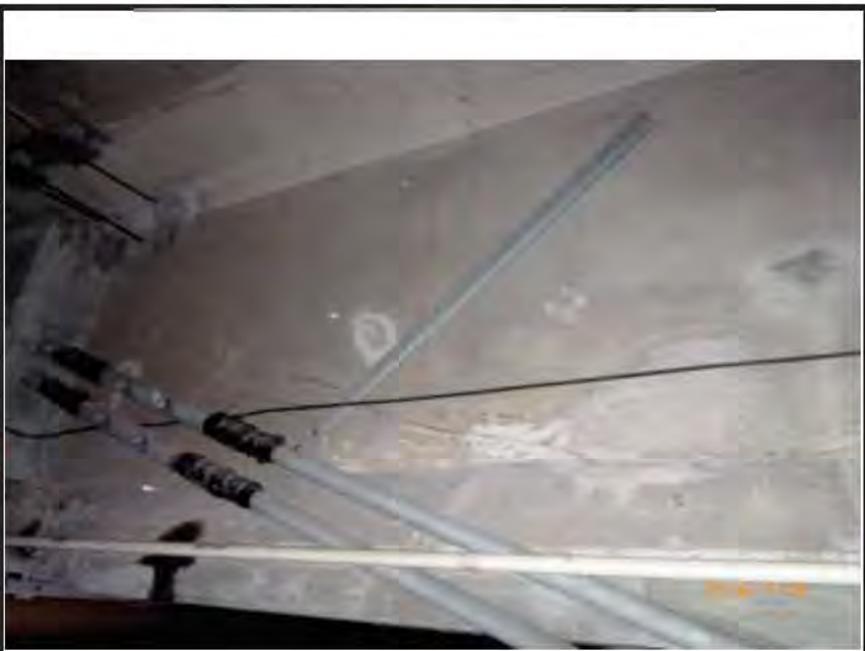
Identification		
Section :		
7A		
Axe / Travée :		
5E-6E		
Groupe :		
SS		
Groupe d'élément :		
Systèmes structuraux		
Élément :		
Poutre P7		
Cote CEC		Cote CEM
1		A B C D % 94 5 1 0 %

Remarque / Observation		
Vue générale - Face Amont Extrémité Est		
No photo:		20160117_NP_0110

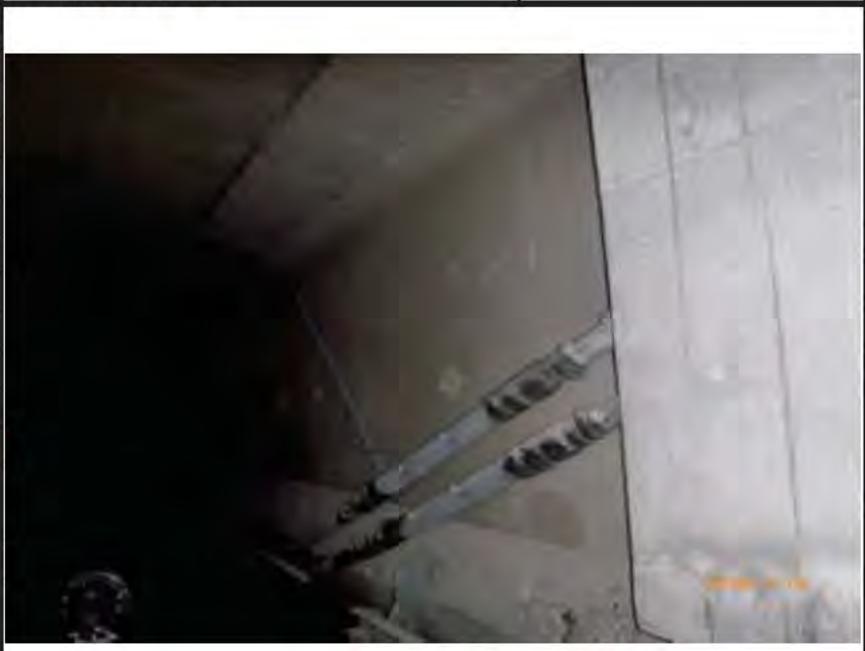
Identification		
Section :		
7A		
Axe / Travée :		
5E-6E		
Groupe :		
SS		
Groupe d'élément :		
Systèmes structuraux		
Élément :		
Poutre P7		
Cote CEC		Cote CEM
1		A B C D % 94 5 1 0 %

Remarque / Observation		
Vue générale - Face Aval Extrémité Ouest		
No photo:		20160117_NP_0073

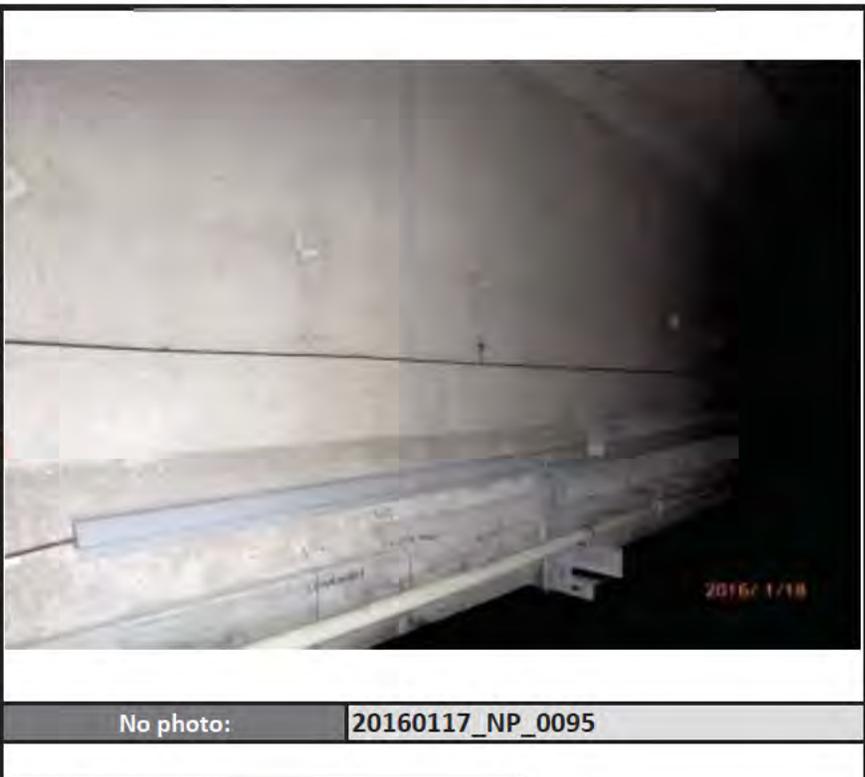
Identification		
Section :		
7A		
Axe / Travée :		
5E-6E		
Groupe :		
SS		
Groupe d'élément :		
Systèmes structuraux		
Élément :		
Poutre P7		
Cote CEC		Cote CEM
1		A B C D % 94 5 1 0 %
Remarque / Observation		
Vue générale - Face Aval Centre		
No recommandation(s):		10092,10094, 9266

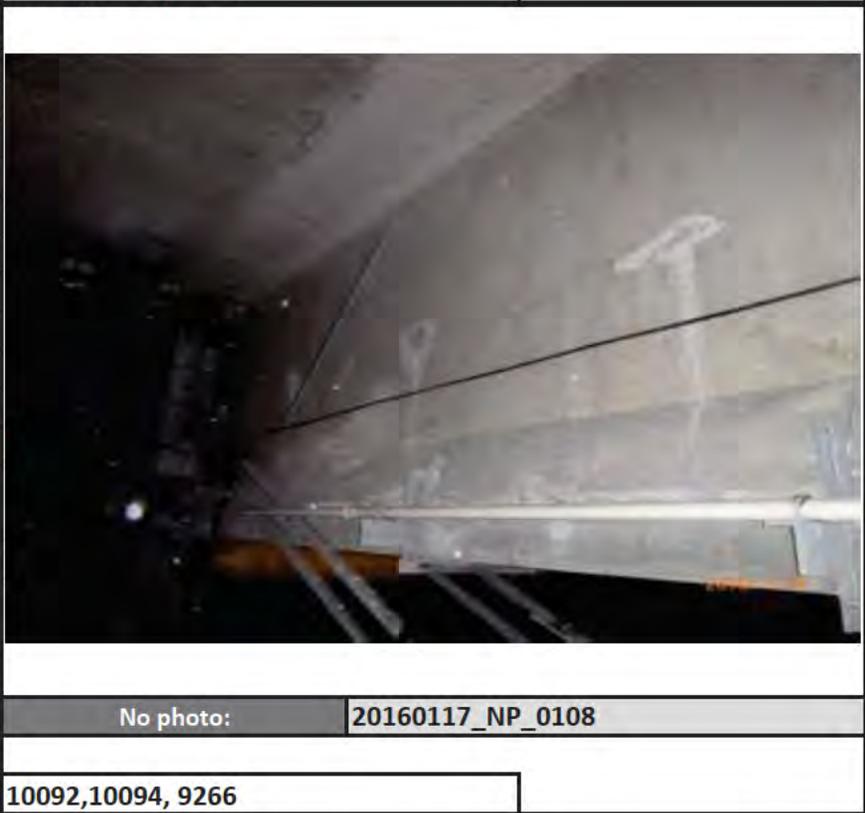
Identification		
Section :		
7A		
Axe / Travée :		
5E-6E		
Groupe :		
SS		
Groupe d'élément :		
Systèmes structuraux		
Élément :		
Poutre P7		
Cote CEC		Cote CEM
1		A B C D % 94 5 1 0 %
Remarque / Observation		
Vue générale - Face Aval Extrémité Est		
No recommandation(s):		10092,10094, 9266

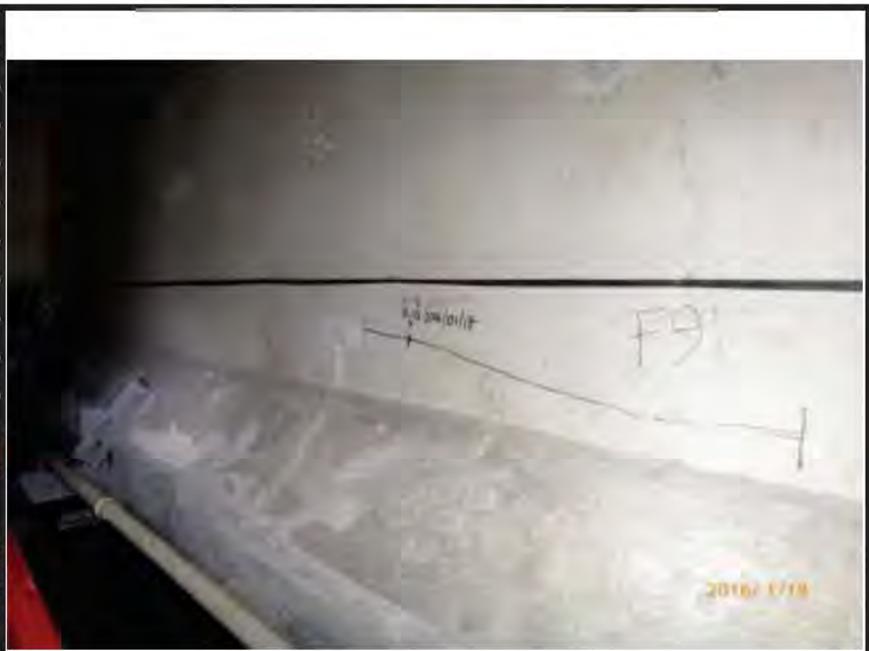
No photo:	20160117_NP_0098
-----------	------------------

Identification		
Section :		
7A		
Axe / Travée :		
5E-6E		
Groupe :		
SS		
Groupe d'élément :		
Systèmes structuraux		
Élément :		
Poutre P7		
Cote CEC		Cote CEM
1		A B C D % 94 5 1 0 %

Remarque / Observation		
CEC = 1, minimum de sept (7) câbles affectés par la corrosion pouvant affecter la capacité à supporter les charges de façon très importante		
No recommandation(s):		10092,10094, 9266

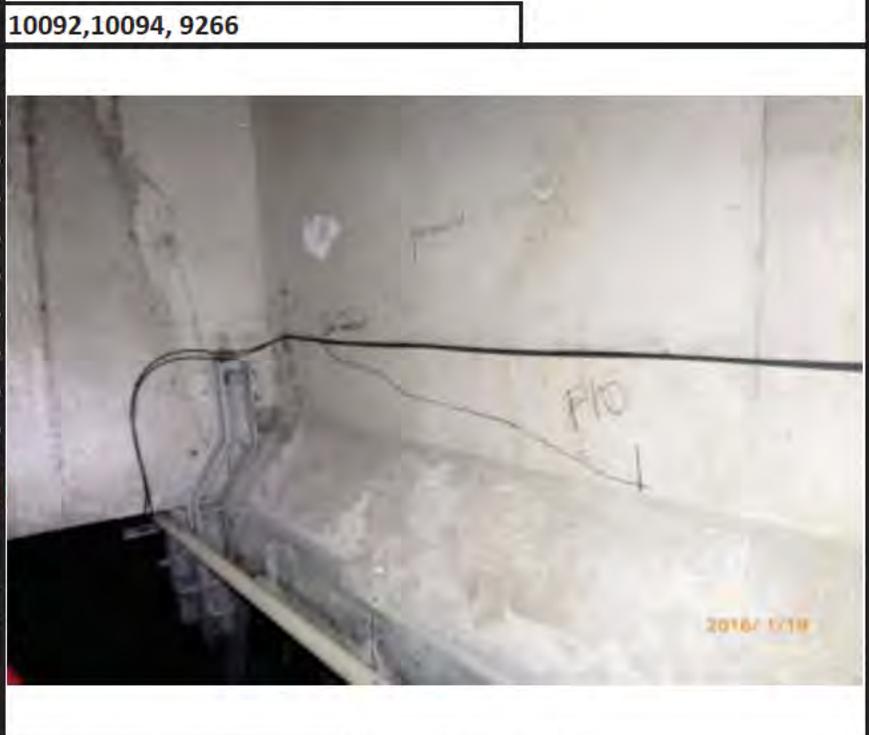
No photo:	20160117_NP_0099
-----------	------------------

Identification		
Section :		
7A		
Axe / Travée :		
5E-6E		
Groupe :		
SS		
Groupe d'élément :		
Systèmes structuraux		
Élément :		
Poutre P7		
Cote CEC		Cote CEM
1		A B C D % 94 5 1 0 %

Remarque / Observation		
CEC = 1, minimum de sept (7) câbles affectés par la corrosion pouvant affecter la capacité à supporter les charges de façon très importante		
No recommandation(s):		10092,10094, 9266

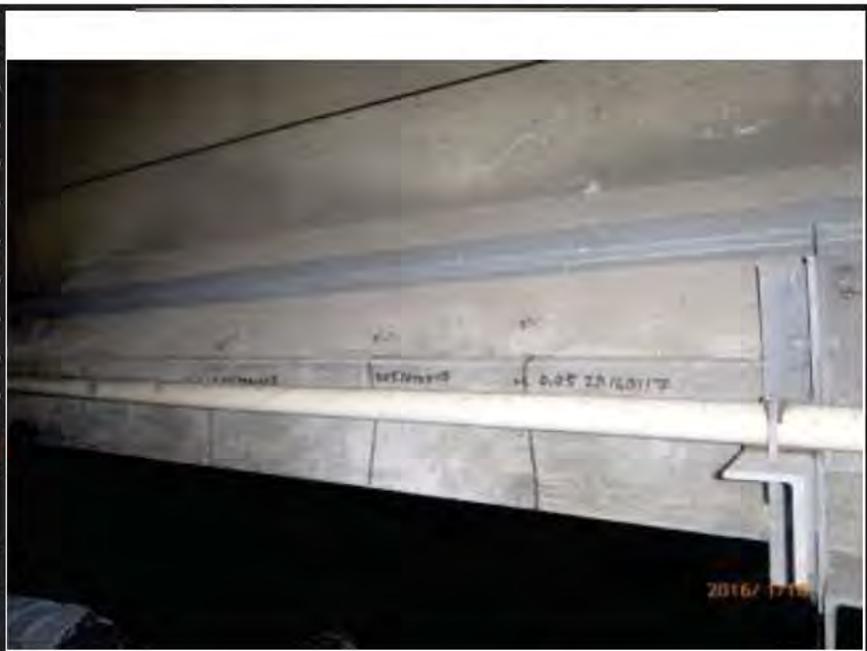
No photo:	20160117_NP_0091
-----------	------------------

Identification		
Section :		
7A		
Axe / Travée :		
5E-6E		
Groupe :		
SS		
Groupe d'élément :		
Systèmes structuraux		
Élément :		
Poutre P7		
Cote CEC		Cote CEM
1		A B C D % 94 5 1 0 %
Remarque / Observation		
CEC = 1, minimum de sept (7) câbles affectés par la corrosion pouvant affecter la capacité à supporter les charges de façon très importante		
No recommandation(s):		10092,10094, 9266

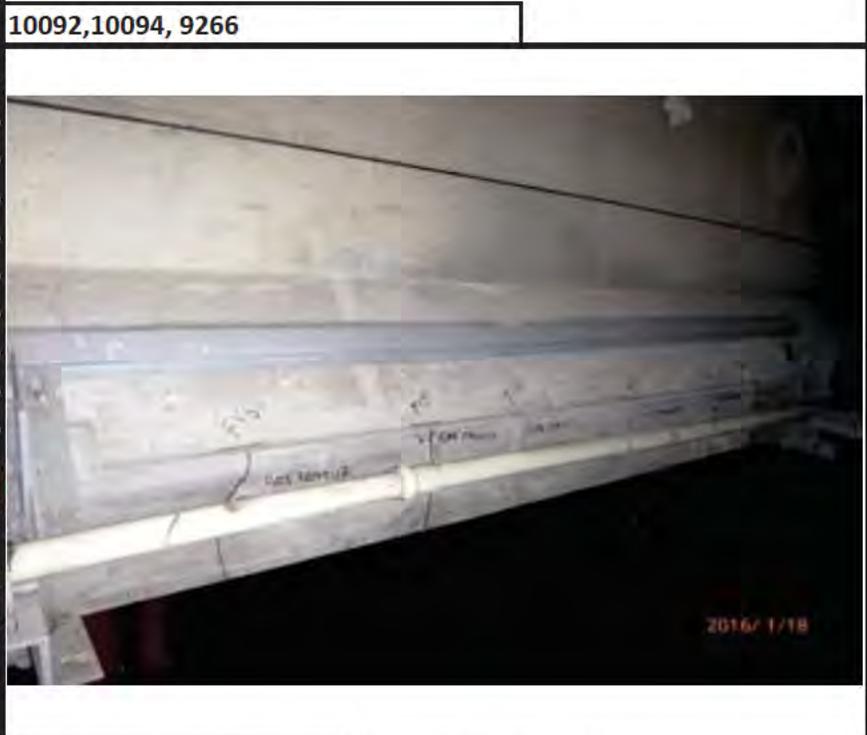
No photo:	20160117_NP_0093
-----------	------------------

Identification		
Section :		
7A		
Axe / Travée :		
5E-6E		
Groupe :		
SS		
Groupe d'élément :		
Systèmes structuraux		
Élément :		
Poutre P7		
Cote CEC		Cote CEM
1		A B C D % 94 5 1 0 %
Remarque / Observation		
CEC = 1, minimum de sept (7) câbles affectés par la corrosion pouvant affecter la capacité à supporter les charges de façon très importante		
No recommandation(s):		10092,10094, 9266

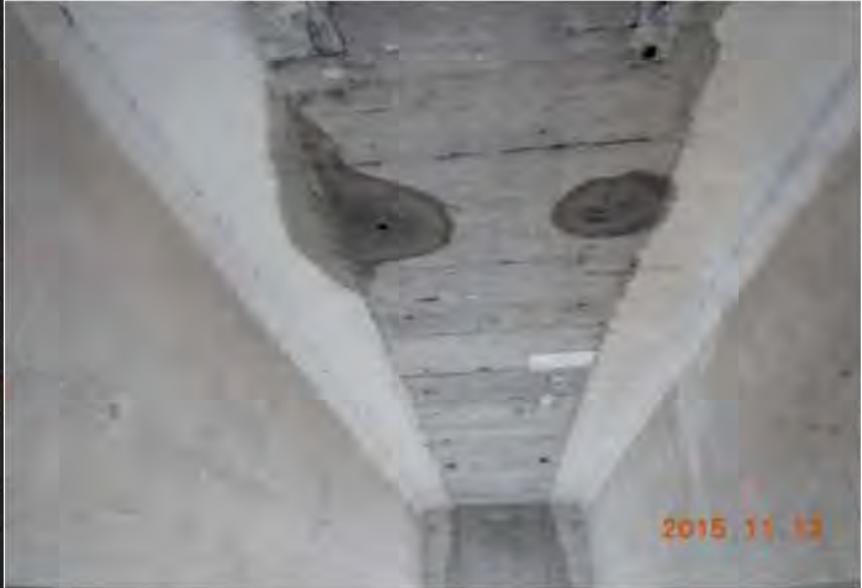
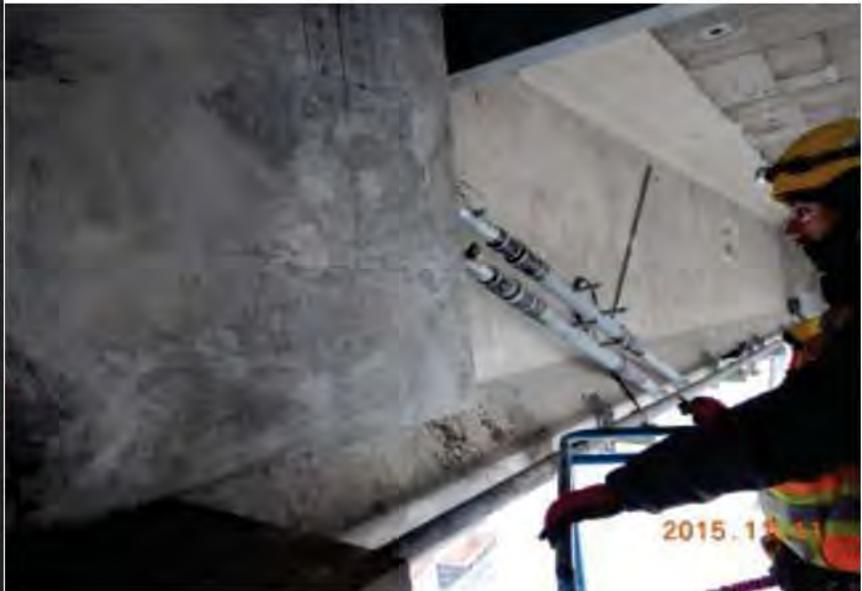
Axe : Champlain		Section : 7A		Structure : Pont Champlain	
Identification					
Section :					
7A					
Axe / Travée :					
6E-7E					
Groupe :					
Plt.					
Groupe d'élément :					
Platelage					
Élément :					
Platelage					
Cote CEC		Cote CEM			
2		A B C D %		89 10 1 0 %	
Remarque / Observation					
Humidité					
No photo:				20151112_DT_0466	
No recommandation(s):					
10099					
Identification					
Section :					
7A					
Axe / Travée :					
6E-7E					
Groupe :					
SS					
Groupe d'élément :					
Systèmes structuraux					
Élément :					
Poutre P1					
Cote CEC		Cote CEM			
1		A B C D %		93 5 1 1 %	
Remarque / Observation					
Vue générale - Face Amont Extrémité Ouest					
No photo:				20151111_DT_0191	
No recommandation(s):					
9266, 10094, 15756

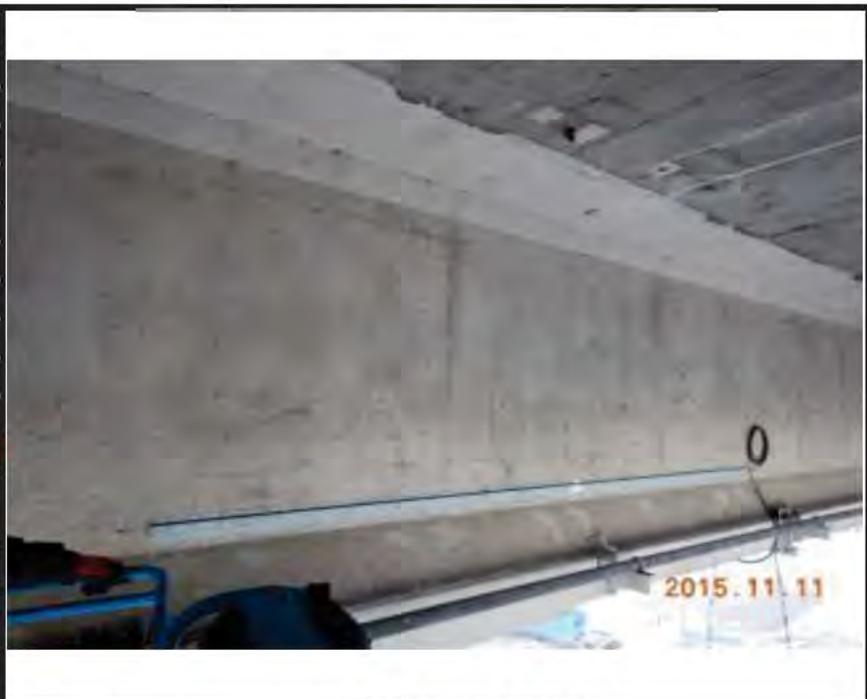
Identification		
Section :		
7A		
Axe / Travée :		
6E-7E		
Groupe :		
SS		
Groupe d'élément :		
Systèmes structureux		
Élément :		
Poutre P1		
Cote CEC		Cote CEM
1		A B C D % 93 5 1 1 %

Remarque / Observation		
Vue générale - Face Amont Centre		
No photo:		20151111_DT_0235

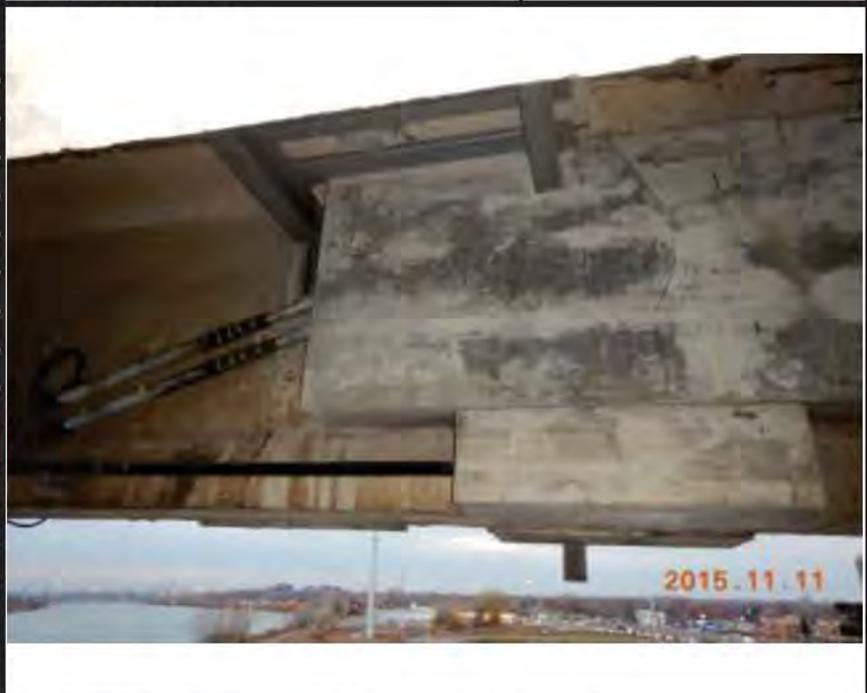
Identification		
Section :		
7A		
Axe / Travée :		
6E-7E		
Groupe :		
SS		
Groupe d'élément :		
Systèmes structureux		
Élément :		
Poutre P1		
Cote CEC		Cote CEM
1		A B C D % 93 5 1 1 %

Remarque / Observation		
Vue générale - Face Amont Extrémité Est		
No photo:		20151111_DT_0286

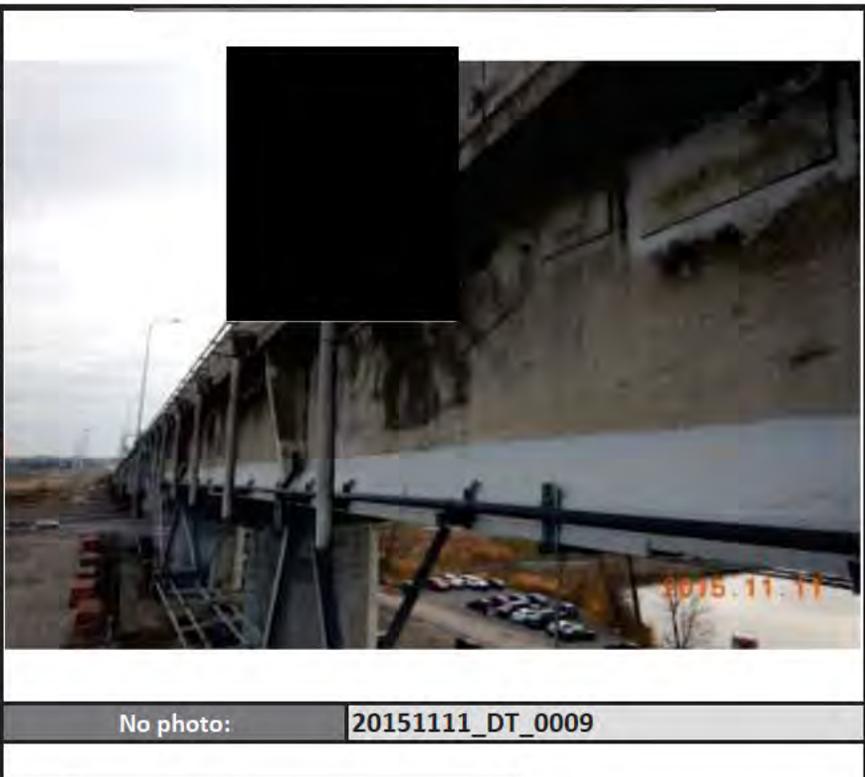
Identification		
Section :		
7A		
Axe / Travée :		
6E-7E		
Groupe :		
SS		
Groupe d'élément :		
Systèmes structuraux		
Élément :		
Poutre P1		
Cote CEC		Cote CEM
1		A B C D % 93 5 1 1 %
Remarque / Observation		
Vue générale - Face Aval Extrémité Ouest		
No recommandation(s):		9266, 10094, 15756

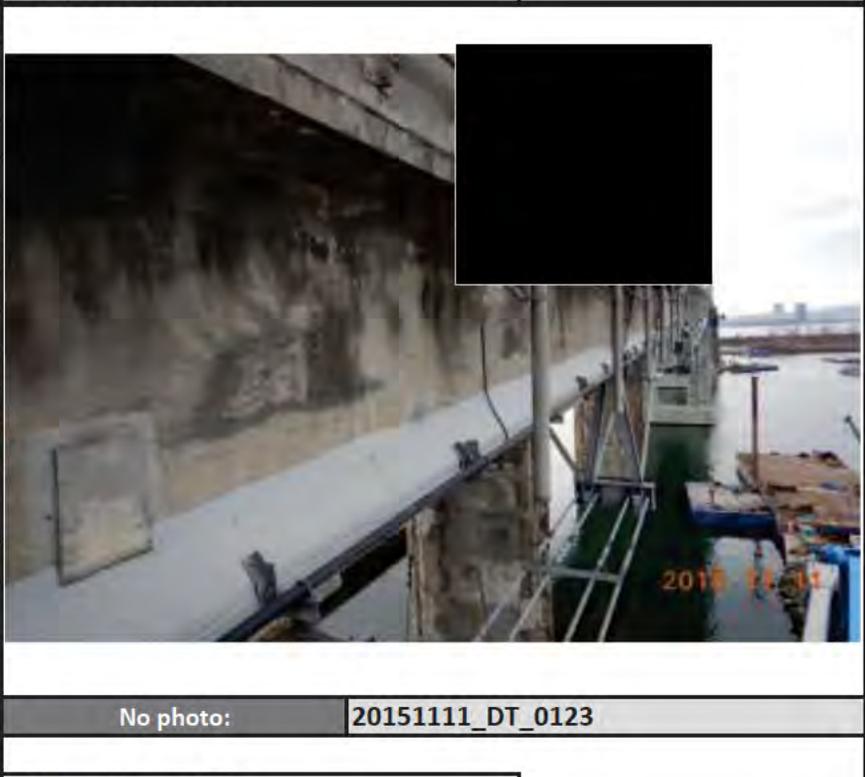
Identification		
Section :		
7A		
Axe / Travée :		
6E-7E		
Groupe :		
SS		
Groupe d'élément :		
Systèmes structuraux		
Élément :		
Poutre P1		
Cote CEC		Cote CEM
1		A B C D % 93 5 1 1 %
Remarque / Observation		
Vue générale - Face Aval Centre		
No recommandation(s):		9266, 10094, 15756

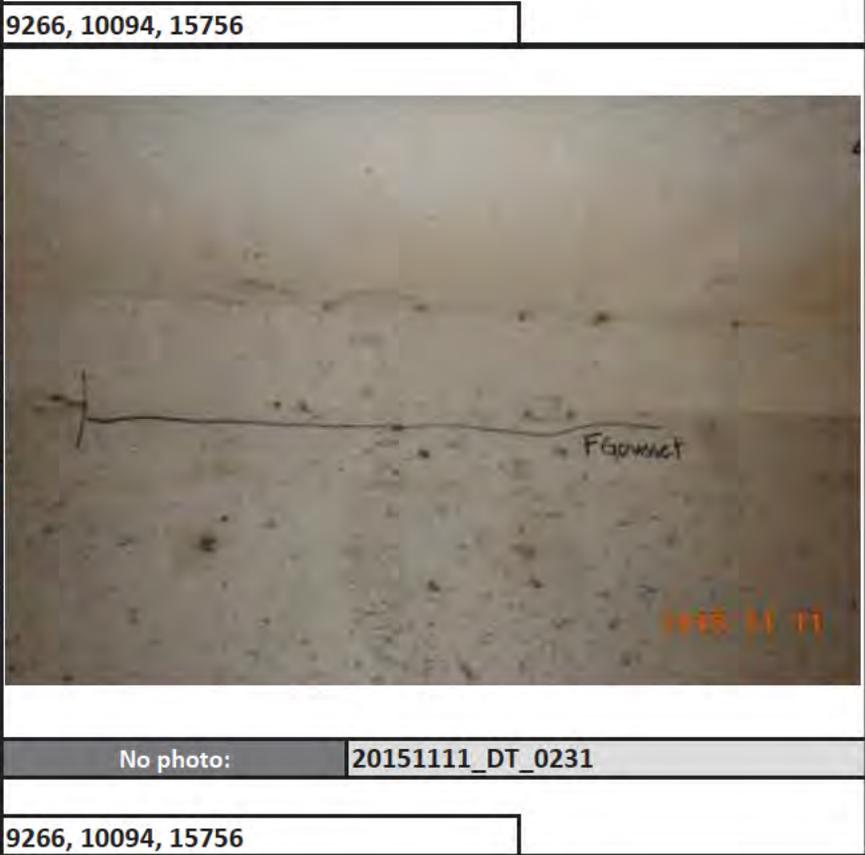
No recommandation(s): 9266, 10094, 15756		
Identification		
Section :		
7A		
Axe / Travée :		
6E-7E		
Groupe :		
SS		
Groupe d'élément :		
Systèmes structuraux		
Élément :		
Poutre P1		
Cote CEC		Cote CEM
1		A B C D % 93 5 1 1 %
Remarque / Observation		
Fissuration le long du gousset		
No photo:		20151111_DT_0231
No recommandation(s): 9266, 10094, 15756

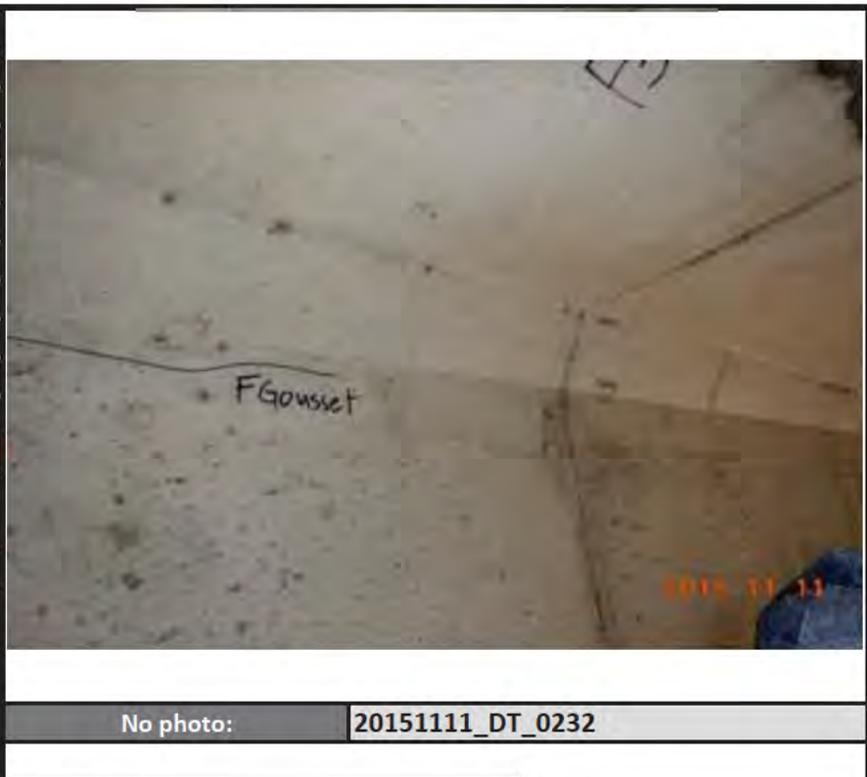
Identification		
Section :		
7A		
Axe / Travée :		
6E-7E		
Groupe :		
SS		
Groupe d'élément :		
Systèmes structuraux		
Élément :		
Poutre P1		
Cote CEC		Cote CEM
1		A B C D % 93 5 1 1 %
Remarque / Observation		
Fissuration le long du gousset		
No photo:		20151111_DT_0232

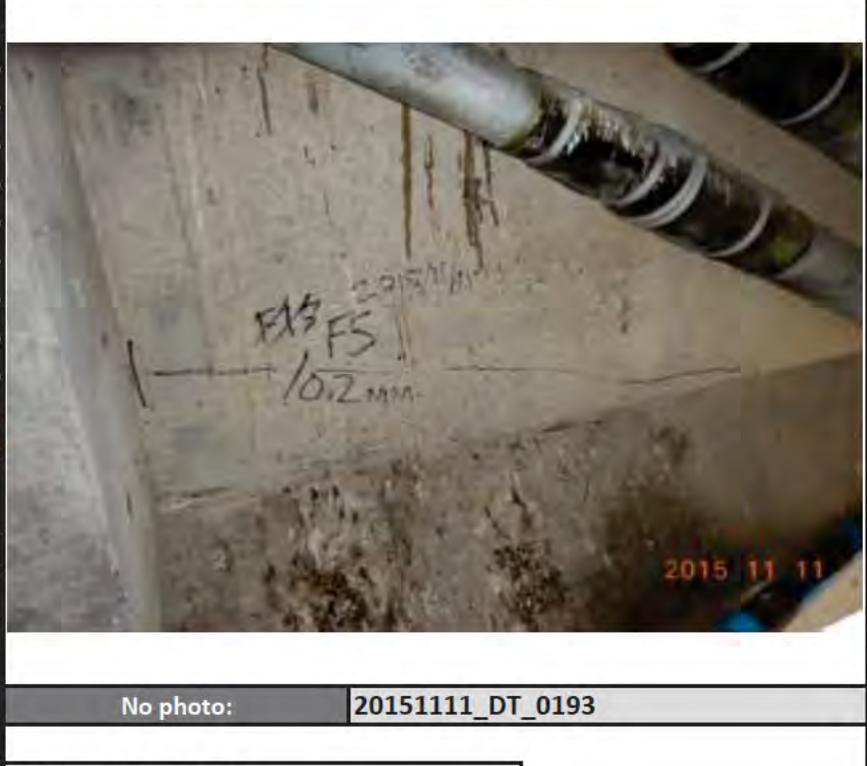
Identification		
Section :		
7A		
Axe / Travée :		
6E-7E		
Groupe :		
SS		
Groupe d'élément :		
Systèmes structuraux		
Élément :		
Poutre P1		
Cote CEC		Cote CEM
1		A B C D % 93 5 1 1 %
Remarque / Observation		
CEC = 1, minimum de cinq (6) câbles affectés par la corrosion pouvant affecter sa capacité à supporter les charges de façon très importante		
No photo:		20151111_DT_0193

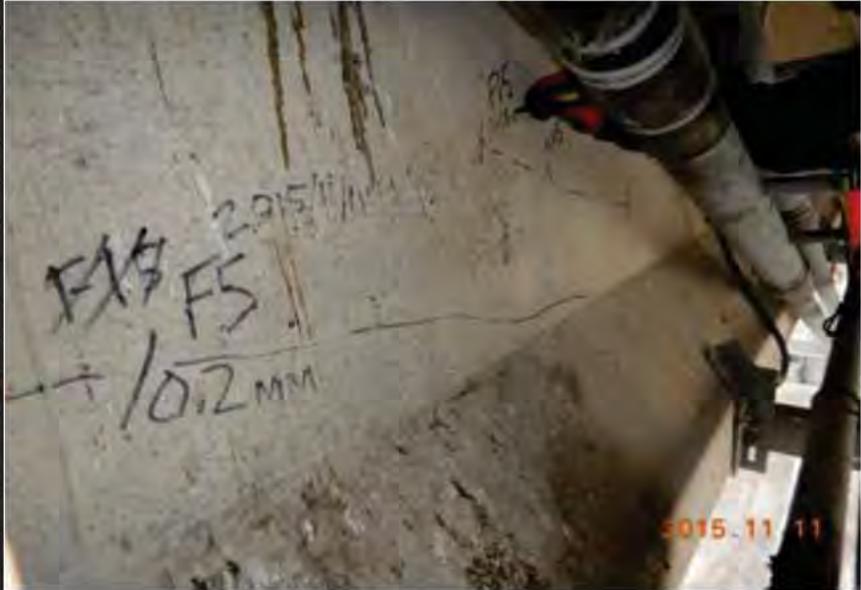
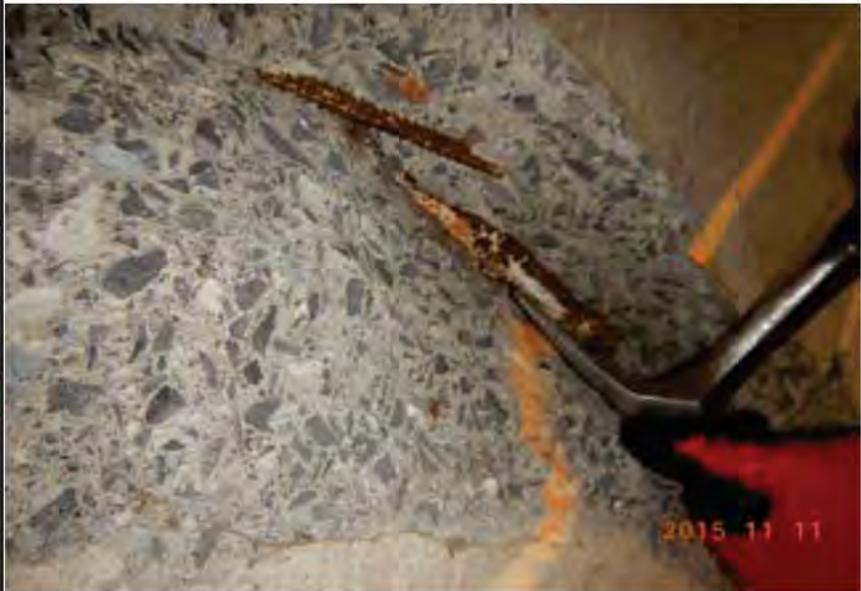
Axe : Champlain		Section : 7A		Structure : Pont Champlain	
Identification					
Section :					
7A					
Axe / Travée :					
6E-7E					
Groupe :					
SS					
Groupe d'élément :					
Systèmes structuraux					
Élément :					
Poutre P1					
Cote CEC				Cote CEM	
1				A B C D % 93 5 1 1 %	
Remarque / Observation					
CEC = 1, minimum de cinq (6) câbles affectés par la corrosion pouvant affecter sa capacité à supporter les charges de façon très importante					
No photo:				20151111_DT_0194	
No recommandation(s):				9266, 10094, 15756	
Identification					
Section :					
7A					
Axe / Travée :					
6E-7E					
Groupe :					
SS					
Groupe d'élément :					
Systèmes structuraux					
Élément :					
Poutre P1					
Cote CEC				Cote CEM	
1				A B C D % 93 5 1 1 %	
Remarque / Observation					
Délaminage et éclatement avec armatures visibles corrodées et toron visible					
No photo:				20151111_DT_0217	
No recommandation(s):				9266, 10094, 15756

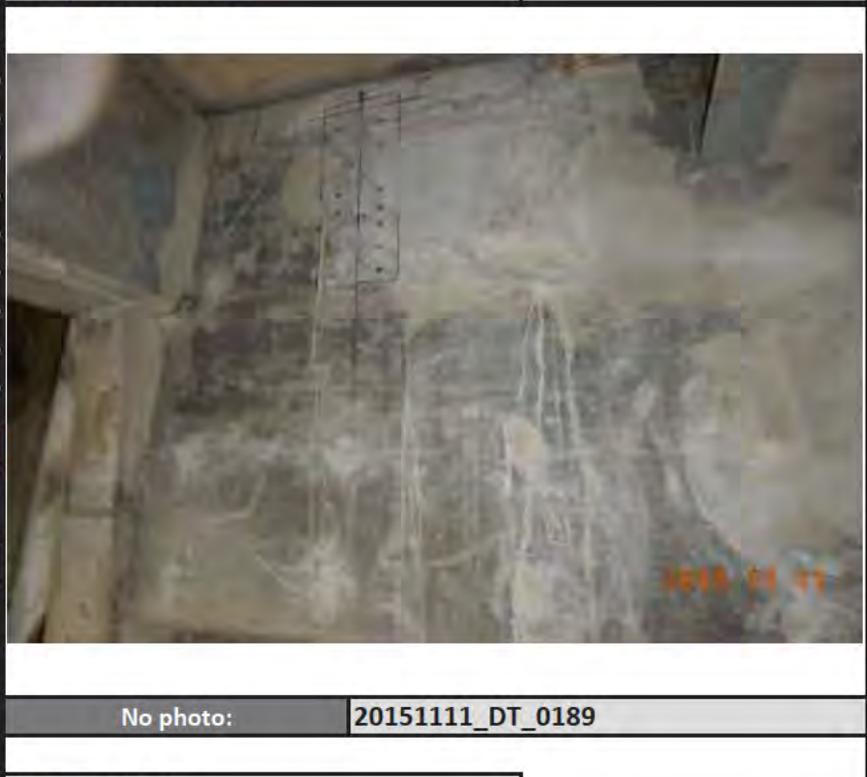
Identification		
Section :		
7A		
Axe / Travée :		
6E-7E		
Groupe :		
SS		
Groupe d'élément :		
Systèmes structuraux		
Élément :		
Renfort - QP1.0 - P1		
Cote CEC		Cote CEM
1		A B C D % 74 23 2 1 %
Remarque / Observation		
Fissures de 0,3 mm localisée au point de pénétration de l'élément de post-tension dans le bloc d'ancrage.		
No photo:		20151111_DT_0189
No recommandation(s):		15773, 15770

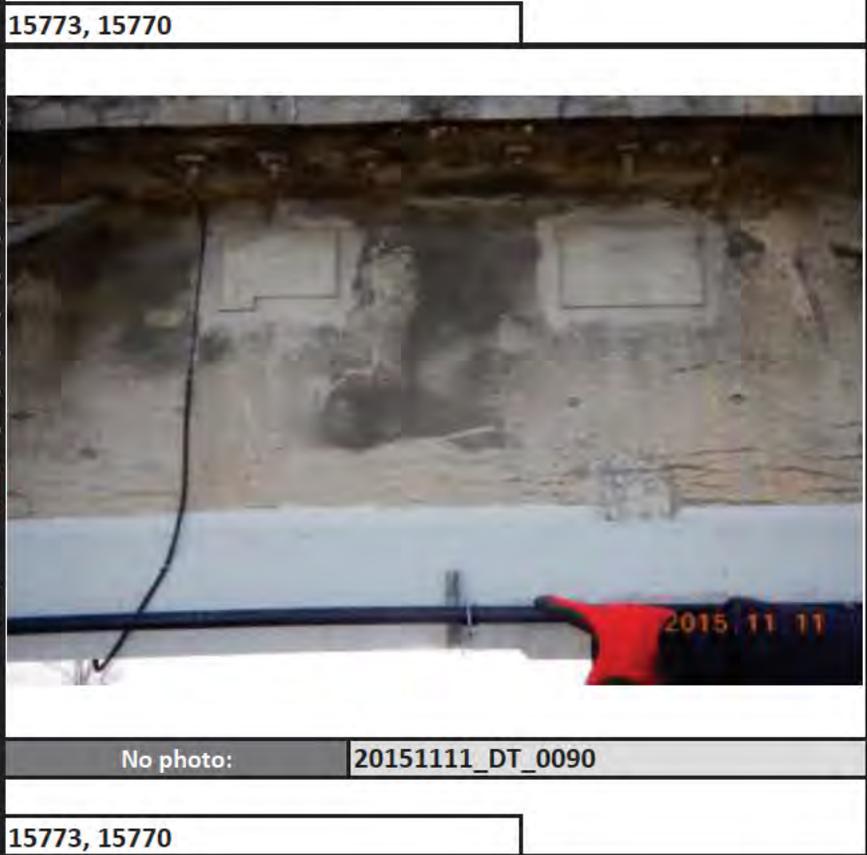
No recommandation(s):		
15773, 15770		
Identification		
Section :		
7A		
Axe / Travée :		
6E-7E		
Groupe :		
SS		
Groupe d'élément :		
Systèmes structuraux		
Élément :		
Renfort - QP1.0 - P1		
Cote CEC		Cote CEM
1		A B C D % 74 23 2 1 %
Remarque / Observation		
Vibration perceptible de la barre de précontrainte entre les supports		
No photo:		20151111_DT_0090
No recommandation(s):		
15773, 15770

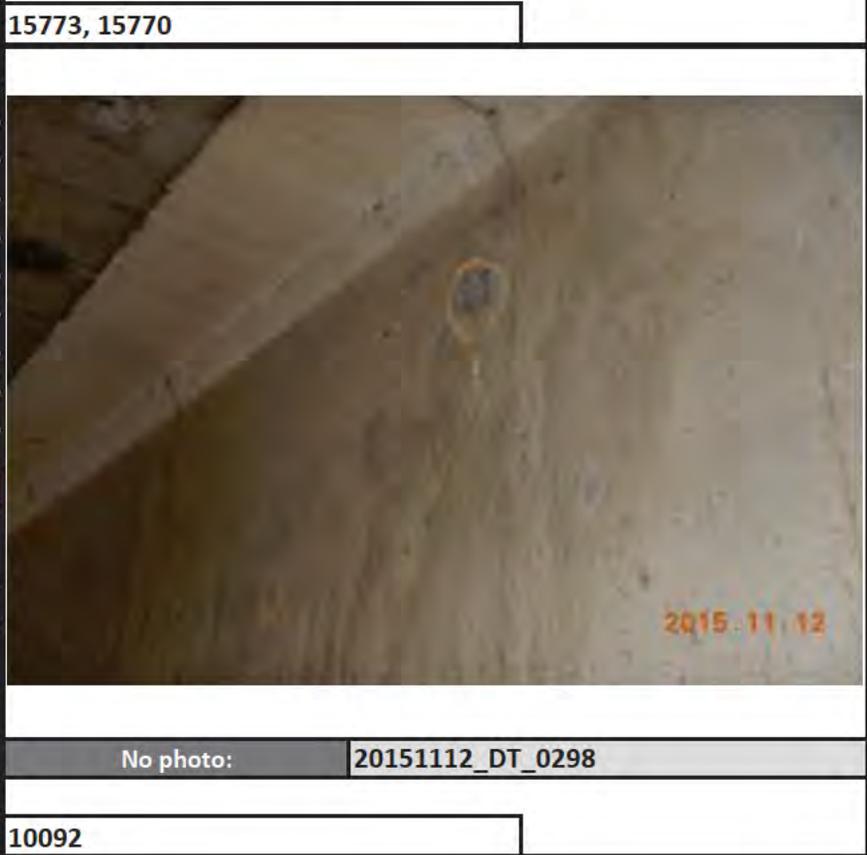
No recommandation(s):			15773, 15770
Identification			
Section :			
7A			
Axe / Travée :			
6E-7E			
Groupe :			
SS			
Groupe d'élément :			
Systèmes structuraux			
Élément :			
Poutre P2			
Cote CEC		Cote CEM	
4		A B C D % 92 6 1 1 %	
Remarque / Observation			
Fissuration le long du gousset			
No photo:		20151112_DT_0298	
No recommandation(s):		10092

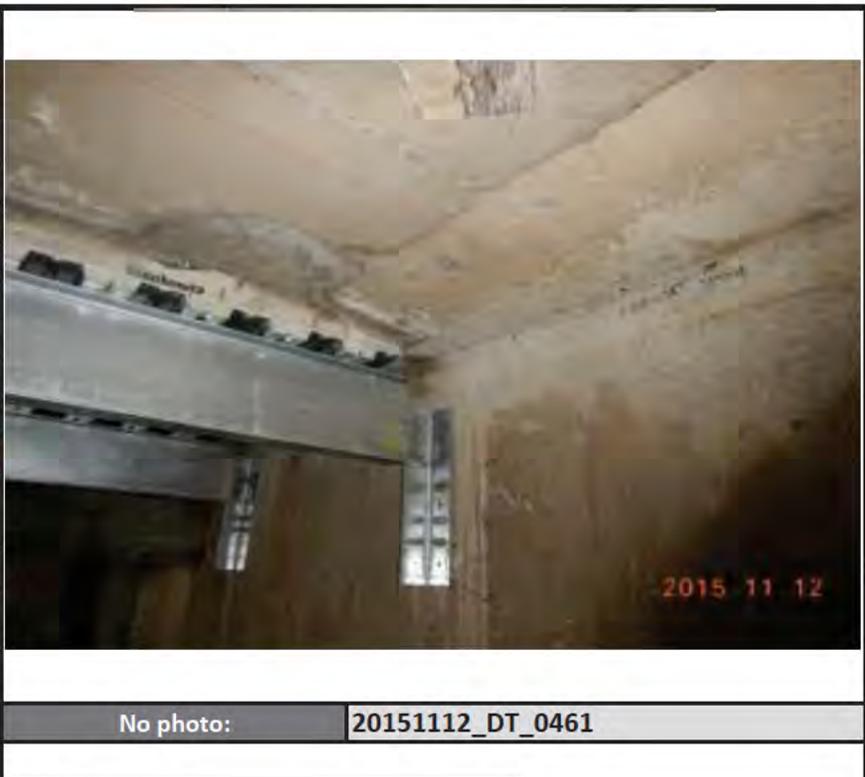
No photo:	20151112_DT_0461
------------------	------------------

Identification		
Section :		
7A		
Axe / Travée :		
6E-7E		
Groupe :		
SS		
Groupe d'élément :		
Systèmes structuraux		
Élément :		
Poutre P4		
Cote CEC		Cote CEM
4		A B C D % 93 5 1 1 %
Remarque / Observation		
Fissuration le long du gousset		
No recommandation(s):		10092, 10094

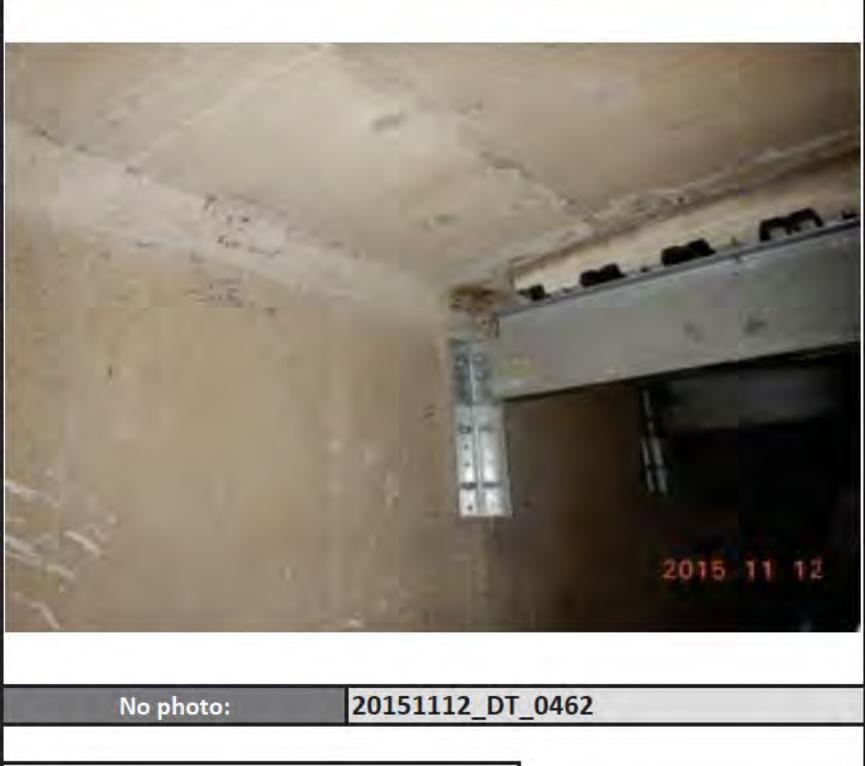
No photo:	20151112_DT_0462
------------------	------------------

Identification		
Section :		
7A		
Axe / Travée :		
6E-7E		
Groupe :		
SS		
Groupe d'élément :		
Systèmes structuraux		
Élément :		
Poutre P5		
Cote CEC		Cote CEM
4		A B C D % 93 5 1 1 %
Remarque / Observation		
Fissuration le long du gousset		
No recommandation(s):		10092

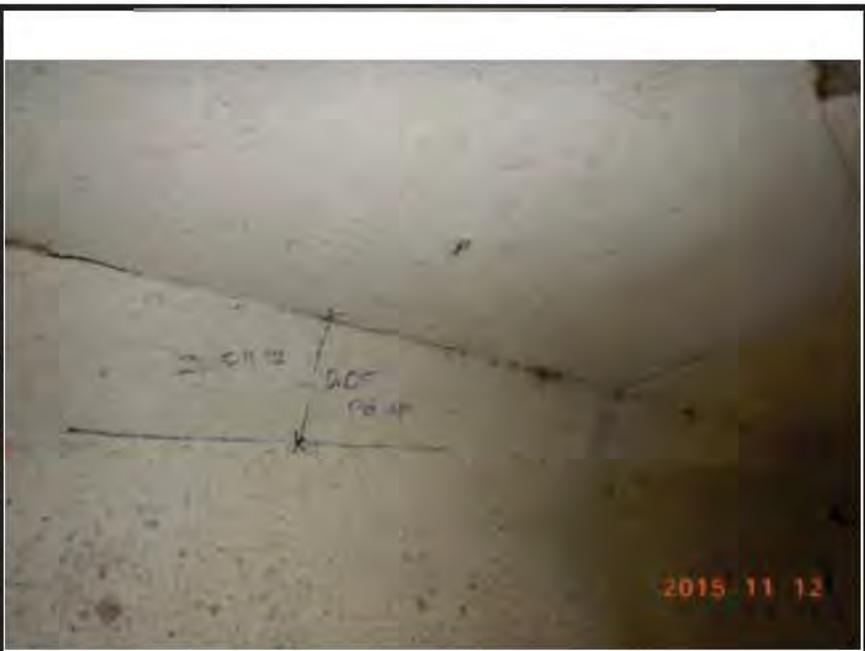
No photo:	20151112_DT_0432
-----------	------------------

Identification		
Section :		
7A		
Axe / Travée :		
6E-7E		
Groupe :		
SS		
Groupe d'élément :		
Systèmes structuraux		
Élément :		
Poutre P6		
Cote CEC		Cote CEM
4		A B C D % 93 5 1 1 %

Remarque / Observation		
Fissuration le long du gousset

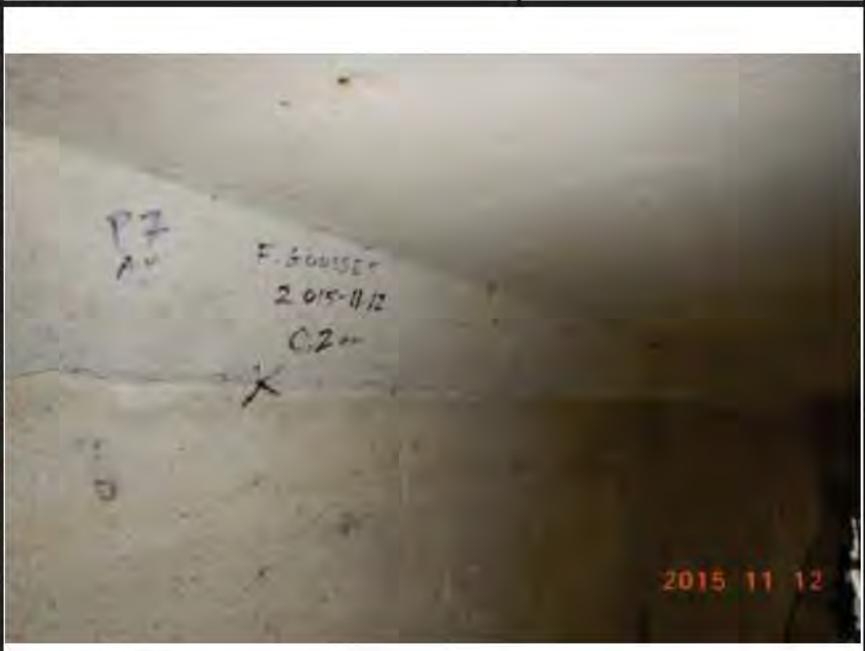
No photo:	20151112_DT_0430
-----------	------------------

Identification		
Section :		
7A		
Axe / Travée :		
6E-7E		
Groupe :		
SS		
Groupe d'élément :		
Systèmes structuraux		
Élément :		
Poutre P7		
Cote CEC		Cote CEM
1		A B C D % 93 5 1 1 %

Remarque / Observation		
Fissuration le long du gousset

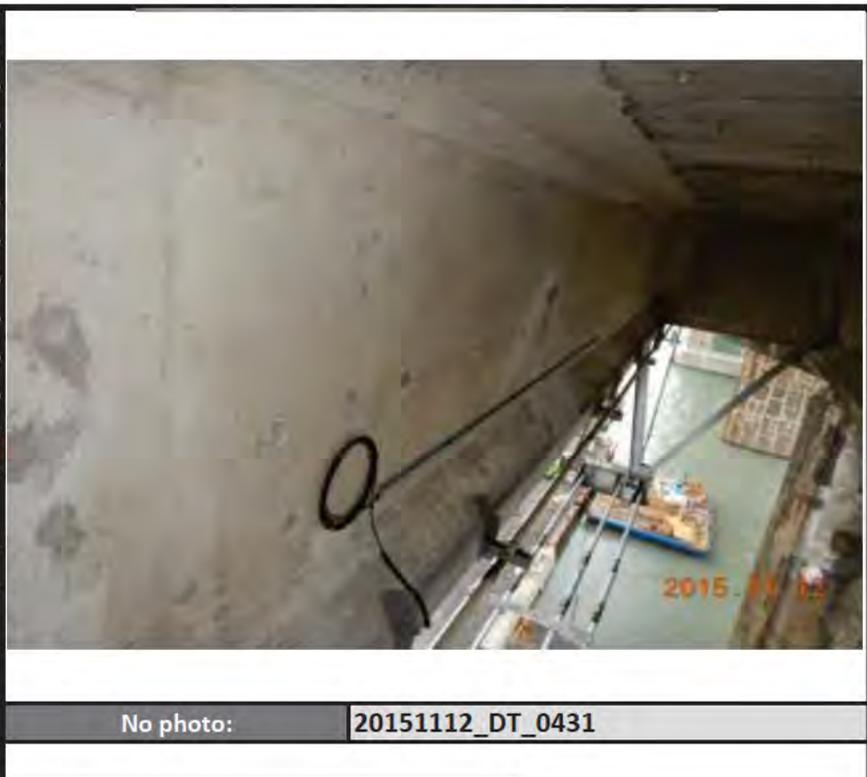
No photo:	20151112_DT_0431
------------------	------------------

Identification		
Section :		
7A		
Axe / Travée :		
6E-7E		
Groupe :		
SS		
Groupe d'élément :		
Systèmes structuraux		
Élément :		
Poutre P7		
Cote CEC		Cote CEM
1		A B C D % 93 5 1 1 %
Remarque / Observation		
Fissuration le long du gousset		
No recommandation(s):		9266, 10092, 10118

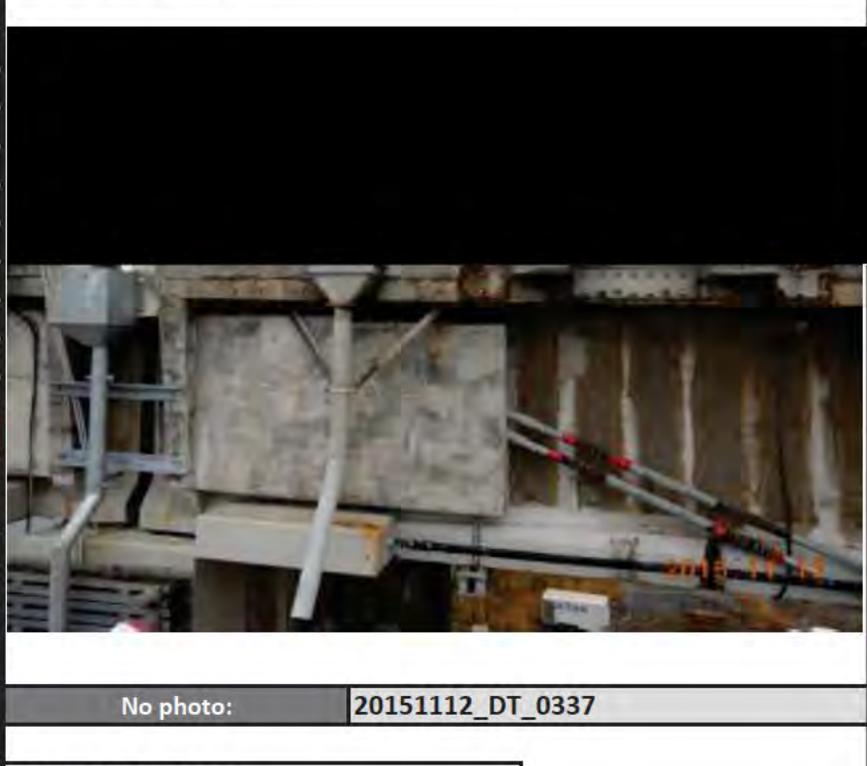
No photo:	20151112_DT_0337
------------------	------------------

Identification		
Section :		
7A		
Axe / Travée :		
6E-7E		
Groupe :		
SS		
Groupe d'élément :		
Systèmes structuraux		
Élément :		
Poutre P7		
Cote CEC		Cote CEM
1		A B C D % 93 5 1 1 %
Remarque / Observation		
Vue générale - Face Amont Extrémité Ouest		
No recommandation(s):		9266, 10092, 10118

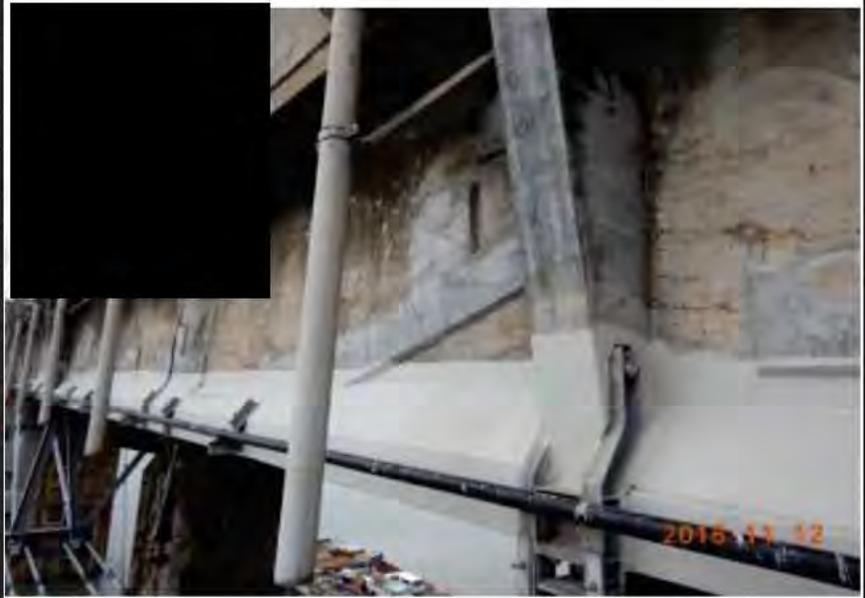
No photo:	20151112_DT_0383
------------------	------------------

Identification		
Section :		
7A		
Axe / Travée :		
6E-7E		
Groupe :		
SS		
Groupe d'élément :		
Systèmes structuraux		
Élément :		
Poutre P7		
Cote CEC		Cote CEM
1		A B C D % 93 5 1 1 %
Remarque / Observation		
Vue générale - Face Amont Centre		
No recommandation(s):		9266, 10092, 10118

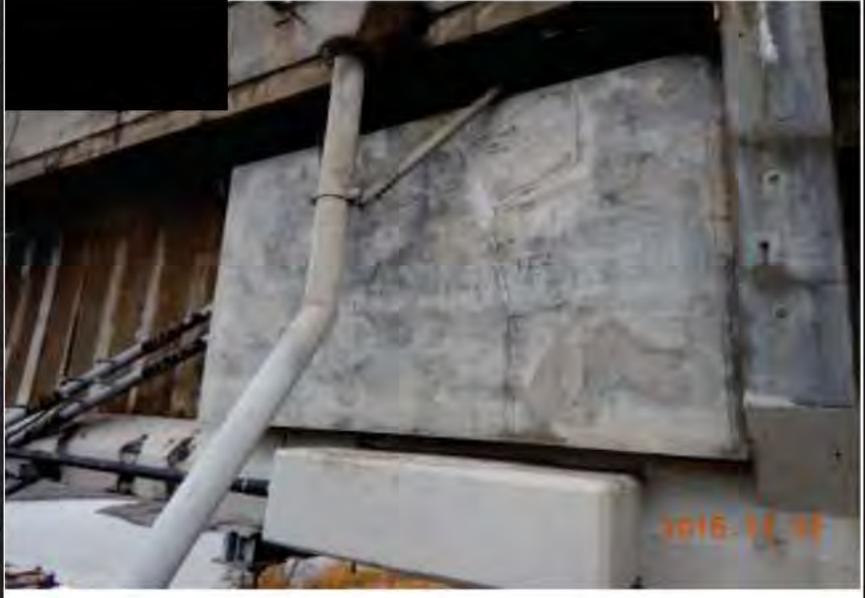
No photo:	20151112_DT_0402
------------------	------------------

Identification		
Section :		
7A		
Axe / Travée :		
6E-7E		
Groupe :		
SS		
Groupe d'élément :		
Systèmes structuraux		
Élément :		
Poutre P7		
Cote CEC		Cote CEM
1		A B C D % 93 5 1 1 %
Remarque / Observation		
Vue générale - Face Amont Extrémité Est		
No recommandation(s):		9266, 10092, 10118

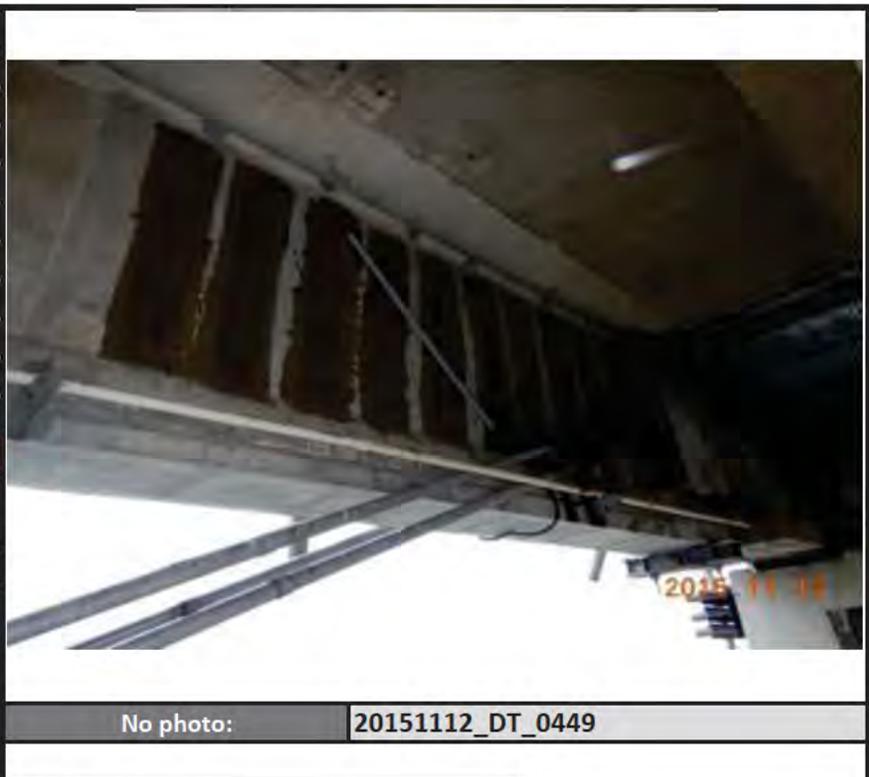
Identification		
Section :		
7A		
Axe / Travée :		
6E-7E		
Groupe :		
SS		
Groupe d'élément :		
Systèmes structuraux		
Élément :		
Poutre P7		
Cote CEC		Cote CEM
1		A B C D % 93 5 1 1 %
Remarque / Observation		
Vue générale - Face Aval Extrémité Ouest		
No recommandation(s):		9266, 10092, 10118
