Axe : Champlain	Section : 7A	Structure : Pont Champlain
------------------------	---------------------	-----------------------------------

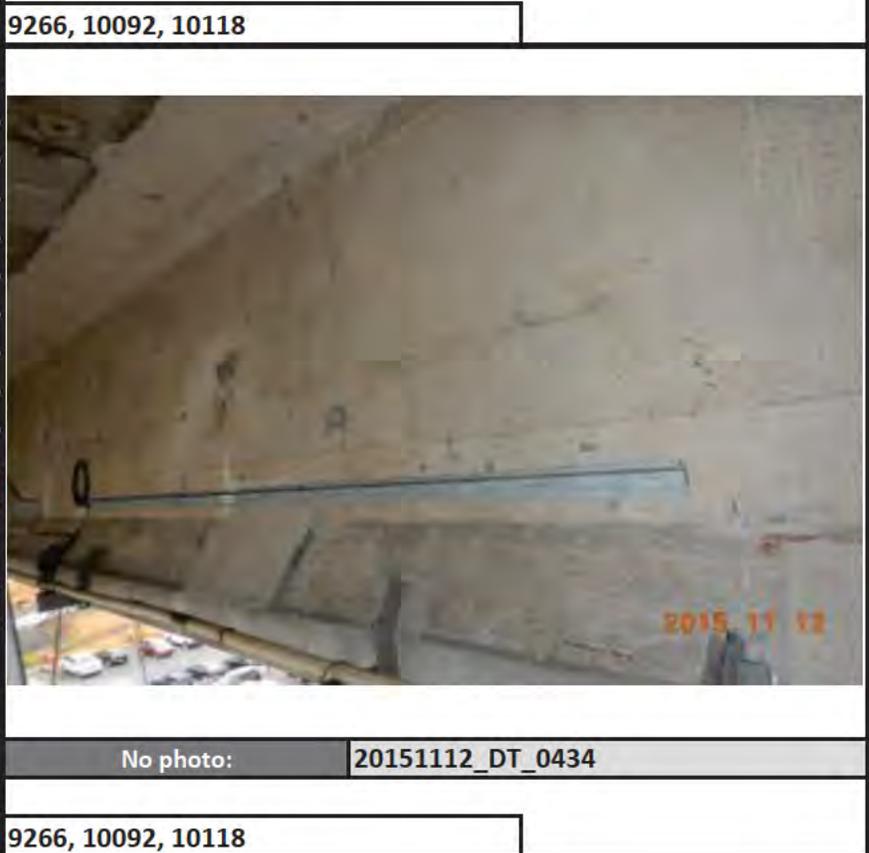
Identification		
Section :		
7A		
Axe / Travée :		
6E-7E		
Groupe :		
SS		
Groupe d'élément :		
Systèmes structuraux		
Élément :		
Poutre P7		
Cote CEC		Cote CEM
1		A B C D % 93 5 1 1 %
Remarque / Observation		
Vue générale - Face Aval Centre		
No recommandation(s):		9266, 10092, 10118

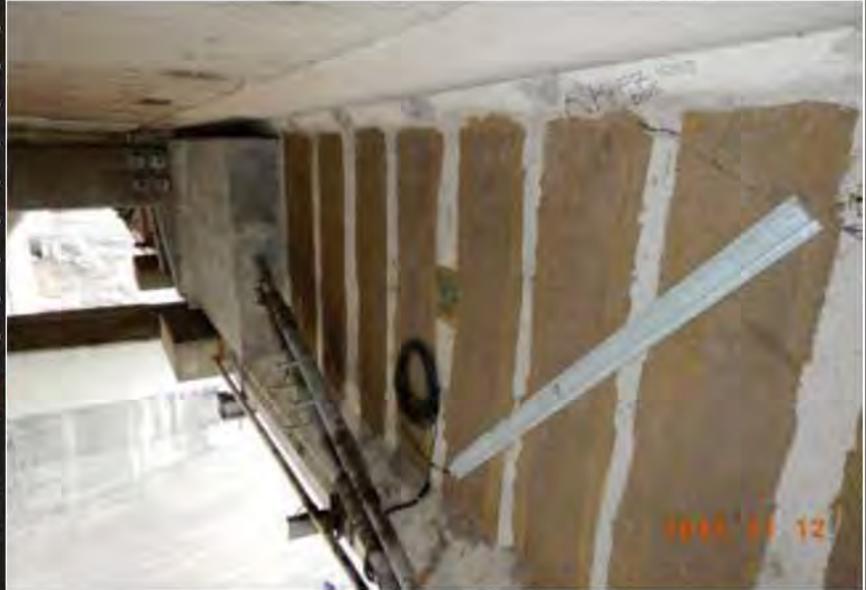
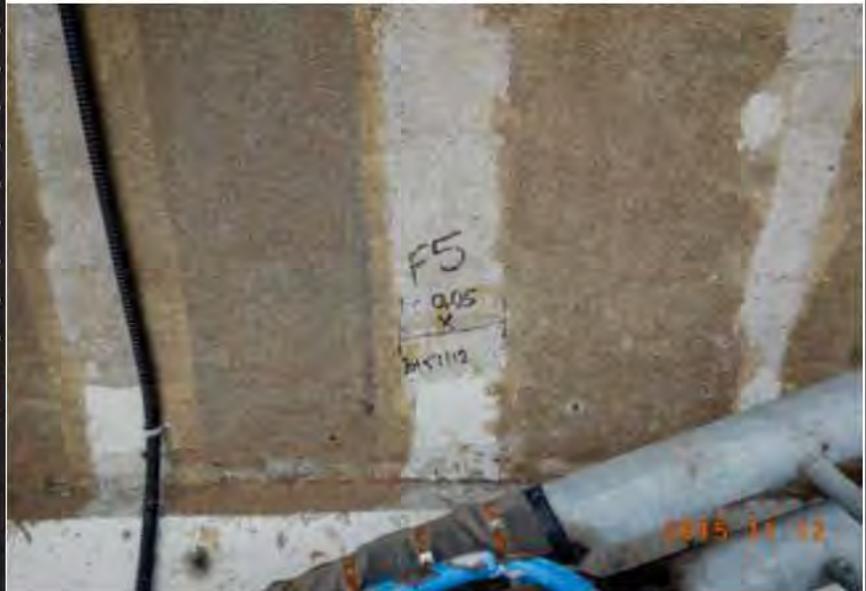
Axe : Champlain		Section : 7A		Structure : Pont Champlain	
Identification					
Section :					
7A					
Axe / Travée :					
6E-7E					
Groupe :					
SS					
Groupe d'élément :					
Systèmes structuraux					
Élément :					
Poutre P7					
Cote CEC		Cote CEM			
1		A B C D %		93 5 1 1 %	
Remarque / Observation					
Vue générale - Face Aval Extrémité Est					
No recommandation(s):		9266, 10092, 10118			
Identification					
Section :					
7A					
Axe / Travée :					
6E-7E					
Groupe :					
SS					
Groupe d'élément :					
Systèmes structuraux					
Élément :					
Poutre P7					
Cote CEC		Cote CEM			
1		A B C D %		93 5 1 1 %	
Remarque / Observation					
CEC = 1, minimum de six (6) câbles affectés par la corrosion pouvant affecter sa capacité à supporter les charges de façon très importante					
No recommandation(s):		9266, 10092, 10118

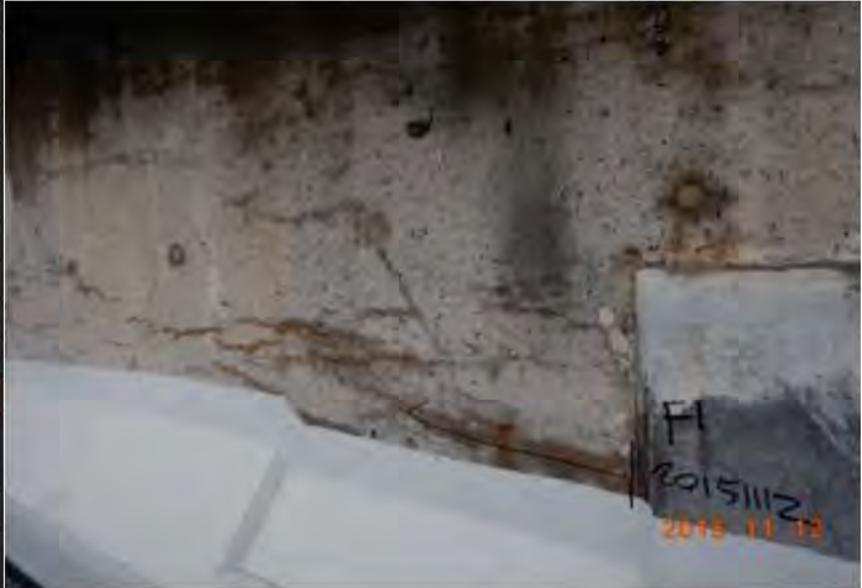
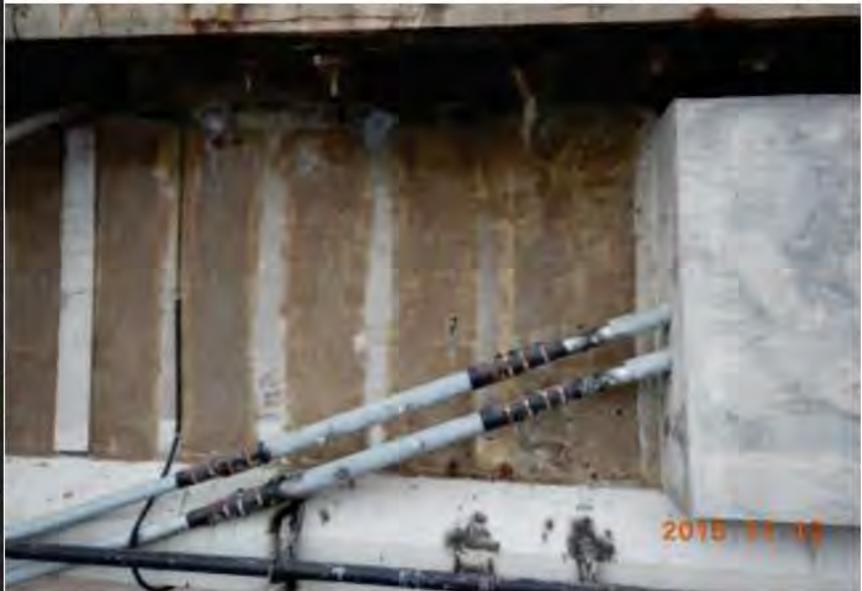
Axe : Champlain		Section : 7A		Structure : Pont Champlain	
Identification					
Section :					
7A					
Axe / Travée :					
6E-7E					
Groupe :					
SS					
Groupe d'élément :					
Systèmes structuraux					
Élément :					
Poutre P7					
Cote CEC				Cote CEM	
1				A B C D % 93 5 1 1 %	
Remarque / Observation					
CEC = 1, minimum de six (6) câbles affectés par la corrosion pouvant affecter sa capacité à supporter les charges de façon très importante					
No photo:				20151112_DT_0349	
No recommandation(s):				9266, 10092, 10118	
Identification					
Section :					
7A					
Axe / Travée :					
6E-7E					
Groupe :					
SS					
Groupe d'élément :					
Systèmes structuraux					
Élément :					
Renfort - PRFC - P7					
Cote CEC				Cote CEM	
2				A B C D % 99 0 1 0 %	
Remarque / Observation					
CEC 2 : Bulles dair > 16000 mm ² sur une bande face Amont					
No photo:				20151112_DT_0398	
No recommandation(s):				10118

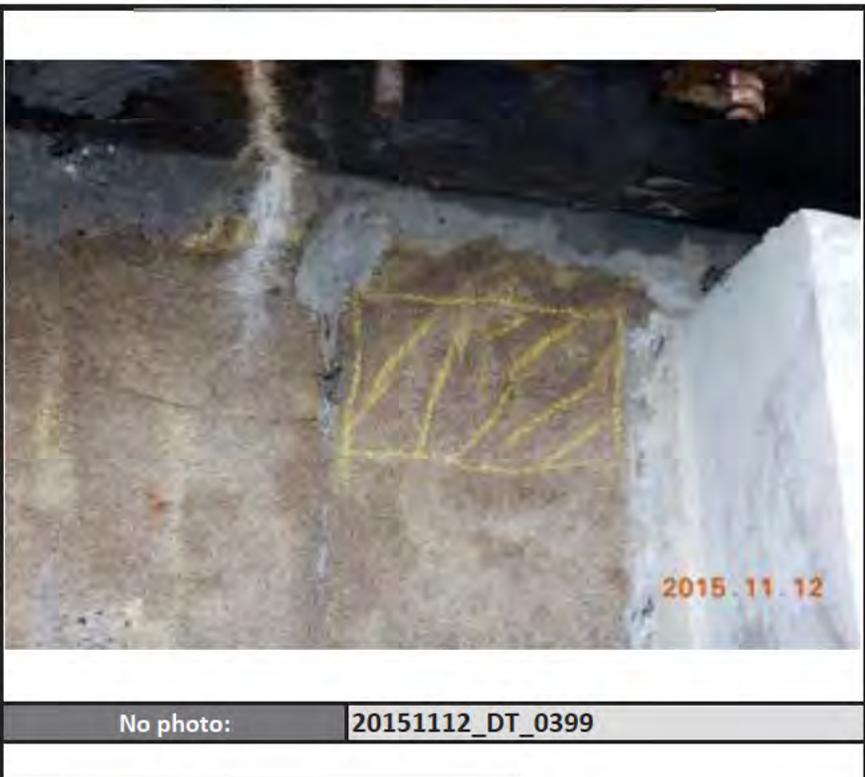
Identification		
Section :		
7A		
Axe / Travée :		
6E-7E		
Groupe :		
SS		
Groupe d'élément :		
Systèmes structuraux		
Élément :		
Renfort - PRFC - P7		
Cote CEC		Cote CEM
2		A B C D % 99 0 1 0 %
Remarque / Observation		
CEC 2 : Bulles dair > 16000 mm ² sur une bande face Amont		
No photo:		20151112_DT_0399

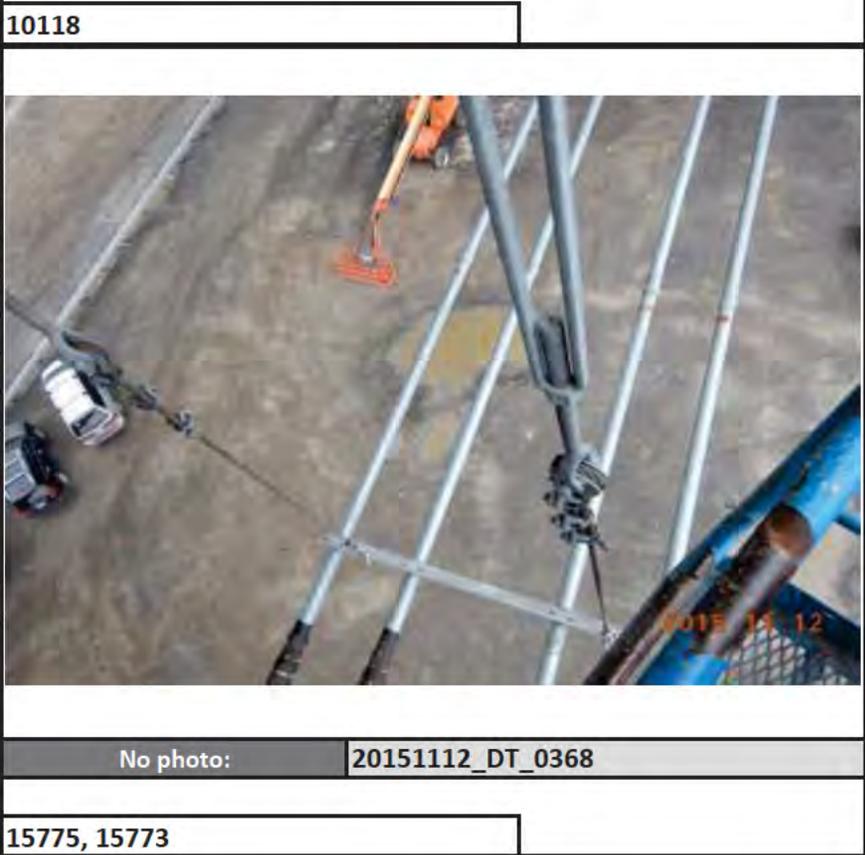
Identification		
Section :		
7A		
Axe / Travée :		
6E-7E		
Groupe :		
SS		
Groupe d'élément :		
Systèmes structuraux		
Élément :		
Renfort - QP1.0 - P7		
Cote CEC		Cote CEM
4		A B C D % 93 5 1 1 %
Remarque / Observation		
Câble de suspenso lâche		
No photo:		20151112_DT_0368
No recommandation(s):		15775, 15773

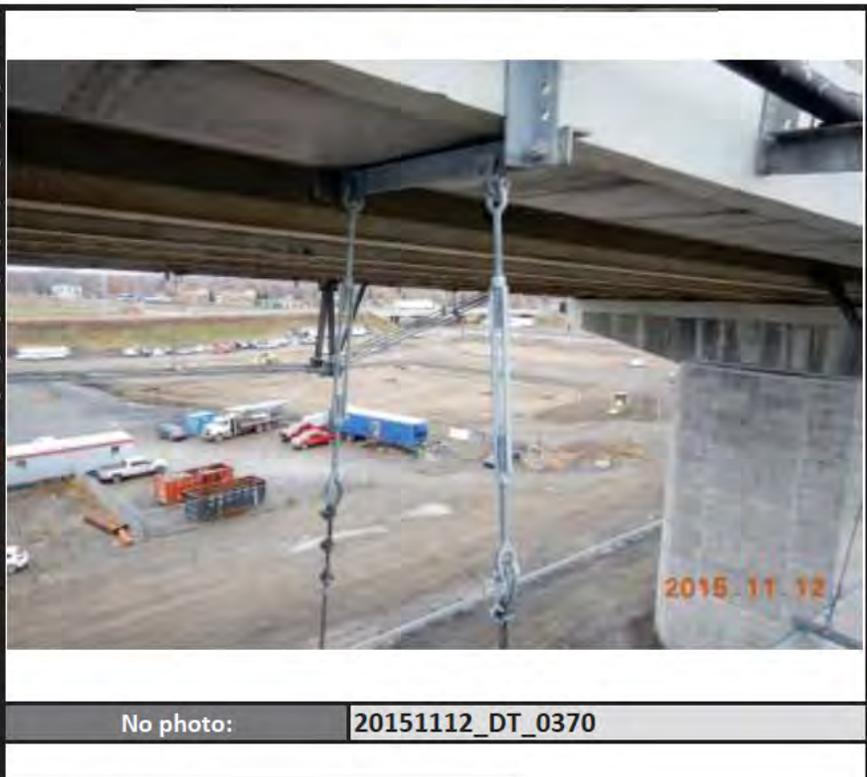
Identification		
Section :		
7A		
Axe / Travée :		
6E-7E		
Groupe :		
SS		
Groupe d'élément :		
Systèmes structuraux		
Élément :		
Renfort - QP1.0 - P7		
Cote CEC		Cote CEM
4		A B C D % 93 5 1 1 %
Remarque / Observation		
Câble de suspenso lâche		
No photo:		20151112_DT_0370

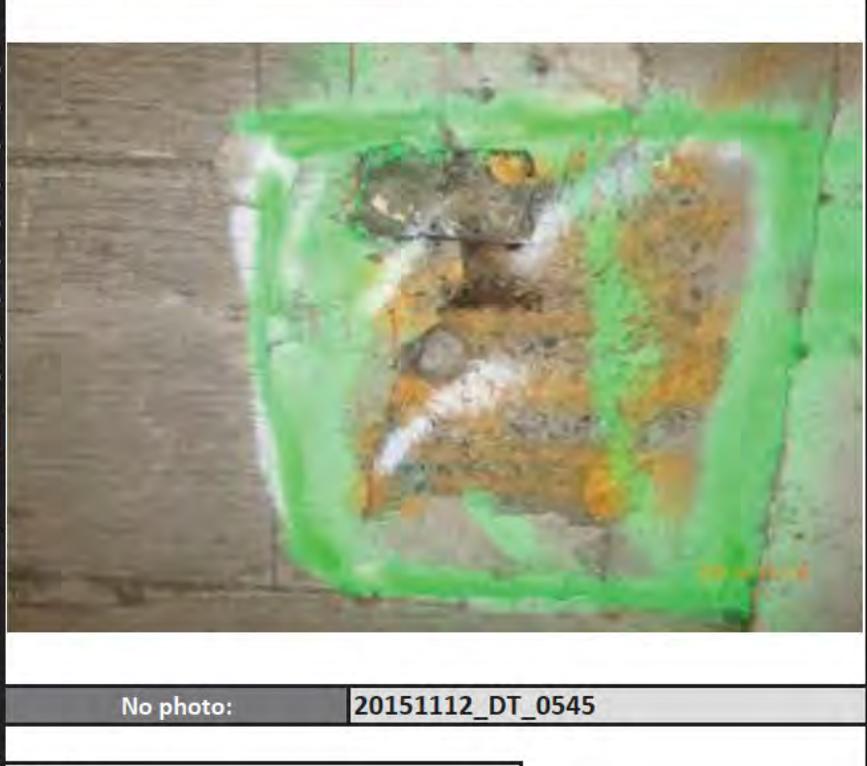
Identification		
Section :		
7A		
Axe / Travée :		
7E-8E		
Groupe :		
Plt.		
Groupe d'élément :		
Platelage		
Élément :		
Platelage		
Cote CEC		Cote CEM
1		A B C D % 87 10 2 1 %
Remarque / Observation		
Délaminage et éclatement avec toron visible corrodé		
No photo:		20151112_DT_0545

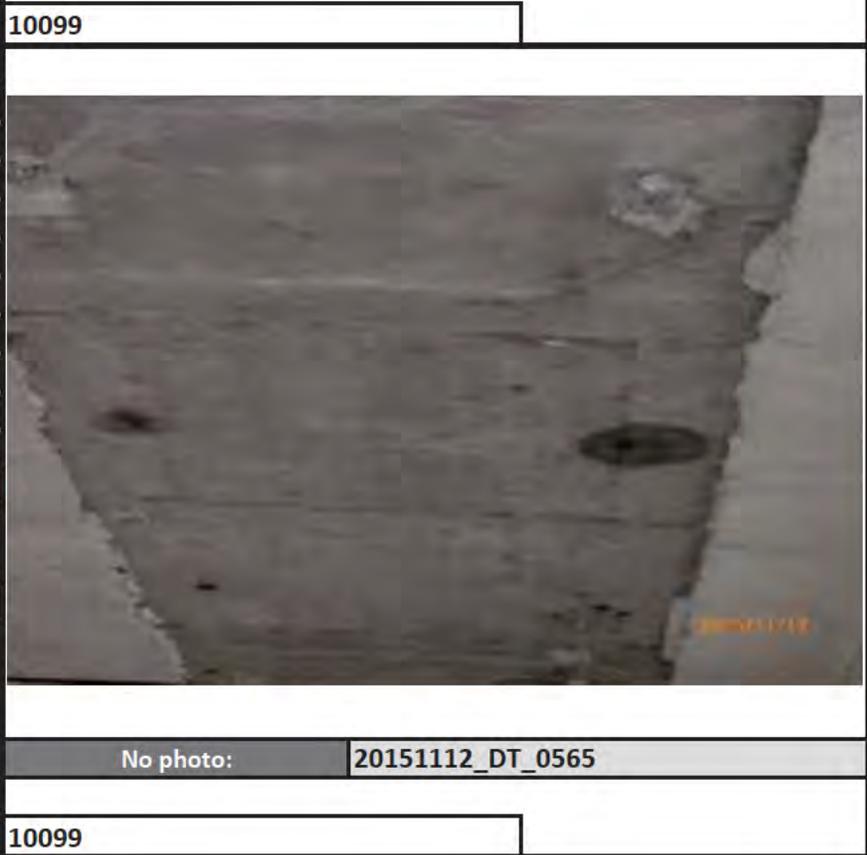
Identification		
Section :		
7A		
Axe / Travée :		
7E-8E		
Groupe :		
Plt.		
Groupe d'élément :		
Platelage		
Élément :		
Platelage		
Cote CEC		Cote CEM
1		A B C D % 87 10 2 1 %
Remarque / Observation		
Humidité		
No recommandation(s):		10099

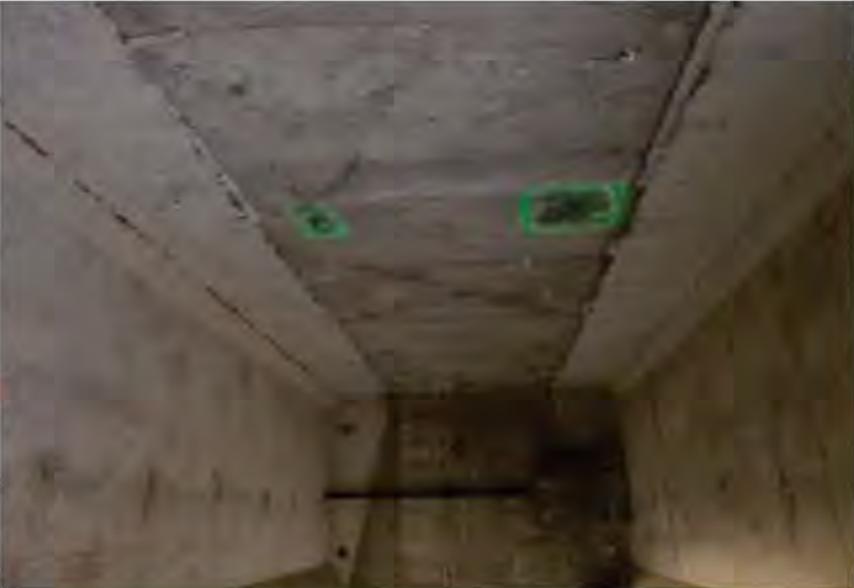
No photo:	20151111_BP_0044
------------------	------------------

Identification		
Section :		
7A		
Axe / Travée :		
7E-8E		
Groupe :		
Plt.		
Groupe d'élément :		
Platelage		
Élément :		
Platelage		
Cote CEC		Cote CEM
1		A B C D % 87 10 2 1 %
Remarque / Observation		
CEC=1, Extrémité Ouest, hypothèse de plus de 1,5 câbles perdus dans un intervalle de 6 m. Défauts affectant la capacité de la dalle de façon très importante.		
No recommandation(s):		10099

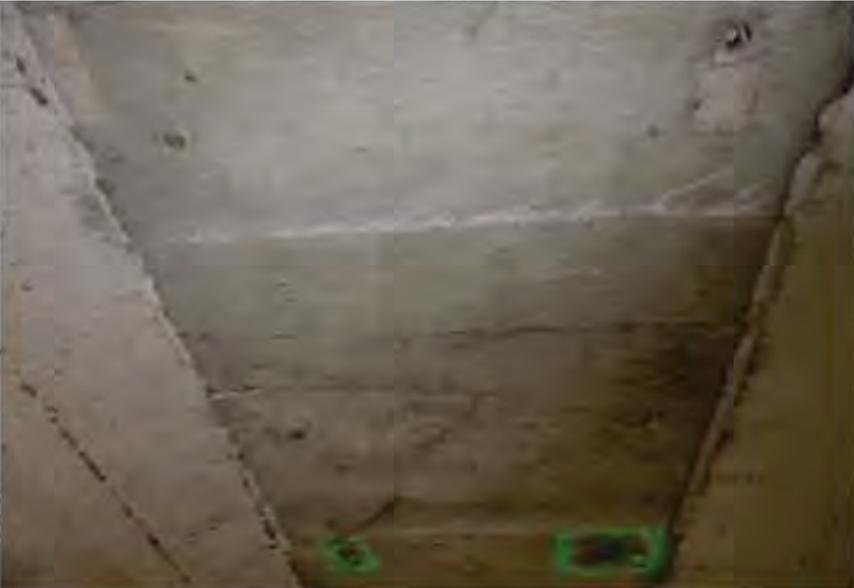
No photo:	20151111_BP_0045
------------------	------------------

Identification		
Section :		
7A		
Axe / Travée :		
7E-8E		
Groupe :		
Plt.		
Groupe d'élément :		
Platelage		
Élément :		
Platelage		
Cote CEC		Cote CEM
1		A B C D % 87 10 2 1 %
Remarque / Observation		
CEC=1, Extrémité Ouest, hypothèse de plus de 1,5 câbles perdus dans un intervalle de 6 m. Défauts affectant la capacité de la dalle de façon très importante.		
No recommandation(s):		10099

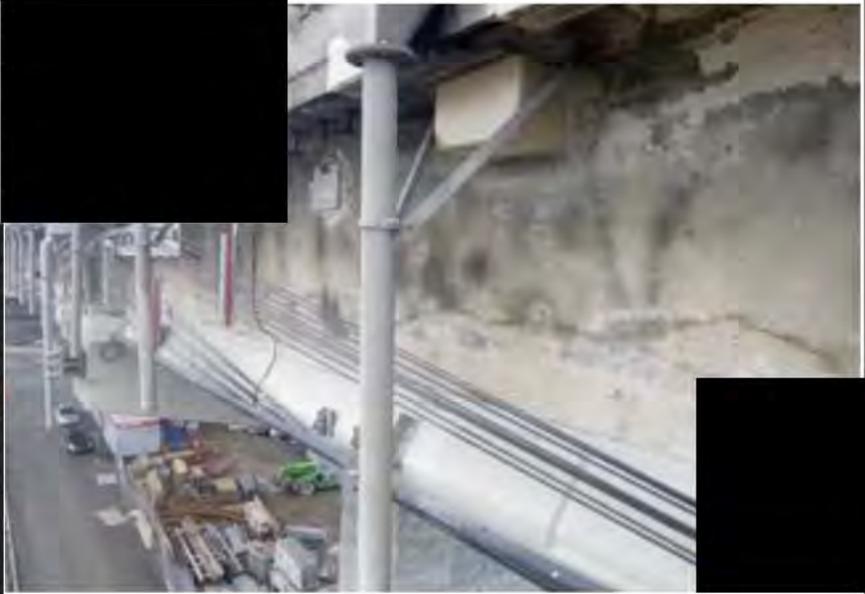
7A			
Axe / Travée :			
7E-8E			
Groupe :			
SS			
Groupe d'élément :			
Systèmes structuraux			
Élément :			
Poutre P1			
Cote CEC		Cote CEM	
2		A B C D % 84 15 0 1 %	
Remarque / Observation			
Vue générale - Face Aval Extrémité Est			
No recommandation(s):		9266, 10094	
Identification			
Section :

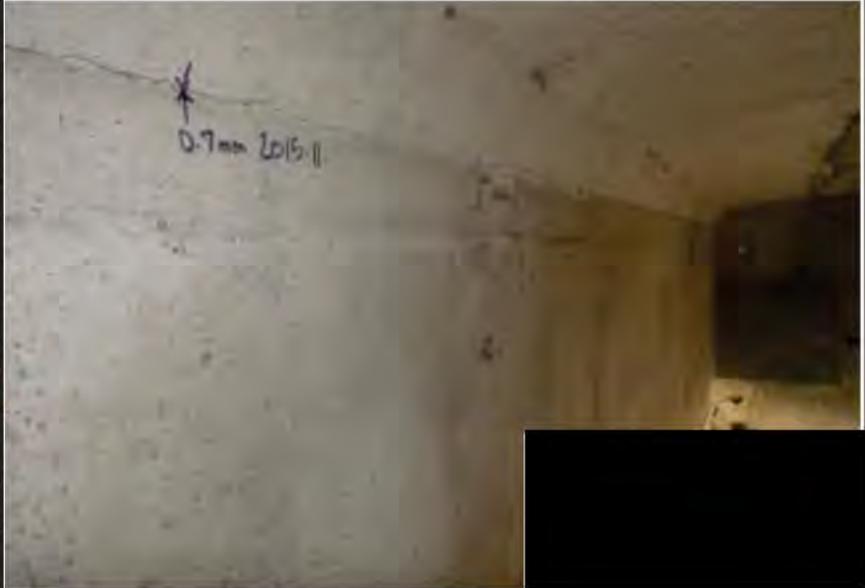
7A			
Axe / Travée :			
7E-8E			
Groupe :			
SS			
Groupe d'élément :			
Systèmes structuraux			
Élément :			
Poutre P1			
Cote CEC		Cote CEM	
2		A B C D % 84 15 0 1 %	
Remarque / Observation			
Fissuration le long du gousset			
No recommandation(s):		9266, 10094	
No recommandation(s):			
No recommandation(s):		9266, 10094

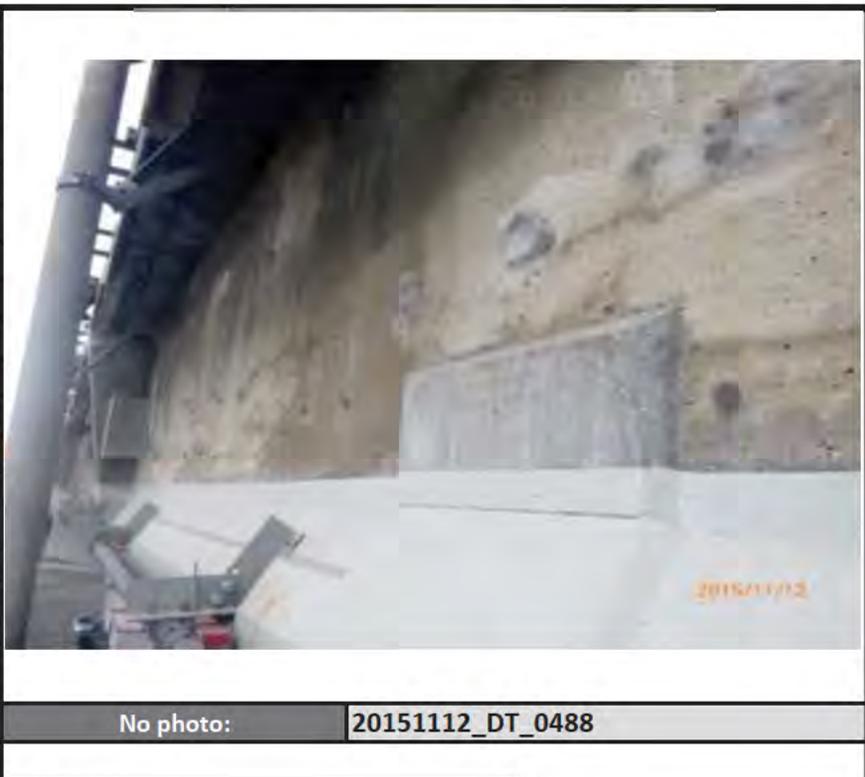
No photo:	20151112_DT_0488
------------------	------------------

Identification		
Section :		
7A		
Axe / Travée :		
7E-8E		
Groupe :		
SS		
Groupe d'élément :		
Systèmes structuraux		
Élément :		
Poutre P1		
Cote CEC		Cote CEM
2		A B C D % 84 15 0 1 %
Remarque / Observation		
Vue générale - Face Aval Centre		
No recommandation(s):		9266, 10094

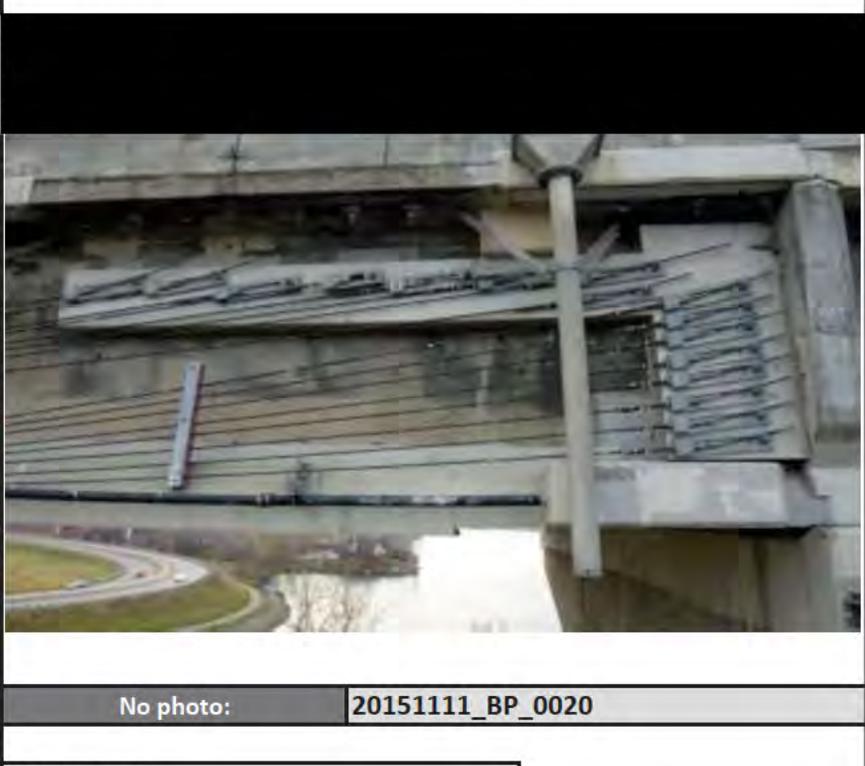
No photo:	20151111_BP_0020
------------------	------------------

Identification		
Section :		
7A		
Axe / Travée :		
7E-8E		
Groupe :		
SS		
Groupe d'élément :		
Systèmes structuraux		
Élément :		
Poutre P1		
Cote CEC		Cote CEM
2		A B C D % 84 15 0 1 %
Remarque / Observation		
Vue générale - Face Aval Extrémité Ouest		
No recommandation(s):		9266, 10094

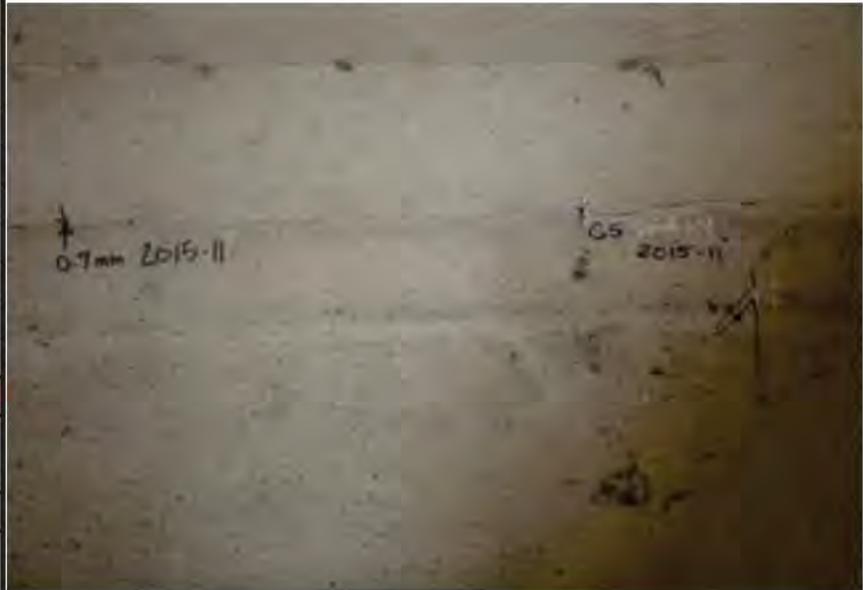
Axe : Champlain		Section : 7A		Structure : Pont Champlain	
Identification					
Section :					
7A					
Axe / Travée :					
7E-8E					
Groupe :					
SS					
Groupe d'élément :					
Systèmes structuraux					
Élément :					
Poutre P1					
Cote CEC		Cote CEM			
2		A B C D %		84 15 0 1 %	
Remarque / Observation					
Fissuration le long du gousset					
No photo:				20151111_BP_0042	
No recommandation(s):				9266, 10094	
Identification					
Section :					
7A					
Axe / Travée :					
7E-8E					
Groupe :					
SS					
Groupe d'élément :					
Systèmes structuraux					
Élément :					
Poutre P1					
Cote CEC		Cote CEM			
2		A B C D %		84 15 0 1 %	
Remarque / Observation					
CEC = 2 , minimum de quatre (4) câbles affectés par la corrosion pouvant affecter la capacité à supporter les charges de façon appréciable					
No photo:				20151113_NP_0033	
No recommandation(s):				9266, 10094

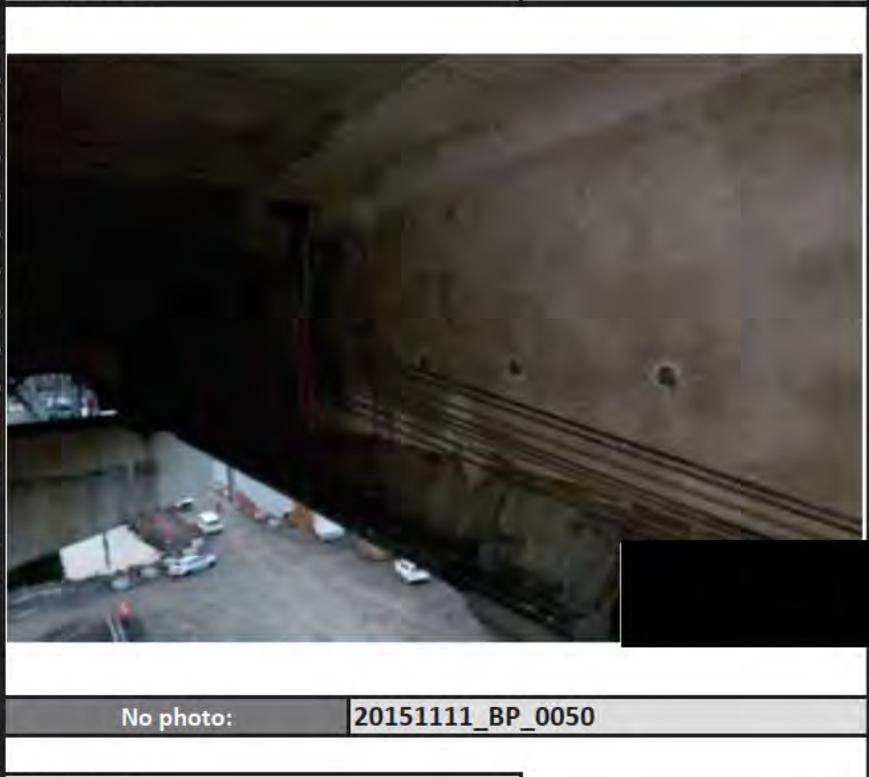
Identification		
Section :		
7A		
Axe / Travée :		
7E-8E		
Groupe :		
SS		
Groupe d'élément :		
Systèmes structuraux		
Élément :		
Poutre P1		
Cote CEC		Cote CEM
2		A B C D % 84 15 0 1 %
Remarque / Observation		
Vue générale - Face Amont Extrémité Ouest		
No recommandation(s):		9266, 10094

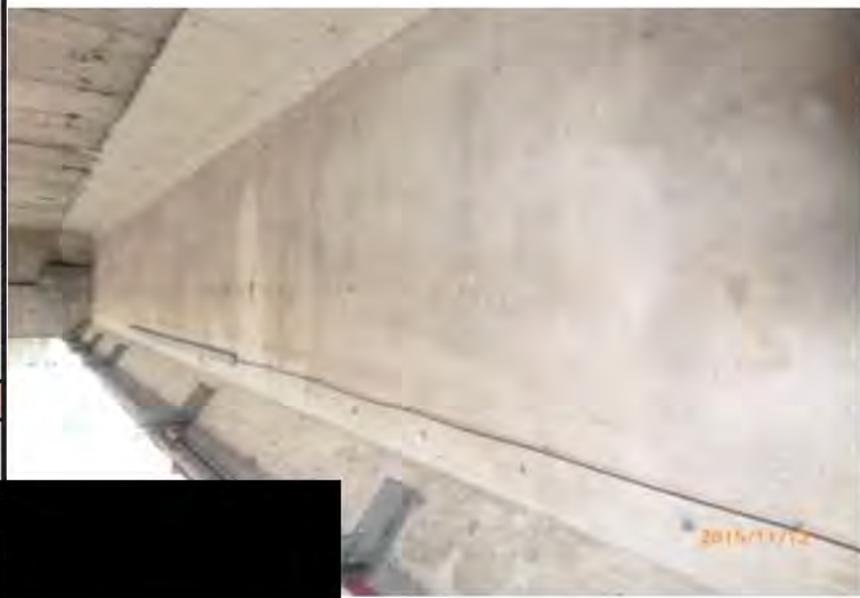
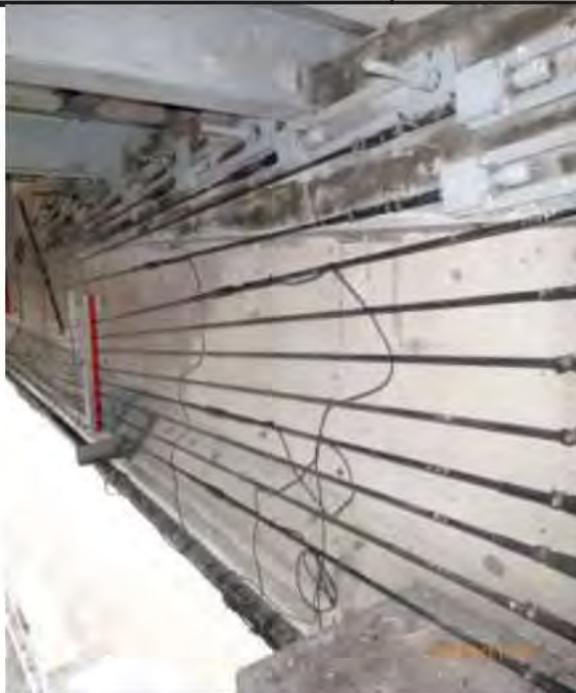
Axe : Champlain	Section : 7A	Structure : Pont Champlain
Identification		
Section :		
7A		
Axe / Travée :		
7E-8E		
Groupe :		
SS		
Groupe d'élément :		
Systèmes structuraux		
Élément :		
Poutre P1		
Cote CEC		Cote CEM
2		A B C D % 84 15 0 1 %
Remarque / Observation		
Vue générale - Face Amont Centre		
No photo:		20151112_DT_0544
No recommandation(s):		
9266, 10094		
Identification		
Section :		
7A		
Axe / Travée :		
7E-8E		
Groupe :		
SS		
Groupe d'élément :		
Systèmes structuraux		
Élément :		
Poutre P1		
Cote CEC		Cote CEM
2		A B C D % 84 15 0 1 %
Remarque / Observation		
Vue générale - Face Amont Extrémité Est		
No photo:		20151112_DT_0528
No recommandation(s):		
9266, 10094

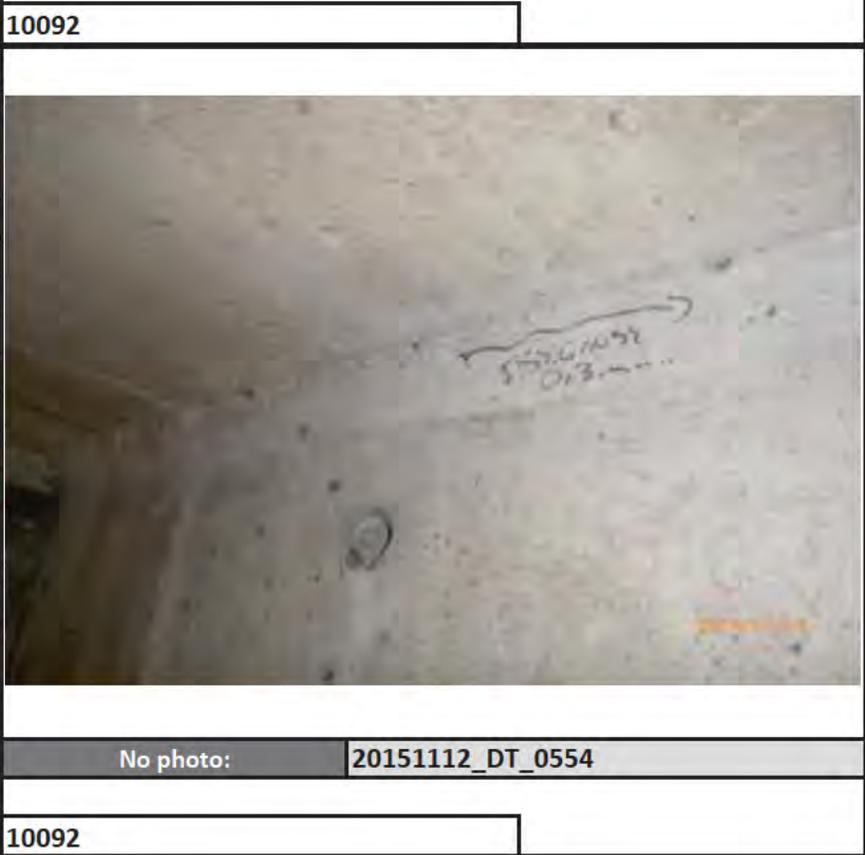
Identification		
Section :		
7A		
Axe / Travée :		
7E-8E		
Groupe :		
SS		
Groupe d'élément :		
Systèmes structuraux		
Élément :		
Poutre P2		
Cote CEC		Cote CEM
4		A B C D % 83 15 1 1 %
Remarque / Observation		
Fissuration longitudinale le long du gousset		
No recommandation(s):		10092

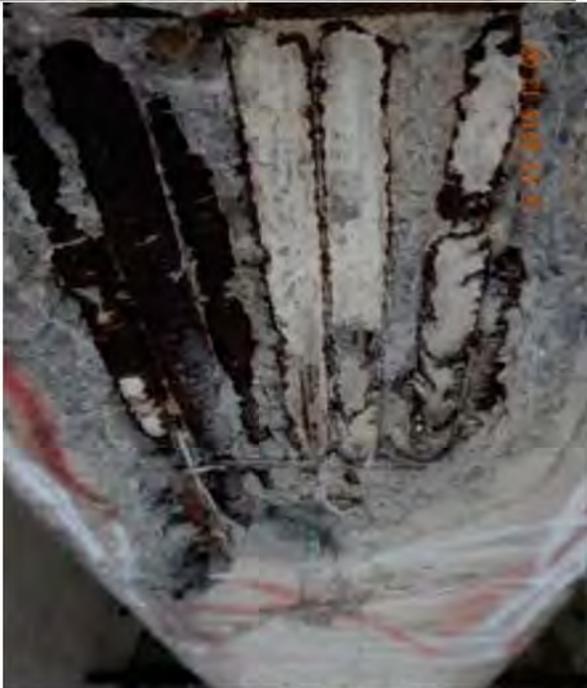
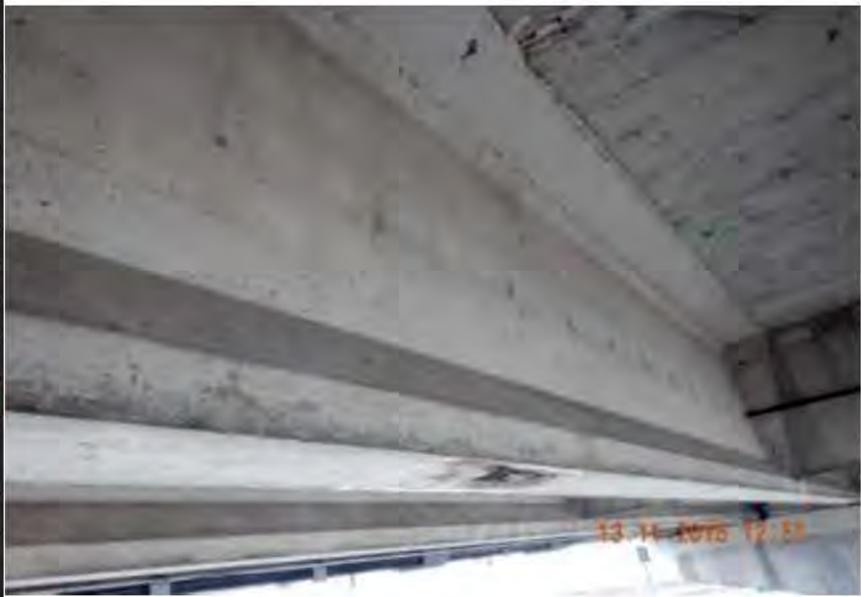
Axe : Champlain		Section : 7A		Structure : Pont Champlain	
Identification					
Section :					
7A					
Axe / Travée :					
7E-8E					
Groupe :					
SS					
Groupe d'élément :					
Systèmes structuraux					
Élément :					
Poutre P5					
Cote CEC		Cote CEM			
1		A B C D %		84 15 1 0 %	
Remarque / Observation					
Éclatement avec torons visibles au centre de la poutre.					
No photo:				20151113_NP_0079	
No recommandation(s):				10092, 15752	
Identification					
Section :					
7A					
Axe / Travée :					
7E-8E					
Groupe :					
SS					
Groupe d'élément :					
Systèmes structuraux					
Élément :					
Poutre P5					
Cote CEC		Cote CEM			
1		A B C D %		84 15 1 0 %	
Remarque / Observation					
Éclatement avec torons visibles au centre de la poutre.					
No photo:				20151113_NP_0076	
No recommandation(s):				10092, 15752

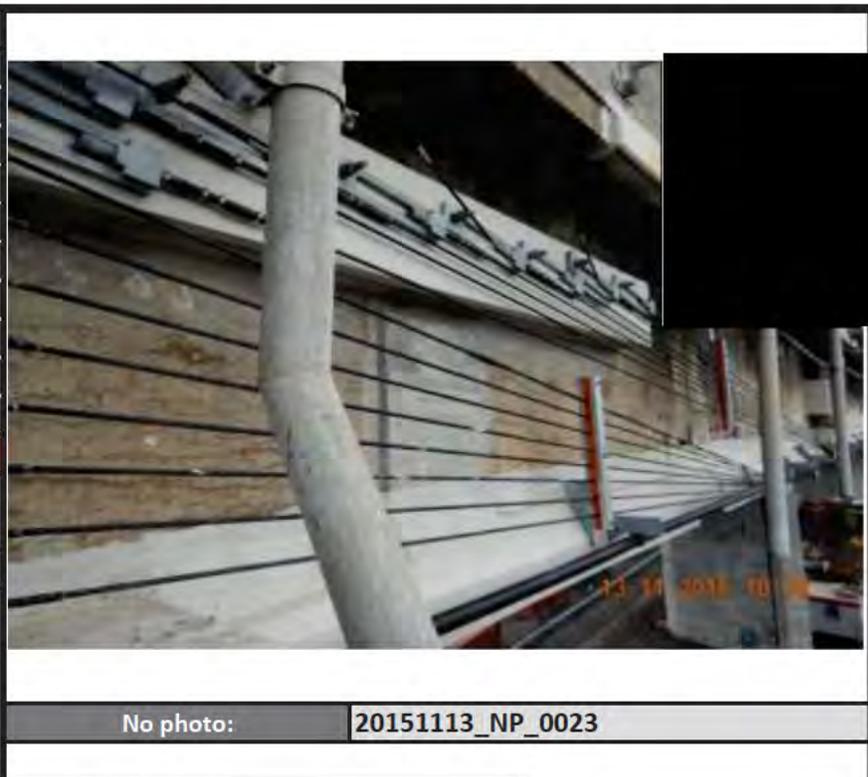
No photo:	20151113_NP_0023
------------------	------------------

Identification		
Section :		
7A		
Axe / Travée :		
7E-8E		
Groupe :		
SS		
Groupe d'élément :		
Systèmes structuraux		
Élément :		
Poutre P7		
Cote CEC		Cote CEM
1		A B C D % 83 15 1 1 %
Remarque / Observation		
Vue générale - Face Amont Extrémité Ouest		
No recommandation(s):		10092, 10094,9266

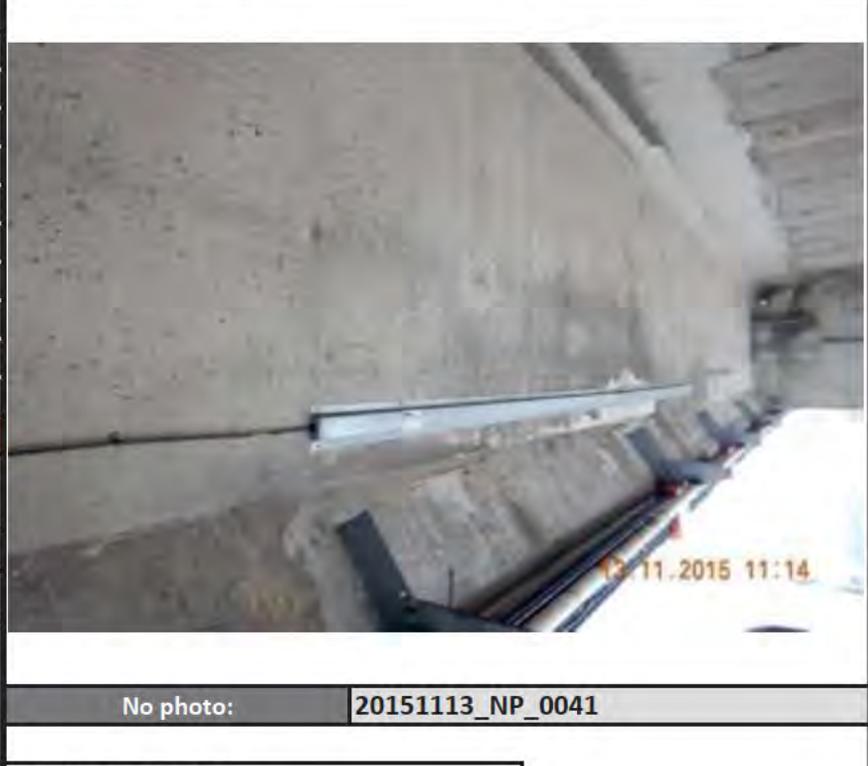
No photo:	20151113_NP_0041
------------------	------------------

Identification		
Section :		
7A		
Axe / Travée :		
7E-8E		
Groupe :		
SS		
Groupe d'élément :		
Systèmes structuraux		
Élément :		
Poutre P7		
Cote CEC		Cote CEM
1		A B C D % 83 15 1 1 %
Remarque / Observation		
CEC = 1, minimum de six (6) câbles affectés par la corrosion pouvant affecter la capacité à supporter les charges de façon très importante		
No recommandation(s):		10092, 10094,9266

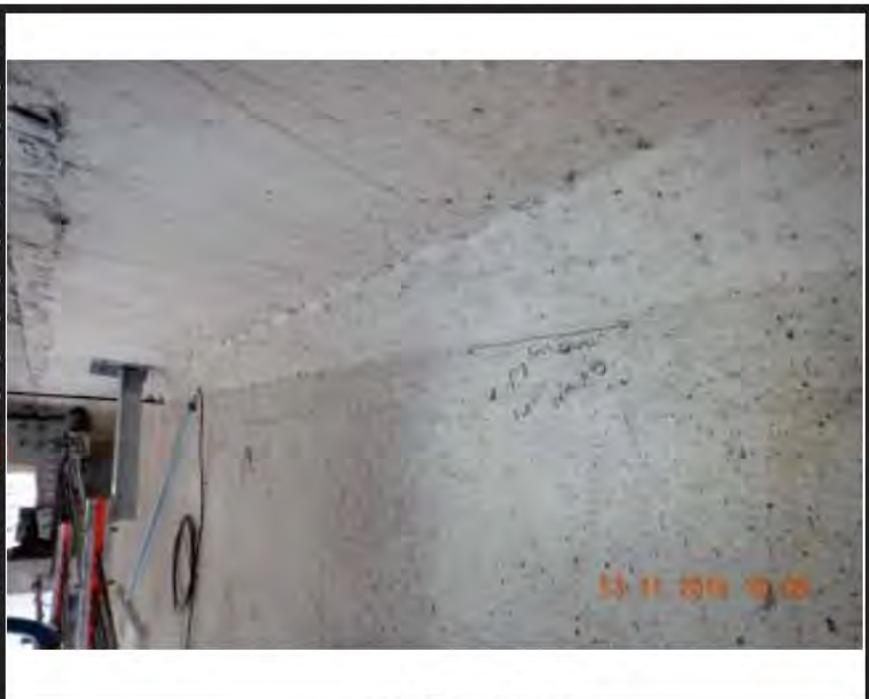
No photo:	20151113_NP_0018
-----------	------------------

Remarque / Observation		
Fissuration le long du gousset

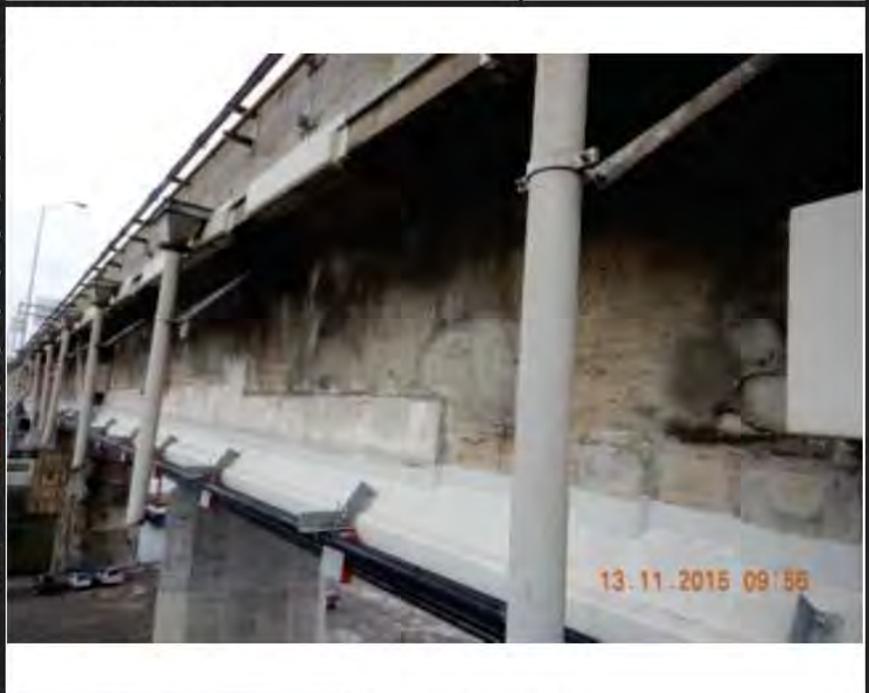
No photo:	20151113_NP_0013
-----------	------------------

Remarque / Observation		
Vue générale - Face Amont Centre

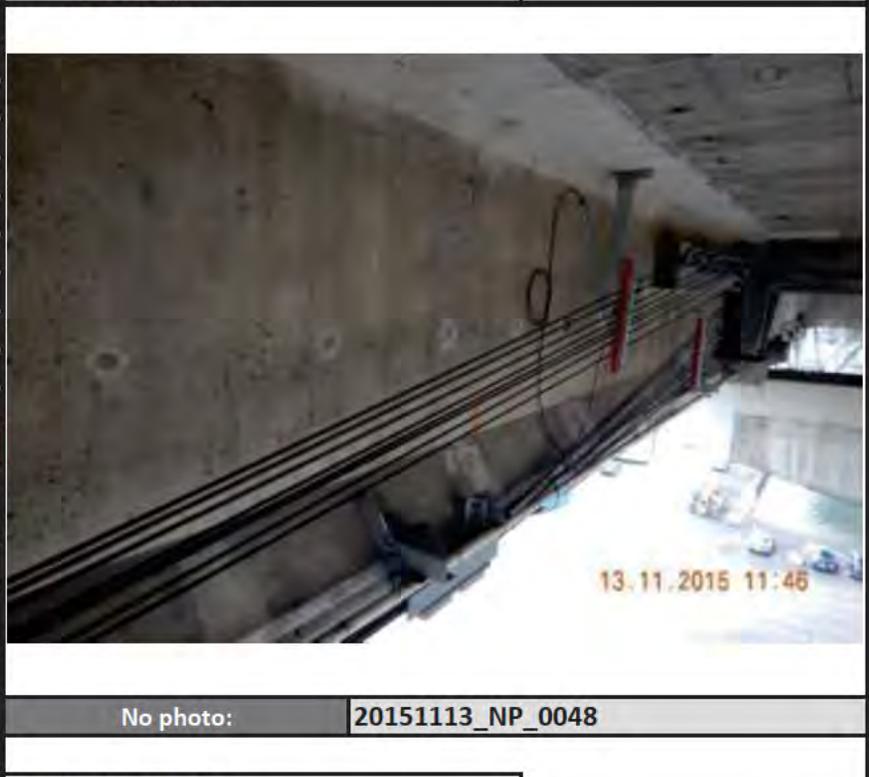
Identification		
Section :		
7A		
Axe / Travée :		
7E-8E		
Groupe :		
SS		
Groupe d'élément :		
Systèmes structuraux		
Élément :		
Poutre P7		
Cote CEC		Cote CEM
1		A B C D % 83 15 1 1 %
Remarque / Observation		
Vue générale - Face Aval Extrémité Ouest		
No recommandation(s):		10092, 10094,9266

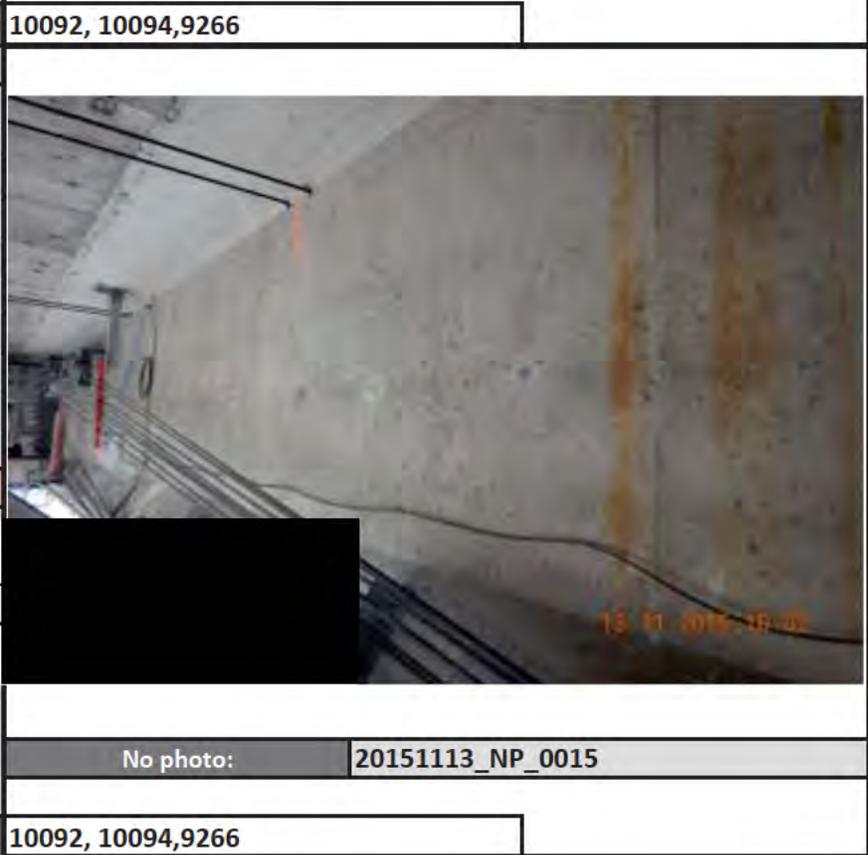
No recommandation(s): 10092, 10094,9266		
Identification		
Section :		
7A		
Axe / Travée :		
7E-8E		
Groupe :		
SS		
Groupe d'élément :		
Systèmes structuraux		
Élément :		
Poutre P7		
Cote CEC		Cote CEM
1		A B C D % 83 15 1 1 %
Remarque / Observation		
Fissuration le long du gousset		
No photo:		20151113_NP_0015
No recommandation(s): 10092, 10094,9266

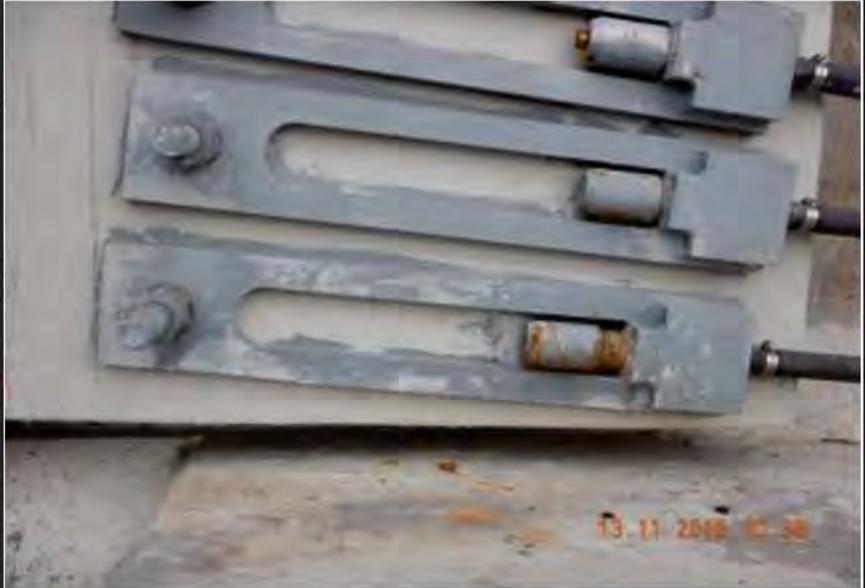
No photo: 20151113_NP_0026

Identification		
Section :		
7A		
Axe / Travée :		
7E-8E		
Groupe :		
SS		
Groupe d'élément :		
Systèmes structuraux		
Élément :		
Renfort - QP2.0 - P7		
Cote CEC		Cote CEM
1		A B C D % 98 1 0 1 %
Remarque / Observation		
Ancrage lâche		
No recommandation(s):		15776

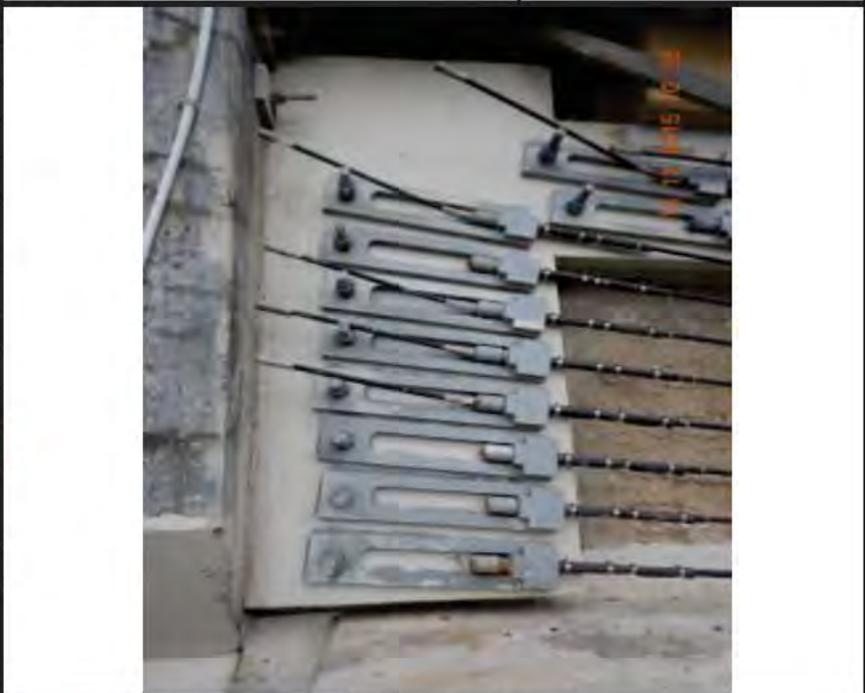
No photo: 20151113_NP_0025

Identification		
Section :		
7A		
Axe / Travée :		
7E-8E		
Groupe :		
SS		
Groupe d'élément :		
Systèmes structuraux		
Élément :		
Renfort - QP2.0 - P7		
Cote CEC		Cote CEM
1		A B C D % 98 1 0 1 %
Remarque / Observation		
Ancrage lâche		
No recommandation(s):		15776

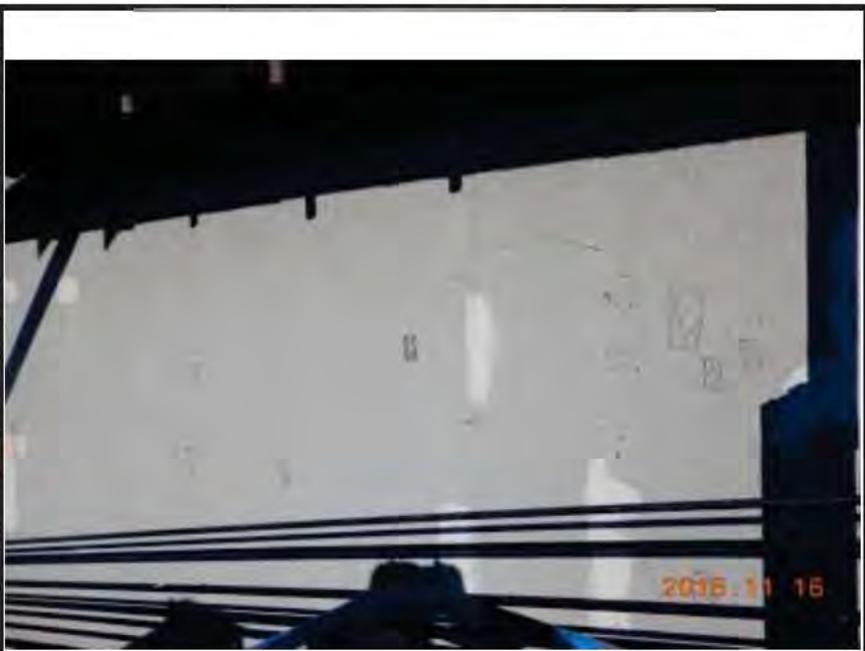
No photo:	20151116_DT_0981
-----------	------------------

Identification		
Section :		
7A		
Axe / Travée :		
8E-9E		
Groupe :		
Plt.		
Groupe d'élément :		
Platelage		
Élément :		
Côté extérieur amont		
Cote CEC		Cote CEM
3		A B C D % 59 20 20 1 %
Remarque / Observation		
Délaminage et éclatement avec armatures visibles corrodées avec perte de section supérieure à 30%		
No recommandation(s):

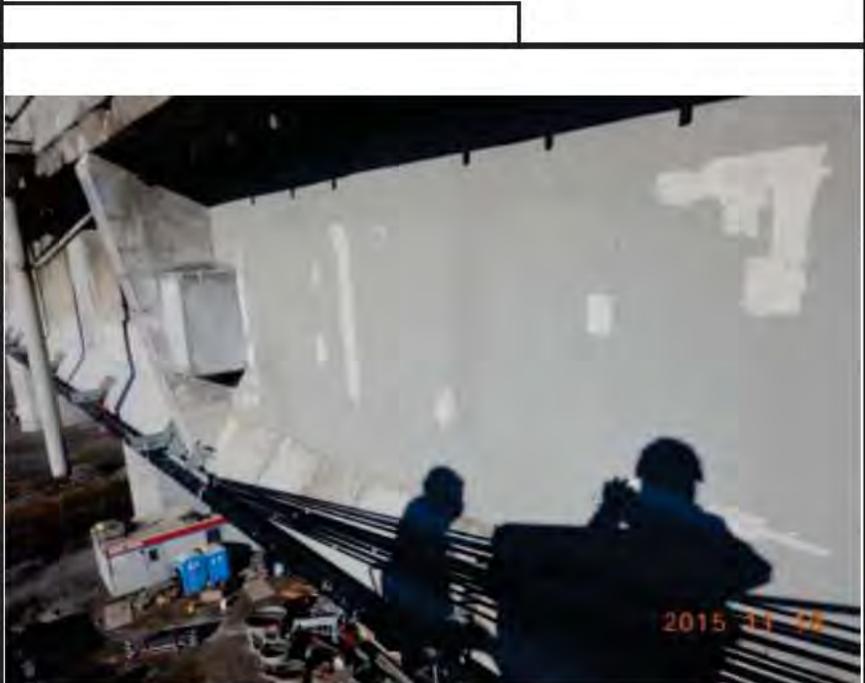
No photo:	20151116_DT_0980
-----------	------------------

Identification		
Section :		
7A		
Axe / Travée :		
8E-9E		
Groupe :		
Plt.		
Groupe d'élément :		
Platelage		
Élément :		
Côté extérieur amont		
Cote CEC		Cote CEM
3		A B C D % 59 20 20 1 %
Remarque / Observation		
Délaminage et éclatement avec armatures visibles corrodées avec perte de section supérieure à 30%		
No recommandation(s):
