Axe : Champlain	Section : 7A	Structure : Pont Champlain
------------------------	---------------------	-----------------------------------

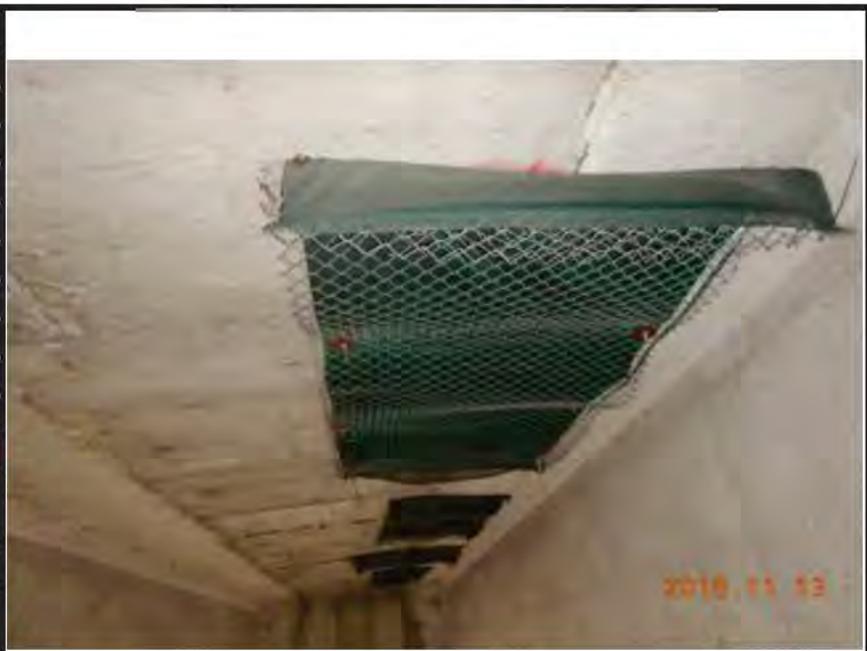
No photo: 20151113_DT_0695

Identification		
Section :		
7A		
Axe / Travée :		
8E-9E		
Groupe :		
Plt.		
Groupe d'élément :		
Platelage		
Élément :		
Platelage		
Cote CEC		Cote CEM
1		A B C D % 82 15 2 1 %
Remarque / Observation		
Zones de délaminage et éclatements avec hypothèse de torons visibles corrodés avec fils coupés (présence de grillage)		
No recommandation(s):		10099,10101,10122

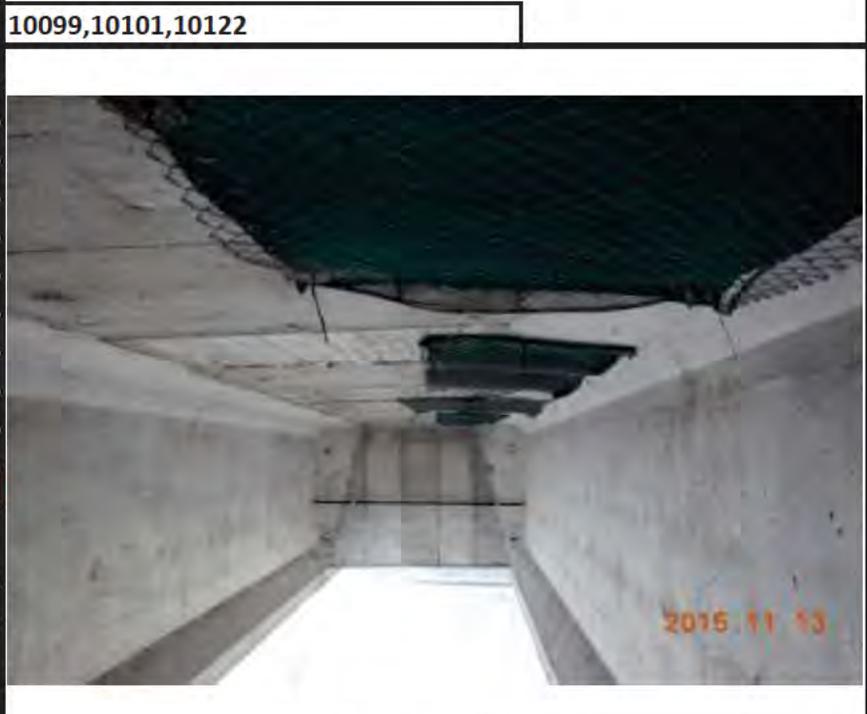
No photo: 20151113_DT_0696

Identification		
Section :		
7A		
Axe / Travée :		
8E-9E		
Groupe :		
Plt.		
Groupe d'élément :		
Platelage		
Élément :		
Platelage		
Cote CEC		Cote CEM
1		A B C D % 82 15 2 1 %
Remarque / Observation		
Zones de délaminage et éclatements avec hypothèse de torons visibles corrodés avec fils coupés (présence de grillage)		
No recommandation(s):		10099,10101,10122

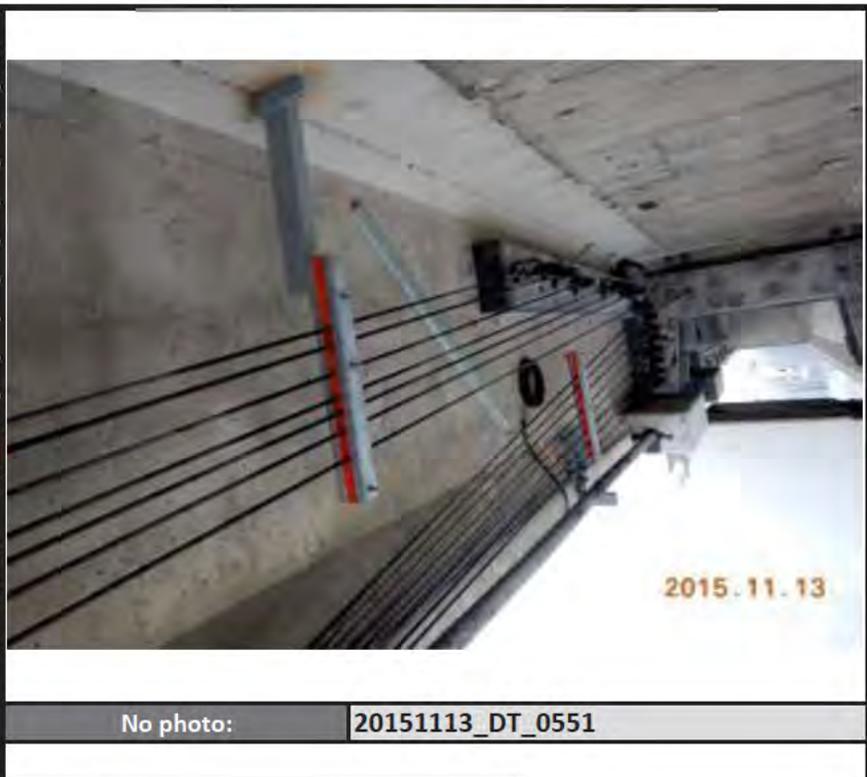
Identification		
Section :		
7A		
Axe / Travée :		
8E-9E		
Groupe :		
SS		
Groupe d'élément :		
Systèmes structuraux		
Élément :		
Poutre P1		
Cote CEC		Cote CEM
2		A B C D % 87 10 1 2 %
Remarque / Observation		
Vue générale - Face Amont Extrémité Est		
No photo:		20151113_DT_0551

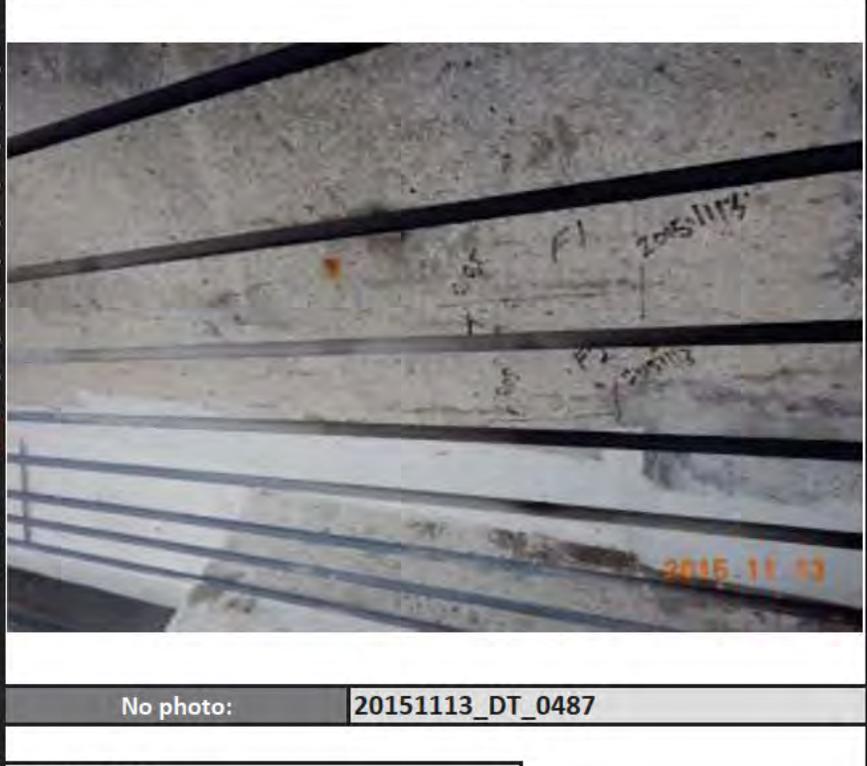
Identification		
Section :		
7A		
Axe / Travée :		
8E-9E		
Groupe :		
SS		
Groupe d'élément :		
Systèmes structuraux		
Élément :		
Poutre P1		
Cote CEC		Cote CEM
2		A B C D % 87 10 1 2 %
Remarque / Observation		
CEC = 2, minimum de quatre (4) câbles affectés par la corrosion pouvant affecter la capacité à supporter les charges de façon très importante		
No photo:		20151113_DT_0487

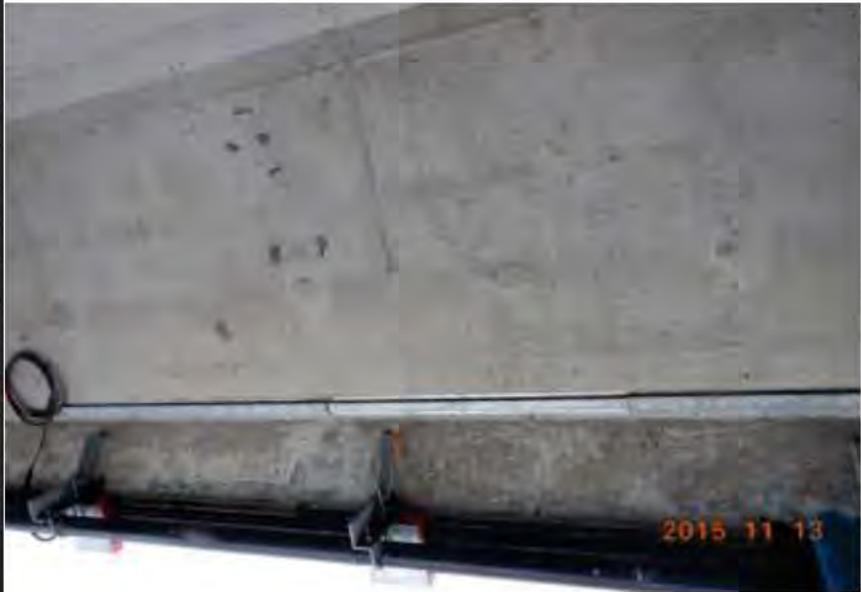
Identification		
Section :		
7A		
Axe / Travée :		
8E-9E		
Groupe :		
SS		
Groupe d'élément :		
Systèmes structuraux		
Élément :		
Poutre P1		
Cote CEC		Cote CEM
2		A B C D % 87 10 1 2 %
Remarque / Observation		
Vue générale - Face Amont Centre		
No photo:		20151113_DT_0594
No recommandation(s):		10092, 9266

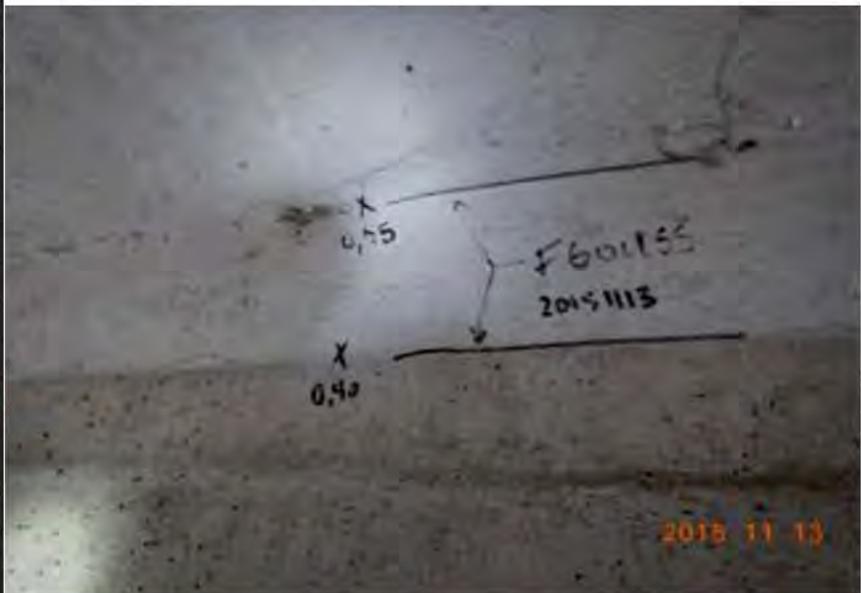
Identification		
Section :		
7A		
Axe / Travée :		
8E-9E		
Groupe :		
SS		
Groupe d'élément :		
Systèmes structuraux		
Élément :		
Poutre P1		
Cote CEC		Cote CEM
2		A B C D % 87 10 1 2 %
Remarque / Observation		
Fissuration le long du gousset		
No photo:		20151113_DT_0592
No recommandation(s):		10092, 9266

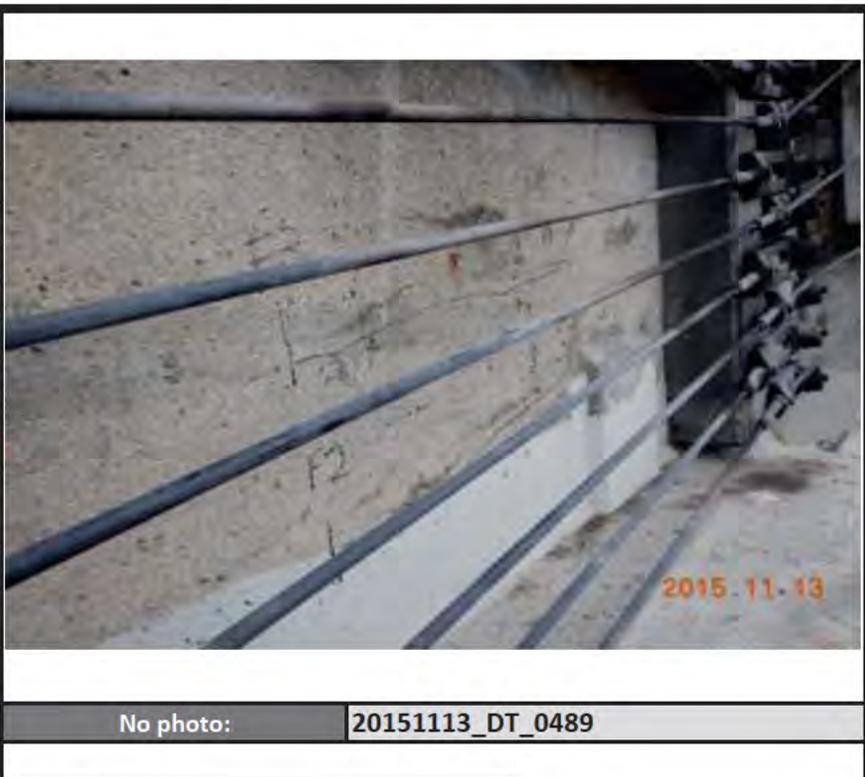
No photo:	20151113_DT_0489
-----------	------------------

Identification		
Section :		
7A		
Axe / Travée :		
8E-9E		
Groupe :		
SS		
Groupe d'élément :		
Systèmes structuraux		
Élément :		
Poutre P1		
Cote CEC		Cote CEM
2		A B C D % 87 10 1 2 %
Remarque / Observation		
CEC = 2, minimum de quatre (4) câbles affectés par la corrosion pouvant affecter la capacité à supporter les charges de façon très importante		
No recommandation(s):		10092, 9266

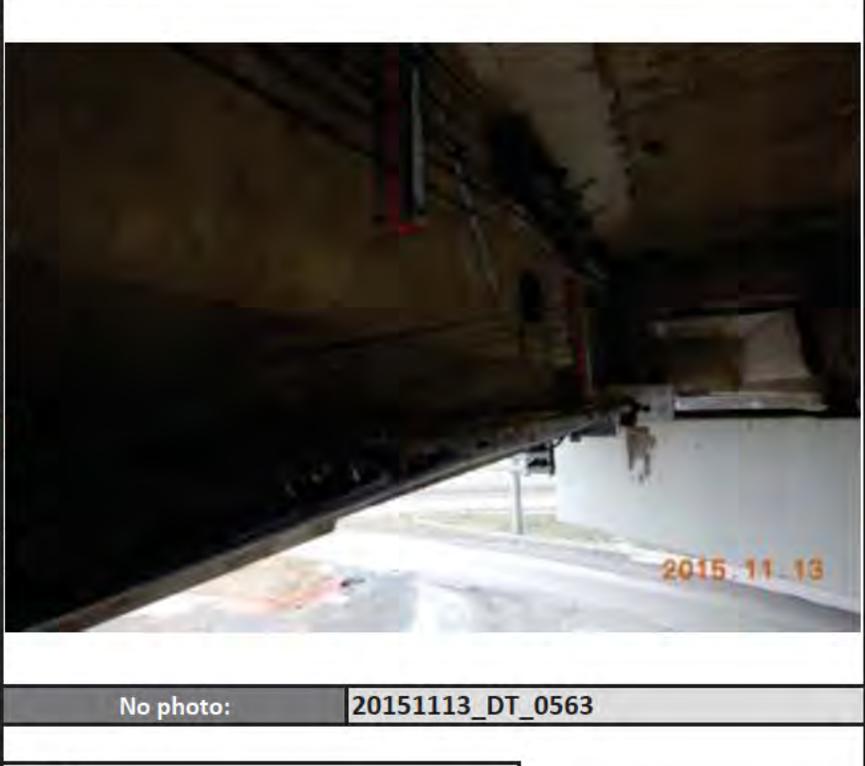
No photo:	20151113_DT_0563
-----------	------------------

Identification		
Section :		
7A		
Axe / Travée :		
8E-9E		
Groupe :		
SS		
Groupe d'élément :		
Systèmes structuraux		
Élément :		
Renfort - PTE - P1		
Cote CEC		Cote CEM
4		A B C D % 90 5 0 5 %
Remarque / Observation		
Un (1) support manquant		
No recommandation(s):		15766

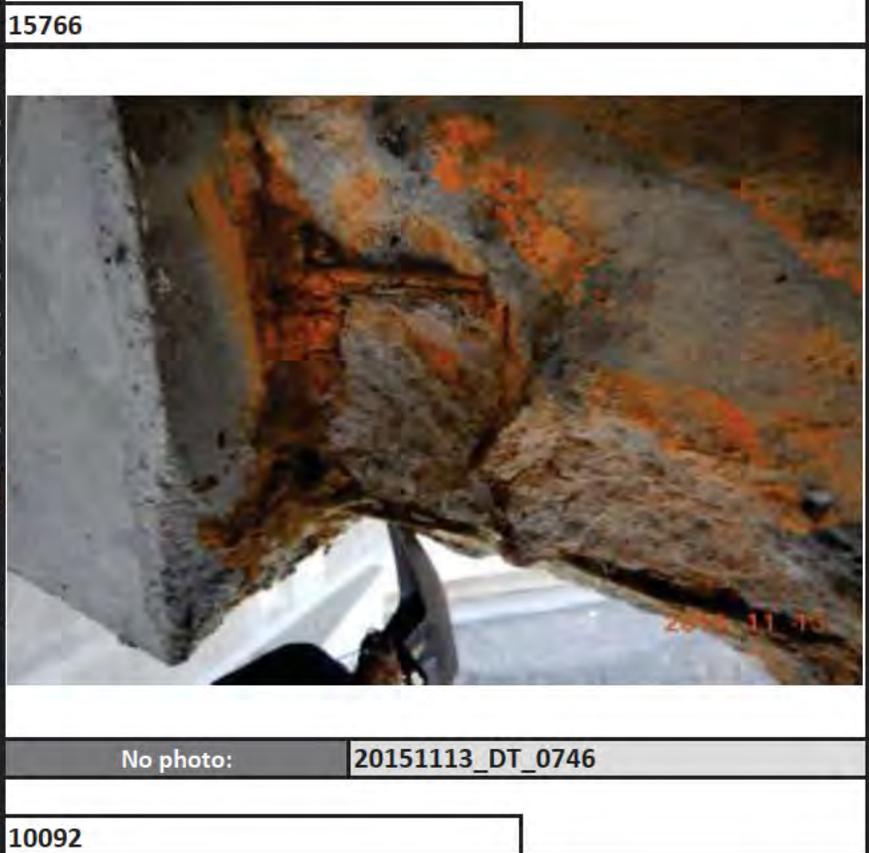
Identification	
Section :	
7A	
Axe / Travée :	
8E-9E	
Groupe :	
SS	
Groupe d'élément :	
Systèmes structuraux	
Élément :	
Poutre P4	
Cote CEC	Cote CEM
4	A B C D % 93 5 1 1 %
Remarque / Observation	
Délaminage et éclatements, armatures visibles corrodées avec perte de section entre 30 et 50%.	
No recommandation(s):	
10092

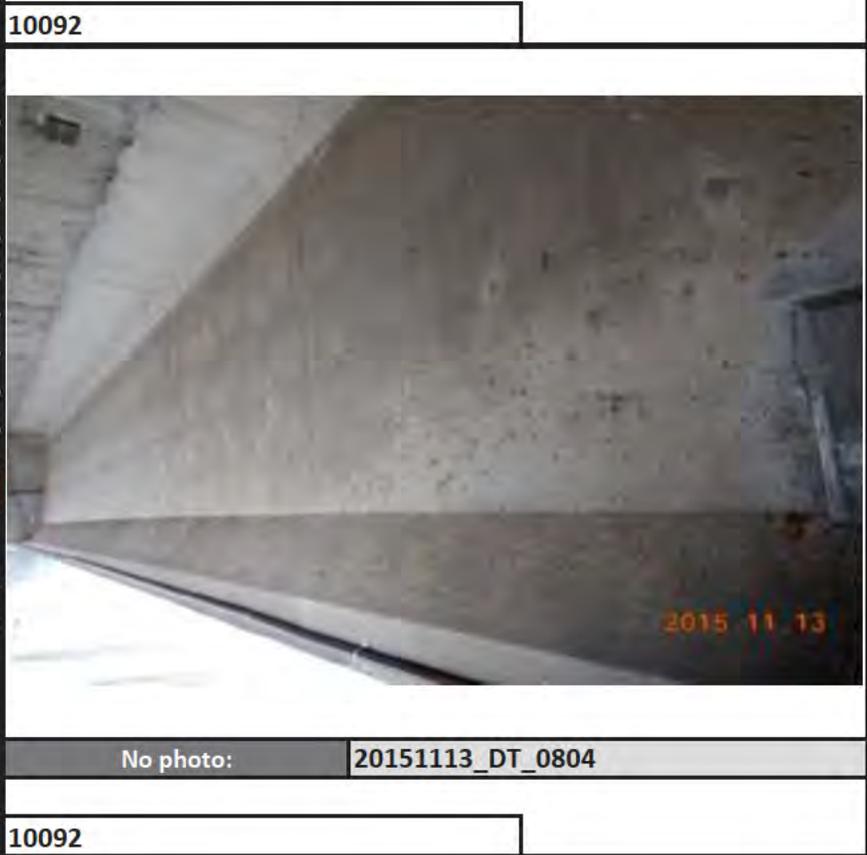
Identification		
Section :		
7A		
Axe / Travée :		
8E-9E		
Groupe :		
SS		
Groupe d'élément :		
Systèmes structuraux		
Élément :		
Poutre P5		
Cote CEC		Cote CEM
4		A B C D % 92 5 1 2 %
Remarque / Observation		
Fissuration le long du gousset.		
No recommandation(s):		10092

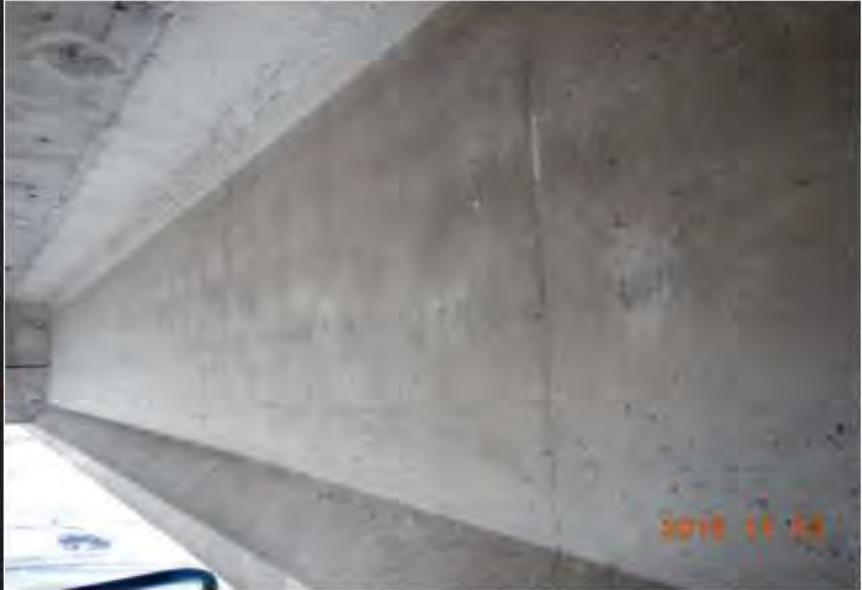
Identification		
Section :		
7A		
Axe / Travée :		
8E-9E		
Groupe :		
SS		
Groupe d'élément :		
Systèmes structuraux		
Élément :		
Poutre P6		
Cote CEC		Cote CEM
4		A B C D % 93 5 1 1 %
Remarque / Observation		
Fissuration le long du gousset		
No photo:		20151113_DT_0826
No recommandation(s):		10092

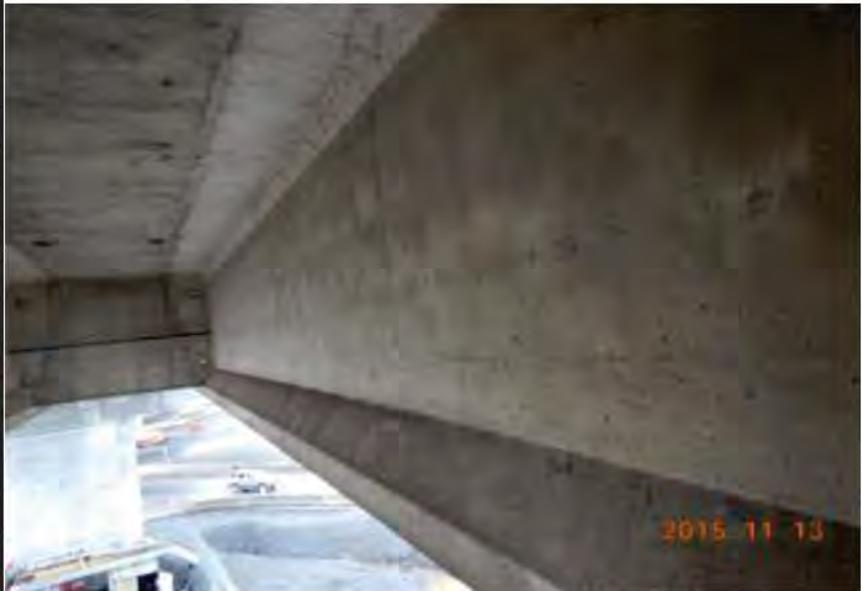
Identification		
Section :		
7A		
Axe / Travée :		
8E-9E		
Groupe :		
SS		
Groupe d'élément :		
Systèmes structuraux		
Élément :		
Poutre P6		
Cote CEC		Cote CEM
4		A B C D % 93 5 1 1 %
Remarque / Observation		
Fissuration le long du gousset		
No photo:		20151113_DT_0827
No recommandation(s):		10092

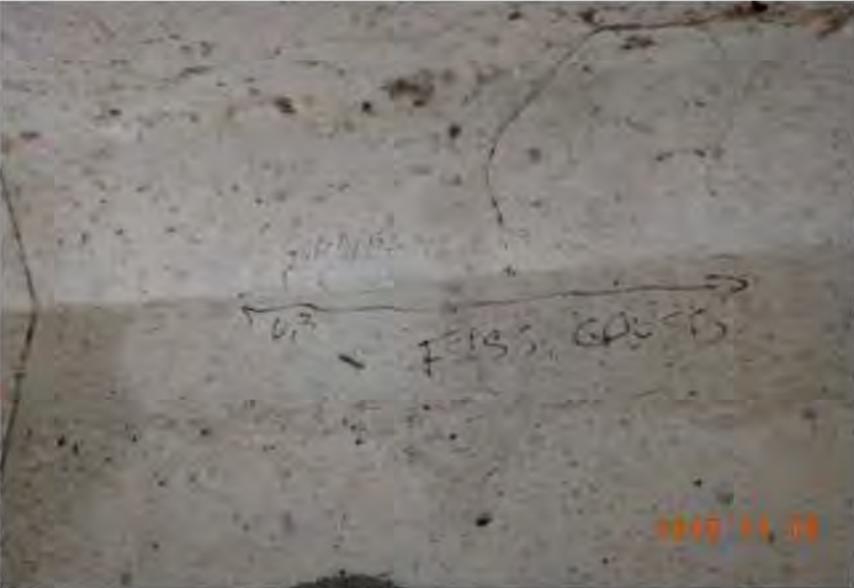
No photo: 20151116_DT_0970

Identification	
Section :	
7A	
Axe / Travée :	
8E-9E	
Groupe :	
SS	
Groupe d'élément :	
Systèmes structuraux	
Élément :	
Poutre P7	
Cote CEC	
4	
Remarque / Observation	
Fissuration le long du gousset	
No recommandation(s):	
10092, 9266, 10118

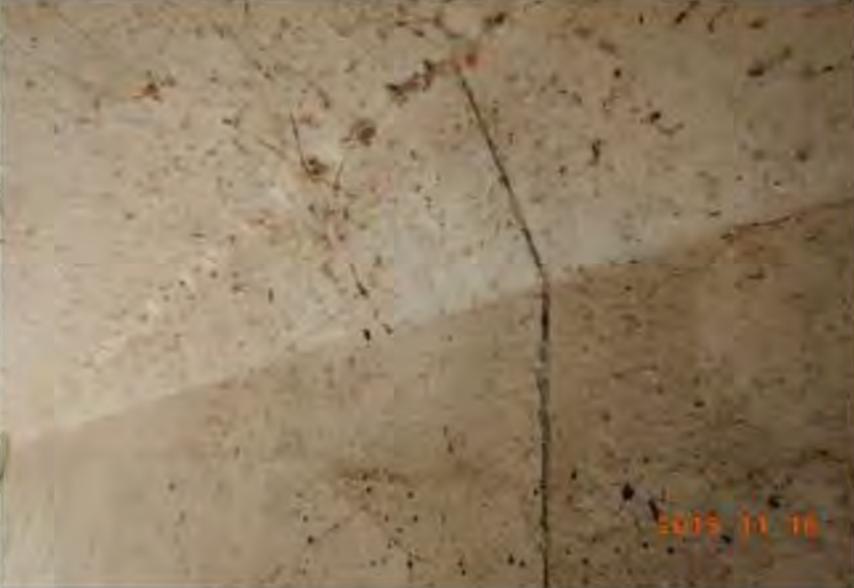
No photo: 20151116_DT_0971

Identification	
Section :	
7A	
Axe / Travée :	
8E-9E	
Groupe :	
SS	
Groupe d'élément :	
Systèmes structuraux	
Élément :	
Poutre P7	
Cote CEC	
4	
Remarque / Observation	
Fissuration le long du gousset	
No recommandation(s):	
10092, 9266, 10118

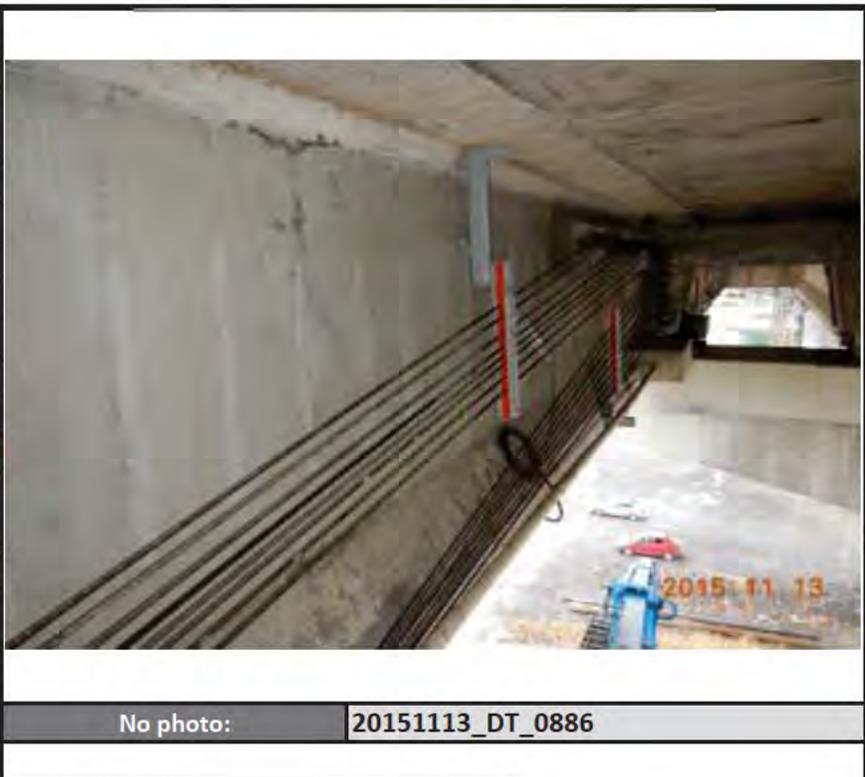
Identification	
Section :	
7A	
Axe / Travée :	
8E-9E	
Groupe :	
SS	
Groupe d'élément :	
Systèmes structuraux	
Élément :	
Renfort - PTE - P7	
Cote CEC	Cote CEM
1	A B C D % 80 0 0 20 %
Remarque / Observation	
Un (1) support manquant	
No photo: 20151113_DT_0886	
No recommandation(s): 15766, 15764

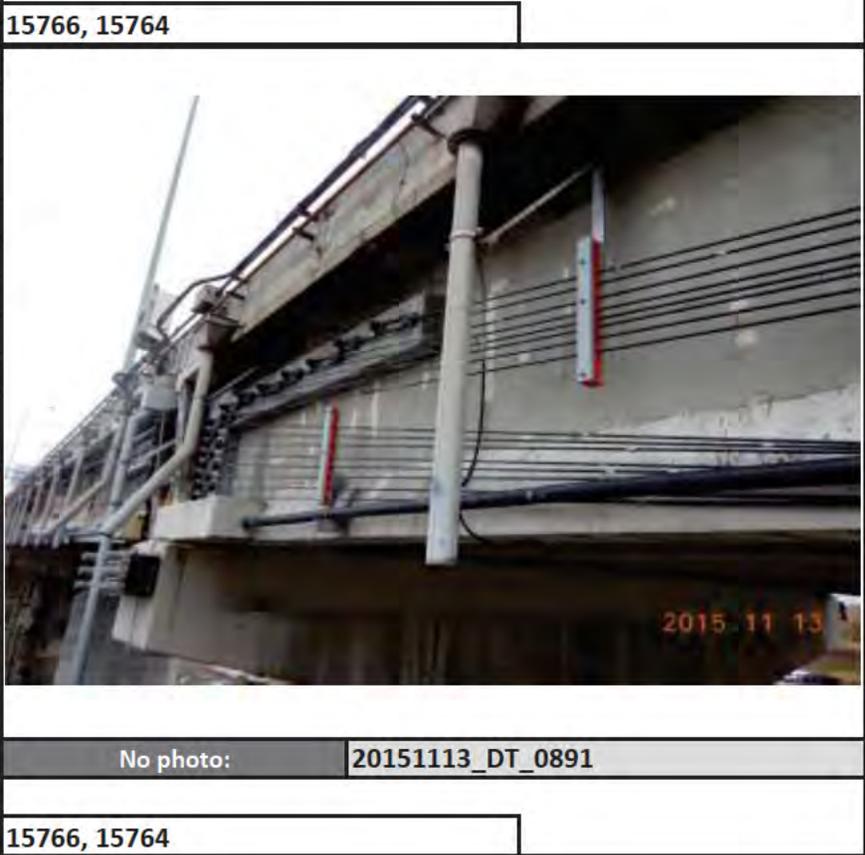
Identification	
Section :	
7A	
Axe / Travée :	
8E-9E	
Groupe :	
SS	
Groupe d'élément :	
Systèmes structuraux	
Élément :	
Renfort - PTE - P7	
Cote CEC	Cote CEM
1	A B C D % 80 0 0 20 %
Remarque / Observation	
Un (1) support manquant	
No photo: 20151113_DT_0891	
No recommandation(s): 15766, 15764

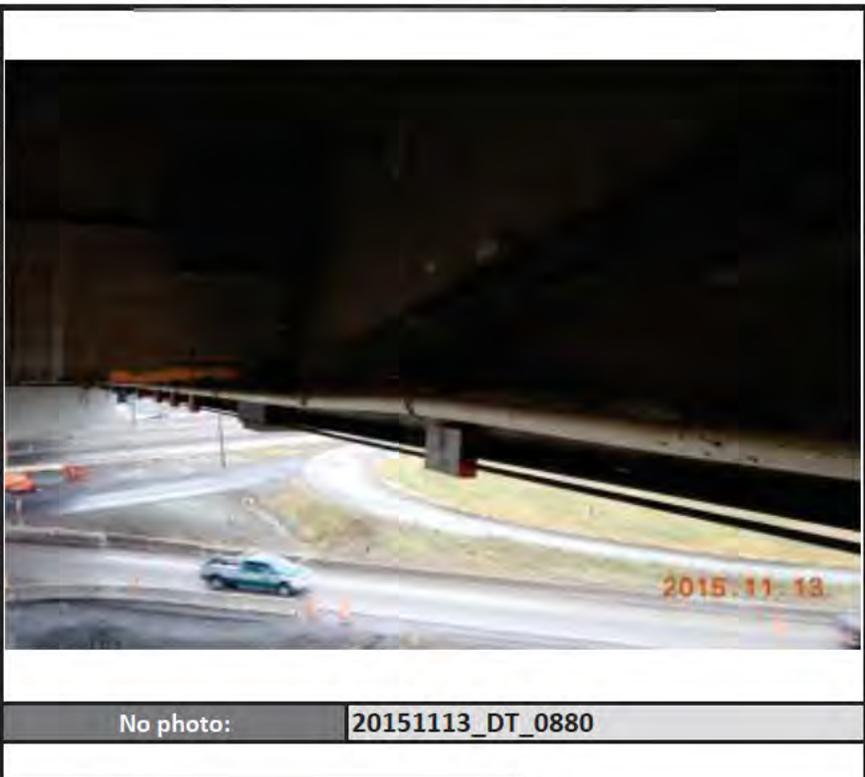
Identification	
Section :	
7A	
Axe / Travée :	
8E-9E	
Groupe :	
SS	
Groupe d'élément :	
Systèmes structuraux	
Élément :	
Renfort - PTE - P7	
Cote CEC	Cote CEM
1	A B C D % 80 0 0 20 %
Remarque / Observation	
Déformation des câbles de précontrainte entre les supports intermédiaire (>1/2 du diamètre)	
No recommandation(s):	
15766, 15764

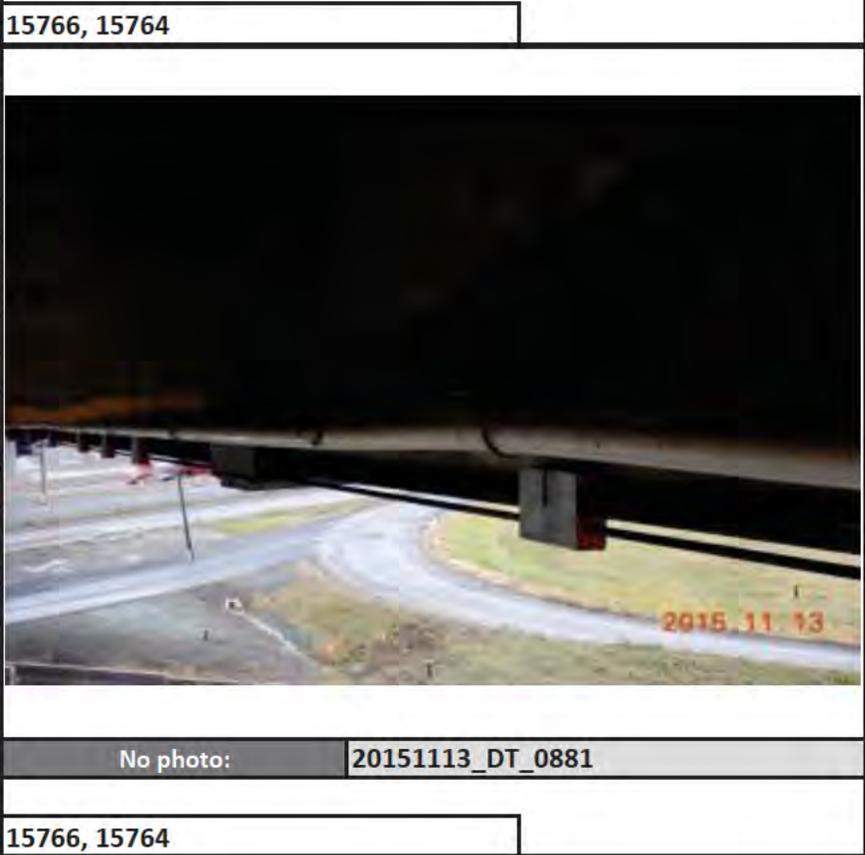
Identification	
Section :	
7A	
Axe / Travée :	
8E-9E	
Groupe :	
SS	
Groupe d'élément :	
Systèmes structuraux	
Élément :	
Renfort - PTE - P7	
Cote CEC	Cote CEM
1	A B C D % 80 0 0 20 %
Remarque / Observation	
Déformation des câbles de précontrainte entre les supports intermédiaire (>1/2 du diamètre)	
No recommandation(s):	
15766, 15764

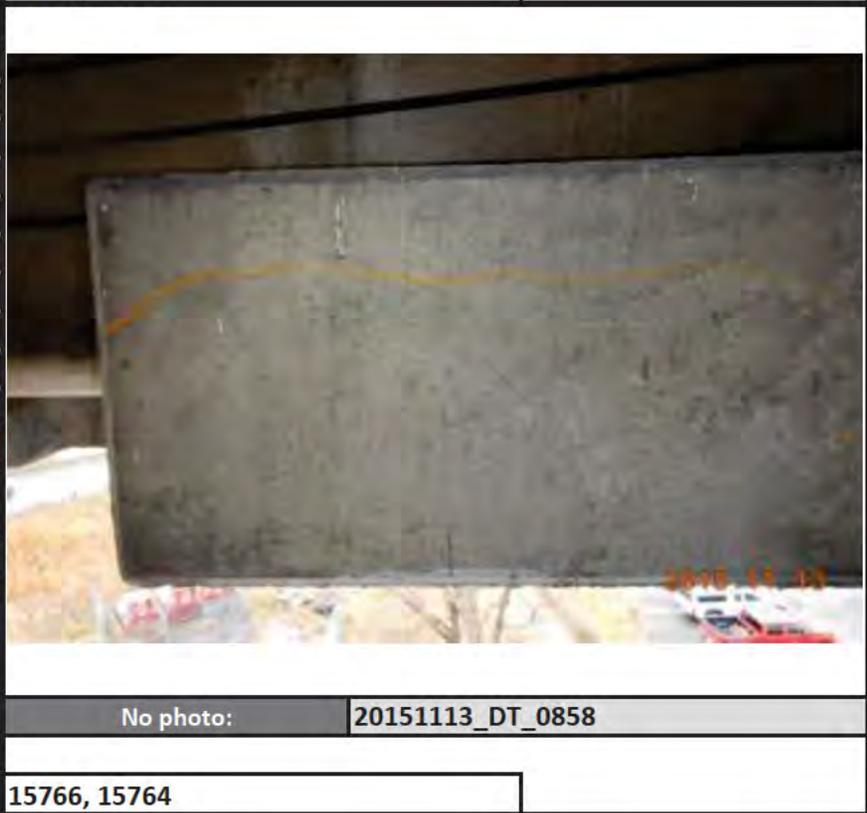
Identification	
Section :	
7A	
Axe / Travée :	
8E-9E	
Groupe :	
SS	
Groupe d'élément :	
Systèmes structuraux	
Élément :	
Renfort - PTE - P7	
Cote CEC	Cote CEM
1	A B C D % 80 0 0 20 %
Remarque / Observation	
Fissures de 0,35mm au point de pénétration des câbles de précontrainte	
No recommandation(s):	
15766, 15764

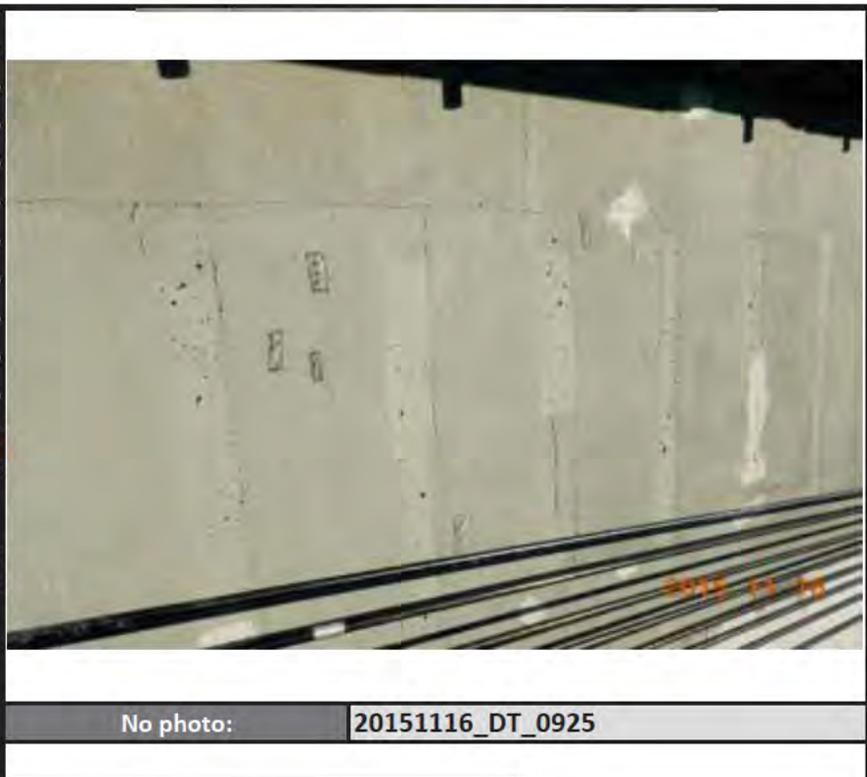
Identification		
Section :		
7A		
Axe / Travée :		
8E-9E		
Groupe :		
SS		
Groupe d'élément :		
systèmes structuraux		
Élément :		
Renfort - PRFC - P7		
Cote CEC		Cote CEM
2		A B C D % 94 3 3 0 %
Remarque / Observation		
Présence de bulle d'aire supérieur à 16000 mm ² sur moins de trois bandes consécutives		
No recommandation(s):		10118

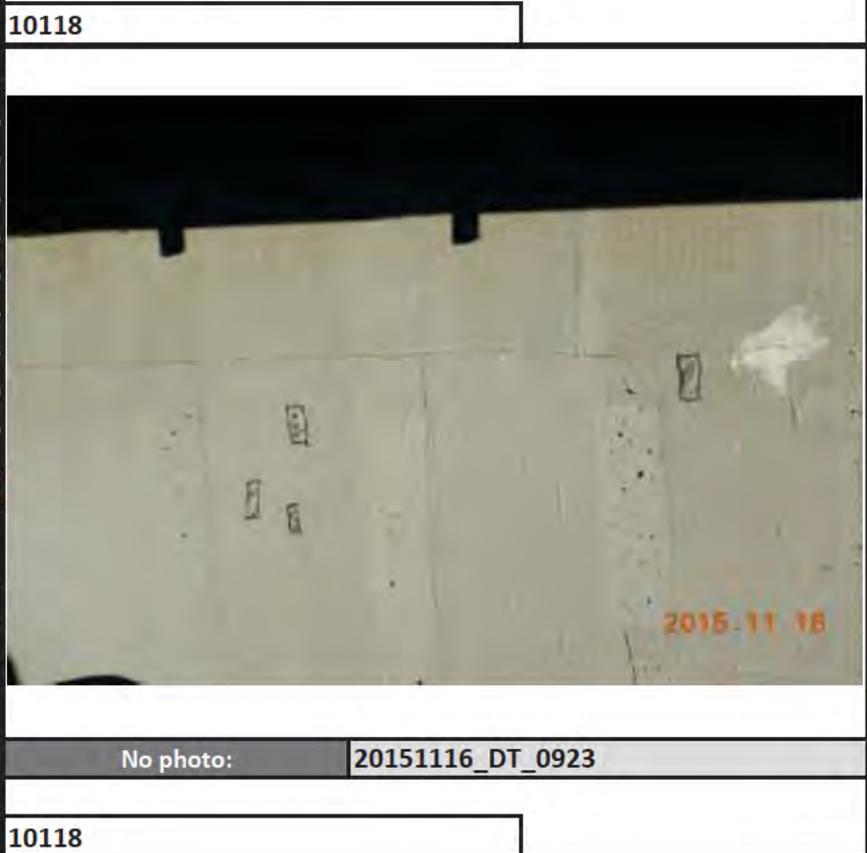
Identification		
Section :		
7A		
Axe / Travée :		
8E-9E		
Groupe :		
SS		
Groupe d'élément :		
systèmes structuraux		
Élément :		
Renfort - PRFC - P7		
Cote CEC		Cote CEM
2		A B C D % 94 3 3 0 %
Remarque / Observation		
Présence de bulle d'aire supérieur à 16000 mm ² sur moins de trois bandes consécutives		
No recommandation(s):		10118

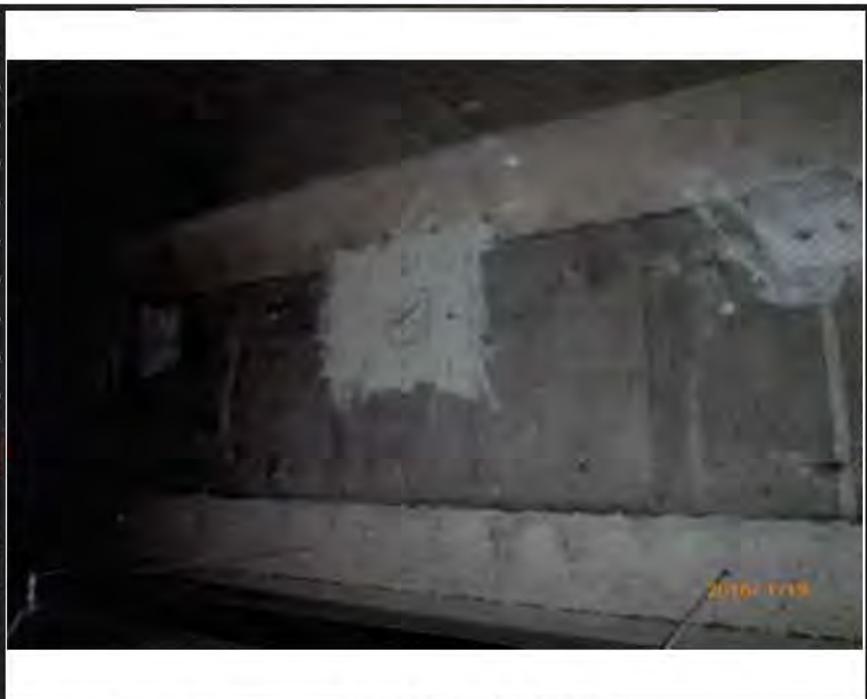
No photo: 20160118_NP_0161

Identification		
Section :		
7A		
Axe / Travée :		
9E-10E		
Groupe :		
Plt.		
Groupe d'élément :		
Platelage		
Élément :		
Platelage		
Cote CEC		Cote CEM
1		A B C D % 85 10 4 1 %
Remarque / Observation		
CEC=1, Extrémité Ouest, hypothèse de plus de 1,5 câbles perdus dans un intervalle de 6 m. Défauts affectant la capacité de la dalle de façon très importante.		
No recommandation(s):		
10099

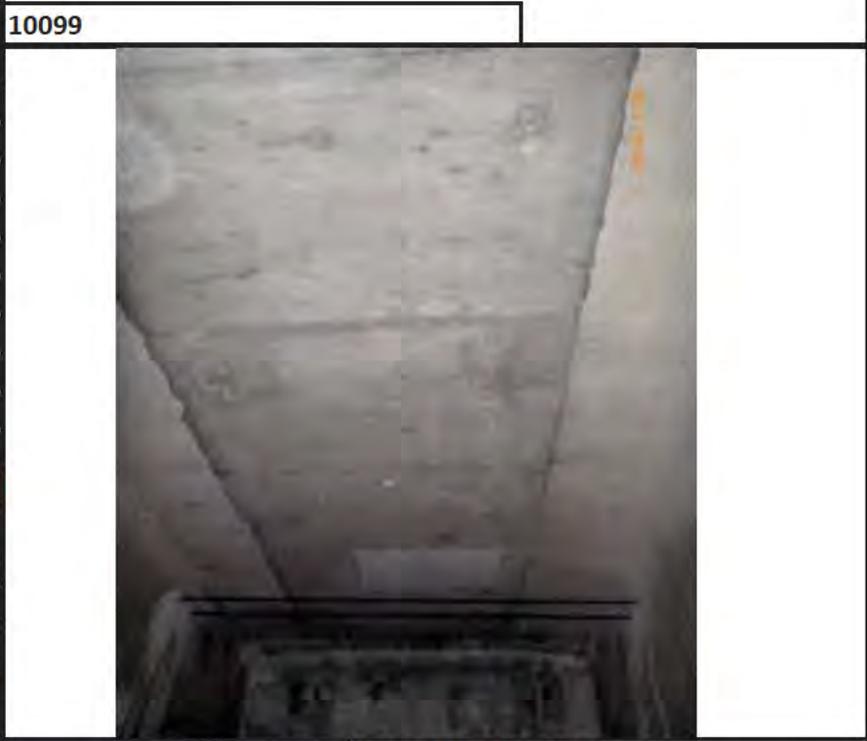
No photo: 20160118_NP_0131

Identification		
Section :		
7A		
Axe / Travée :		
9E-10E		
Groupe :		
Plt.		
Groupe d'élément :		
Platelage		
Élément :		
Platelage		
Cote CEC		Cote CEM
1		A B C D % 85 10 4 1 %
Remarque / Observation		
CEC=1, Extrémité Ouest, hypothèse de plus de 1,5 câbles perdus dans un intervalle de 6 m. Défauts affectant la capacité de la dalle de façon très importante.		
No recommandation(s):		
10099

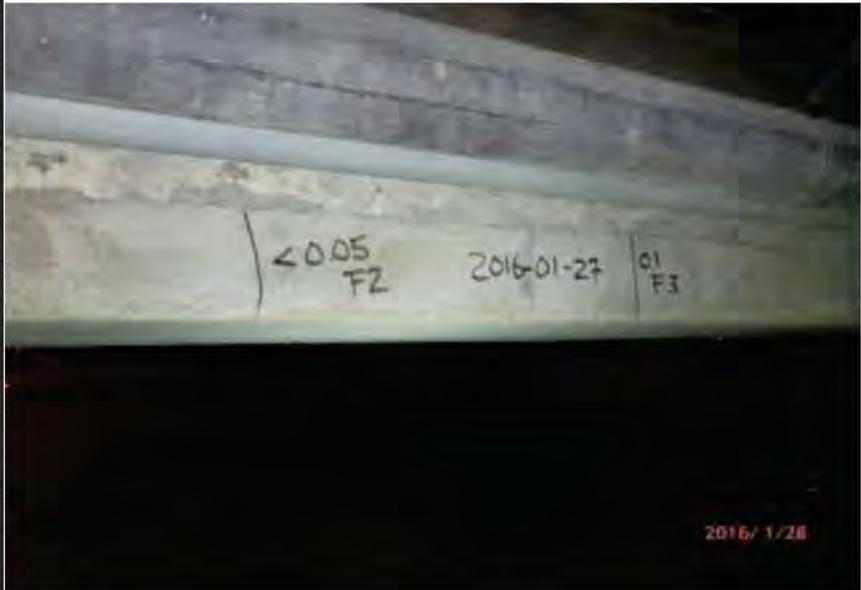
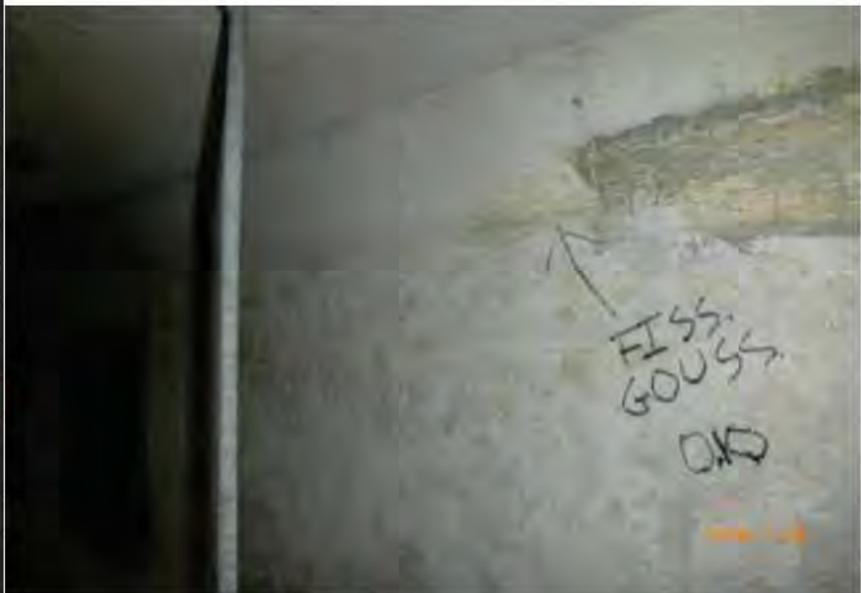
Axe : Champlain		Section : 7A		Structure : Pont Champlain	
Identification					
Section :					
7A					
Axe / Travée :					
9E-10E					
Groupe :					
SS					
Groupe d'élément :					
Systèmes structuraux					
Élément :					
Poutre P1					
Cote CEC				Cote CEM	
4				A B C D % 94 5 0 1 %	
Remarque / Observation					
Fissures de retrait au centre de la poutre					
2016/ 1/28					
No photo:				20160127_NP_0683	
No recommandation(s):				10092, 9266	
Identification					
Section :					
7A					
Axe / Travée :					
9E-10E					
Groupe :					
SS					
Groupe d'élément :					
Systèmes structuraux					
Élément :					
Poutre P1					
Cote CEC				Cote CEM	
4				A B C D % 94 5 0 1 %	
Remarque / Observation					
Fissuration inférieure à 0,8 mm le long des câbles de précontrainte et le long du gousset					
2016/ 1/28					
No photo:				20160127_NP_0671	
No recommandation(s):				10092, 9266

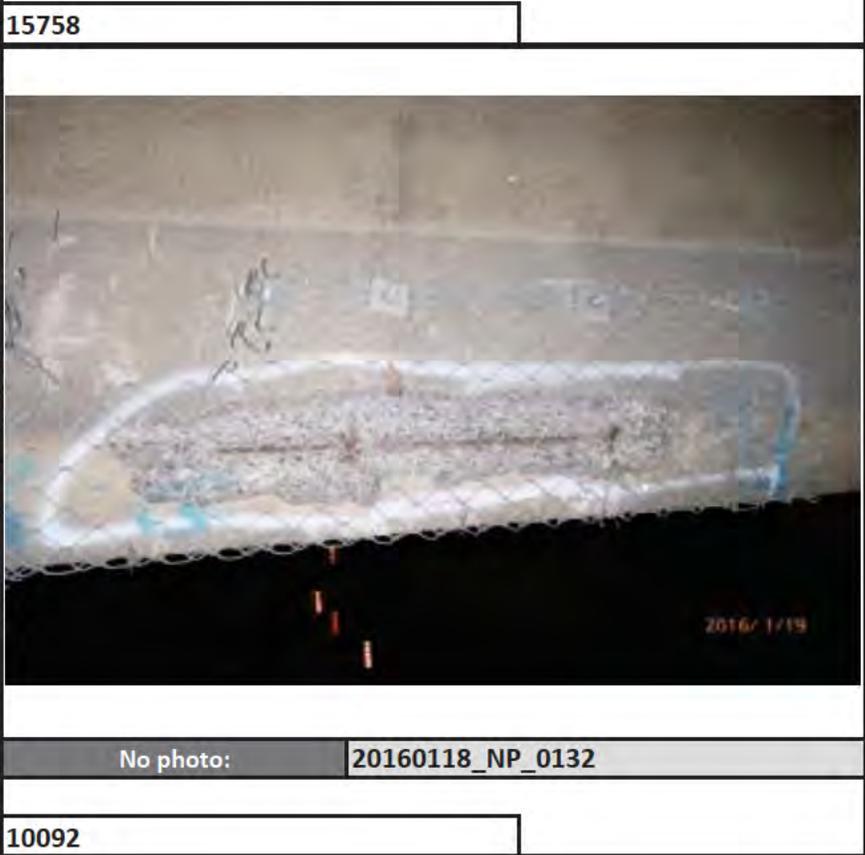
No recommandation(s):			15758
Identification			
Section :			
7A			
Axe / Travée :			
9E-10E			
Groupe :			
SS			
Groupe d'élément :			
Systèmes structuraux			
Élément :			
Poutre P6			
Cote CEC		Cote CEM	
4		A B C D % 89 10 1 0 %	
Remarque / Observation			
Armatures et torons visibles corrodés.			
No photo:		20160118_NP_0132	
No recommandation(s):			10092

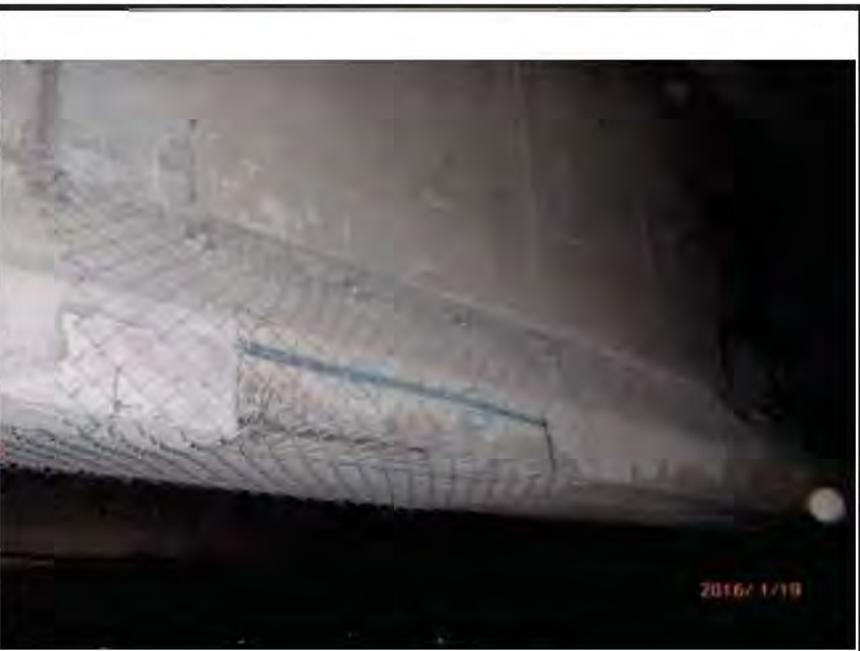
No photo: 20160118_NP_0136

Identification		
Section :		
7A		
Axe / Travée :		
9E-10E		
Groupe :		
SS		
Groupe d'élément :		
Systèmes structuraux		
Élément :		
Poutre P6		
Cote CEC		Cote CEM
4		A B C D % 89 10 1 0 %
Remarque / Observation		
Armatures et torons visibles corrodés.

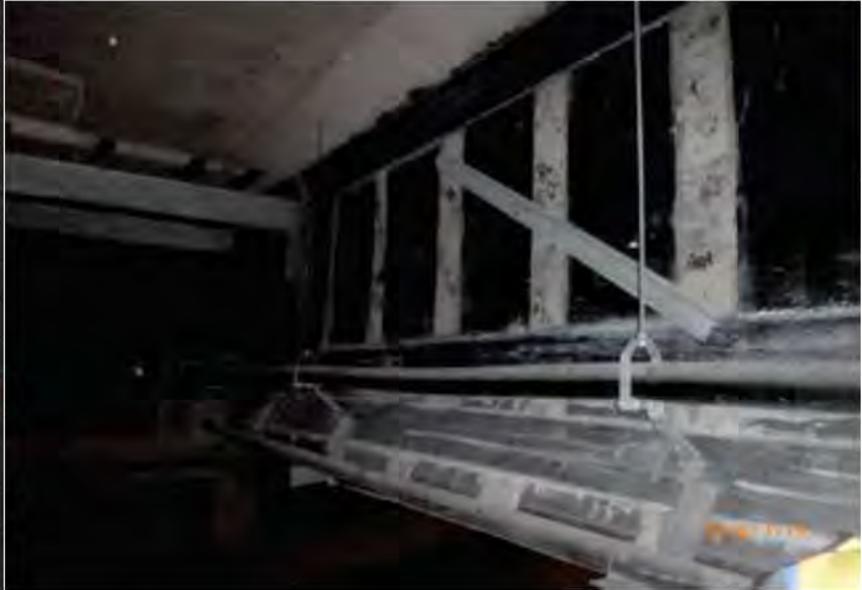
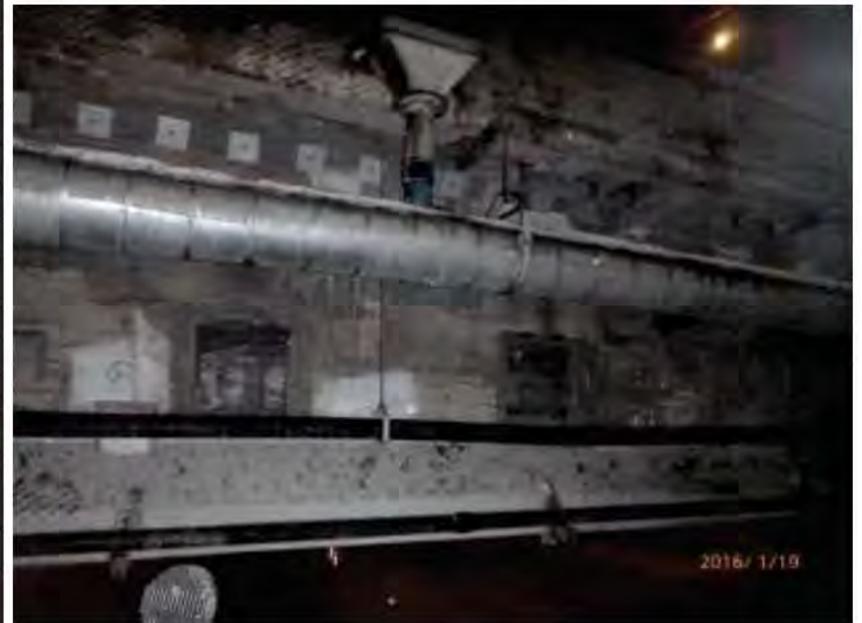
Poutre P7					
Cote CEC				Cote CEM	
4				A B C D % 78 20 2 0 %	
Remarque / Observation					
Délaminage et éclatement (derrière grillage)					
No photo:				20160118_NP_0155	
No recommandation(s):				10092, 9266, 10094

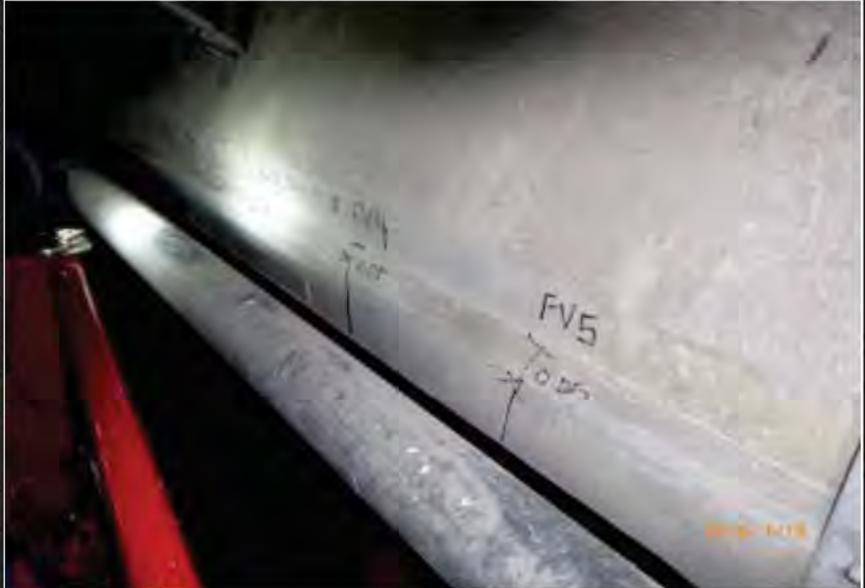
No photo: 20160118_NP_0156

Identification		
Section :		
7A		
Axe / Travée :		
9E-10E		
Groupe :		
SS		
Groupe d'élément :		
Systèmes structuraux		
Élément :		
Poutre P7		
Cote CEC		Cote CEM
4		A B C D % 78 20 2 0 %
Remarque / Observation		
Fissures de retrait au centre de la poutre		
No recommandation(s):		10092, 9266, 10094

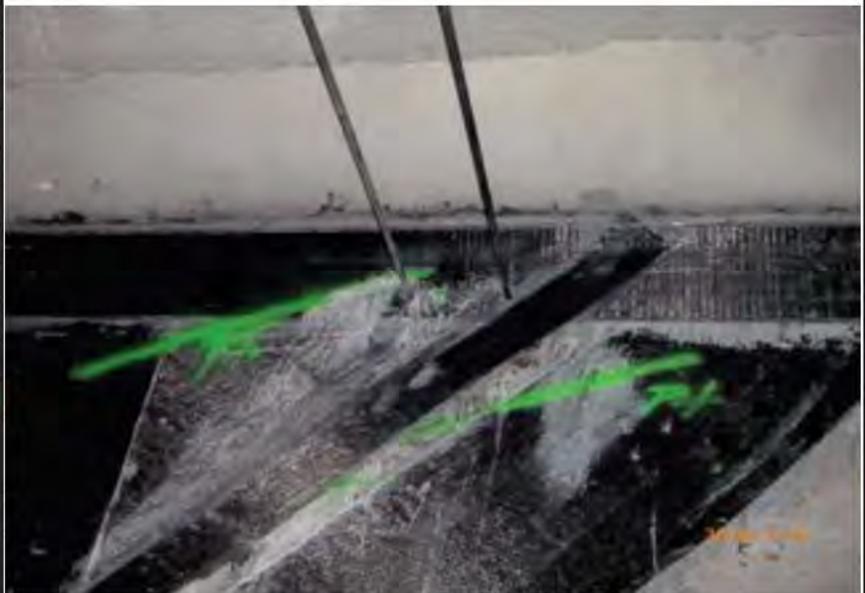
No photo: 20160118_NP_0140

Identification		
Section :		
7A		
Axe / Travée :		
9E-10E		
Groupe :		
SS		
Groupe d'élément :		
Systèmes structuraux		
Élément :		
Renfort - PRFC - P7		
Cote CEC		Cote CEM
4		A B C D % 99 0 0 1 %
Remarque / Observation		
Trous provoqués par un agent extérieur		
No recommandation(s):		15758

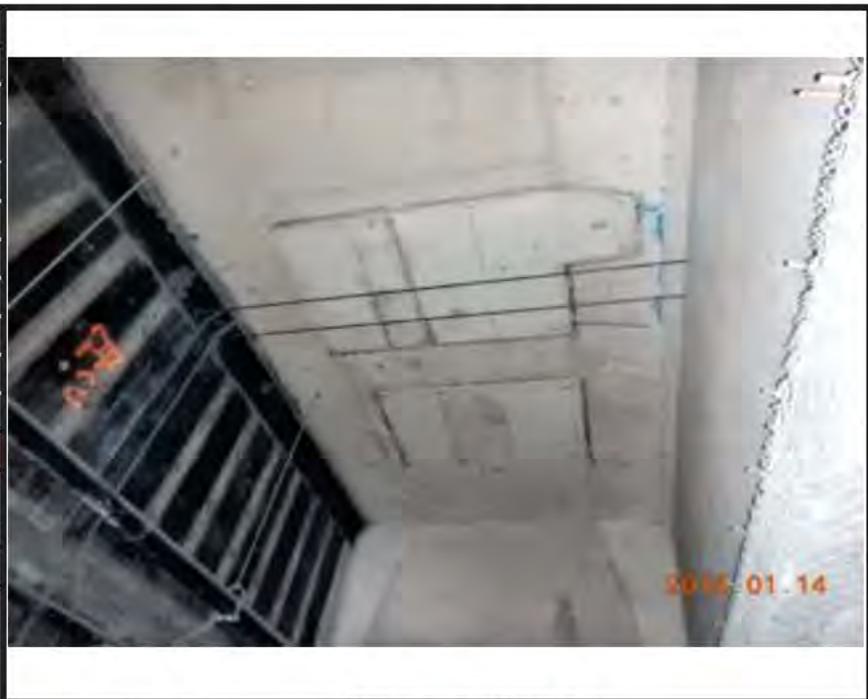
No photo: 20160113_DT_5302

Identification		
Section :		
7B		
Axe /Travée :		
10E-11E		
Groupe :		
Plt.		
Groupe d'élément :		
Platelage		
Élément :		
Platelage		
Cote CEC		Cote CEM
1		A B C D % 84 10 6 0 %
Remarque / Observation		
CEC 1: Hypothèse d'un ancien éclatement avec torons visibles avec fils sectionnés
