Axe : Champlain	Section : 7A	Structure : Pont Champlain
------------------------	---------------------	-----------------------------------

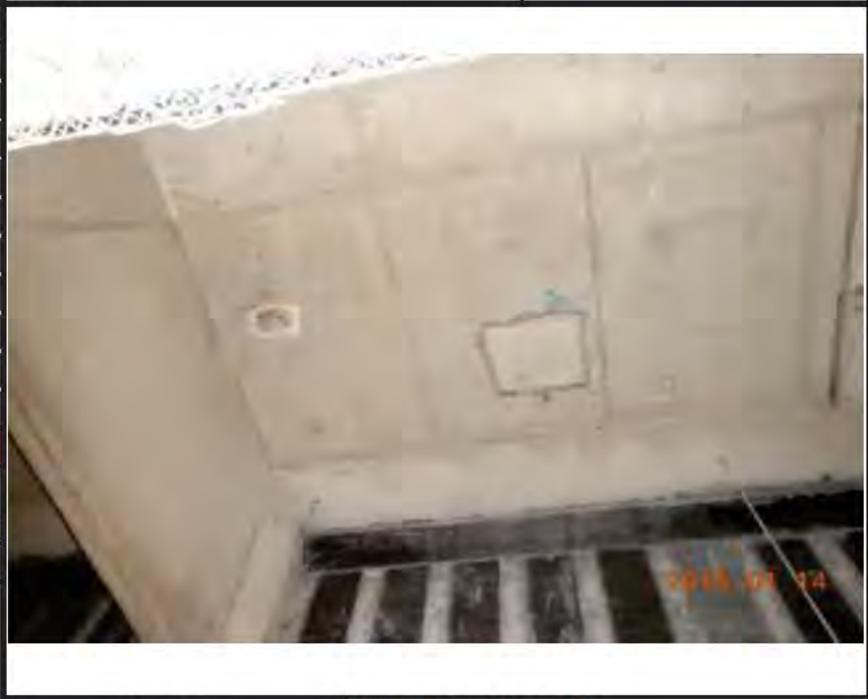
No photo: 20160113_DT_5303

Identification		
Section :		
7B		
Axe /Travée :		
10E-11E		
Groupe :		
Plt.		
Groupe d'élément :		
Platelage		
Élément :		
Platelage		
Cote CEC		Cote CEM
1		A B C D % 84 10 6 0 %
Remarque / Observation		
CEC 1: Hypothèse d'un ancien éclatement avec torons visibles avec fils sectionnés

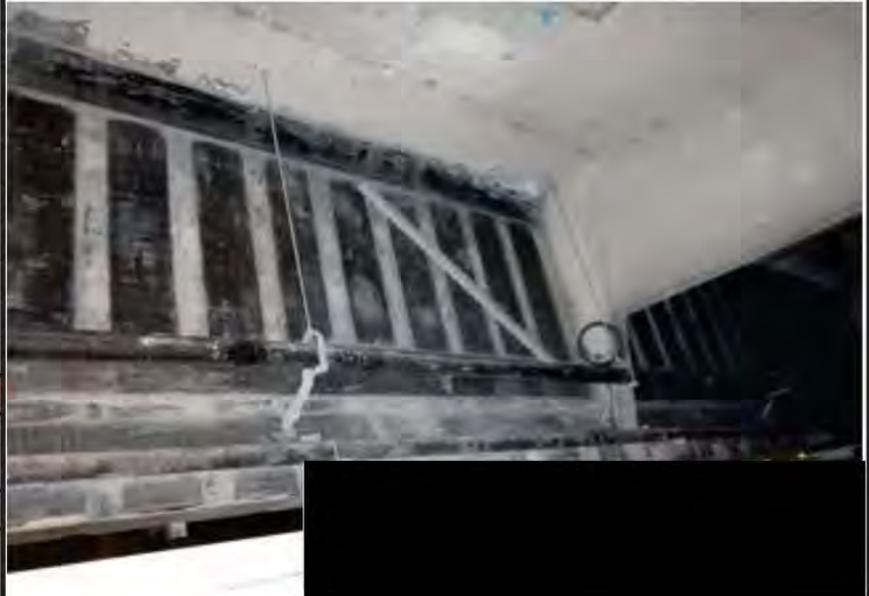
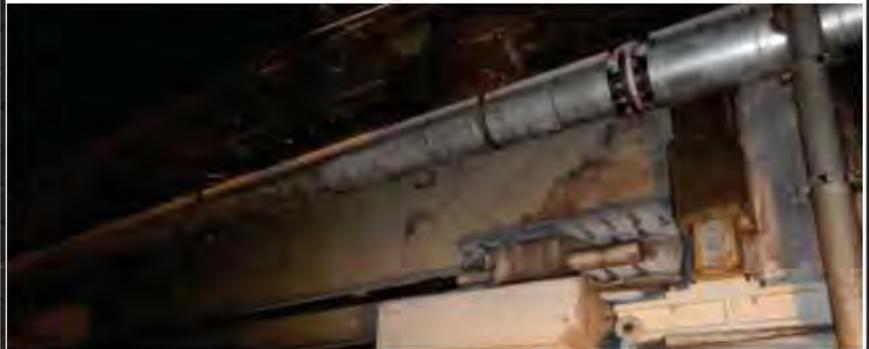
Axe : Champlain		Section : 7B		Structure : Pont Champlain	
Identification					
Section :					
7B					
Axe / Travée :					
10E-11E					
Groupe :					
SS					
Groupe d'élément :					
Systèmes structuraux					
Élément :					
Poutre P1					
Cote CEC				Cote CEM	
1				A B C D % 84 15 1 0 %	
Remarque / Observation					
CEC = 1, probabilités de détérioration : minimum de cinq (5) câbles affectés par la corrosion pouvant affecter la capacité à supporter les charges de façon très importante, caché par PRFC					
No recommandation(s):		10092, 10118			
Identification					
Section :					
7B					
Axe / Travée :					
10E-11E					
Groupe :					
SS					
Groupe d'élément :					
Systèmes structuraux					
Élément :					
Poutre P1					
Cote CEC				Cote CEM	
1				A B C D % 84 15 1 0 %	
Remarque / Observation					
CEC = 1, probabilités de détérioration : minimum de cinq (5) câbles affectés par la corrosion pouvant affecter la capacité à supporter les charges de façon très importante, caché par PRFC

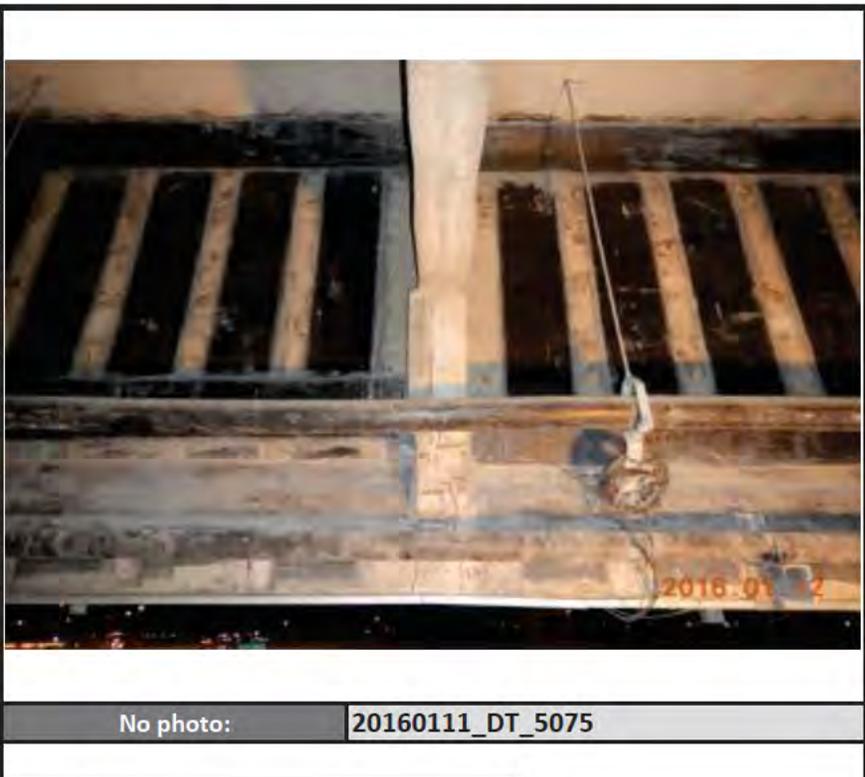
Identification		
Section :		
7B		
Axe / Travée :		
10E-11E		
Groupe :		
Groupe d'élément :		
Systèmes structuraux		
Élément :		
Renfort - PRFC - P1		
Cote CEC		Cote CEM
3		A B C D % 98 1 0 1 %
Remarque / Observation		
Trous causés par un agent extérieur		
No photo:		20160111_DT_5075

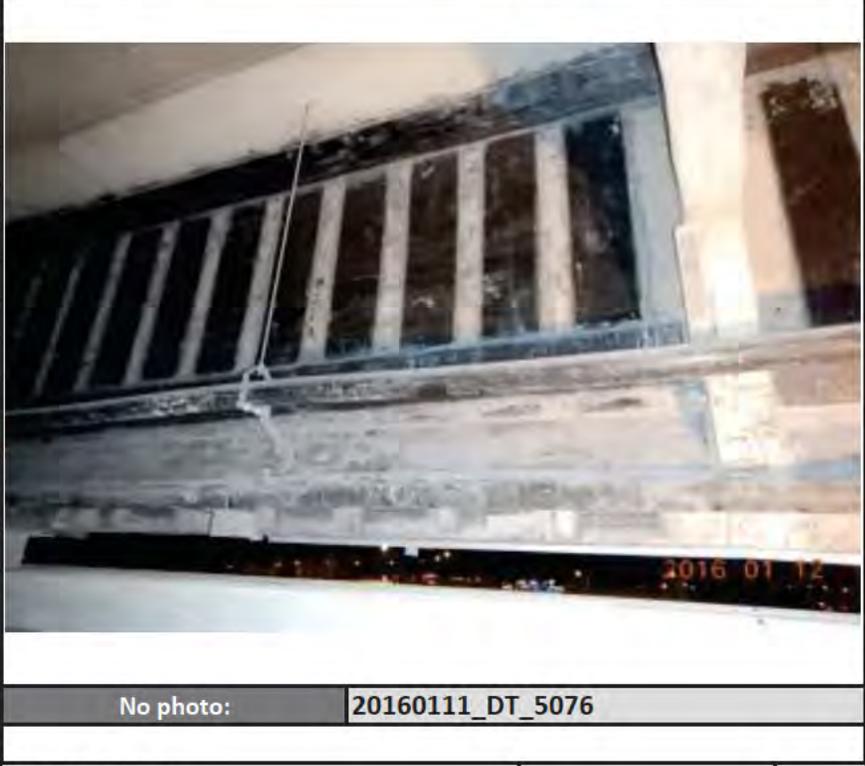
Identification		
Section :		
7B		
Axe / Travée :		
10E-11E		
Groupe :		
Groupe d'élément :		
Systèmes structuraux		
Élément :		
Renfort - PRFC - P1		
Cote CEC		Cote CEM
3		A B C D % 98 1 0 1 %
Remarque / Observation		
Trous causés par un agent extérieur		
No photo:		20160111_DT_5076

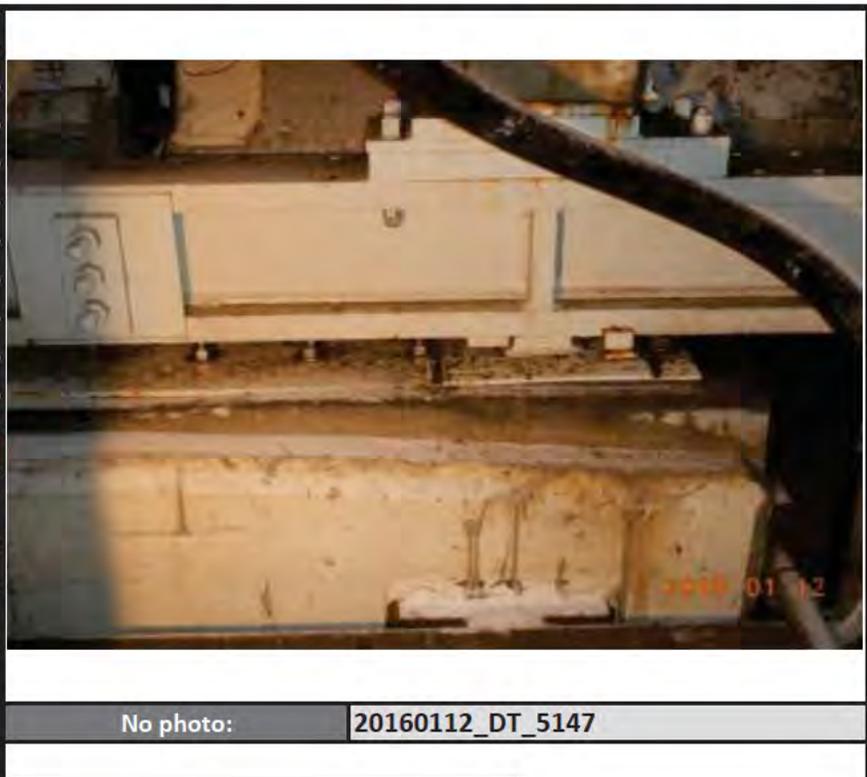
Identification		
Section :		
7B		
Axe / Travée :		
10E-11E		
Groupe :		
Groupe d'élément :		
Systèmes structuraux		
Élément :		
Renfort - TM 1.1 - P1		
Cote CEC		Cote CEM
4		A B C D % 100 0 0 0 %
Remarque / Observation		
Déplacement longitudinal de 8mm de la barre		
No photo:		20160112_DT_5147

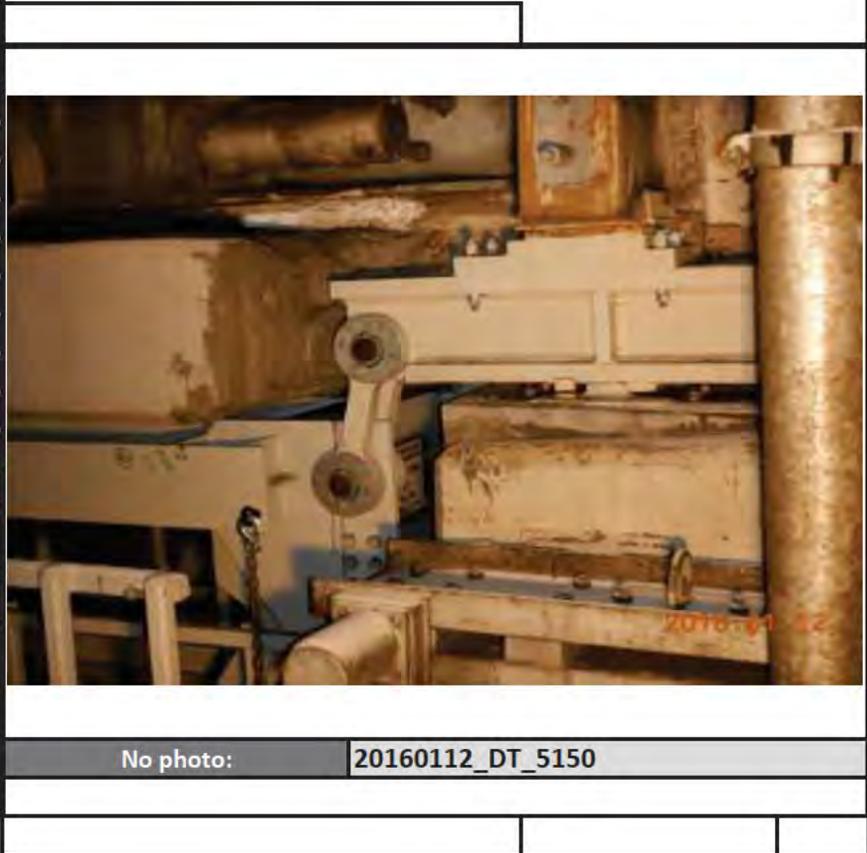
No recommandation(s):		
Identification		
Section :		
7B		
Axe / Travée :		
10E-11E		
Groupe :		
Groupe d'élément :		
Systèmes structuraux		
Élément :		
Renfort - TM 1.1 - P1		
Cote CEC		Cote CEM
4		A B C D % 100 0 0 0 %
Remarque / Observation		
Déplacement longitudinal de 8mm de la barre		
No photo:		20160112_DT_5150
No recommandation(s):

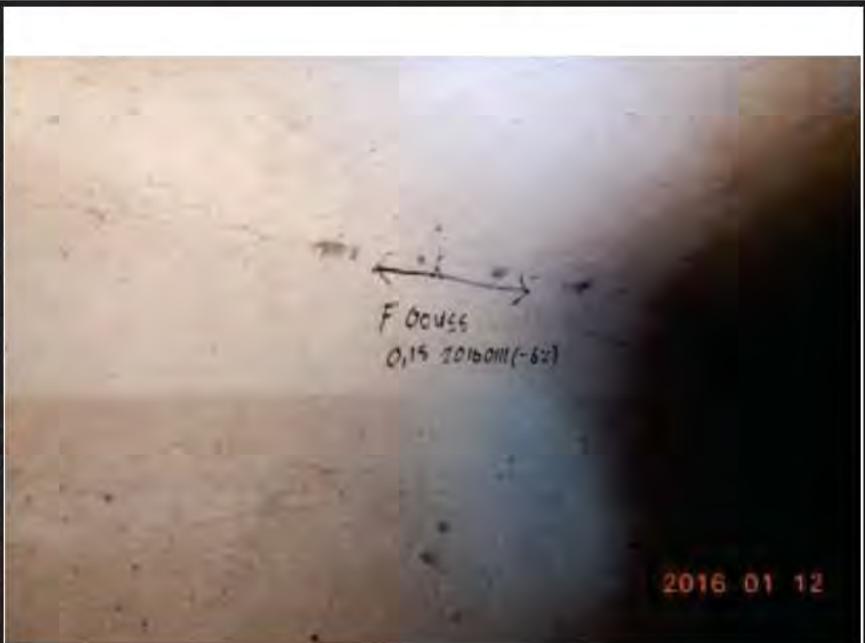
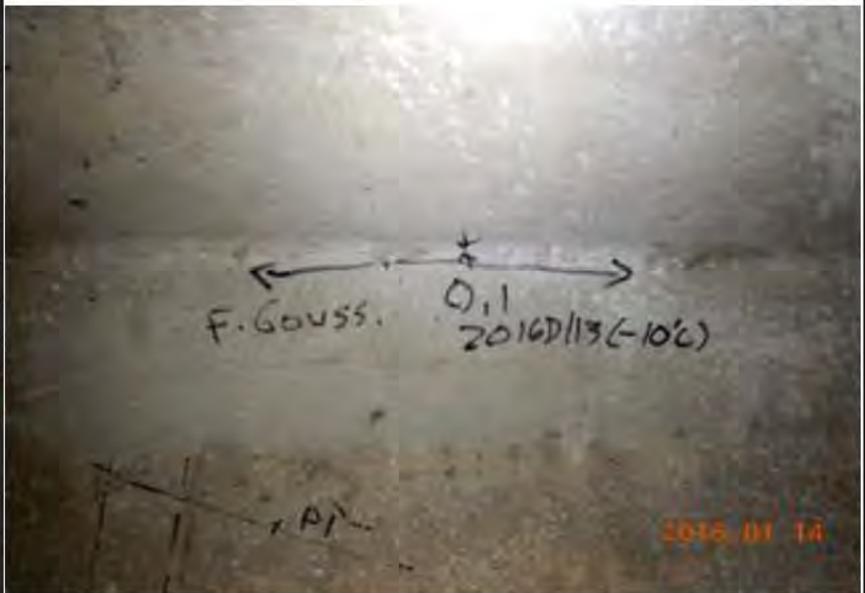
Axe : Champlain		Section : 7B		Structure : Pont Champlain	
Identification					
Section :					
7B					
Axe / Travée :					
10E-11E					
Groupe :					
SS					
Groupe d'élément :					
Systèmes structureux					
Élément :					
Poutre P3					
Cote CEC		Cote CEM			
4		A B C D %		88 10 1 1 %	
Remarque / Observation					
Fissures longitudinales le long du gousset					
No photo:				20160111_DT_5104	
No recommandation(s):				10092	
Identification					
Section :					
7B					
Axe / Travée :					
10E-11E					
Groupe :					
SS					
Groupe d'élément :					
Systèmes structureux					
Élément :					
Poutre P4					
Cote CEC		Cote CEM			
4		A B C D %		87 10 1 2 %	
Remarque / Observation					
Fissures longitudinales le long du gousset					
No photo:				20160113_DT_5289	
No recommandation(s):				10092

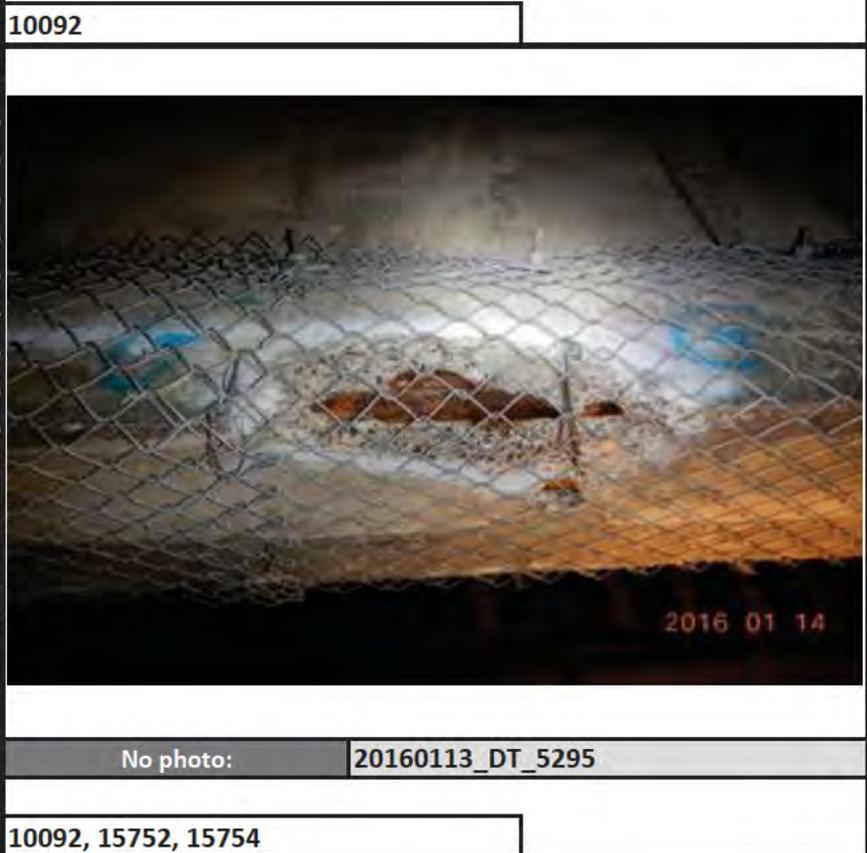
No recommandation(s):		
10092		
Identification		
Section :		
7B		
Axe / Travée :		
10E-11E		
Groupe :		
SS		
Groupe d'élément :		
Systèmes structuraux		
Élément :		
Poutre P6		
Cote CEC		Cote CEM
1		A B C D % 88 10 1 1 %
Remarque / Observation		
Délaminage et éclatements avec armatures et torons visibles corrodés		
No photo:		20160113_DT_5295
No recommandation(s):		
10092, 15752, 15754

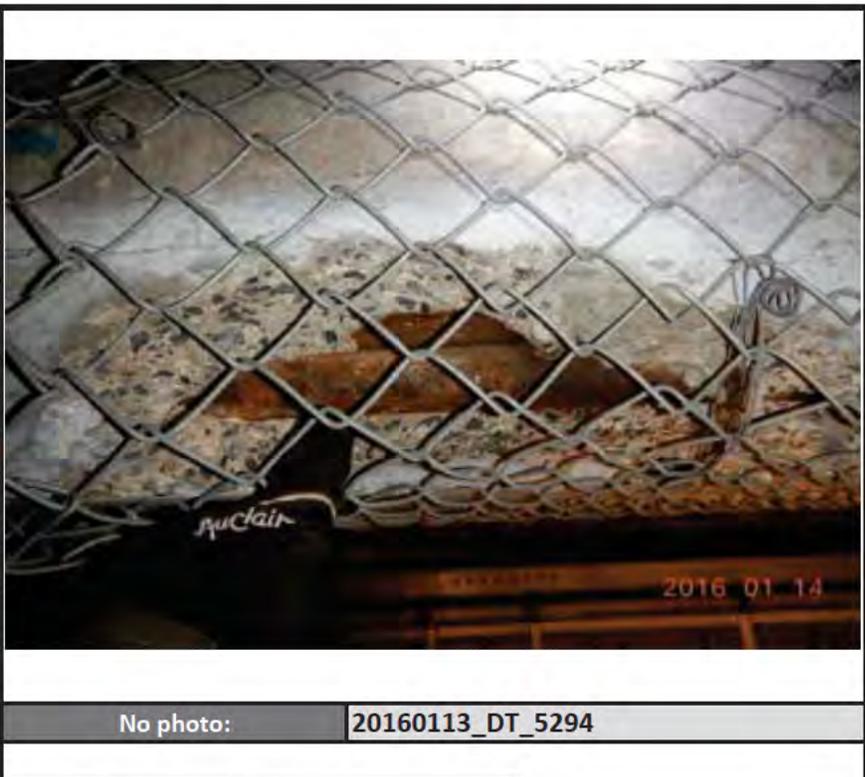
No photo: 20160113_DT_5294

Identification		
Section :		
7B		
Axe / Travée :		
10E-11E		
Groupe :		
SS		
Groupe d'élément :		
Systèmes structuraux		
Élément :		
Poutre P6		
Cote CEC		Cote CEM
1		A B C D % 88 10 1 1 %
Remarque / Observation		
Délaminage et éclatements avec armatures et torons visibles corrodés		
No recommandation(s):		10092, 15752, 15754

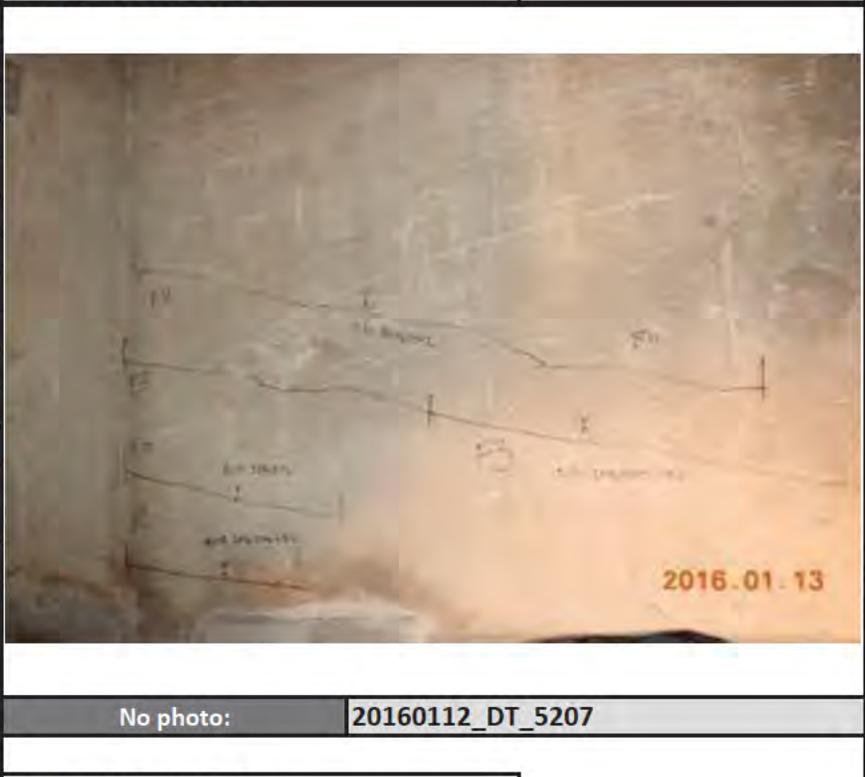
No photo: 20160112_DT_5207

Identification		
Section :		
7B		
Axe / Travée :		
10E-11E		
Groupe :		
SS		
Groupe d'élément :		
Systèmes structuraux		
Élément :		
Poutre P6		
Cote CEC		Cote CEM
1		A B C D % 88 10 1 1 %
Remarque / Observation		
Fissures longitudinales le long des câbles de précontrainte (5 ou +)		
No recommandation(s):		10092, 15752, 15754

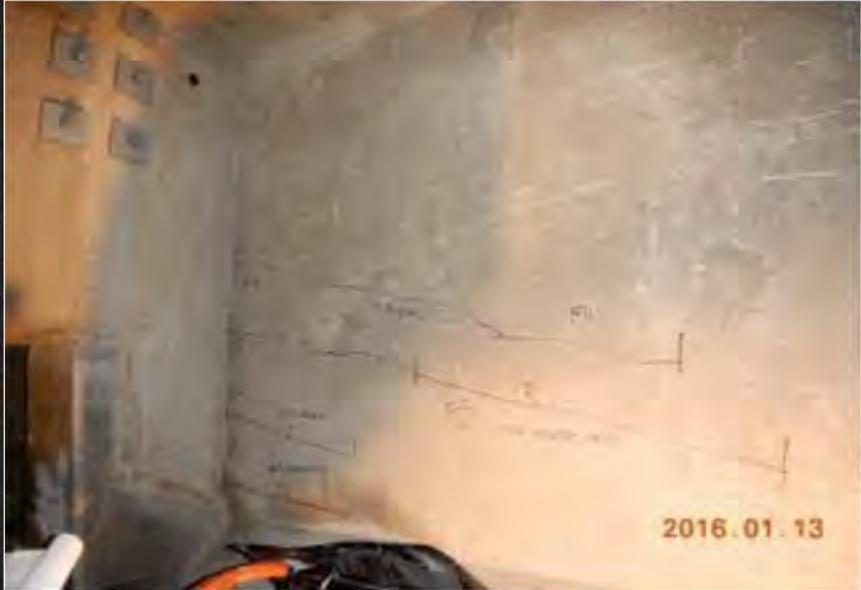
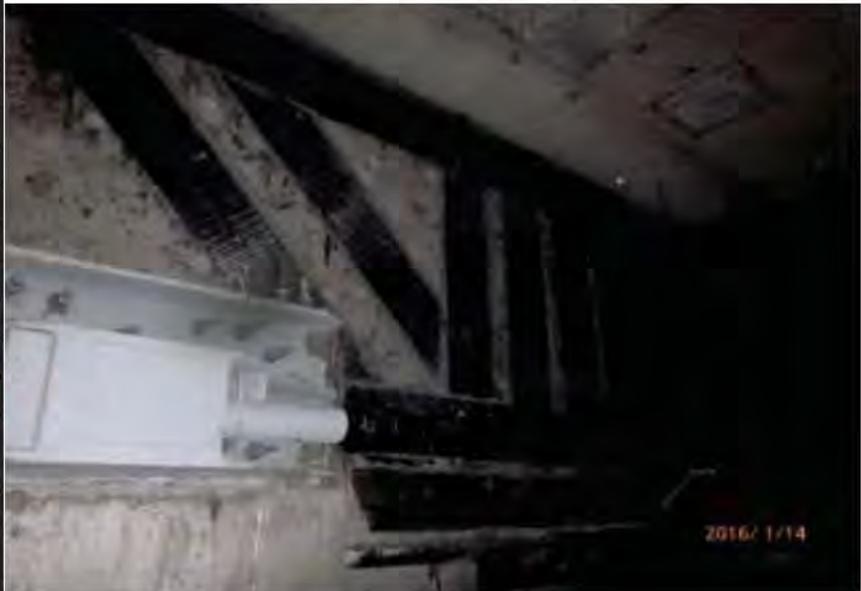
Axe : Champlain		Section : 7B		Structure : Pont Champlain	
Identification					
Section :					
7B					
Axe / Travée :					
10E-11E					
Groupe :					
SS					
Groupe d'élément :					
Systèmes structuraux					
Élément :					
Poutre P6					
Cote CEC				Cote CEM	
1				A B C D % 88 10 1 1 %	
Remarque / Observation					
Fissures longitudinales le long des câbles de précontrainte (5 ou +)					
No photo:				20160112_DT_5206	
No recommandation(s):				10092, 15752, 15754	
Identification					
Section :					
7B					
Axe / Travée :					
10E-11E					
Groupe :					
SS					
Groupe d'élément :					
Systèmes structuraux					
Élément :					
Poutre P7					
Cote CEC				Cote CEM	
3				A B C D % 84 15 1 0 %	
Remarque / Observation					
Vue générale - Face Aval Extrémité Est					
No photo:				20160114_JV_0018	
No recommandation(s):				10092

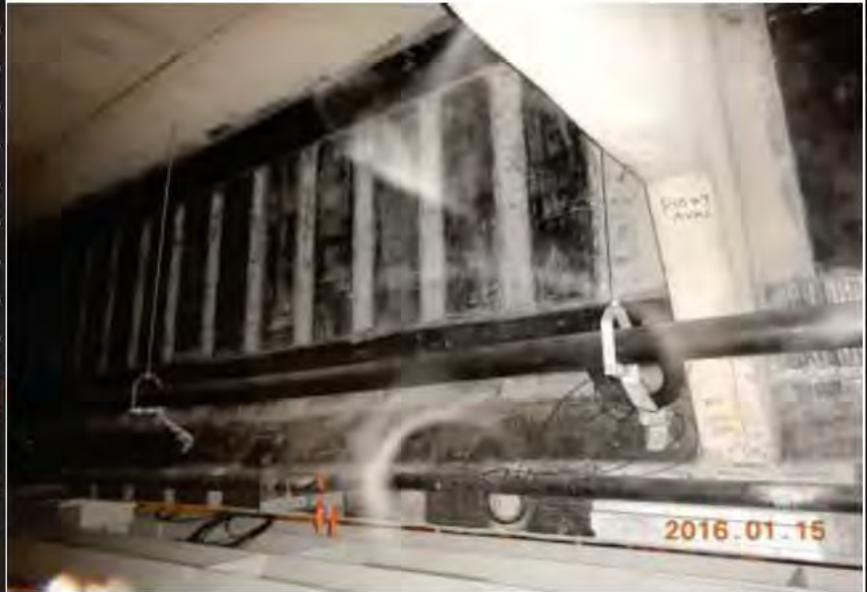
No photo: 20160114_DT_5328

Identification		
Section :		
7B		
Axe / Travée :		
10E-11E		
Groupe :		
SS		
Groupe d'élément :		
Systèmes structuraux		
Élément :		
Poutre P7		
Cote CEC		Cote CEM
3		A B C D % 84 15 1 0 %
Remarque / Observation		
Vue générale - Face Aval Centre		
No recommandation(s):		10092

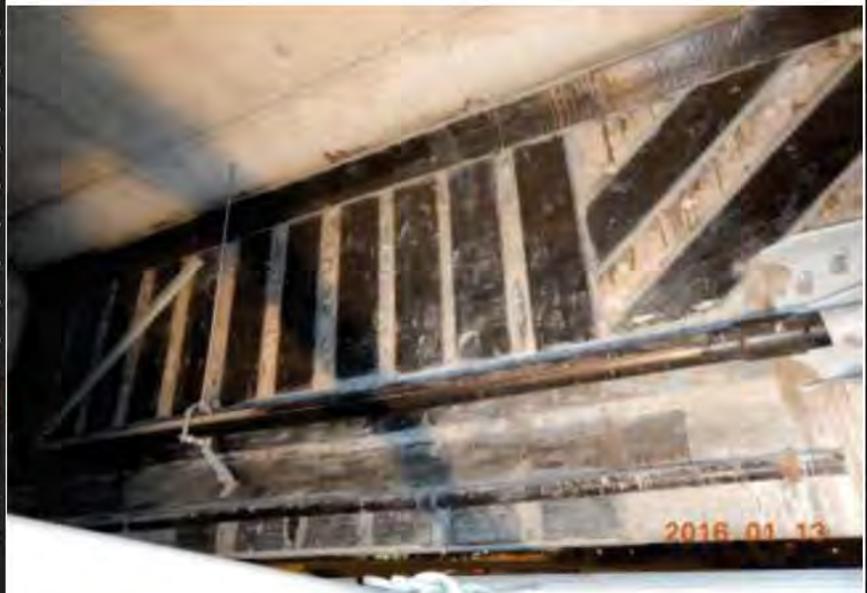
No photo: 20160112_DT_5200

Identification		
Section :		
7B		
Axe / Travée :		
10E-11E		
Groupe :		
SS		
Groupe d'élément :		
Systèmes structuraux		
Élément :		
Poutre P7		
Cote CEC		Cote CEM
3		A B C D % 84 15 1 0 %
Remarque / Observation		
Vue générale - Face Aval Extrémité Ouest		
No recommandation(s):		10092

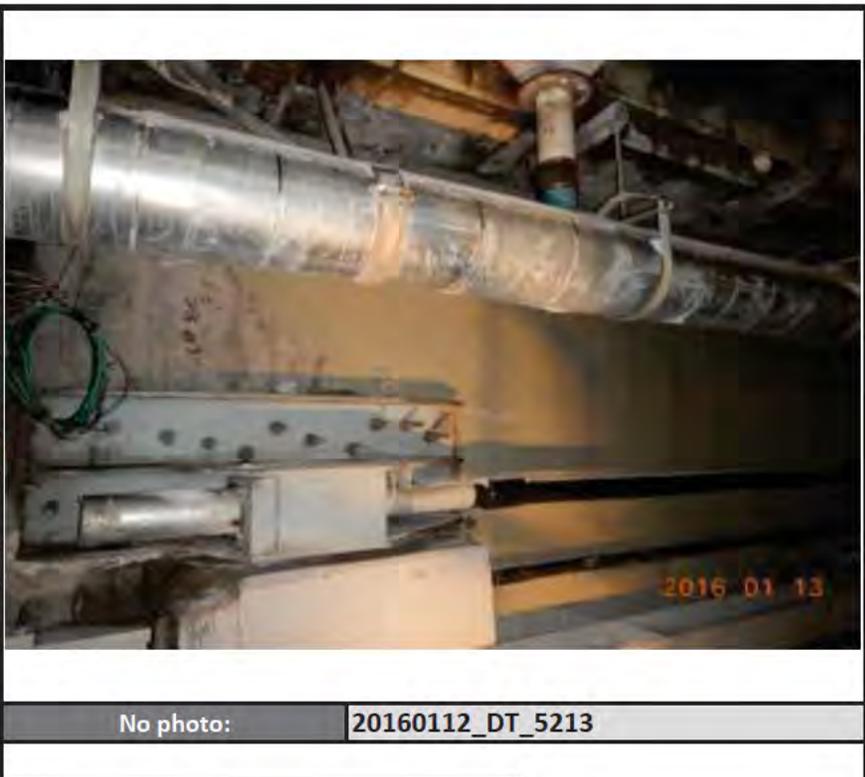
Identification		
Section :		
7B		
Axe / Travée :		
10E-11E		
Groupe :		
SS		
Groupe d'élément :		
Systèmes structuraux		
Élément :		
Poutre P7		
Cote CEC		Cote CEM
3		A B C D % 84 15 1 0 %
Remarque / Observation		
Vue générale - Face Amont Extrémité Ouest		
No recommandation(s):		10092

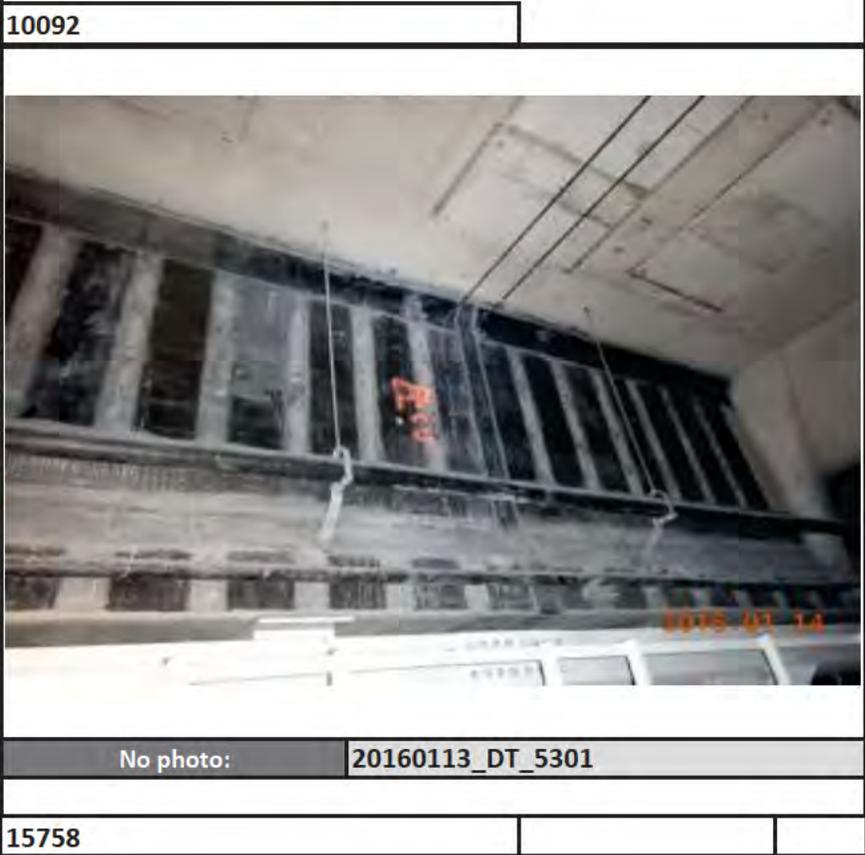
Identification		
Section :		
7B		
Axe / Travée :		
10E-11E		
Groupe :		
SS		
Groupe d'élément :		
Systèmes structuraux		
Élément :		
Renfort - PRFC - P7		
Cote CEC		Cote CEM
4		A B C D % 99 0 0 1 %
Remarque / Observation		
Trous provoqués par un agent extérieur		
No recommandation(s):		15758

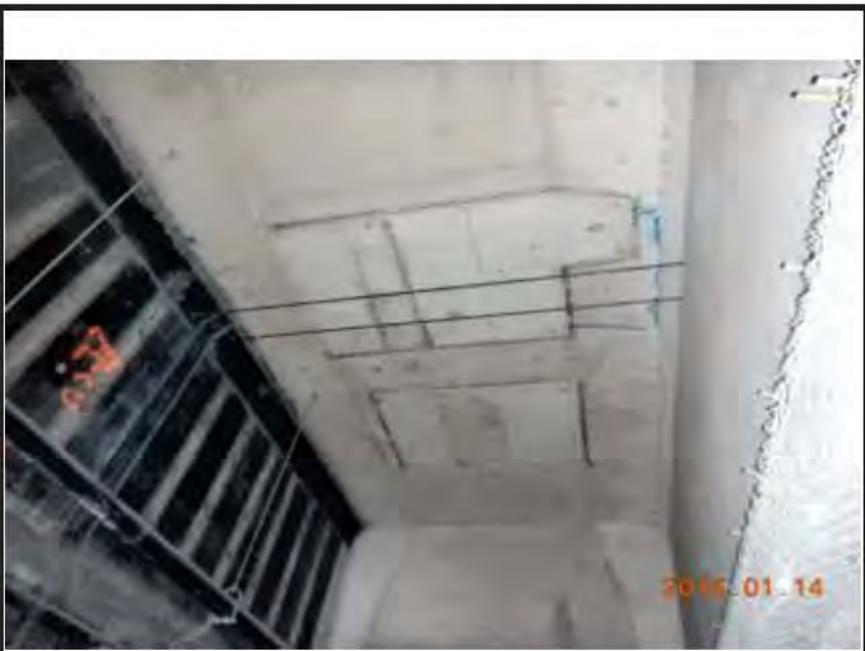
Identification		
Section :		
7B		
Axe / Travée :		
10E-11E		
Groupe :		
SS		
Groupe d'élément :		
Systèmes structuraux		
Élément :		
Renfort - PRFC - P7		
Cote CEC		Cote CEM
4		A B C D % 99 0 0 1 %
Remarque / Observation		
Trous provoqués par un agent extérieur		
No photo:		20160113_DT_5302

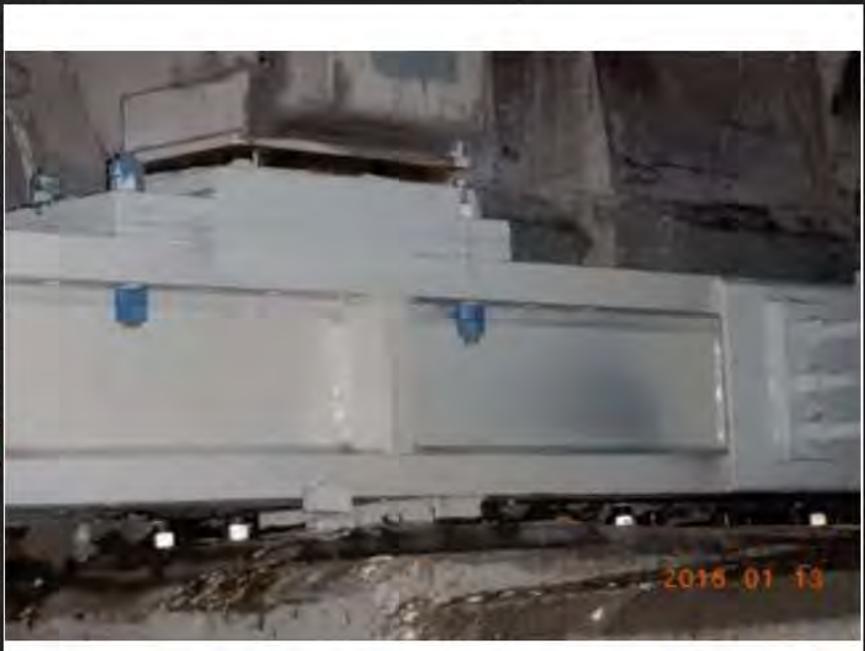
Identification		
Section :		
7B		
Axe / Travée :		
10E-11E		
Groupe :		
SS		
Groupe d'élément :		
Systèmes structuraux		
Élément :		
Renfort - TM 1.1 - P7		
Cote CEC		Cote CEM
3		A B C D % 99 1 0 0 %
Remarque / Observation		
Barre d'appui déplacée de 12 mm transversal.		
No photo:		20160112_DT_5205
No recommandation(s):

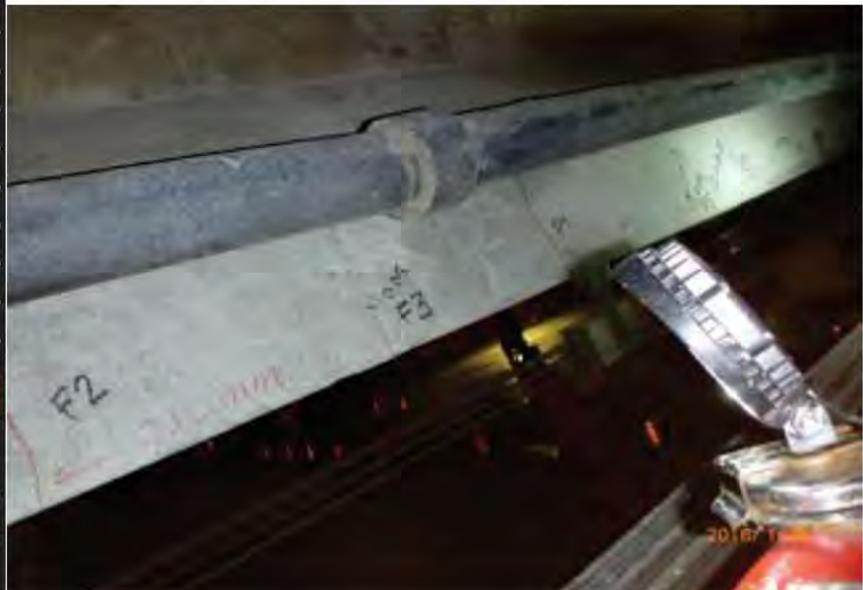
Remarque / Observation		
Fissures de retrait au centre de la poutre		
No photo:		20160127_NP_0630

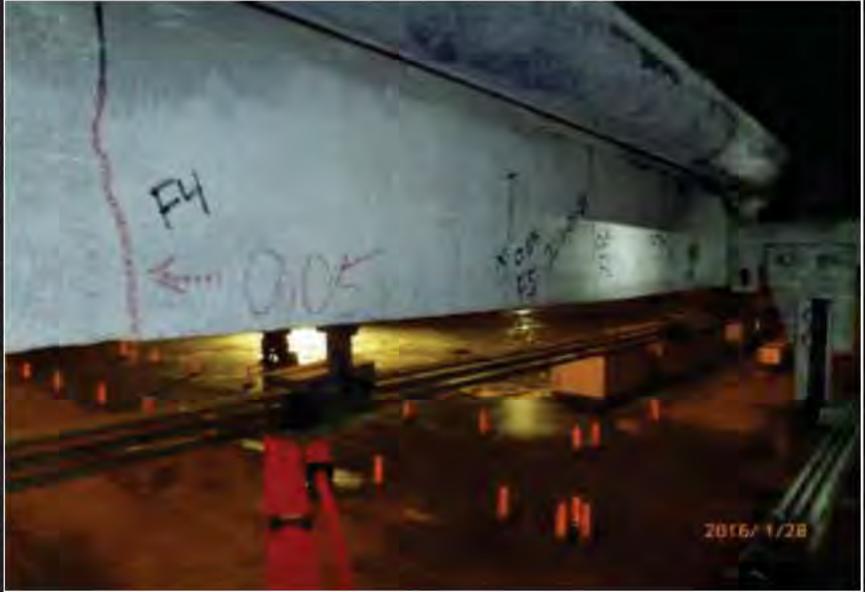
No photo:	20160127_NP_0631
-----------	------------------

Identification		
Section :		
7B		
Axe / Travée :		
11E-12E		
Groupe :		
SS		
Groupe d'élément :		
Systèmes structuraux		
Élément :		
Poutre P1		
Cote CEC		Cote CEM
4		A B C D % 96 2 1 1 %
Remarque / Observation		
Fissures de retrait au centre de la poutre		
No recommandation(s):		10092, 9266, 10094

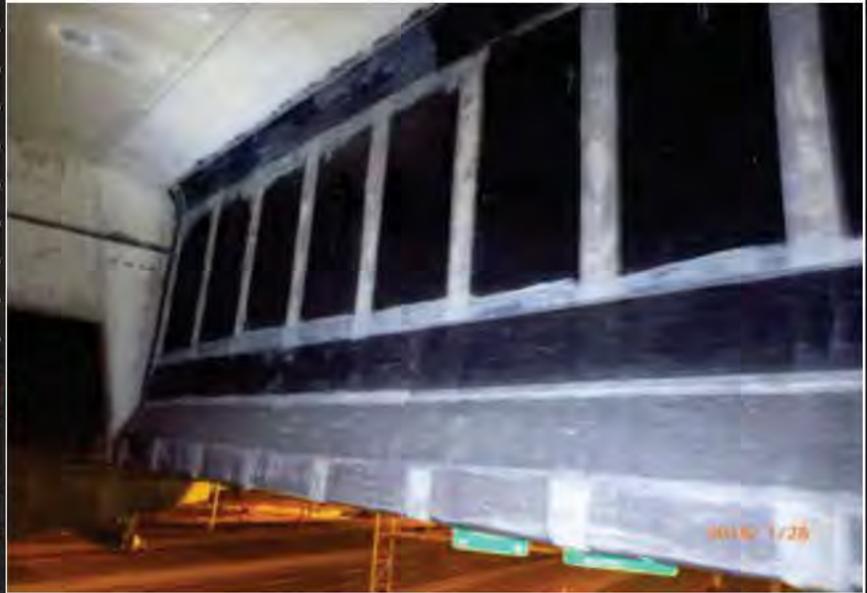
No photo:	20160127_NP_0616
-----------	------------------

Identification		
Section :		
7B		
Axe / Travée :		
11E-12E		
Groupe :		
SS		
Groupe d'élément :		
Systèmes structuraux		
Élément :		
Poutre P3		
Cote CEC		Cote CEM
2		A B C D % 99 1 0 0 %
Remarque / Observation		
CEC = 2, quatre (4) câbles affectés par la corrosion pouvant affecter sa capacité à supporter les charges de façon importante, caché par PRFC		
No recommandation(s):		
Aucune recommandation

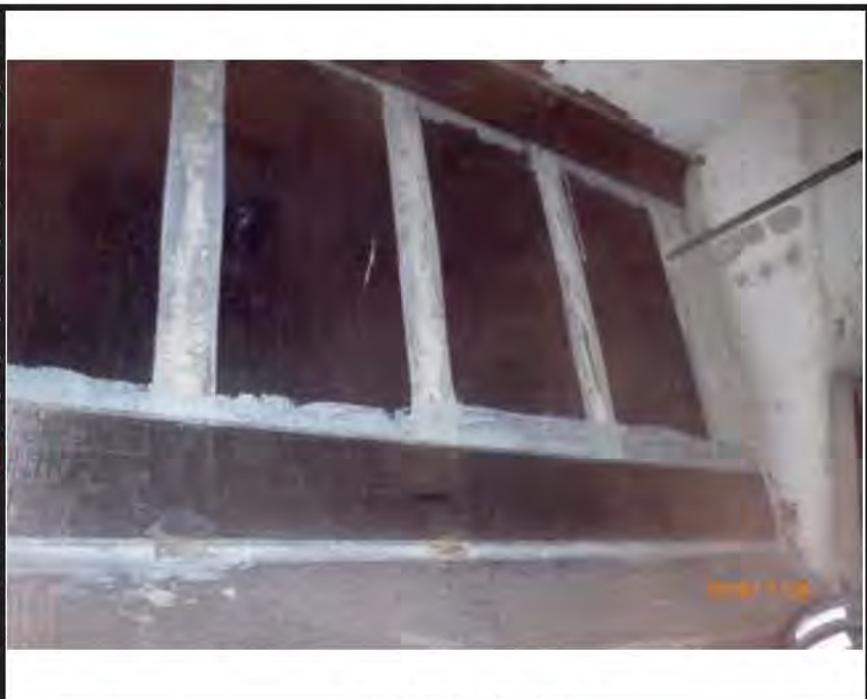
No photo:	20160127_NP_0614
-----------	------------------

Remarque / Observation		
CEC = 2, quatre (4) câbles affectés par la corrosion pouvant affecter sa capacité à supporter les charges de façon importante, caché par PRFC		
No recommandation(s):		Aucune recommandation

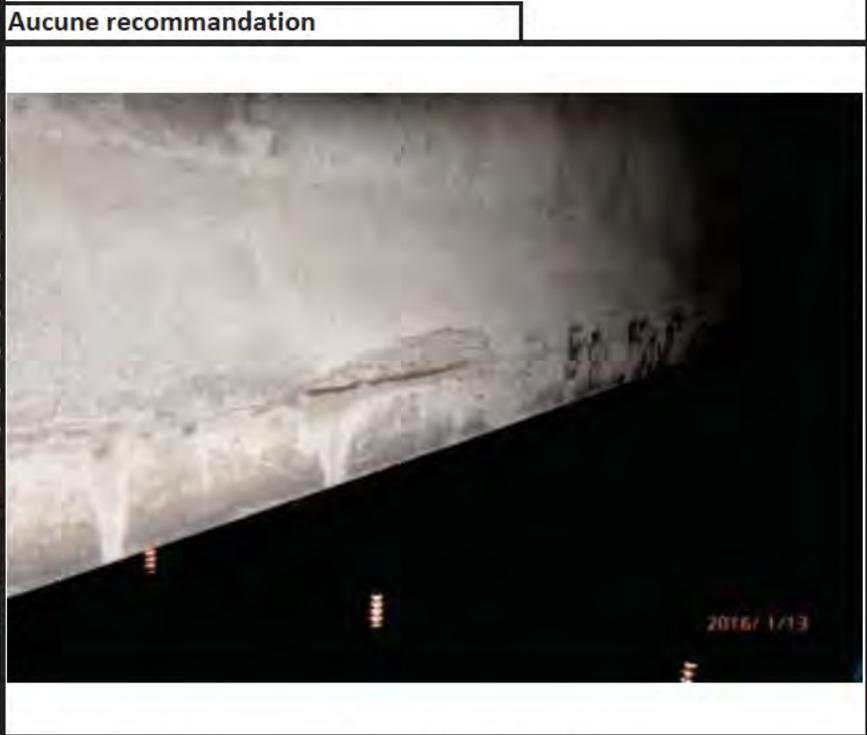
No photo:	20160112_NP_0951
-----------	------------------

Remarque / Observation		
Gaines et torons visibles localement		
No recommandation(s):		10092, 10094, 15752

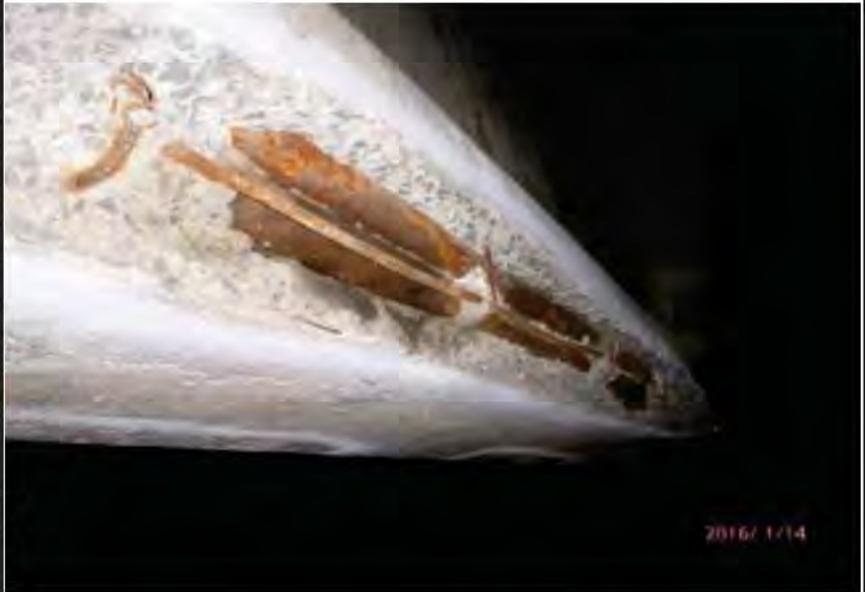
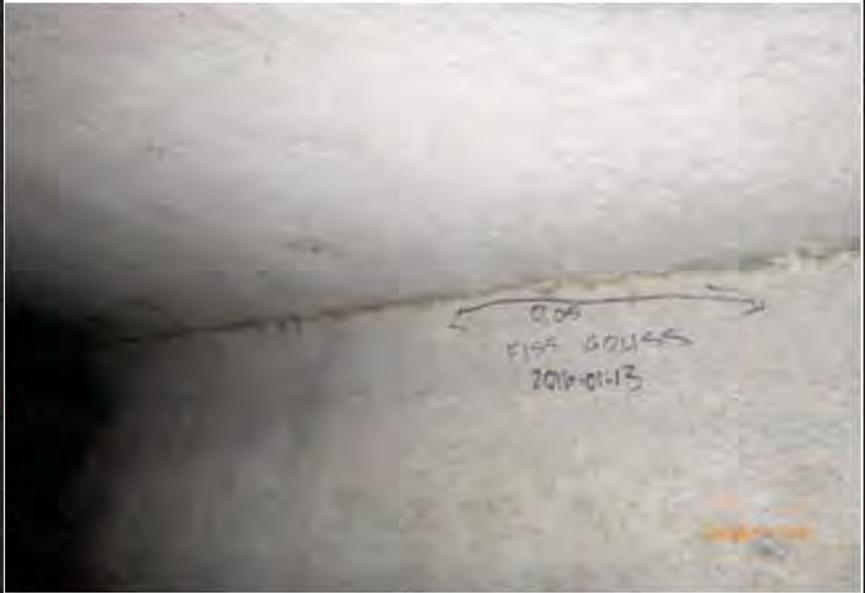
Axe : Champlain		Section : 7B		Structure : Pont Champlain	
Identification					
Section :					
7B					
Axe / Travée :					
11E-12E					
Groupe :					
SS					
Groupe d'élément :					
Systèmes structuraux					
Élément :					
Poutre P4					
Cote CEC				Cote CEM	
1				A B C D % 91 5 2 2 %	
Remarque / Observation					
Gaines et torons visibles localement					
2016/ 1/14					
No photo:				20160113_JV_0008	
No recommandation(s):			10092, 10094, 15752		
Identification					
Section :					
7B					
Axe / Travée :					
11E-12E					
Groupe :					
SS					
Groupe d'élément :					
Systèmes structuraux					
Élément :					
Poutre P4					
Cote CEC				Cote CEM	
1				A B C D % 91 5 2 2 %	
Remarque / Observation					
Fissures longitudinales le long du gousset					
0.06 FISS GOUSSET 2016-01-13					
No photo:				20160113_JV_0991	
No recommandation(s):			10092, 10094, 15752

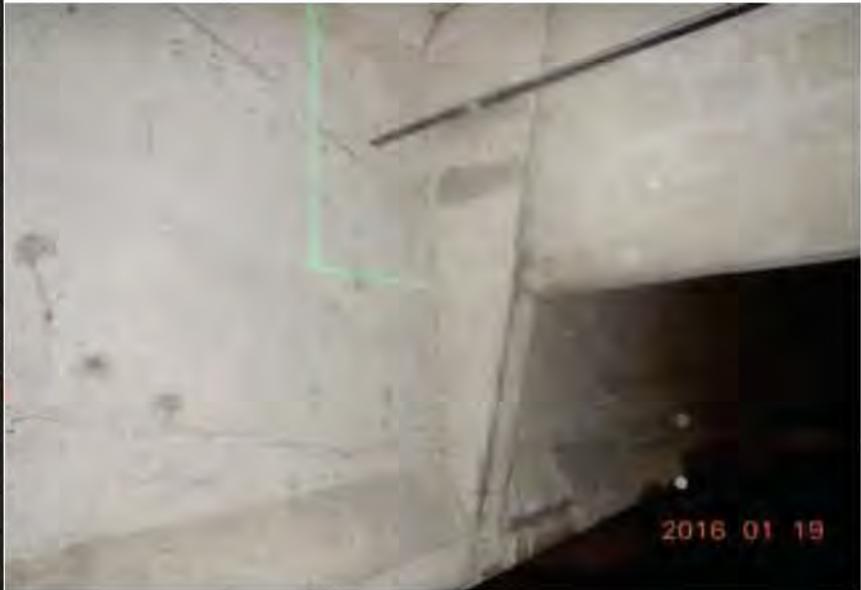
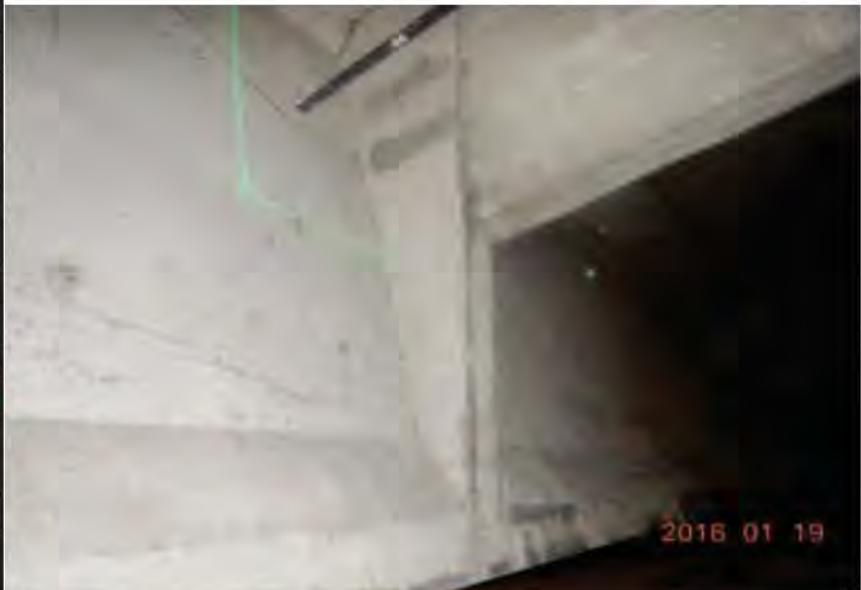
Axe : Champlain		Section : 7B		Structure : Pont Champlain	
Identification					
Section :					
7B					
Axe / Travée :					
11E-12E					
Groupe :					
SS					
Groupe d'élément :					
Systèmes structuraux					
Élément :					
Poutre P5					
Cote CEC				Cote CEM	
1				A B C D % 95 2 3 0 %	
Remarque / Observation					
CEC = 1, probabilités de détérioration : minimum de cinq (5) câbles affectés par la corrosion pouvant affecter sa capacité à supporter les charges de façon très importante					
No recommandation(s):		10092, 10094, 15752			
Identification					
Section :					
7B					
Axe / Travée :					
11E-12E					
Groupe :					
SS					
Groupe d'élément :					
Systèmes structuraux					
Élément :					
Poutre P5					
Cote CEC				Cote CEM	
1				A B C D % 95 2 3 0 %	
Remarque / Observation					
CEC = 1, probabilités de détérioration : minimum de cinq (5) câbles affectés par la corrosion pouvant affecter sa capacité à supporter les charges de façon très importante

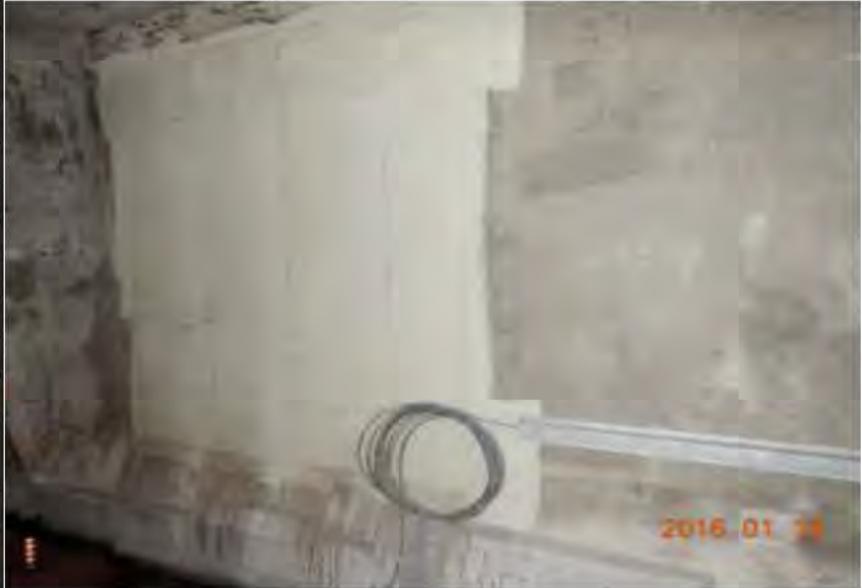
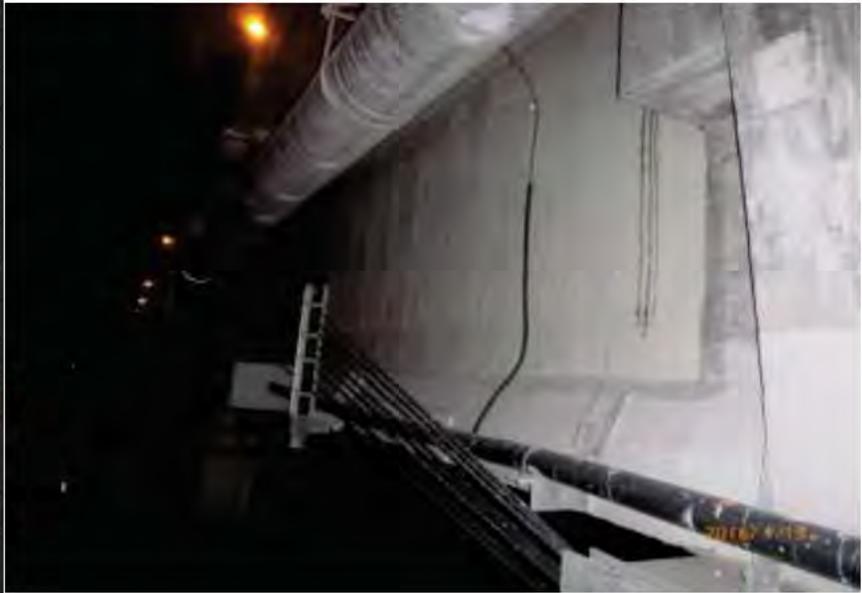
Axe : Champlain		Section : 7B		Structure : Pont Champlain	
Identification					
Section :					
7B					
Axe / Travée :					
11E-12E					
Groupe :					
SS					
Groupe d'élément :					
Systèmes structuraux					
Élément :					
Poutre P7					
Cote CEC				Cote CEM	
1				A B C D % 98 1 0 1 %	
Remarque / Observation					
CEC = 1, minimum de cinq (5) câbles affectés par la corrosion pouvant affecter sa capacité à supporter les charges de façon très importante					
No recommandation(s):				9266, 10118	
Identification					
Section :					
7B					
Axe / Travée :					
11E-12E					
Groupe :					
SS					
Groupe d'élément :					
Systèmes structuraux					
Élément :					
Poutre P7					
Cote CEC				Cote CEM	
1				A B C D % 98 1 0 1 %	
Remarque / Observation					
Vue générale - Face Amont Extrémité Ouest					
No photo:				20160118_JV_6644	
No recommandation(s):				9266, 10118	
Identification					
Section :					
7B					
Axe / Travée :					
11E-12E

Groupe :					
SS					
Groupe d'élément :					
Systèmes structuraux					
Élément :					
Poutre P7					
Cote CEC				Cote CEM	
1				A B C D % 98 1 0 1 %	
Remarque / Observation					
Vue générale - Face Amont Extrémité Ouest					
No photo:				20160113_JV_0967	
No recommandation(s):				9266, 10118

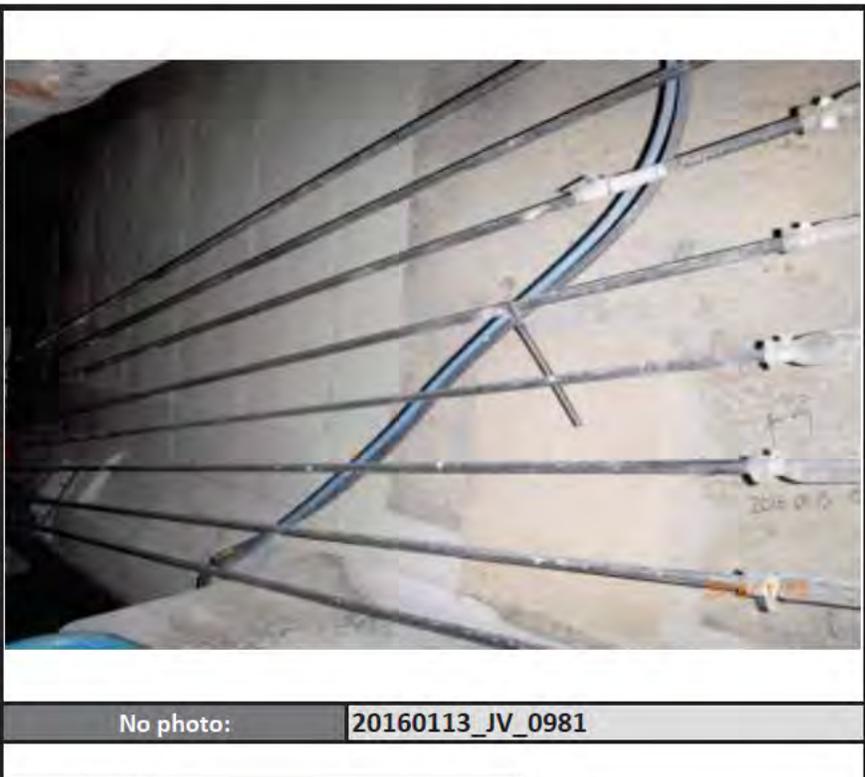
No photo:	20160113_JV_0981
------------------	------------------

Identification		
Section :		
7B		
Axe / Travée :		
11E-12E		
Groupe :		
SS		
Groupe d'élément :		
Systèmes structuraux		
Élément :		
Poutre P7		
Cote CEC		Cote CEM
1		A B C D % 98 1 0 1 %
Remarque / Observation		
Vue générale - Face Amont Extrémité Est		
No recommandation(s):		9266, 10118

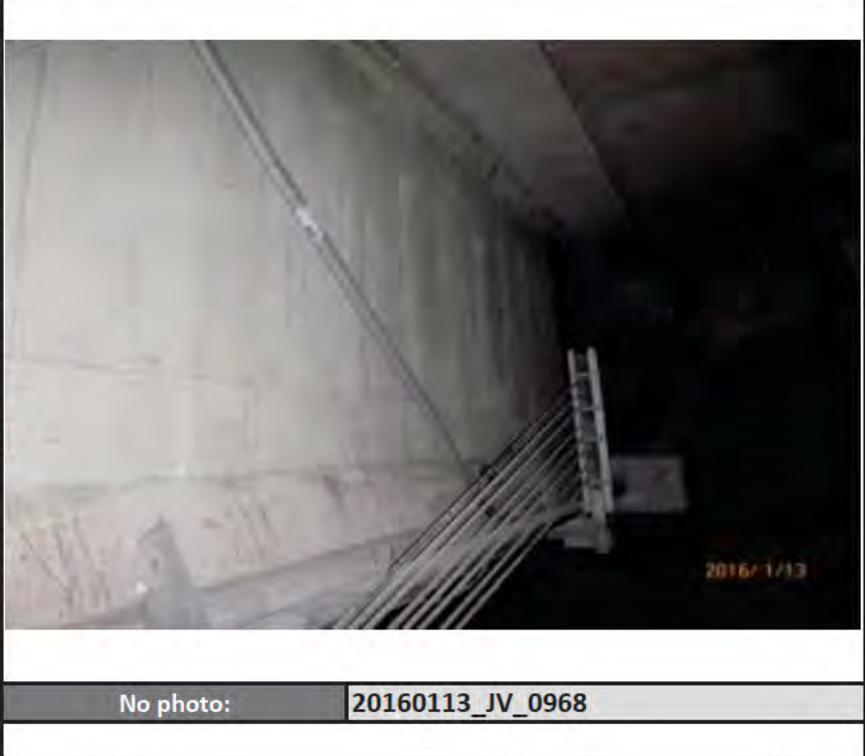
No photo:	20160113_JV_0968
------------------	------------------

Identification		
Section :		
7B		
Axe / Travée :		
11E-12E		
Groupe :		
SS		
Groupe d'élément :		
Systèmes structuraux		
Élément :		
Poutre P7		
Cote CEC		Cote CEM
1		A B C D % 98 1 0 1 %
Remarque / Observation		
Vue générale - Face Aval Extrémité Ouest		
No recommandation(s):		9266, 10118
