Axe : Champlain	Section : 7A	Structure : Pont Champlain
------------------------	---------------------	-----------------------------------

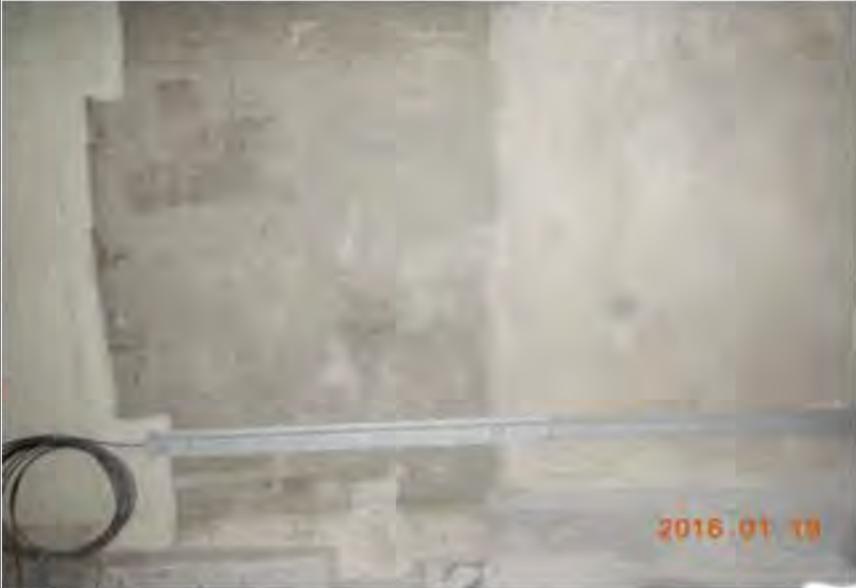
Axe : Champlain		Section : 7B		Structure : Pont Champlain	
Identification					
Section :					
7B					
Axe / Travée :					
11E-12E					
Groupe :					
SS					
Groupe d'élément :					
Systèmes structuraux					
Élément :					
Poutre P7					
Cote CEC		Cote CEM			
1		A B C D %		98 1 0 1 %	
Remarque / Observation					
Vue générale - Face Aval Centre

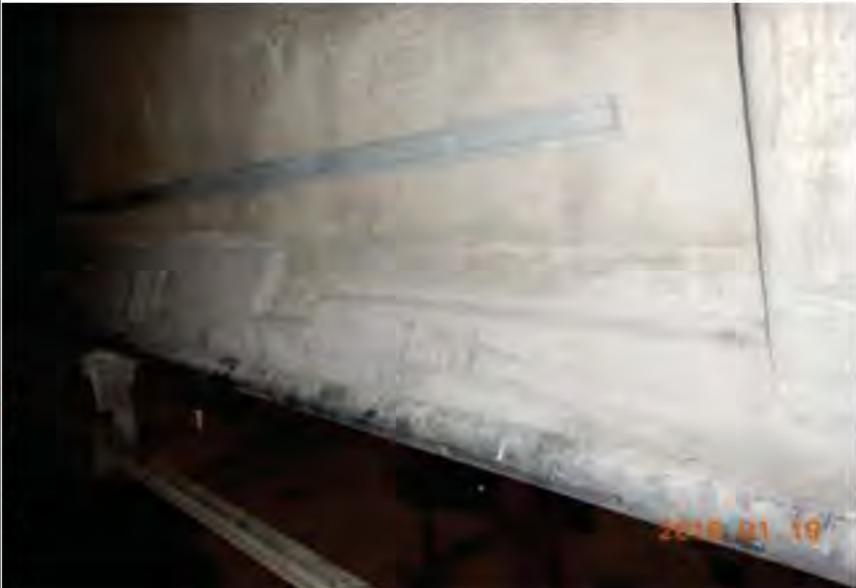
No photo:				20160118_JV_6650	
No recommandation(s):		9266, 10118

No photo:				20160118_JV_6645	
No recommandation(s):		9266, 10118			
Identification					
Section :					
7B					
Axe / Travée :					
11E-12E					
Groupe :					
SS					
Groupe d'élément :					
Systèmes structuraux					
Élément :					
Poutre P7					
Cote CEC		Cote CEM			
1		A B C D %		98 1 0 1 %	
Remarque / Observation					
Fissures de retrait au centre de la poutre

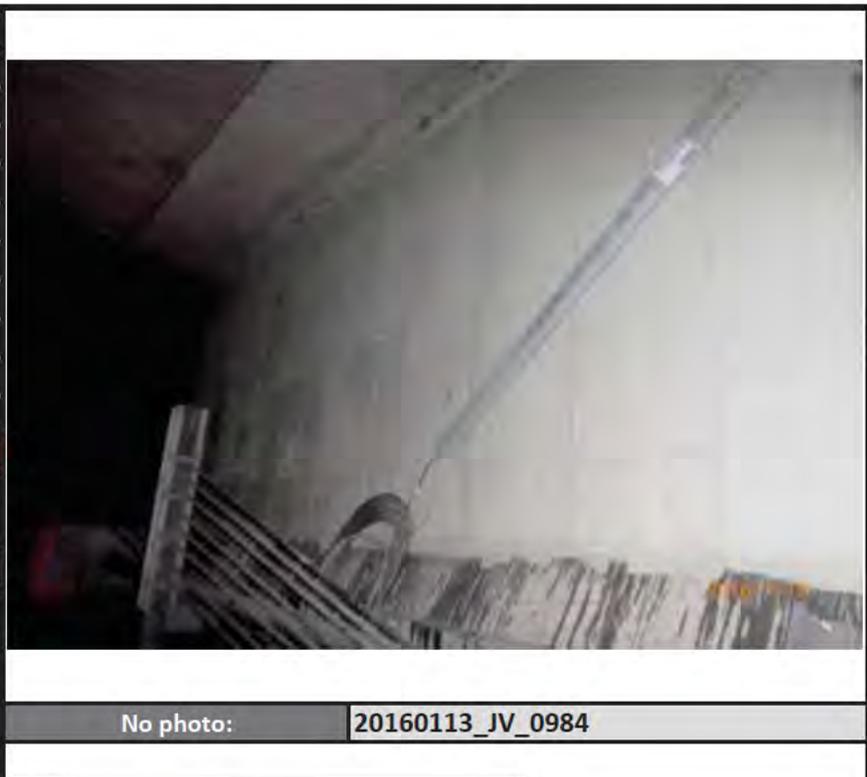
Identification		
Section :		
7B		
Axe / Travée :		
11E-12E		
Groupe :		
SS		
Groupe d'élément :		
Systèmes structuraux		
Élément :		
Renfort - PRFC - P7		
Cote CEC		Cote CEM
2		A B C D % 95 0 5 0 %
Remarque / Observation		
Présence de 5% de bulles d'air sur une bande pouvant affecter sa capacité à supporter les charges de façon importante.		
No recommandation(s):		10118

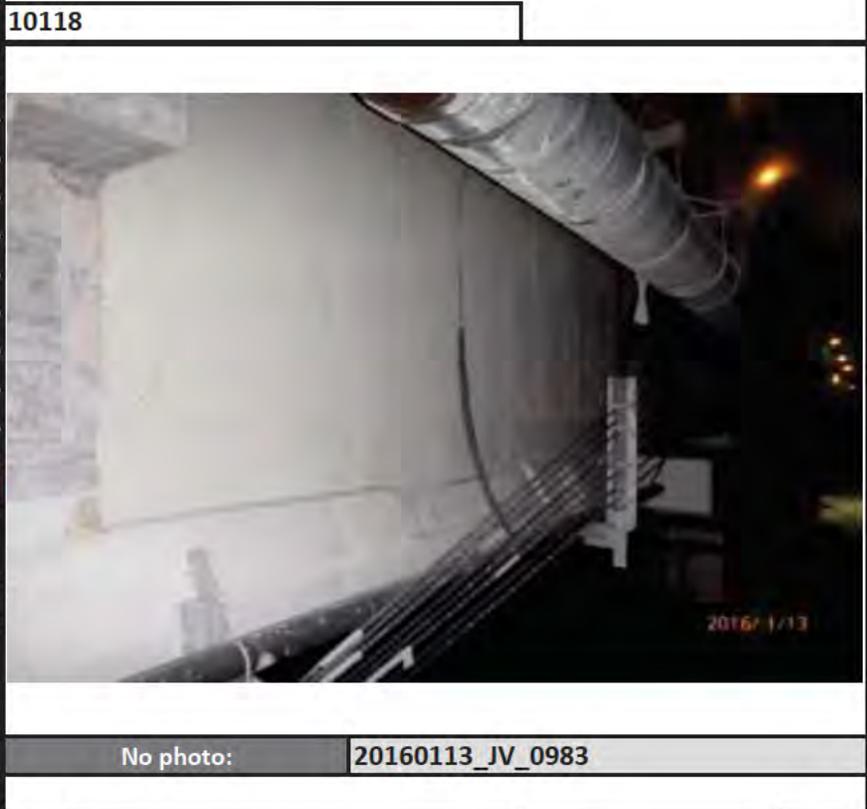
Identification		
Section :		
7B		
Axe / Travée :		
11E-12E		
Groupe :		
SS		
Groupe d'élément :		
Systèmes structuraux		
Élément :		
Renfort - PRFC - P7		
Cote CEC		Cote CEM
2		A B C D % 95 0 5 0 %
Remarque / Observation		
Présence de 5% de bulles d'air sur une bande pouvant affecter sa capacité à supporter les charges de façon importante.		
No recommandation(s):		10118

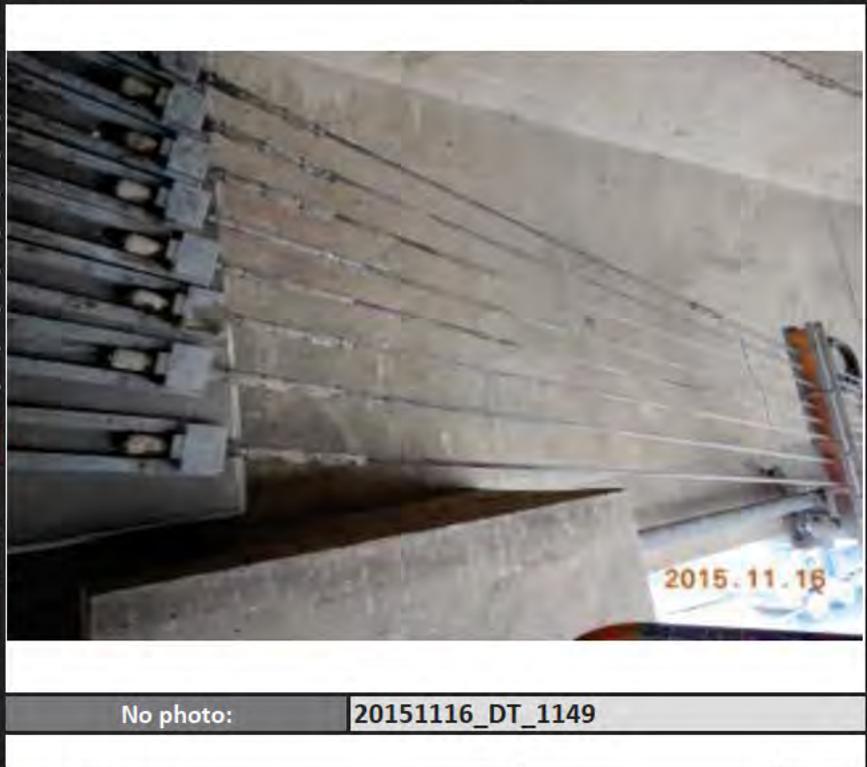
Identification	
Section :	
7B	
Axe / Travée :	
12E-13E	
Groupe :	
SS	
Groupe d'élément :	
Systèmes structuraux	
Élément :	
Poutre P1	
Cote CEC	Cote CEM
2	A B C D % 84 10 5 1 %
Remarque / Observation	
Vue générale - Face Amont Extrémité Ouest	
No recommandation(s):	
10092, 10094

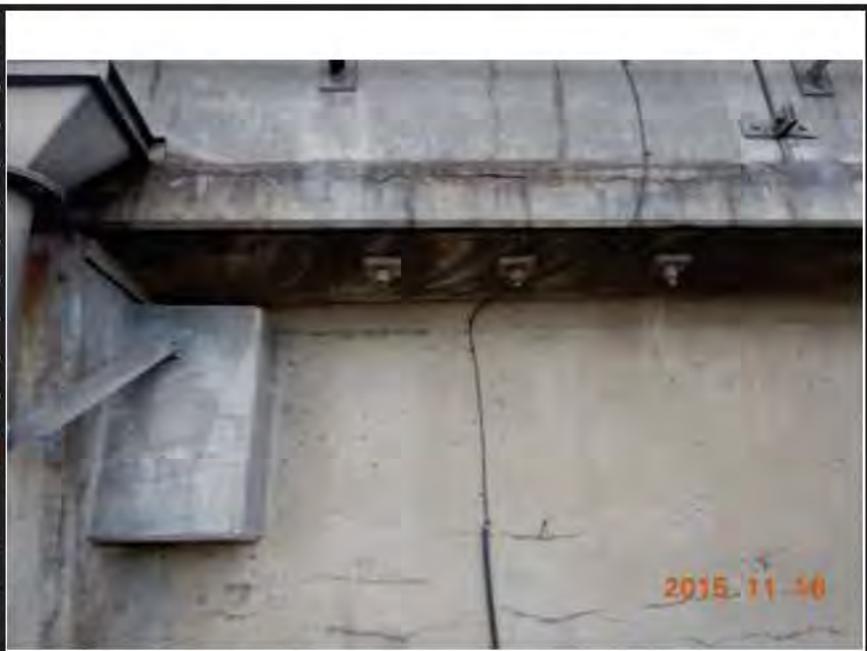
Identification		
Section :		
7B		
Axe / Travée :		
12E-13E		
Groupe :		
SS		
Groupe d'élément :		
Systèmes structuraux		
Élément :		
Poutre P1		
Cote CEC		Cote CEM
2		A B C D % 84 10 5 1 %
Remarque / Observation		
Vue générale - Face Aval Centre		
No photo:		20151116_DT_1112

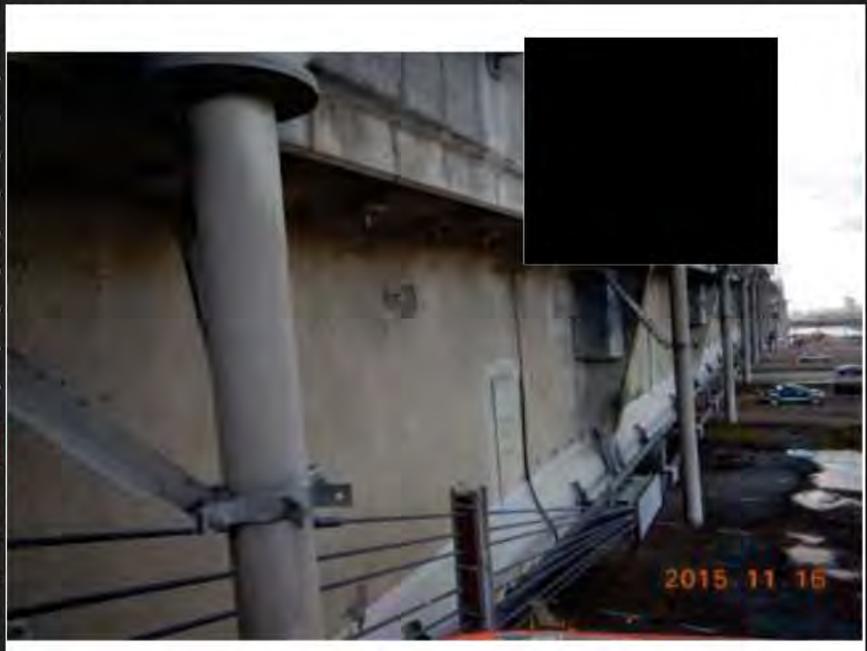
Identification		
Section :		
7B		
Axe / Travée :		
12E-13E		
Groupe :		
SS		
Groupe d'élément :		
Systèmes structuraux		
Élément :		
Poutre P1		
Cote CEC		Cote CEM
2		A B C D % 84 10 5 1 %
Remarque / Observation		
Vue générale - Face Aval Extrémité Est		
No photo:		20151116_DT_1067

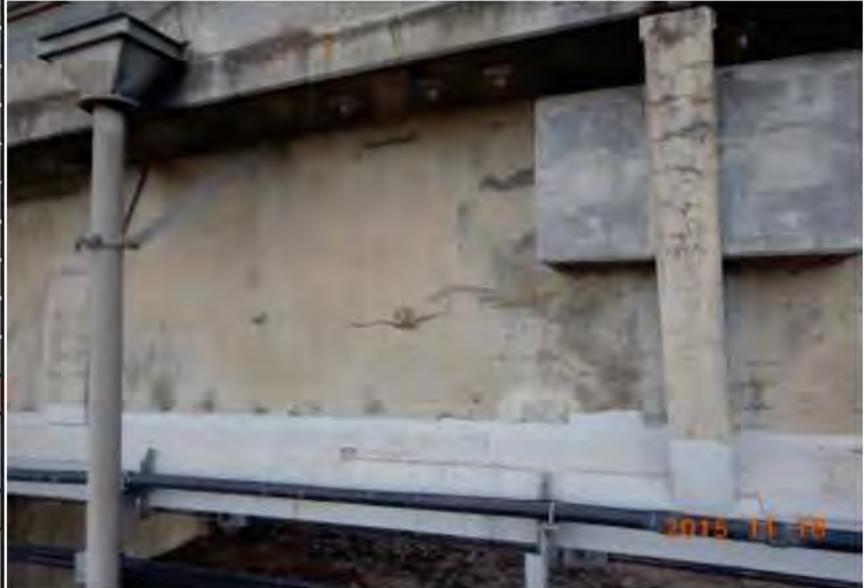
No photo: 20151116_DT_1090

Identification		
Section :		
7B		
Axe / Travée :		
12E-13E		
Groupe :		
SS		
Groupe d'élément :		
Systèmes structuraux		
Élément :		
Poutre P1		
Cote CEC		Cote CEM
2		A B C D % 84 10 5 1 %
Remarque / Observation		
CEC = 2, minimum de quatre (4) câbles affectés par la corrosion pouvant affecter sa capacité à supporter les charges de façon appréciable		
No recommandation(s):		10092, 10094

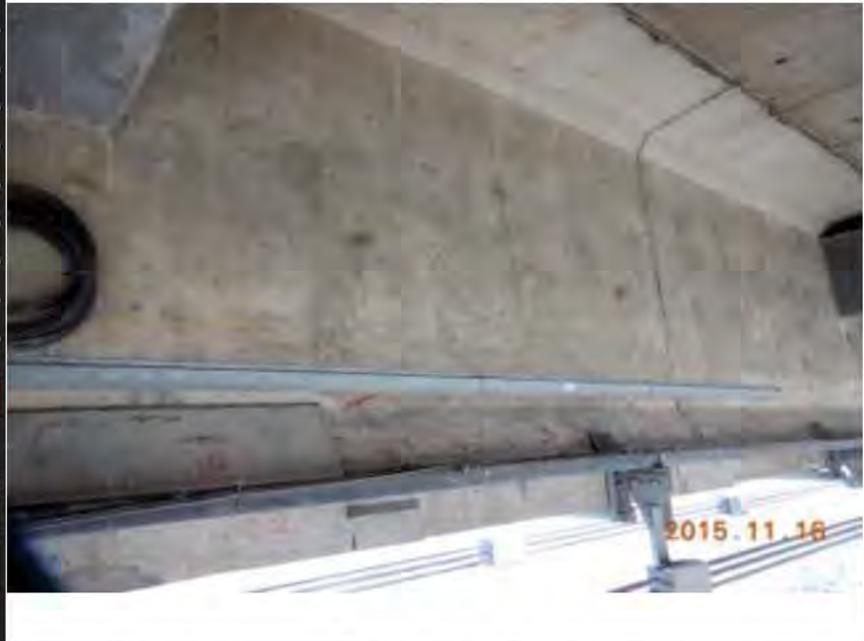
No photo: 20151116_DT_1168

Identification		
Section :		
7B		
Axe / Travée :		
12E-13E		
Groupe :		
SS		
Groupe d'élément :		
Systèmes structuraux		
Élément :		
Poutre P1		
Cote CEC		Cote CEM
2		A B C D % 84 10 5 1 %
Remarque / Observation		
Vue générale - Face Amont Centre		
No recommandation(s):		10092, 10094

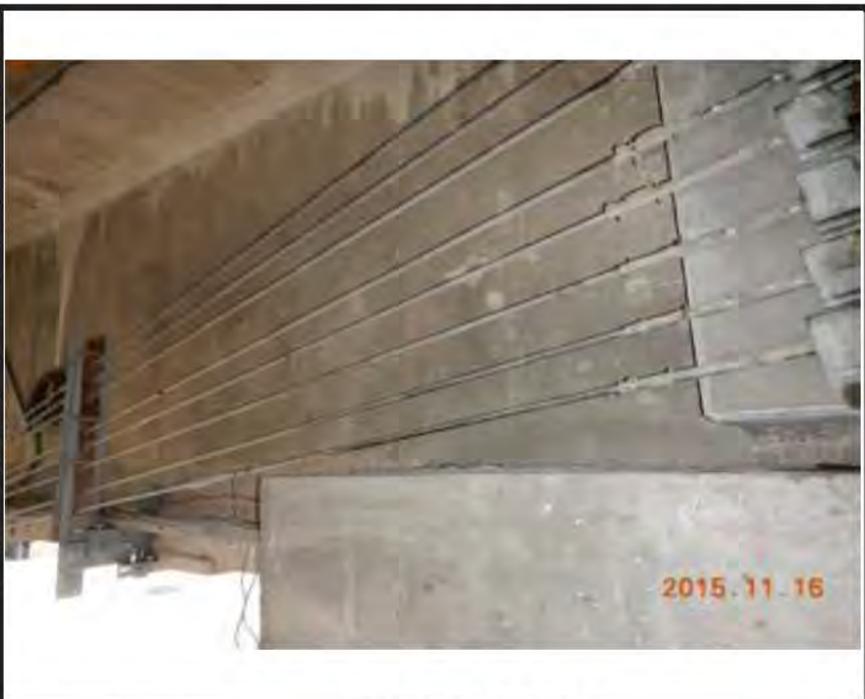
Remarque / Observation		
Vue générale - Face Amont Extrémité Est		
No photo: 20151116_DT_1184

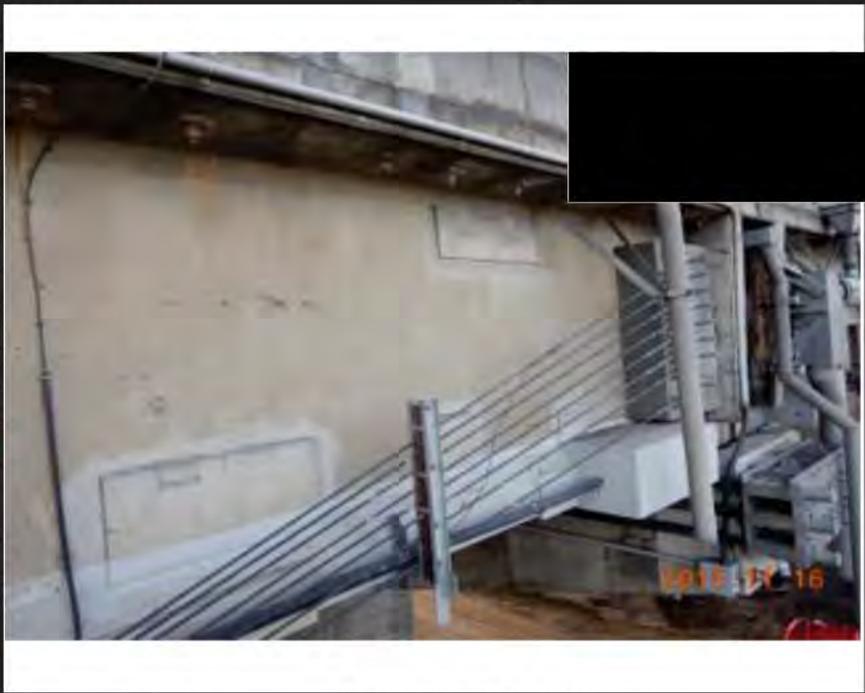
Remarque / Observation		
Vue générale - Face Aval Extrémité Ouest		
No photo: 20151116_DT_1127

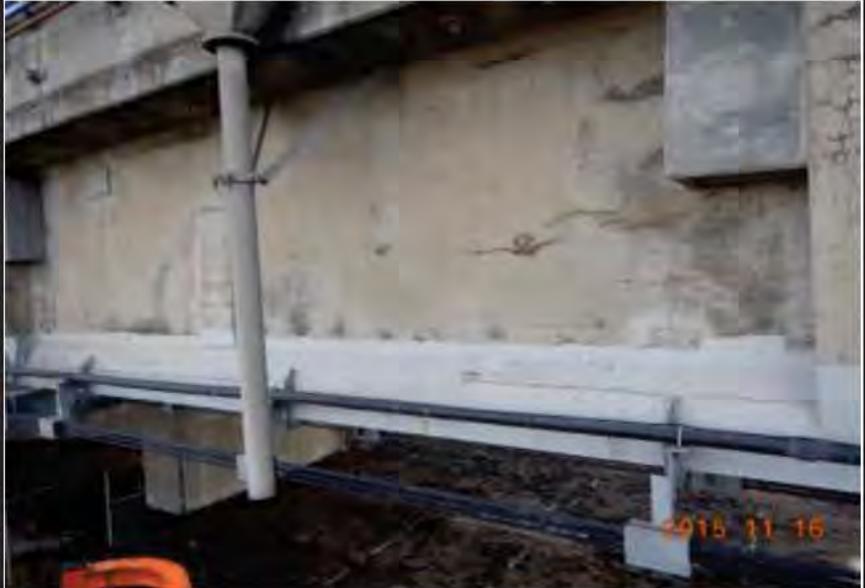
No photo: 20151116_DT_1091

Identification		
Section :		
7B		
Axe / Travée :		
12E-13E		
Groupe :		
SS		
Groupe d'élément :		
Systèmes structuraux		
Élément :		
Poutre P1		
Cote CEC		Cote CEM
2		A B C D % 84 10 5 1 %
Remarque / Observation		
CEC = 2, minimum de quatre (4) câbles affectés par la corrosion pouvant affecter sa capacité à supporter les charges de façon importante		
No recommandation(s):		10092, 10094

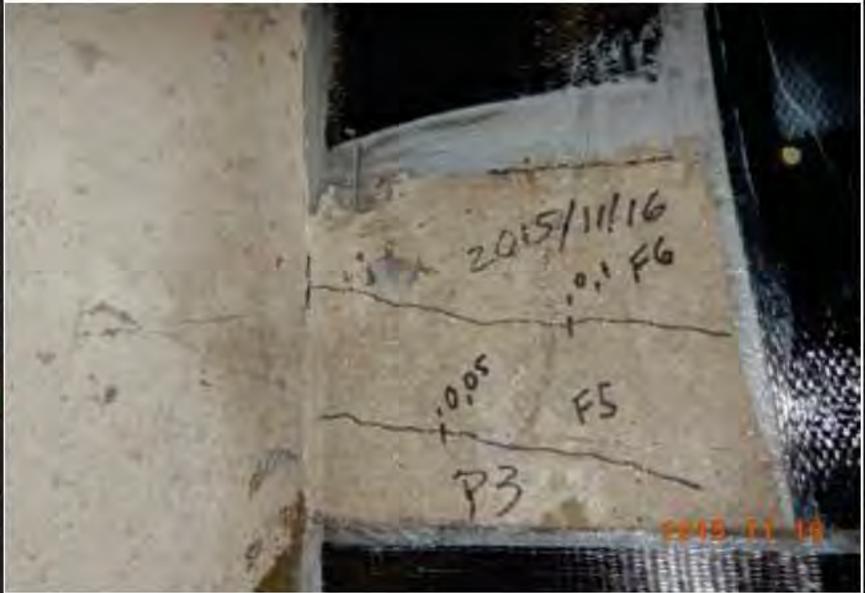
No photo: 20151116_DT_1199

Identification		
Section :		
7B		
Axe / Travée :		
12E-13E		
Groupe :		
SS		
Groupe d'élément :		
Systèmes structuraux		
Élément :		
Poutre P3		
Cote CEC		Cote CEM
1		A B C D % 98 1 1 0 %
Remarque / Observation		
CEC = 1, cinq (5) câbles affectés par la corrosion pouvant affecter sa capacité à supporter les charges de façon très importante		
No recommandation(s):		10092, 15752

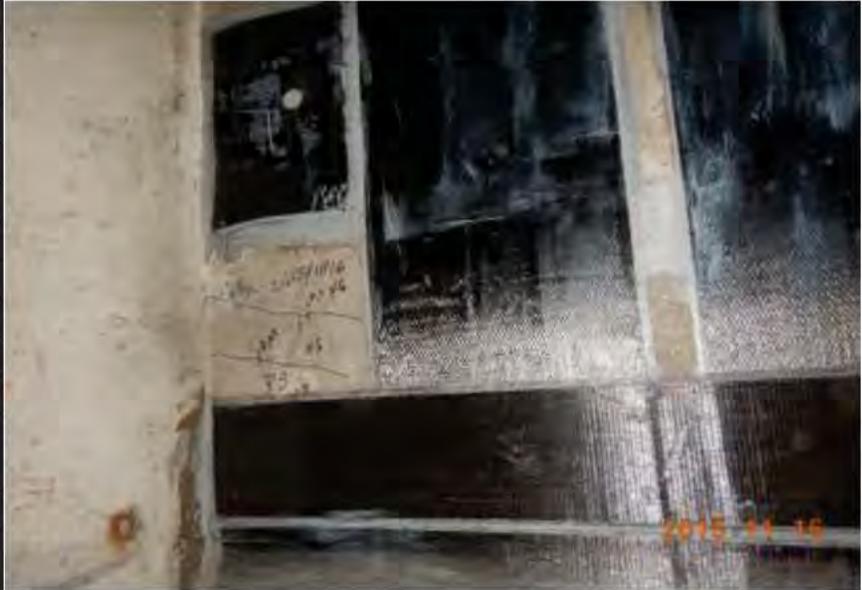
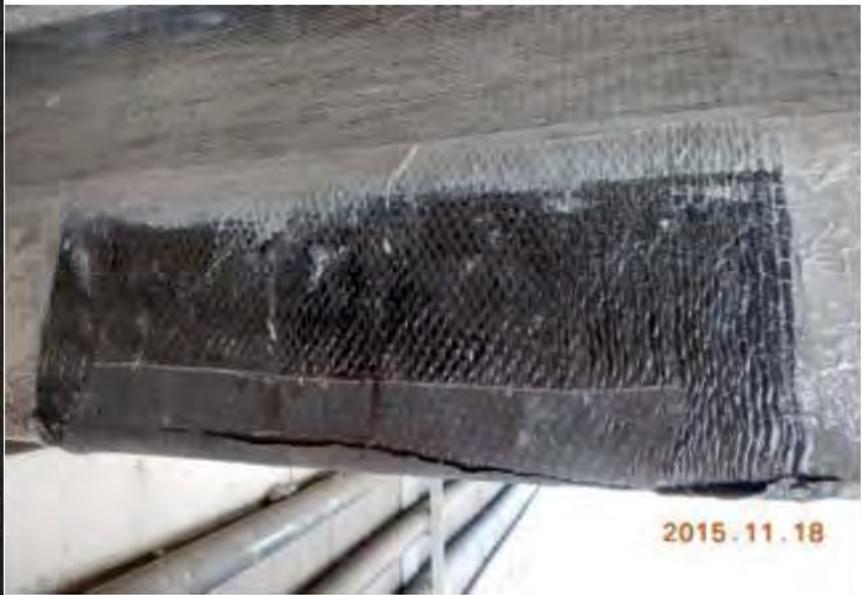
Axe : Champlain		Section : 7B		Structure : Pont Champlain	
Identification					
Section :					
7B					
Axe / Travée :					
12E-13E					
Groupe :					
SS					
Groupe d'élément :					
Systèmes structuraux					
Élément :					
Poutre P3					
Cote CEC				Cote CEM	
1				A B C D % 98 1 1 0 %	
Remarque / Observation					
CEC = 1, cinq (5) câbles affectés par la corrosion pouvant affecter sa capacité à supporter les charges de façon très importante					
No photo:				20151116_DT_1200	
No recommandation(s):			10092, 15752		
Identification					
Section :					
7B					
Axe / Travée :					
12E-13E					
Groupe :					
SS					
Groupe d'élément :					
Systèmes structuraux					
Élément :					
Renfort - PRFC - P3					
Cote CEC				Cote CEM	
4				A B C D % 100 0 0 0 %	
Remarque / Observation					
CEC = 4, Délaminage entre les bandes dans des configurations multicouches sur moins de 1500mm ²					
No photo:				20151118_CGJV_0021	
No recommandation(s):			10118

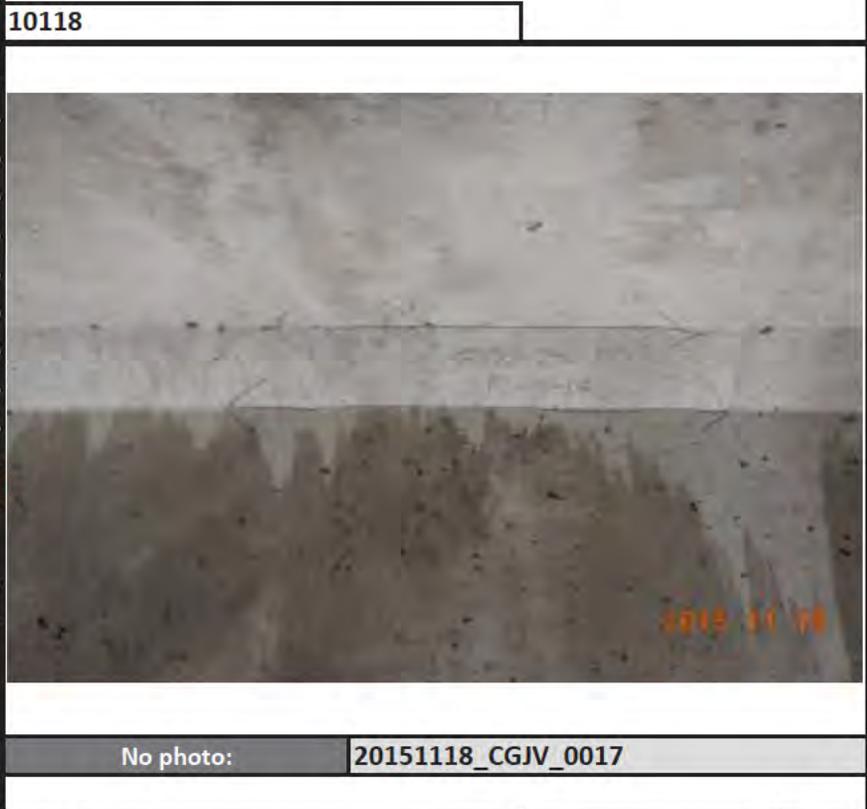
Identification		
Section :		
7B		
Axe / Travée :		
12E-13E		
Groupe :		
SS		
Groupe d'élément :		
Systèmes structuraux		
Élément :		
Poutre P4		
Cote CEC		Cote CEM
4		A B C D % 97 1 1 1 %
Remarque / Observation		
Fissuration le long du gousset		
No recommandation(s):		10092

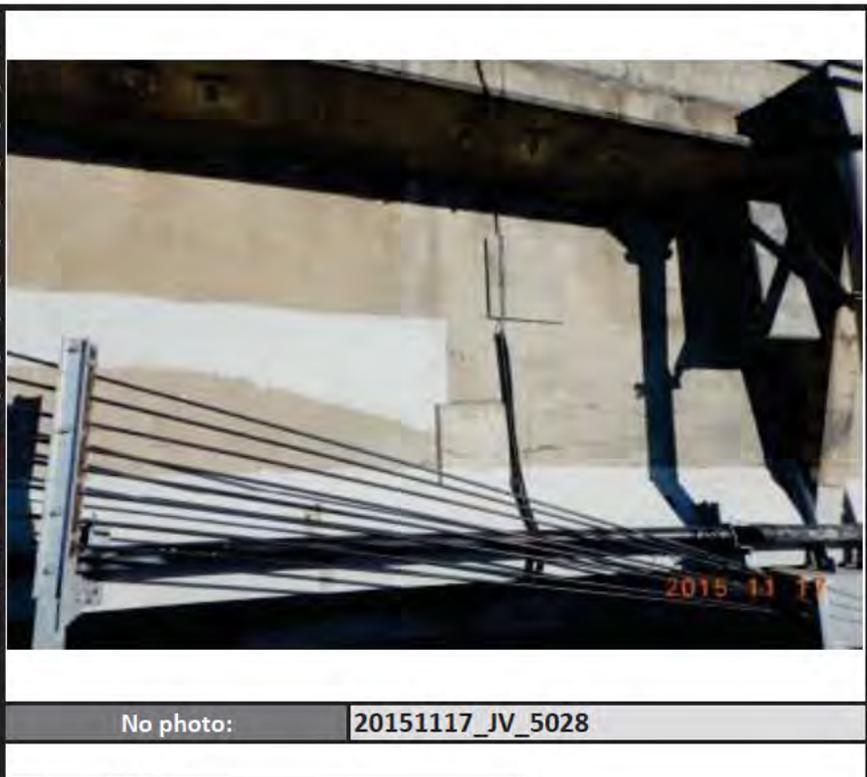
Identification		
Section :		
7B		
Axe / Travée :		
12E-13E		
Groupe :		
SS		
Groupe d'élément :		
Systèmes structuraux		
Élément :		
Poutre P7		
Cote CEC		Cote CEM
1		A B C D % 87 10 2 1 %
Remarque / Observation		
Vue générale - Face Amont Extrémité Ouest		
No recommandation(s):		10092, 10094

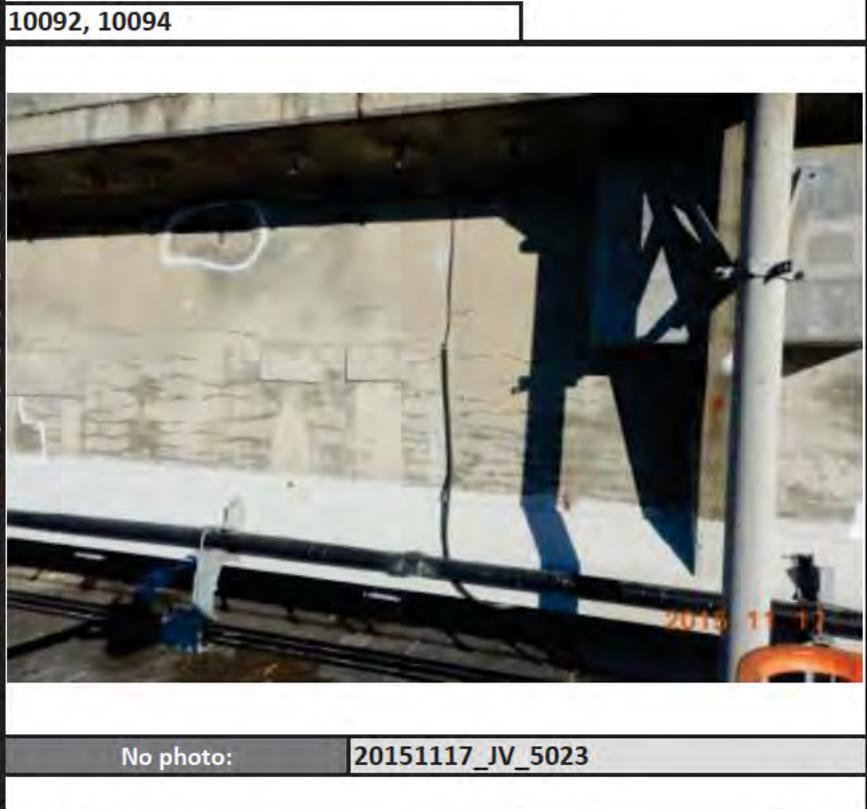
Identification		
Section :		
7B		
Axe / Travée :		
12E-13E		
Groupe :		
SS		
Groupe d'élément :		
Systèmes structuraux		
Élément :		
Poutre P7		
Cote CEC		Cote CEM
1		A B C D % 87 10 2 1 %
Remarque / Observation		
Vue générale - Face Amont Centre		
No recommandation(s):		10092, 10094

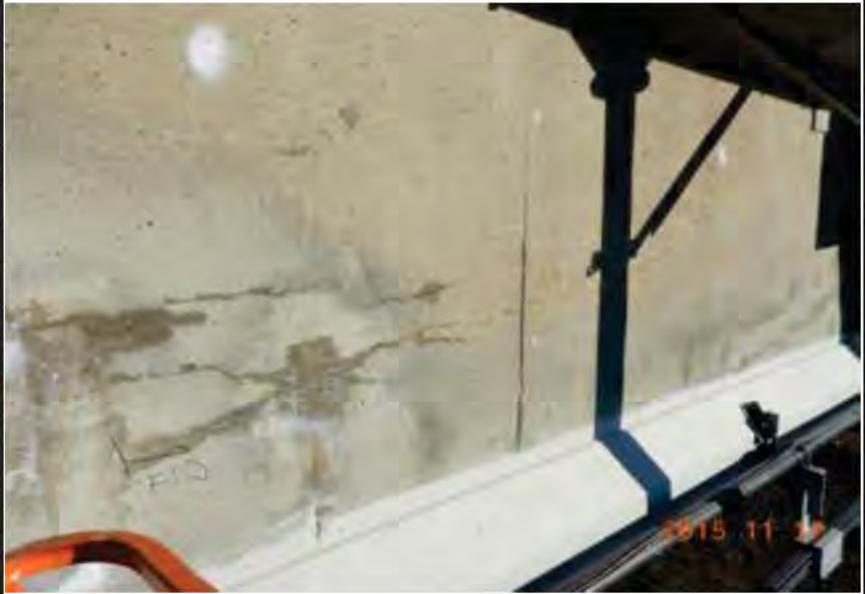
No photo: 20151117_JV_5021

Identification		
Section :		
7B		
Axe / Travée :		
12E-13E		
Groupe :		
SS		
Groupe d'élément :		
Systèmes structuraux		
Élément :		
Poutre P7		
Cote CEC		Cote CEM
1		A B C D % 87 10 2 1 %
Remarque / Observation		
Vue générale - Face Amont Extrémité Est		
No recommandation(s):		10092, 10094

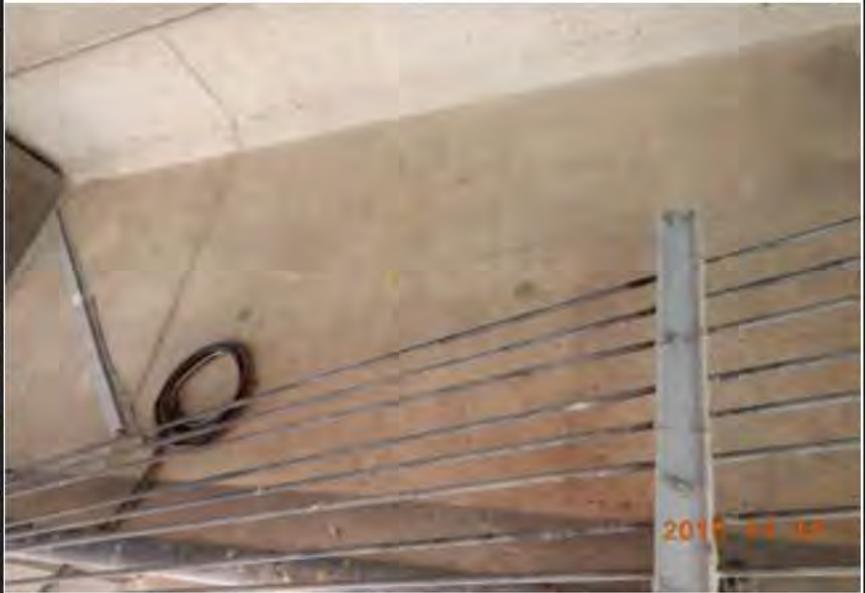
No photo: 20151117_JV_5036

Identification		
Section :		
7B		
Axe / Travée :		
12E-13E		
Groupe :		
SS		
Groupe d'élément :		
Systèmes structuraux		
Élément :		
Poutre P7		
Cote CEC		Cote CEM
1		A B C D % 87 10 2 1 %
Remarque / Observation		
Vue générale - Face Aval Extrémité Ouest		
No recommandation(s):		10092, 10094

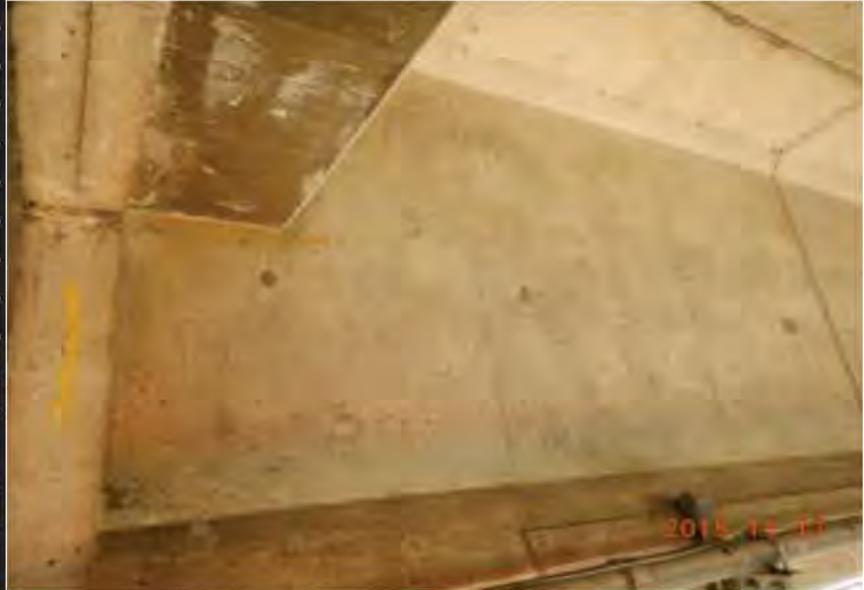
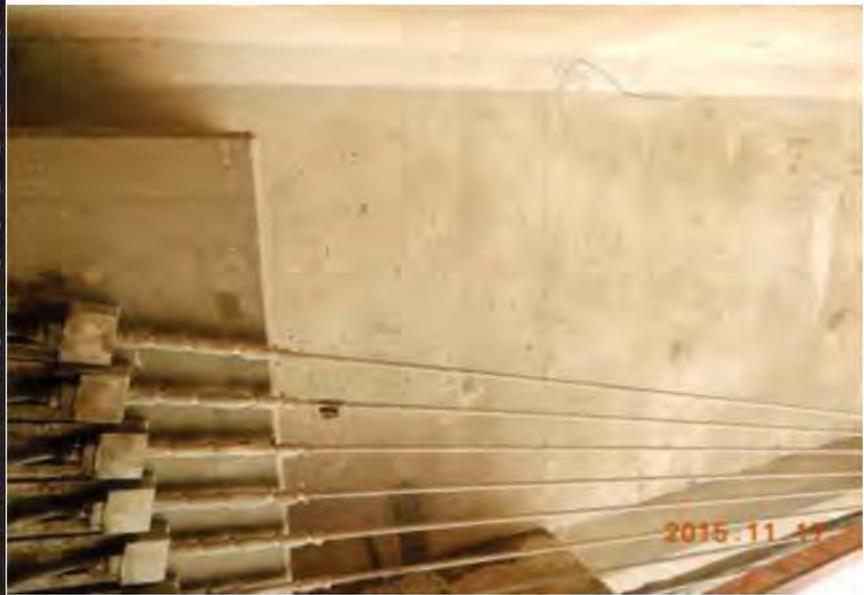
Identification		
Section :		
7B		
Axe / Travée :		
12E-13E		
Groupe :		
SS		
Groupe d'élément :		
Systèmes structuraux		
Élément :		
Poutre P7		
Cote CEC		Cote CEM
1		A B C D % 87 10 2 1 %
Remarque / Observation		
Vue générale - Face Aval Centre		
No photo:		20151117_JV_5045
No recommandation(s):		
10092, 10094

Identification		
Section :		
7B		
Axe / Travée :		
12E-13E		
Groupe :		
SS		
Groupe d'élément :		
Systèmes structuraux		
Élément :		
Poutre P7		
Cote CEC		Cote CEM
1		A B C D % 87 10 2 1 %
Remarque / Observation		
Vue générale - Face Aval Extrémité Est		
No photo:		20151117_JV_5052
No recommandation(s):		
10092, 10094

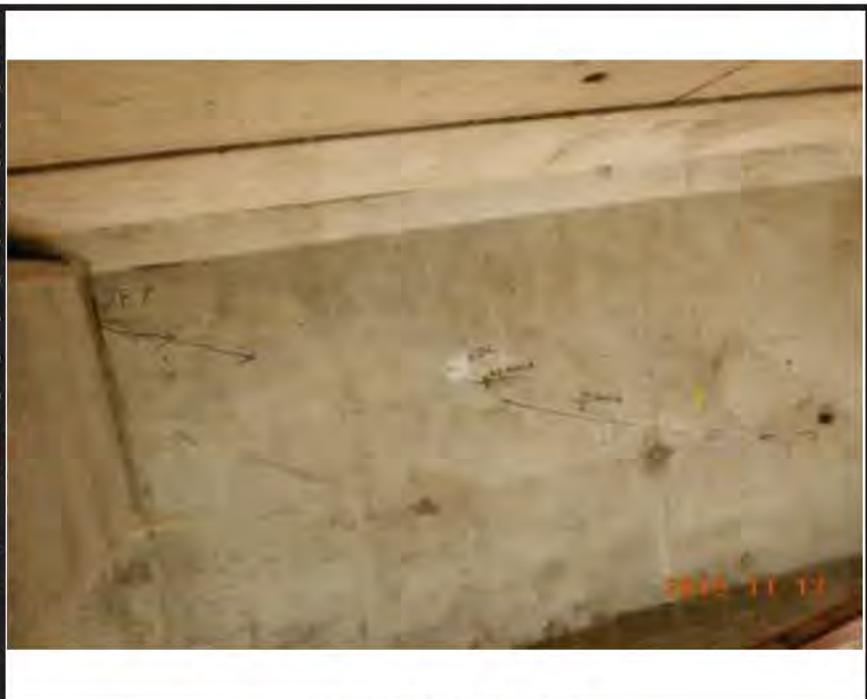
No photo: 20151117_JV_5048

Remarque / Observation
 CEC = 1, probabilités de détérioration : minimum de huit (8) câbles affectés par la corrosion pouvant affecter sa capacité à supporter les charges de façon très importante

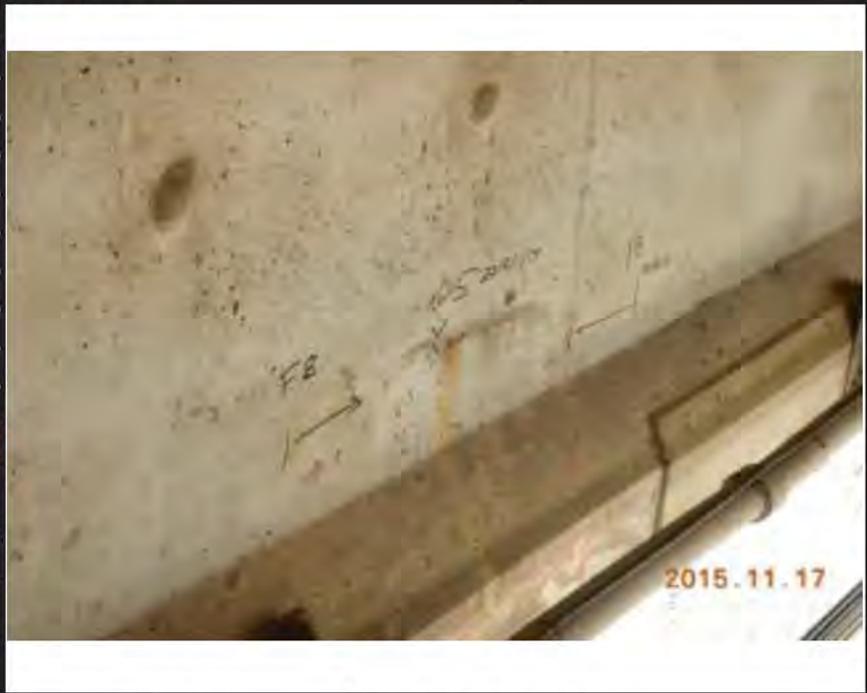
No photo: 20151117_JV_5049

Remarque / Observation
 CEC = 1, probabilités de détérioration : minimum de huit (8) câbles affectés par la corrosion pouvant affecter sa capacité à supporter les charges de façon très importante

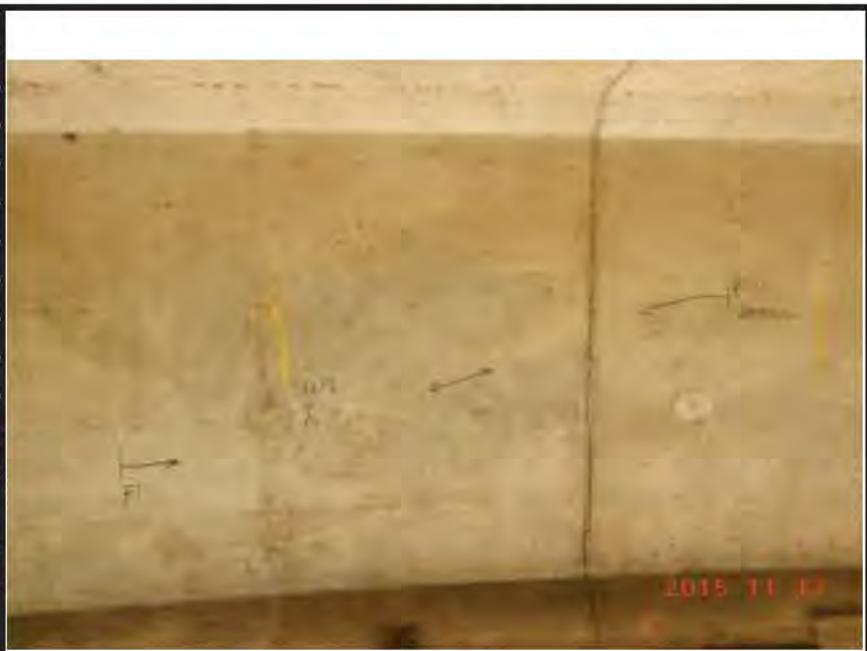
Remarque / Observation		
CEC = 1, probabilités de détérioration : minimum de huit (8) câbles affectés par la corrosion pouvant affecter sa capacité à supporter les charges de façon très importante

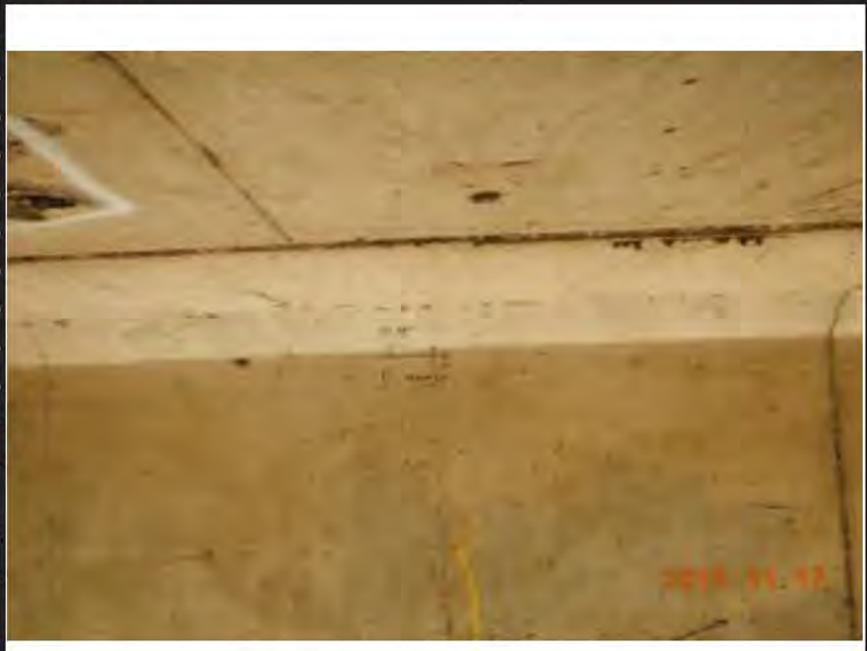
Remarque / Observation		
Fissuration longitudinale le long du gousset

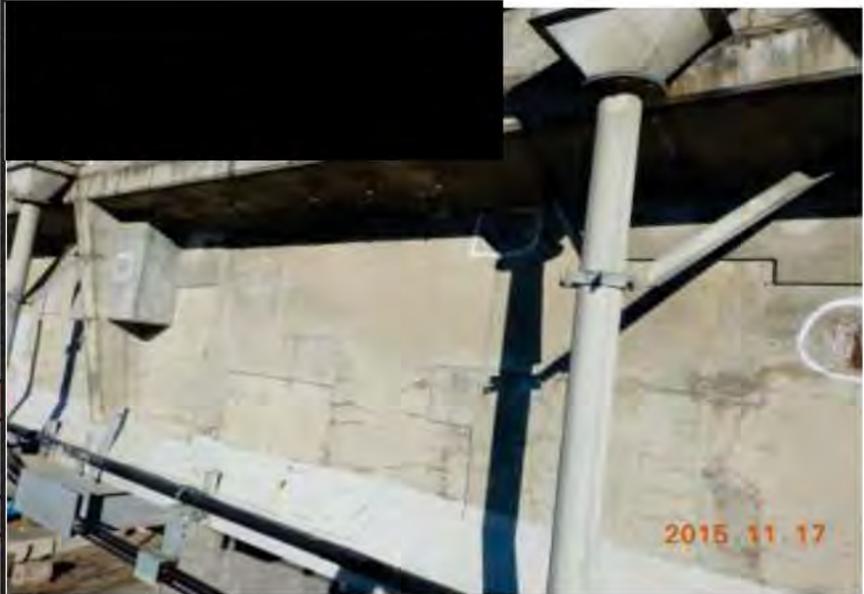
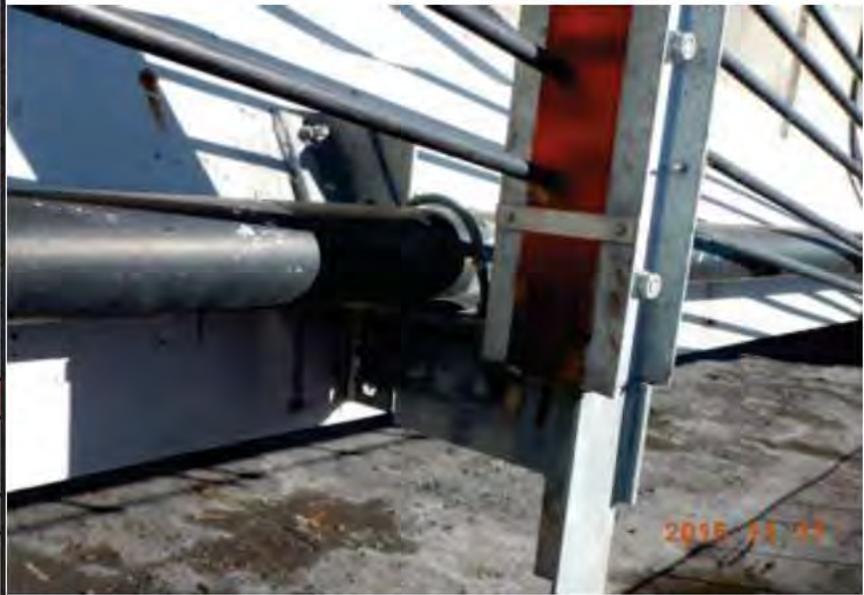
Axe : Champlain		Section : 7B		Structure : Pont Champlain	
Identification					
Section :					
7B					
Axe / Travée :					
12E-13E					
Groupe :					
SS					
Groupe d'élément :					
Systèmes structuraux					
Élément :					
Renfort - PTE - P7					
Cote CEC		Cote CEM			
4		A B C D %		100 0 0 0 %	
Remarque / Observation					
Vue générale - Face Amont Centre					
No photo:		20151117_JV_5027			
No recommandation(s):		15762			
Identification					
Section :					
7B					
Axe / Travée :					
12E-13E					
Groupe :					
SS					
Groupe d'élément :					
Systèmes structuraux					
Élément :					
Renfort - PTE - P7					
Cote CEC		Cote CEM			
4		A B C D %		100 0 0 0 %	
Remarque / Observation					
CEC = 4, Perte du coussinet de caoutchouc au-dessus de la gaine					
No photo:		20151117_JV_5031			
No recommandation(s):		15762

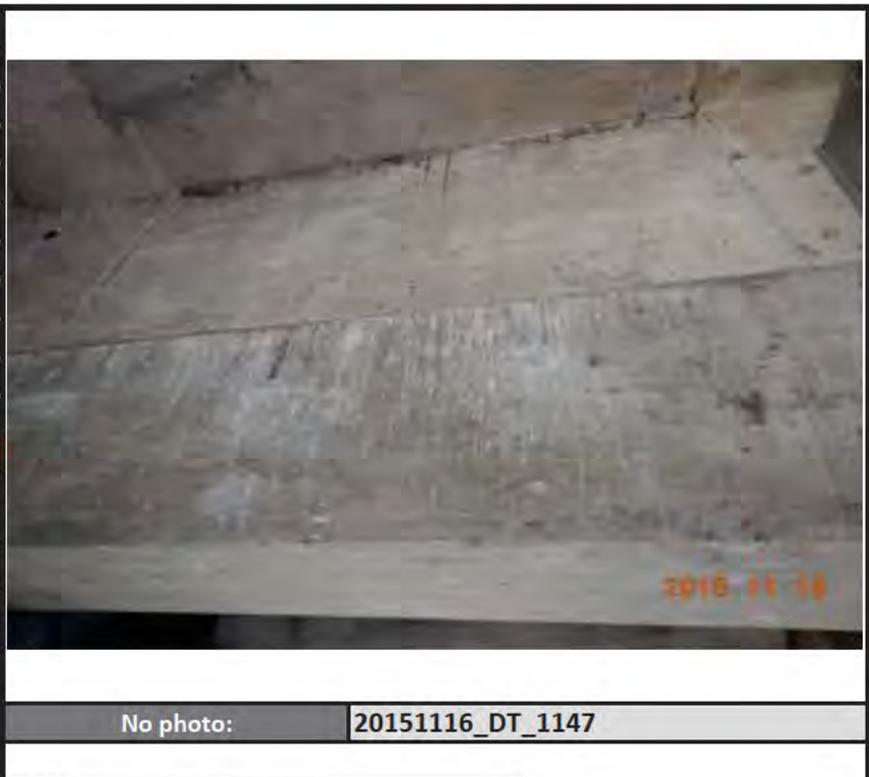
Identification		
Section :		
7B		
Axe / Travée :		
12E-13E		
Groupe :		
SS		
Groupe d'élément :		
Systèmes structuraux		
Élément :		
Diaphragme 1		
Cote CEC		Cote CEM
4		A B C D % 55 40 5 0 %
Remarque / Observation		
Délaminage et éclatement		
No photo:		20151116_DT_1147

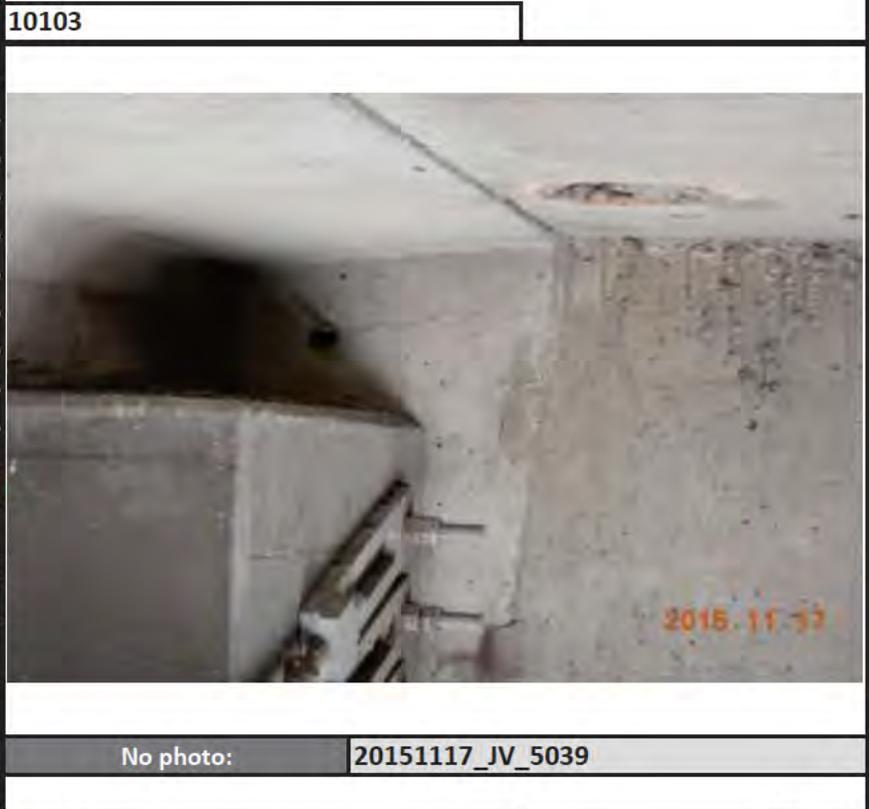
No recommandation(s):			10103
Identification			
Section :			
7B			
Axe / Travée :			
12E-13E			
Groupe :			
SS			
Groupe d'élément :			
Systèmes structuraux			
Élément :			
Diaphragme 1			
Cote CEC		Cote CEM	
4		A B C D % 55 40 5 0 %	
Remarque / Observation			
Délaminage et éclatement			
No photo:		20151117_JV_5039

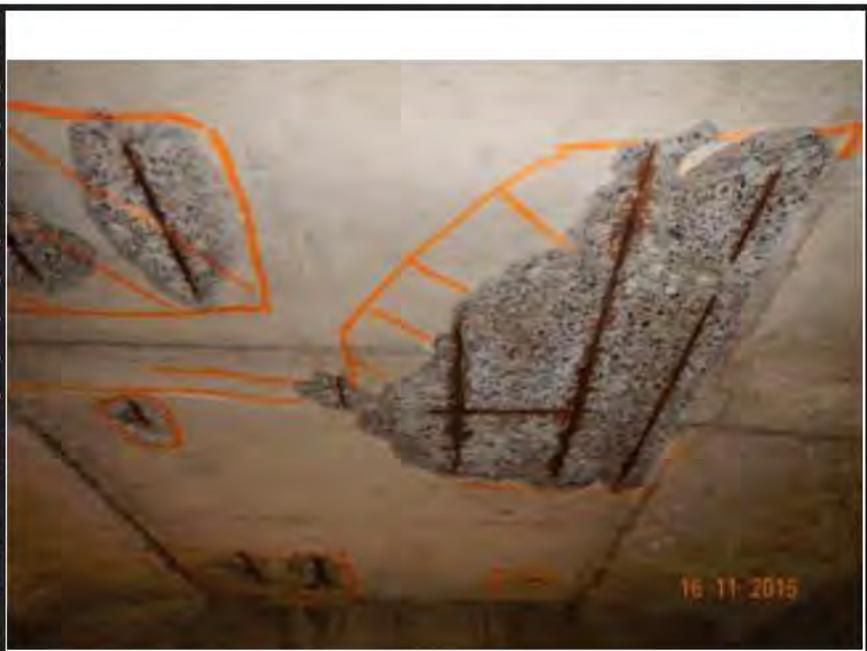
No photo:	20151116_HA_0074
No recommandation(s):

Identification		
Section :		
7B		
Axe / Travée :		
13E-14E		
Groupe :		
Plt.		
Groupe d'élément :		
Platelage		
Élément :		
Platelage		
Cote CEC		Cote CEM
2		A B C D % 84 11 5 0 %
Remarque / Observation		
Délaminage et éclatement au droit des câbles de posttension avec torons visibles, ainsi que des fissures, traces de corrosion et d'efflorescence		
No recommandation(s):		10099, 10101

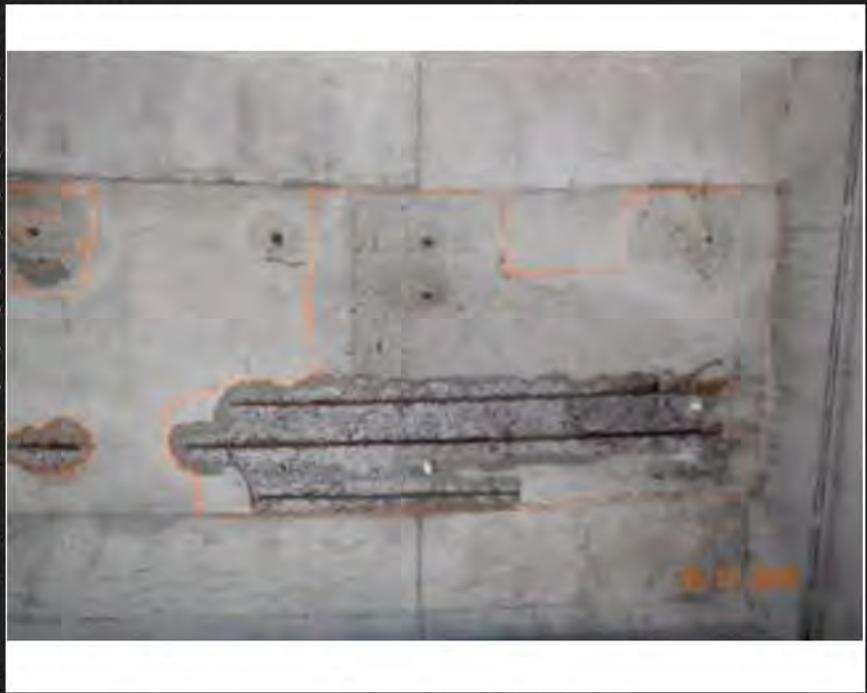
No photo:	20151116_HA_0084
No recommandation(s):

Identification		
Section :		
7B		
Axe / Travée :		
13E-14E		
Groupe :		
Plt.		
Groupe d'élément :		
Platelage		
Élément :		
Platelage		
Cote CEC		Cote CEM
2		A B C D % 84 11 5 0 %
Remarque / Observation		
Délaminage et éclatement au droit des câbles de posttension avec torons visibles, ainsi que des fissures, traces de corrosion et d'efflorescence		
No recommandation(s):		10099, 10101

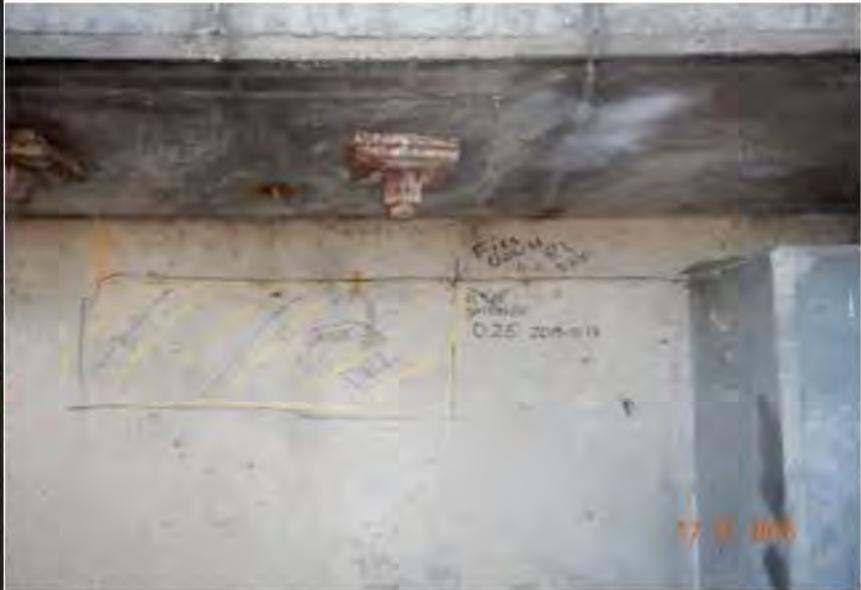
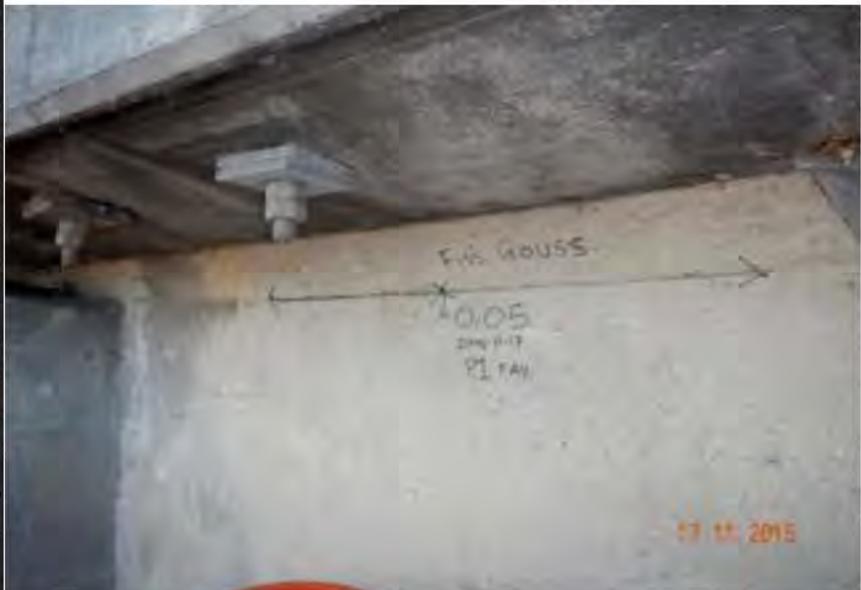
Axe : Champlain		Section : 7B		Structure : Pont Champlain	
Identification					
Section :					
7B					
Axe / Travée :					
13E-14E					
Groupe :					
SS					
Groupe d'élément :					
Systèmes structuraux					
Élément :					
Poutre P1					
Cote CEC				Cote CEM	
4				A B C D % 87 10 1 2 %	
Remarque / Observation					
Fissuration le long du gousset.					
No photo:				20151117_HA_0243	
No recommandation(s):					
10092					
Identification					
Section :					
7B					
Axe / Travée :					
13E-14E					
Groupe :					
SS					
Groupe d'élément :					
Systèmes structuraux					
Élément :					
Poutre P1					
Cote CEC				Cote CEM	
4				A B C D % 87 10 1 2 %	
Remarque / Observation					
Fissuration le long du gousset.					
No photo:				20151117_HA_0240	
No recommandation(s):					
10092
