Axe : Champlain	Section : 7A	Structure : Pont Champlain
------------------------	---------------------	-----------------------------------

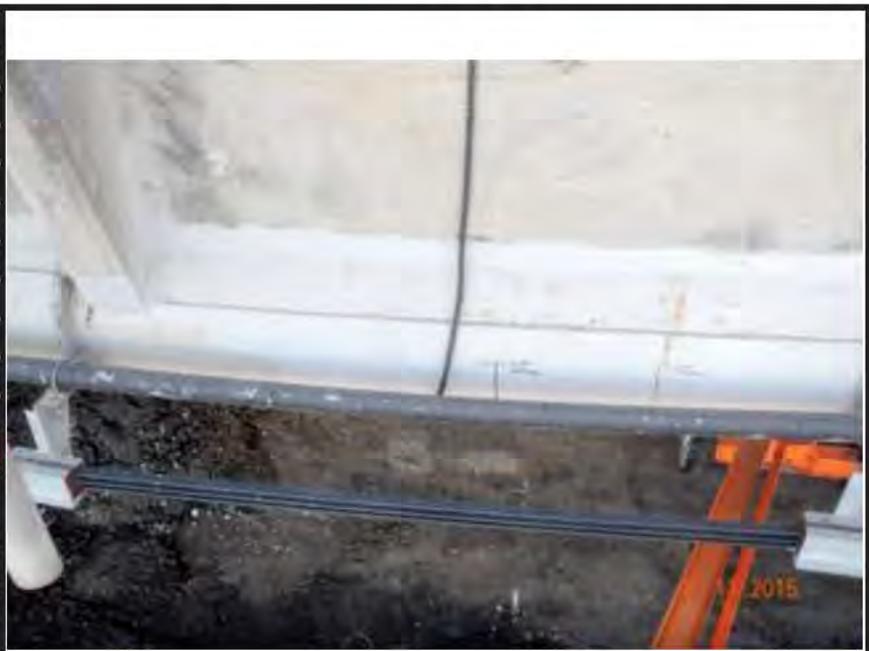
Identification		
Section :		
7B		
Axe / Travée :		
13E-14E		
Groupe :		
SS		
Groupe d'élément :		
Systèmes structuraux		
Élément :		
Poutre P1		
Cote CEC		Cote CEM
4		A B C D % 87 10 1 2 %
Remarque / Observation		
Fissures de retrait au centre de la poutre		
No photo:		20151117_HA_0242

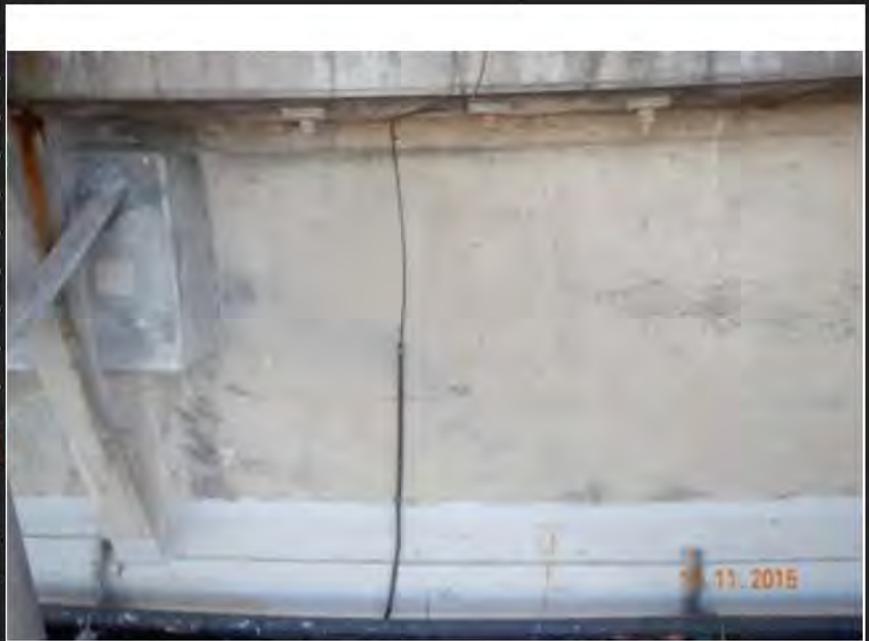
Identification		
Section :		
7B		
Axe / Travée :		
13E-14E		
Groupe :		
SS		
Groupe d'élément :		
Systèmes structuraux		
Élément :		
Poutre P1		
Cote CEC		Cote CEM
4		A B C D % 87 10 1 2 %
Remarque / Observation		
Fissuration le long du gousset.		
No photo:		20151117_HA_0241

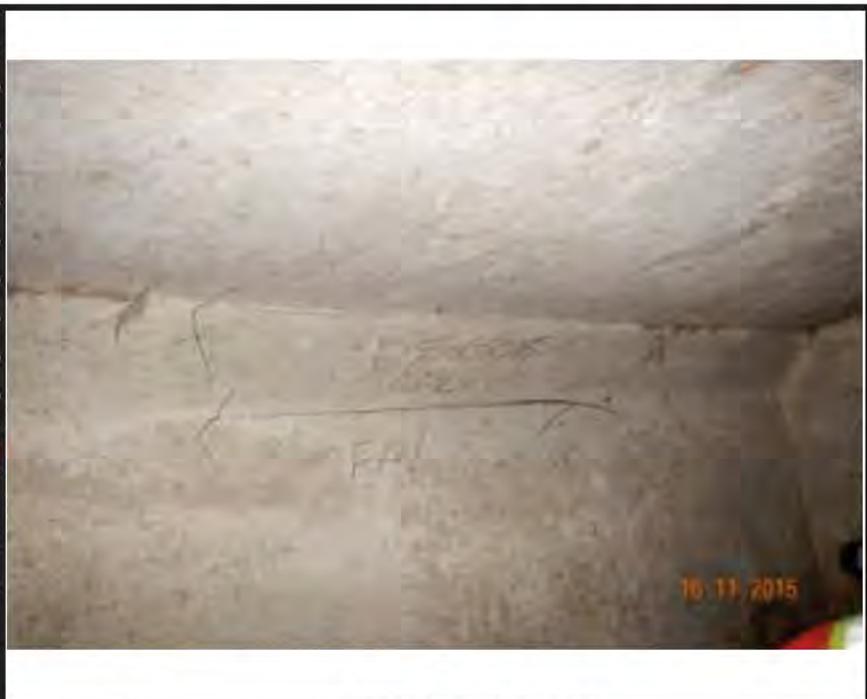
No photo:	20151116_HA_0091
-----------	------------------

Identification		
Section :		
7B		
Axe / Travée :		
13E-14E		
Groupe :		
SS		
Groupe d'élément :		
Systèmes structuraux		
Élément :		
Poutre P3		
Cote CEC		Cote CEM
4		A B C D % 80 18 1 1 %
Remarque / Observation		
Fissuration le long du gousset		
No recommandation(s):		10092

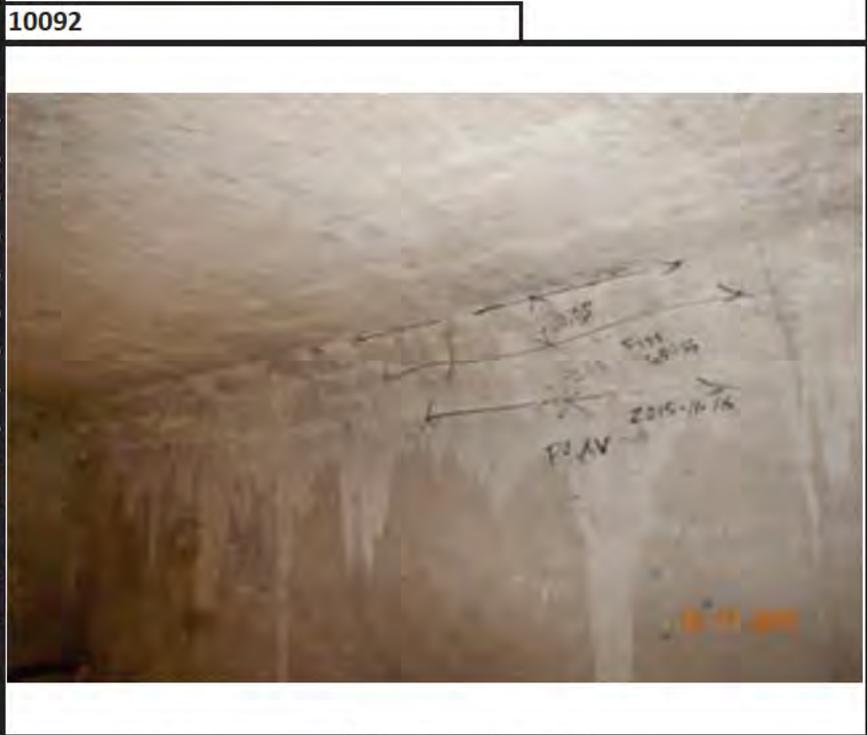
No photo:	20151116_HA_0069
-----------	------------------

Identification		
Section :		
7B		
Axe / Travée :		
13E-14E		
Groupe :		
SS		
Groupe d'élément :		
Systèmes structuraux		
Élément :		
Poutre P4		
Cote CEC		Cote CEM
4		A B C D % 83 15 1 1 %
Remarque / Observation		
Fissuration le long du gousset		
No recommandation(s):		10092

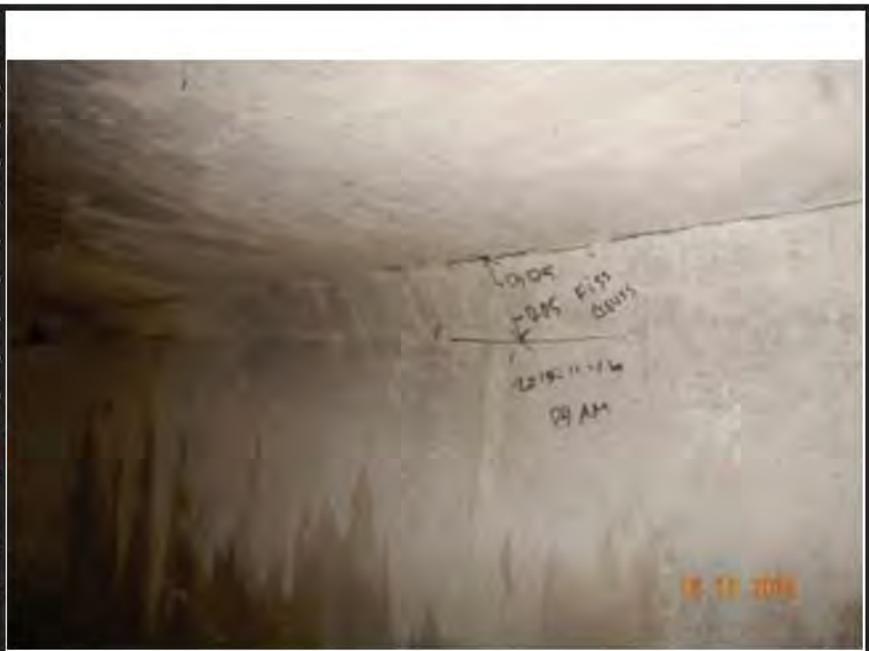
Remarque / Observation		
Fissuration le long du gousset		
No photo:		20151116_HA_0064

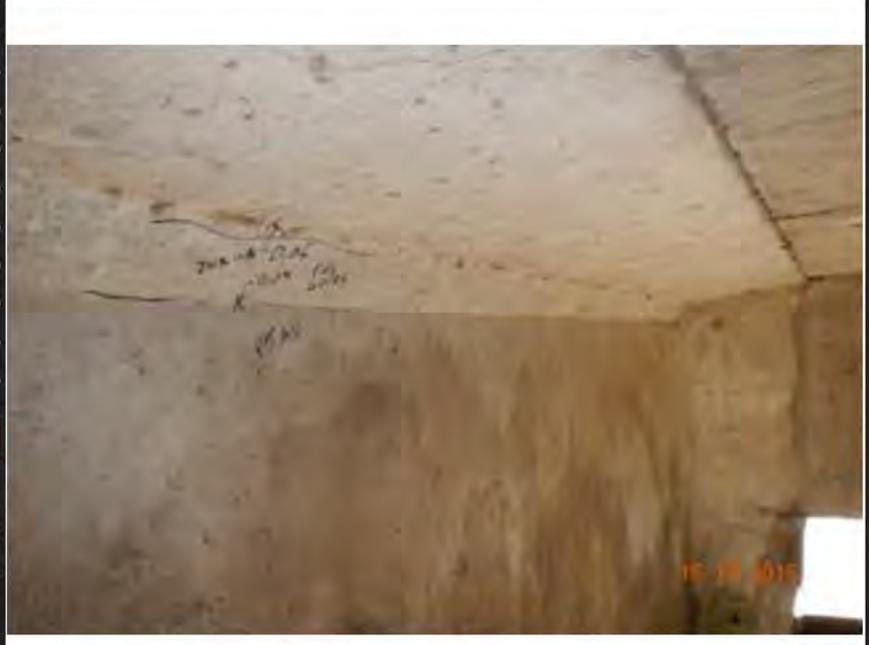
Remarque / Observation		
Fissuration le long du gousset		
No photo:		20151116_HA_0065

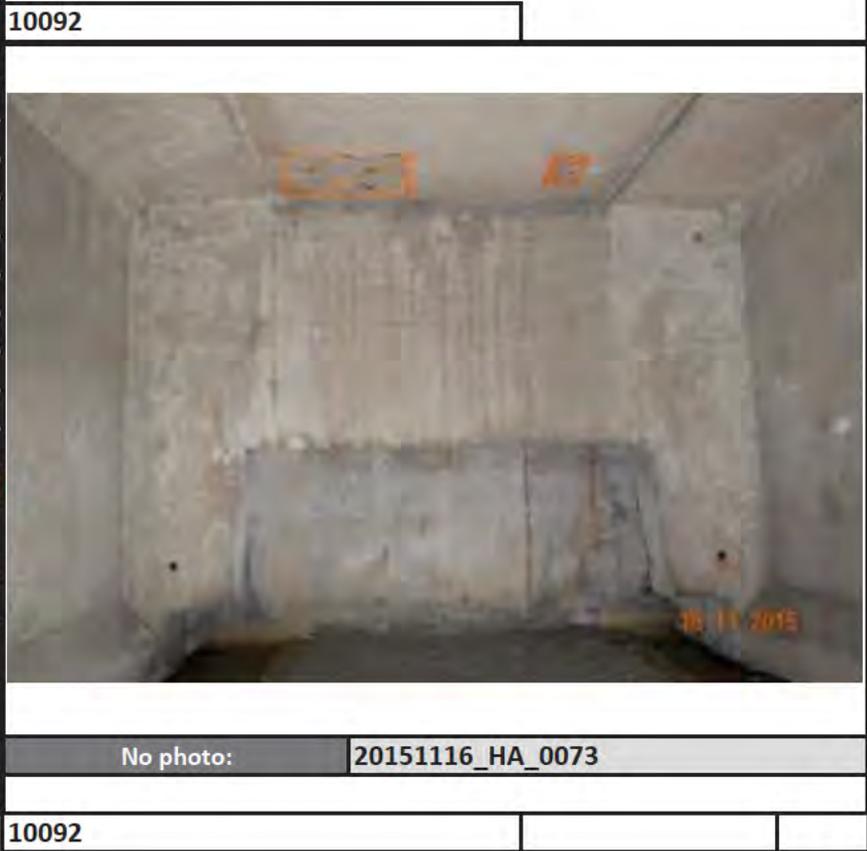
No recommandation(s):			10092
Identification			
Section :			
7B			
Axe / Travée :			
13E-14E			
Groupe :			
SS			
Groupe d'élément :			
Systèmes structuraux			
Élément :			
Poutre P6			
Cote CEC		Cote CEM	
4		A B C D % 83 15 1 1 %	
Remarque / Observation			
Fissuration le long du gousset			
No photo:		20151116_HA_0073	
No recommandation(s):		10092

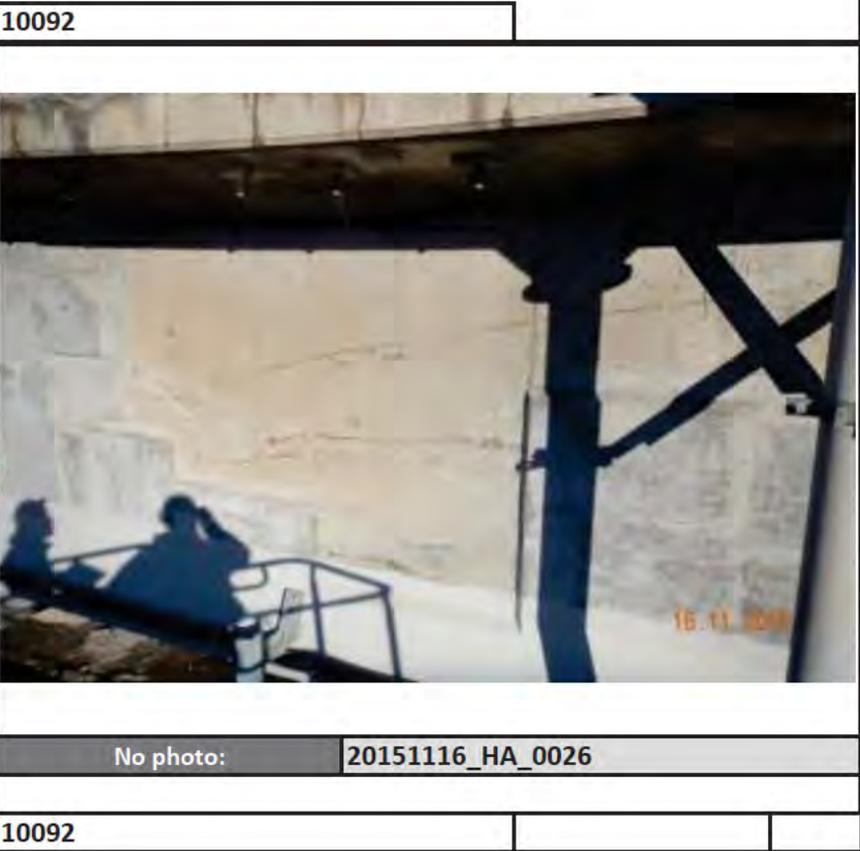
Identification		
Section :		
7B		
Axe / Travée :		
13E-14E		
Groupe :		
SS		
Groupe d'élément :		
Systèmes structuraux		
Élément :		
Poutre P7		
Cote CEC		Cote CEM
2		A B C D % 73 25 1 1 %
Remarque / Observation		
CEC = 2, minimum de quatre (4) câbles affectés par la corrosion pouvant affecter la capacité à supporter les charges de façon importante		
No recommandation(s):		10092

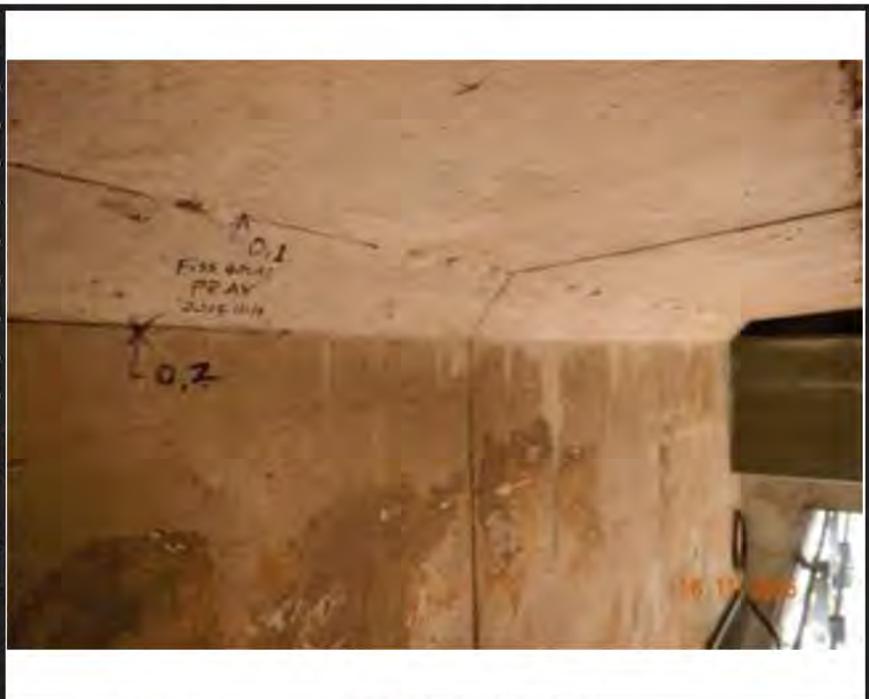
No photo: 20151116_HA_0049

Identification		
Section :		
7B		
Axe / Travée :		
13E-14E		
Groupe :		
SS		
Groupe d'élément :		
Systèmes structuraux		
Élément :		
Poutre P7		
Cote CEC		Cote CEM
2		A B C D % 73 25 1 1 %
Remarque / Observation		
Fissuration le long du gousset		
No recommandation(s):		10092

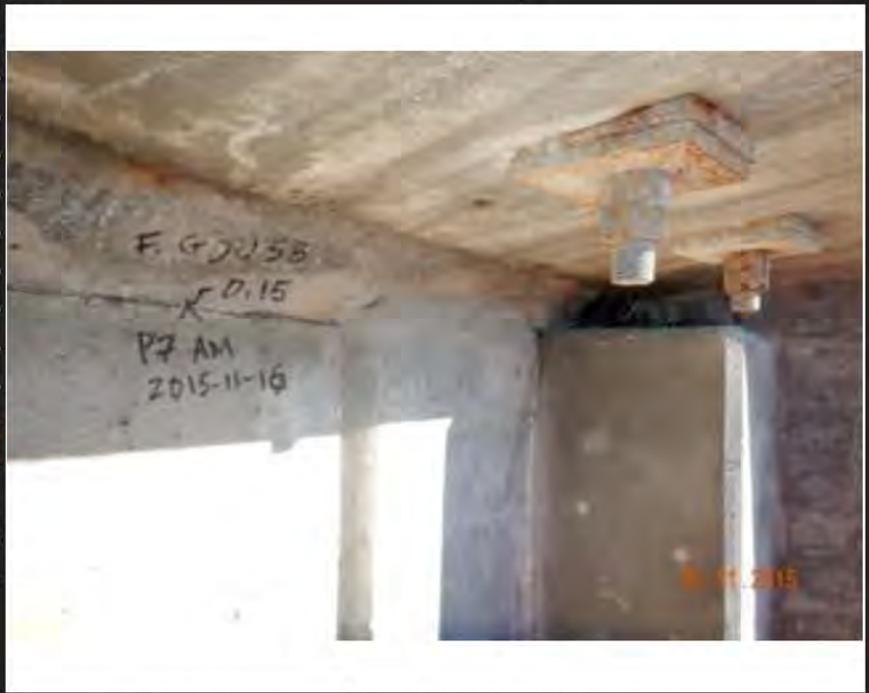
No photo: 20151116_HA_0027

Identification		
Section :		
7B		
Axe / Travée :		
13E-14E		
Groupe :		
SS		
Groupe d'élément :		
Systèmes structuraux		
Élément :		
Poutre P7		
Cote CEC		Cote CEM
2		A B C D % 73 25 1 1 %
Remarque / Observation		
Fissuration le long du gousset		
No recommandation(s):		10092

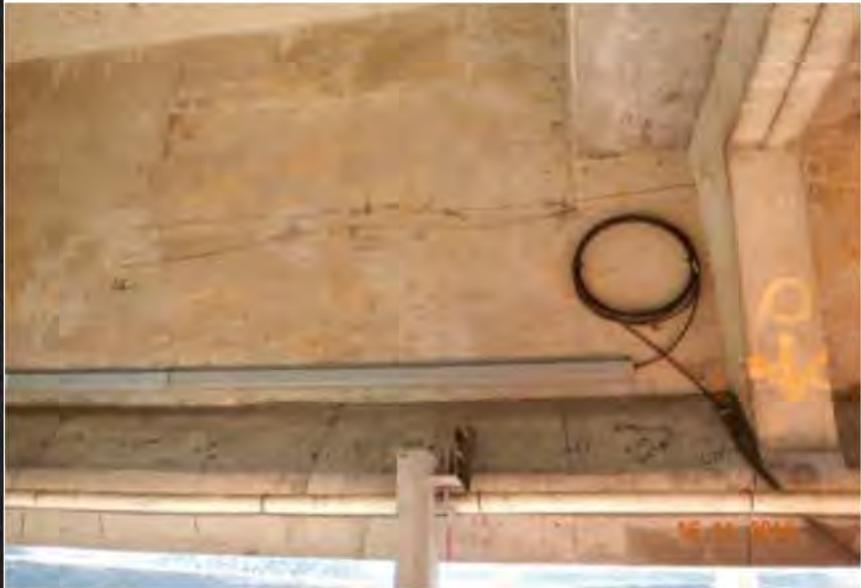
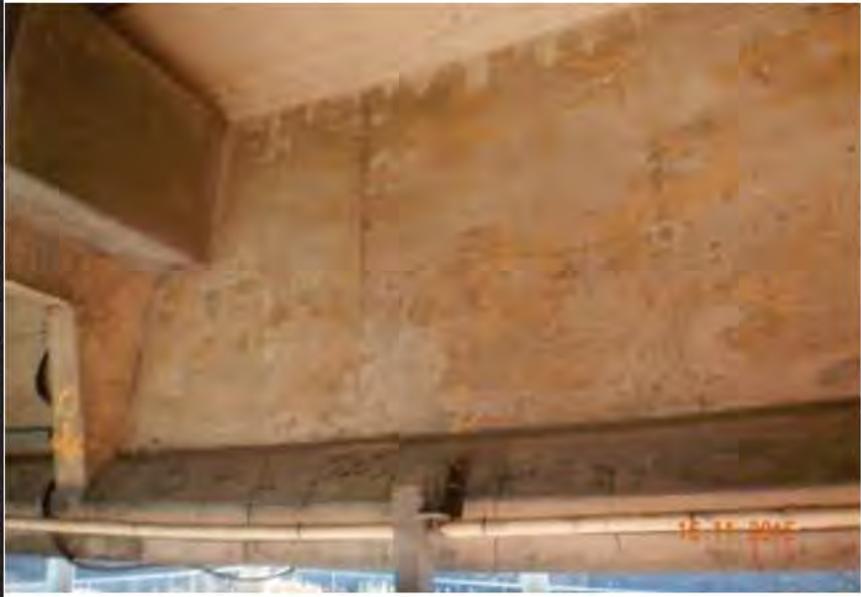
Axe : Champlain	Section : 7B	Structure : Pont Champlain
Identification		
Section :		
7B		
Axe / Travée :		
13E-14E		
Groupe :		
SS		
Groupe d'élément :		
Systèmes structuraux		
Élément :		
Poutre P7		
Cote CEC		Cote CEM
2		A B C D % 73 25 1 1 %
Remarque / Observation		
Fissures de retrait au centre de la poutre		
No photo:		20151116_HA_0050
10092		
Identification		
Section :		
7B		
Axe / Travée :		
13E-14E		
Groupe :		
SS		
Groupe d'élément :		
Systèmes structuraux		
Élément :		
Poutre P7		
Cote CEC		Cote CEM
2		A B C D % 73 25 1 1 %
Remarque / Observation		
Fissures de retrait au centre de la poutre		
No photo:		20151116_HA_0051
No recommandation(s):		
10092
