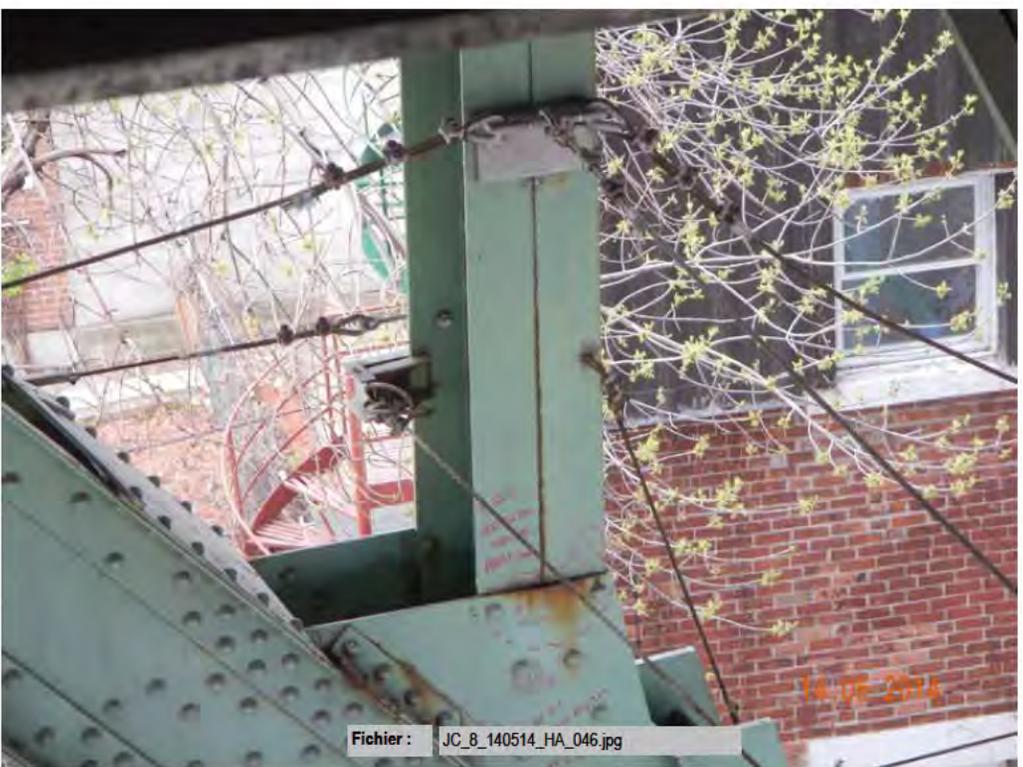
Photo no.:
JC_8_140514_HA_046

Élément / Description:
Ferme amont

Sous-élément / type :
Montants
06

Travée / axe : 50-51
Localisation :
Amont

Pertes de matériaux importantes (PDS 20 à 30%) à plusieurs endroits sur le montant 6 pouvant réduire de façon importante sa capacité.

Recomm. no : 9508, 10199

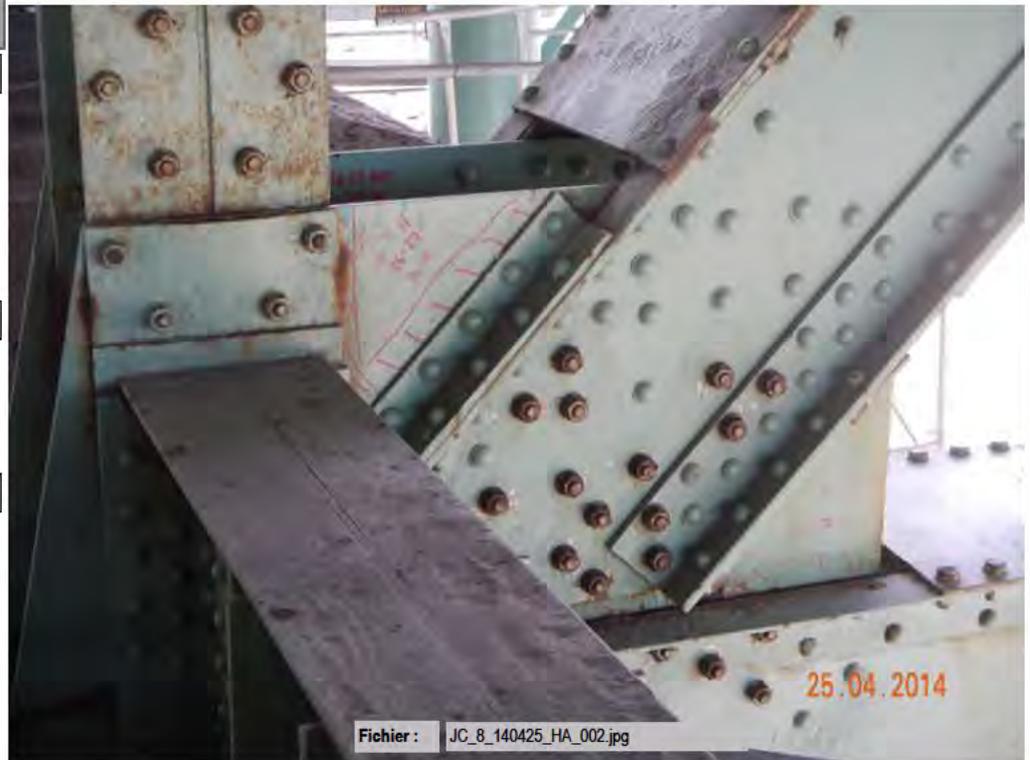
Photo no.:
JC_8_140425_HA_002

Sous-élément / type :
Assemblages corde inf.
01

Travée / axe : 26-27

Perte de matériaux de 6 à 8mm (PDS 20 à 30%) aux sections de transfert des assemblages 1, 2 et 4 avec la corde inférieure pouvant réduire de façon importante leur capacité.

Recomm. no : 9508, 10199

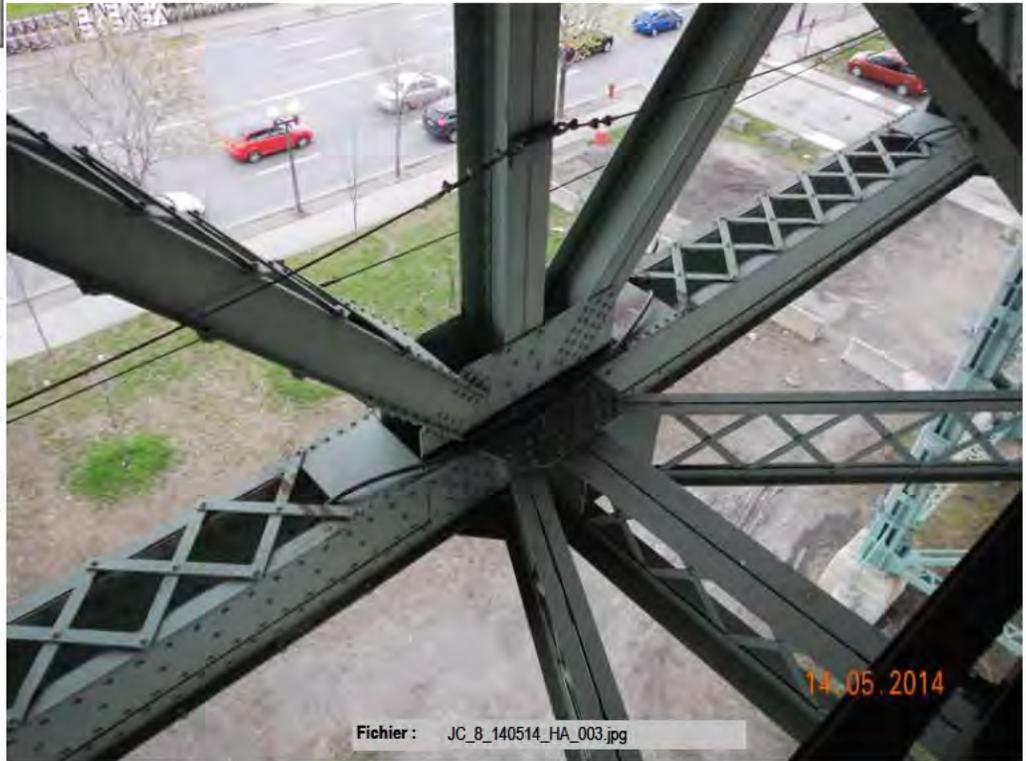
Photo no.:
JC_8_140514_HA_003

Sous-élément / type :
Assemblages corde inf.

04

Travée / axe : 44-45

Perte de matériaux de 6 à 8mm (PDS 20 à 30%) aux sections de transfert des assemblages 1, 2 et 4 avec la corde inférieure pouvant réduire de façon importante leur capacité.

Recomm. no : 9508, 10199

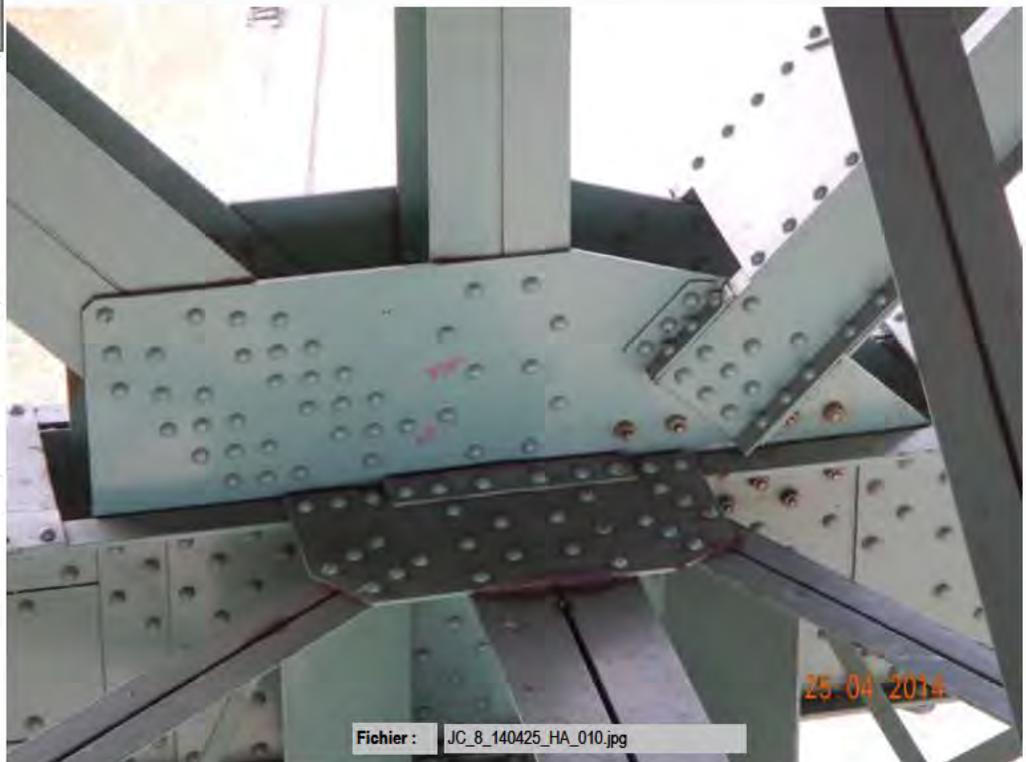
Photo no.:
JC_8_140425_HA_010

Sous-élément / type :
Assemblages corde inf.

03

Travée / axe : 26-27

Perte de matériaux de 7 à 11mm (PDS >30%) aux sections de transfert des assemblages 3 et 6 avec la corde inférieure pouvant réduire de façon très importante leur capacité.

Recomm. no : 9508, 10199

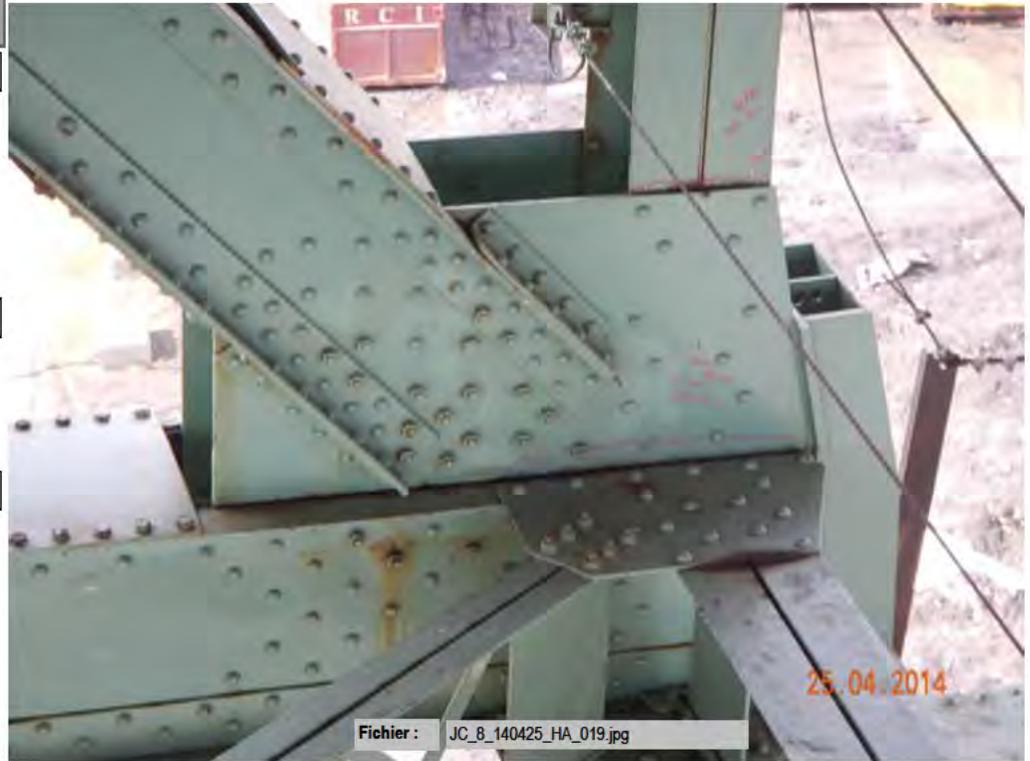
Photo no.:
JC_8_140425_HA_019

Sous-élément / type :
Assemblages corde inf.
06

Travée / axe : 26-27

Perte de matériaux de 7 à 11mm (PDS >30%) aux sections de transfert des assemblages 3 et 6 avec la corde inférieure pouvant réduire de façon très importante leur capacité.

Recomm. no : 9508, 10199

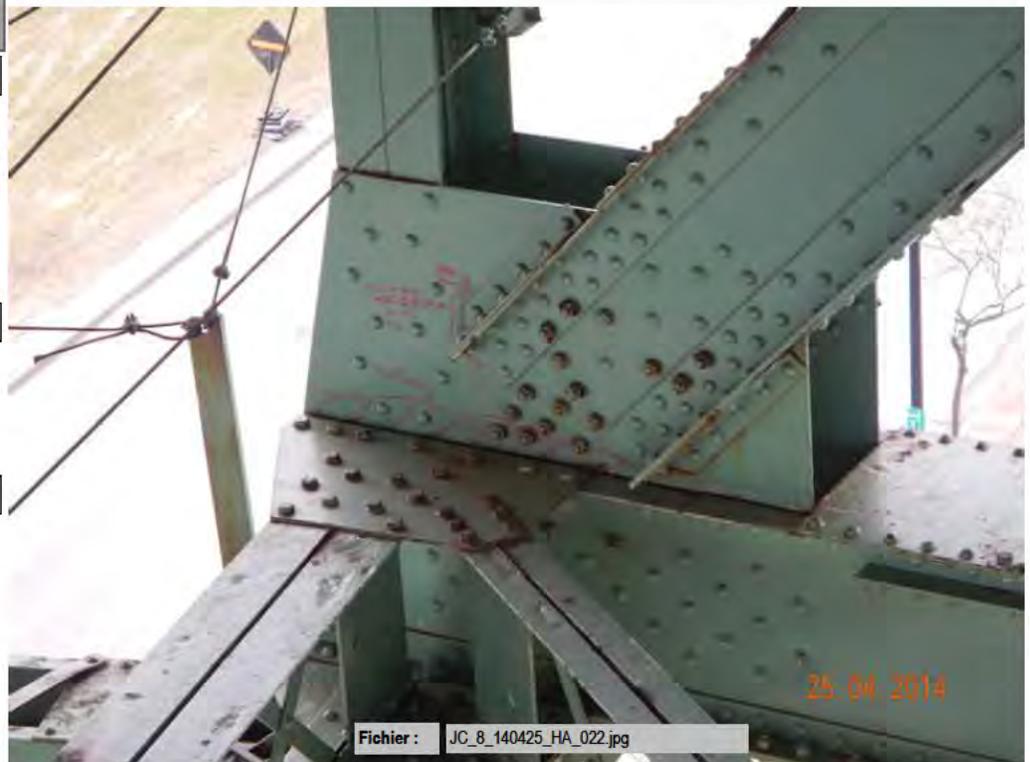
Photo no.:
JC_8_140425_HA_022

Sous-élément / type :
Assemblages corde inf.
02

Travée / axe : 28-29

Perte de matériaux de 9 à 16mm (PDS >30%) aux sections de transfert des assemblages 2, 5 et 7 avec la corde inférieure pouvant réduire de façon très importante leur capacité.

Recomm. no : 9508, 10199

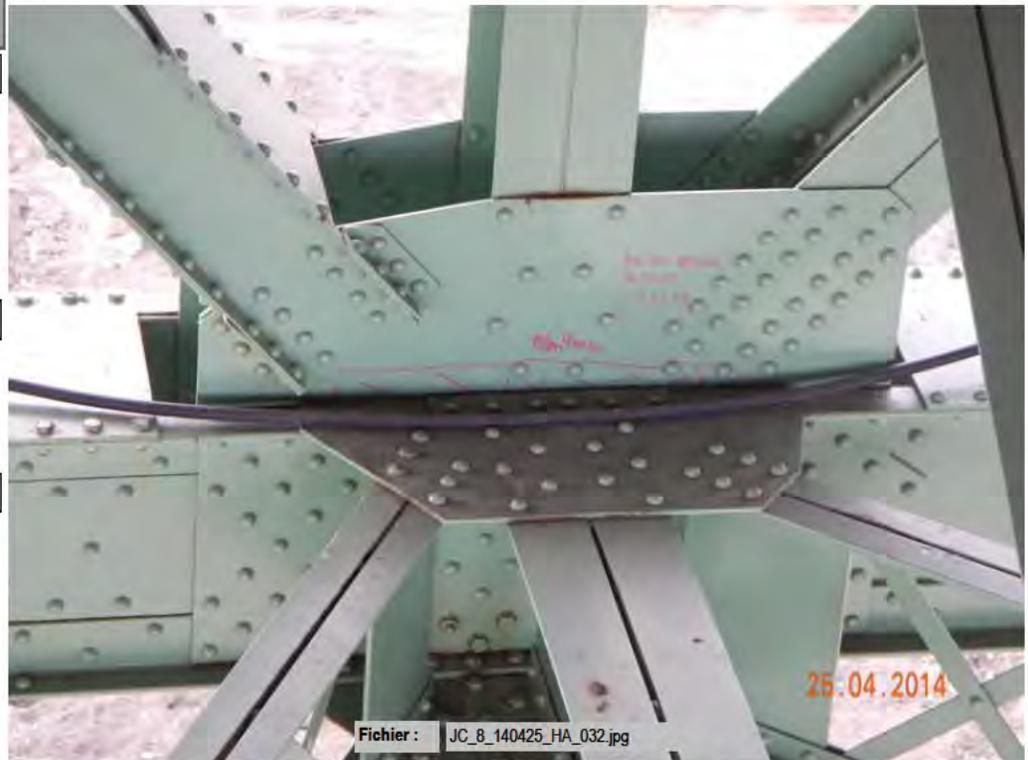
Photo no.:
JC_8_140425_HA_032

Sous-élément / type :
Assemblages corde inf.
05

Travée / axe : 28-29

Perte de matériaux de 9 à 16mm (PDS >30%) aux sections de transfert des assemblages 2, 5 et 7 avec la corde inférieure pouvant réduire de façon très importante leur capacité.

Recomm. no : 9508, 10199

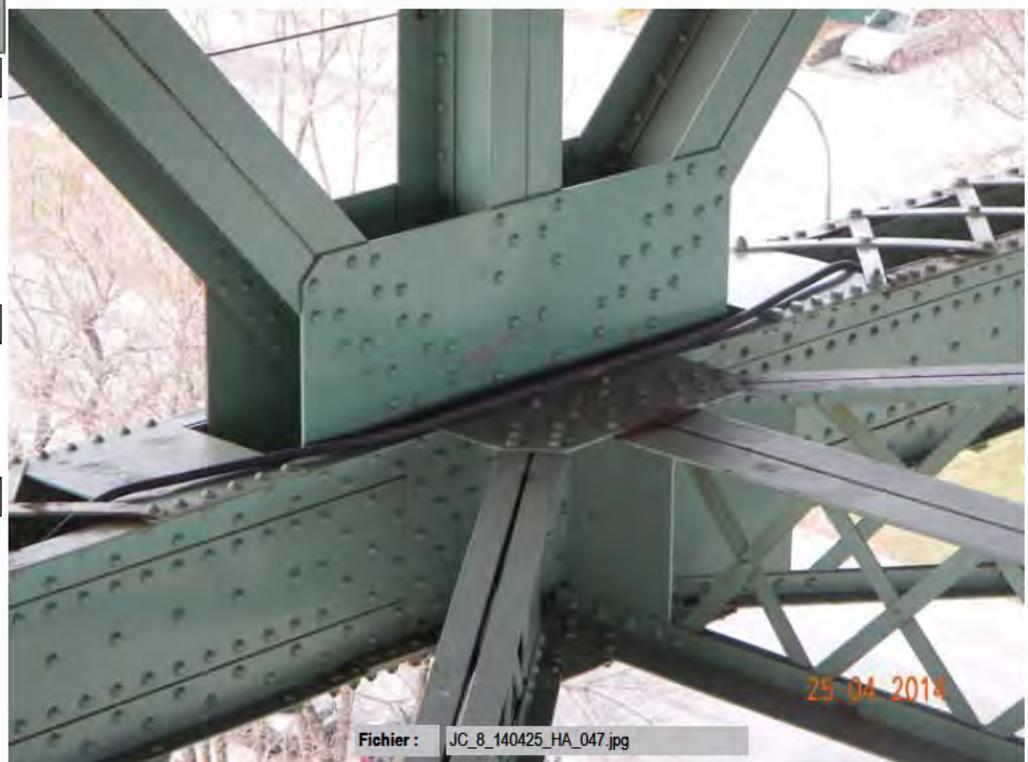
Photo no.:
JC_8_140425_HA_047

Sous-élément / type :
Assemblages corde inf.
04

Travée / axe : 30-31

Perte de matériaux de 5 à 10mm (PDS 20 à 30%) à la section de transfert des assemblages 4 et 5 avec la corde inférieure pouvant réduire de façon importante leur capacité.

Recomm. no : 9508, 10199

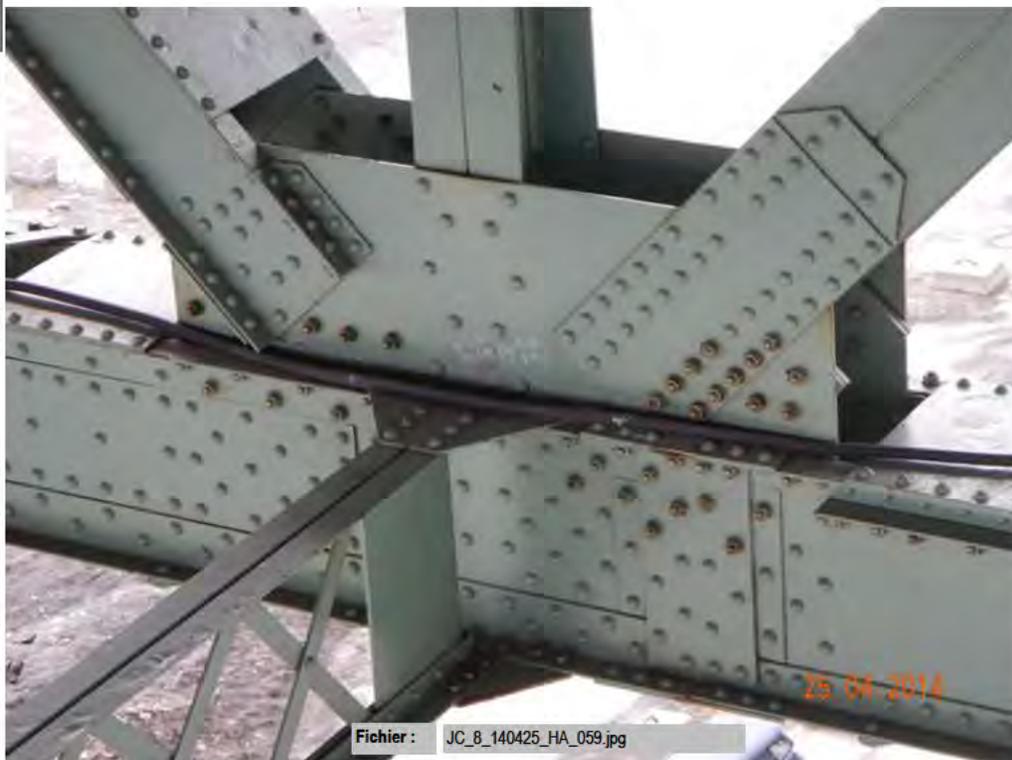
Photo no.:
JC_8_140425_HA_059

Sous-élément / type :
Assemblages corde inf.
05

Travée / axe : 30-31

Perte de matériaux de 5 à 10mm (PDS 20 à 30%) à la section de transfert des assemblages 4 et 5 avec la corde inférieure pouvant réduire de façon importante leur capacité.

Recomm. no : 9508, 10199

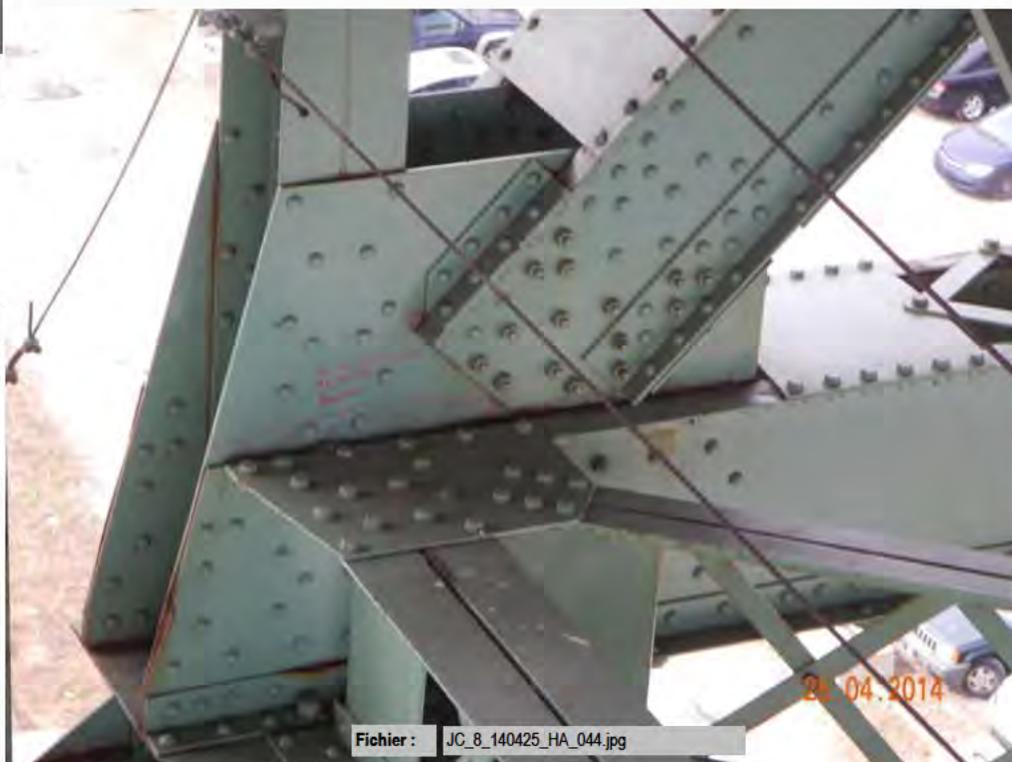
Photo no.:
JC_8_140425_HA_044

Sous-élément / type :
Assemblages corde inf.
02

Travée / axe : 30-31

Perte de matériaux de 8 à 12mm (PDS >30%) aux sections de transfert des assemblages 2, 3, 4 et 6 avec la corde inférieure pouvant réduire de façon très importante leur capacité.

Recomm. no : 9508, 10199

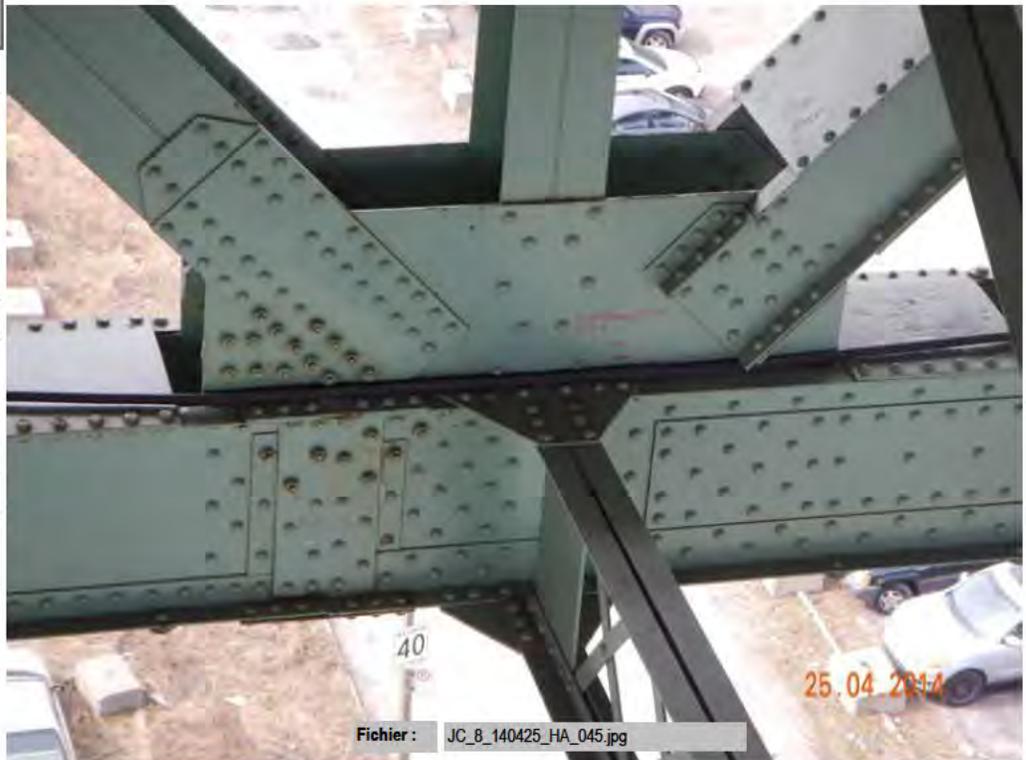
Photo no.:
JC_8_140425_HA_045

Sous-élément / type :
Assemblages corde inf.
03

Travée / axe : 30-31

Perte de matériaux de 8 à 12mm (PDS >30%) aux sections de transfert des assemblages 2, 3, 4 et 6 avec la corde inférieure pouvant réduire de façon très importante leur capacité.

Recomm. no : 9508, 10199

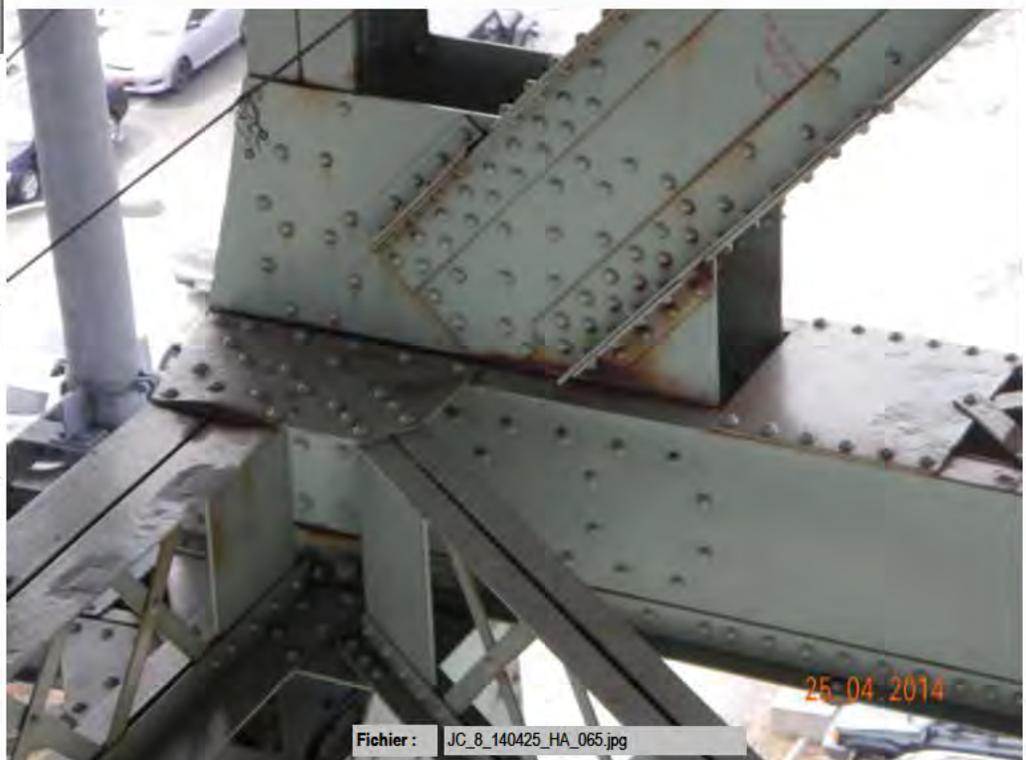
Photo no.:
JC_8_140425_HA_065

Sous-élément / type :
Assemblages corde inf.
02

Travée / axe : 32-33

Perte de matériaux de 6 à 8mm (PDS 20 à 30%) à la section de transfert des assemblages 2, 4, 5 et 6 avec la corde inférieure pouvant réduire de façon importante leur capacité.

Recomm. no : 9508, 10199

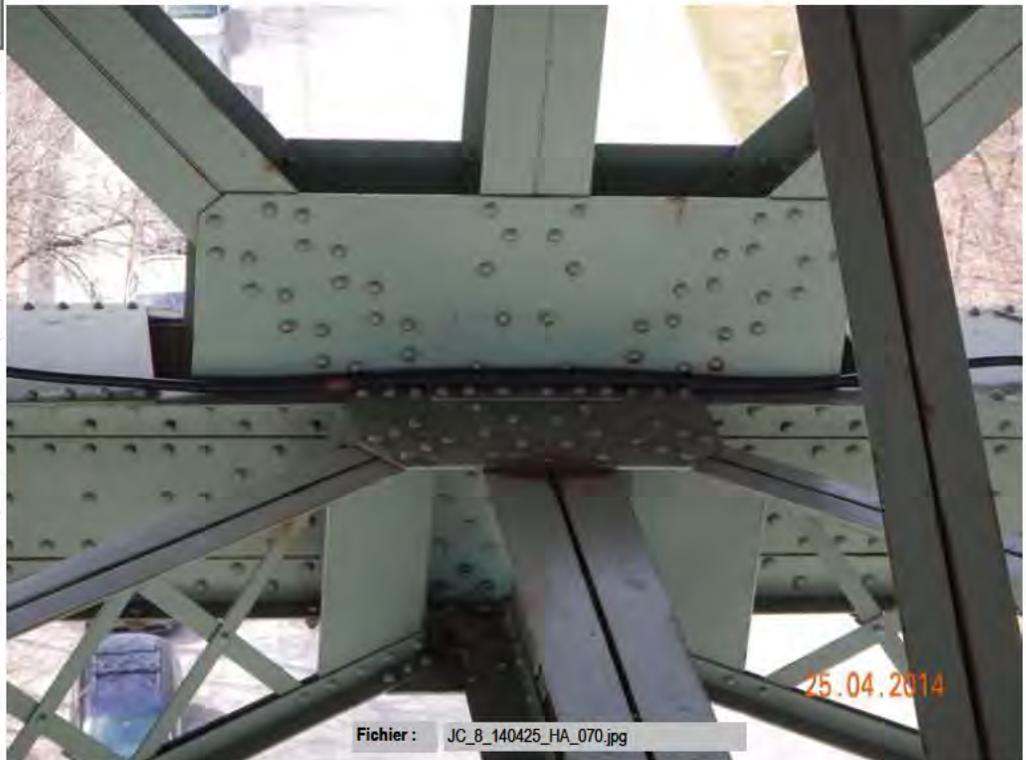
Photo no.:
JC_8_140425_HA_070

Sous-élément / type :
Assemblages corde inf.
04

Travée / axe : 32-33

Perte de matériaux de 6 à 8mm (PDS 20 à 30%) à la section de transfert des assemblages 2, 4, 5 et 6 avec la corde inférieure pouvant réduire de façon importante leur capacité.

Recomm. no : 9508, 10199

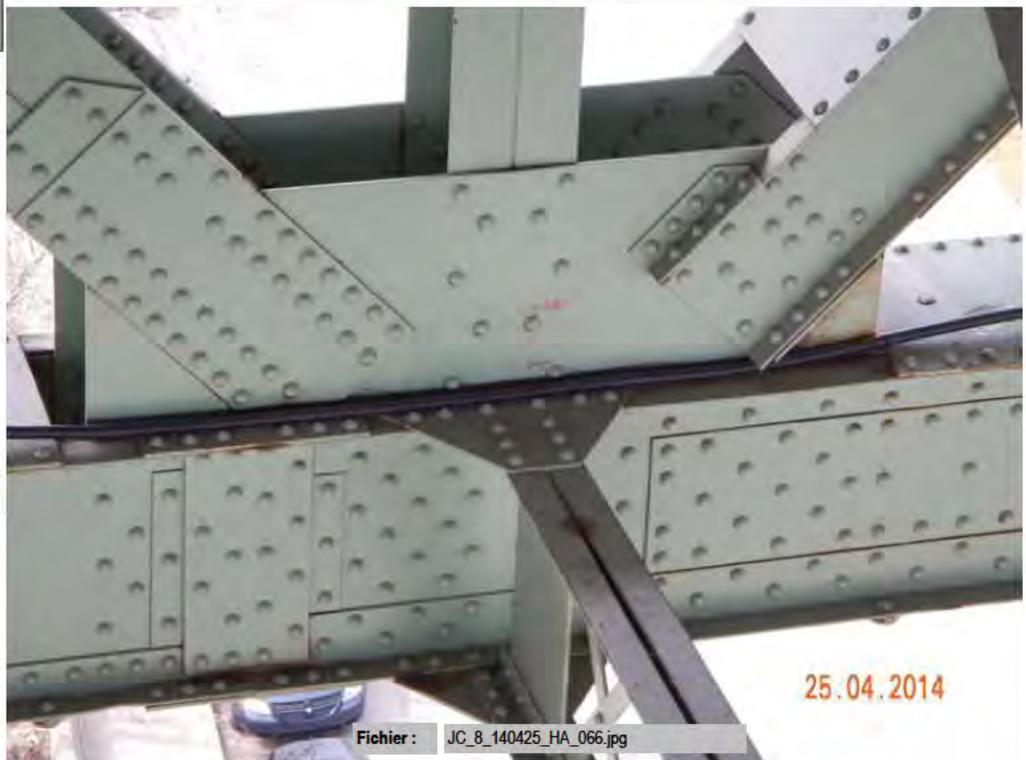
Photo no.:
JC_8_140425_HA_066

Sous-élément / type :
Assemblages corde inf.
03

Travée / axe : 32-33

Perte de matériaux de 7 à 9mm (PDS >30%) aux sections de transfert de l'assemblage 3 avec la corde inférieure pouvant réduire de façon très importante sa capacité.

Recomm. no : 9508, 10199

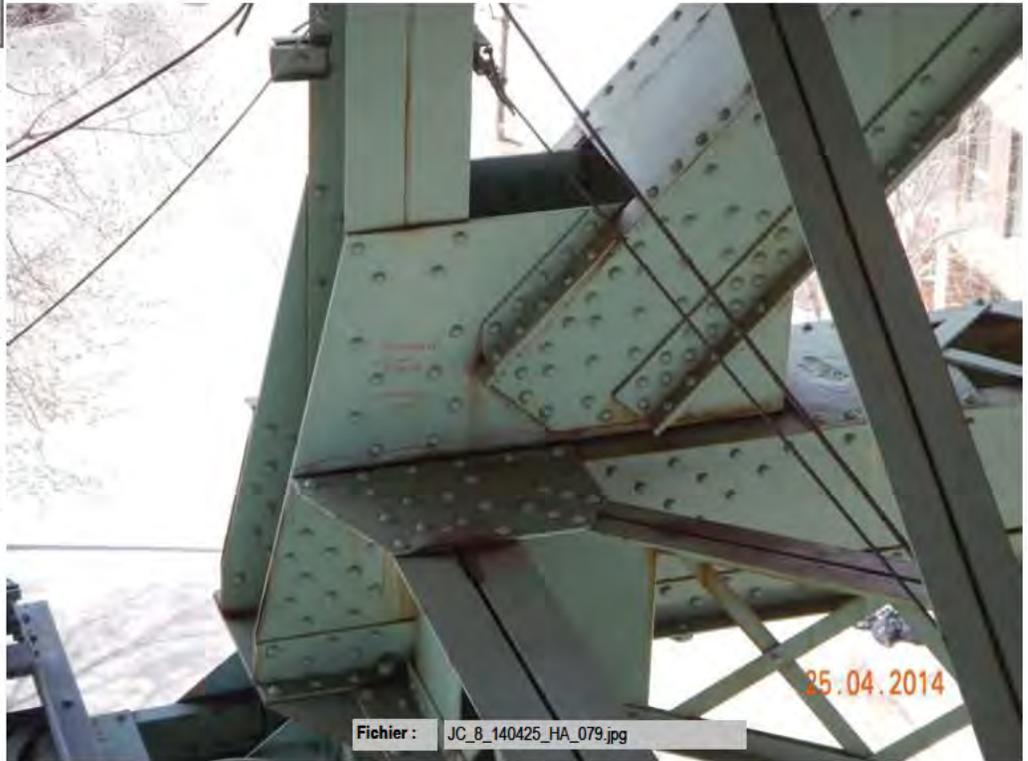
Photo no.:
JC_8_140425_HA_079

Sous-élément / type :
Assemblages corde inf.

01

Travée / axe : 34-35

Perte de matériaux de 3 à 7mm (PDS 10 à 20%) à la section de transfert des assemblages 1, 2 et 3 avec la corde inférieure pouvant réduire de façon appréciable leur capacité.

Recomm. no : 10199

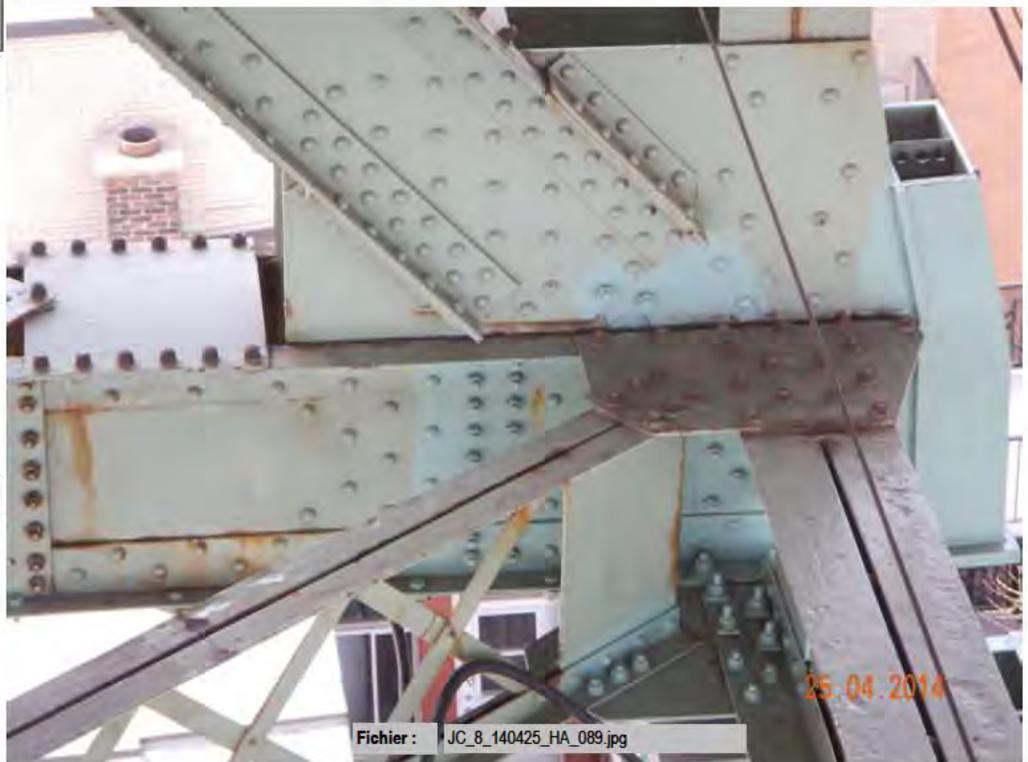
Photo no.:
JC_8_140425_HA_089

Sous-élément / type :
Assemblages corde inf.

06

Travée / axe : 34-35

Perte de matériaux de 7 à 11mm (PDS 20 à 30%) à la section de transfert de l'assemblage 6 avec la corde inférieure pouvant réduire de façon importante sa capacité.

Recomm. no : 10199

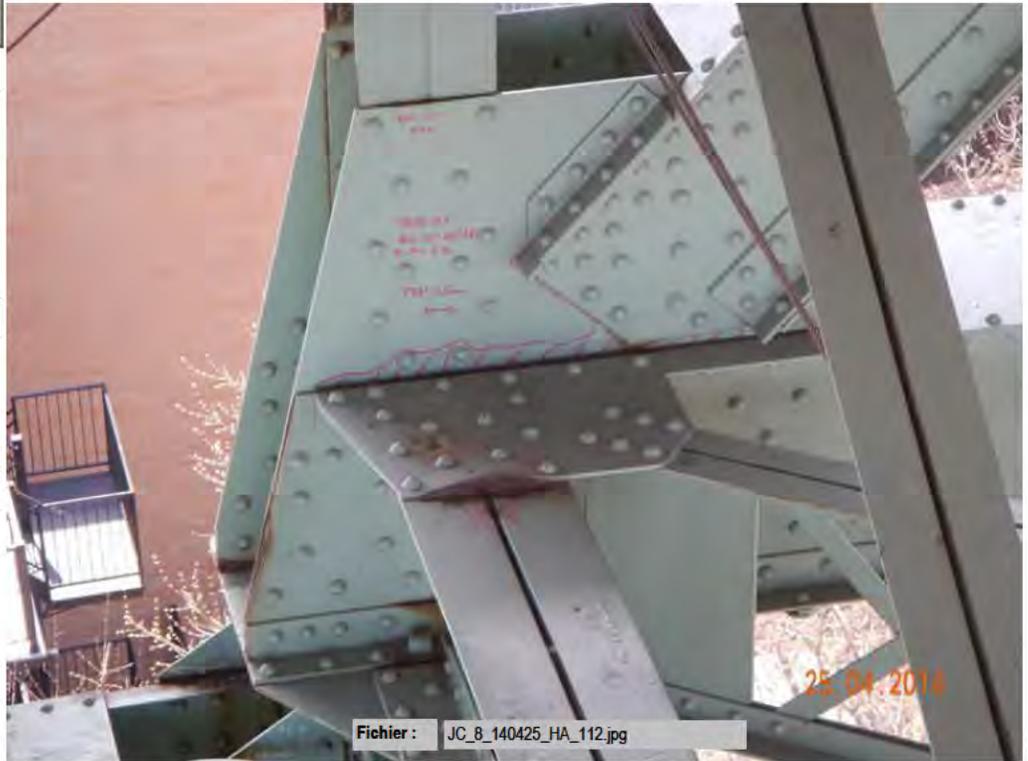
Photo no.:
JC_8_140425_HA_112

Sous-élément / type :
Assemblages corde inf.
02

Travée / axe : 36-37

Perte de matériaux de 5 à 10mm (PDS 20 à 30%) à la section de transfert des assemblages 2 et 3 avec la corde inférieure pouvant réduire de façon importante sa capacité.

Recomm. no : 9508, 10199

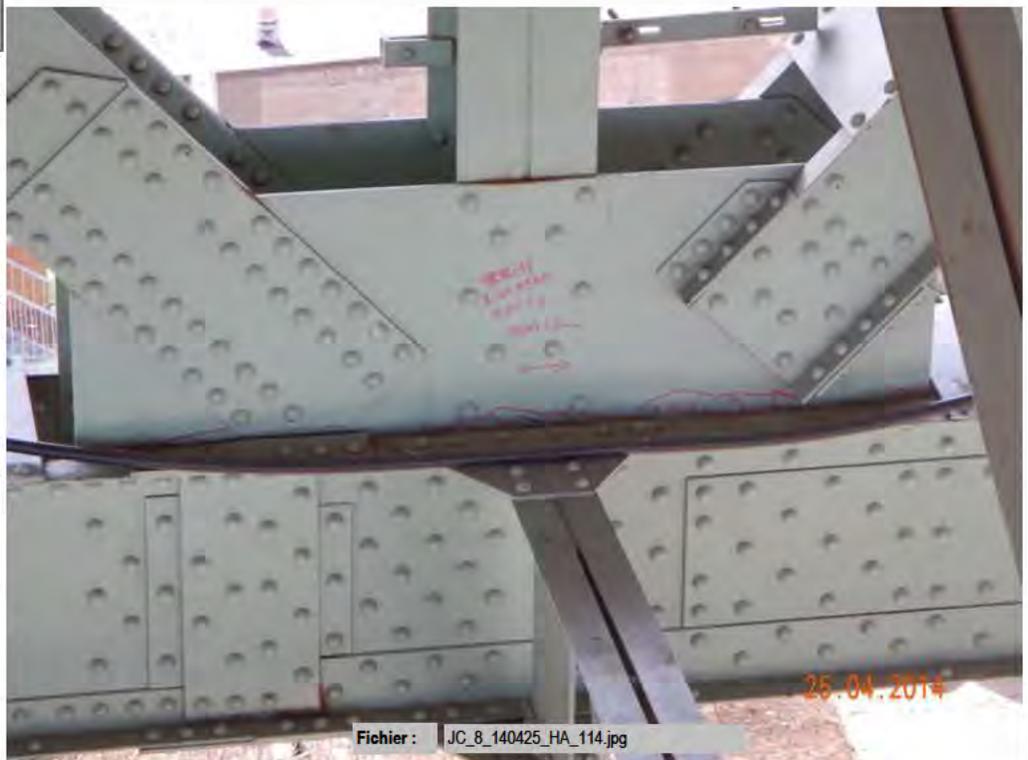
Photo no.:
JC_8_140425_HA_114

Sous-élément / type :
Assemblages corde inf.
03

Travée / axe : 36-37

Perte de matériaux de 5 à 10mm (PDS 20 à 30%) à la section de transfert des assemblages 2 et 3 avec la corde inférieure pouvant réduire de façon importante sa capacité.

Recomm. no : 9508, 10199

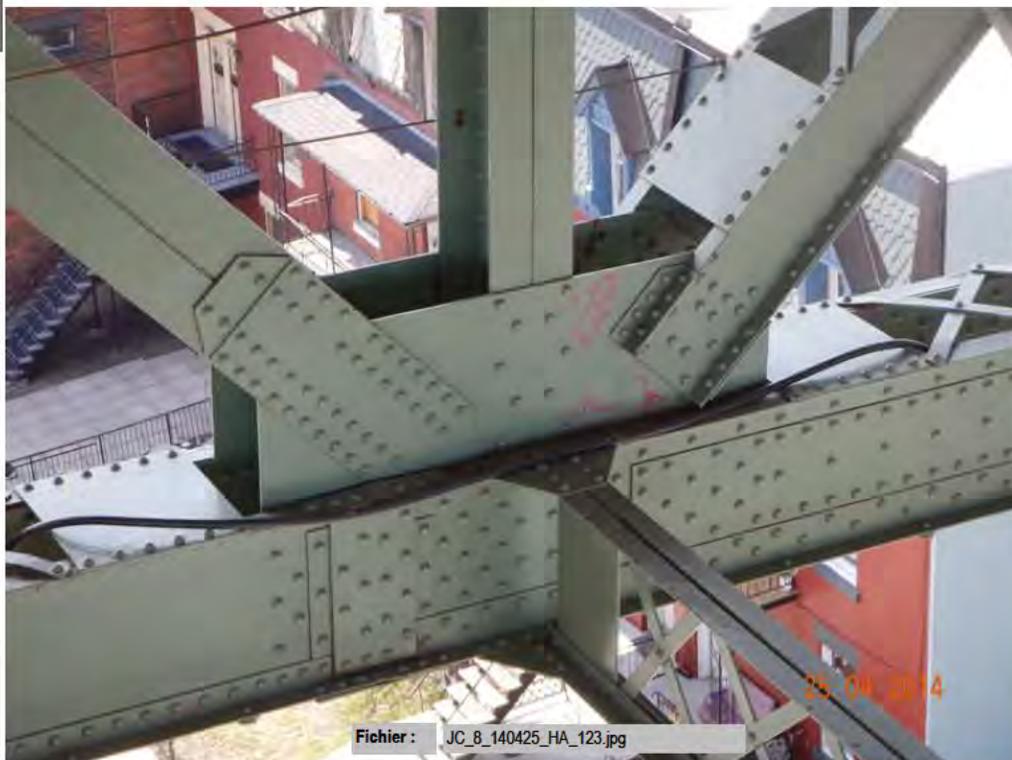
Photo no.:
JC_8_140425_HA_123

Sous-élément / type :
Assemblages corde inf.
03

Travée / axe : 38-39

Perte de matériaux de 8 à 10mm (PDS 20 à 30%) aux sections de transfert de l'assemblage 1 avec la corde inférieure pouvant réduire de façon importante sa capacité.

Recomm. no : 9508, 10199

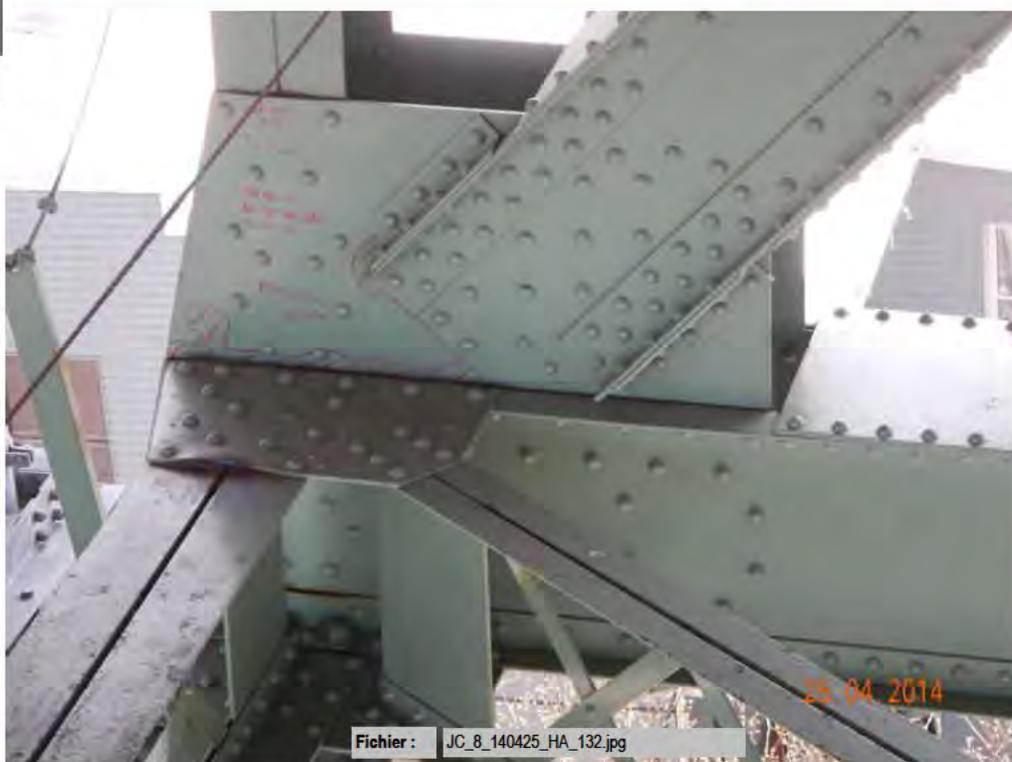
Photo no.:
JC_8_140425_HA_132

Sous-élément / type :
Assemblages corde inf.
02

Travée / axe : 40-41

Pertes de matériaux de 5 à 9mm aux sections de transfert des assemblages 2, 3 et 5 avec la corde inférieure pouvant réduire de façon importante leur capacité.

Recomm. no : 9508, 10199

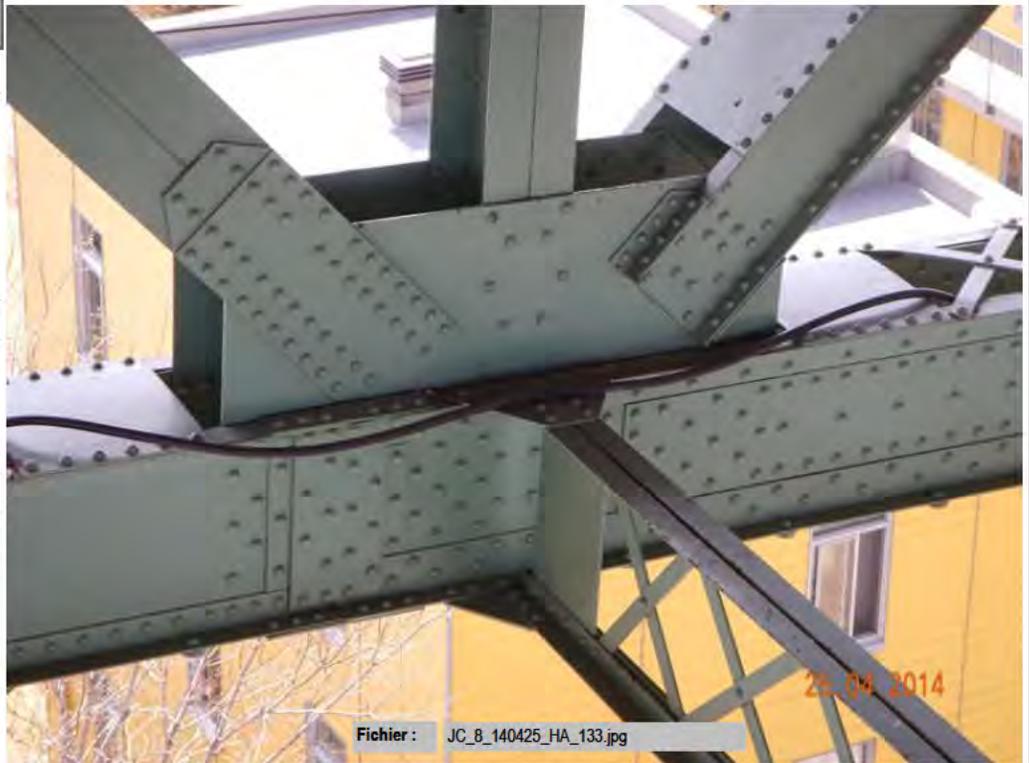
Photo no. :
JC_8_140425_HA_133

Sous-élément / type :
Assemblages corde inf.
03

Travée / axe : 40-41

Pertes de matériaux de 5 à 9mm aux sections de transfert des assemblages 2, 3 et 5 avec la corde inférieure pouvant réduire de façon importante leur capacité.

Recomm. no : 9508, 10199

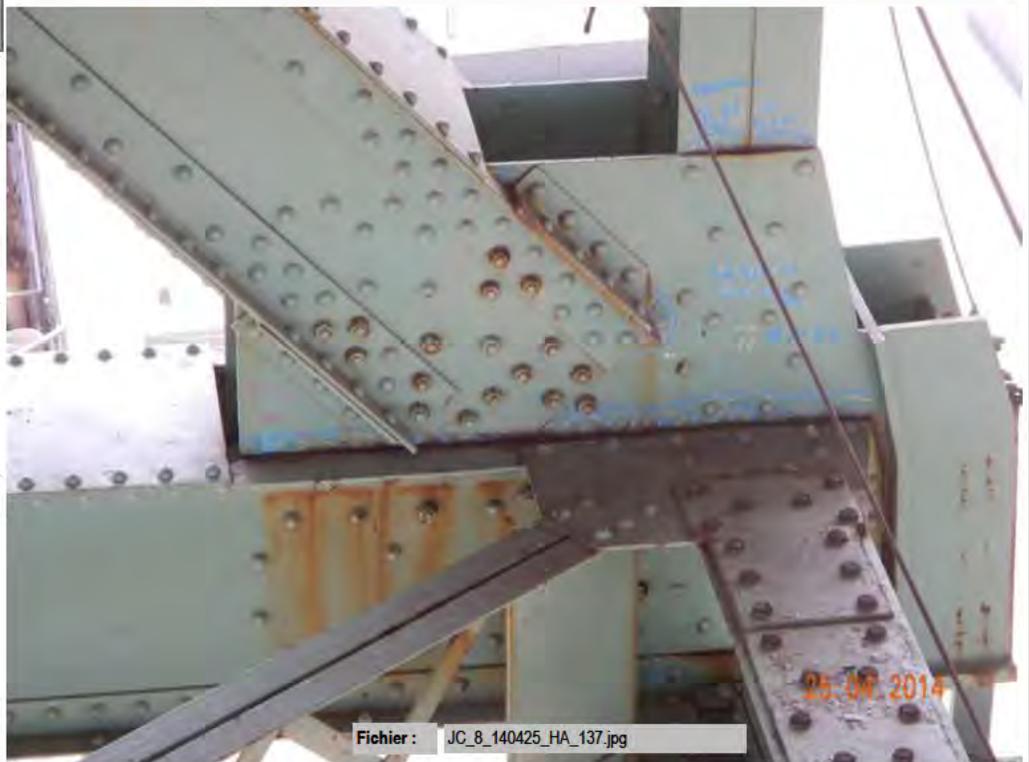
Photo no. :
JC_8_140425_HA_137

Sous-élément / type :
Assemblages corde inf.
06

Travée / axe : 40-41

Perte de section supérieure à 30% aux sections de transfert de l'assemblage 6 avec la corde inférieure pouvant réduire de façon très importante sa capacité.

Recomm. no : 9508, 10199

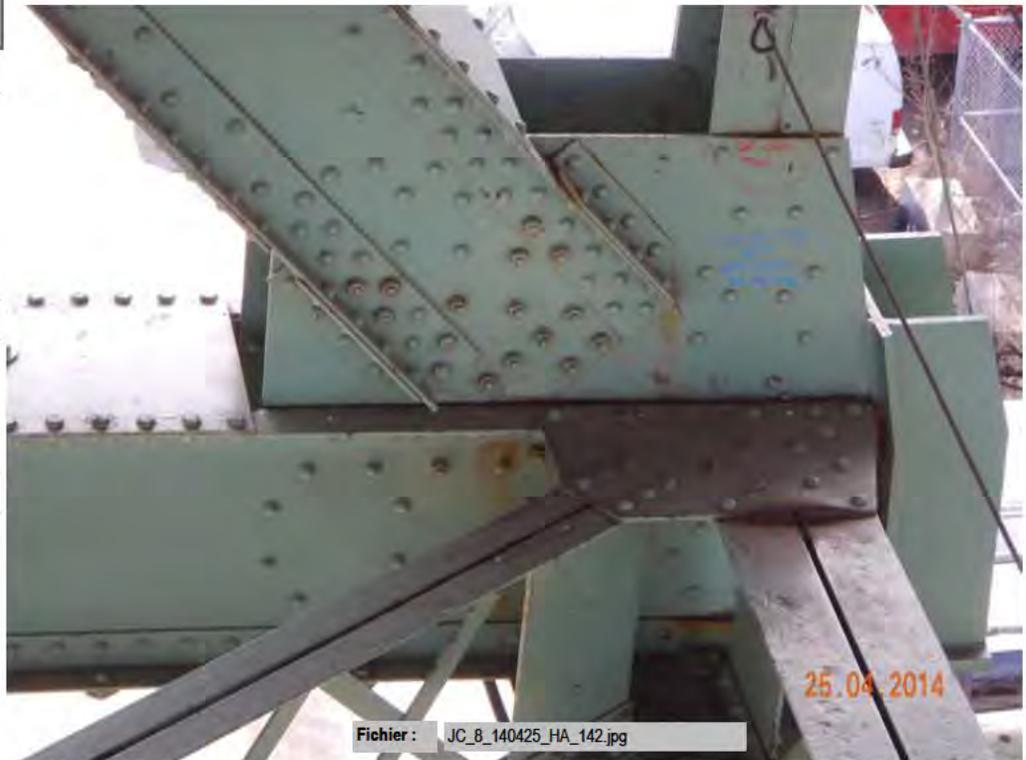
Photo no.:
JC_8_140425_HA_142

Sous-élément / type :
Assemblages corde inf.
06

Travée / axe : 42-43

Perte de section supérieure à 30% aux sections de transfert et perforation de l'assemblage 6 avec la corde inférieure pouvant réduire de façon très importante sa capacité.

Recomm. no : 9508, 10199

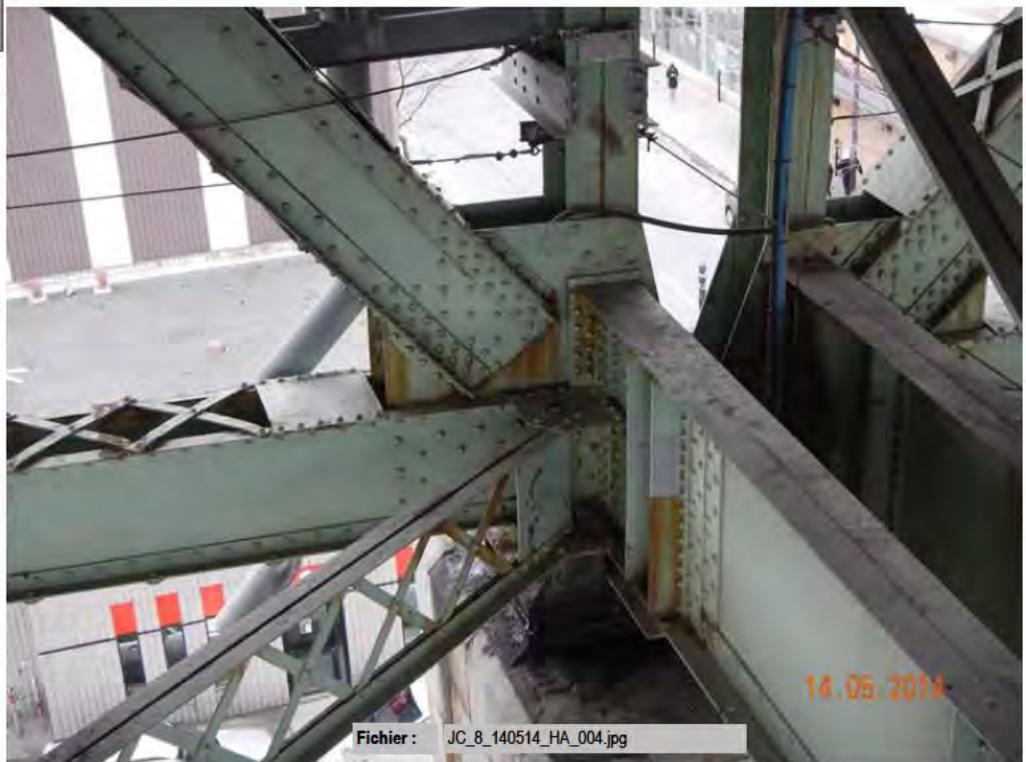
Photo no.:
JC_8_140514_HA_004

Sous-élément / type :
Assemblages corde inf.
07

Travée / axe : 44-45

Pertes de matériaux de 6 à 9mm (PSD >30%) aux sections de transfert de l'assemblage 7 avec la corde inférieure pouvant réduire de façon très importante sa capacité.

Recomm. no : 9508, 10199

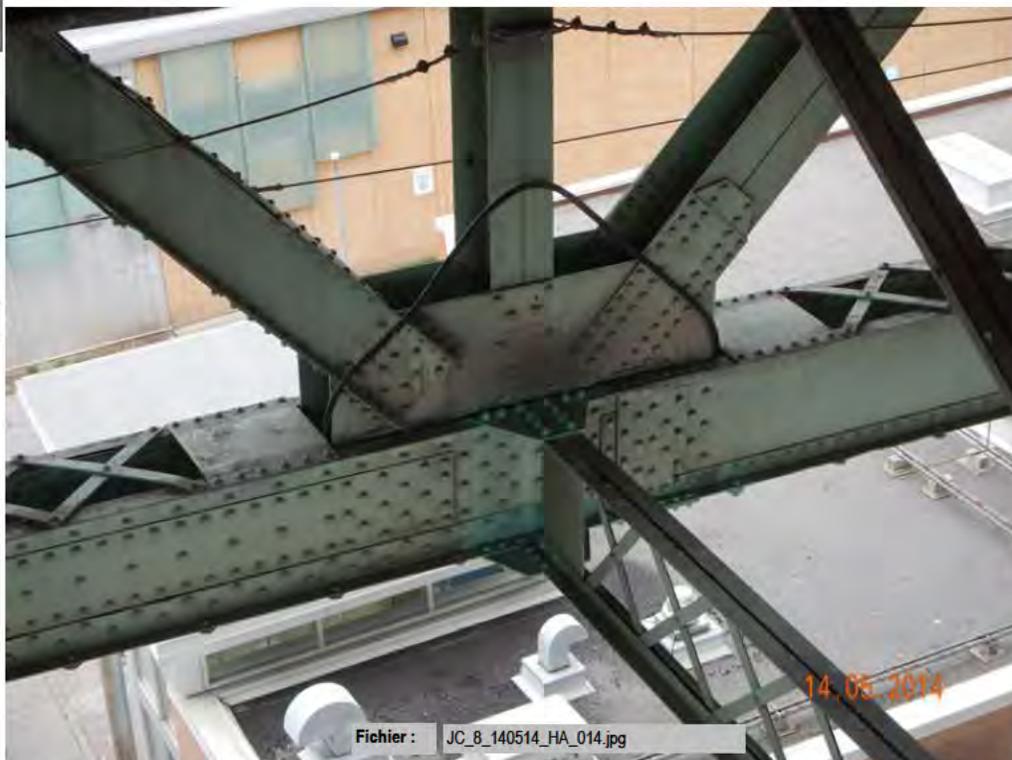
Photo no.:
JC_8_140514_HA_014

Sous-élément / type :
Assemblages corde inf.
05

Travée / axe : 45-46

Pertes de matériaux de 4 à 8mm (PDS 20 à 30%) aux sections de transfert de l'assemblage 5 avec la corde inférieure pouvant réduire de façon importante leur capacité.

Recomm. no : 9508, 10199

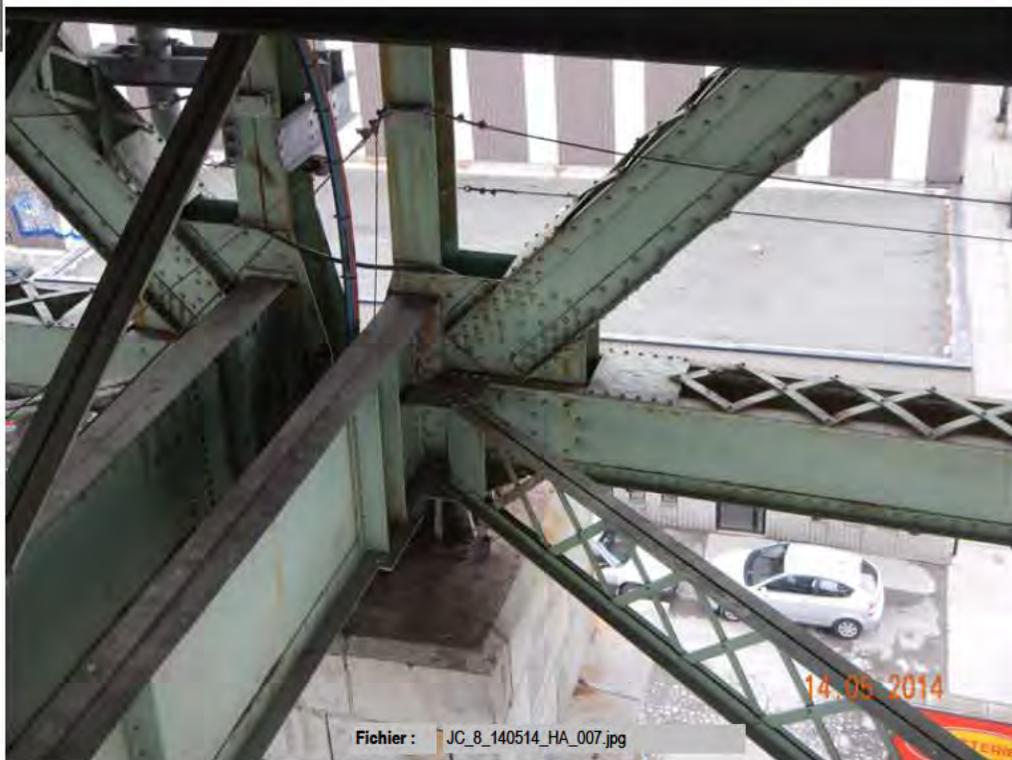
Photo no.:
JC_8_140514_HA_007

Sous-élément / type :
Assemblages corde inf.
02

Travée / axe : 45-46

Perte de section supérieure à 30% aux sections de transfert des assemblages 3 et 5 avec la corde inférieure pouvant réduire de façon très importante leur capacité.

Recomm. no : 9508, 10199

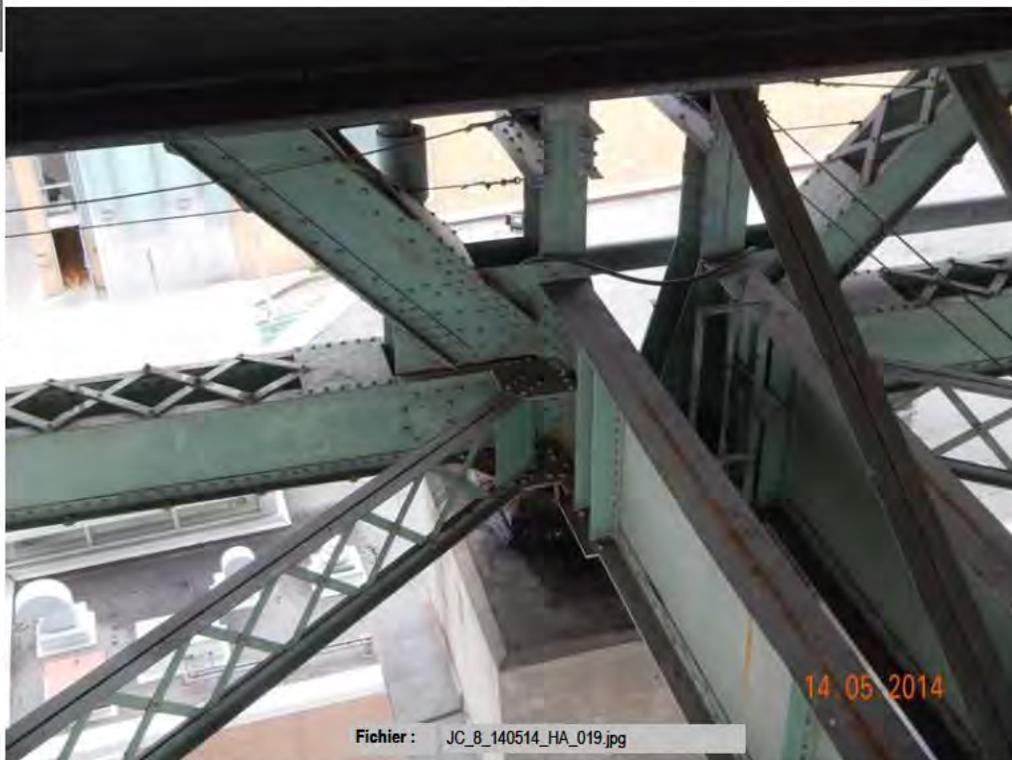
Photo no.:
JC_8_140514_HA_019

Sous-élément / type :
Assemblages corde inf.
06

Travée / axe : 45-46

Perte de section supérieure à 30% aux sections de transfert des assemblages 3 et 5 avec la corde inférieure pouvant réduire de façon très importante leur capacité.

Recomm. no : 9508, 10199
