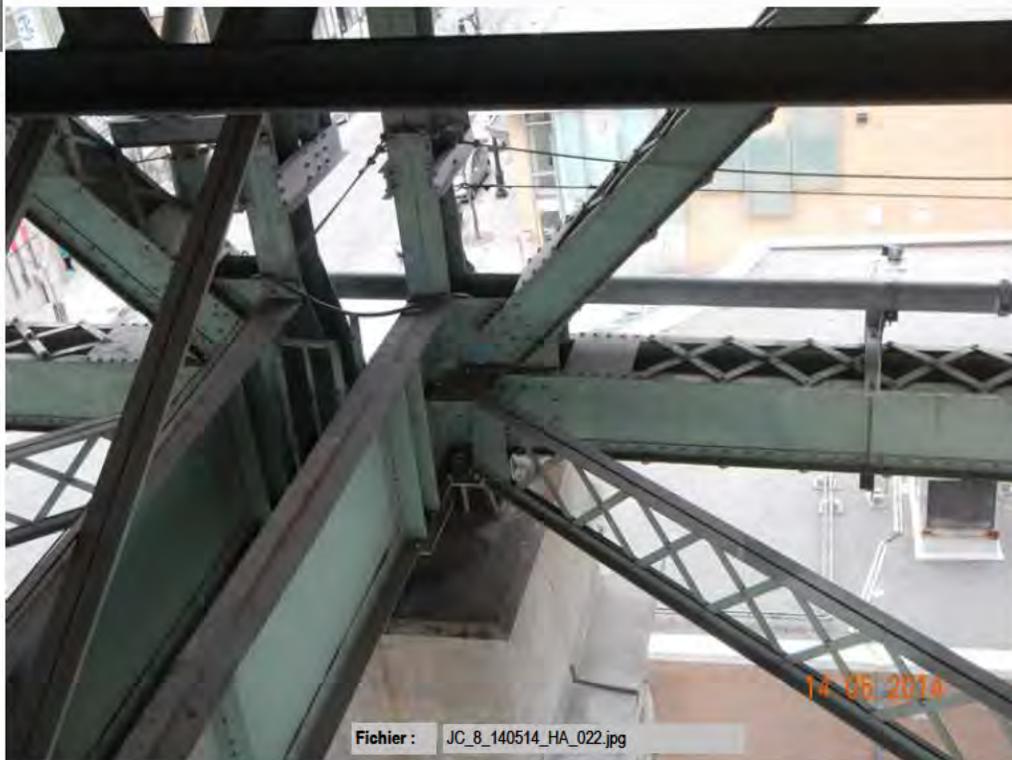
Photo no.:
JC_8_140514_HA_022

Sous-élément / type :
Assemblages corde inf.
01

Travée / axe : 46-47

Perte de section supérieure à 30% aux sections de transfert des assemblages 1 et 3 avec la corde inférieure pouvant réduire de façon très importante leur capacité.

Recomm. no : 9508, 10199

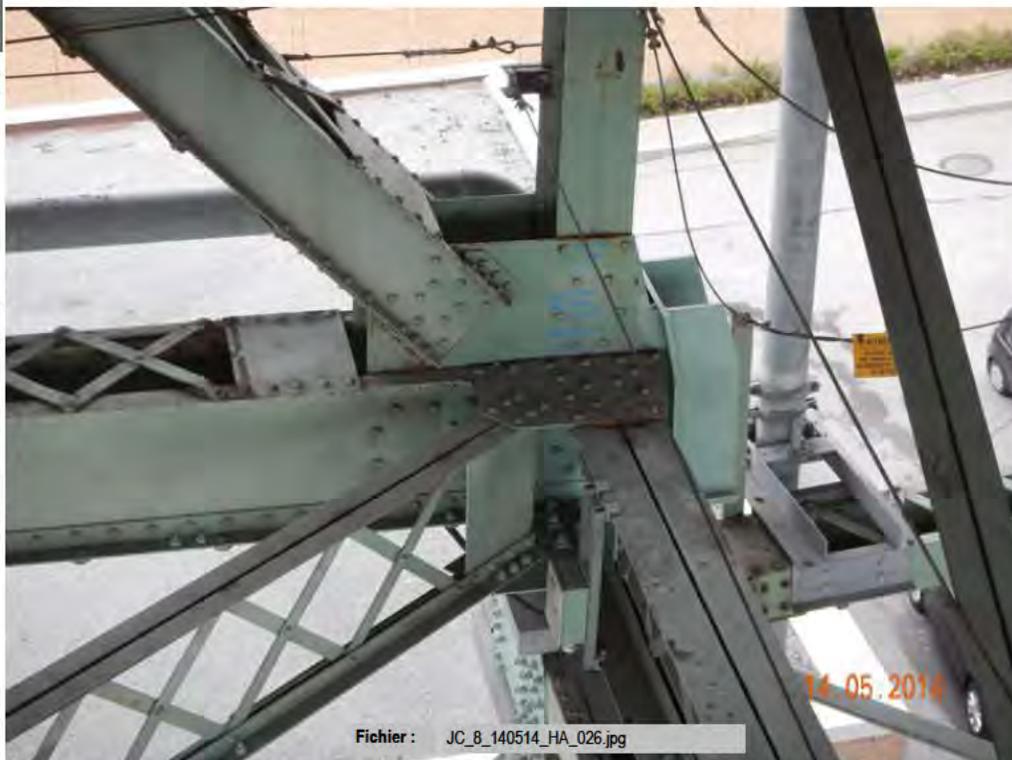
Photo no.:
JC_8_140514_HA_026

Sous-élément / type :
Assemblages corde inf.
03

Travée / axe : 46-47

Perte de section supérieure à 30% aux sections de transfert des assemblages 1 et 3 avec la corde inférieure pouvant réduire de façon très importante leur capacité.

Recomm. no : 9508, 10199

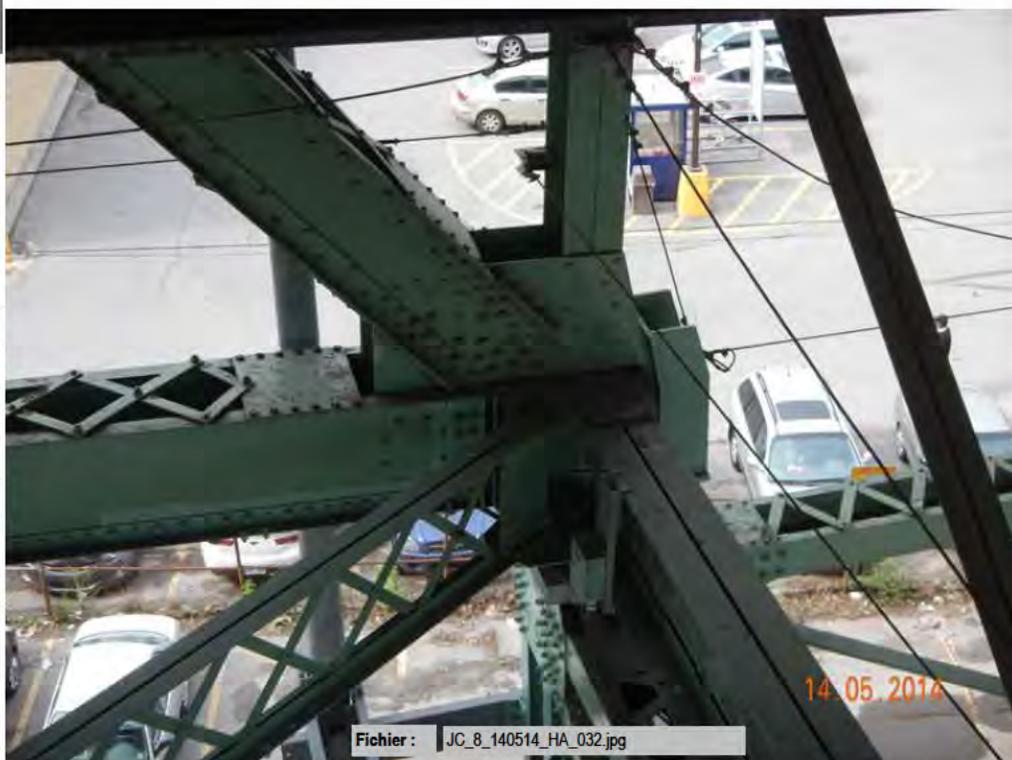
Photo no.:
JC_8_140514_HA_032

Sous-élément / type :
Assemblages corde inf.
06

Travée / axe : 48-49

Pertes de matériaux de 10 à 15mm (PDS >30%) aux sections de transfert de l'assemblage 6 avec la corde inférieure pouvant réduire de façon très importante sa capacité.

Recomm. no : 9508, 10199

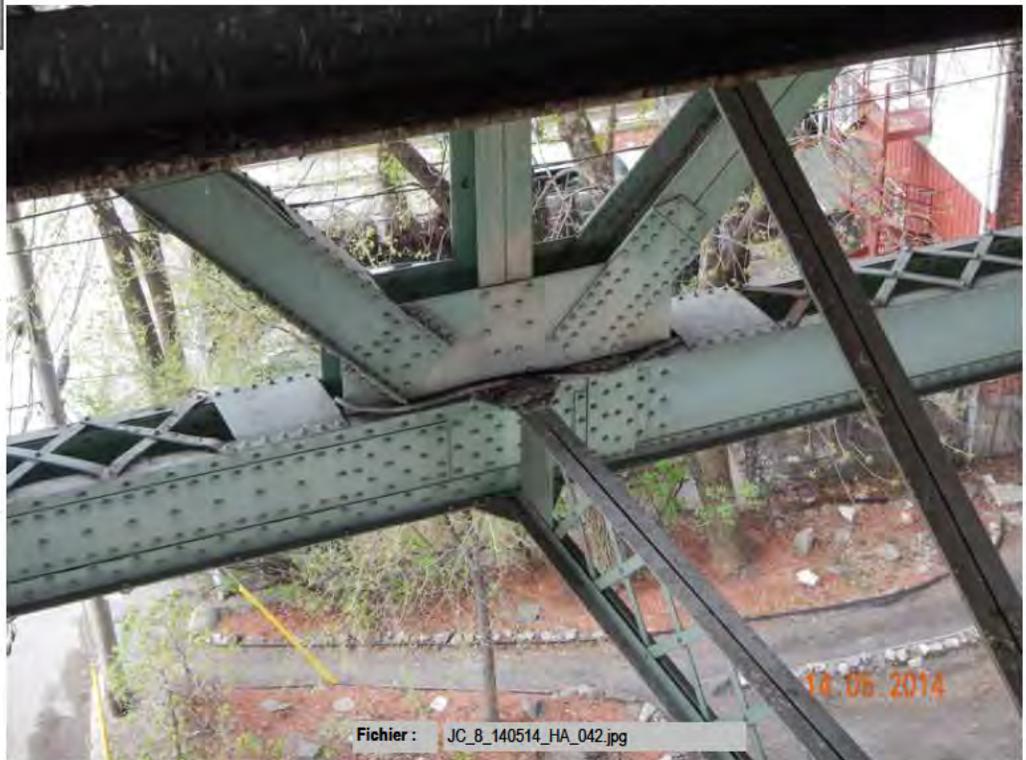
Photo no.:
JC_8_140514_HA_042

Sous-élément / type :
Assemblages corde inf.
05

Travée / axe : 50-51

Pertes de matériaux de 7 à 11mm (PDS 20 à 30%) aux sections de transfert des assemblages 5 et 6 avec la corde inférieure pouvant réduire de façon importante leur capacité.

Recomm. no : 9508, 10199

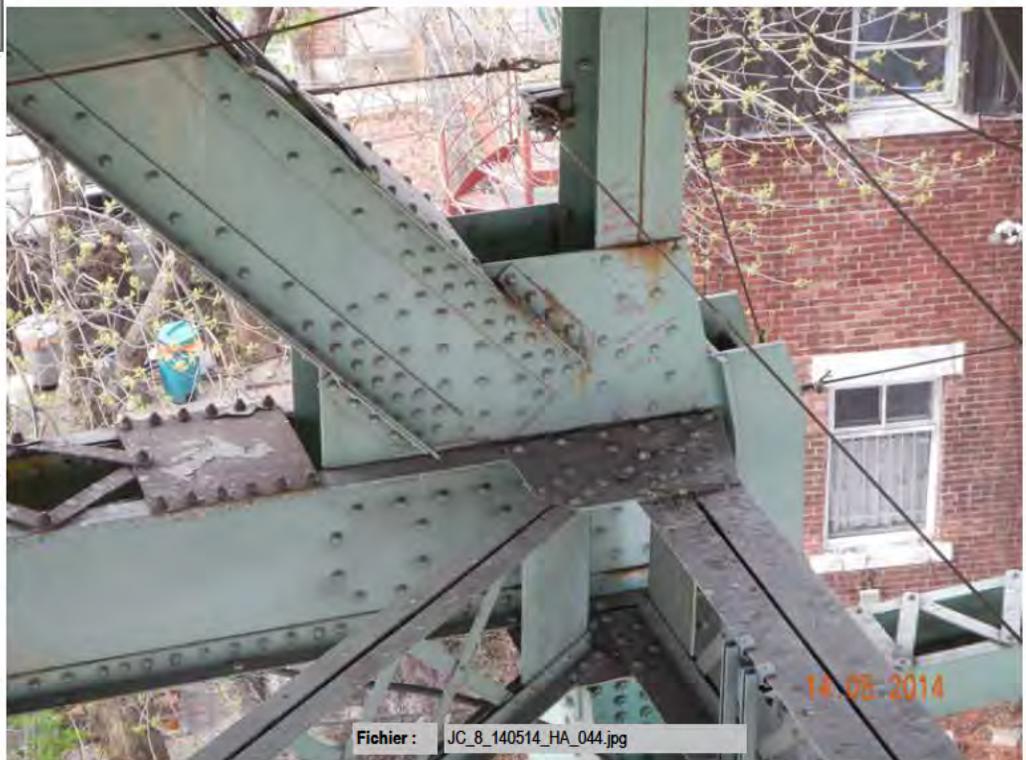
Photo no.:
JC_8_140514_HA_044

Sous-élément / type :
Assemblages corde inf.
06

Travée / axe : 50-51

Pertes de matériaux de 7 à 11mm (PDS 20 à 30%) aux sections de transfert des assemblages 5 et 6 avec la corde inférieure pouvant réduire de façon importante leur capacité.

Recomm. no : 9508, 10199

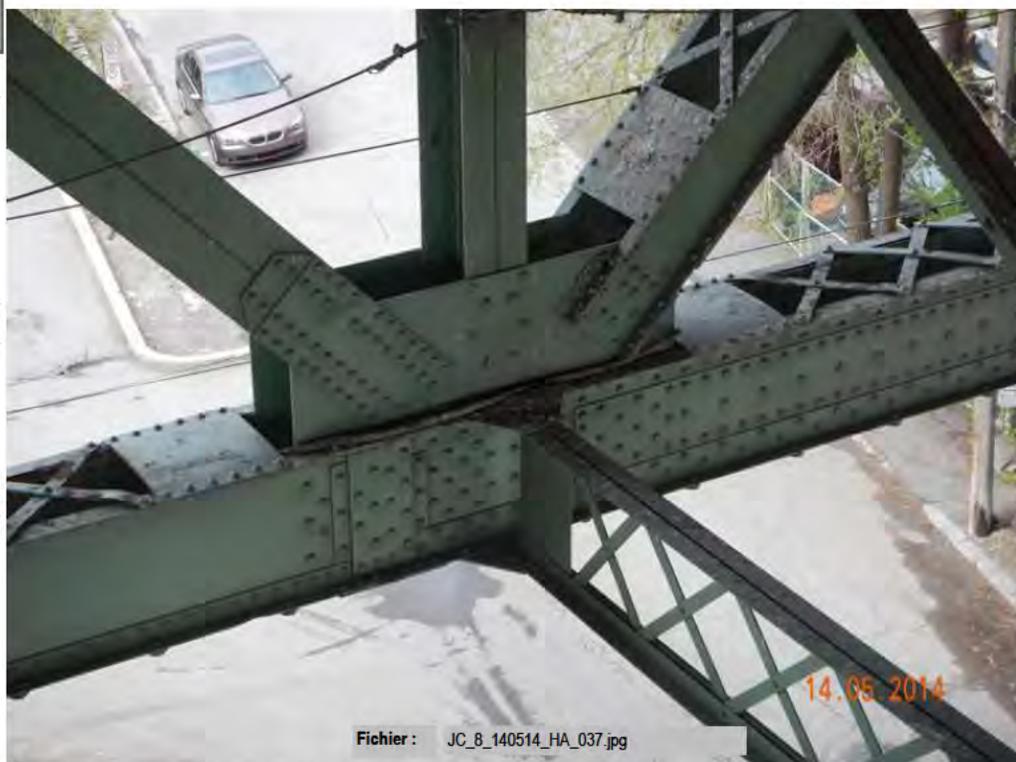
Photo no.:
JC_8_140514_HA_037

Sous-élément / type :
Assemblages corde inf.
03

Travée / axe : 50-51
Localisation :
Amont

Perte de section supérieure à 30% aux sections de transfert des assemblages 3 et 4 avec la corde inférieure pouvant réduire de façon très importante leur capacité.

Recomm. no : 9508, 10199

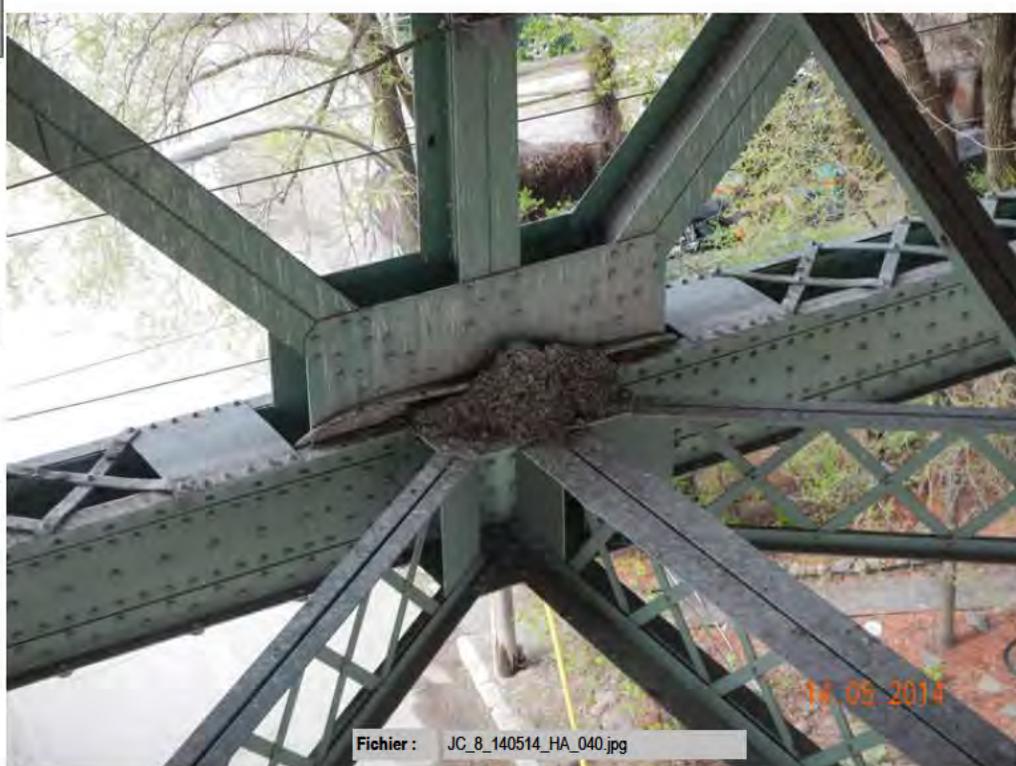
Photo no.:
JC_8_140514_HA_040

Sous-élément / type :
Assemblages corde inf.
04

Travée / axe : 50-51
Localisation :
Amont

Perte de section supérieure à 30% aux sections de transfert des assemblages 3 et 4 avec la corde inférieure pouvant réduire de façon très importante leur capacité.

Recomm. no : 9126, 9508

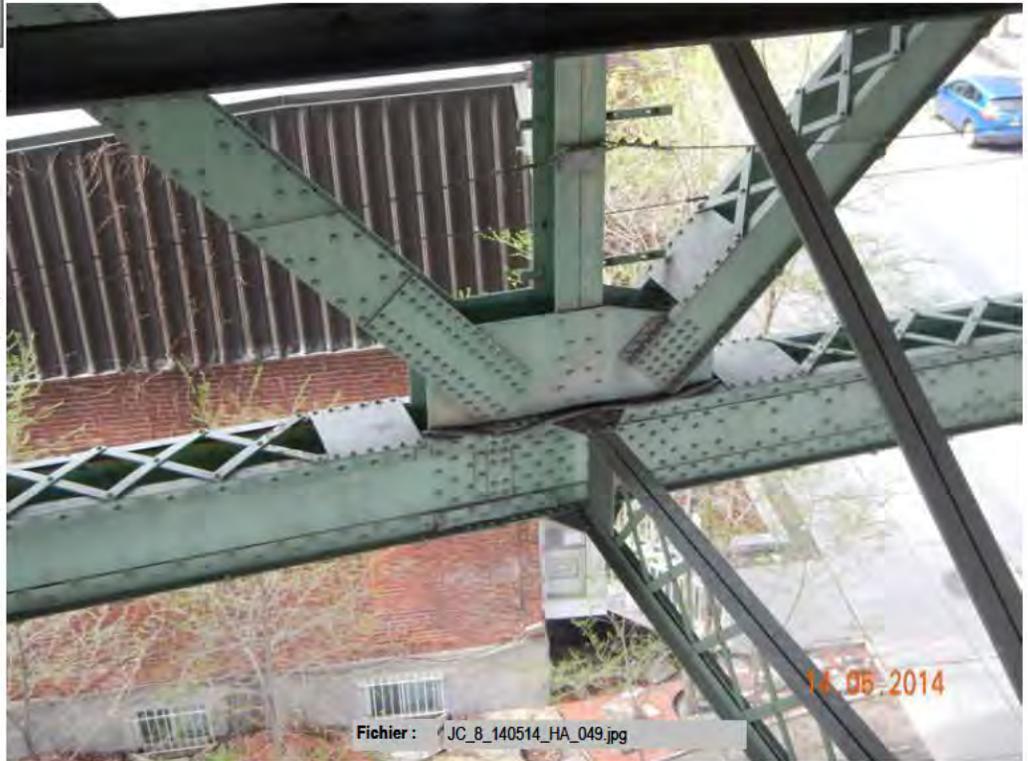
Photo no.:
JC_8_140514_HA_049

Sous-élément / type :
Assemblages corde inf.
02

Travée / axe : 52-53

Pertes de matériaux de 3 à 6mm (PDS 20 à 30%) aux sections de transfert des assemblages 2, 3 et 4 avec la corde inférieure pouvant réduire de façon importante leur capacité.

Recomm. no : 9508, 10199

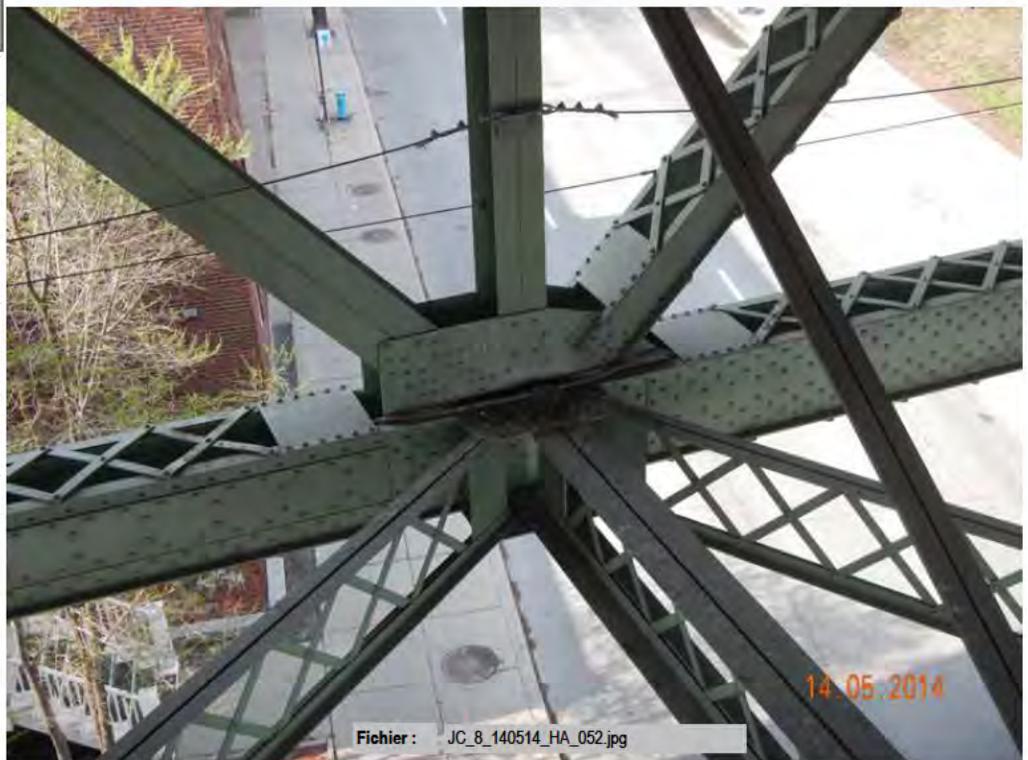
Photo no.:
JC_8_140514_HA_052

Sous-élément / type :
Assemblages corde inf.
03

Travée / axe : 52-53

Pertes de matériaux de 3 à 6mm (PDS 20 à 30%) aux sections de transfert des assemblages 2, 3 et 4 avec la corde inférieure pouvant réduire de façon importante leur capacité.

Recomm. no : 9126, 9508

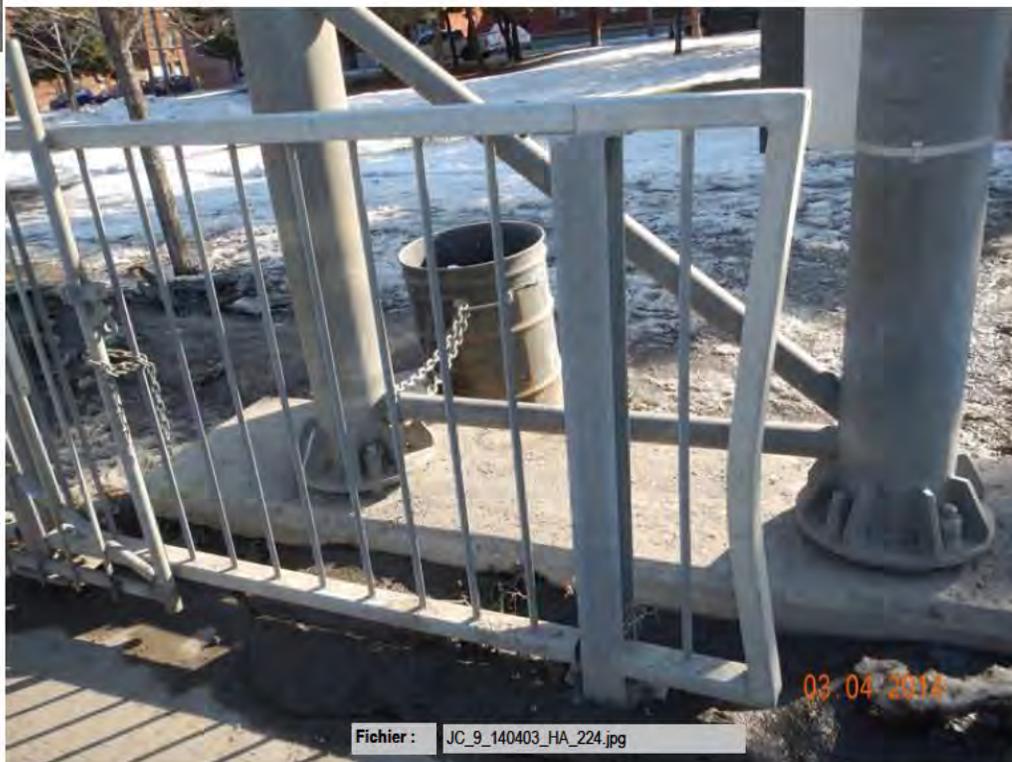
Déformation d'un montant à l'extrémité du garde-fou, côté amont.

Recomm. no : 10161, 10162

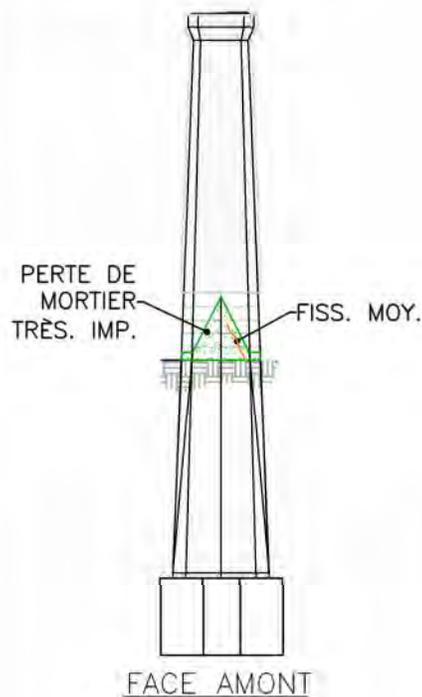
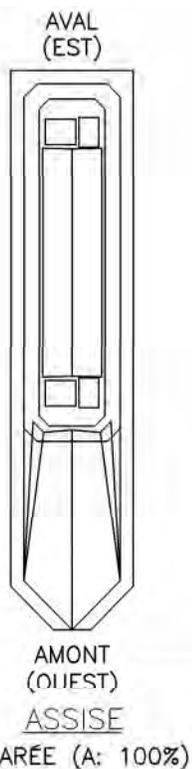
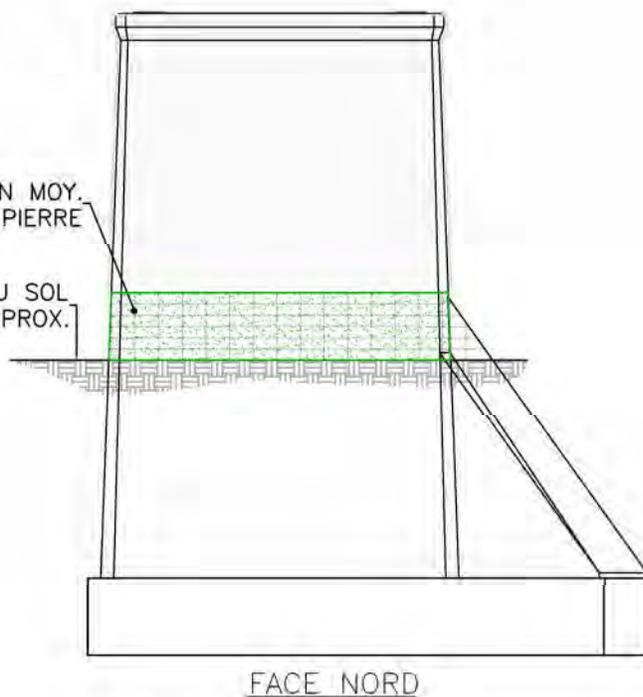
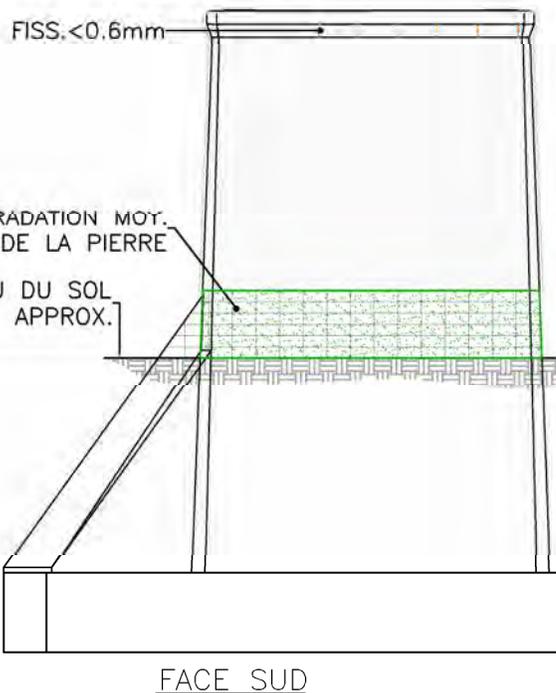
Pile: 12	Section: 4	Type: Pile en béton
Date: 2014-05-12	Inspection par: H.A. - V.L.	Échelle: 1:350

PILE 12 DEL ECL DESAG FISS 0.8@3mm

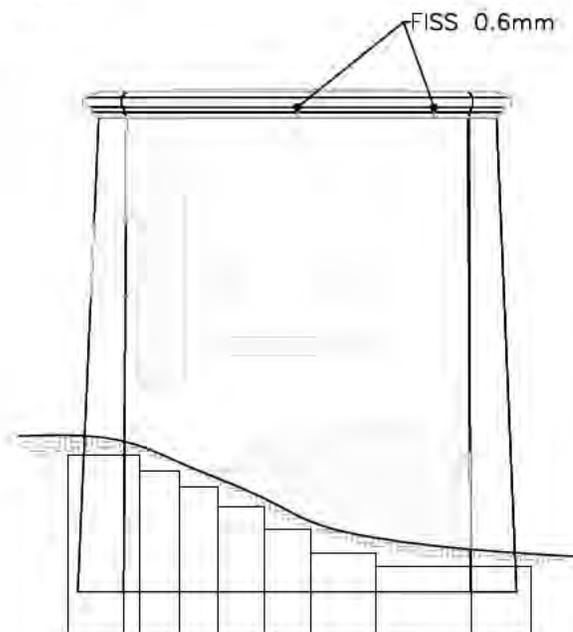
FACE SUD

FISS 0.6mm

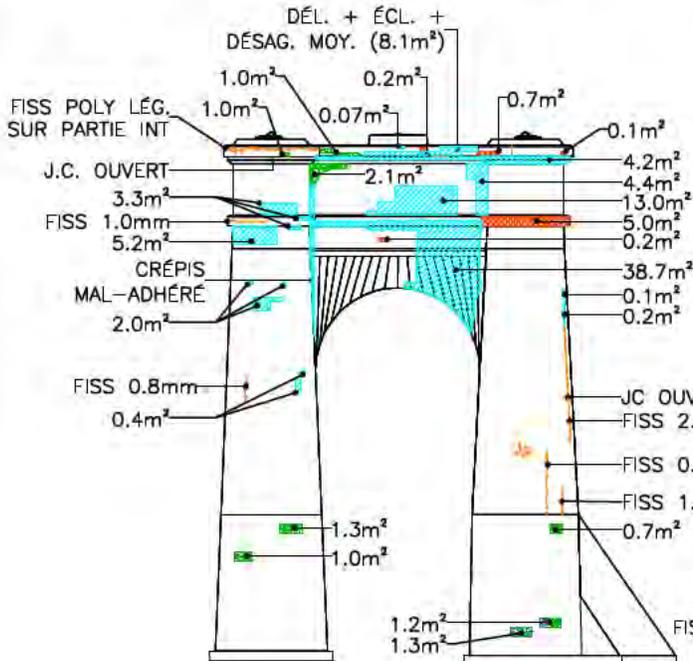
FACE NORD

NOTES: DÉSAG. LÉG. DU BÉTON, TR, FP ÉTROITES ET JF À QUELQUES ENDRITS.

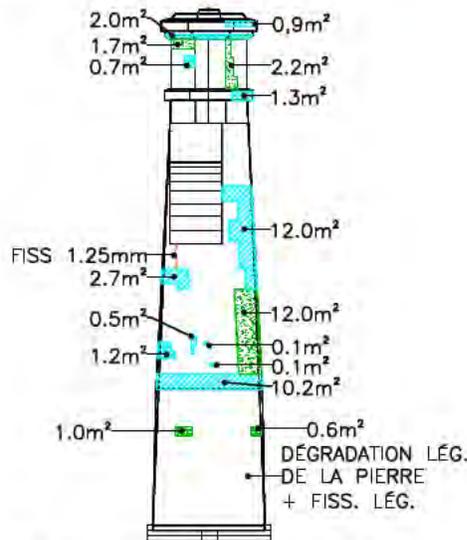
FACE AMONT OUEST (INT.)

Notes: DÉSAG. LÉG. DU BÉTON, TR, FP ÉTROITES ET JF À QUELQUES ENDRIOITS.

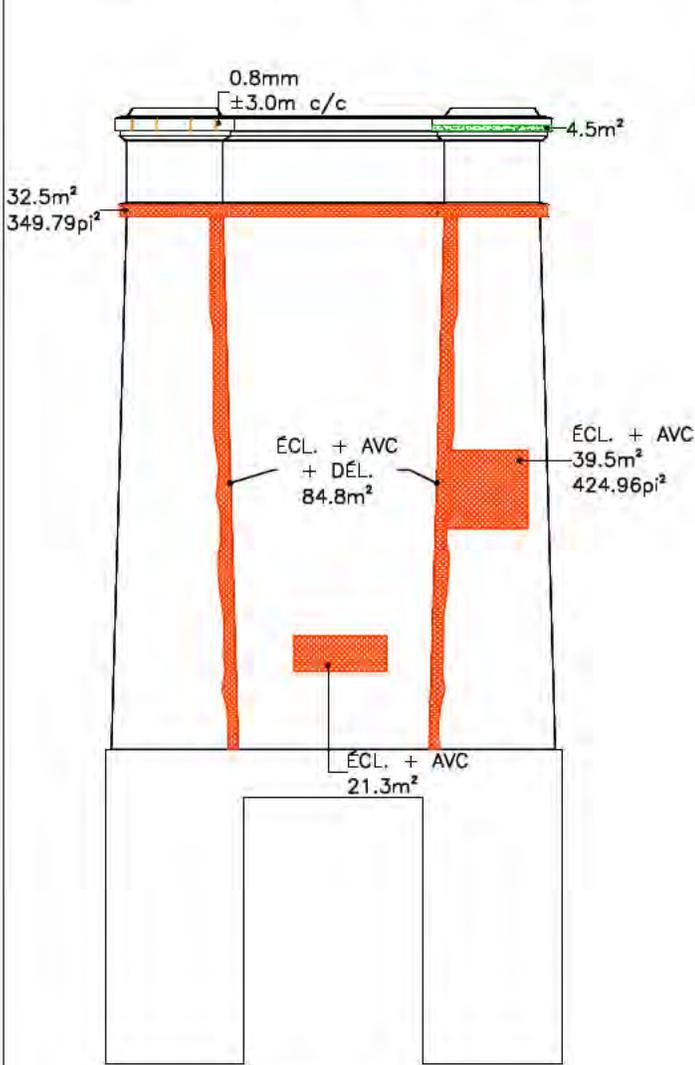
FACE SUD

PILE 25 42.7m² 280.95m² 6.8m² 9.5m.lin

NOTES: DÉSAG. IMP. DU BÉTON, TR, FP ÉTROITES ET JF
OUVERT À PLUSIEURS ENDROITS. ÉCL. À
PLUSIEURS ENDROITS AVEC AVC.

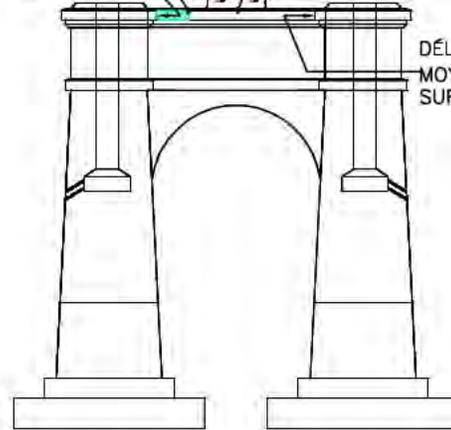
FACE NORD

DÉL. + DÉSAG. MOY. 1.0m² SUR LA FACE EST

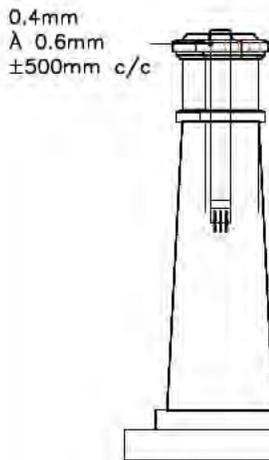
FACE AVAL (EST)

DÉGRADATION MOY. DE LA PIERRE + PERTE DE MORTIER MOY. LOCALISÉE

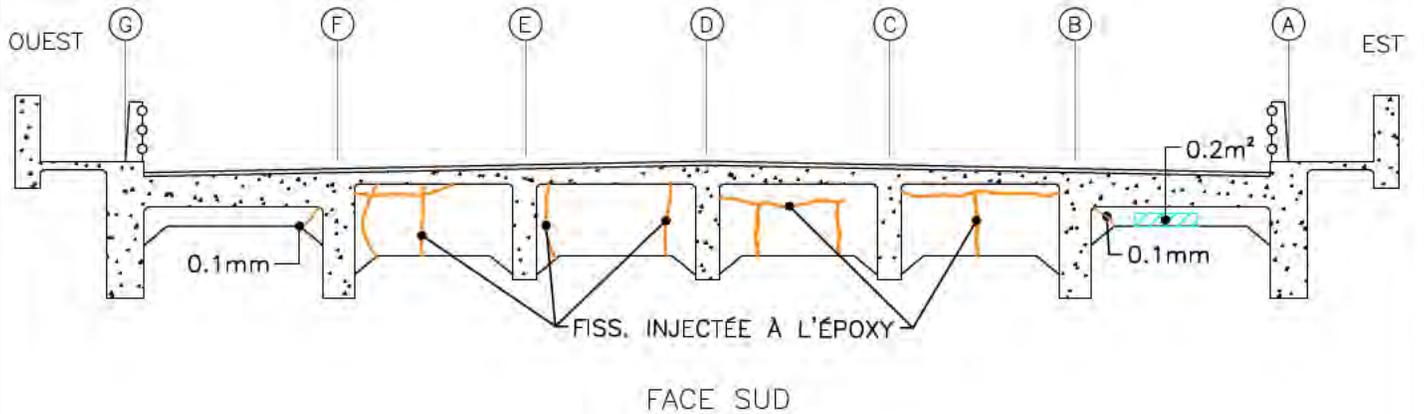
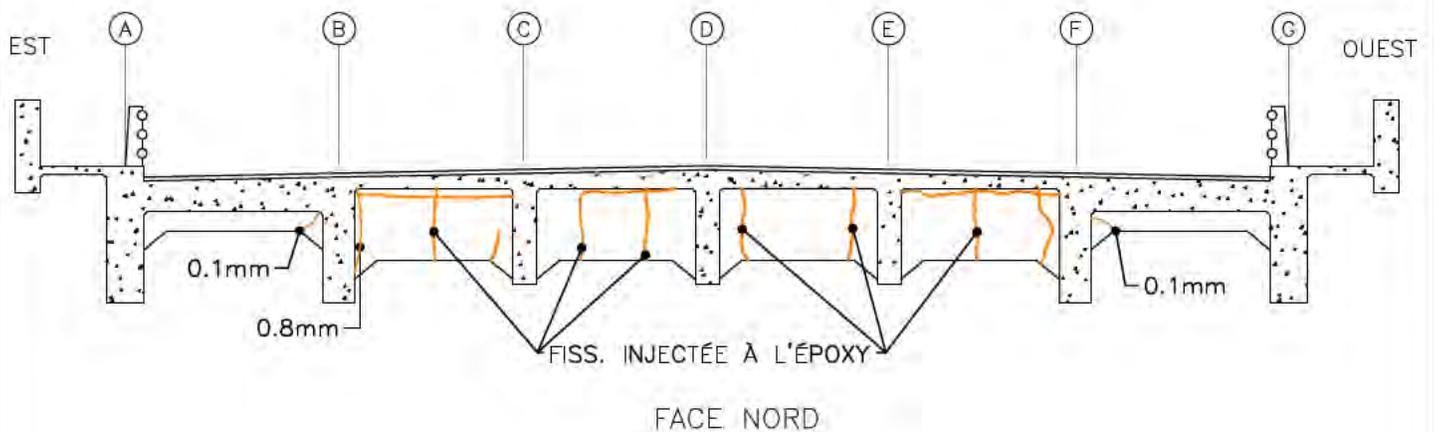
Travée : 55-56 Axe : 1 Section : 9 Type : Diaphragme en béton
Date : mai 2014 Inspection par : SD, CG, VD, HA Échelle : 1" = 10'

<u>DEL</u>	<u>ECL</u>	<u>FISS 0.8@3mm</u>
0.2m ²	-	1.3m.lin

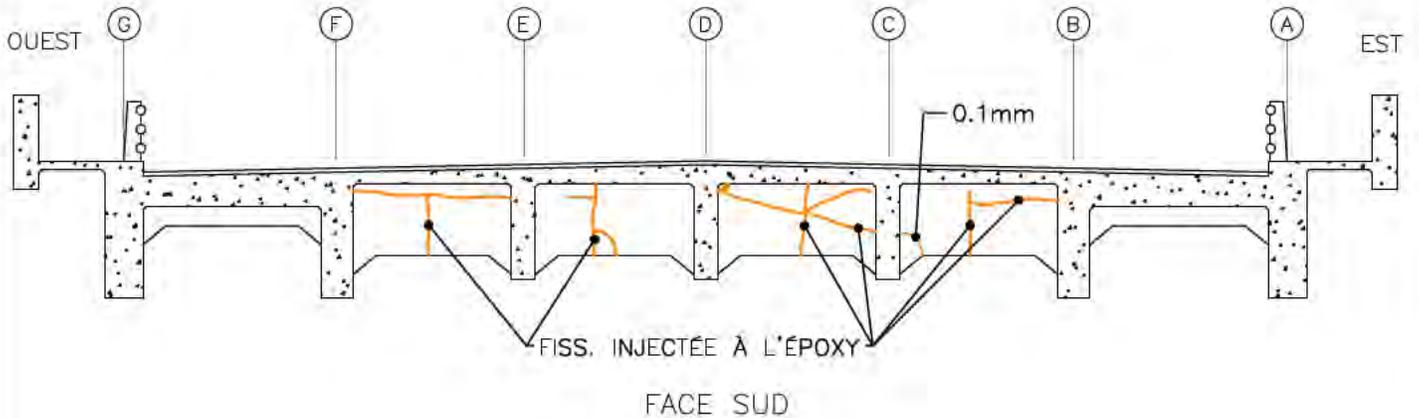
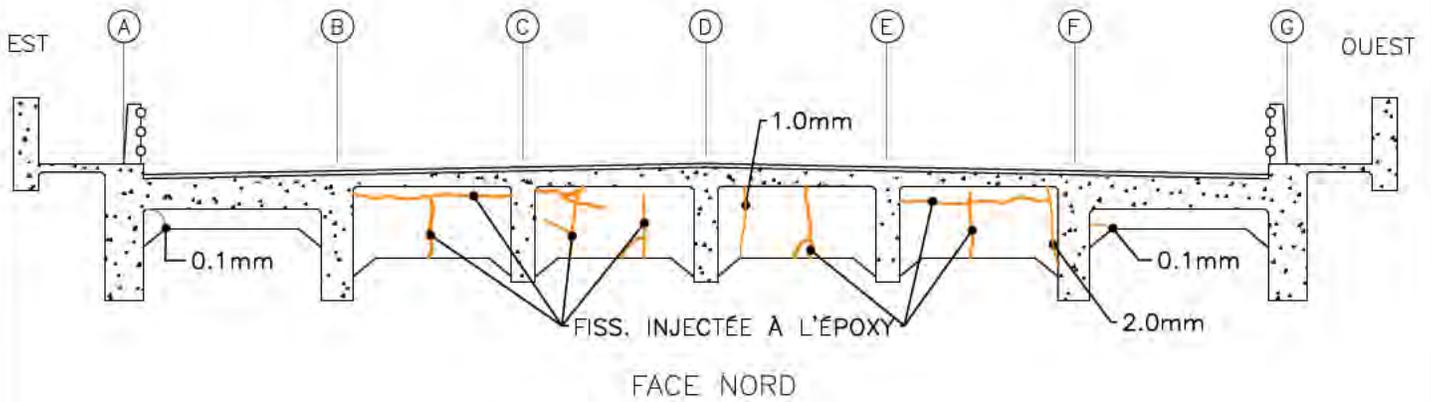
Travée : 55-56	Axe : 2	Section : 9	Type : Diaphragme en béton
Date : mai 2014	Inspection par : SD, CG, VD, HA		Échelle : 1" = 10'

DEL ECL FISS 0.8@3mm
— — 1.3m.lin

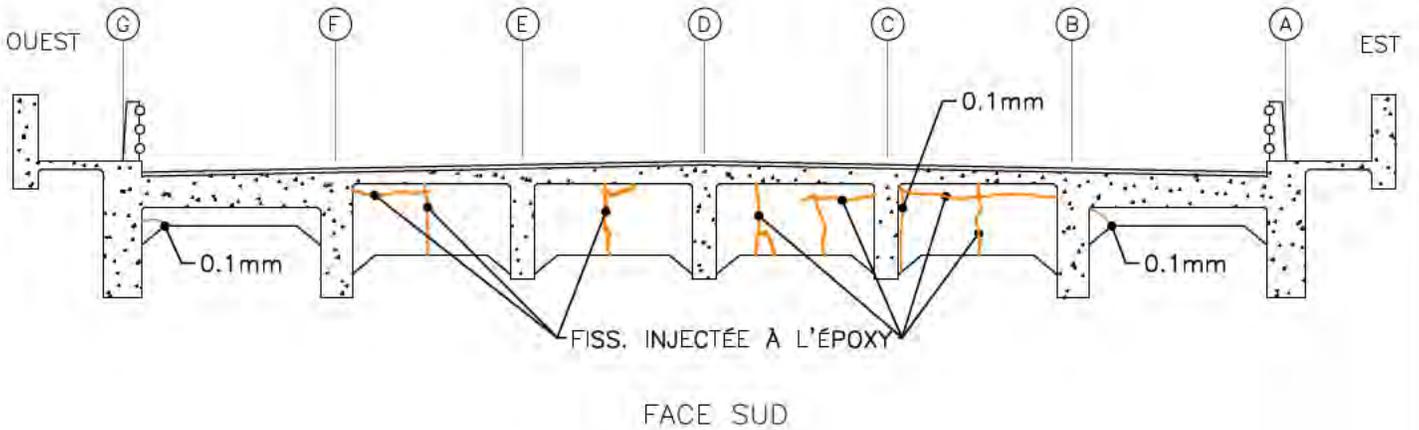
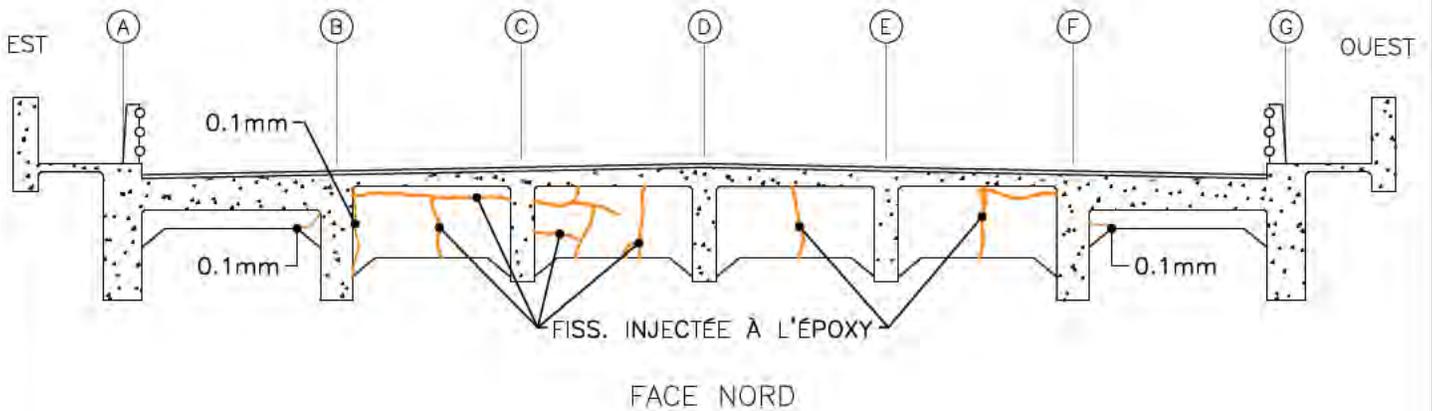
Travée : 55-56 Axe : 3 Section : 9 Type : Diaphragme en béton
Date : mai 2014 Inspection par : SD, CG, VD, HA Échelle : 1" = 10'

DEL ECL FISS 0.8@3mm

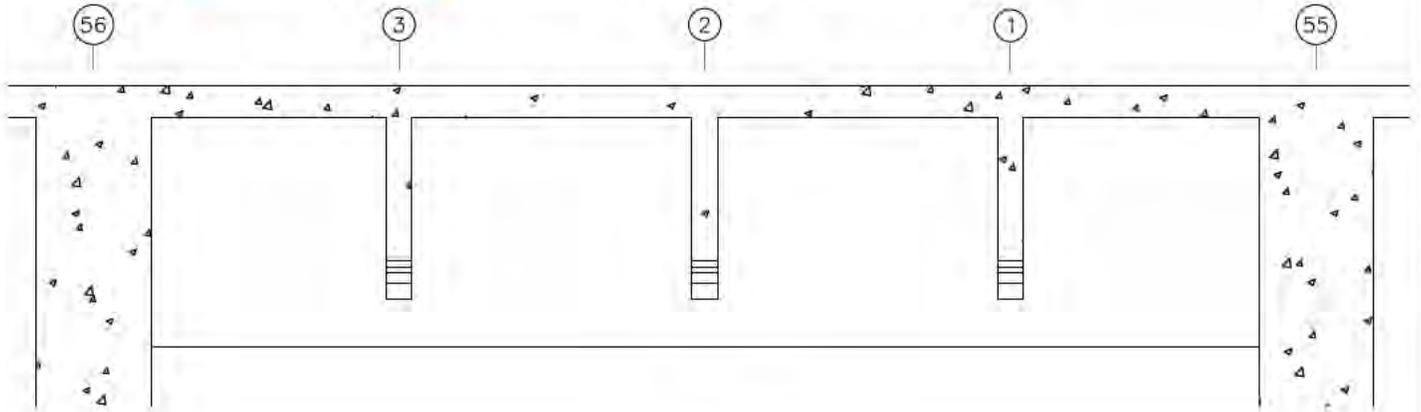
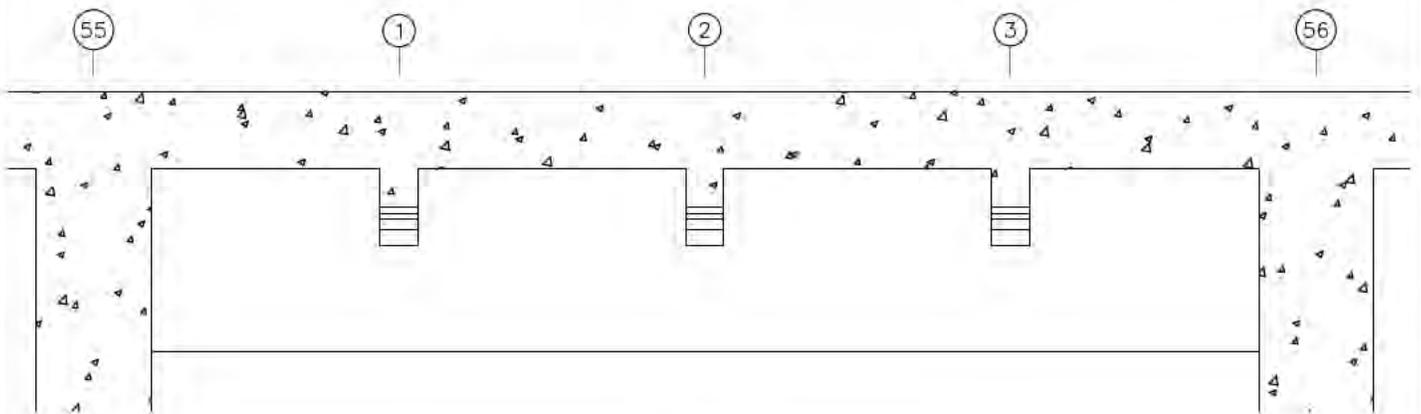
Travée : 55-56 Poutre : B Section : 9 Type : Poutre longitudinale int. en béton
Date : mai 2014 Inspection par : SD, CG, VD, HA Échelle : 1" = 5'

DEL 0.5m² ECL - FISS 0.8@3mm

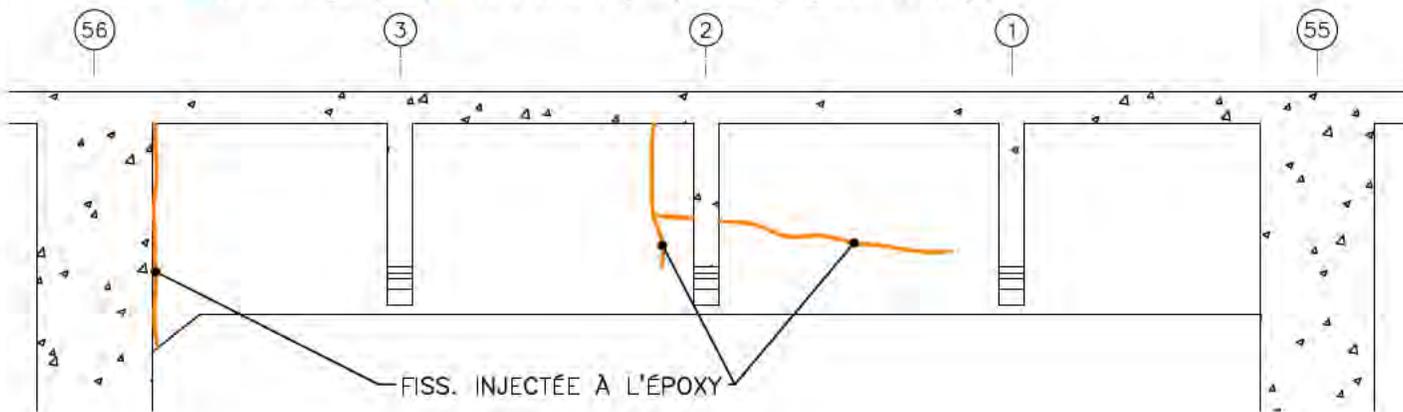
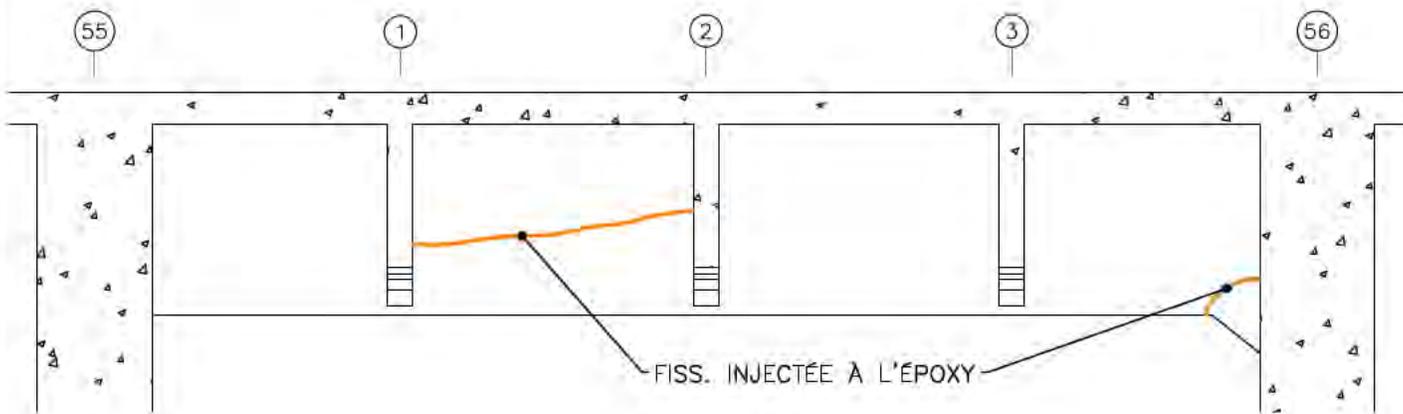
Travée : 55-56 Poutre : C Section : 9 Type : Poutre longitudinale int. en béton
Date : mai 2014 Inspection par : SD, CG, VD, HA Échelle : 1" = 5'

DEL ECL FISS 0.8@3mm

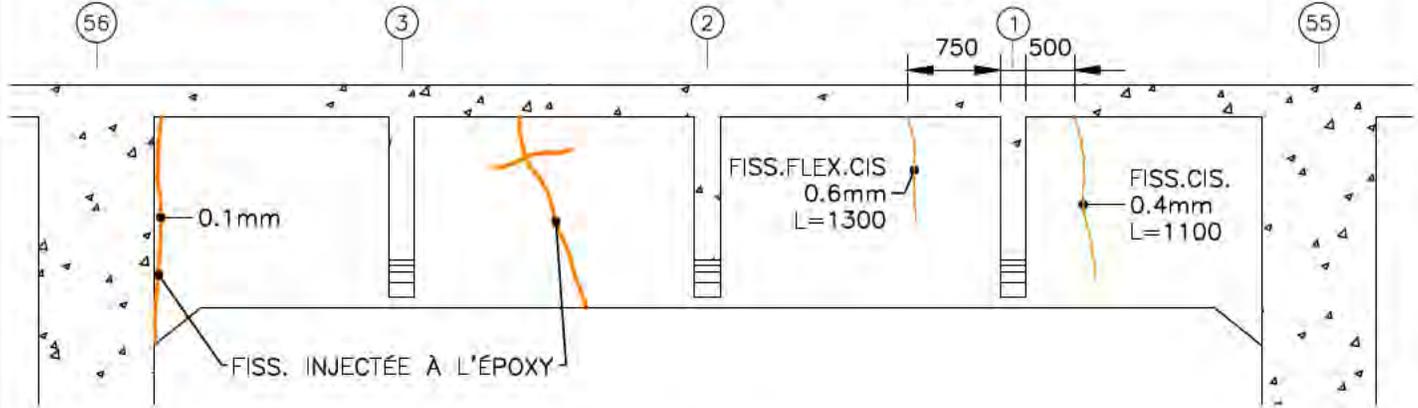
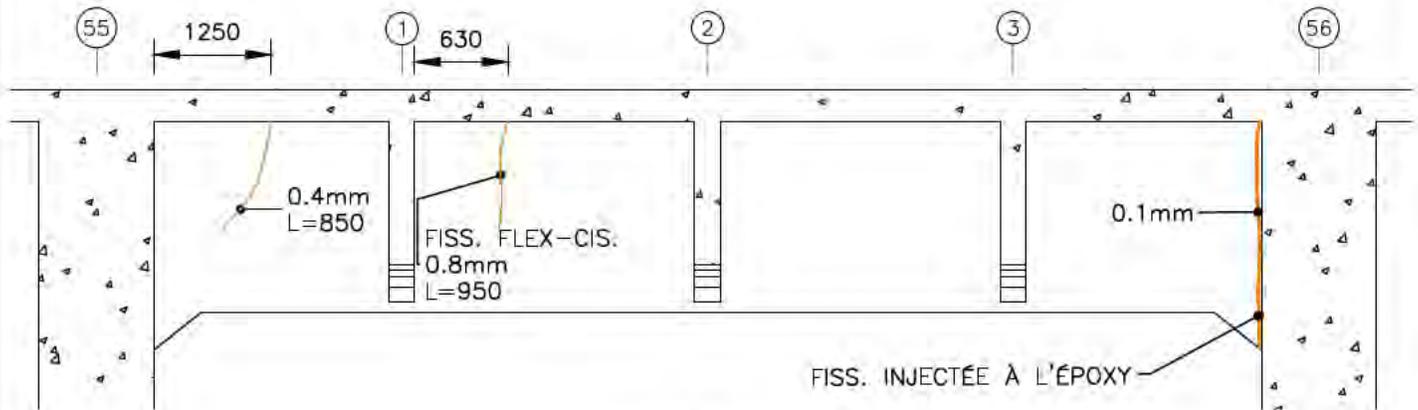
Travée : 55-56 Poutre : D Section : 9 Type : Poutre longitudinale int. en béton
Date : mai 2014 Inspection par : SD, CG, VD, HA Échelle : 1" = 5'

DEL ECL FISS 0.8@3mm
— — 0.95m.lin

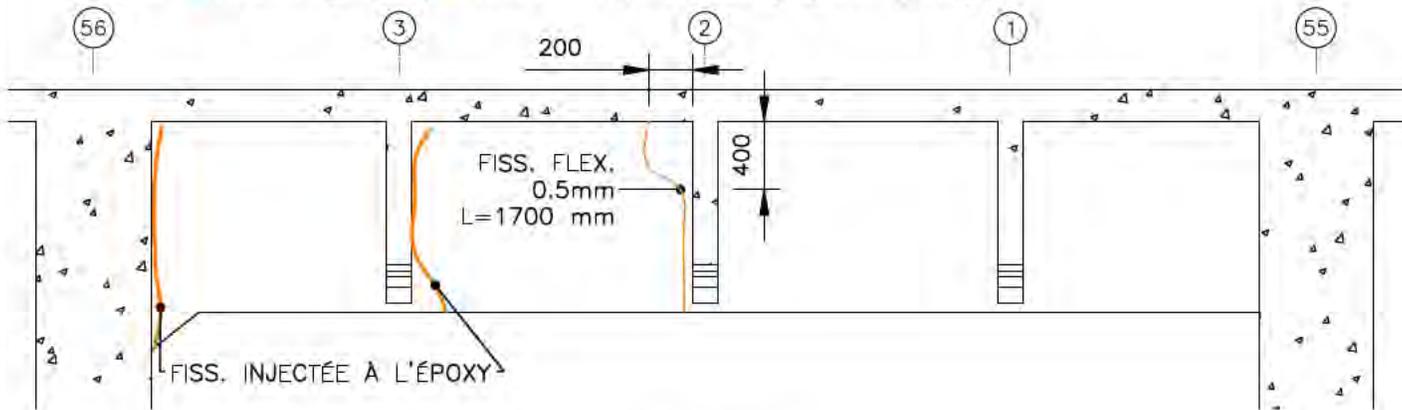
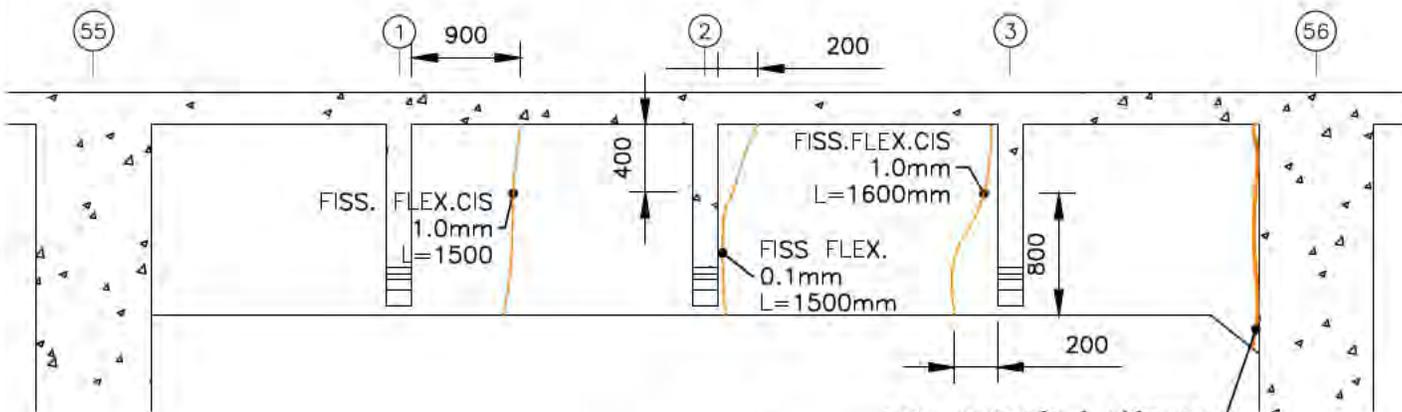
Travée : 55-56 Poutre : E Section : 9 Type : Poutre longitudinale int. en béton
Date : mai 2014 Inspection par : SD, CG, VD, HA Échelle : 1" = 5'

DEL — ECL — FISS 0.8@3mm
— — 1.8m.lin

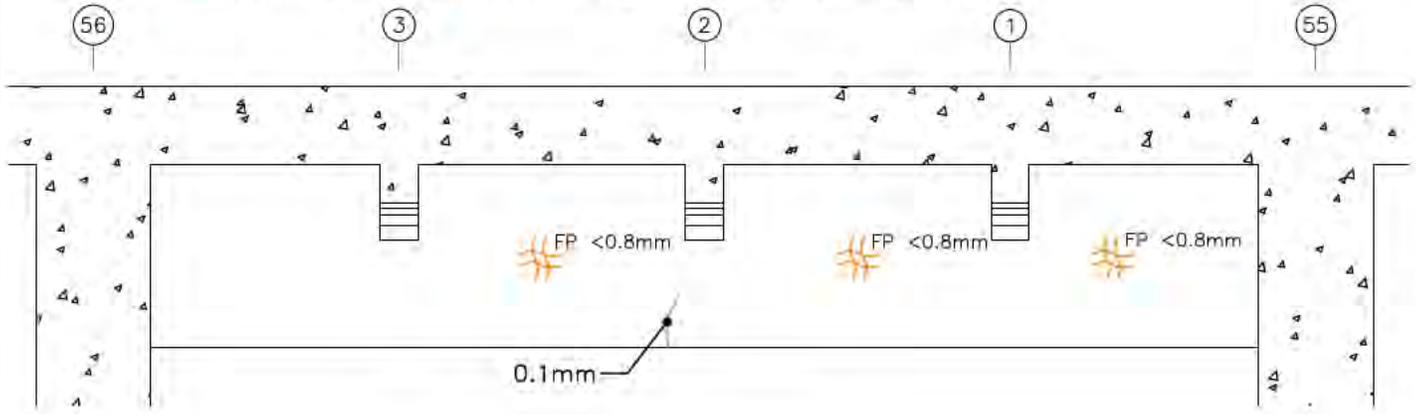
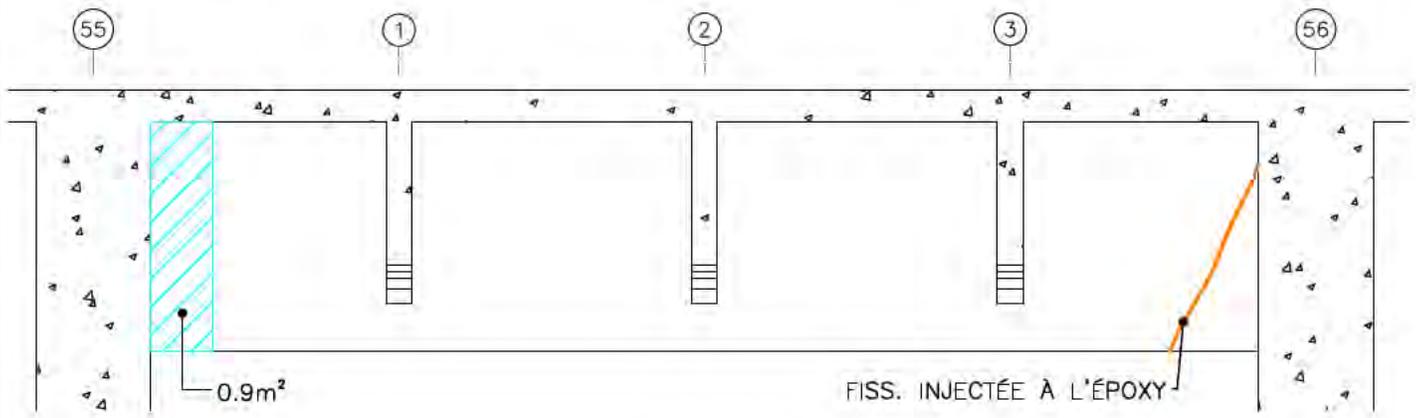
Travée : 55-56 Poutre : F Section : 9 Type : Poutre longitudinale int. en béton
Date : mai 2014 Inspection par : SD, CG, VD, HA Échelle : 1" = 5'

DEL 0.9m² ECL - FISS 0.8@3mm

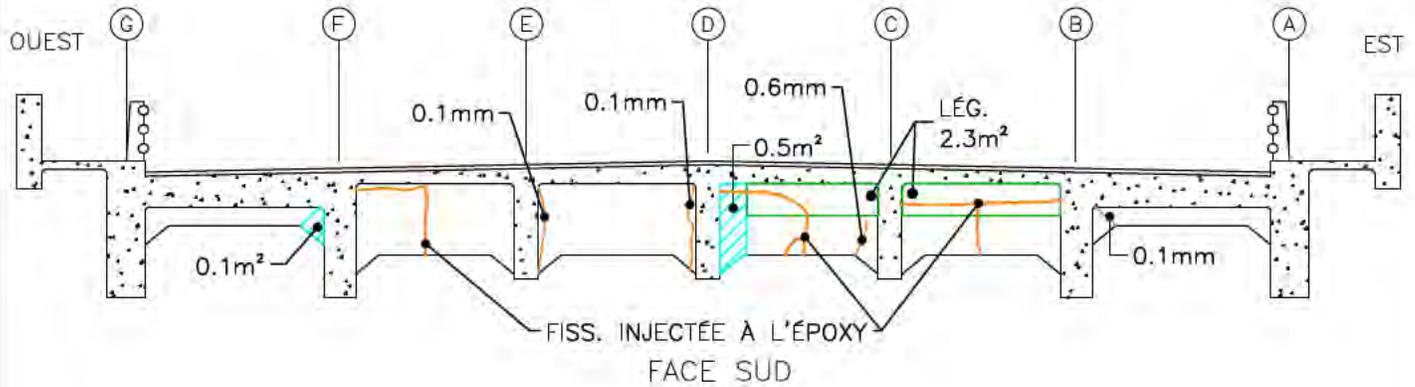
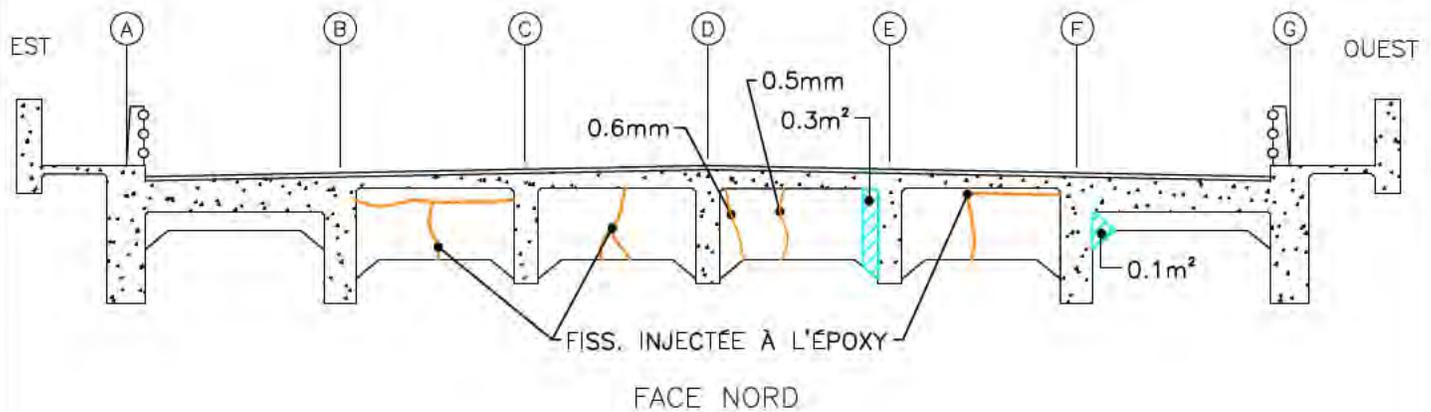
Travée : 56-57 Axe : 1 Section : 9 Type : Diaphragme en béton
Date : mai 2014 Inspection par : SD, CG, VD, HA échelle : 1" = 10'

DEL ECL DESAG FISS 0.8@3mm
1m² - - -
