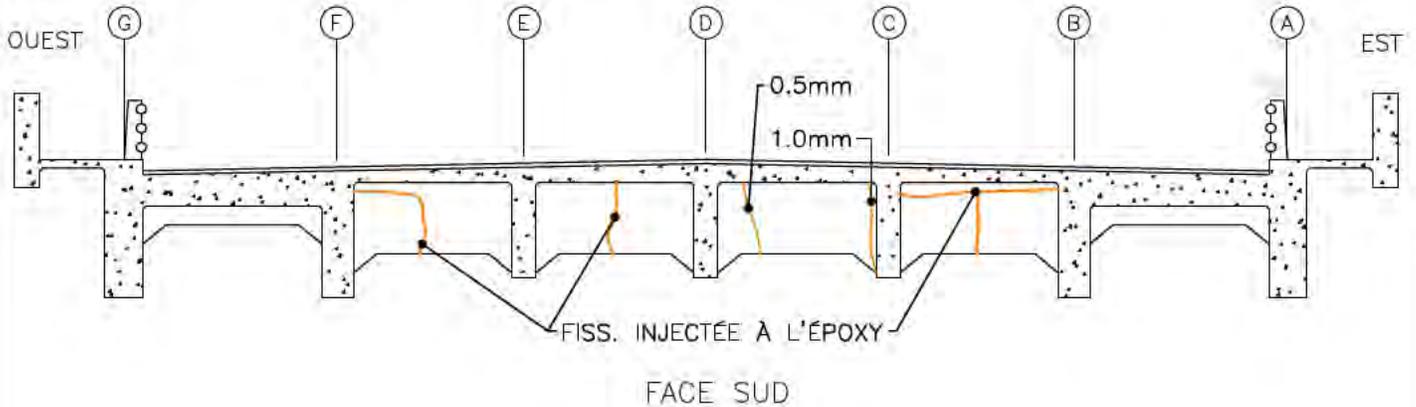
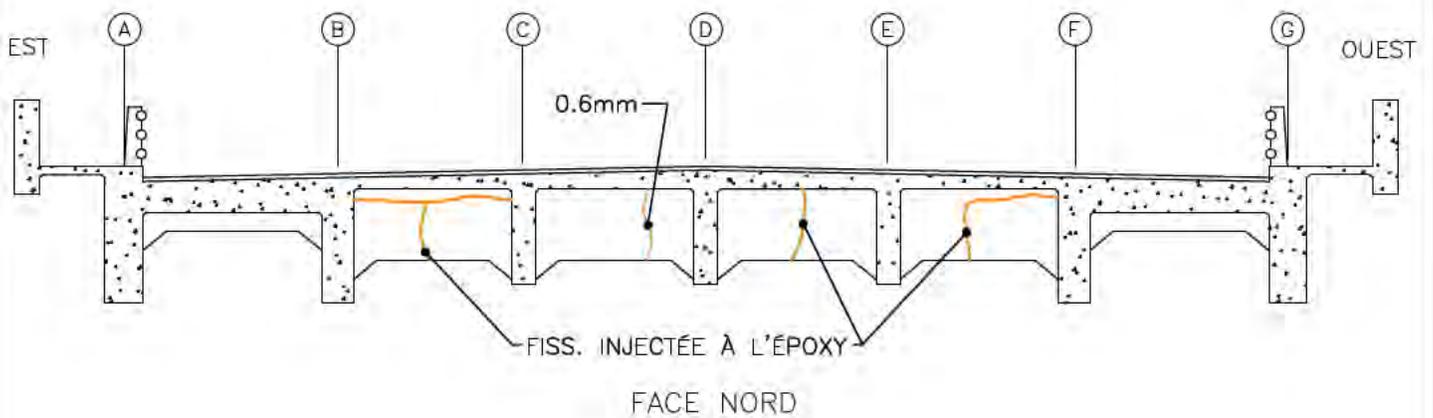
Travée : 56-57 Axe : 2 Section : 9 Type : Diaphragme en béton
Date : mai 2014 Inspection par : SD, CG, VD, HA échelle : 1" = 10'

DEL ECL DESAG FISS 0.8@3mm
- - - 1.5m.lin

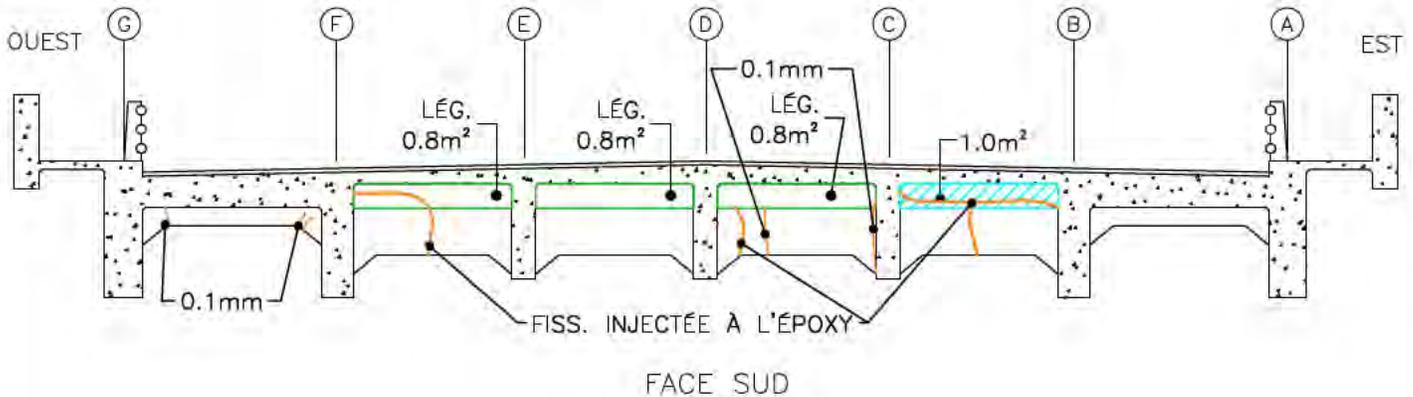
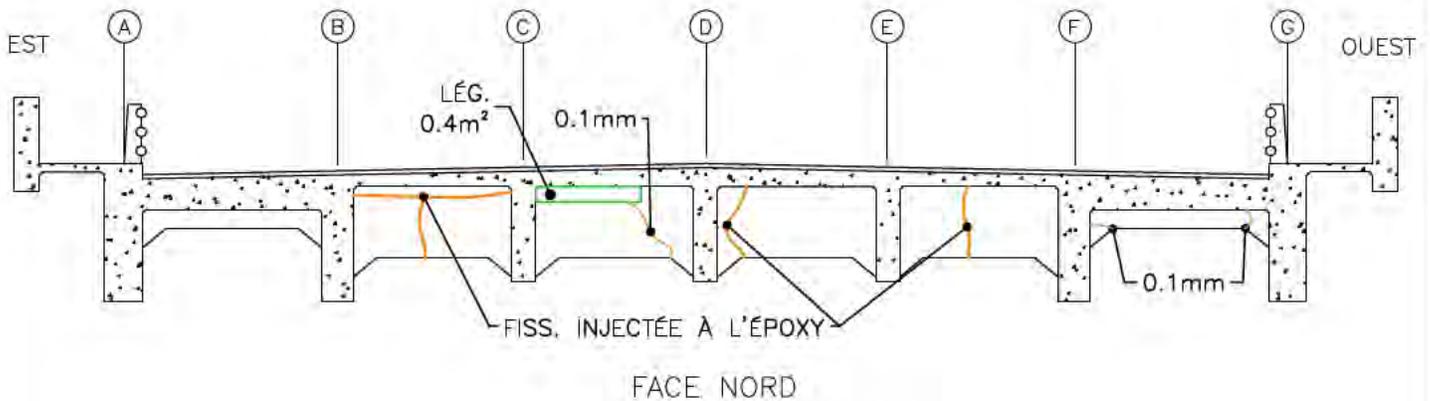
Travée : 56-57 Axe : 3 Section : 9 Type : Diaphragme en béton
Date : mai 2014 Inspection par : SD, CG, VD, HA échelle : 1" = 10'

<u>DEL</u>	<u>ECL</u>	<u>DESAG</u>	<u>FISS 0.8@3mm</u>
1m ²	—	0.4m ²	—

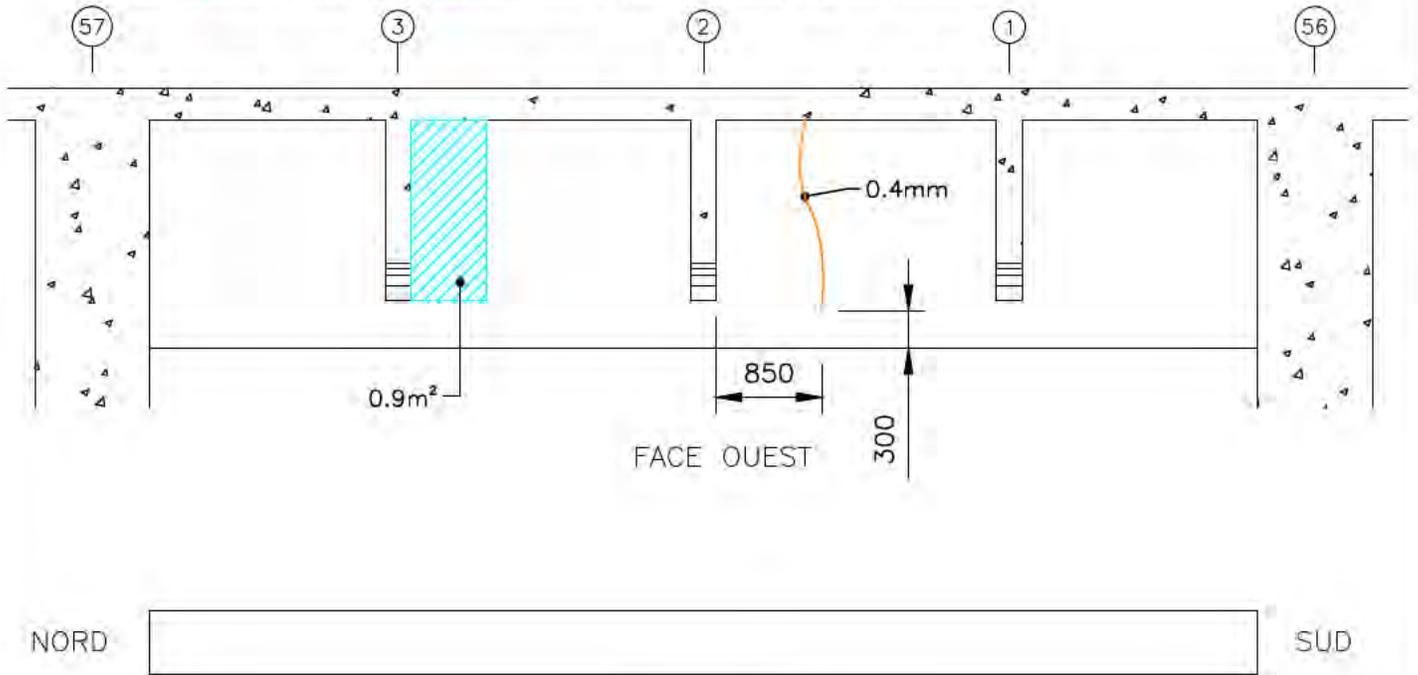
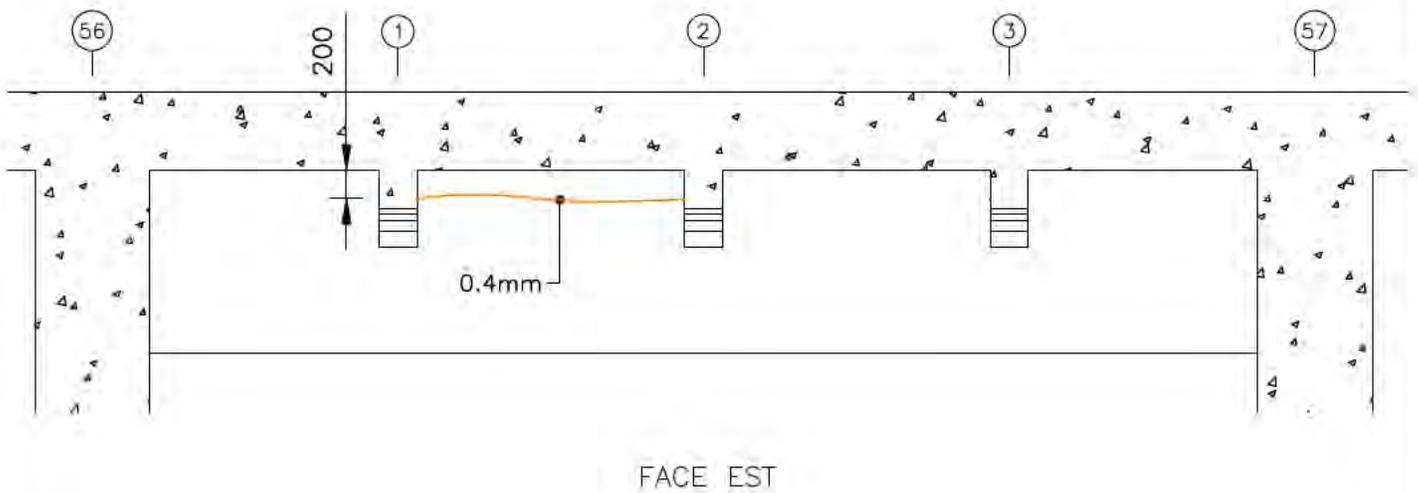
Travée : 56-57 Poutre : B Section : 9 Type : Poutre longitudinale int. en b?ton
Date : mai 2014 Inspection par : SD, CG, VD, HA Échelle : 1" = 5'

DEL 0.9m² ECL - FISS 0.8@3mm -

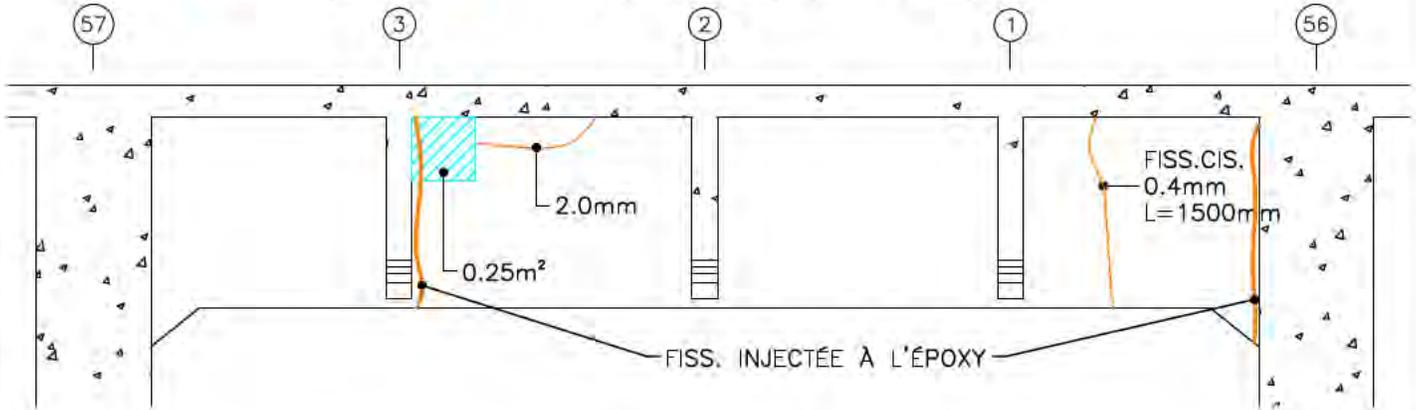
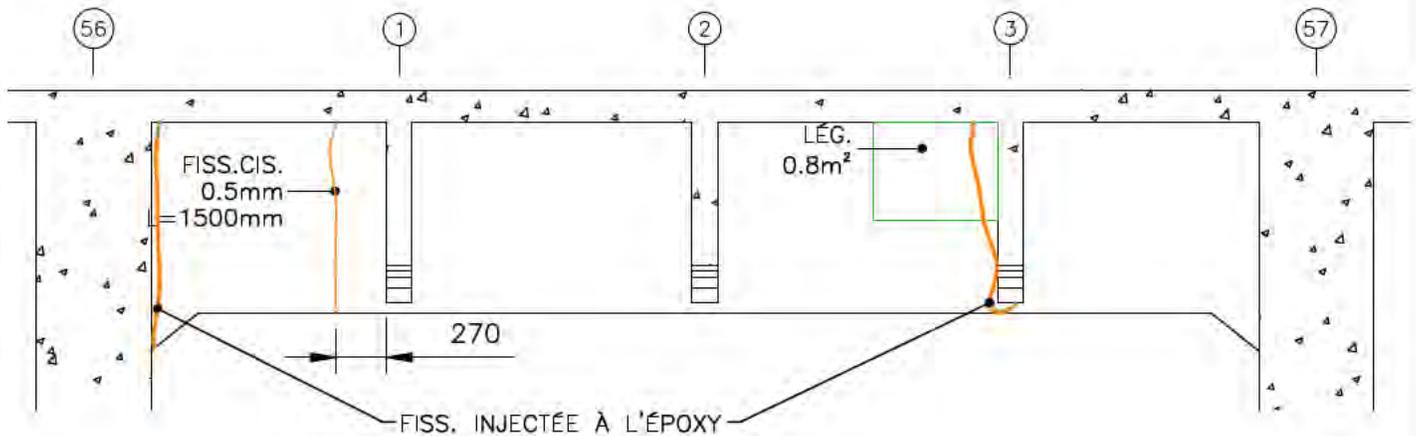
Travée : 56-57 Poutre : C Section : 9 Type : Poutre longitudinale int. en béton
Date : mai 2014 Inspection par : SD, CG, VD, HA Échelle : 1" = 5'

DEL	ECL	DESAG	FISS 0.8@3mm
0.25m ²	-	0.8m ²	1m.lin
