**Les Ponts Jacques Cartier et
Champlain Incorporée
The Jacques Cartier and Champlain
Bridges Incorporated**

**Pont Jacques-Cartier,
Inspections annuelles
Études de capacité portante 2011-2014
(Contrat 60958)**

Rapport d'inspection 2014
VOLUME 1 – Sommaire des inspections et
recommandations

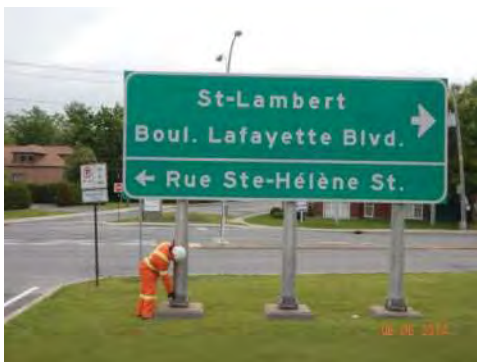
Figure 1 : Exemple d'inspection générale, exécutée à pied à partir du sol

L'inspection **générale** est une **inspection visuelle des surfaces**, à partir des accès facilement praticables, soit : à pied au sol, ■
des trottoirs et de la piste cyclable, ou à partir
de la surface de l'eau en bateau;

Page
Figure 1 : Exemple d'inspection générale, exécutée à pied à partir du sol.....	13
Figure 2 : Exemple d'inspection détaillée, exécutée à l'aide d'équipement de levage	13

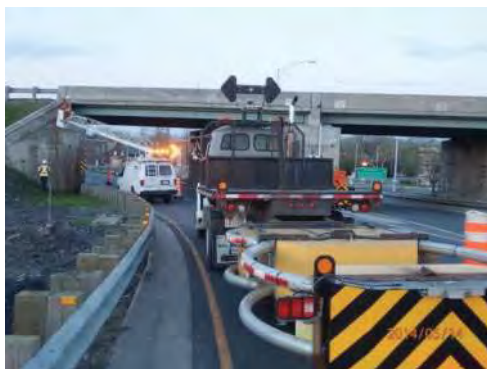
Figure 2 : Exemple d'inspection détaillée, exécutée à l'aide d'équipement de levage

L'inspection **détaillée** est une **inspection visuelle rapprochée des surfaces**, où l'inspecteur utilise des méthodes d'accès spécifiques permettant d'appliquer la règle du « doigt sur la pièce », soit : nacelles élévatrices, accès sur cordes (« escalade »), accès aux lignes de vie existantes ou générées par nos spécialistes, accès en espaces clos, etc. Ainsi, l'utilisation d'équipement d'accès spécialisé implique dans la plupart des cas, une inspection détaillée.

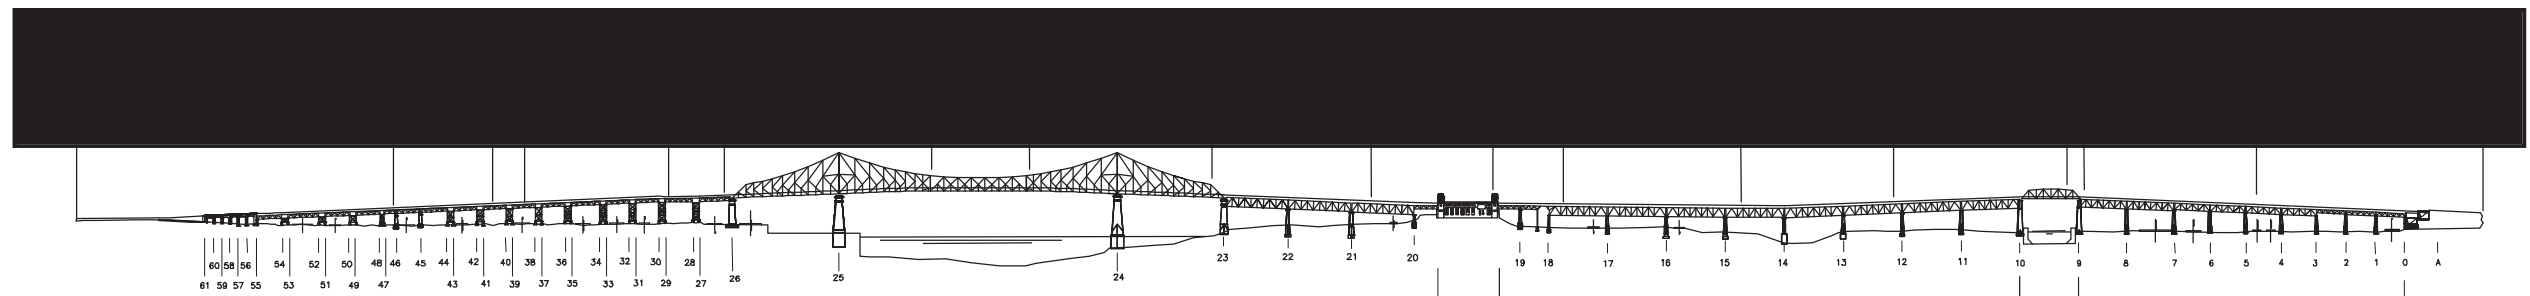
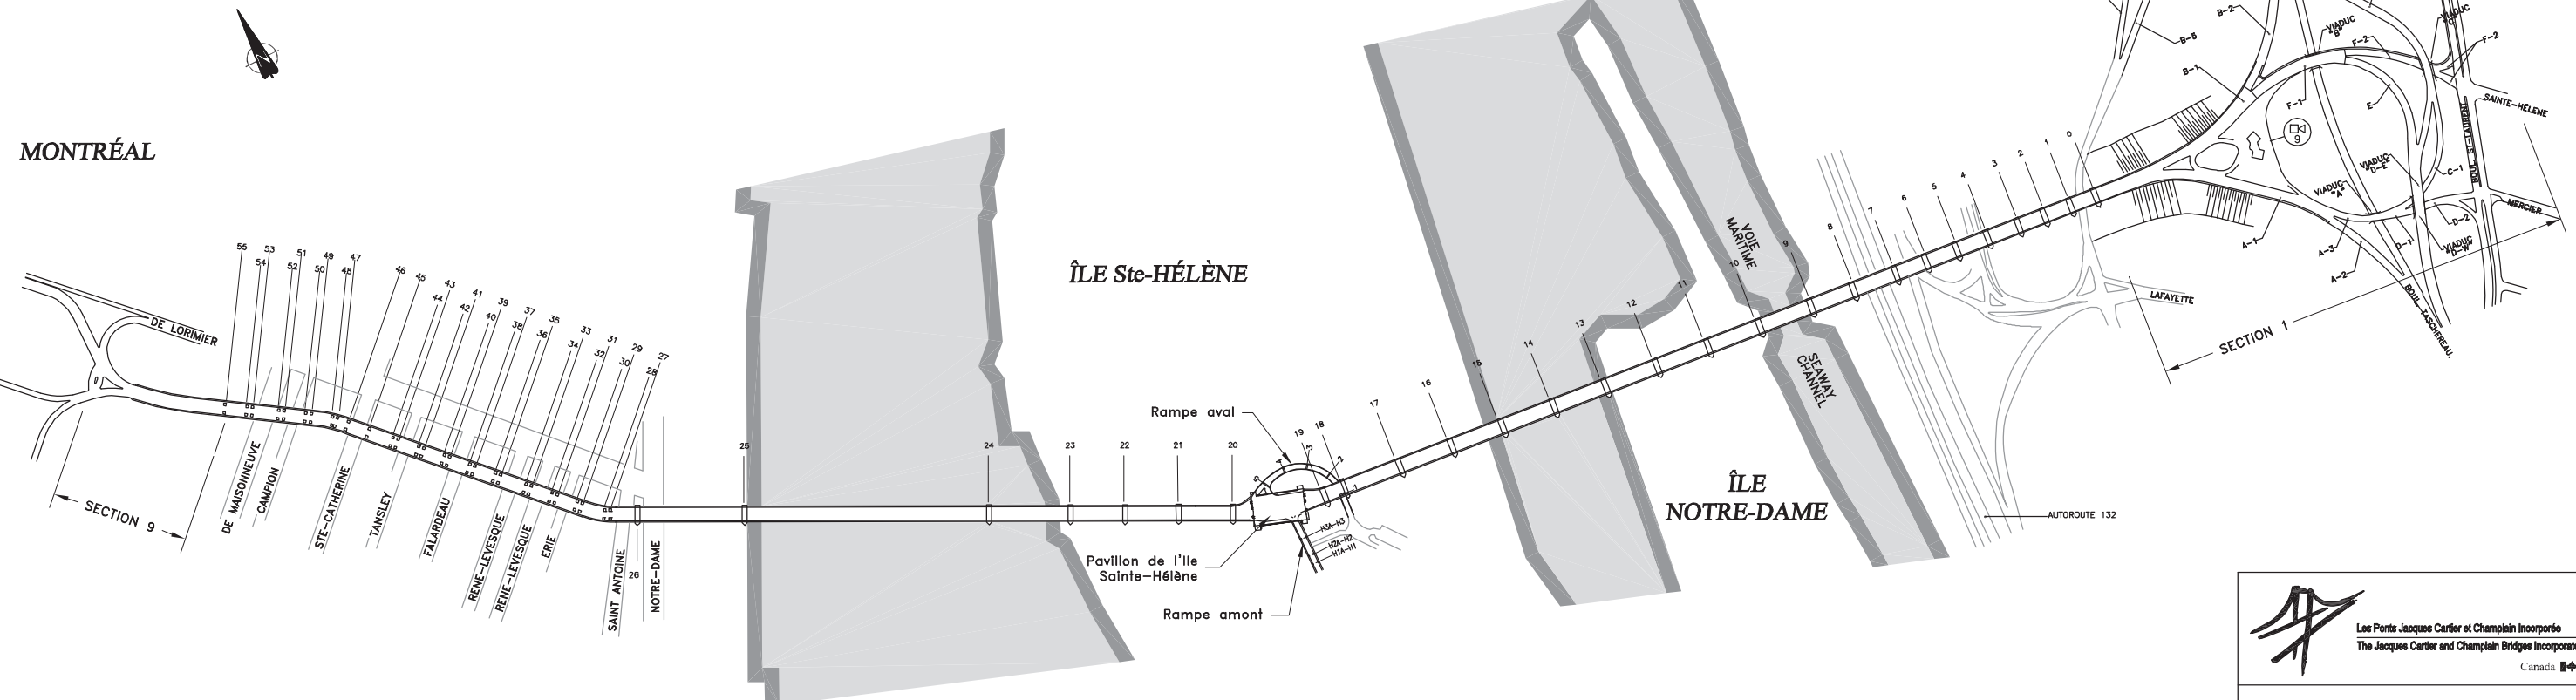
**PONT JACQUES-CARTIER
PLAN REPÈRE**

ÉLÉVATION

SECTION 8 1943'-11" 592.5 m pente de 4.12%	SECTION 7 1937' 590.5 m pente de 4%, parabole et à niveau au centre	SECTION 6 841'-4 1/2" 256.5 m pente 1.82% du pavillon à 20 4.24% de 20 à 23	SECTION 5 235' 71.6 m pente rampe aval 8.871% max. rampe amont 4% max.	SECTION 4 2207'-2" 673 m pente 3.7% de 10 à 14 pente 1% de 14 à 19	SECTION 3 249'-6" 76 m	SECTION 2 1450'-4" 442.2 m pente 4.2%
--	--	---	--	---	-------------------------------------	---

LONGUEUR TOTALE DU PONT: 8864'-0 1/2"
2.7 km

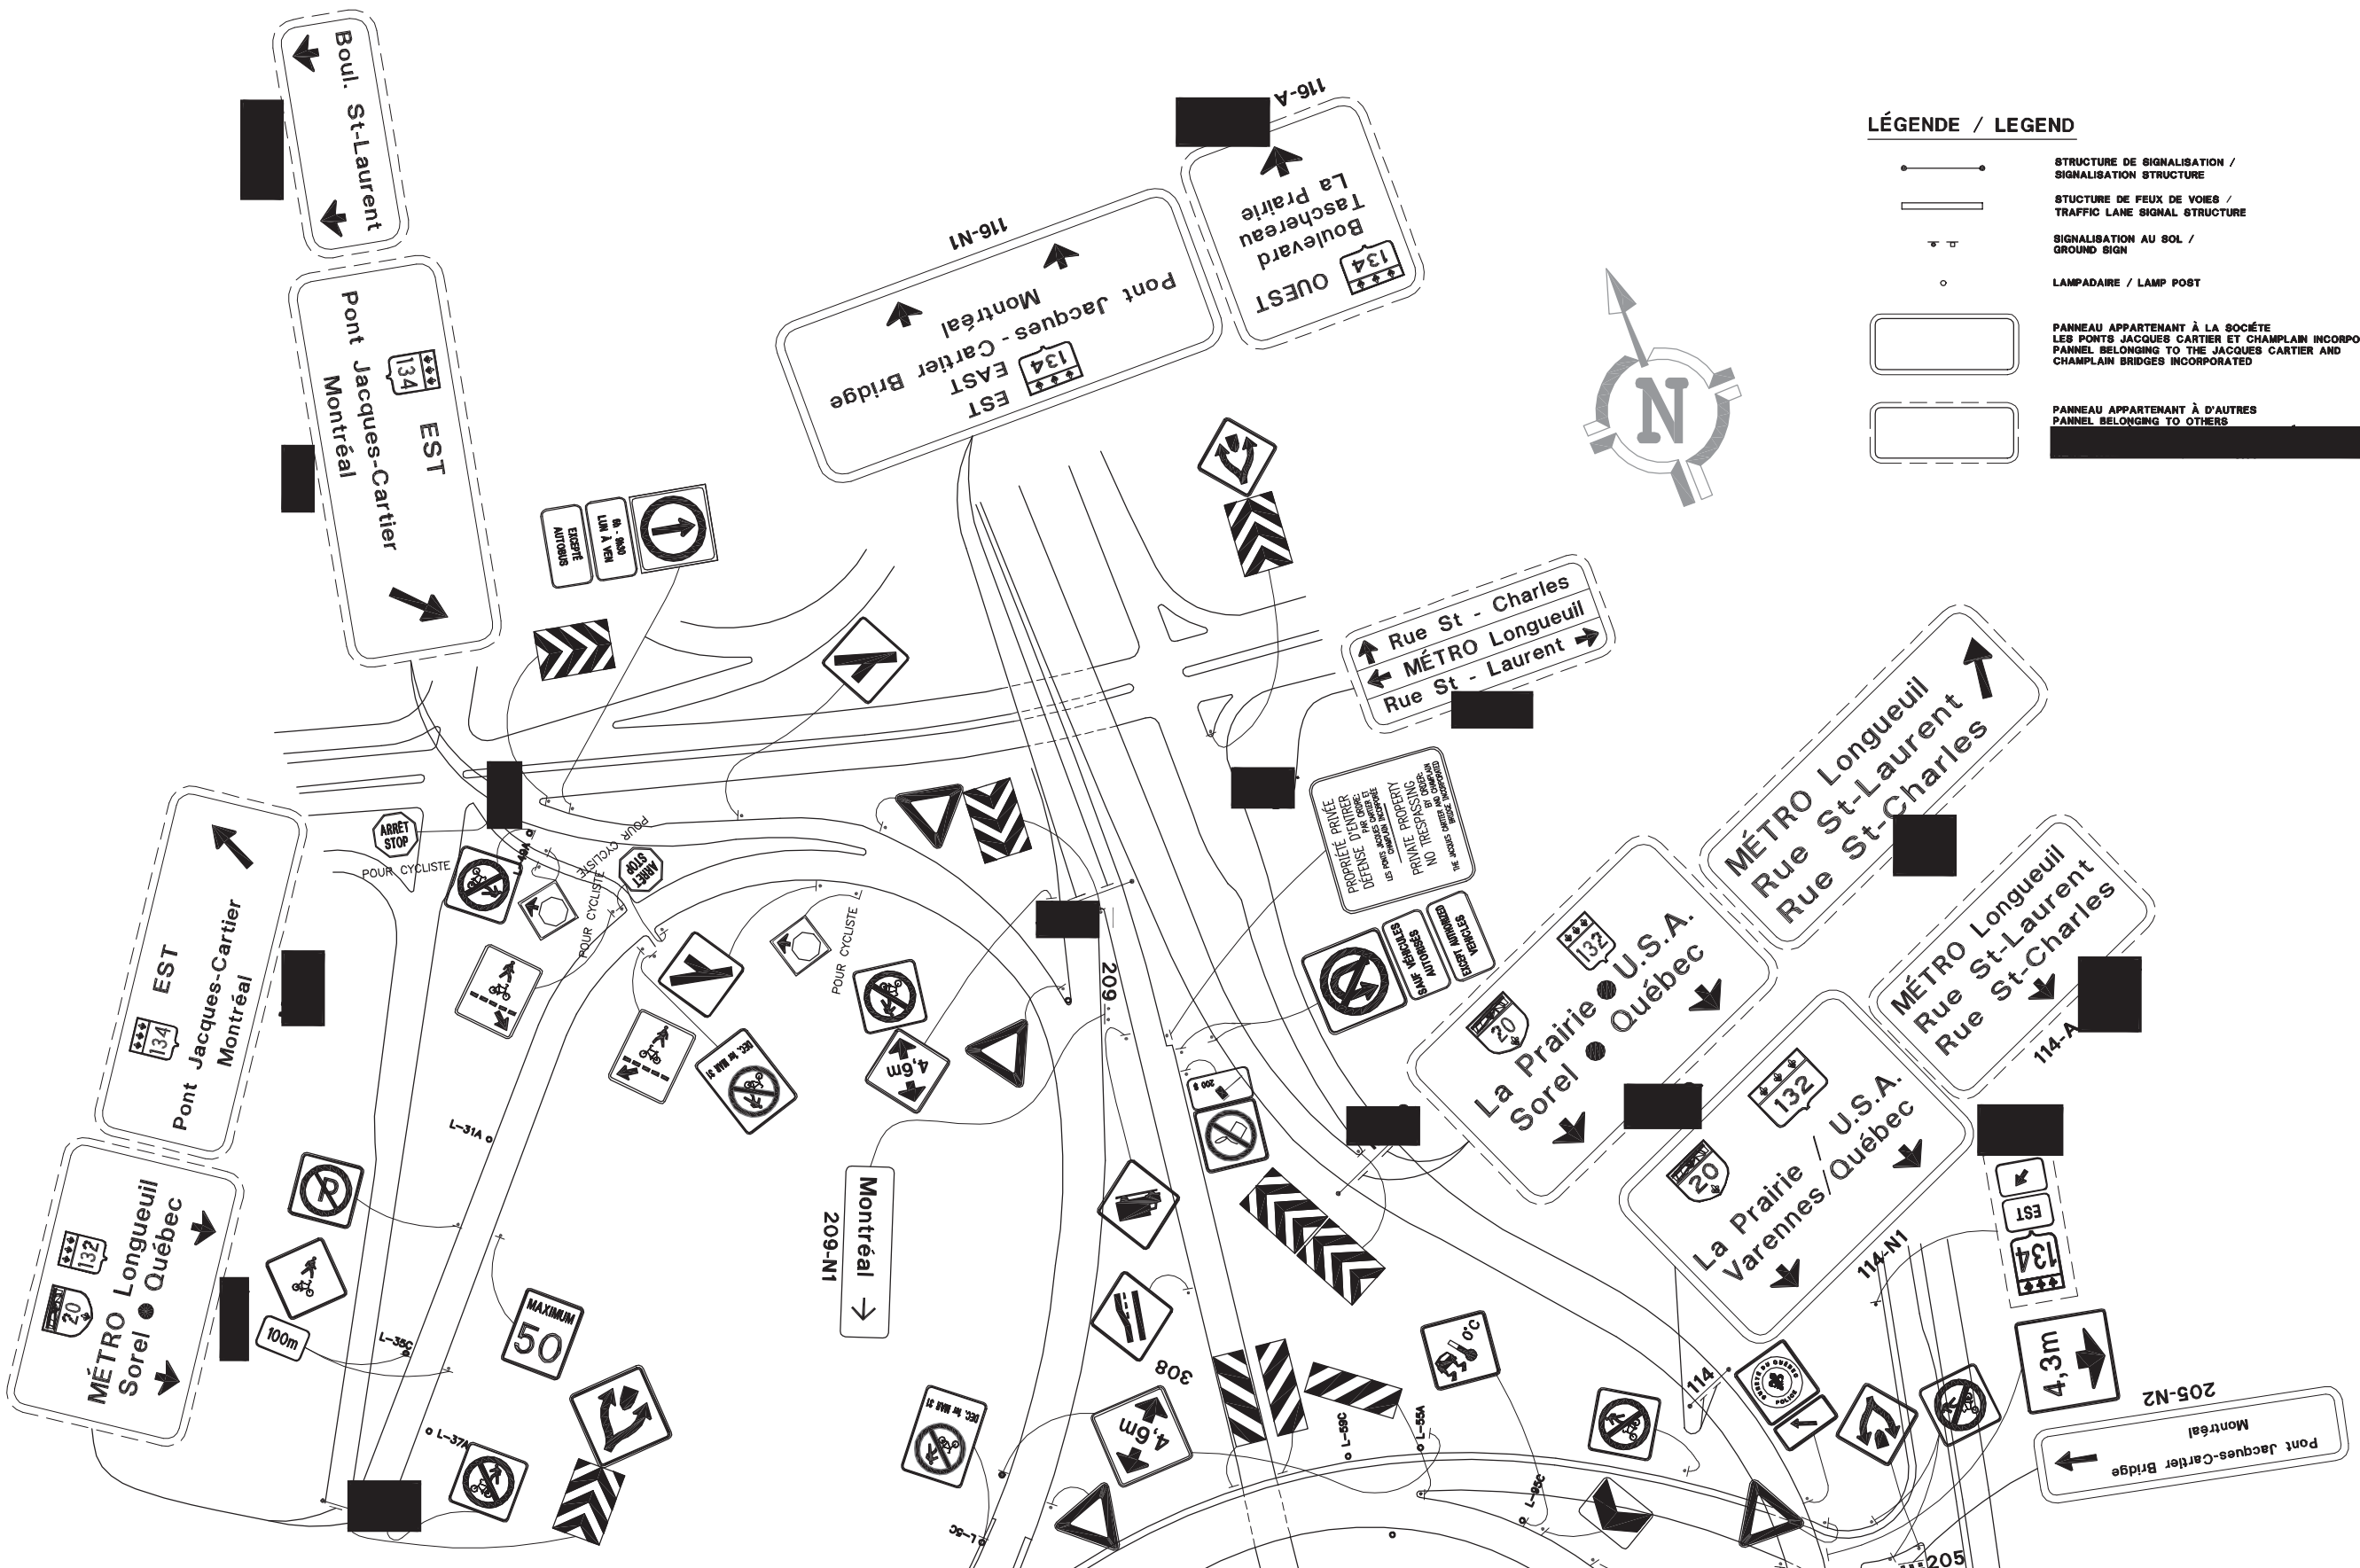
SECTION 1 (2/2)

- STRUCTURE DE SIGNALISATION / SIGNALISATION STRUCTURE
- STRUCTURE DE FEUX DE VOIES / TRAFFIC LANE SIGNAL STRUCTURE
- SIGNALISATION AU SOL / GROUND SIGN
- LAMPADAIRE / LAMP POST
- PANNEAU APPARTENANT À LA SOCIÉTÉ LES PONTS JACQUES CARTIER ET CHAMPLAIN INCORPORÉE PANNEL BELONGING TO THE JACQUES CARTIER AND CHAMPLAIN BRIDGES INCORPORATED
- PANNEAU APPARTENANT À D'AUTRES PANNEL BELONGING TO OTHERS
