RAPPORT D'INSPECTION DE SUIVI

2019-03-15 – Version finale

Pont Champlain, services de consultant, inspections annuelles des sections 5, 6 et 7 et services d'assistance pour inspections sur demande (2015-2018) – CT62450.

Pont Champlain
Inspection de suivi –
Automne 2018

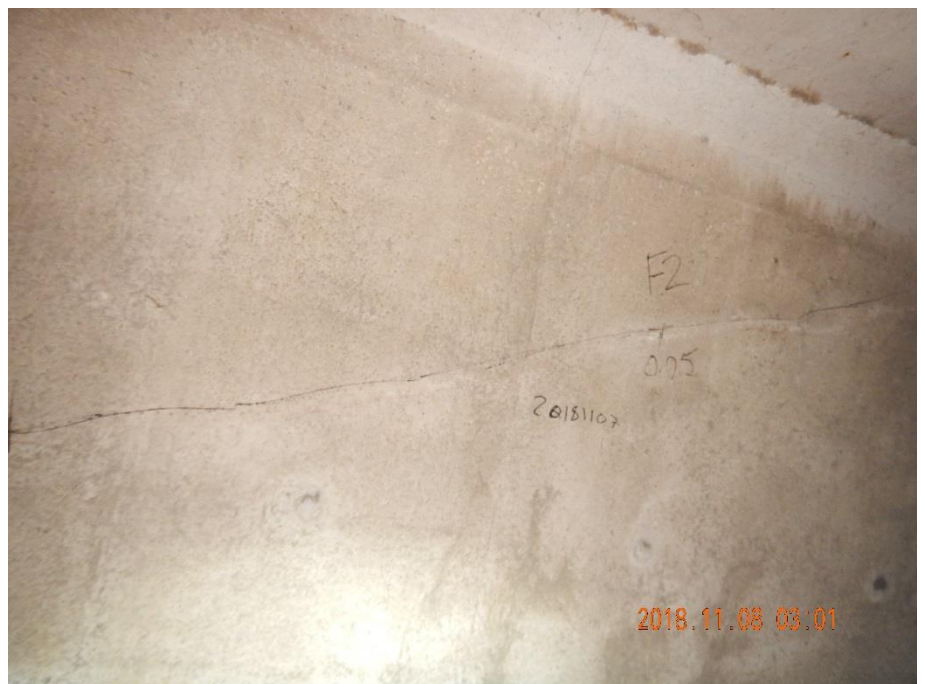
Nom du
fichier jpg : 20181107_AI_7522

Description : F2 passe de 0.1mm à
0.05mm sur la face Aval

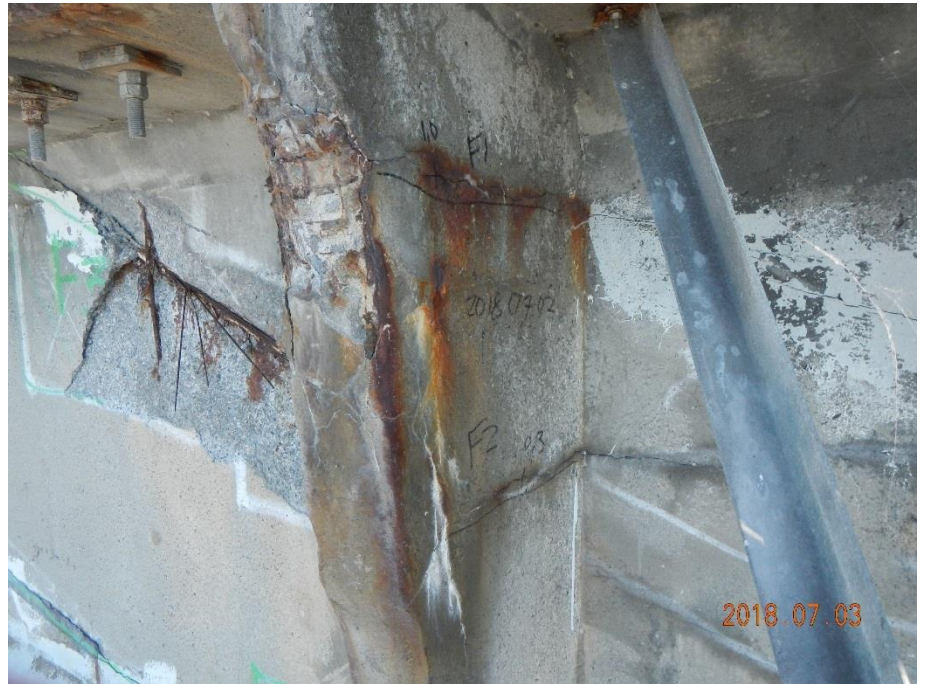
**Nom du
fichier jpg :** 20180703_JF_1133

Description : F2 de 0.3mm

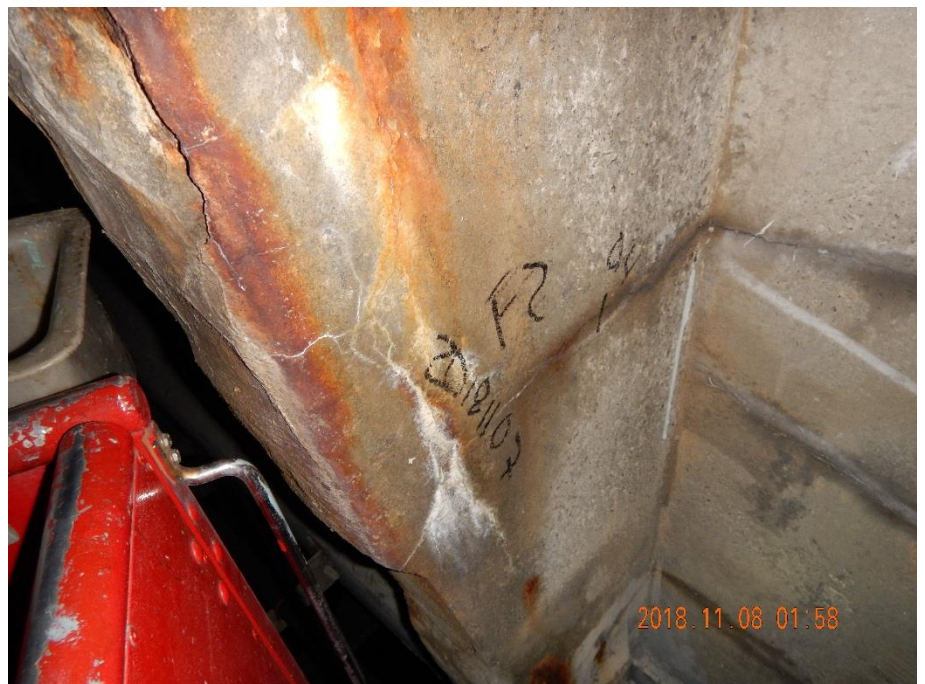
**Nom du
fichier jpg :** 20181107_AI_7492

Description : F2 passe de 0.3mm à
0.4mm, en Amont

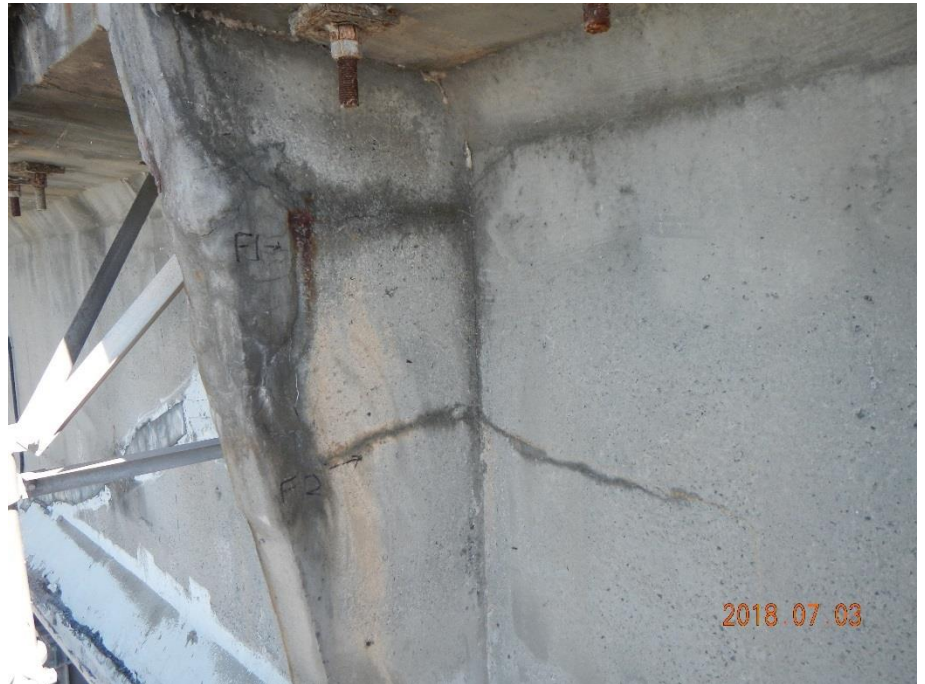
Nom du
fichier jpg : 20180703_JF_1151

Description : F1 de 0.3mm en Aval

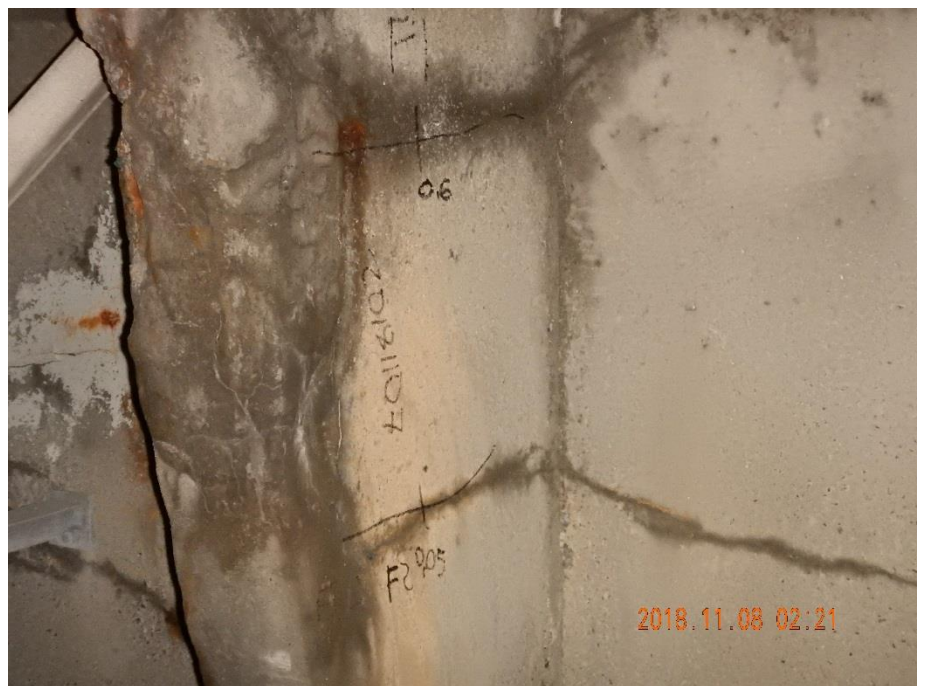
Nom du
fichier jpg : 20181107_AI_7510

Description : F1 passe de 0.3mm à
0.6mm, en Aval

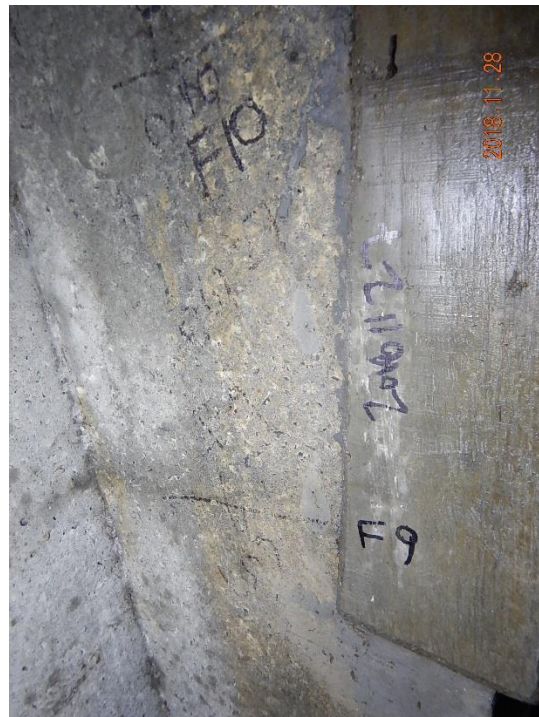
Nom du
fichier jpg : 20171127_HB_0037

Description : F10 passe de 0.05mm à
0.1mm, en Amont (Côté Rive-Sud)

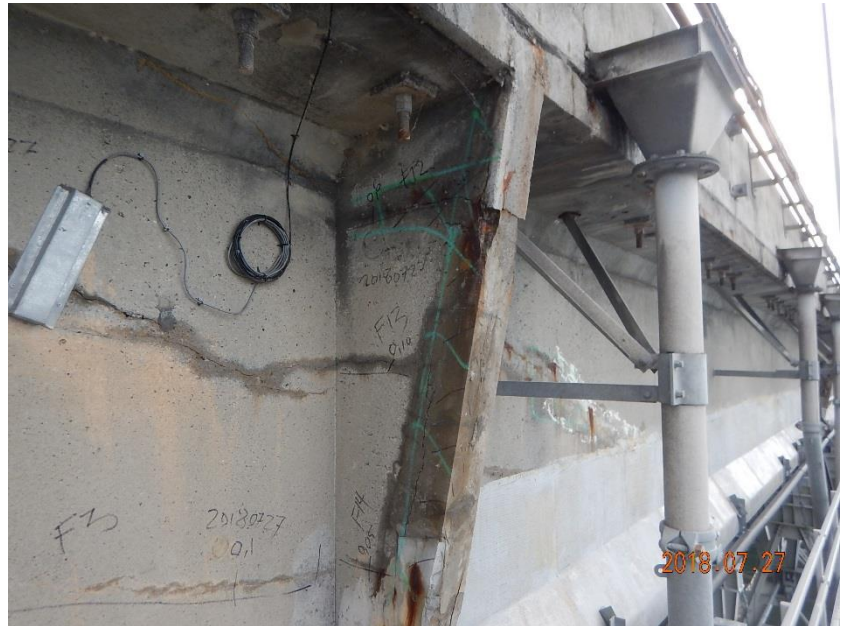
**Nom du
fichier jpg :** 20180727_JF_7890

Description : F13 de 0.1mm, en Amont
(Côté Montréal)

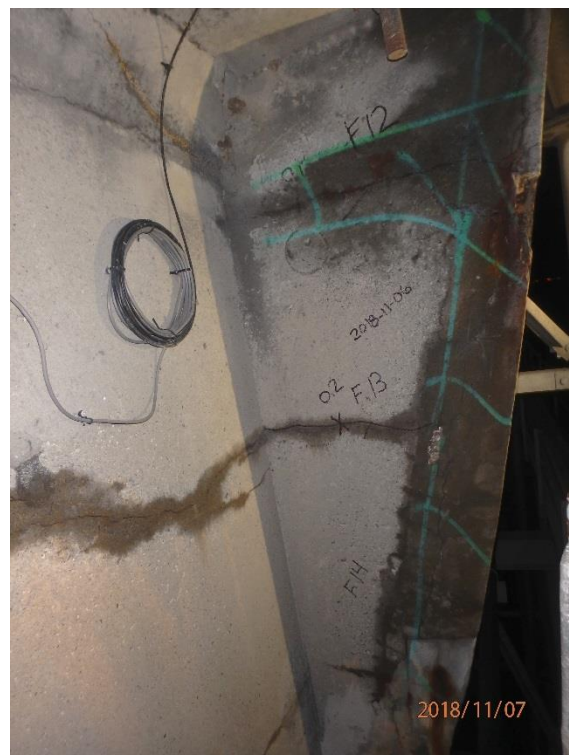
**Nom du
fichier jpg :** 20181106_AF_5990

Description : F13 passe de 0.1mm à
0.2mm, en Amont (Côté Montréal)

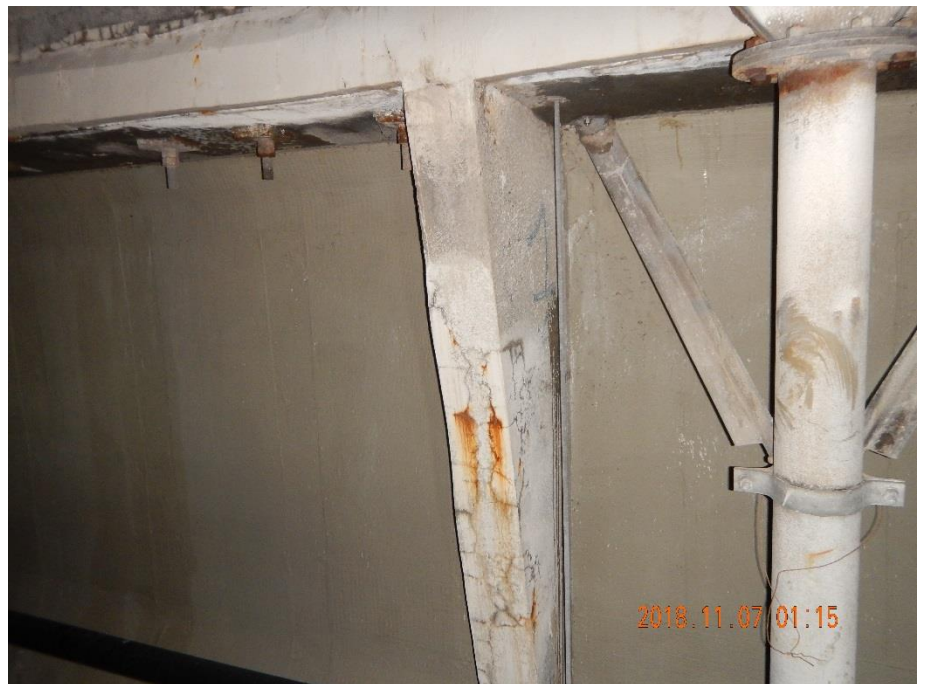
Nom du fichier jpg : 20181106_AI_7378

Description : F1 passe de 0.15mm à 0.3mm, et se prolonge de 0,26m à 0,43m en Amont

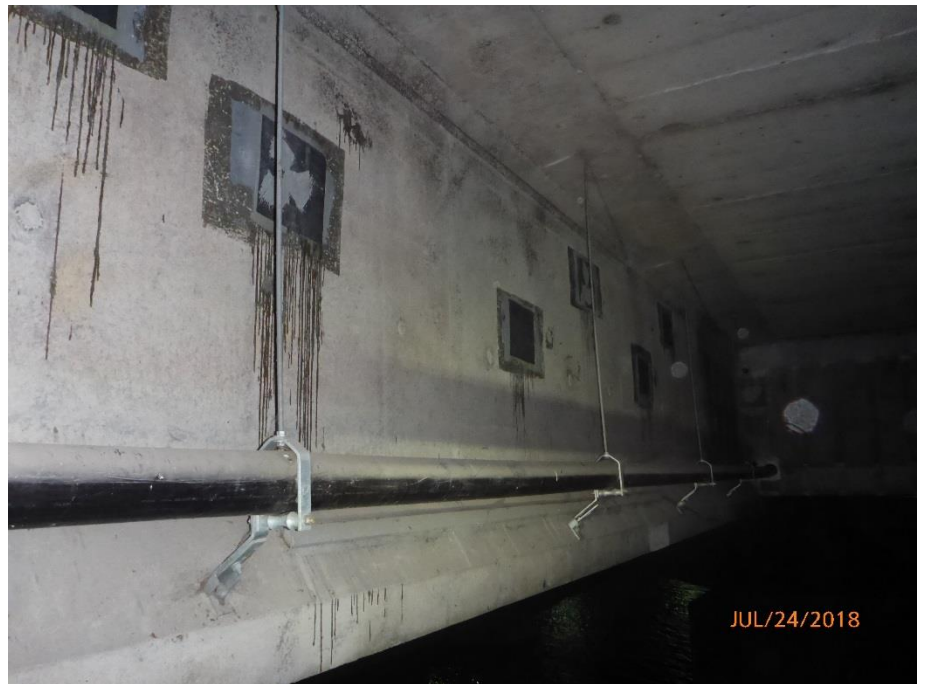
**Nom du
fichier jpg :** 2018723_SP_0969

Description : Support de Gaine -Boulon
Manquant

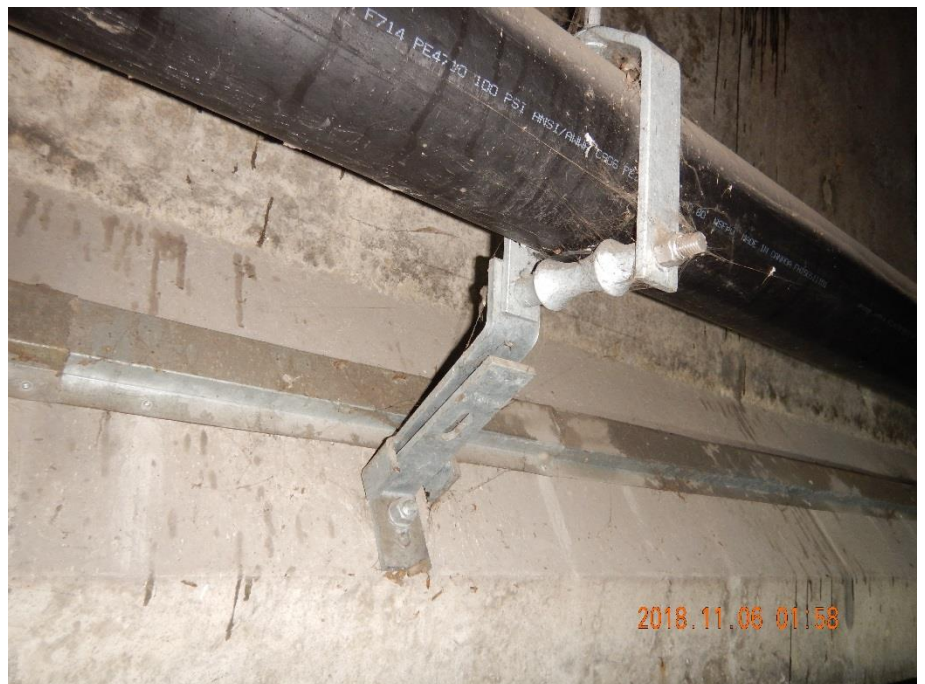
**Nom du
fichier jpg :** 20181105_AI_7317

Description : Support de Gaine -Boulon
Manquant

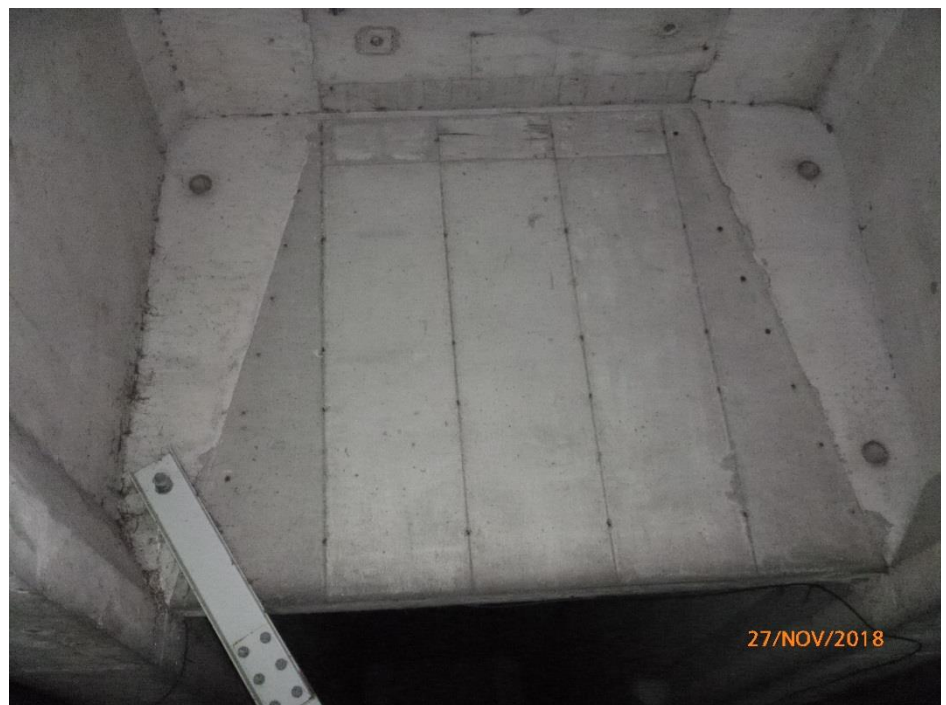
**Nom du
fichier jpg :** 20181126_LK_0514

Description : F1 nouveau 0.05 mm
Face Sud
