Ponts JACQUES CARTIER - CHAMPLAIN - BRIGGS - CAVALIER			CONSORTIUM Stantec CIMA exp.				
Inspection des sections 5,6 et 7 du pont Champlain 2015-2018							No. Contrat: 62450
Élément	Total Inspecté	Unité	État du matériau				CEC
			A	B	C	D	
APPAREILS D'APPUI OUEST	7	un	85	15	0	0	4
APPAREILS D'APPUI EST	7	un	85	15	0	0	4
BUTOIR	7	un	100	0	0	0	4
ASSISE	46	m ²	100	0	0	0	4
			Section: SECTION 5				
Date: 2016-06-17 2016-06-20			Localisation: 17W				
			Élément: APPAREILS D'APPUI

CONSORTIUM 					
Inspection des sections 5, 6 et 7 du pont Champlain 2015-2018					No. Contrat: 62450		
Élément	Total Inspecté	Unité	État du matériau				CEC
			A	B	C	D	
POUTRE 1	415	m ²	93	5	0	2	1
Date: 2016-06-17 2016-06-20			Section: SECTION 5				
			Localisation: 17W-18W				
			Élément: POUTRE P1

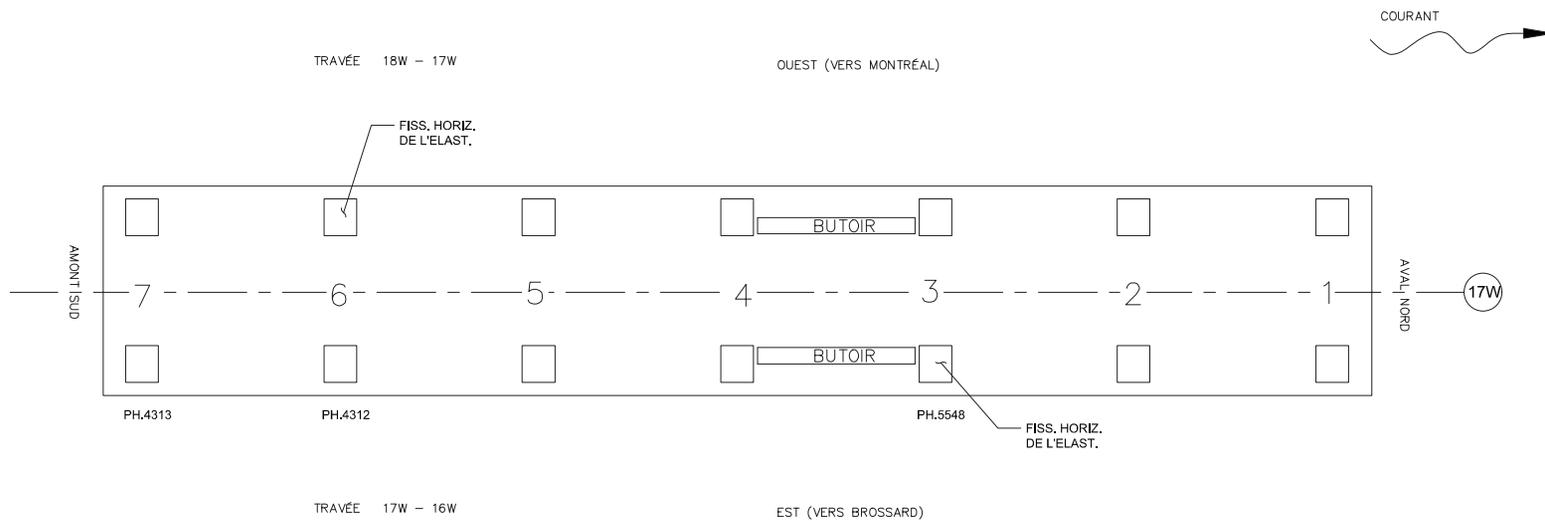
RENFLEMENT LÉGER DES ÉLASTOMÈRES (TYP.)
