CONSORTIUM 					
Inspection des sections 5,6 et 7 du pont Champlain 2015-2018							No. Contrat: 62450
Élément	Total Inspecté	Unité	État du matériau				CEC
			A	B	C	D	
APPAREILS D'APPUI OUEST	7	un	100	0	0	0	4
APPAREILS D'APPUI EST	7	un	100	0	0	0	4
BUTOIR	2	un	100	0	0	0	4
ASSISE	46	m ²	100	0	0	0	4
Section: SECTION 5							
Localisation: 43W							
Date: 2016-05-05							
Élément: APPAREILS D'APPUI

INSPECTION DES SECTIONS 5, 6 ET 7 DU PONT CHAMPLAIN 2015-2018	
	No. Contrat: 62450	
Section:	SECTION 5	
Localisation:	43W	
Date: 2016-05-05 2016-05-05	Élément: RENFORT-PTE CHEV

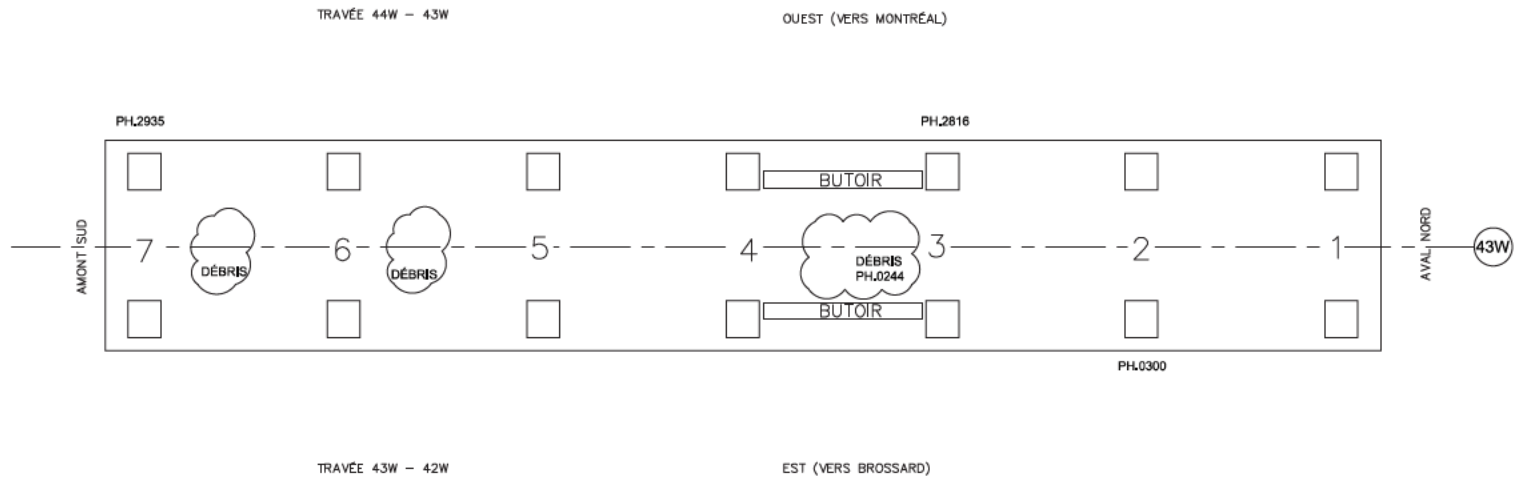
AUCUN DÉFAUT NOTÉ

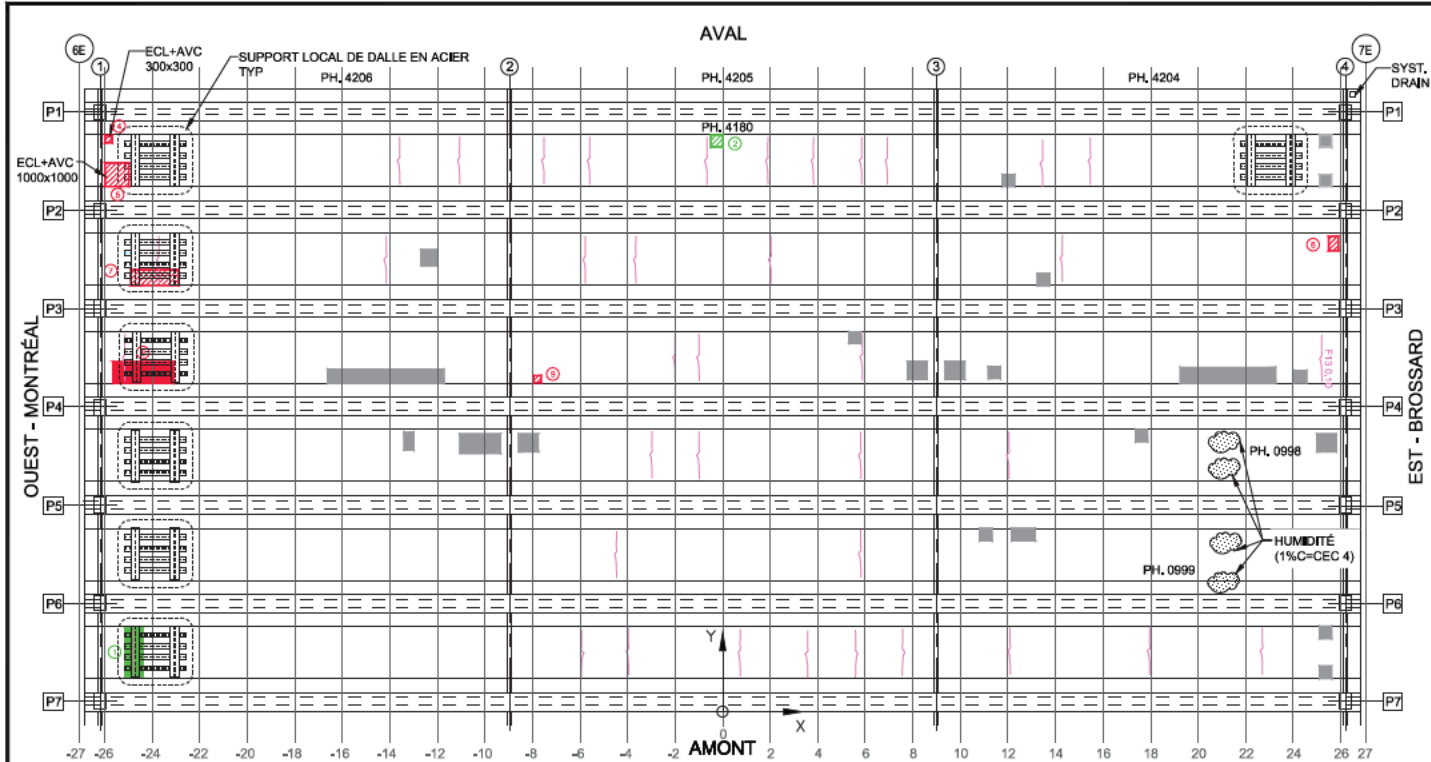
- Commentaire(s):
1. DEL 1000x2000 (GRILLAGE)
 2. DEL 500x500
 4. ECL+AVC 300x300
 5. ECL+AVC 1000x1000
 6. ECL+AVC 400x600
 7. DEL + ECL + AVC 2000x500
 8. DEL + ECL + AVC + GAINÉ VISIBLE 3000x1000
 9. ECL 300x300

N1+HYP ANCIENNES ZONES ECL TV MAINTENANT RÉPARÉES (CEC 1)
