CHAPITRE 4. FICHES D'INSPECTION DÉTAILLÉES

Contrat 62450 – Volume 1

Inspection des sections 5, 6 et 7 du pont Champlain 2015-2018

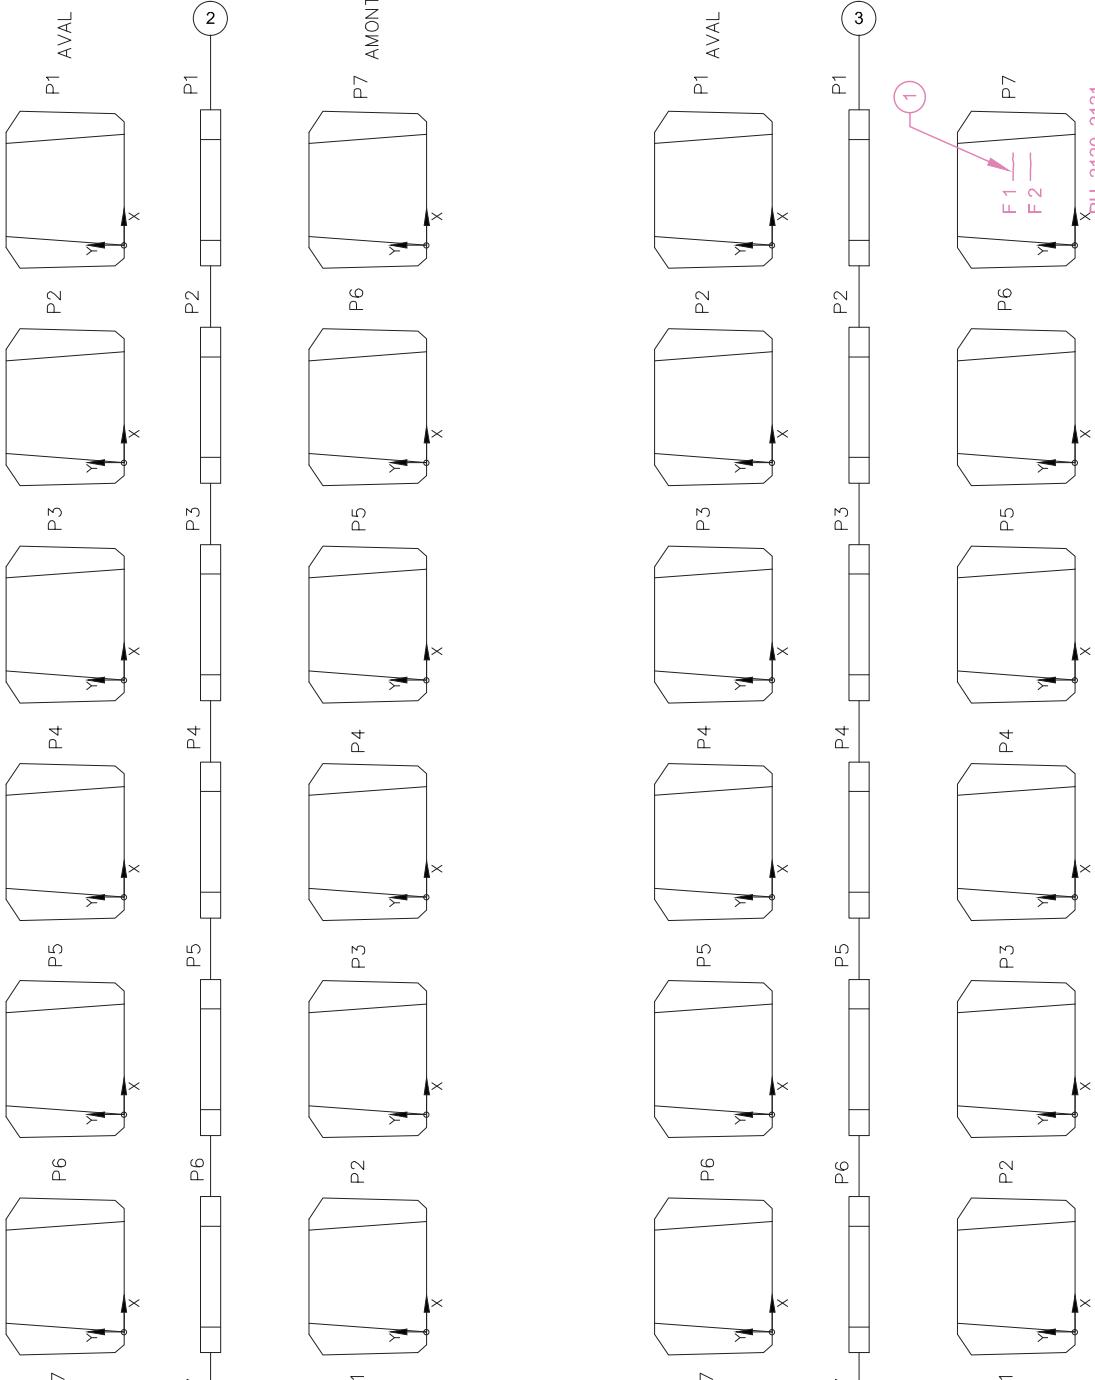
1. CEC-2, K1 - FISS LCAB (2) PH. 2120, 2121

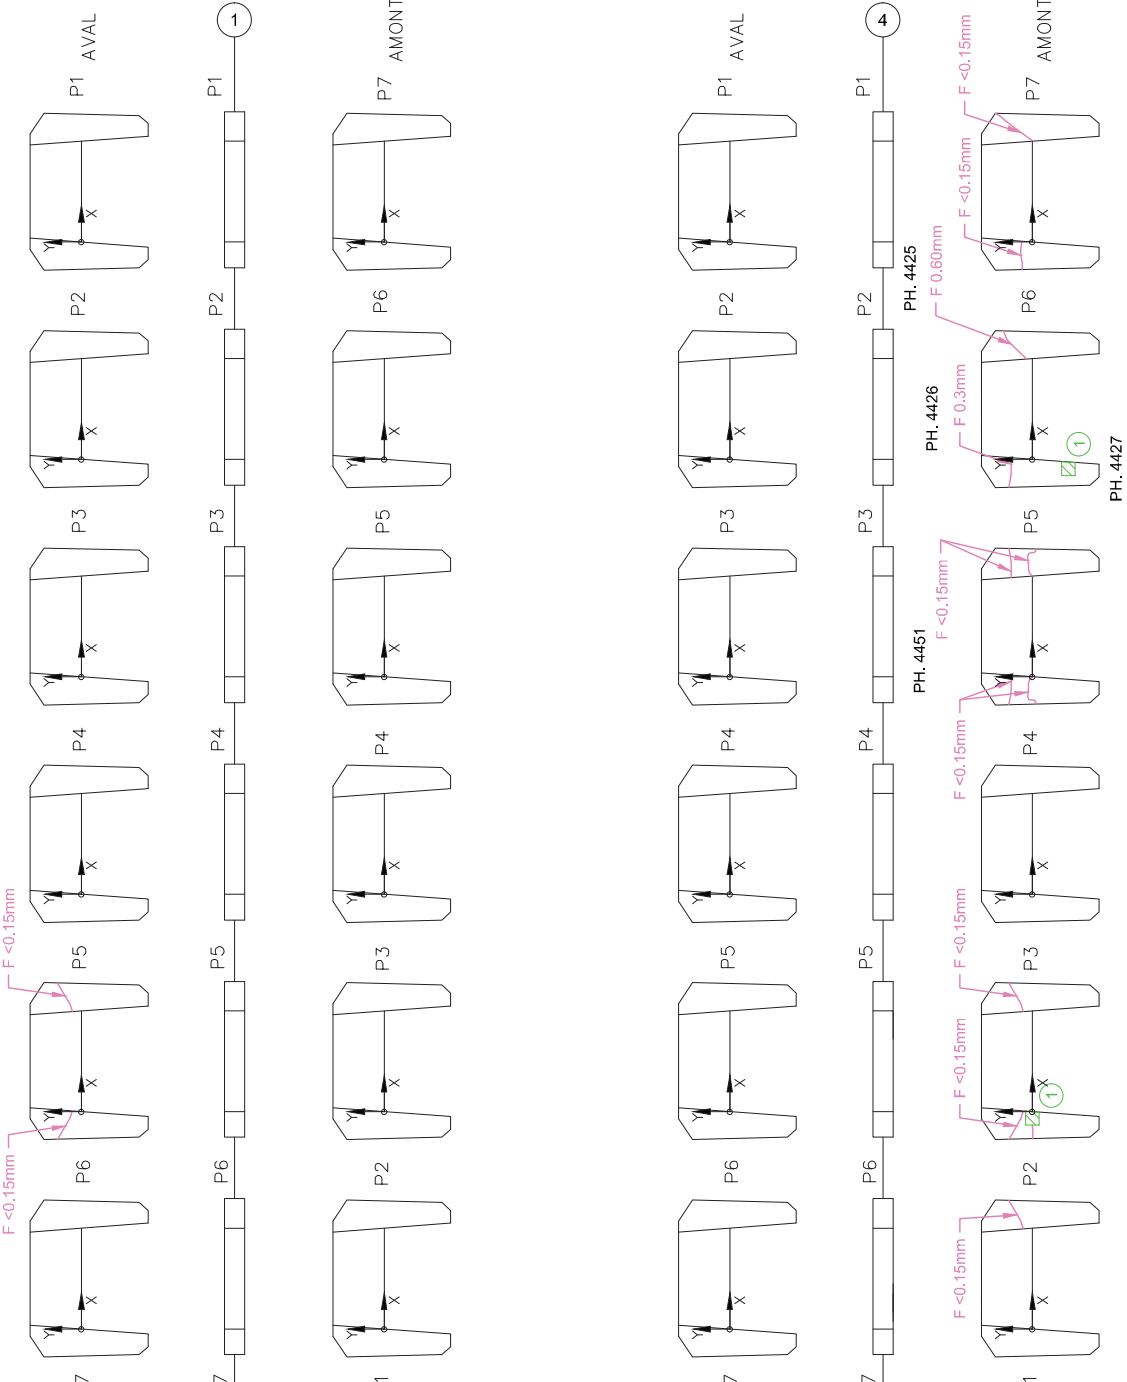
Commentaire(s):
 1. 2 x DEL 300x300

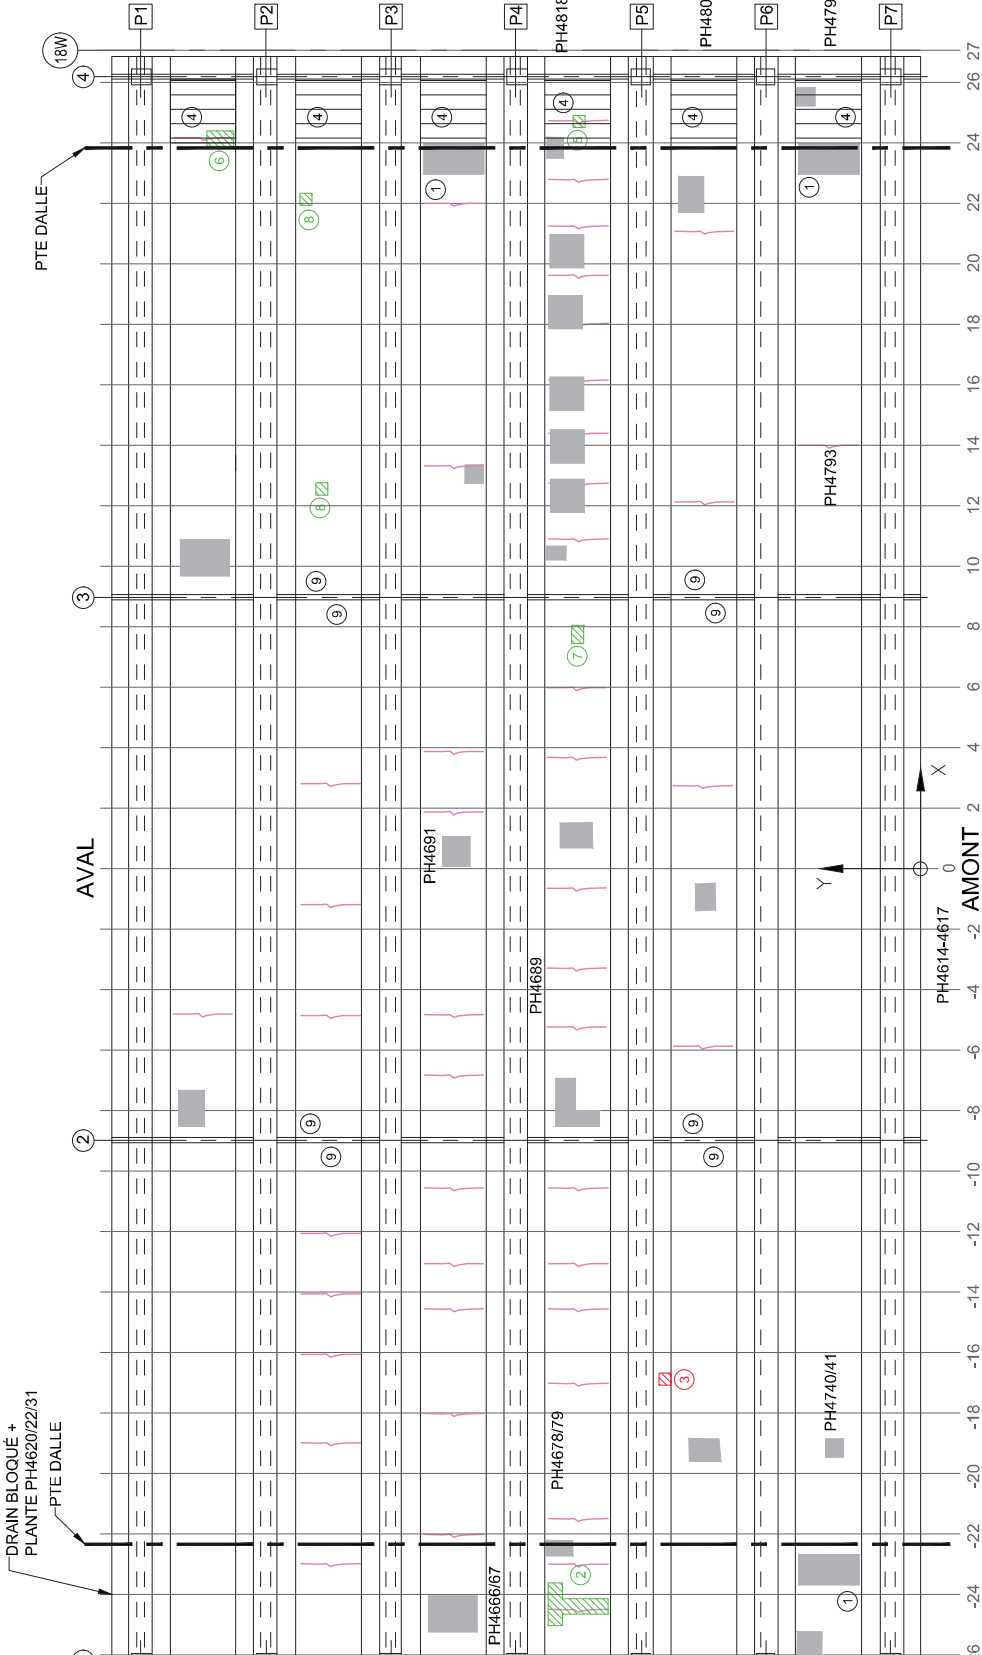
DRAIN BLOQUÉ +
PLANTE PH4620/22/31
PTE DALLE

- Commentaire(s):
1. ANCIENNE ZONE N1 ECL TV (RÉPARÉE) =
 2. DEL 500X2000
 3. ECL 400X400
 4. SUPPORT LOCAL DE DALLE
 5. DEL 400X400
 6. DEL 500X800
 7. DEL 600X300
 8. DEL 300X300
 9. PRFC DIAPHRAGME

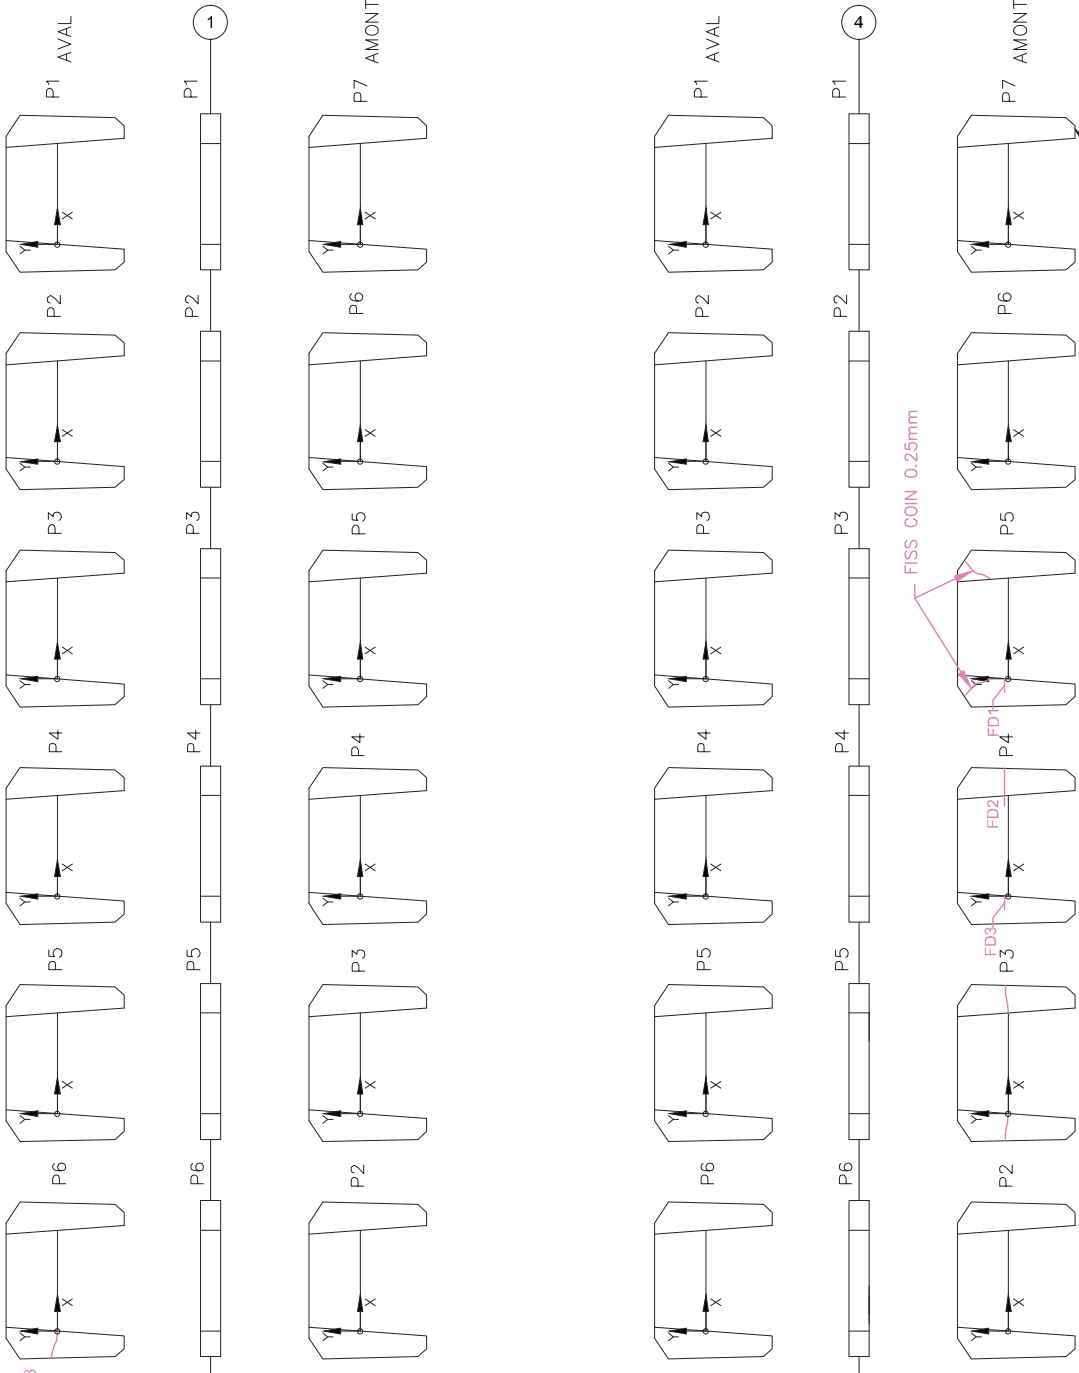
AXE 4 : KI FISS LCAB (1) = CEC3
