Inspection des sections 5, 6 et 7 du pont Champlain 2015-2018

Inspected par: **D.T./J.V.** A.F./D.T.
 Date: **2016-01-21** 2016-02-02
 Localisation: **4**
 Élément: **TABL**

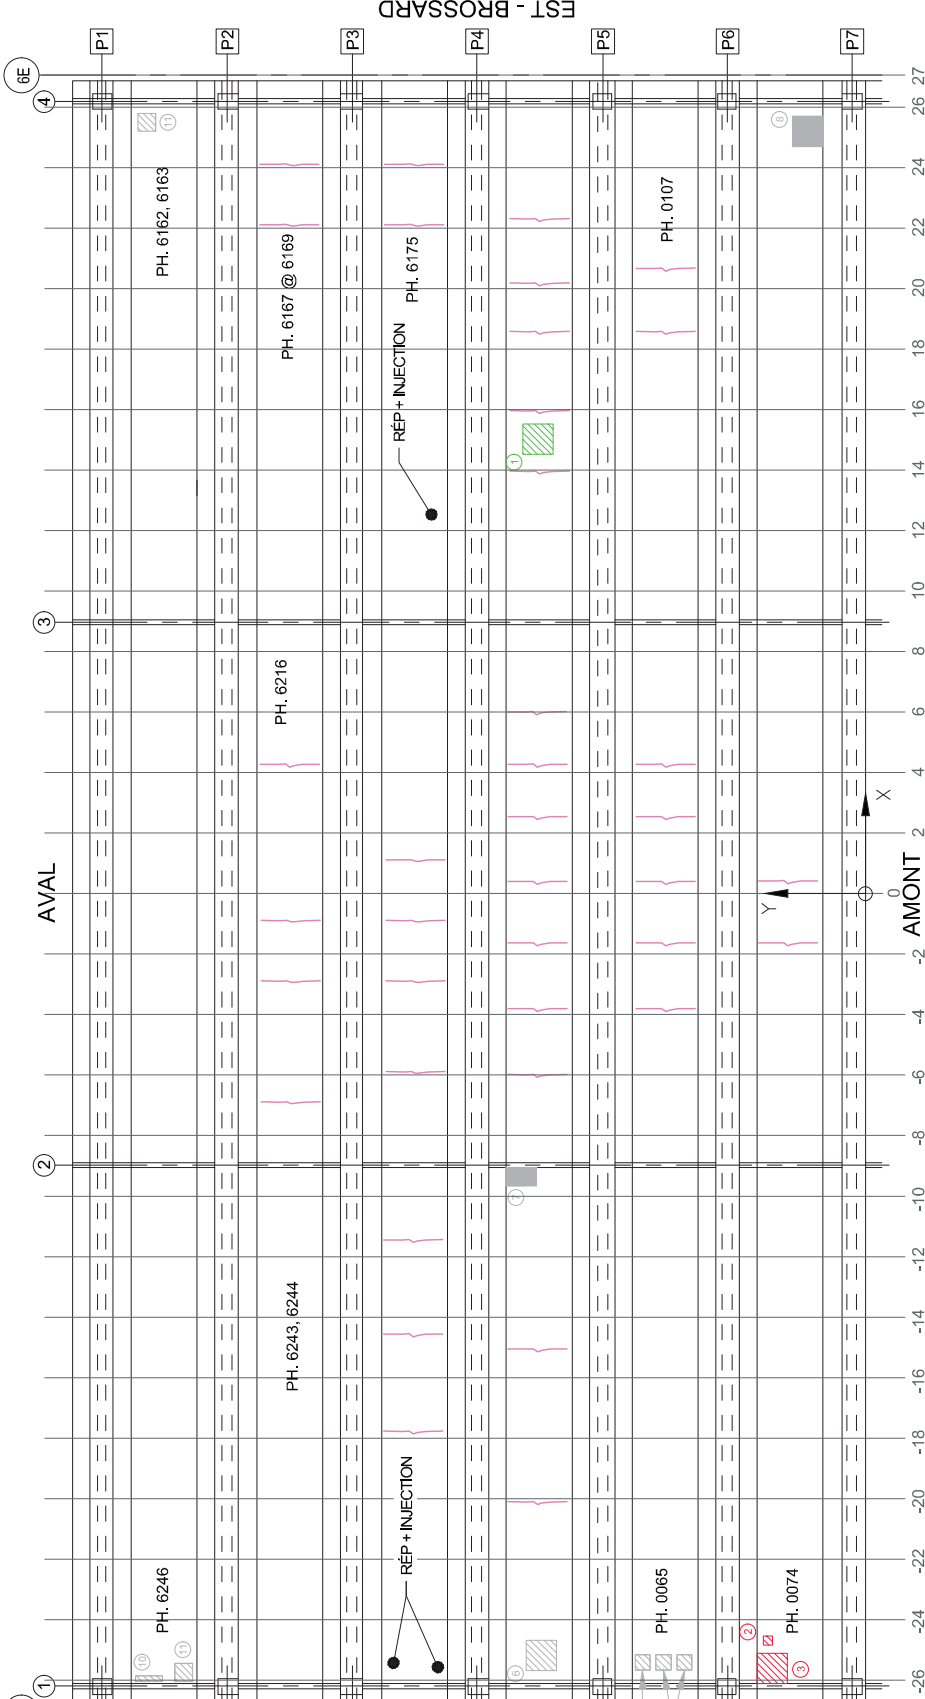
- CÔTÉS EXTÉRIEURS: DÉFAUTS ET REMARQUES SUR LES FICHES P1 ET P7.

4. HYPOTHÈSE : ANCIEN N1 - ECL TV (CEG) RÉPARÉ

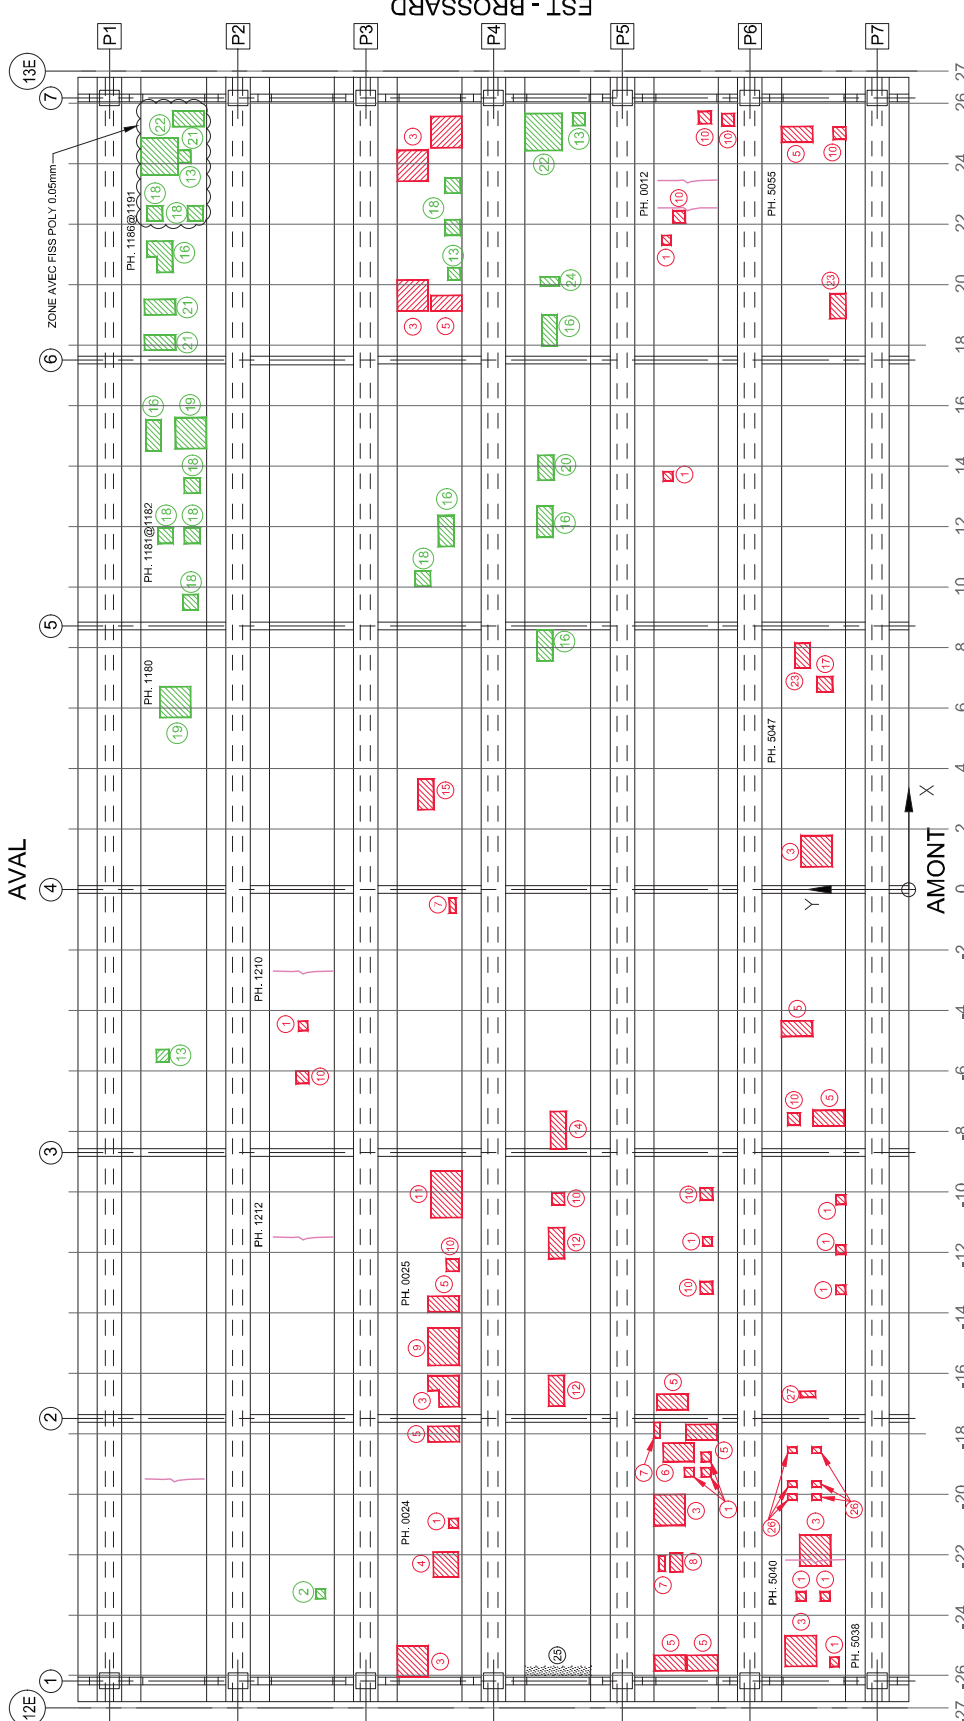
- Commentaire(s):
1. ECL 300x300
 2. DEL 300x300
 3. ECL 1000x1000
 4. ECL 800x800
 5. ECL 500x1000
 6. ECL 600x1000
 7. ECL 500x200
 8. ECL 600x400
 9. ECL 1200x1000
 10. ECL 400x400
 11. ECL 1500x1000
 12. ECL 1000x500
 13. DEL 400x400
 14. ECL 1200x500 + AVC
 15. ECL 1000x500
 16. DEL 1000x500
 17. ECL 500x500
 18. DEL 500x500
 19. DEL 1000x1000
 20. DEL 800x500
 21. DEL 500x1000
 22. DEL 1200x1200
 23. ECL 800x500
 24. DEL 300x600
 25. N2 - HUM
 26. ECL 200x300
 27. ECL 200x500

DÉFAUT DE MATERIAU AFFECTATION
 CAPACITÉ DU PLATELAGE A
 DISTRIBUER LES CHARGES DE FA
 APPRECIABLE (CEC=3)
