Pont Champlain

Inspection des 100 poutres de rive en béton précontraint - 2013

Contrat : 61195 AV9

Rapport final émis : Novembre 2014

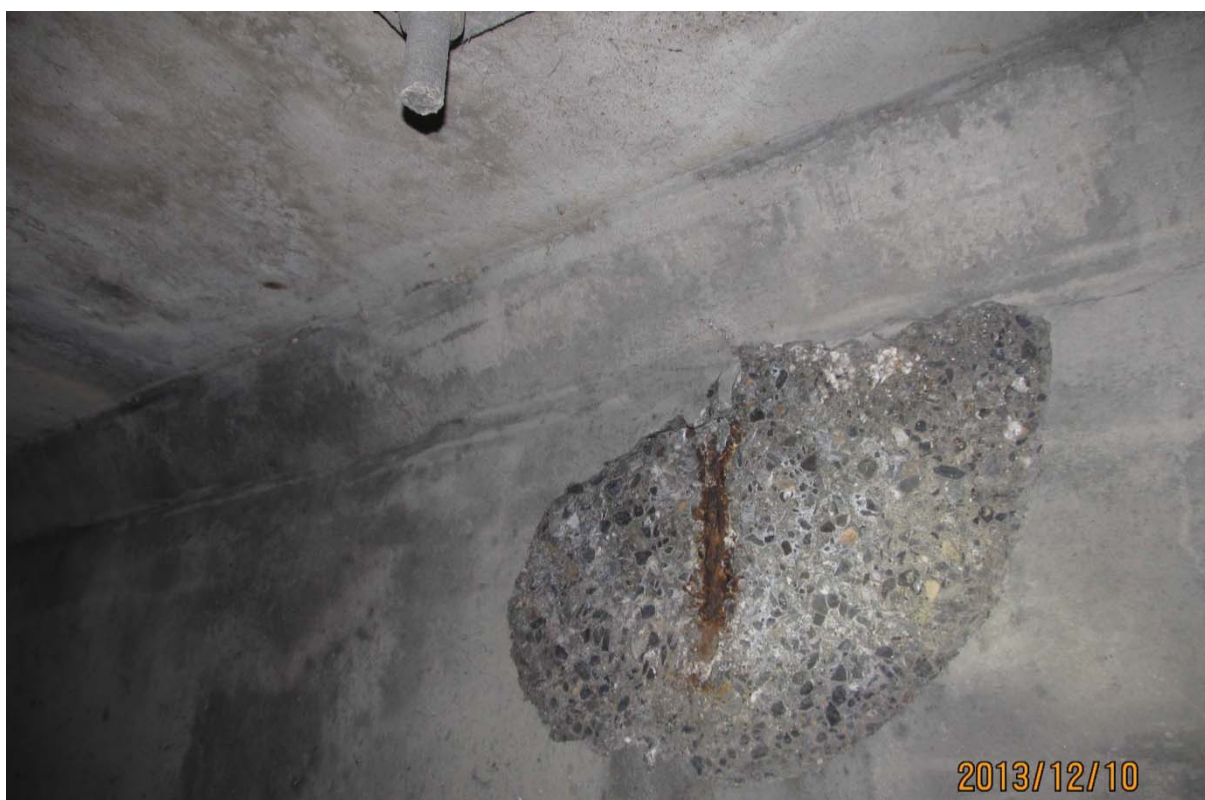
S5.PC.6W-7W.P1.d – 6714 (âme – centre ouest face aval)

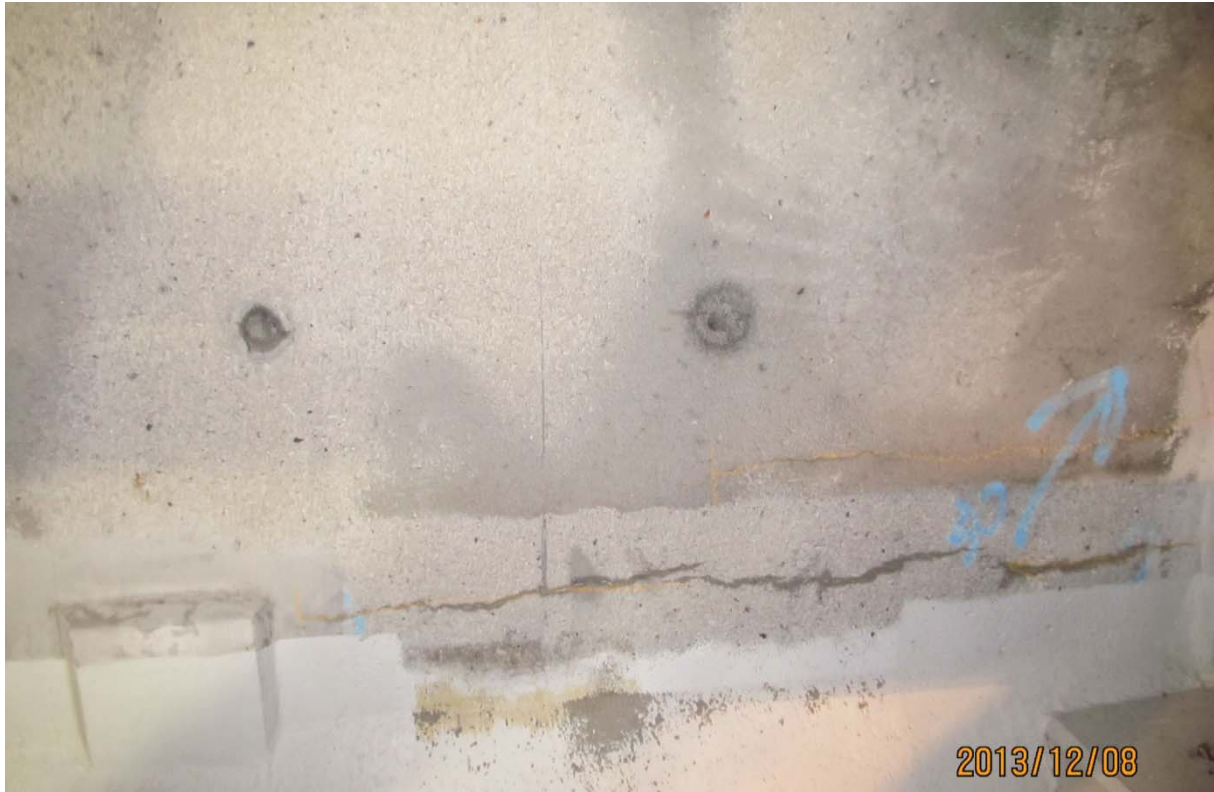
S5.PC.8W-9W.P1.c – 6663 (âme - extrémité ouest face aval)

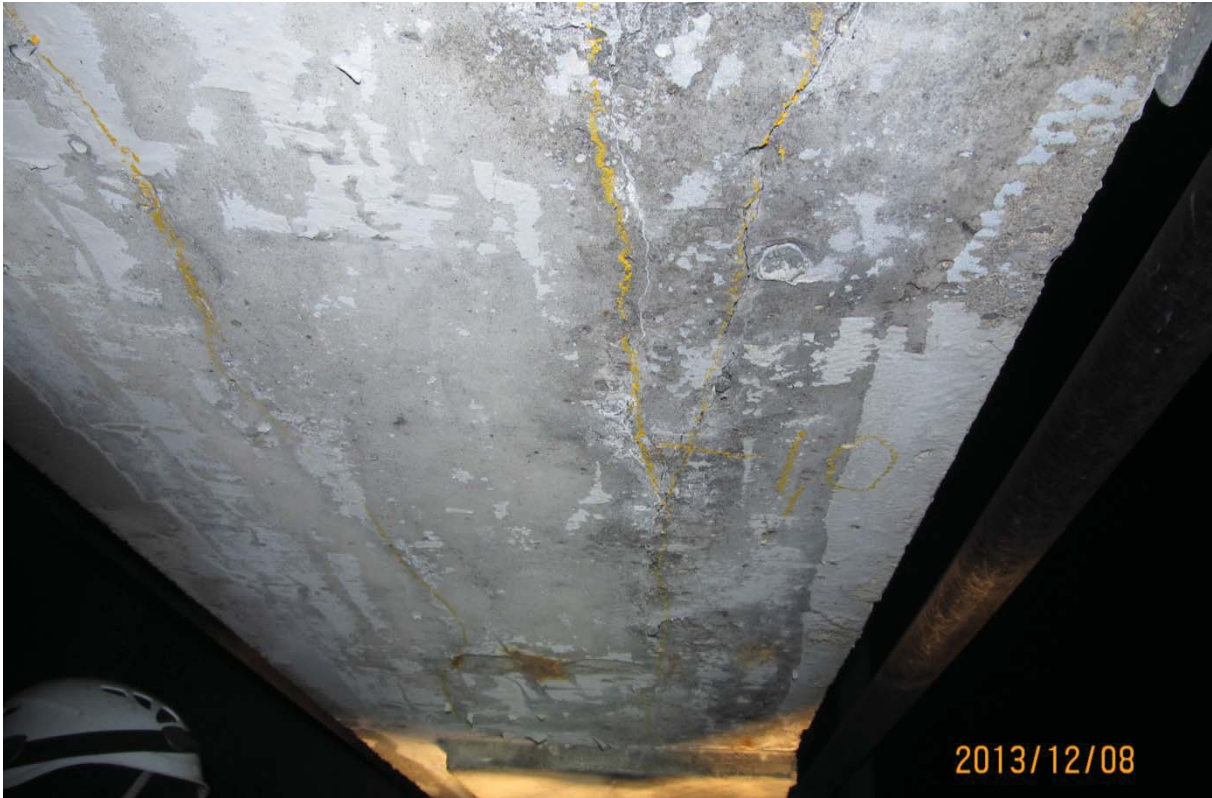
S5.PC.9W-10W.P1.c – 6672 (soffite - centre ouest)

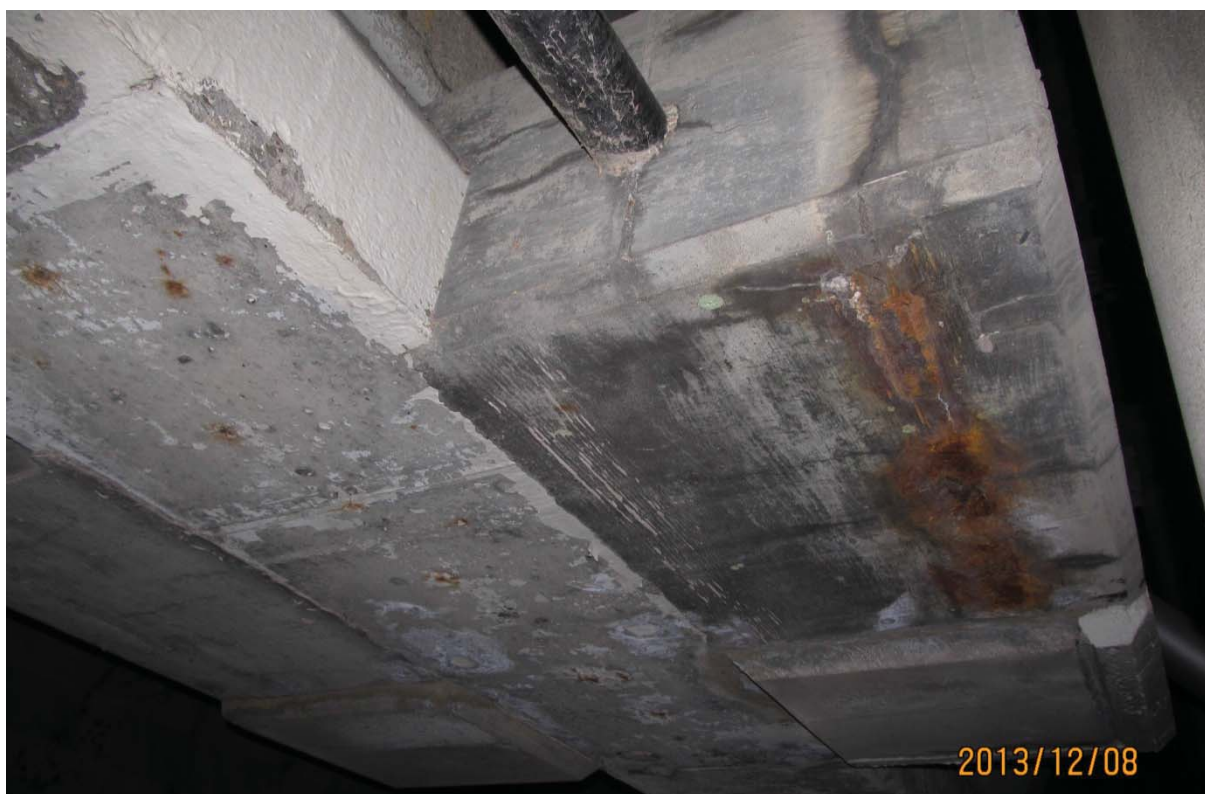
S5.PC.9W-10W.P1.f – 6679 (bloc d'ancrage PTE extérieur ouest)

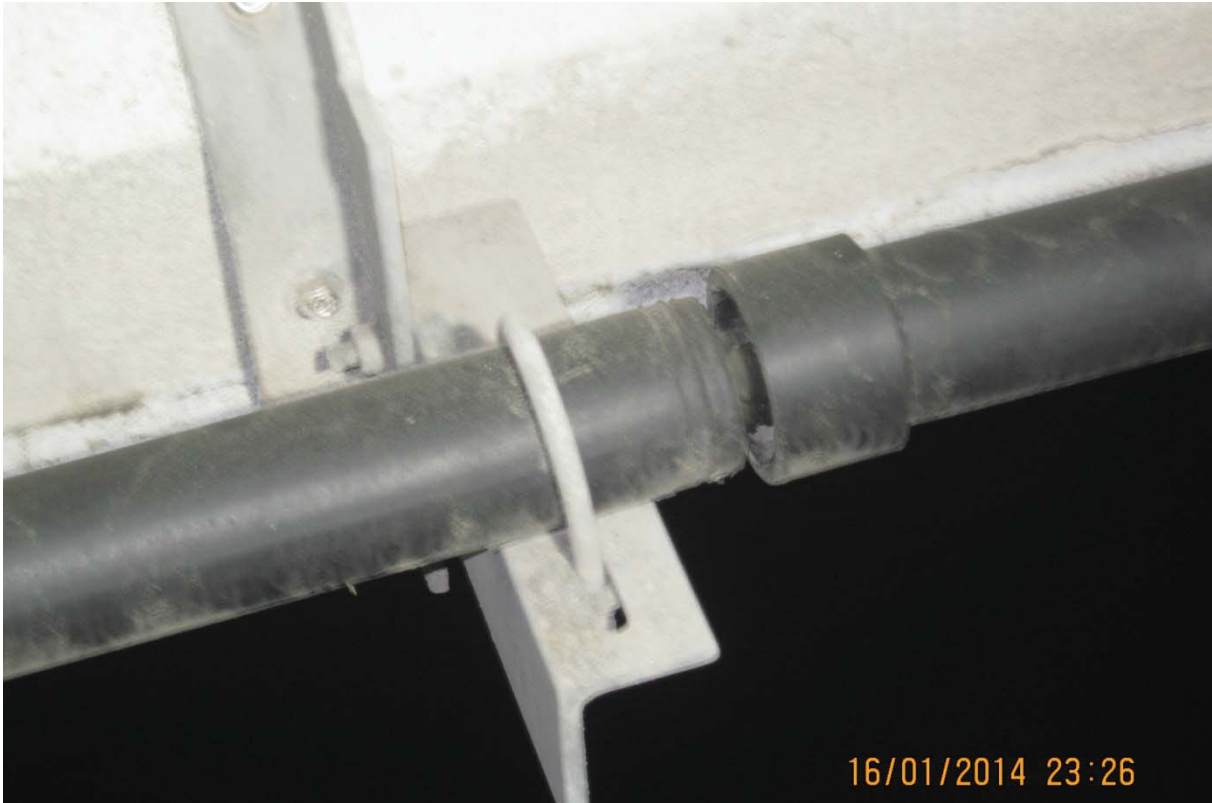
S5.PC.11W-12W.P1.c – 0289 (Gaine déconnectée – centre est face aval)

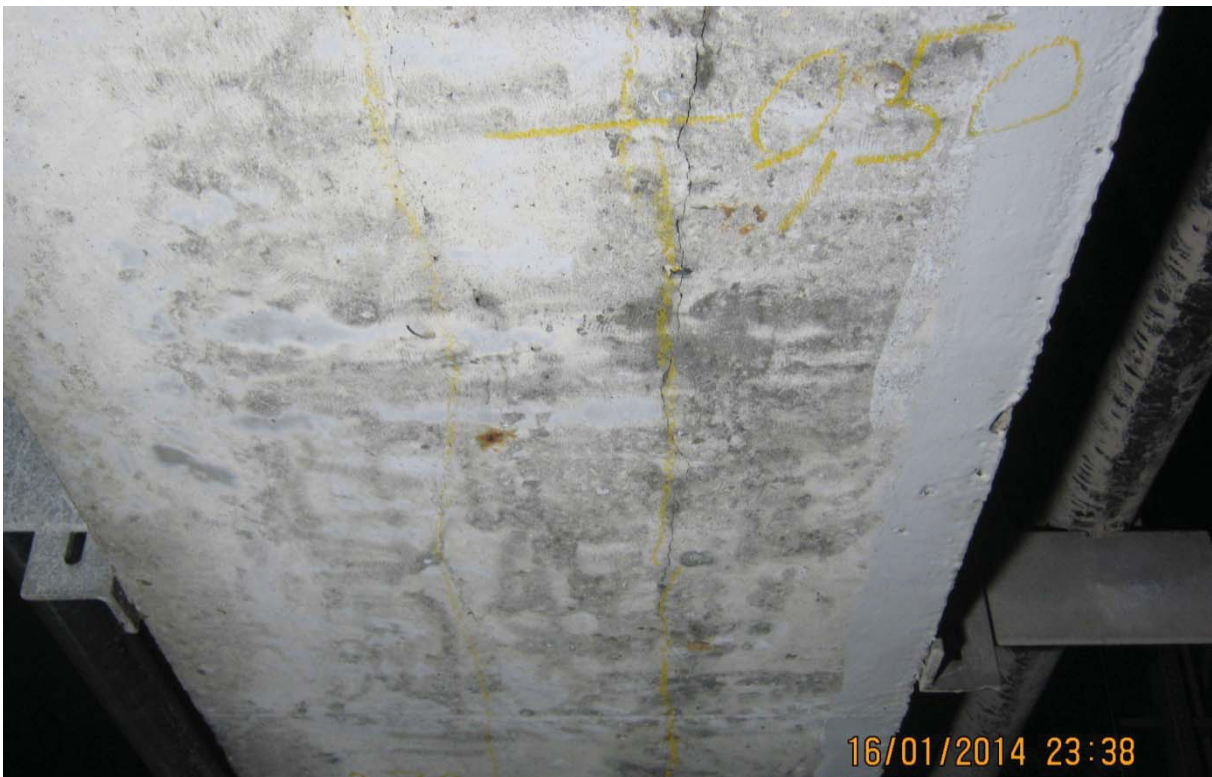
S5.PC.11W-12W.P1.d – 0292 (soffite - centre est)

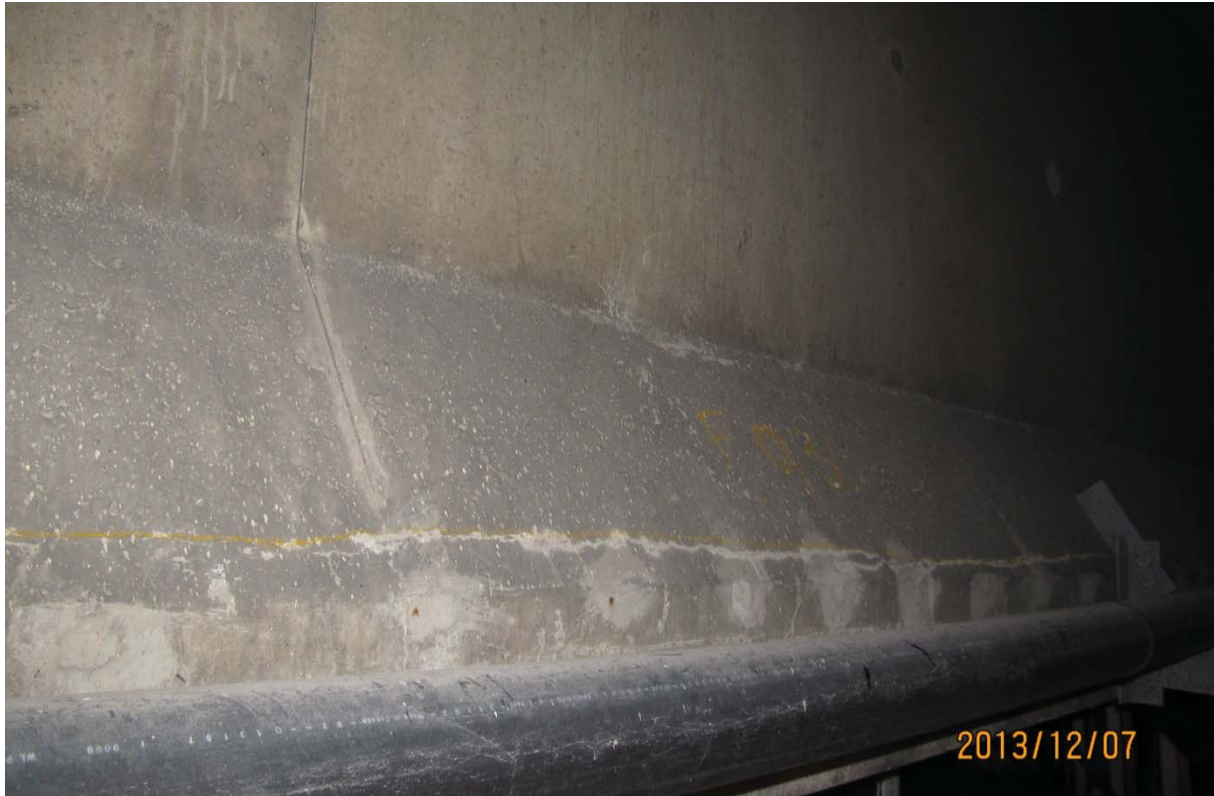
S5.PC.16W-17W.P1.e – 6655 (semelle inférieure – centre ouest face amont)

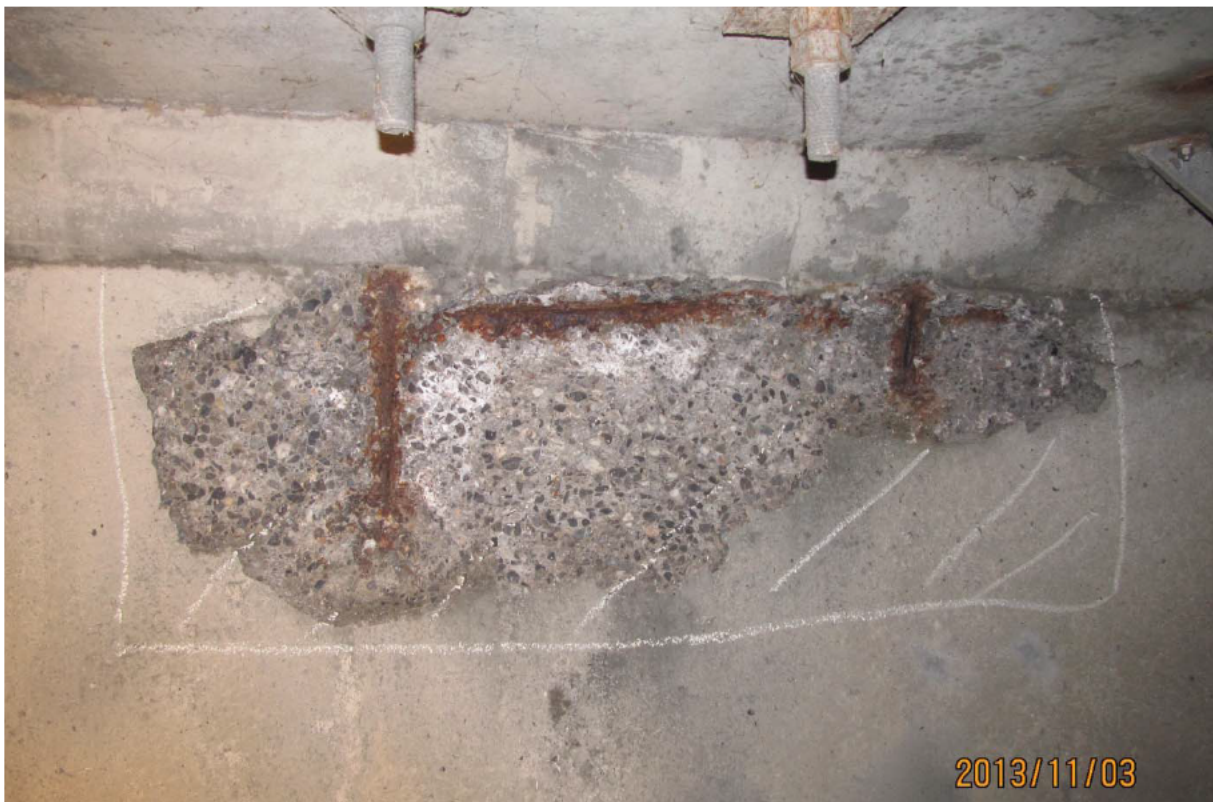
S5.PC.17W-18W.P1.b – 6076 (âme - centre face aval)

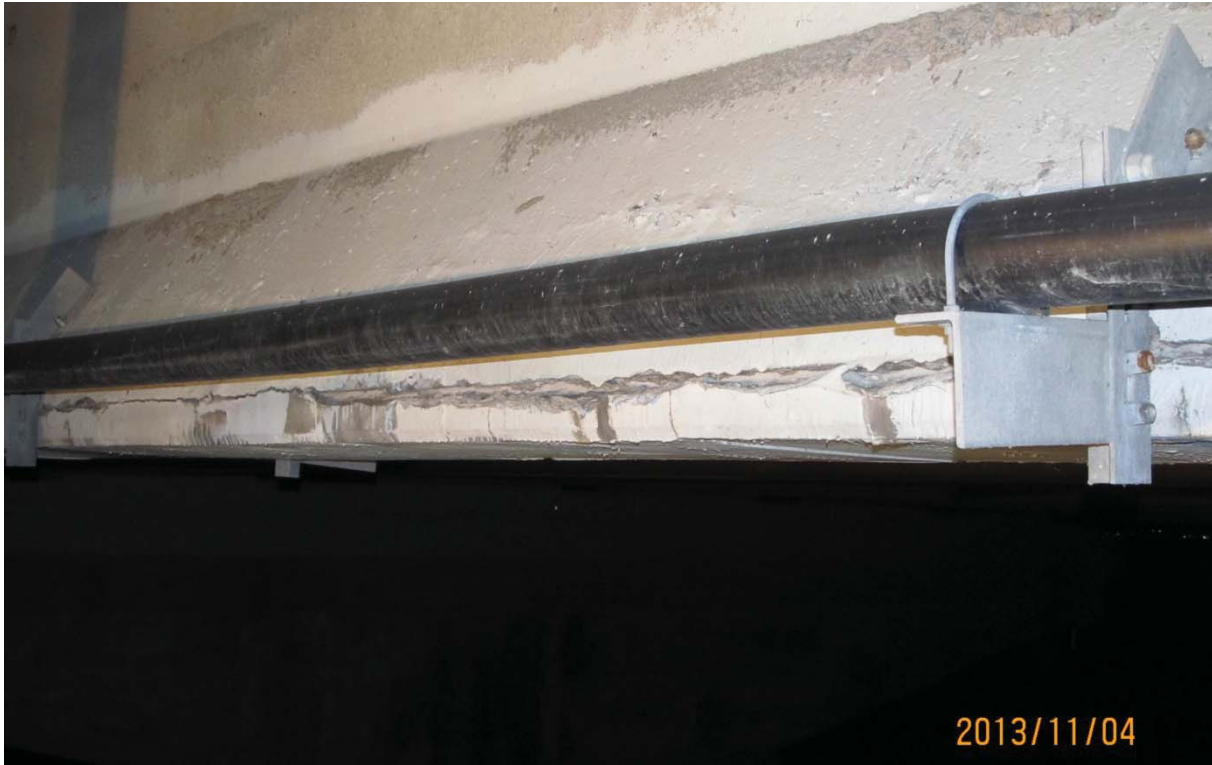
S5.PC.18W-19W.P1.g – 6085 (soffite – centre)

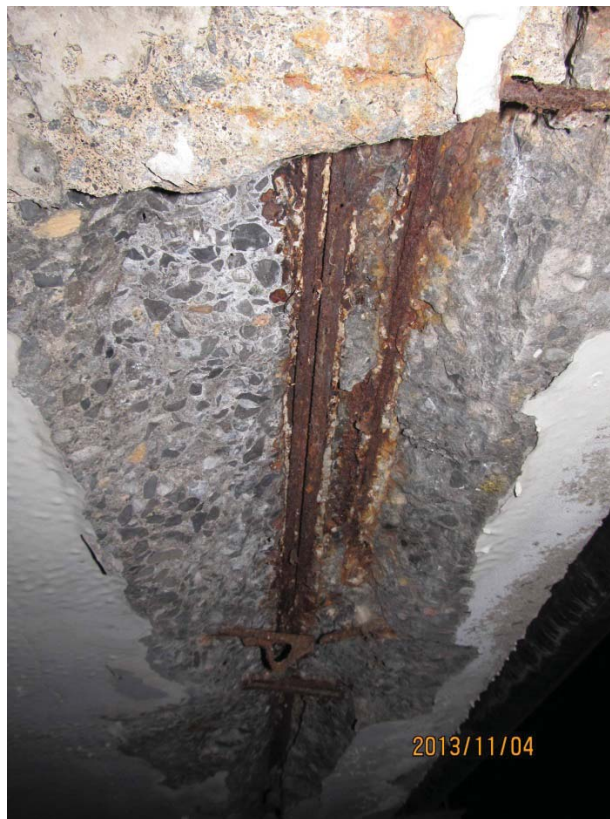
S5.PC.18W-19W.P1.h – 6088 (soffite – extrémité ouest)

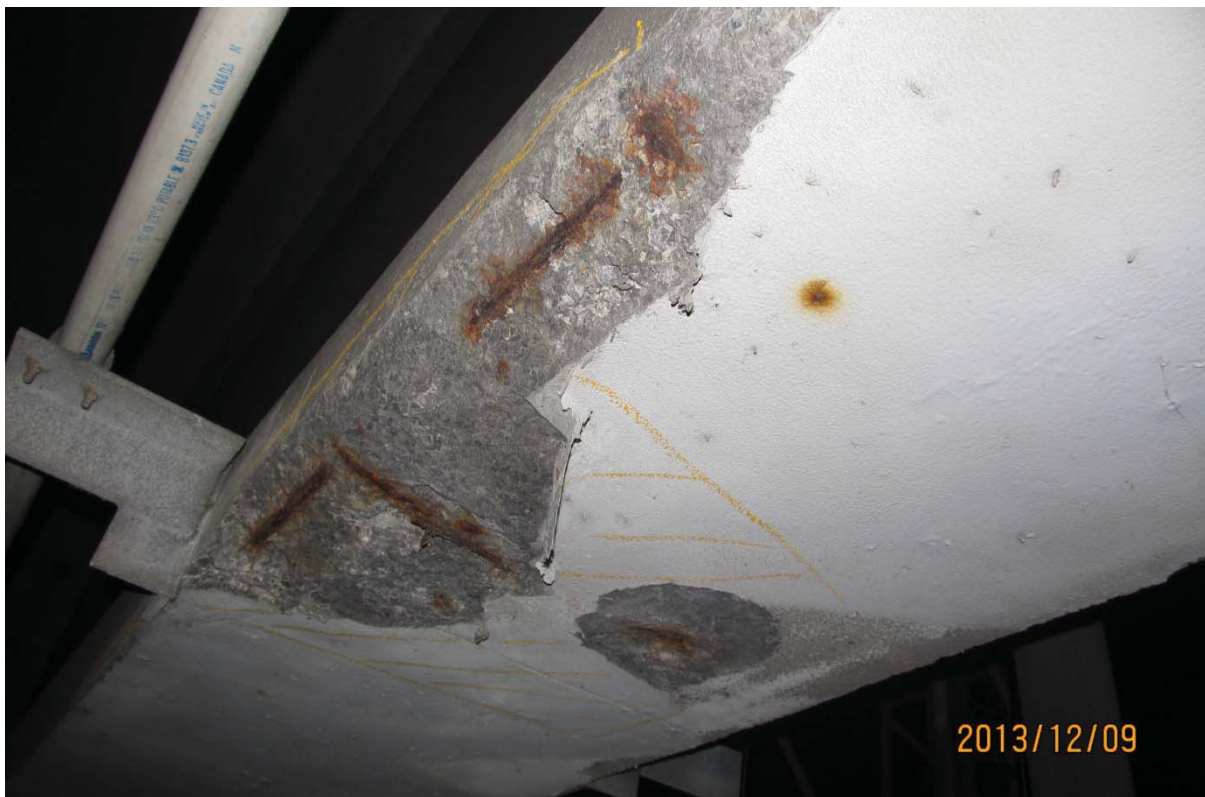
S5.PC.20W-21W.P1.c – 6696 (soffite - extrémité est)

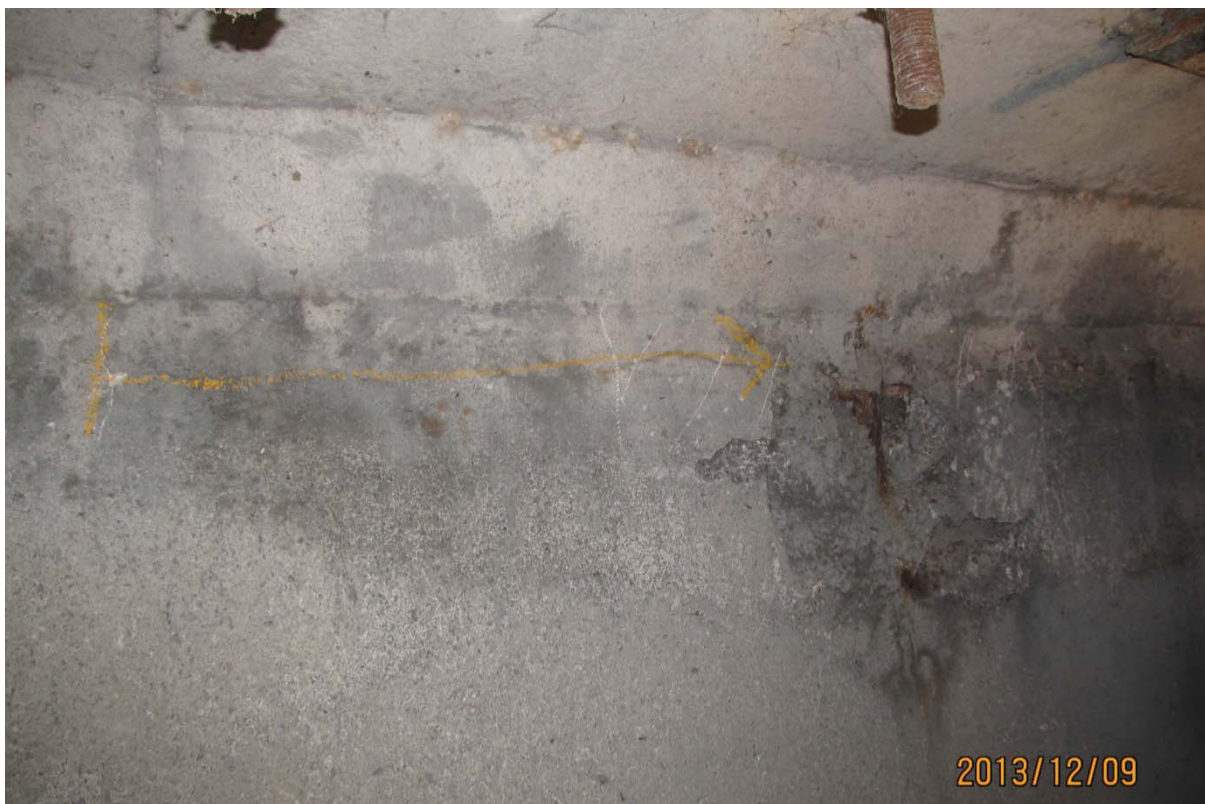
S5.PC.20W-21W.P1.d – 6698 (âme – centre est face aval)

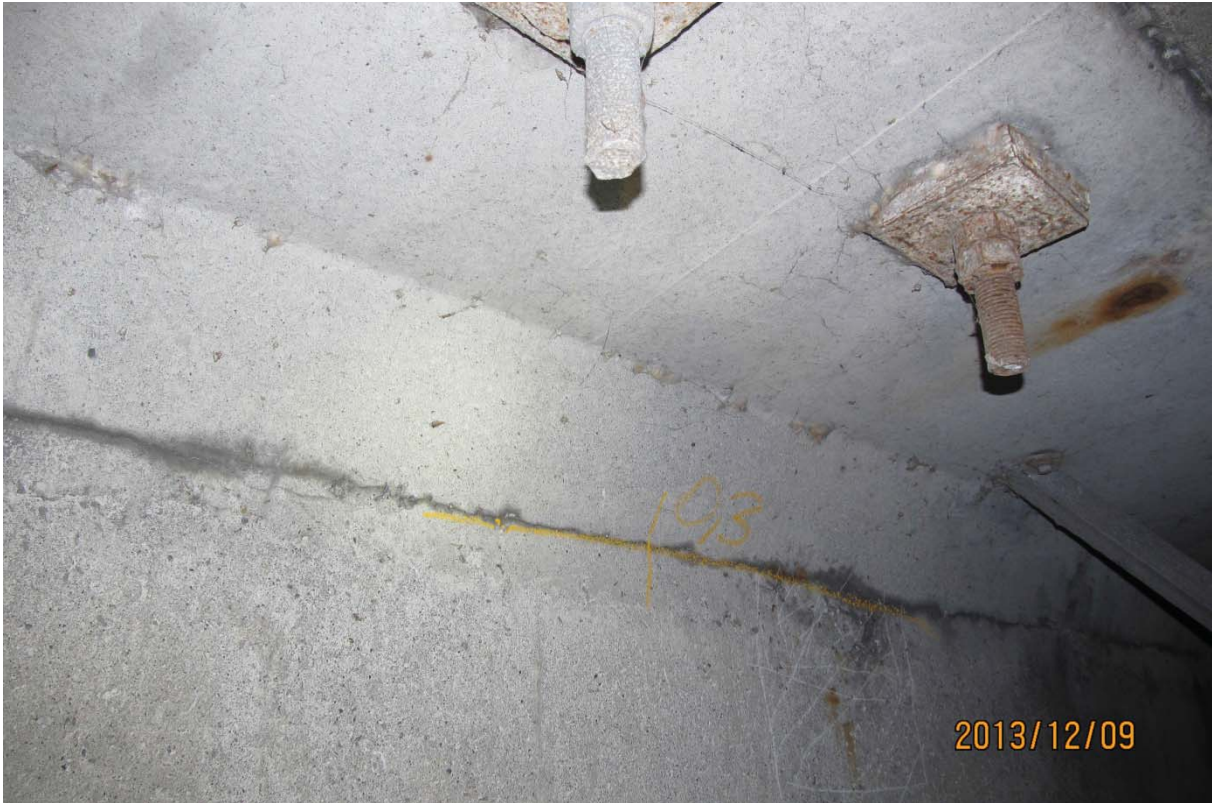
S5.PC.20W-21W.P1.e – 6699 (âme – centre face aval)

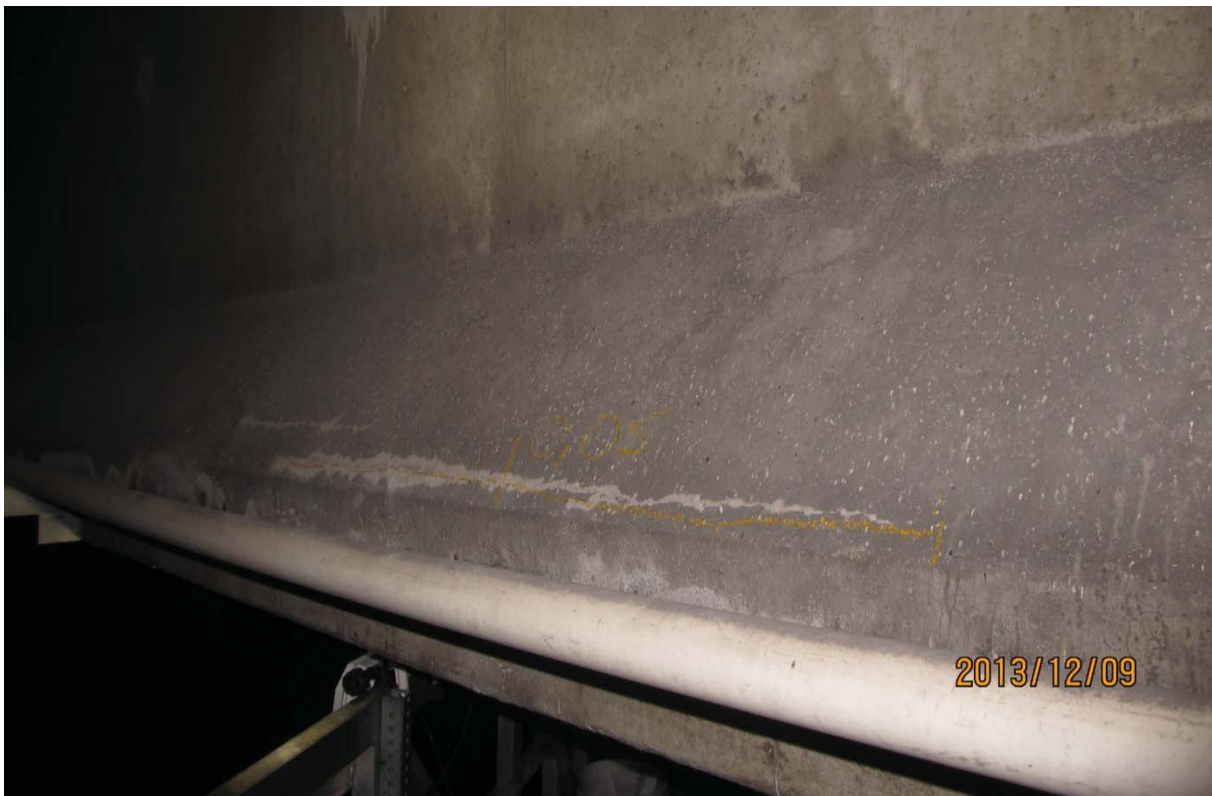
S5.PC.20W-21W.P1.f – 6701 (inférieure – centre face amont)

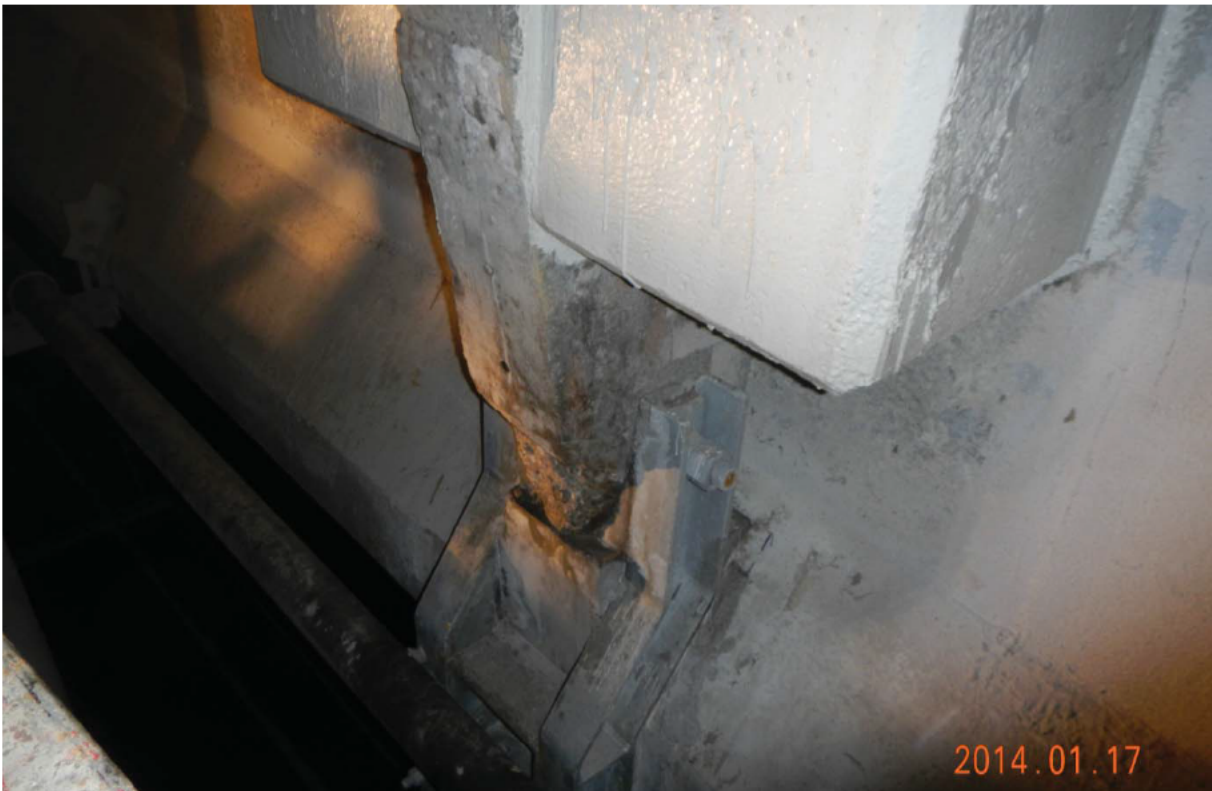
S5.PC.26W-27W.P1.d – 7428 (diaphragme 2 – face aval)

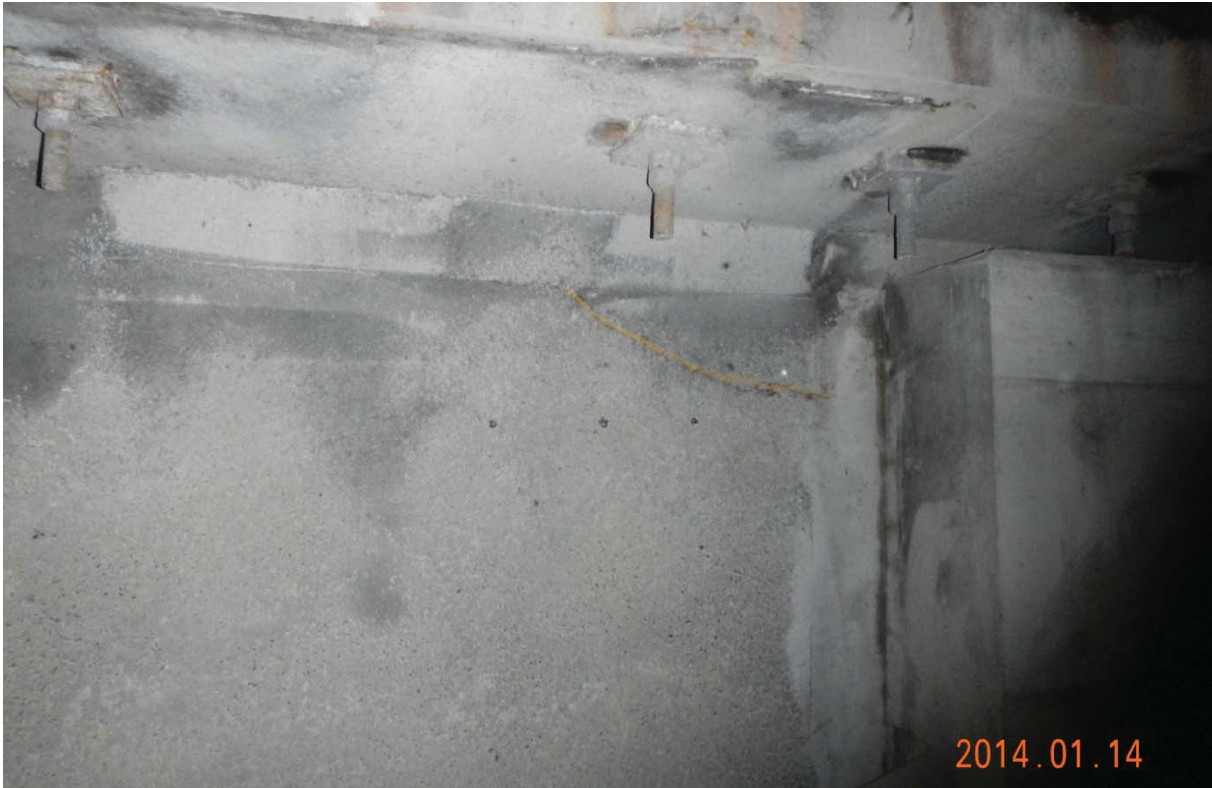
S5.PC.29W-30W.P1.g – 7332 (âme - extrémité ouest face aval)

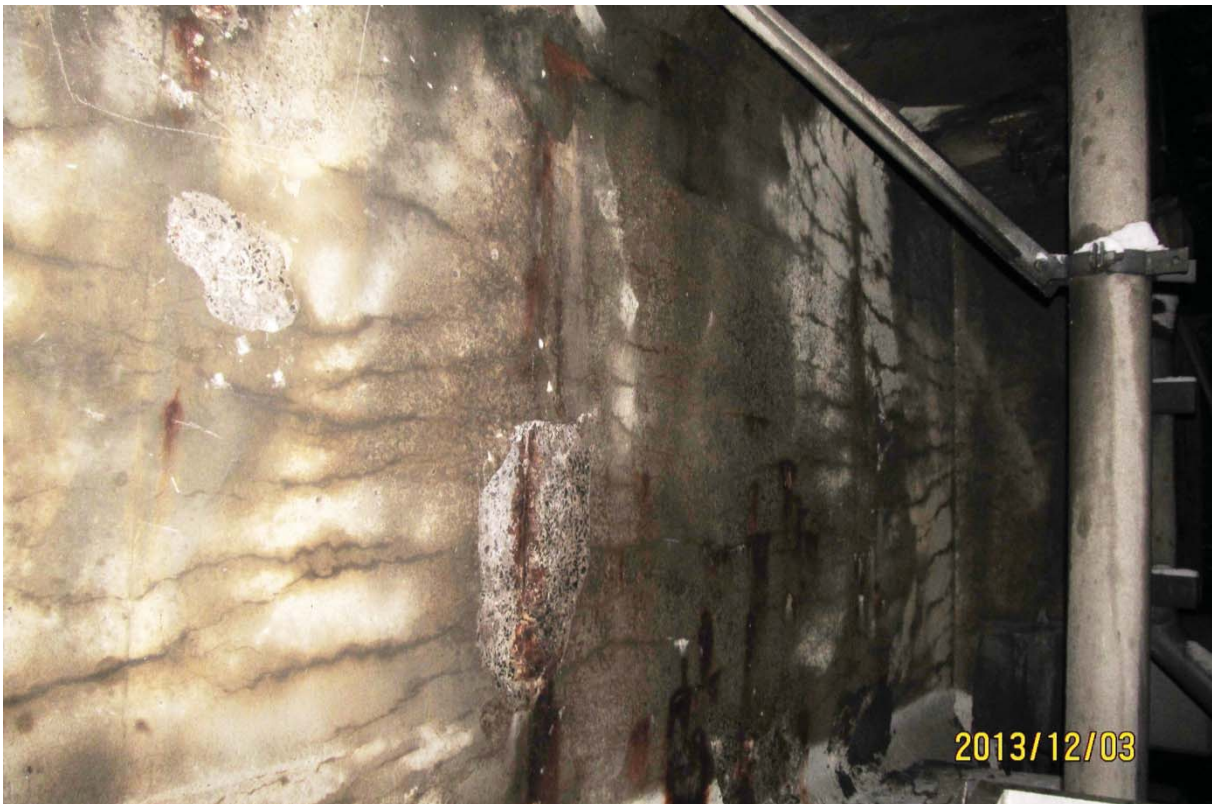
S5.PC.30W-31W.P1.d – 6565 (âme – extrémité ouest face aval)

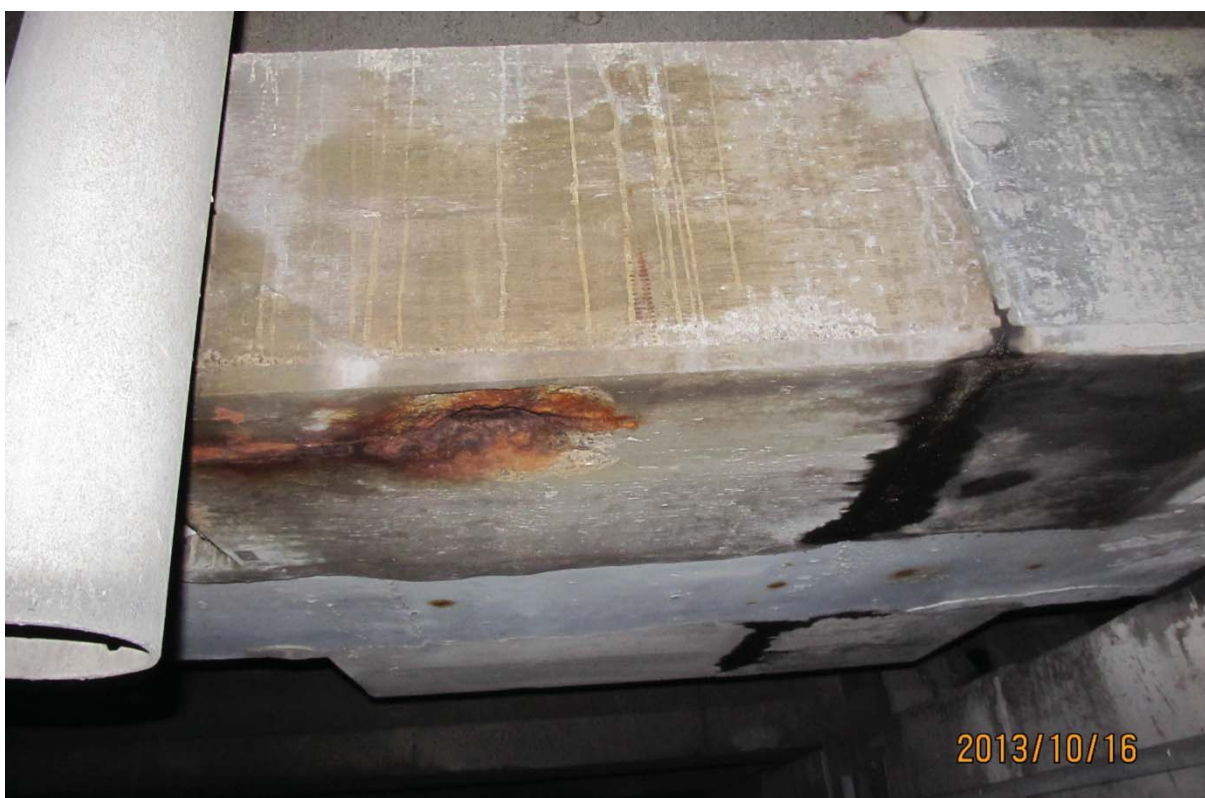
S5.PC.37W-38W.P1.m – 5811 (Bloc d’ancrage extérieur ouest)

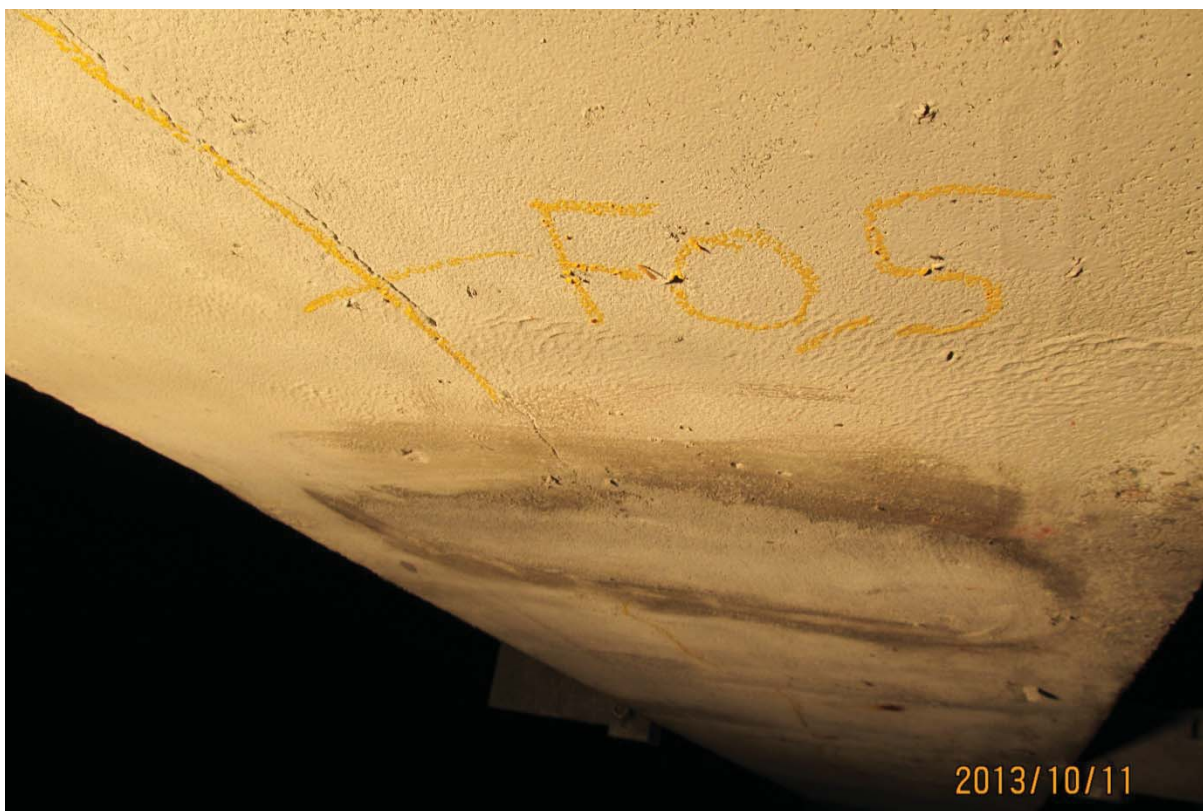
S5.PC.38W-39W.P1.f – 5739 (soffite)

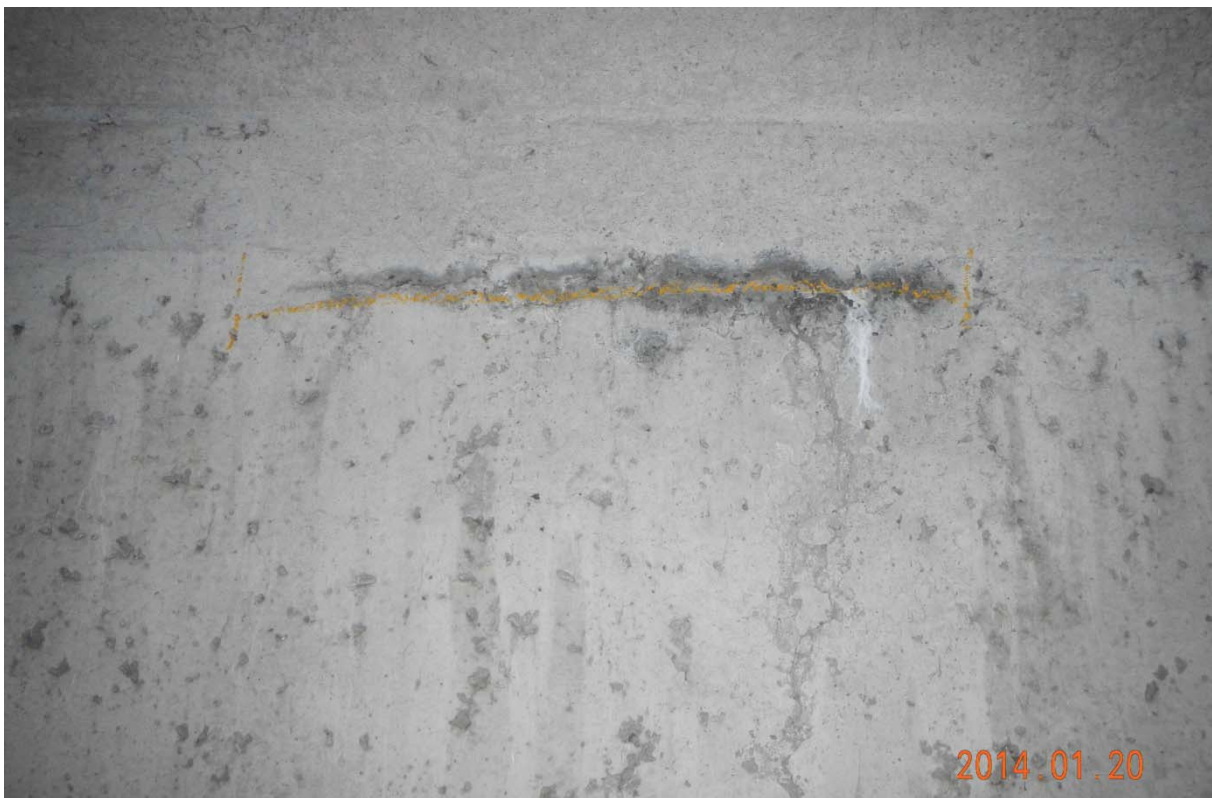
S5.PC.28W-29W.P4.f – 7447 (âme – centre est face aval)

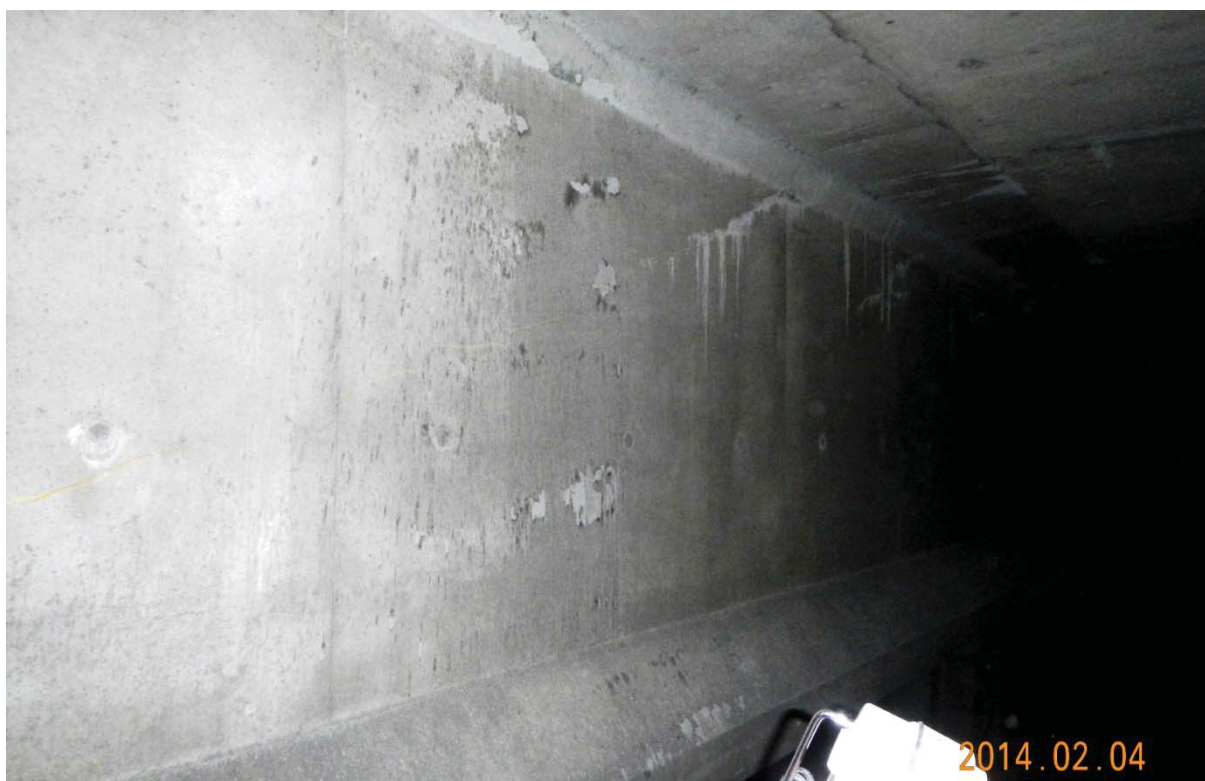
S5.PC.31W-32W.P4.f – 7493 (câble #20 – extrémité est face amont)

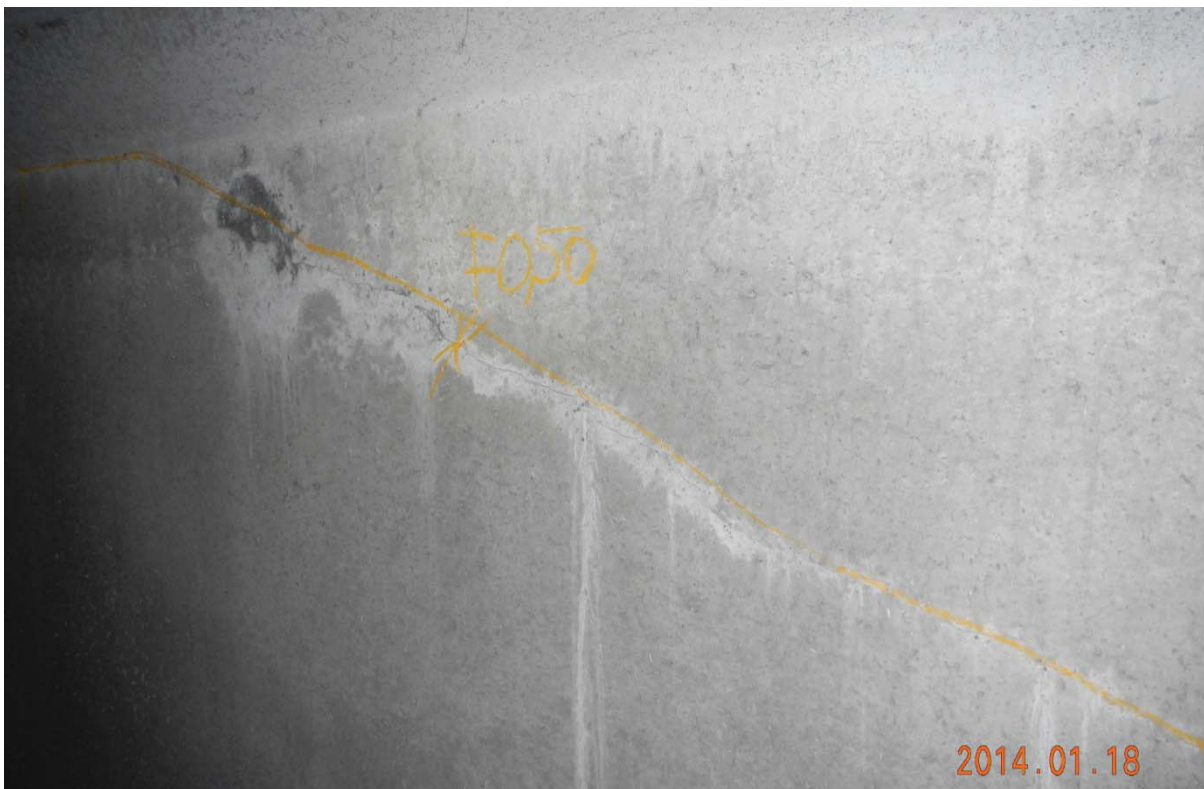
S5.PC.31W-32W.P4.g – 0757 (câble #19 – extrémité est face aval)

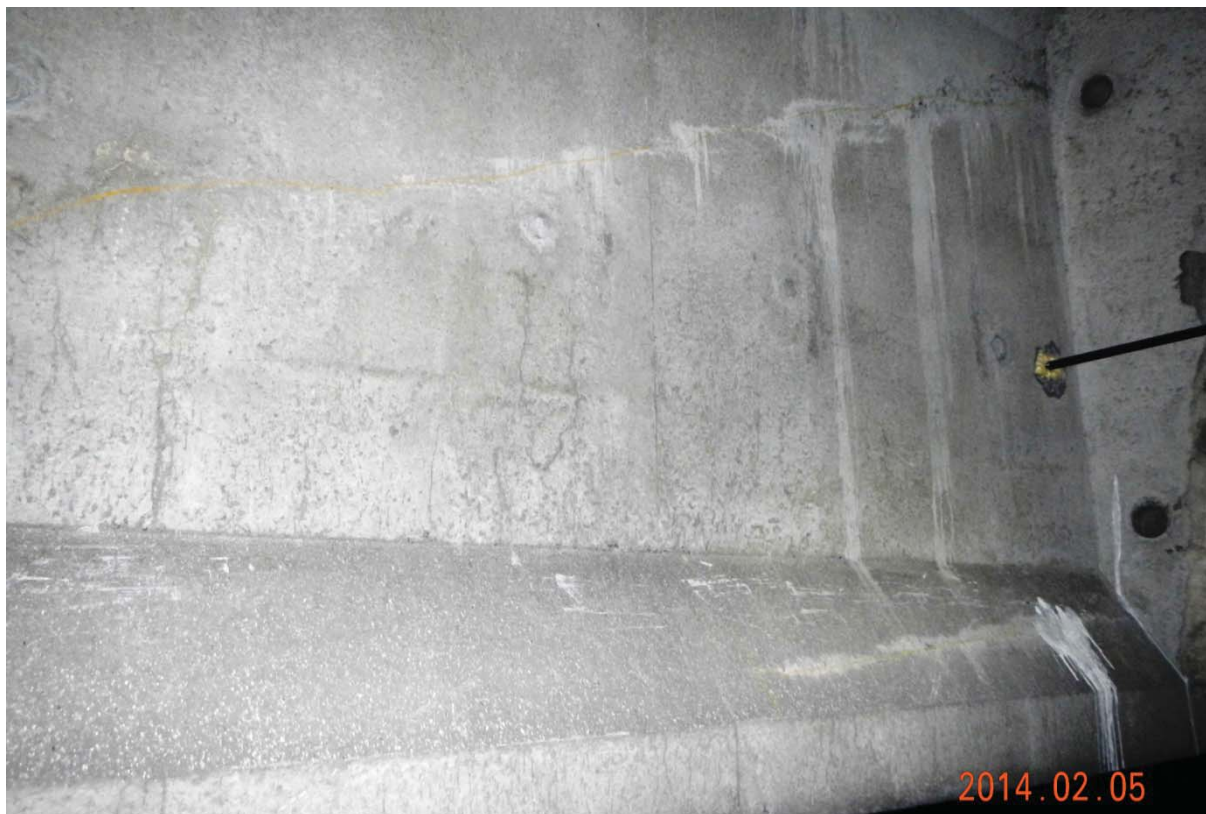
S5.PC.32W-33W.P4.g – 7520 (câble #24 – centre ouest face aval)

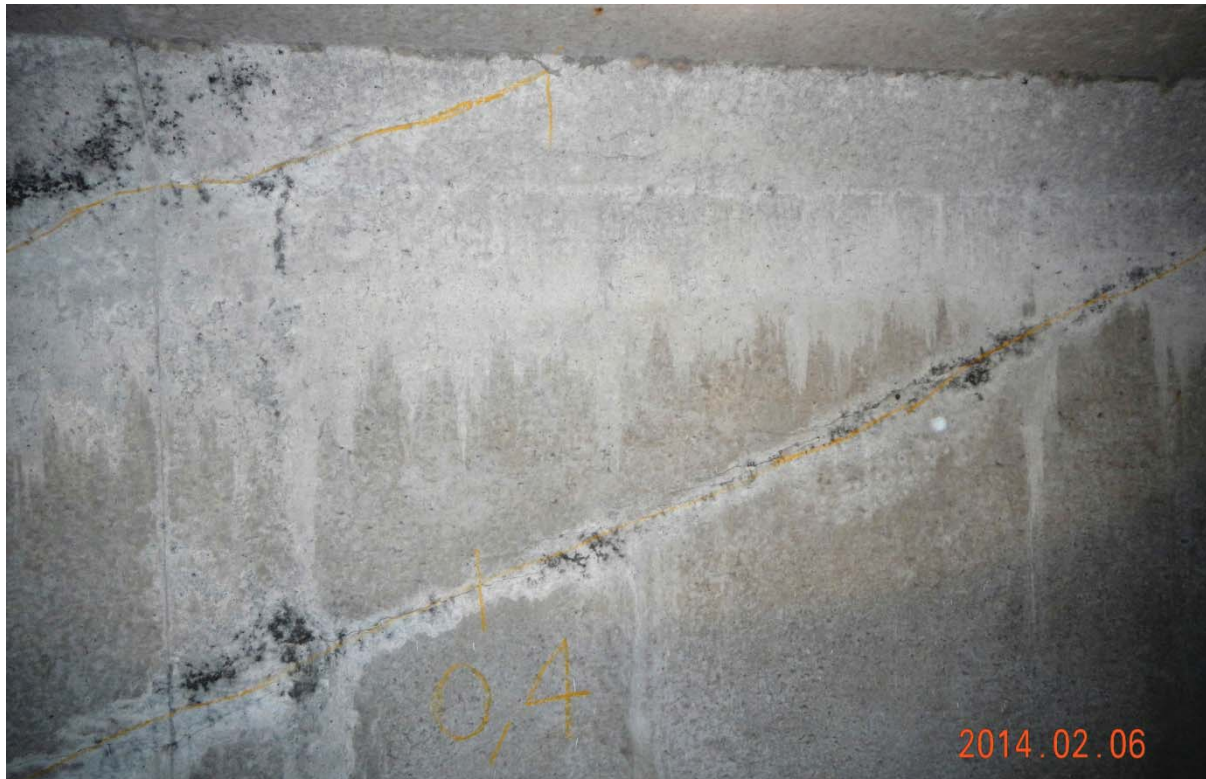
S5.PC.32W-33W.P4.h – 7530 (câbles #20 et #19 – extrémité ouest face aval)
