Pont Champlain

Inspection des 100 poutres de rive en béton précontraint - 2013

Contrat : 61195 AV9

Rapport final émis : Novembre 2014

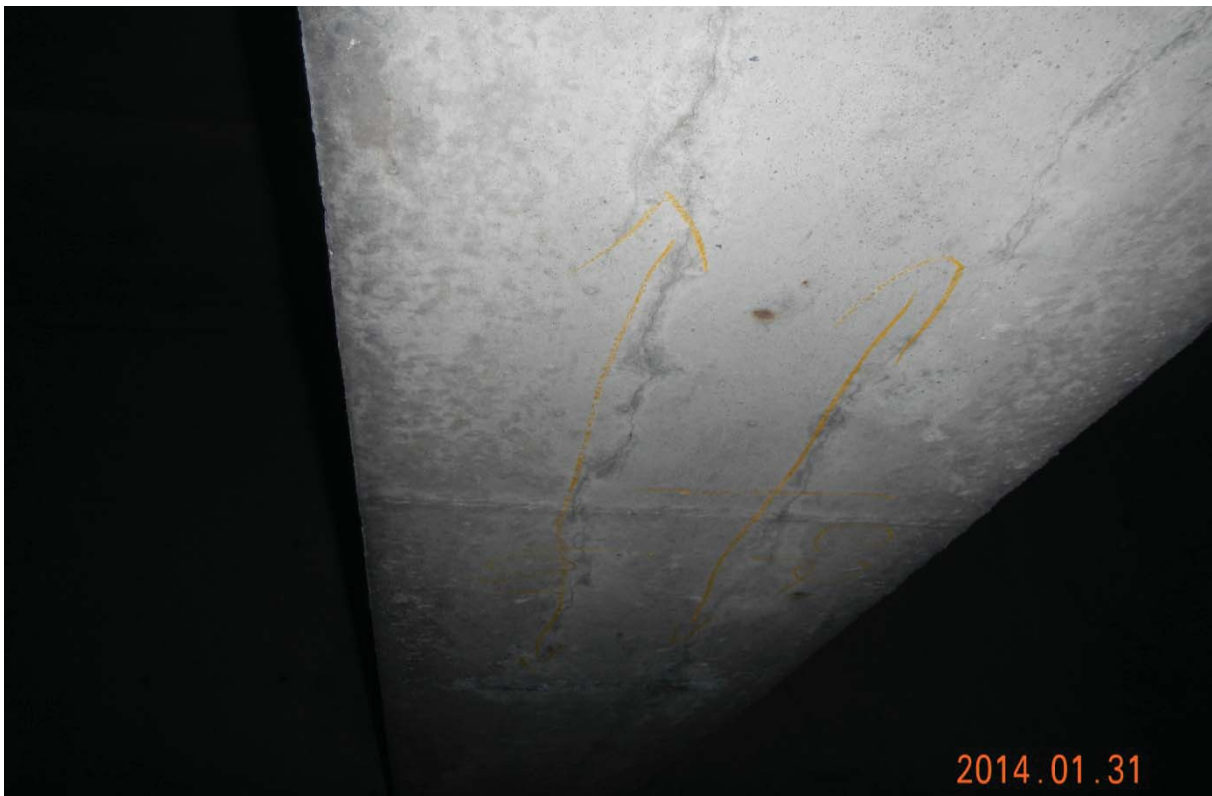
S5.PC.43W-44W.P4.f – 7477 (soffite – extrémité est)

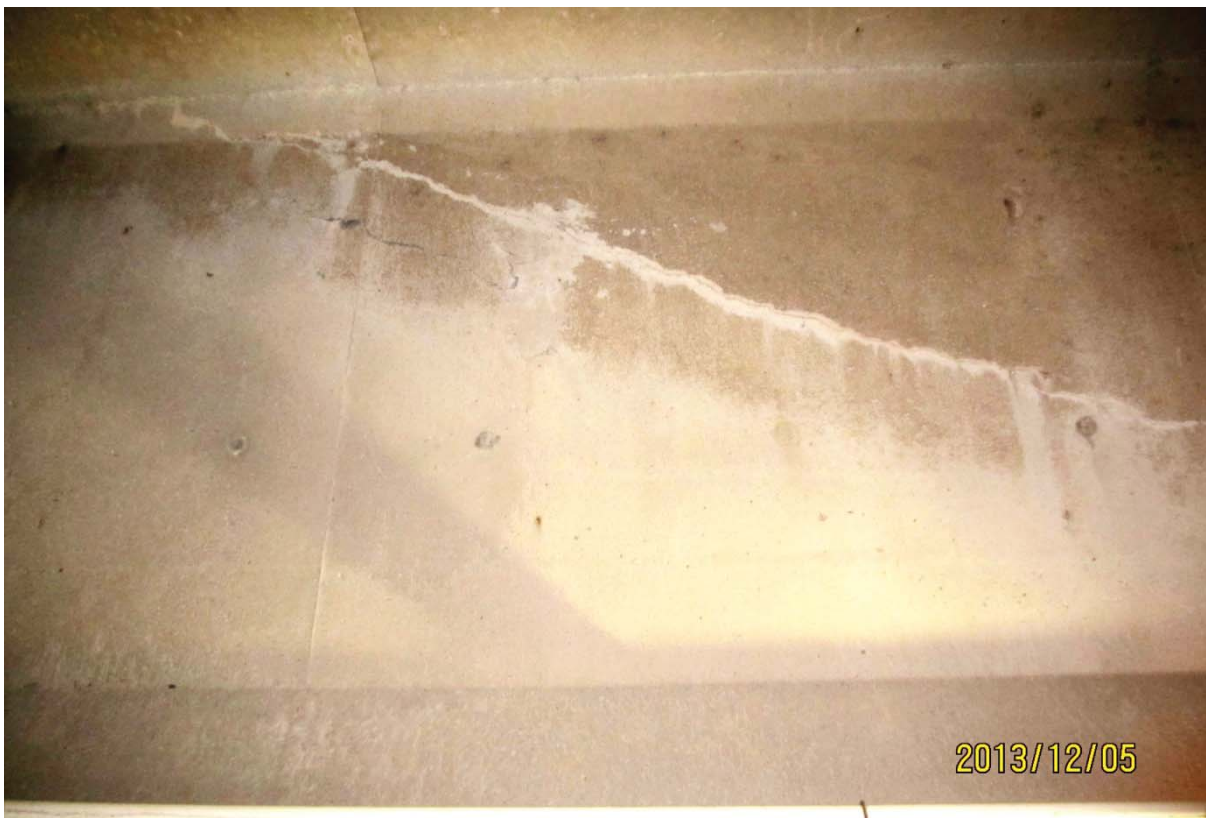
S5.PC.04W-05W.P7.g – 6616 (câble #16 – extrémité est face aval)

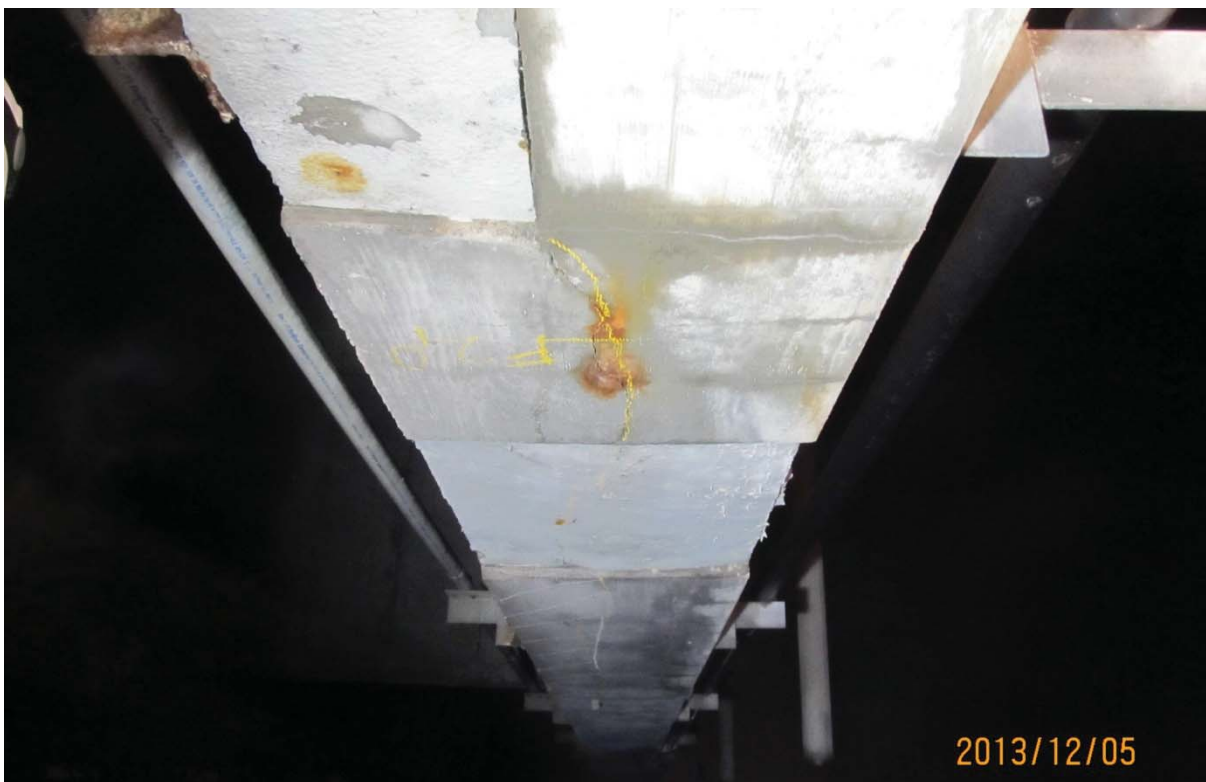
S5.PC.04W-05W.P7.k – 6604 (soffite – centre est)

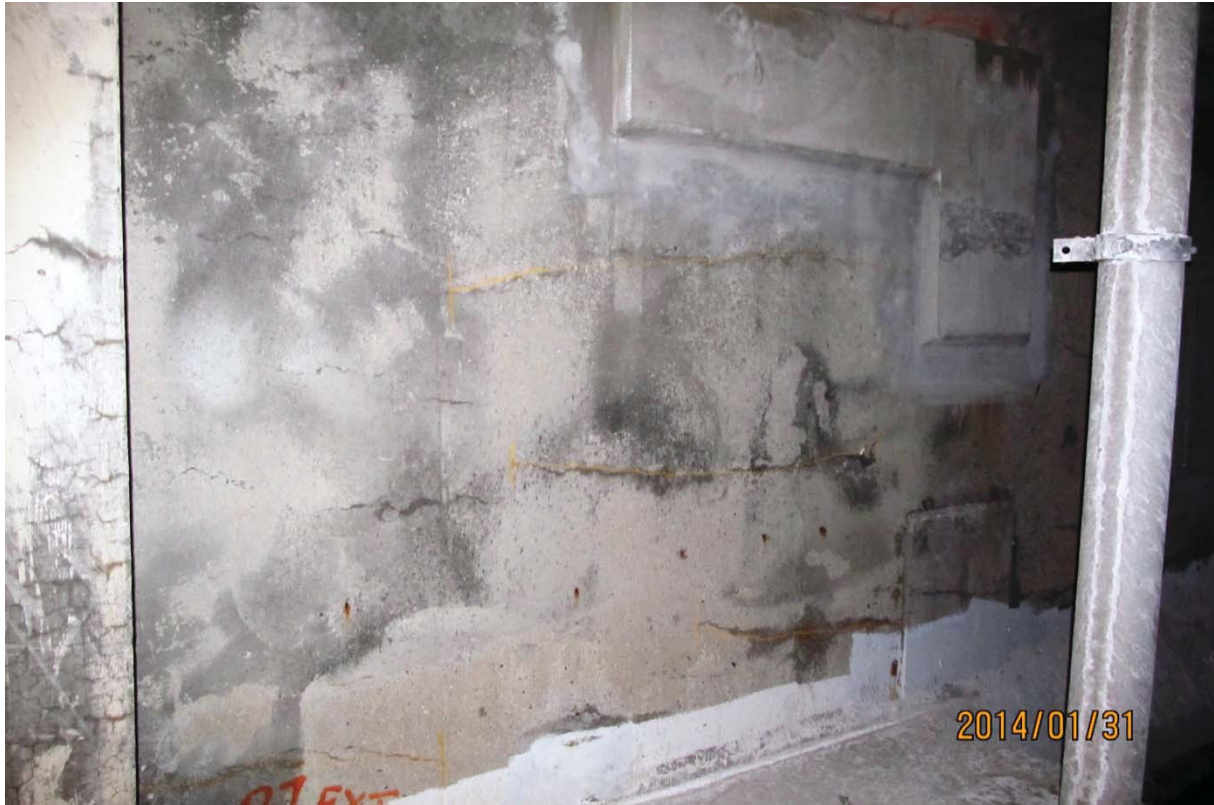
S5.PC.5W-6W.P7.a – 0201 (âme – extrémité ouest face amont)

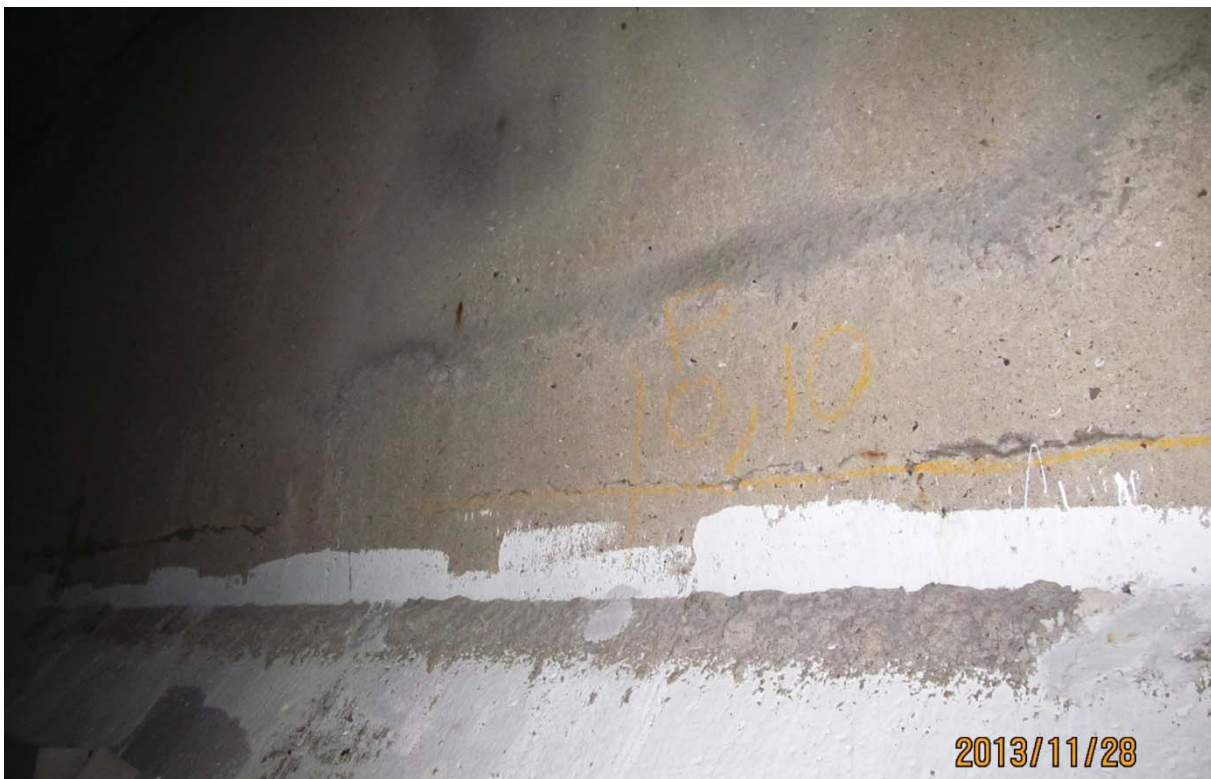
S5.PC.11W-12W.P7.d – 6492 (âme – centre est face amont)

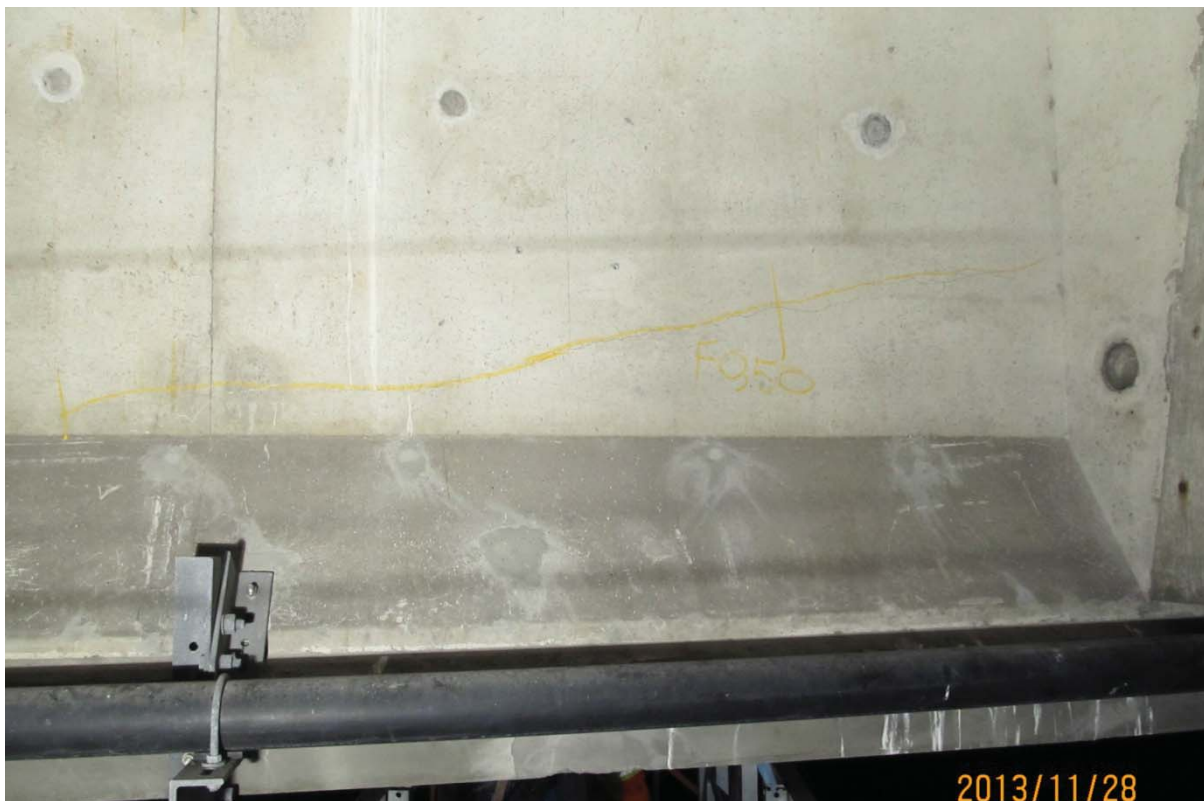
S5.PC.11W-12W.P7.g – 6487 (câble #22 – centre ouest face aval)

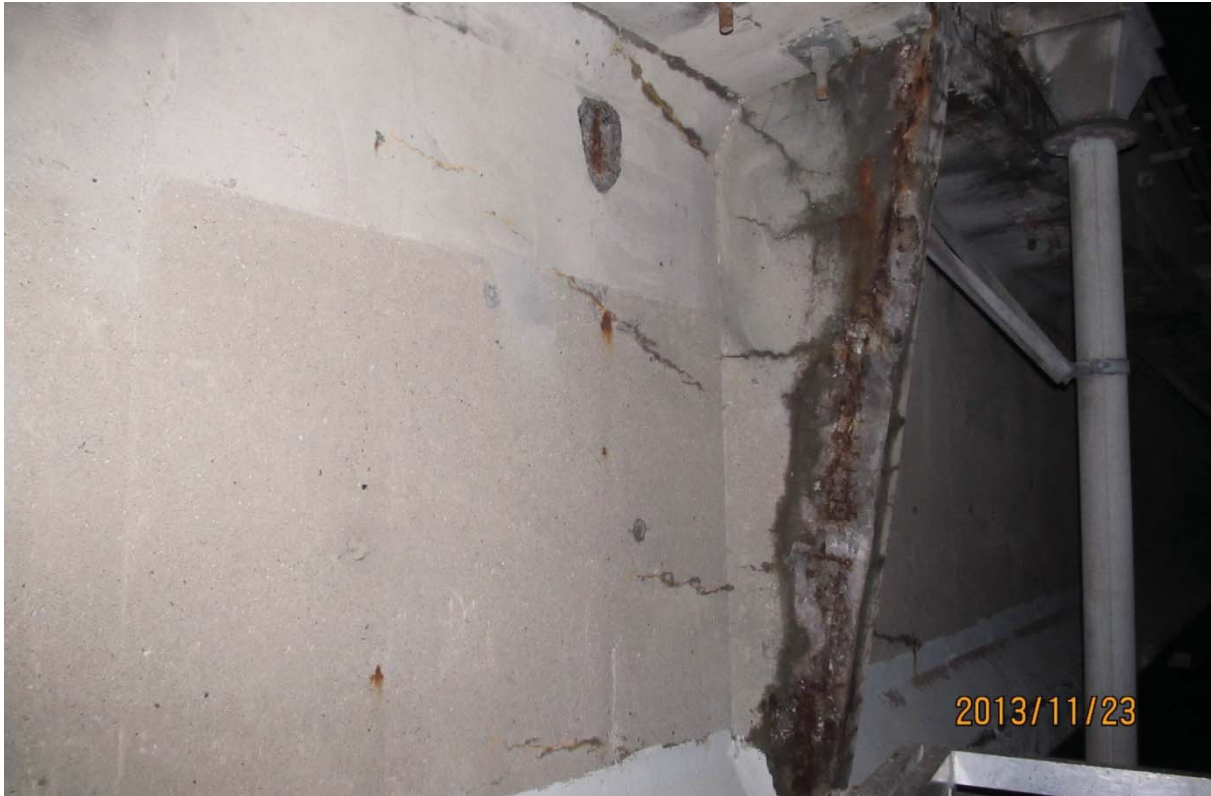
S5.PC.13W-14W.P7.a – 6401 (raidisseur 2 – extrémité ouest face amont)

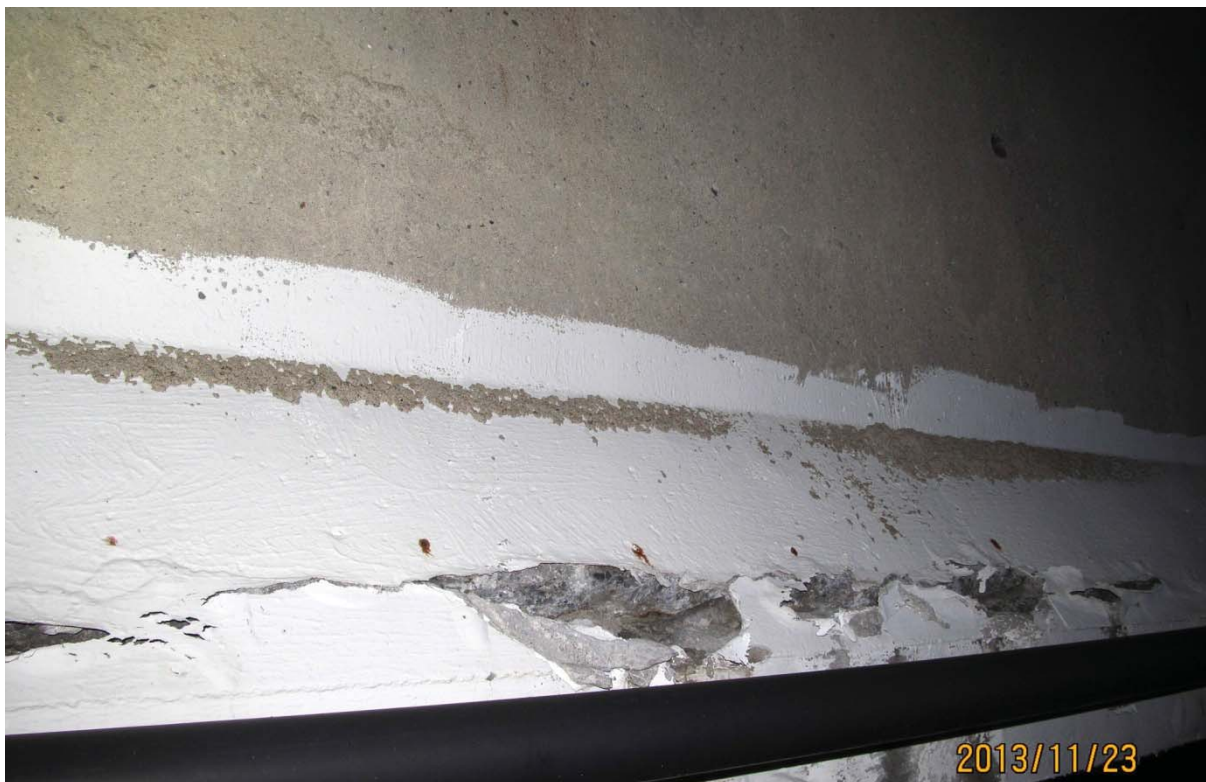
S5.PC.13W-14W.P7.c – 6409 (semelle inférieure – centre ouest face amont)

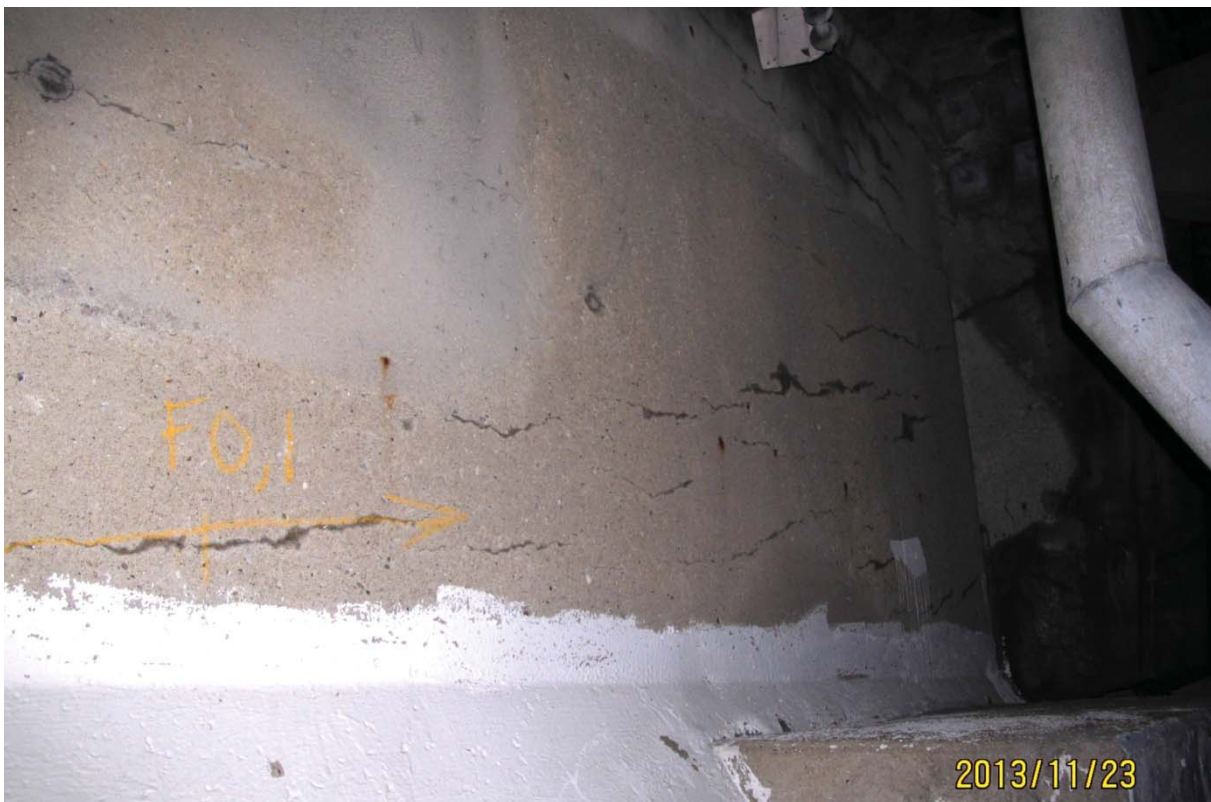
S5.PC.13W-14W.P7.f – 6413 (câble #7 – extrémité est face amont)

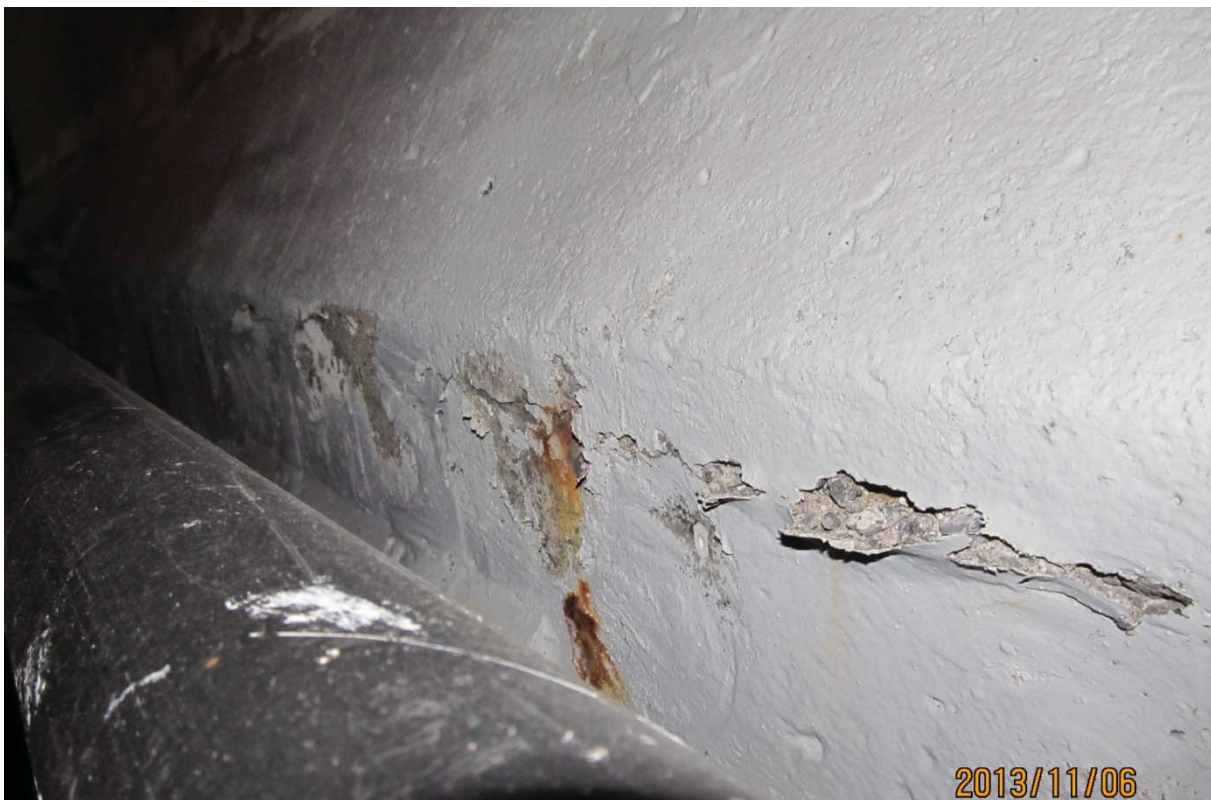
S5.PC.15W-16W.P7.f – 6161 (semelle inférieure – extrémité est face amont)

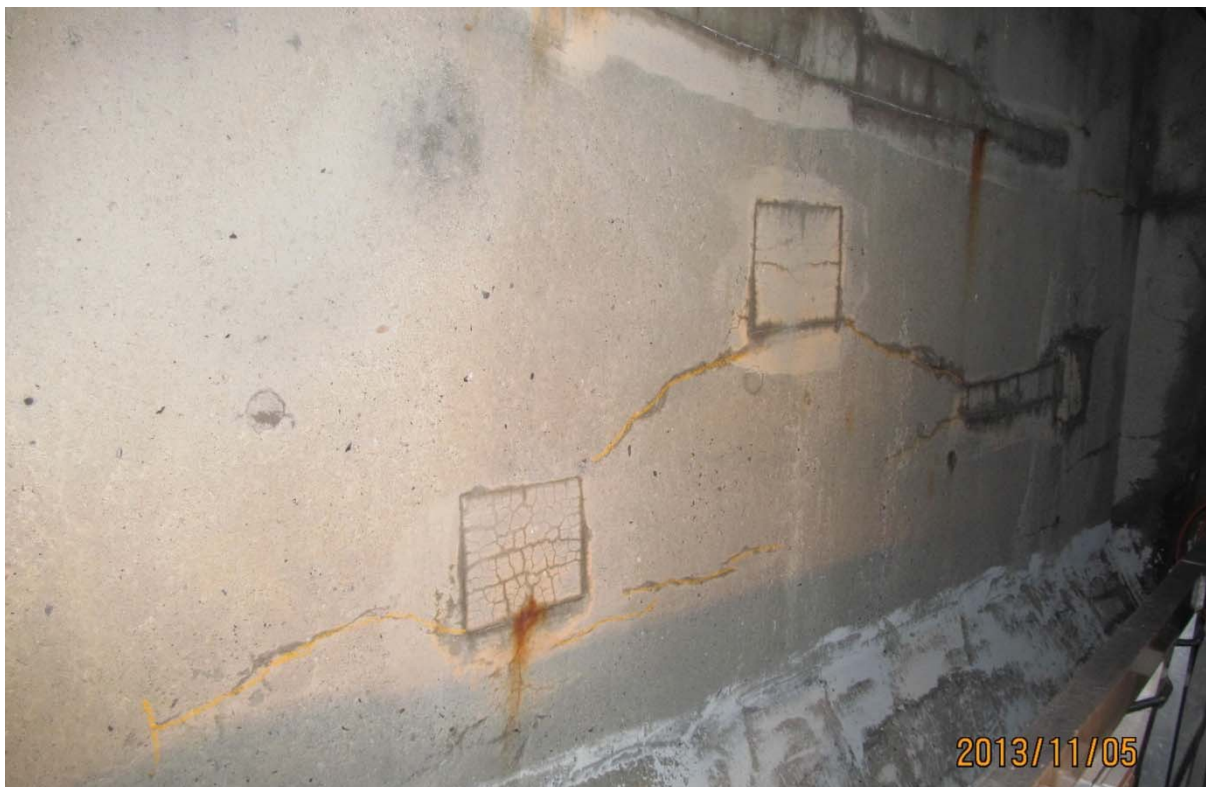
S5.PC.16W-17W.P7.g – 6106 (âme – centre est face amont)

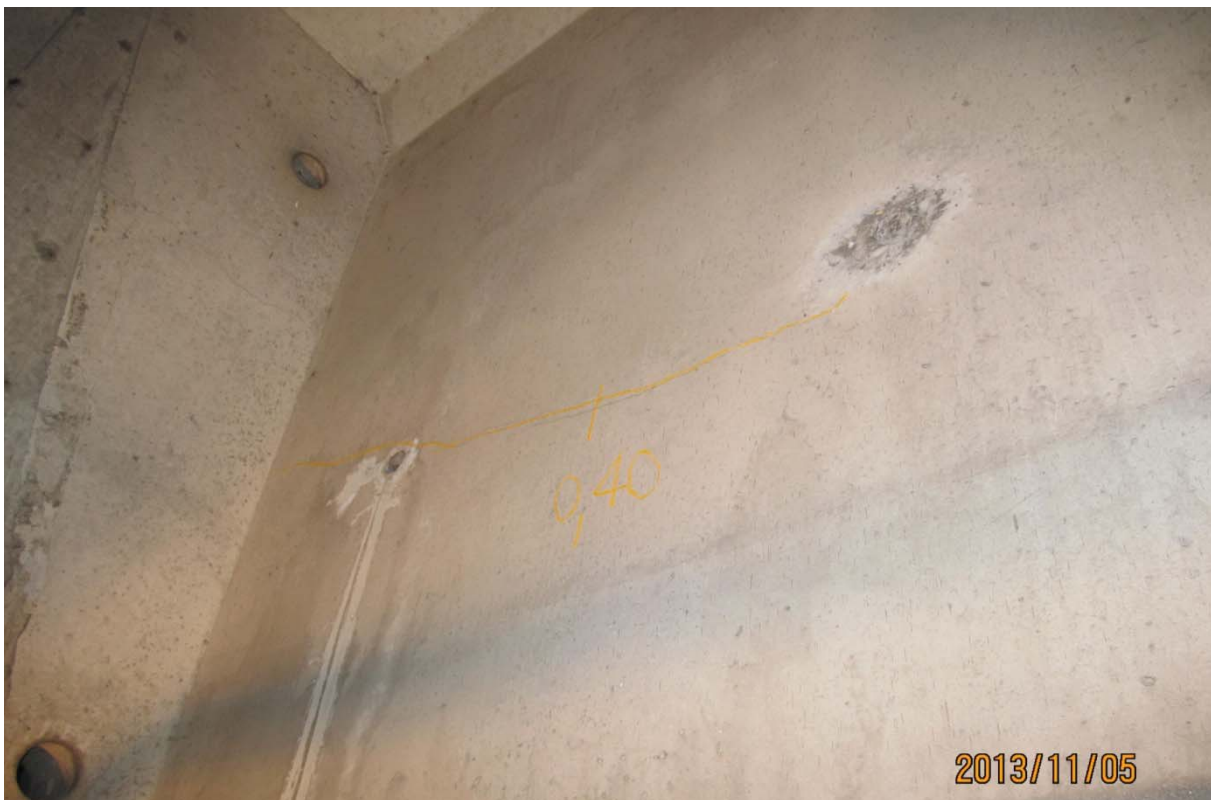
S5.PC.16W-17W.P7.k – 6107 (âme – centre est face aval)

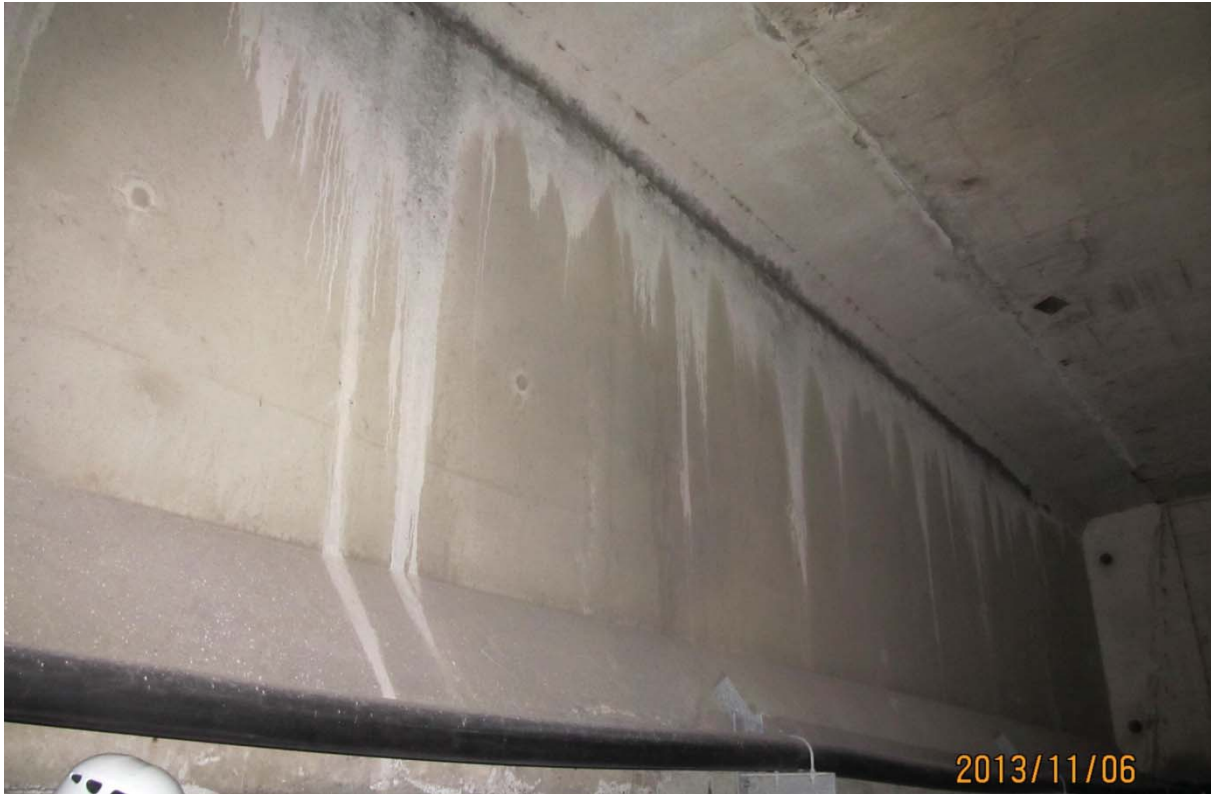
S5.PC.17W-18W.P7.l – 6135 (âme – centre face aval)

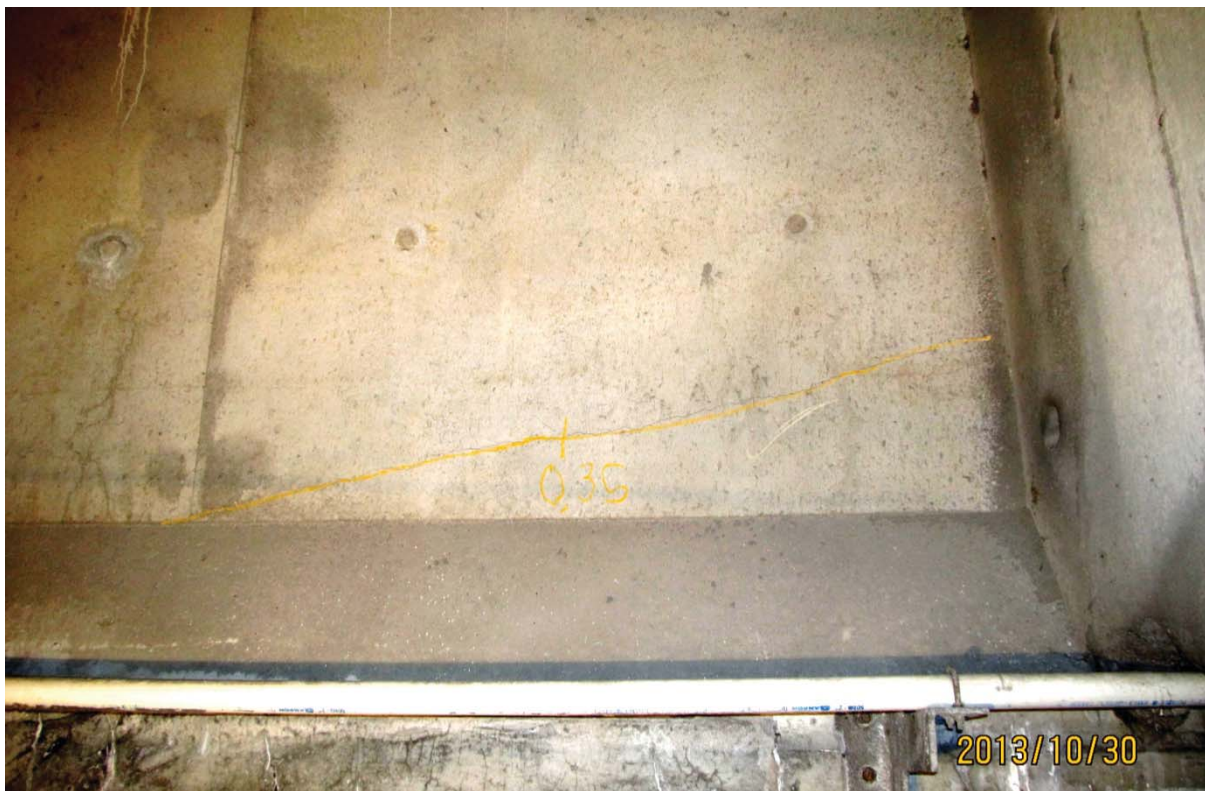
S5.PC.18W-19W.P7.g – 5990 (câble #22 – centre ouest face aval)

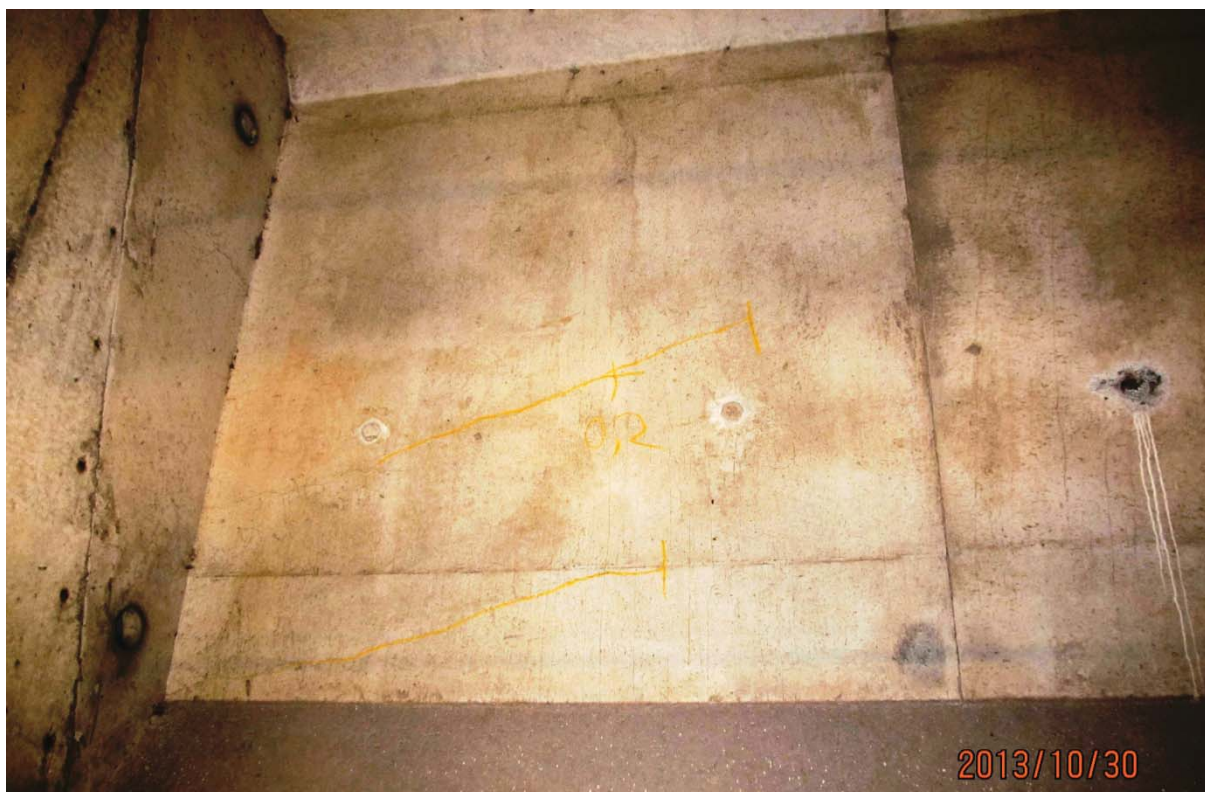
S5.PC.18W-19W.P7.h – 5989 (câbles #21, #22 et #23 – extrémité ouest face aval)

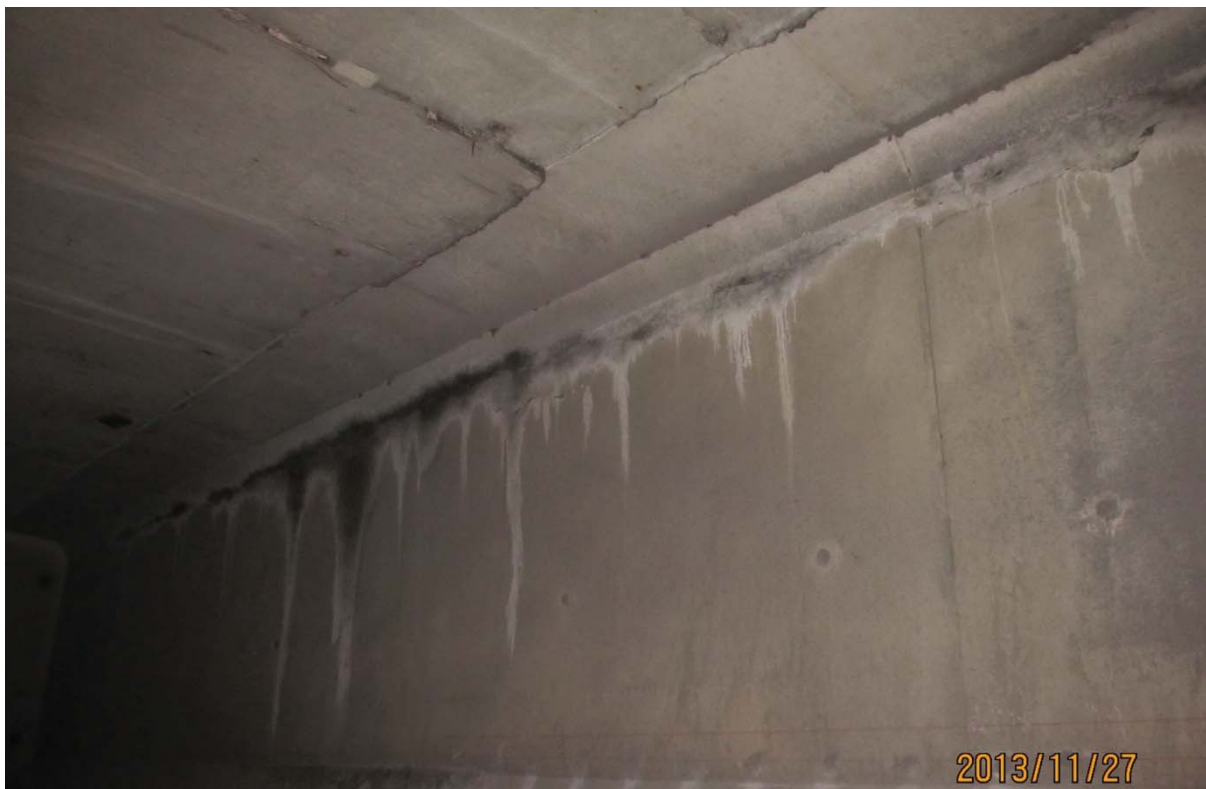
S5.PC.19W-20W.P7.j – 6440 (âme –centre face aval)

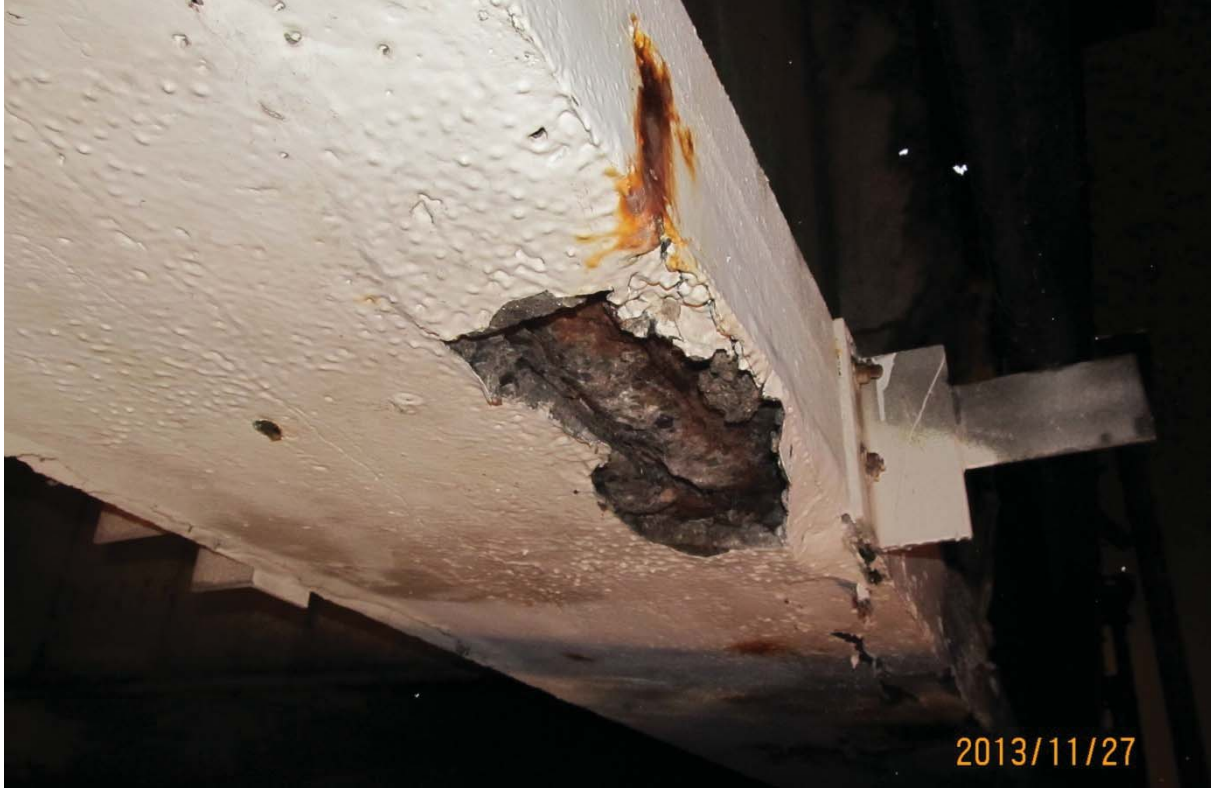
S5.PC.19W-20W.P7.n – 6444 (soffite – centre est)

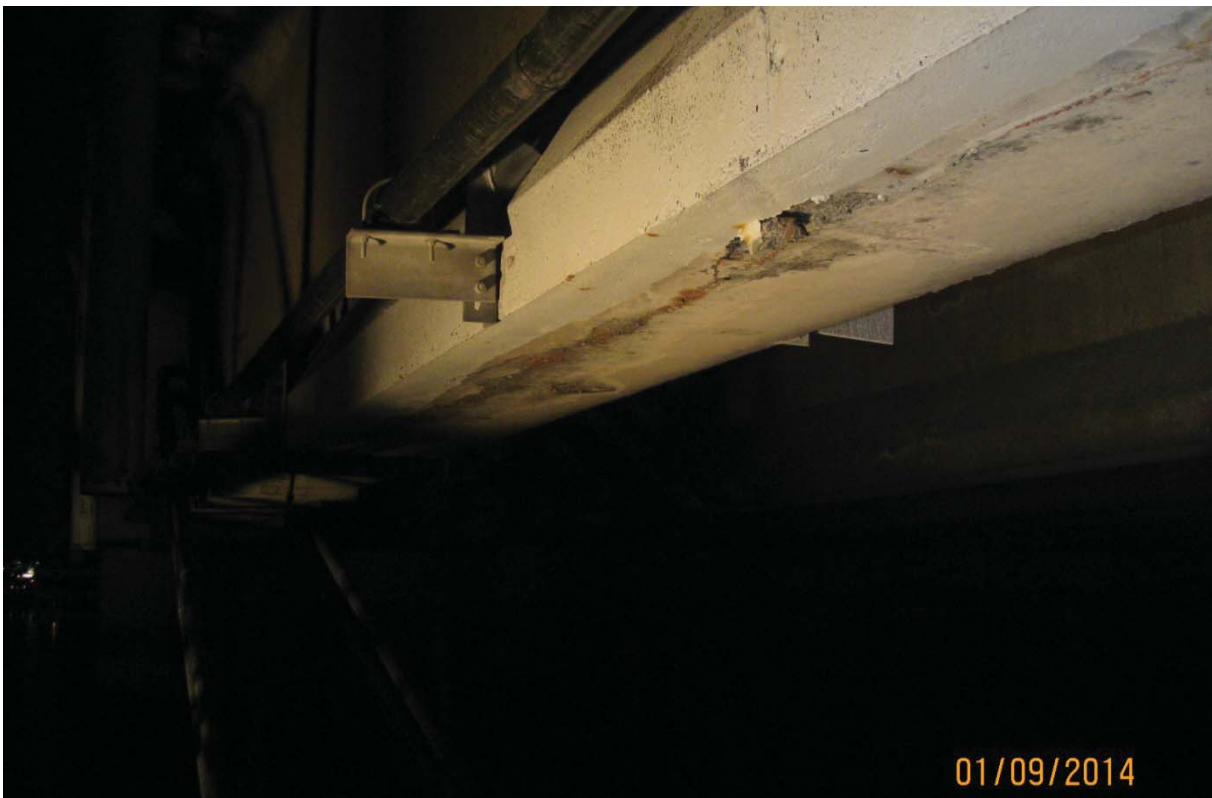
S5.PC.23W-24W.P7.f – 0468 (soffite extrémité ouest)

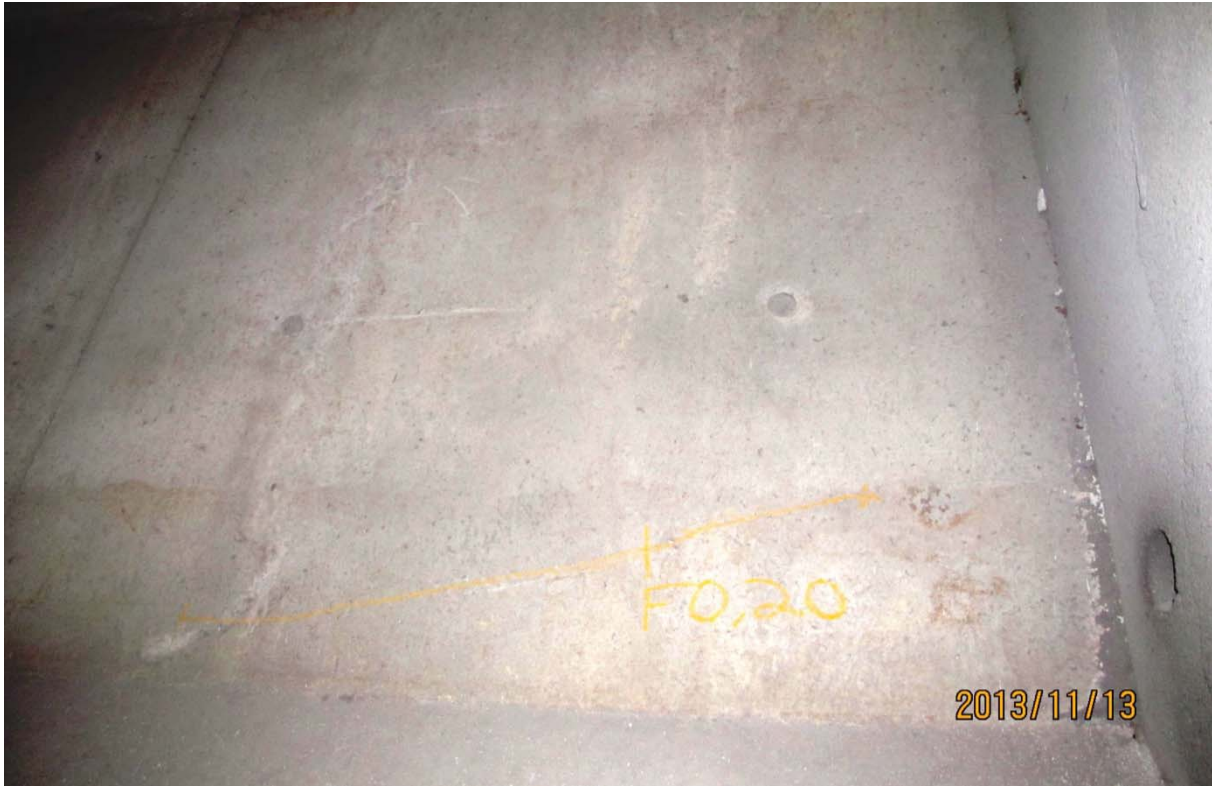
S5.PC.24W-25W.P7.g – 6271 (câble #22 – centre ouest face aval)

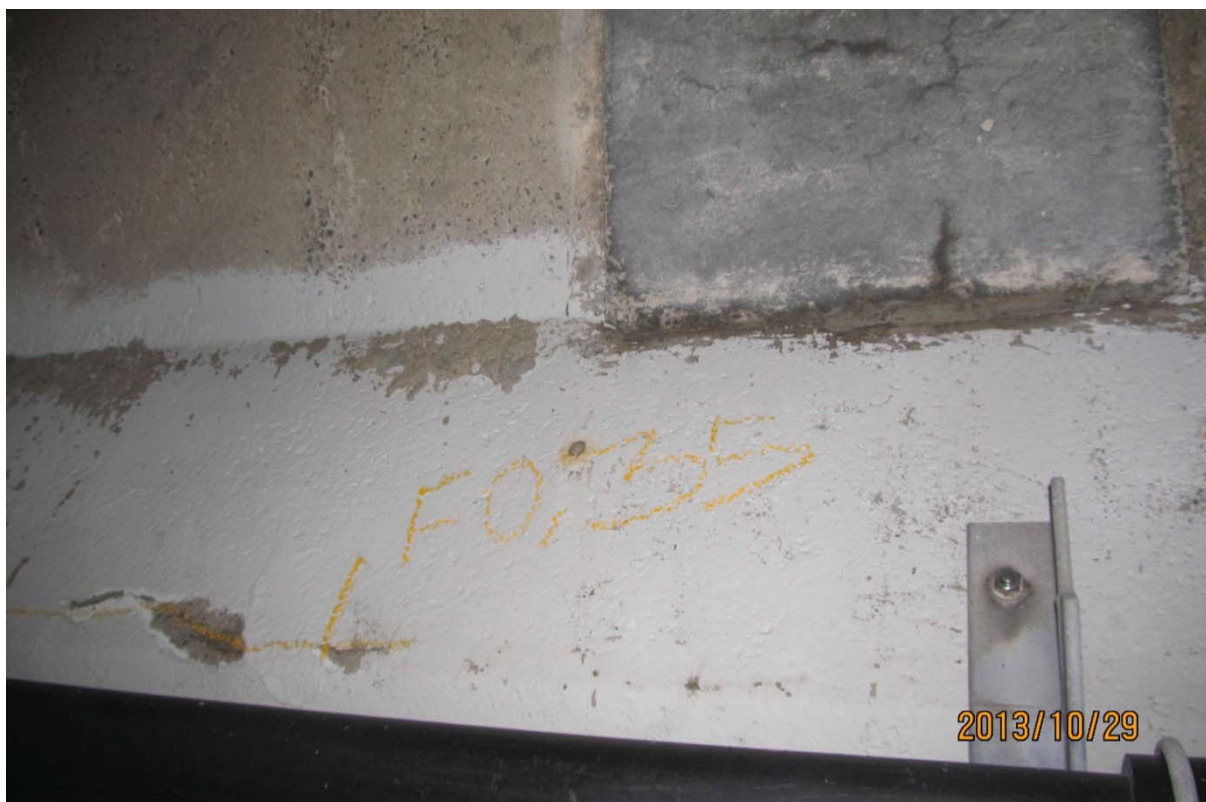
S5.PC.25W-26W.P7.h – 5972 (semelle inférieure – centre est face amont)

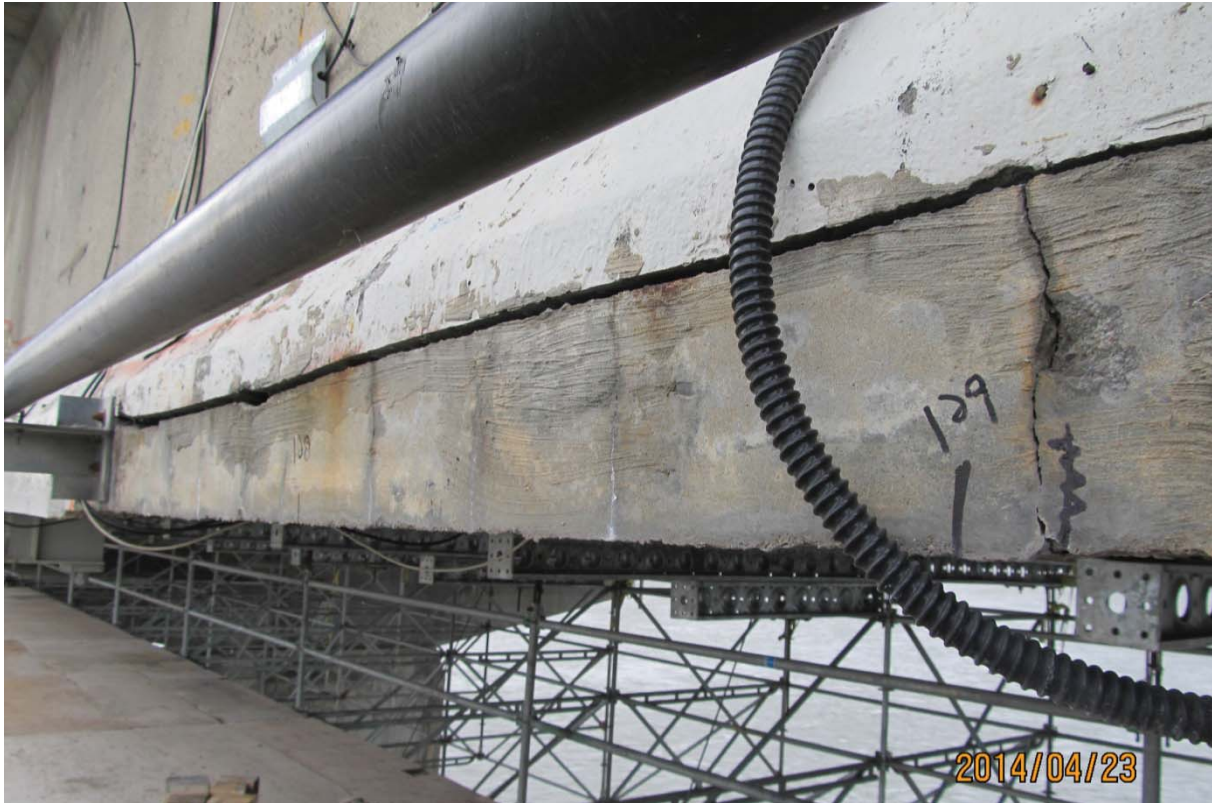
S5.PC.28W-29W.P7.l – 0443 (soffite – centre)

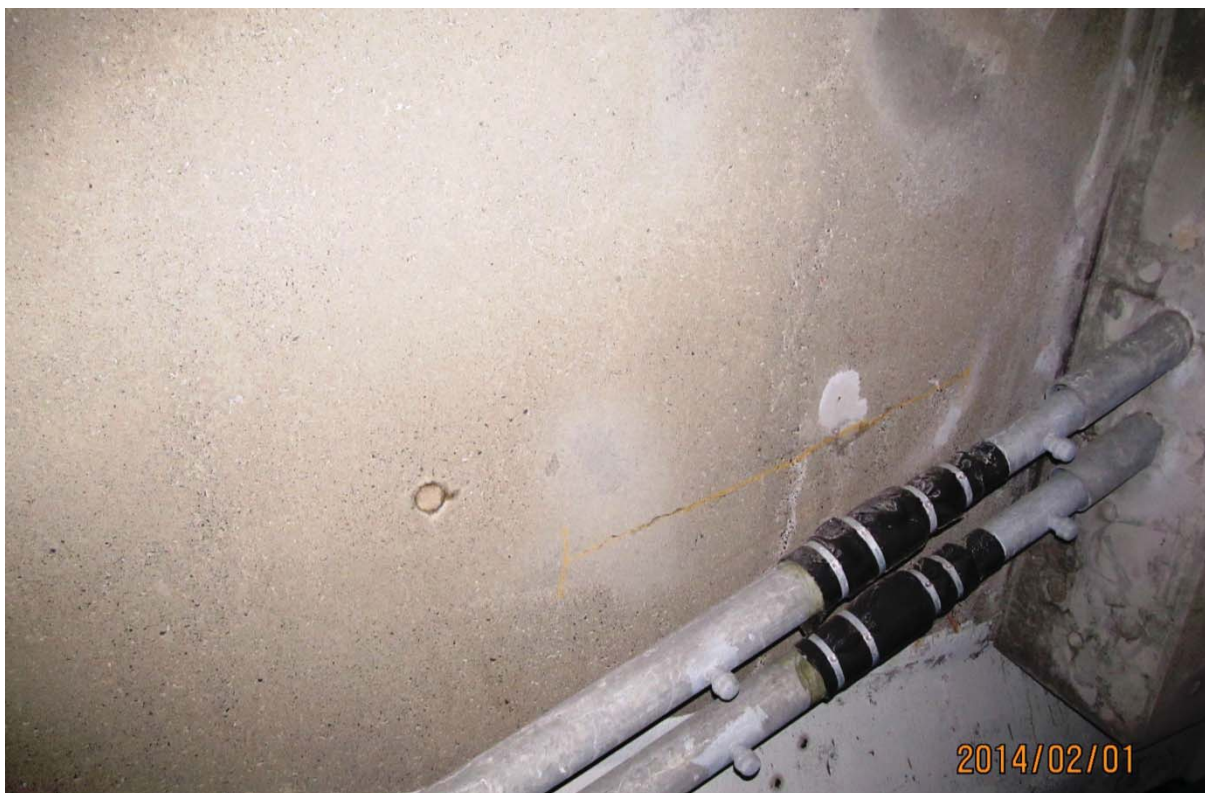
S5.PC.31W-32W.P7.f – 0217 (câble #14 - extrémité est face amont)

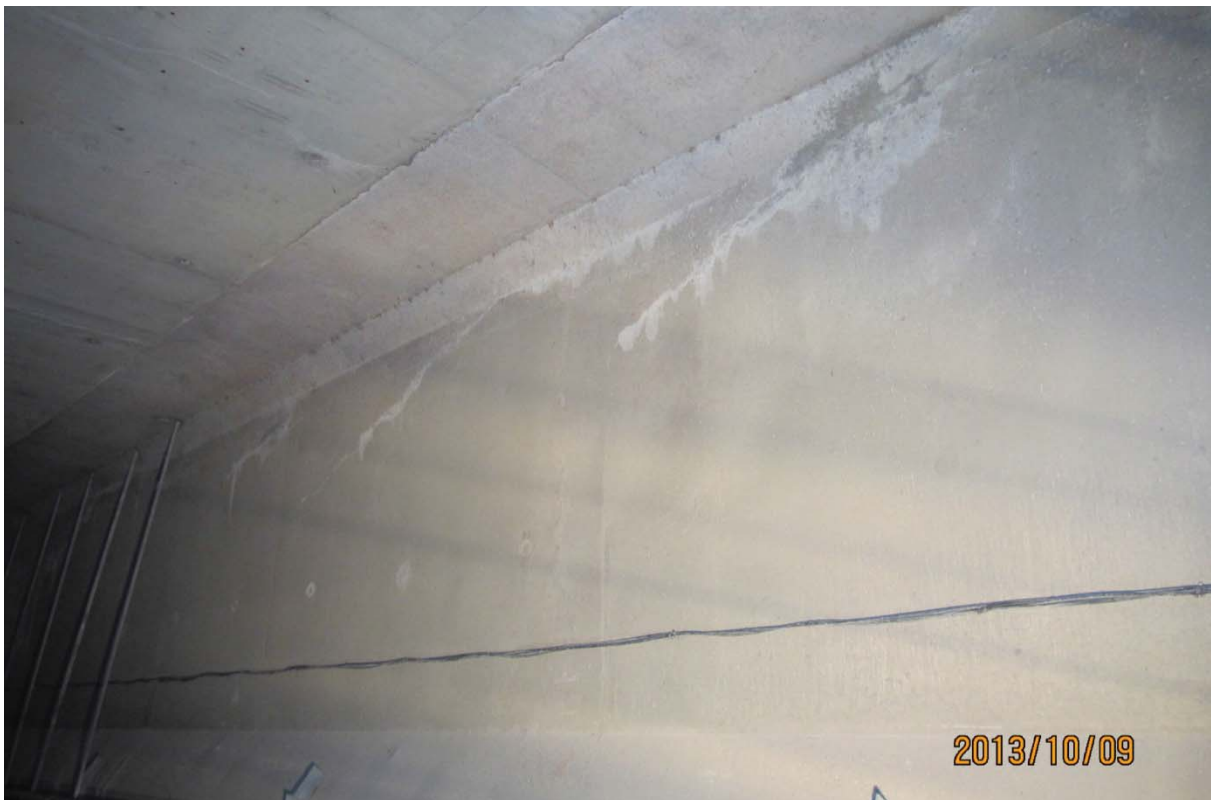
S5.PC.40W-41W.P7.h – 5686 (câbles #20, #19 et #18 - extrémité ouest face aval)
