Pont Champlain

Inspection des 100 poutres de rive en béton précontraint - 2013

Contrat : 61195 AV9

Rapport final émis : Novembre 2014

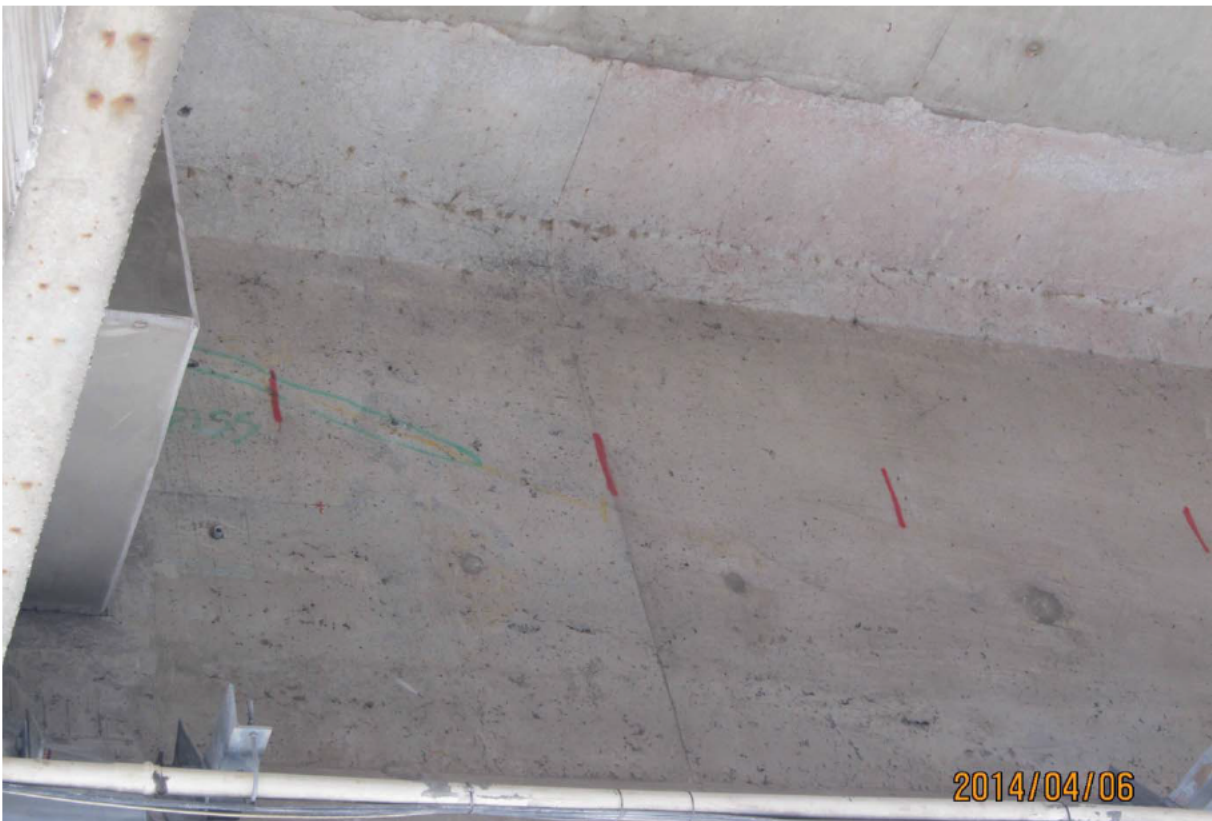
S5.PC.42W-43W.P7.a – 0374 (photo générale - face amont)

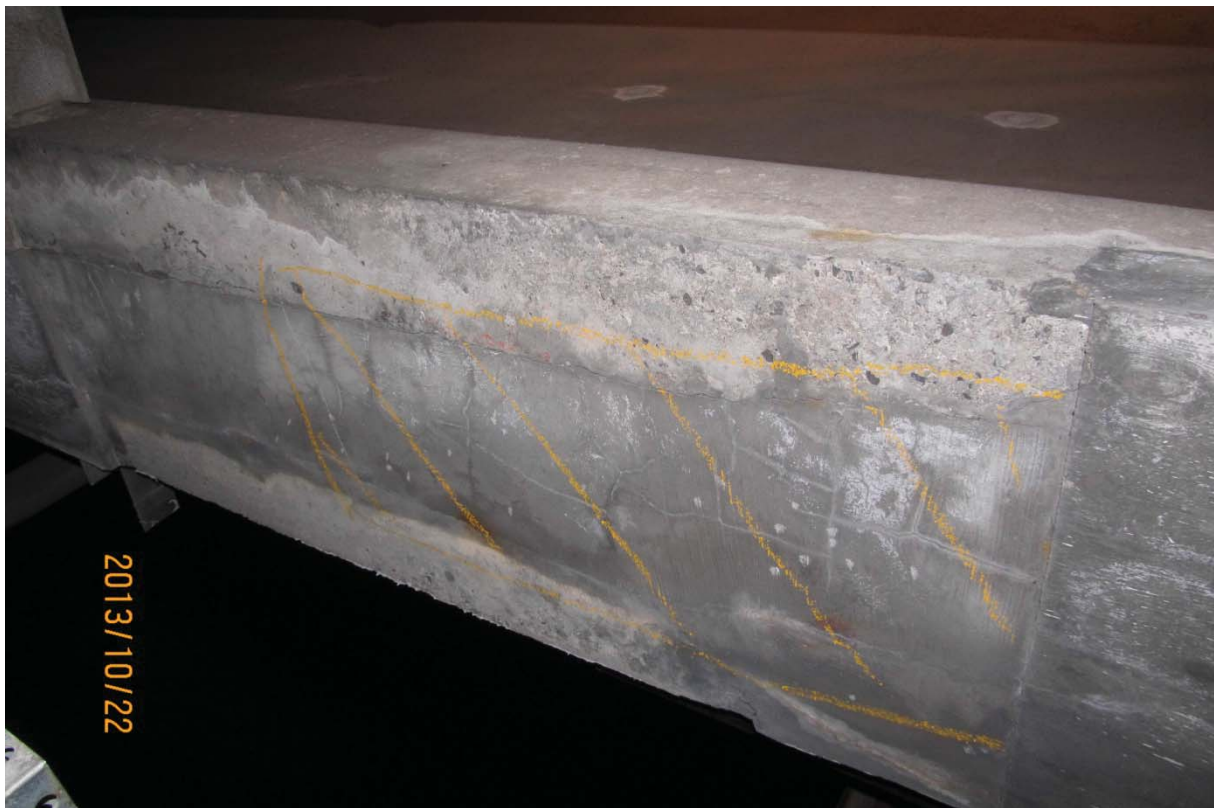
S7.PC.4E-5E.P1.h – 5891 (soffite)

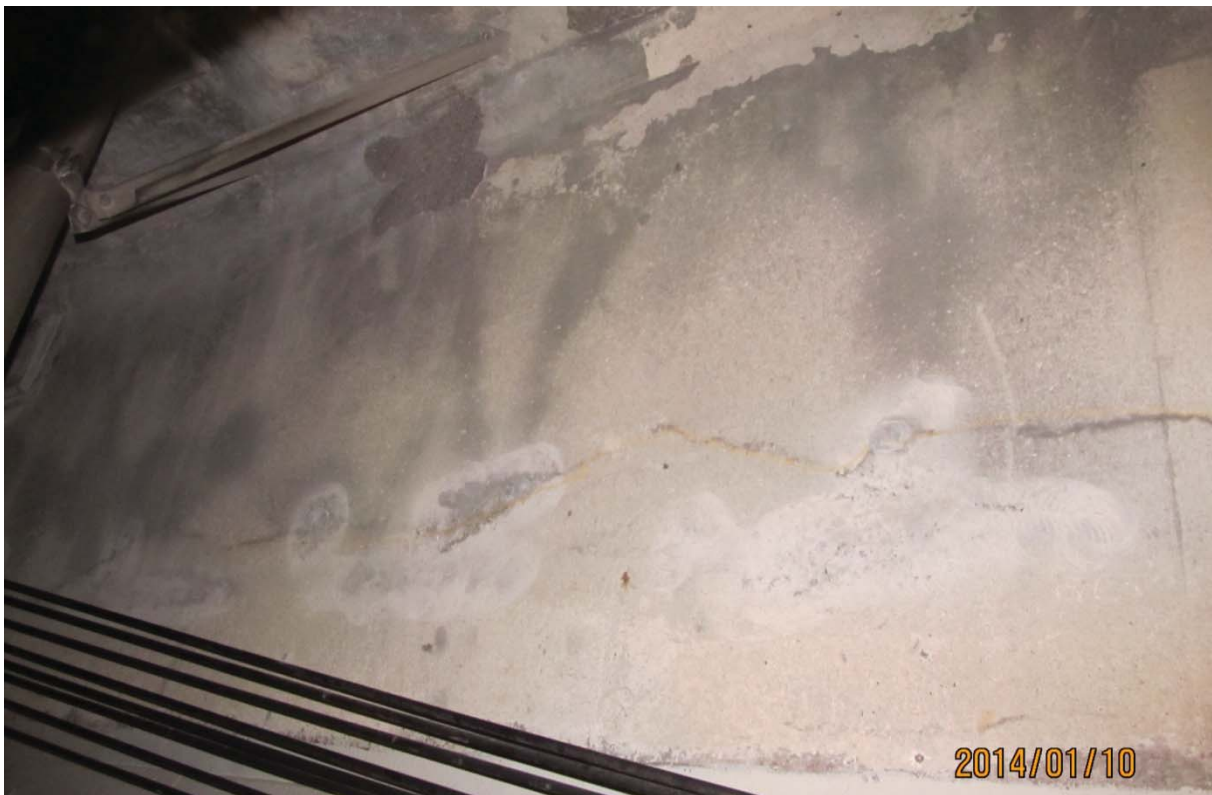
S7.PC.7E-8E.P1.b – 0121 (âme - extrémité est face aval)

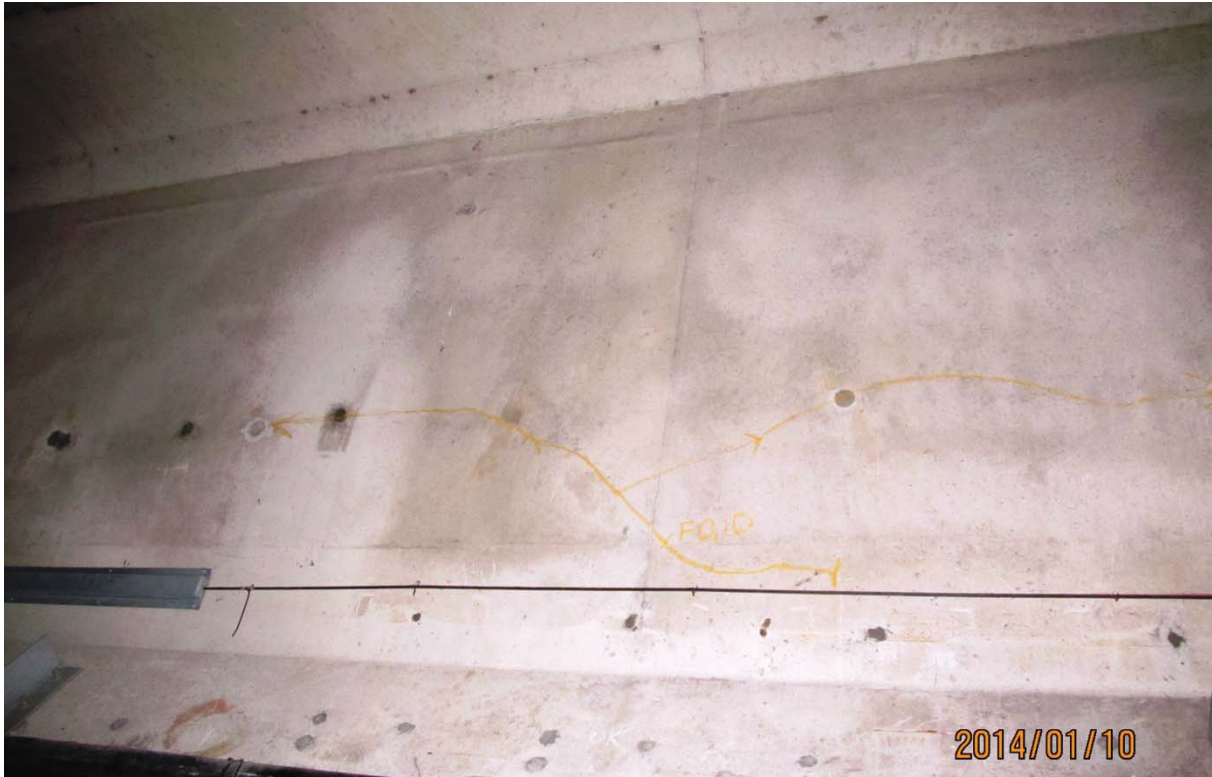
S7.PC.7E-8E.P1.c – 0124 (âme - centre est face amont)

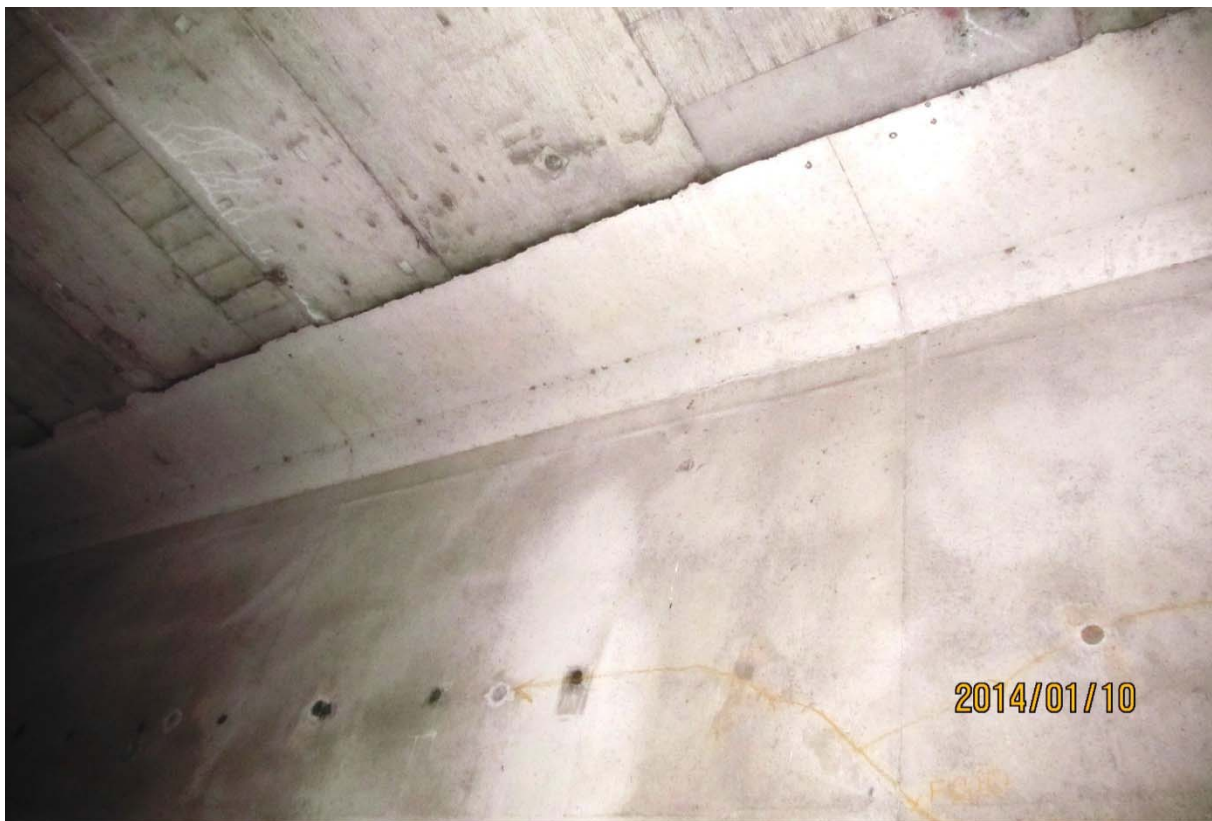
S7.PC.7E-8E.P1.d – 0125 (gousset supérieur - centre est face amont)

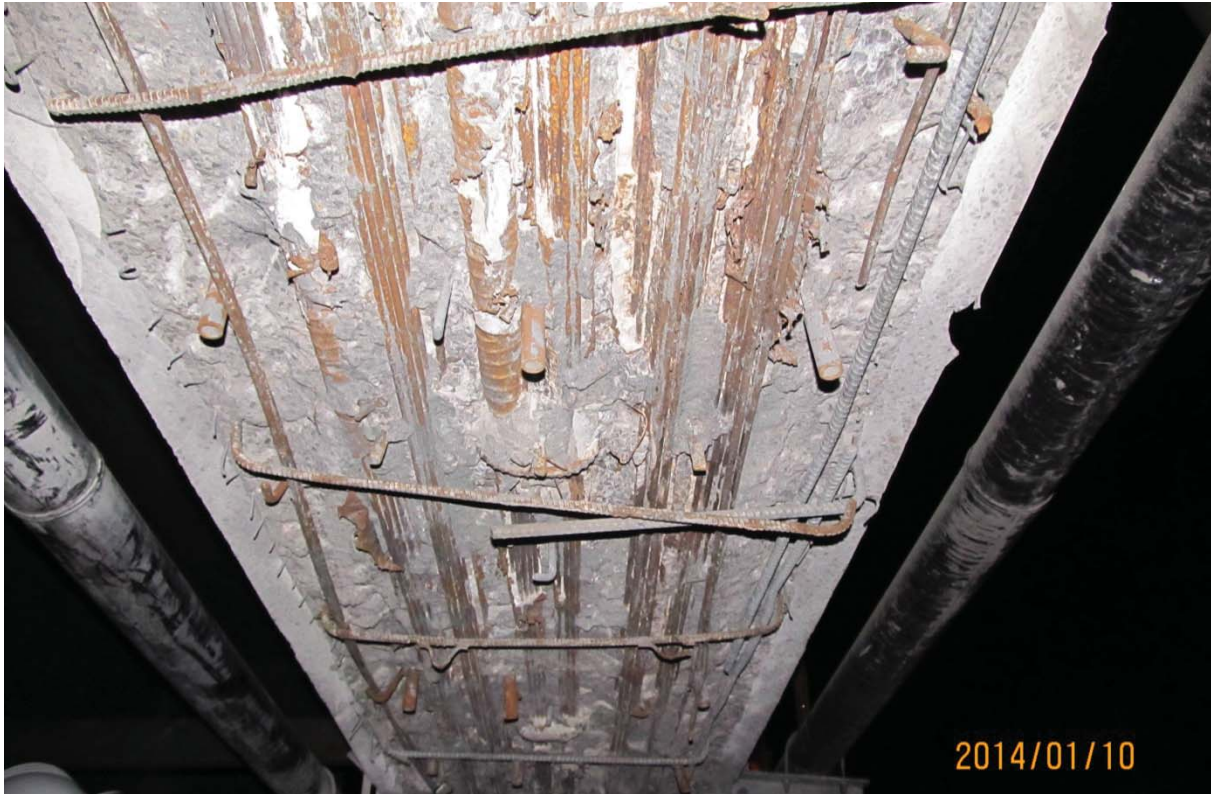
S7.PC.8E-9E.P1.a – 0090 (soffite - centre)

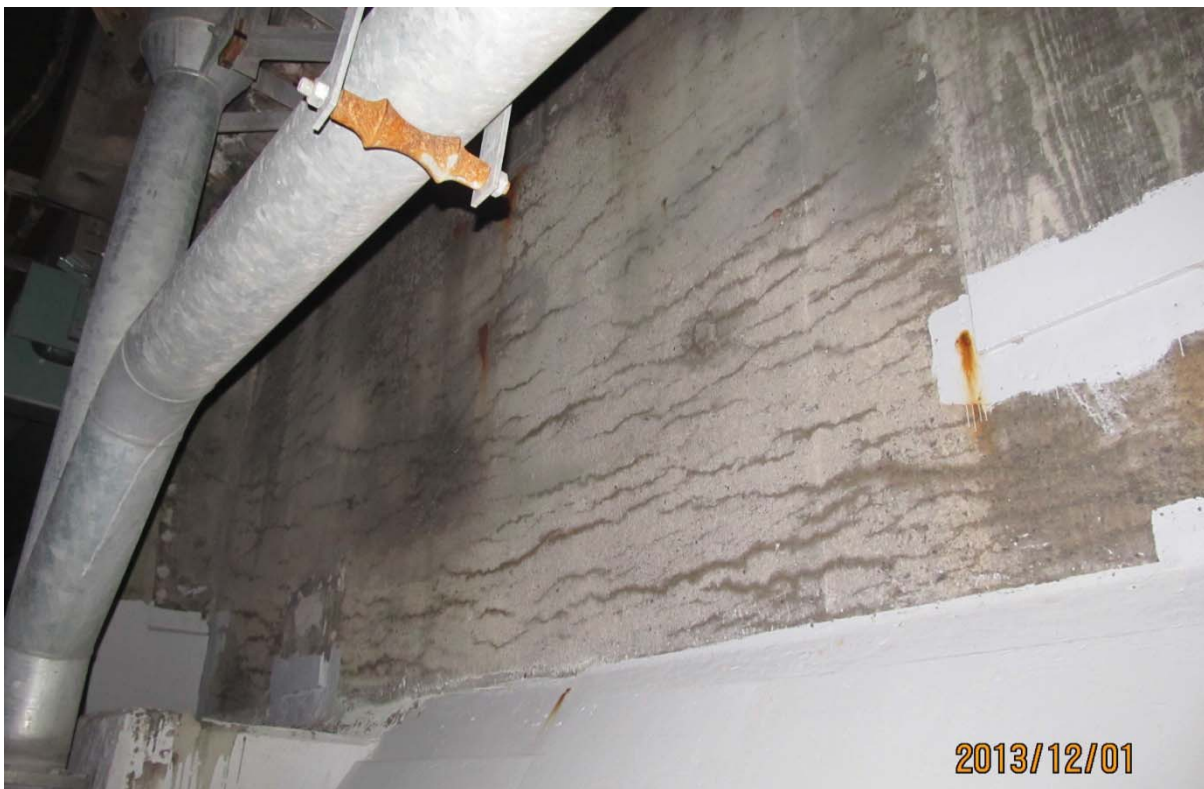
S7.PC.4E-5E.P7.a – 6538 (âme – extrémité ouest face amont)

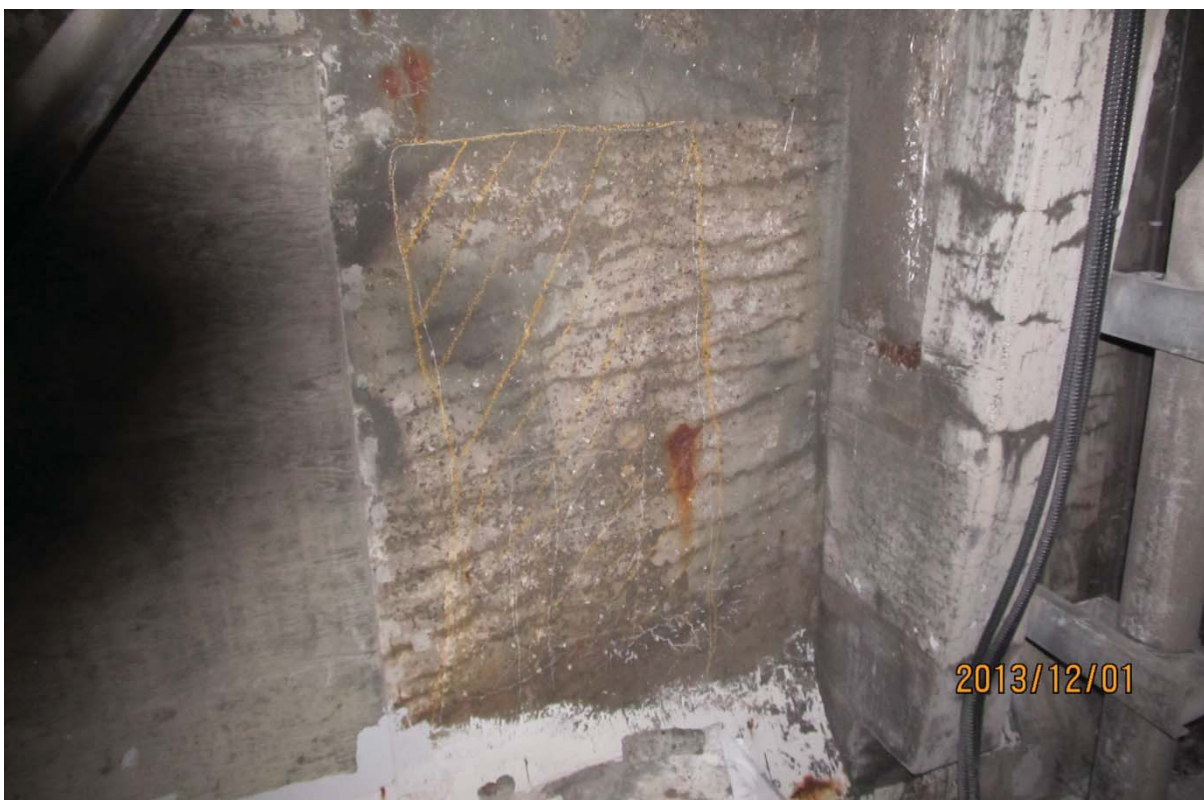
S7.PC.4E-5E.P7.b – 6546 (âme – extrémité est face amont)

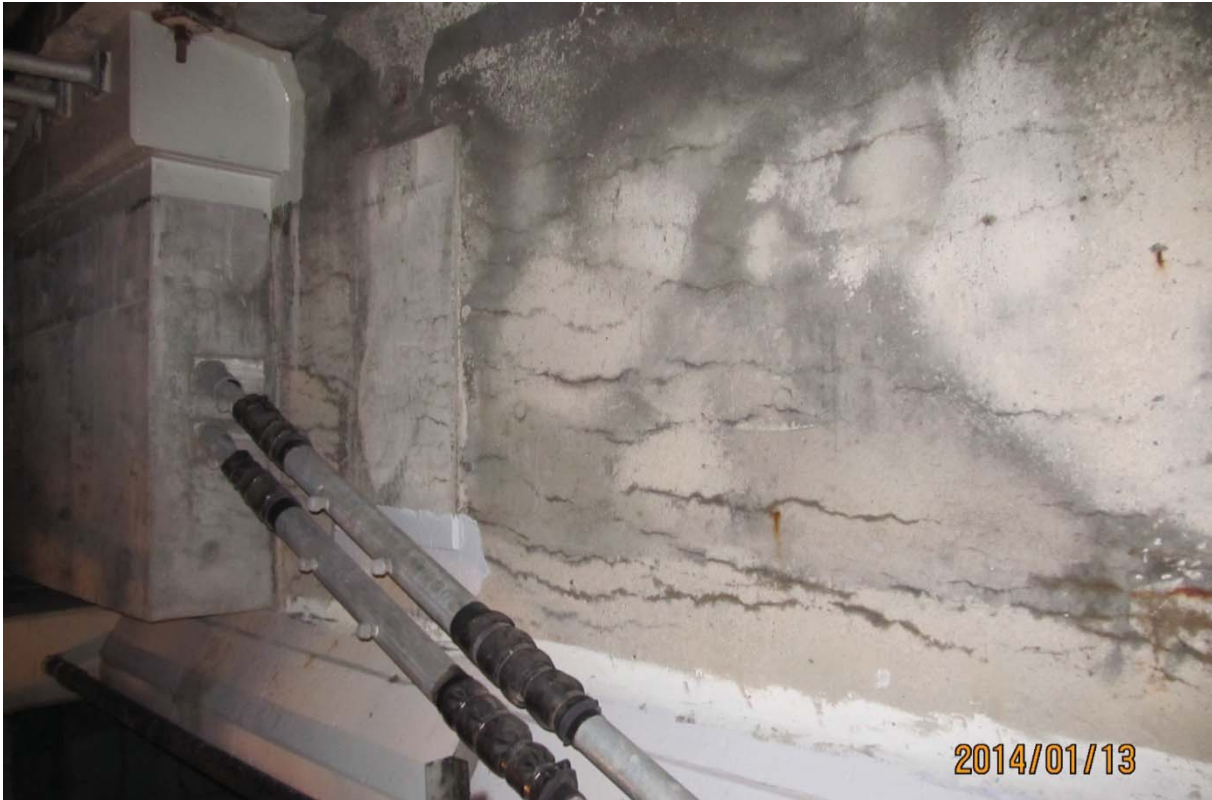
S7.PC.5E-6E.P7.a – 0148 (âme - extrémité ouest face amont)

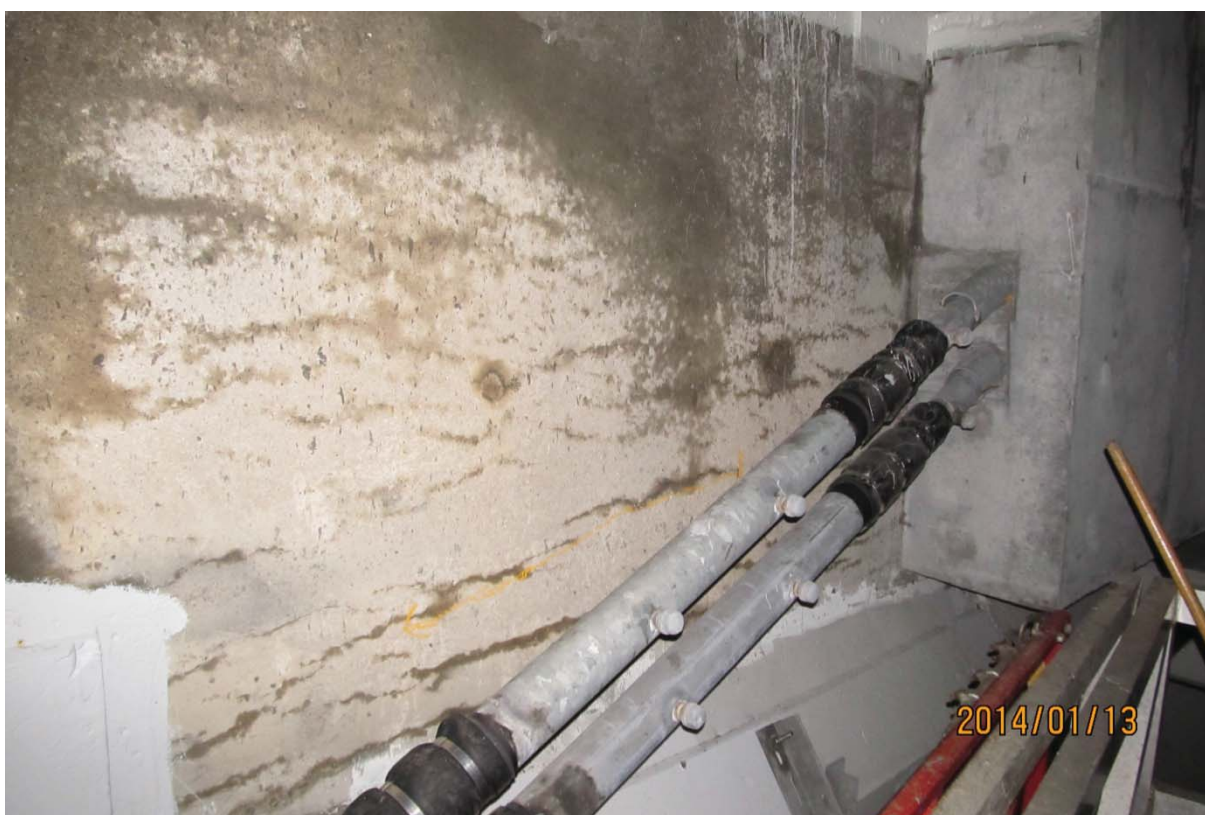
S7.PC.5E-6E.P7.d – 0151 (âme - extrémité est face amont)

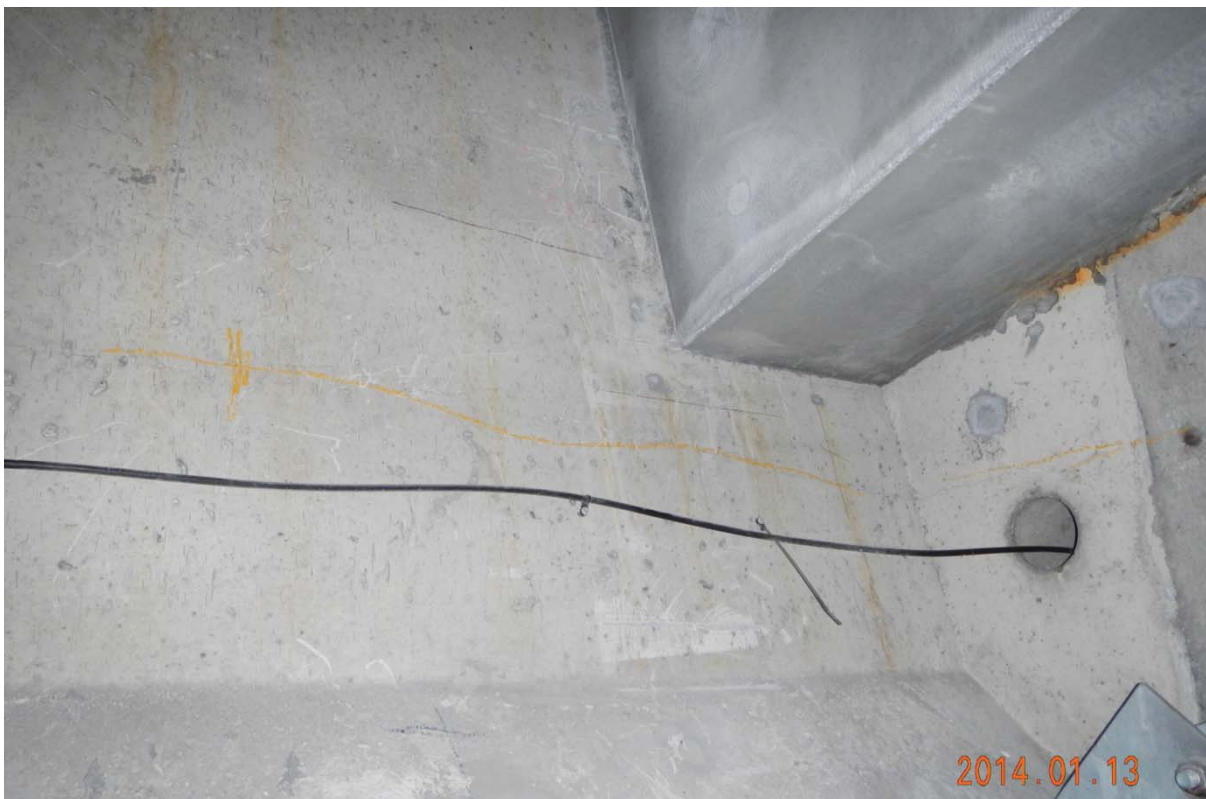
S7.PC.7E-8E.P7.a – 0692 (âme et raidisseur #3 – extrémité est face aval)

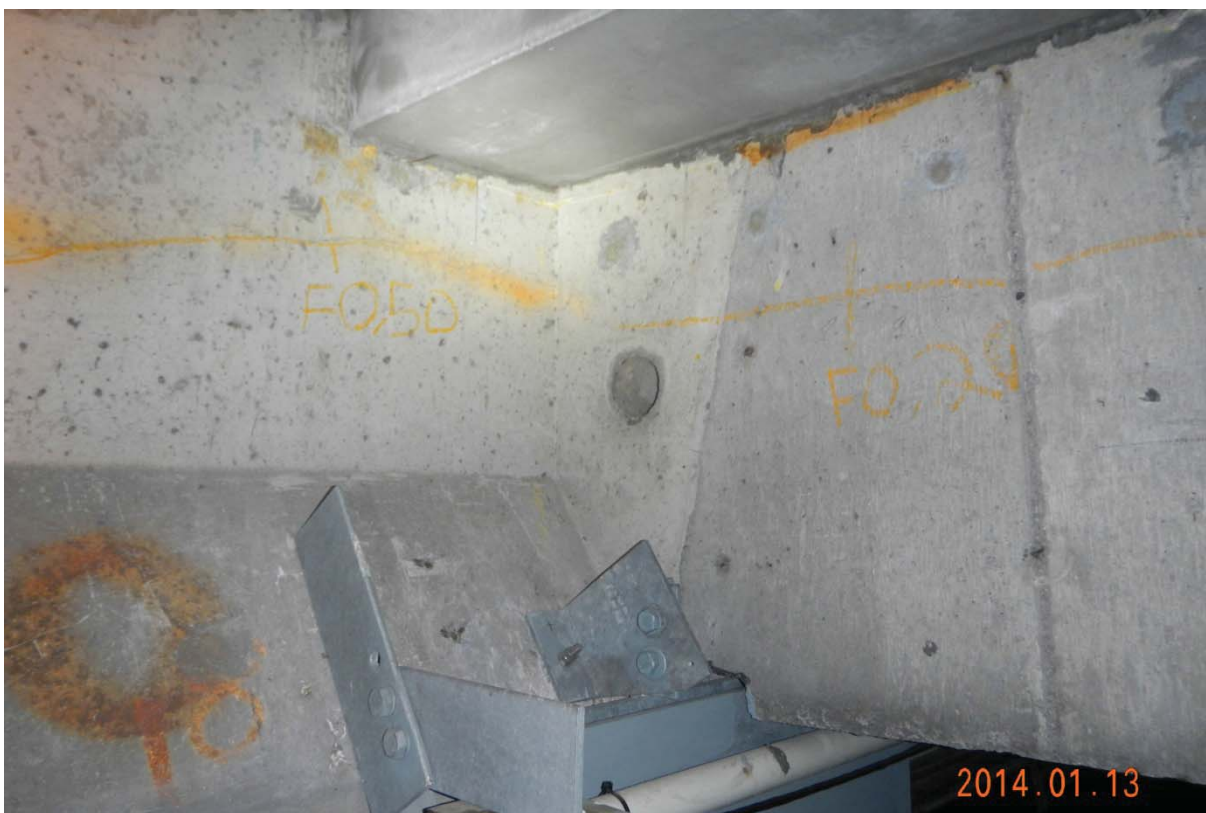
S7.PC.7E-8E.P7.d – 0674 (âme et raidisseur/diaphragme #2 – centre ouest face aval)

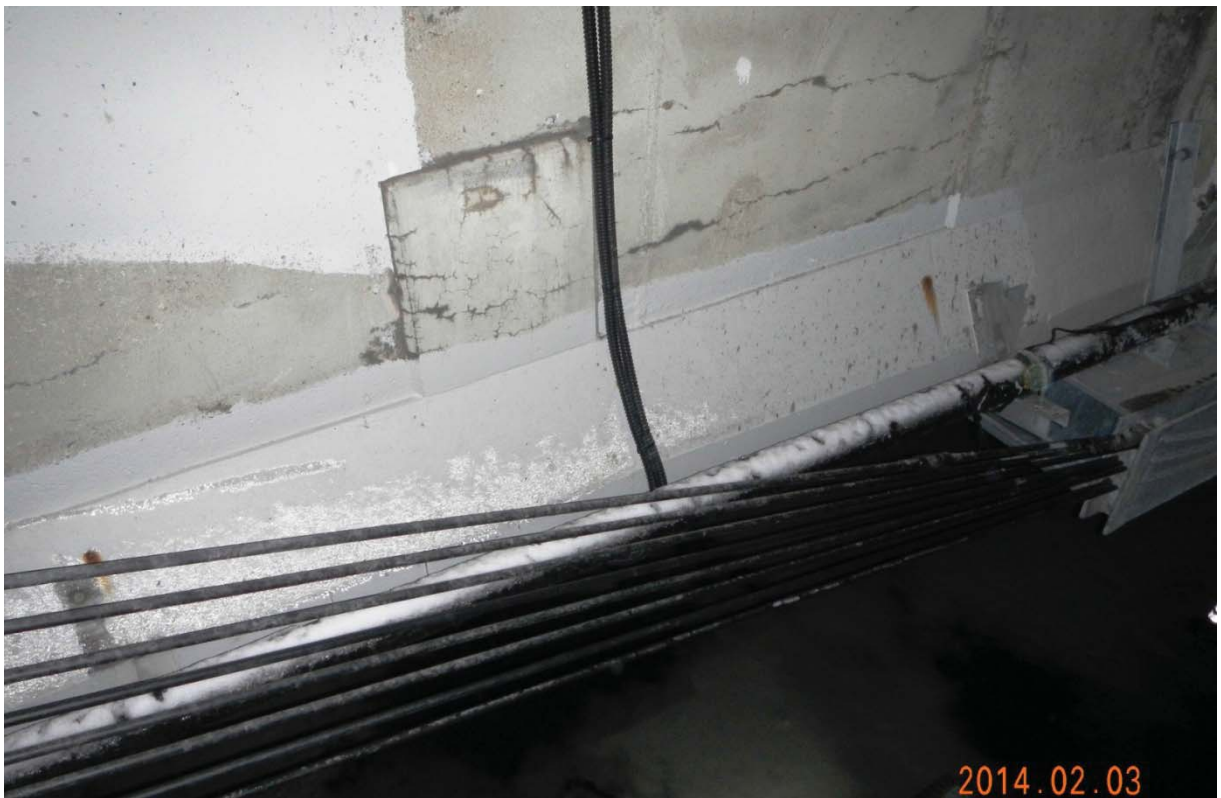
S7.PC.12E-13E.P7.b – 0786 (âme – extrémité ouest face amont)

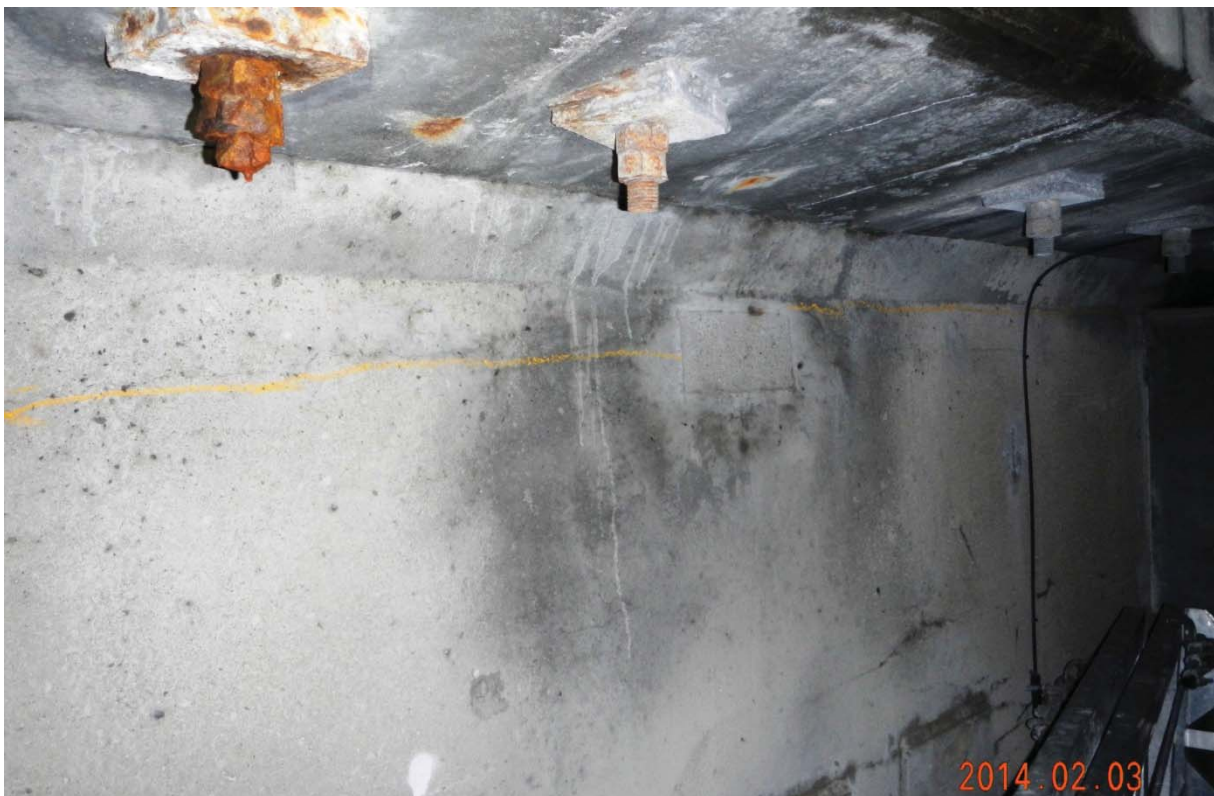
S7.PC.12E-13E.P7.d – 0793 (âme – centre ouest face amont)

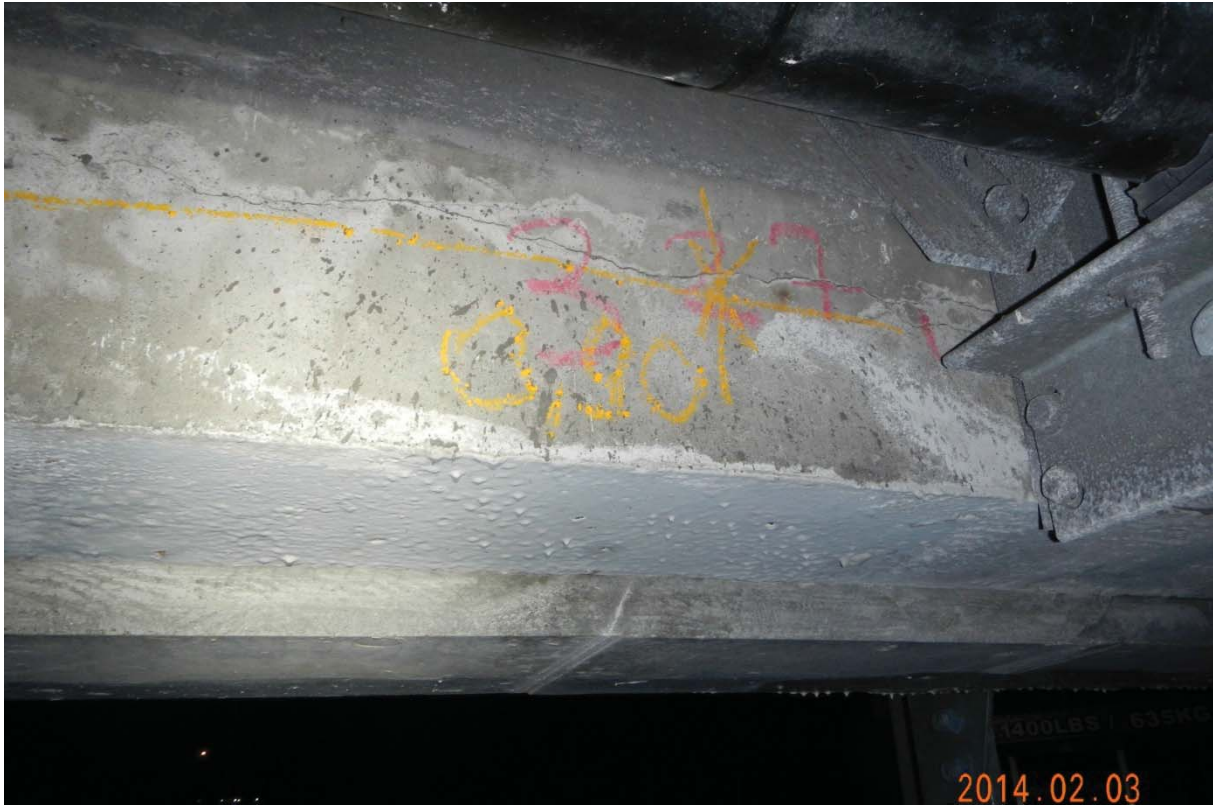
S7.PC.12E-13E.P7.l – 0796 (semelle inférieure – centre est face aval)

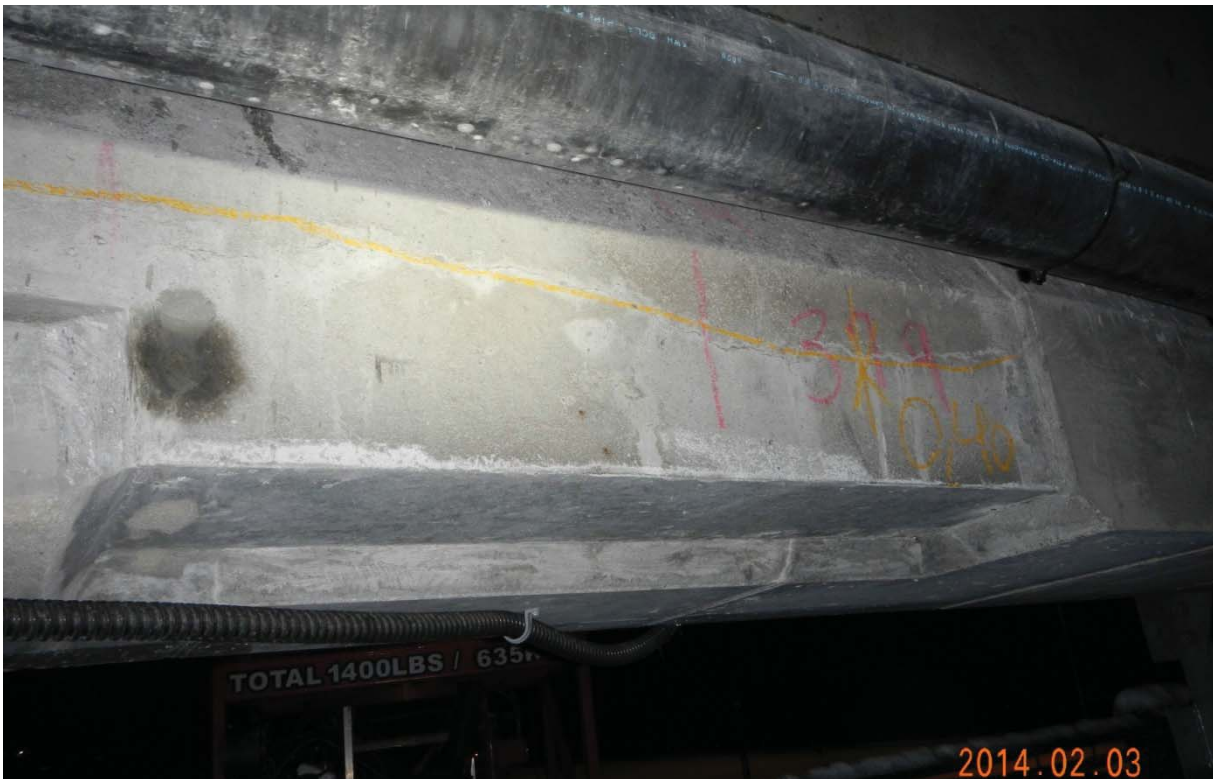
S7.PC.12E-13E.P7.m – 0797 (semelle inférieure – centre ouest face aval)

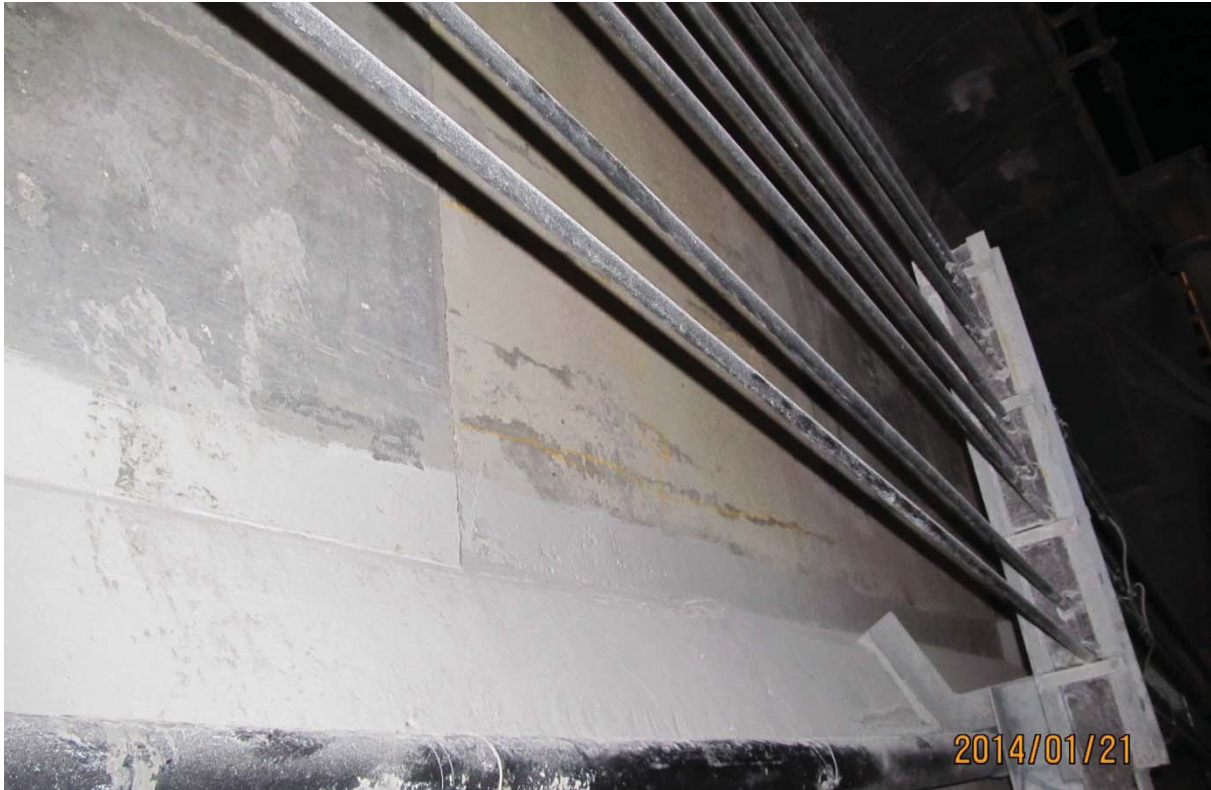
S7.PC.13E-14E.P7.a – 0191 (âme – extrémité ouest face amont)

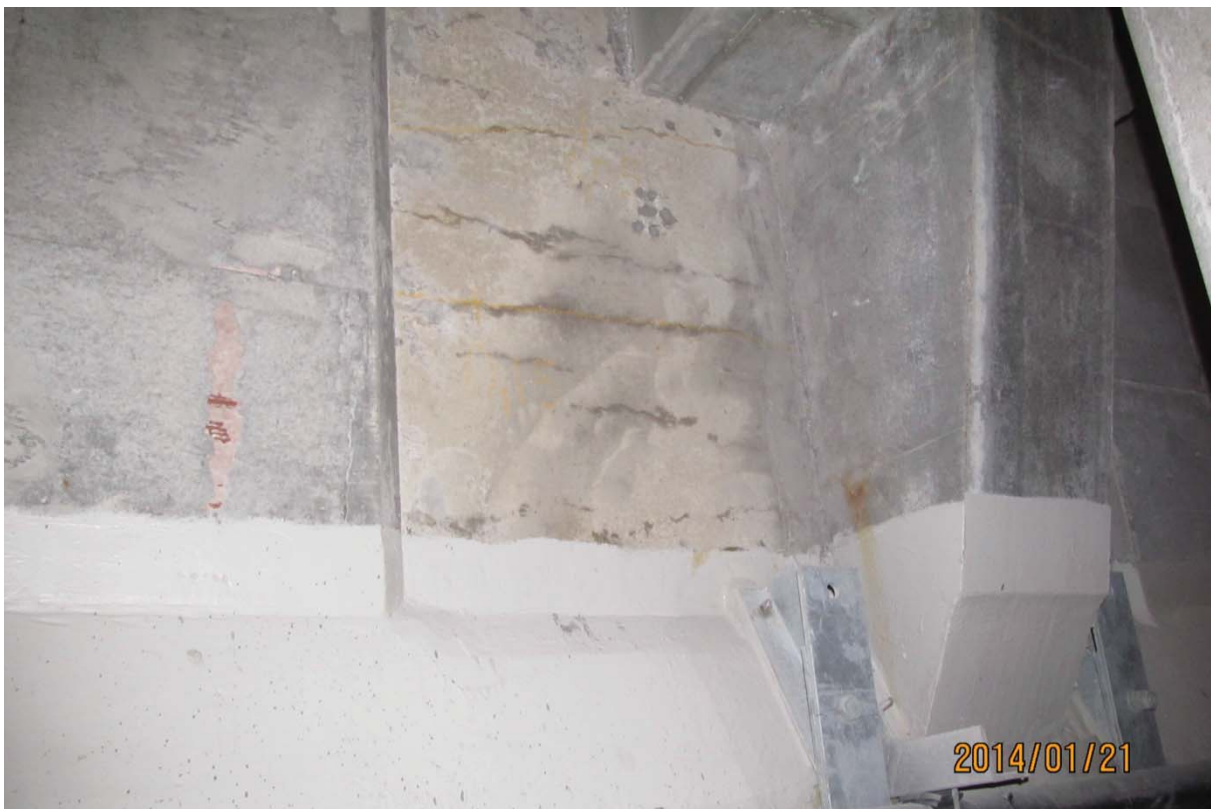
S7.PC.13E-14E.P7.b – 0194 (âme – extrémité ouest face amont)

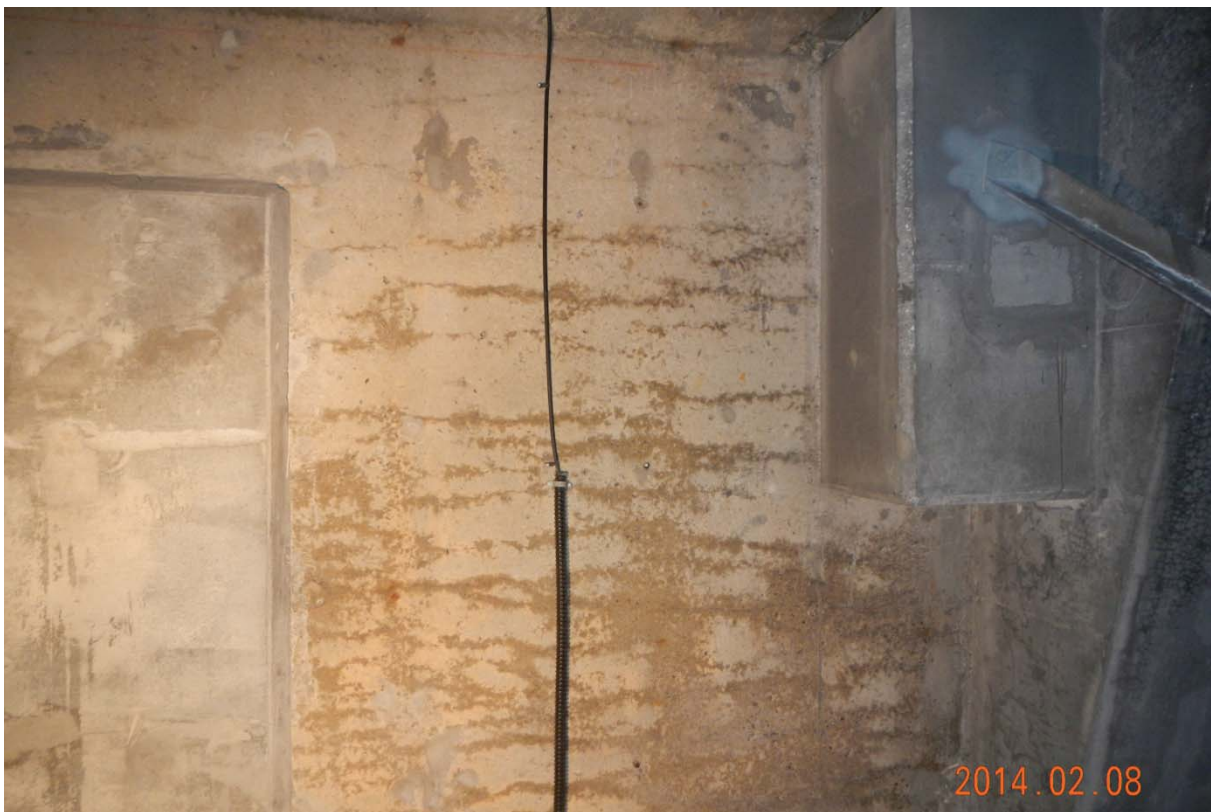
S7.PC.13E-14E.P7.d – 7586 (âme – centre ouest face amont)

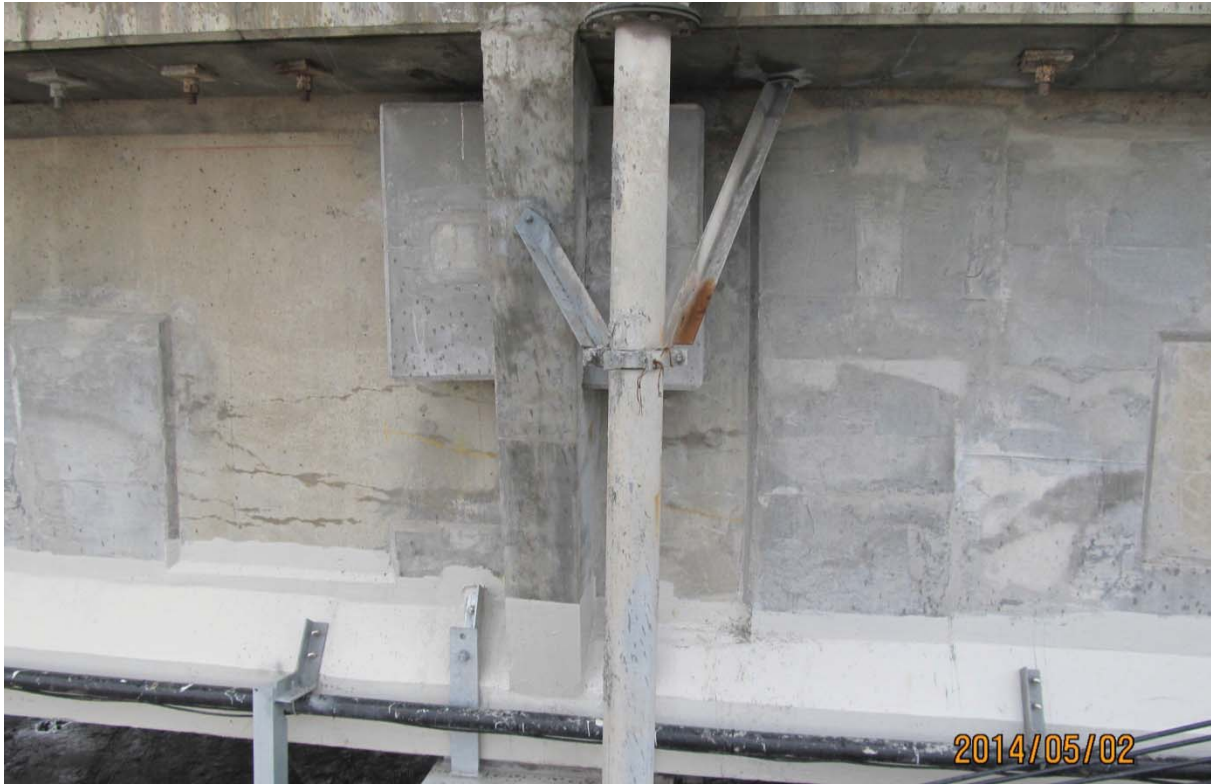
S7.PC.13E-14E.P7.e – 0460 (âme – extrémité est face amont)

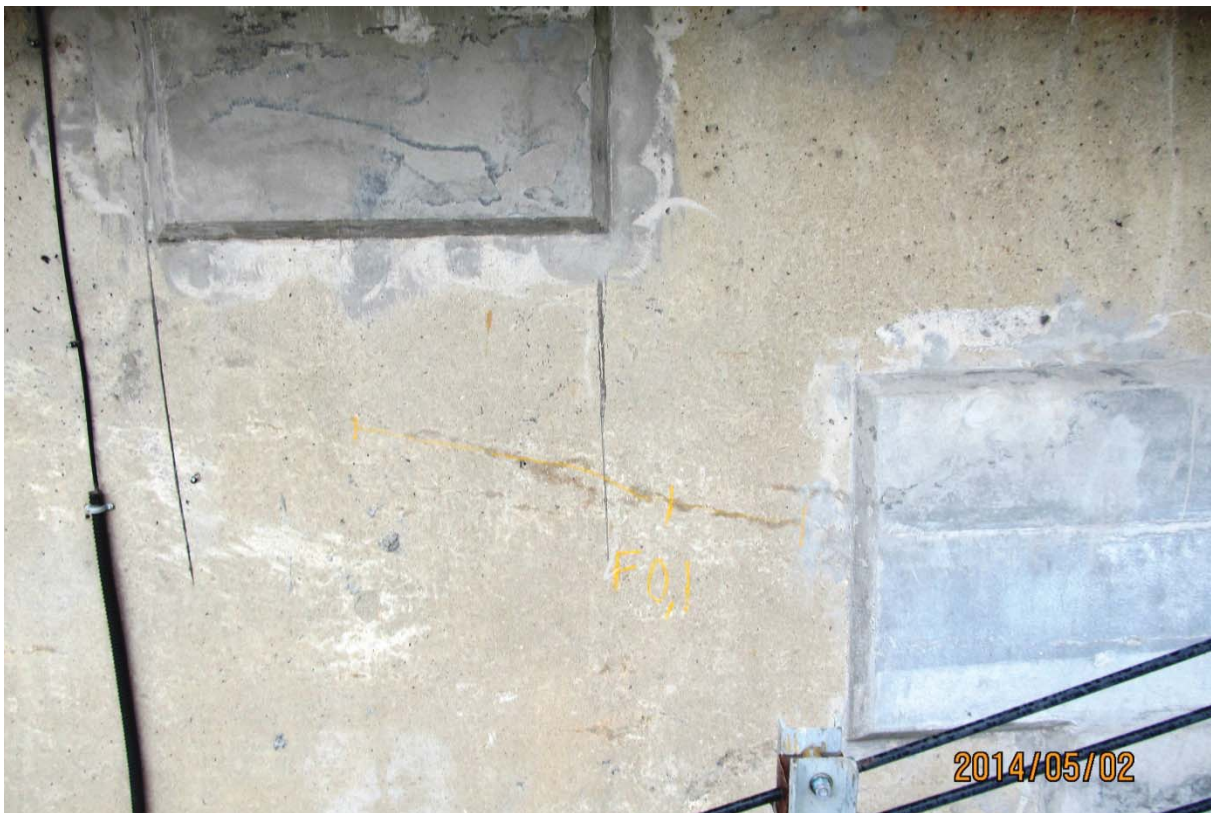
S7.PC.13E-14E.P7.f – 0466 (âme – extrémité est face amont)
