**Pont Jacques-Cartier,
Inspections annuelles
Études capacité portante 2011-2014
(Contrat 60958)**

**Rapport d'inspection 2014
VOLUME 3 – Rapport d'inspection des
Structures de signalisation**

Rapport d'inspection 2014
VOLUME 3 – RAPPORT D'INSPECTION DES STRUCTURES DE SIGNALISATION

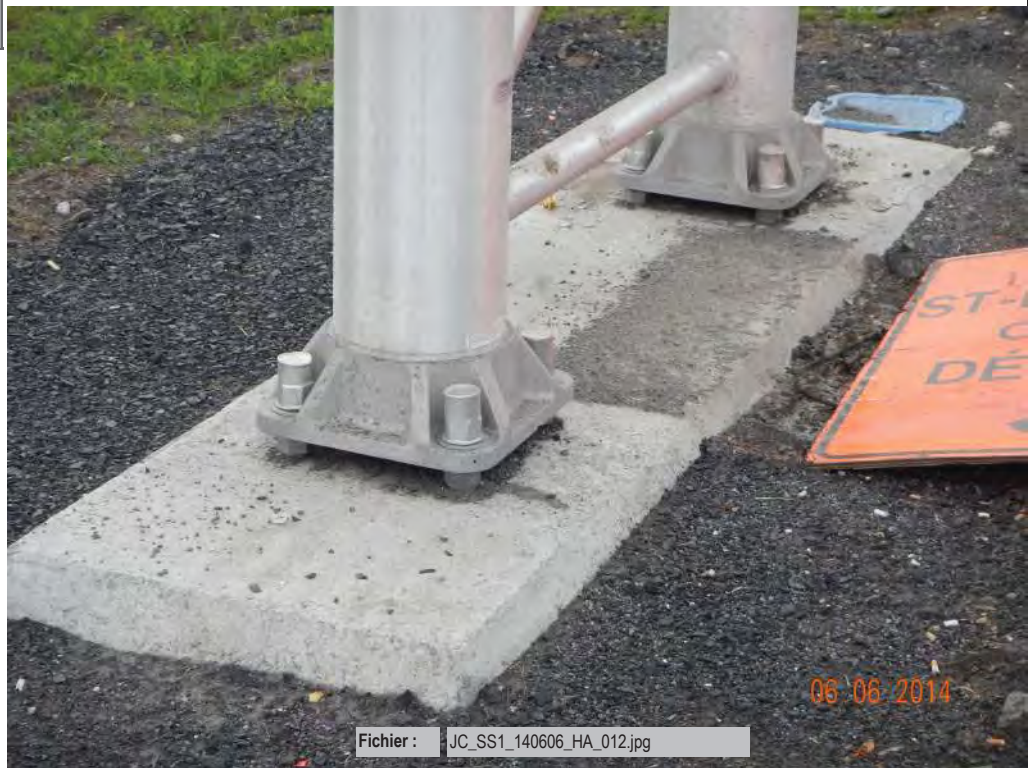
Fichier : JC_SS1_140606_HA_012.jpg

Rehaussement de cote. Structure remplacée en 2014.

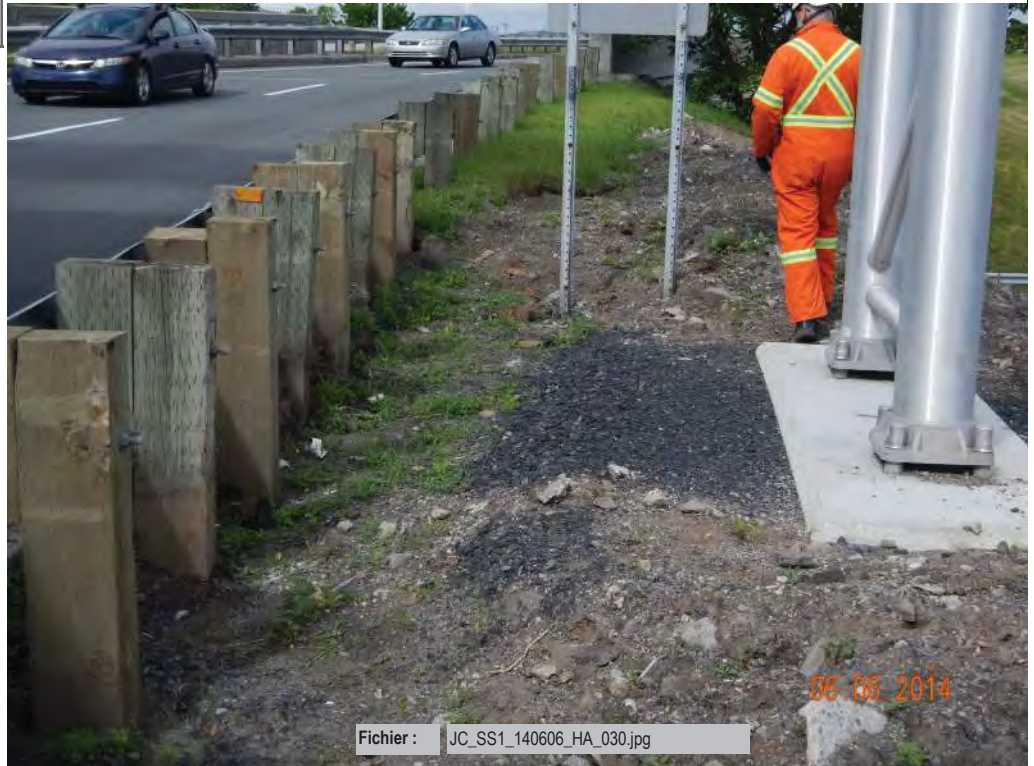
Photo no.:
JC_SS1_140606_HA_006

Rehaussement de cote. Structure remplacée en 2014.

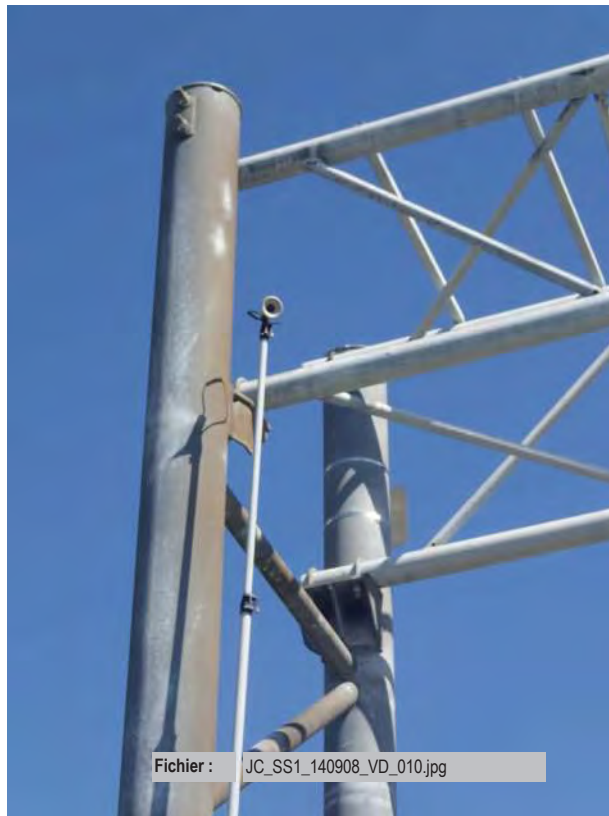
Fichier : JC_SS1_140908_VD_010.jpg

Longerons trop courts pour permettre un assemblage adéquat du support horizontal.

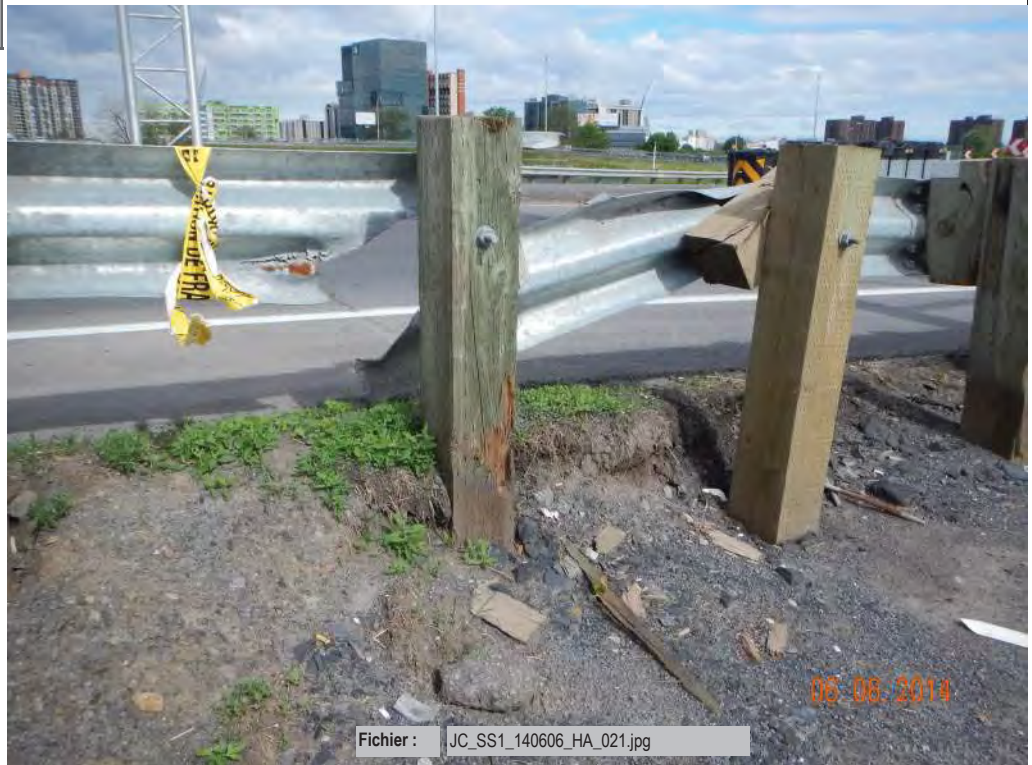
Photo no.:
JC_SS1_140606_HA_013

Glissière sud accidentée, poteaux endommagés et glissière sectionnée réduisant de façon très importante la sécurité des usagers.

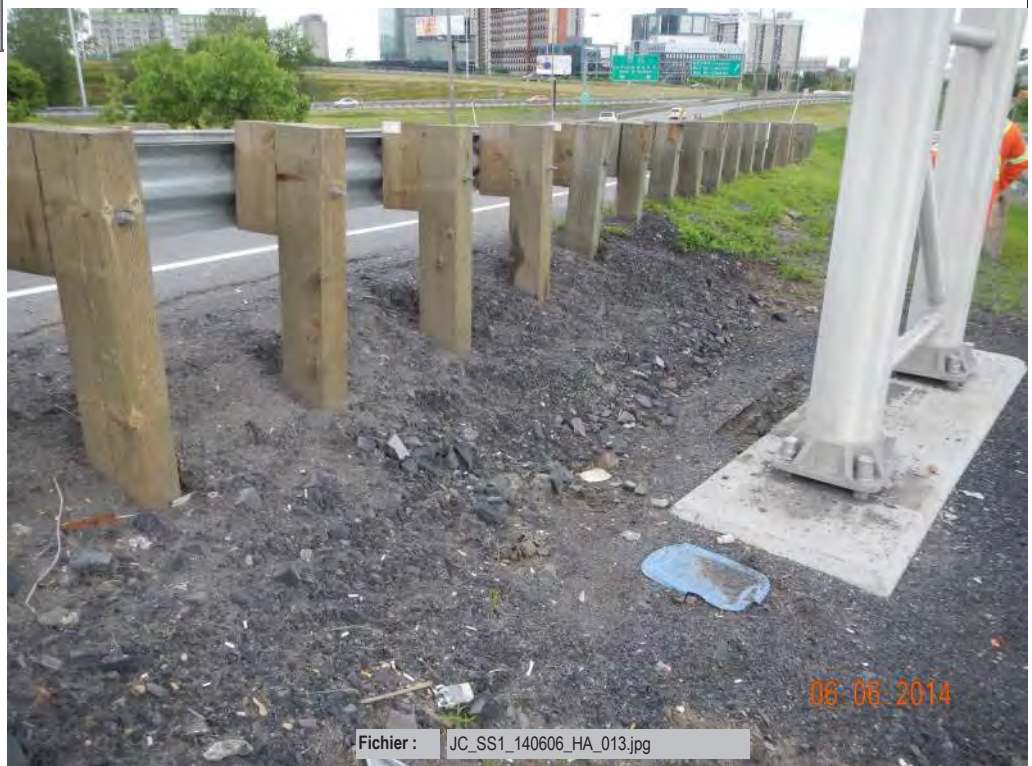
Photo no.:
JC_SS1_140606_HA_003

Perte de remblai derrière la glissière sud affectant légèrement sa stabilité.

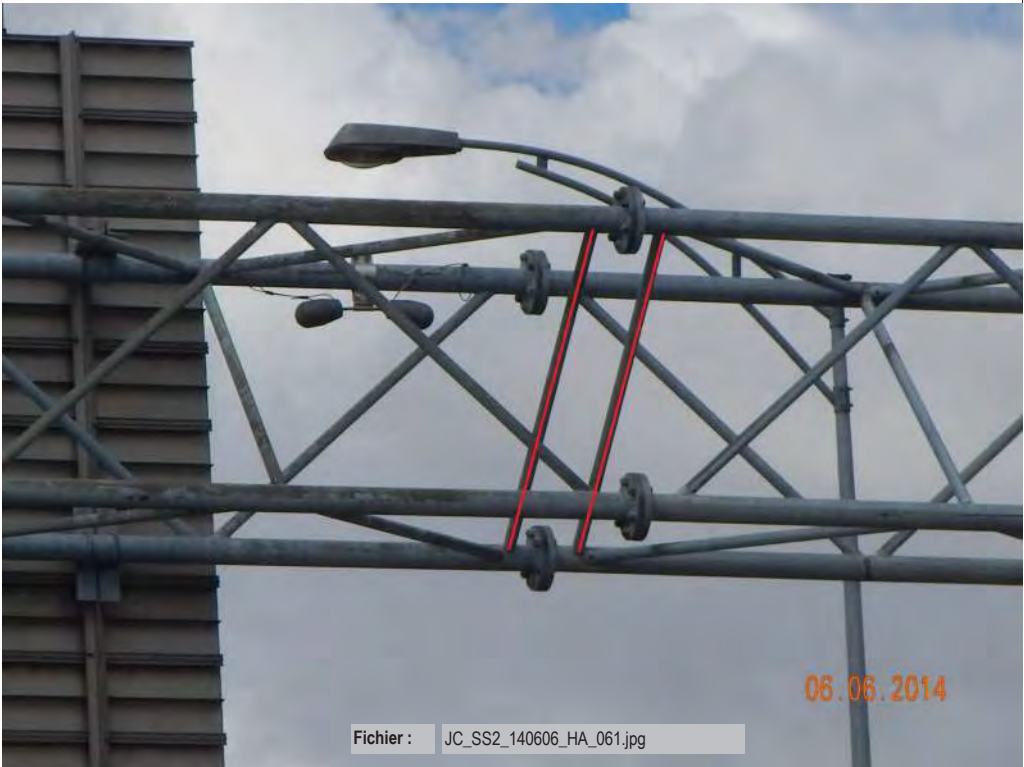
Photo no.:
JC_SS2_140606_HA_052

Identification	
Élément / Description: Support horizontal	
Sous-élément / type : Membrures secondaires SH SS 107	
Localisation	
Travée / axe : 06-07	
Localisation :	
Remarques / Observations	
Mauvais agencement des diagonales internes du support horizontal aux brides de raccordement.	
Recomm. no : 9033

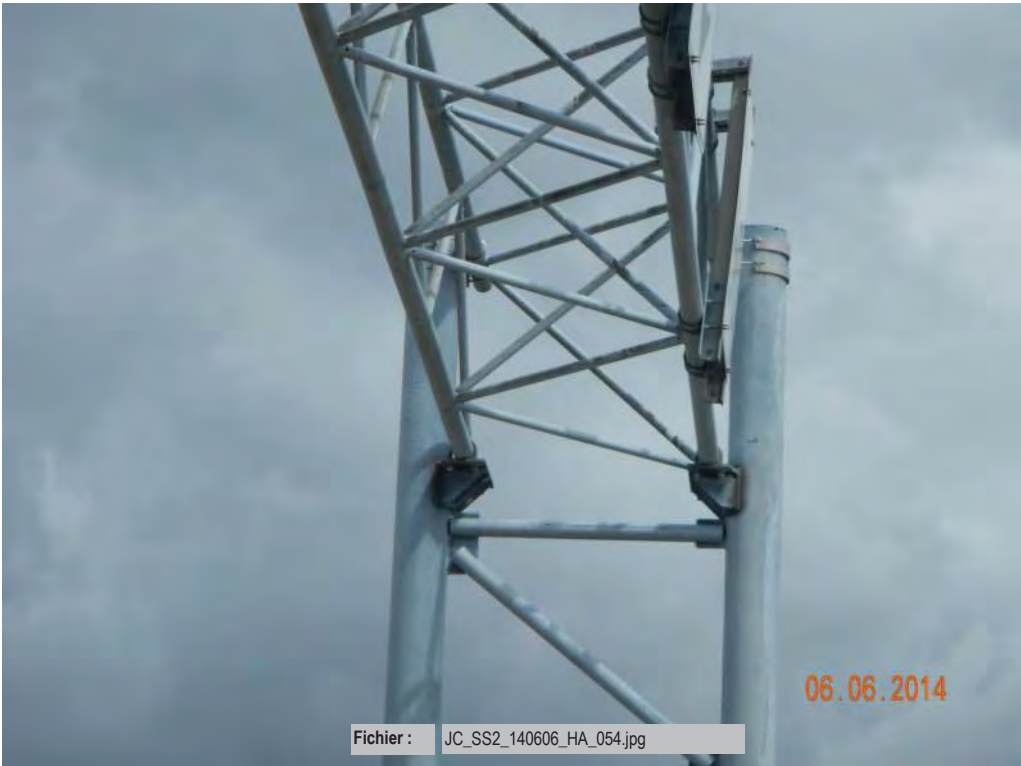
Cadres d'extrémité manquants
(anomalie).

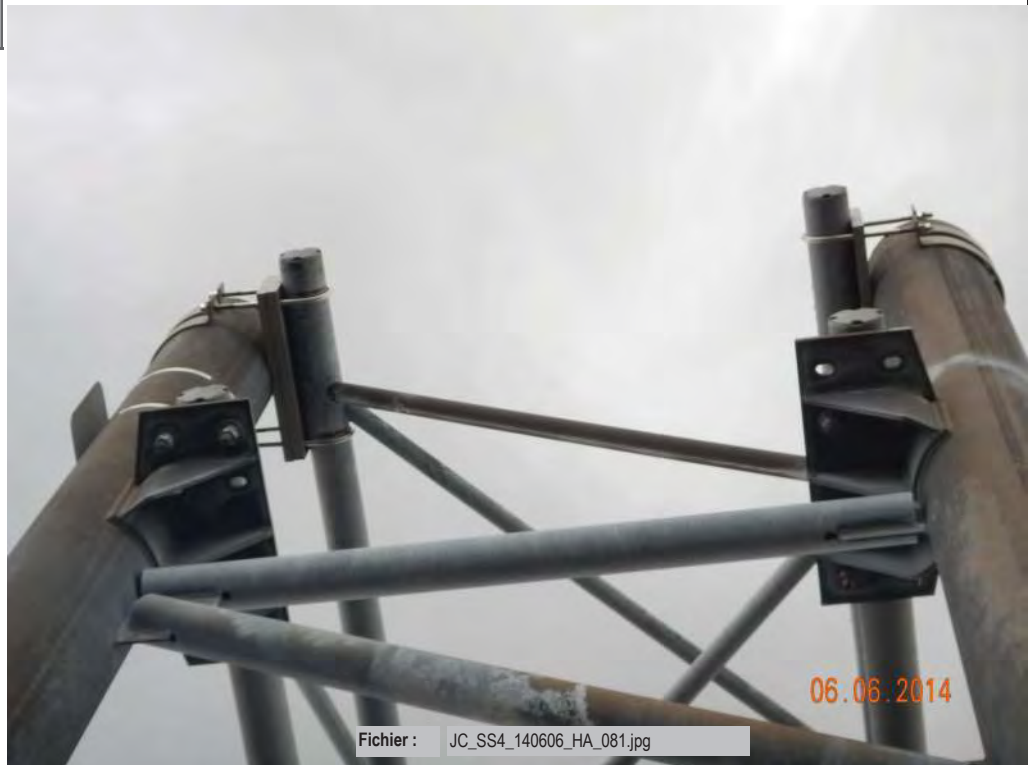
Photo no.:
JC_SS4_140606_HA_084

Longeron trop court pour permettre un assemblage adéquat du support horizontal.

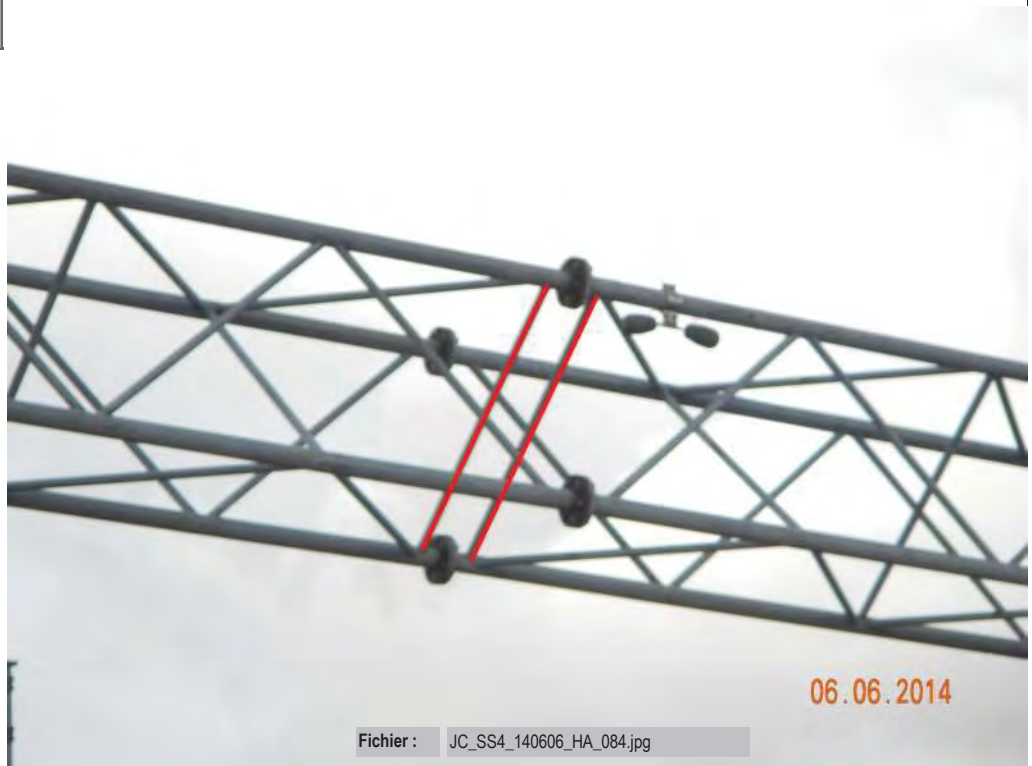
Photo no.:
JC_SS4_140606_HA_069

Mauvais agencement des diagonales internes du support horizontal aux brides de raccordement.

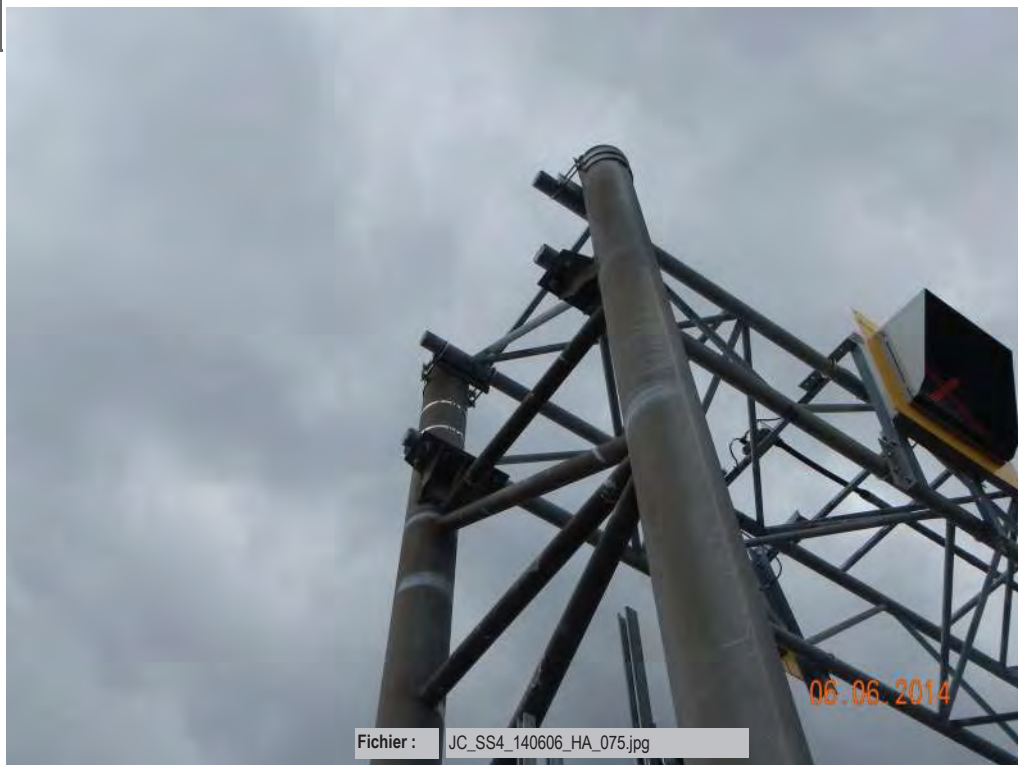
Cadres d'extrémité manquants et trous de drainage manquants ou mal positionnés (anomalie).

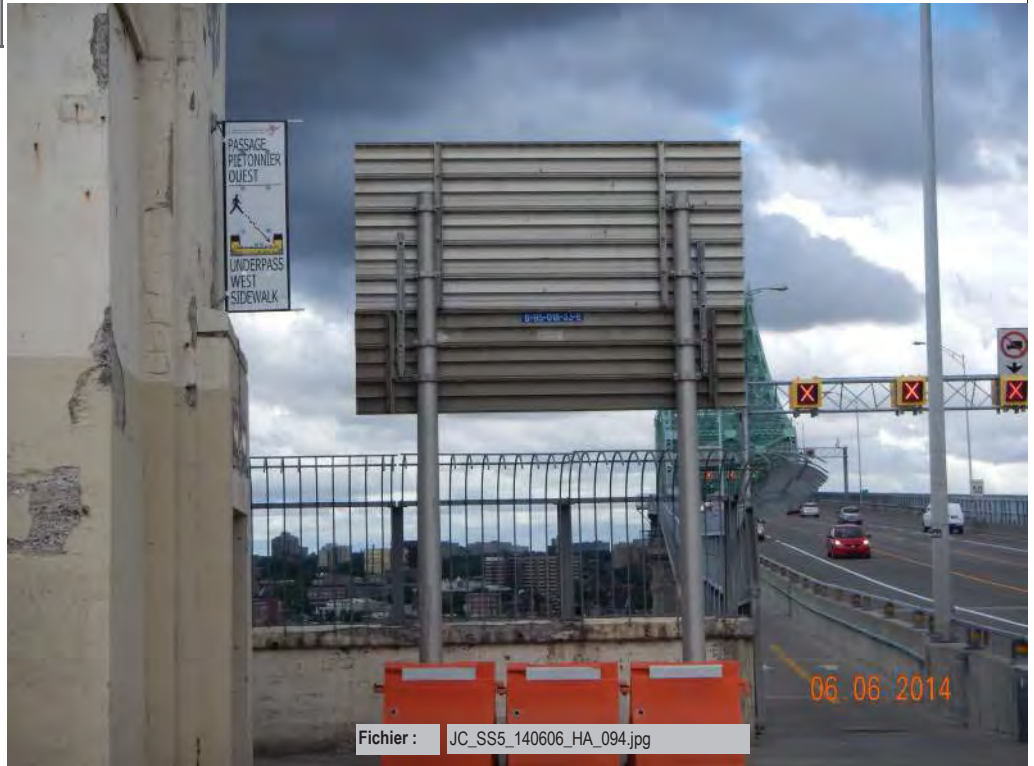
Photo no.:
JC_SS5_140606_HA_100

Structure de signalisation non identifiée.

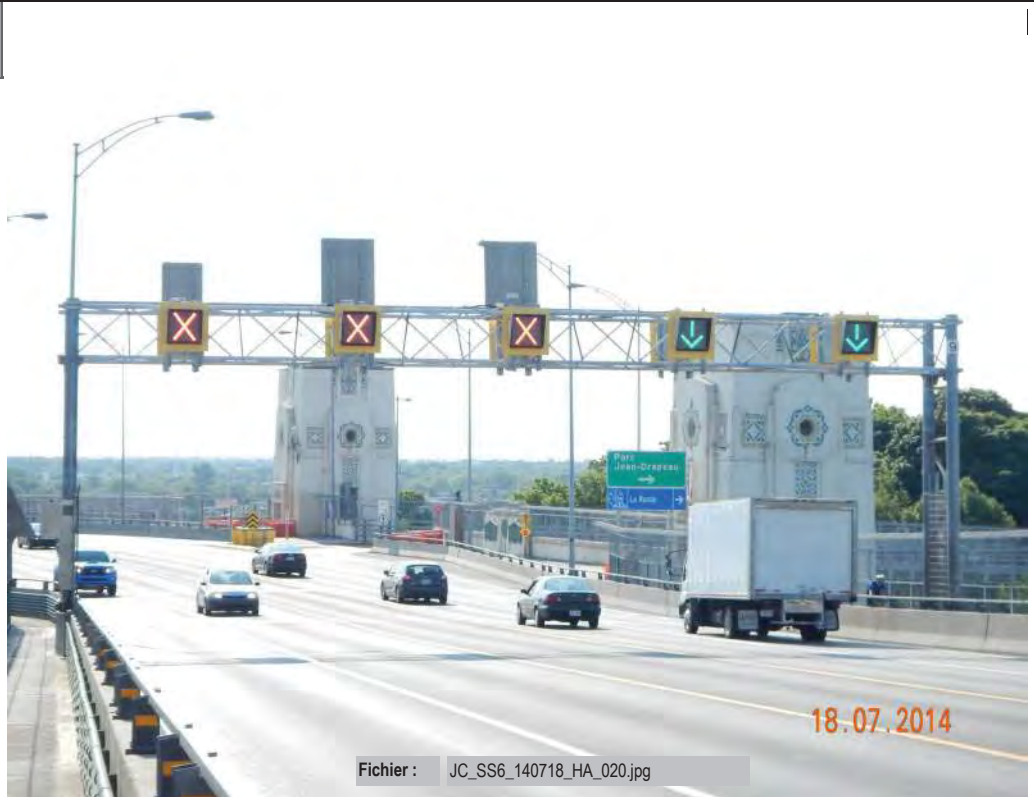
Photo no.:
JC_SS6_140718_HA_013

Vue générale de la structure de feux de voies LS-9.

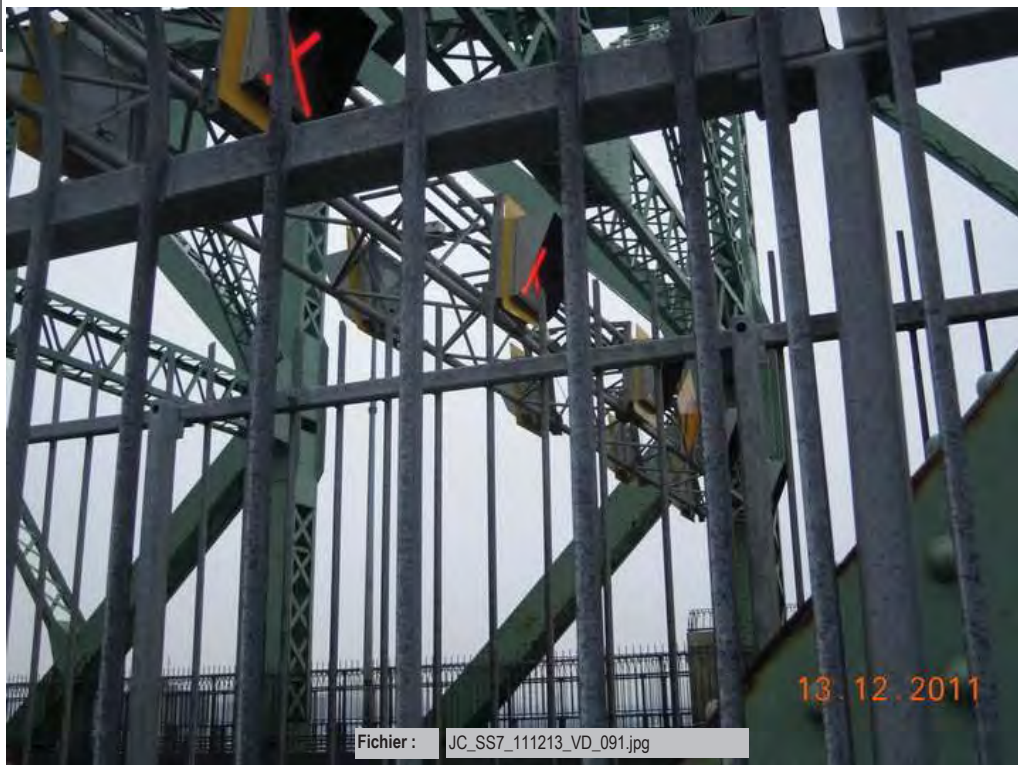
Photo no.:
JC_SS7_140718_HA_034

Vue générale de la structure de feux de voies LS-6; structure démantelée en décembre 2012 suite à un impact

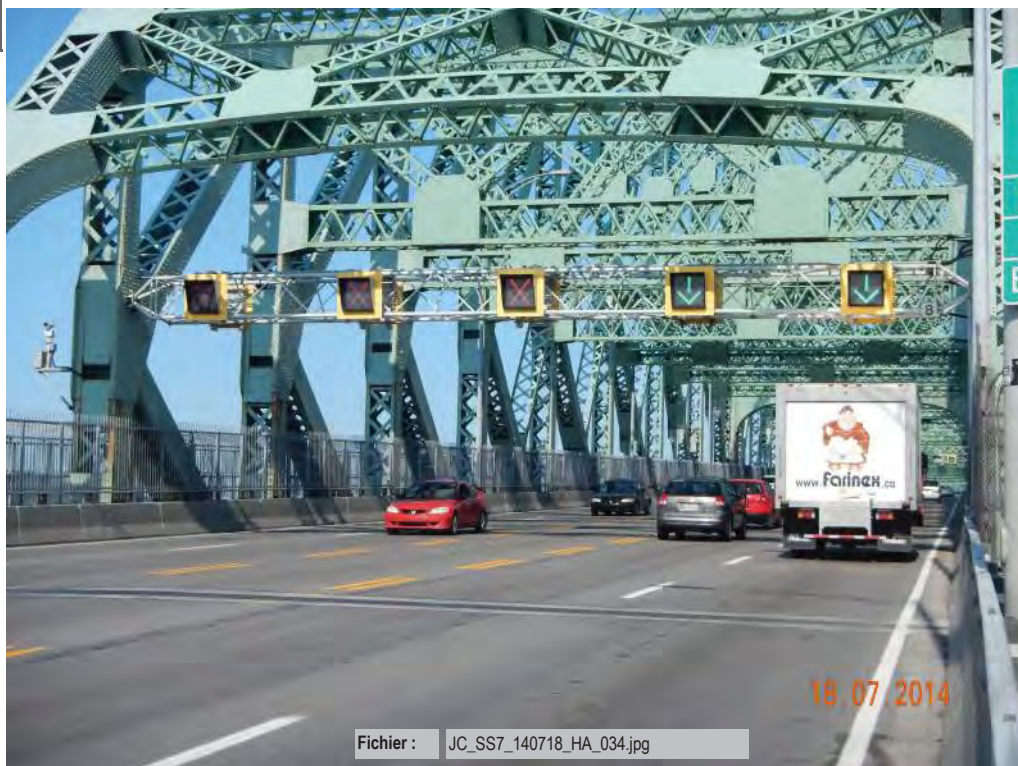
Vue générale de la structure de feux de voies LS-7.

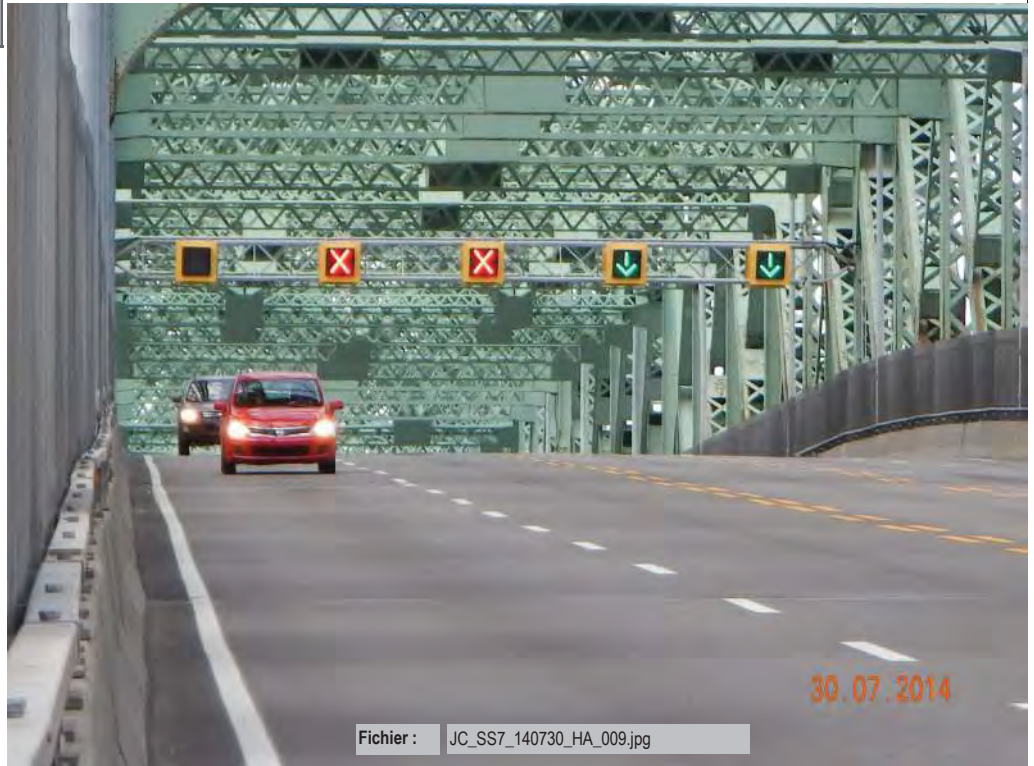
Photo no.:
JC_SS7_140718_HA_053

Vue générale de la structure de feux de voies LS-8.

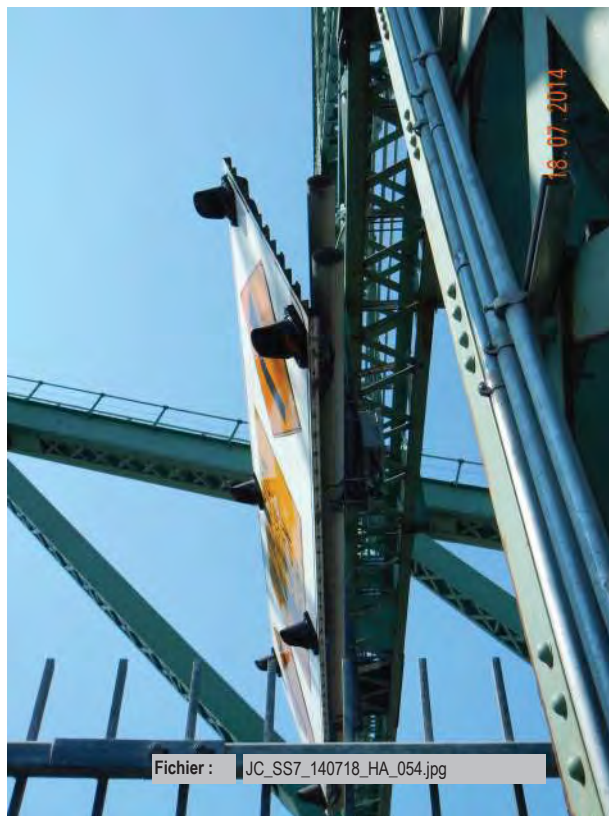
Photo no.:
JC_SS7_140730_HA_012

Coiffes d'extrémités manquantes (anomalie).

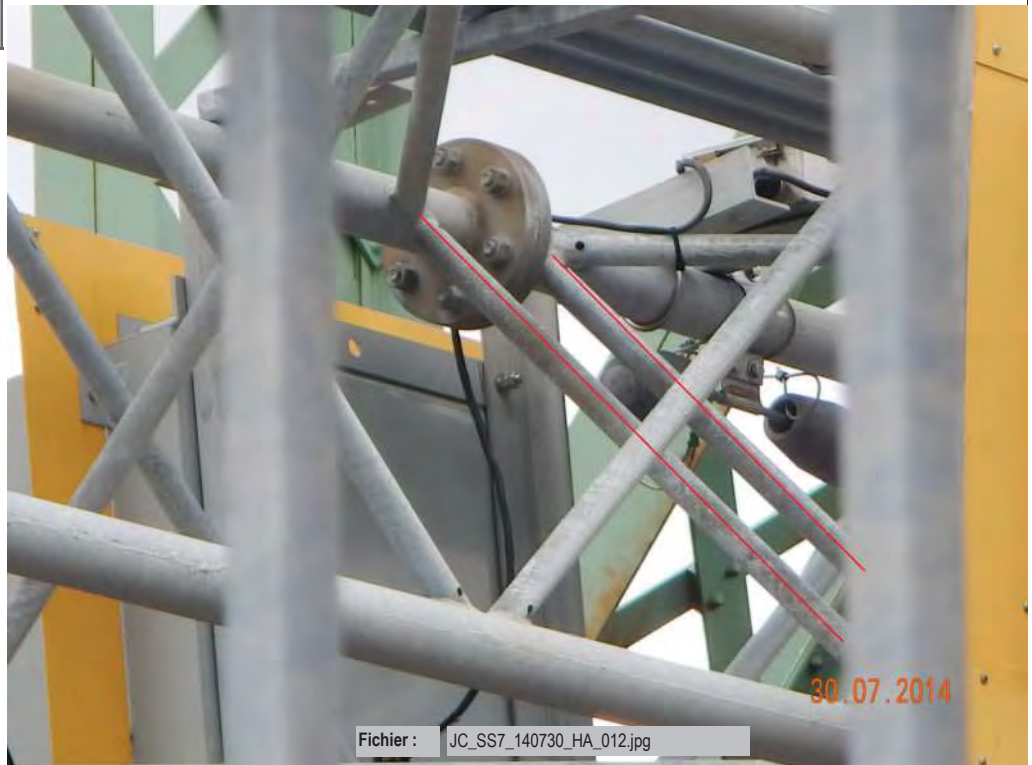
Fichier : JC_SS7_140730_HA_012.jpg

Mauvais agencement des diagonales internes du support horizontal aux brides de raccordement.

- [8804] Mettre selon les normes d'affichage des hauteurs libres de l'ensemble du pont et des viaducs à l'approche sud;
- [9033] Évaluer le comportement des structures de signalisation et de feux de voies présentant un mauvais agencement des diagonales aux brides de raccordement et/ou l'absence de cadre de renfort aux extrémités du support horizontal entre les axes A et 61, à l'exception de LS-10 et 101-PMV;
- **[10037] Procéder à l'ajout de 4 coiffes aux extrémités des longerons de la structure de signalisation LS-1;**
- **[10038] Remplacer les tiges d'ancrage amont et aval du support vertical de la structure de signalisation 101PMV.**

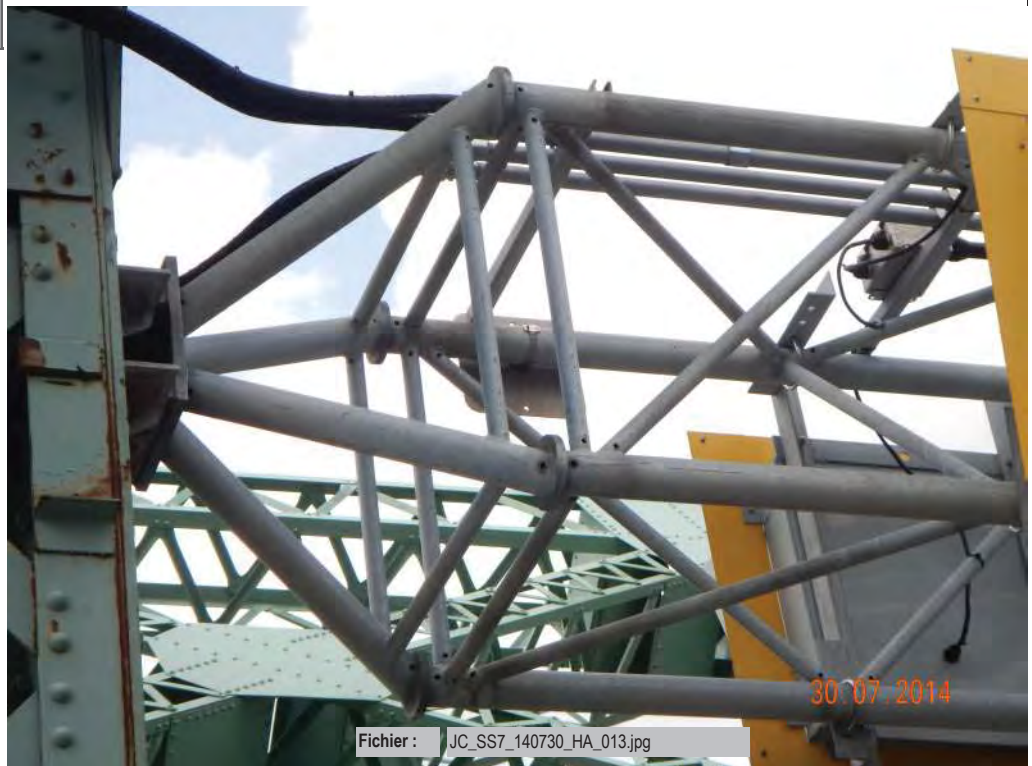
Fichier : JC_SS7_140730_HA_013.jpg

Trous de drainage manquants ou mal positionnés (anomalie).

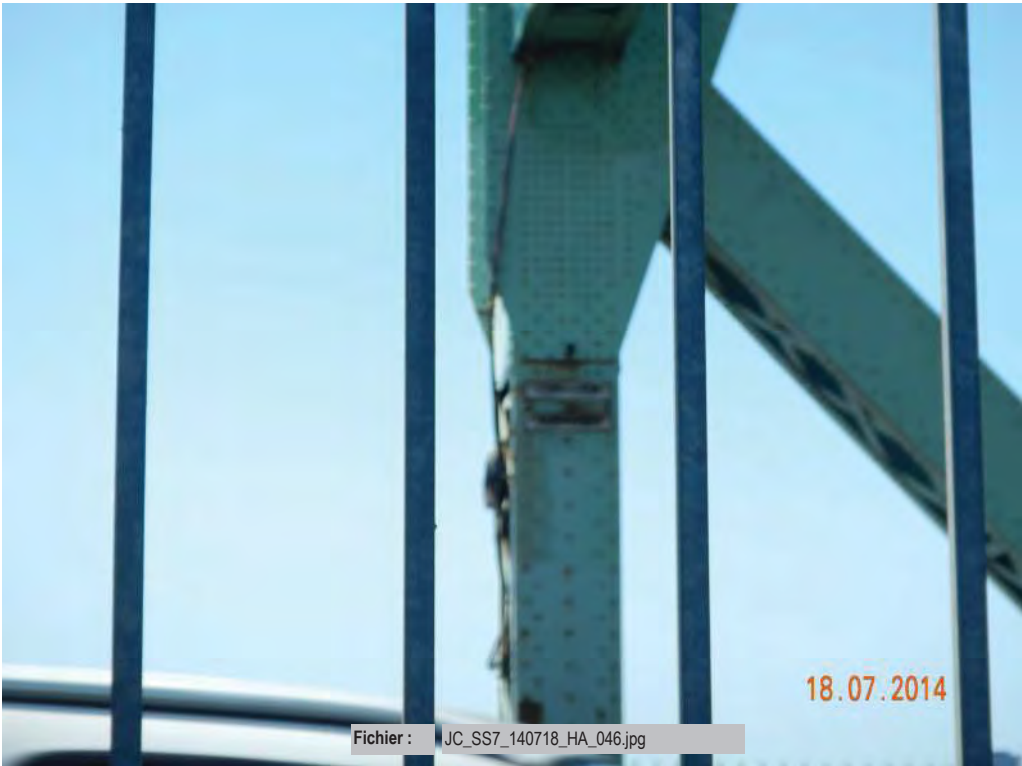
Fichier : JC_SS7_140718_HA_046.jpg

Déformation très importante de la cornière d'appui suite à l'impact (2013-06-06).

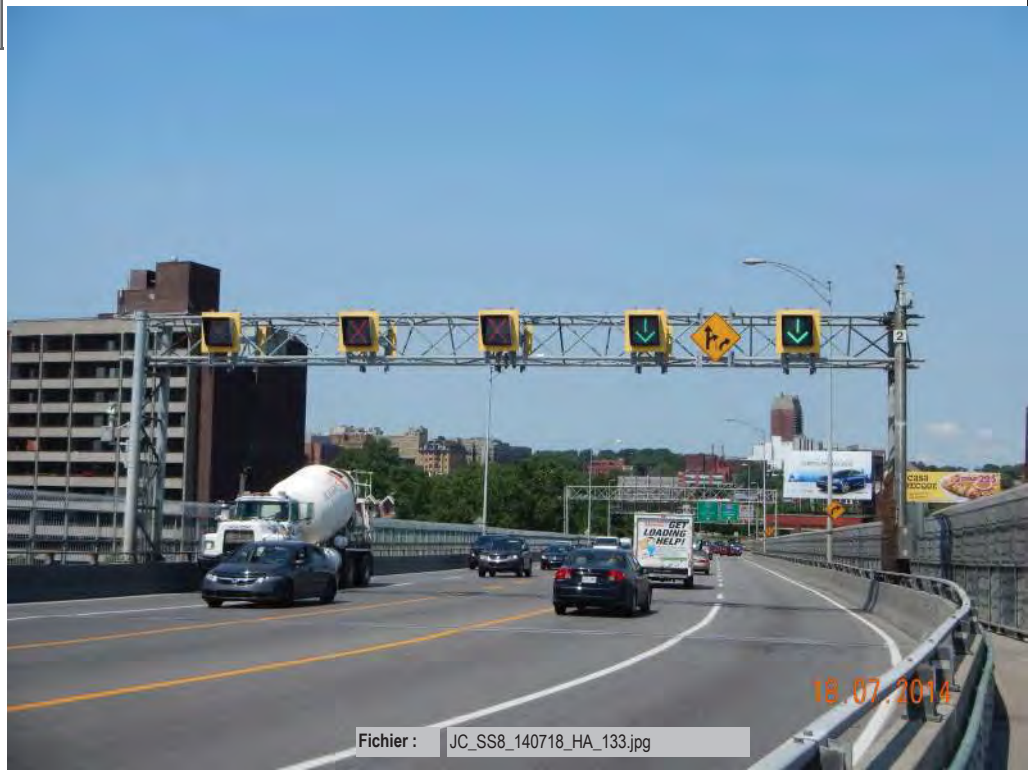
Vue générale de la structure de feux de voies LS-2.

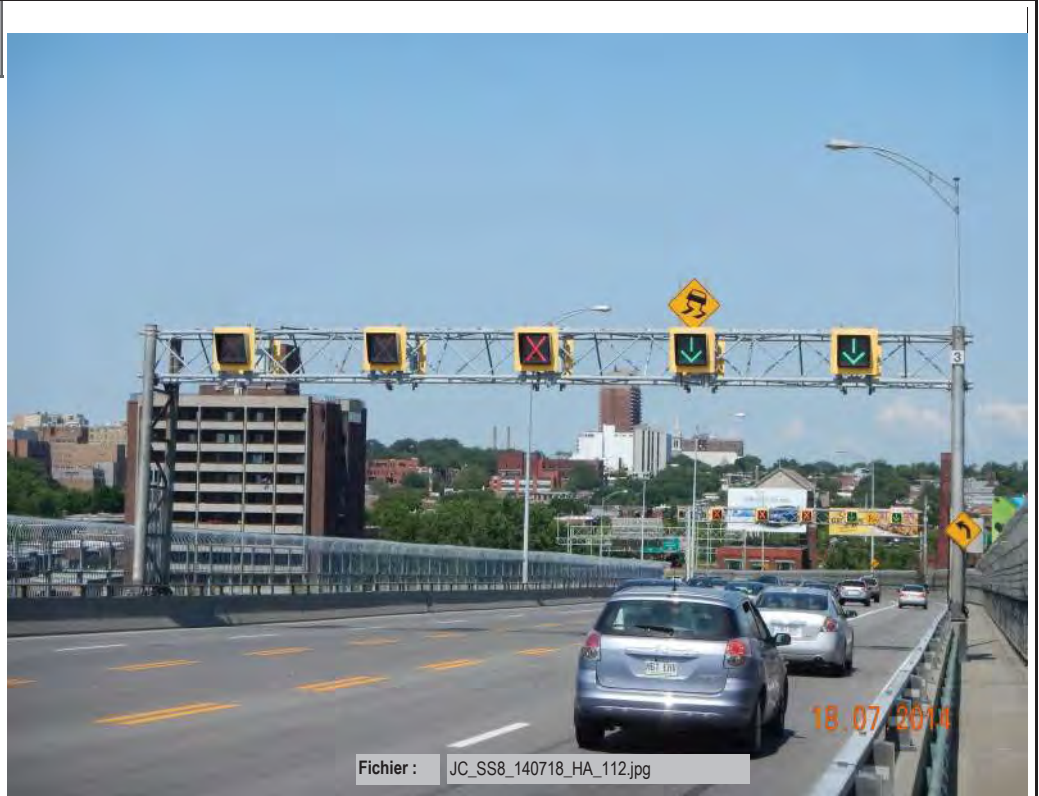
Fichier : JC_SS8_140718_HA_112.jpg

Vue générale de la structure de feux de voies LS-3.

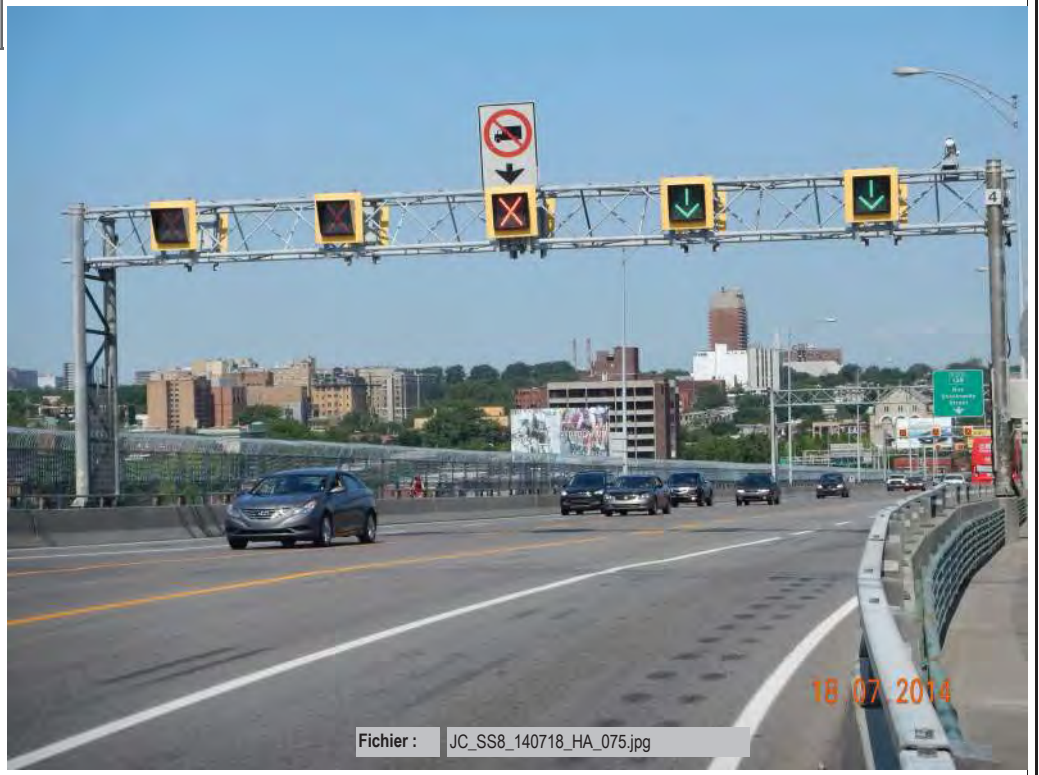
Fichier : JC_SS8_140718_HA_075.jpg

Vue générale de la structure de feux de voies LS-4.

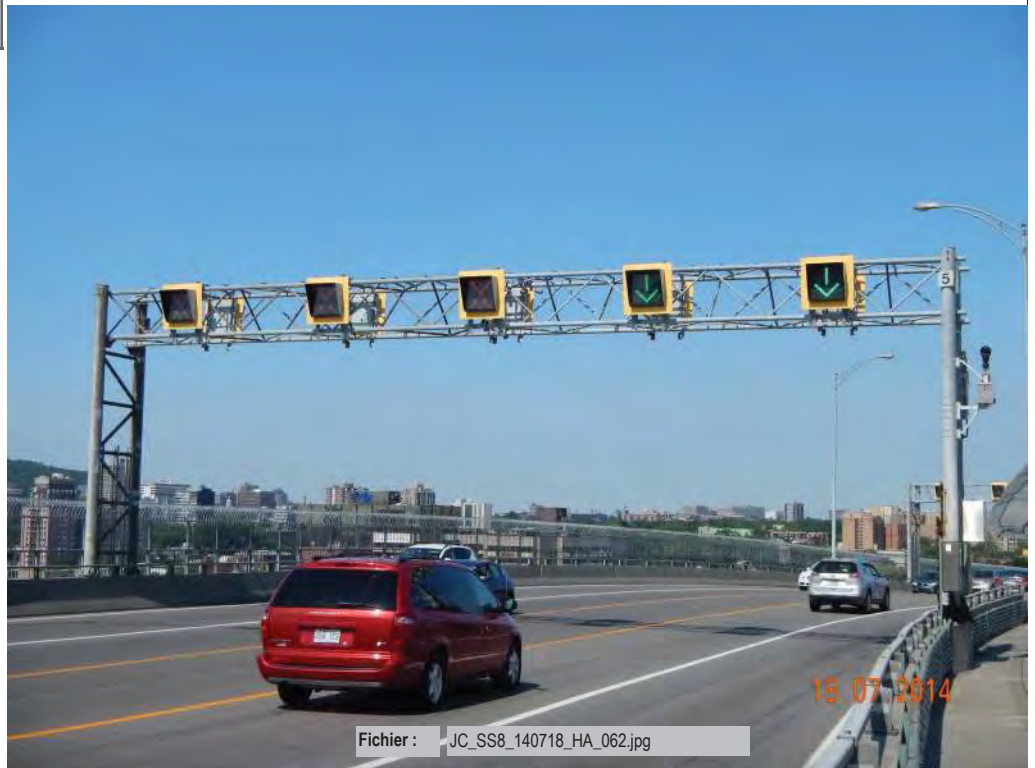
Fichier : JC_SS8_140718_HA_062.jpg

Vue générale de la structure de feux de voies LS-5.

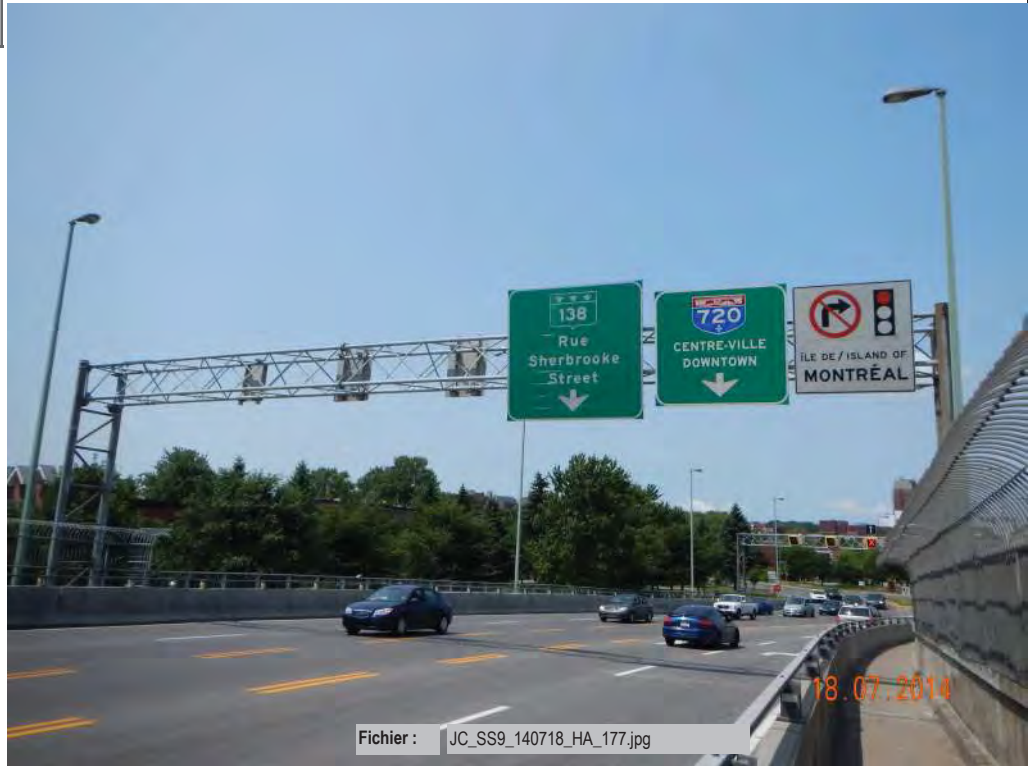
Fichier : JC_SS9_140718_HA_177.jpg

Vue générale de la structure de signalisation aérienne 100.

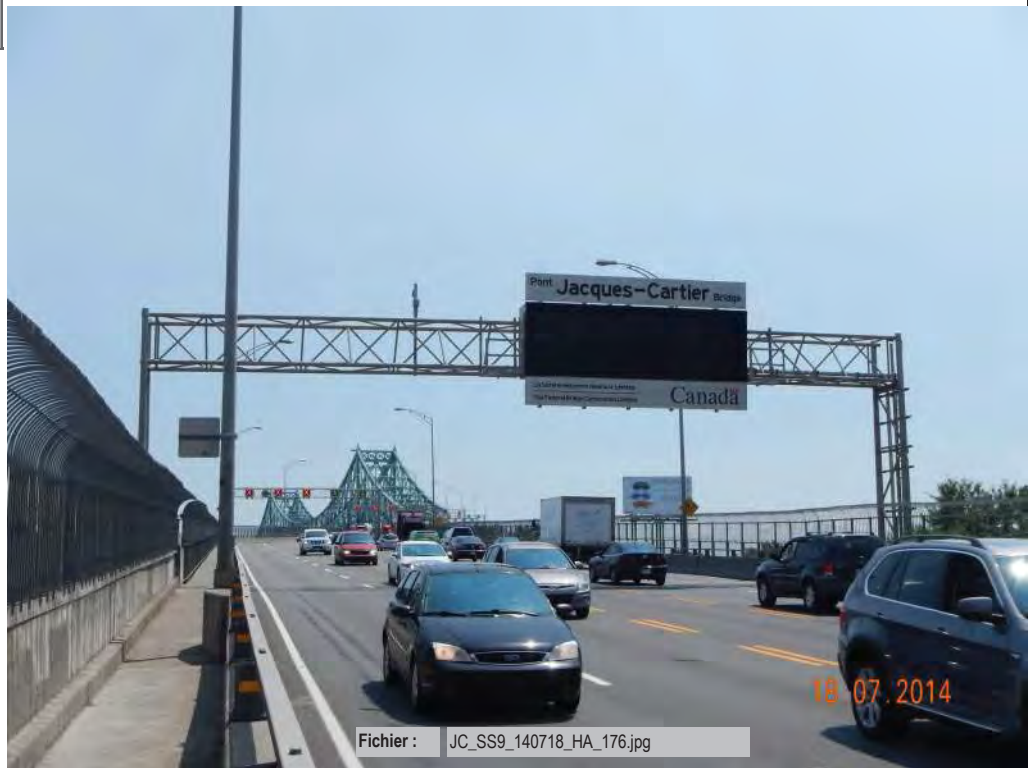
Fichier : JC_SS9_140718_HA_176.jpg

Vue générale de la structure de signalisation aérienne 101PMV

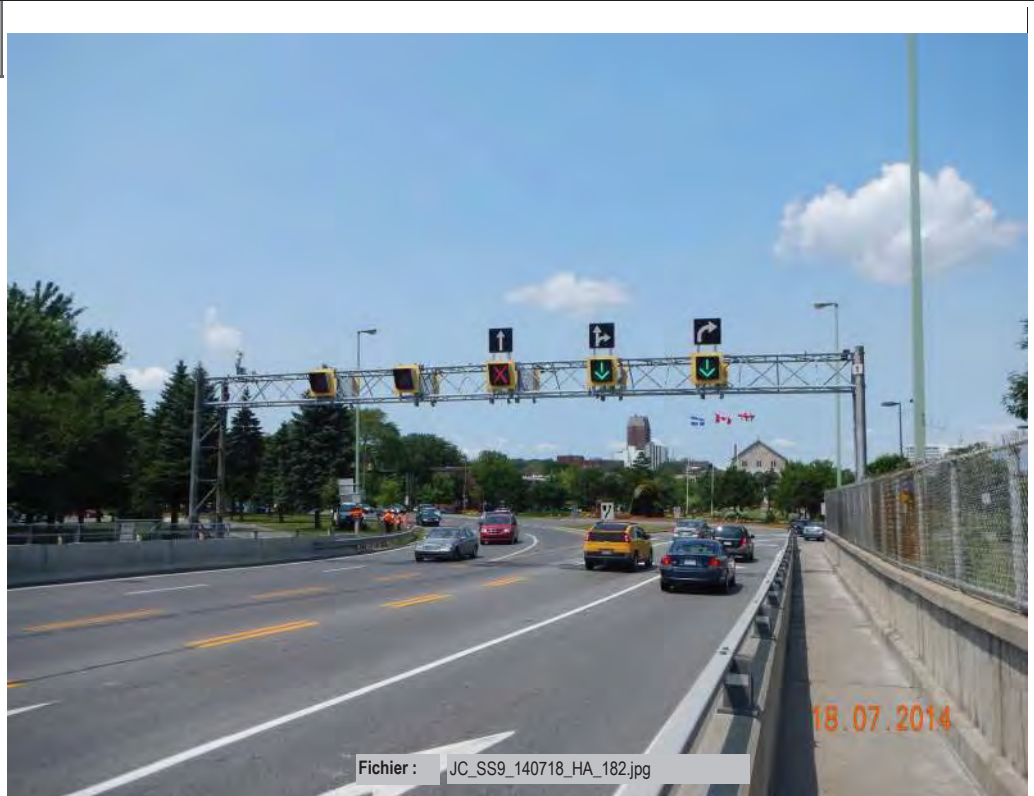
Fichier : JC_SS9_140718_HA_182.jpg

Vue générale de la structure de feux de voies LS-1

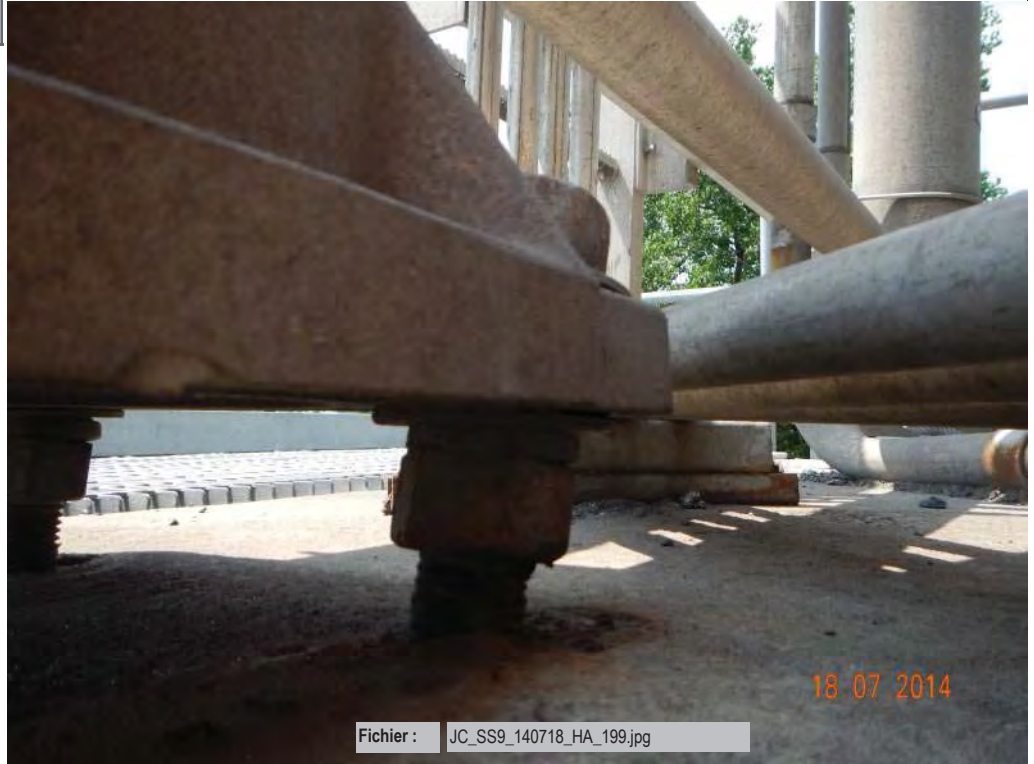
Fichier : JC_SS9_140718_HA_199.jpg

Tiges d'ancrage pliées, côté amont et aval.

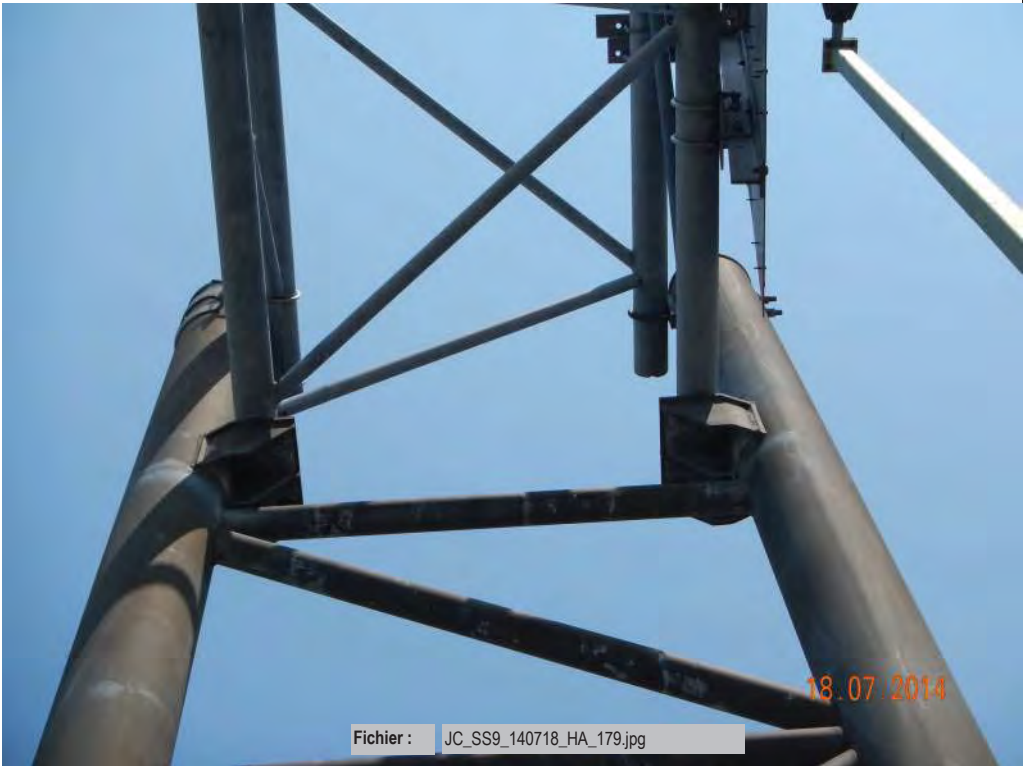
Cadres d'extrémité manquants et trous de drainage manquants ou mal positionnés (anomalie).
